## PROCES VERBAL DE CONSTAT DE COMMISSAIRE DE JUSTICE

**LE VENDREDI SIX MARS  
DEUX MILLE VINGT SIX  
à 09 heures 30.**

45, Chemin de Lançon

31410 LONGAGES

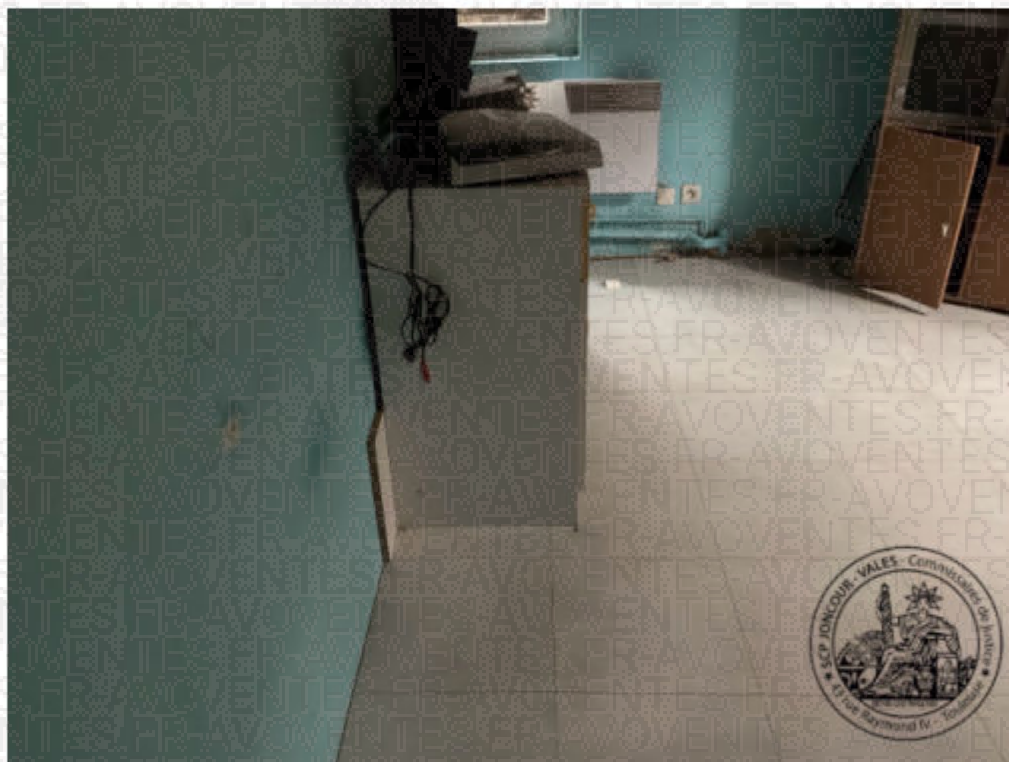
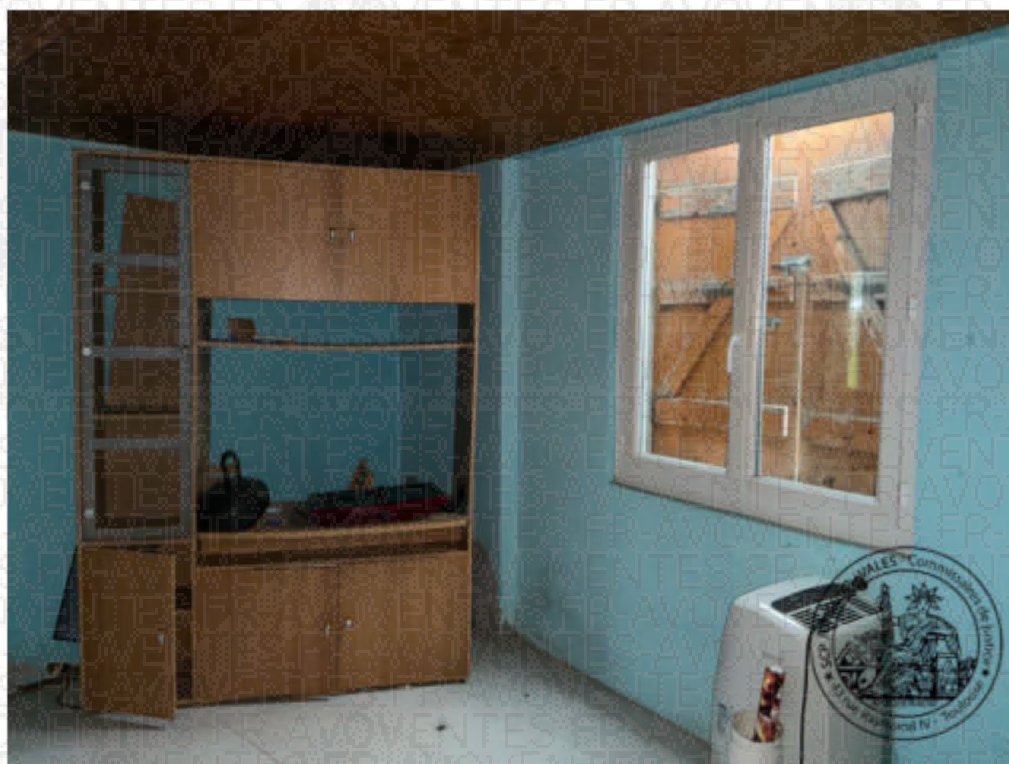
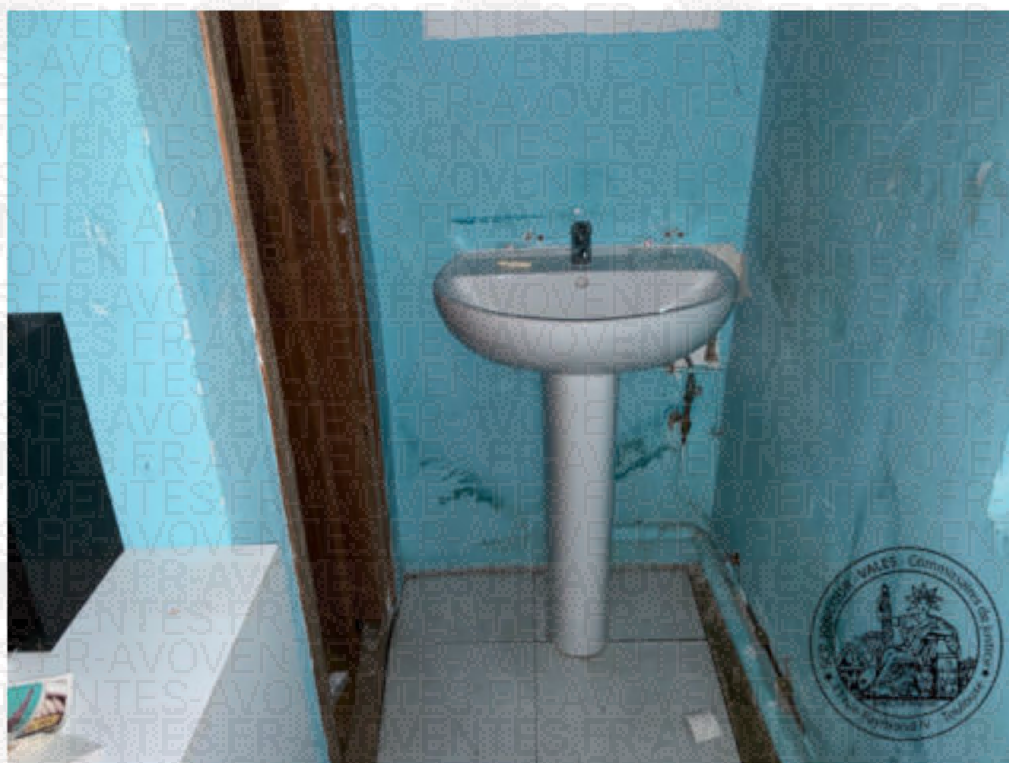
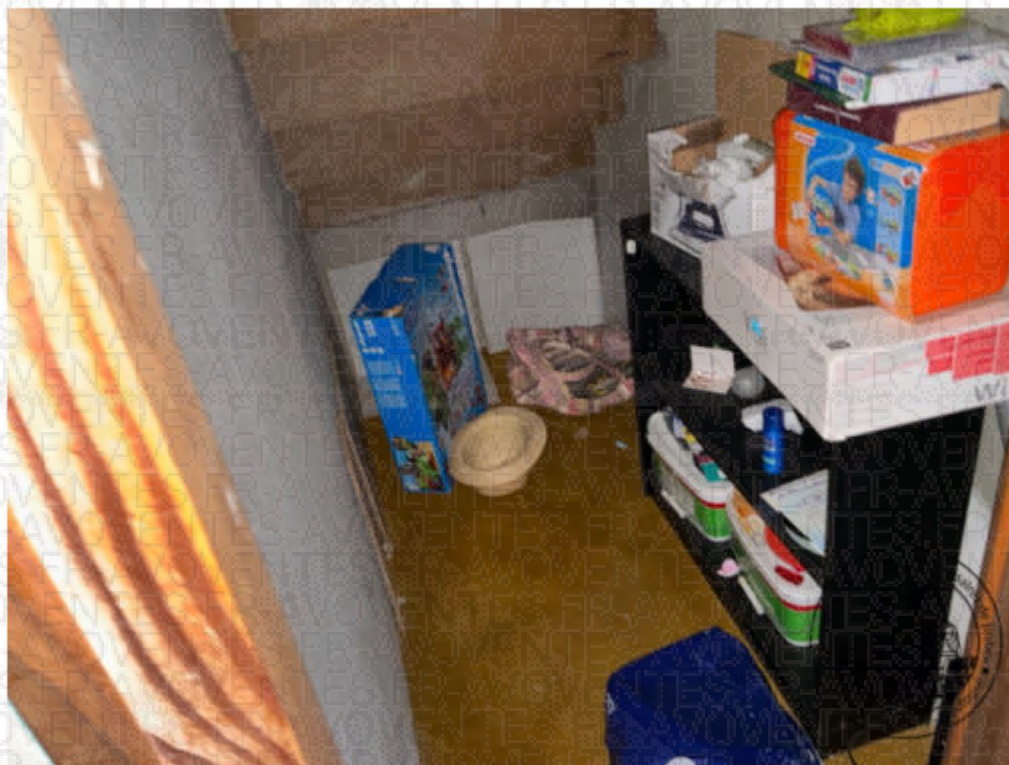
## 2.8. Petite pièce

Une porte au bois isoplane,

sol, revêtement plastique,

mur peint,

plafond avec lambris,

deux fenêtres en PVC avec volet bois extérieur,

un petit convecteur électrique, un lavabo sur colonne et un placard.

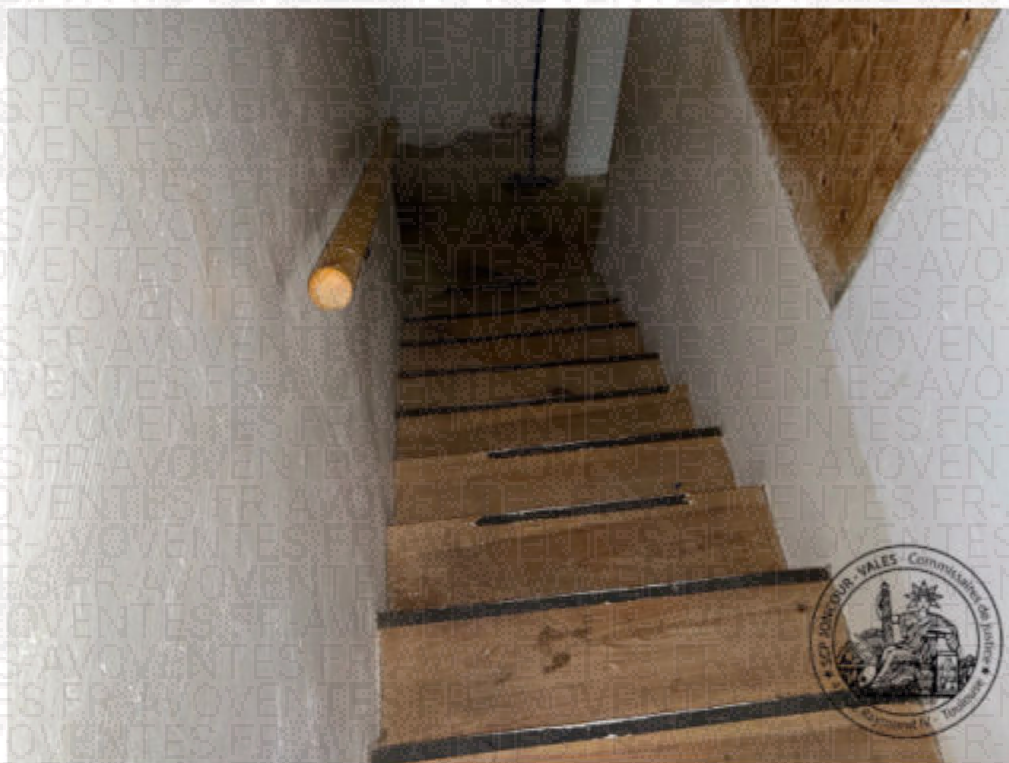
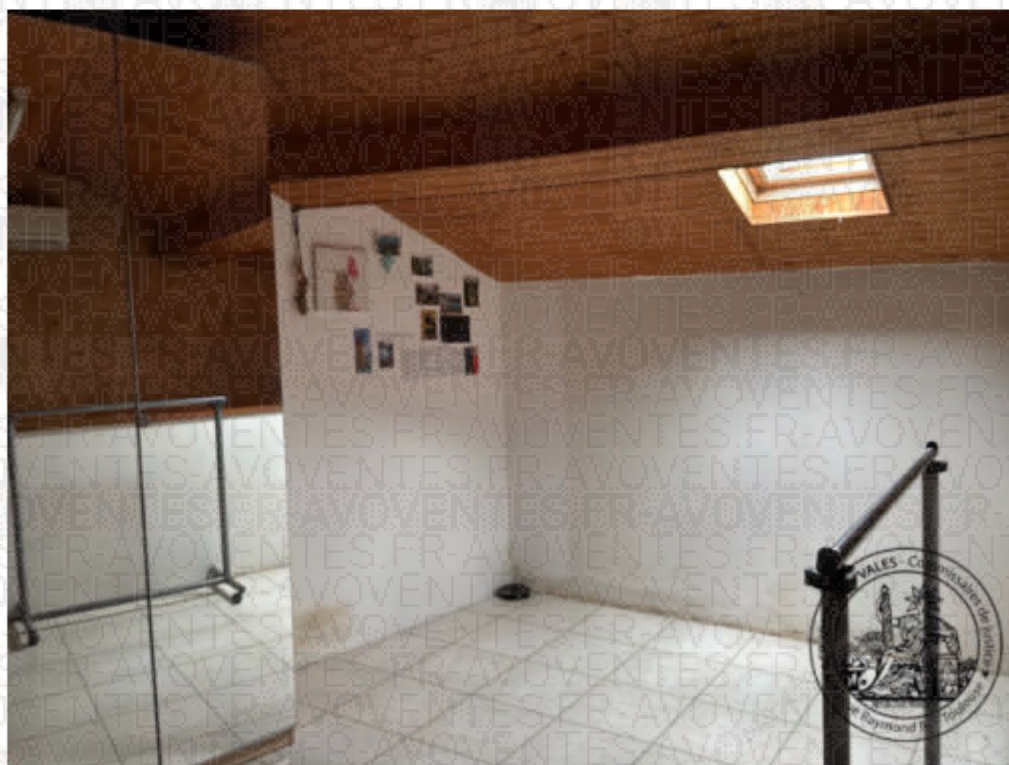
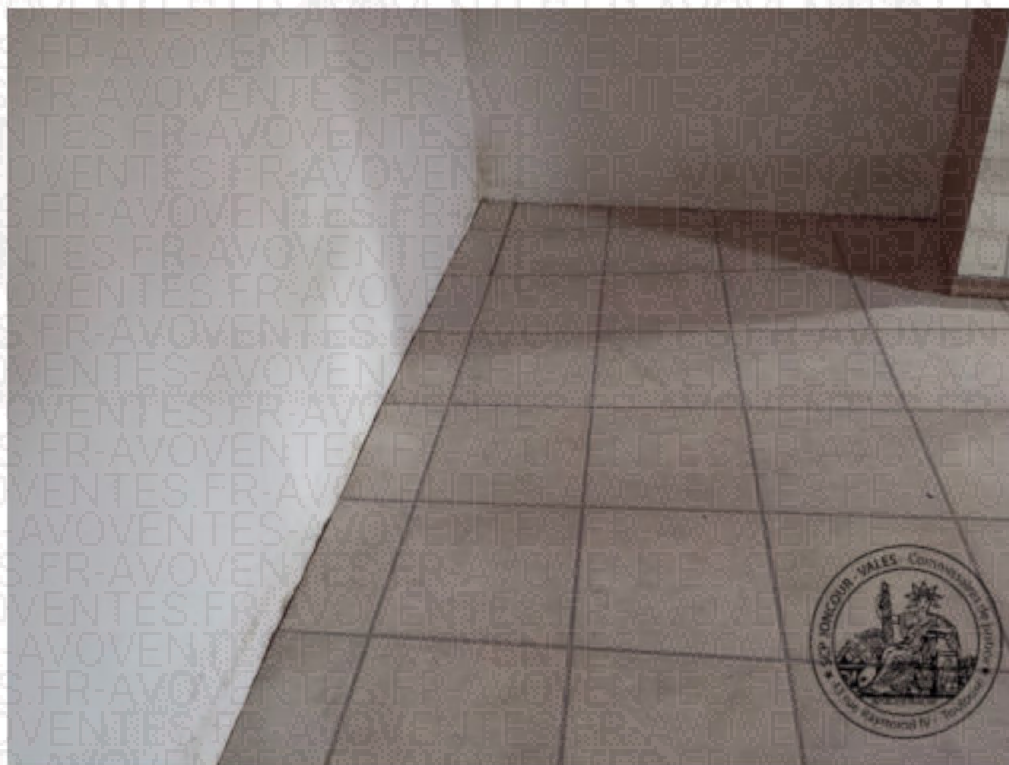
## 2.9. Pièce étage

Un escalier bois pour accéder à l'étage, mur peint, plafond avec lambris, sol avec un revêtement plastifié, une fenêtre de toit.
