PROCES VERBAL DE DESCRIPTION

LE VENDREDI DIX NEUF AVRIL
DEUX MILLE VINGT QUATRE
à 10 heures 10.

11 avenue du Casteras

31370 RIEUMES

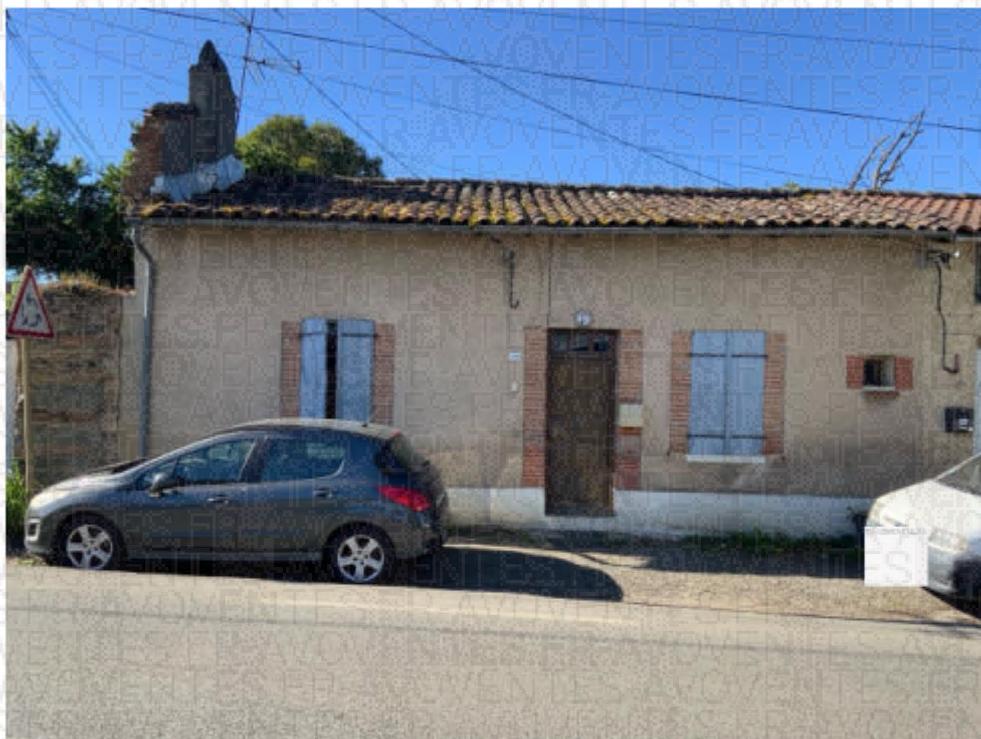
1.

Il s'agit d'une maison mitoyenne sur un côté et construite en limite de propriété de l'autre. Sa façade est alignée sur la voie publique percée de quatre ouvertures. L'enduit est d'un aspect vétuste. Les tuiles qui couvrent le rampant côté rue sont de type canal et d'un aspect usagé. Le mur pignon côté gauche s'élève au-dessus du niveau de la toiture actuelle.

Des fissures sont visibles de la rue au-dessus de l'entrée et de la fenêtre côté gauche.

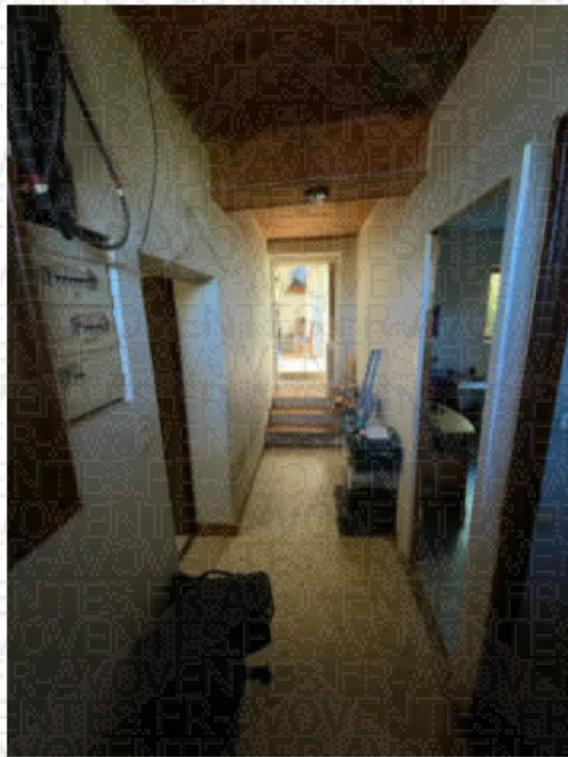
11.

On relève des fissures sur l'imposte.

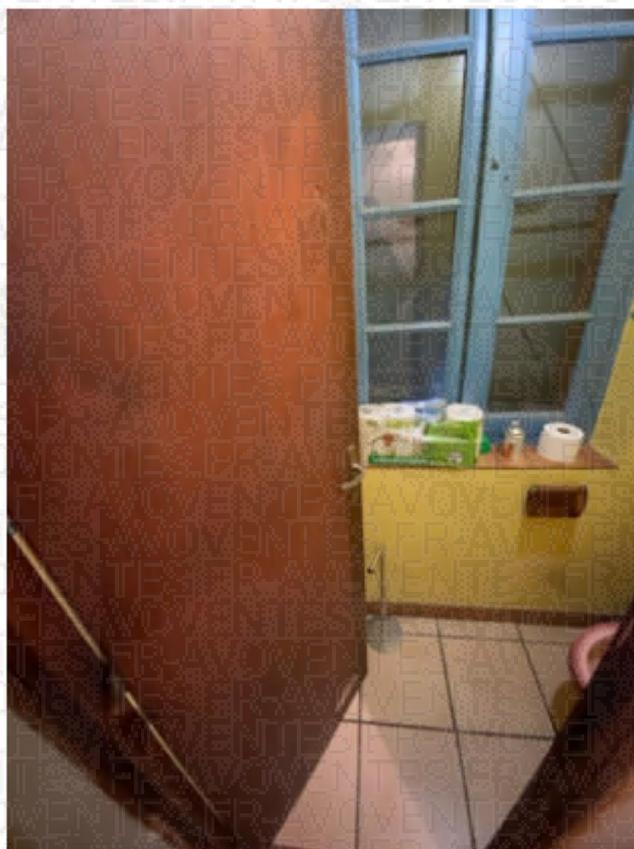
15.

Et le plafond couvert d'un lambris bois, ce dernier présente des traces blanches en périphérie.

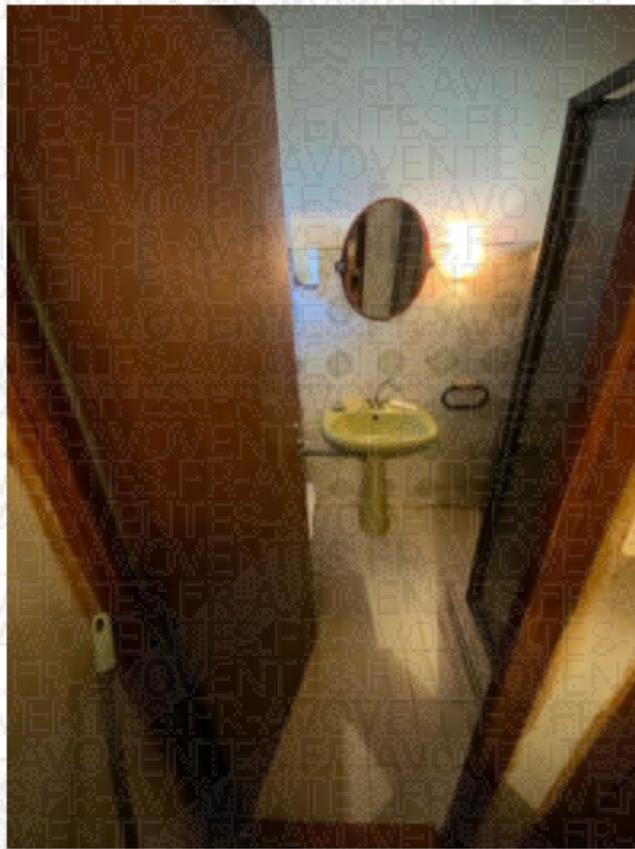
19.

Nous constatons des traces sombre sur les murs.

Présence d'une fissure à l'angle des murs côté gauche et au droit de l'imposte.

Le lambris bois au plafond est taché.

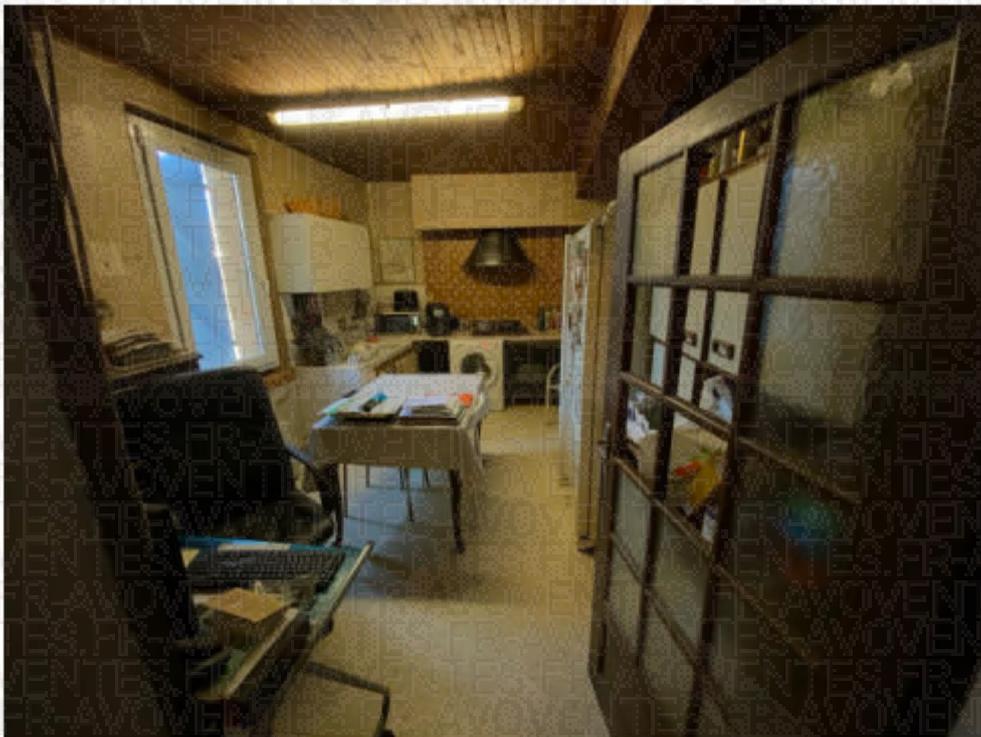
26.

La cuisine est accessible sur la gauche de l'entrée la porte à carreaux vitrés s'ouvre et se ferme convenablement. Plusieurs carreaux sont absents.

Le sol est recouvert d'un carrelage ancien en état d'usage, les murs sont décorés de lés de tapisserie obsolètes.

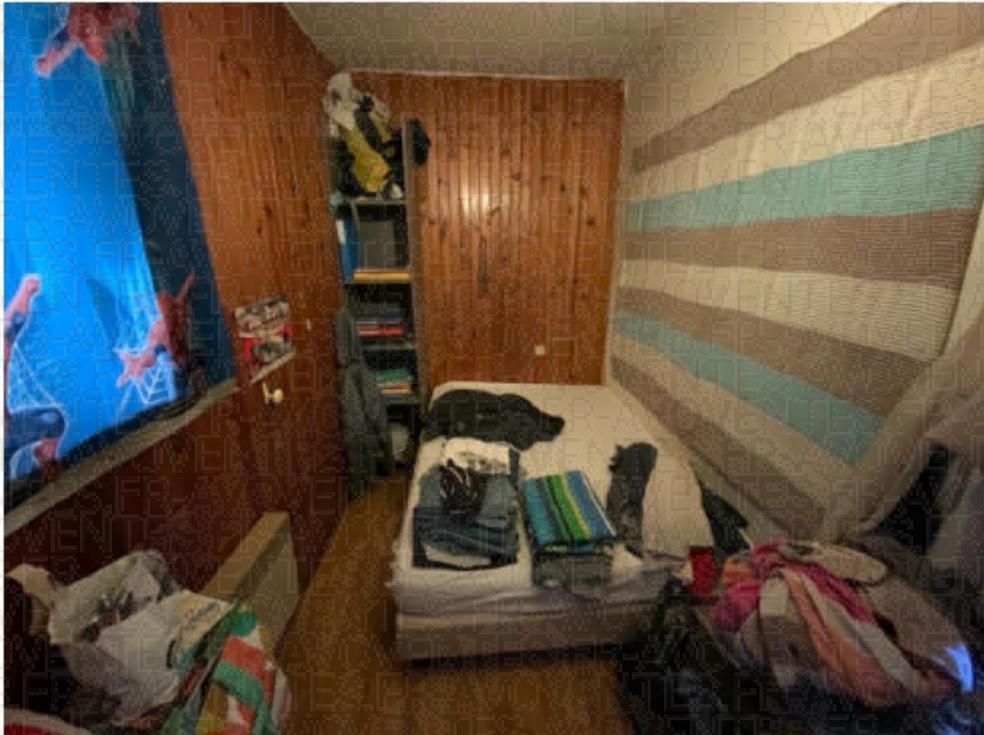
30.

Depuis la cuisine, nous visitons une pièce dont le sol est composé d'un matériau, type linoléum obsolète. Il présente un défaut de planéité. Les murs sont décorés, côté, cuisine d'une tapisserie ancienne et sur les trois autres faces murales d'un lambris bois en état d'usage. Le plafond est décoré de ces mêmes de tapisseries usagées. Présence d'une fenêtre dont la poignée est absente donnant sur le séjour.

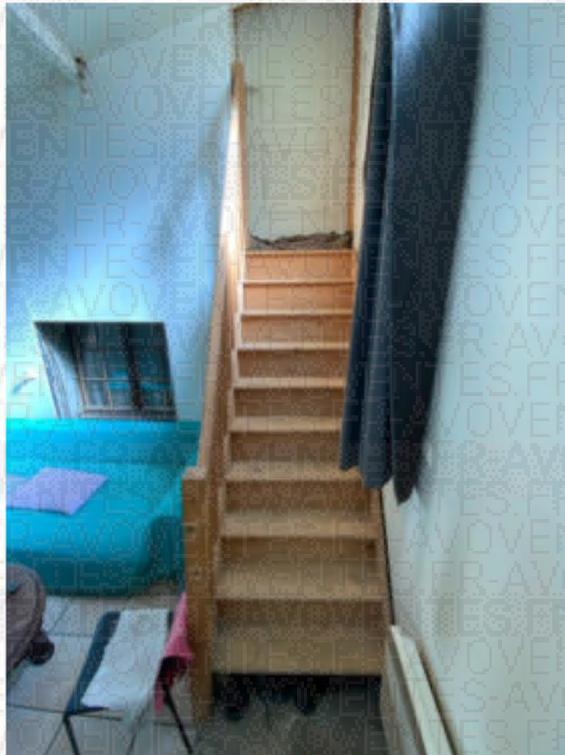
53.

Nous accédons depuis le séjour et au moyen d'un escalier en bois, aux combles. Nous disposons d'une vue sur la volige et la charpente en bois. Présence d'un cumulus, le plancher bois présente des réparations de fortune.

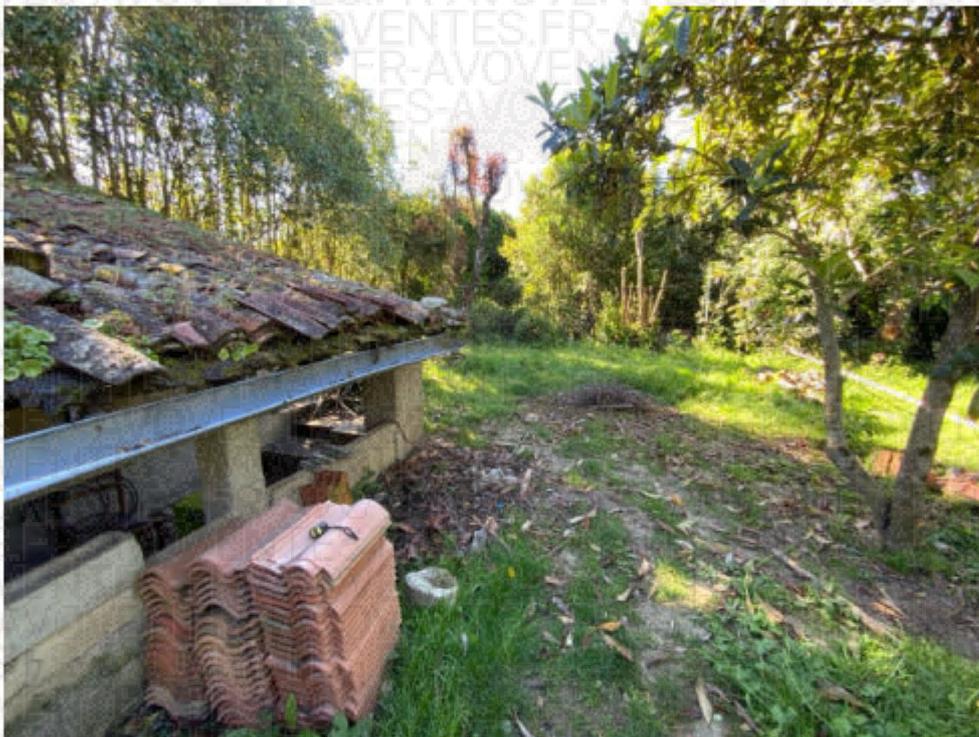
58.

Au fond de la parcelle, se trouve un grillage en mauvais état, le terrain est en friche, des arbres y ont poussé sans entretien.

Le crépi de la façade arrière est semblable à celui de l'avant, l'extension est en briques à l'état brut.
