# **PROCES VERBAL DE DESCRIPTION SUR SAISIE IMMOBILIÈRE**

## PROCES-VERBAL DE DESCRIPTION

Une maison d'habitation avec piscine et terrain attenant, située 154 Chemin de la Chaumille.

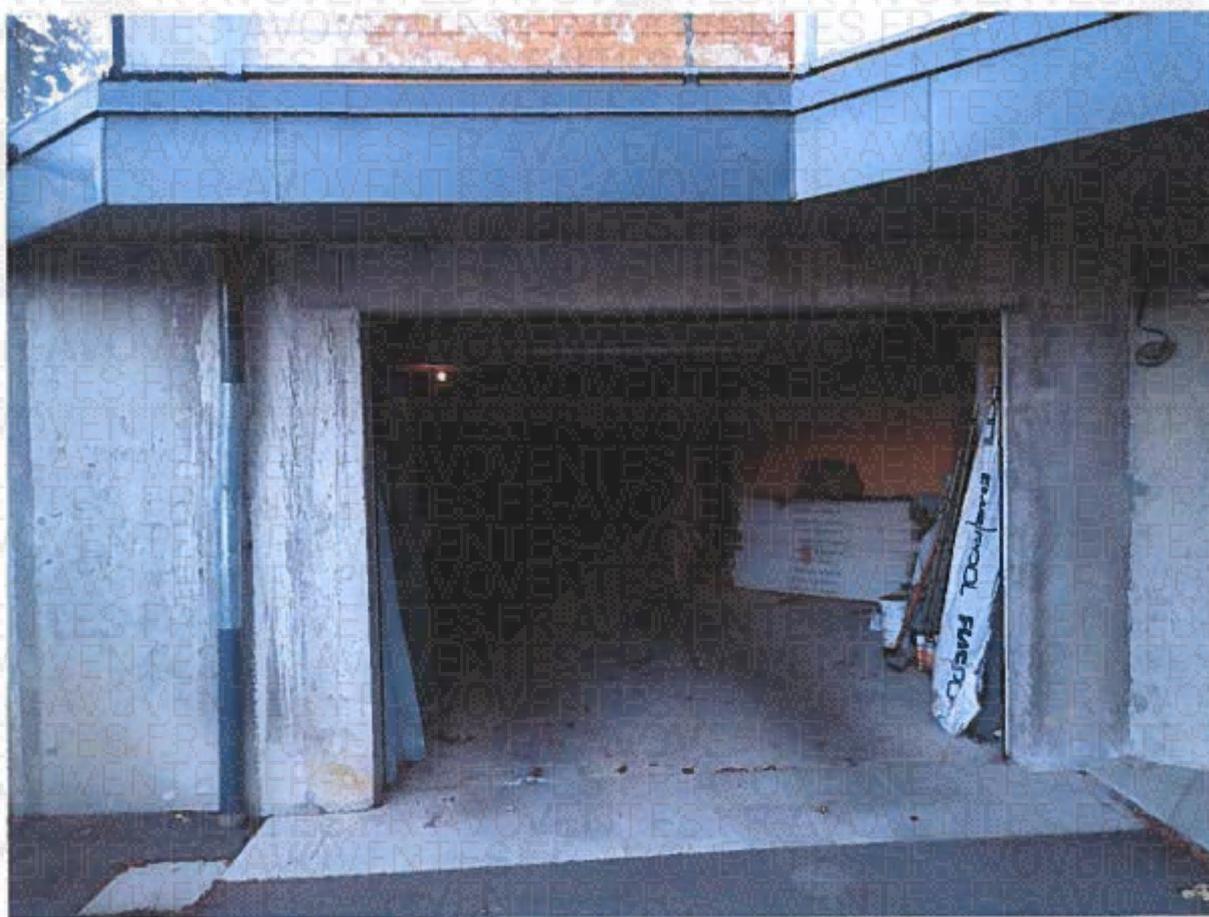
Je consigne l'absence de revêtement crépi au niveau de l'entrée garage et de l'entrée principale de la maison, linteau de maçonnerie et surface brute visibles.

Pilier béton soutenant le balcon à droite de la porte d'entrée : surface brute, absence de revêtement appliqué.

**Matériaux isolants visibles au-dessus de la traverse supérieure du châssis de la porte d'entrée : aucun matériau de revêtement façade appliqué.**

**Une gaine électrique pour éclairage extérieur tirée, en applique, absence de luminaire installé au-dessus de la porte d'entrée.**

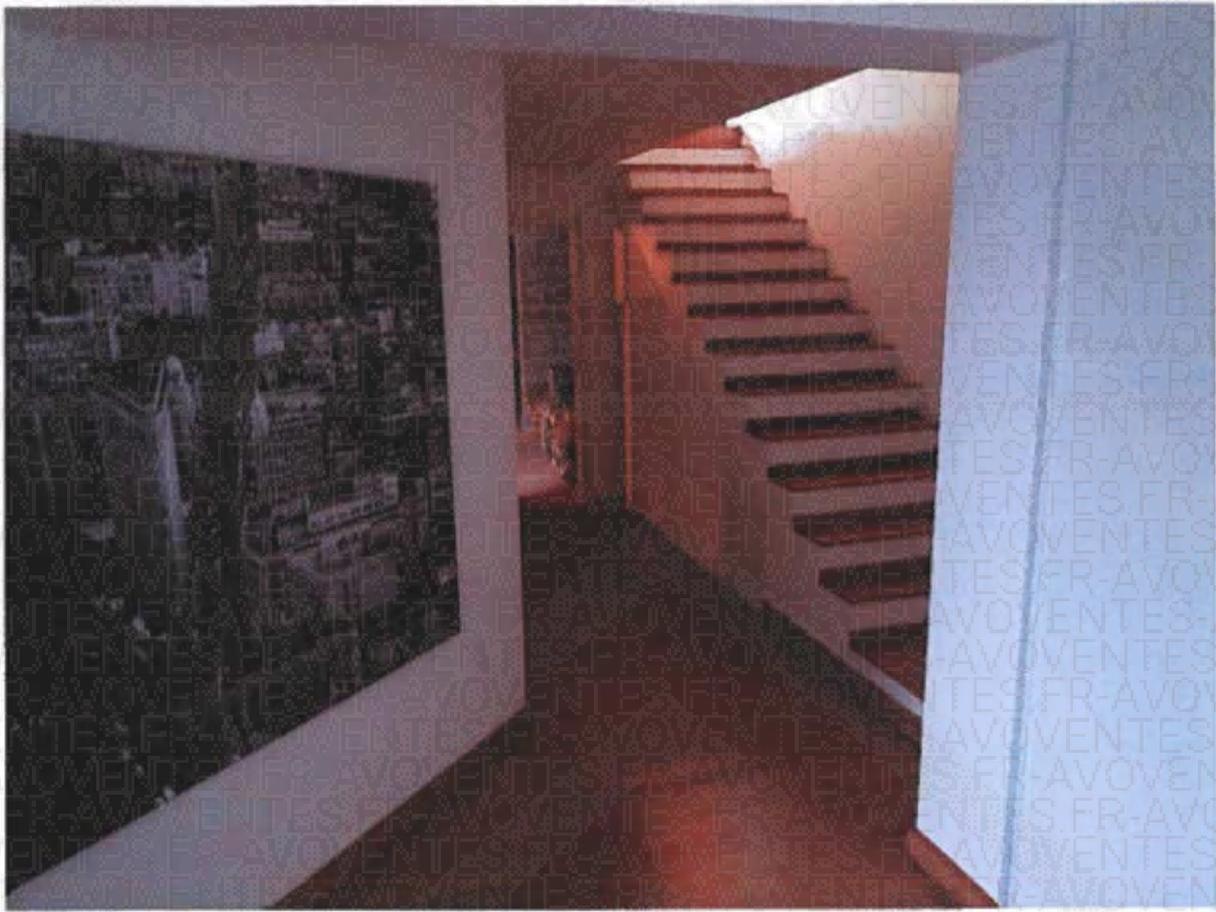
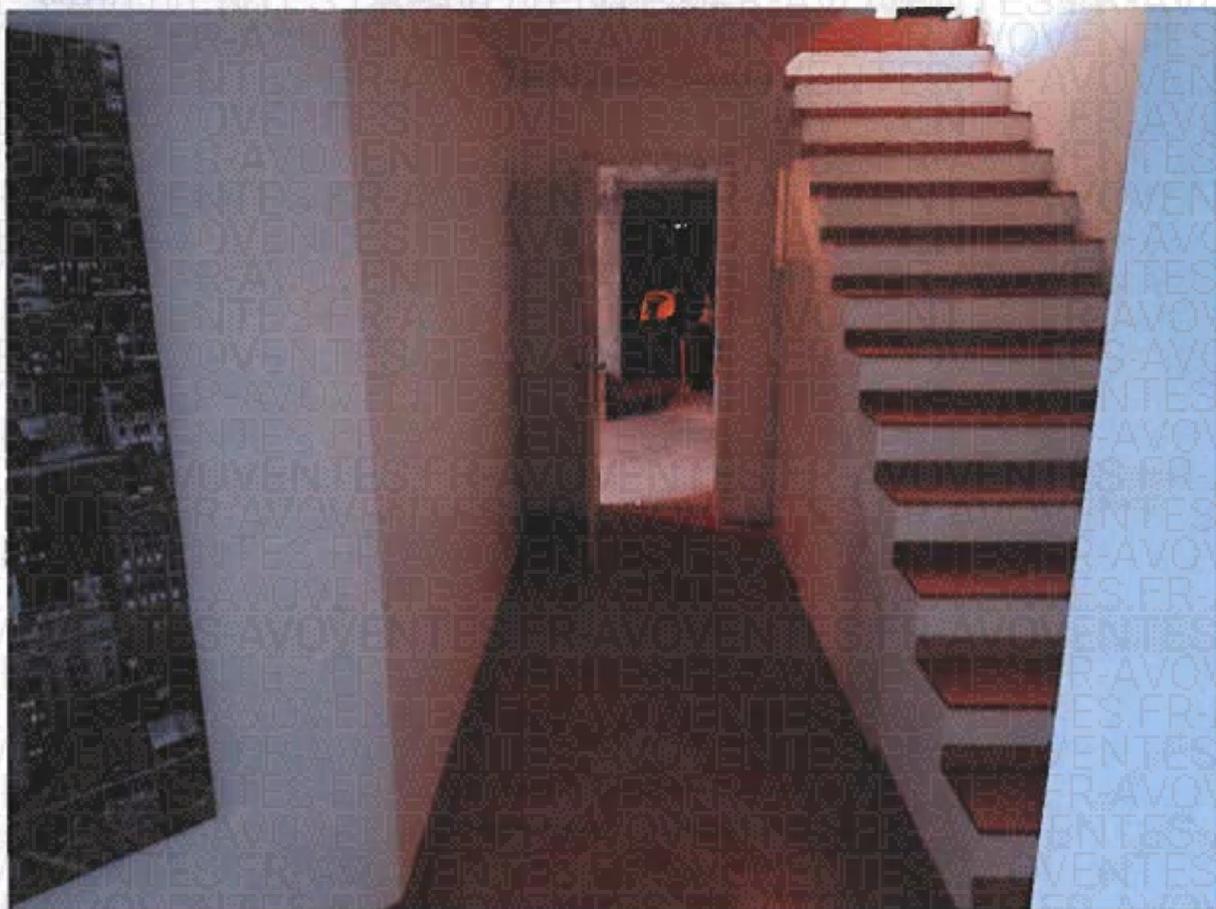
L'escalier est équipé de marches avec revêtement en bois, les surfaces sont d'aspect lisse : absence de rambarde et de garde-corps, ainsi que de main-courante.

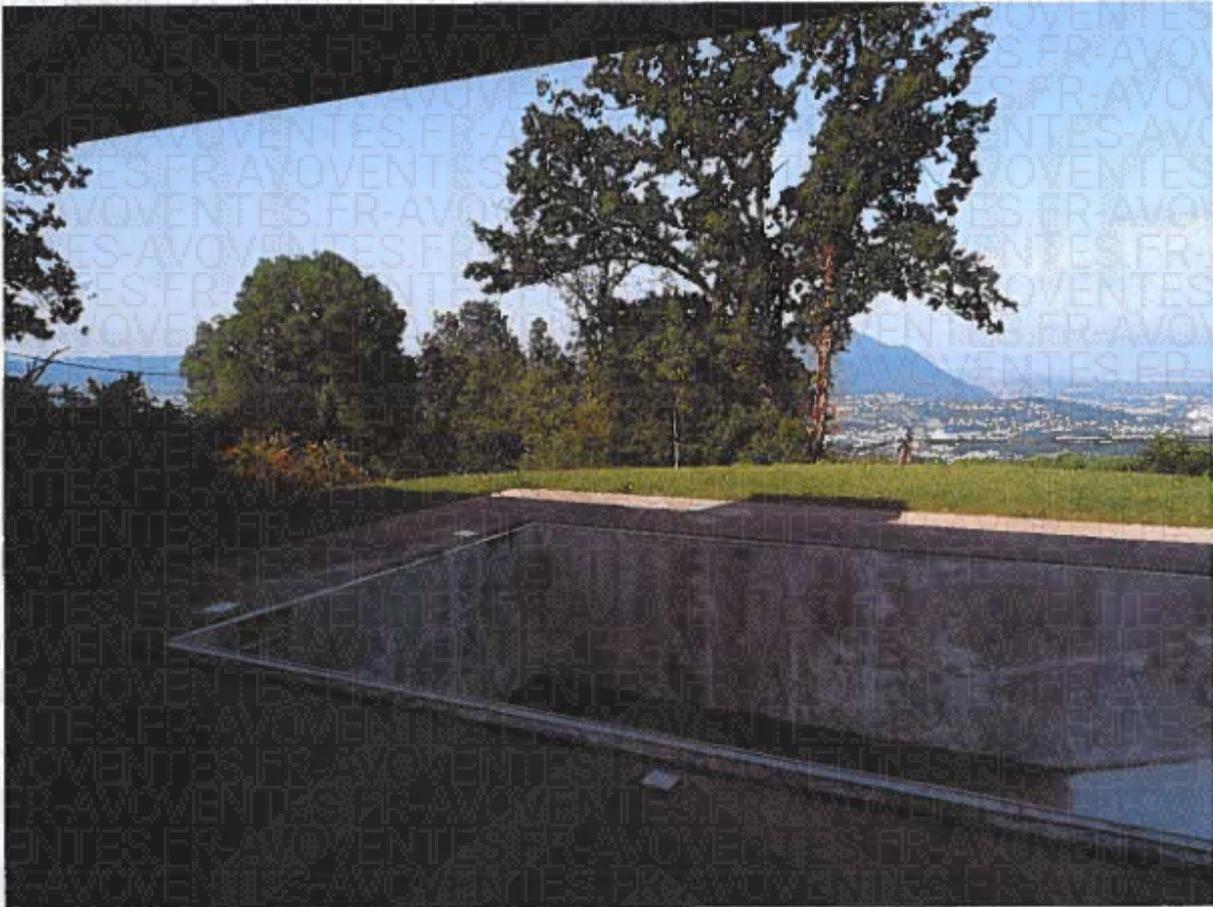
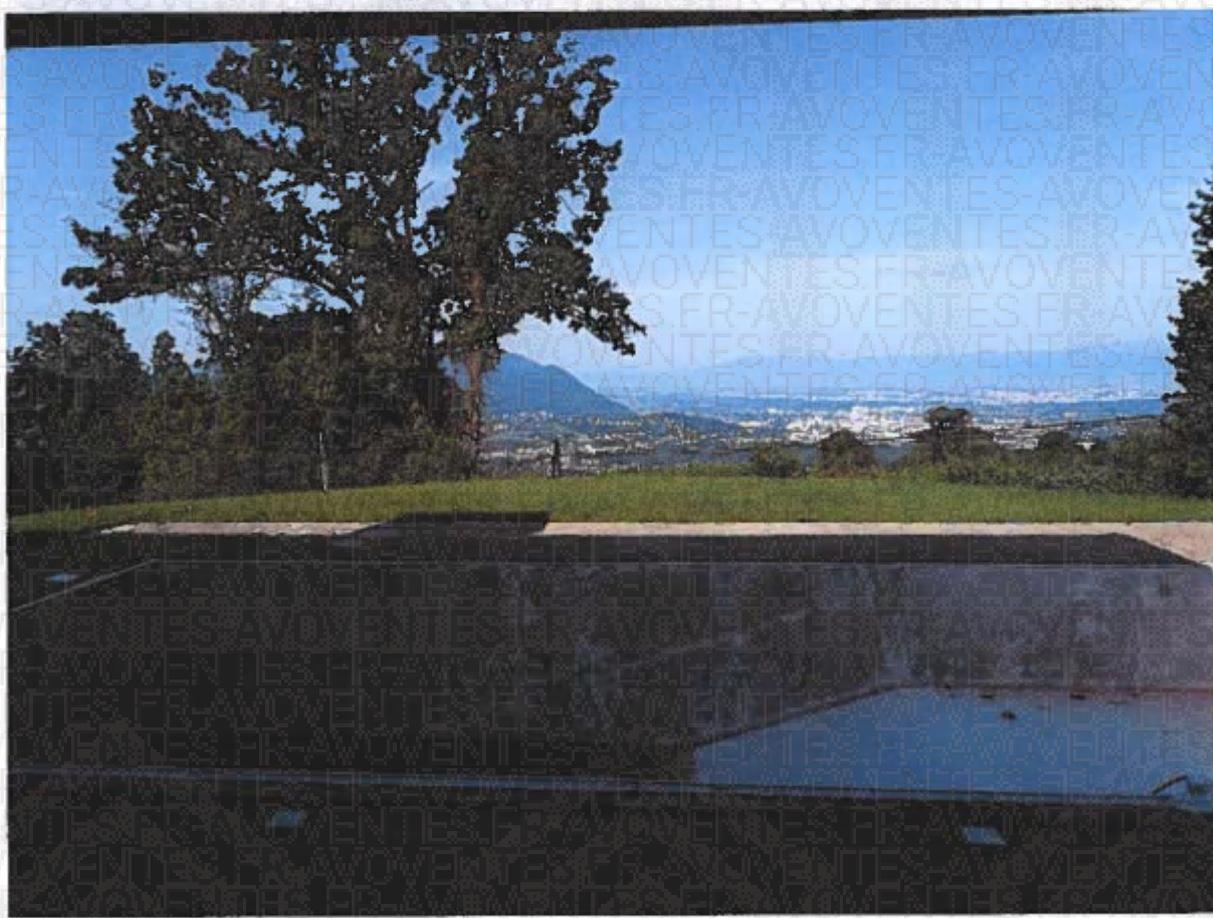
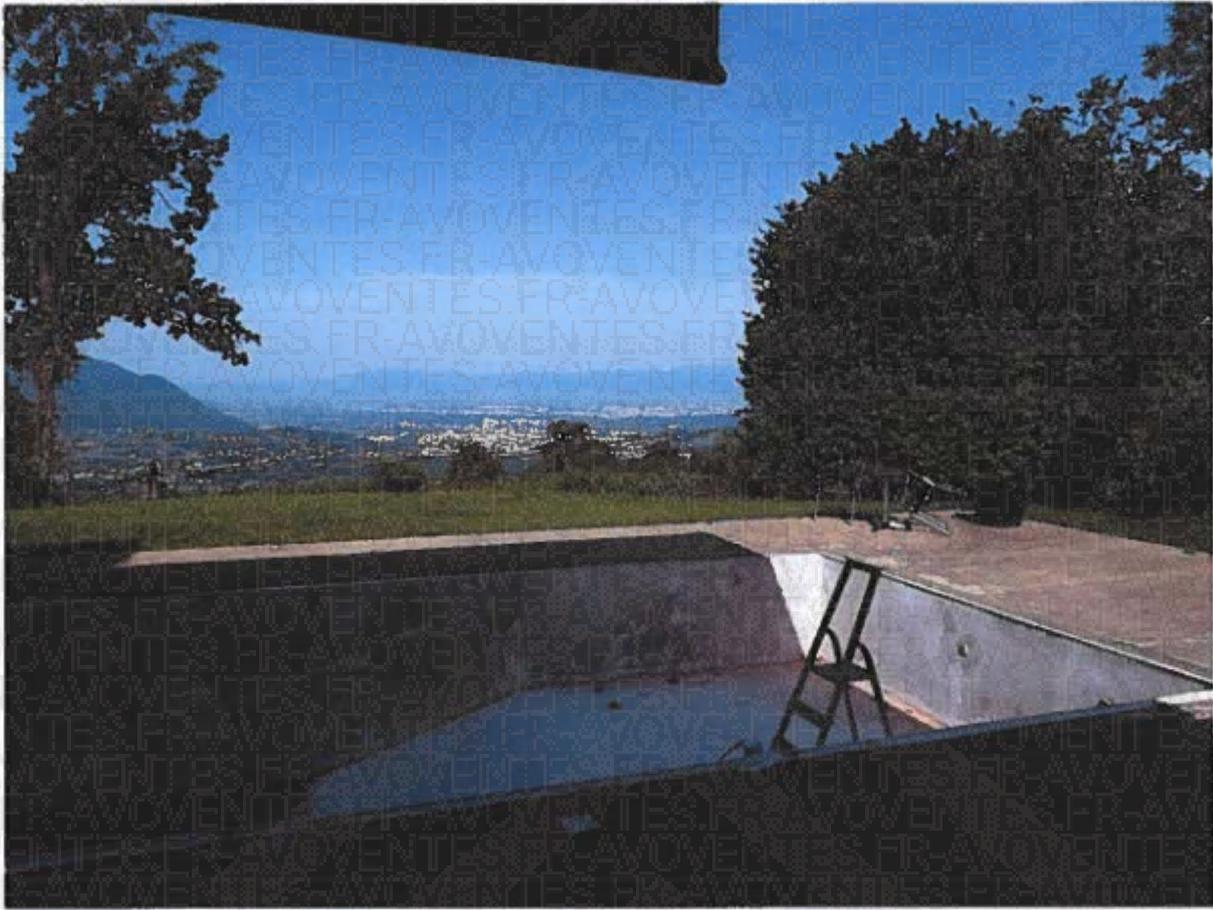
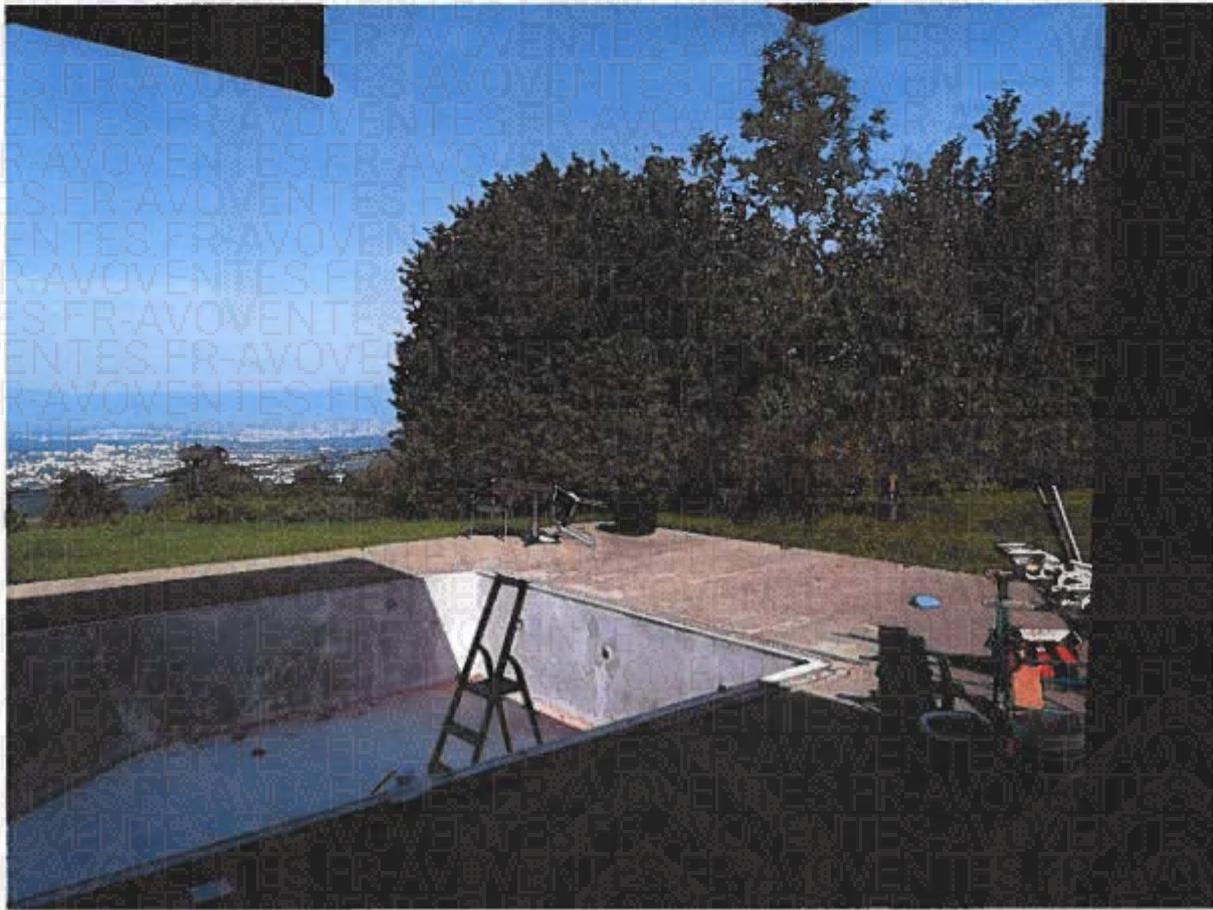
Le salon-séjour donne accès à l'extérieur sur une terrasse : surface bétonnée de la terrasse, sans revêtement carrelage.

Présence d'une piscine, 8 m x 4 m, avec différentiel de profondeur, la piscine est actuellement vidée et en maintenance, le liner est retiré. La **propriétaire indique qu'elle présente une fuite.**

Réservation électrique en place en périphérie de la dalle béton, pour les éclairages extérieurs qui ne sont pas installés.

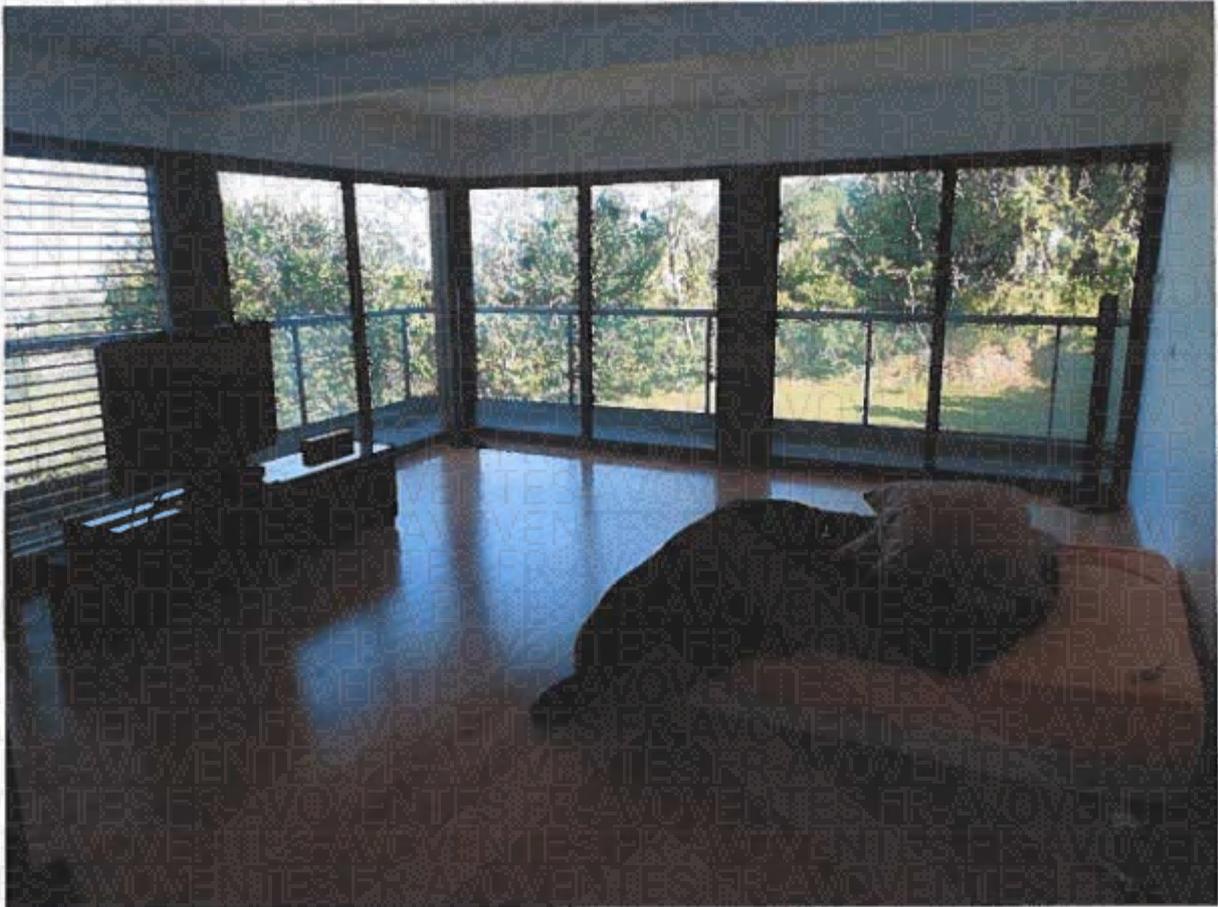
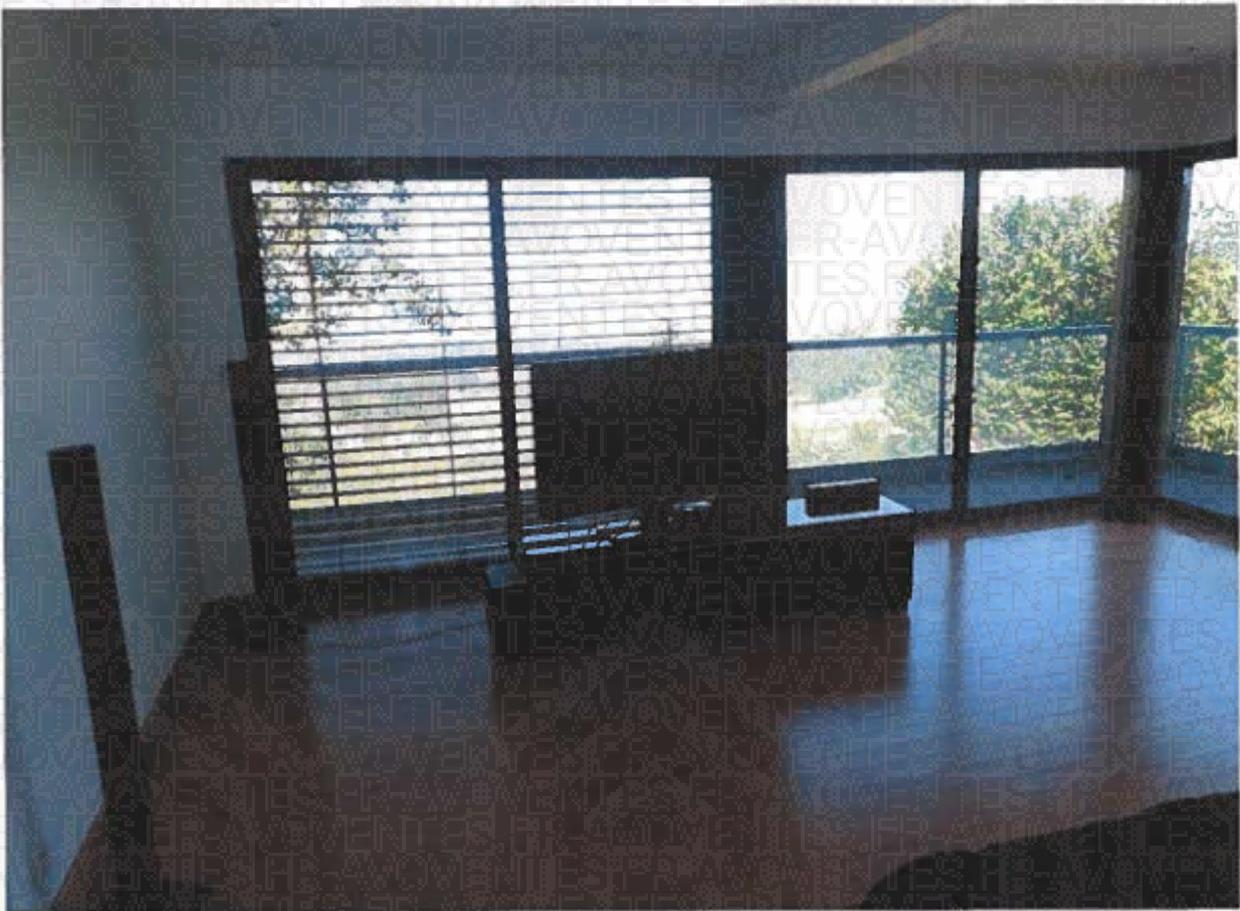
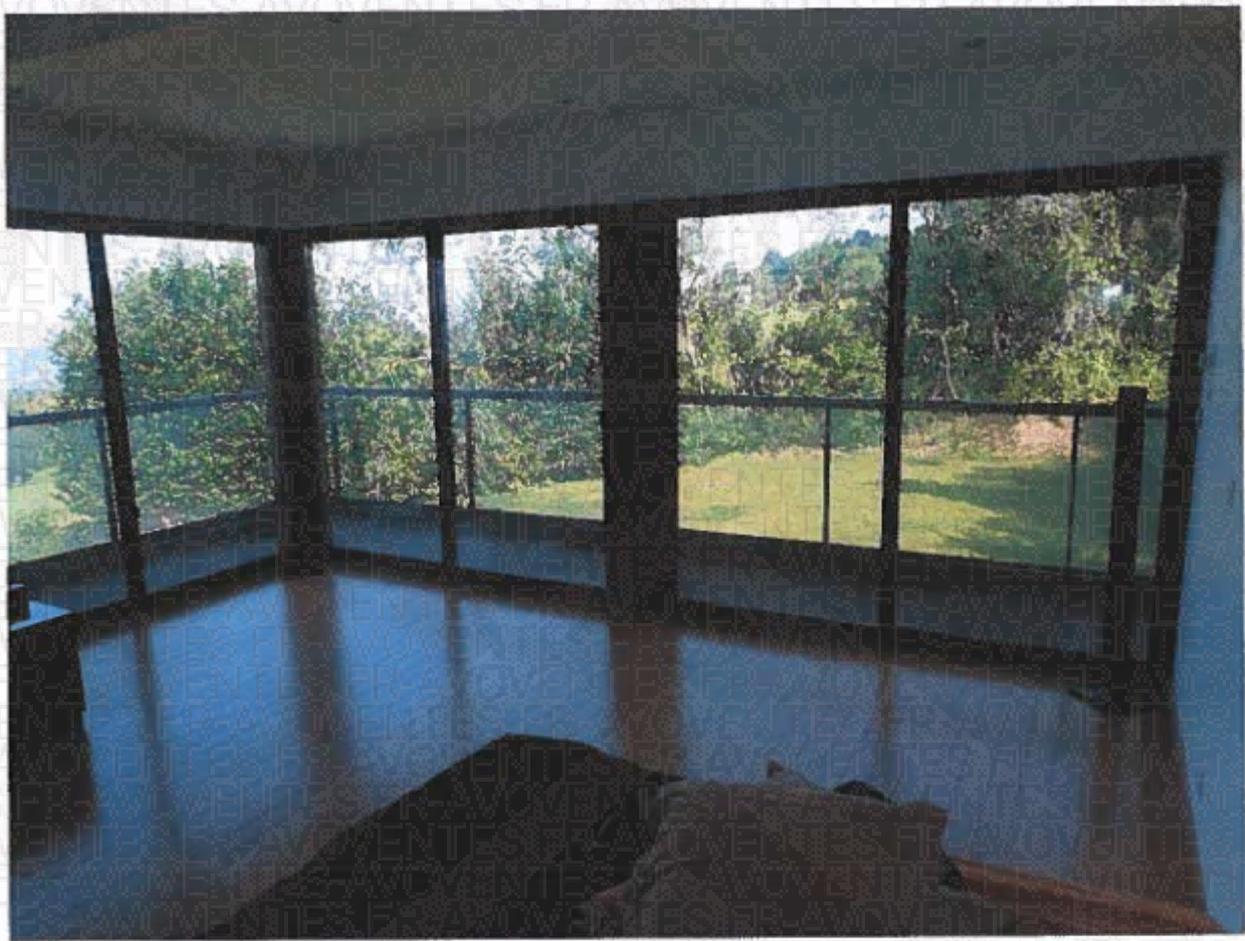
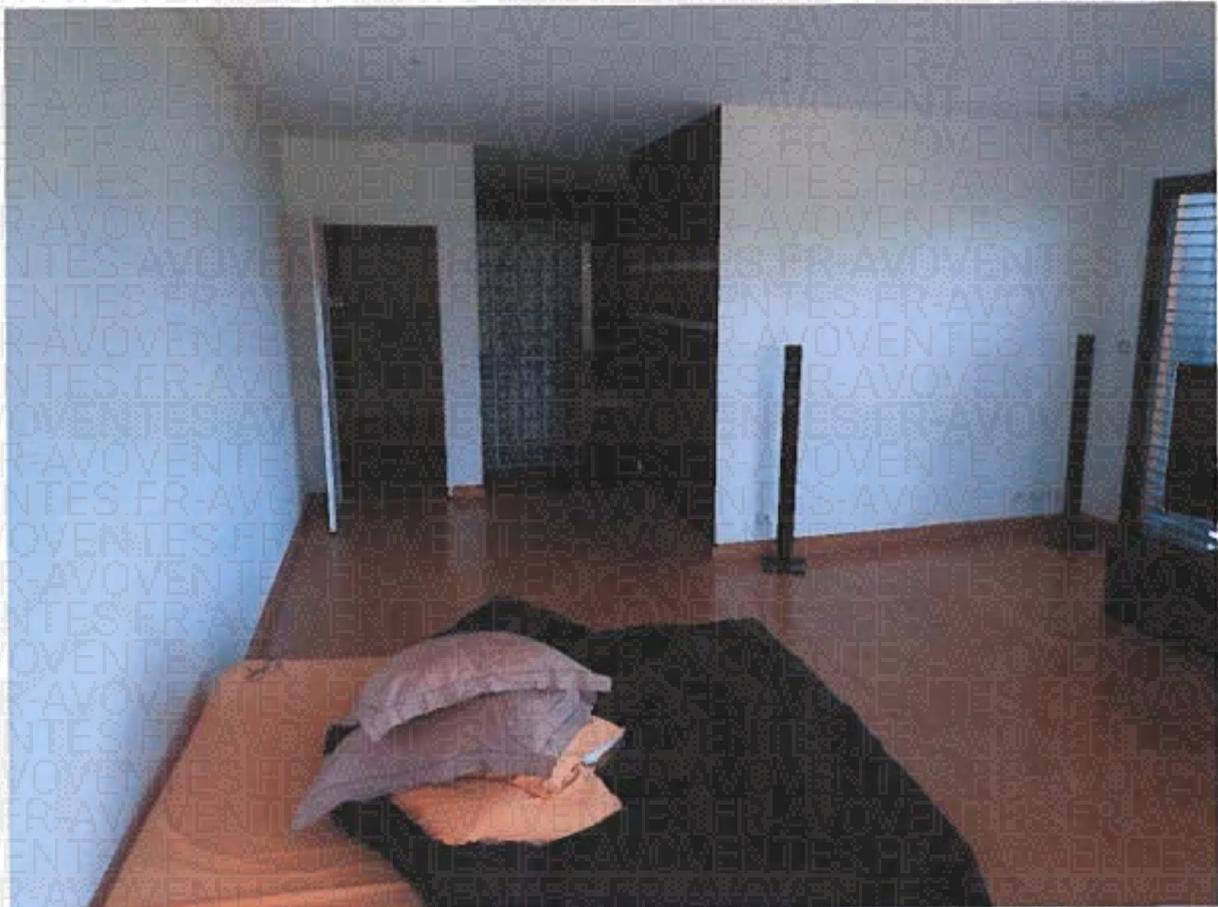
Une fissuration visible sur le vantail coulissant de la porte-fenêtre située dans l'angle côté Nord/Ouest.

Au niveau de la cloison de verre, de séparation entre le cabinet de toilettes, la salle de douche et la vasque : je constate une fissuration avec décrochement de la cloison au niveau de la jonction avec le mur Sud, sur deux tiers de la hauteur.

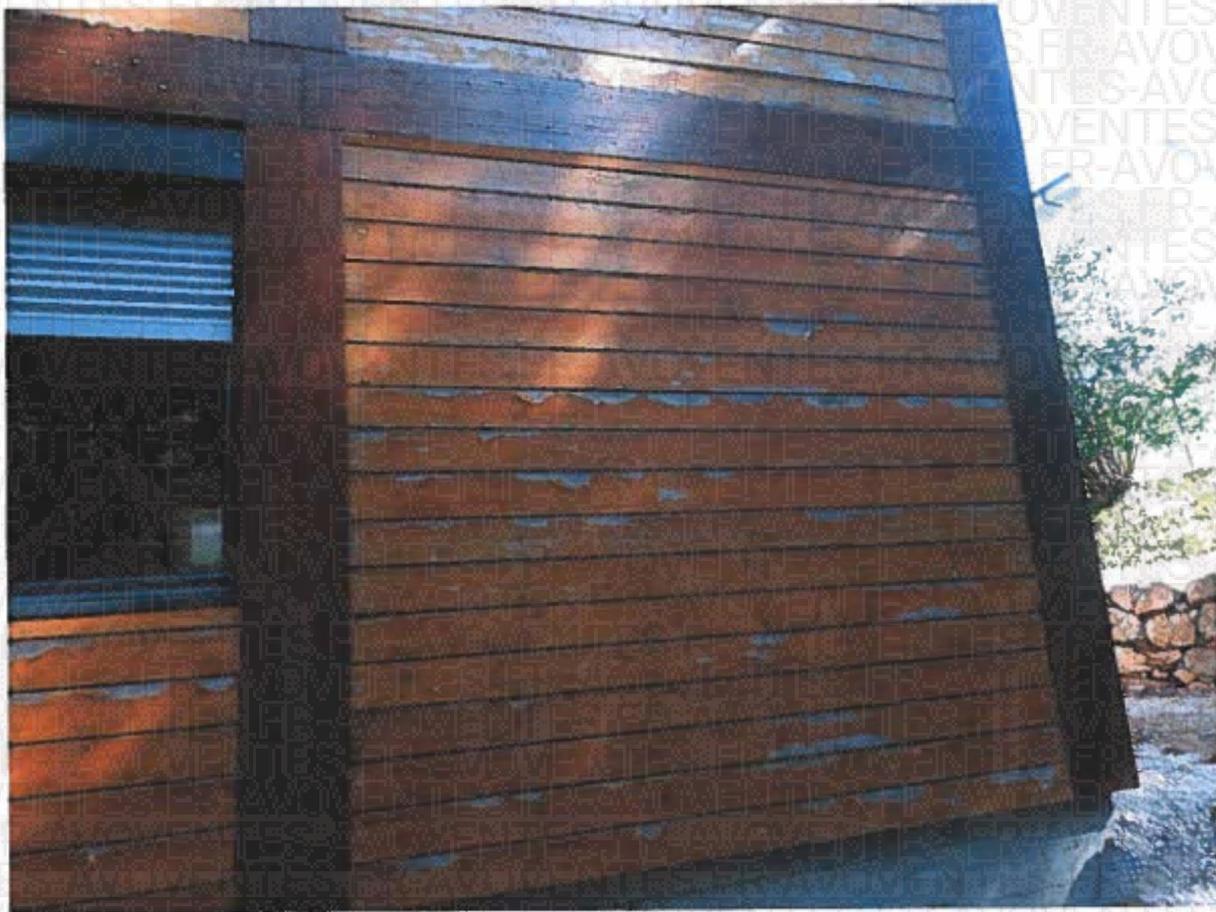
Côté façade Sud : on peut signaler que le vernis du bardage est défraîchi notamment sur le secteur premier étage.

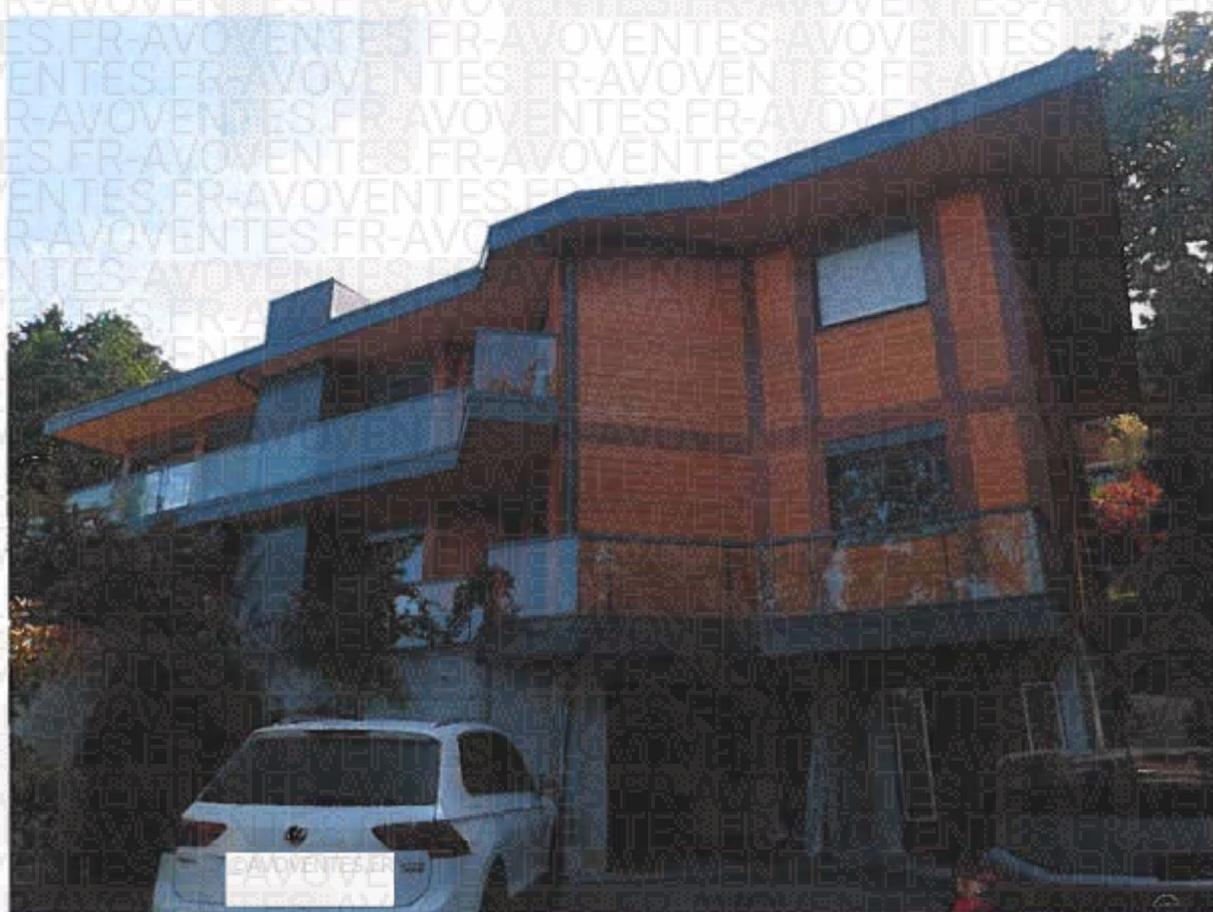
Soubassement côté Sud : **béton brut apparent, sans revêtement crépi.**

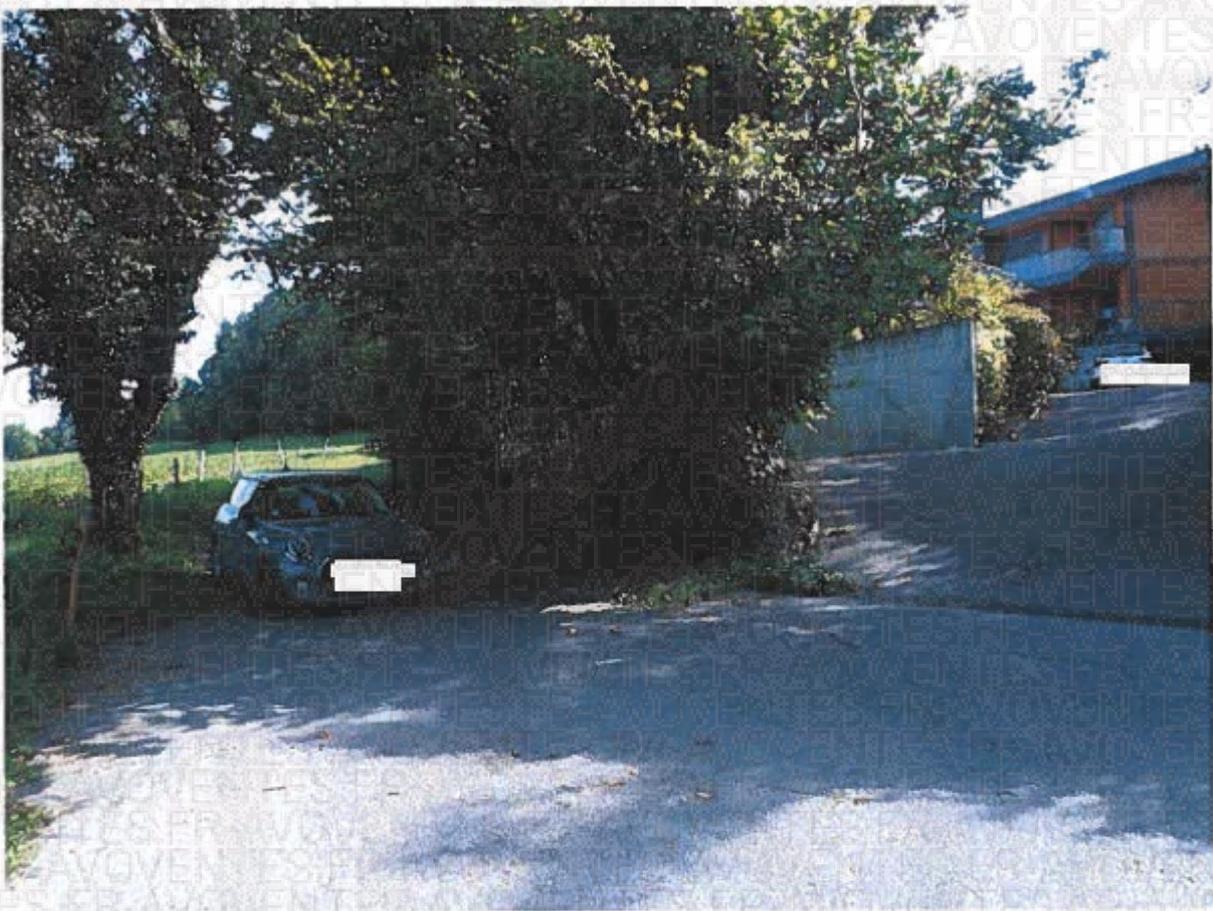
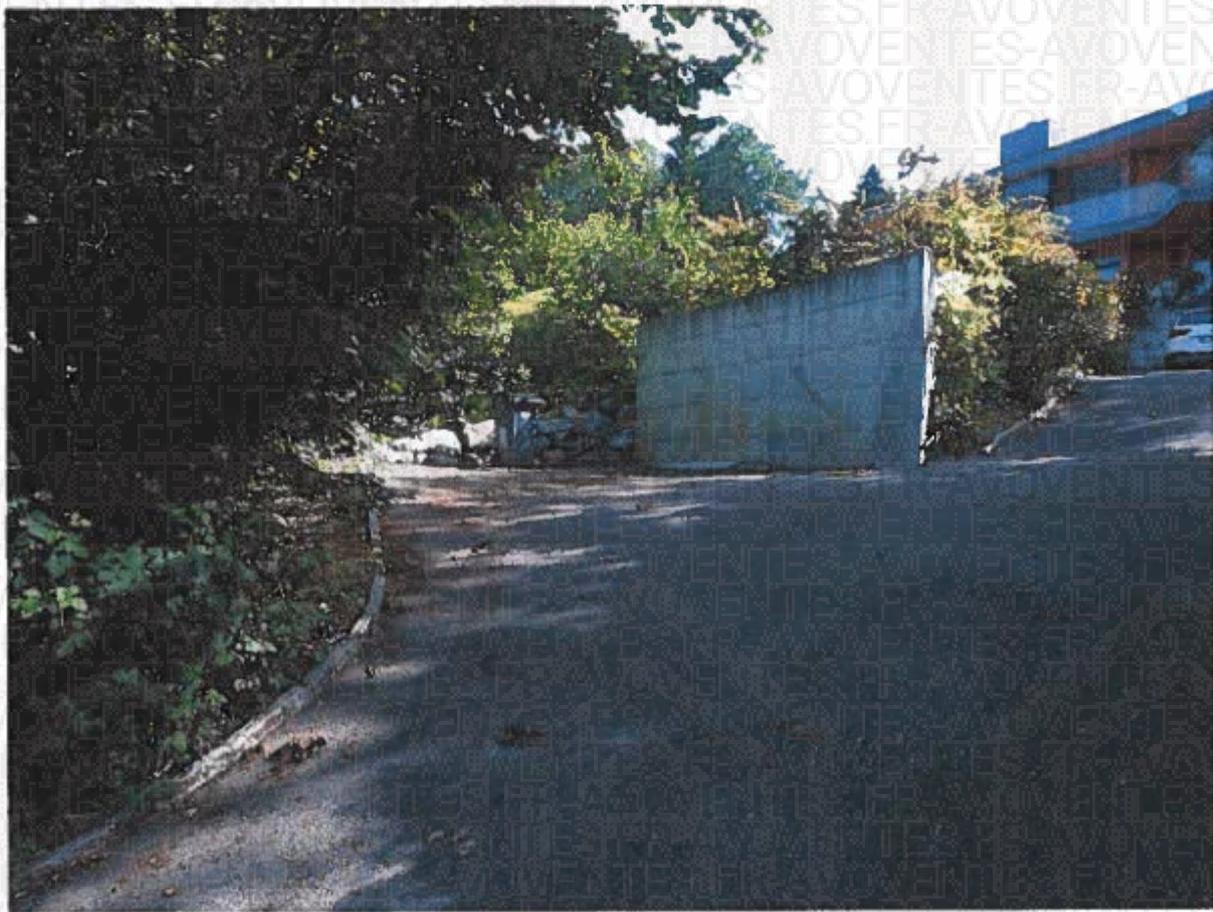
Dispositif d'arrivée électrique en place au niveau du terre-plein pour mise en place d'un éclairage extérieur. Potelets d'éclairage non présents ce jour.
