**PROCES VERBAL DE DESCRIPTION SUR SAISIE-IMMOBILIERE**  
**BANQUE POPULAIRE C/**

ils me requièrent de bien vouloir établir le procès-verbal de description du bien immobilier leur appartenant sur la commune de BONNE (74380) et sis 983 Chemin de Chez Desbois cadastré Section 149 A 611

### DESCRIPTION DU BIEN

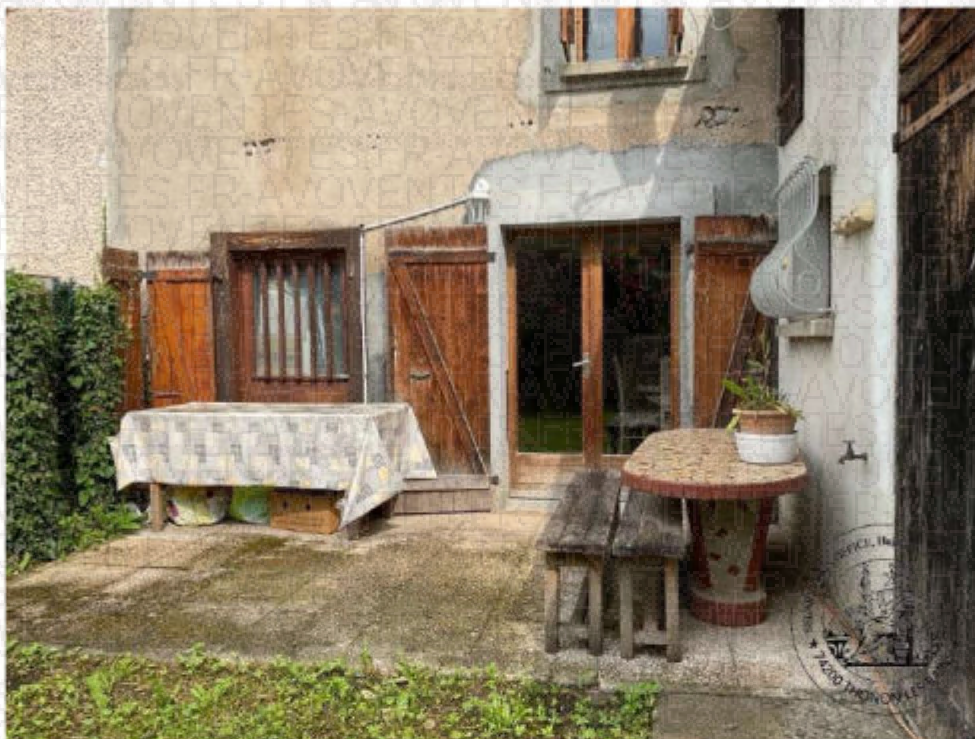
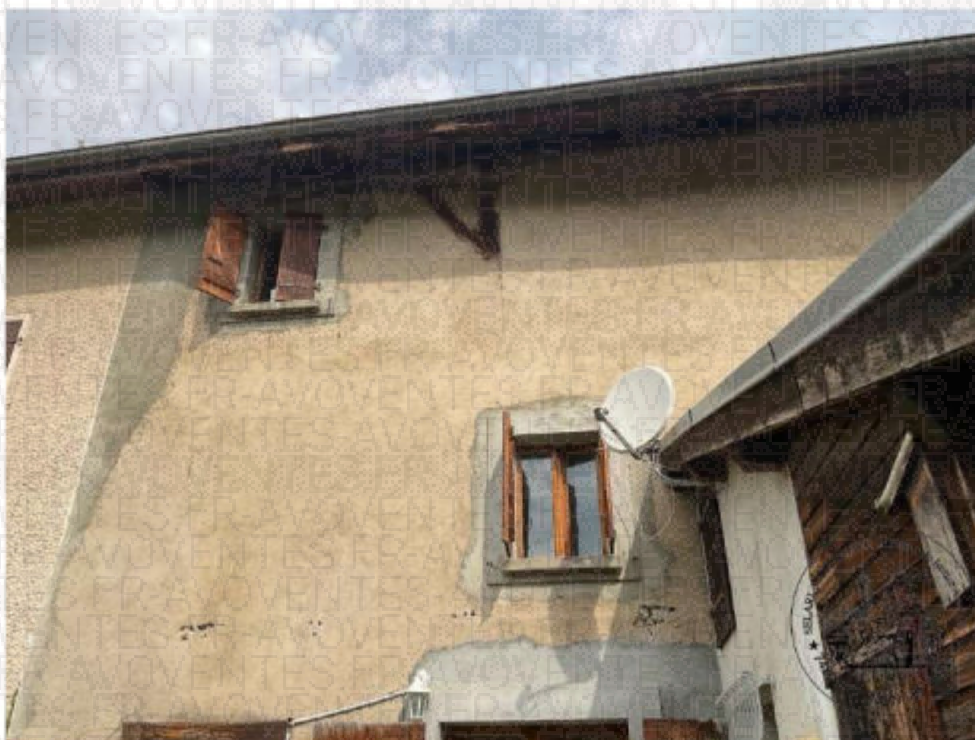
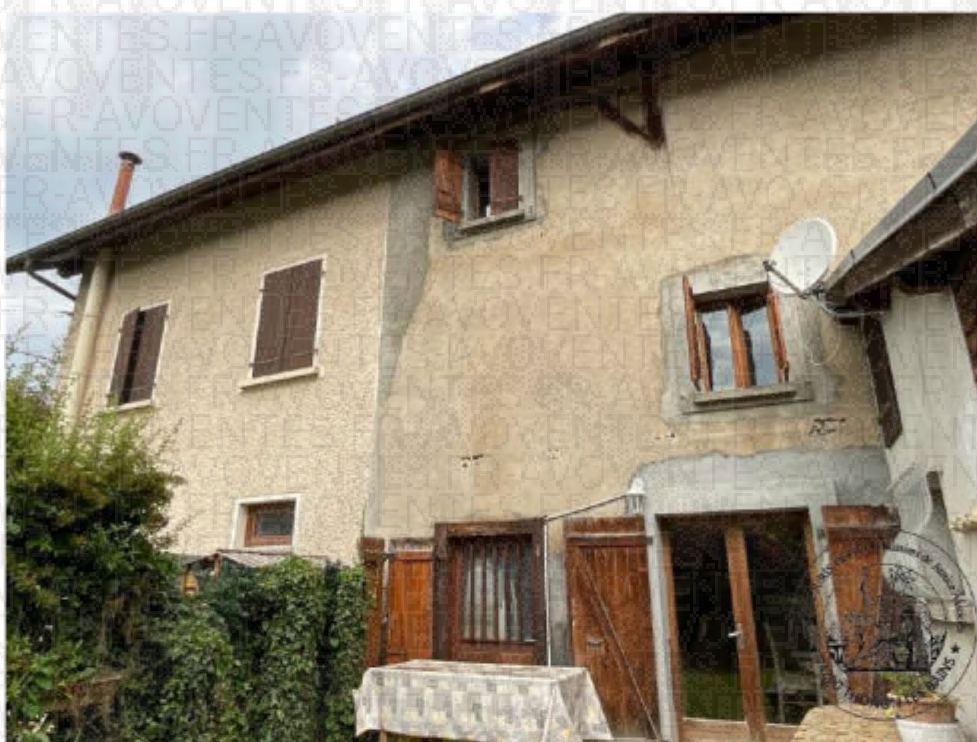
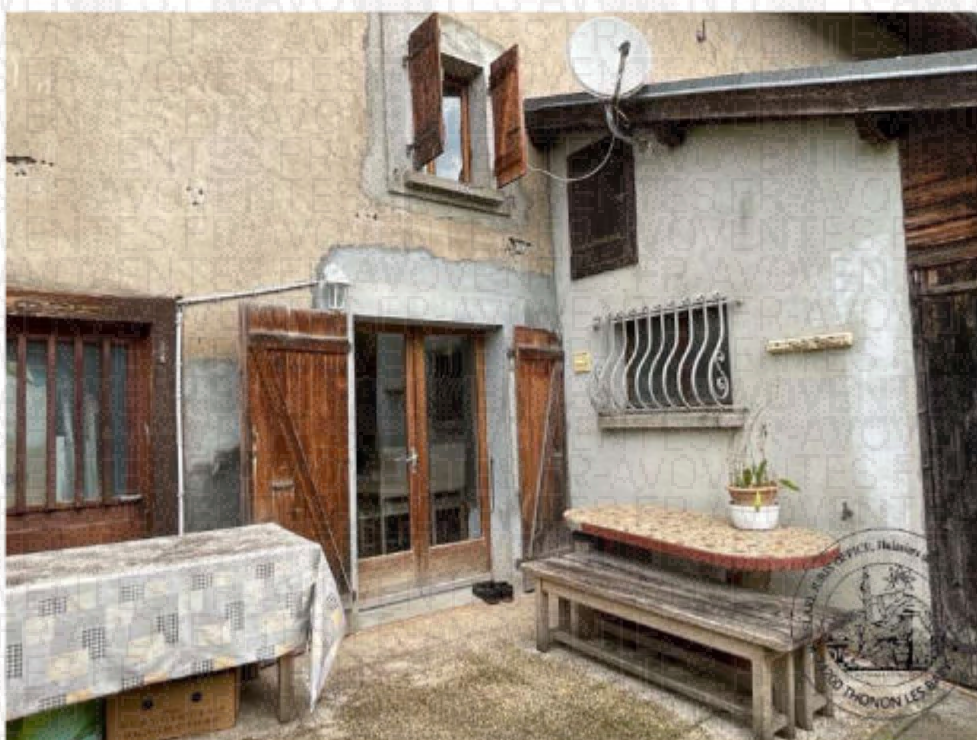
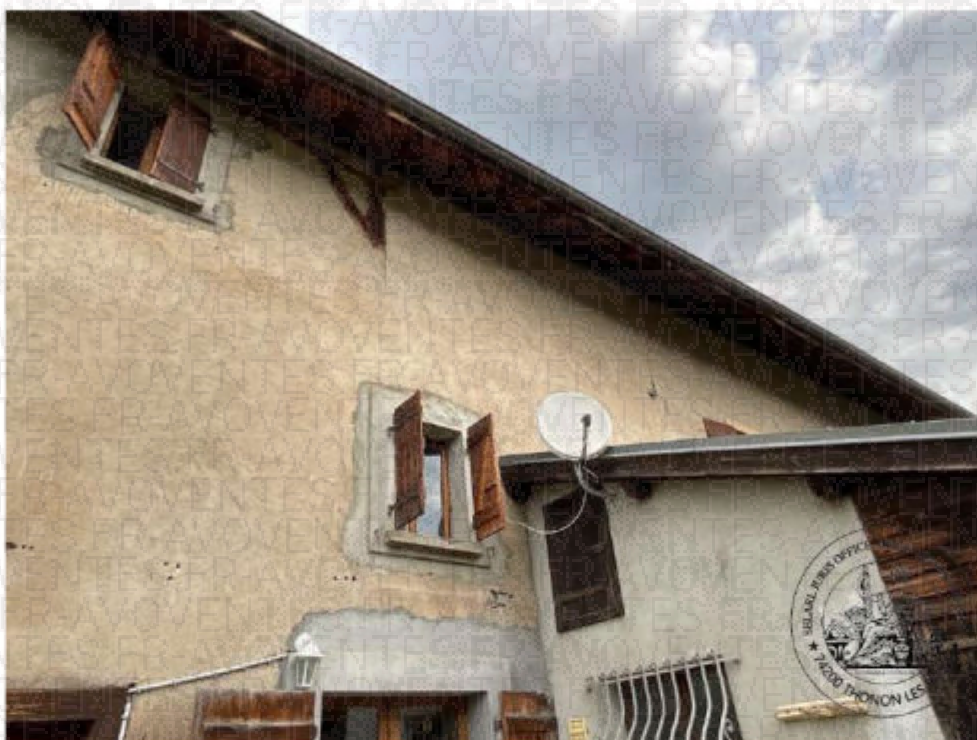
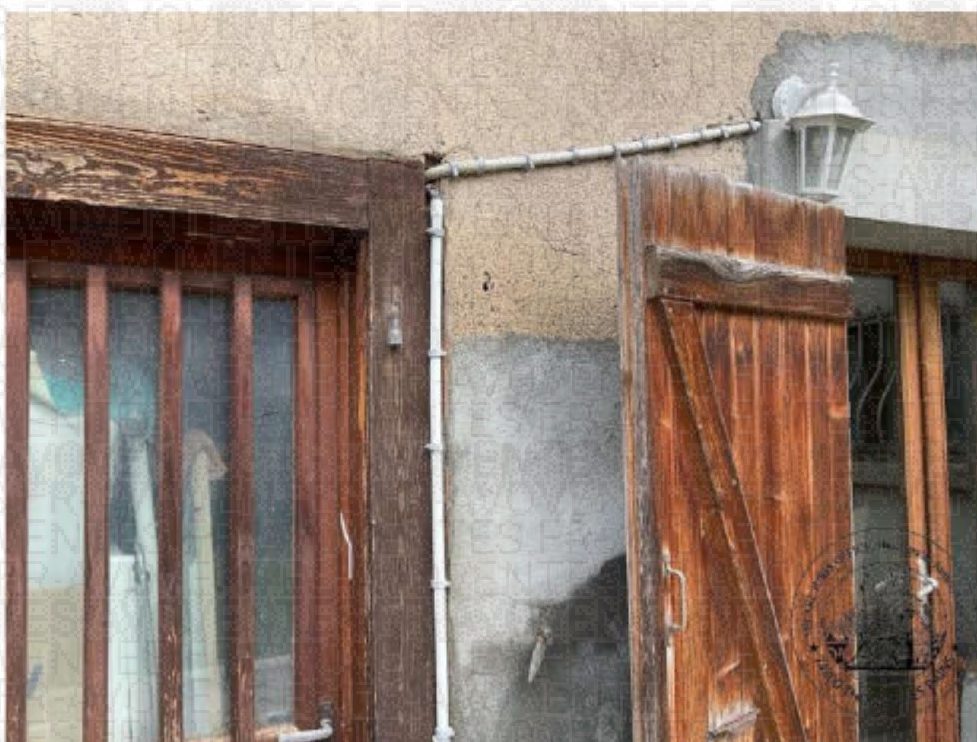
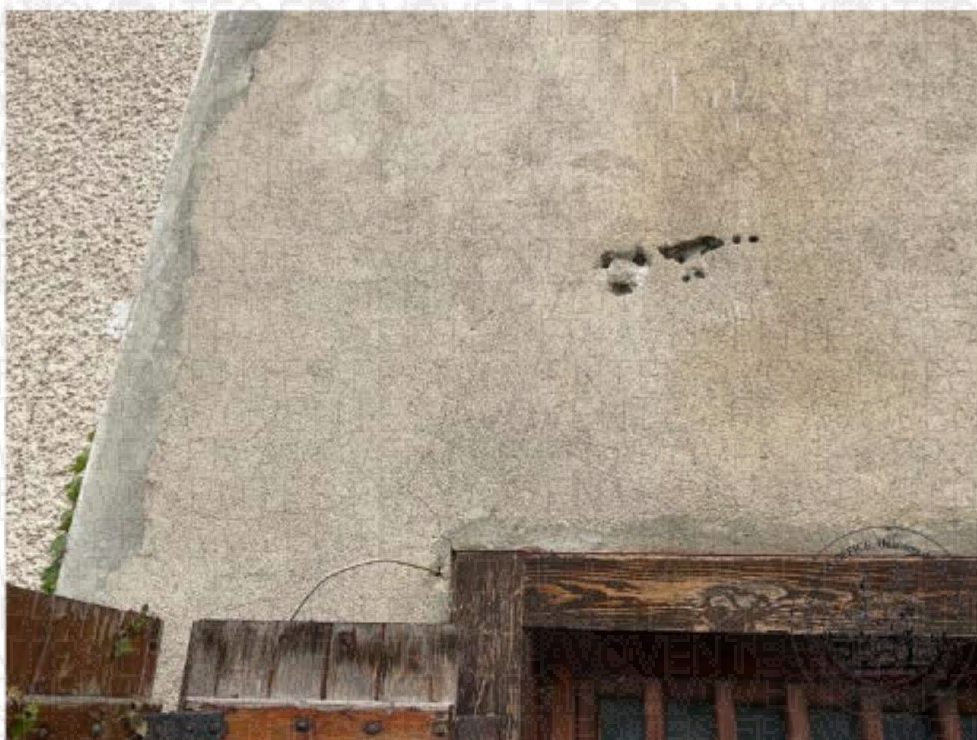
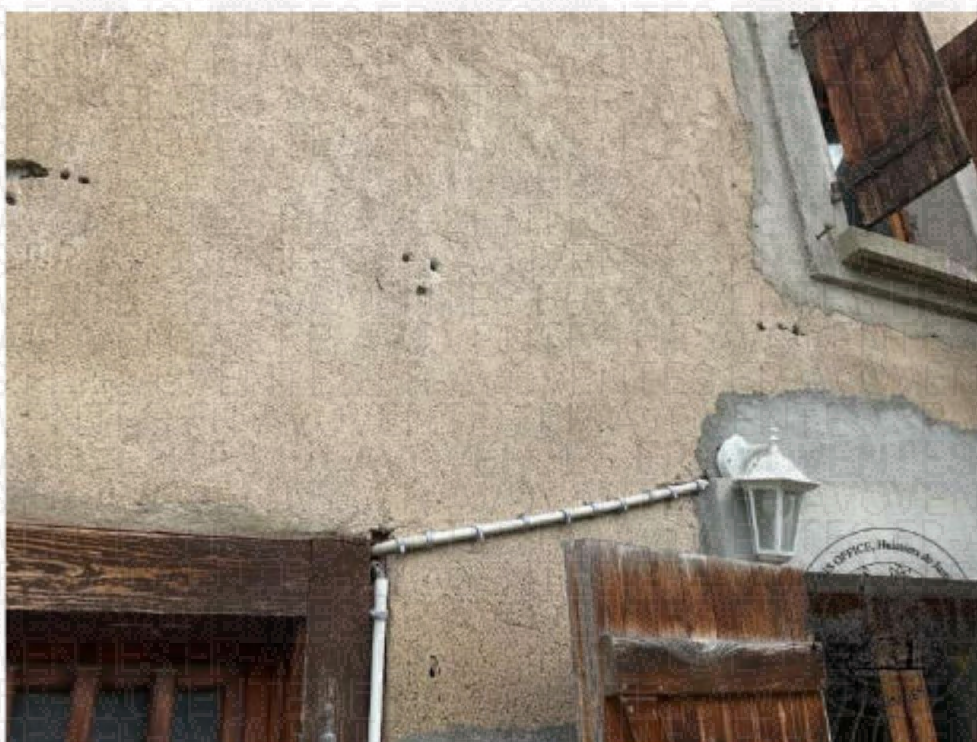
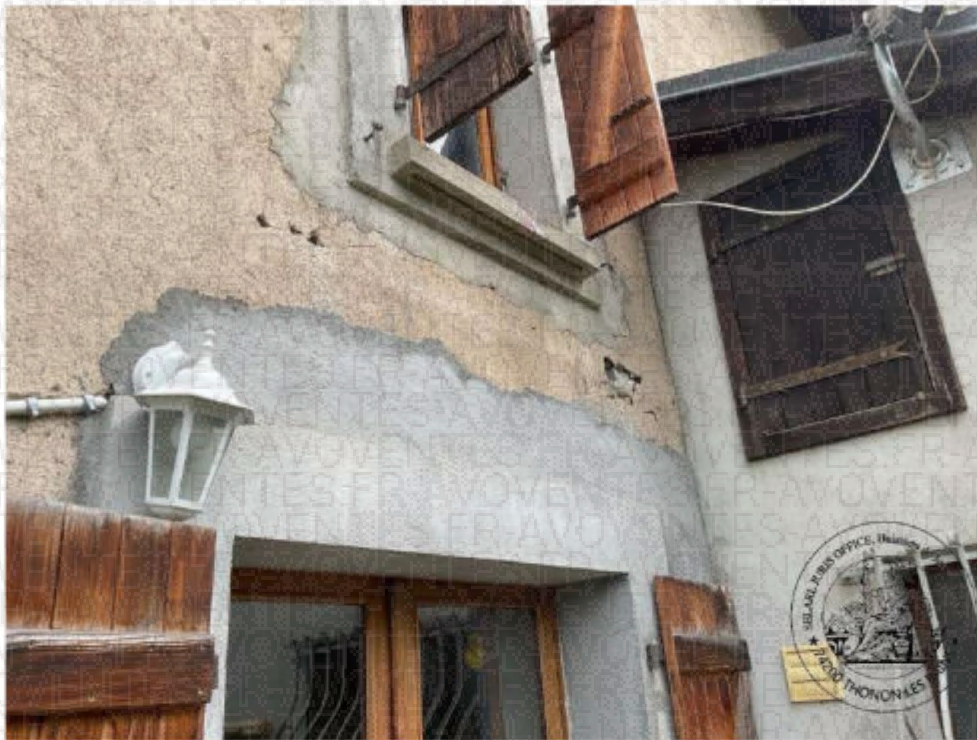
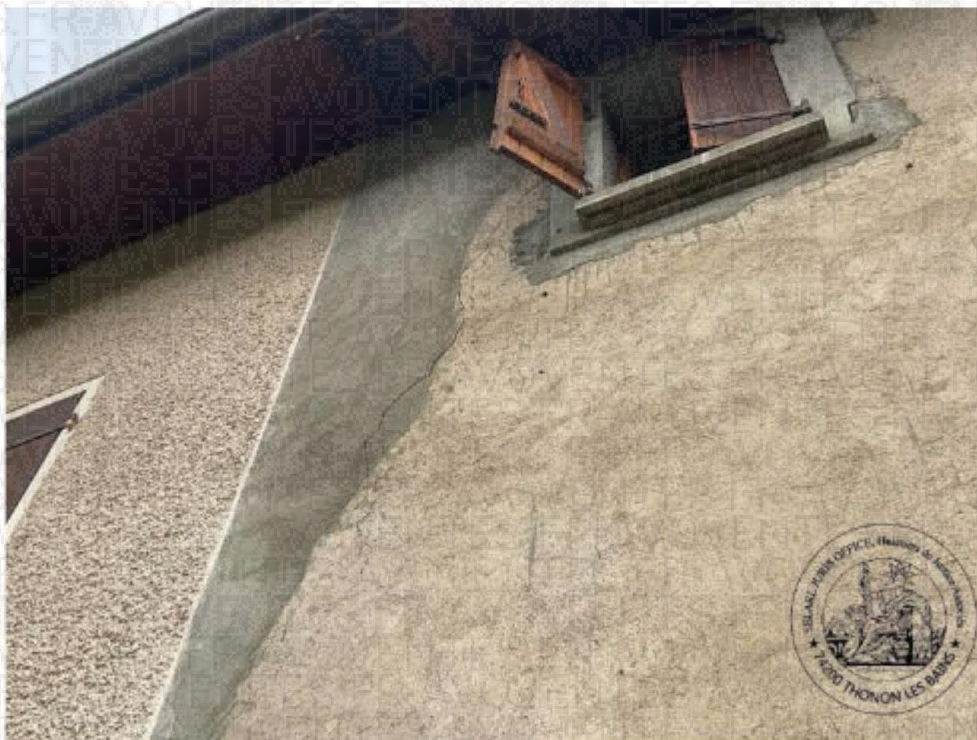
## FAÇADE CÔTÉ NORD-OUEST COTE OPPOSE LA ROUTE :

Le crépi de la façade est défraîchi avec la présence de reprises d'enduit et de quelques fissures apparentes :

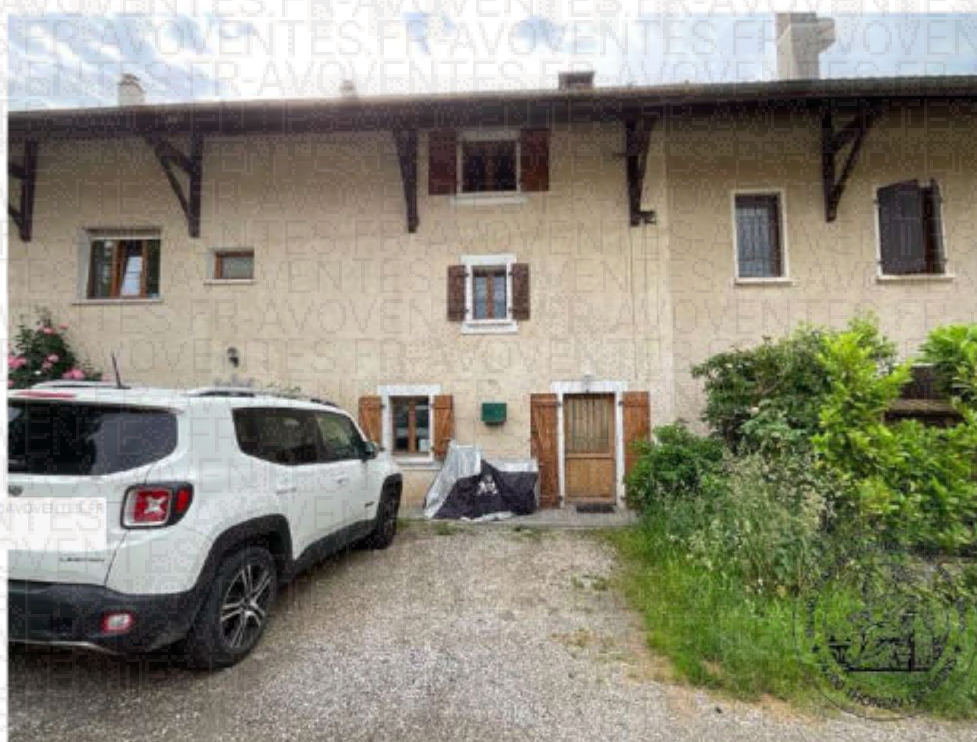
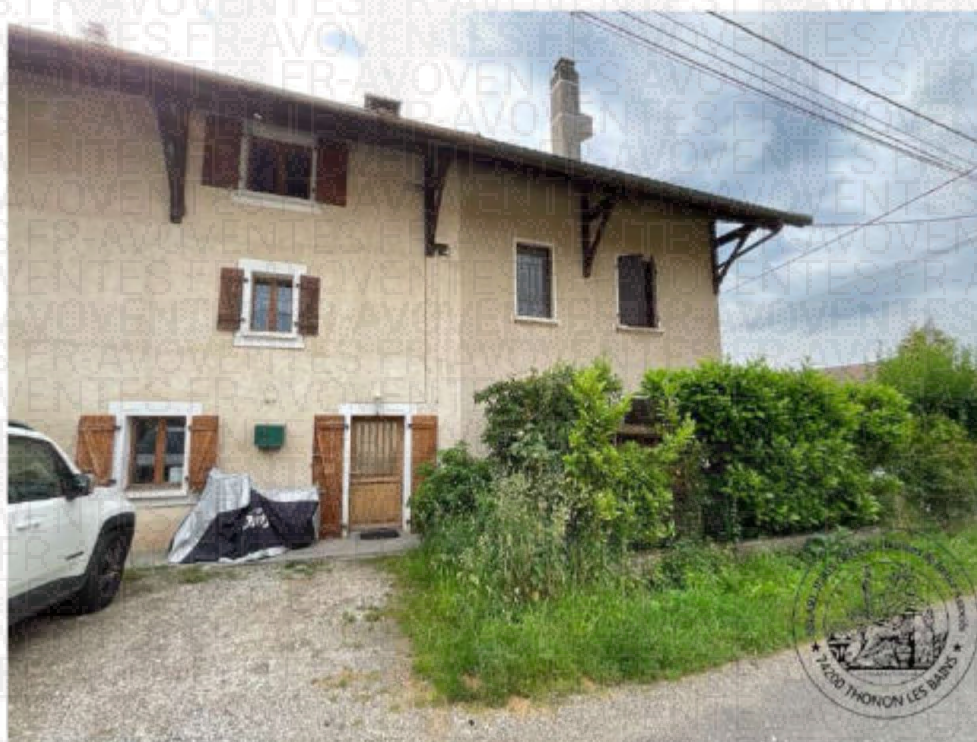
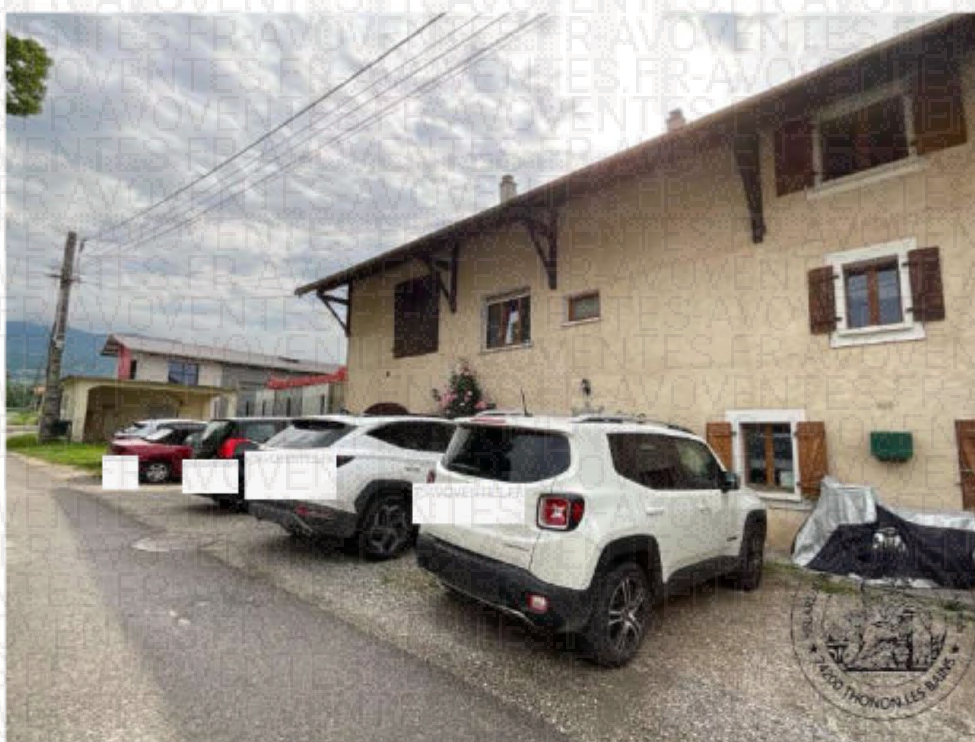
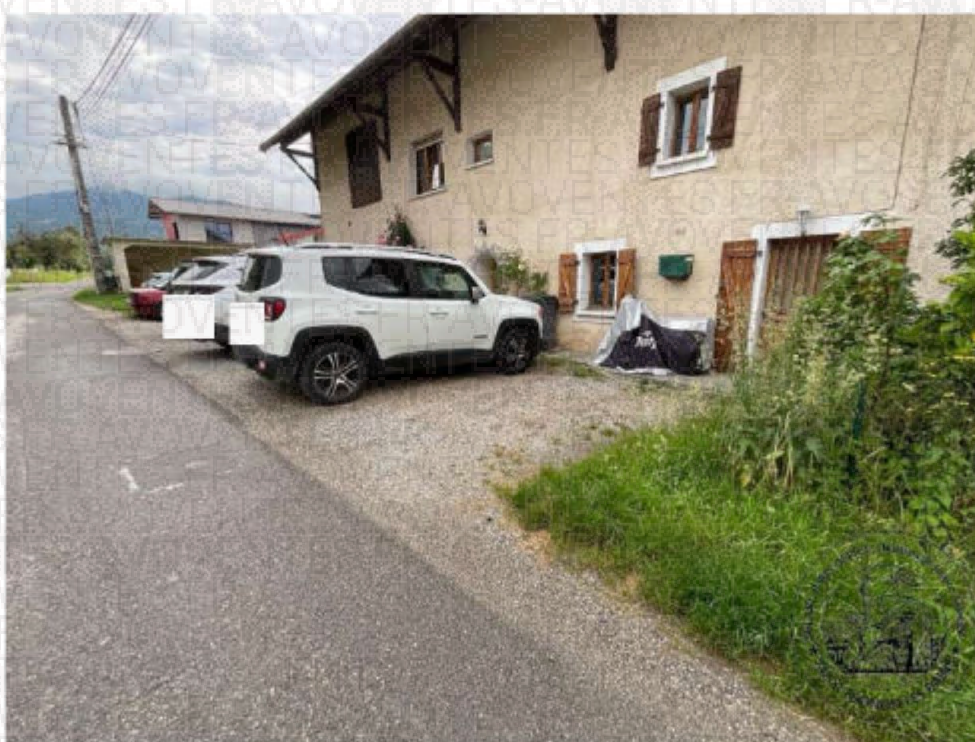
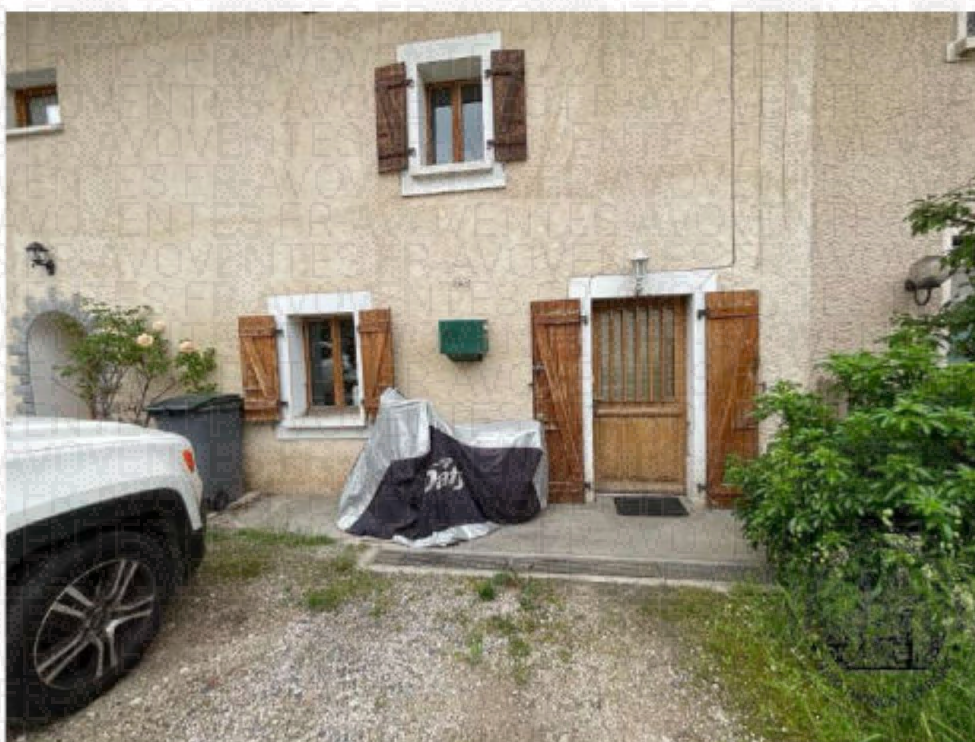
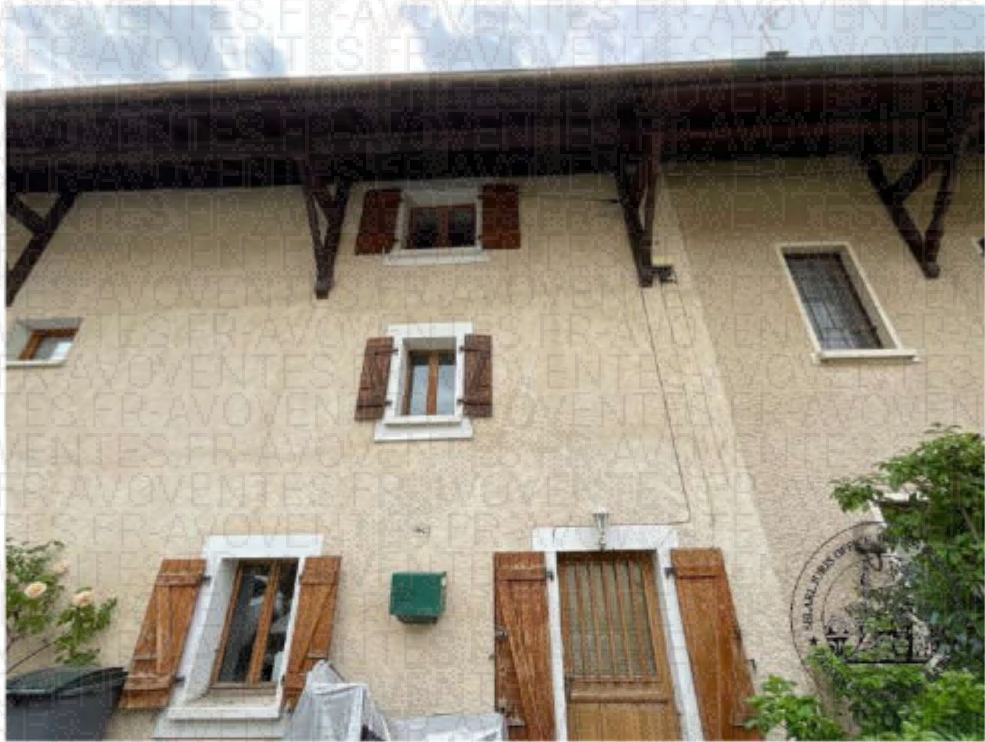
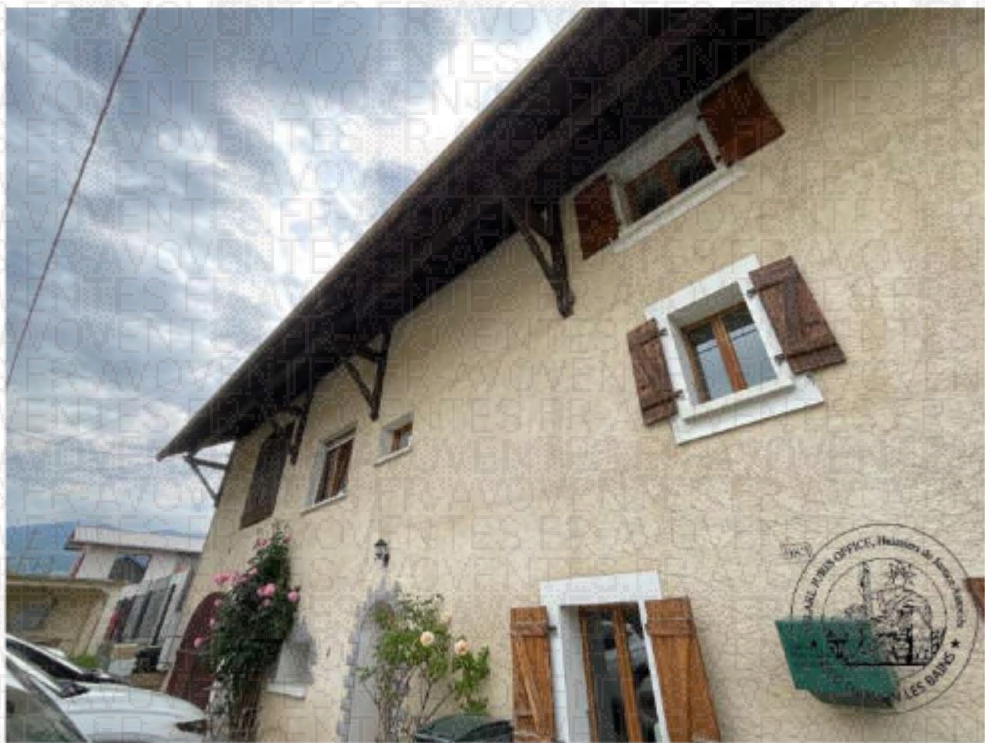
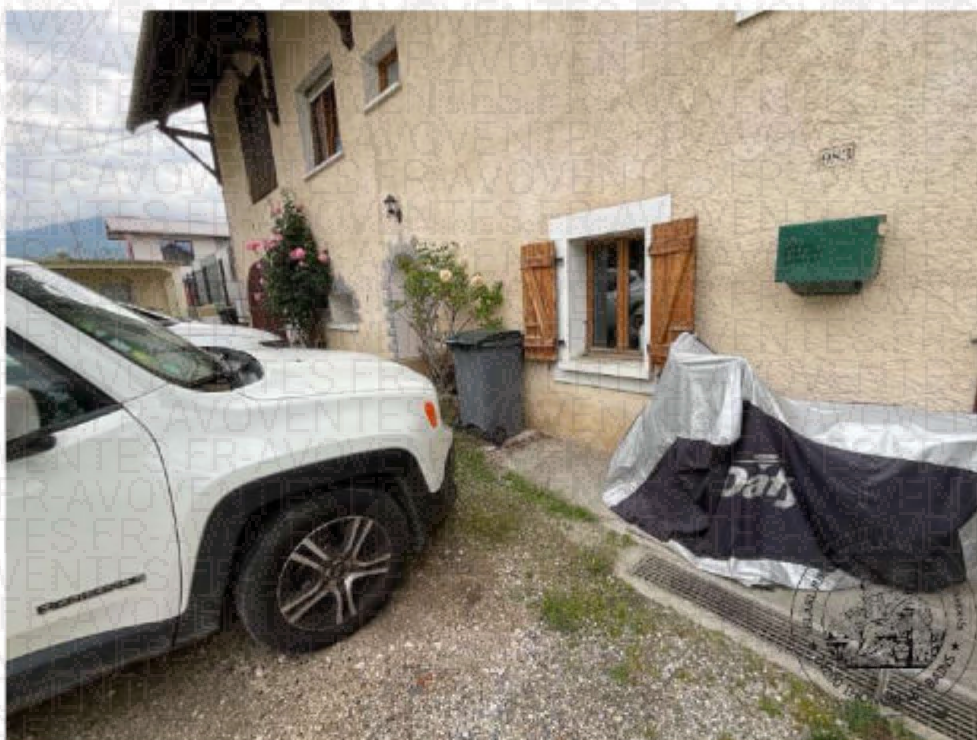
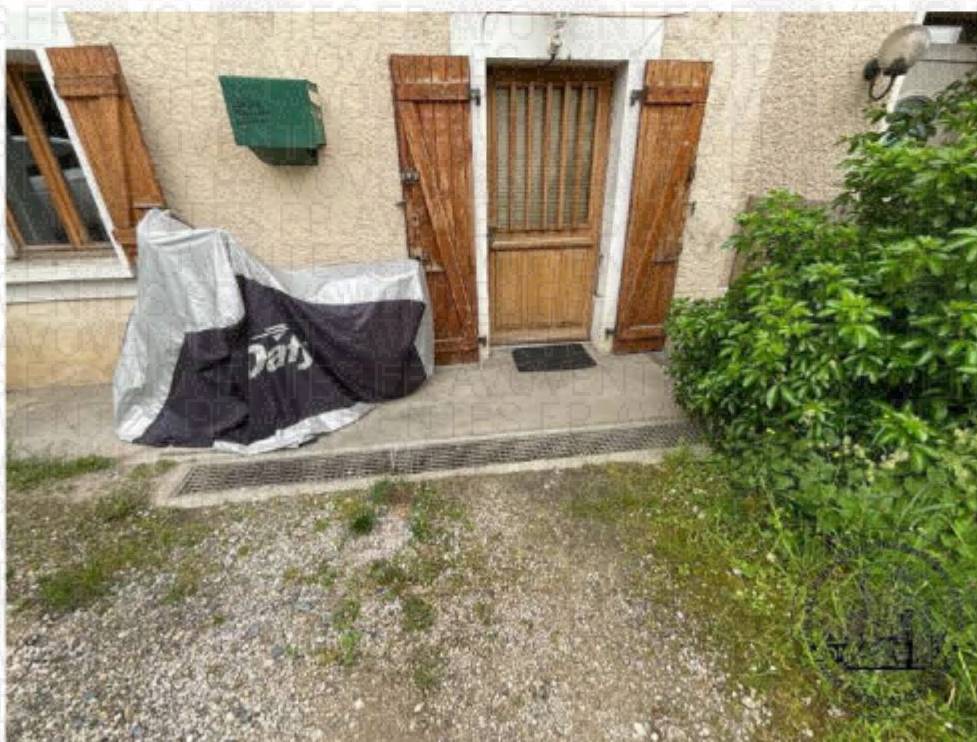
## FAÇADE SUD-EST CÔTÉ RUE :

Le crépi est à l'état d'usage :

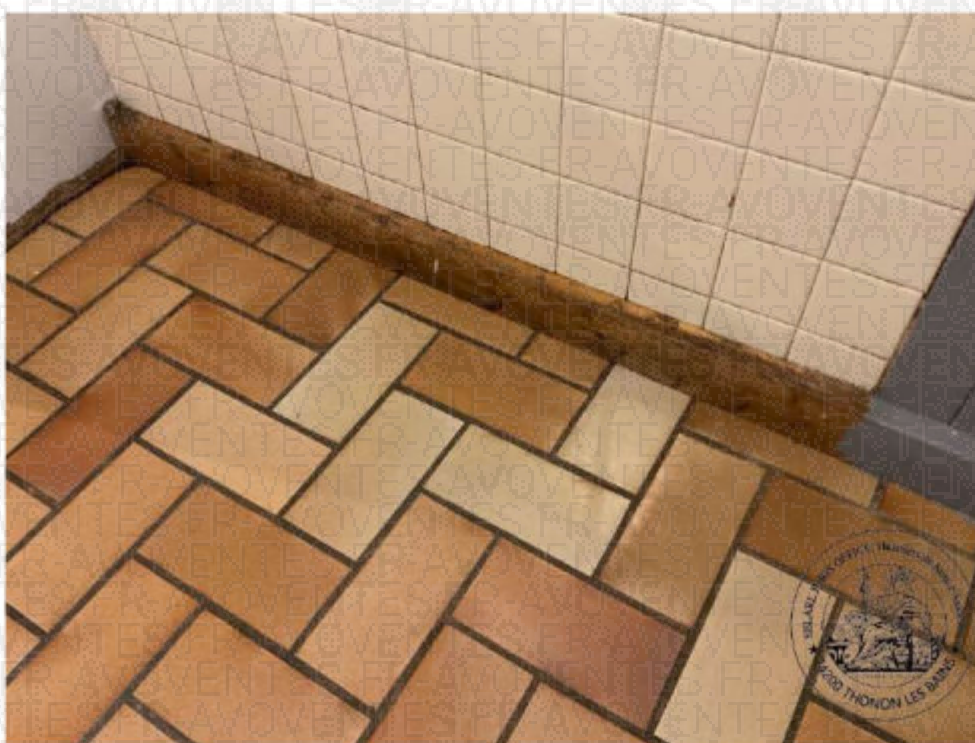
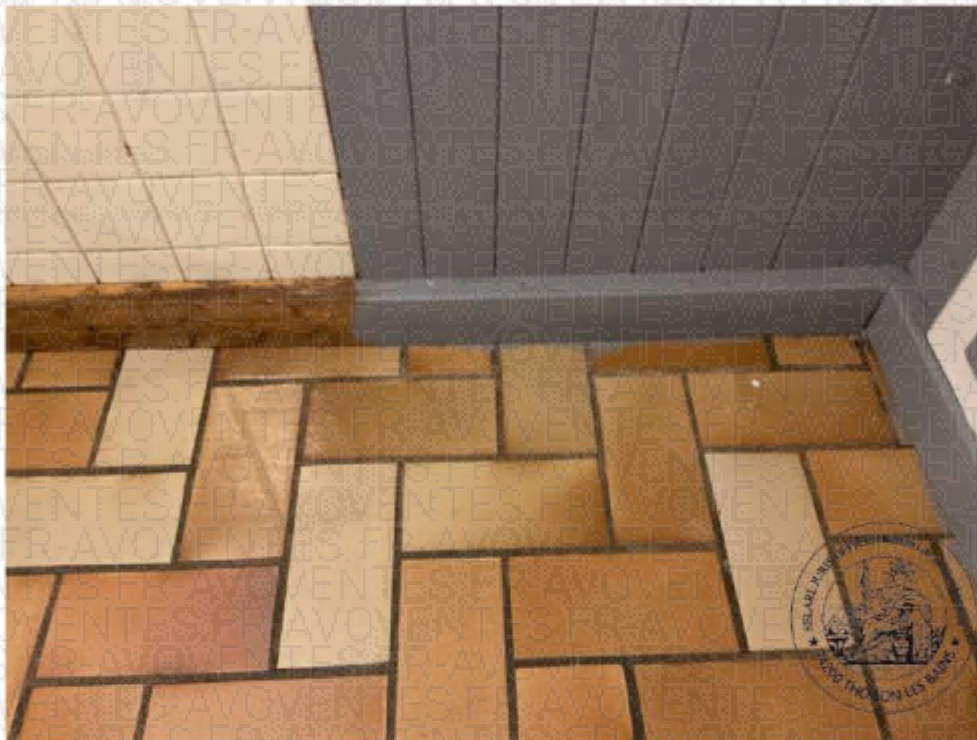
En bois pour partie vernies et pour partie peintes en gris. A droite de la porte d'entrée, nous n'avons pas de plinthe sur le pan de mur avec juste quelques carreaux de carrelage dans le passage de l'entrée :

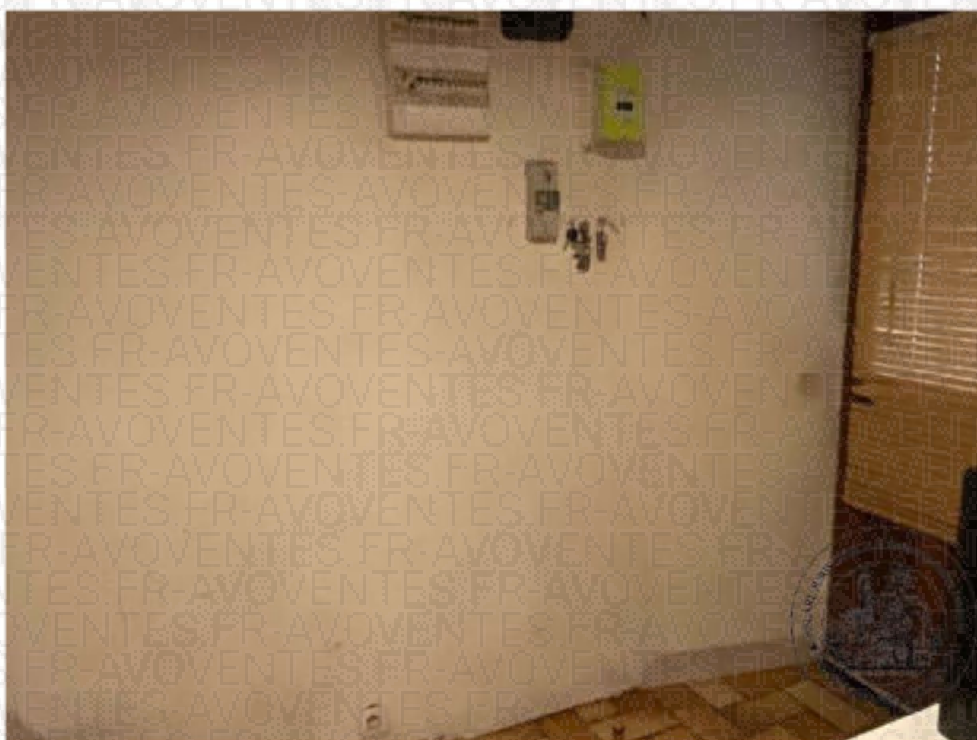
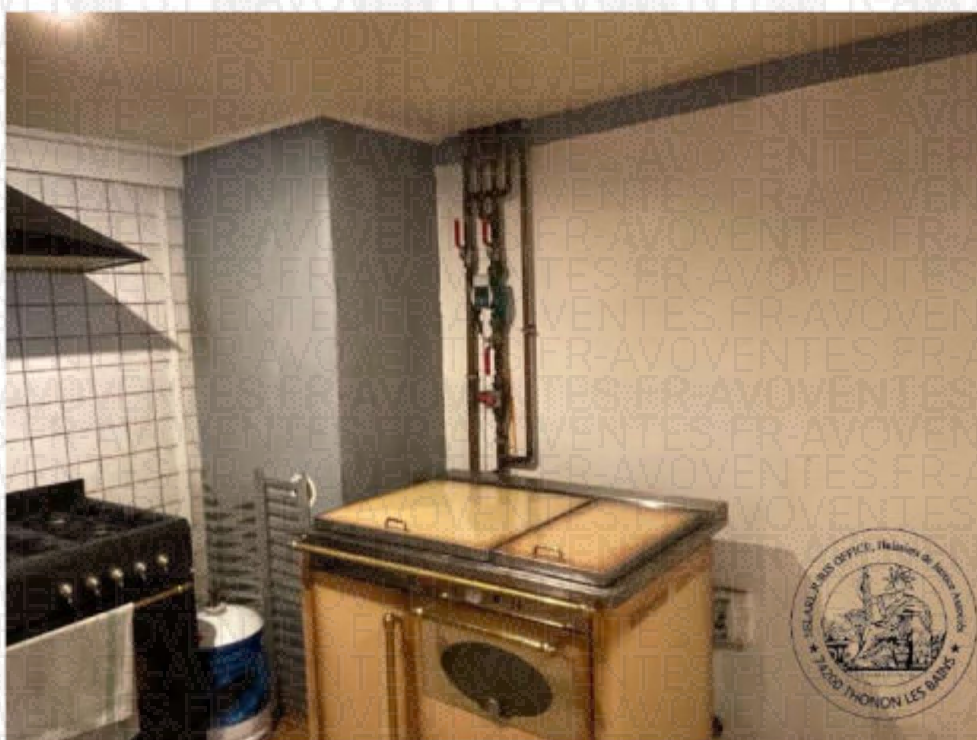
Peinture ancienne et défraîchie :

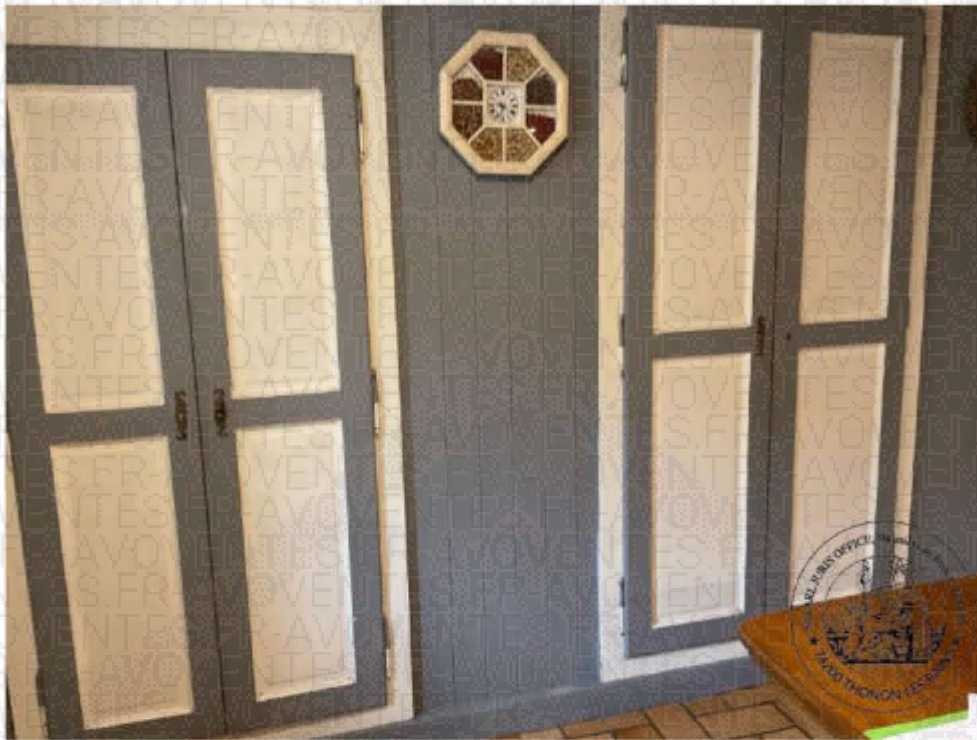
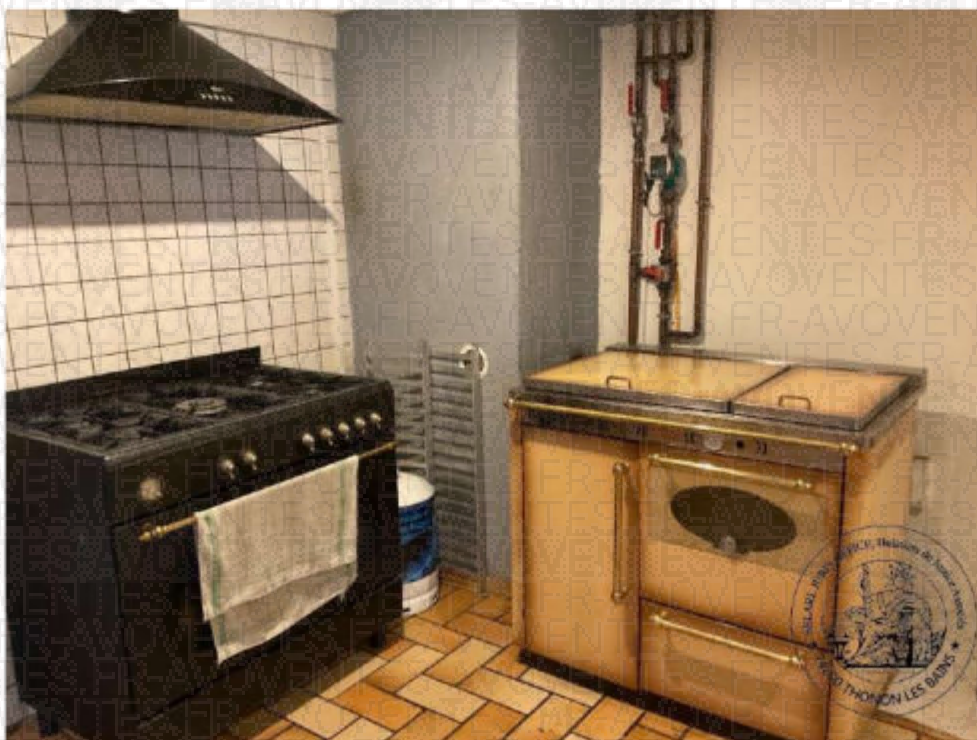
Un bloc évier ancien, gouttes électriques apparentes, une fenêtre avec menuiseries en bois ancienne avec volets en bois, deux placards muraux avec portes en bois, chaudière à bois avec arrivée des canalisations de distribution pour toute la maison, tableau électrique avec compteur LINKY et disjoncteur :

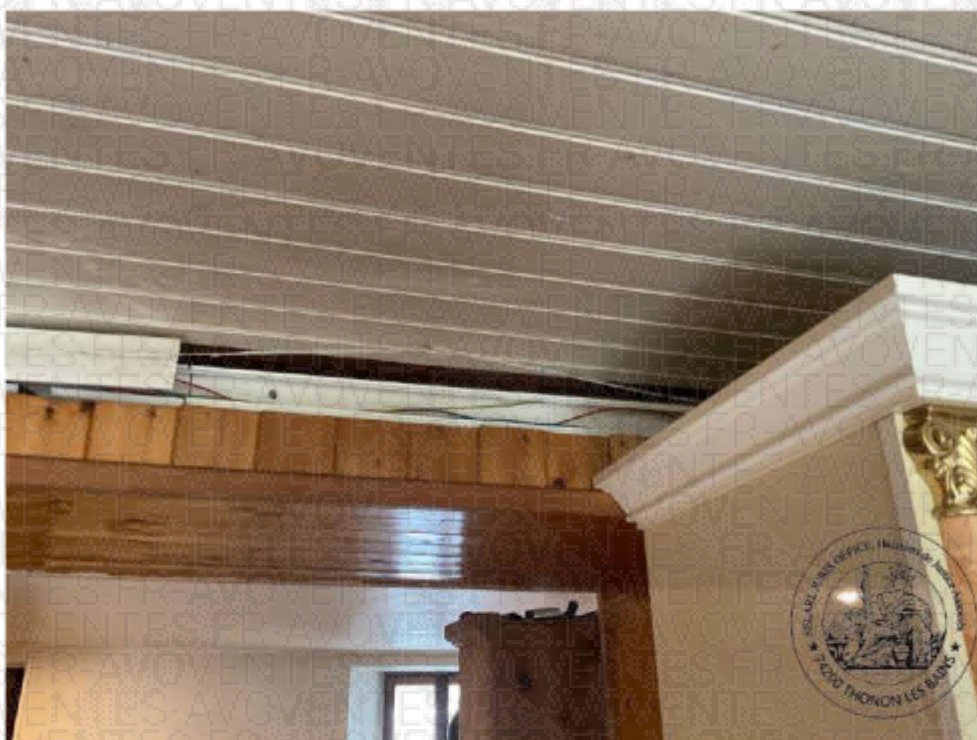
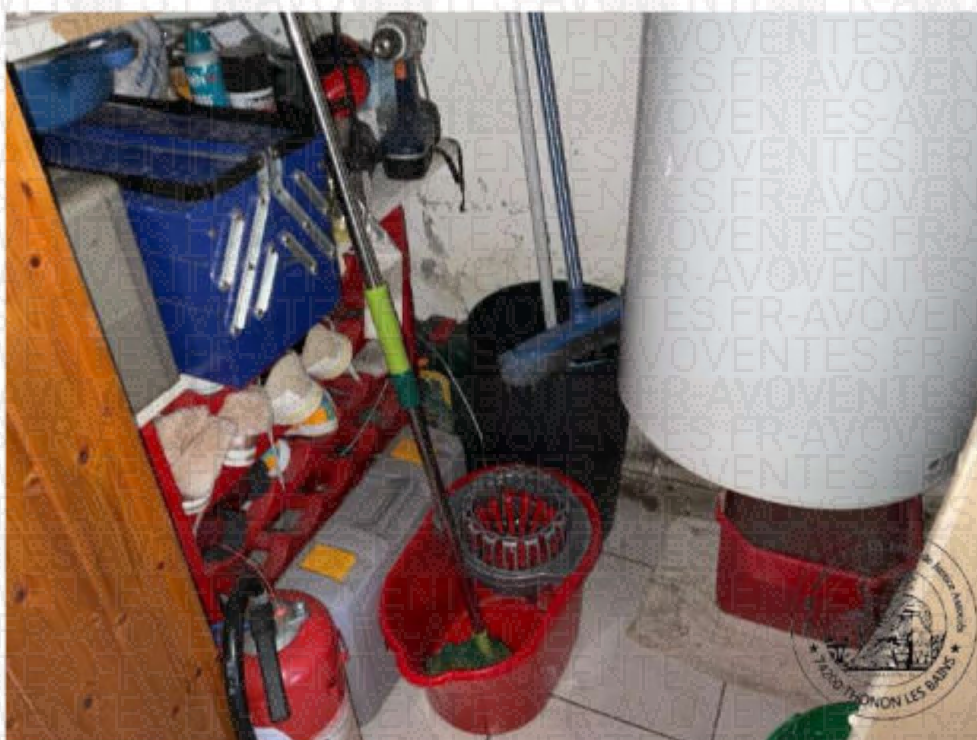
Une porte-fenêtre avec menuiseries en bois, un radiateur avec vanne, installation électrique sommaire et non terminée, un renforcement avec cumulus sous l'escalier desservant l'étage, deux points lumineux :

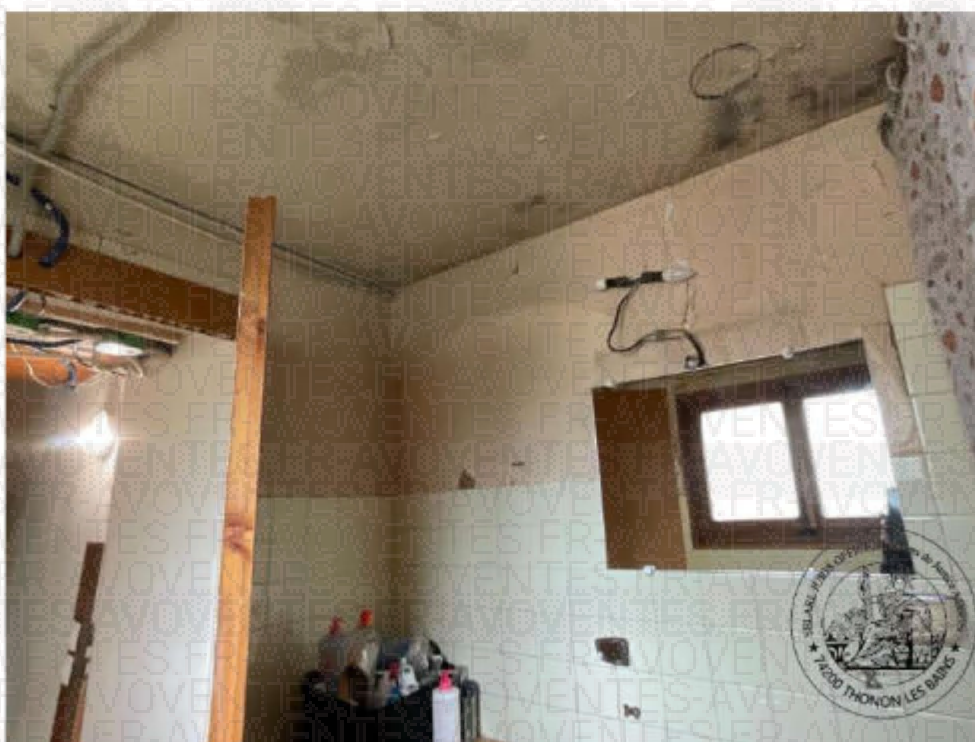
**SALLE DE DOUCHE AVEC WC :**

La pièce est en mauvais état.
