**PROCES VERBAL DE DESCRIPTION SUR SAISIE-IMMOBILIERE**  
**BANQUE POPULAIRE C/**

ils me requièrent de bien vouloir établir le procès-verbal de description du bien immobilier leur appartenant sur la commune de BONNE (74380) et sis 983 Chemin de Chez Desbois cadastré Section 149 A 611

### DESCRIPTION DU BIEN

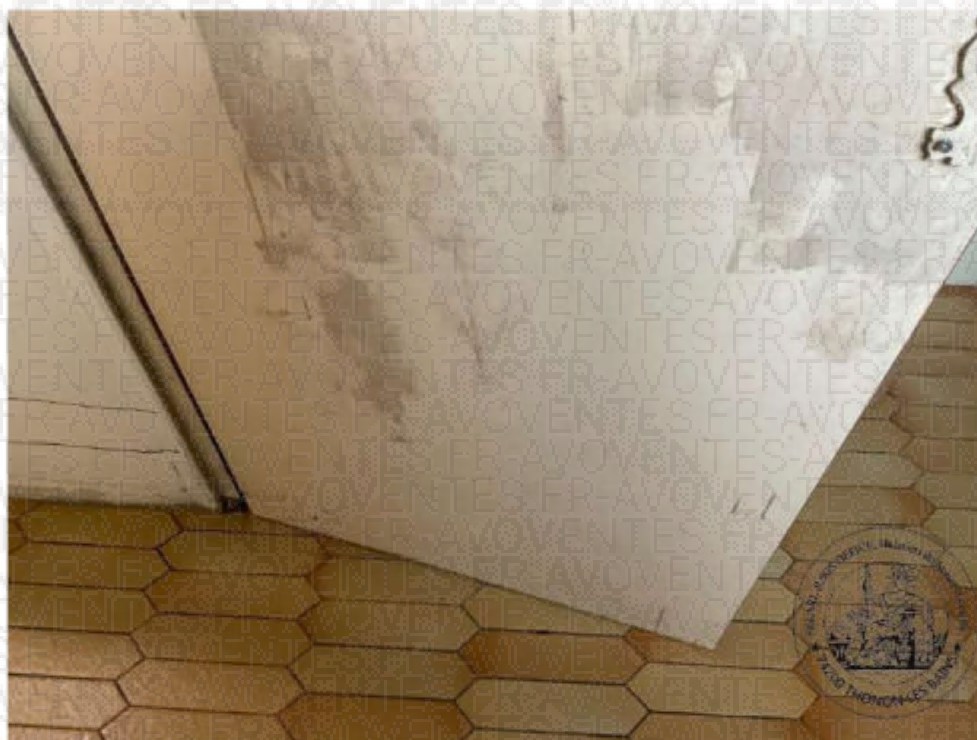
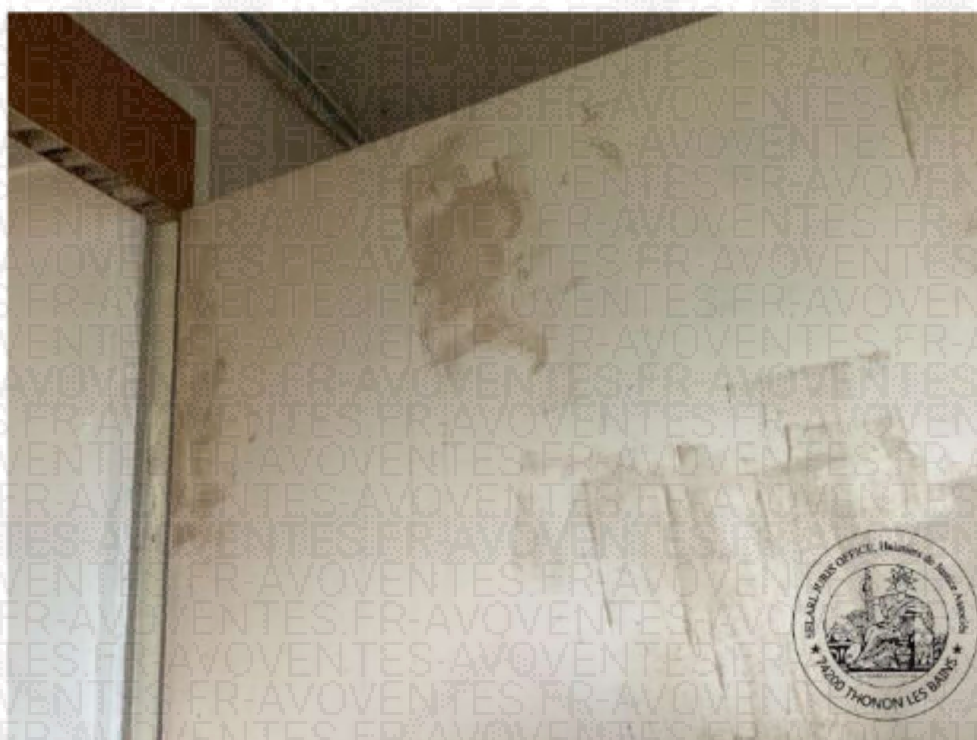
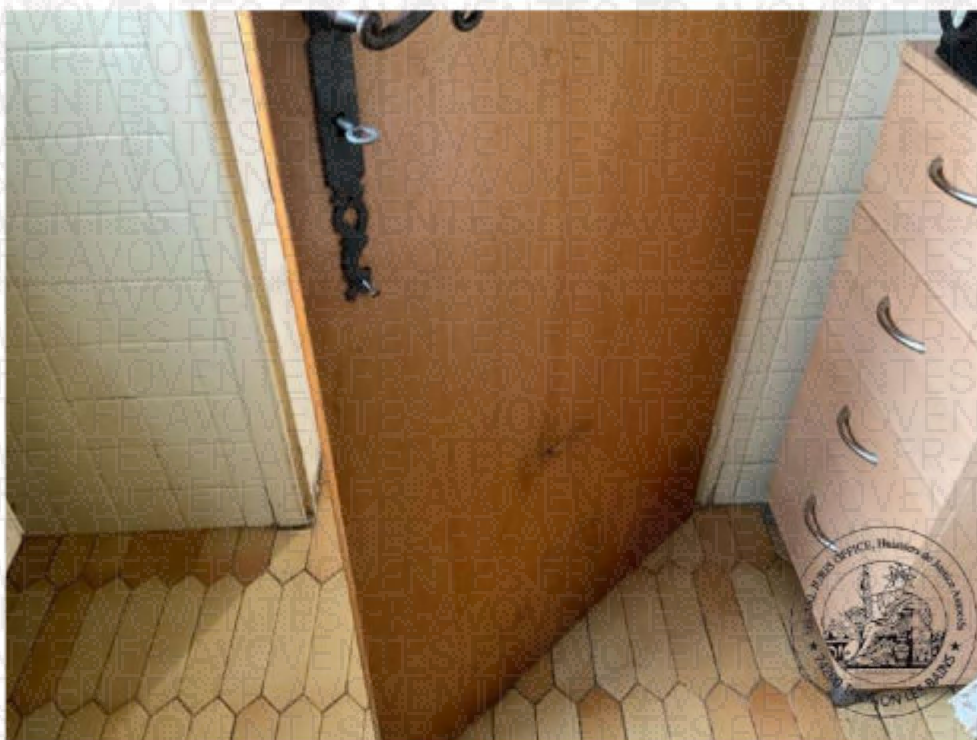
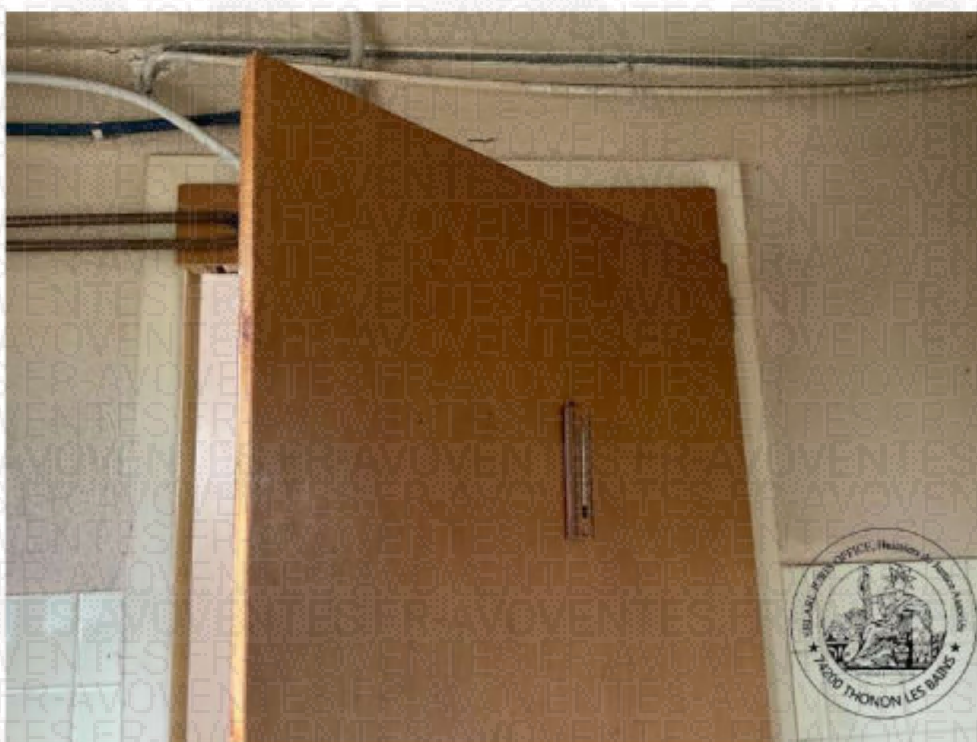
En bois peint à l'état défraîchi :

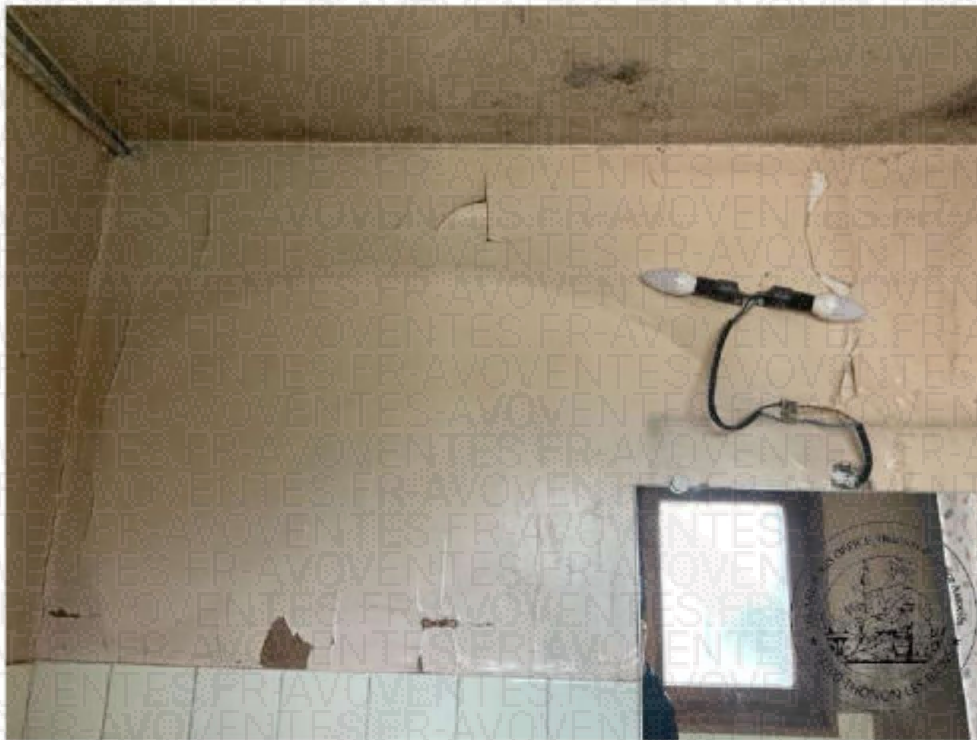
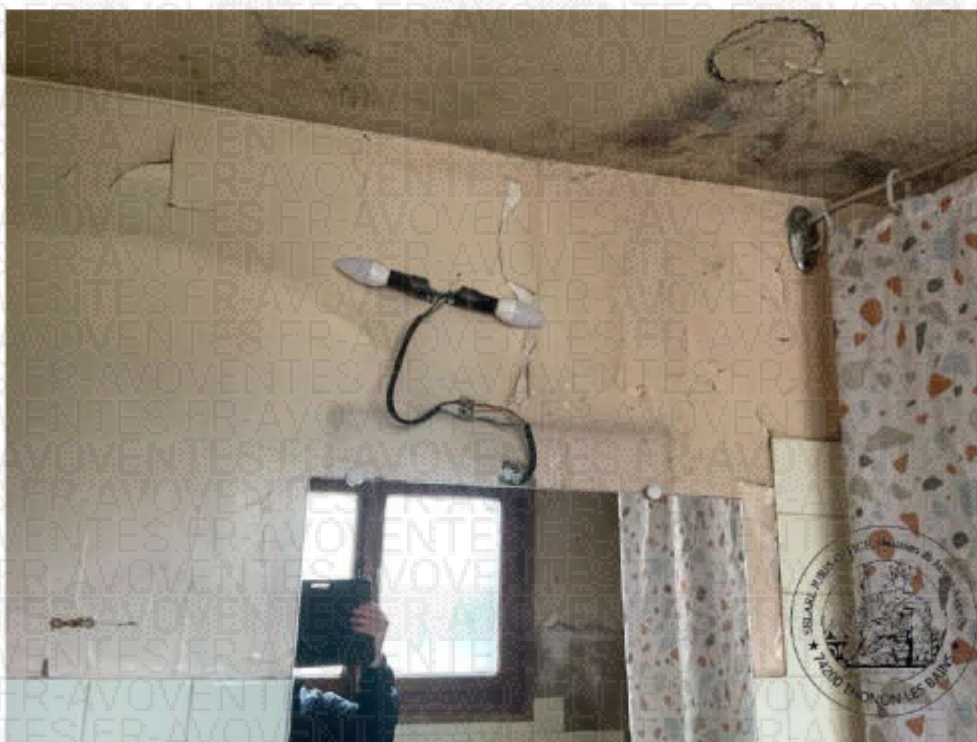
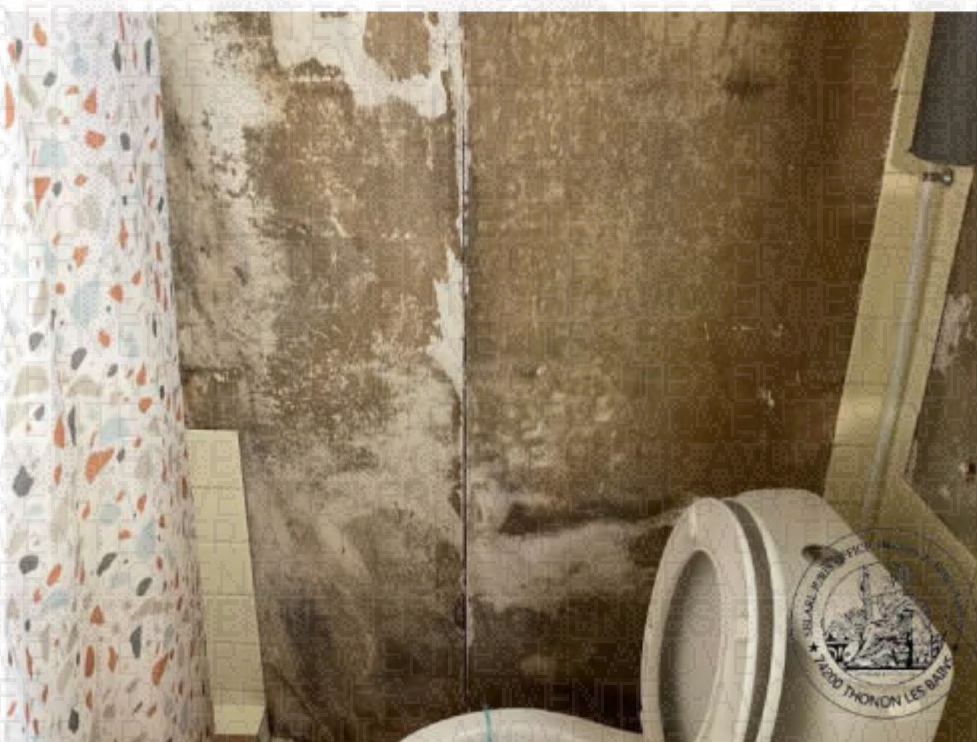
Faïence ancienne + peinture ancienne défraîchie et écaillée :

Une partie de la faïence a été retirée et les murs sont à l'état brut sans revêtement mural et noircis :

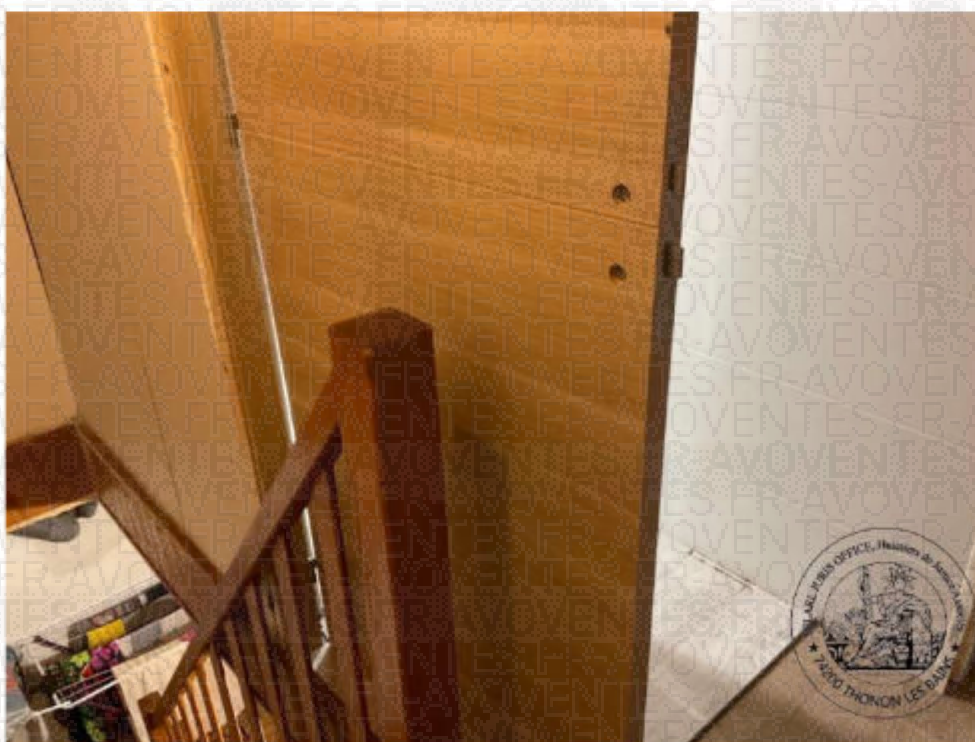
En bois en bon état avec absence de serrure et de poignée :
