**PROCES VERBAL DE CONSTAT**

**L'AN DEUX-MILLE-VINGT-CINQ ET LE DIX JUIN**

BELLIAU , notaire à Charny, aurait procédé à la description d'un immeuble situé sur la commune de MONETEAU , comprenant une maison à usage d'habitation, située 43 rue d' AUXERRE , le tout cadastré section AM141, lieu-dit 42 rue de d 'Auxerre pour 4 ares et 96 centiares, et AM144, lieu-dit La Mouille, pour 72 ares. 4

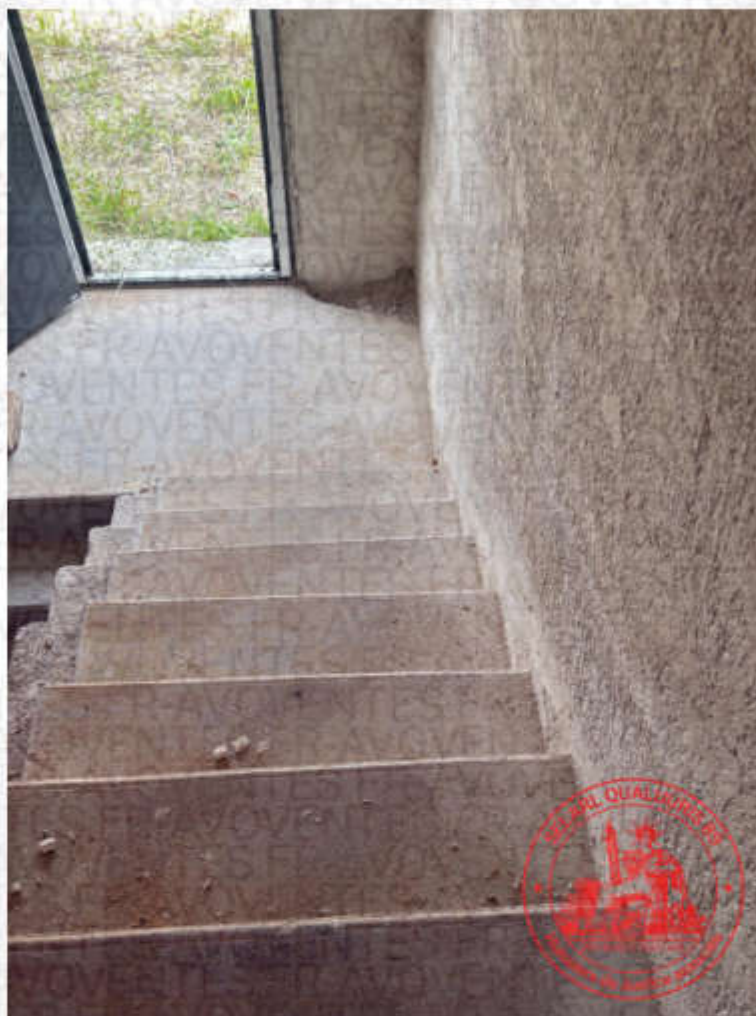
Le sol du couloir permettant d'accéder à l'escalier du sous-sol et à l'escalier du premier étage est en béton brut.

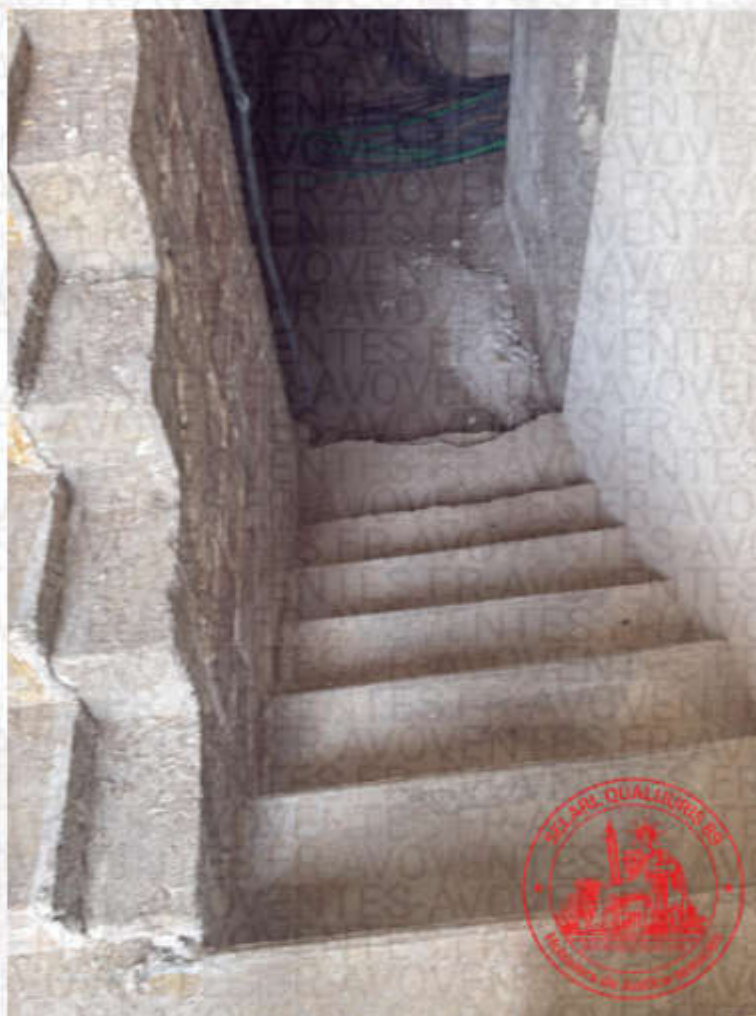
Les murs sont en béton brut au niveau du couloir permettant d'accéder au premier étage, au rez-de-chaussée.

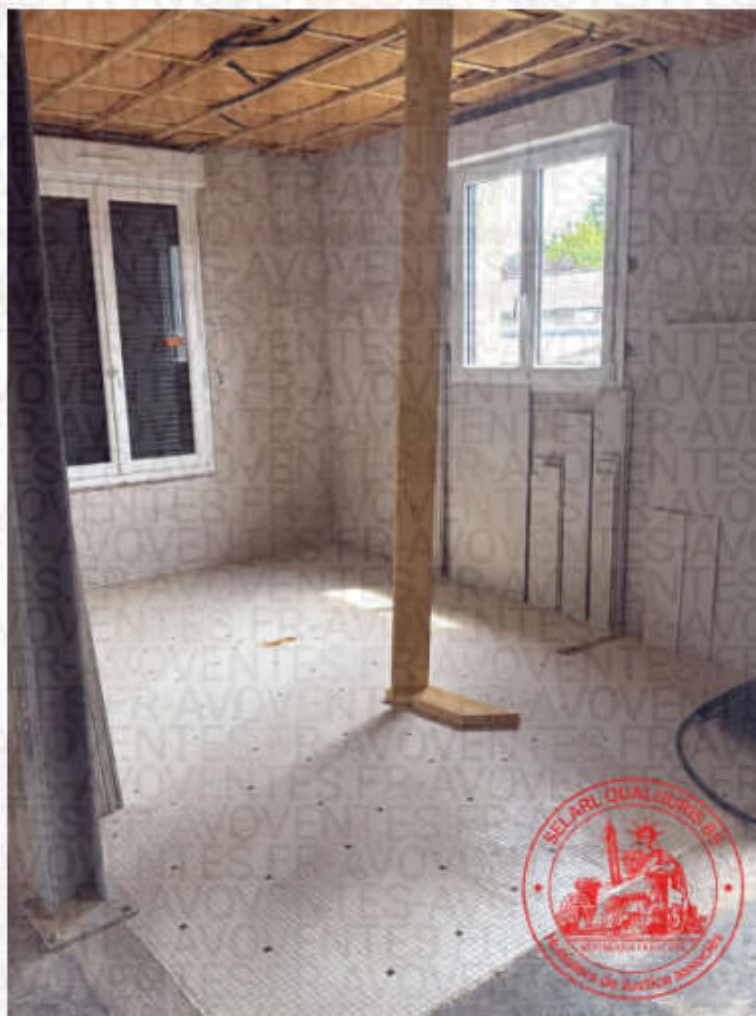
Je constate, dans le renforcement à droite en entrant en haut de l'escalier, la présence d'un ancien carrelage devant correspondre à une ancienne cuisine.

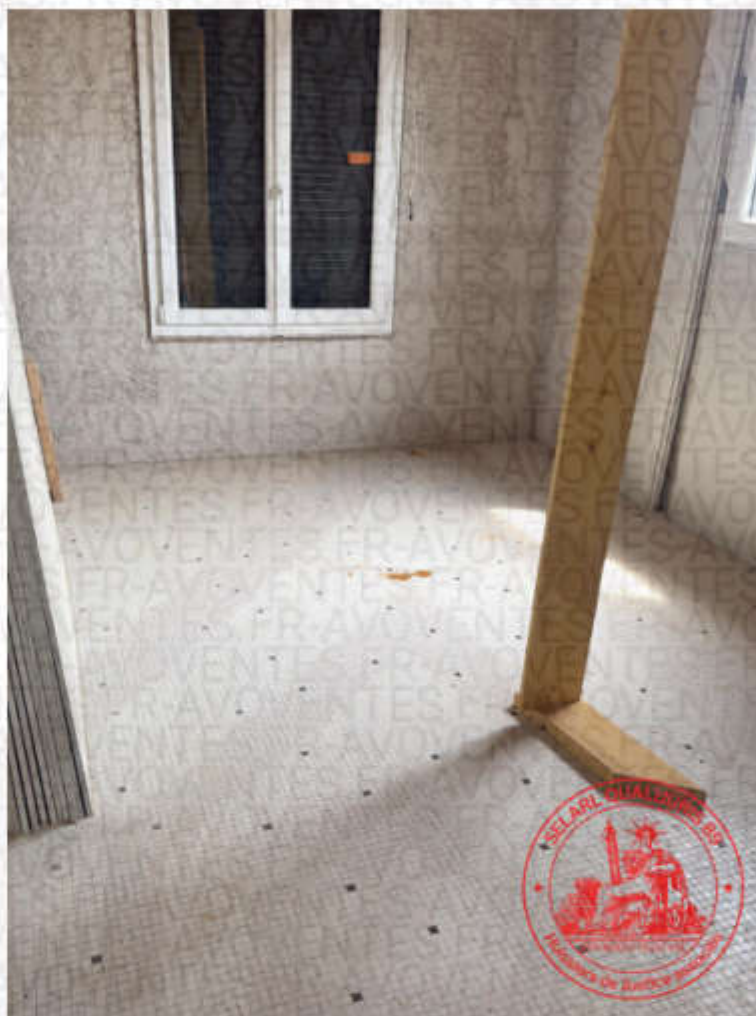
Présence dans cette ancienne cuisine de deux fenêtres, deux battants en PVC avec deux grands carreaux en double vitrage avec volets pliants en bon état.

Les murs sont en béton brut et le plafond recouvert de lattes et de matériau isolant, le tout à l'état brut.

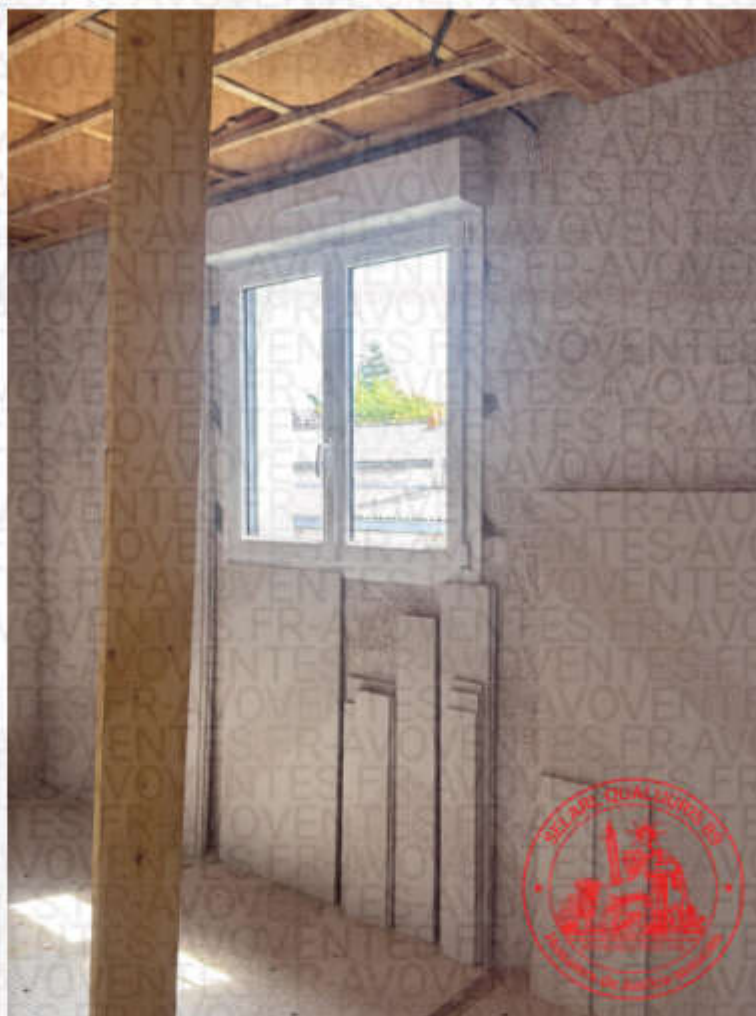
Je constate également la présence d'une fenêtre avec un battant fixe donnant sur le mur pignon côté cabinet vétérinaire en bon état, avec un double vitrage. Le sol à cet endroit est recouvert de béton brut.

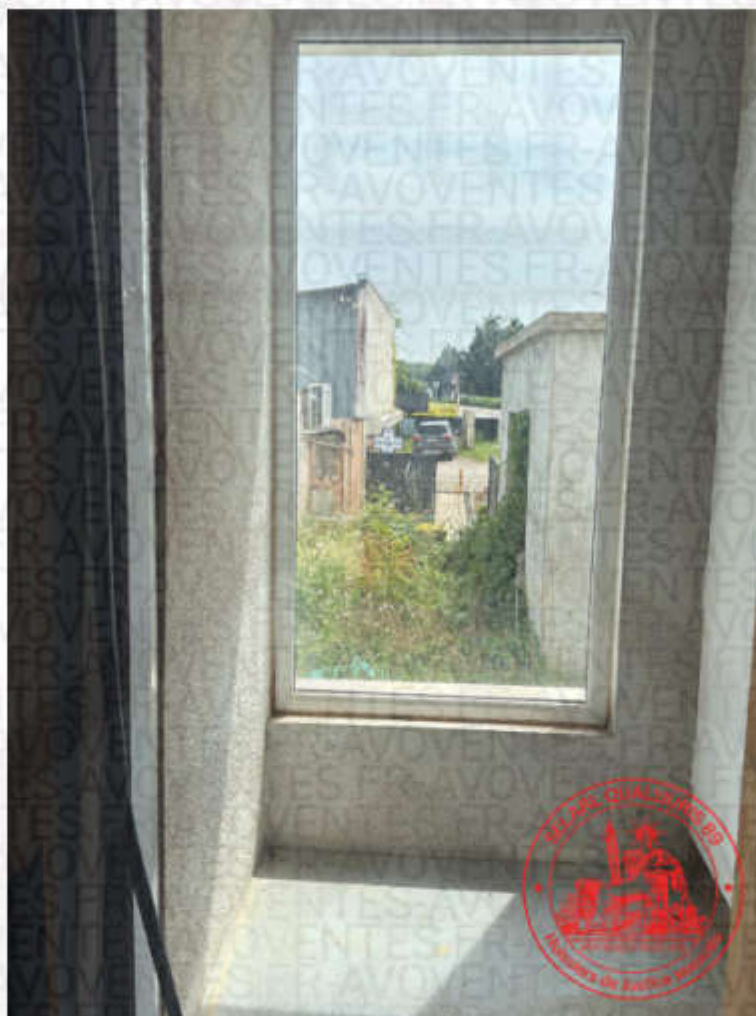
Façade avant, je constate la présence de deux portes, deux battants s coulissants en PVC avec volet électrique non connecté. Le plafond de la pièce principale est constitué de lattes et de matériau isolant lequel commence à tomber légèrement. et pendant le vide.

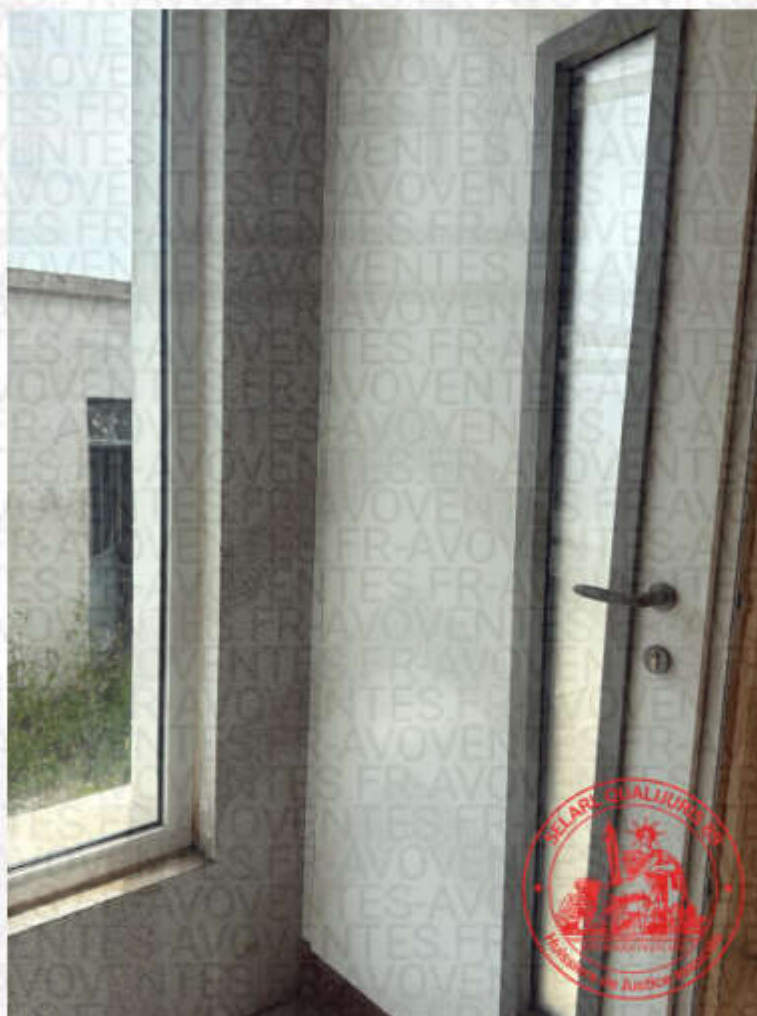
Escalier en béton menant au premier étage, à l'état brut et ébréché sur le côté droit.

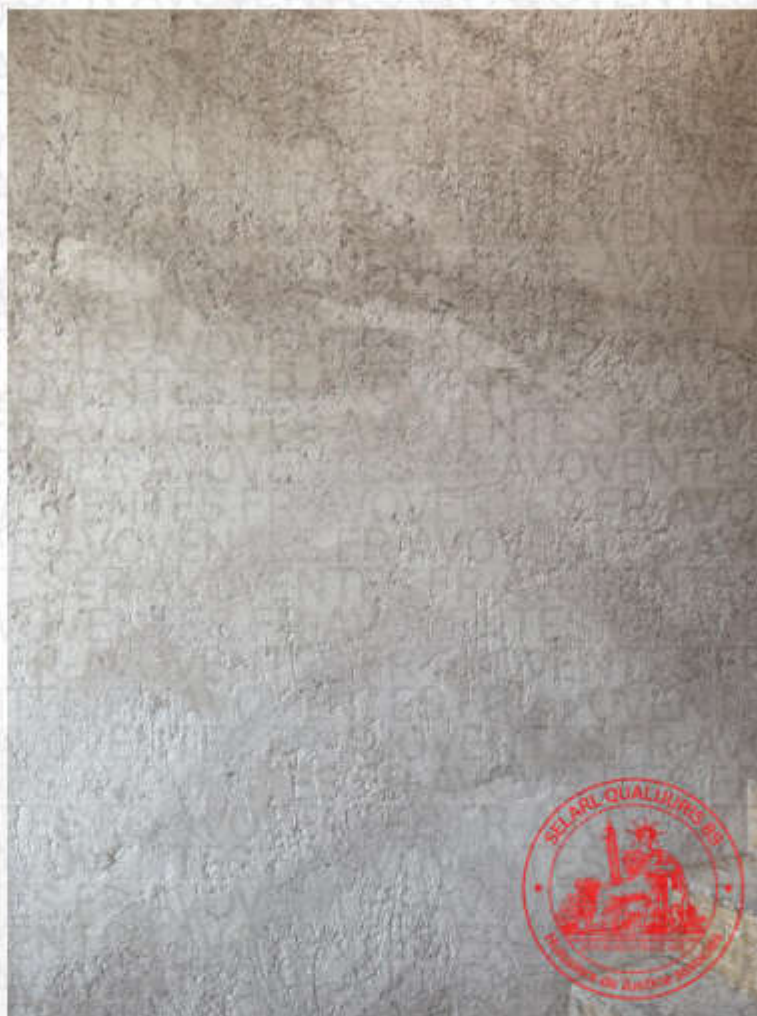
Sol du premier étage recouvert de dalles isolantes en bois de couleur marron au niveau du couloir desservant les différentes pièces.

Les murs de ce couloir sont également revêtus de dalles isolantes, couverts de peintures jaunes et vertes. Un pan de mur au niveau du pignon, avec une petite lucarne, est à l'état brut.

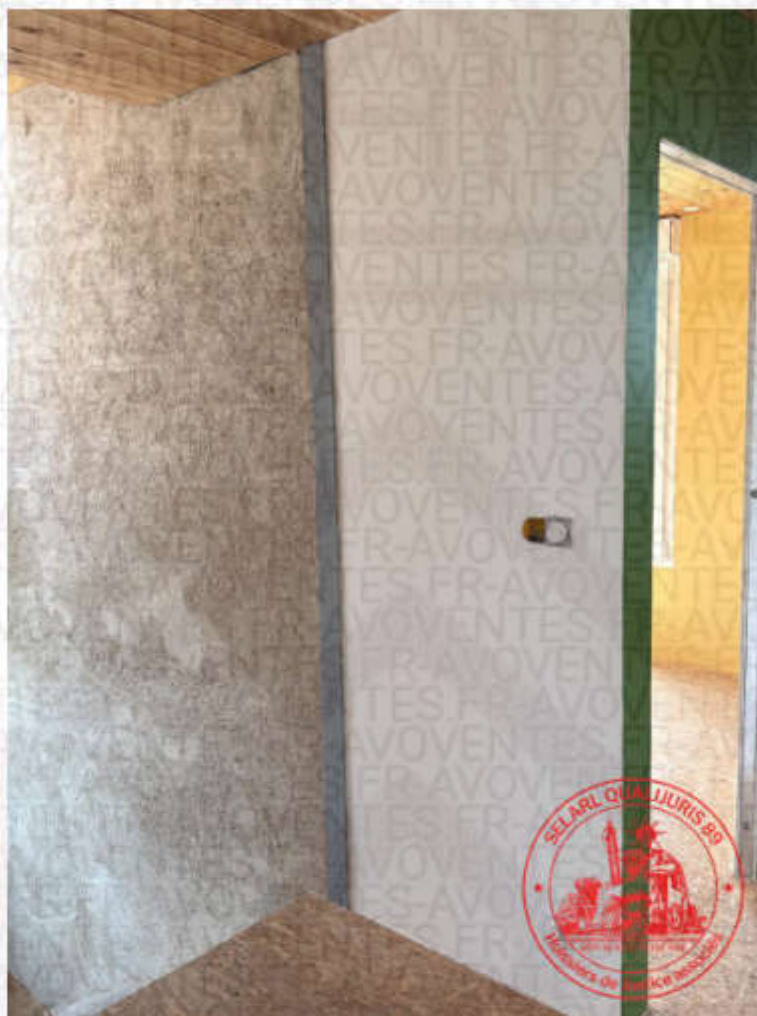
Chambre du premier étage donnant sur façade arrière. Le sol est recouvert de dalles isolantes en bois.

Les murs sont peints de couleur ocre, en parfait état.

Le plafond est recouvert de lambris. Présence de deux fenêtres équipées de deux battants en PVC avec deux grands carreaux, double vitrage et volets pliants. L'ensemble est en bon état apparent.

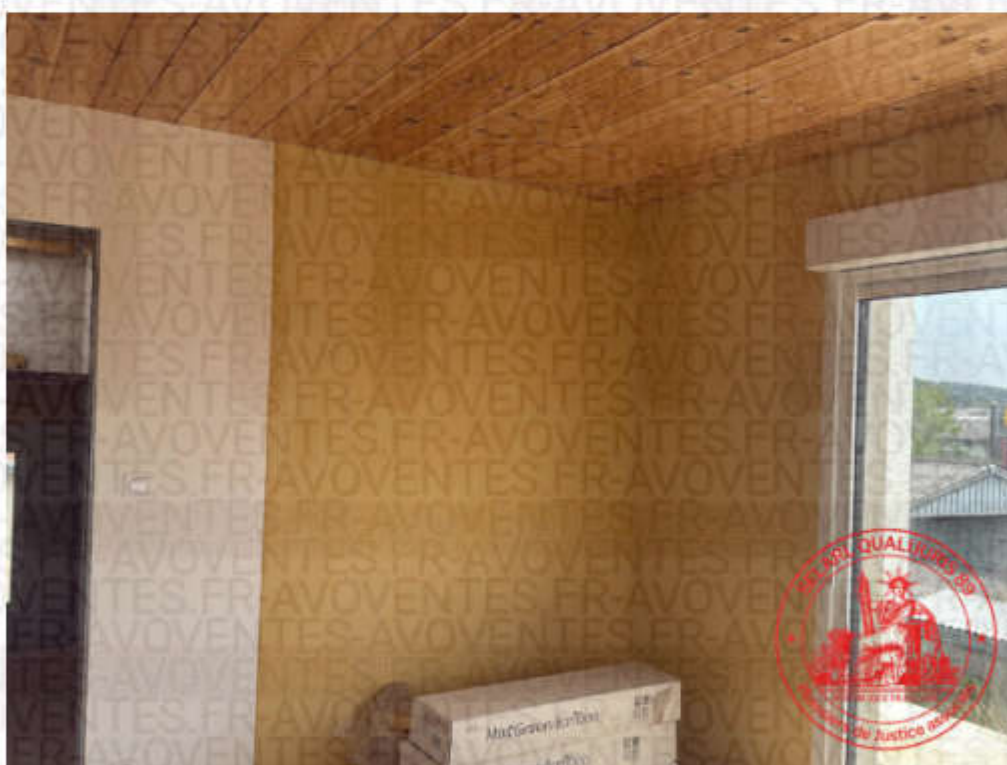
une fenêtre donnant sur l'avant avec deux battants coulissants en PVC, deux grands carreaux en double vitrage, un coffrage avec un volet électrique, le toit est à neuf.

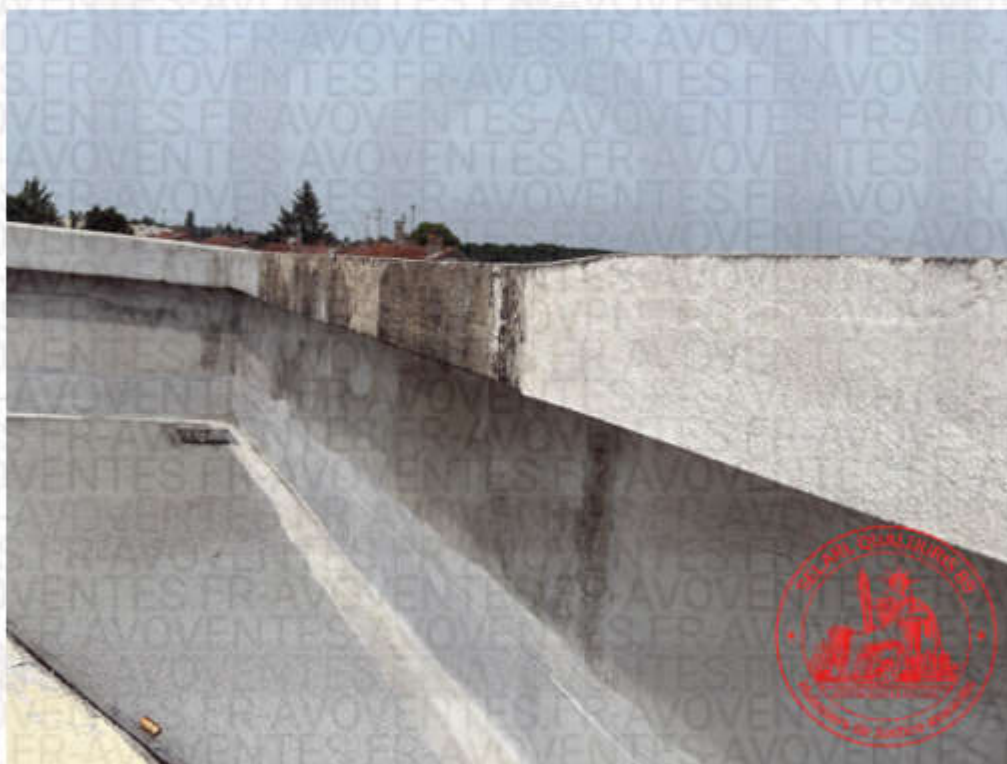
Puis, je me suis transporté dans le sous-sol, en présence d'un escalier en béton dont les marches sont fortement ébréchées dans leur partie inférieure.

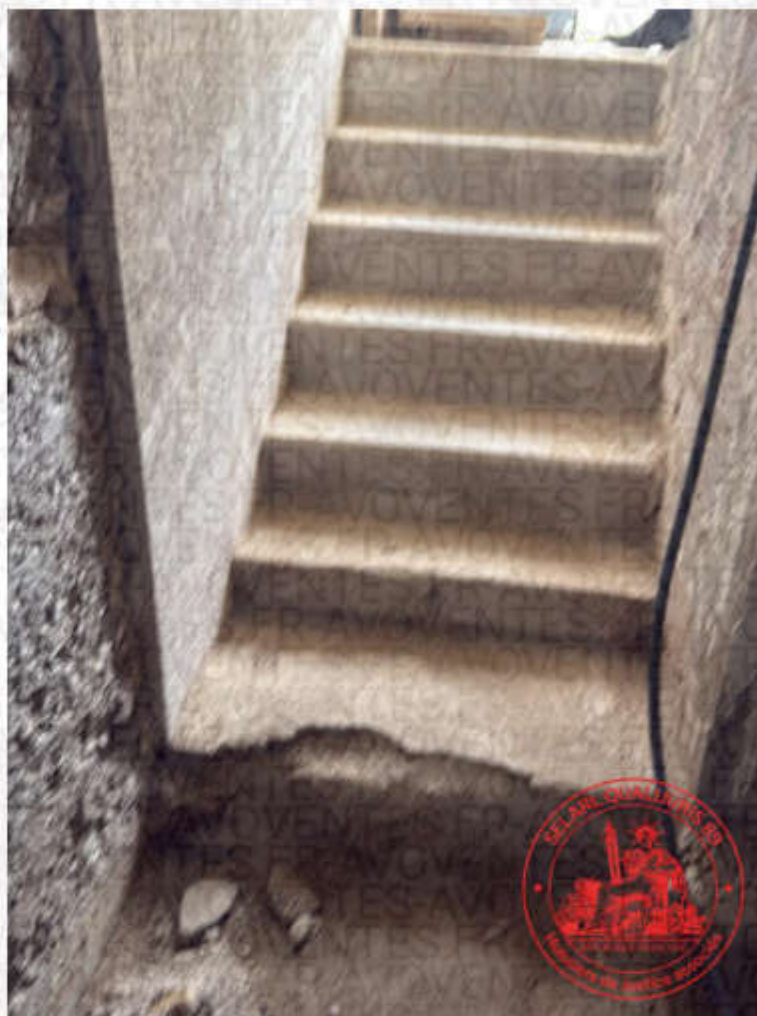
La pièce au pied de l'escalier est recouverte de terre battue.

Les murs sont en béton brut, au même titre que la dalle du plafond.

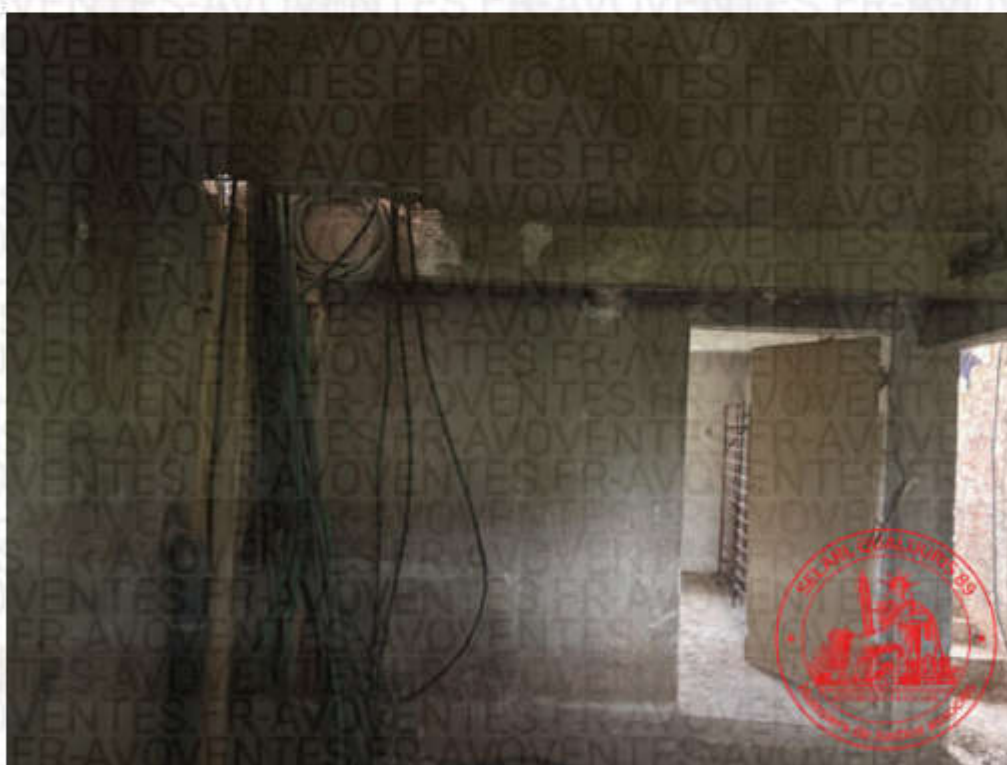
Je constate sur le terrain la présence d'un petit bâtiment à usage de garage donnant sur rue, lequel est en très mauvais état général. L'extérieur du bâtiment est en béton

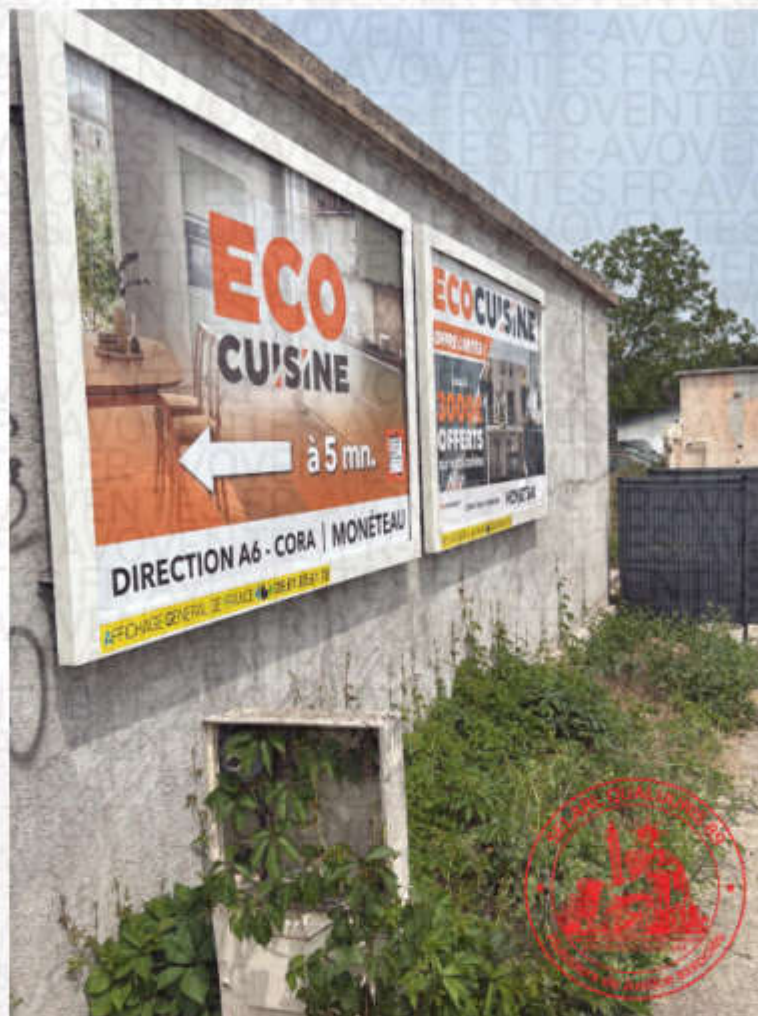
L'intérieur de l'ancien garage est recouvert d'un béton brut, les murs ainsi que le plafond sont en béton brut tout comme les deux poutrelles en béton, comprenant une porte de garage électrifiée. Ce garage est utilisé comme lieu d'entrepôt, comprenant une fosse située dans l'axe médian de la porte coulissante donnant sur la rue.
