PROCES VERBAL DE CONSTAT

L'AN DEUX-MILLE-VINGT-CINQ ET LE DIX-HUIT AVRIL

Je suis requis ce jour par la caisse régionale du Crédit Agricole Mutuel de
Bourgogne-Champagne, représentée pour la circonstance par son directeur de
contentieux et agissant en vertu de l'article R321-3 du Code des procédures civiles
d'exécution, ainsi qu'en exécution d'un jugement rendu par le tribunal judiciaire
d'Auxerre en date du 30 septembre 2024, à l'encontre de **AVOVENTES**
AVOVENTES pour un immeuble qu'il occupe sis 3 Allée des Buttes 89 520 THURY,

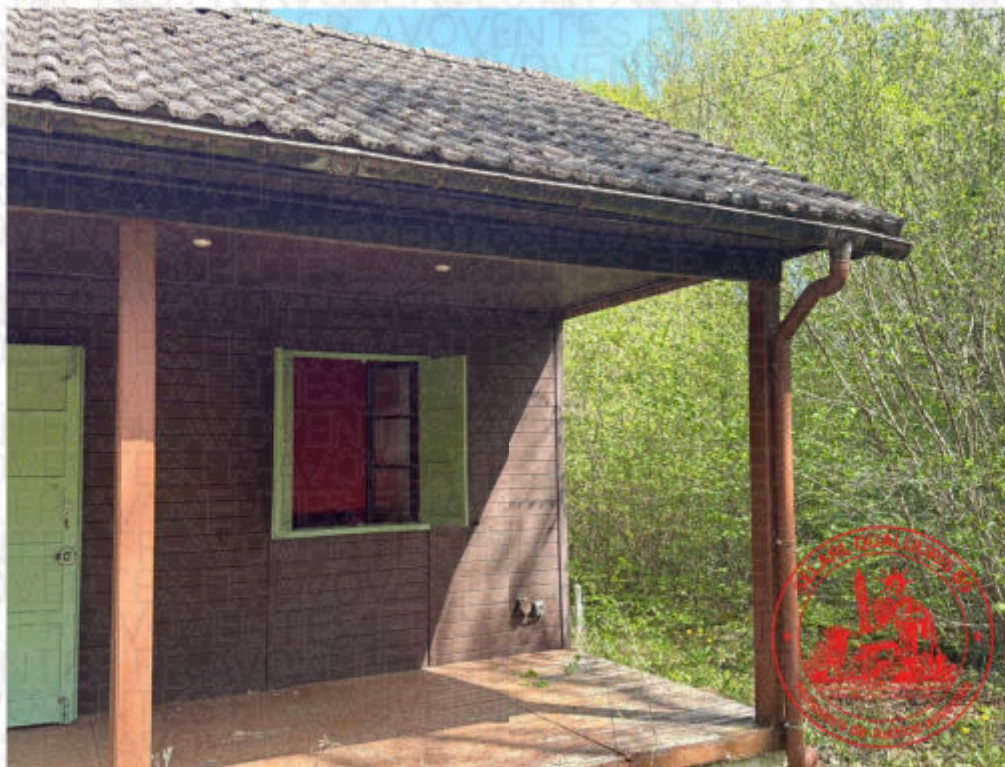
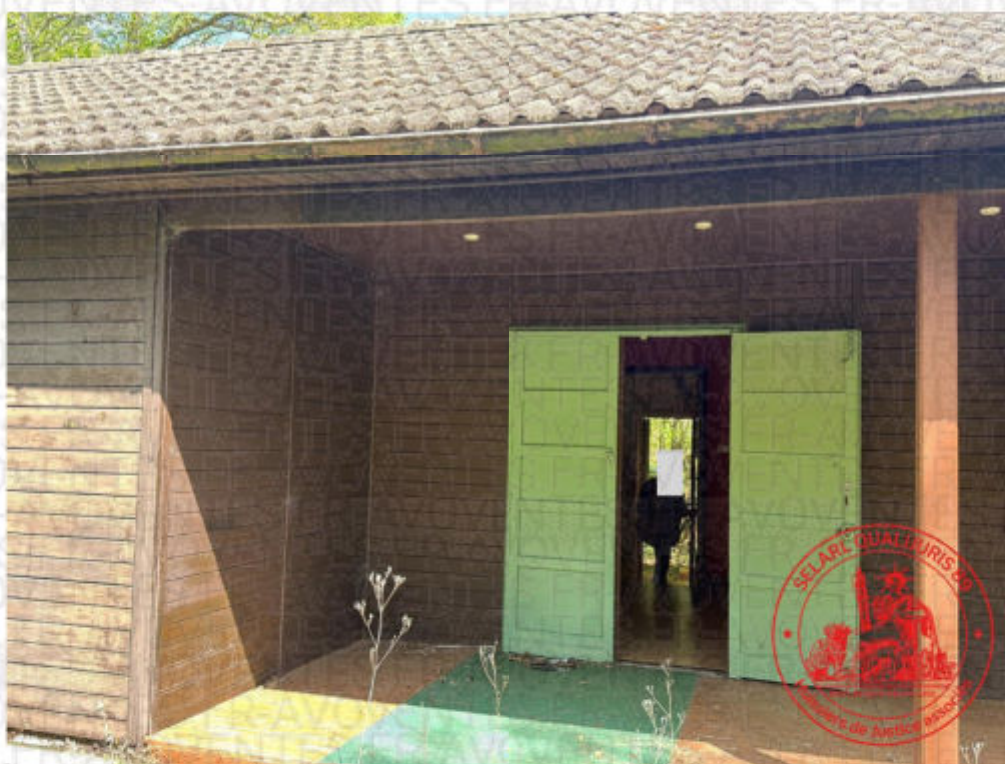
Je constate la présence d'un volet extérieur en bois peint de couleur verte obstrué par un cadenas et un verrou, lesquels ont été changés par l'homme de l'art.

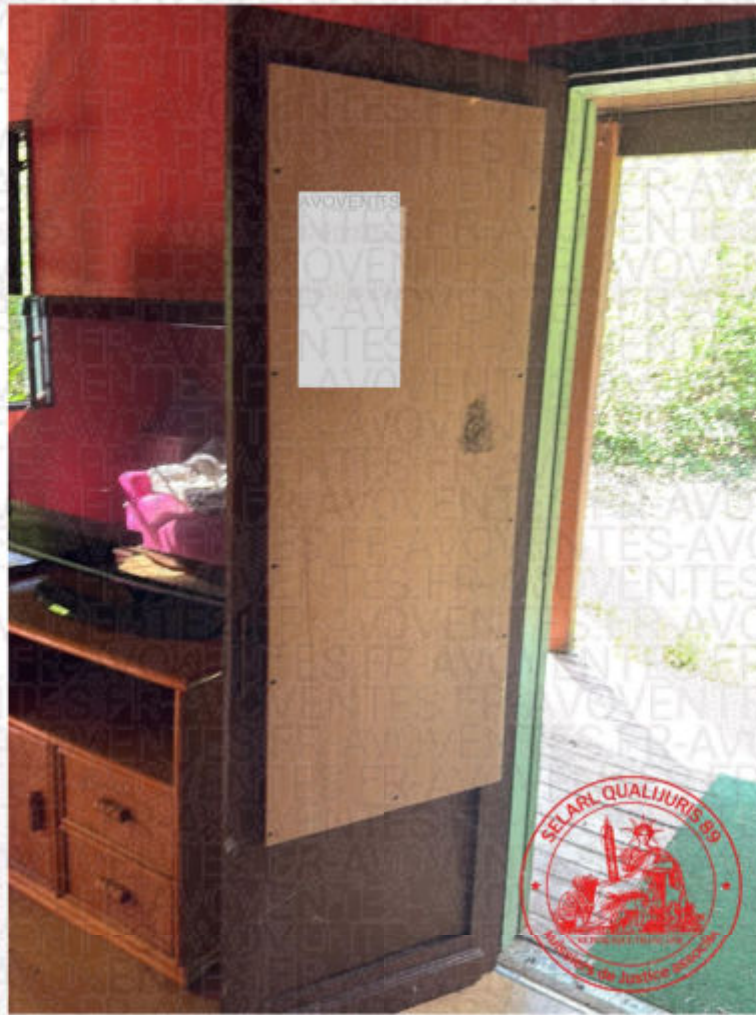
À l'intérieur, j'observe la présence d'une porte en bois dont les vitres ont été renforcées par des panneaux de bois, le tout étant en très mauvais état général.

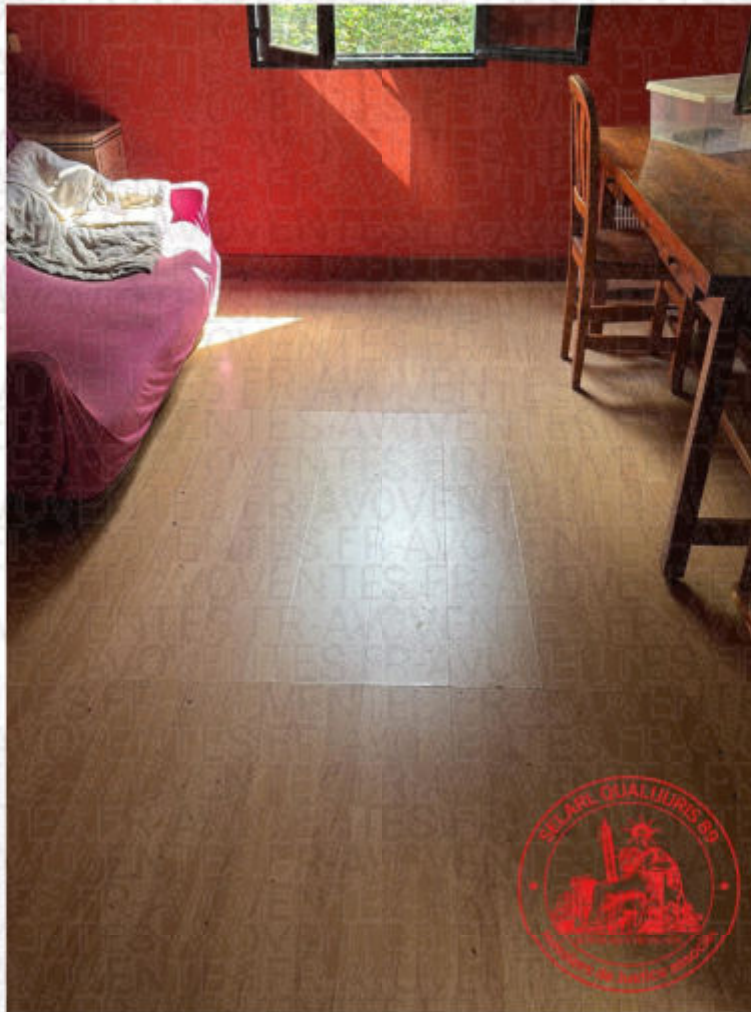
La pièce principale est revêtue d'un parquet flottant en très mauvais état général et dégradé, avec des plinthes en bois défraîchies.

Les murs sont recouverts de tapisseries défraîchies, le plafond est revêtu d'un lambris vernis en mauvais état général, bombé de manière apparente.

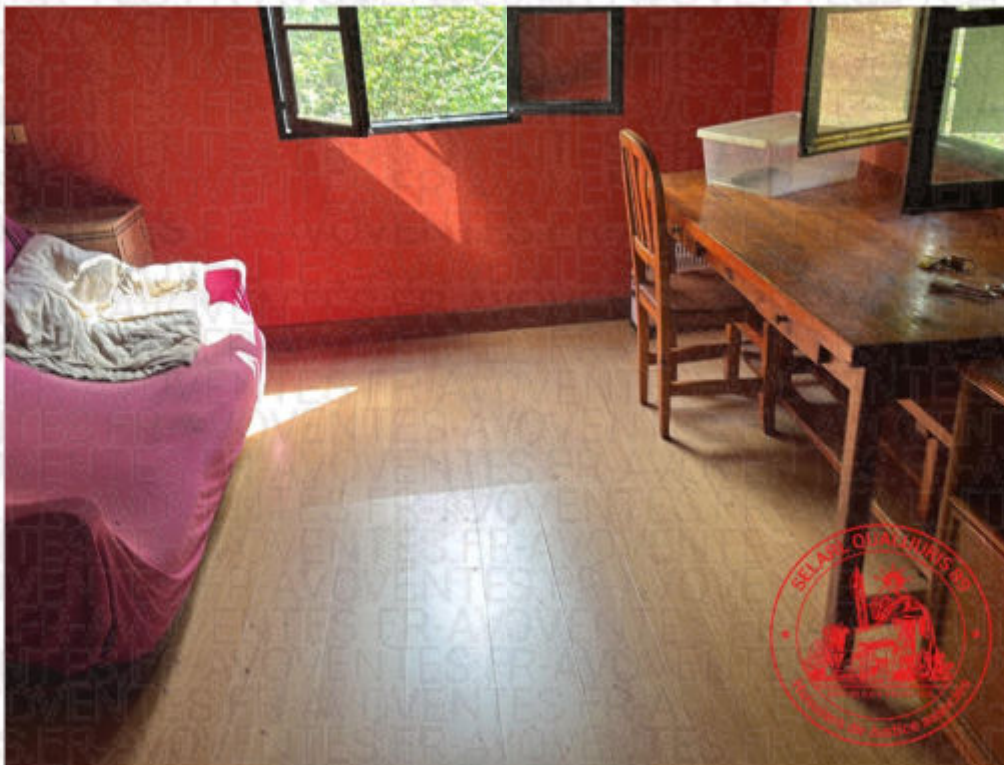
Je constate une fenêtre de bâtiment en bos donnant sur la façade avant obstruée à l'extérieur par une paire de volets en bois vert, défraîchis et encrassés.

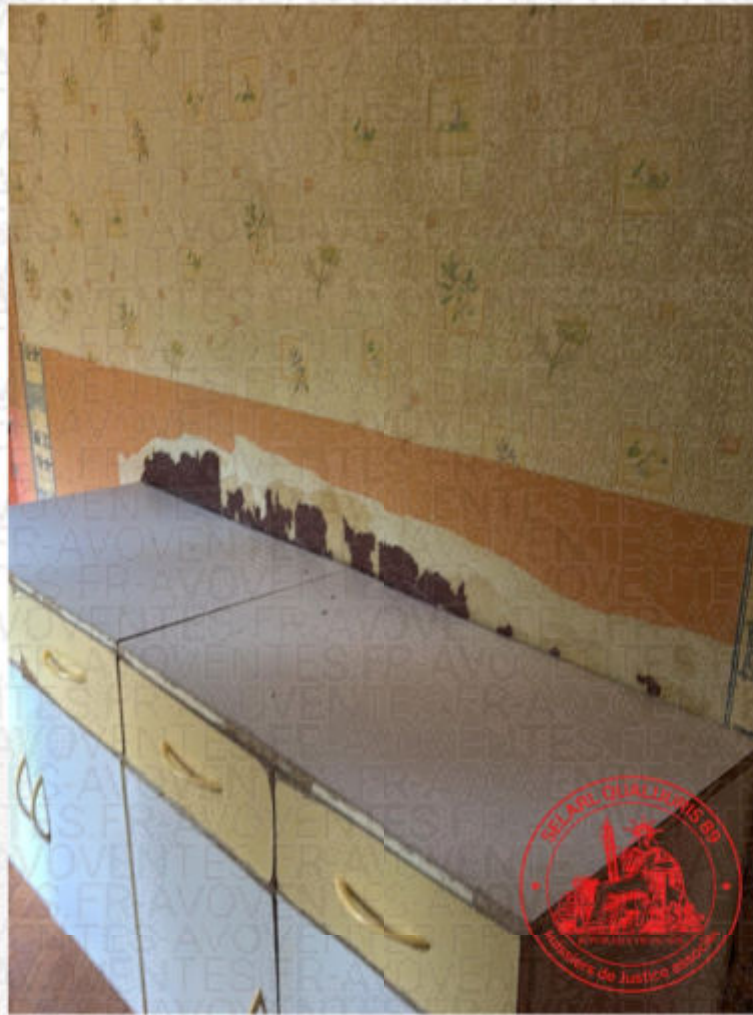
Cuisine donnant sur façade avant, je constate la présence d'une huisserie sans porte. Le sol est recouvert d'un revêtement plastique hors d'usage, absence de plinthe à certains endroits.

Les murs sont hors d'usage, absence de peinture, les papiers peints sont déchirés à certains endroits, le tout en très mauvais état général. Les dalles isolantes du plafond sont jaunies et défraîchies de façon importante.

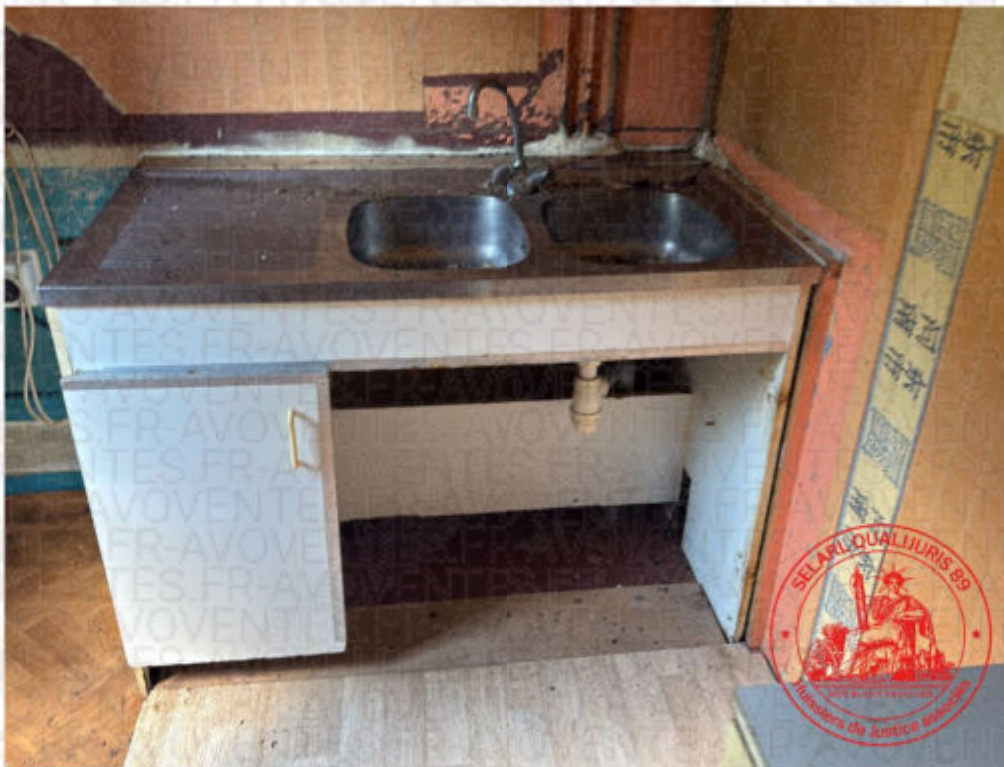
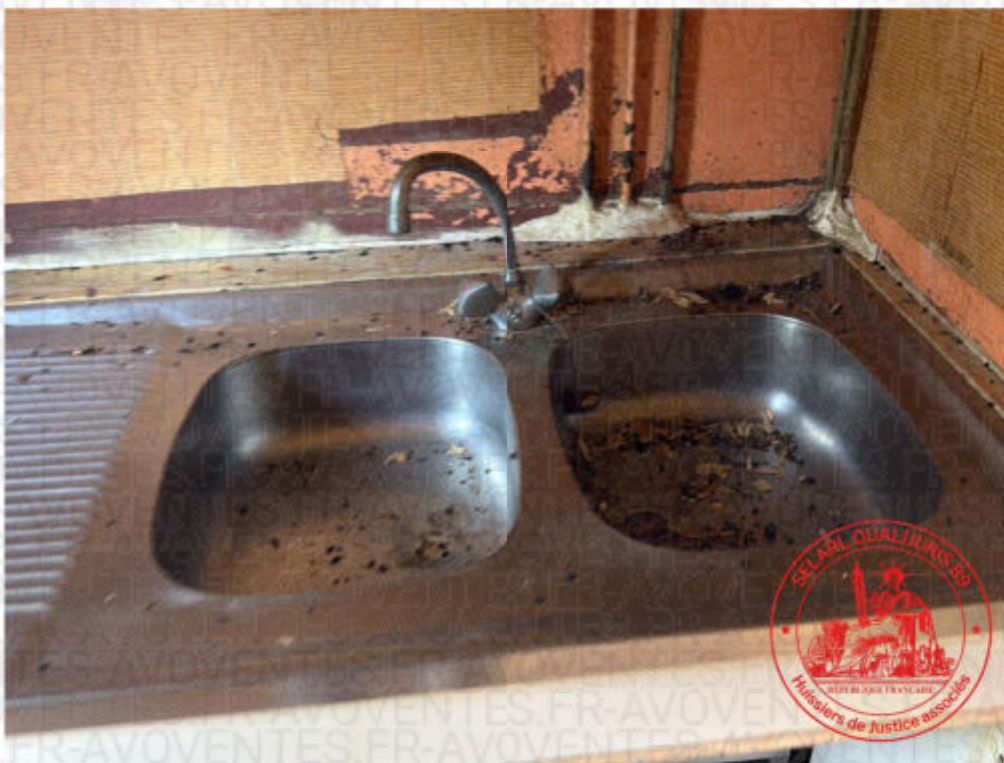
Je constate que la structure en bois du sol au niveau de la cuisine est souple et s'affaisse en marchant. Présence d'un évier, de deux bacs, d'un égouttoir gauche oxydé et en très mauvais état général, surmonté d'un chauffe-eau Chaffoteau et Maury. Réserve quant à son fonctionnement .

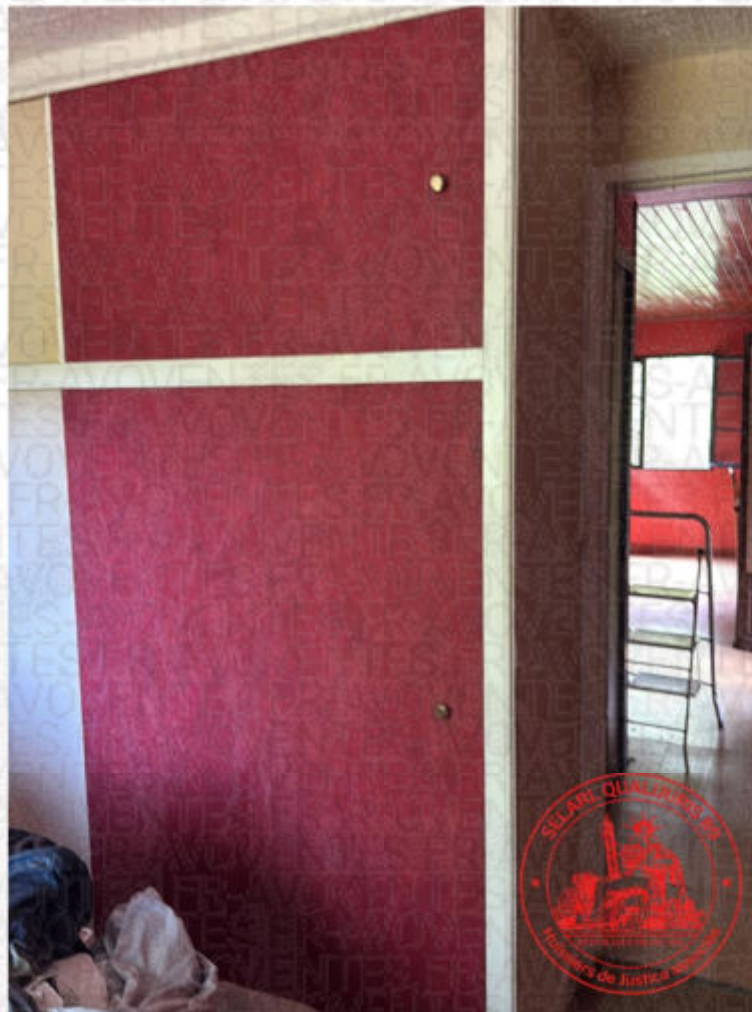
Présence de 2 placards avec 4 portes en très mauvais état général, renfermant des affaires d'hommes. Le plafond est recouvert de dalles isolantes défraîchies et jaunies. Une fenêtre à bâtons en bois défraîchis et écaillés avec 6 petits carreaux en simple vitrage, obstrués sur l'extérieur par une paire de volets pleins de couleur verte, le tout en très mauvais état général.

Je constate qu'il règne à l'intérieur de cette pièce un désordre indescriptible et un convecteur posé à même le matelas lequel est en très mauvais état général.

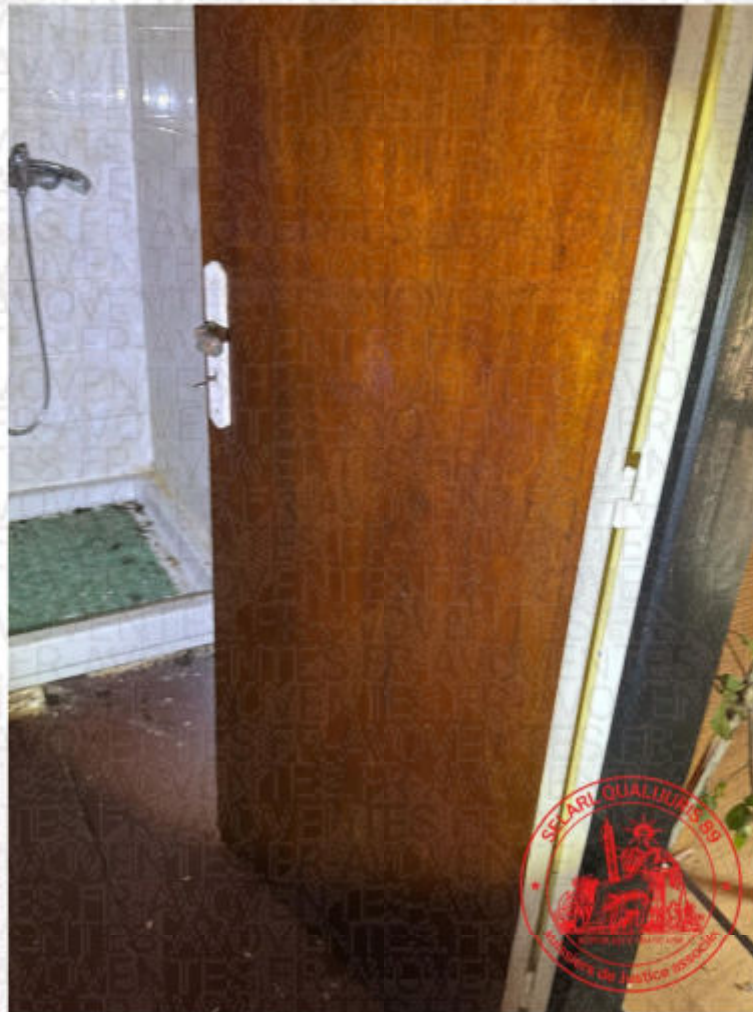
Salle de bain située en face de la cuisine, je constate la présence d'une porte en bois verni mauvais état, munie d'une plaque de propreté, d'une poignée et d'une serrure.

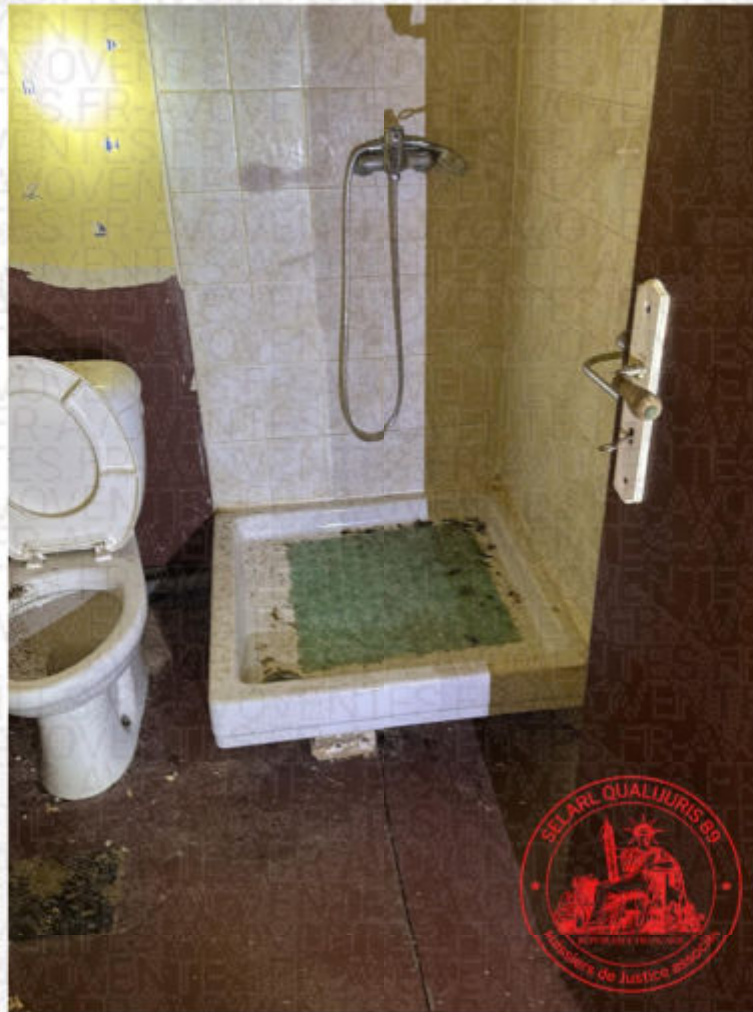
Le revêtement du sol est recouvert de dalles de bois défraîchies et hors d'usage, tout comme les murs qui sont défraîchis et hors d'usage. Le bac de douche repose sur des briques en très mauvais état général, présentant des fissures dans le coin douche, un lavabo hors d'usage recouvert de papier peint défraîchi et moisi, une cuvette de WC en très mauvais état général et hors d'usage, avec son abattant et son couvercle, tous deux tachés d'excréments.

Le bac de douche est rempli de divers excréments, un flexible de douche, une pomme de douche, le tout hors d'usage. De plus, il est à noter la présence d'un plafond recouvert de dalles isolantes défraîchies et jaunies, avec une bouche d'aération fortement encrassée. Il est à constater que les divers équipements électriques ne fonctionnent pas lors de ma visite.

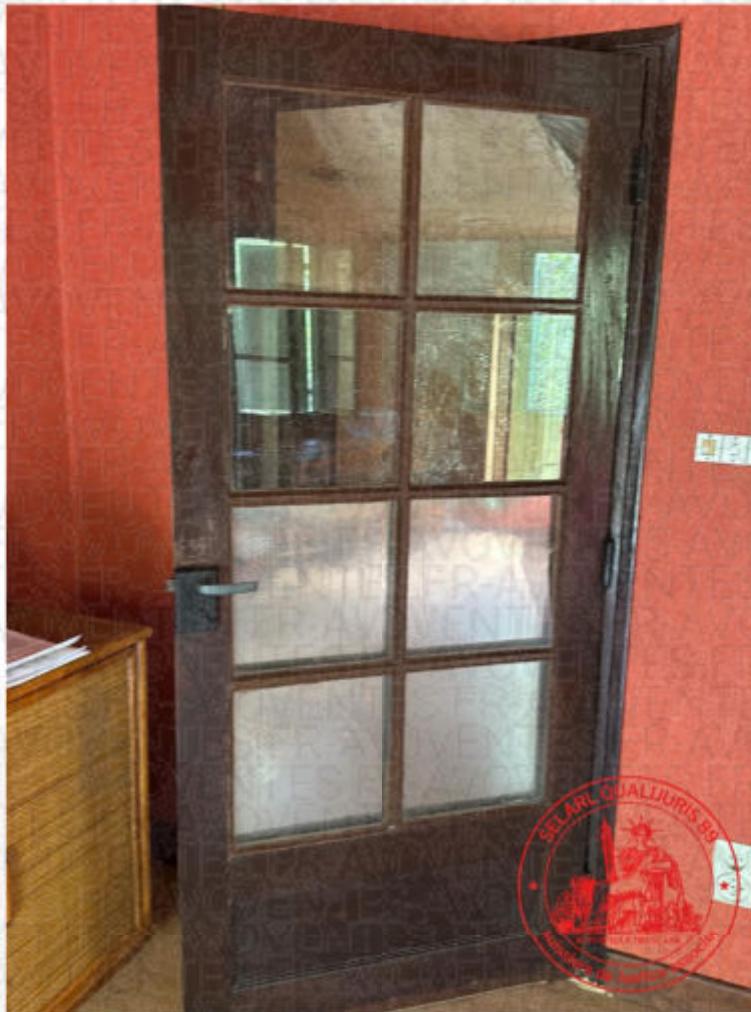
Me trouvant de nouveau dans la pièce principale, je constate la présence d'une porte en bois verni, défraîchie et écaillée de manière importante, à huit petits carreaux, sale, le tout en très mauvais état général.

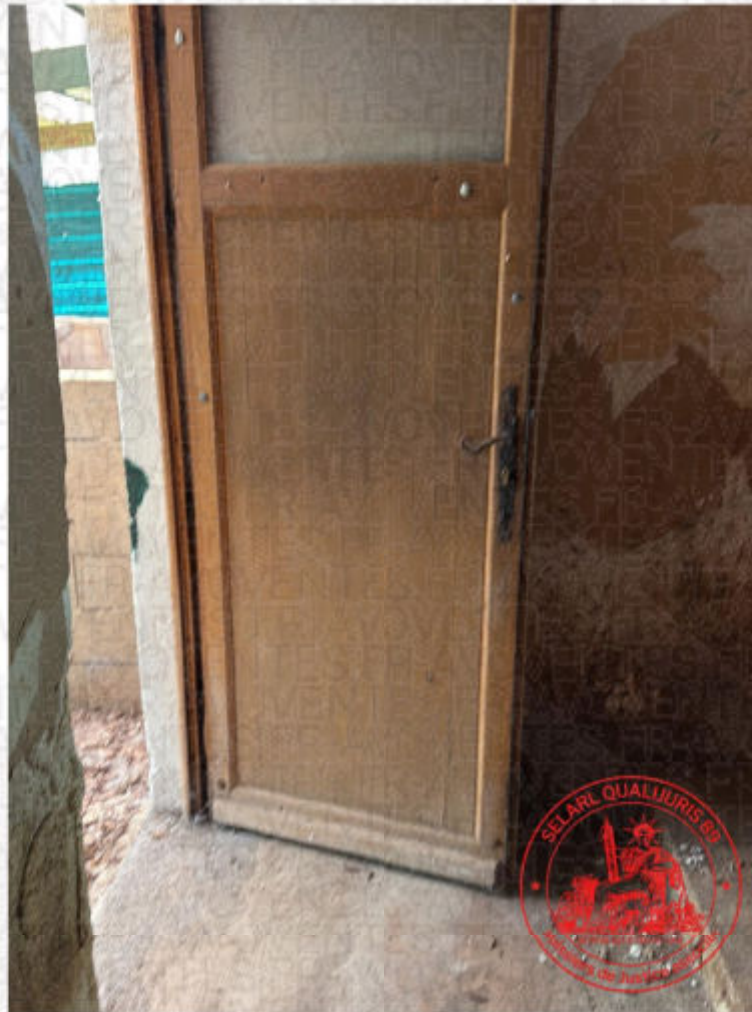
Je constate la présence dans cette petite pièce d'une porte donnant sur l'extérieur et d'une avancée donnant sur l'arrière, en déraîchées, avec un grand carreau dépoli, la poignée fortement rouillée.

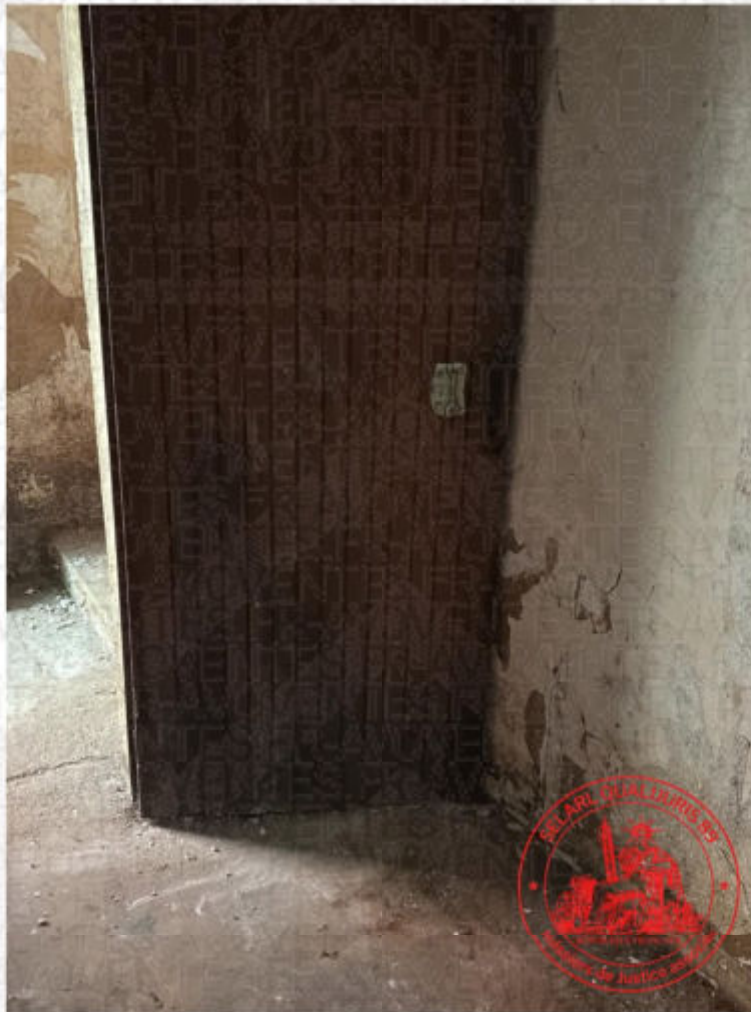
La pièce attenante située à gauche présente la présence d'une porte en bois défraîchie, jaunie et moisie de façon importante.

Le sol est recouvert d'un béton brut et de nombreux débris. Les murs sont à l'état brut. La partie isolante a été arrachée, laissant apparaître les parpaings

Le tout en très mauvais état général. Le plafond est peint de couleur blanche, défraîchi, jauni, marbré et présentant de nombreuses toiles d'araignée. Présence de trois fenêtres avec deux bâtons en bois, dont une est partiellement arrachée, avec grands carreaux, simples vitrages, obstruées sur l'extérieur par une paire de volets en bois, lesquels sont également fixés par un cadenas. Le tout en très mauvais état général. Je constate l'absence d'alimentation en électricité pour cette pièce.

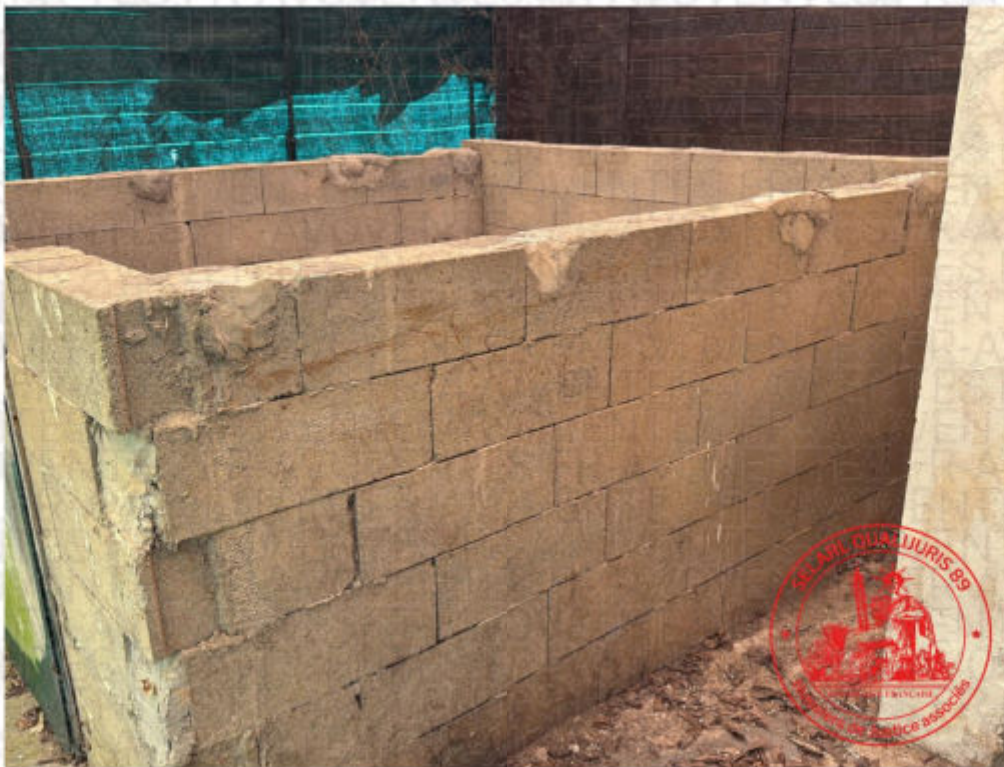
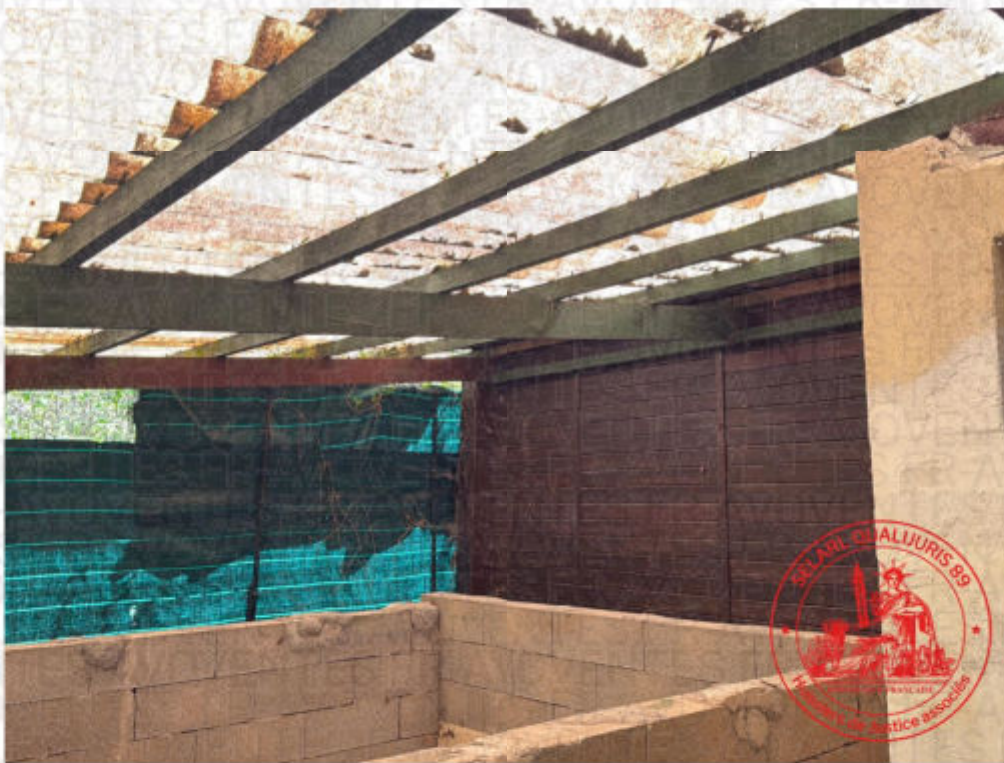
À l'extérieur du bâtiment, sur la façade arrière, je constate la présence d'une petite avancée constituée d'une armature en bois, recouverte de dalles en plexiglas en très

mauvais état général. Le sol est recouvert d'une dalle en béton avec de nombreux branchages.

Je constate également la présence d'un ercadrement en parpaing brut avec une porte métallique, le tout à l'état brut et en très mauvais état général.

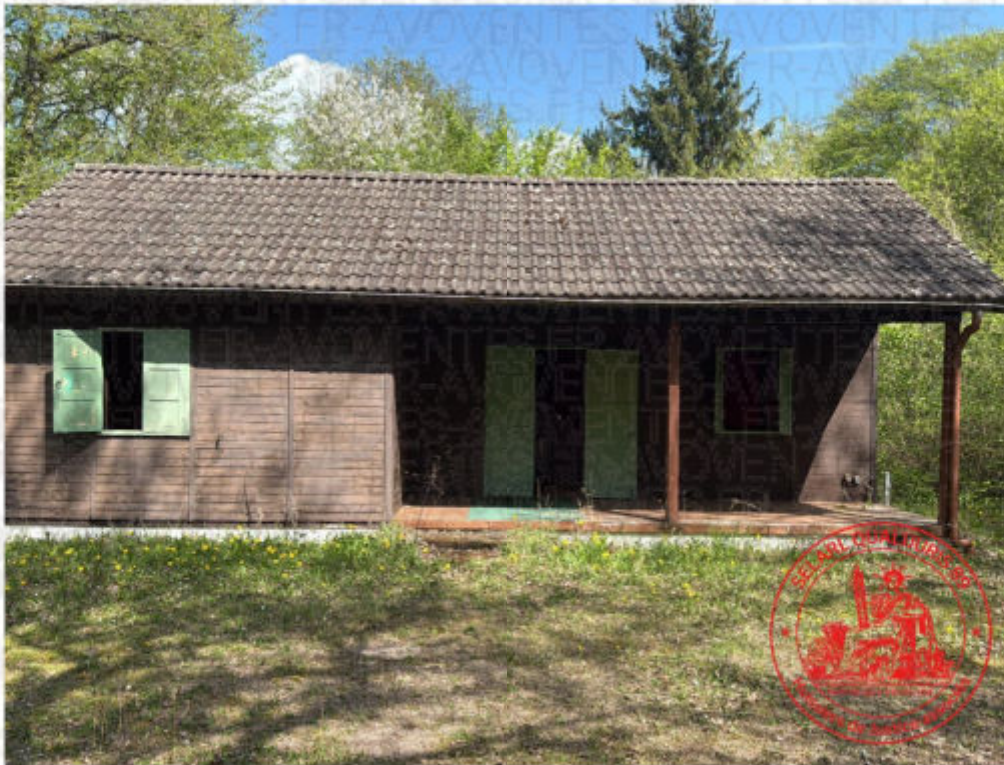
À l'extérieur de l'immeuble, je constate que la première partie du bâtiment est composée d'une ossature bois à l'extérieur. Les lattes de bois sont en mauvais état général, recouvertes d'une toiture en tuiles mécaniques, état très moyen. Un tuyau de descente des eaux égouttières, état très moyen, à l'image de l'immeuble.

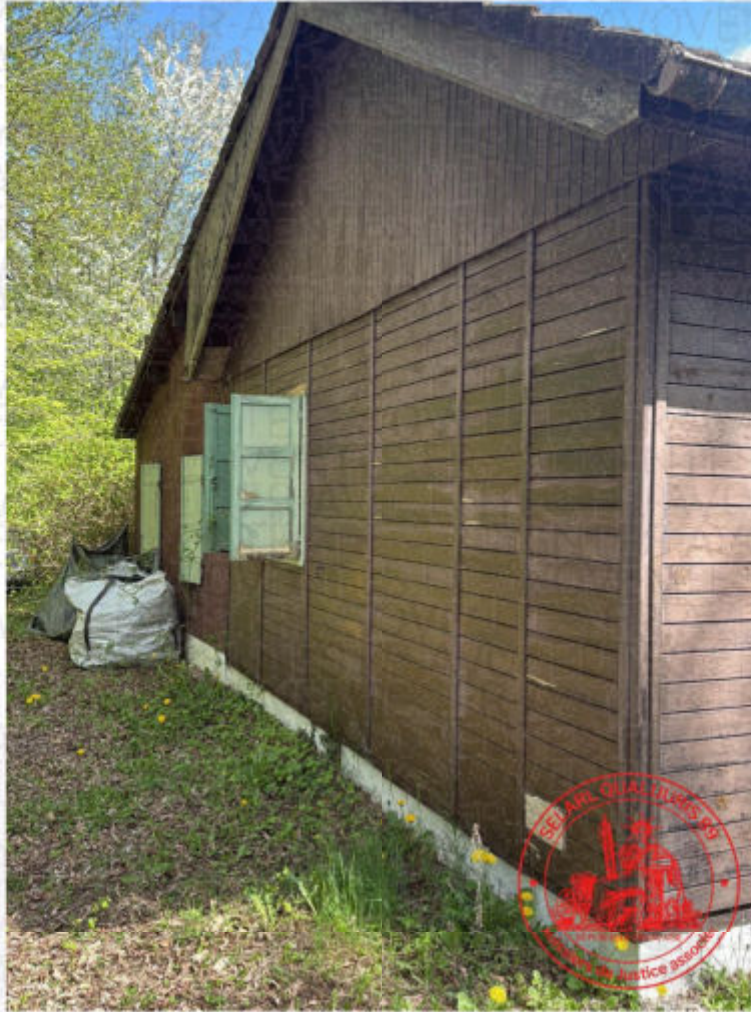
Je constate que le mur pignon côté furie est recouvert, pour son bâti, de lattes de bois, avec un toit en bois, le tout en mauvais état général et dégradé.

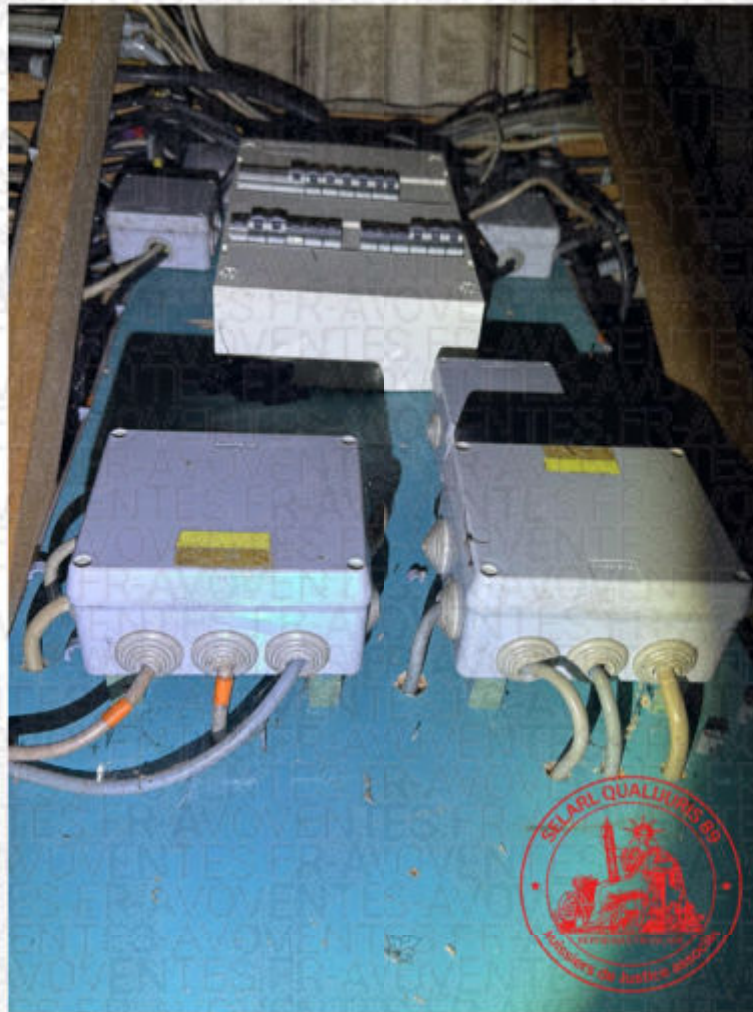
Puis, à l'aide d'une trappe de visite permettant d'accéder aux combles, lesquels ne sont pas habitables, je constate la présence d'un gros tableau électrique, avec une réserve quant à son fonctionnement.

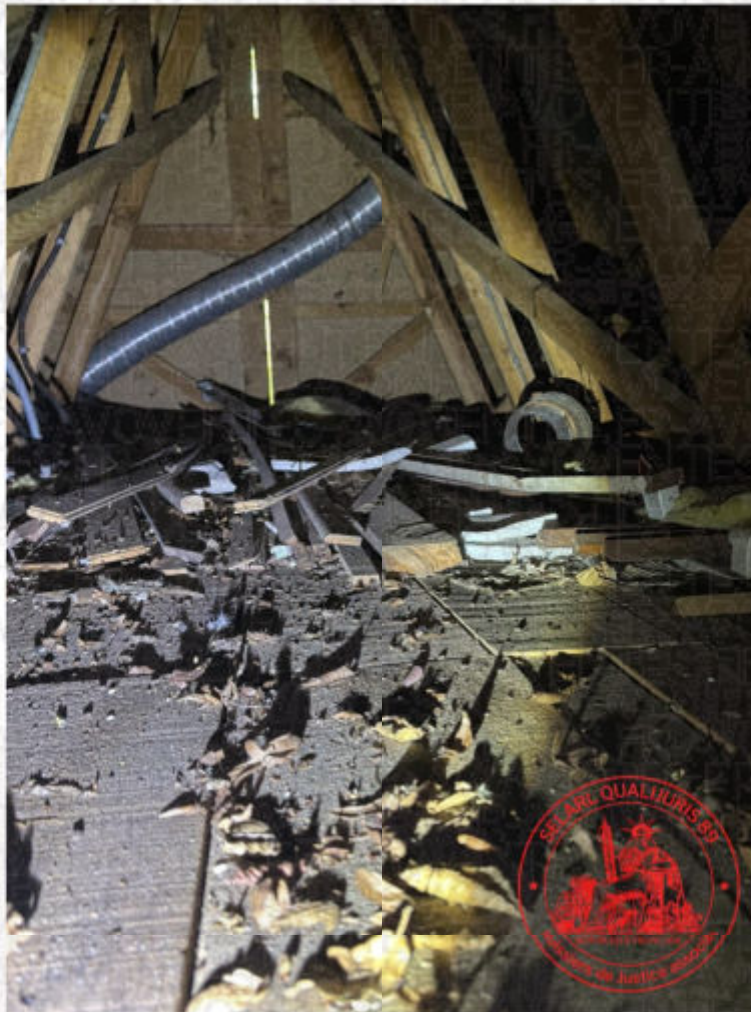
Je constate que les combles ne sont pas aménageables. La toiture est apparente, en bon état dans l'ensemble, avec gaine de VMC. La toiture est apparente sans aucune trace d'infiltration ou de dégâts lors de mon passage.
