PROCES VERBAL DE CONSTAT

L'AN DEUX-MILLE-VINGT-CINQ ET LE VINGT OCTOBRE

Je suis requis ce jour par la Caisse Régiorale de Crédit Agricole Mutuel de
Champagne-Bourgogne pour procéder à la description d'un immeuble situé sur la
commune de NITRY, propriété de AVOVENTES
, situé au 22 rue Victor Hugo, comprenant une maison
d'habitation avec rez-de-chaussée, séjour, cuisine, cellier, chaufferie, salon, bureau à
l'étage, salle de bain, WC, 3 chambres, dotoir, courette, terrasse, garage et jardin.
Le tout cadastré, section AB 159, lieu dit 23 rue Victor Hugo pour 5 heures et 10
centiares et la section AB 364, lieu dit la Tour Carrée, pour 1 a et 44 centiares.

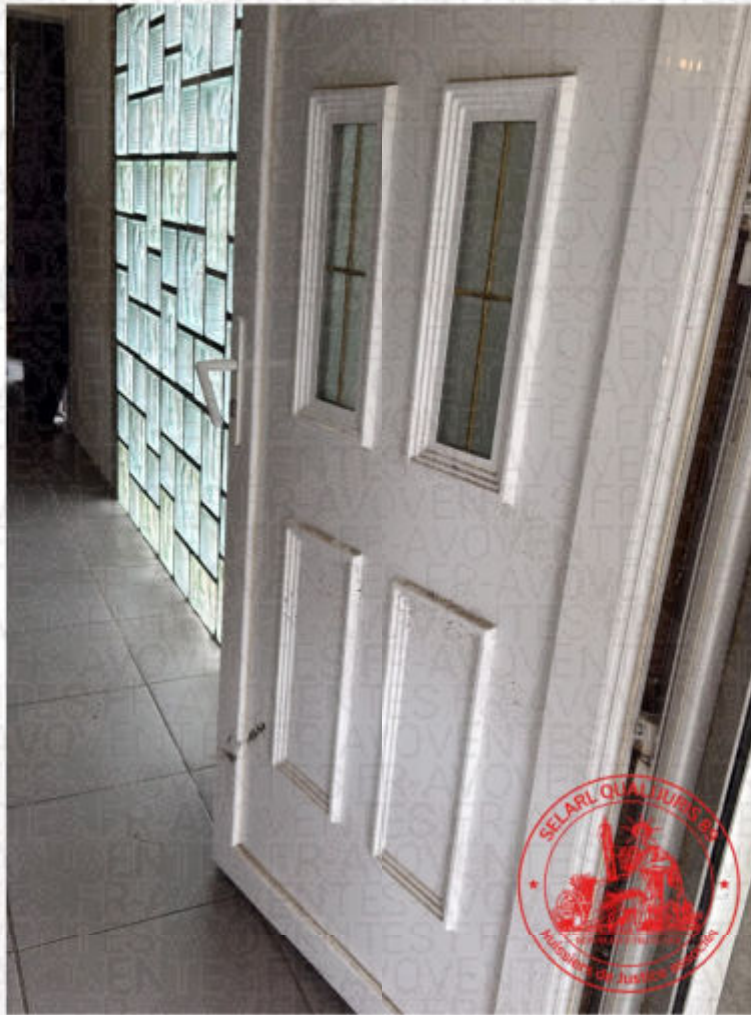
Nous nous trouvons au niveau de la porte d'entrée. Je constate que celle-ci est constituée d'un ouvrant en PVC défraîchi et abîmé de façon importante.

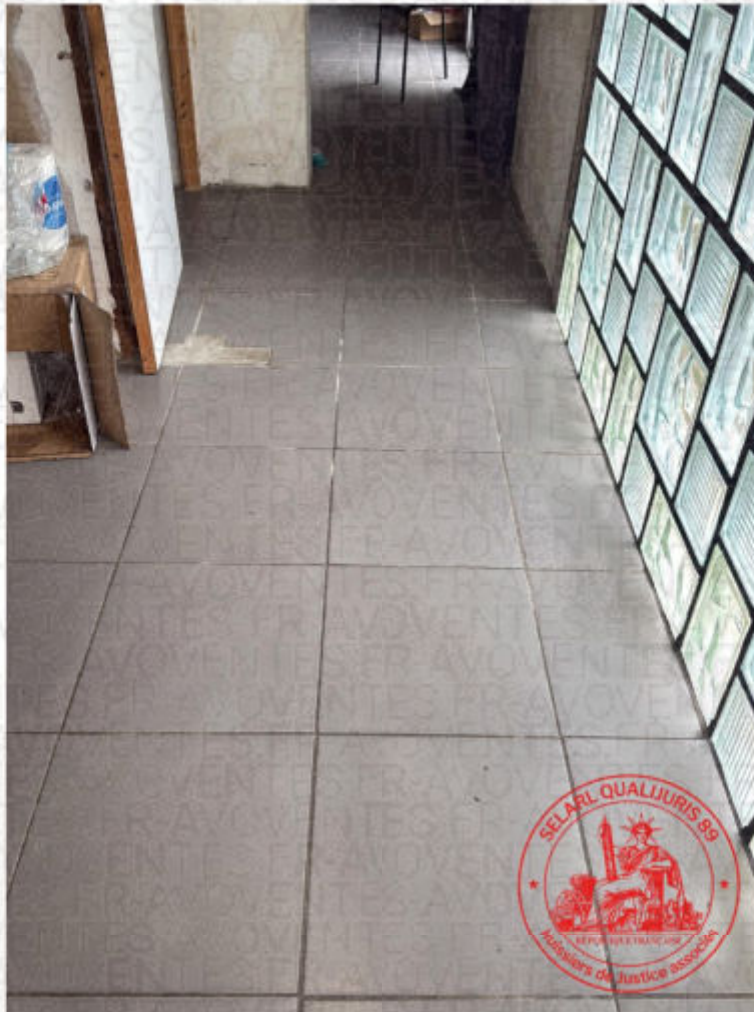
Je constate que le sol est recouvert de grands carrelages de couleur grise dont les joints sont noircis et encrassés.

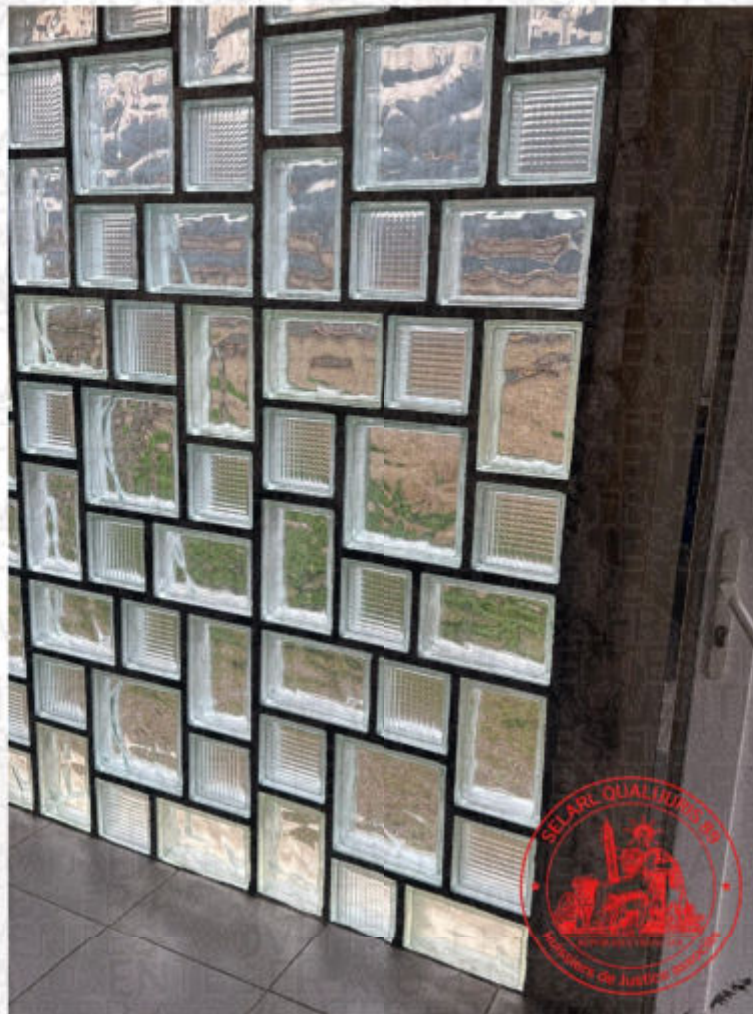
Les murs sont à l'état brut et blanchi, légèrement noirci, au même titre que le plafond. Je constate la présence d'un mur avec carreaux de verre à droite en entrant, donnant sur les dépendances. Le tout est en état très moyen. Les joints au niveau de ce mur de verre sont noircis et défraîchis.

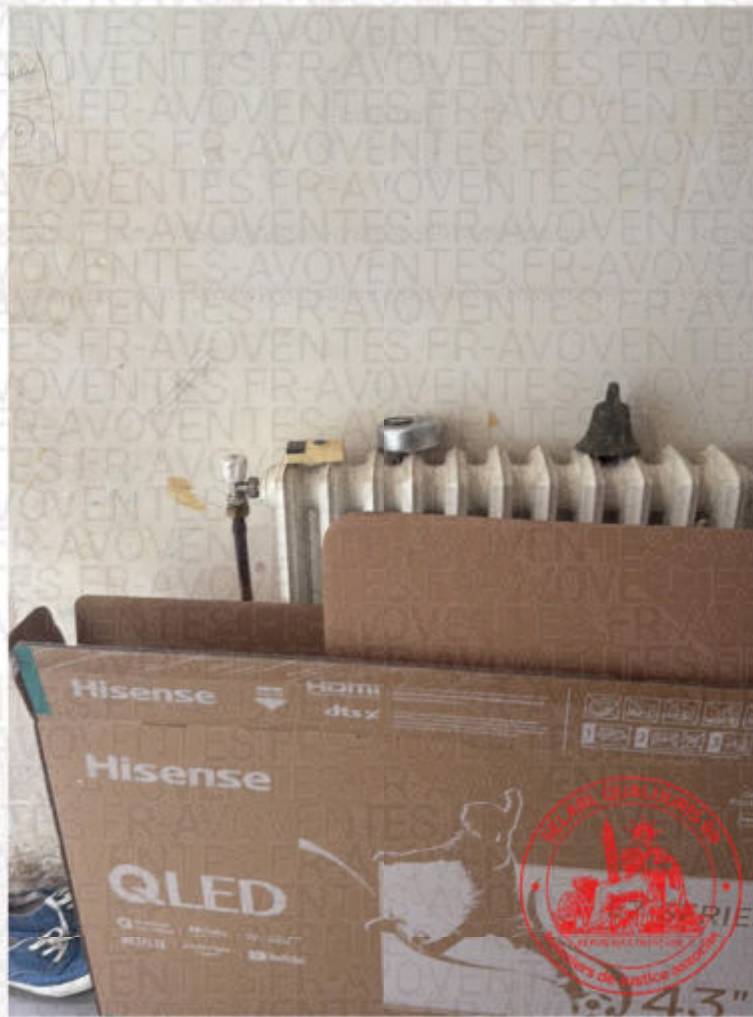
Je constate la présence d'une fenêtre dans la pièce principale avec deux ouvrants en PVC en mauvais état, deux grands carreaux double vitrage donnant sur le petit avancé et la cour principale intérieure.

Je constate la présence d'une autre fenêtre avec deux ouvrants, trois ouvrants en PVC dont deux sont mobiles, avec grands carreaux double vitrage donnant sur la voie publique, le tout en mauvais état général.

En dessous, je constate la présence d'un radiateur de chauffage central dont les lamelles sont fortement écaillées, présence également d'un autre radiateur de chauffage central à gauche en entrant dans cette pièce.

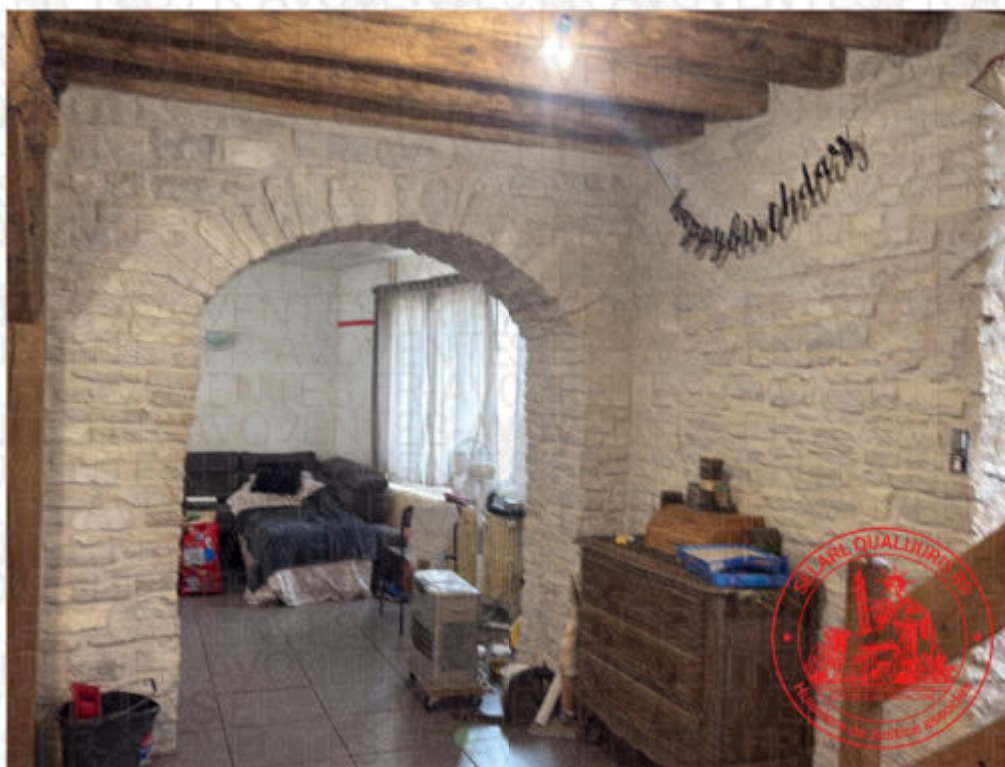
Le sol de la cuisine est recouvert d'un carrelage de grand format de couleur noire, en bon état dans l'ensemble, bien que les joints soient légèrement noircis.

Les murs, pour la plupart, sont en pierre jointoyée, à l'exception du coin cuisine qui est en plaques de placo brutes, noircies et moisies.

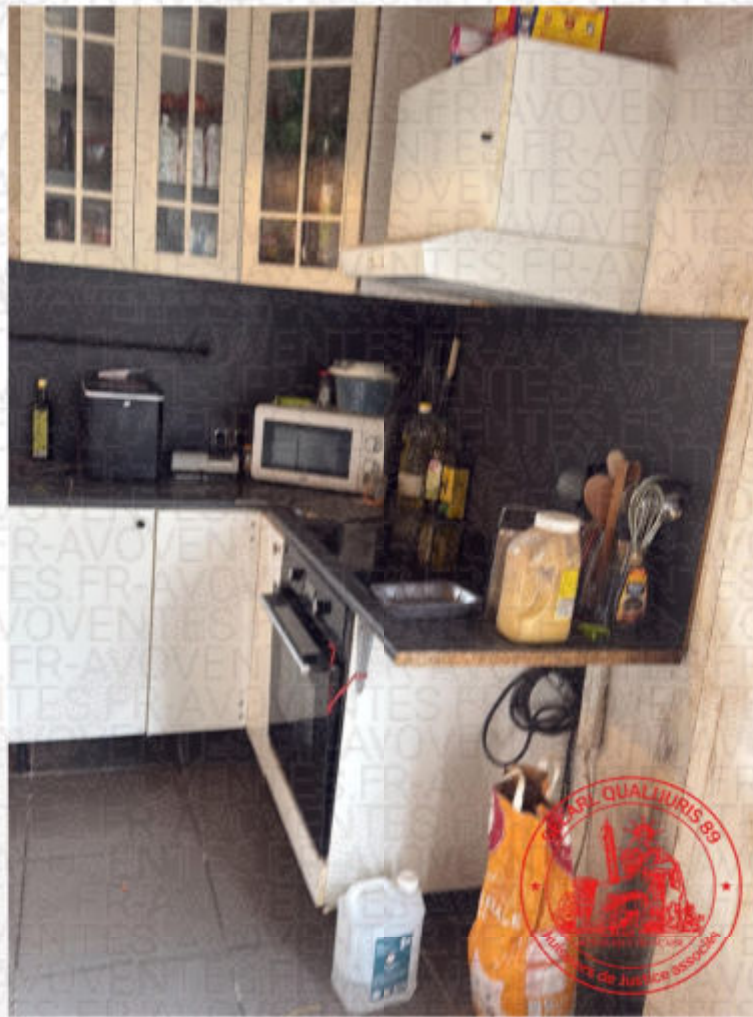
Présence également d'une porte dans la cuisine avec un bâton en PVC, un grand carreau en double vitrage donnant sur la cour principale de la façade avant et des dépendances, laquelle est en mauvais état général.

Je constate que la cuisine est à l'état brut, avec un évier un bac et un égouttoir droit reposant sur une table en mélaminé de couleur grise en mauvais état général. Les divers éléments de la cuisine aménagée sont également en mauvais état général. On note la présence d'une plaque à induction et d'une cuisinière. Une crédence en mélaminé de couleur grise avec un îlot attachant au pilier principal de la cuisine sont présents, tous en très mauvais état général.

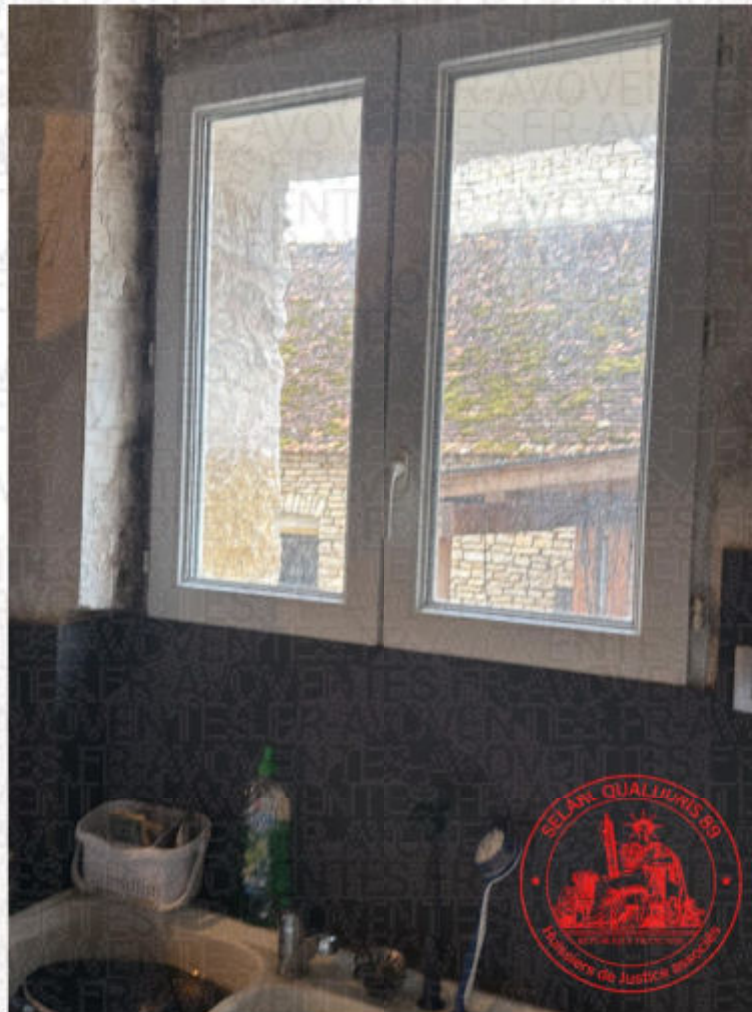
Au-dessus de l'évier, je constate à présent une fenêtre avec deux ouvrants en PVC fortement encrassés, comportant deux grands carreaux en double vitrage, en bon état mais sales.

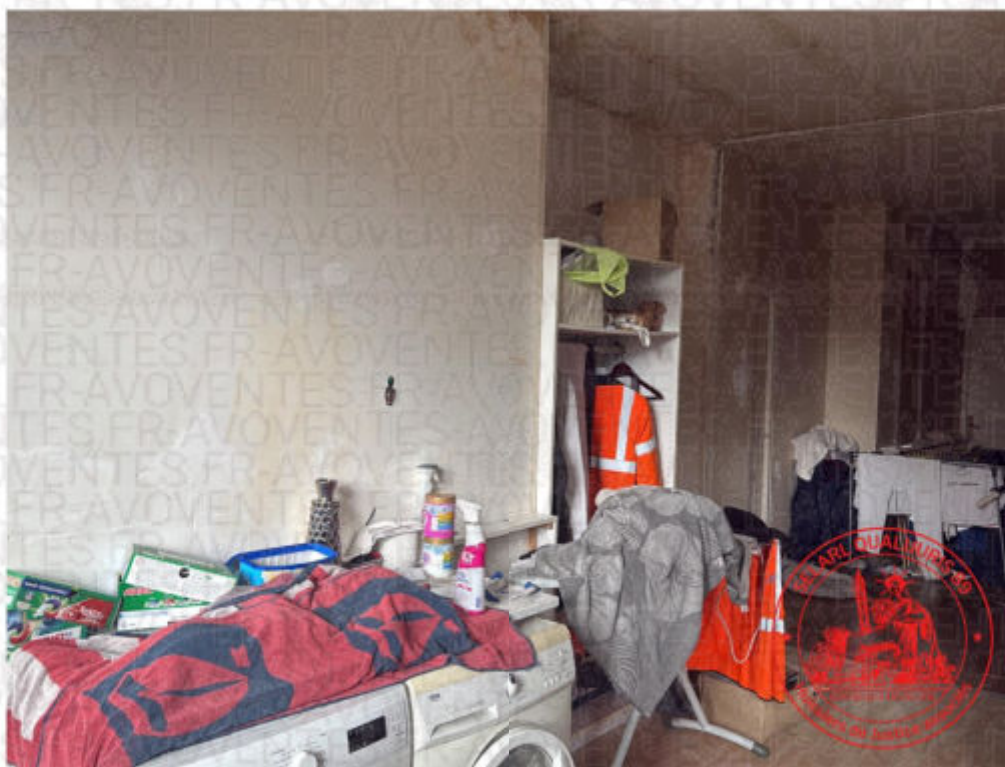
De plus, les murs de cette pièce palière, desservant l'ensemble des chambres et des pièces du premier étage, sont à l'état brut et en mauvais état général, tout comme le plafond où des traces noires laissent présager la présence d'une charpente au-dessus. Par ailleurs, je constate que la partie arrière du couloir desservant les chambres donnant sur la façade avant et la cour principale est recouverte d'un parquet en mauvais état et sale.

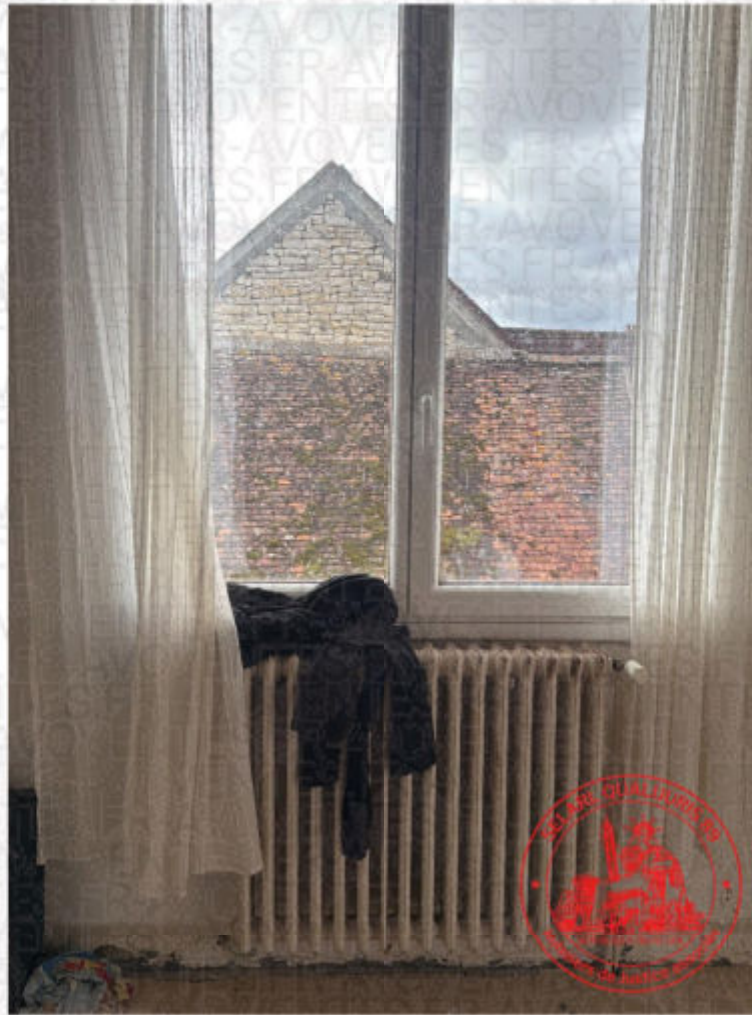
En haut de l'escalier, je constate la présence de deux fenêtres avec deux ouvrants en PVC encrassés de grands carreaux double vitrage, non cassés mais sales, avec un radiateur de chauffage central dont les amelles sont fortement rouillées.

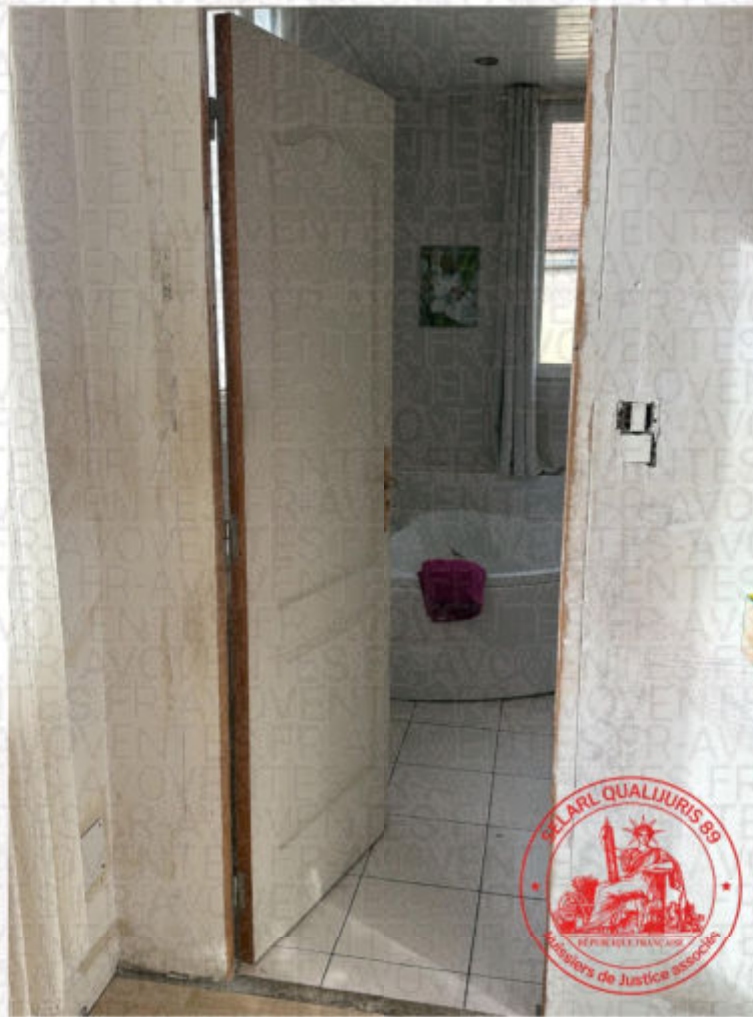
Dans l'axe de la montée d'escalier, je constate la présence d'une porte préformée de qualité moyenne, l'huissierie ébréchée et d'fraîchie, donnant sur une salle de bain.

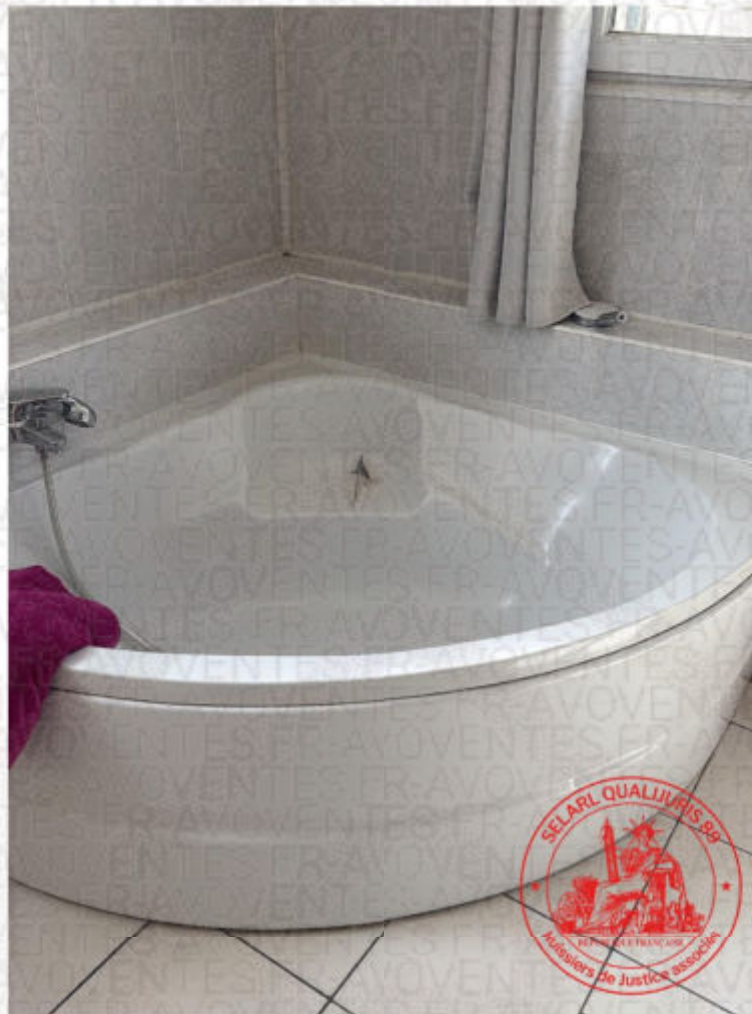
Le sol de la salle de bain est recouvert de carrelage en bon état, mais sale. Les murs sont recouverts de faïence en bon état dans l'ensemble, avec une baignoire d'angle dont l'assise est déchirée et en mauvais état général, avec un robinet-mélangeur, un tuyau de douche et sa pomme de douche en état très moyen et entartré et sale.

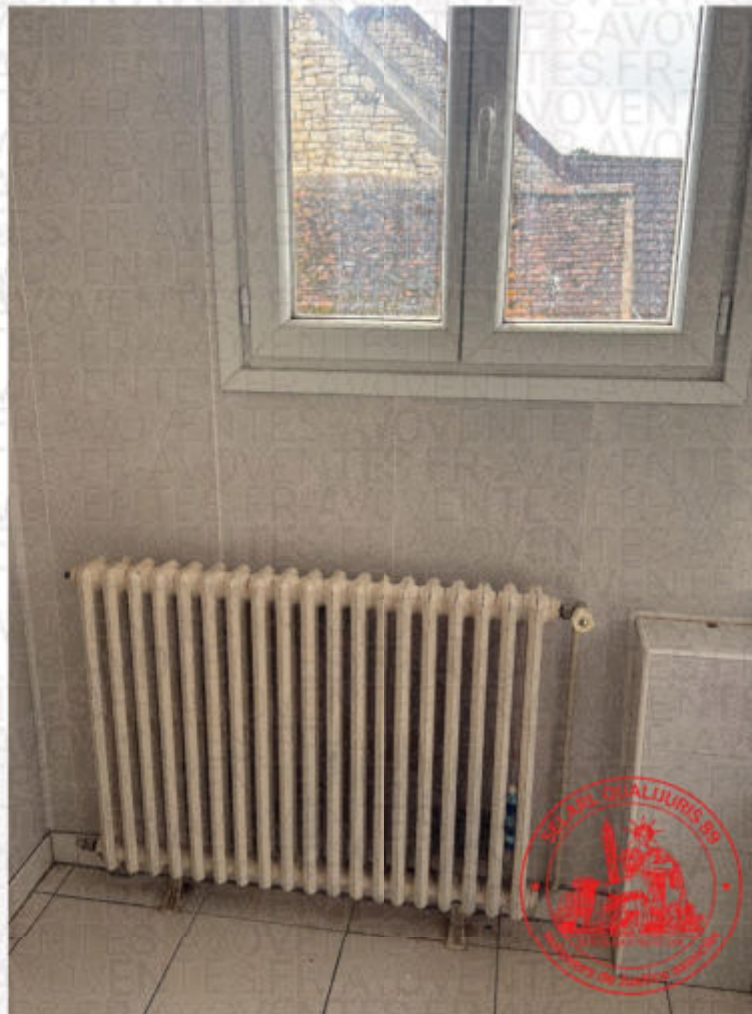
Je constate la présence dans cette pièce de deux fenêtres avec deux ouvrants en PVC blanc légèrement défraîchi, grand carreau double vitrage. Un radiateur de chauffage central dont les lamelles sont fortement écaillées.

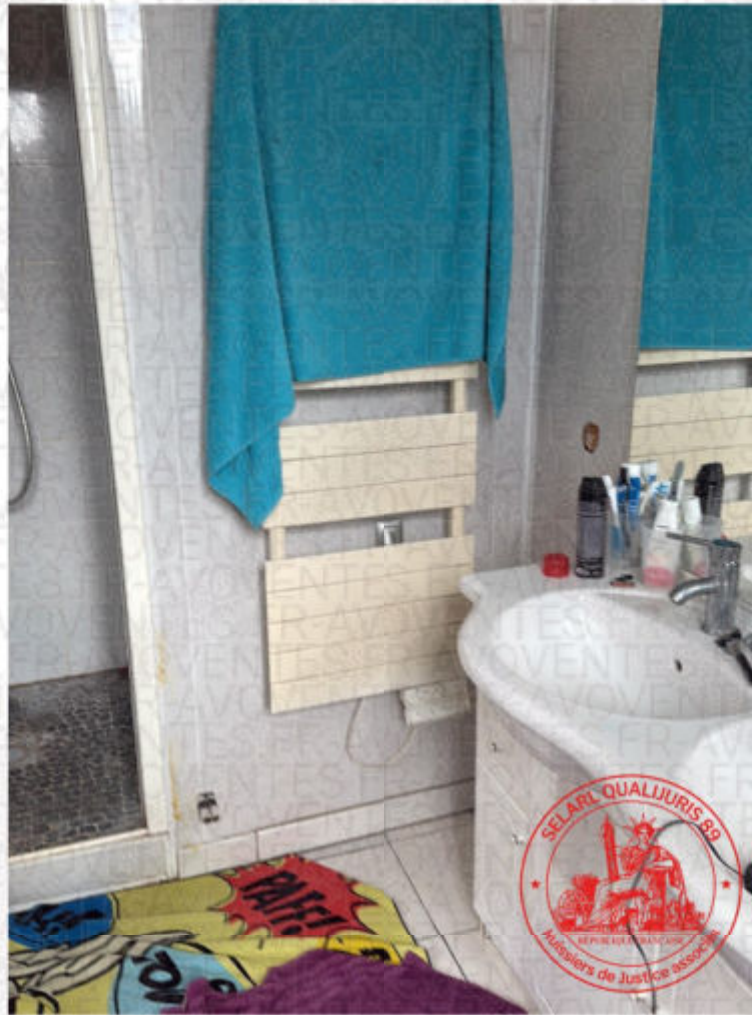
Présence d'une cabine de douche avec une paroi en verre défraîchie et encrassée. Le sol est recouvert de galets défraîchis et entartrés. Les parois de douche sont recouvertes de carrelage. Un robinet mélangeur entartré avec une réglette métallique de soutien. Sa pomme de douche et son flexible sont tous encrassés de façon importante. Je constate que les murs sont recouverts de faïence à l'intérieur de la cabine de douche.

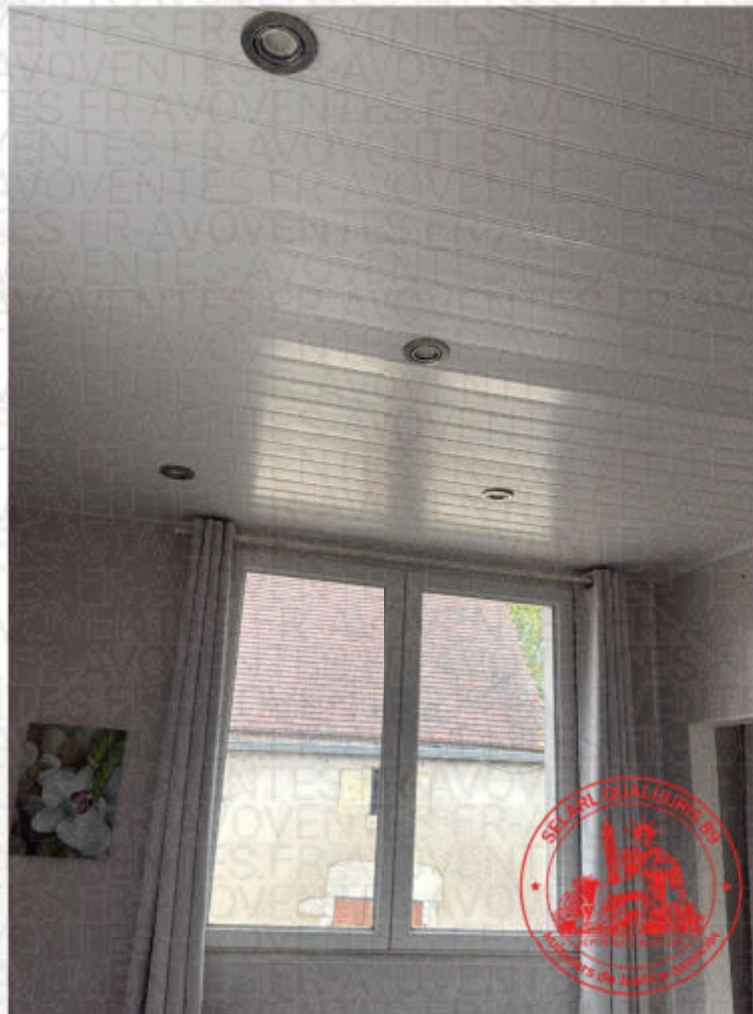
Plafond recouvert de lamelles plastiques de couleur blanche dans lesquelles ils sont encastrés des petits spots, le tout encrassé de façon importante.

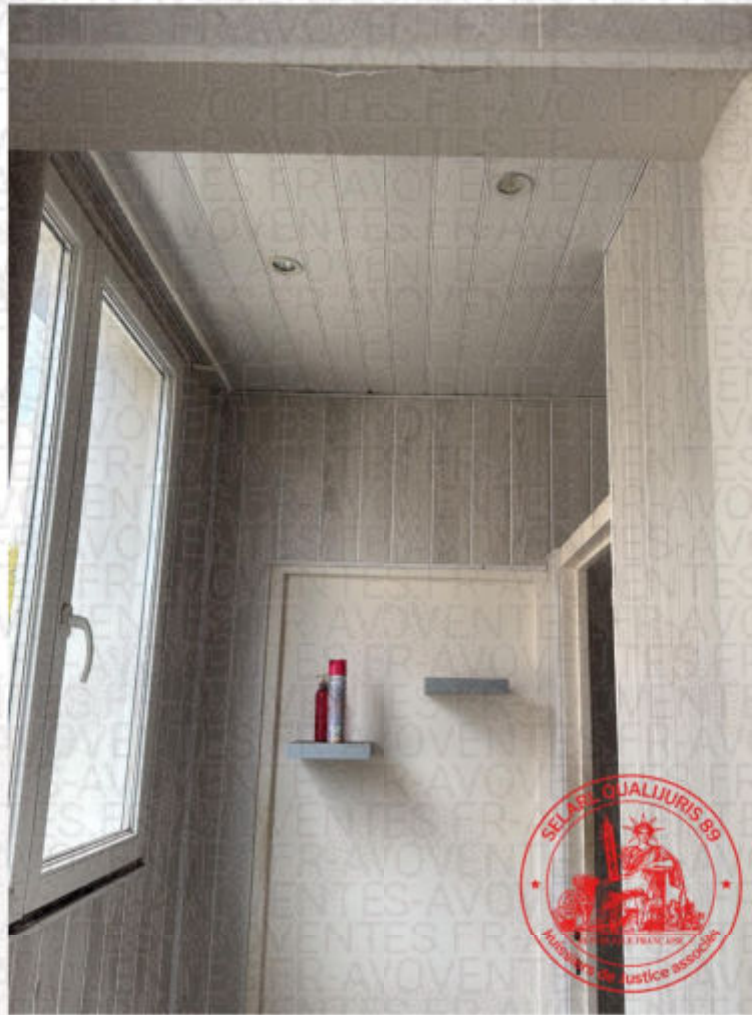
Une fenêtre, deux ouvrants en PVC noirçis et encrassés de façon importante avec de grands carreaux en double vitrage donnant sur l'extérieur.

Je constate la présence d'un WC, l'absence de porte, la présence uniquement d'une huisserie, le sol est recouvert de carrelage, encrassé de manière importante. Il y a une cuvette WC encrassée et sale avec scn couvercle et son abattant, ainsi qu'un réservoir de chasse d'eau en bon état dans l'ensemble, mais défraîchi.

Les murs et les plafonds de ce WC sont recouverts de lamelles de plastique de couleur blanc, dans un état très moyen, tout comme le plafond.

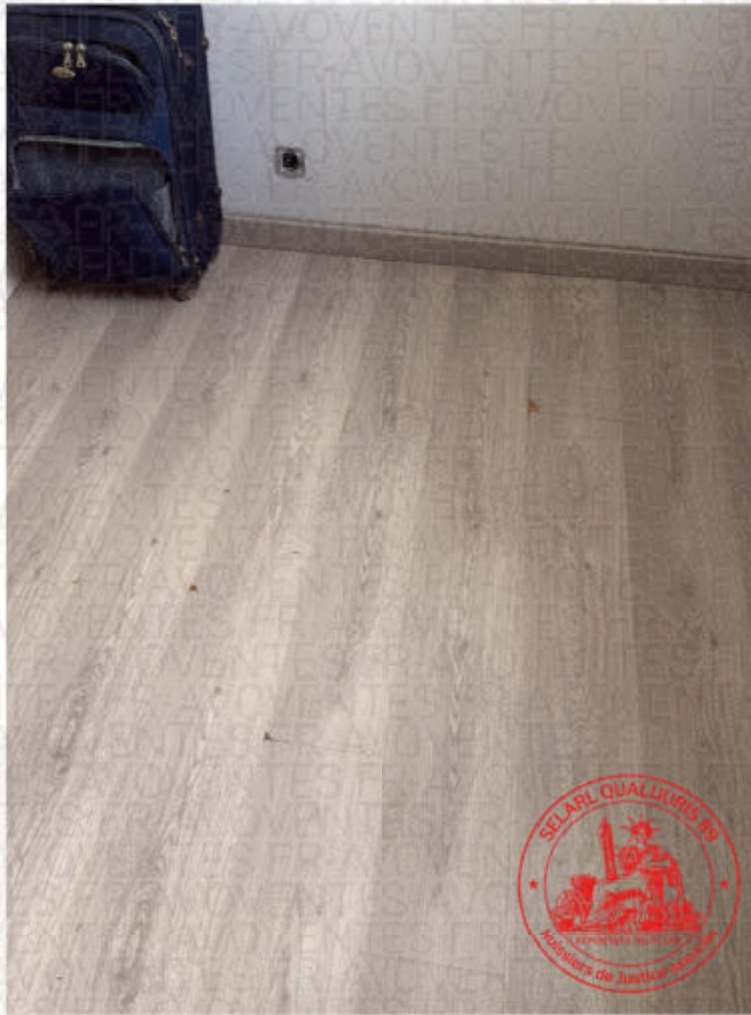
une barre de seuil en bois, sol recouvert d'un parquet flottant en mauvais état général et ébréché...

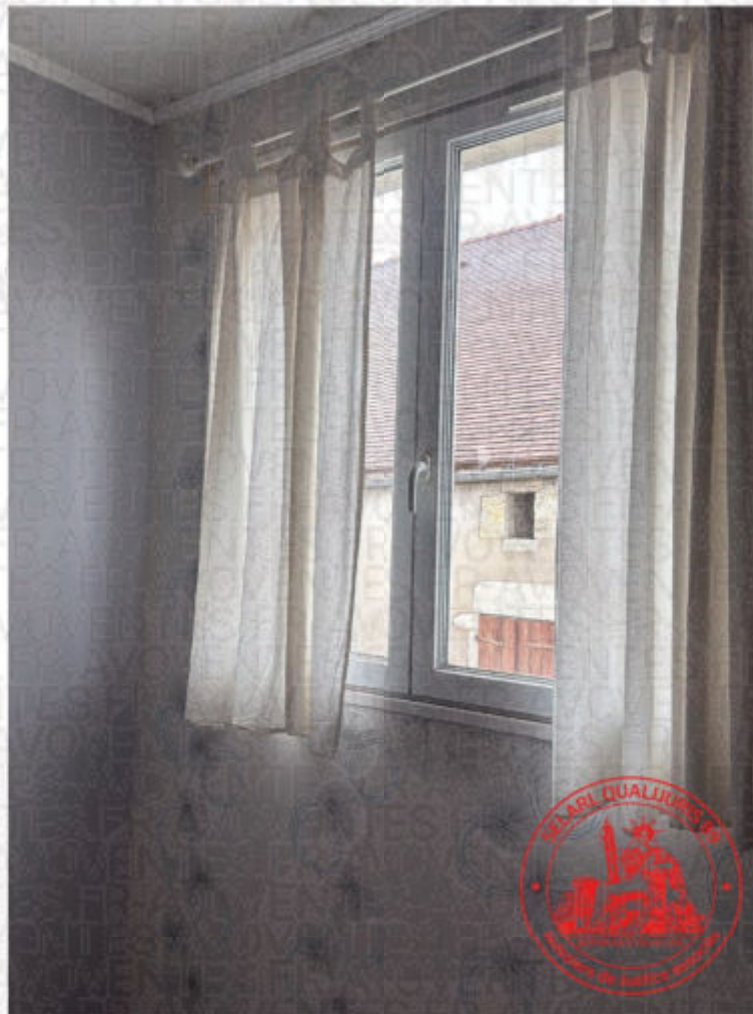
Le plafond est peint en couleur blanche avec des auréoles d'infiltration dans le décrochage à droite en entrant. Un radiateur de chauffage central dont les lamelles sont légèrement défraîchies et écaillées est présent. Une fenêtre avec deux ouvrants en PVC blanc, deux grands carreaux en double vitrage donnant sur la cour intérieure.

Je constate la présence de moisissures en dessous de cette fenêtre.

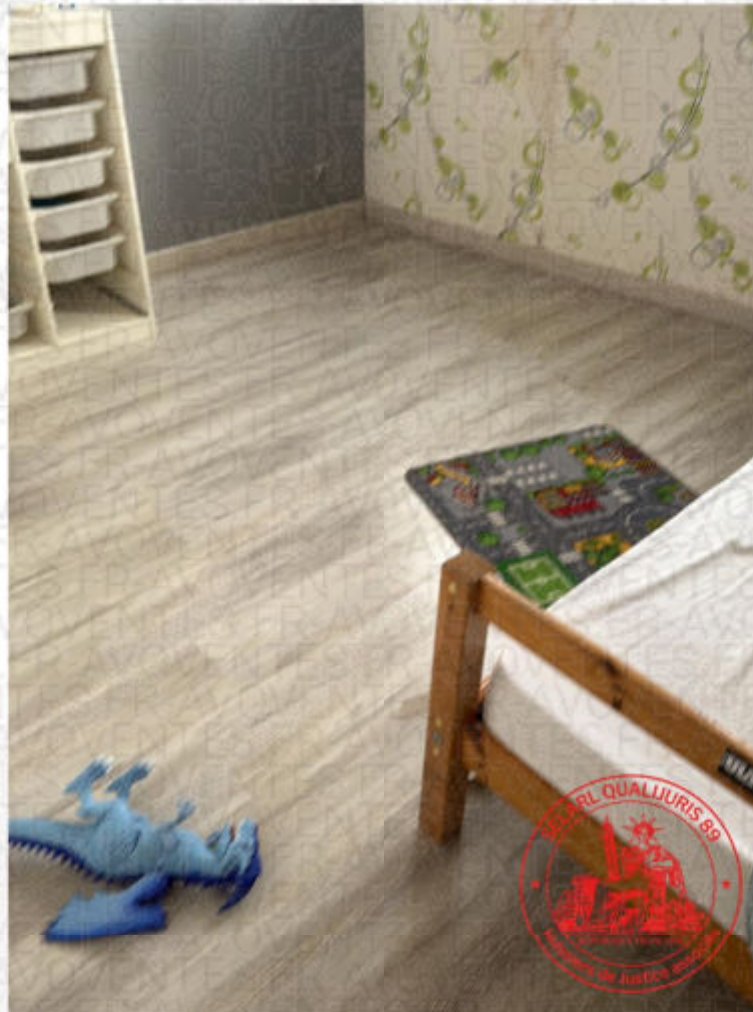
Autre chambre donnant sur la façade avant, pourvue d'une porte préformée, tachée mais demeurant en bon état, munie d'une plaque de propreté, d'une poignée, sans barre de seuil, le sol est revêtu d'un parquet flottant en bon état bien que légèrement défraîchi.

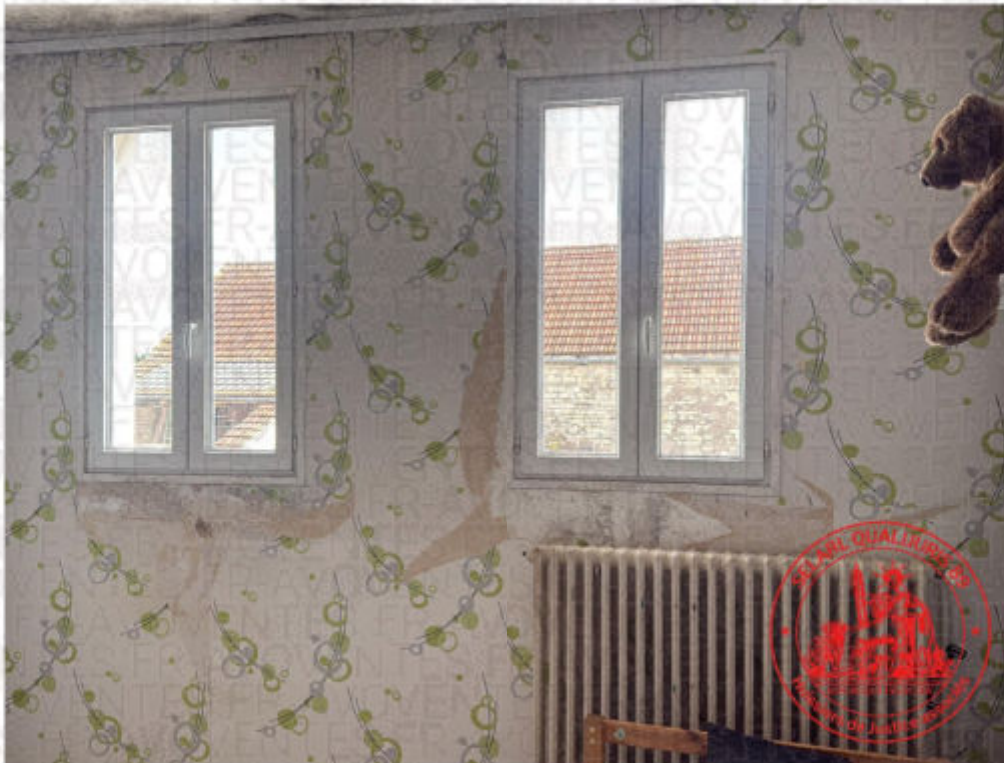
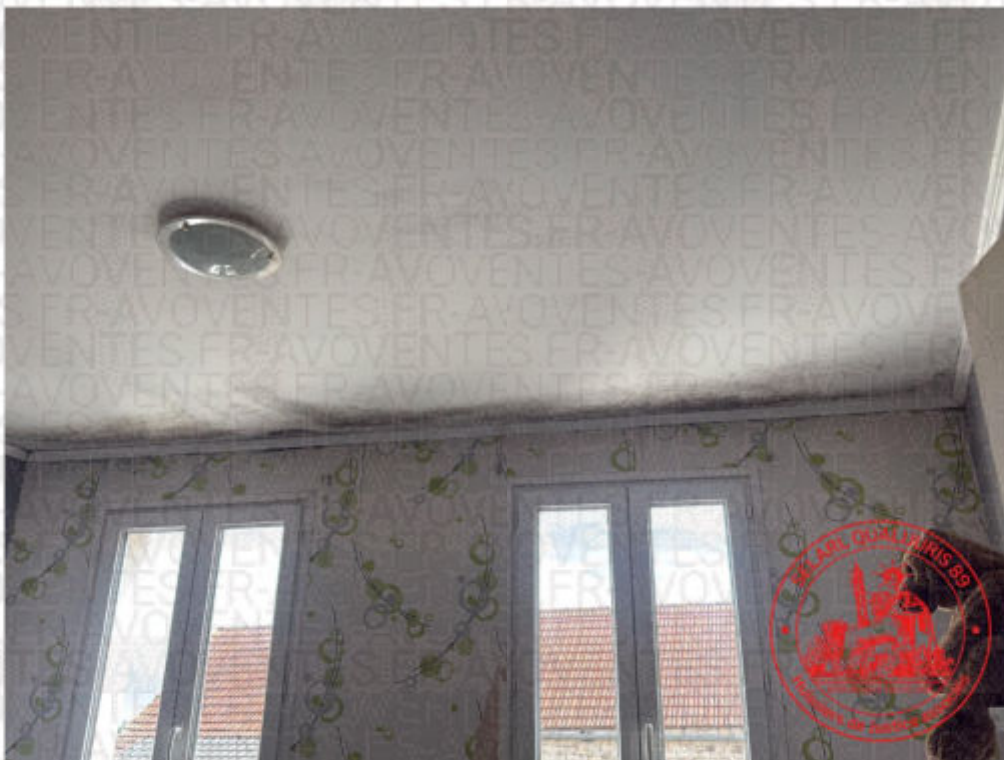
Les murs sont recouverts de tapisserie, défraîchis et arrachés, et moisissent notamment à la périphérie des deux fenêtres donnant sur façade l'avant.

Le plafond est recouvert de peinture de couleur blanche, défraîchie et noircie de façon importante.

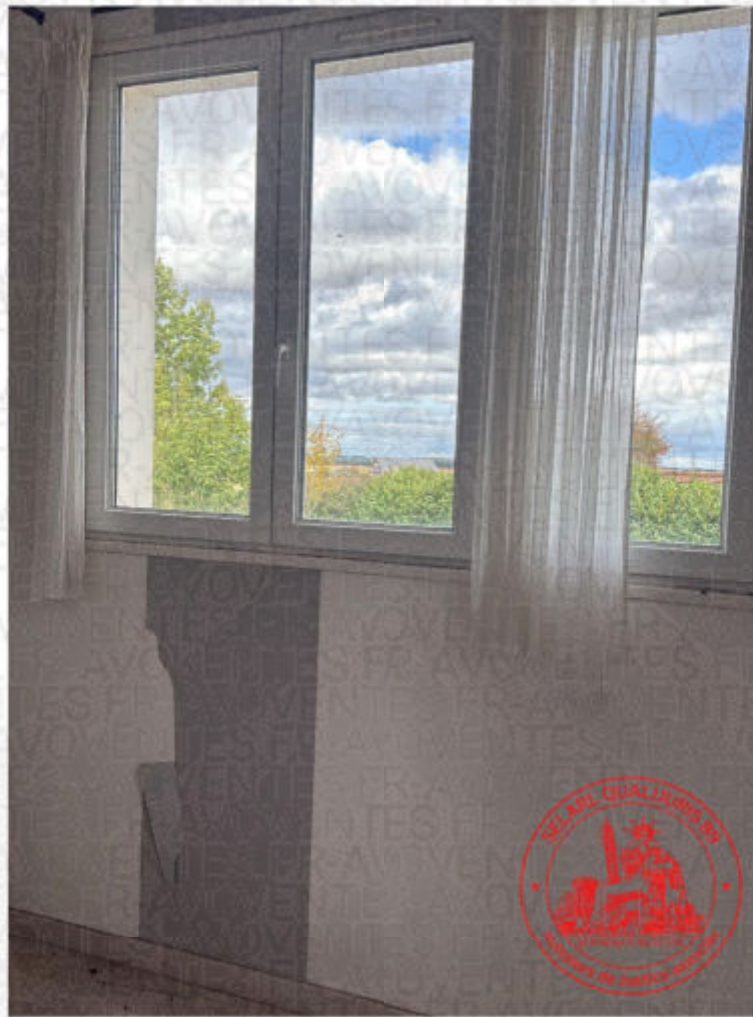
Couvert d'un parquet flottant hors d'usage avec des excréments de chats sur l'ensemble de la surface de la pièce. Les pinthes sont en bois, les murs sont recouverts de tapisseries défraîchies, noircies, moisies et arrachées, plafonds recouverts de dalles isolantes de couleur blanche avec de nombreuses toiles d'araignées.

Présence d'une fenêtre, deux ouvrants en PVC moisies et encrassés avec de grands carreaux en double vitrage donnant sur la rue Victor Hugo.

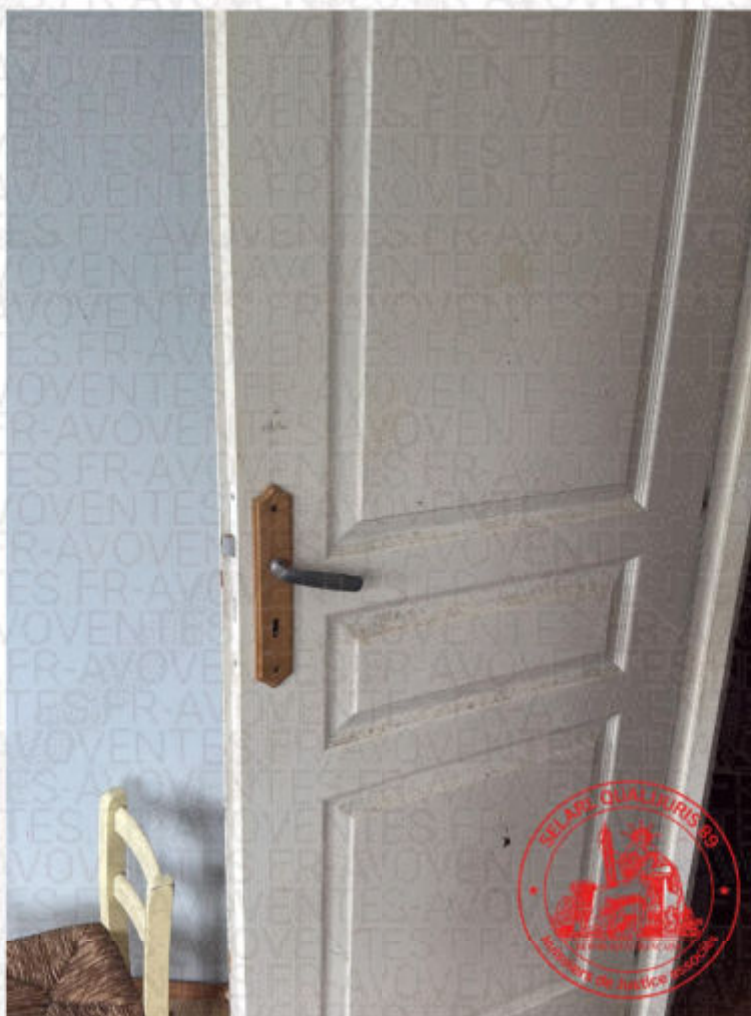
Porte de la chambre située à gauche de celle précédemment décrite, préformée, moisissée de façon importante, munie d'une plaque de propreté et d'une poignée métallique.

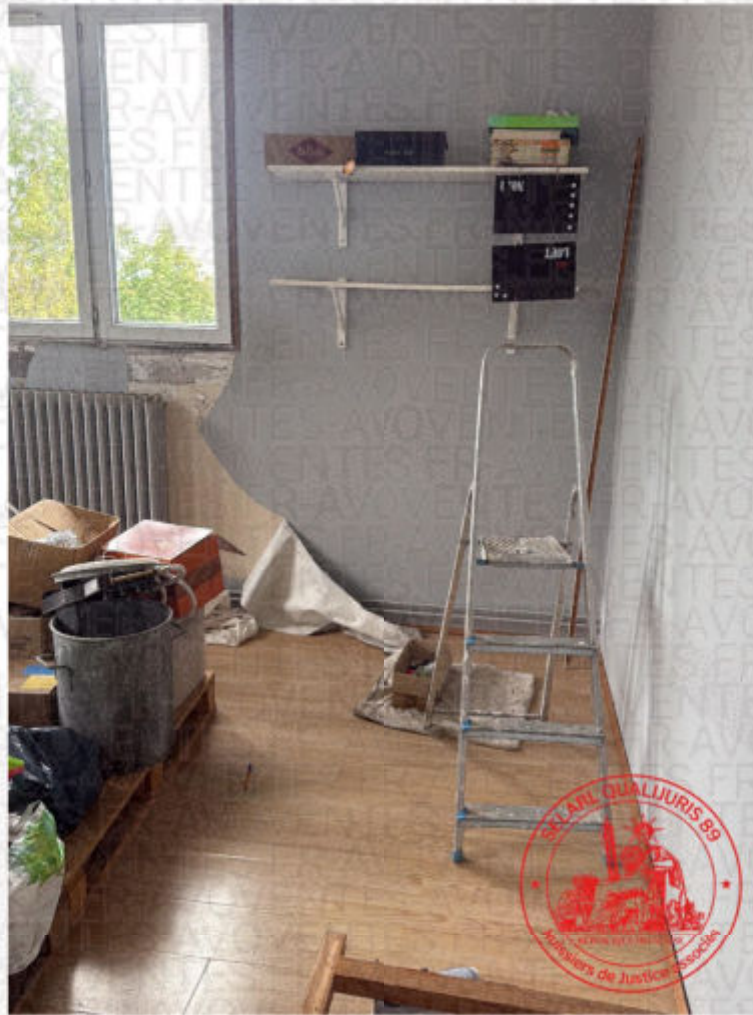
Sol recouvert de lamelles de parquet en bon état bien que légèrement défraîchis, quarts de ronds au niveau des murs, les murs sont recouverts de papier peint défraîchi, moisi, arraché en dessous des différentes ouvertures donnant sur l'extérieur.

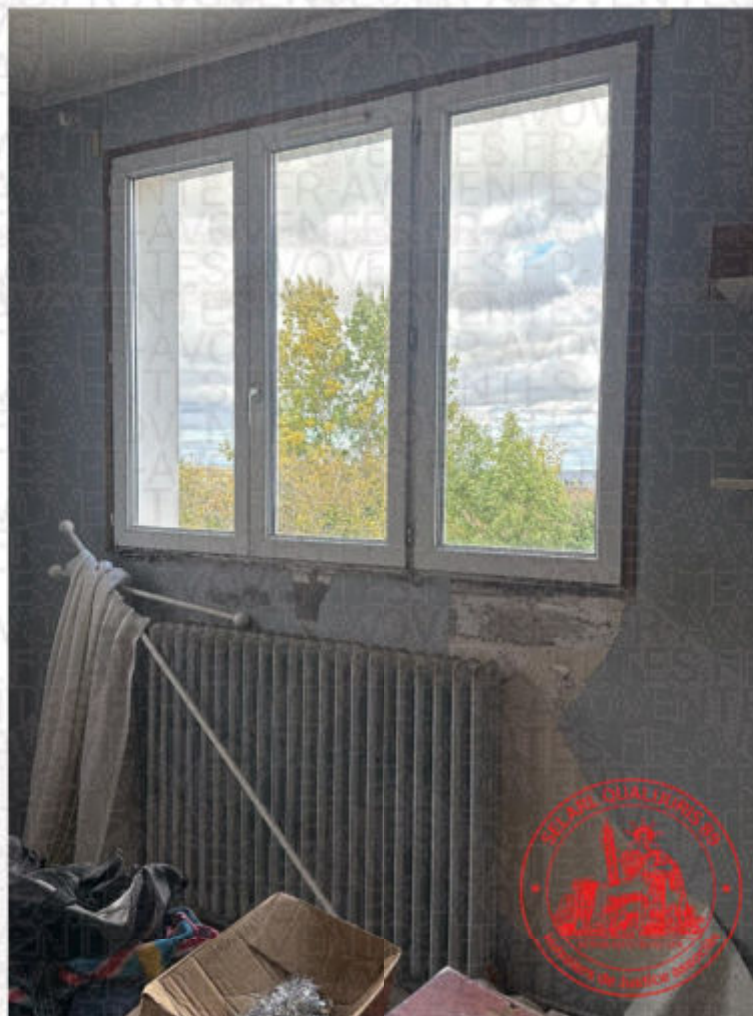
Une fenêtre donnant sur la cour principale avec deux ouvrants mobiles fixes en PVC grand carreau double vitrage. Le mur est fortement abîmé et moisi en dessous, avec un radiateur de chauffage central rouillé et encrassé de façon importante.

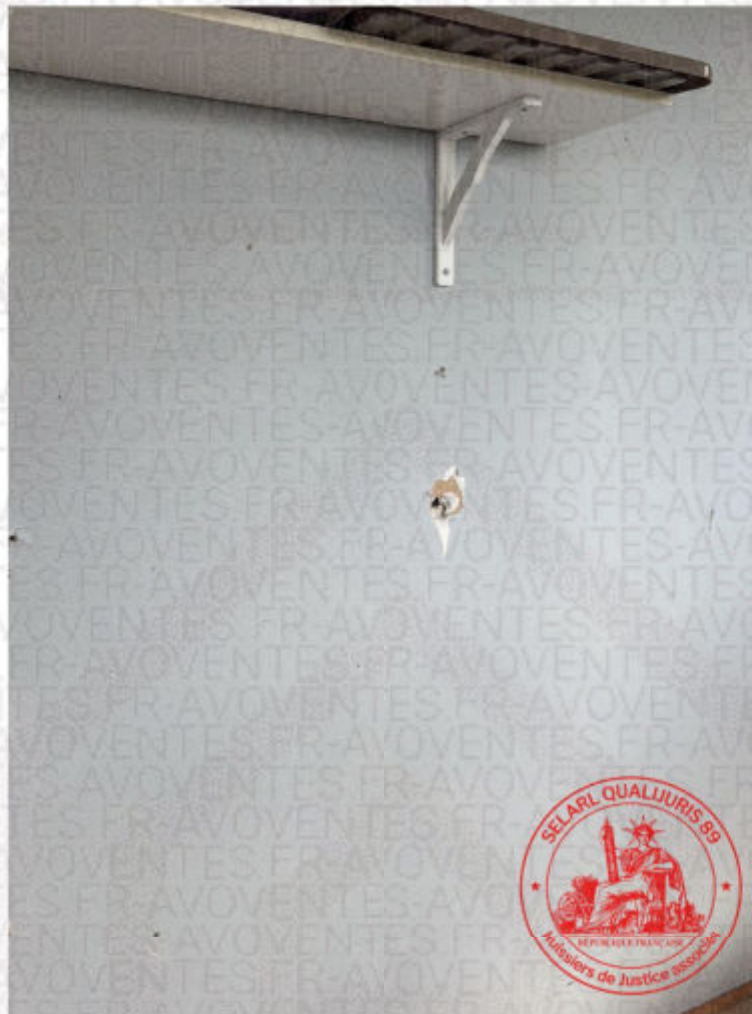
Je constate que l'immeuble dans son ensemble est en mauvais état général, non entretenu et présentant de nombreuses dégradations, notamment au niveau du plafond, avec des traces de moisissures importantes sur l'ensemble de la surface des différentes pièces rencontrées et visitées.

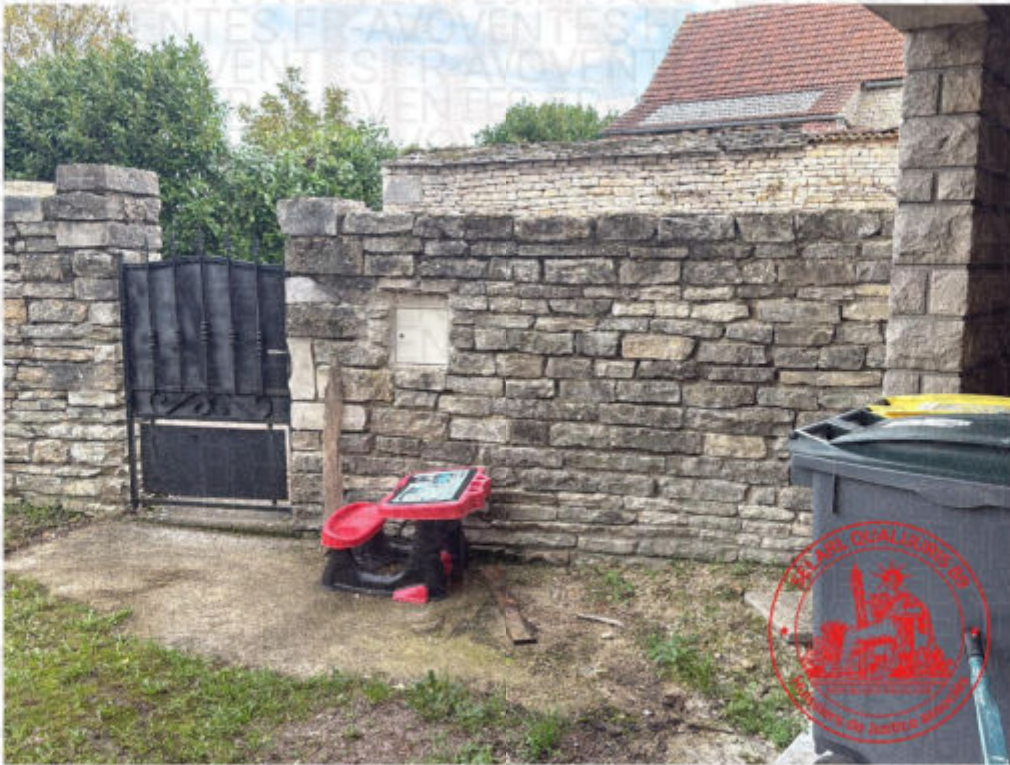
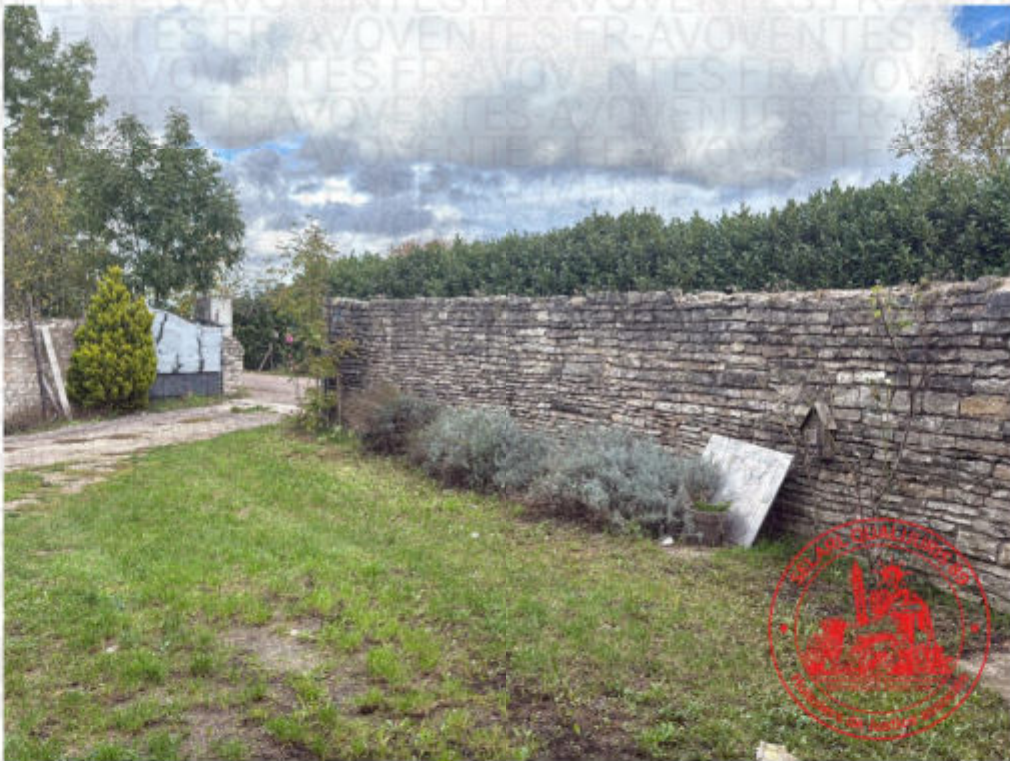
Cour permettant d'accéder au grand portail recouvert d'une partie herbeuse. Les murs de clôture sont en pierre jointoyée. Absence de finition au niveau de la partie supérieure. Un petit portillon métallique. Un grand portail en mauvais état général avec deux ouvrants en mauvais état général.
