PROCES VERBAL DE CONSTAT

L'AN DEUX-MILLE-VINGT-CINQ ET LE VINGT OCTOBRE

Je suis requis ce jour par la Caisse Régiorale de Crédit Agricole Mutuel de
Champagne-Bourgogne pour procéder à la description d'un immeuble situé sur la
commune de NITRY, propriété de AVOVENTES
, situé au 22 rue Victor Hugo, comprenant une maison
d'habitation avec rez-de-chaussée, séjour, cuisine, cellier, chaufferie, salon, bureau à
l'étage, salle de bain, WC, 3 chambres, dotoir, courette, terrasse, garage et jardin.
Le tout cadastré, section AB 159, lieu dit 23 rue Victor Hugo pour 5 heures et 10
centiares et la section AB 364, lieu dit la Tour Carrée, pour 1 a et 44 centiares.

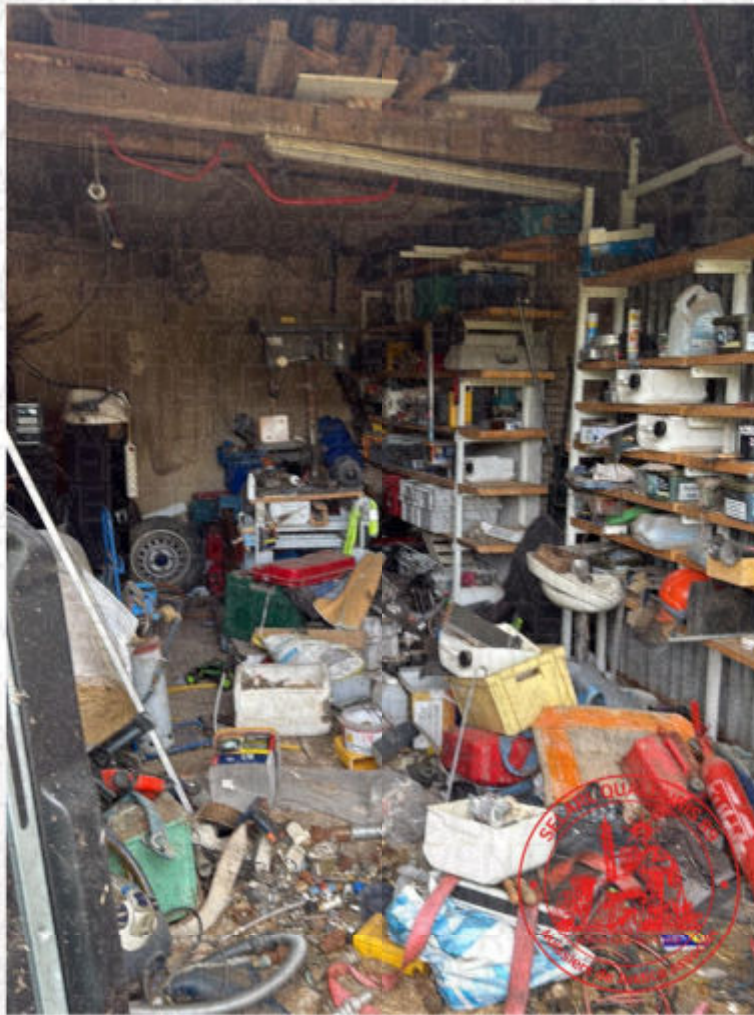
Je constate que les deux garages sont remplis de pièces en tout genre. L'immeuble est à l'image de l'habitation en très mauvais état général et non entretenu.

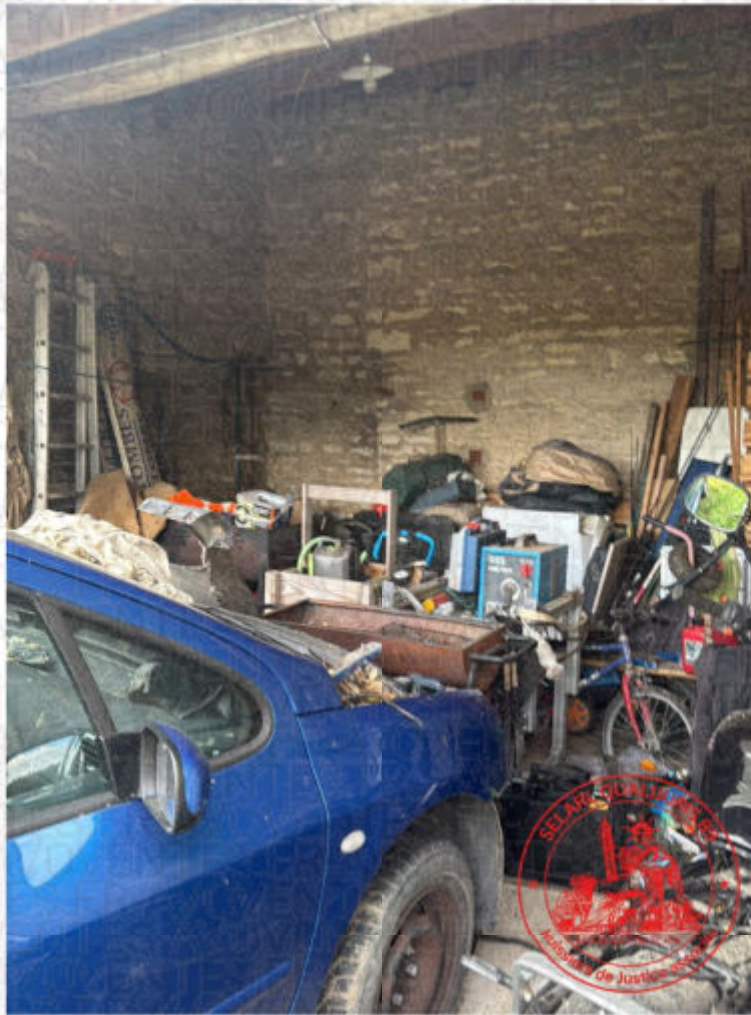
Retour du bâtiment correspondant au garage avec, dans le prolongement, un mur en pierre jointoyée en bon état dans l'ensemble. Cependant, le mur du garage est lézardé et fissuré au-dessus de l'ouverture donnant sur un petit passage recouvert d'herbe.

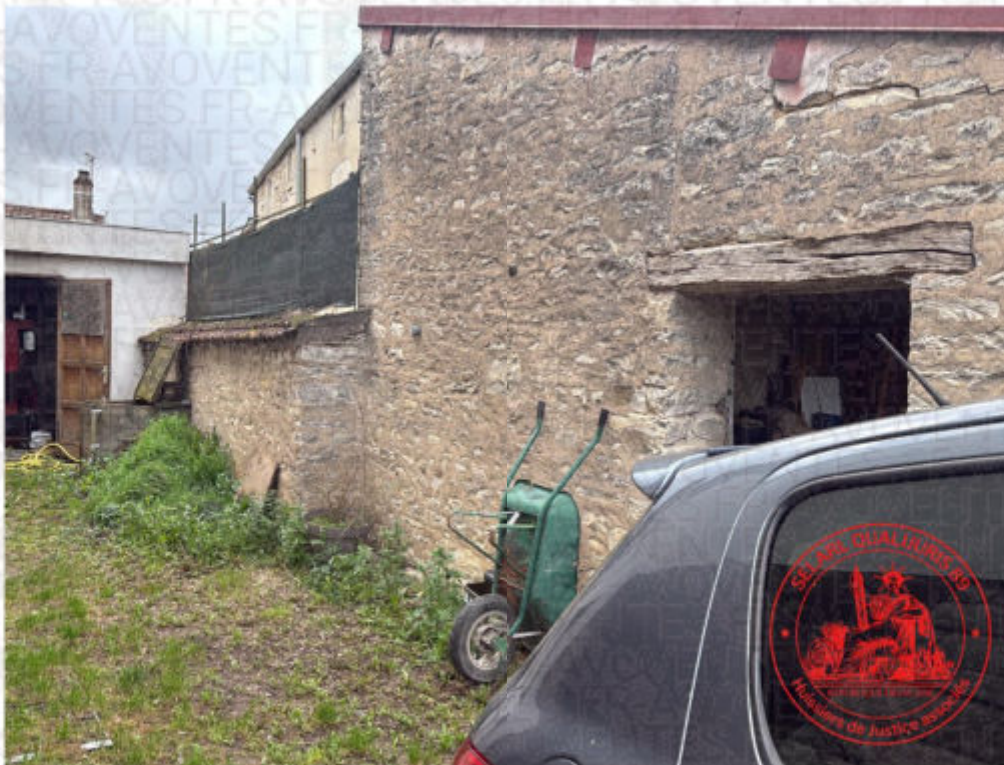
Au fond de ce petit passage herbeux, je constate la présence d'une petite structure avec une porte en bois abritant la chaudière, laquelle est partiellement démontée. L'intérieur de cette structure est en mauvais état général, moisi, avec un ballon d'eau chaude en bon état apparent.

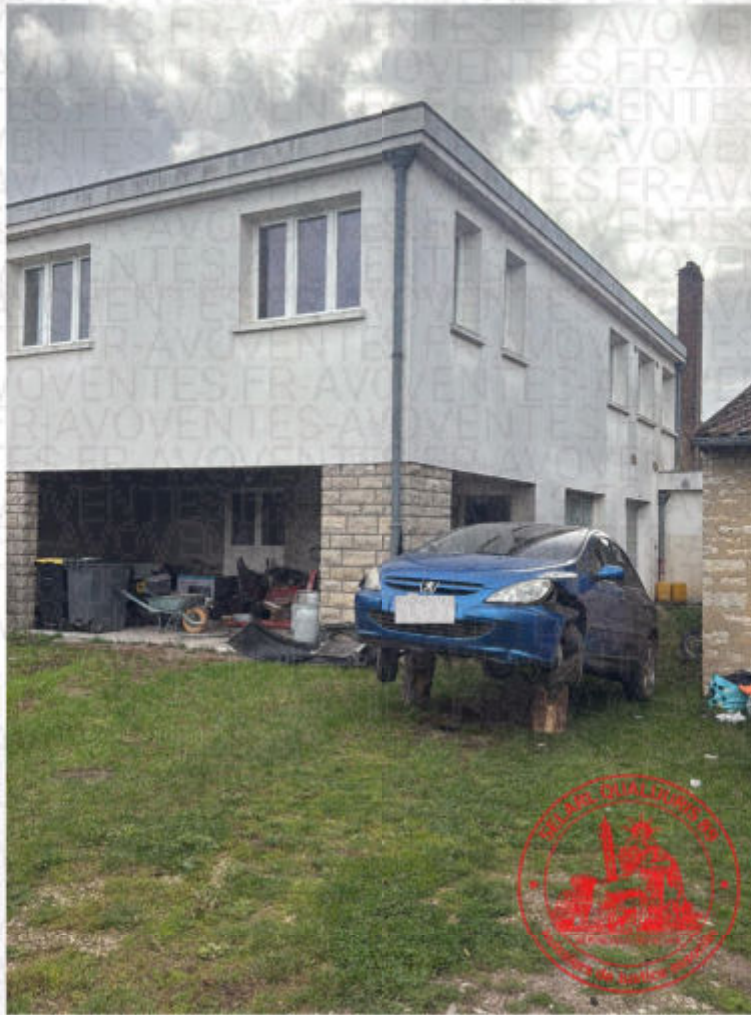
Puis j'ai procédé à la description extérieure du mur de clôture donnant sur la voie publique en pierre jointoyée et en mauvais état général.

Je constate que le mur de la maison parallèle à la voie publique est recouvert d'un enduit de couleur blanche légèrement noirci et moisi, avec des traces de coulures en dessous des différentes ouvertures.

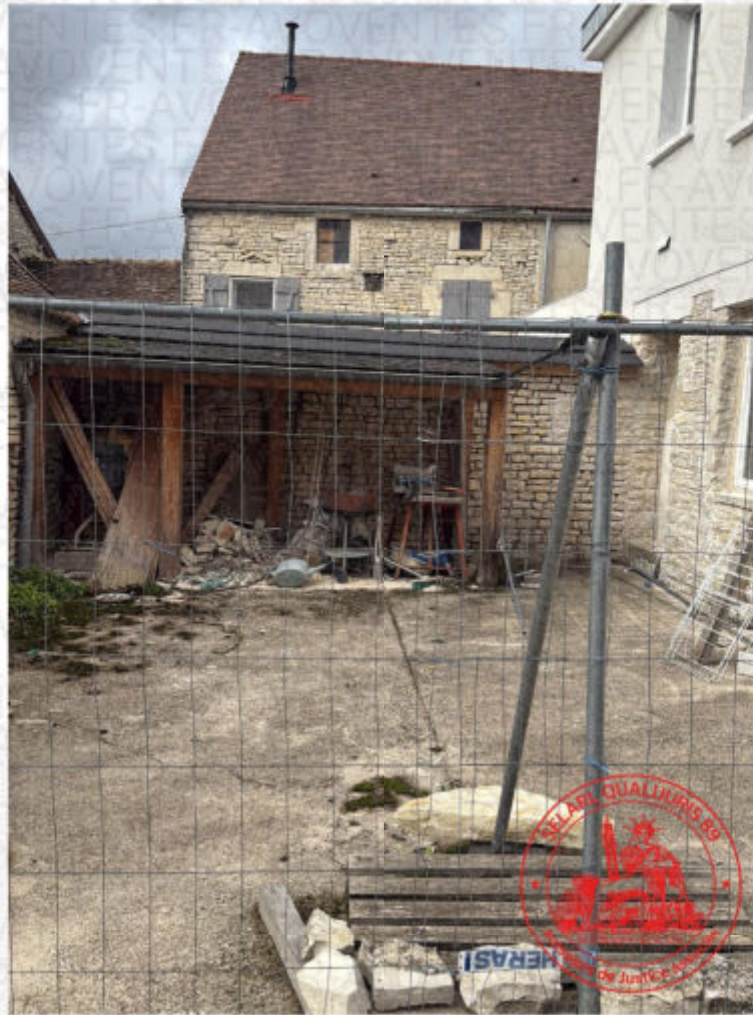
Façade arrière de l'immeuble correspondant aux différentes ouvertures donnant sur une cuisine en pierre jointoyée au niveau du rez-de-chaussée, recouverte d'un enduit de couleur blanche en bon état dans l'ensemble.
