**PROCES VERBAL DE DESCRIPTION**

Me suis rendu ce jour **VINGT TROIS JUIN DEUX MILLE VINGT-SIX à ONZE HEURES TRENTE**, au numéro 15 Bis rue Marcellin Berthelot 22220 TREGUIER,

La propriété consiste en une parcelle cadastrée section AE numéro 61 d'une surface de 860 m<sup>2</sup> sise 15 Bis rue Marcellin Berthelot 22220 TREGUIER, sur le département des Cotes d'Armor, Région Bretagne.

Le bien édifié sur la parcelle consiste en un bâtiment à usage professionnel ne comportant pas de partie habitation.

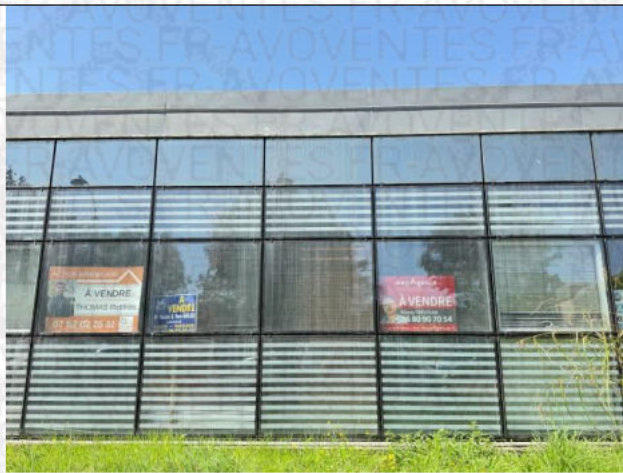
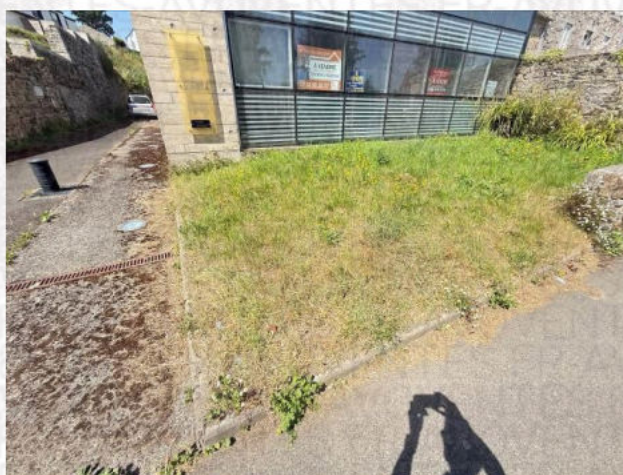
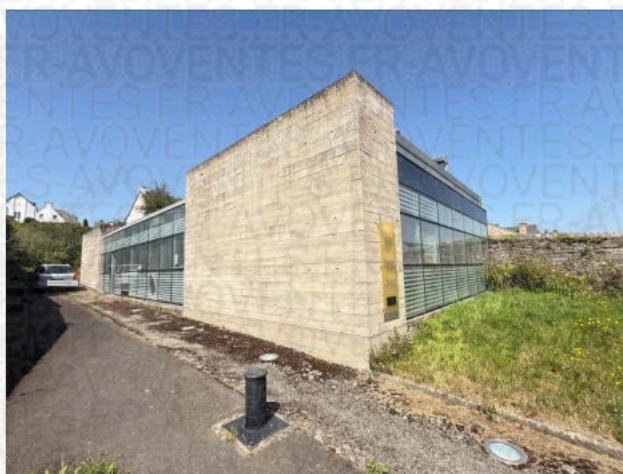
Une fenêtre de la baie est étoilée et brisée.

Sur l'avant, côté rue, présence d'un petit espace de pelouse séparé du trottoir par un mur en pierres ancien, moussé, au jointoiment incomplet et dans lequel la végétation se développe.

J'observe également que le jointoiment est incomplet et que de petites pousses s'y développent.

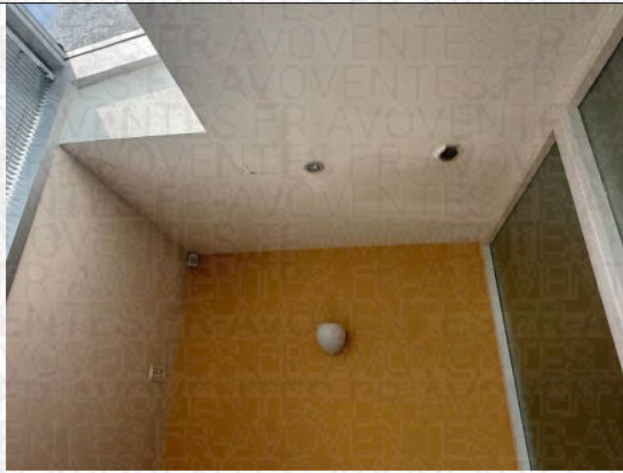
Je constate que le plafond présente des fissurations et traces d'infiltrations visibles.

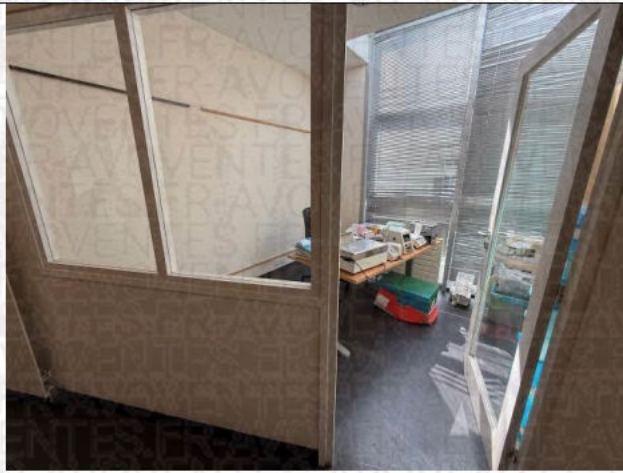
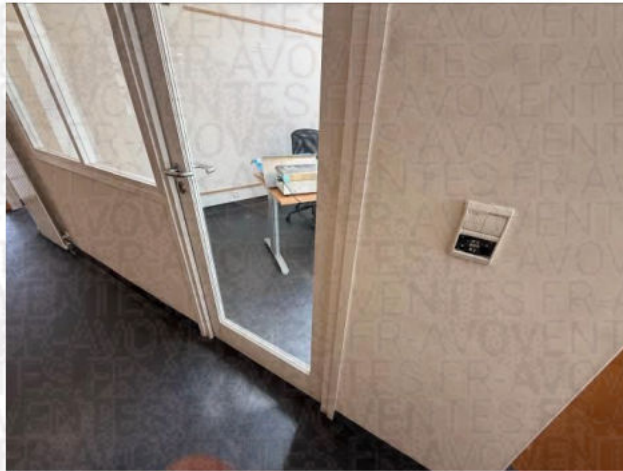
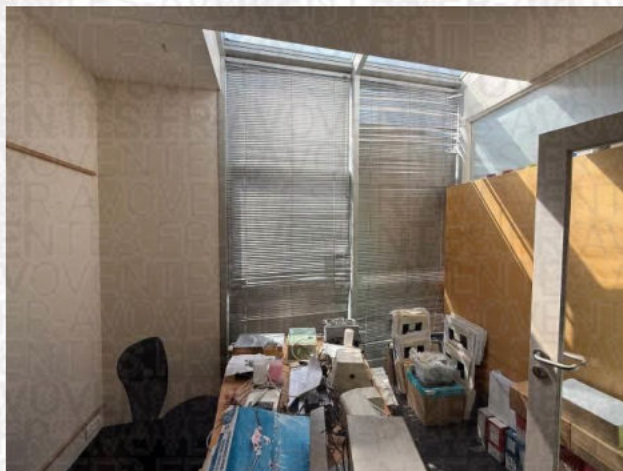
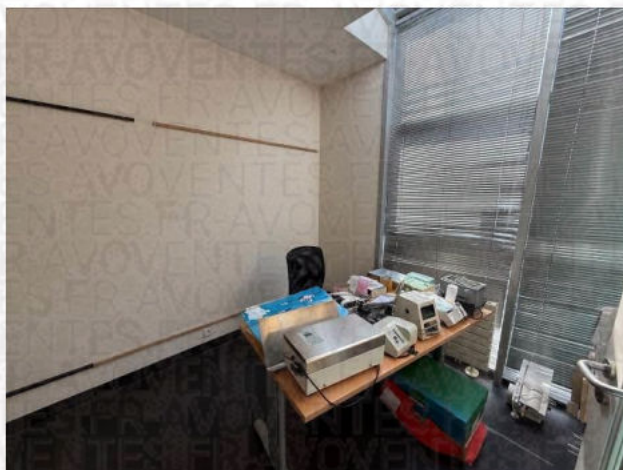
Les murs sont recouverts d'un revêtement épais plastifié, lequel est déchiré par endroits.

La baie dispose de stores vénitiens dont les lamelles sont abimées.

Je constate la présence d'une fissuration visible à l'angle de la partie vitrée en toiture.

Je constate par ailleurs que le plafond est cloqué.

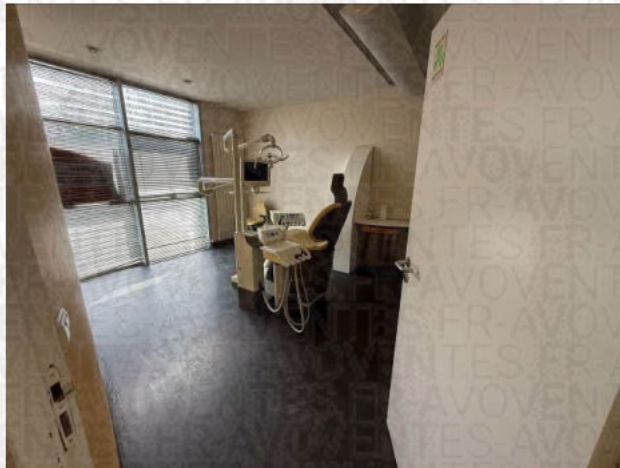
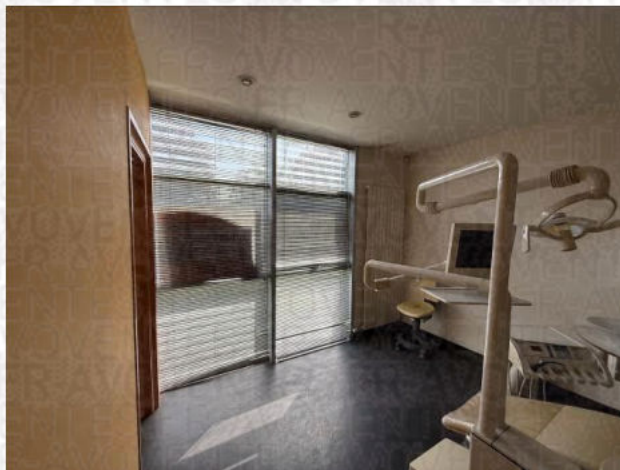
Je constate la présence de percements visibles et d'une décoloration à l'endroit où se trouvait visiblement un meuble mural.

A proximité de la baie vitrée, je relève la présence d'importantes dégradations caractérisées par des auréoles sombres, tâches de moisissures, et traces manifestes d'infiltrations d'eau ou de dégât des eaux.

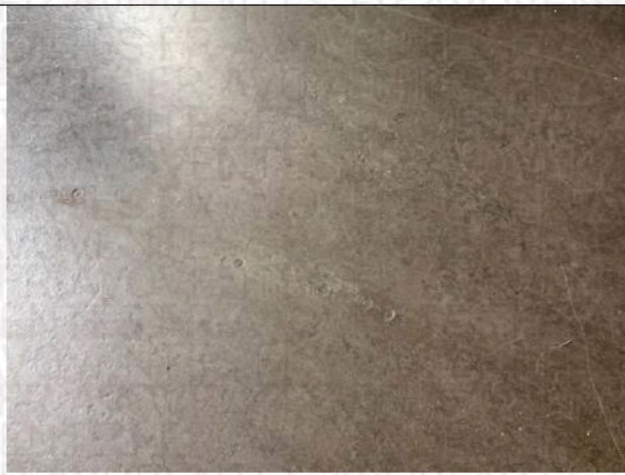
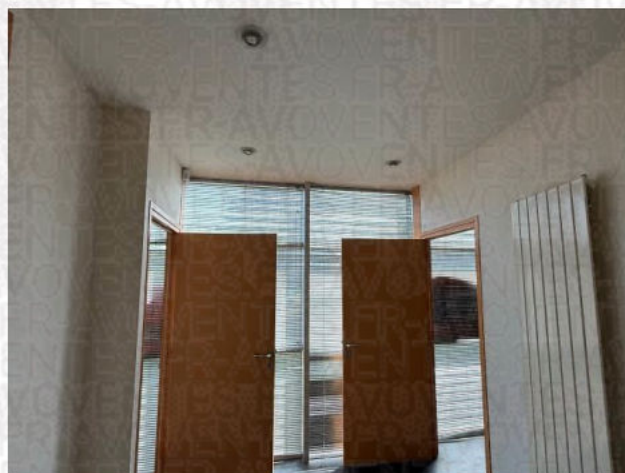
La pièce est également séparée du couloir par une fenêtre à châssis fixe, dont le vitrage a été partiellement opacifié, et dont le vitrage présente un éclat.

Le sol est recouvert d'un sol PVC dans la continuité du précédent, lequel est rayé et marqué par endroits.

Les murs sont recouverts d'un revêtement texturé, lequel présente diverses marques et traces visibles.

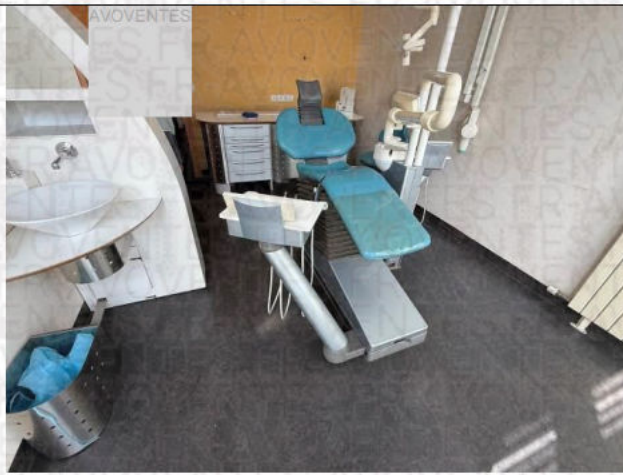
Je constate que des éclats sont visibles dans la peinture de cette porte.

Je constate la présence de traces et marques visibles par endroits sur le revêtement.

Je constate la présence de traces de reprises visibles à proximité de la baie vitrée.

Autour de cette nourrice, je constate que le revêtement du mur a été découpé.

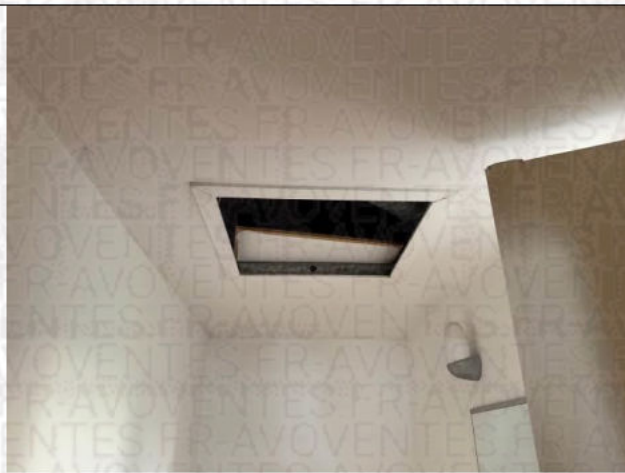
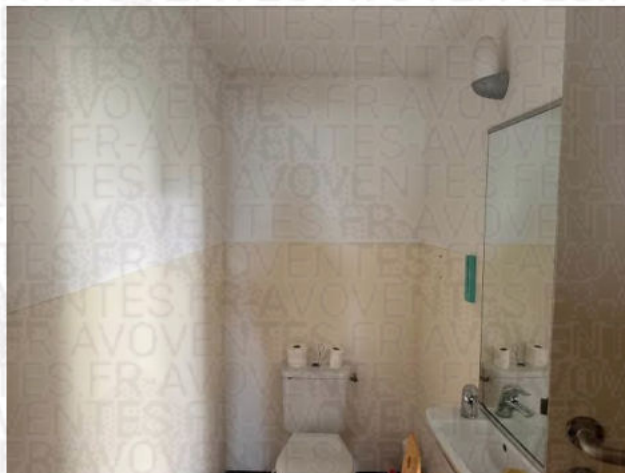
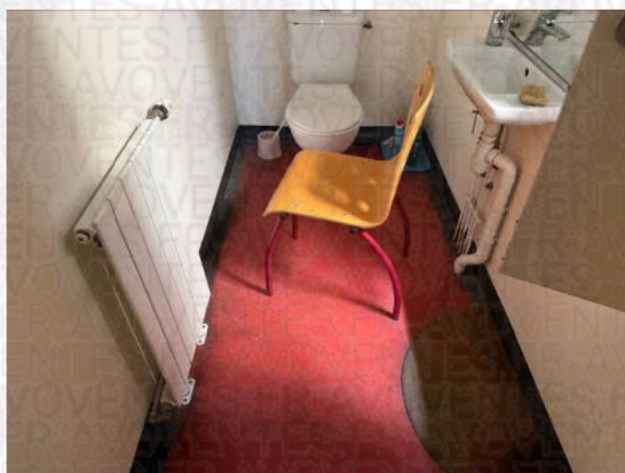
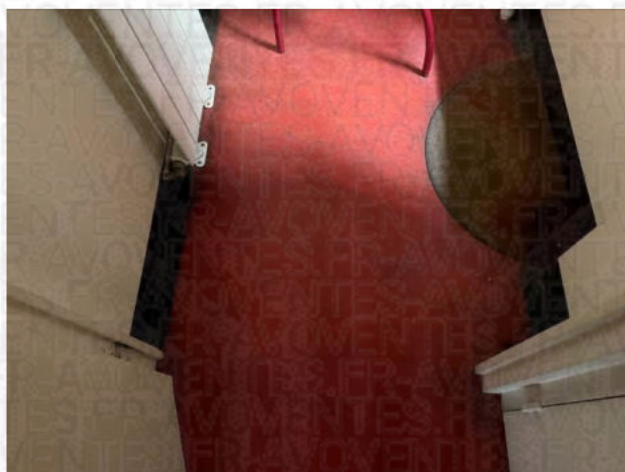
Un habillage de serrure est manquant.

Le sol est recouvert d'un sol PVC dans le prolongement du précédent, noirci en périphérie de la pièce.

Je constate que le réservoir de la chasse d'eau du WC est épaupré et que le mécanisme de chasse d'eau est incomplet.

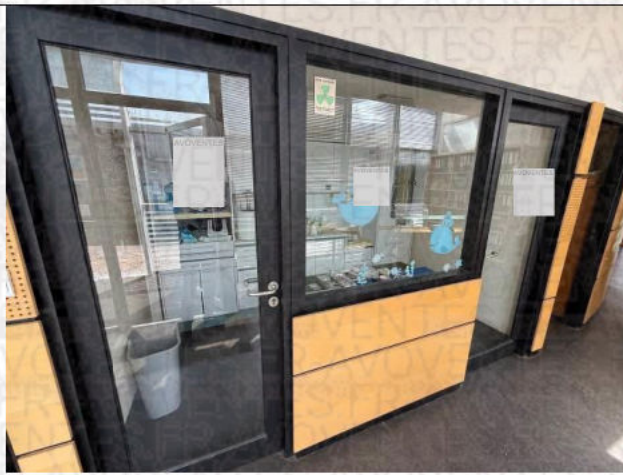
Je constate que la peinture des encadrements bois est écaillée et le placage d'un panneau de bois est épauféré.

Les murs sont recouverts d'un revêtement plastifié à l'état d'usage. Je constate que le revêtement est légèrement piqué en partie basse du mur.

Le fond du bac est tâché.
