**PROCES-VERBAL DE DESCRIPTION**

**LOT n°2**

Décisions de justice ordonnant la licitation de l'ensemble immobilier sis à MOISSAC (82200) 9 rue de la Solidarité et 24 boulevard Pierre Delbrel, constituant le lot n° 2 de la licitation portant les références cadastrales DH 253 ;

Après avoir préalablement informé  
certifie m'être transportée successivement, ce jour, sur la commune de MOISSAC  
(82200) 9 rue de la Solidarité et 24 boulevard Pierre Delbrel, où, j'ai procédé au descriptif  
de l'ensemble immobilier dont il s'agit.

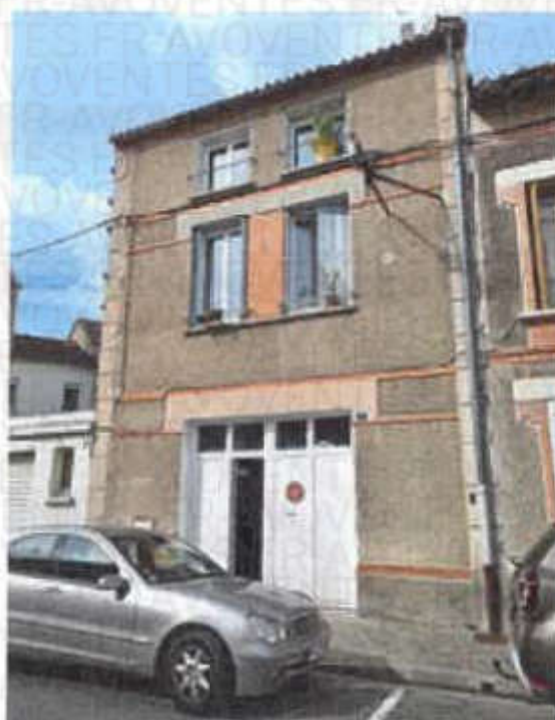
Il s'agit d'une maison de ville comprenant trois niveaux, rez-de-chaussée et deux étages.  
La façade (Sud) est recouverte d'un crépi ancien et usagé. Un grand portail quatre  
vantaux avec porte intégrée permet d'entrer dans l'immeuble.

Les ouvertures des premier et deuxième étages sont pourvues de volets métalliques type  
persiennes.

Le logement est en état d'usage.

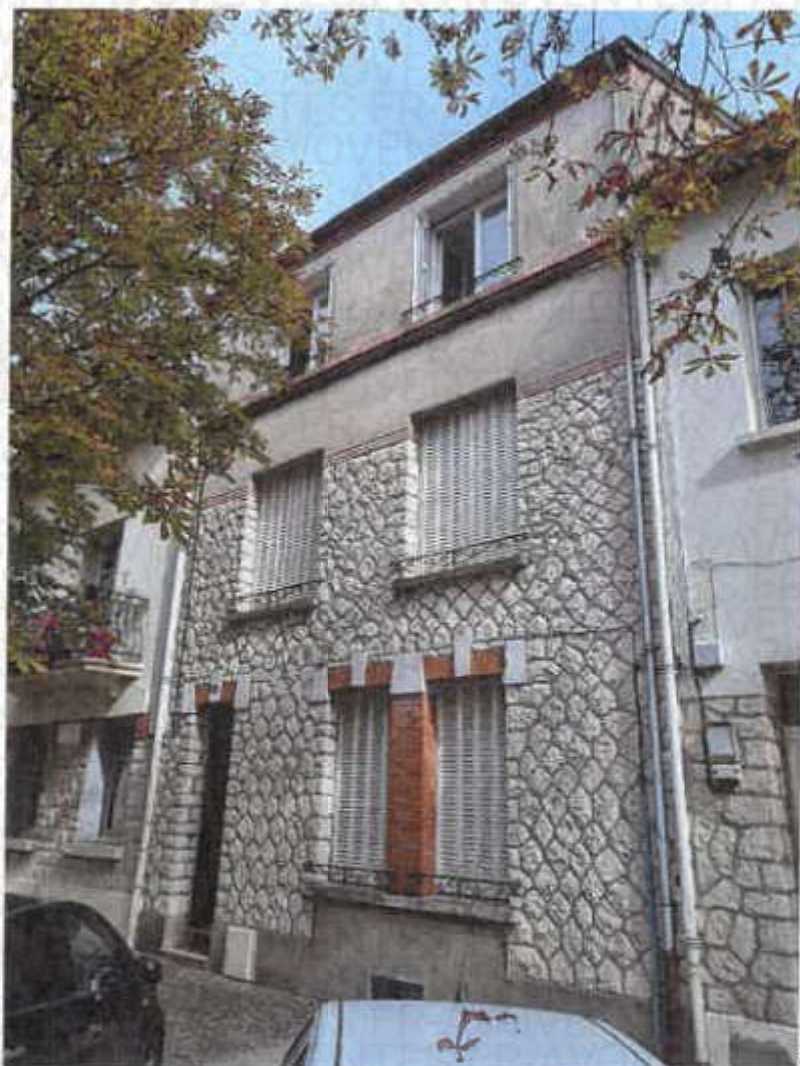
10

Il s'agit d'un immeuble comprenant :

- Au rez-de-chaussée : un local à usage commercial ou professionnel,  
un logement de type studio,
- Aux premier et deuxième étages : un logement de type 3

Cet immeuble est libre de toute occupation depuis environ trois années.

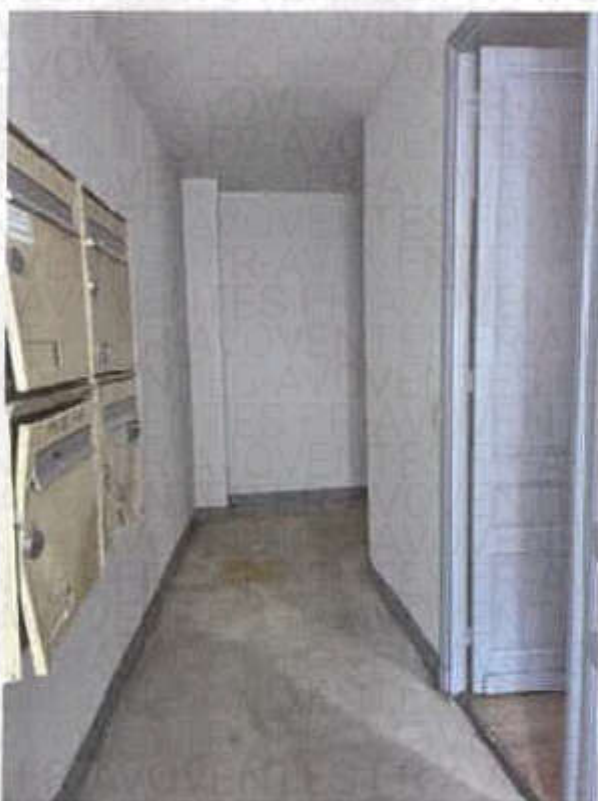
11

Sol recouvert d'un linoléum, murs tapissés et plafond peints.

Présence des compteurs eau et électriques des boîtes aux lettres (en mauvais état).

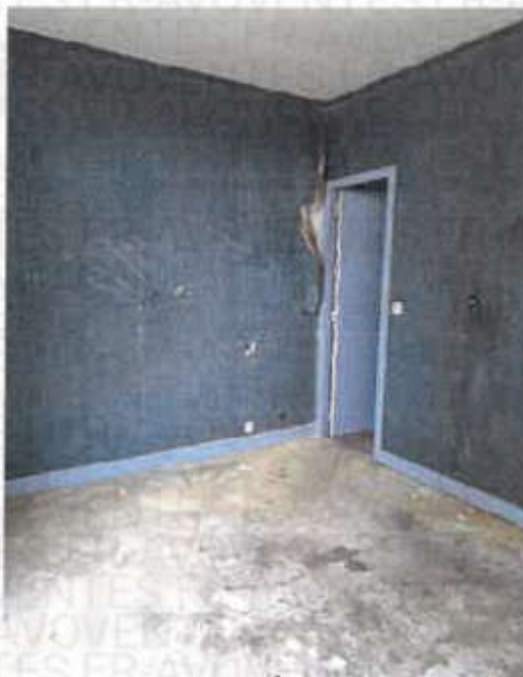
13

Logement en très mauvais état.

Sol recouvert d'une moquette en très mauvais et en partie arrachée.

Murs également recouvert d'une moquette dans le même. Plafond peint.

Une porte fenêtre huisserie PVC deux vantaux ouvre sur un petit balcon donnant sur la cour intérieure commune avec l'immeuble situé 9 rue de la solidarité. Cette porte fenêtre permet d'accéder à une cave.

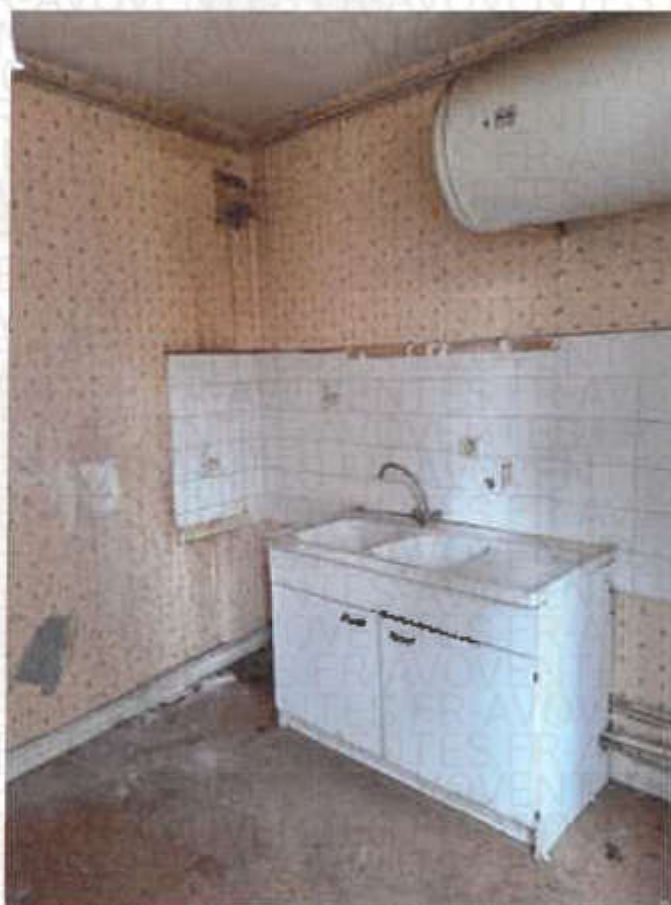
14

Sol recouvert de linoléum en très mauvais état.

Murs tapissés et plafond peint dans le même état. Parement de carrelage à l'arrière de l'évier.

Présence d'un cumulus mural, d'un évier ancien encastré sur un meuble deux portes et du compteur disjoncteur et de l'interphone. Point lumineux en plafond.

Pièce ajourée par une fenêtre huisseries PVC un vantail.

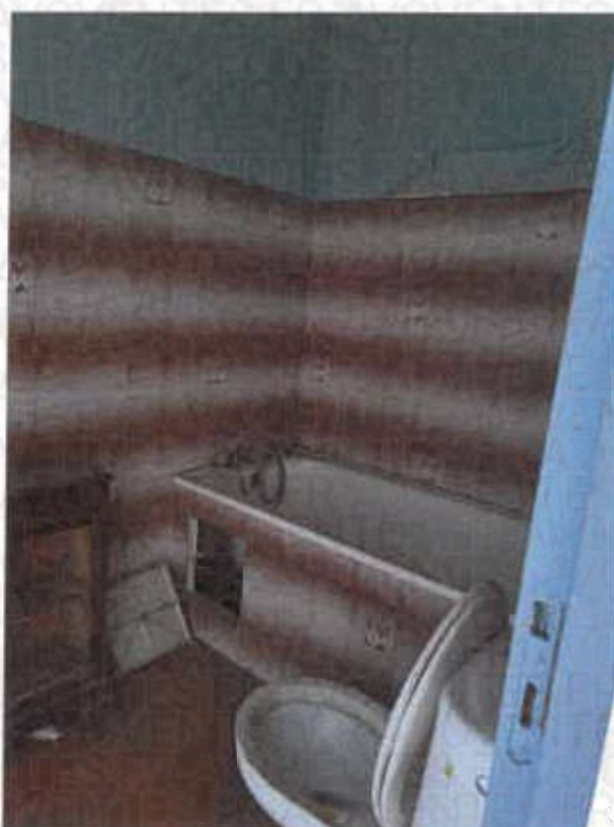
15

Sol recouvert de linoléum, murs carrelés jusqu'à mi-hauteur et tapisserie en mauvais état au-dessus. Présence d'un lavabo sur colonne, d'une baignoire et d'une cuvette de WC avec réservoir d'eau dorsal. Point lumineux en plafond et radiateur électrique.

Équipement très ancien

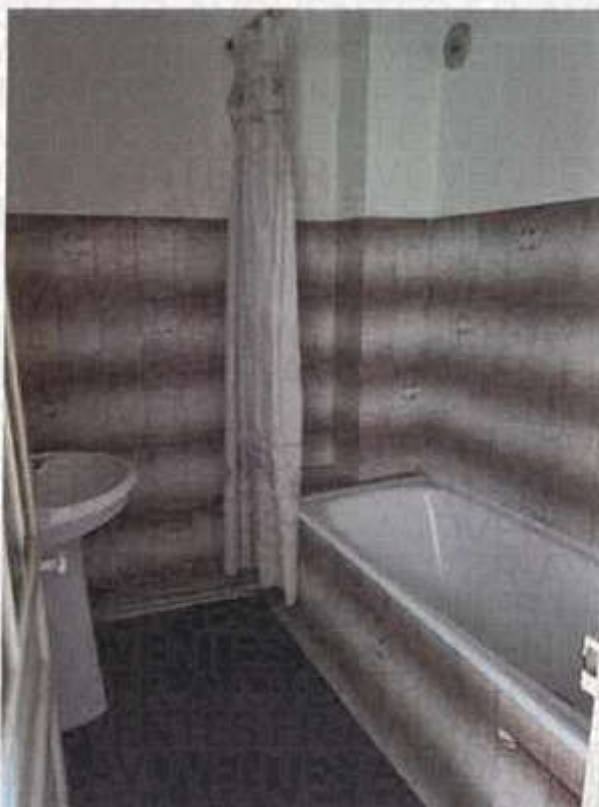
21

Sol recouvert d'un linoléum, murs carrelés jusqu'à mi-hauteur et peint au-dessus ainsi que le plafond.

Présence d'une baignoire, d'un lavabo sur colonne, et d'un radiateur électrique.

Équipement ancien et dépassé.
