PROCES-VERBAL DESCRIPTIF

De l'expédition en forme exécutoire d'un jugement rendu contradictoirement en premier ressort par le Tribunal Judiciaire de MONTAUBAN le 27 juin 2023 ordonnant la licitation du bien immobilier situé 81 Avenue Saint Michel 82360 LAMAGISTERE, cadastré Section C 443 et C 510 ;

Certifie m'être transportée ce jour, sur 81 Avenue Saint Michel 82360 LAMAGISTERE où, en présence de _____, j'ai procédé au descriptif des lieux.

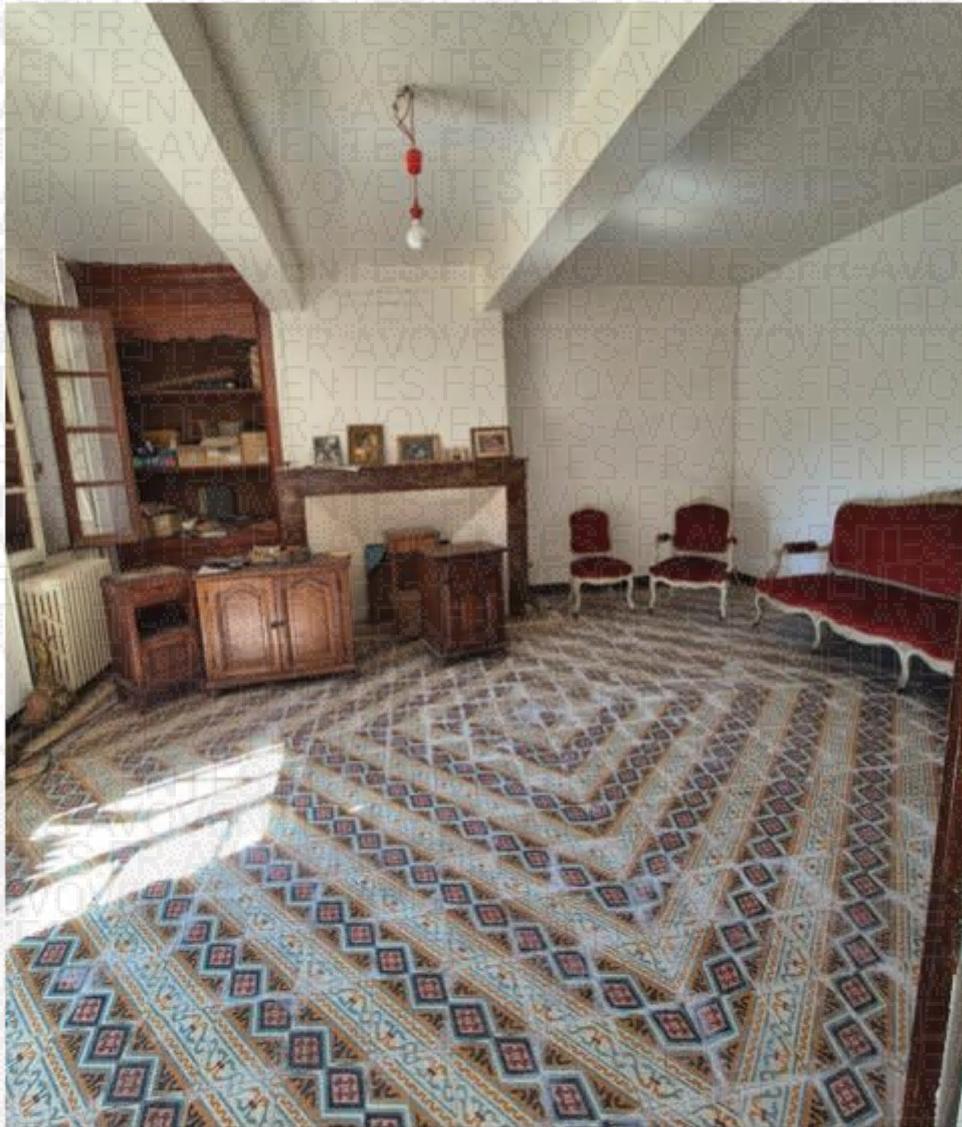
Première pièce sur droite

Porte d'accès bois d'origine.

Plancher ancien.

Murs et plafond peints.

Rosace en plafond.

Fenêtre huisserie bois double vantail avec volets bois extérieurs.

Cheminée avec manteau marbre.

Radiateur en fonte.

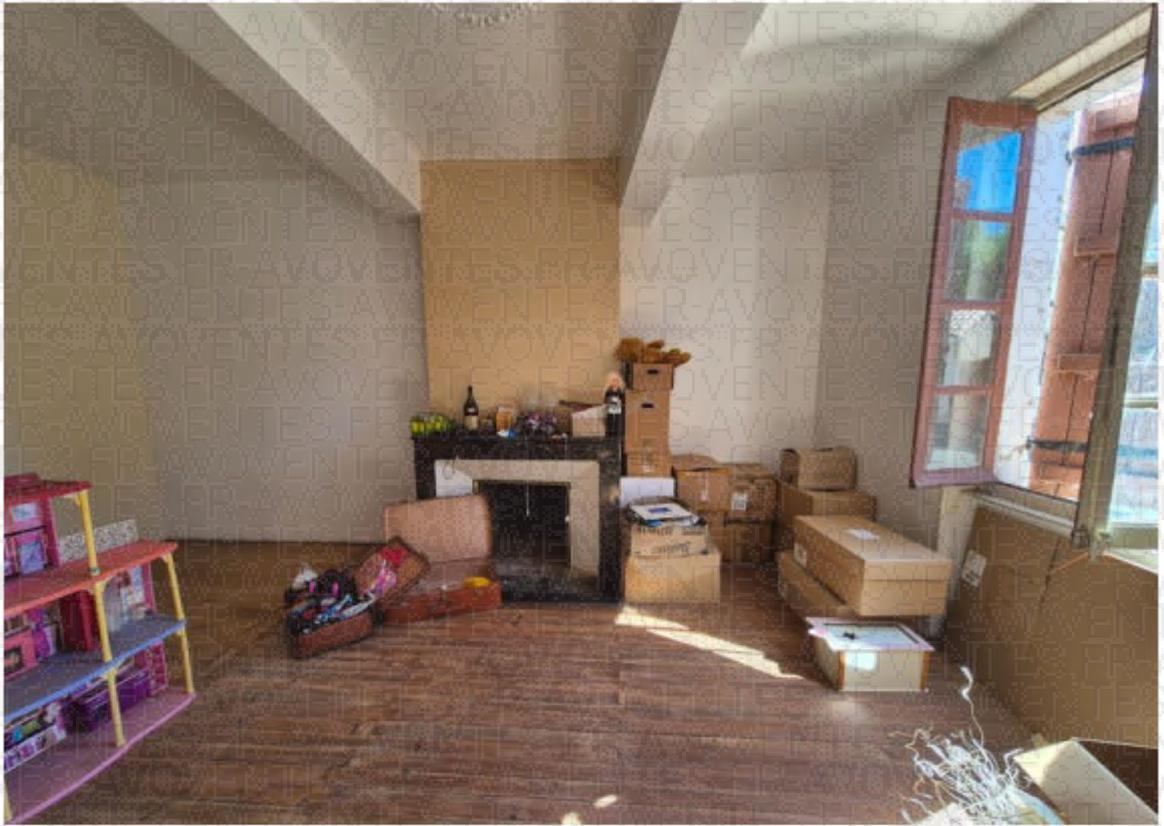
Deuxième pièce sur gauche

Porte accès bois d'époque.

Sol recouvert de carreaux de ciment d'origine.

Murs tapissés peints.

Plafond peint.

Radiateur en fonte.

Fenêtre huisserie bois avec volets bois extérieur donnant sur le patio.

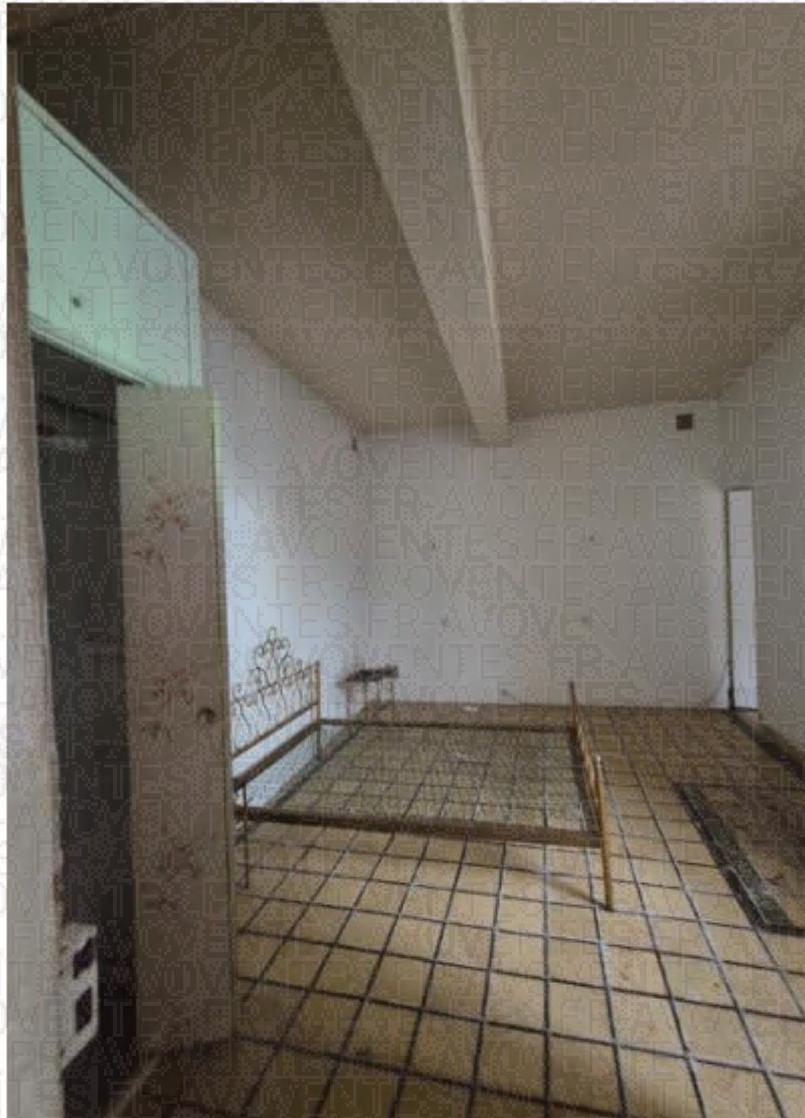
En suivant une pièce attenante

Porte accès bois ancienne.

Sol carreaux de ciment d'origine.

Murs peints et plafond lambrissé.

Ouverture par une porte fenêtre huisserie bois petits carreaux qui donne sur le patio.

Radiateur en fonte.

Point de lumière en plafond.

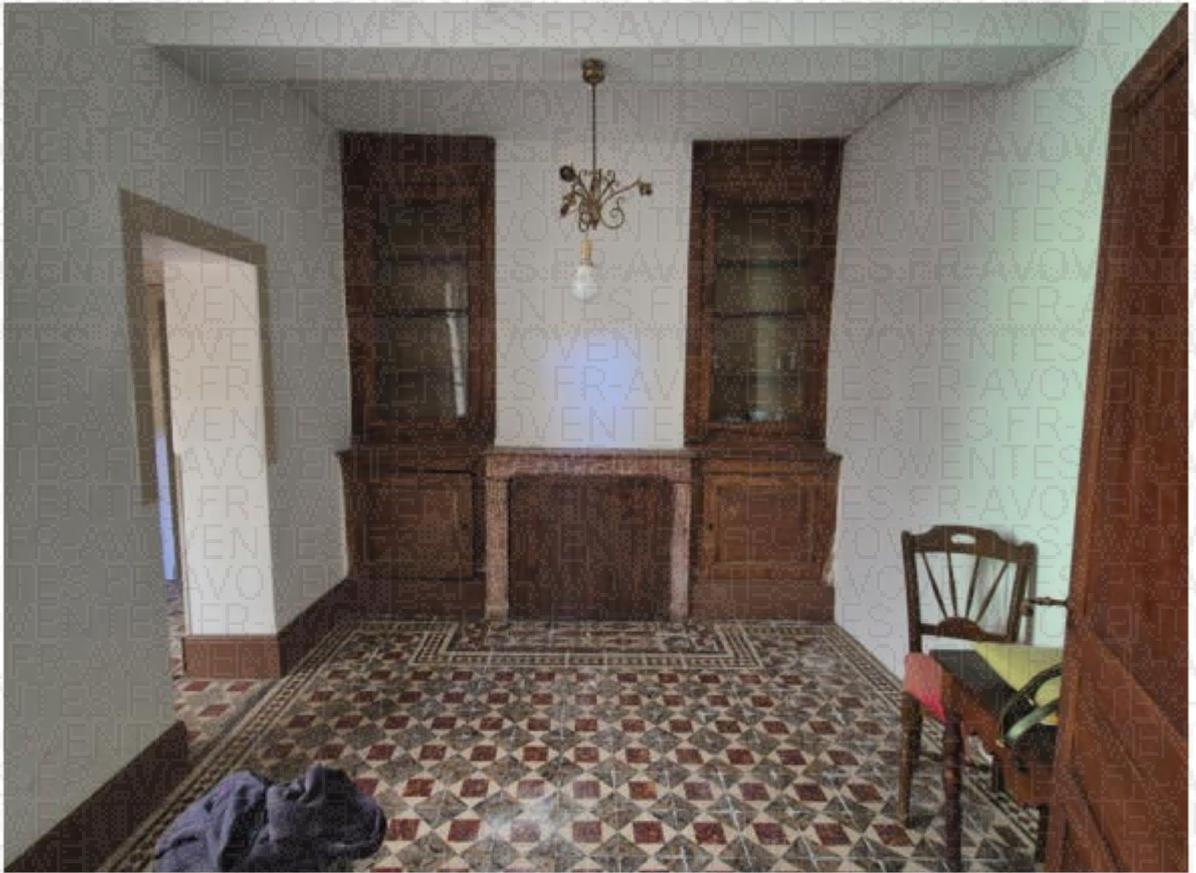
Deuxième pièce sur droite

Porte d'accès bois d'origine.

Sol carreaux de ciment d'origine.

Murs et plafond peints.

Cheminée manteau marbre avec 2 placards vitrines muraux encastrés de part et d'autre.

Point de lumière en plafond.

Radiateur en fonte.

Fenêtre huisserie bois avec volets bois extérieurs donnant sur le patio.

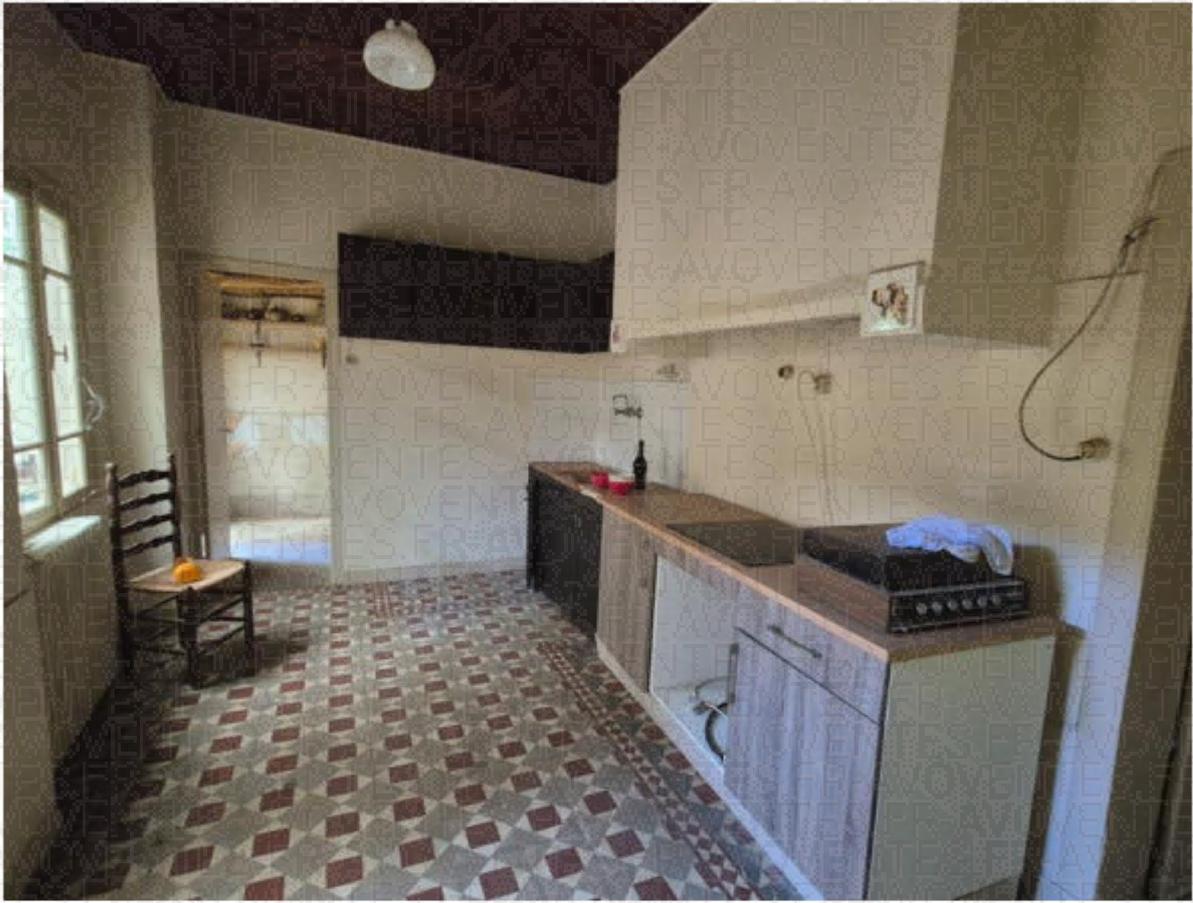
Pièce en suivant : une cuisine

Sol carreaux de ciment d'origine.

Murs peints.

Plafond lambrissé.

Évier double bac encastré dans un placard 3 portes.

Radiateur en fonte.

Fenêtre huisserie bois avec volets bois extérieurs donnant sur le patio.

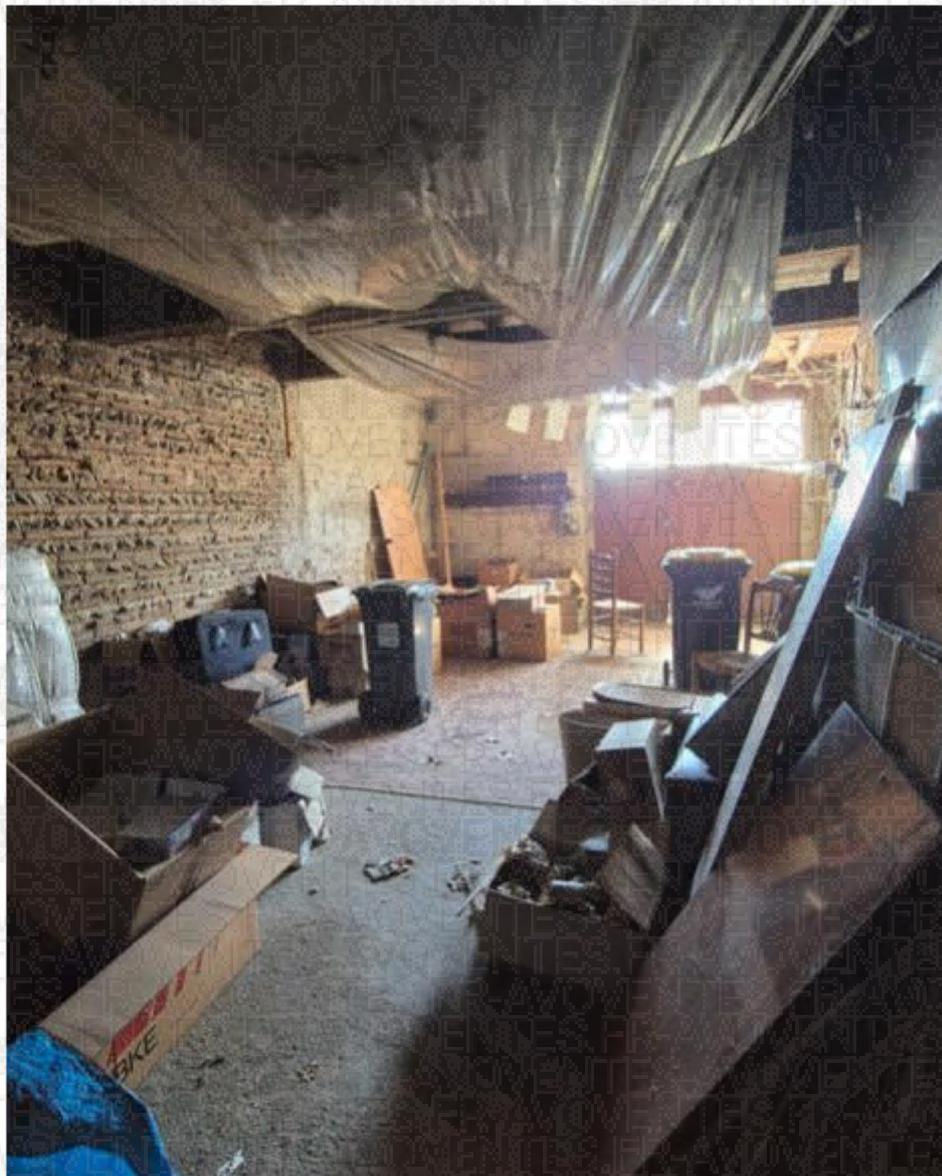
Partie 1 côté rue, dite garage :

Portail métallique ancien 3 pans.

Murs briquettes et galets de Garonne.

Plafond sous plancher avec poutres.

Ancienne cuve à gazole.

Chaudière à gaz VIESSMANN , Madame *me déclare qu' « elle est récente et fonctionne bien ».*

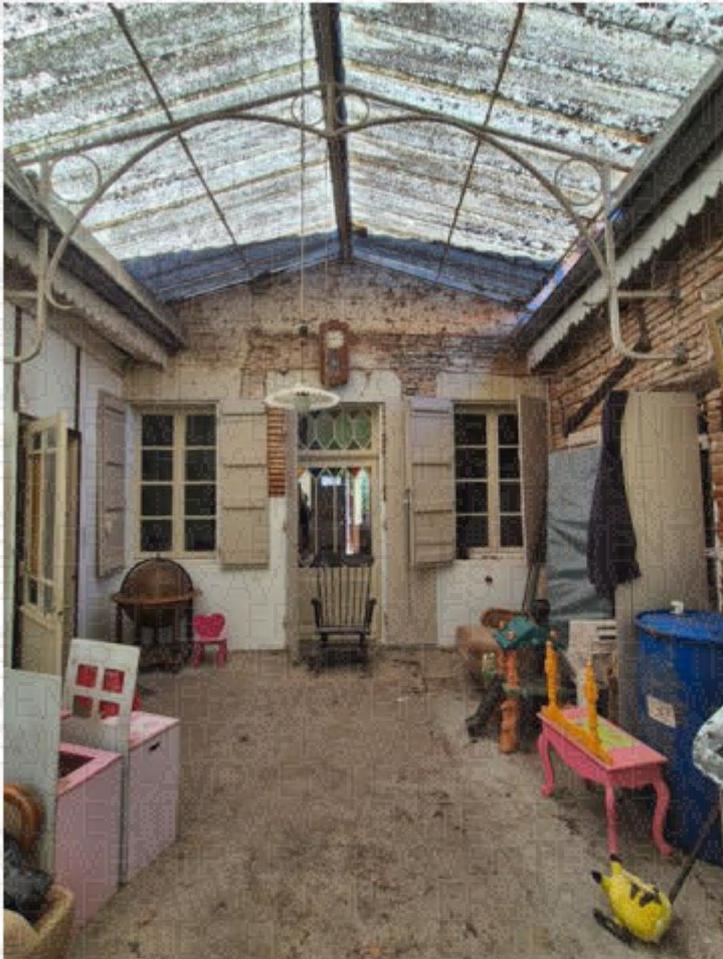
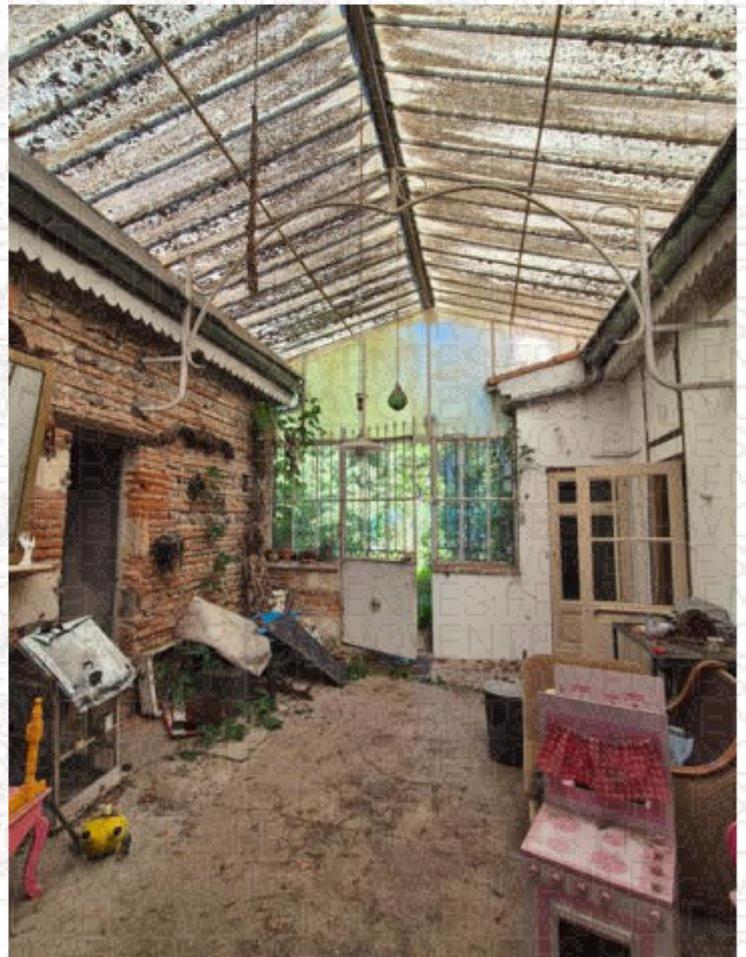
Patio - jardin d'hiver :

Côté jardin, la façade de la maison forme un « U » recouvert par une charpente ancienne en fer forgé, le tout recouvert par des plaques en fibres de verre.

Sol chape béton.

Murs façades peints et en partie briquettes et galets.

Toutes les ouvertures des différentes pièces ouvrent sur ce patio.

Le jardin d'hiver est clôturé par une structure fer forgé avec pans en verre de chaque côté d'une grande porte fer forgé.

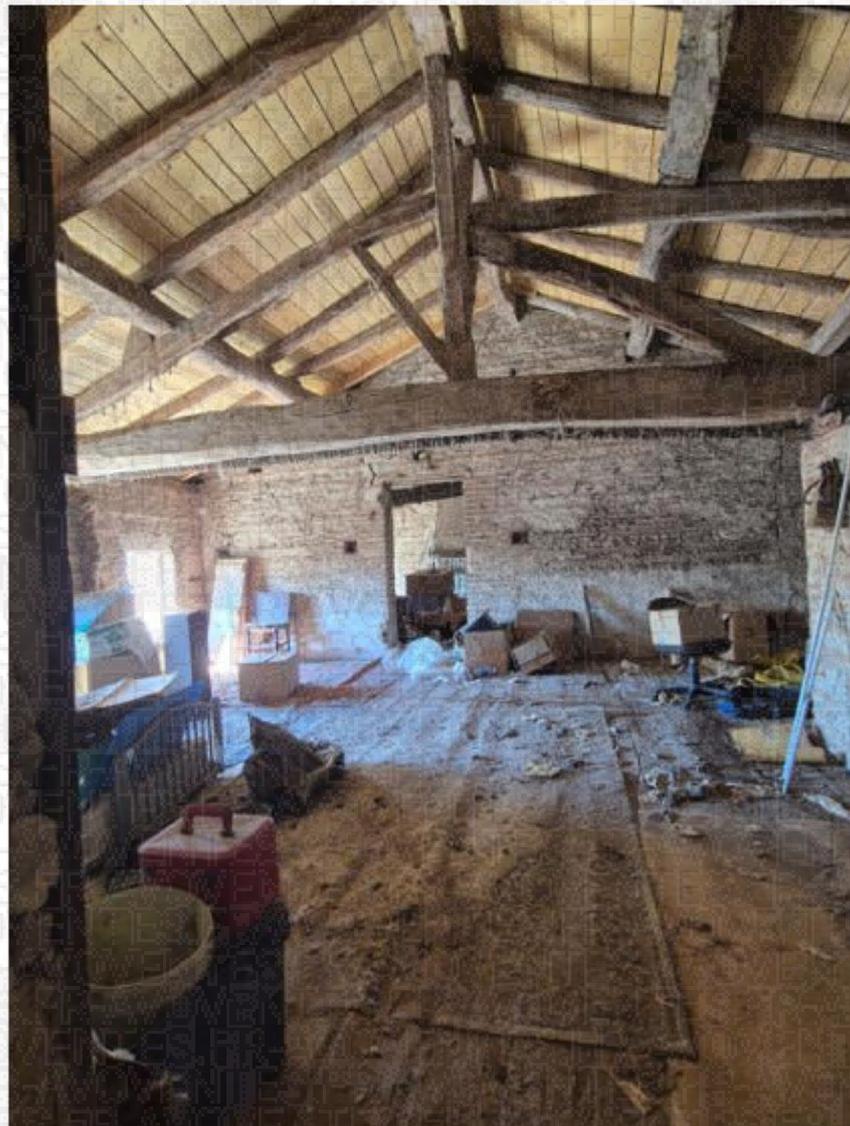
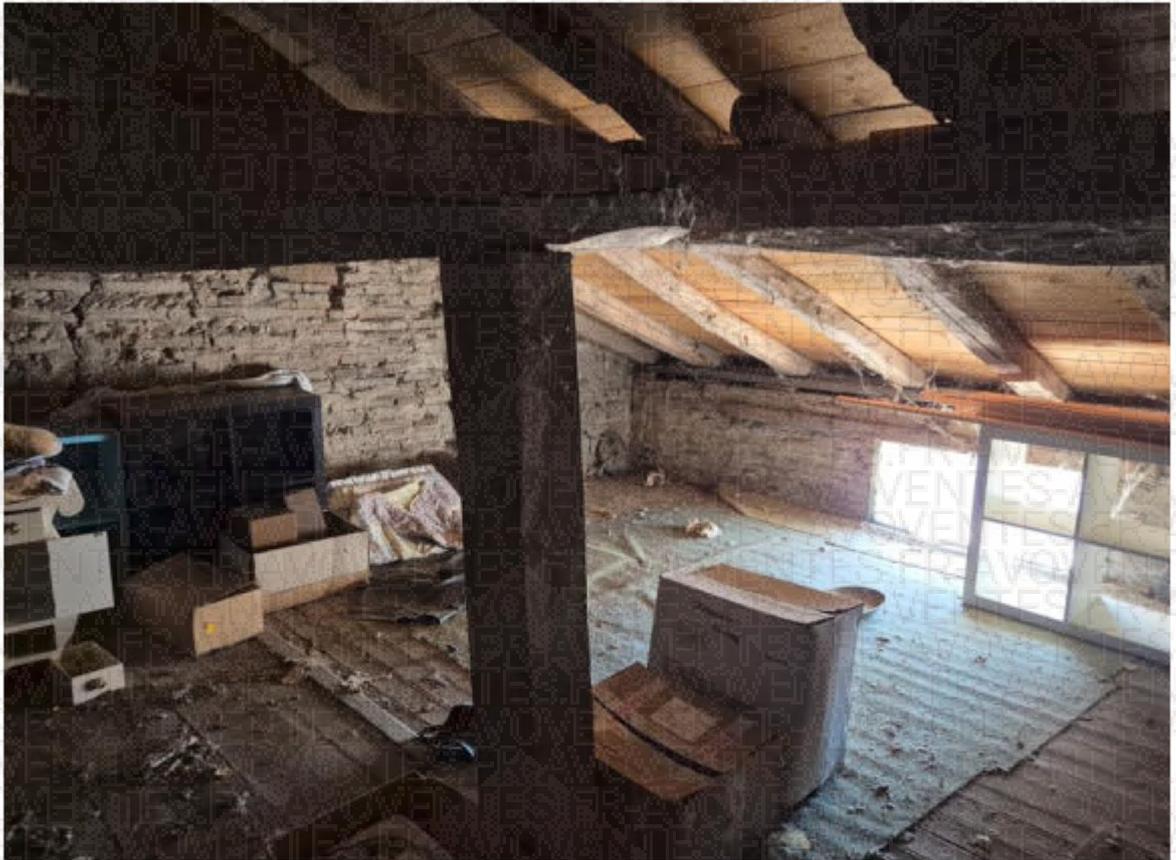
Étage : combles

Accès par un escalier bois très ancien.

Les combles sont en 3 parties sous charpente.

Sol plancher ancien.

Murs briquettes jointées.

Présence dans les trois espaces de cinq ouvertures sans fenêtres avec volets bois extérieurs.

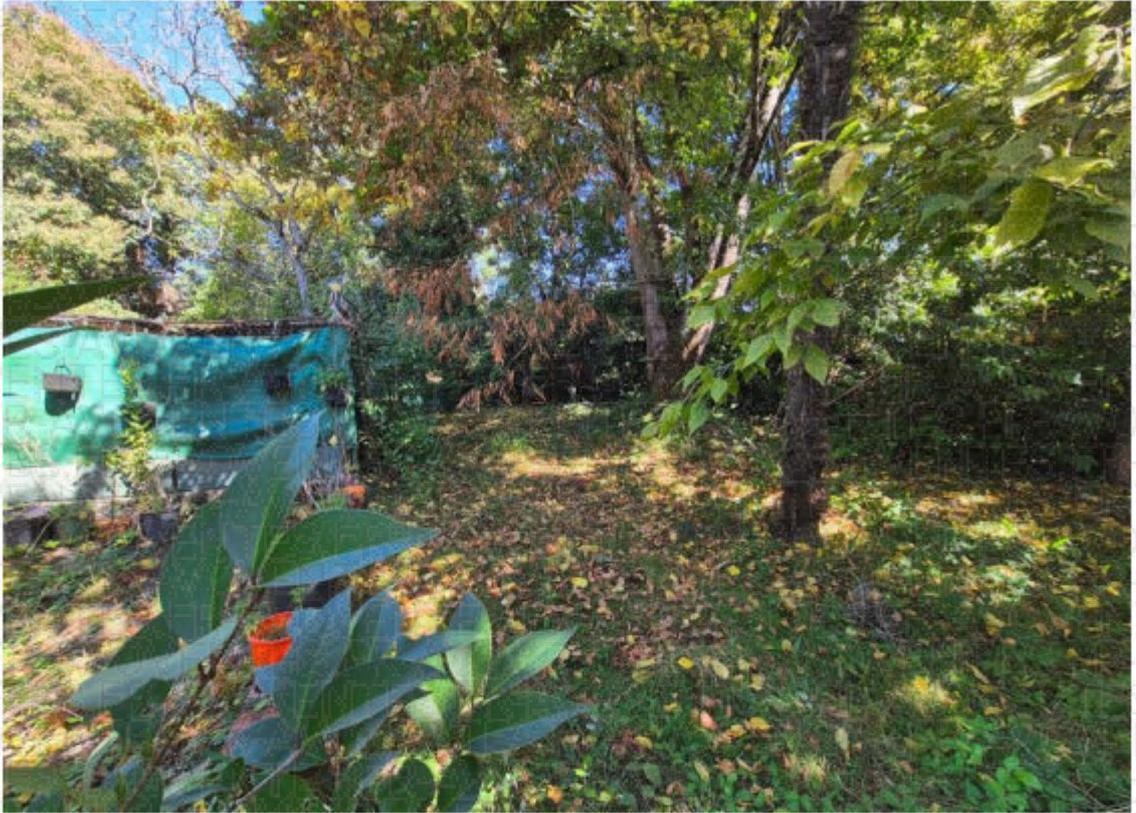
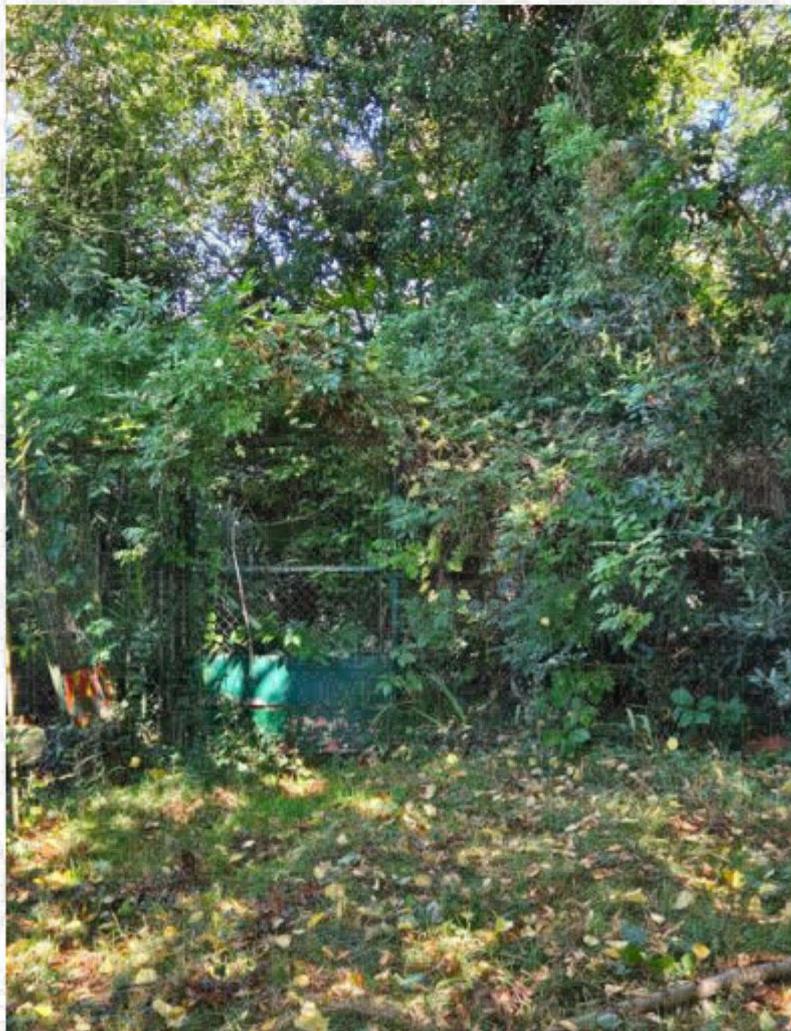
Jardin

Celui-ci est en deux parties entièrement clôturé par un grillage et piquets fer scellés et sur droite une partie de mur en briques.

Le jardin est arboré avec végétation abondante.

Un puits dans la première partie du jardin.

Un portillon ouvre sur une 2^{ème} partie de jardin allant jusqu'à la route départementale .
