PROCES VERBAL DE DESCRIPTION

LE JEUDI QUINZE FÉVRIER DEUX MILLE VINGT-QUATRE

Me suis rendue ce jour, 2 rue Jean Lasseron à CHAUMOT (89500), et ce, tel que figurant sur l'extrait de vue satellite du site d'accès public Géoportail joint ci-dessous :

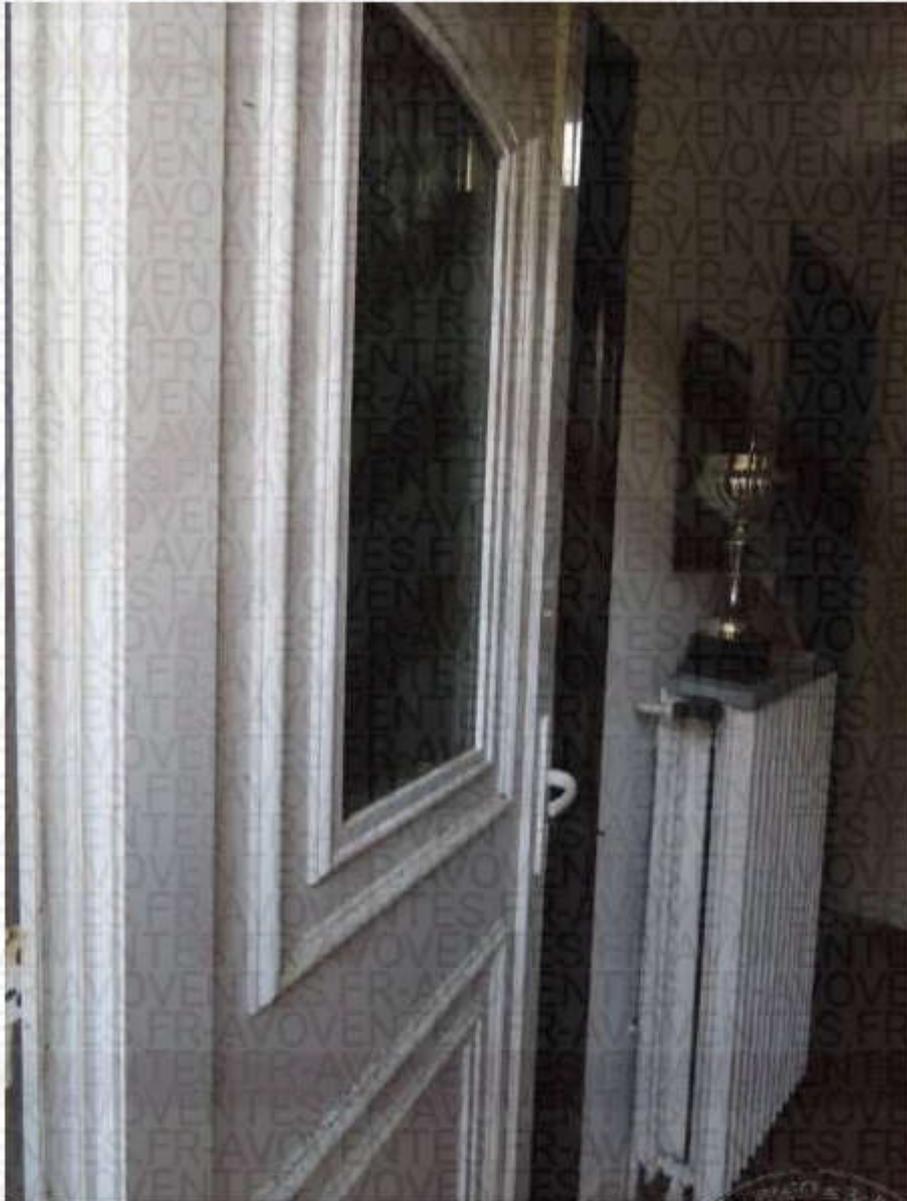
ENTREE :

J'accède à la maison au moyen d'une porte en PVC vitrée en partie haute.

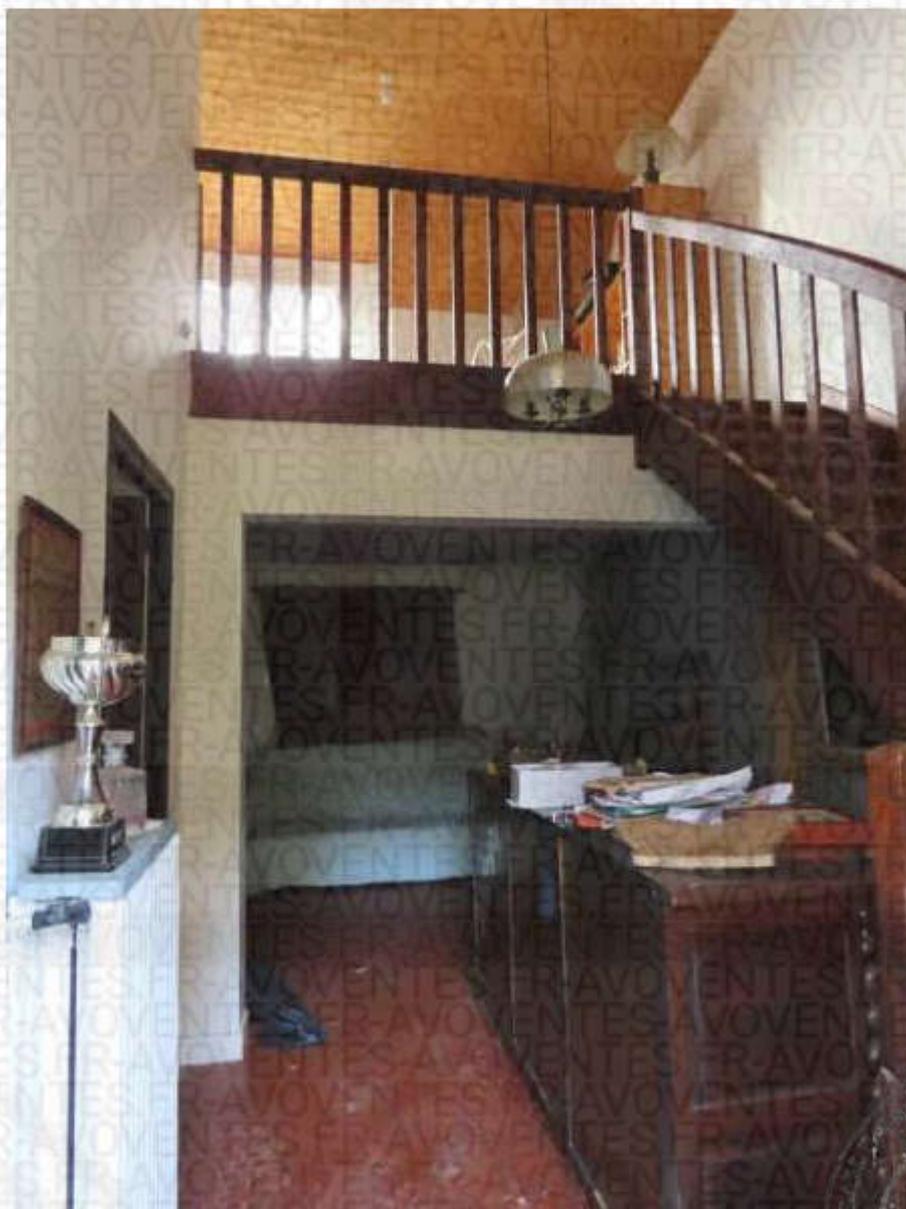
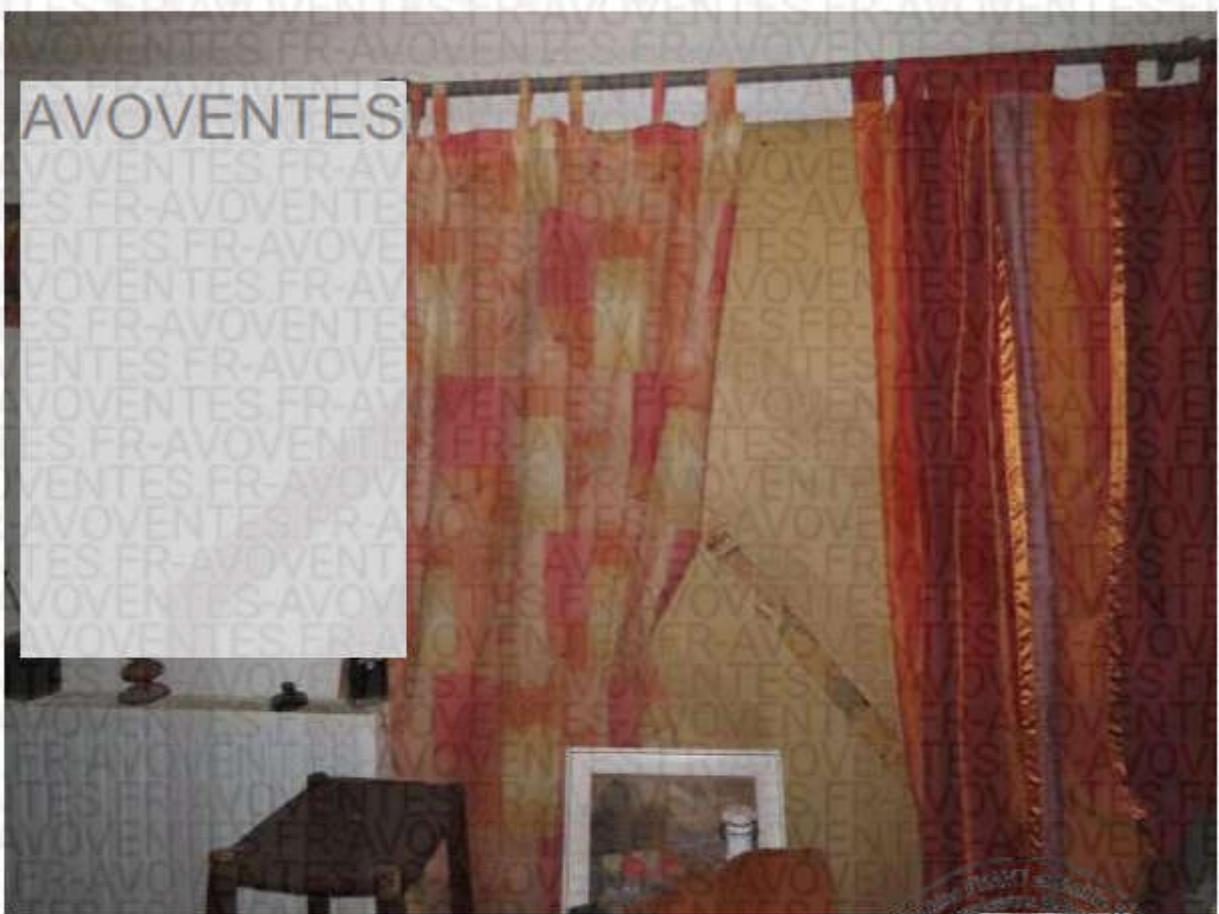
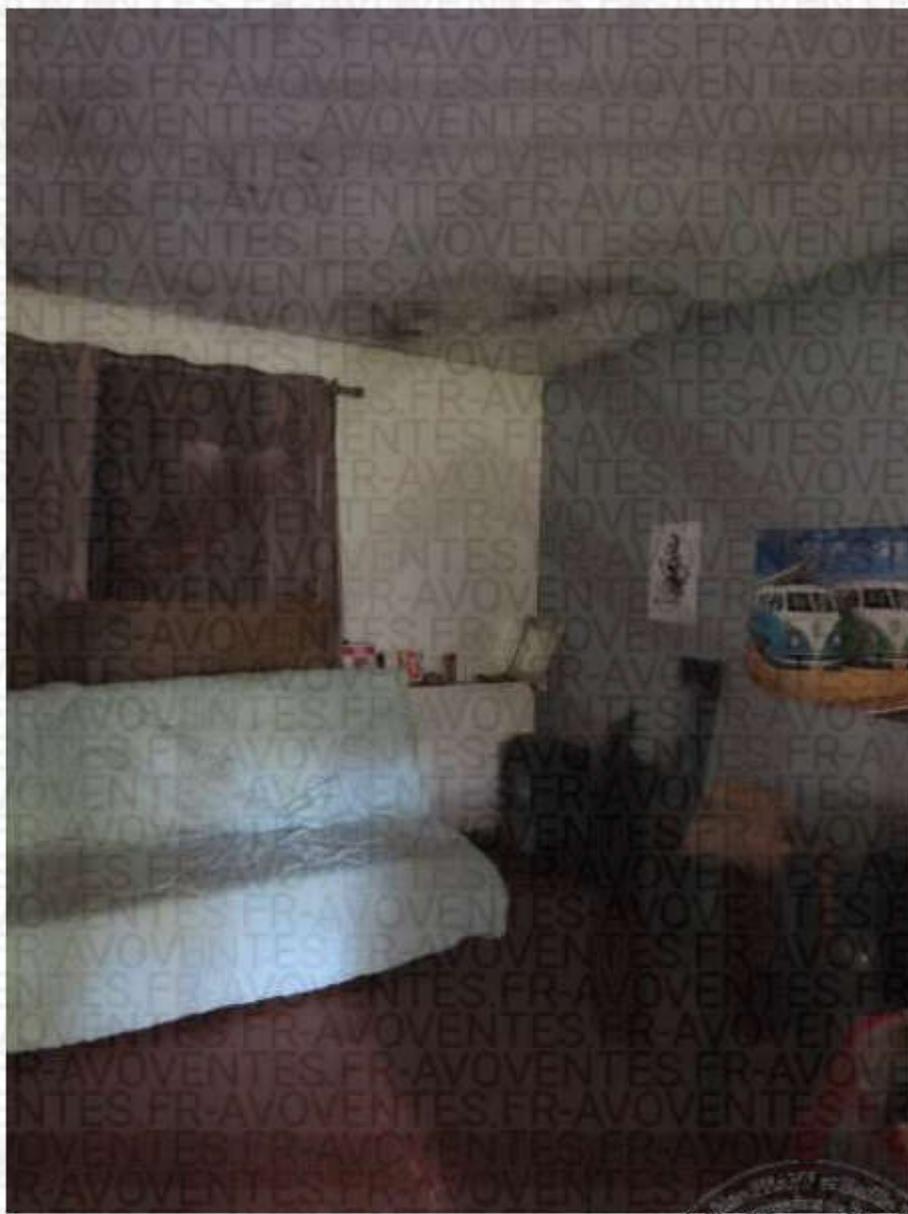
PIECE PRINCIPALE :

Au sol, les tomettes sont à l'état d'usage. Aux murs le revêtement peinture est sale.
La toile de verre peinte est piquée de moisissures sur toute la surface du plafond.

Au titre de l'éclairage naturel, deux fenêtres PVC lesquelles sont masquées. La fenêtre de gauche est condamnée par une planche de bois.

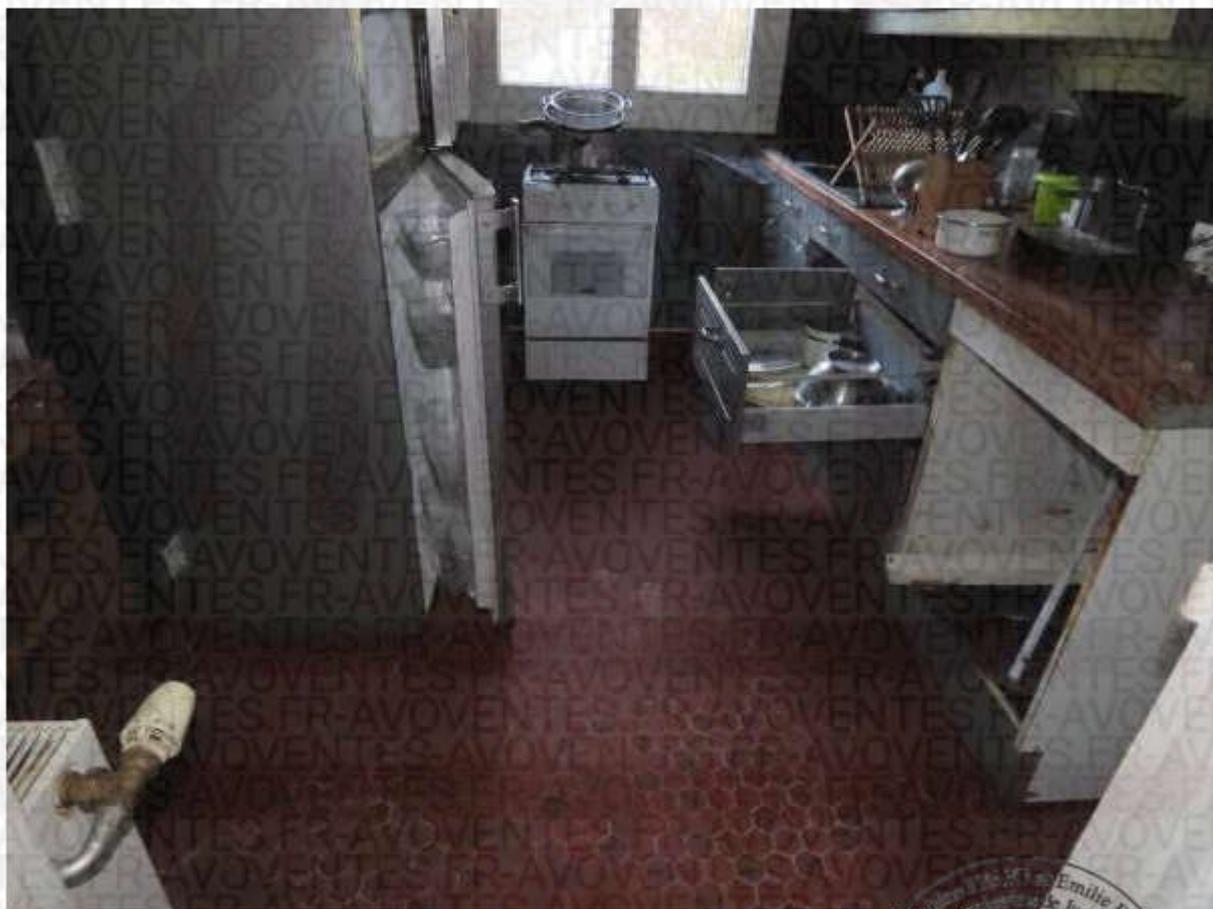
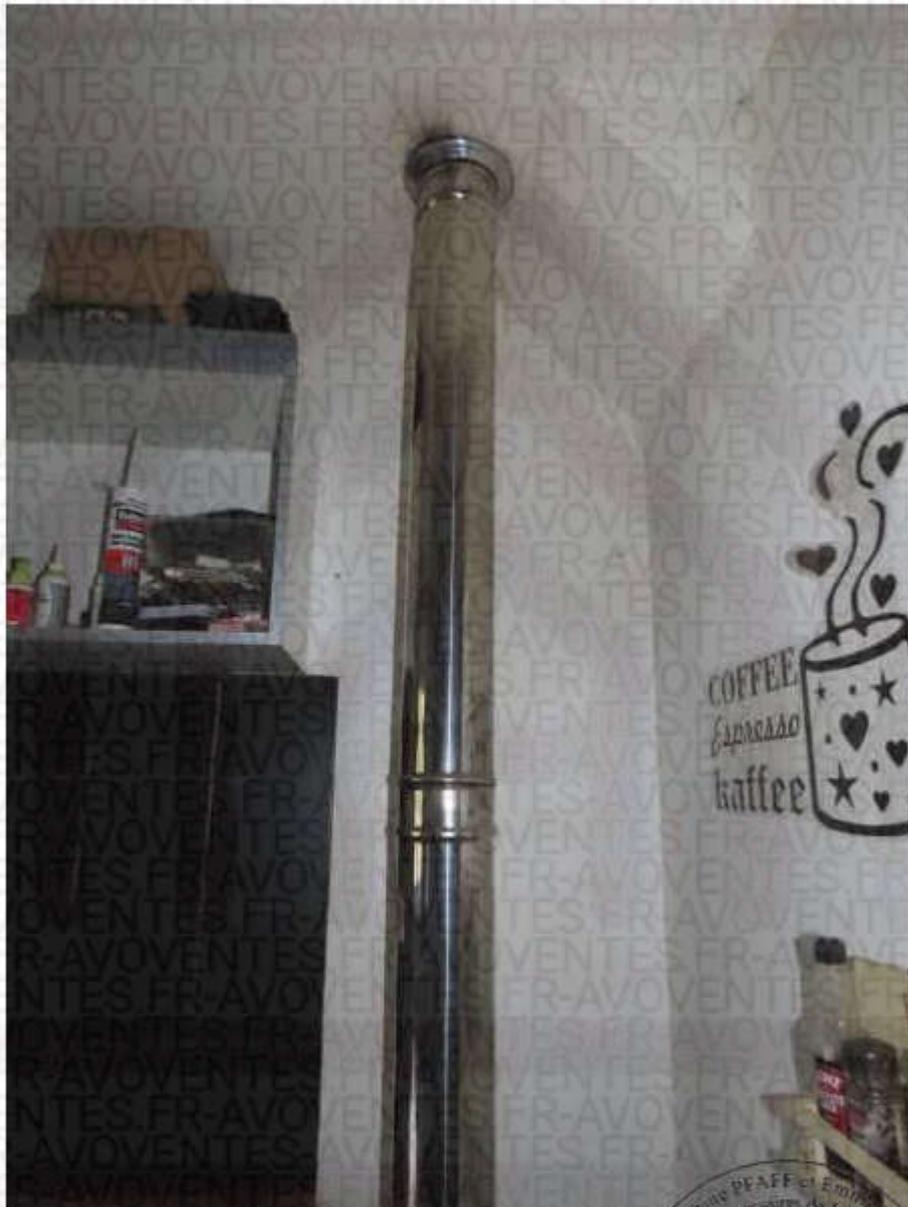
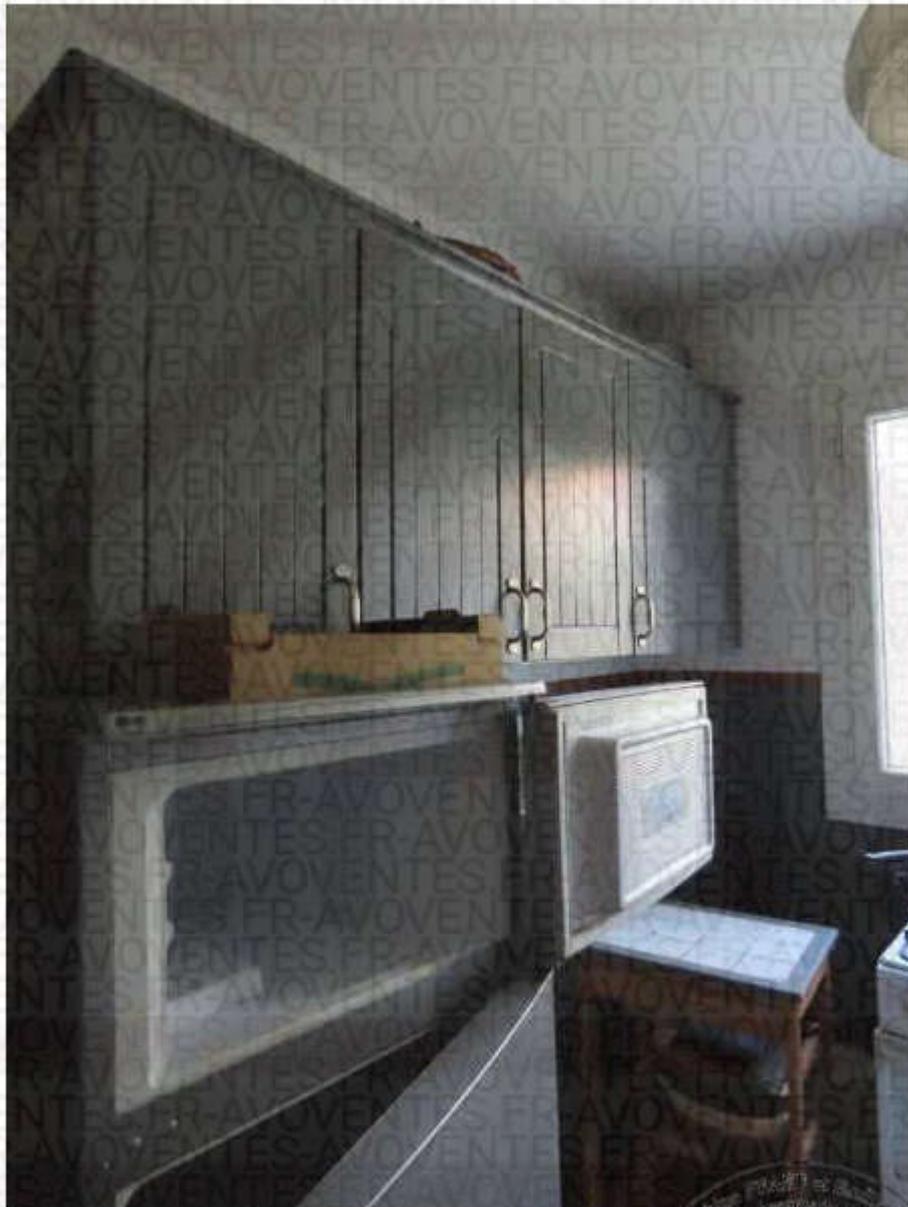
CUISINE :

Au sol, les tomettes sont sales.

Aux murs, la peinture est piquée de moisissure et écaillée tout comme le revêtement toile de verre peinte au plafond.

Je constate l'implantation d'une cuisine équipée. Sur la droite les meubles de cuisine en partie basse sont cassés. Sur la gauche présence de meubles de rangements haut.

Sur la droite je constate l'implantation d'un conduit alu lequel ressort par le plancher supérieur.

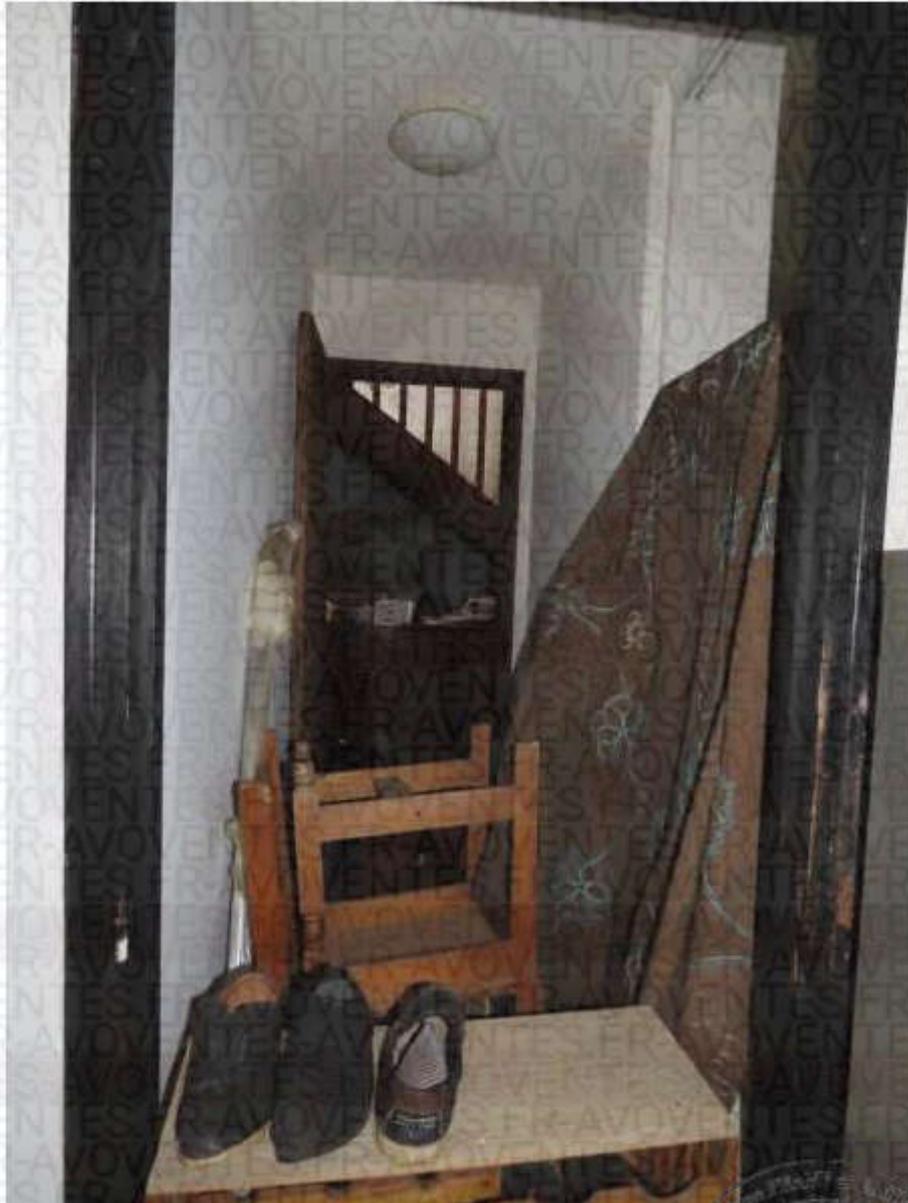
COULOIR DE DISTRIBUTION :

Au sol les tomettes sont sales, la peinture aux murs et au plafond est écaillée.

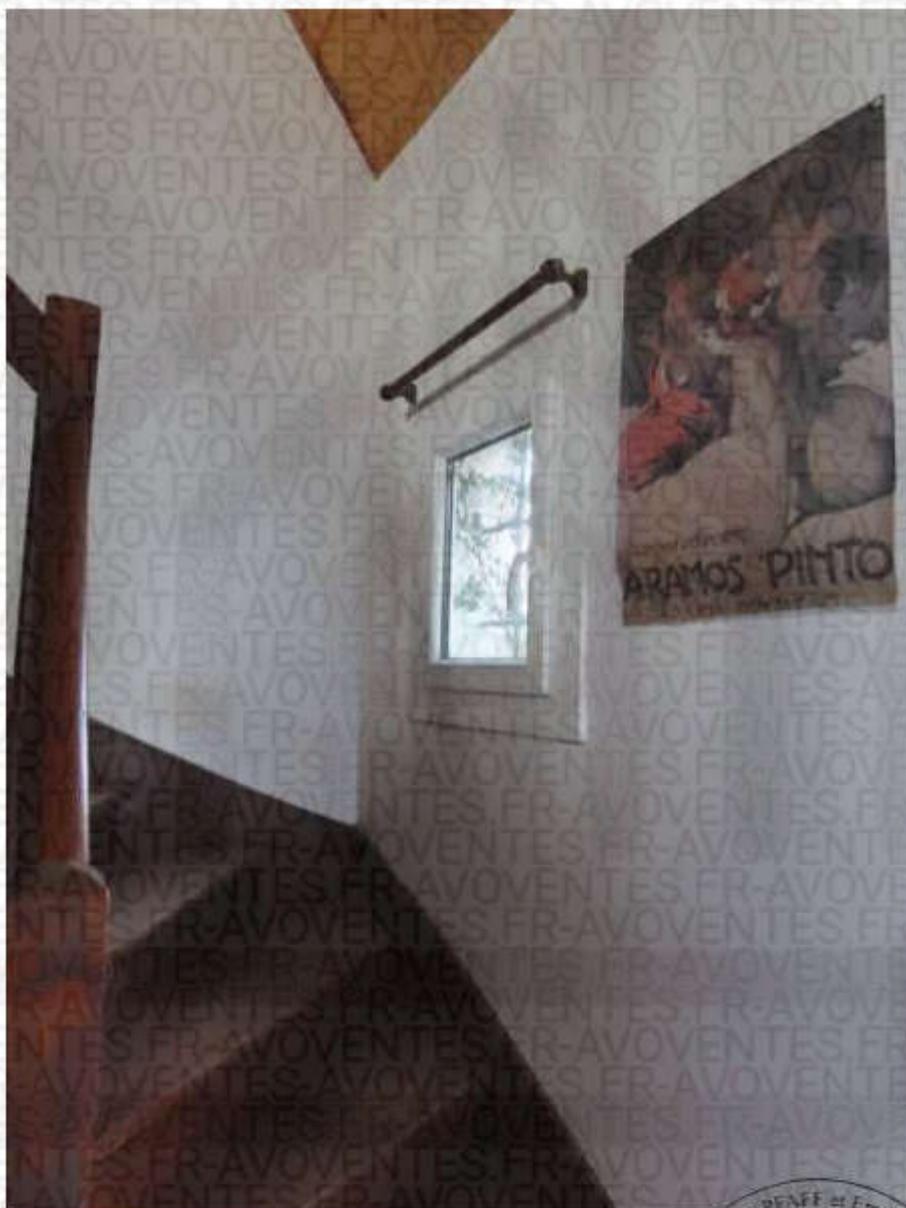
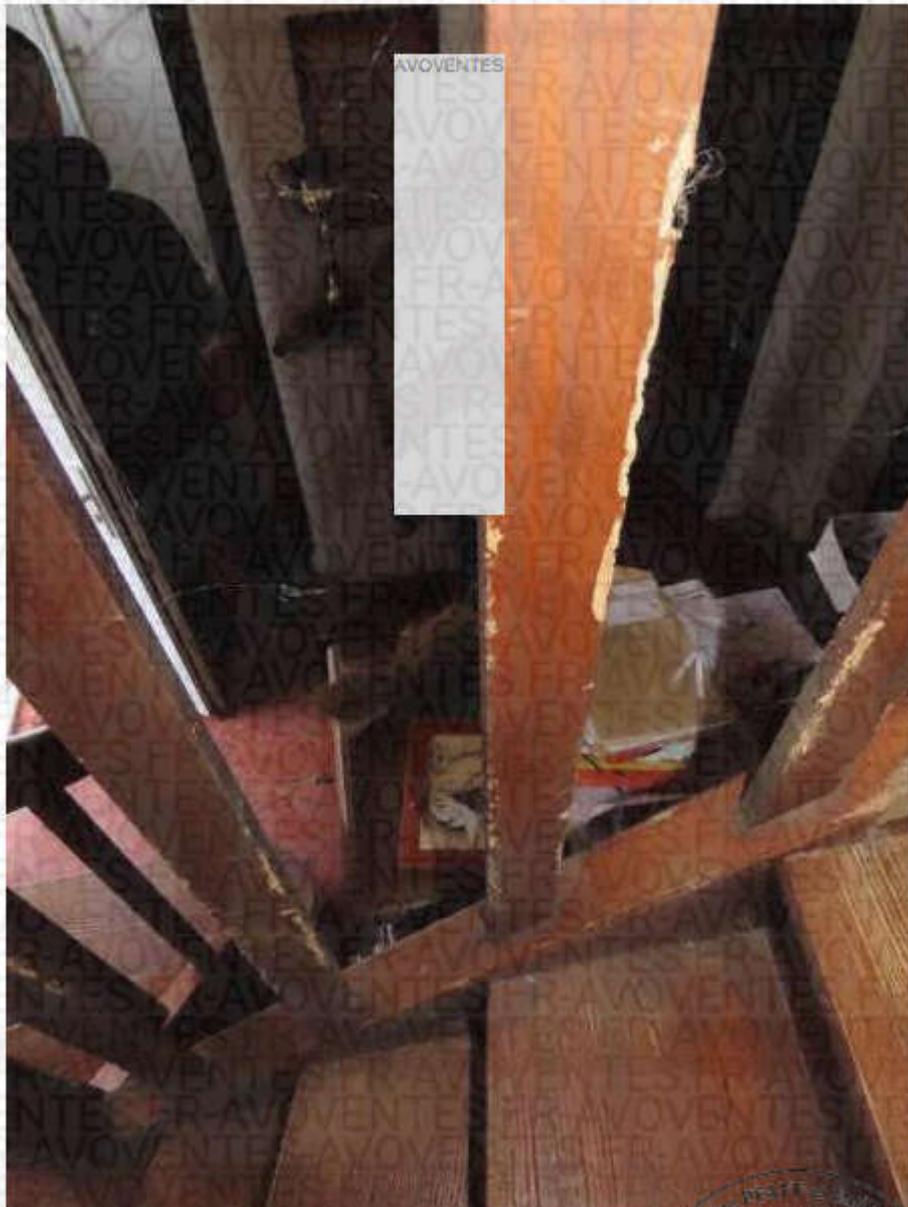
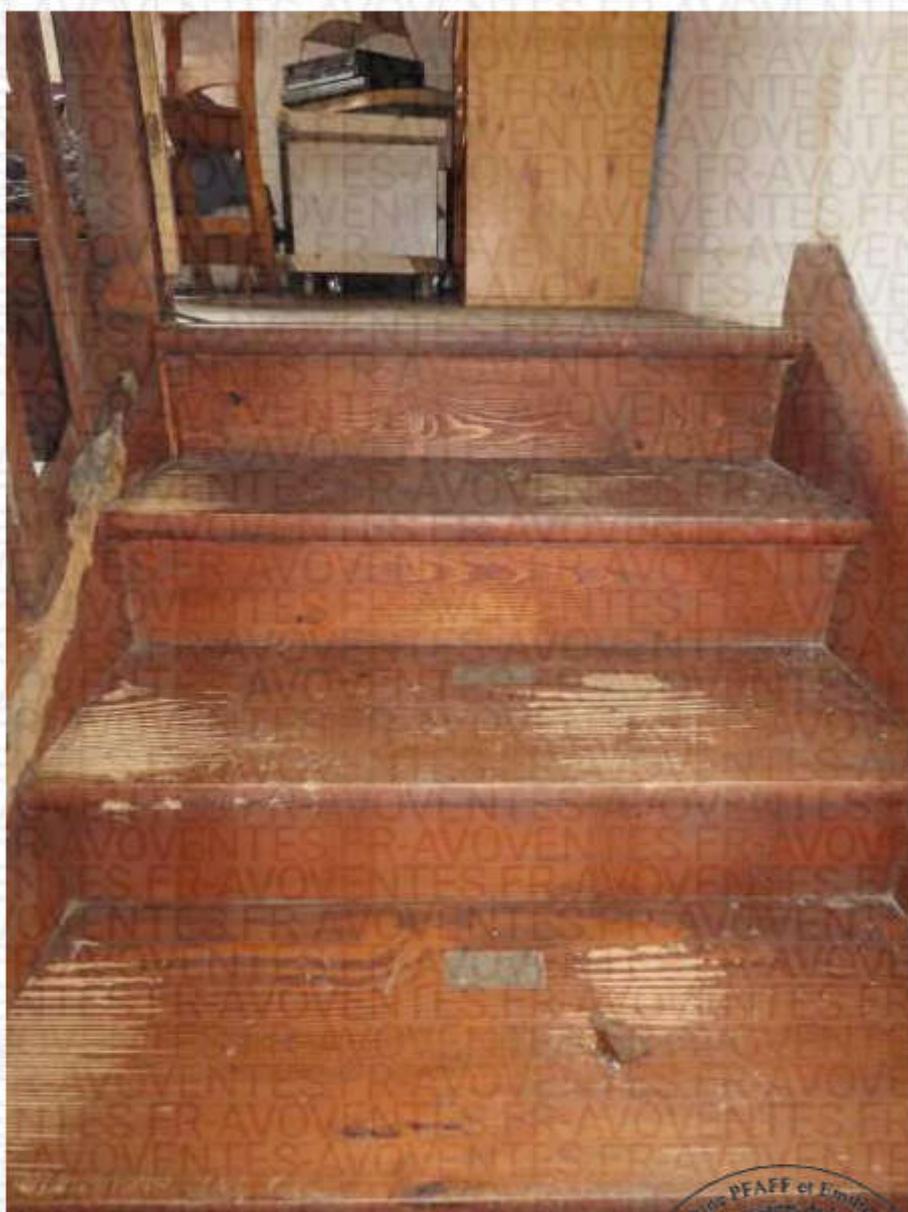
VOLEE D'ESCALIER :

De retour dans l'entrée j'accède à l'étage au moyen d'un escalier en bois lequel est détérioré. Le bois est abimé à de multiples endroits notamment sur le garde-corps et sur les marches.

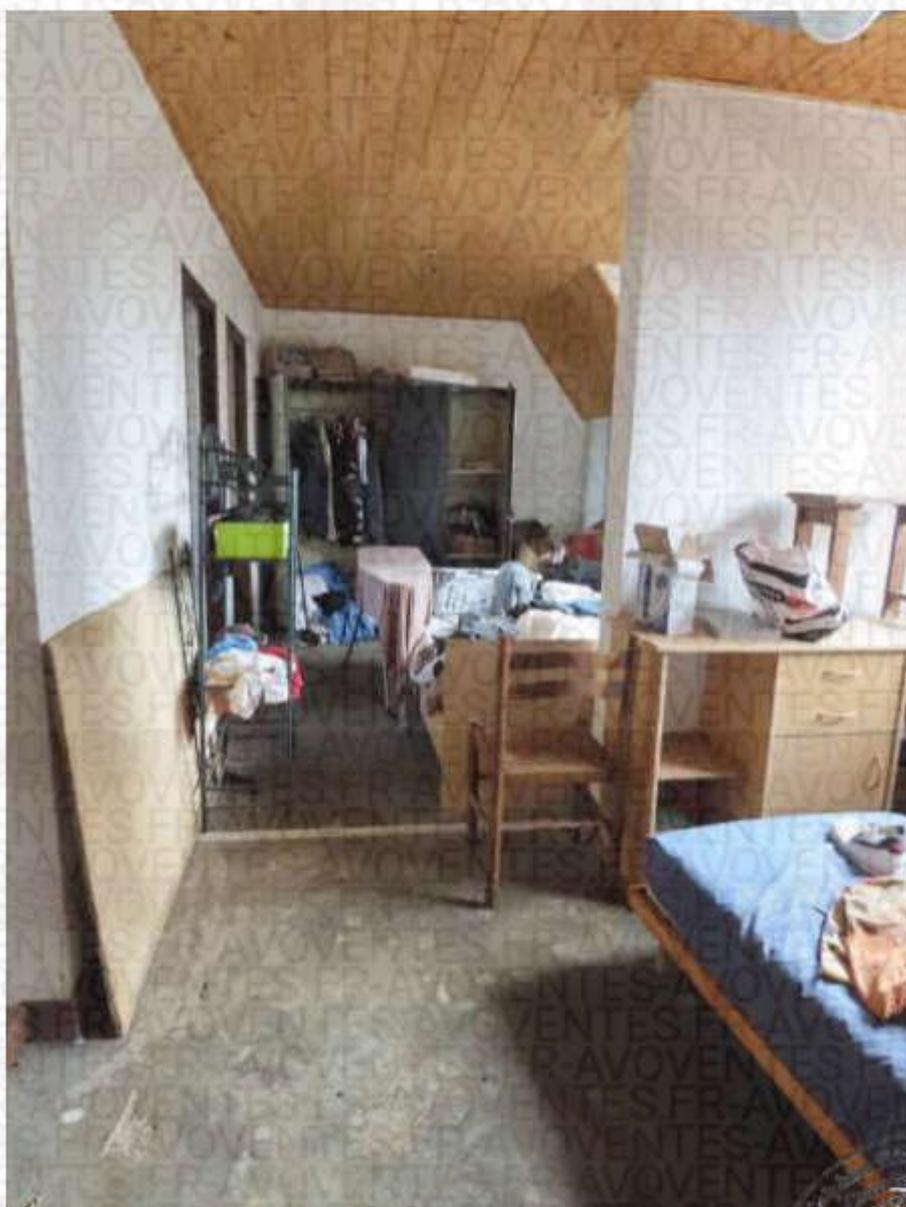
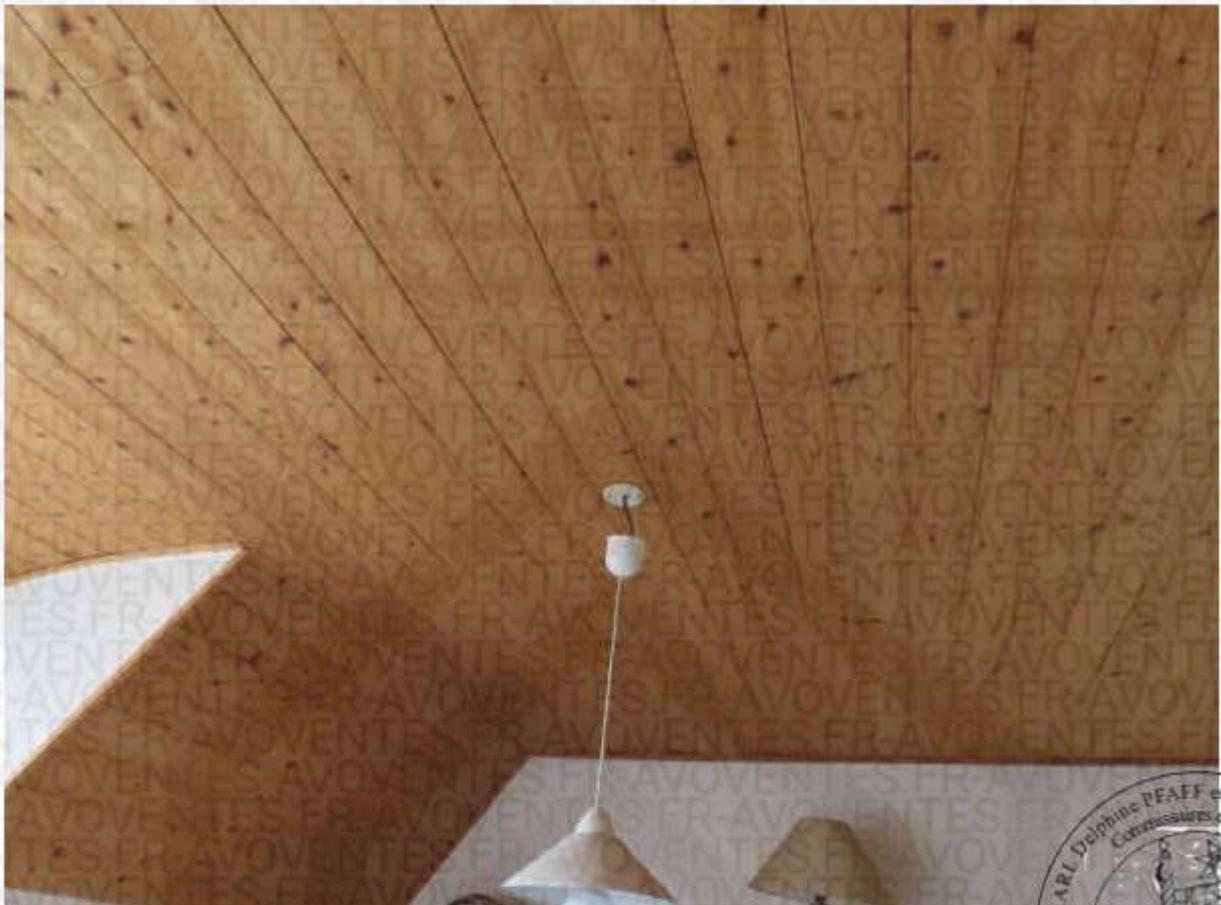
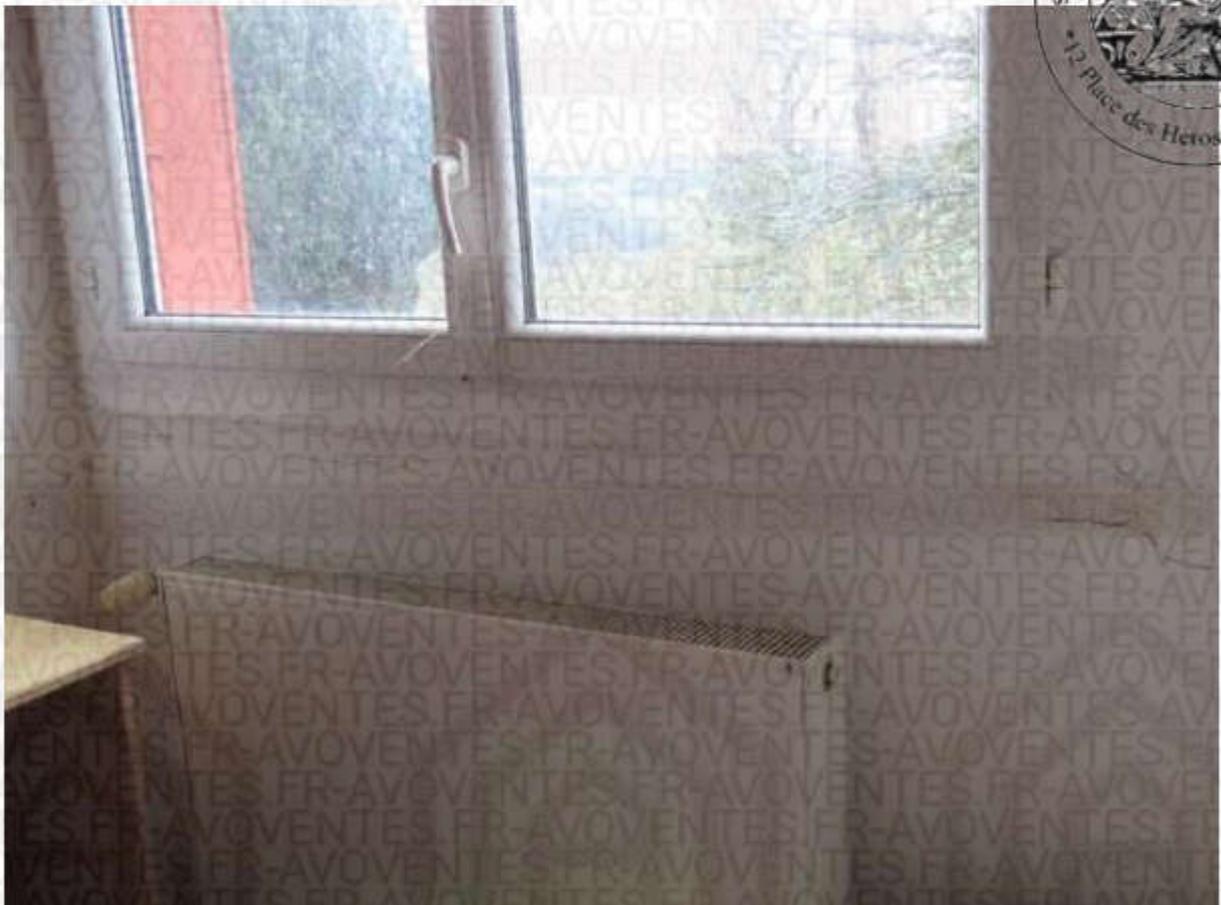
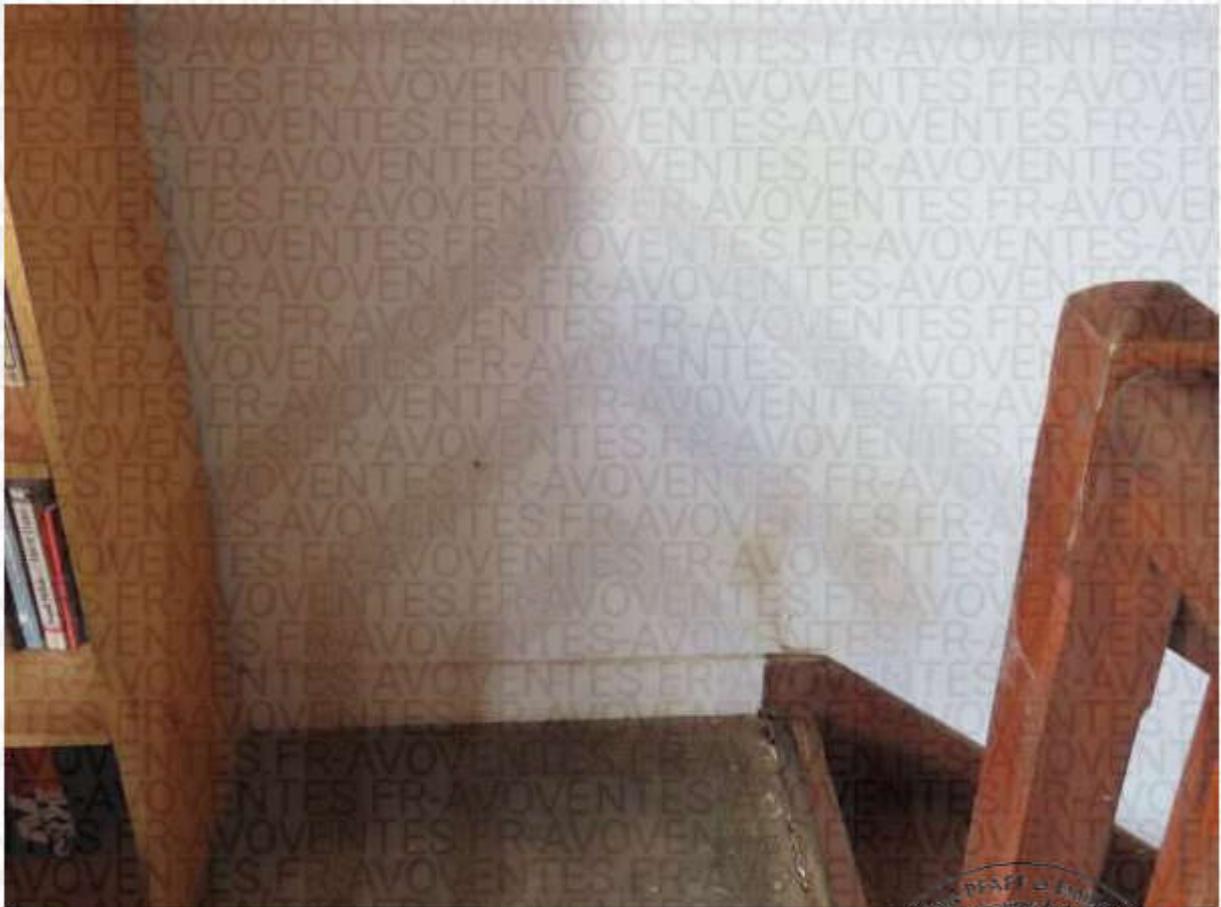
PREMIERE PARTIE DE LA MEZZANINE :

Le sol est dépourvu de revêtement. Des traces sont visibles et notamment des creux ; le sol est fissuré.

Aux murs, la peinture est sale, tachée et hors d'usage. Des fissures sont visibles notamment en périphérie de la fenêtre à droite.

Au titre de l'éclairage naturel, une fenêtre PVC à deux ouvrants. En allège, je constate la présence de larges fissures.

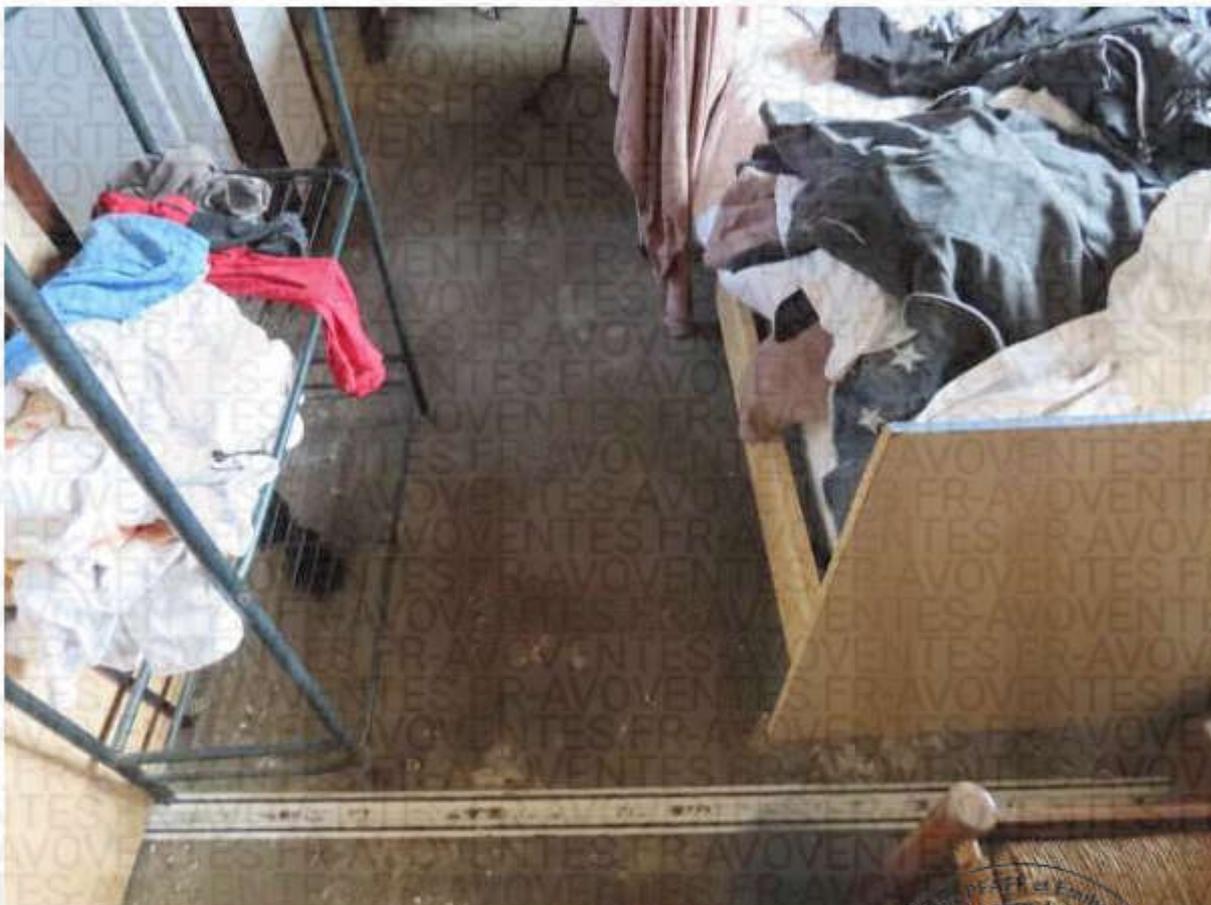
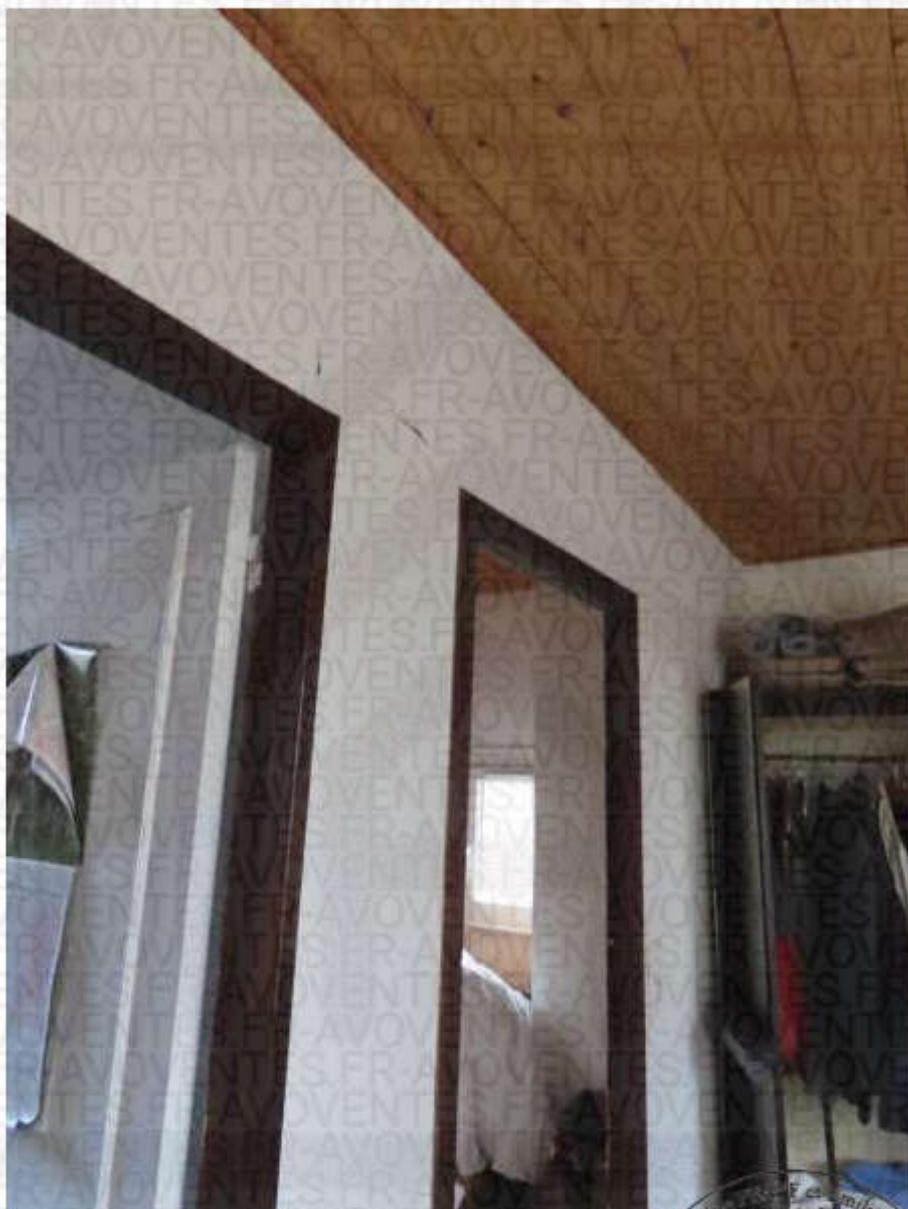
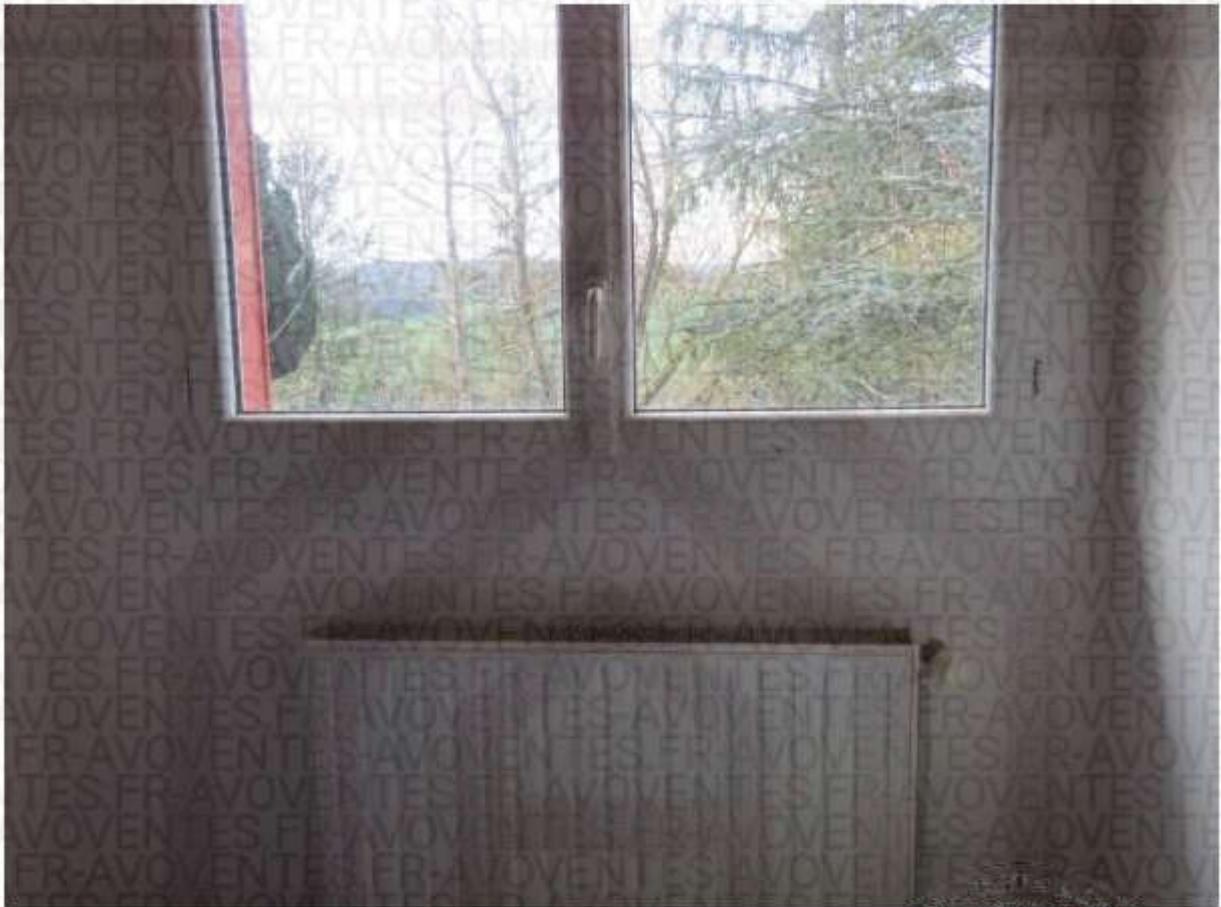
DEUXIEME PARTIE DE LA MEZZANINE :

Aux murs, la peinture est écaillée et piquée de moisissures.

Au titre de l'éclairage naturel, une fenêtre PVC à deux ouvrants. En périphérie, je constate de larges fissures.
