PROCES VERBAL DE DESCRIPTION

LE JEUDI QUINZE FÉVRIER DEUX MILLE VINGT-QUATRE

Me suis rendue ce jour, 2 rue Jean Lasseron à CHAUMOT (89500), et ce, tel que figurant sur l'extrait de vue satellite du site d'accès public Géoportail joint ci-dessous :

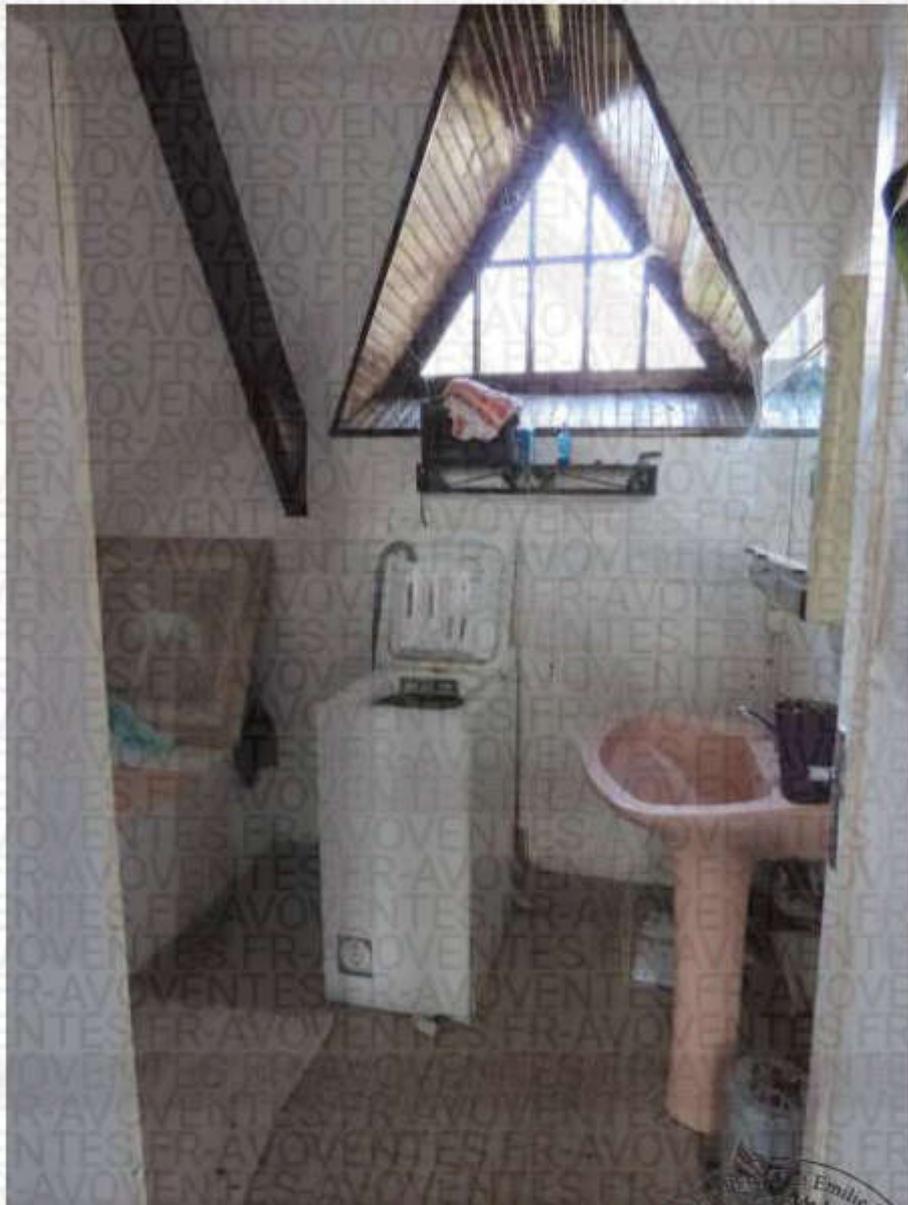
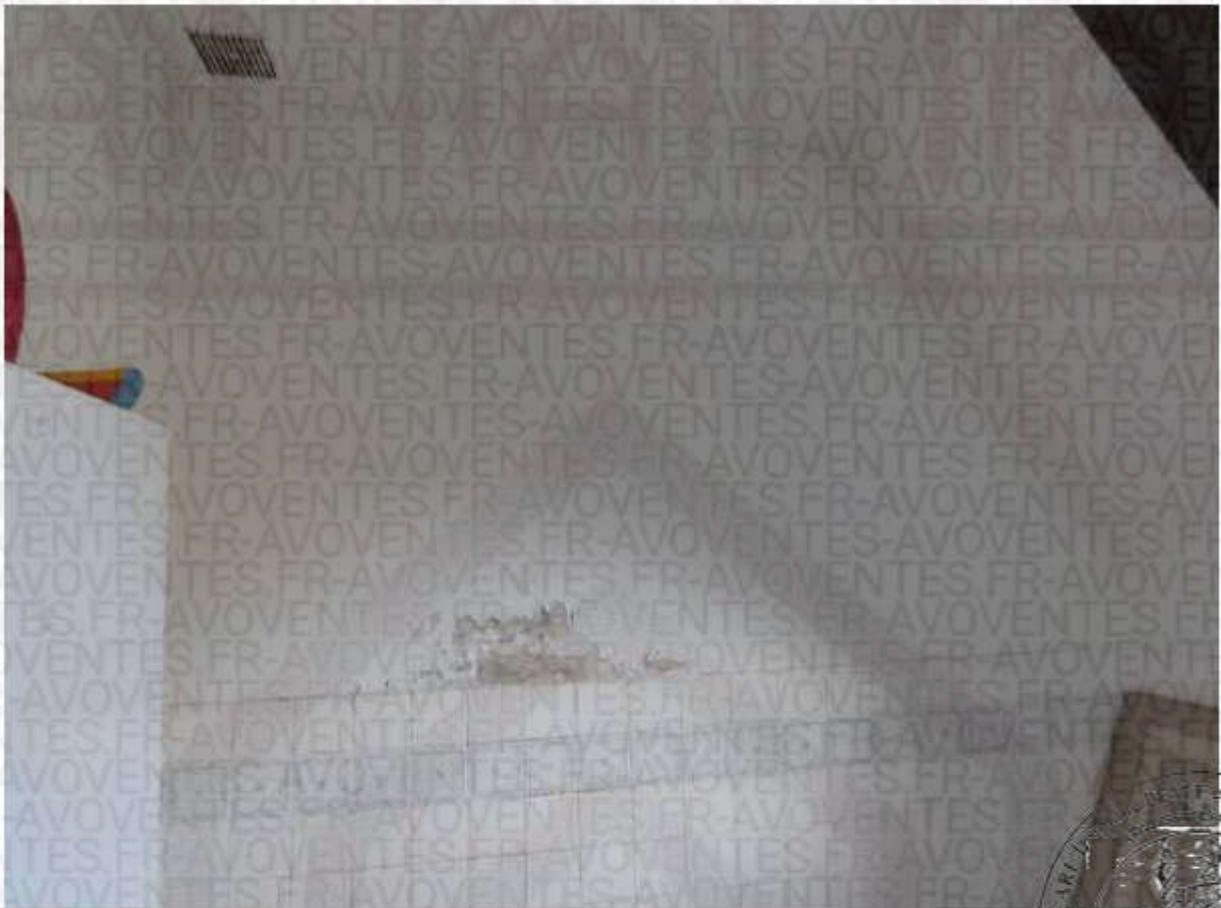
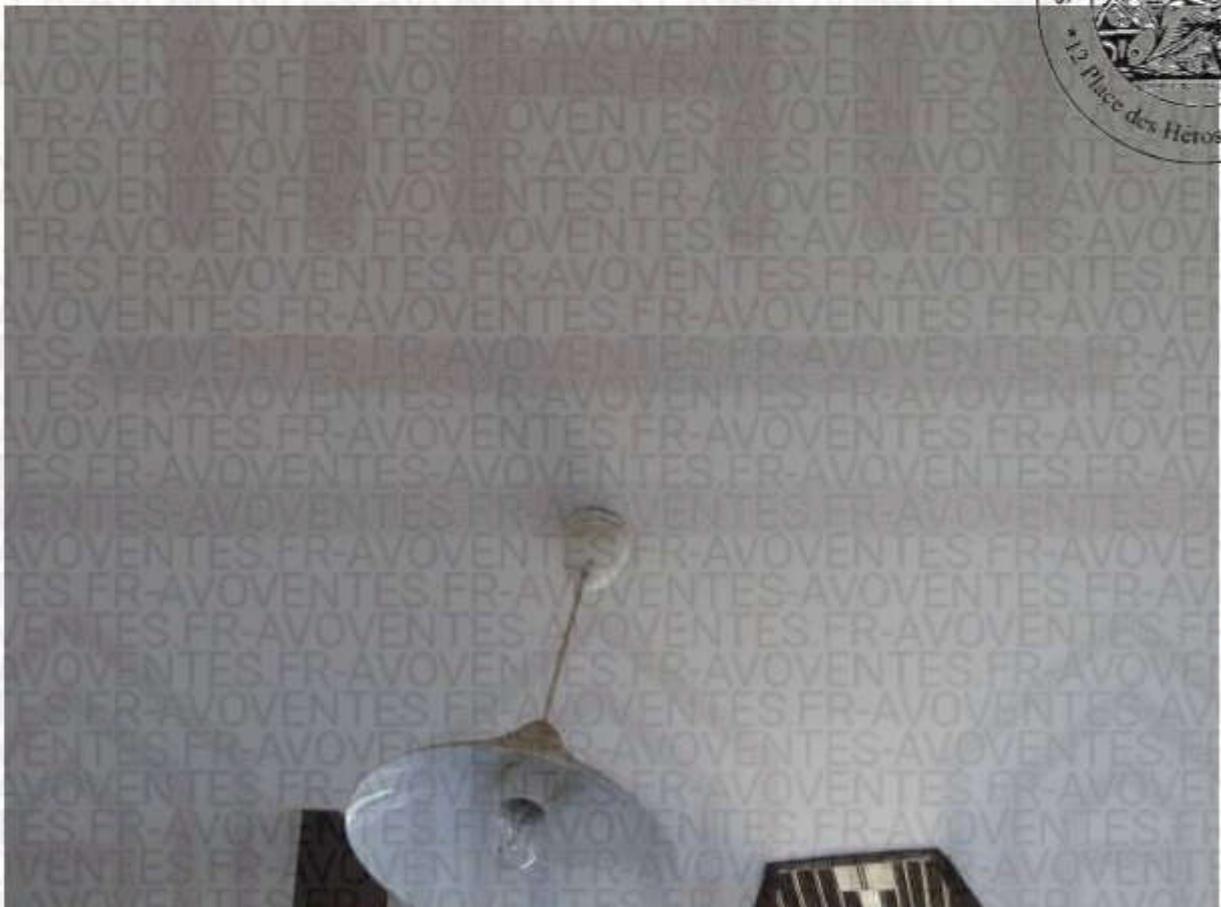
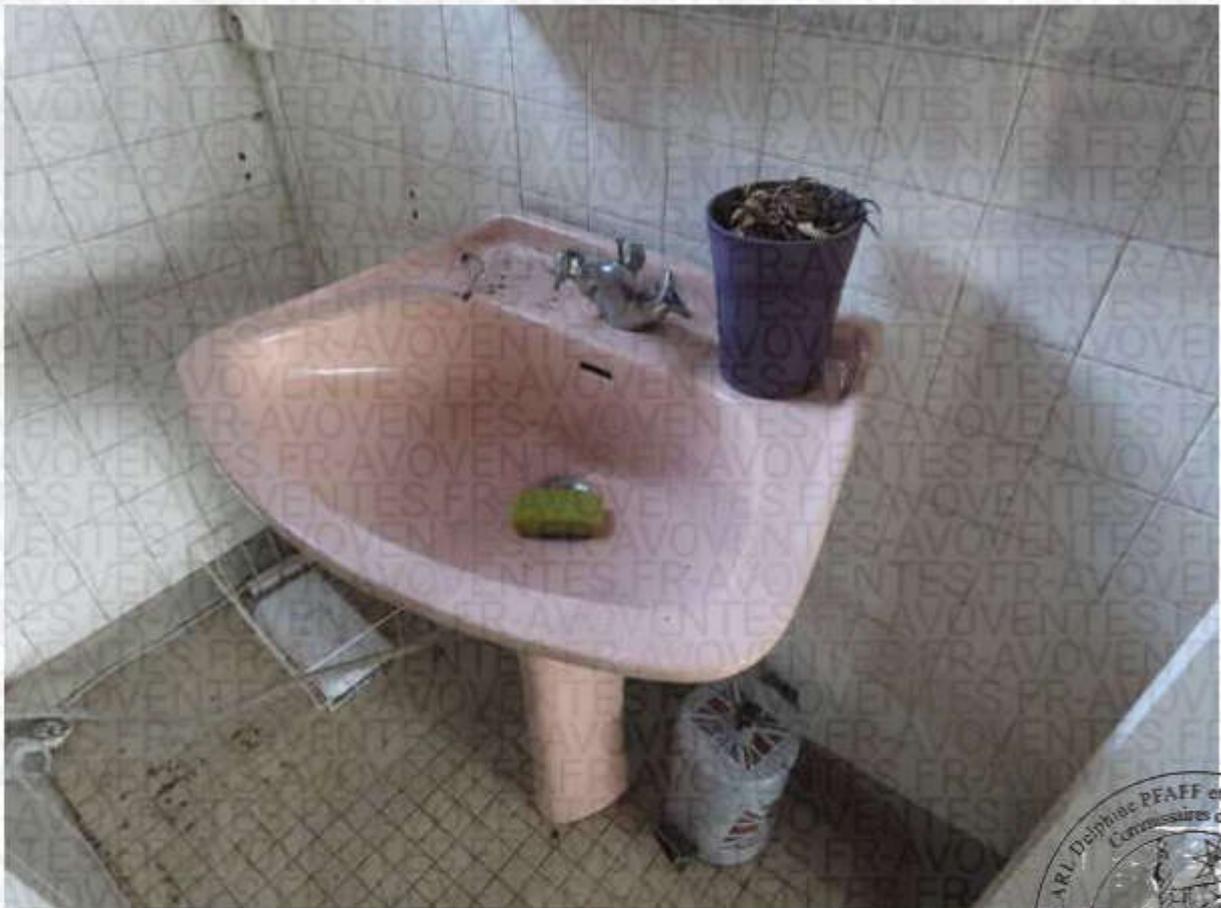
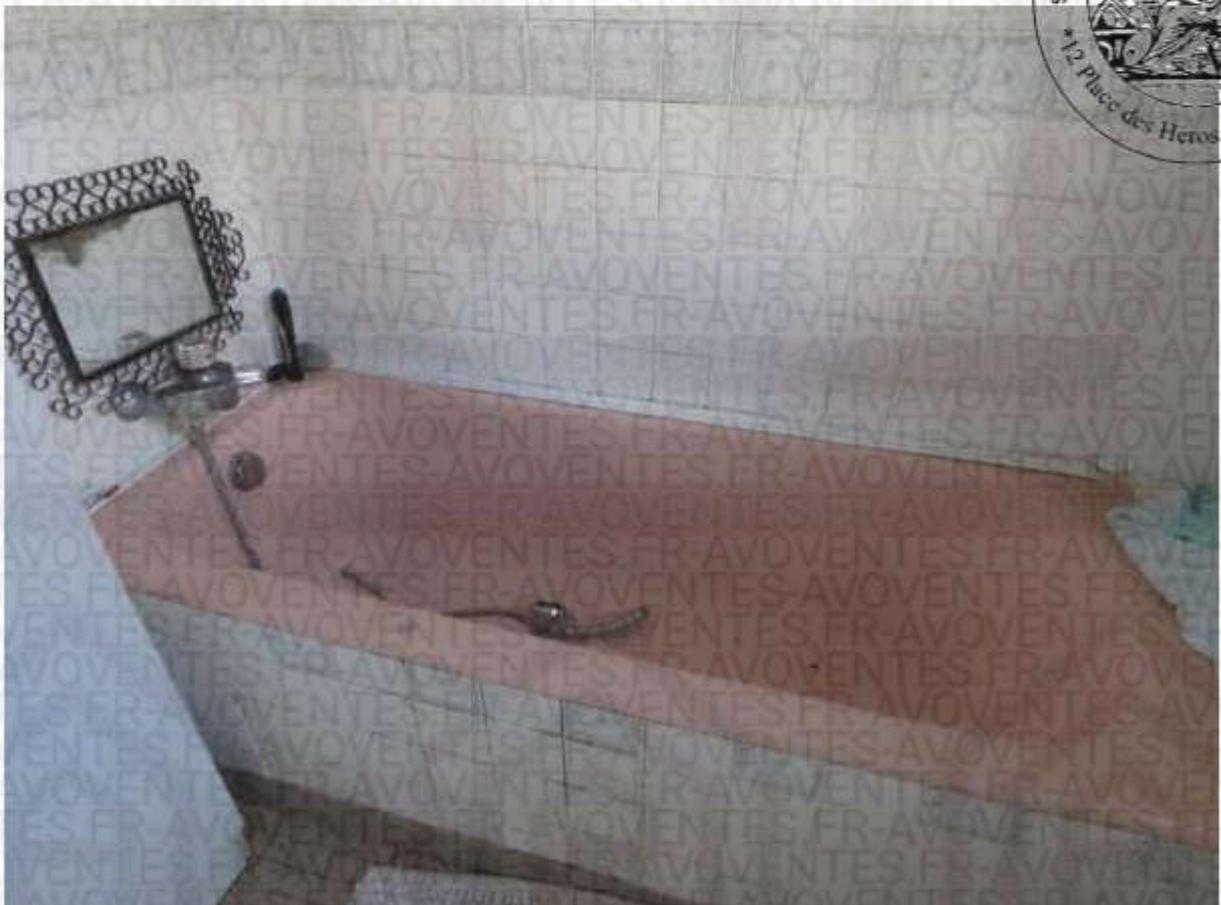
SALLE DE BAINS :

Au sol, le carrelage est sale et encrassé.

Les murs sont recouverts d'une faïence en partie basse. En partie haute, la peinture est écaillée et piquée de moisissure.

Au plafond, la peinture est écaillée.

L'ensemble est sale.

Sur la gauche, une baignoire émail rose laquelle est encadrée d'une faïence. Le robinet mitigeur est entartré. L'ensemble est sale.

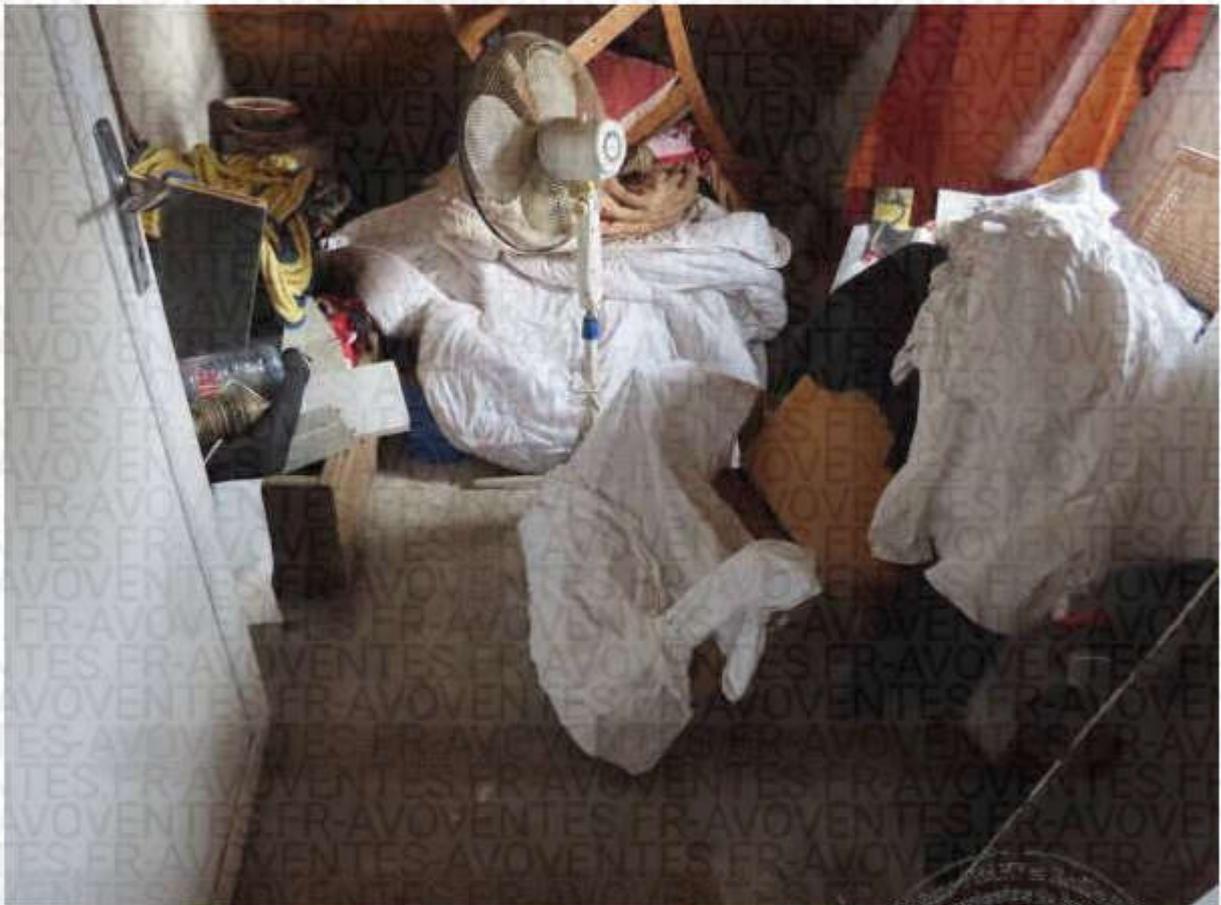
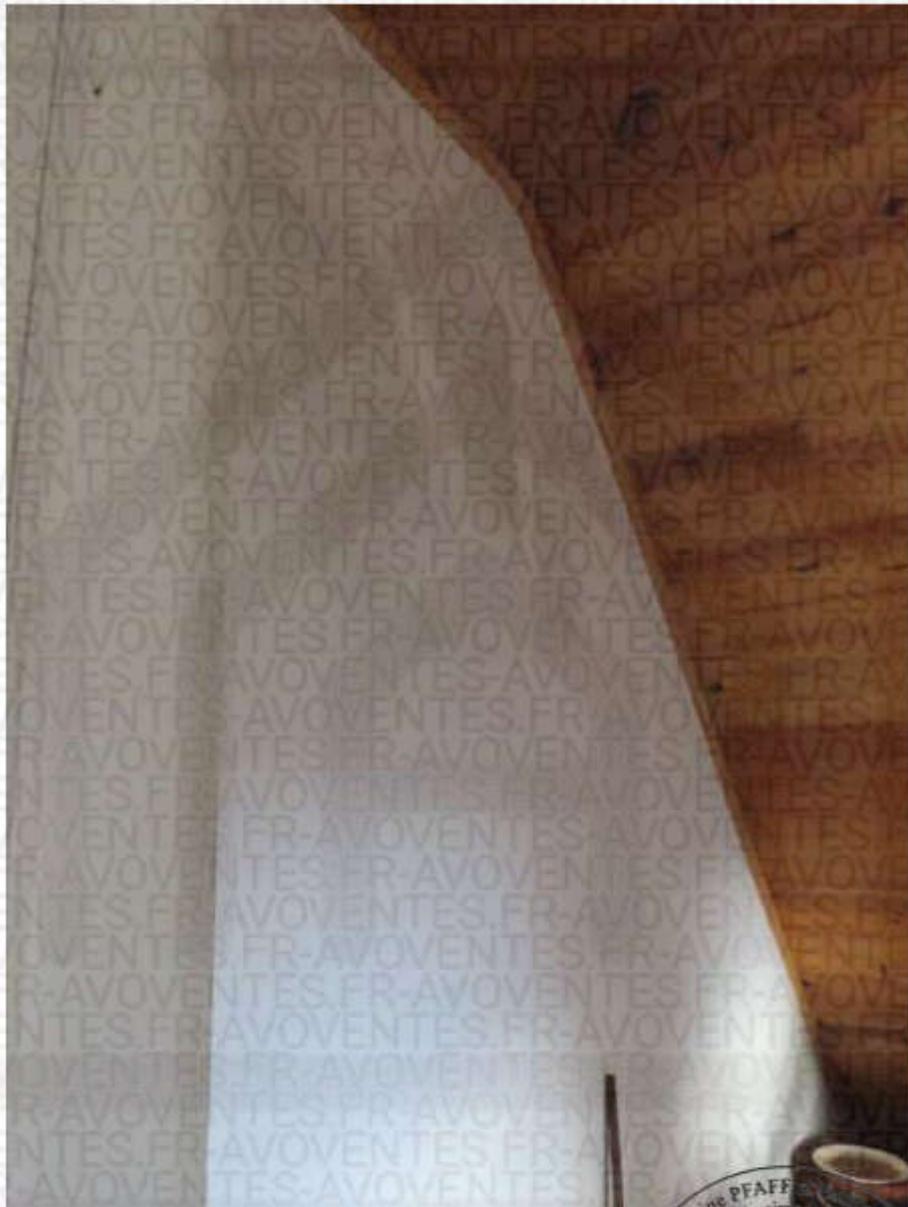
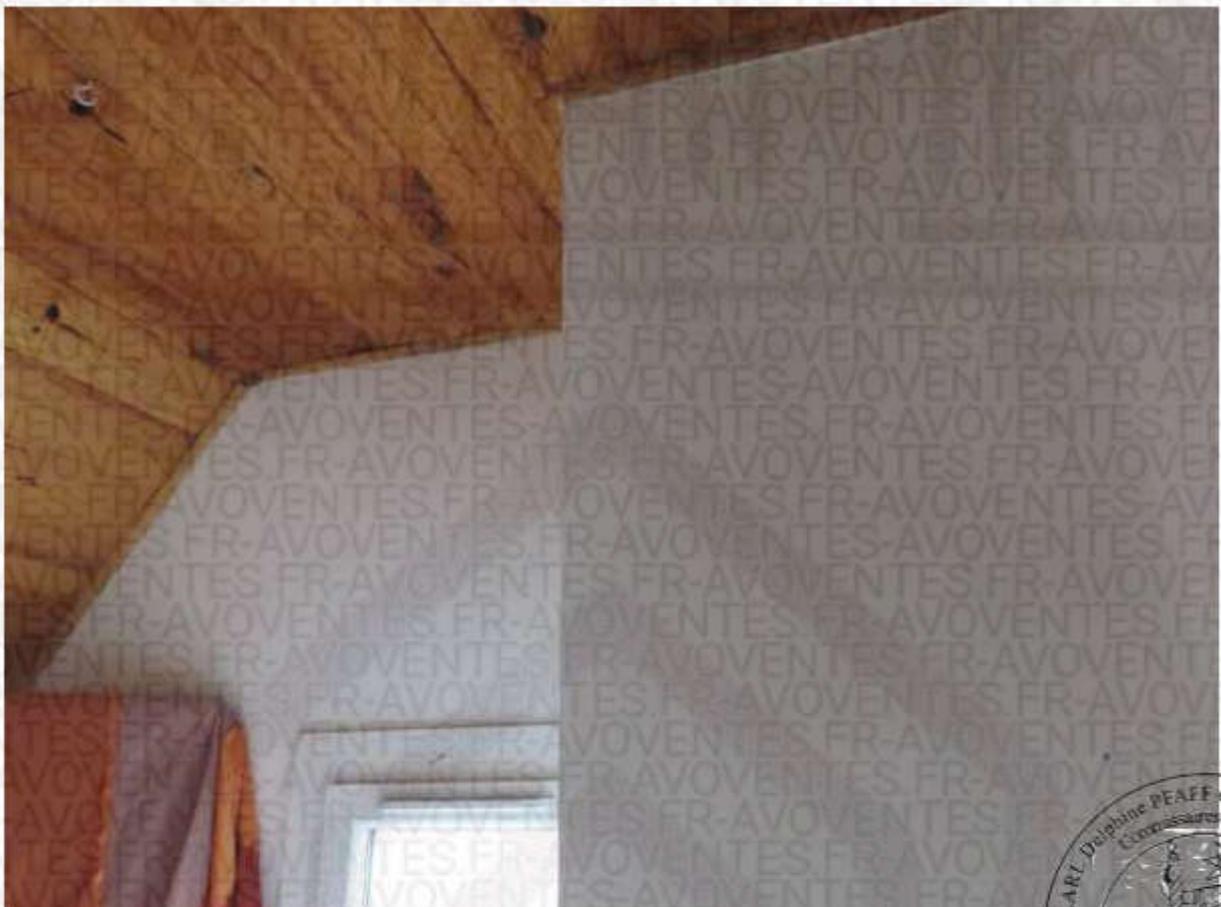
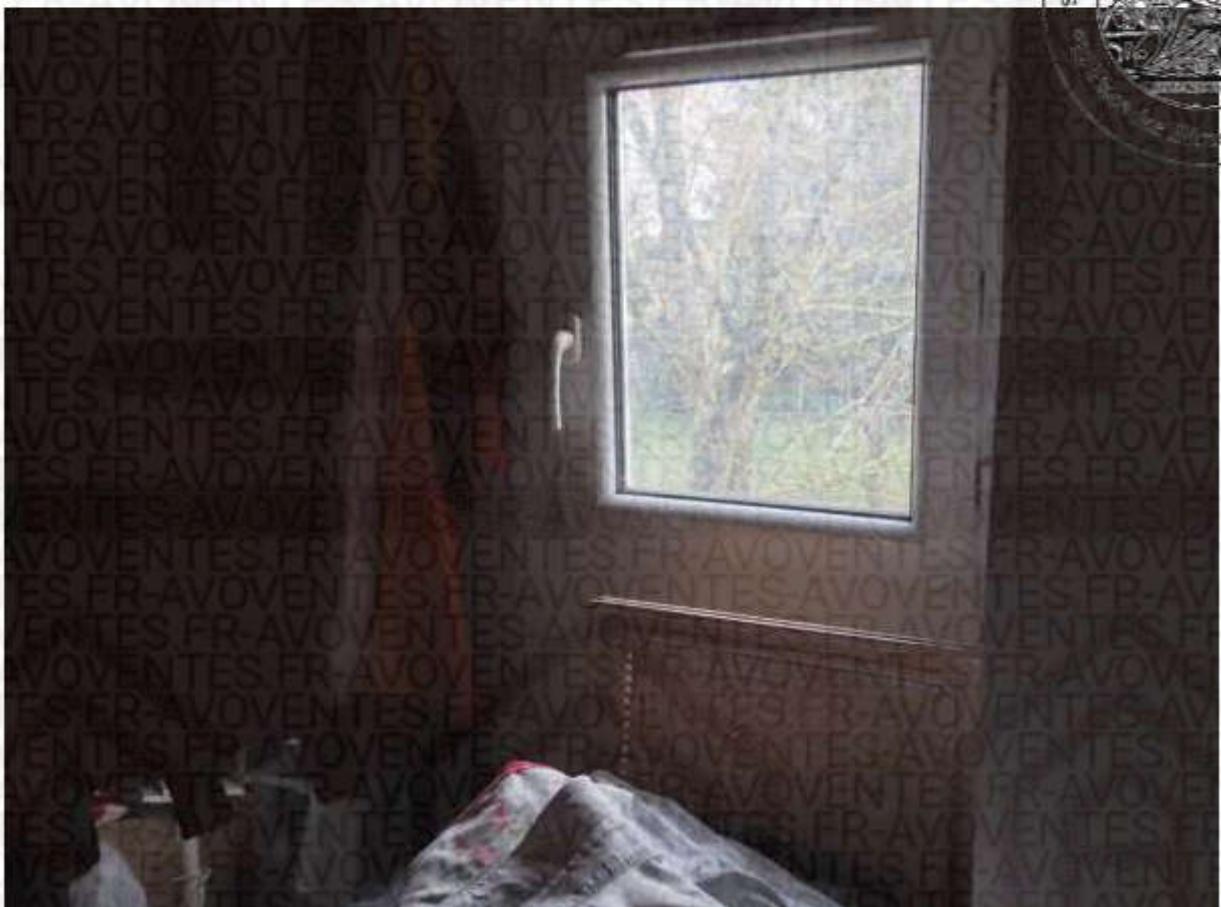
DRESSING :

Les murs sont piqués de moisissures notamment à gauche.

Au titre de l'éclairage naturel, une fenêtre PVC à un ouvrant. En périphérie, la peinture est écaillée.

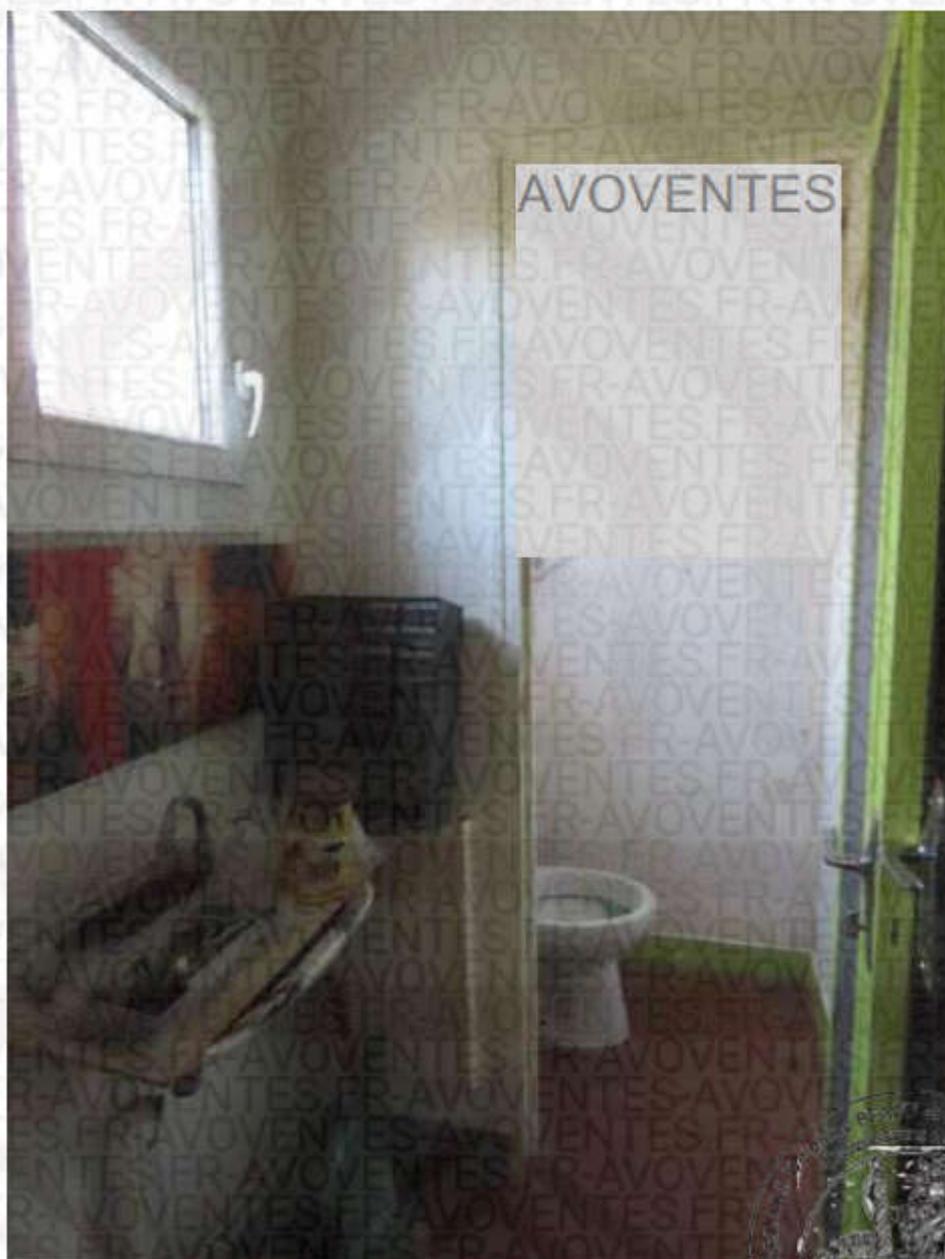
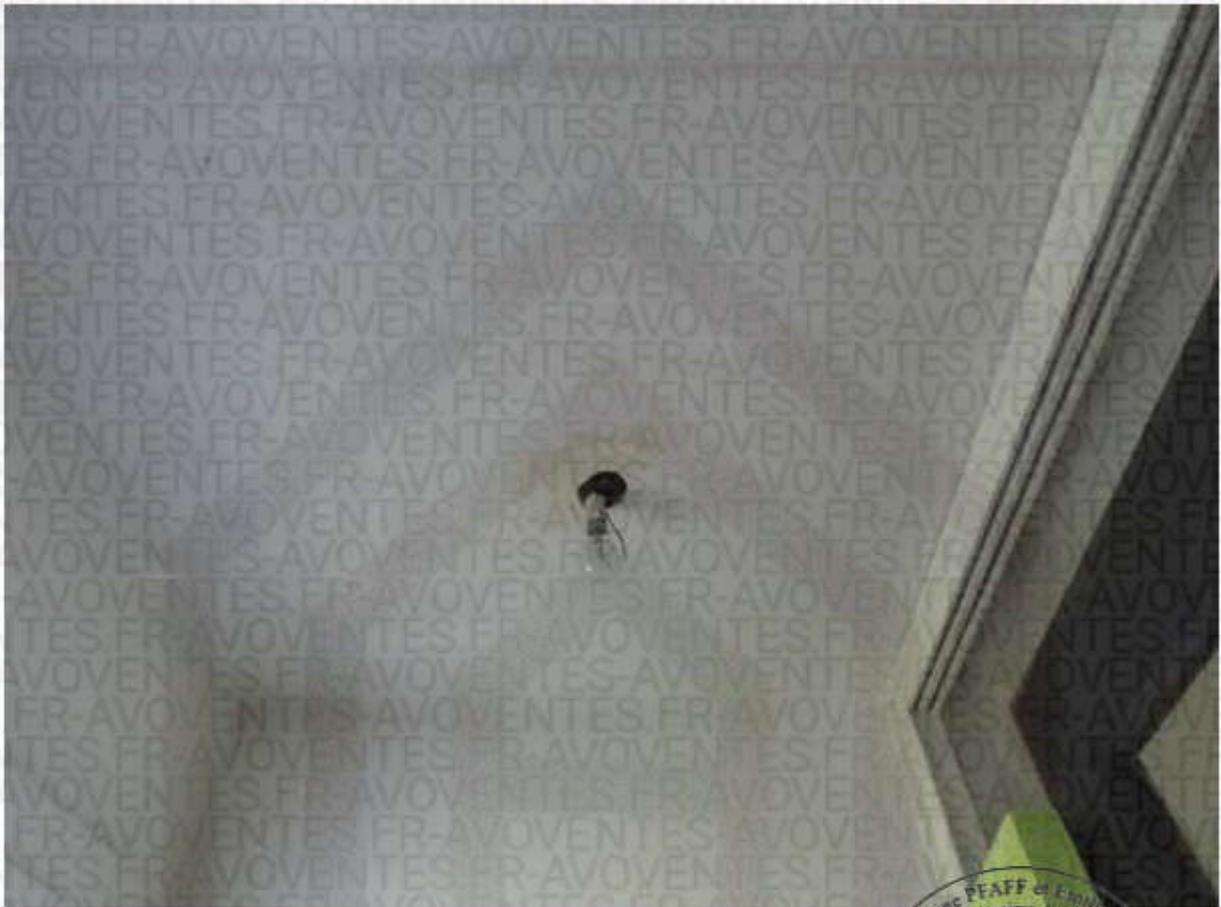
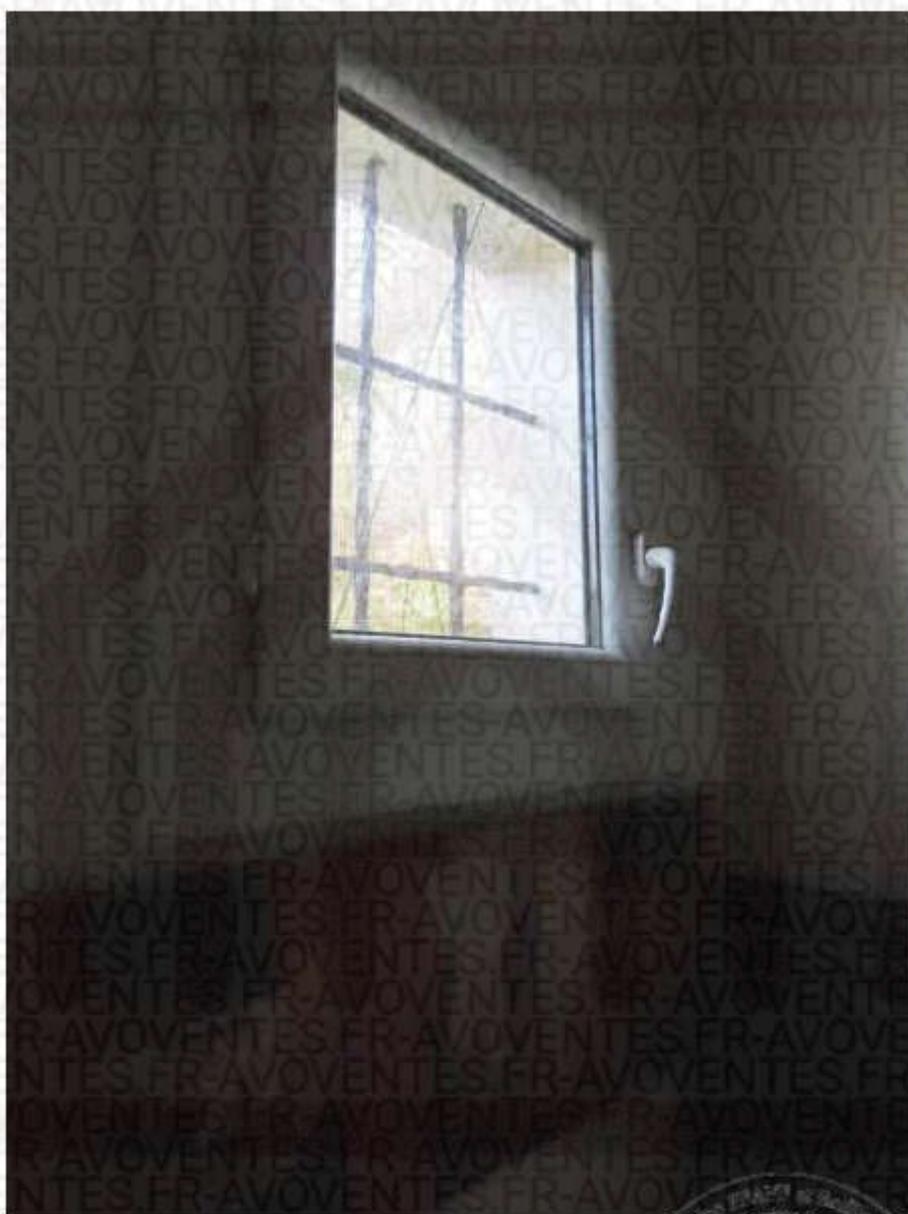
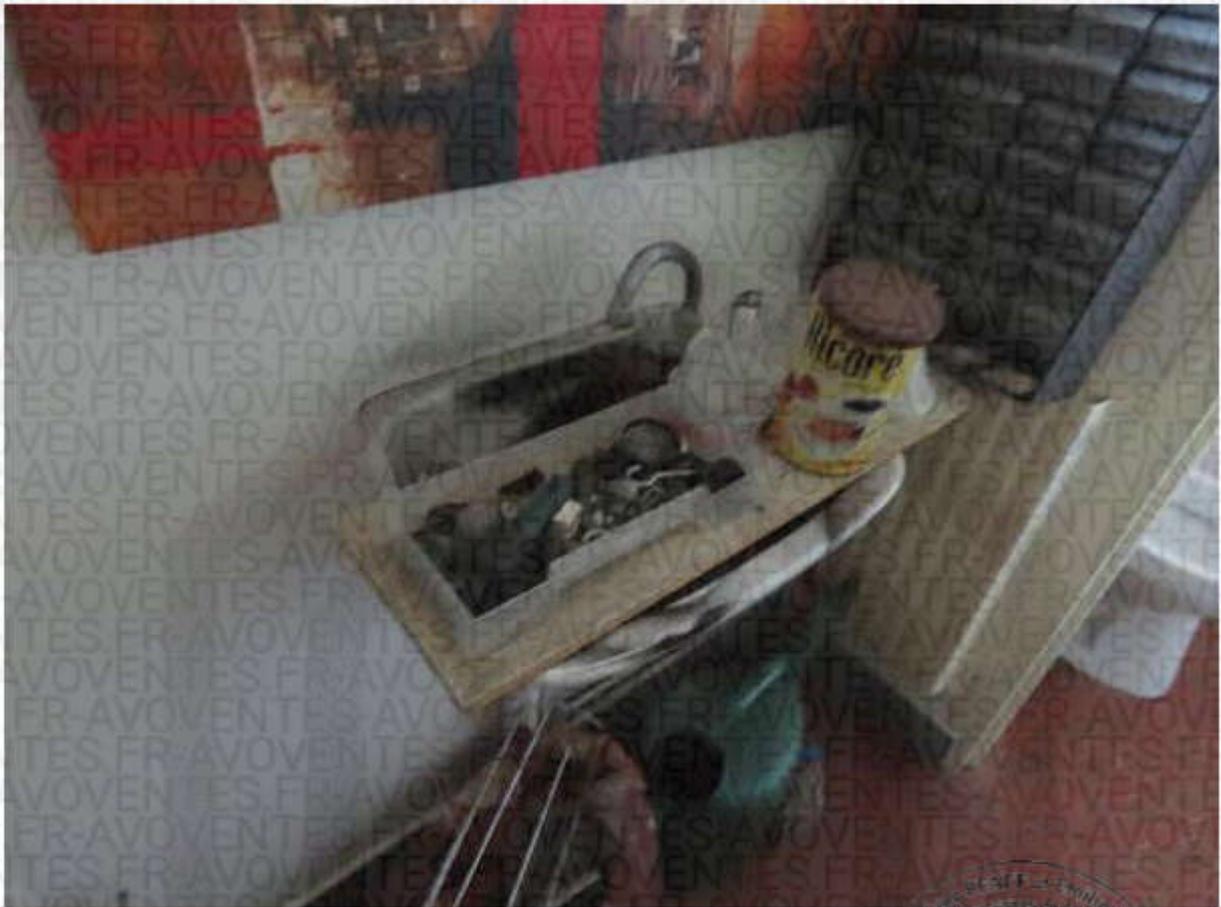
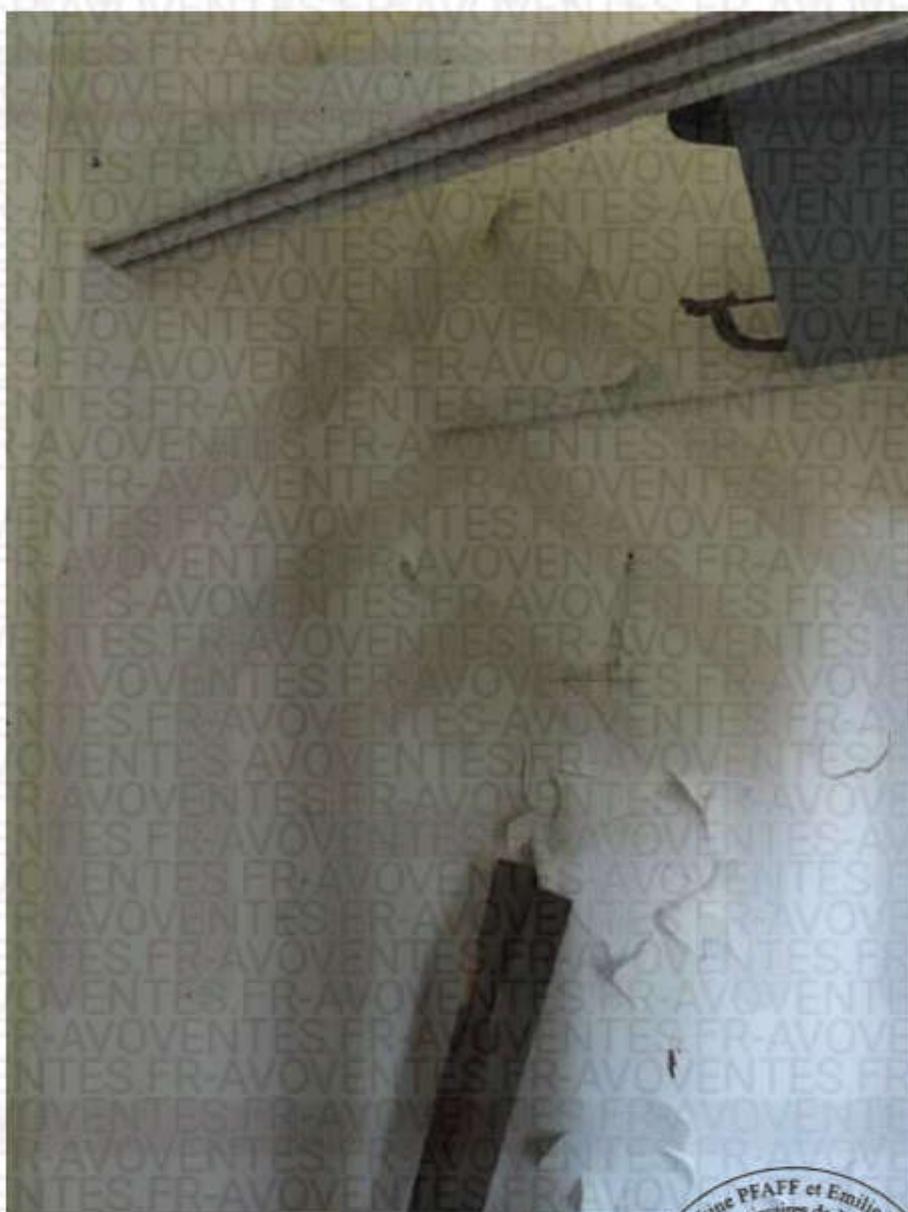
SANITAIRE :

Aux murs, la peinture est hors d'usage.

Au plafond, la peinture présente des reprises et ce, à de multiples endroits.

Je constate l'implantation d'un lave-main lequel est noirci et hors d'usage.

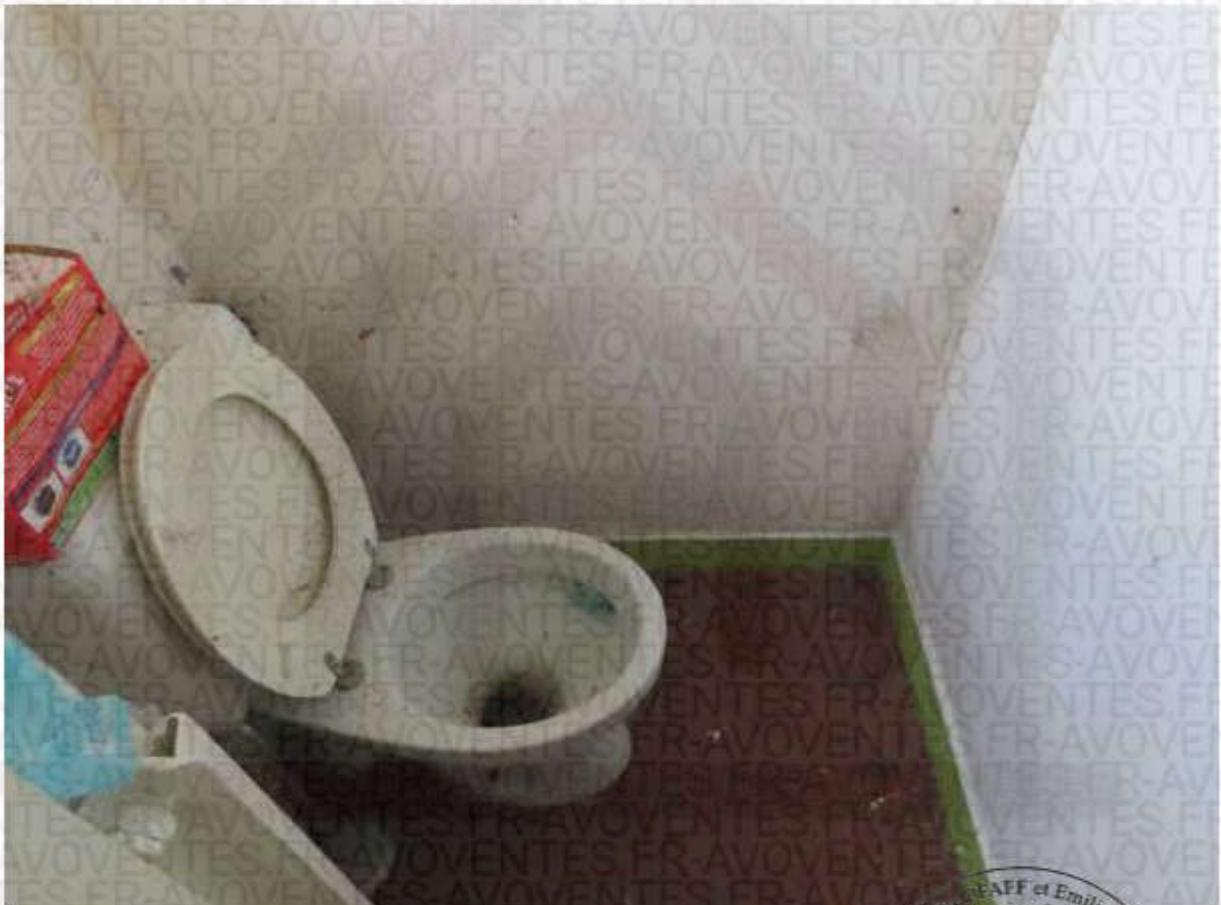
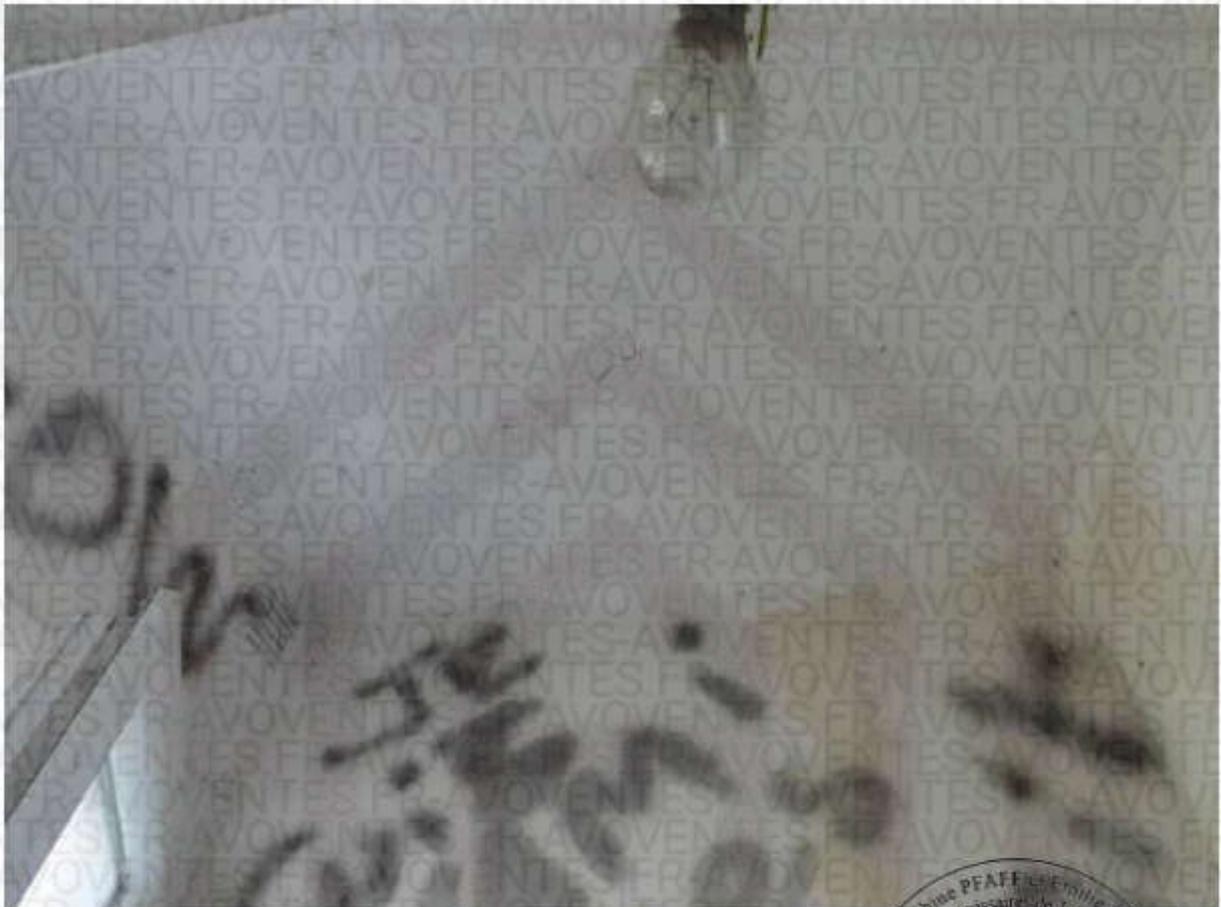
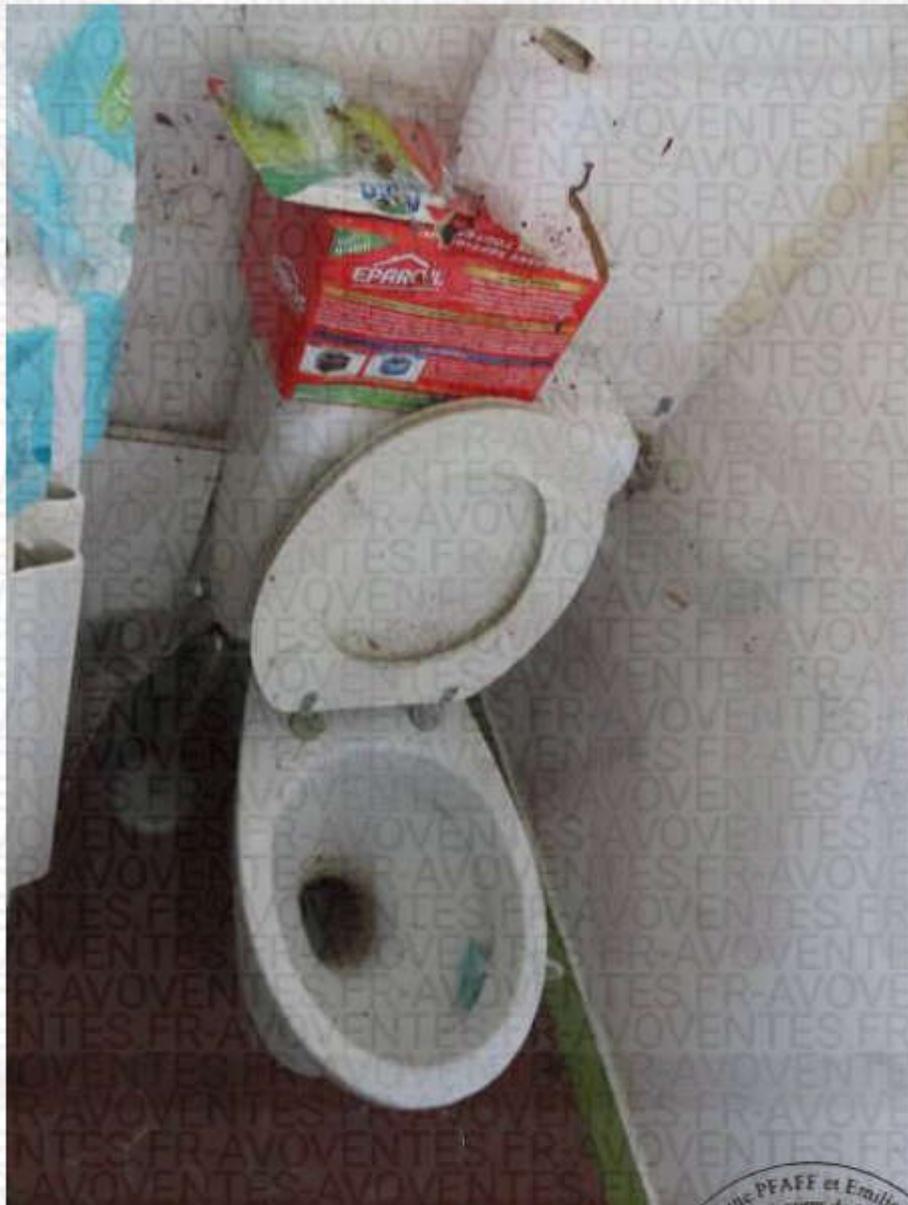
WC :

Aux murs, la peinture est hors d'usage et taguée tout comme le revêtement peinture au plafond.

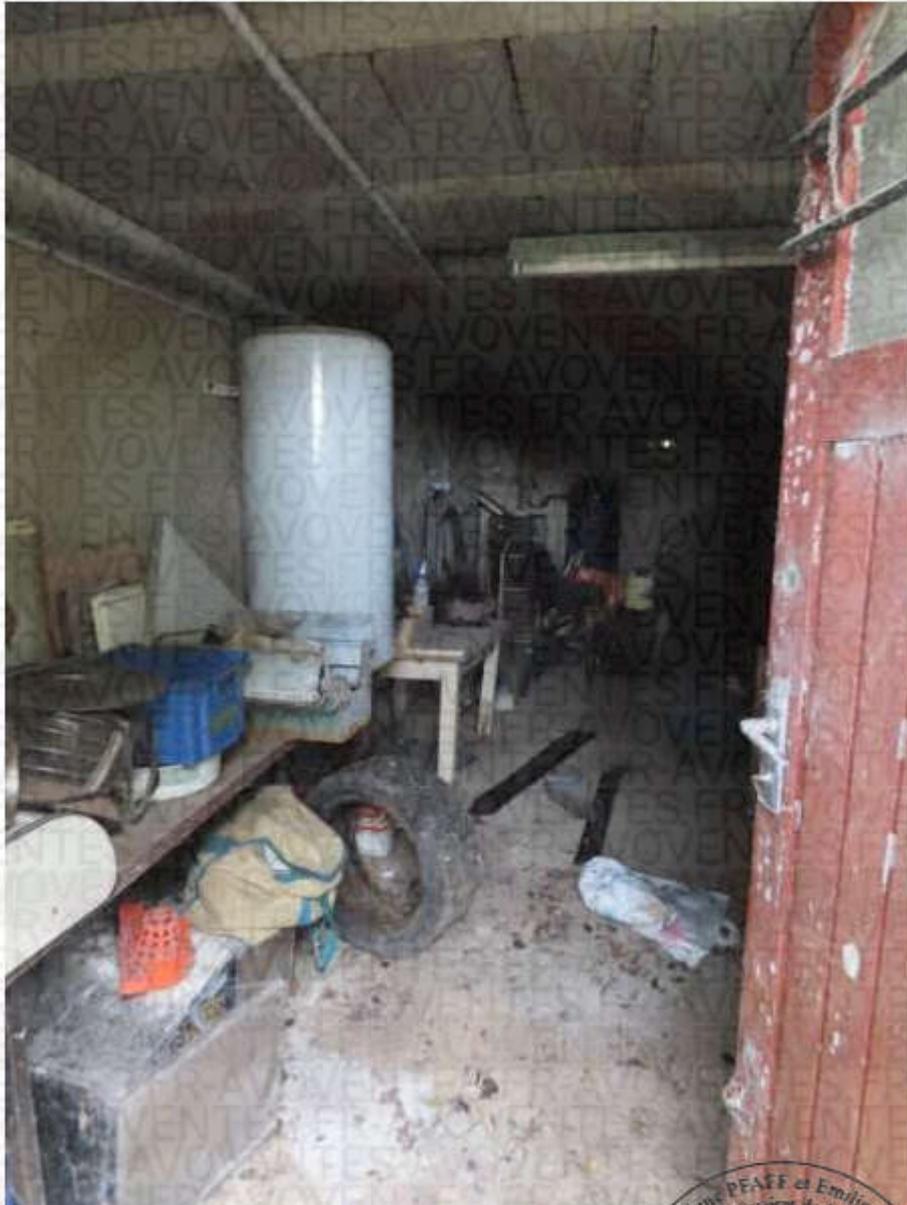
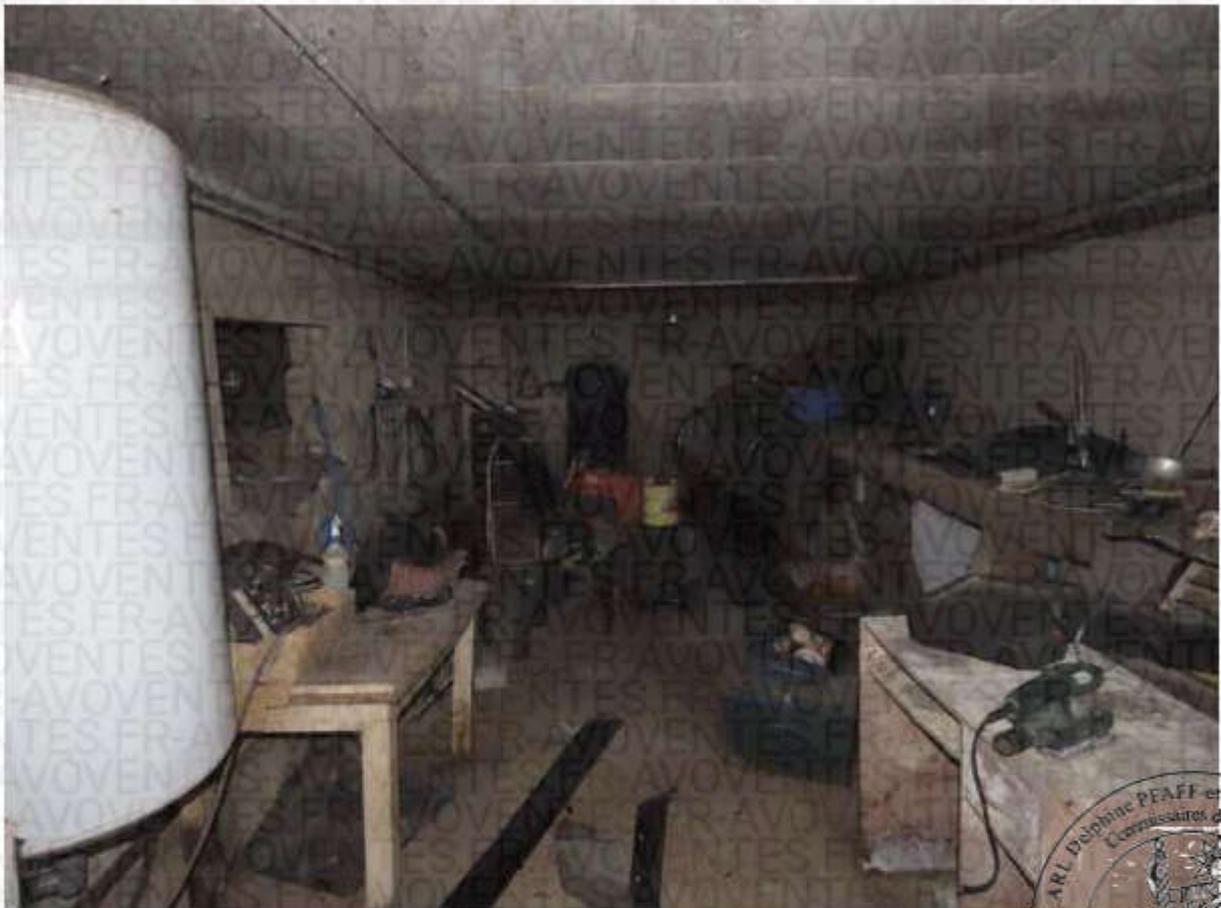
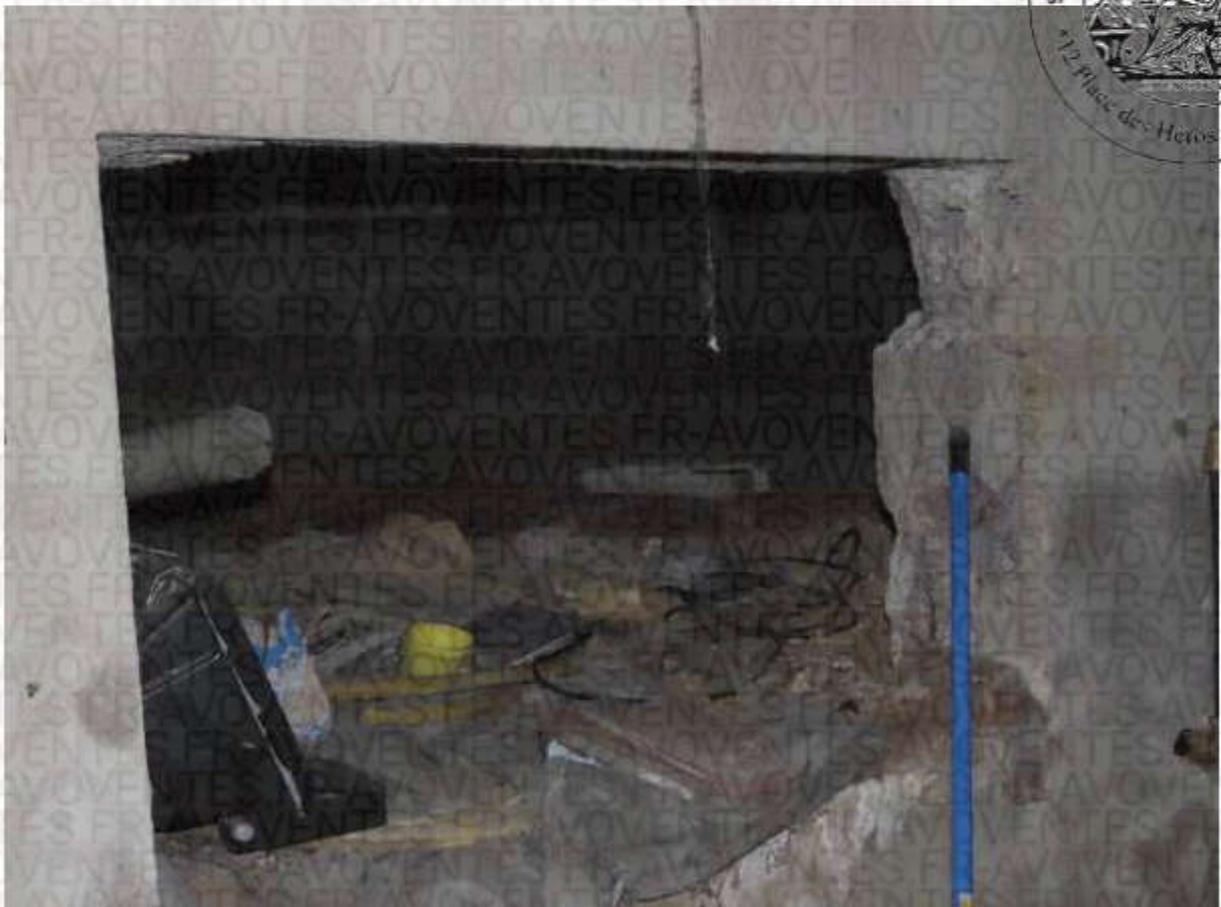
CAVE :

J'accède à la cave au moyen d'une porte bois sur le côté de la maison. Ladite porte est hors d'usage.

Je constate l'implantation d'un ballon d'eau chaude et d'une chaudière bois.
Dans le prolongement sur la gauche, je constate la présence d'un vide sanitaire.
