PROCES VERBAL DE DESCRIPTION

LE JEUDI QUINZE FÉVRIER DEUX MILLE VINGT-QUATRE

Me suis rendue ce jour, 2 rue Jean Lasseron à CHAUMOT (89500), et ce, tel que figurant sur l'extrait de vue satellite du site d'accès public Géoportail joint ci-dessous :

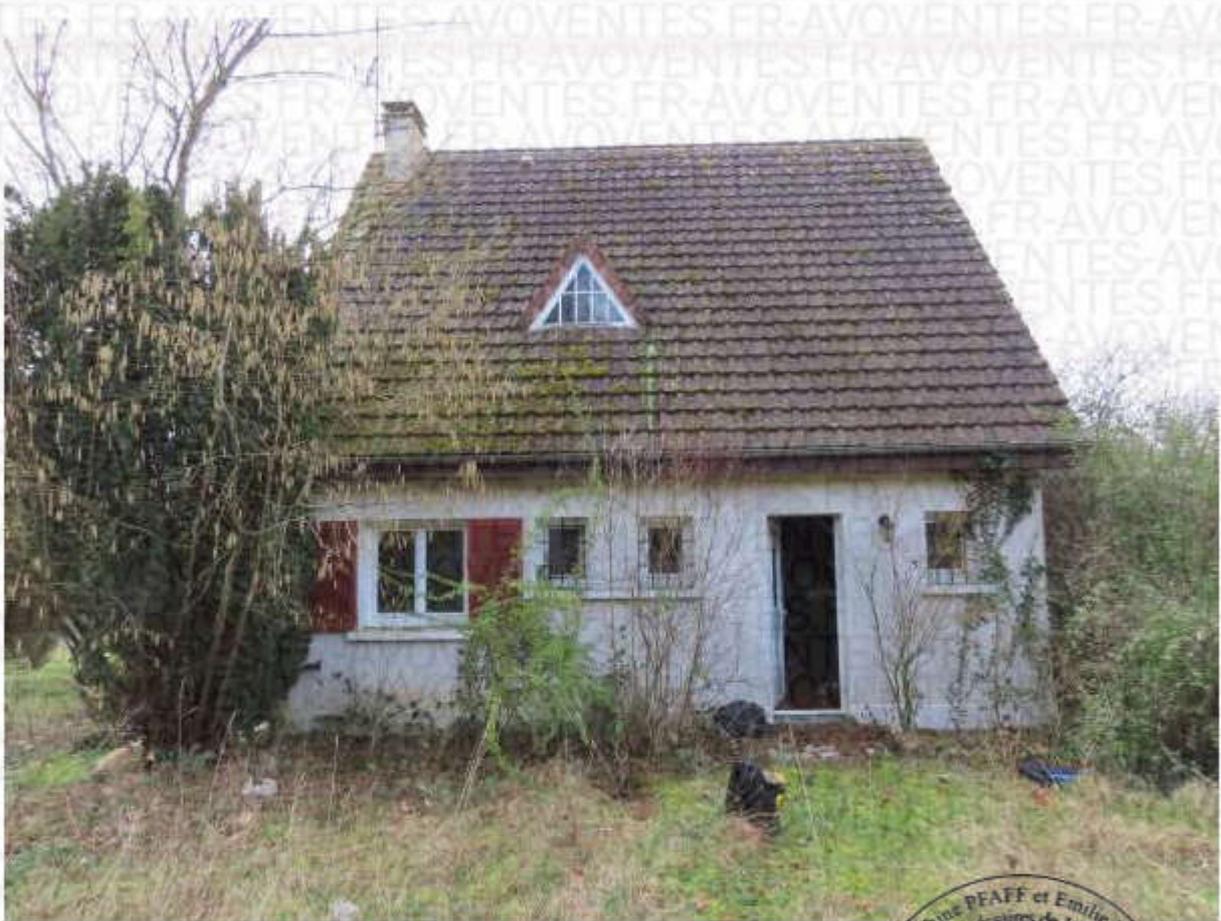
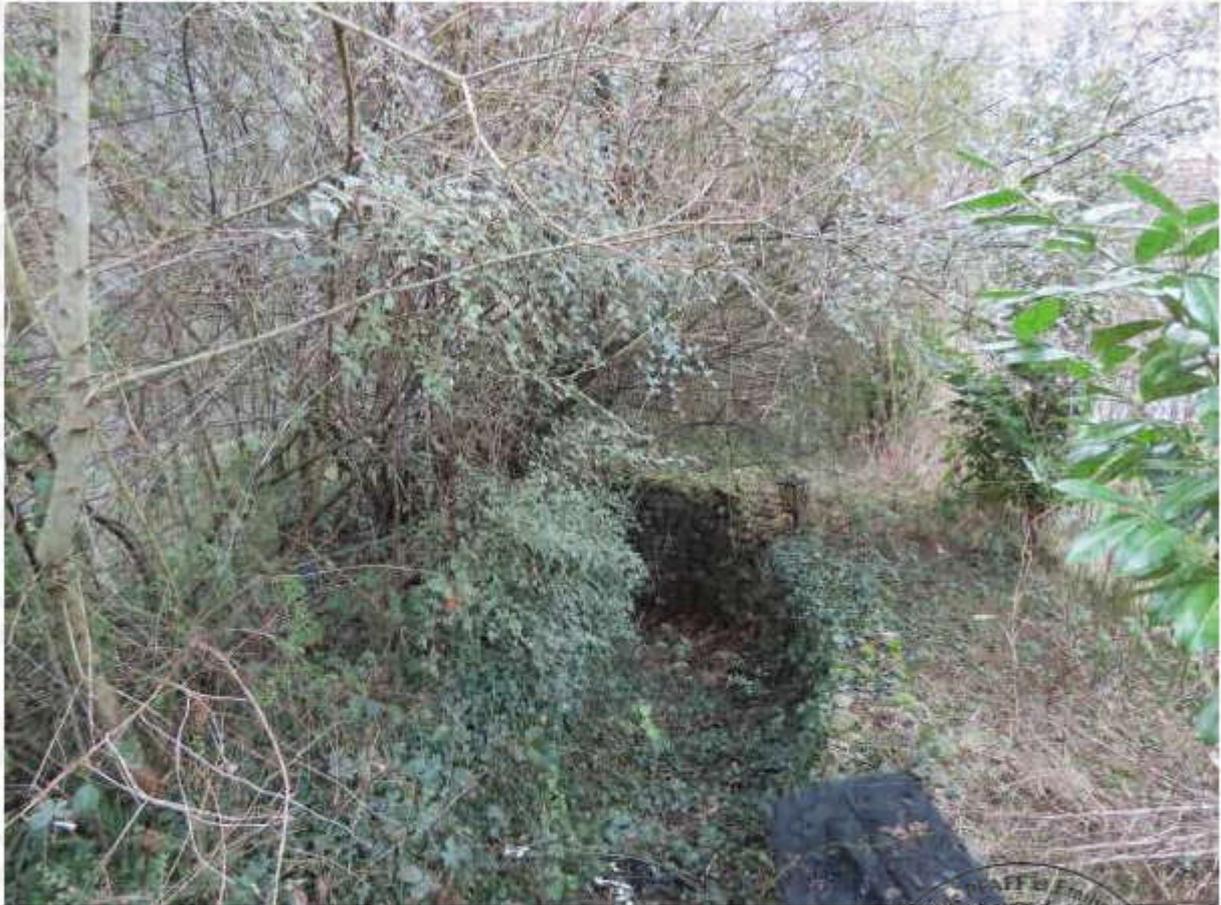
EXTERIEUR :

Le jardin est en friche et par endroit difficile d'accès.
