## **PROCES VERBAL DE DESCRIPTION**

**LE LUNDI TROIS JUIN DEUX MILLE VINGT-QUATRE**

Me suis rendue ce jour, 14 Rue du Château, Hameau Longue Raie à CERISIERS (89320),  
parcelle n°0333, et ce, tel que figurant sur l'extrait de vue satellite du site d'accès public  
Géoportail joint ci-dessous :

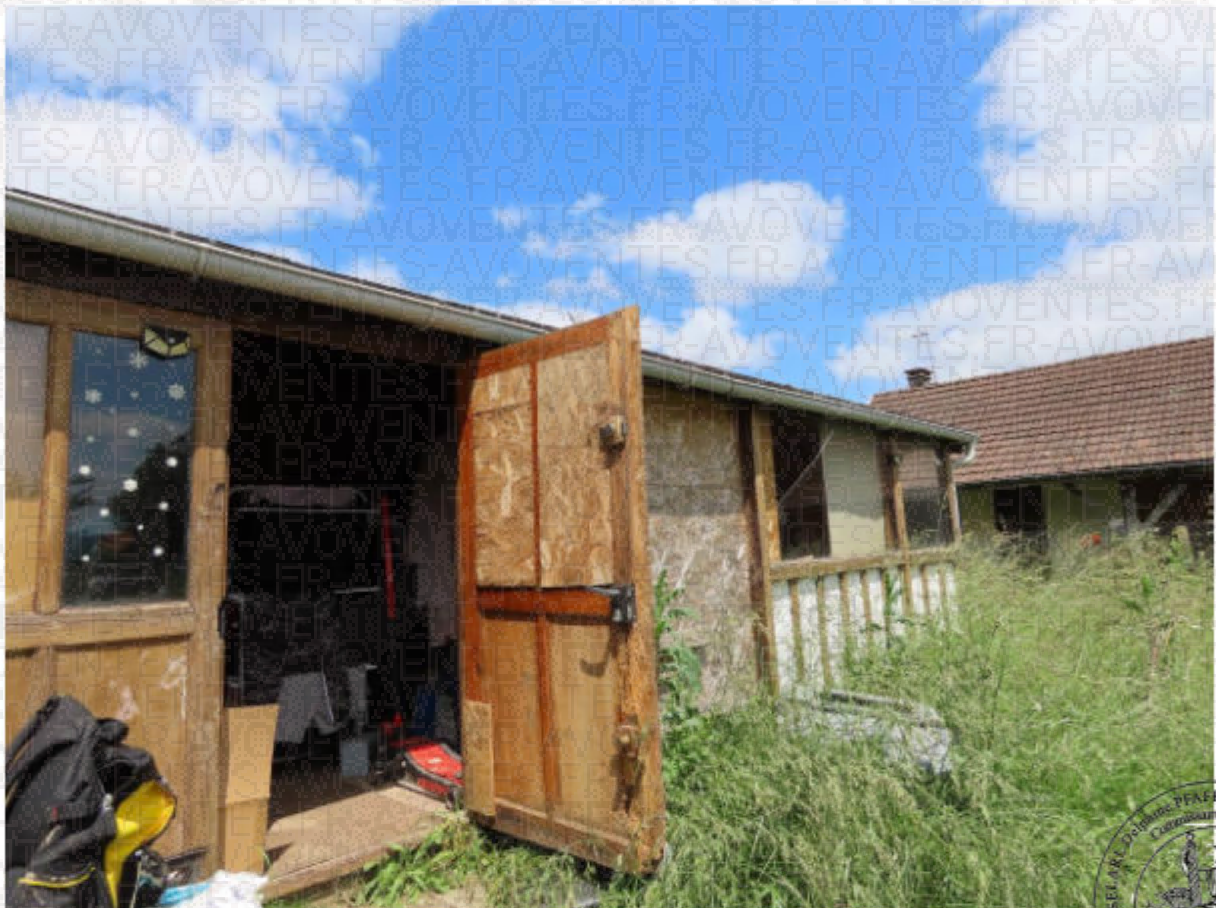
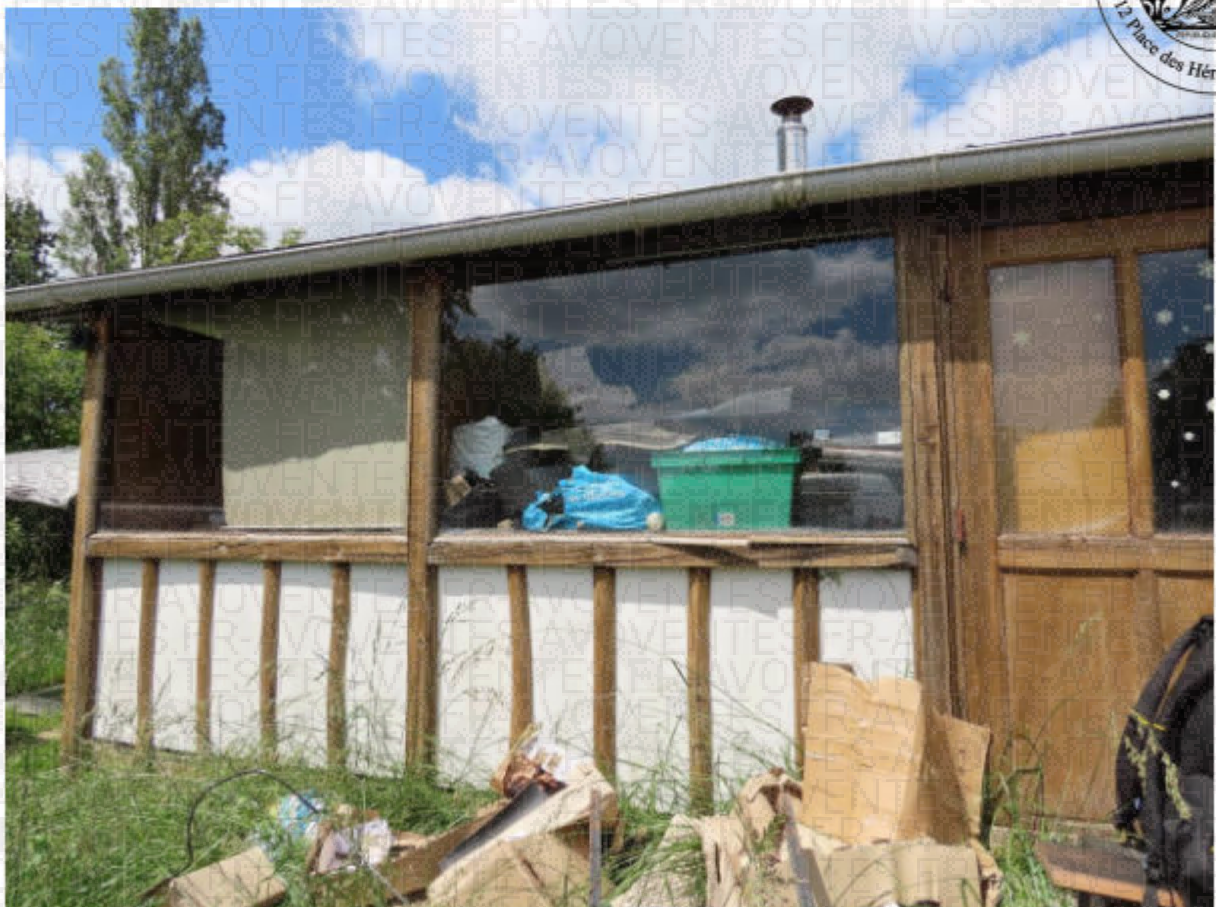
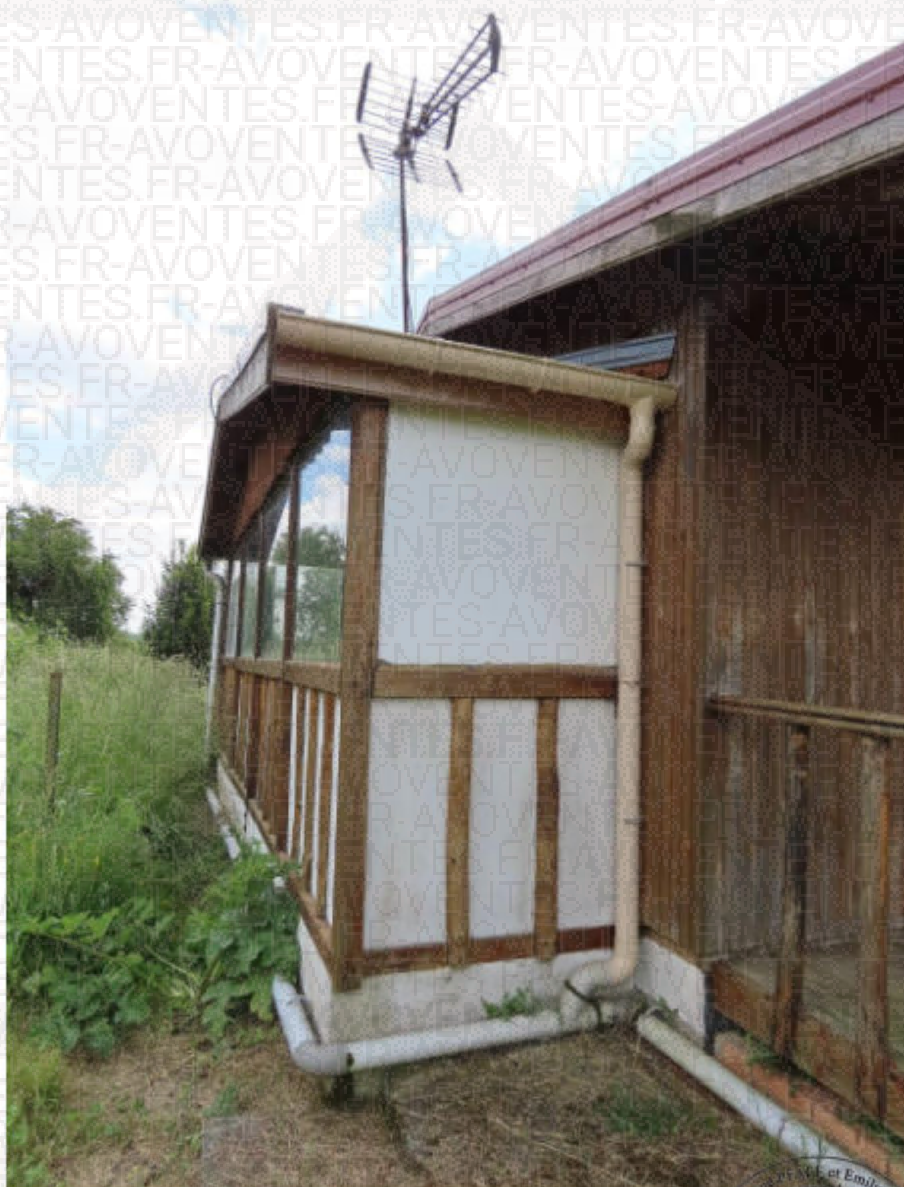
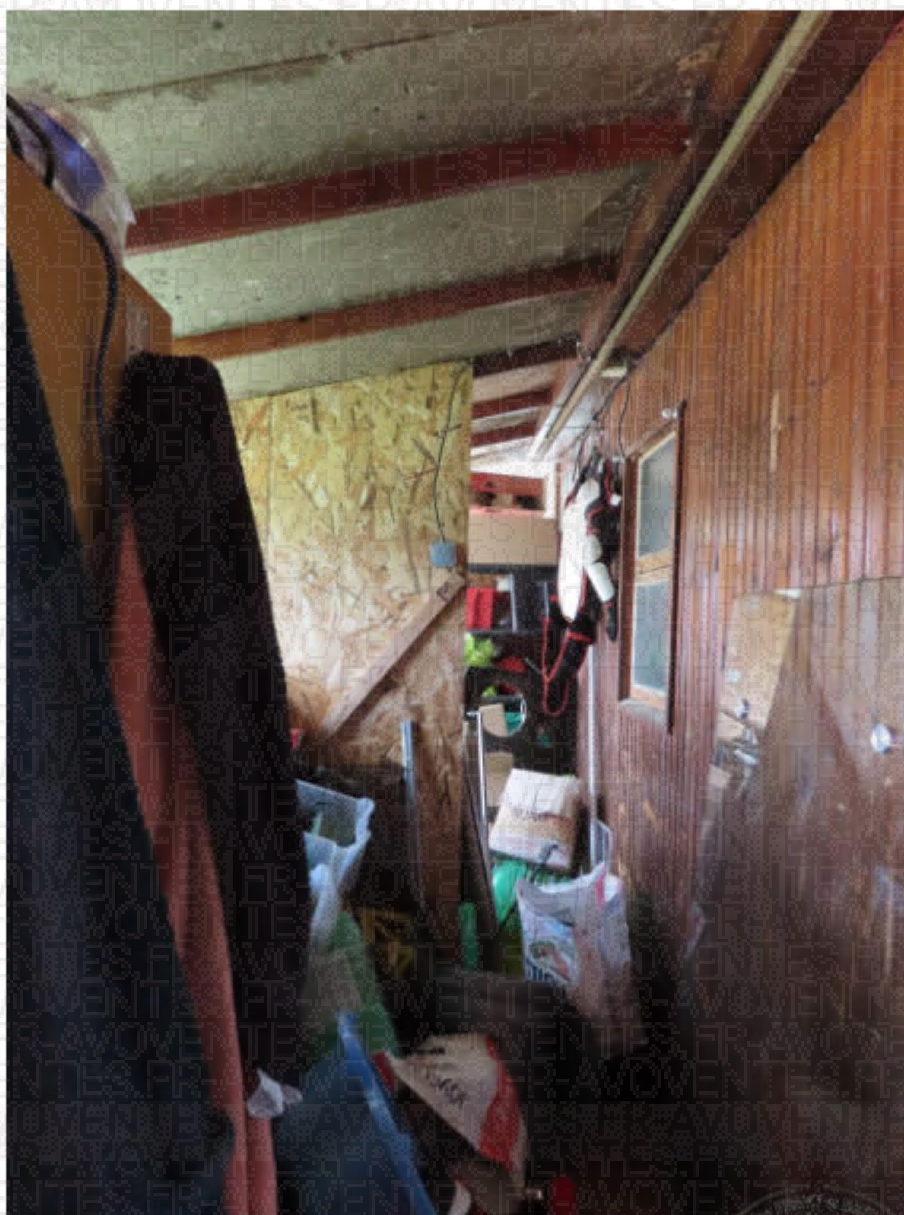
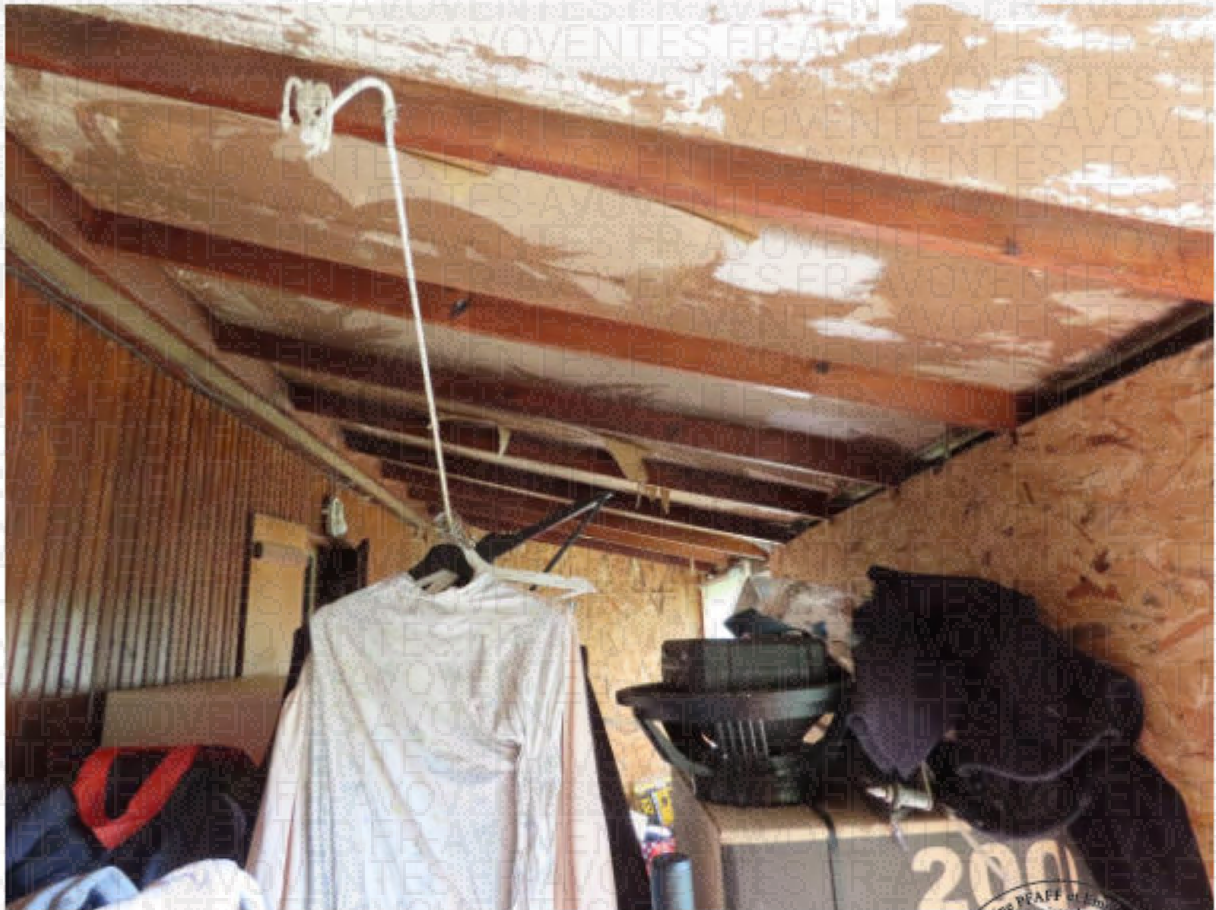
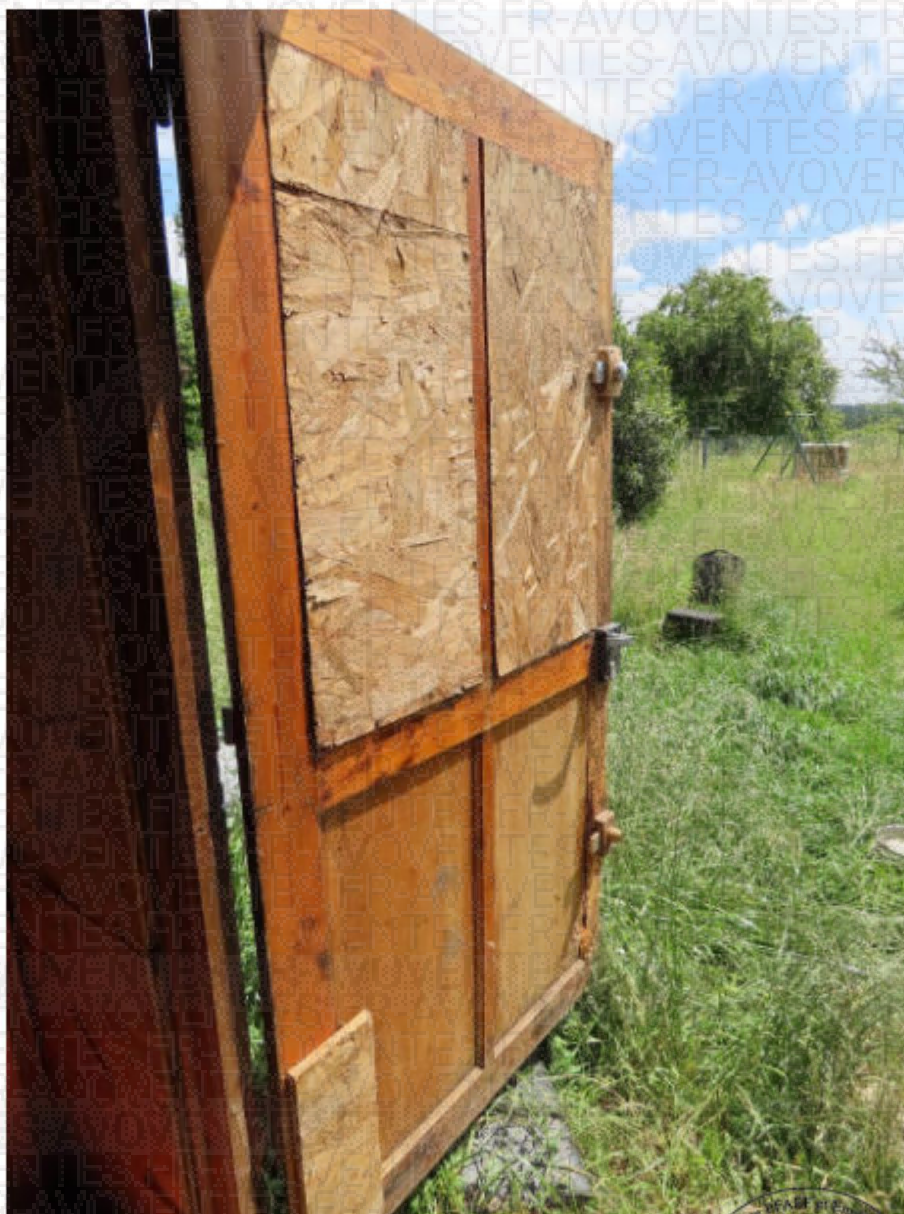
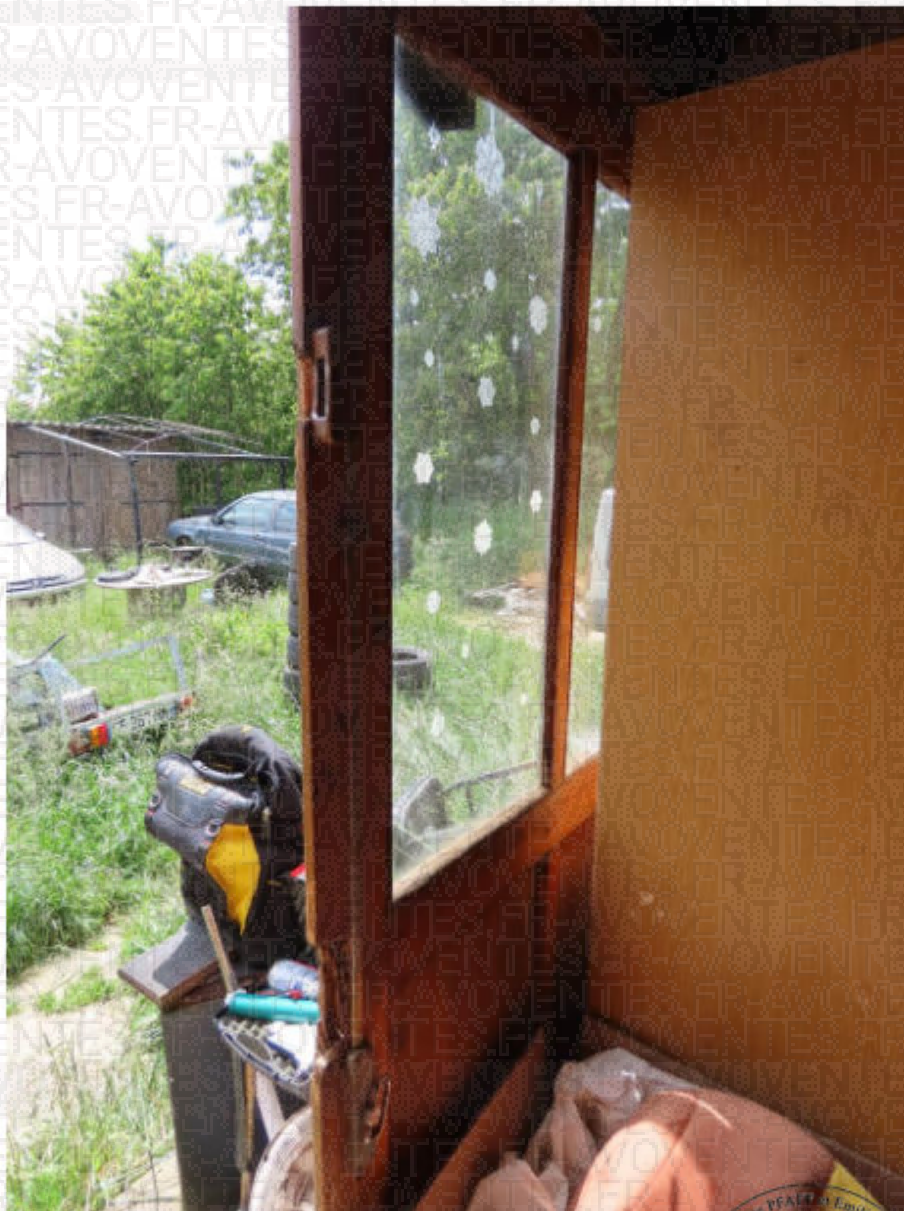
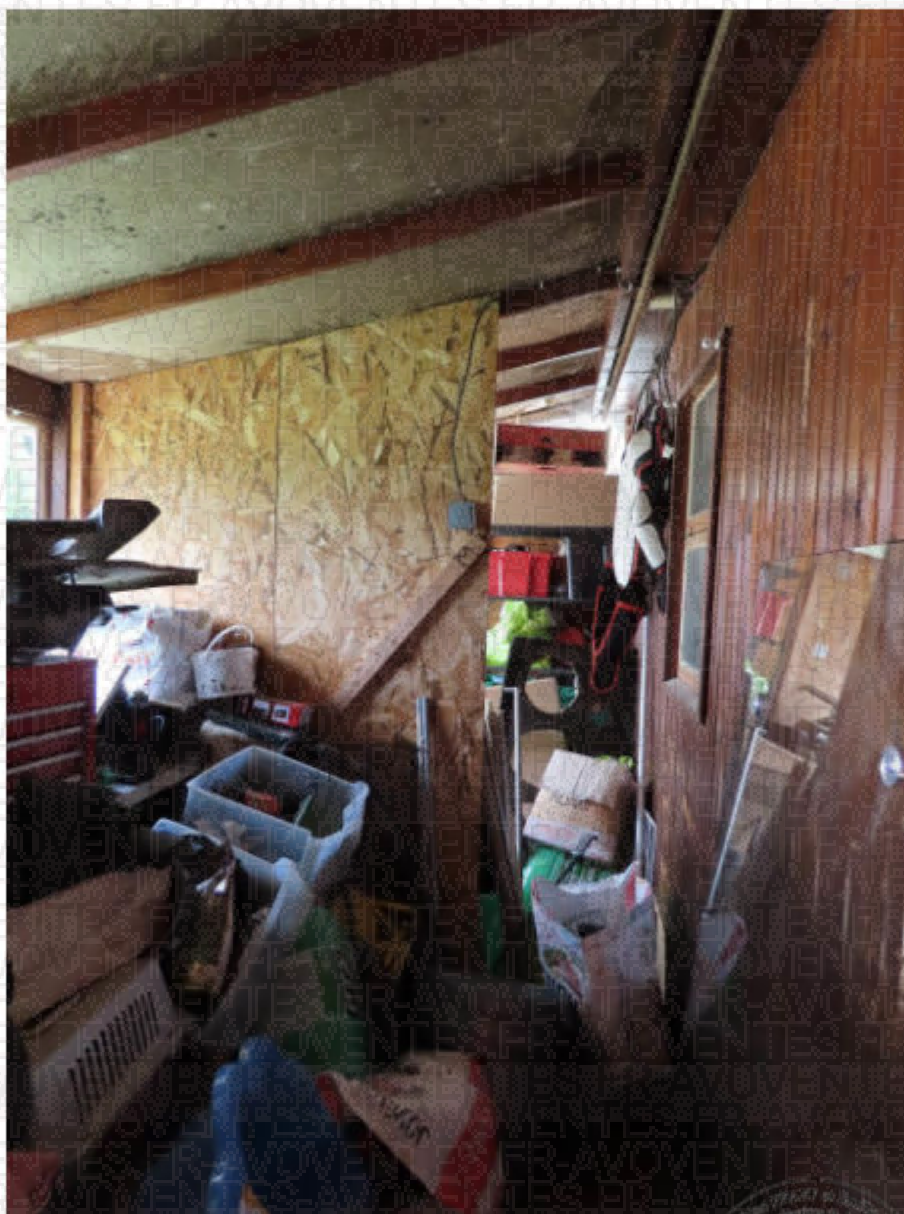
### **CHALET PRINCIPAL :**

J'accède à l'arrière du chalet au moyen d'une porte bois vitrée sur l'ouvrant gauche en partie haute. En partie supérieure, la porte est totalement détériorée.

Au niveau de l'avancée, je constate la présence d'une terrasse en bois. Les murs sont constitués de dalles d'agglomérés ainsi que lambris lequel est détérioré.

En partie haute, la toiture est doublée au moyen de dalles d'agglomérés. L'ensemble est hors d'usage.

Les câbles électriques sont visibles.

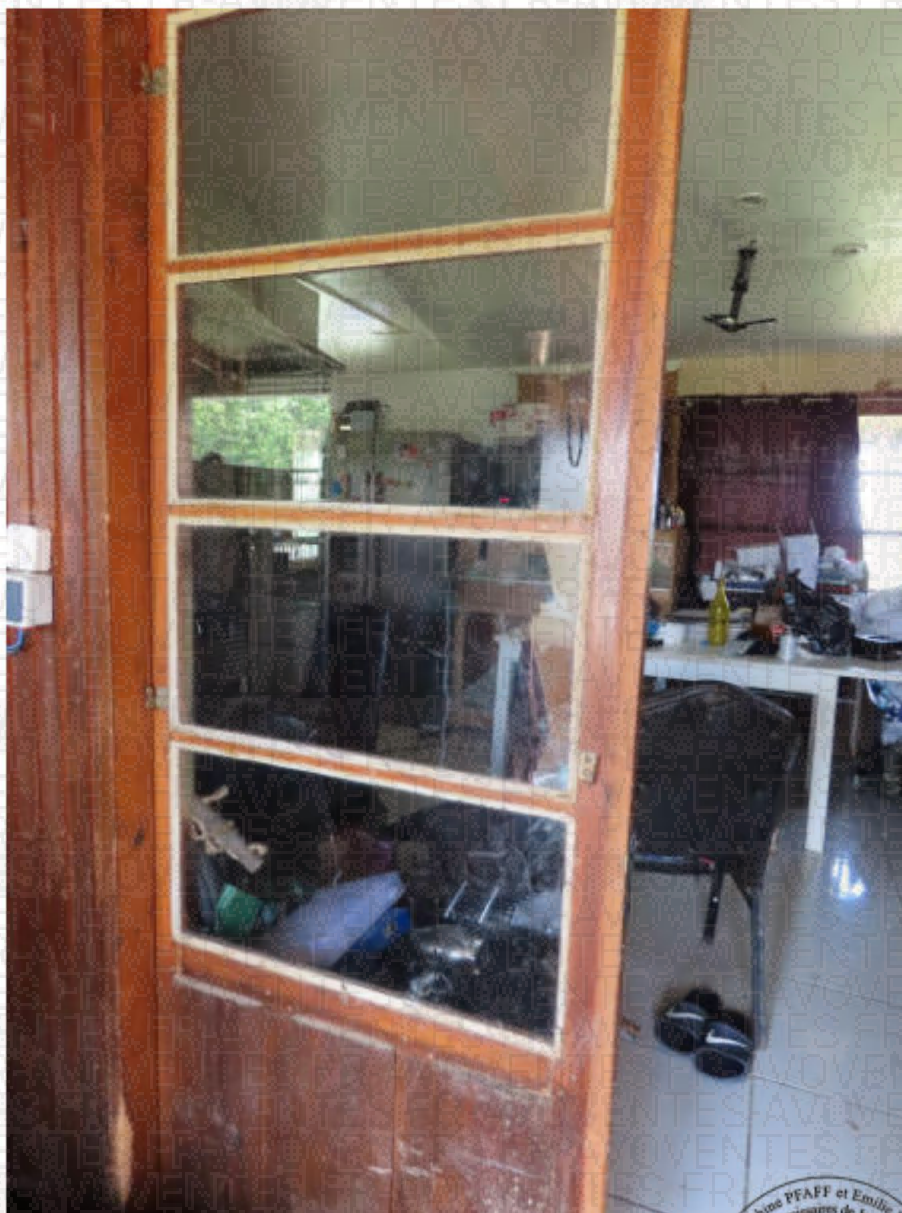
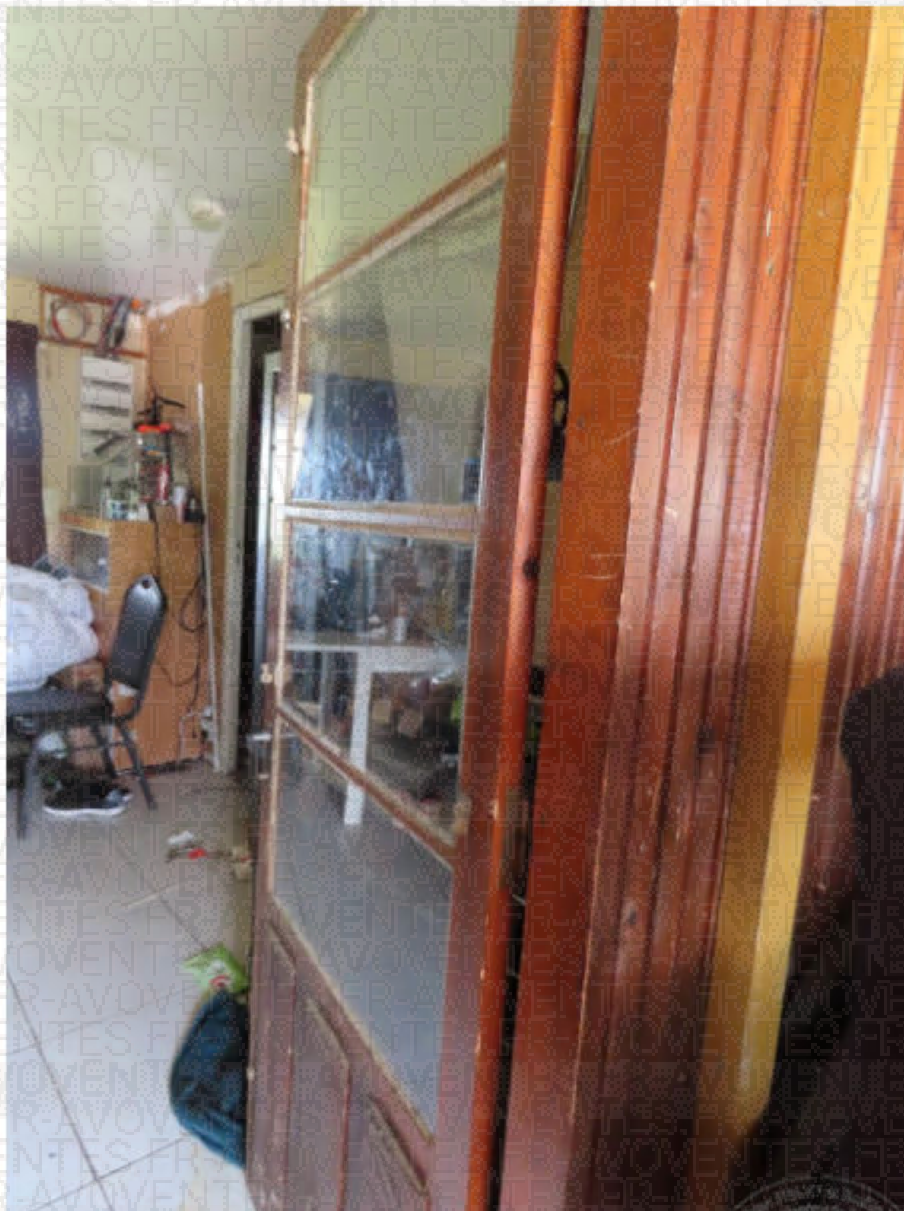
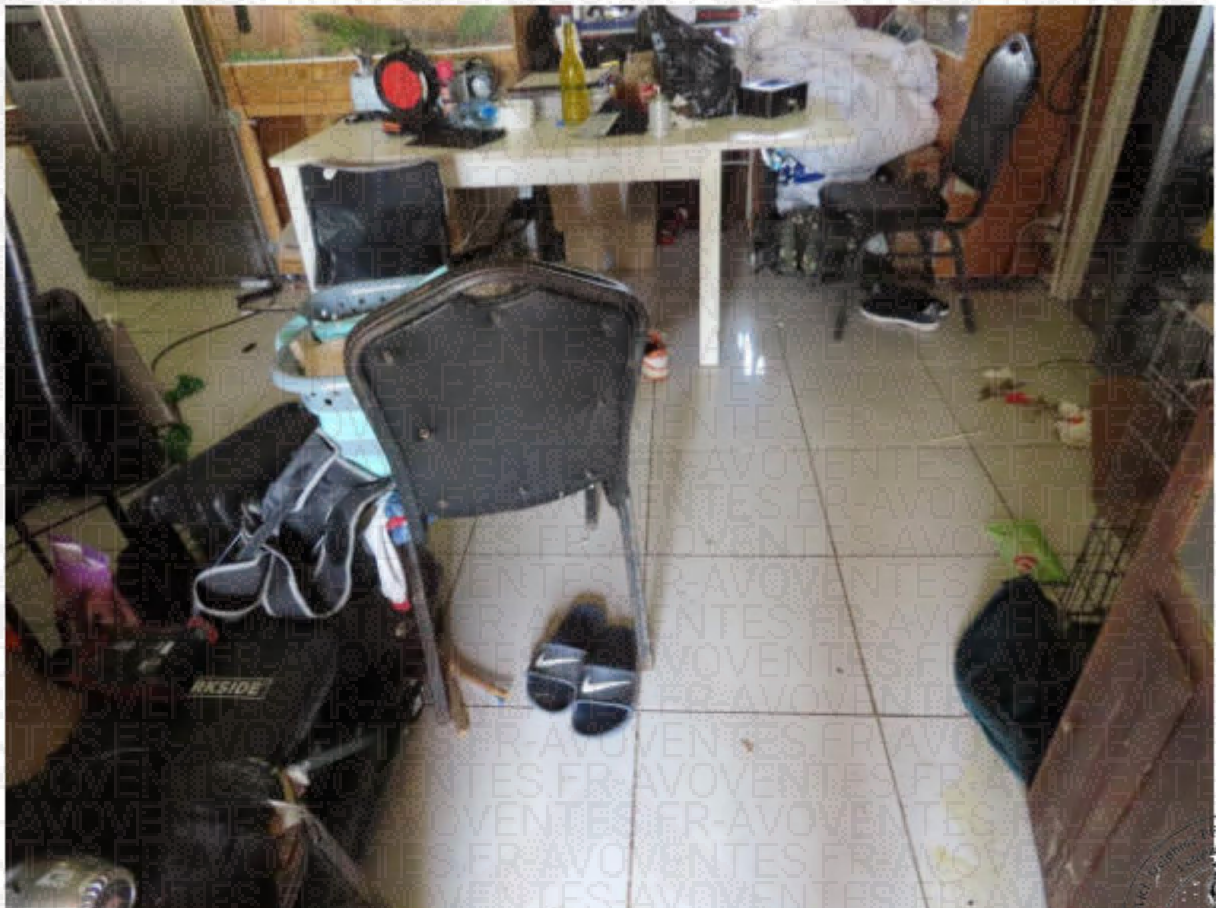
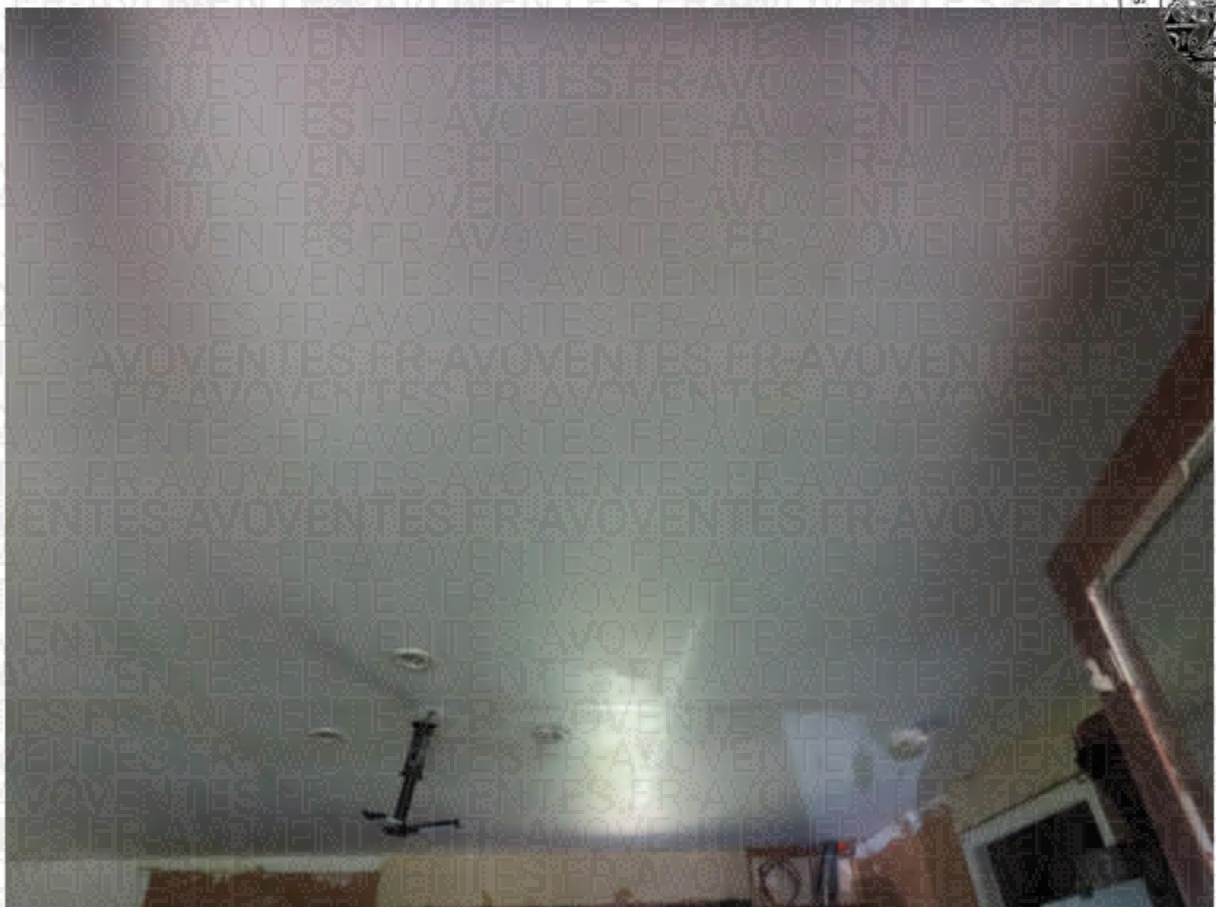
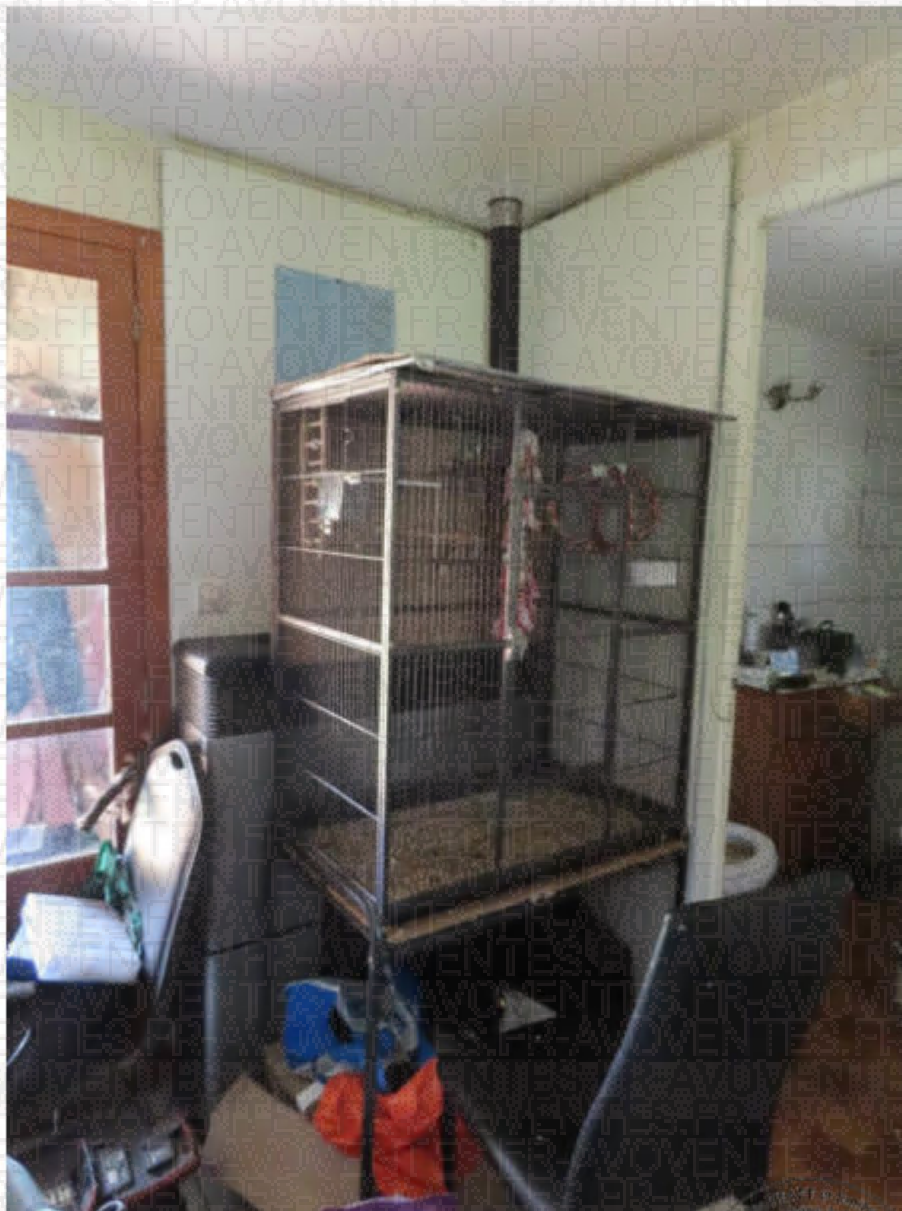
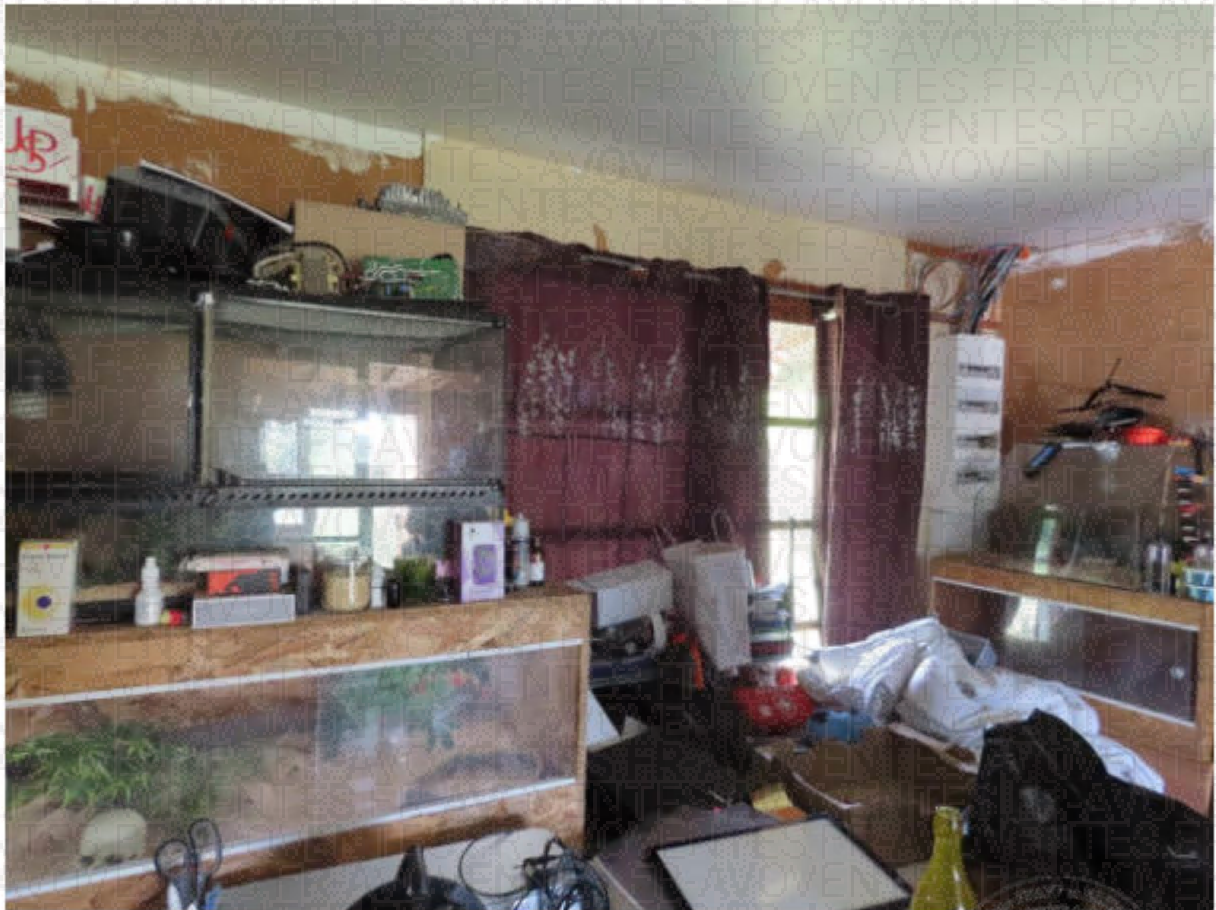
### **PIECE PRINCIPALE :**

J'accède à la pièce principale au moyen d'une porte bois vitrée en partie haute. Celle-ci est sale, tachée et détériorée.

Le sol est recouvert d'un carrelage lequel est fissuré et cassé à de multiples endroits.

Au plafond, je constate l'absence de finition au niveau du placoplâtre.

Au titre de l'éclairage naturel, une porte fenêtre bois laquelle est condamnée.

Sur la droite en entrant, implantation d'un tableau électrique dont les câbles électriques sont apparents. Les câbles sont dénudés et les boîtiers sont ouverts.

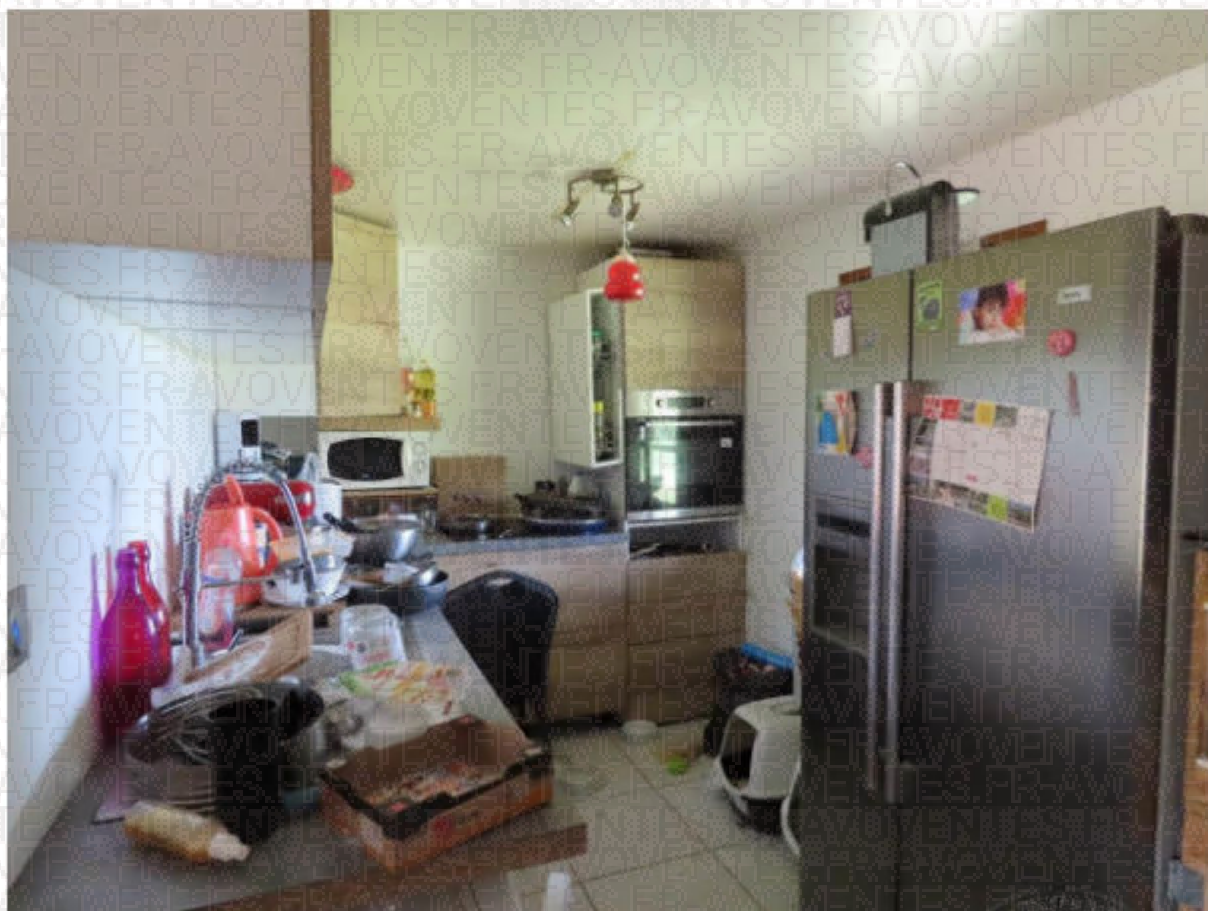
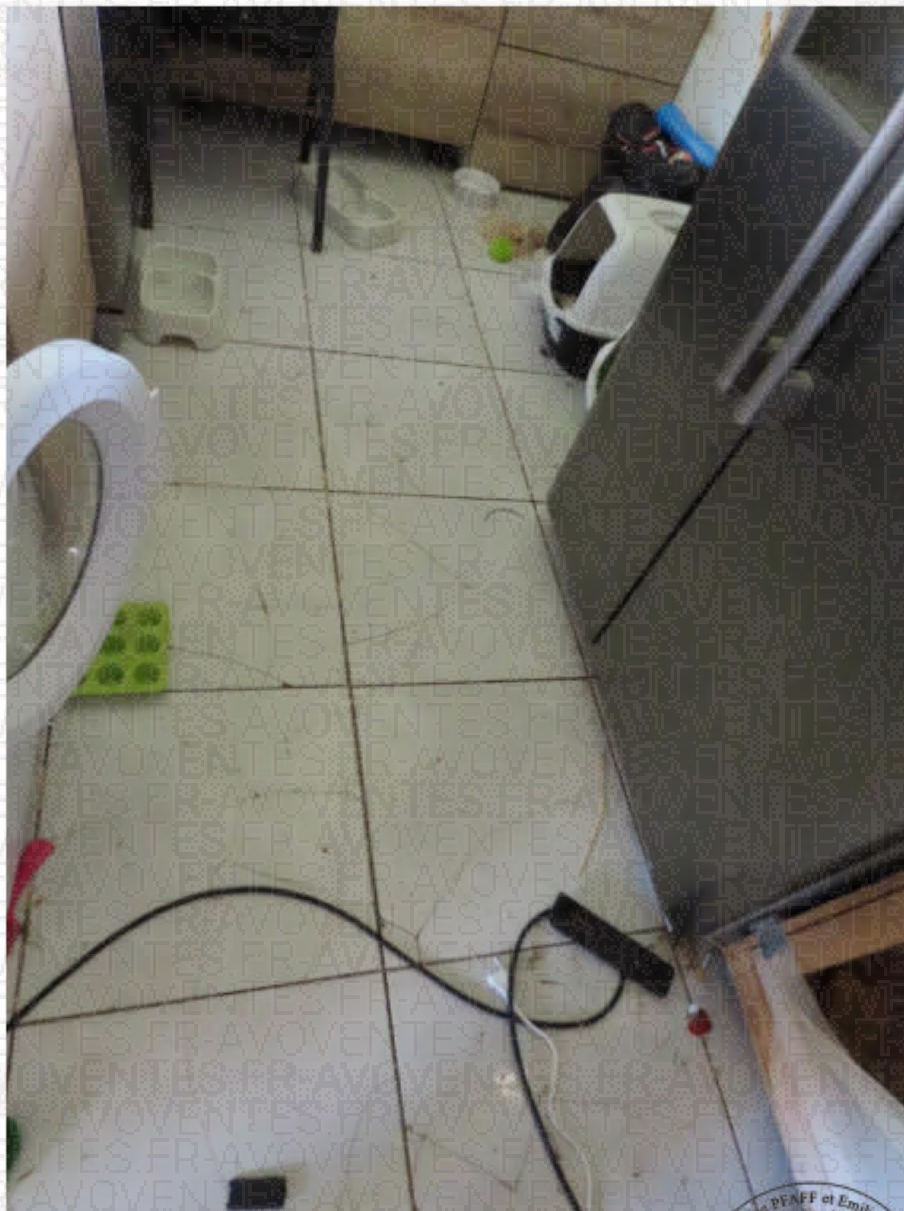
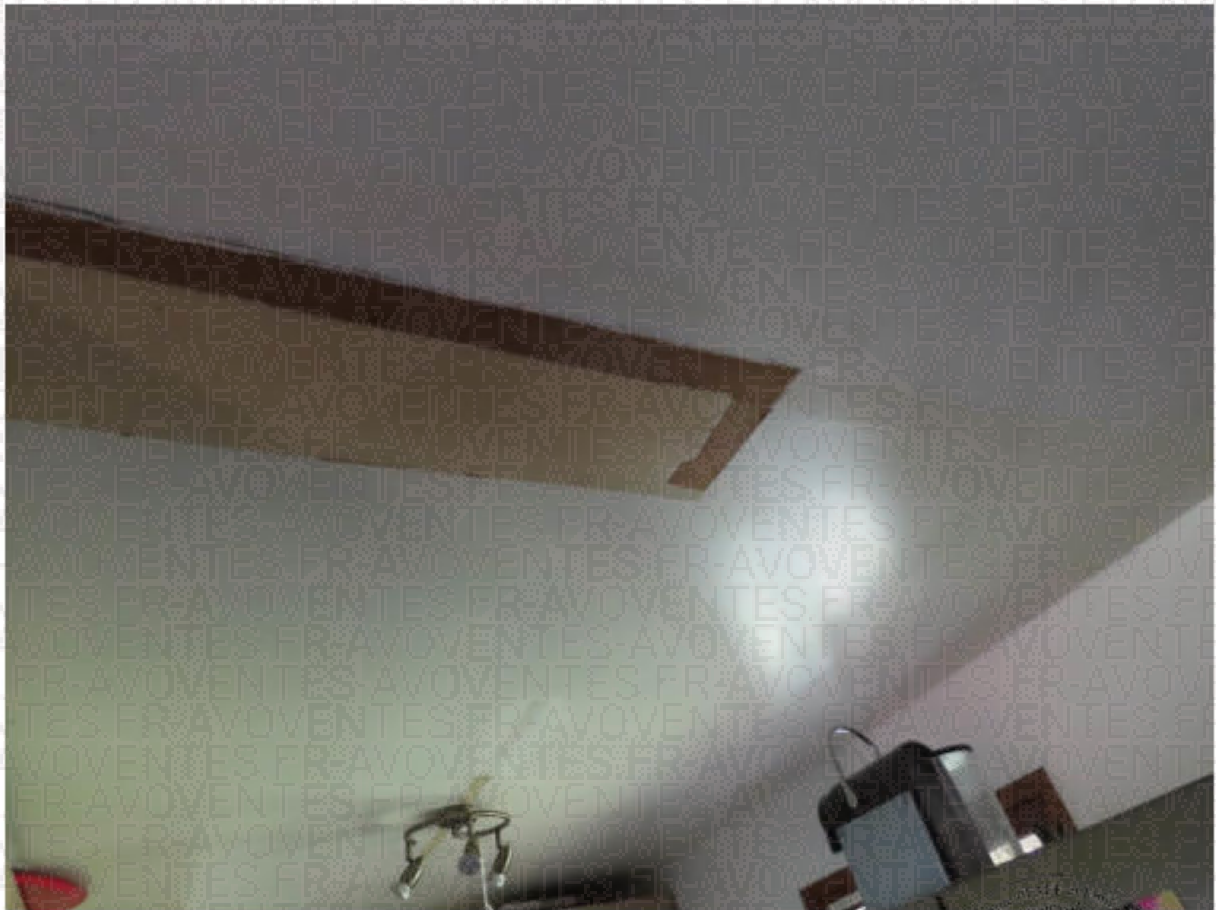
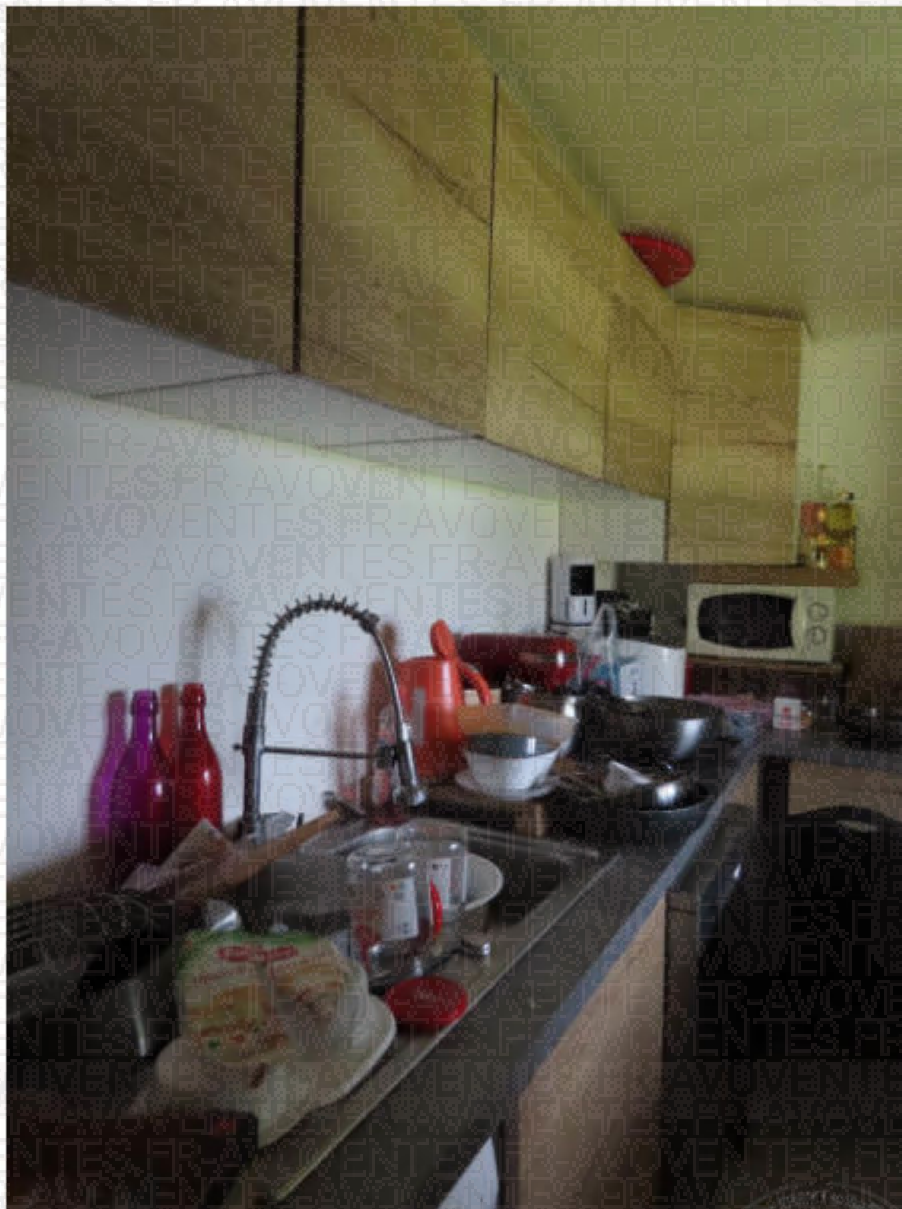
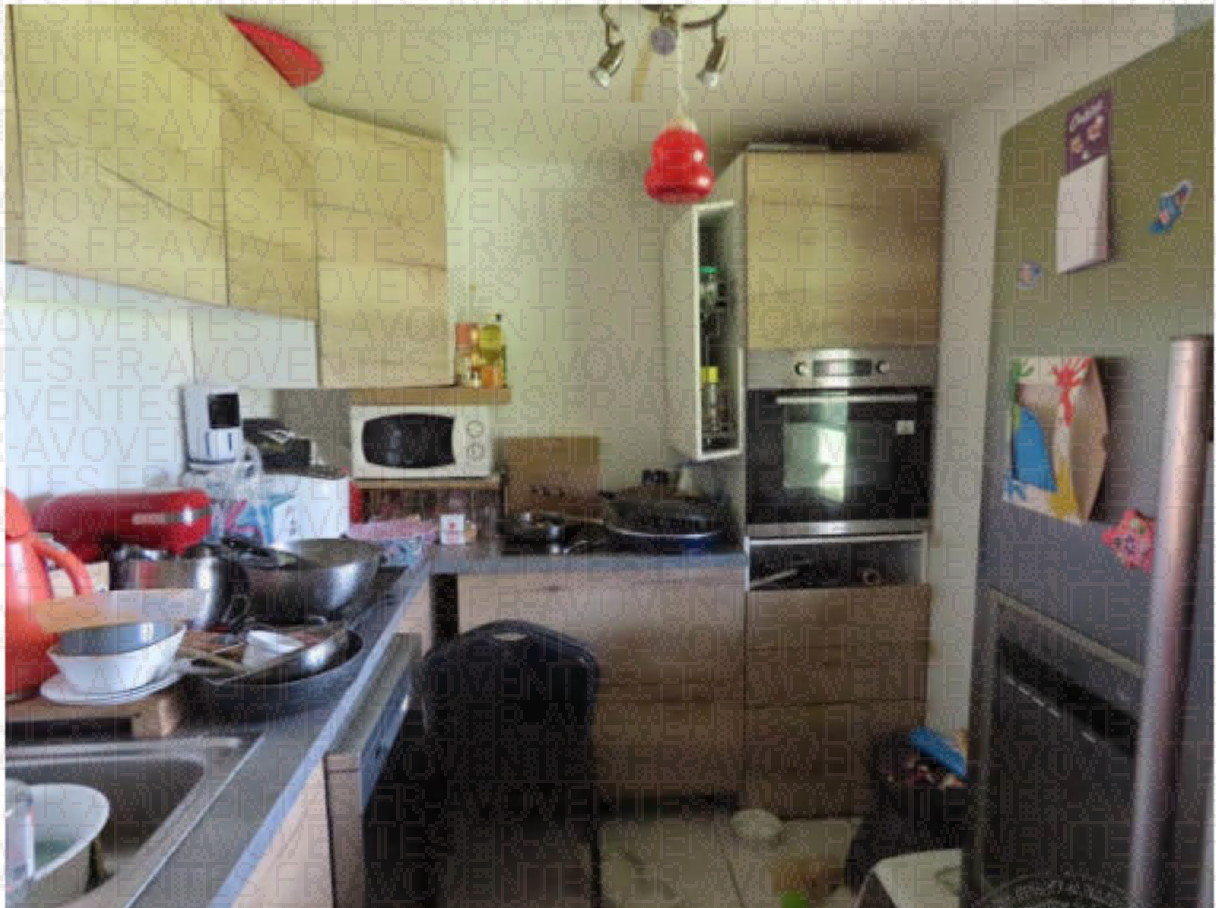
**CUISINE :**

Au sol, le carrelage est fendu et cassé.

Aux murs, la peinture est hors d'usage et sale.

Au plafond, des projections sont visibles ainsi que des démarcations de cloisons.

Je constate la présence de cuisine aménagée de placards hauts et bas, d'un évier à un bac en inox sur la gauche, d'une plaque de cuisson et d'un four. L'ensemble est sale.

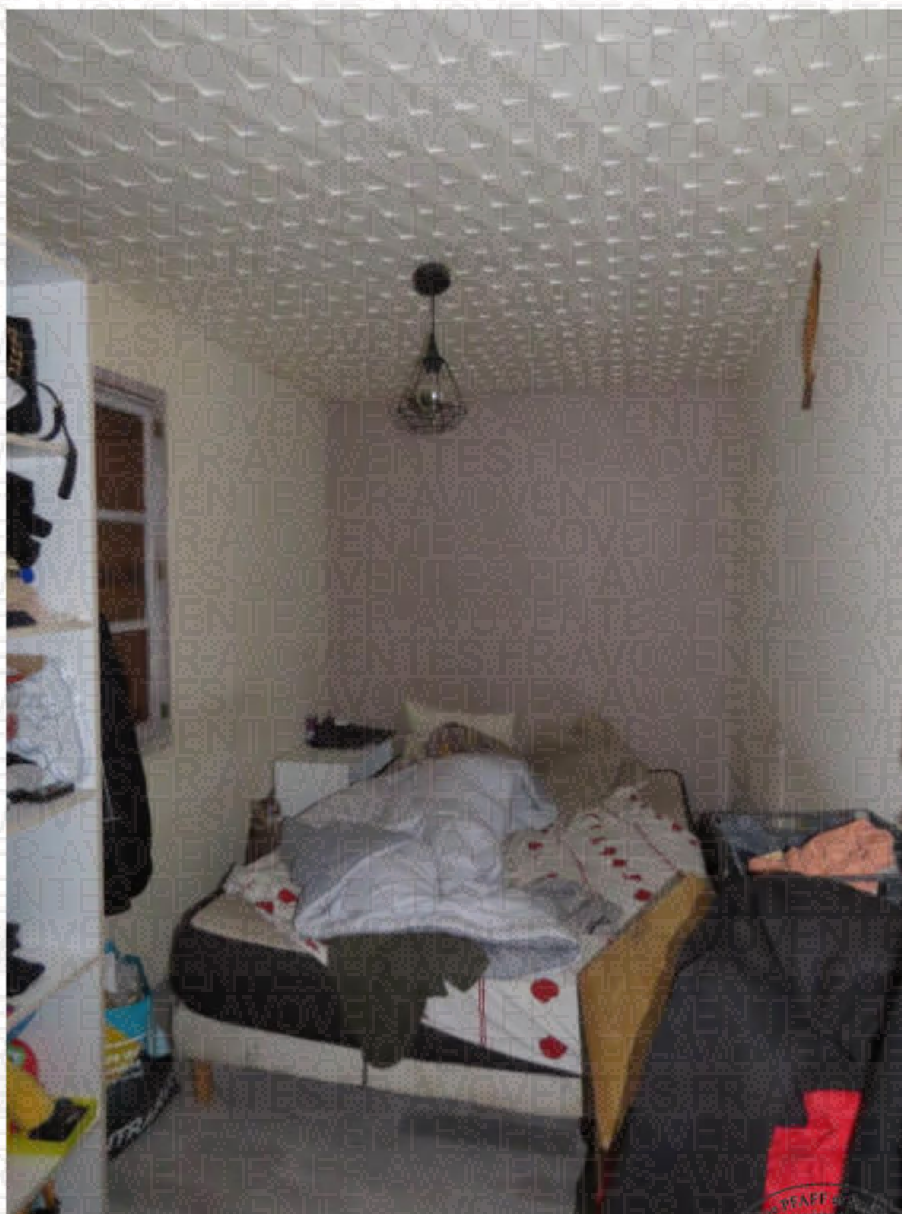
**CHAMBRE :**

Au sol, le linoléum est sale.
