## **PROCES VERBAL DE DESCRIPTION**

**LE LUNDI TROIS JUIN DEUX MILLE VINGT-QUATRE**

Me suis rendue ce jour, 14 Rue du Château, Hameau Longue Raie à CERISIERS (89320),  
parcelle n°0333, et ce, tel que figurant sur l'extrait de vue satellite du site d'accès public  
Géoportail joint ci-dessous :

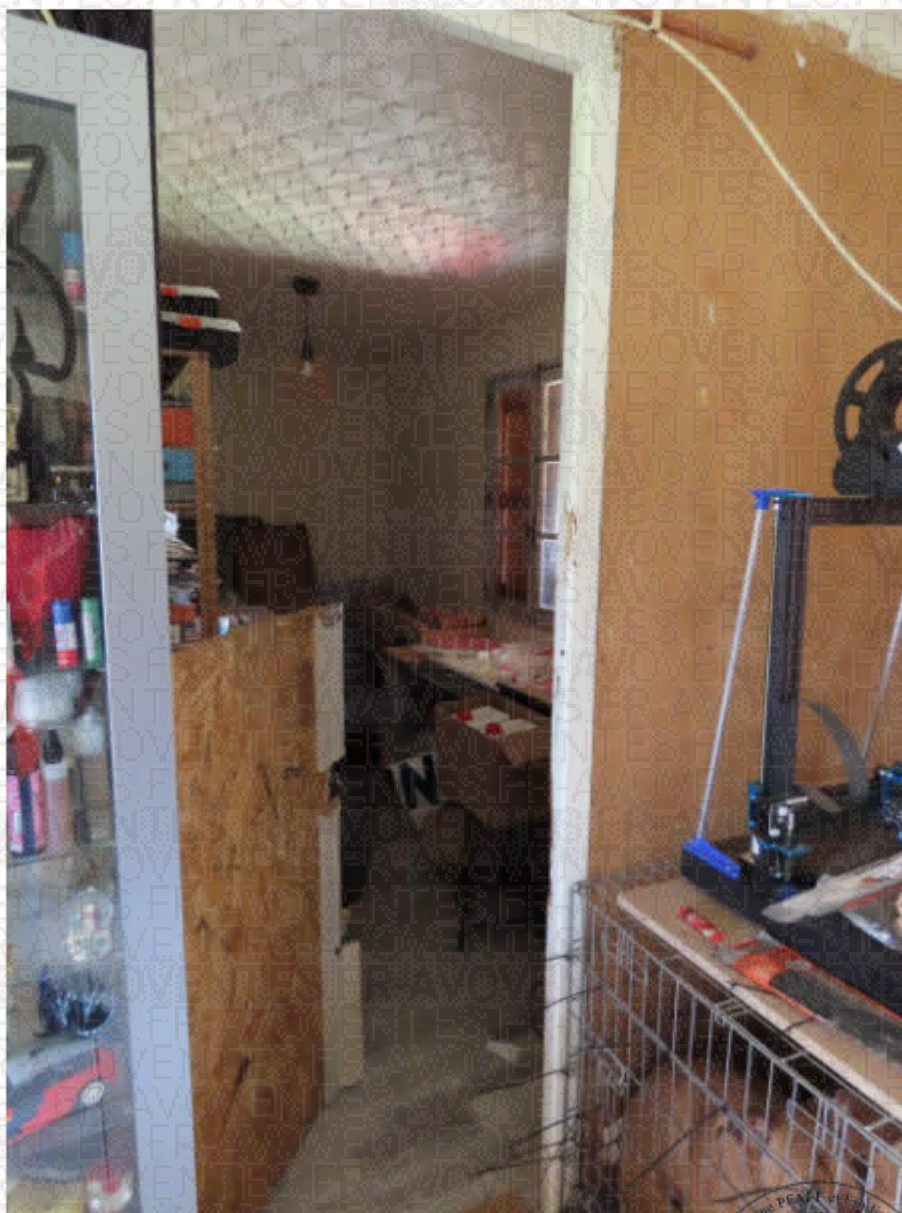
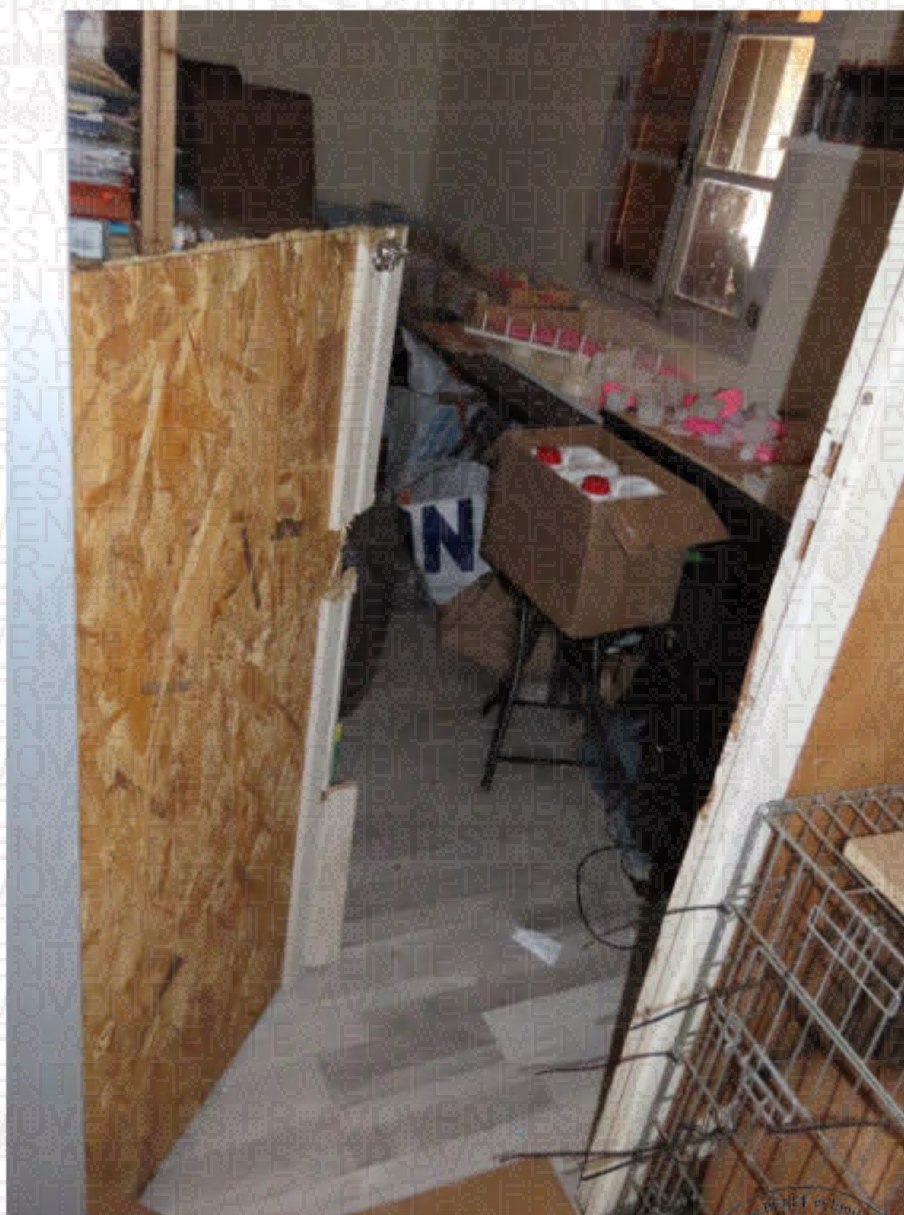
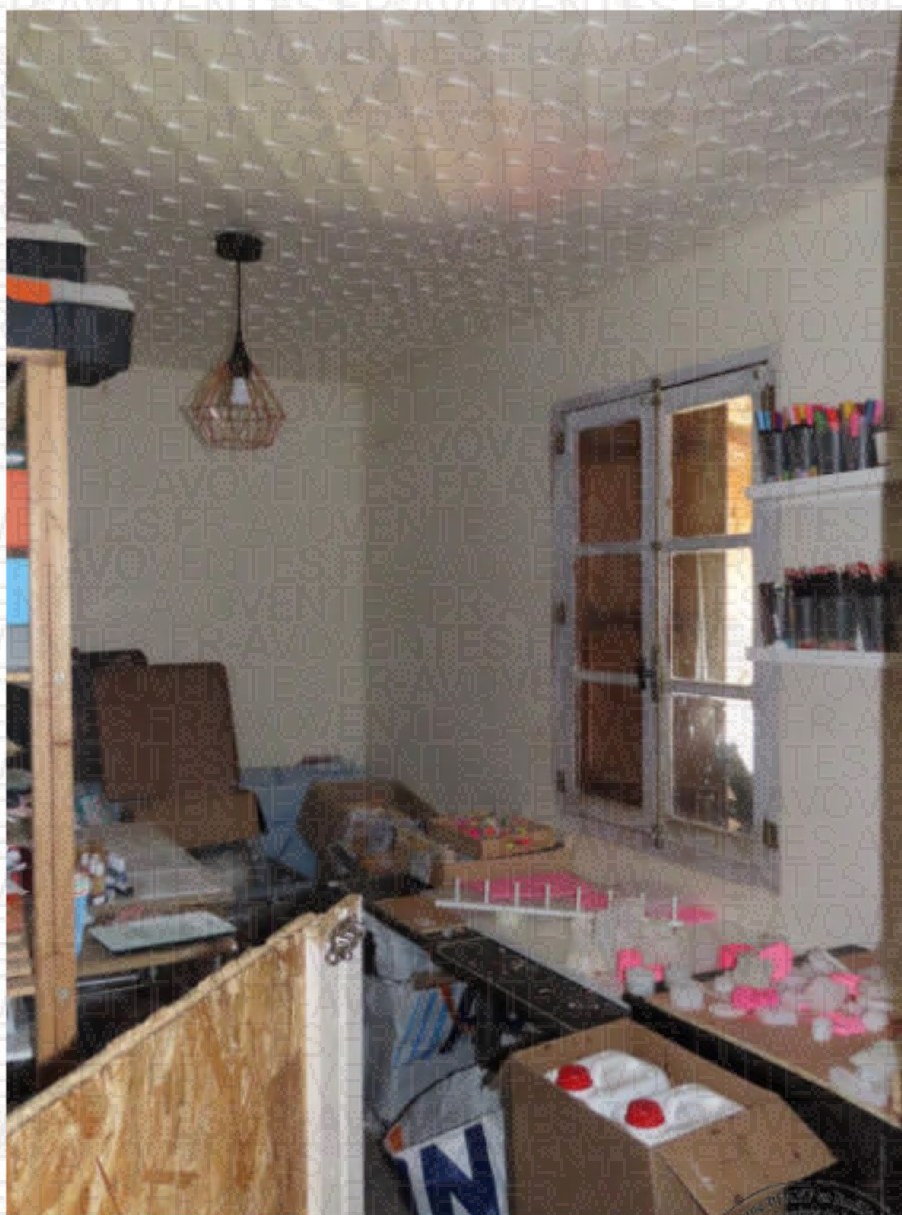
## SECONDE PIECE :

J'y accède au moyen d'une porte constituée d'une dalle d'aggloméré, laquelle est cassée et présente une ouverture sur la hauteur.

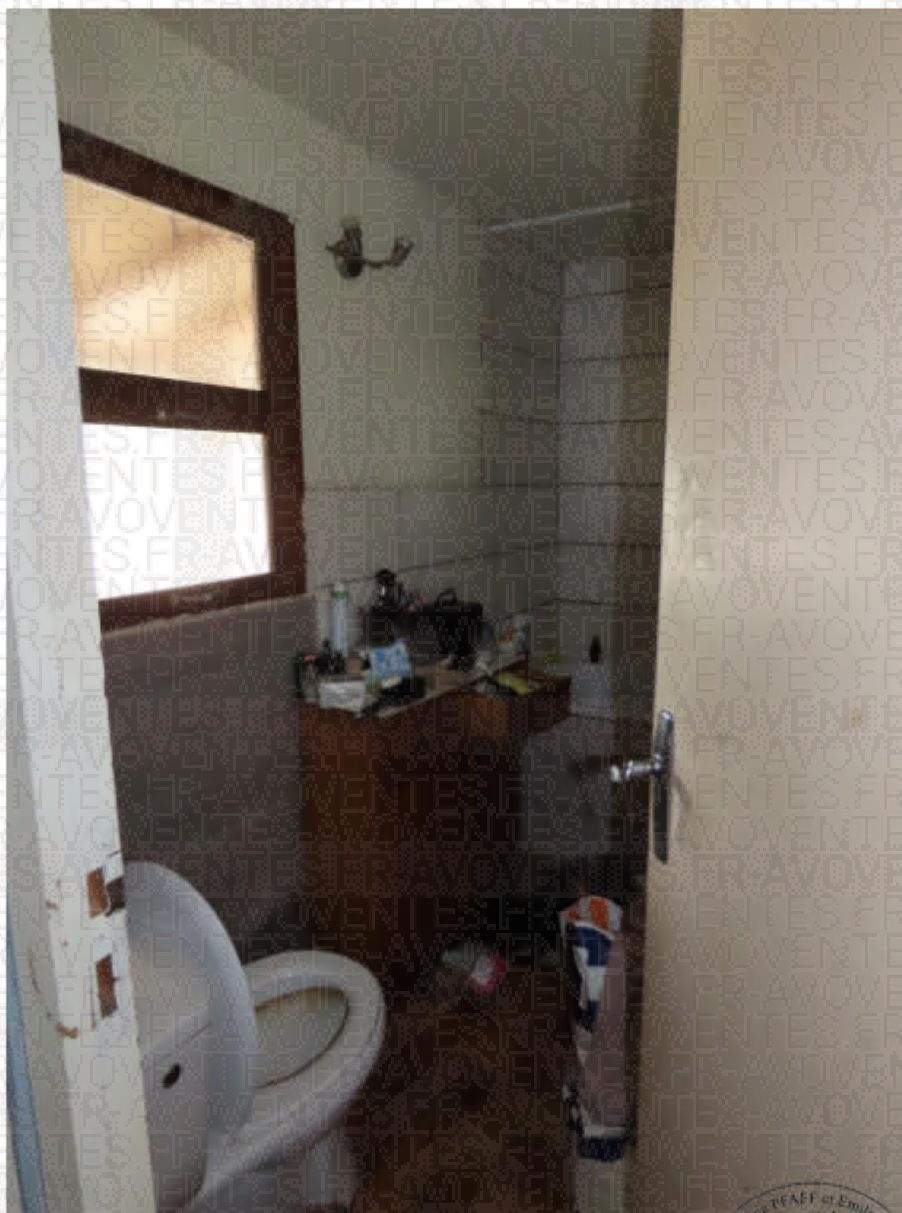
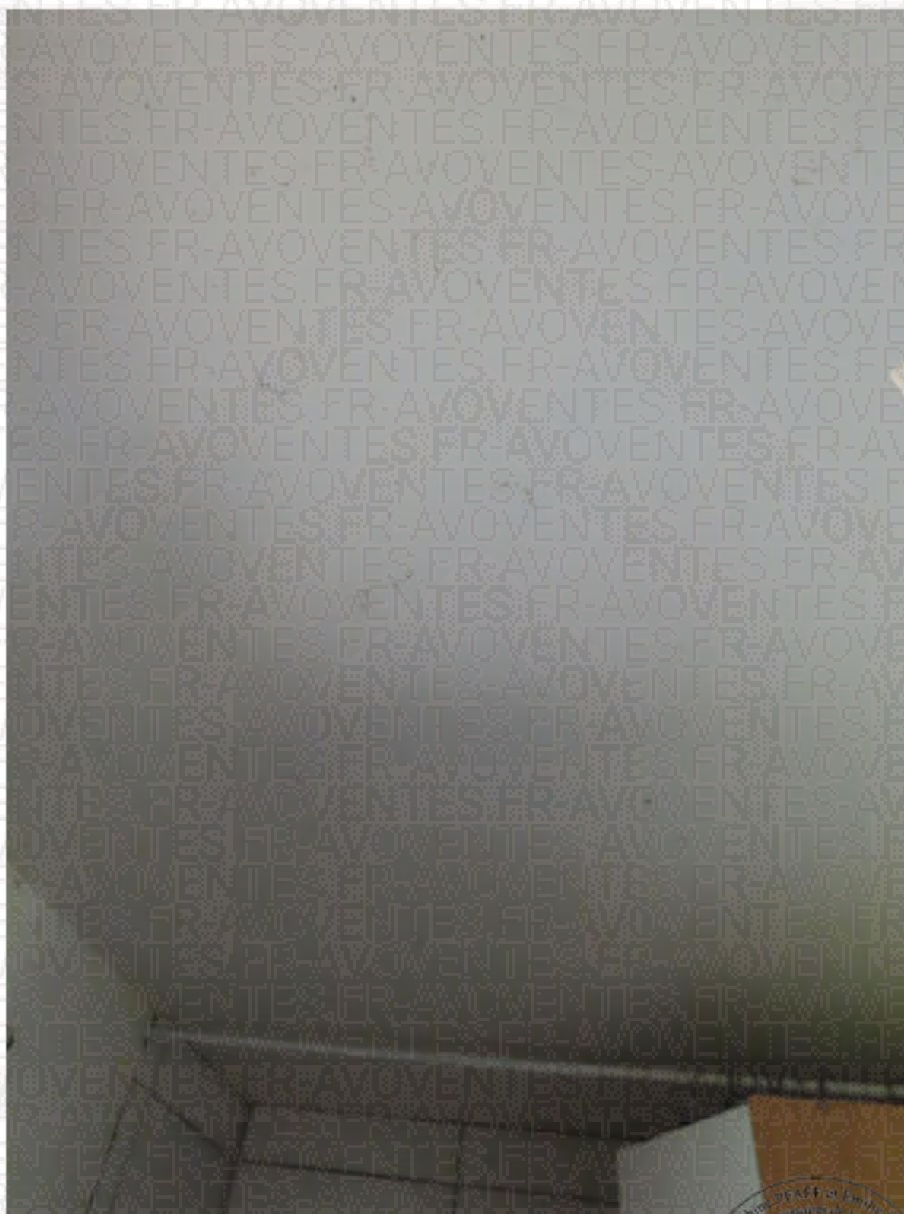
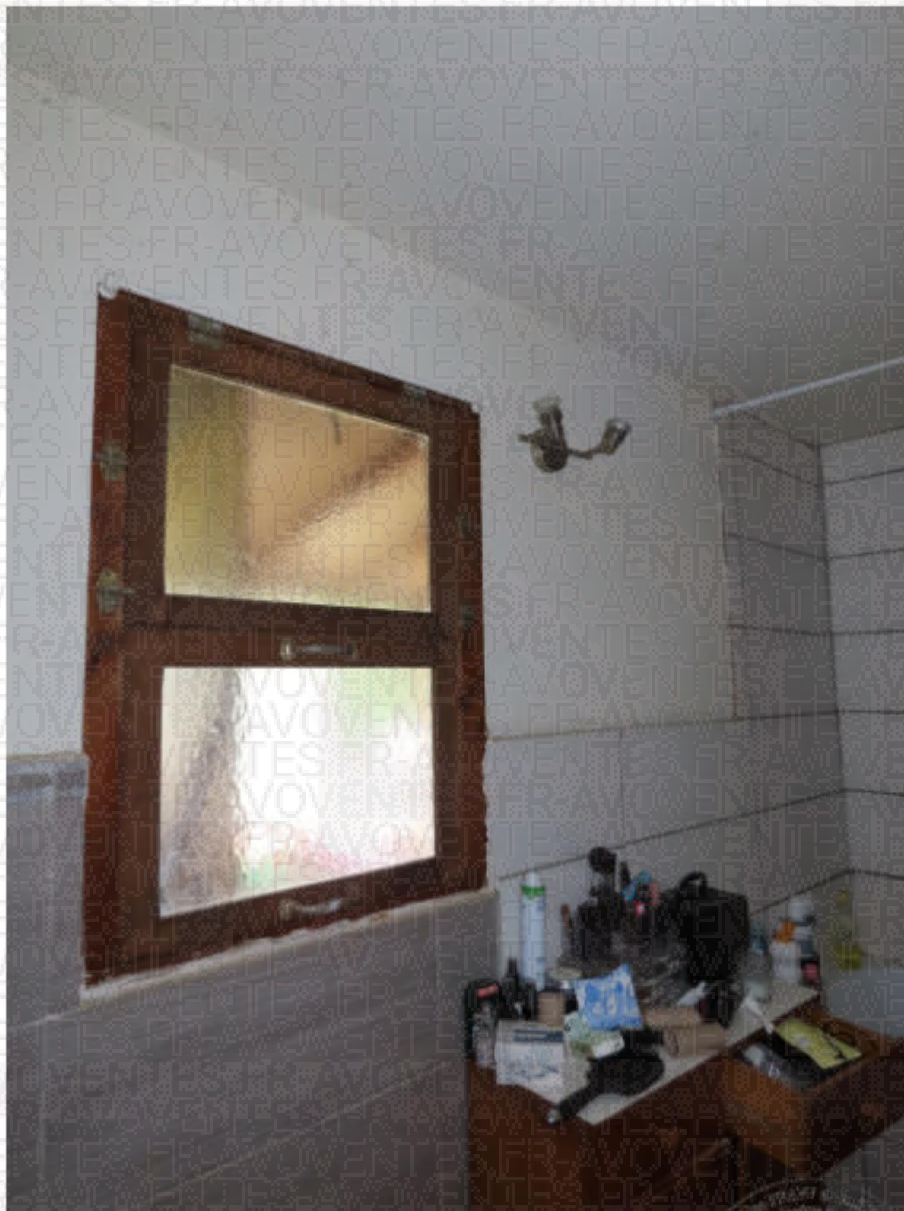
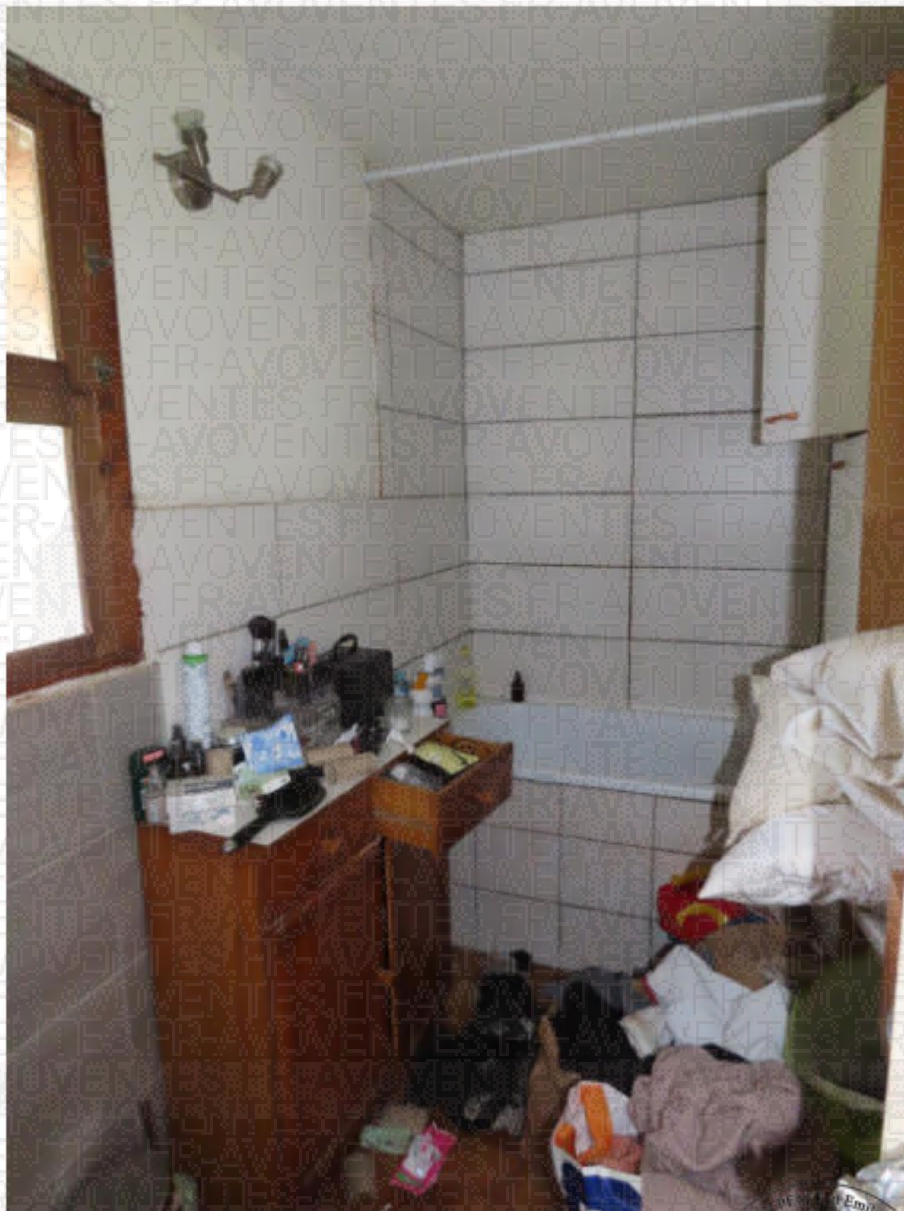
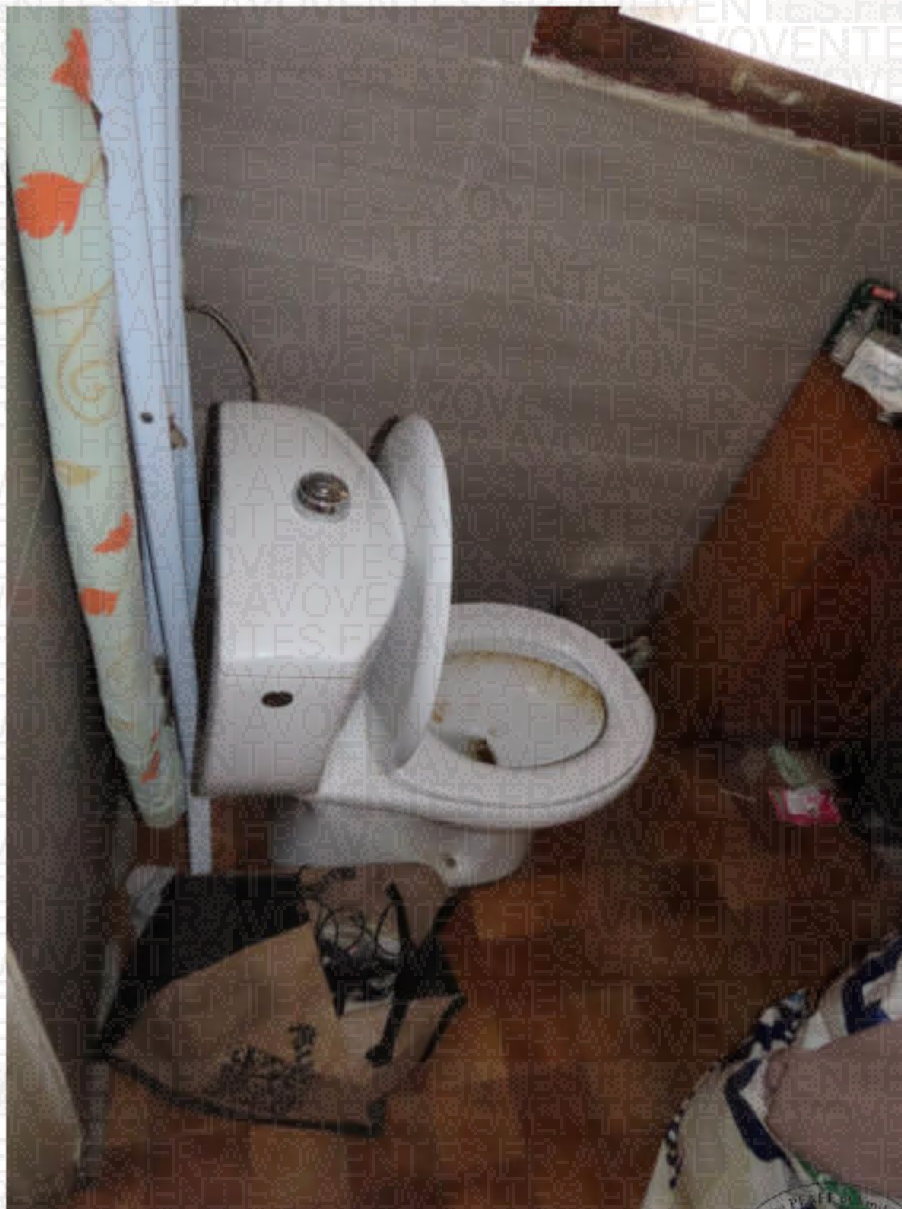
**SALLE DE BAINS :**

J'y accède au moyen d'une porte bois laquelle est sale et cassée.

Au sol, le linoléum est sale.

Les murs sont recouverts d'une faïence jusqu'en partie centrale. Celle-ci est sale, tachée et les joints sont noircis. En partie haute des murs, le revêtement peinture est sale et taché.

Le plafond est piqué de moisissure.

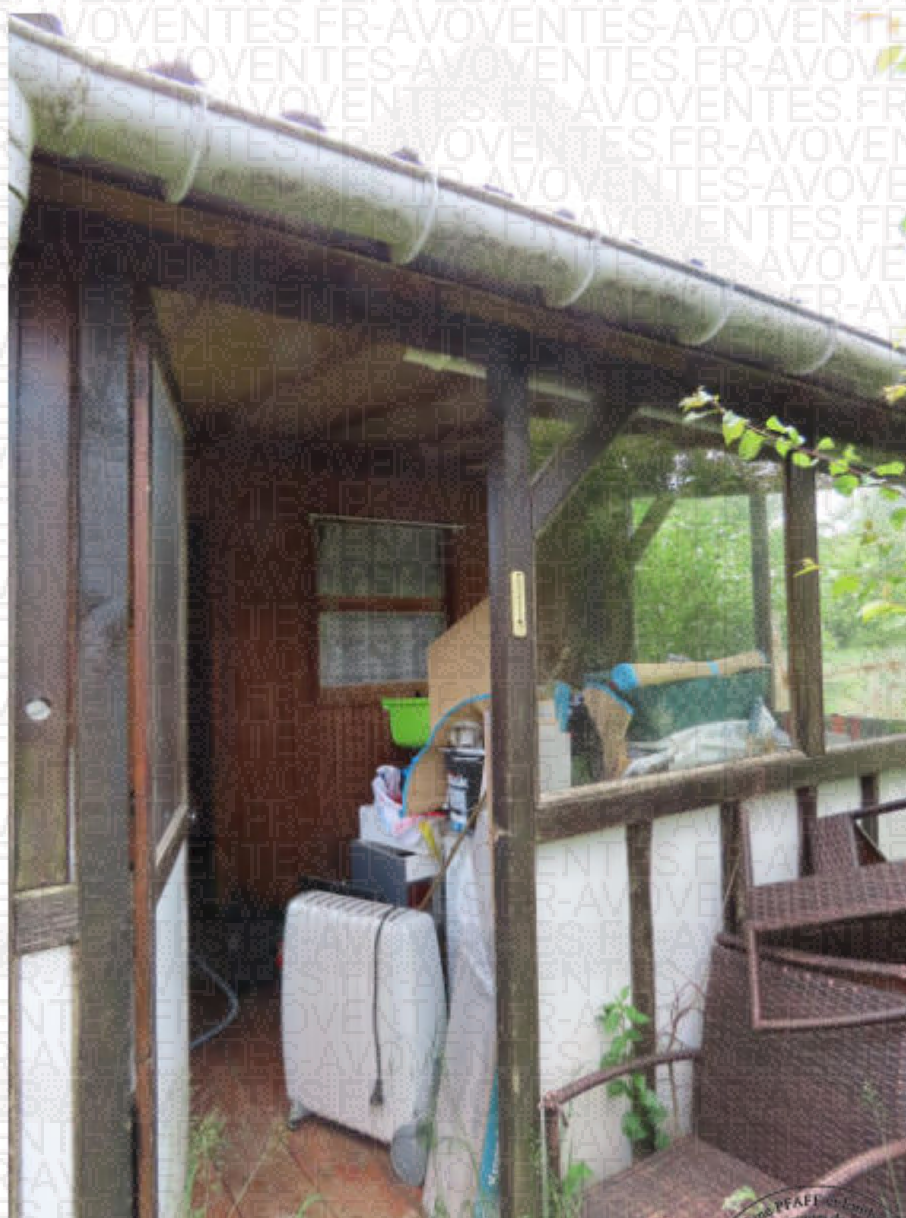
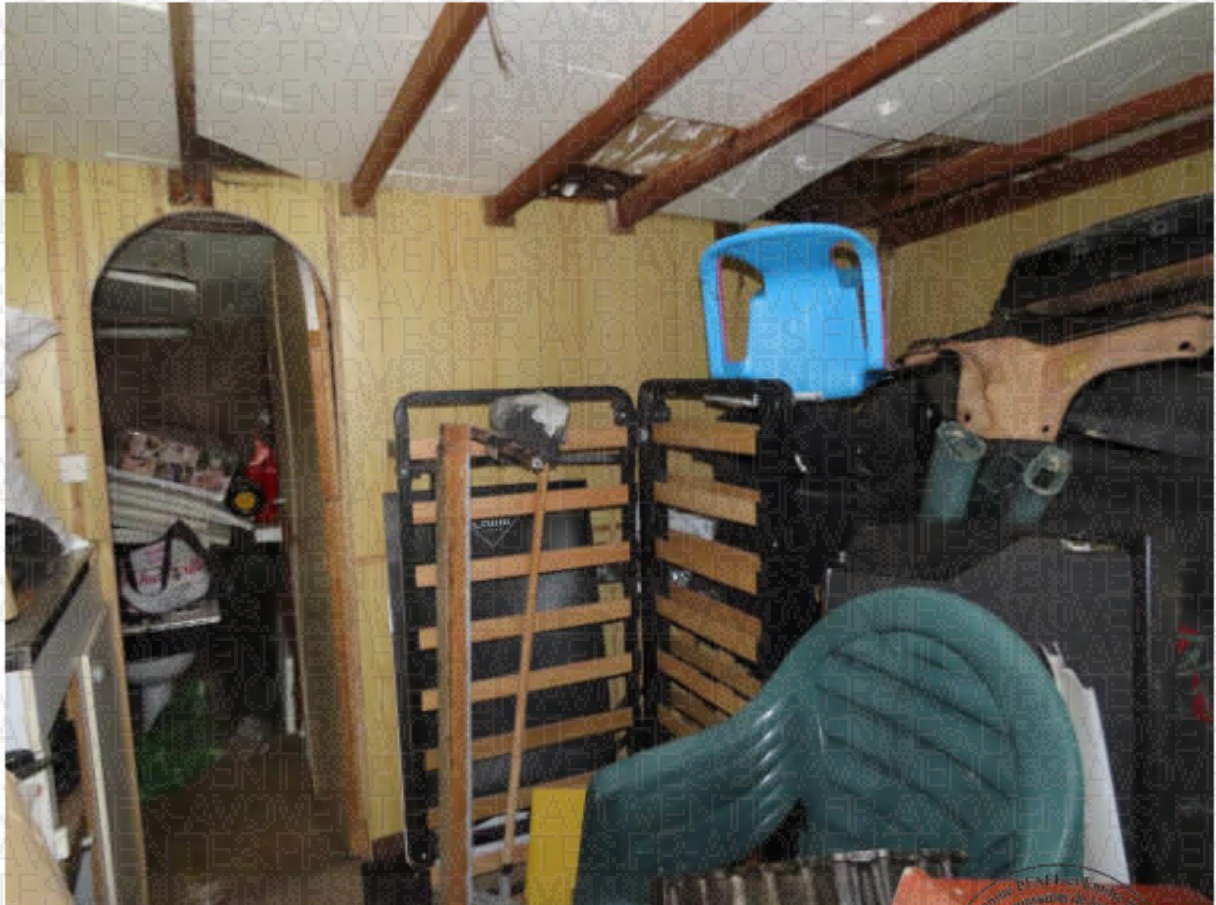
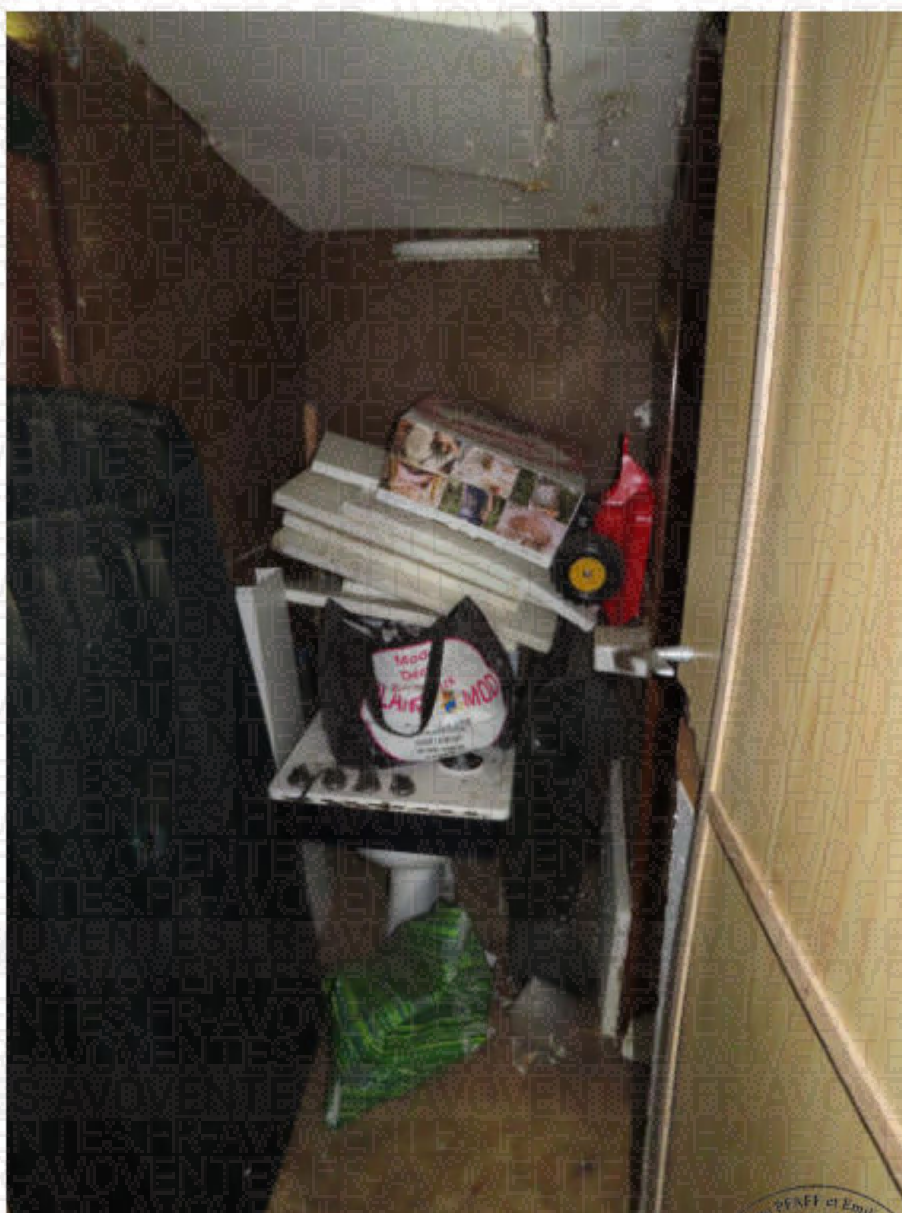
**CABANON FOND DE JARDIN :**

Je constate l'implantation d'un cabanon auquel on y accède au moyen d'une porte bois vitrée. Il est à noter la présence d'une avancée vitrée en partie haute.

Dans le fond, j'accède à une seconde pièce au moyen d'une porte bois. A l'intérieur, je constate l'implantation d'un WC. Le sol est à l'état brut.

Le plafond est recouvert de dalles de polystyrène lesquelles sont cassées.

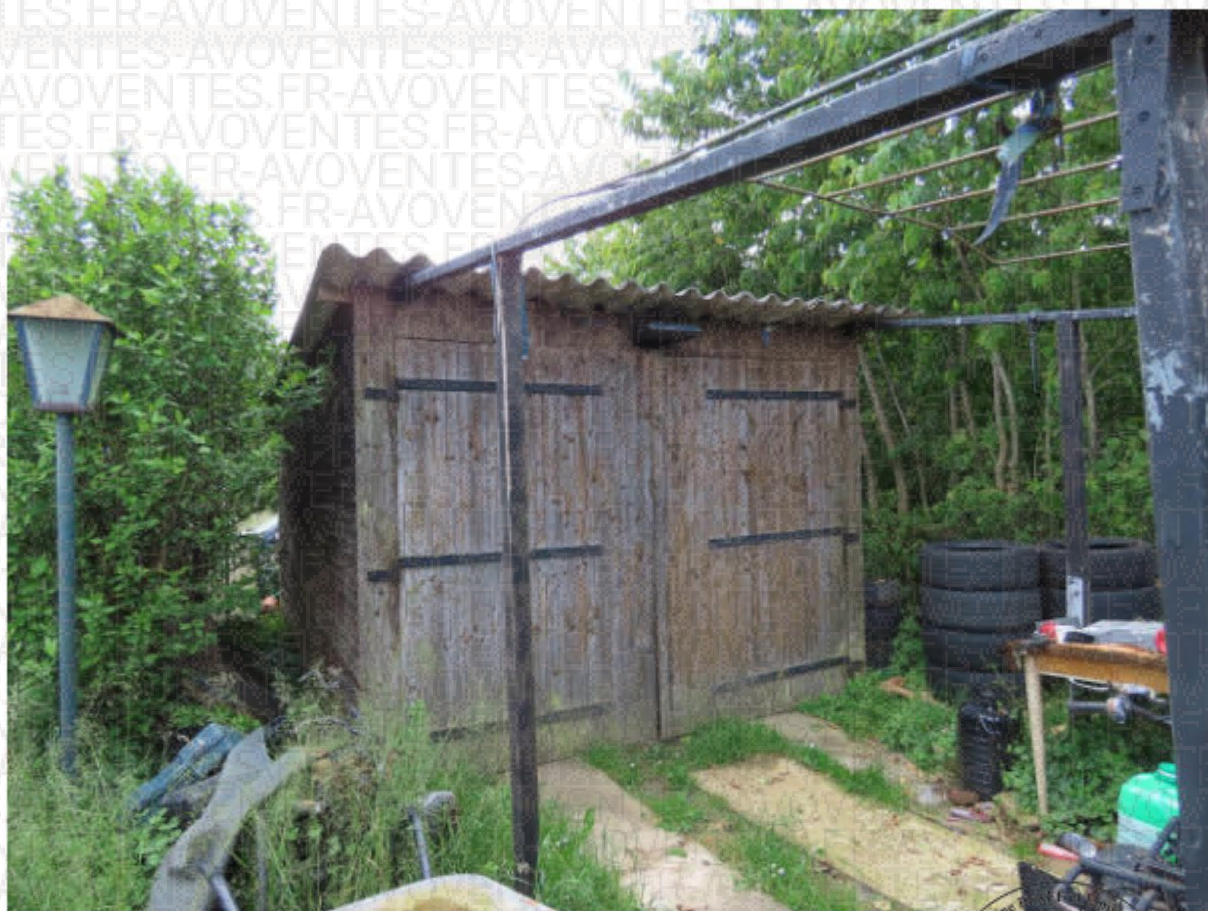
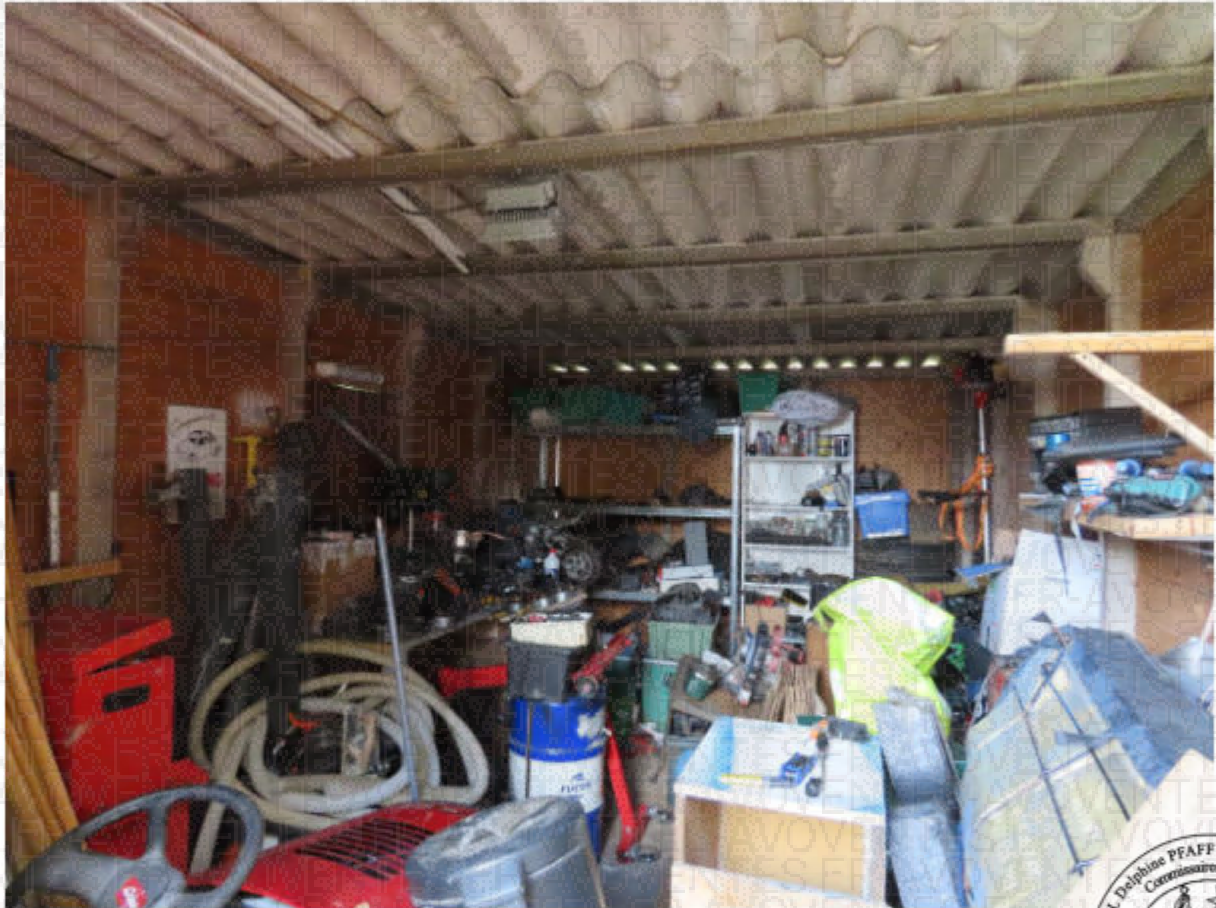
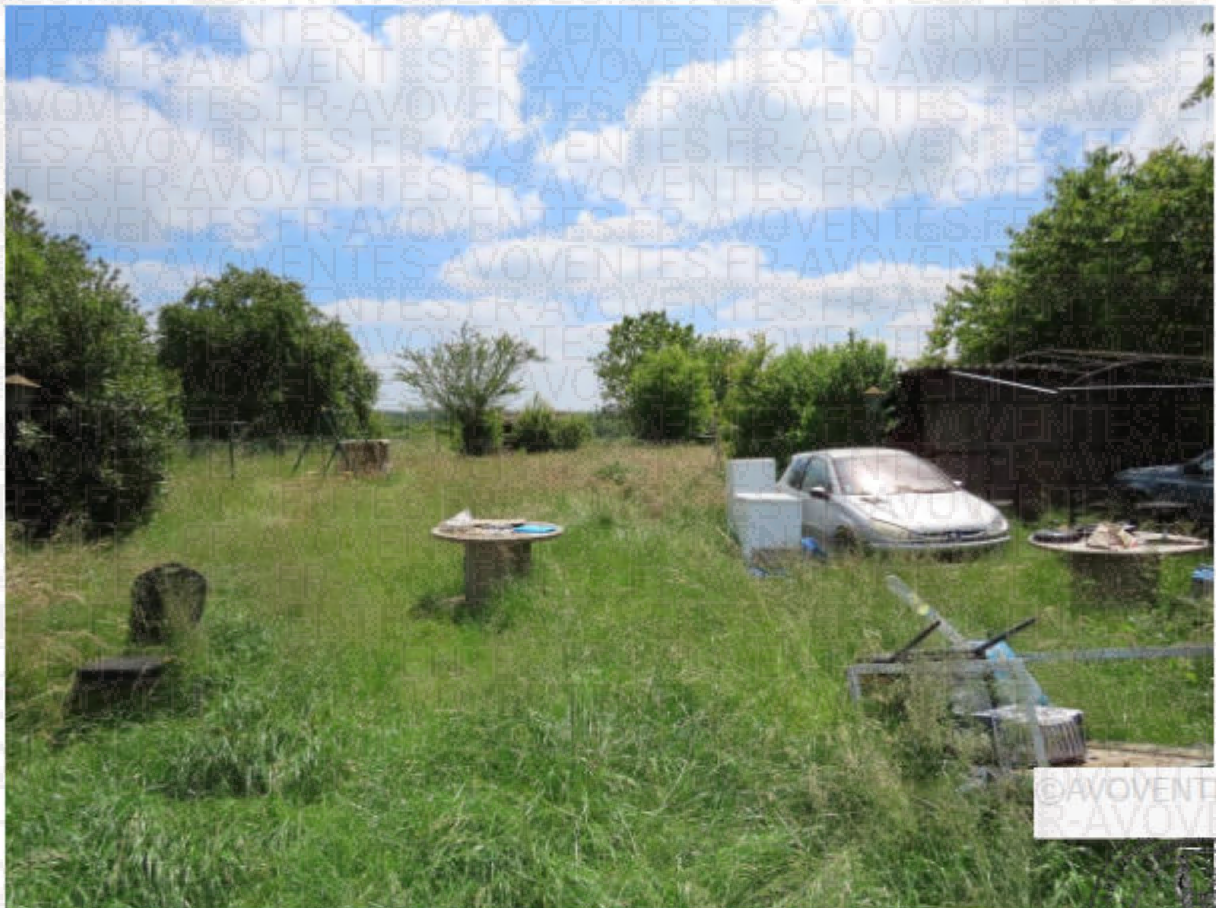
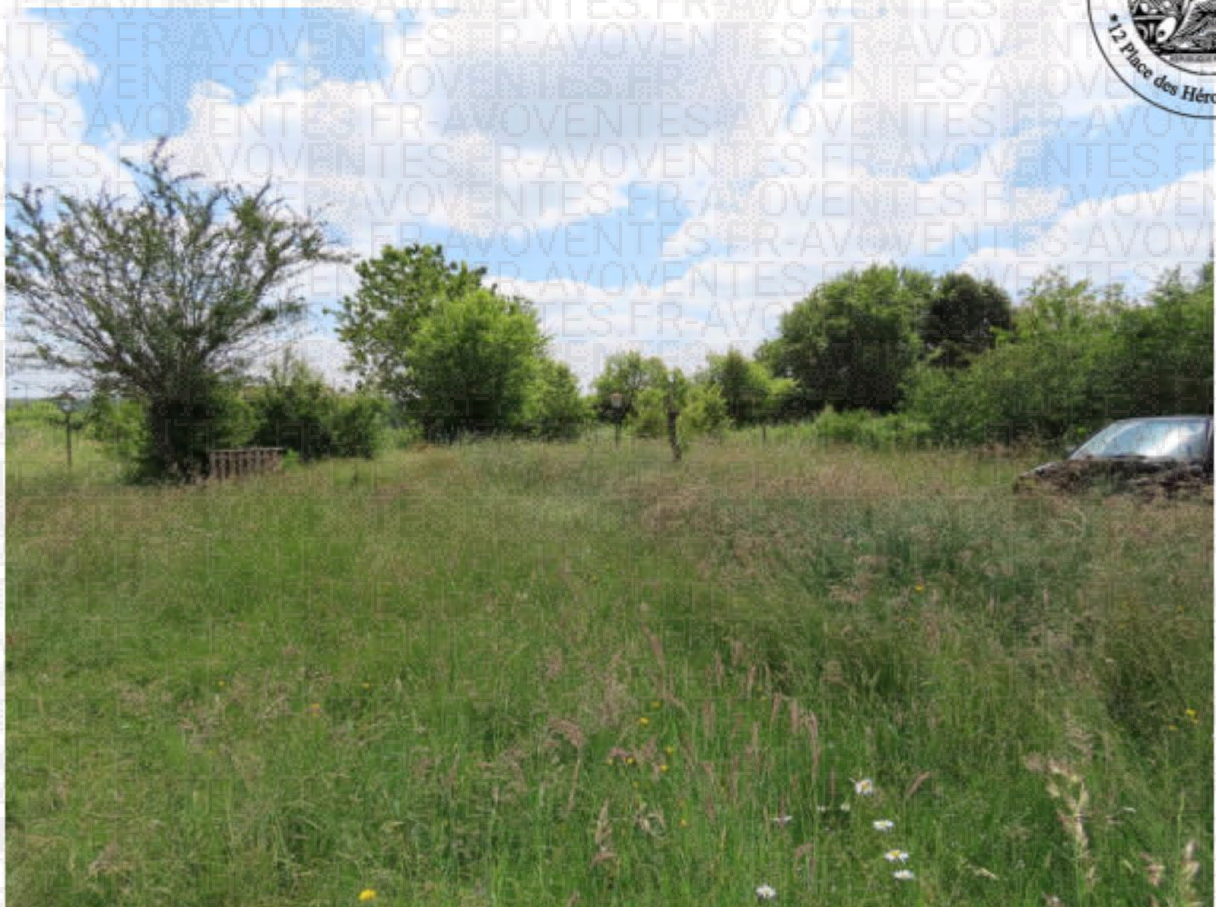
Sur la droite de la parcelle, je constate l'implantation d'un cabanon en bois dont la toiture est en fibrociment.
