## **PROCES VERBAL DE DESCRIPTION**

**LE LUNDI VINGT QUATRE JUIN DEUX MILLE VINGT-QUATRE**

Me suis rendue ce jour, 9 voie creuse à CHAUMONT (89340) et ce, tel que figurant sur l'extrait de vue satellite du site d'accès public Géoportail joint ci-dessous :

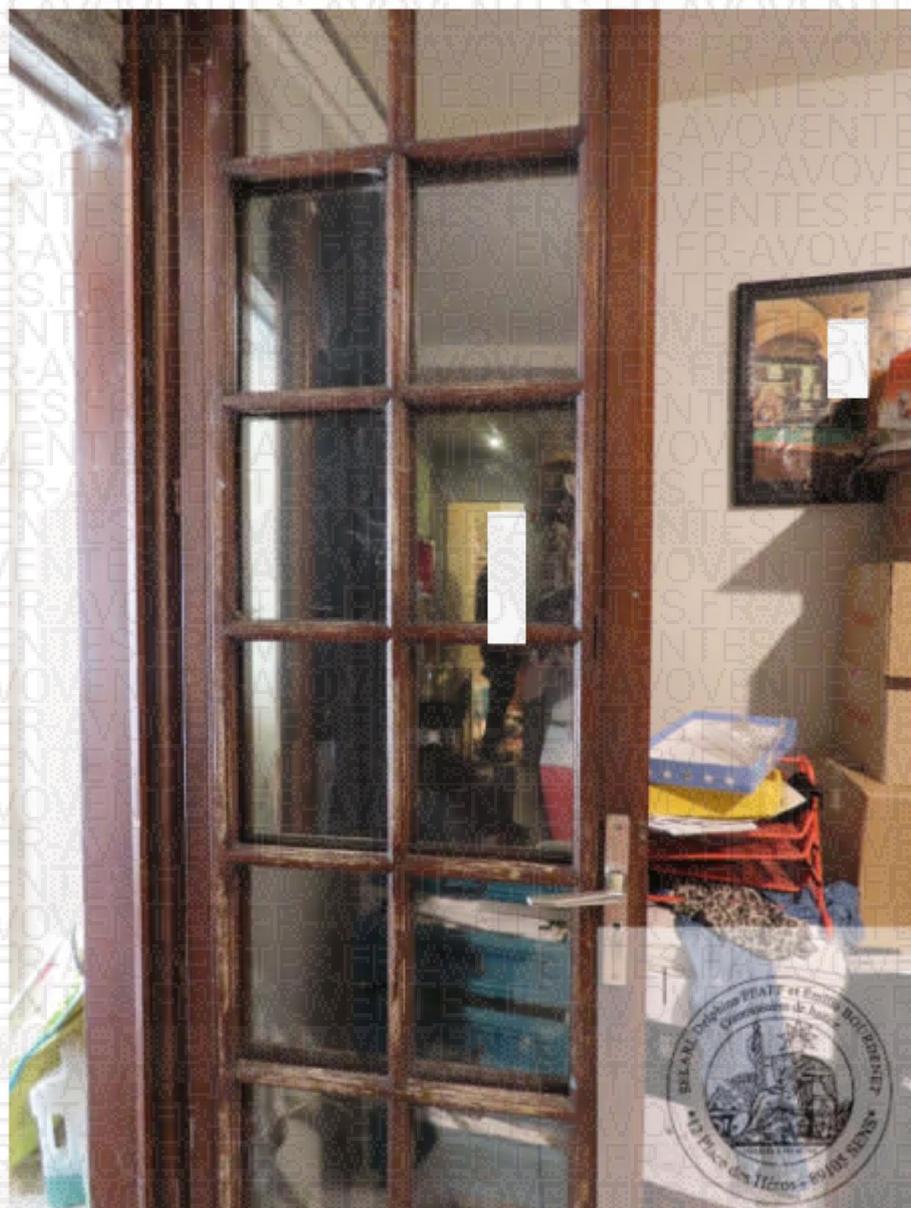
### ENTREE

J'accède à cette maison par une porte en bois à meneau vitré ; je note que le bois est détérioré.

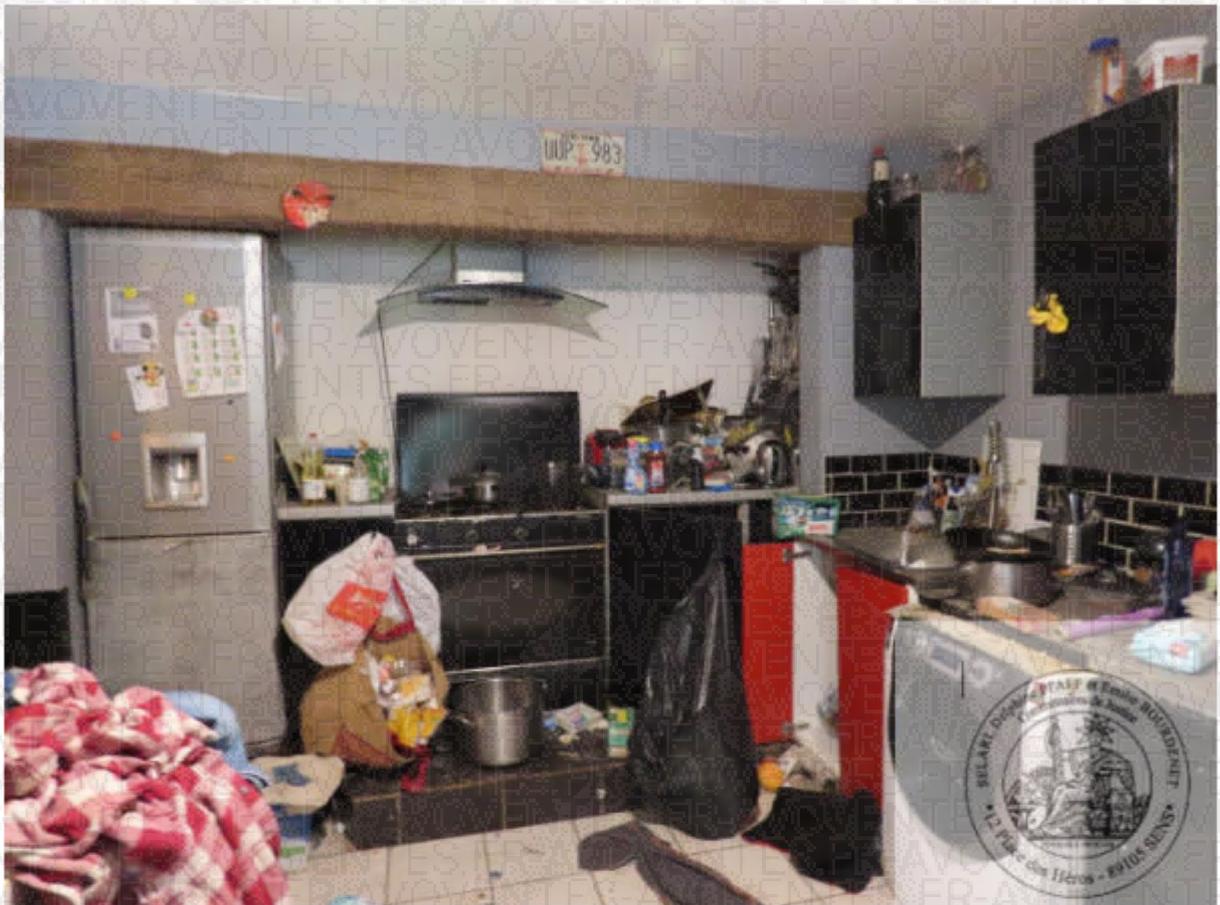
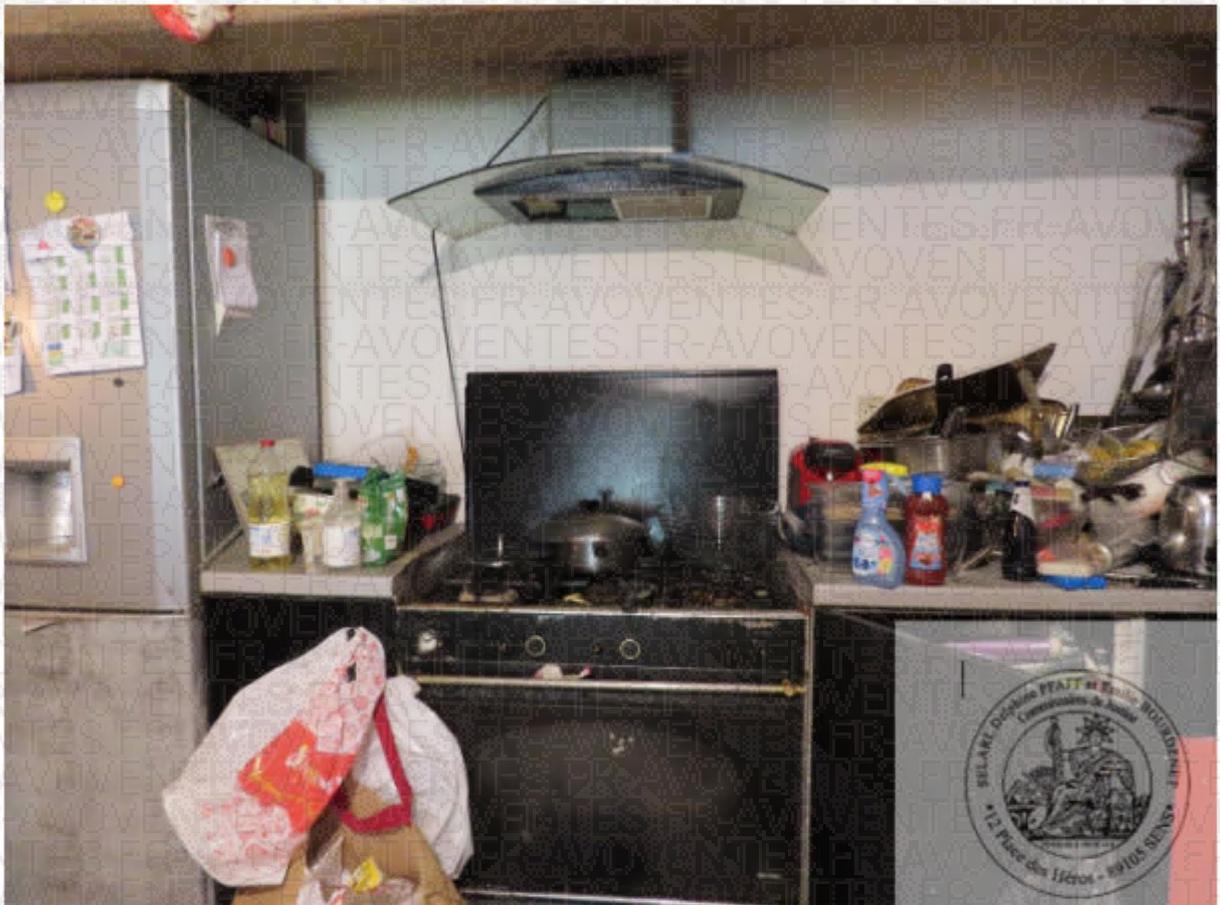
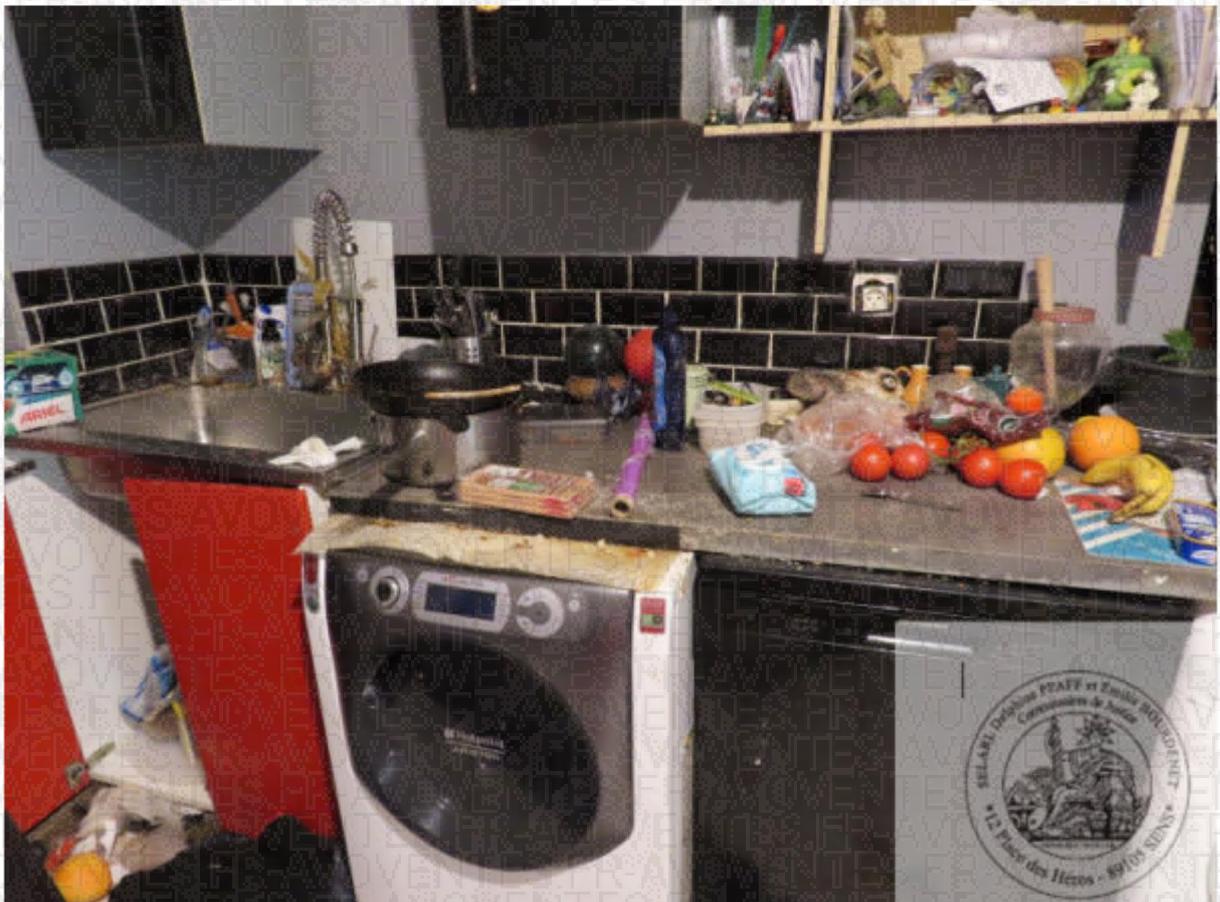
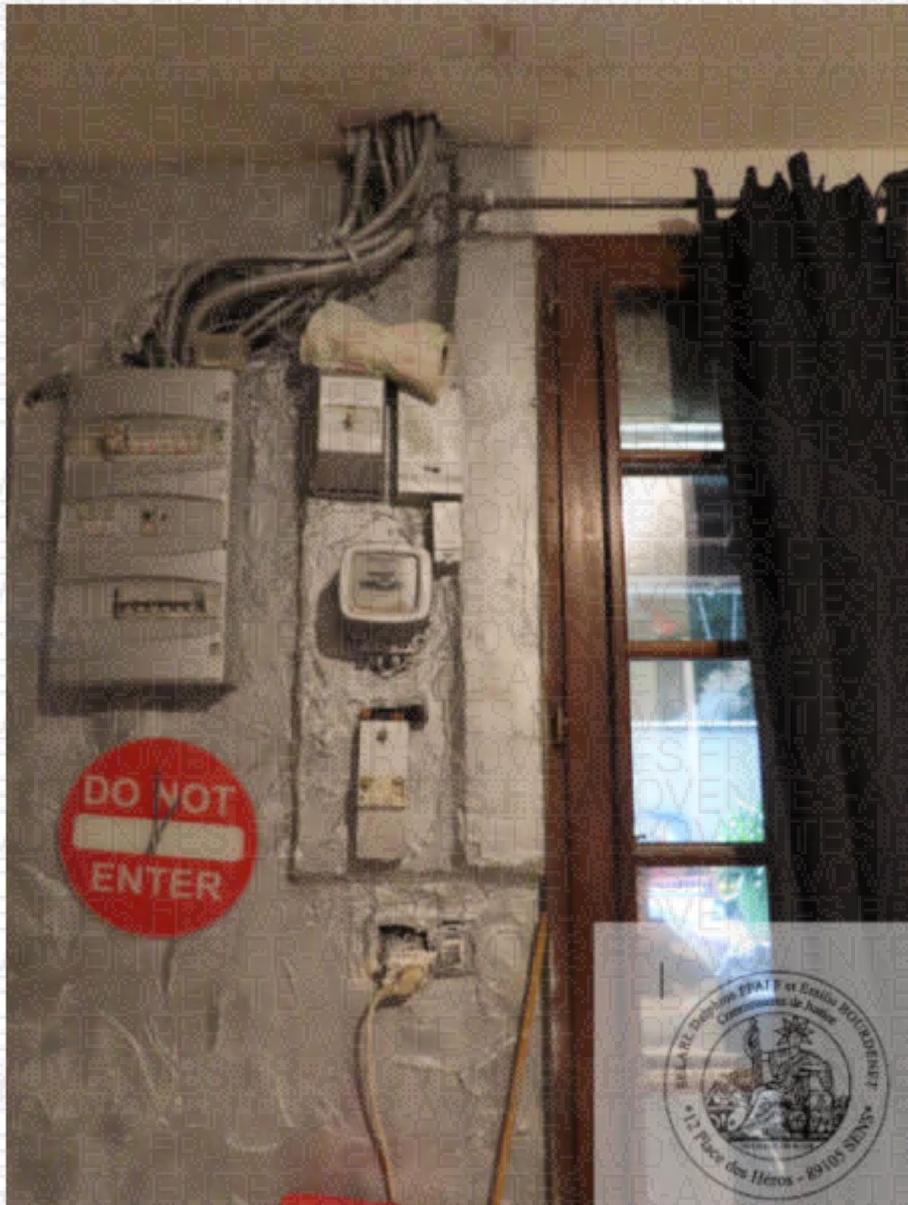
## CUISINE

Le sol est recouvert de carreaux de carrelage extrêmement sale, encrassé et hors d'usage.

Les murs sont recouverts d'une peinture défraîchie et sale.

Le plafond est recouvert d'une peinture présentant des traces de projections et des piqûres de moisissures.

- d'une gazinière hors d'usage,
  - d'un plan de travail,
  - d'une hotte aspirante au-dessus,
- le tout hors d'usage.

- d'un plan de travail surmonté d'une crédence murale constituée de carreaux de faïence,
- de meubles de cuisine hauts suspendus hors d'usage.

Je note que les prises sont dénudées et que les câbles sont apparents.

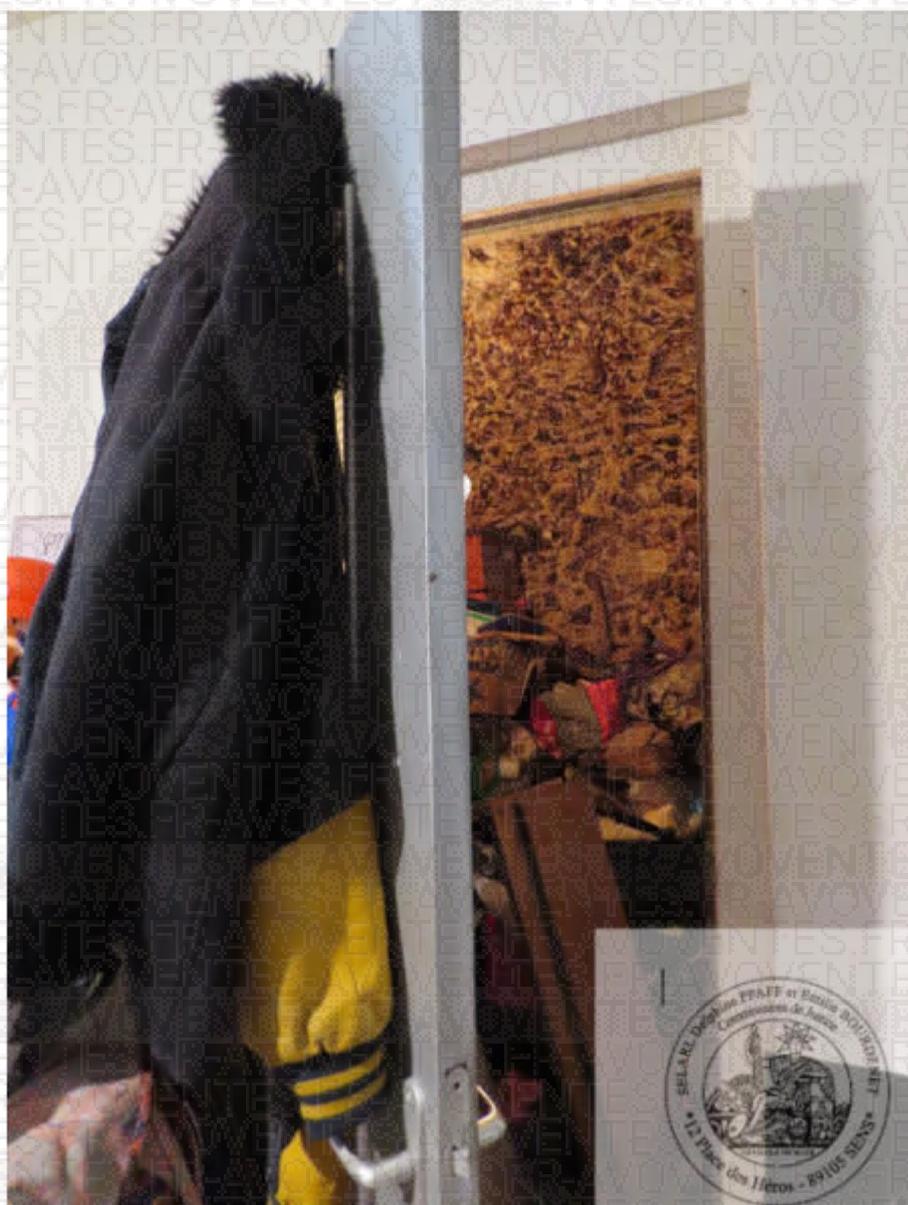
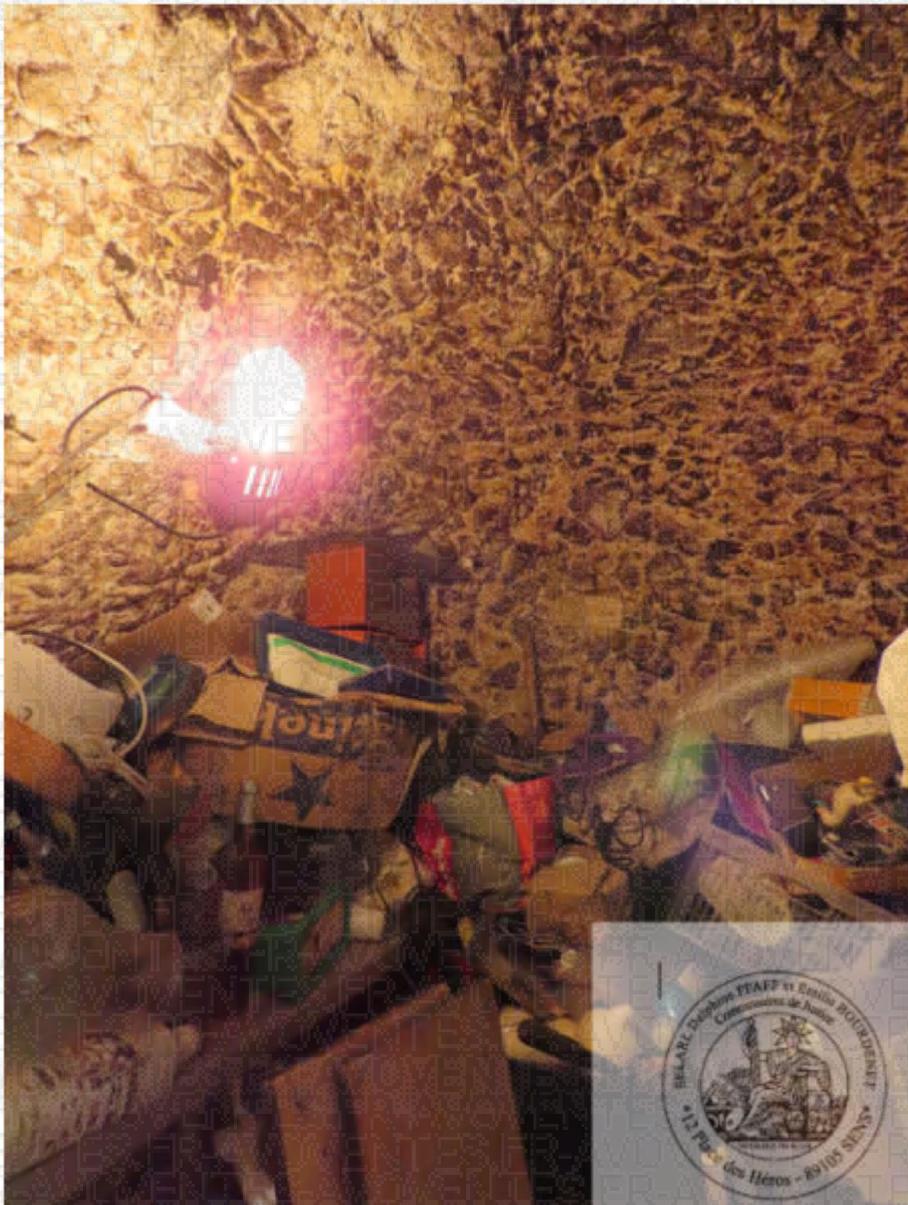
**RECOIN VOÛTE :**

Les murs sont recouverts d'une peinture hors d'usage.

Le plafond est voûté est constitué de pierres apparentes.

Cet espace est totalement encombré.

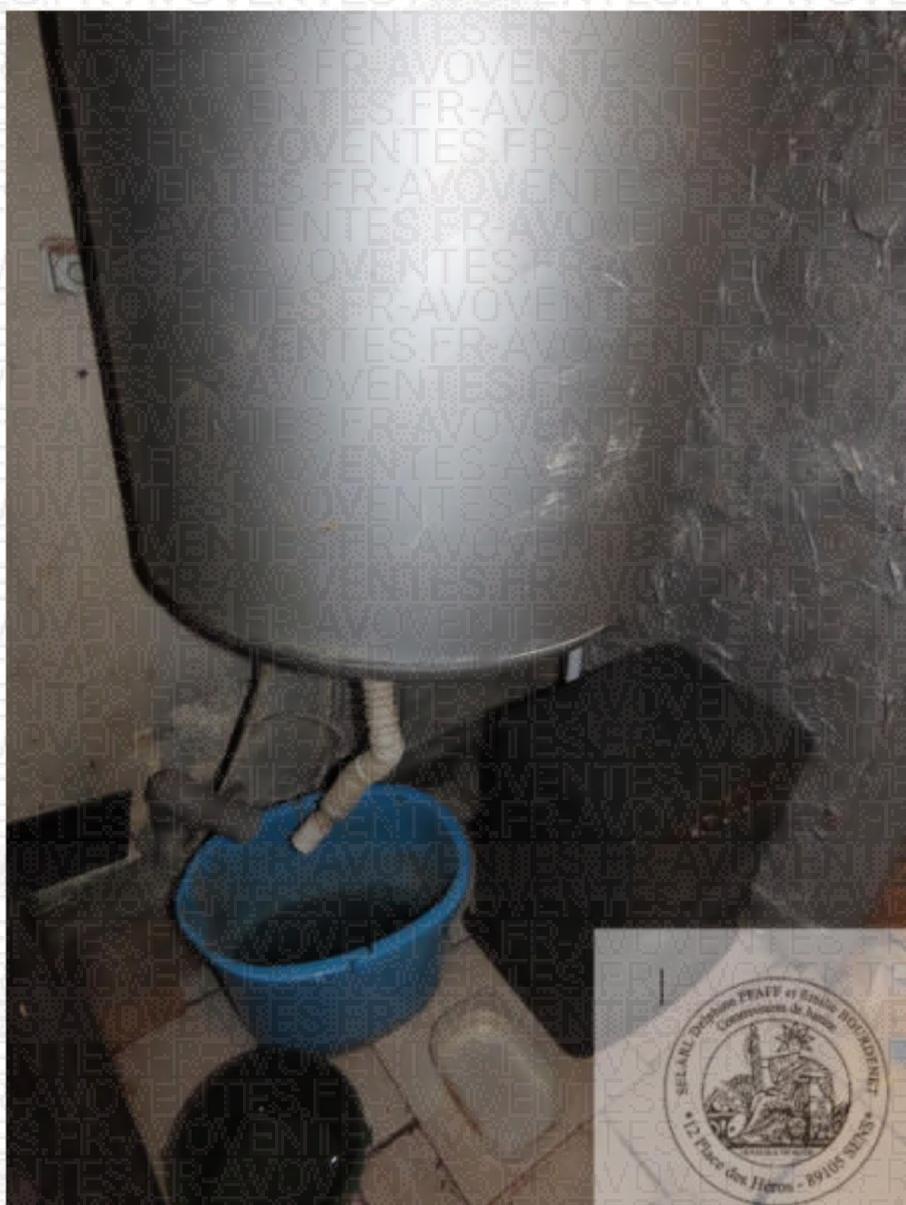
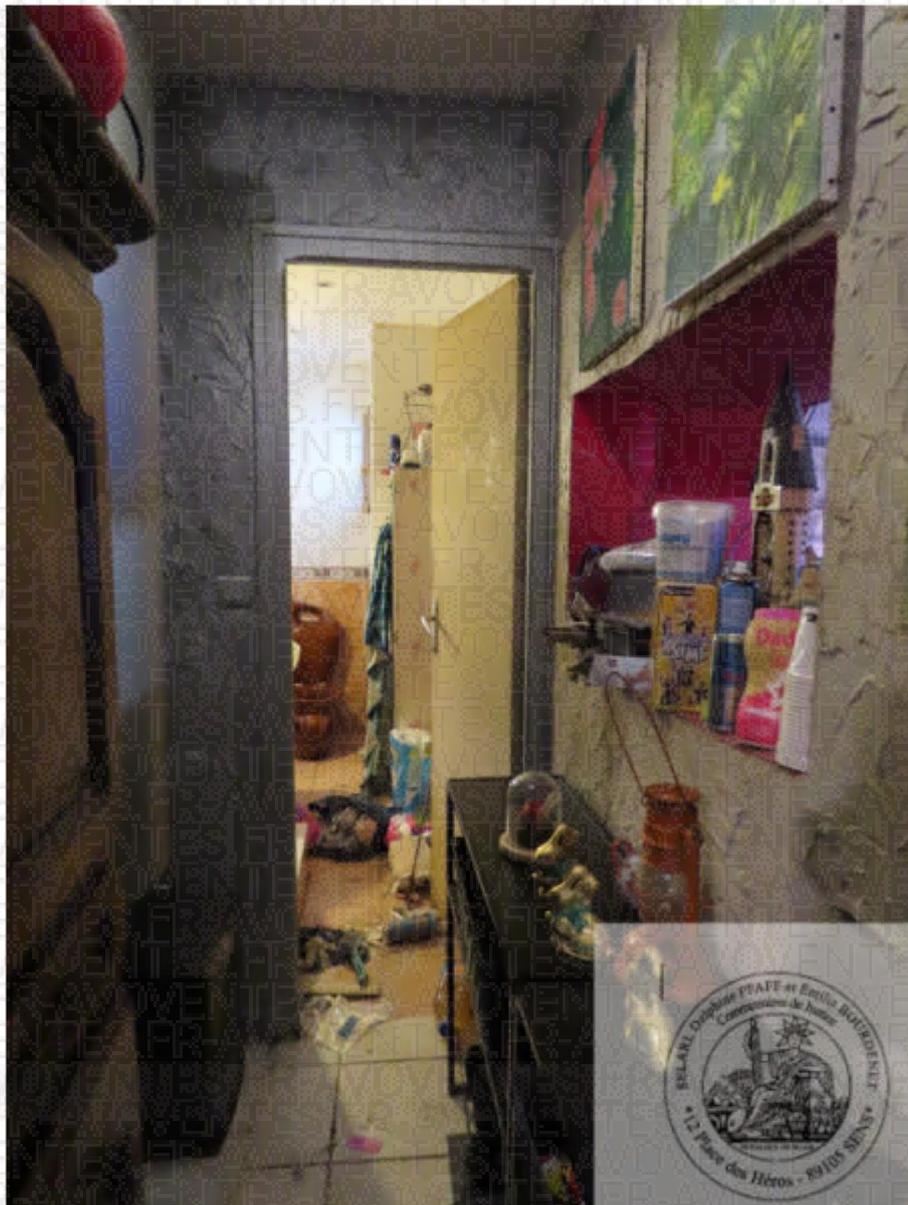
## COULOIR DE DISTRIBUTION

Le sol est recouvert de carreaux de carrelage en état d'usage.

Les murs sont recouverts d'un crépi peint hors d'usage.

Cet espace contient un ballon d'eau chaude de marque FUYARD. Je constate qu'un seau est entreposé sous ce dernier ainsi qu'une évacuation au moyen d'un tuyau.

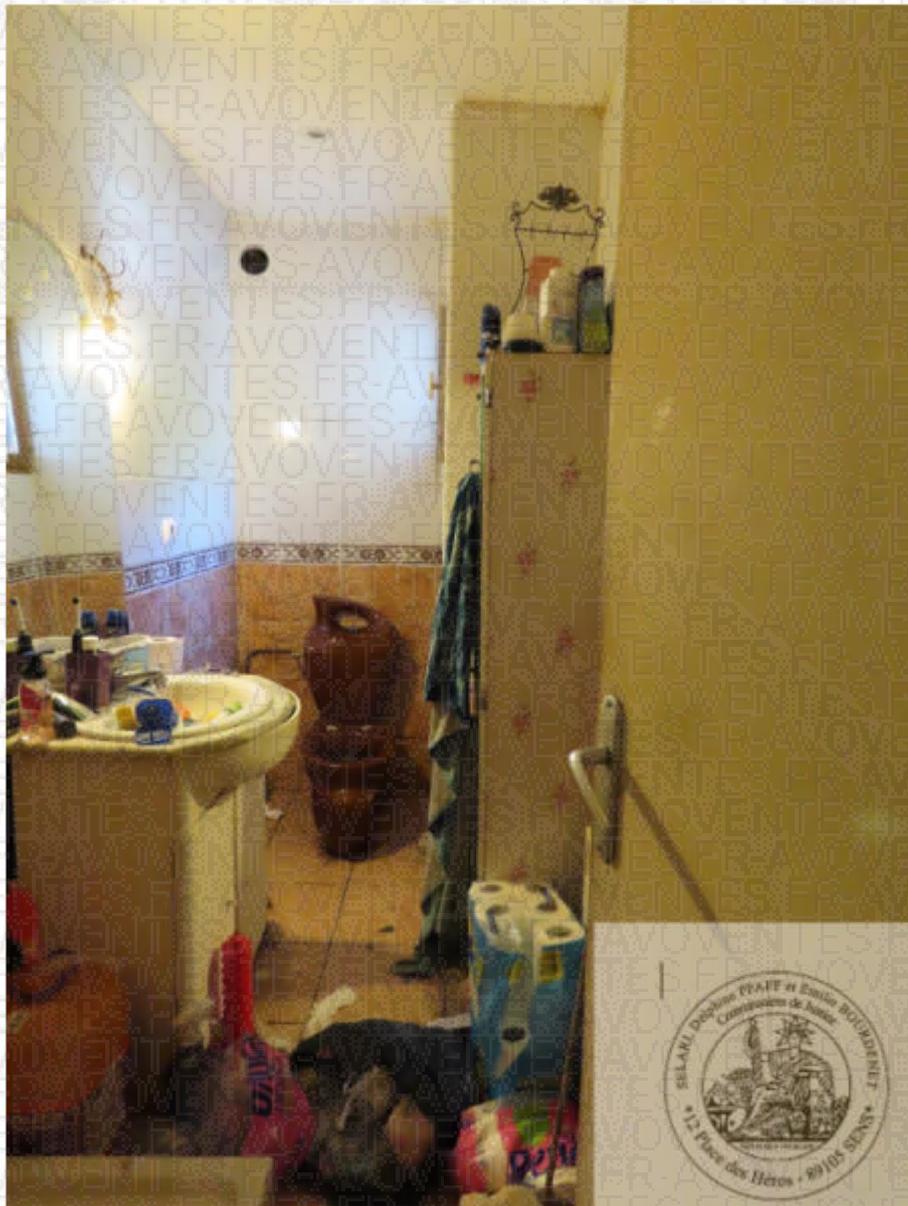
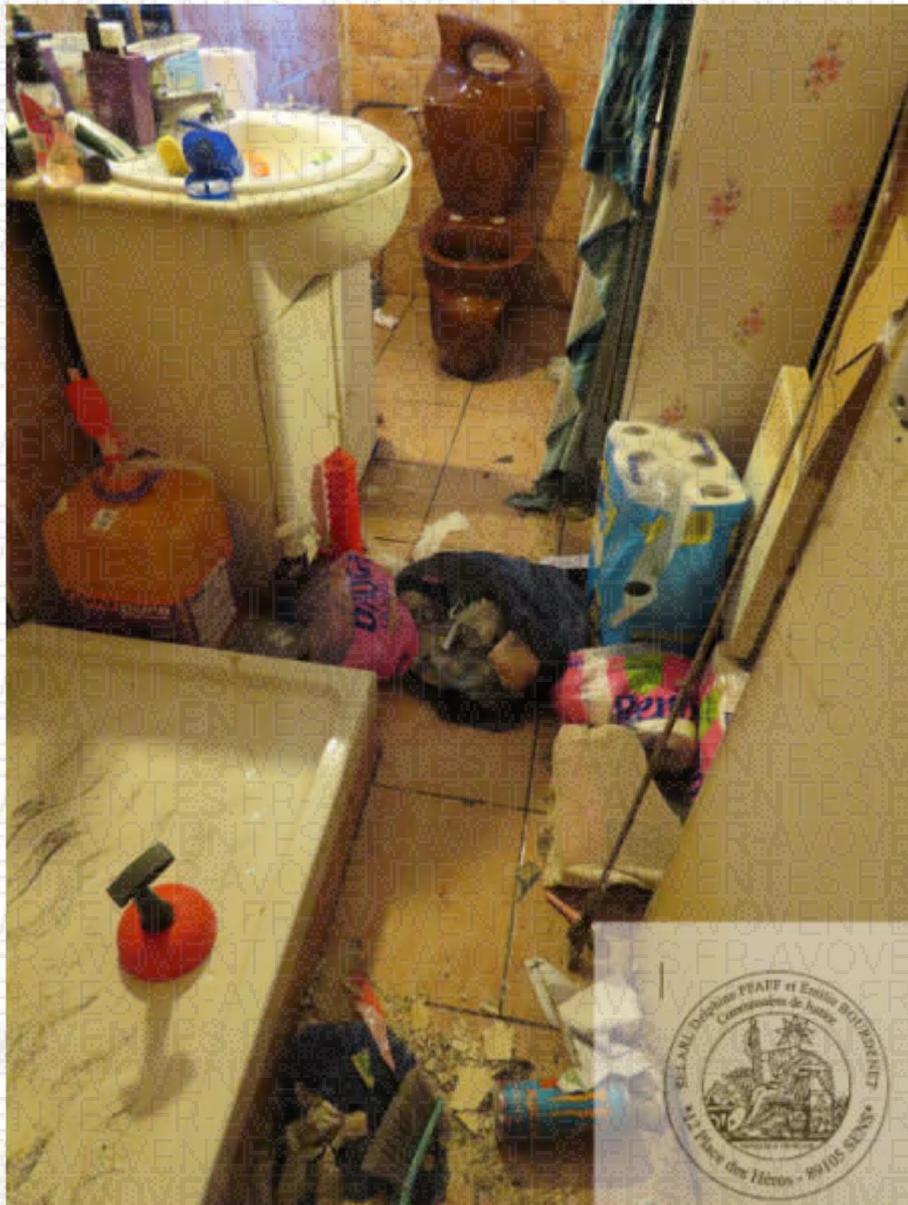
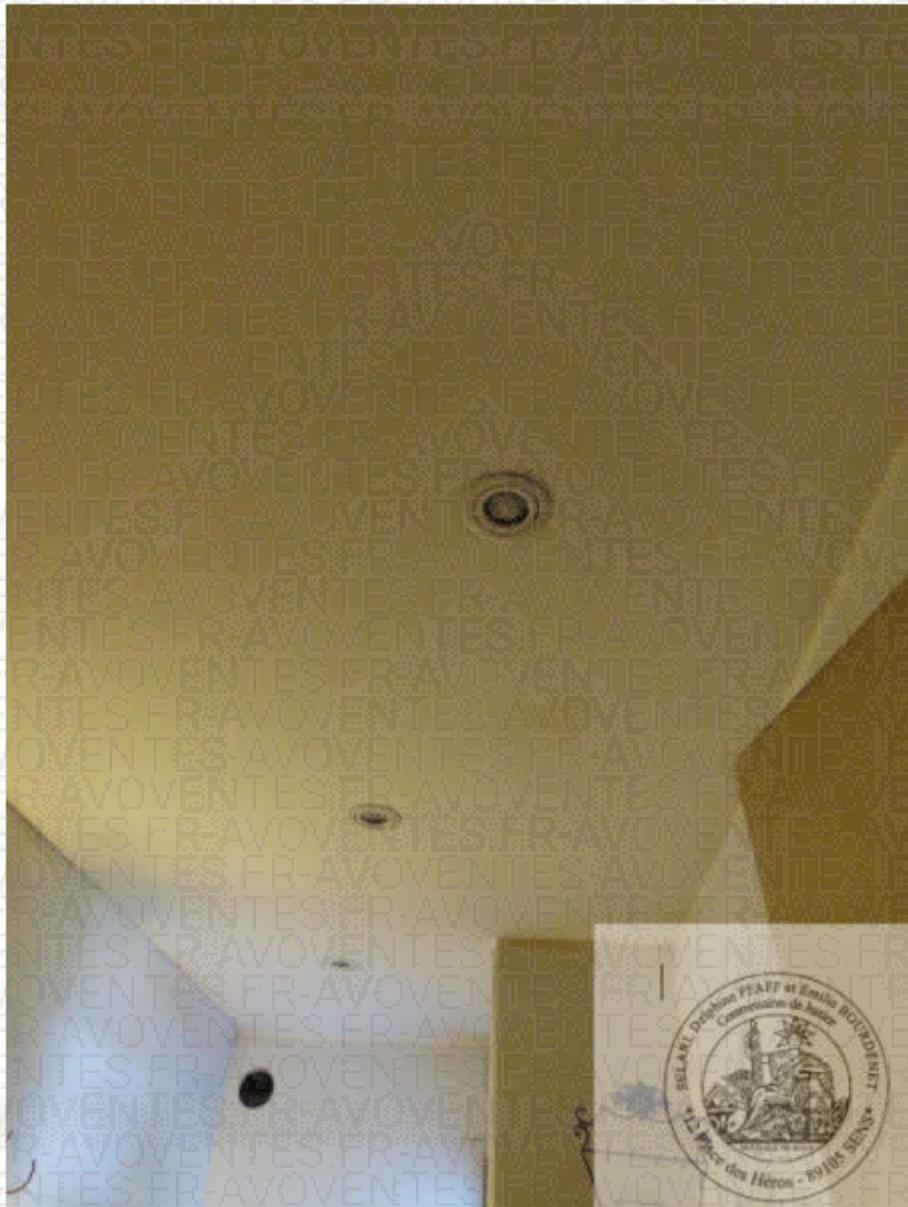
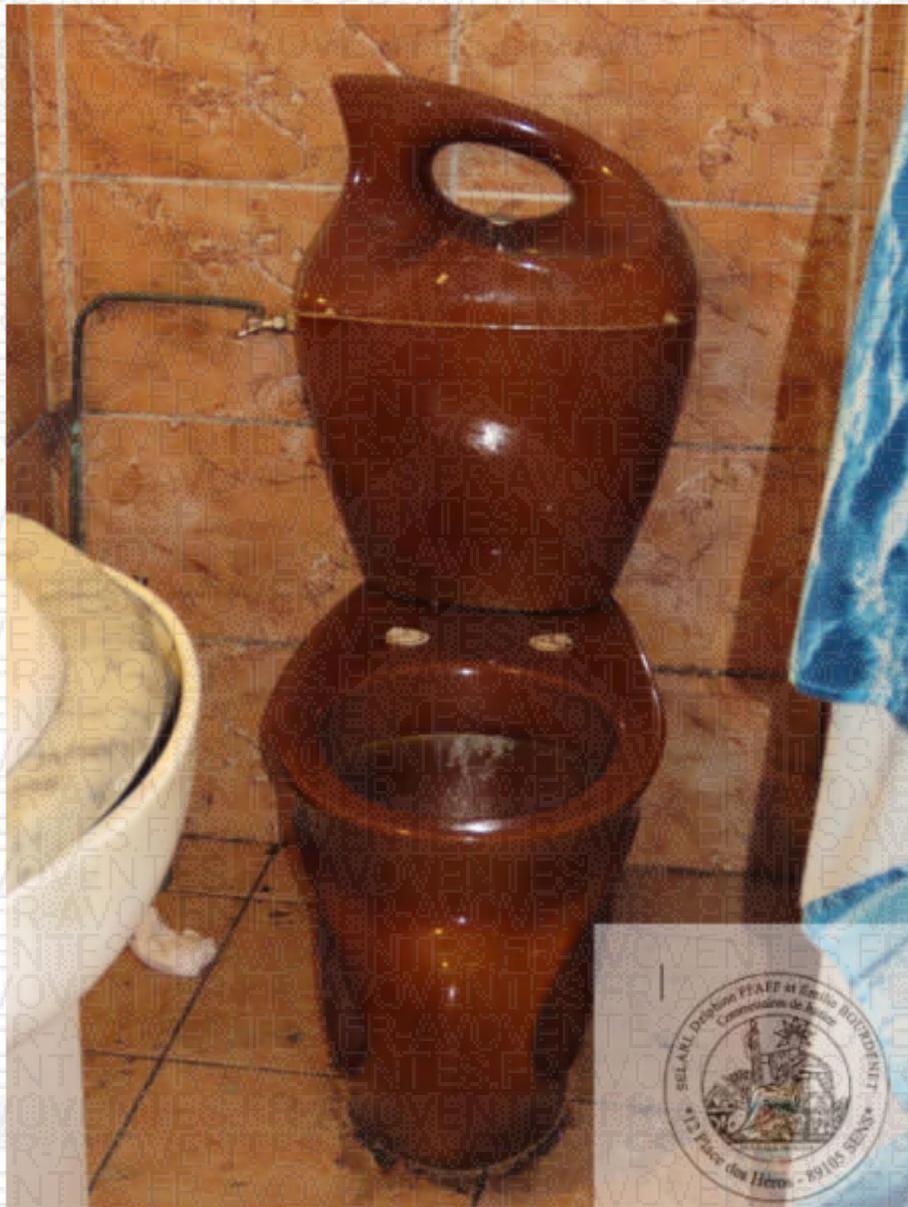
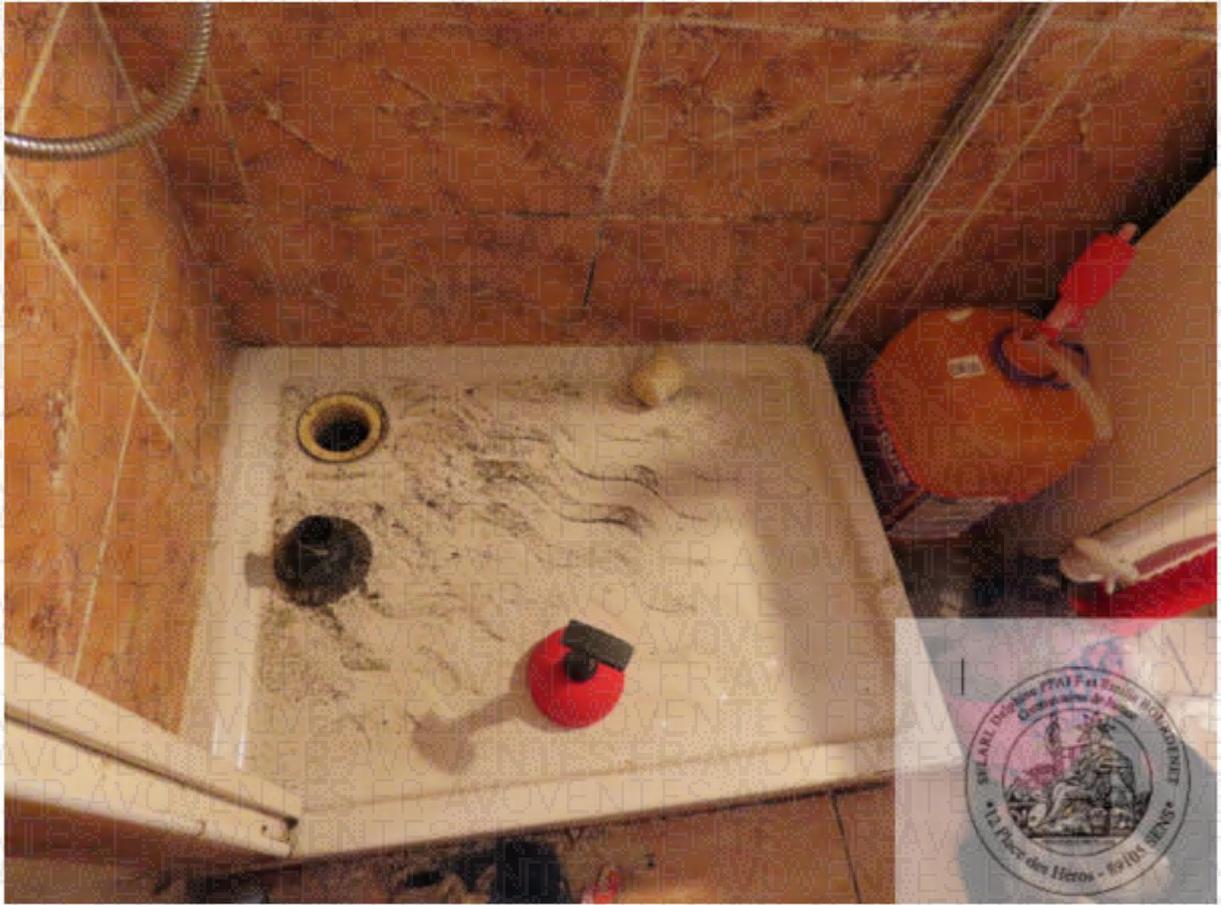
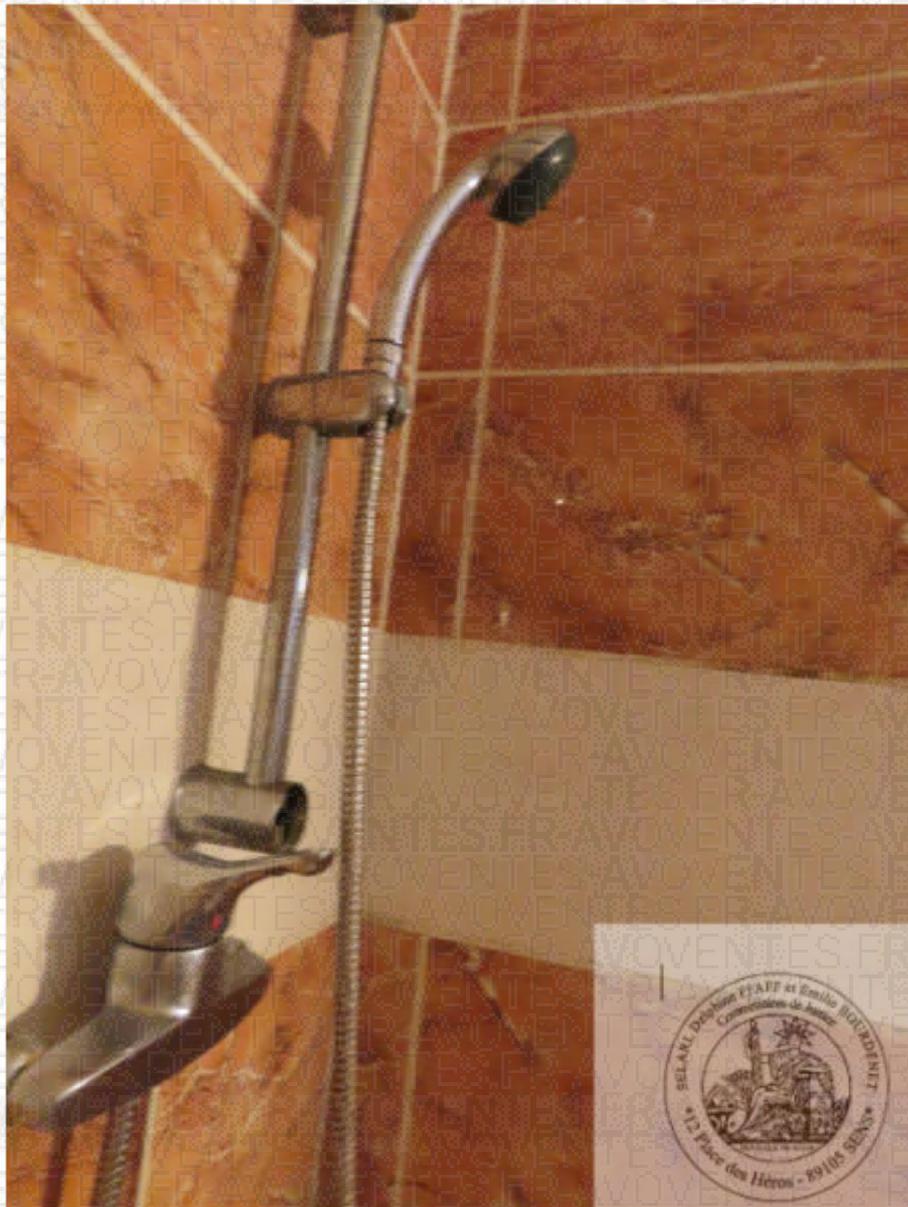
## **SALLE DE DOUCHE**

J'accède à cette pièce par une porte en bois recouverte d'une peinture hors d'usage en partie basse ; cette menuiserie intérieure est piquée de moisissures.

Le sol est recouvert de carreaux de carrelage hors d'usage.

Les murs sont recouverts de carreaux de faïence sales et encrassés.

Le plafond est recouvert de peinture présentant des traces et des projections.

Au fond de cette pièce, je constate la présence d'une cuvette de toilette dépourvue de lunette et d'abattant.

- d'un lavabo en émail de couleur blanche,
- d'un meuble sous lavabo désolidarisé de ce dernier,
- d'un miroir fixé au-dessus dudit lavabo.

A gauche en entrant au sein de cette pièce, je relève la présence d'une cabine de douche dépourvue de parois, mais comportant une robinetterie mitigeuse eau chaude - eau froide avec flexible et douchette.

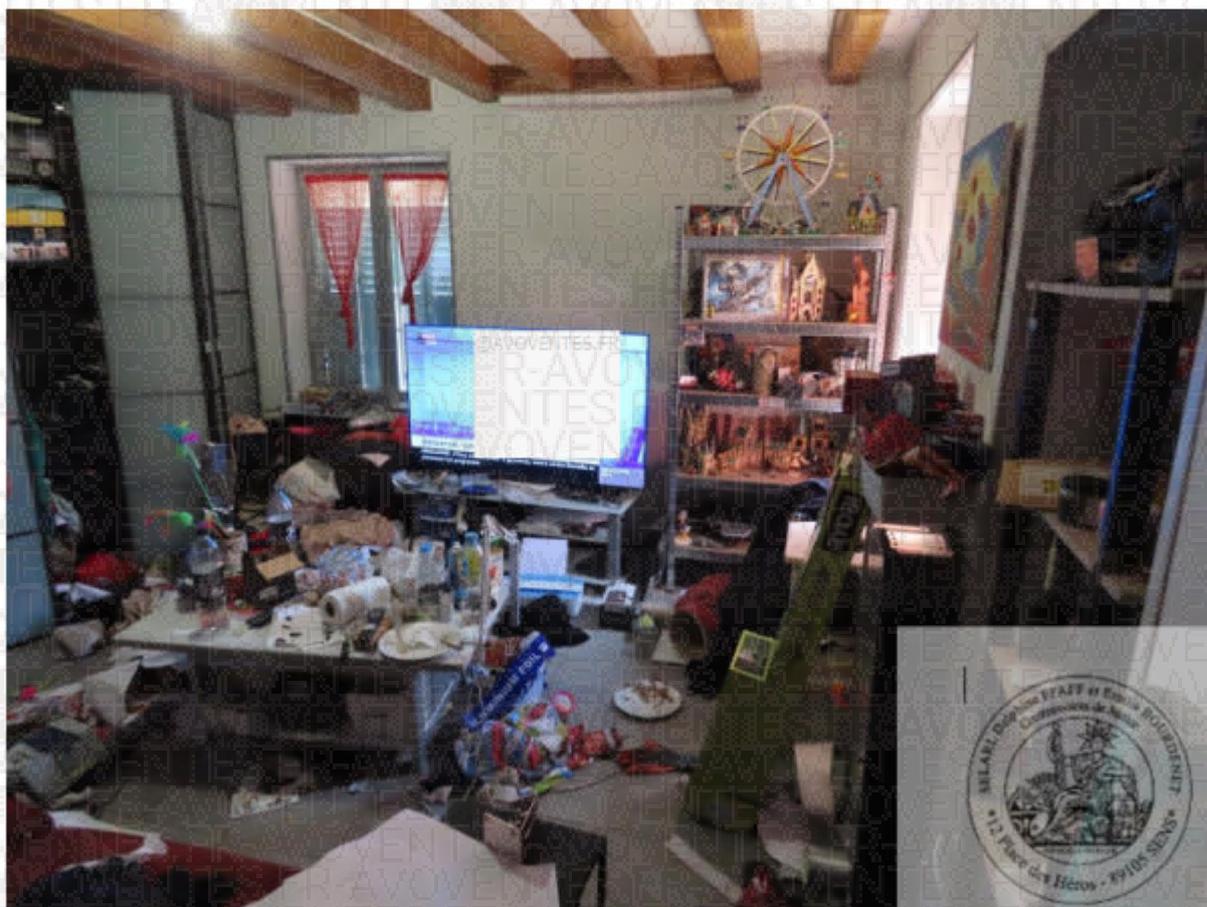
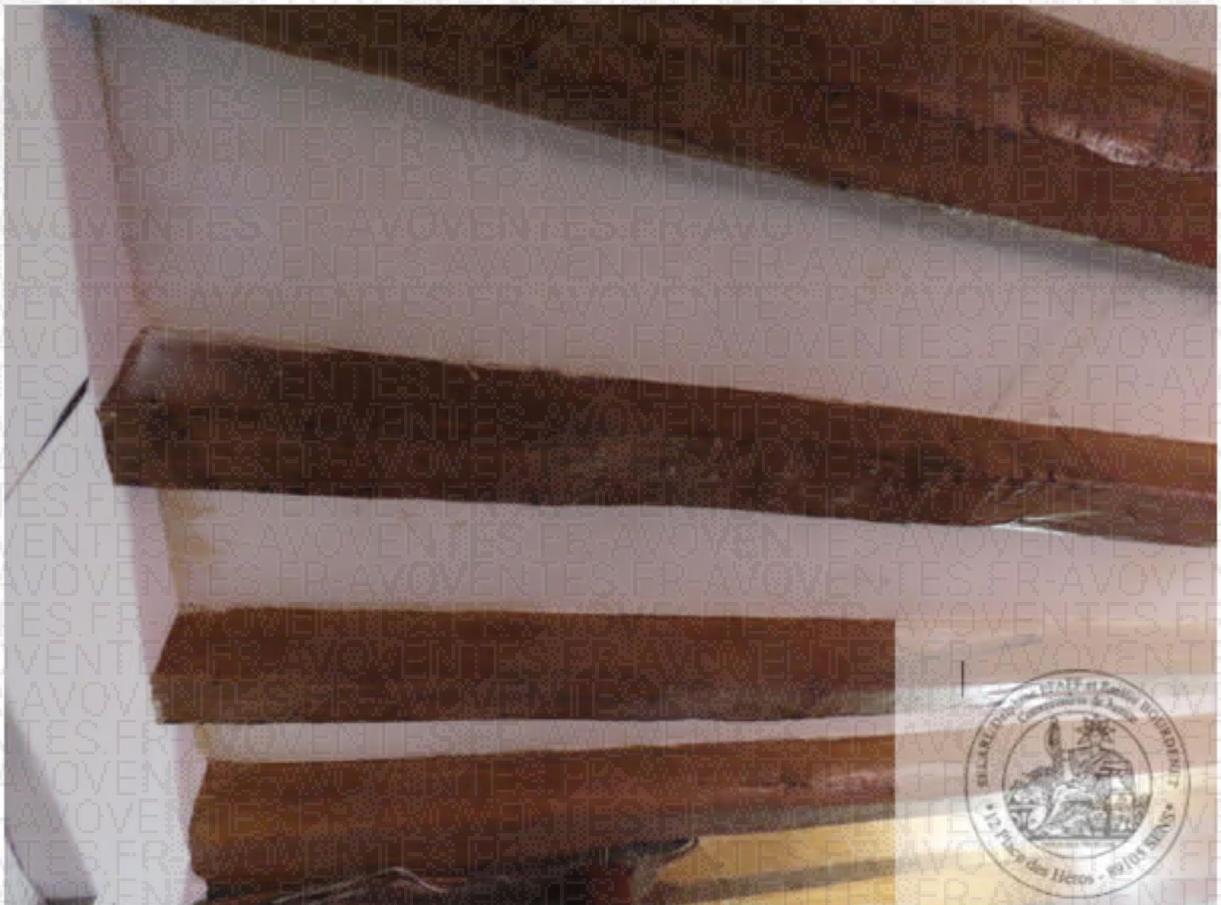
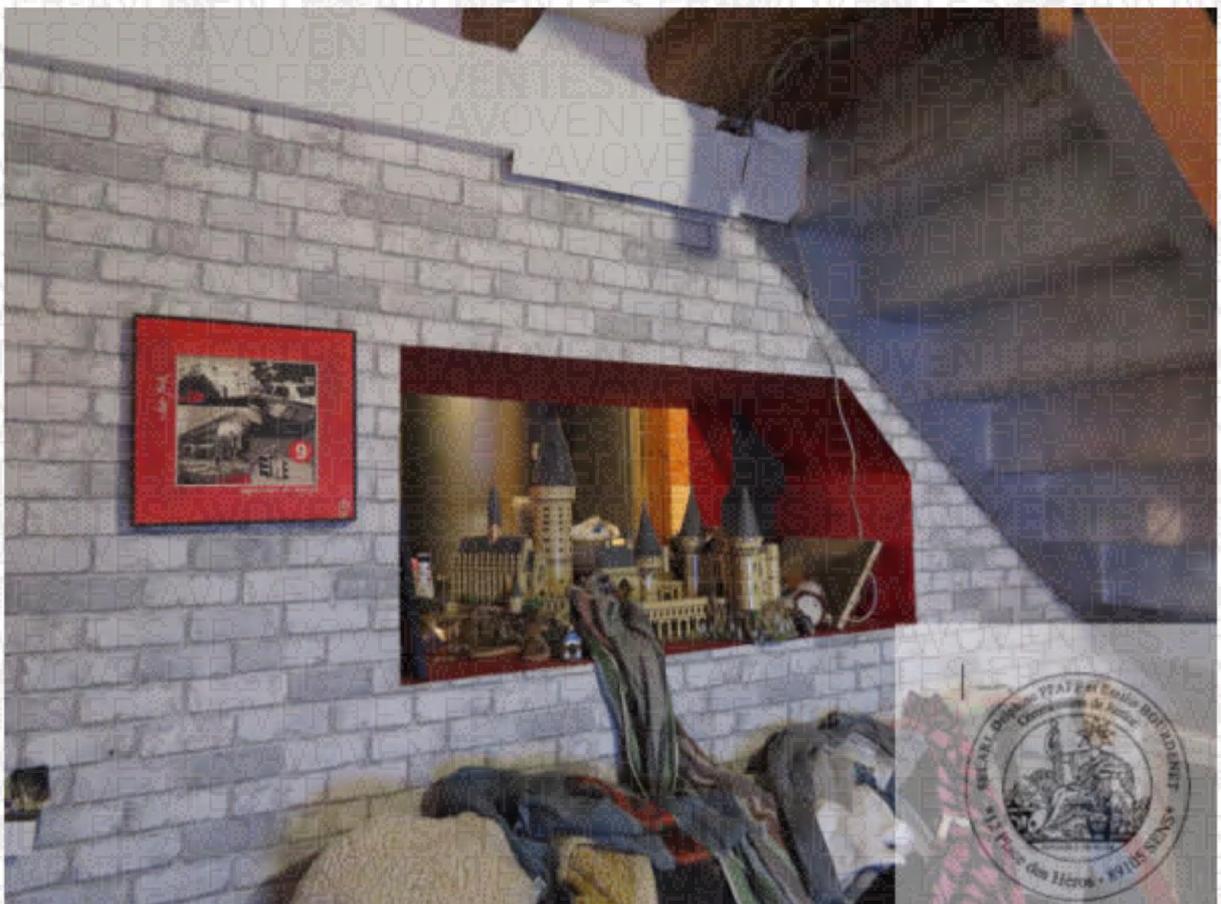
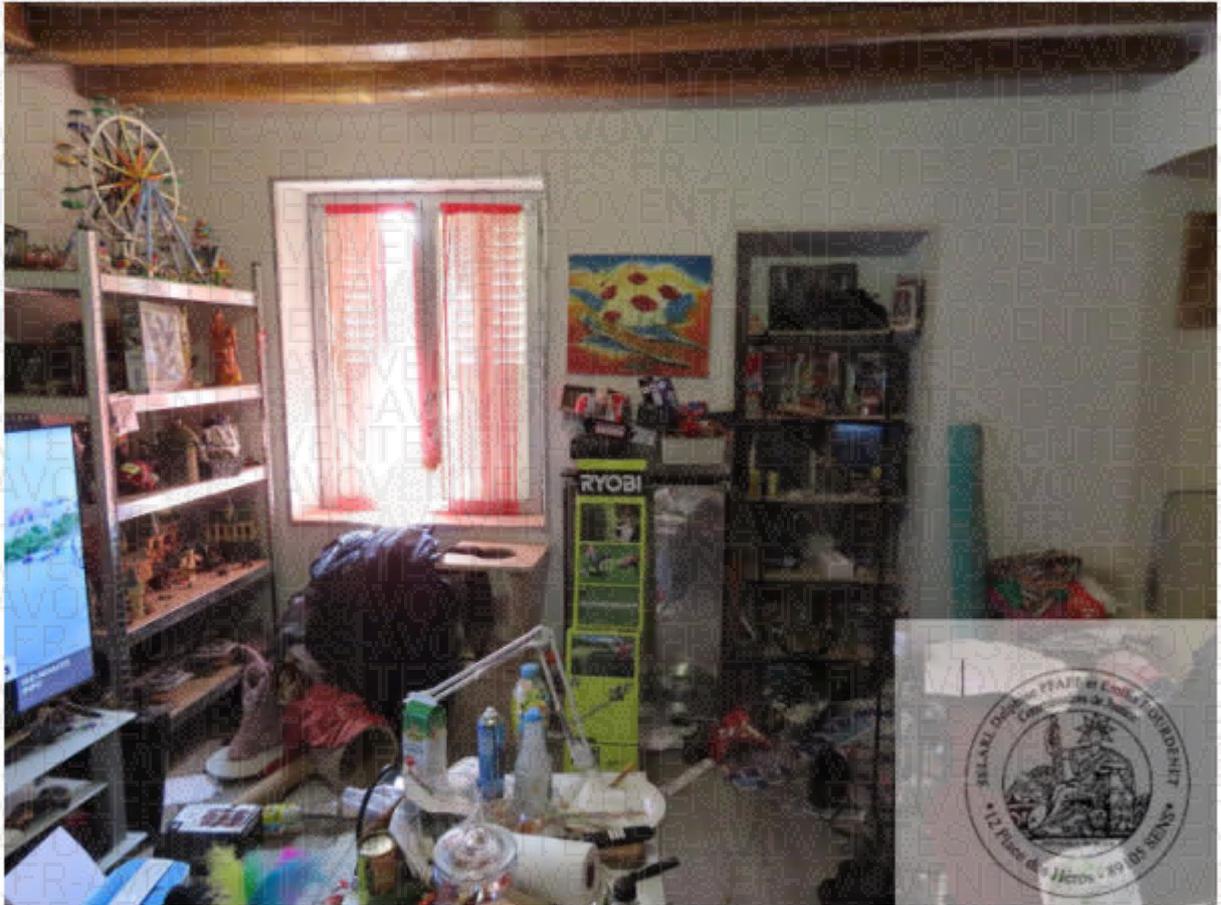
### **SALON, sur la droite**

J'accède à cette pièce par une marche en descente. Cette pièce est totalement encombrée.

Le sol est recouvert de carreaux de carrelage sales.

Le plafond comporte des poutres entre lesquelles des taches jaunes d'humidité sont visibles.

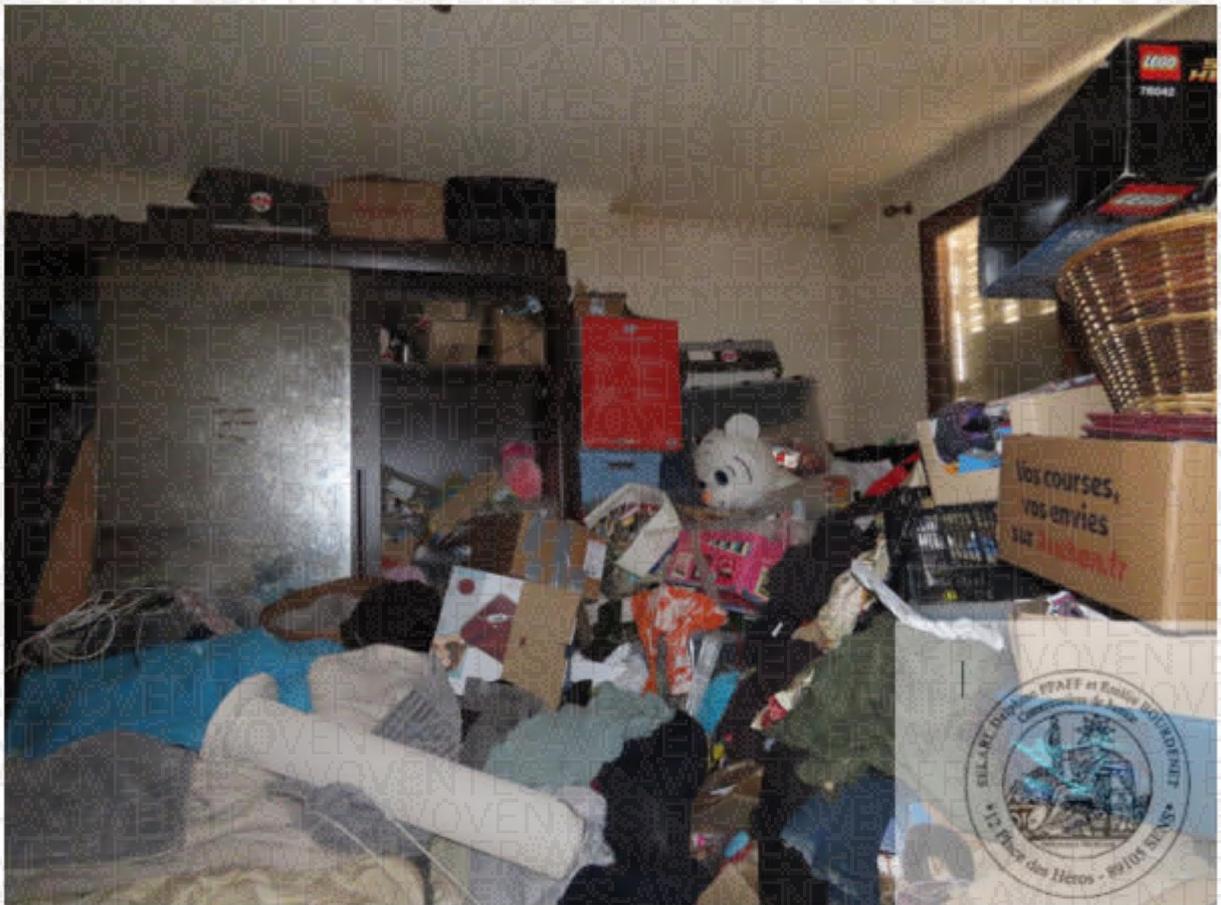
## **ETAGE**

Cet espace est dans un état d'encombrement très important, ce qui ne me permet pas de faire des constatations exhaustives au sein de ce dernier.
