## **PROCES VERBAL DE DESCRIPTION**

**LE LUNDI VINGT QUATRE JUIN DEUX MILLE VINGT-QUATRE**

Me suis rendue ce jour, 9 voie creuse à CHAUMONT (89340) et ce, tel que figurant sur l'extrait de vue satellite du site d'accès public Géoportail joint ci-dessous :

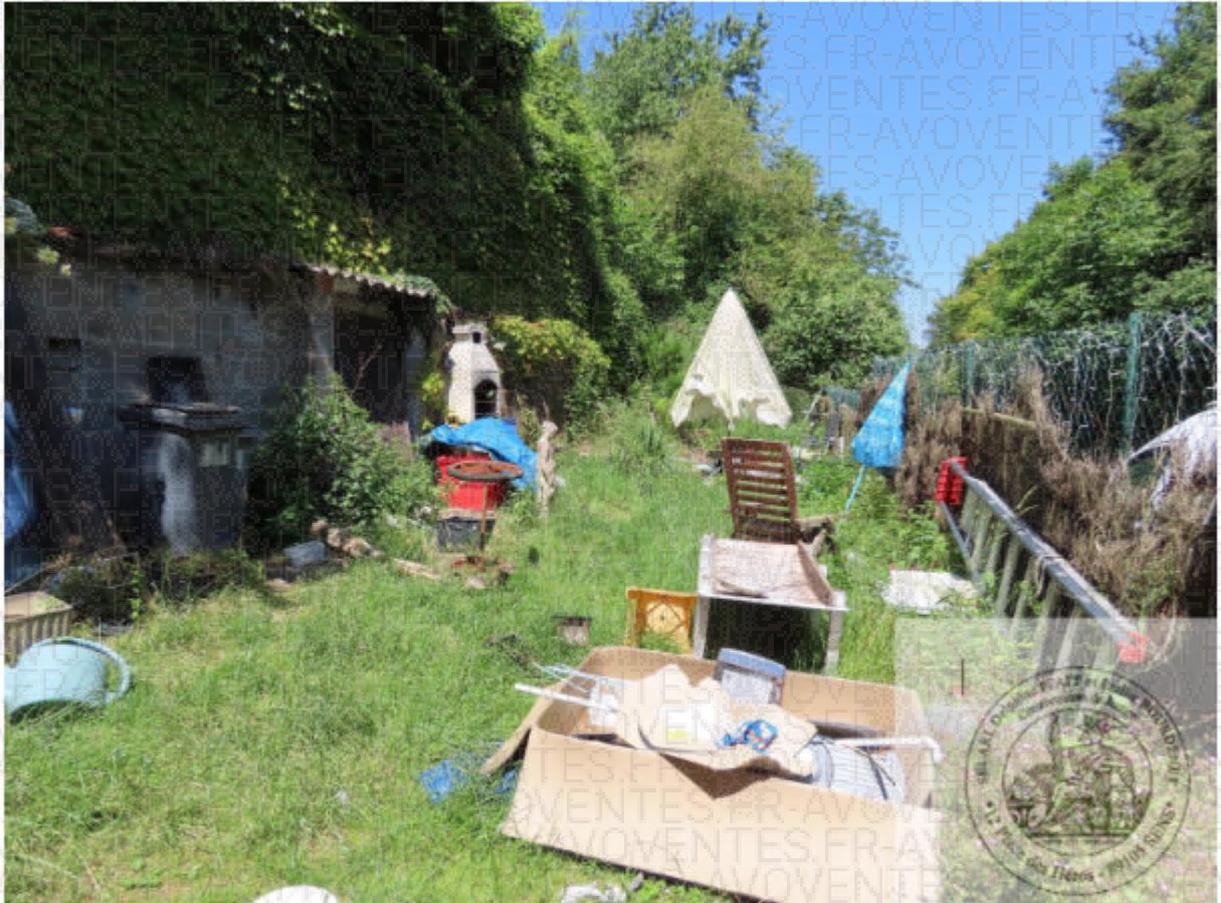
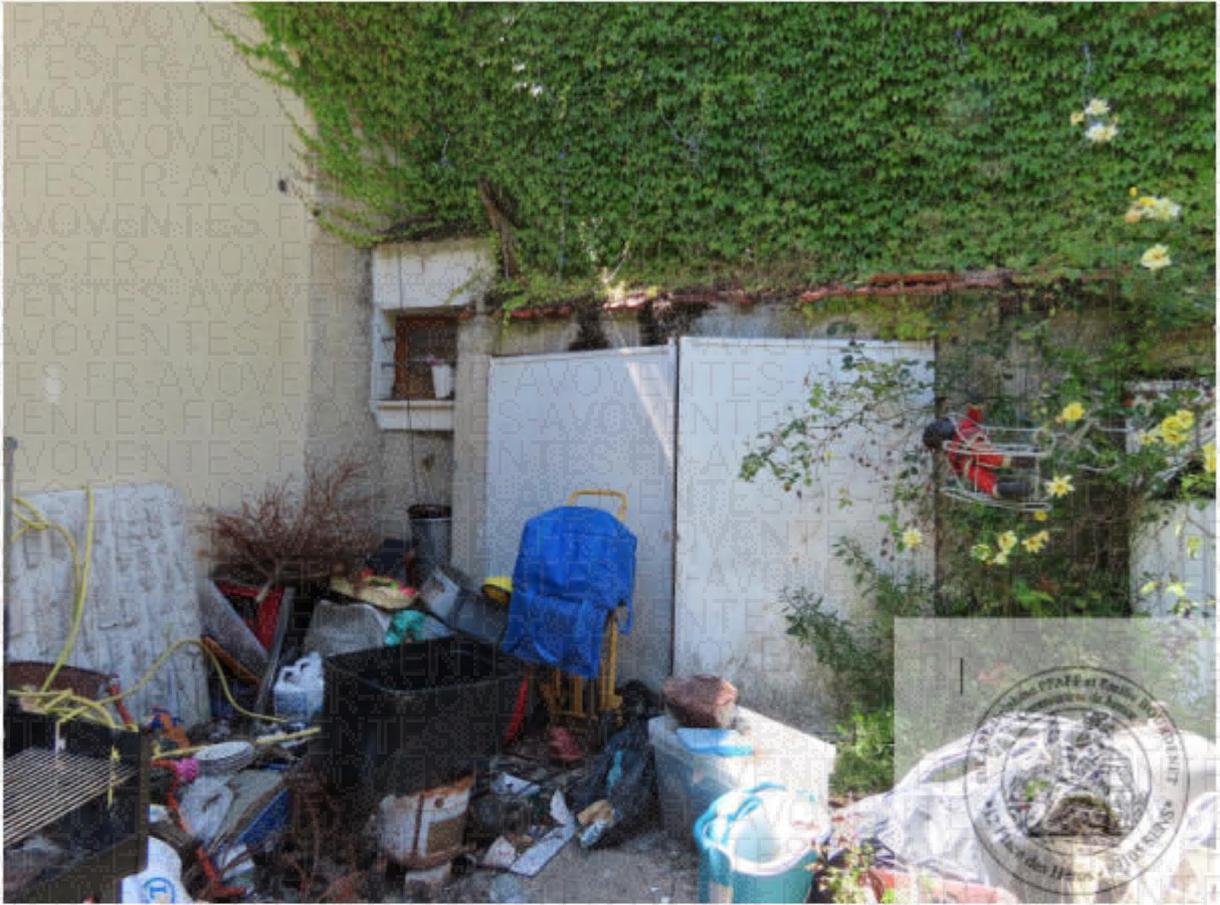
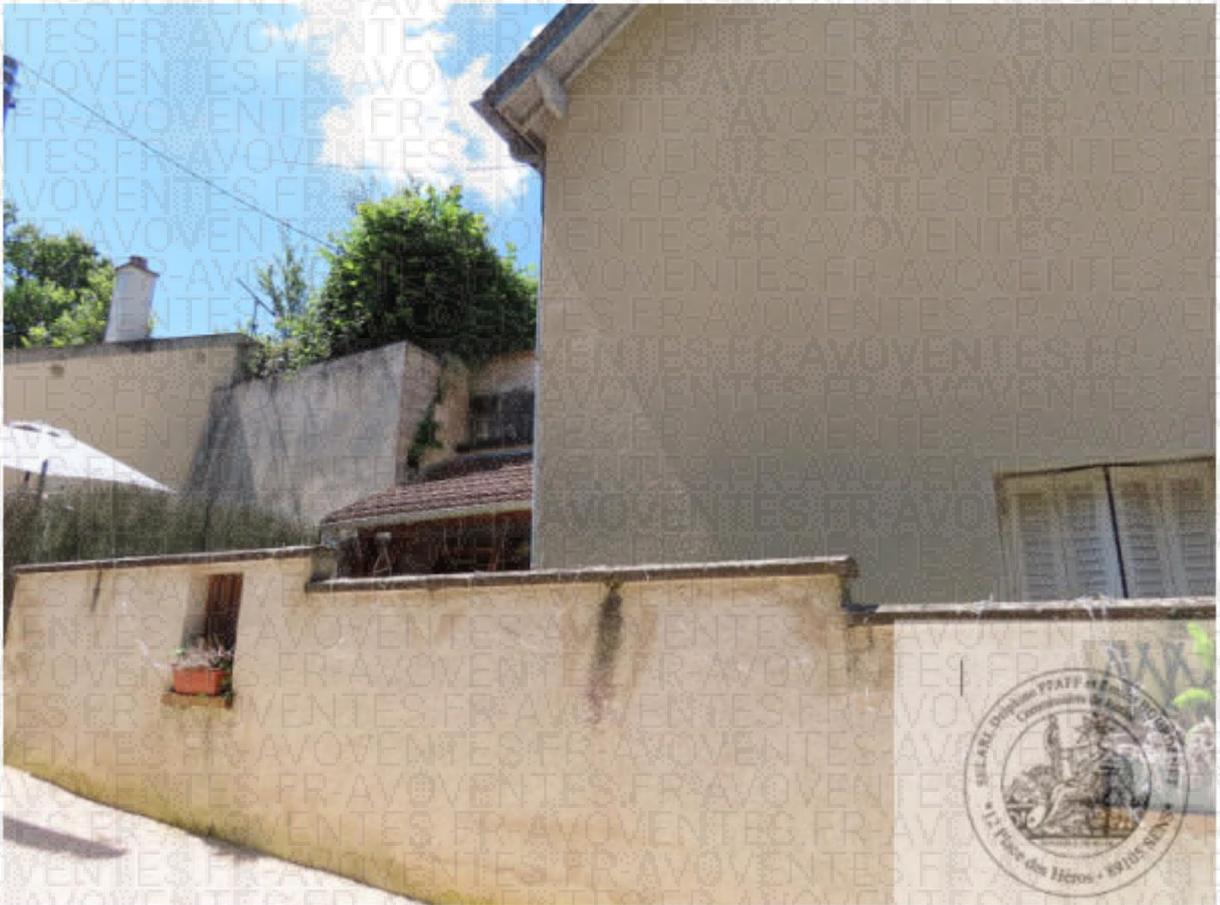
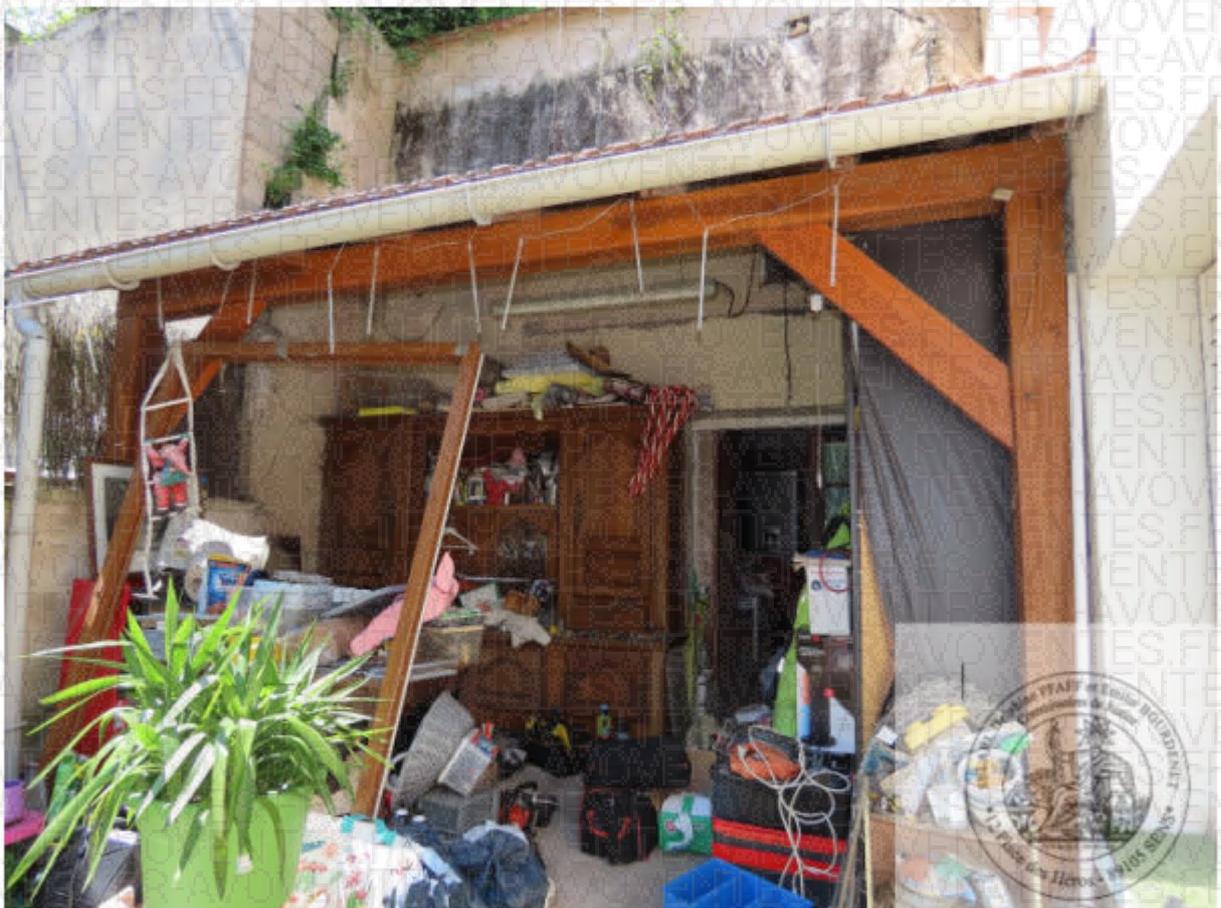
**EXTERIEURS**

Le jardin est encombré d'objets divers et variés à évacuer.

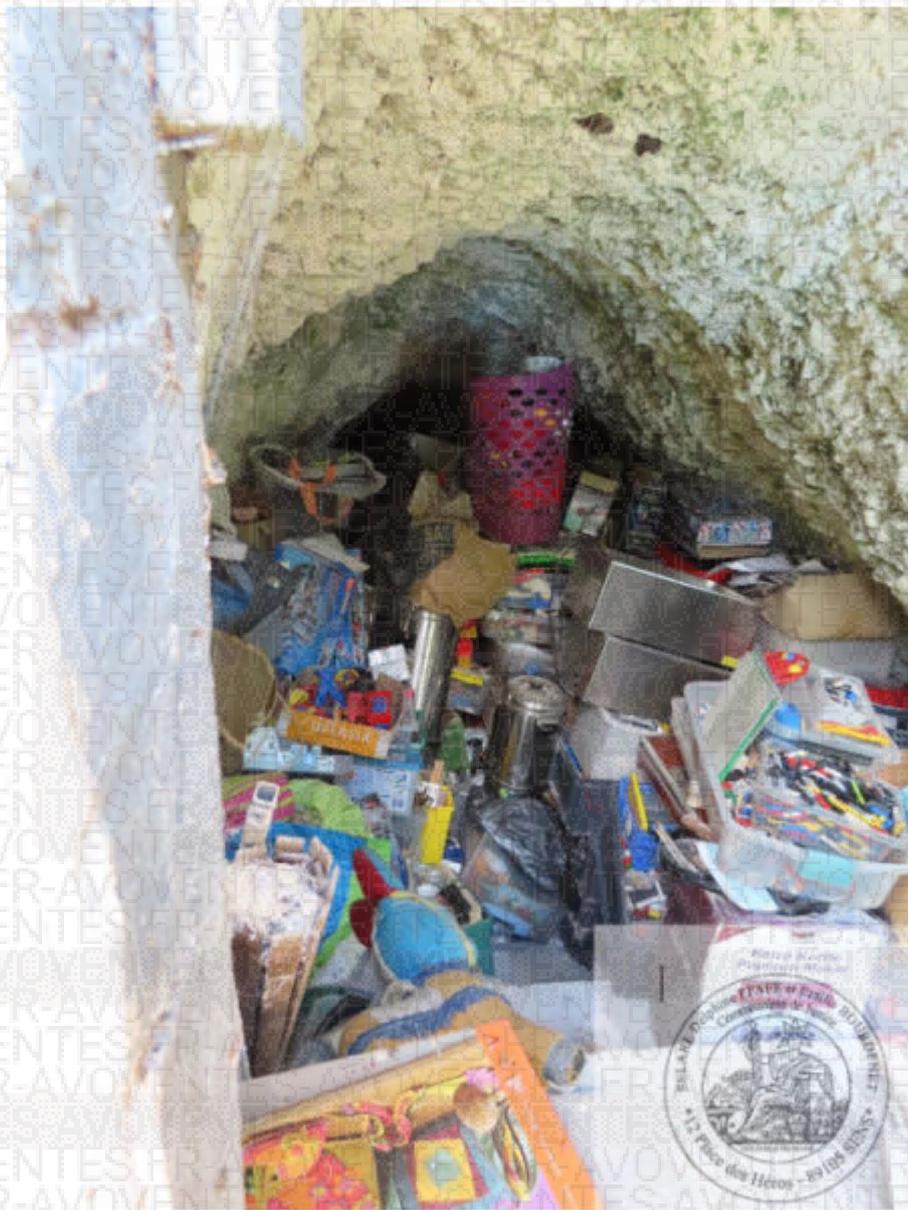
**CAVE :**

Celle-ci est totalement inaccessible.
