PROCES VERBAL DE CONSTAT

Commune de LAROCHE SAINT CYDROINE

une maison d'habitation
49 Rue Emile TABARANT
comprenant

49 RUE EMILE TABARANT 89400 LAROCHE ST CYDROINE

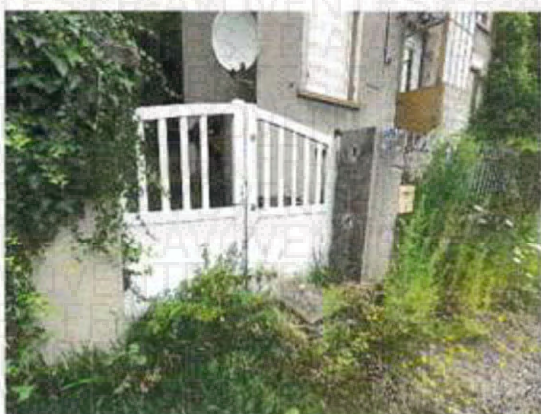
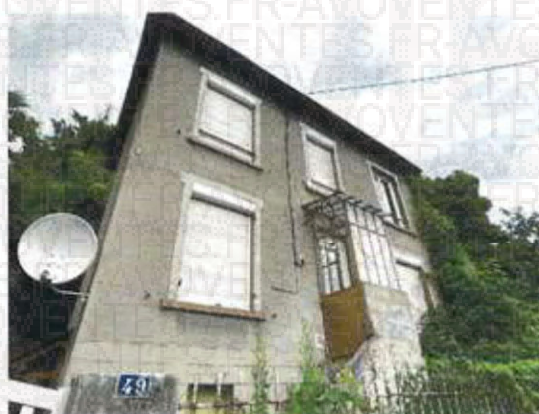
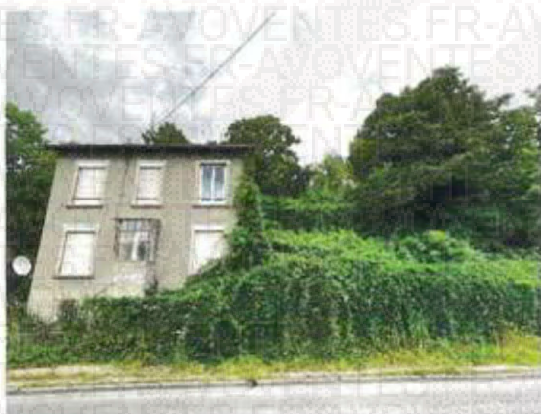
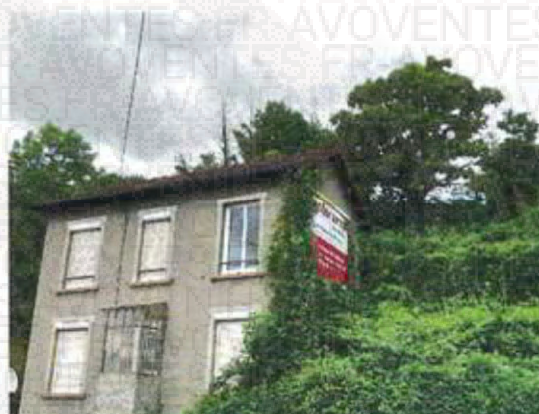
Avant ouverture

Le portail est cassé et hors d'usage.

Sur place, je constate que la maison est abandonnée avec des herbes hautes et aucun entretien extérieur.

Il s'agit d'une maison des années 1950 au bord de la route avec vieux crépi et une toiture à deux pans.

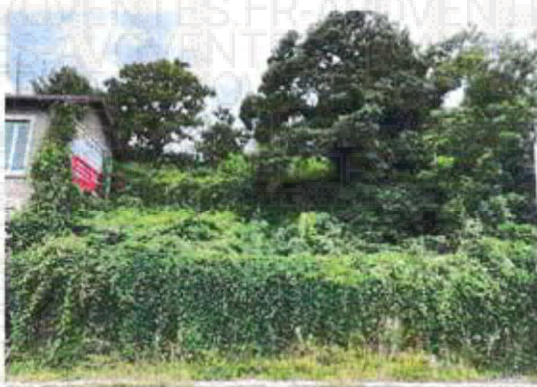
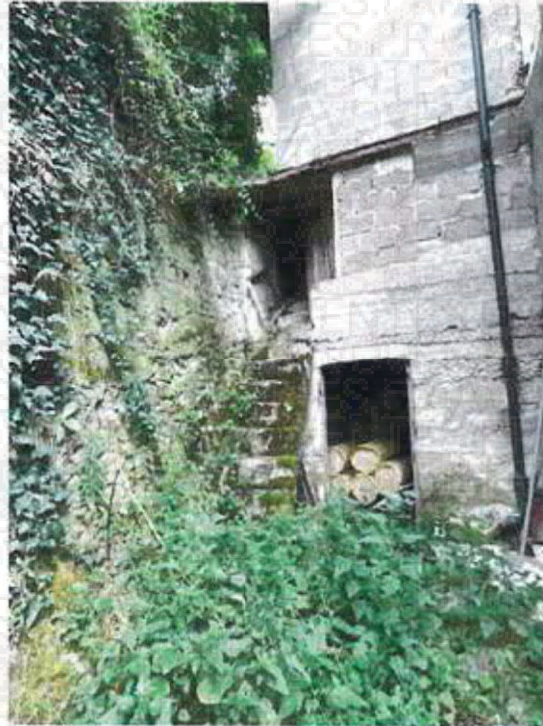
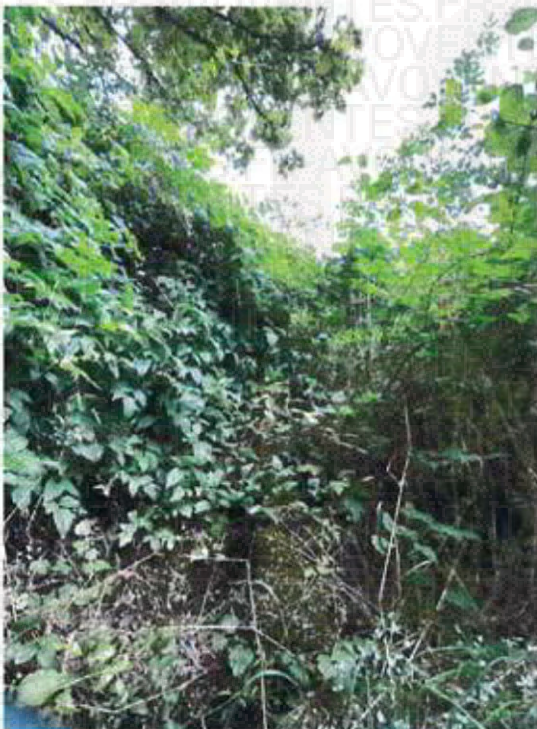
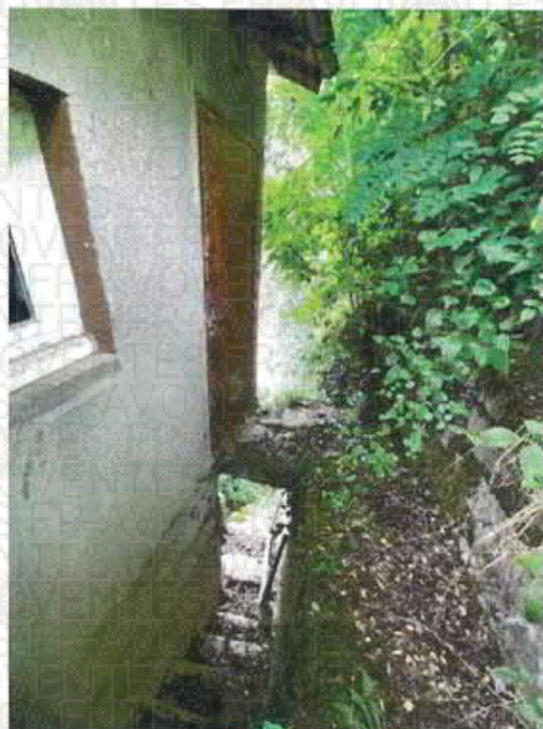
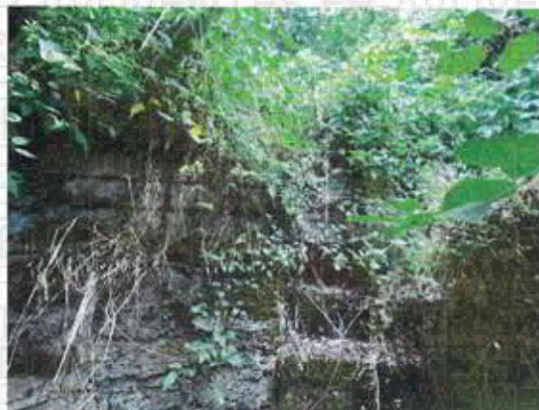
PARCELLE 0013

Je constate que cette parcelle est totalement inaccessible à ce jour, complètement envahie par des ronces, des broussailles. Le terrain ne présente aucun entretien depuis de nombreux mois.

Je constate que ce terrain est en pente.

On accède à cette parcelle uniquement depuis la parcelle numéro 00 12, depuis l'arrière de la maison au moyen d'un escalier en béton qui monte derrière la maison d'habitation. À ce jour, le terrain est totalement inaccessible.

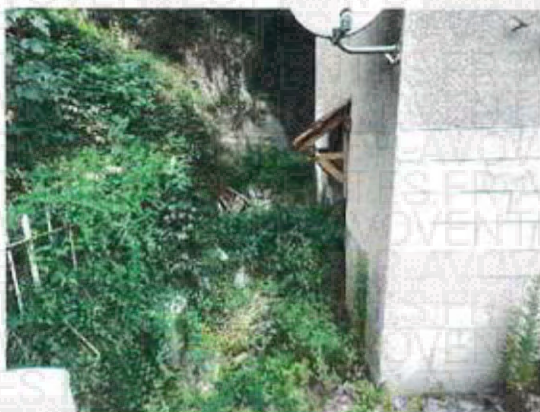
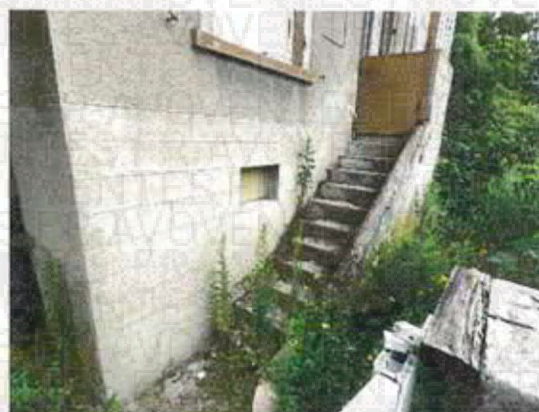
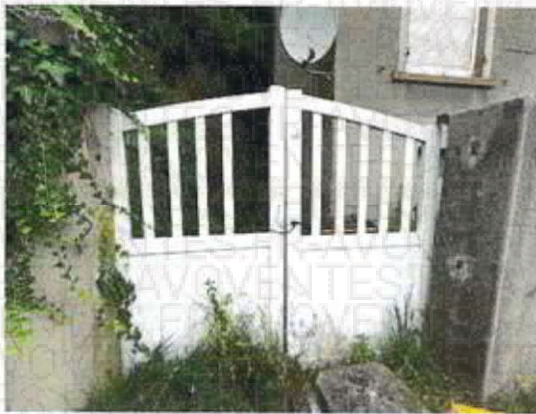
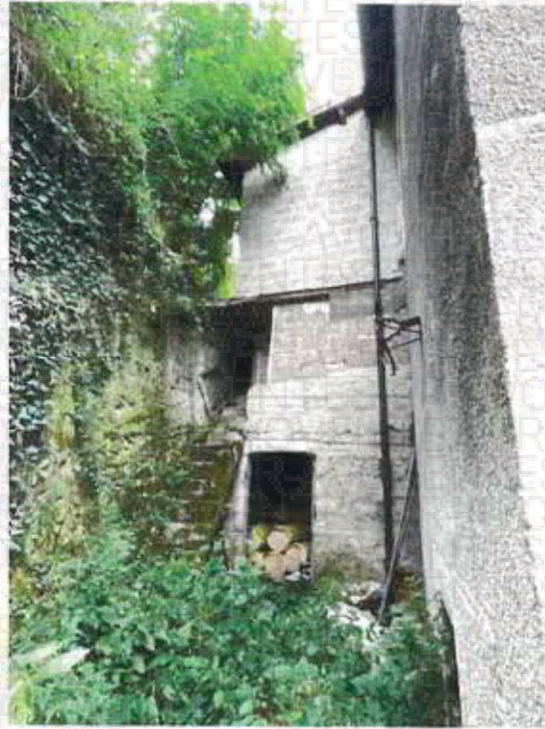
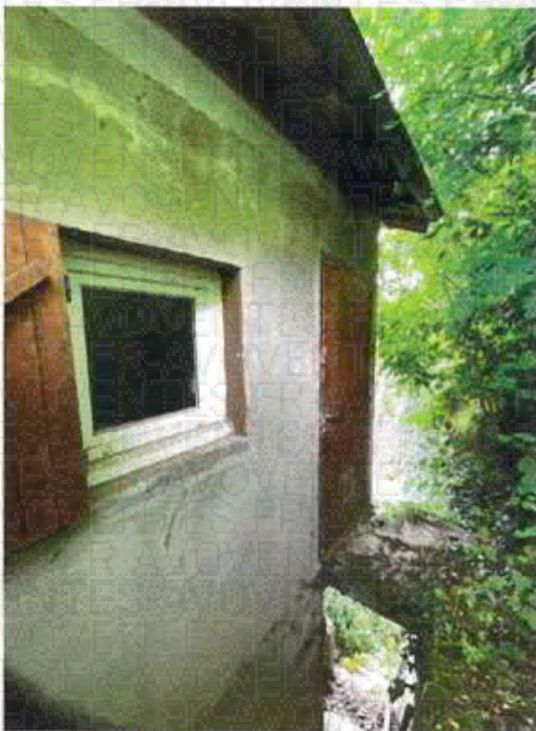
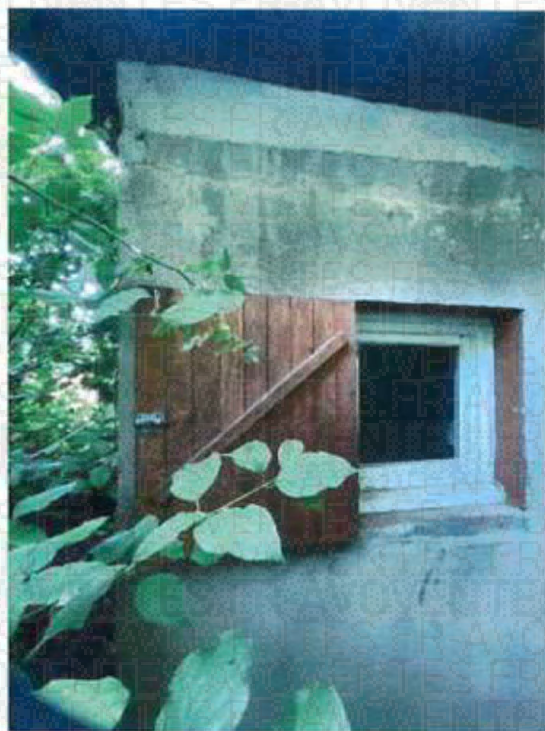
Extérieurs

Il existe un portail deux vantaux en PVC, avec une latte cassée et le portail ne ferme pas à ce jour.
Les pilasses sont en béton.

Je constate l'existence d'une petite terrasse avec pavés autobloquants, en grande partie ensevelie sous la végétation.

À l'arrière, Il existe une extension en parpaings bruts sans enduits.

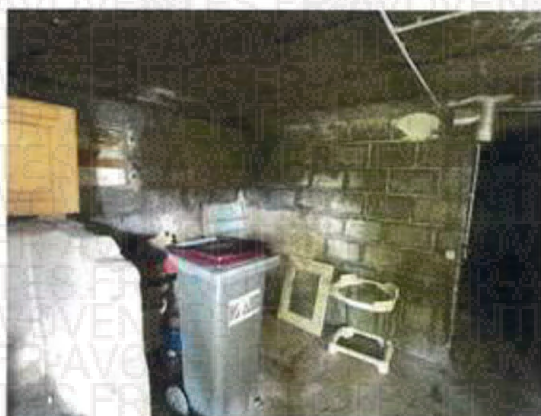
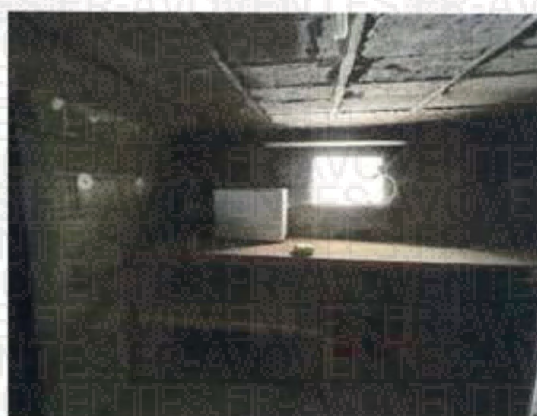
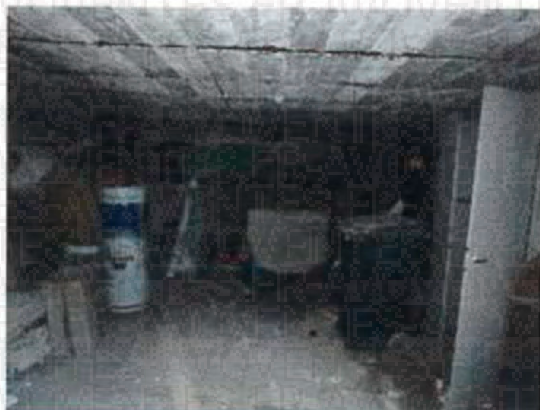
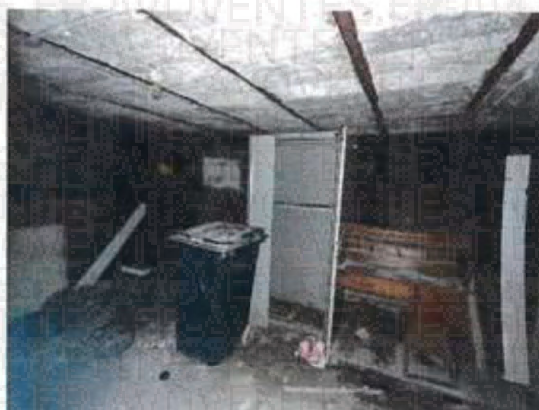
Sous-sol

Il existe une deuxième pièce en suivant avec un sol en terre battue. Les murs sont en parpaings avec des traces d'infiltration d'eau. Cette pièce est borgne.

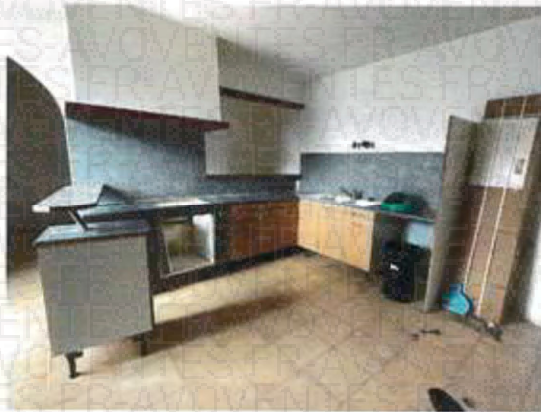
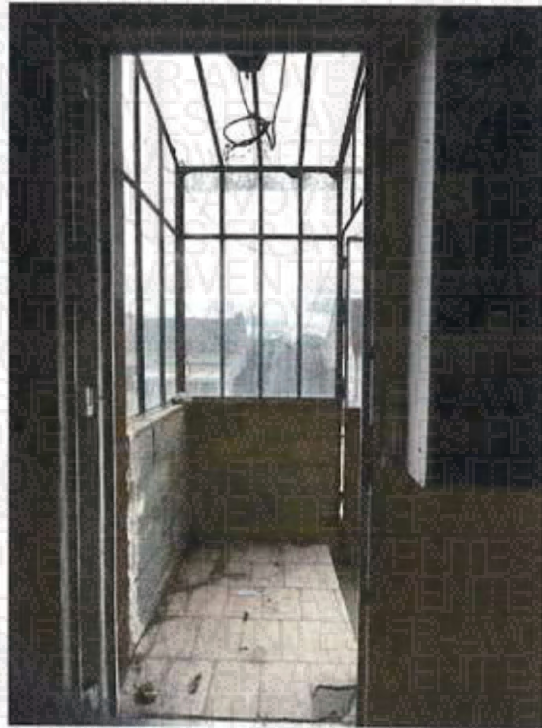
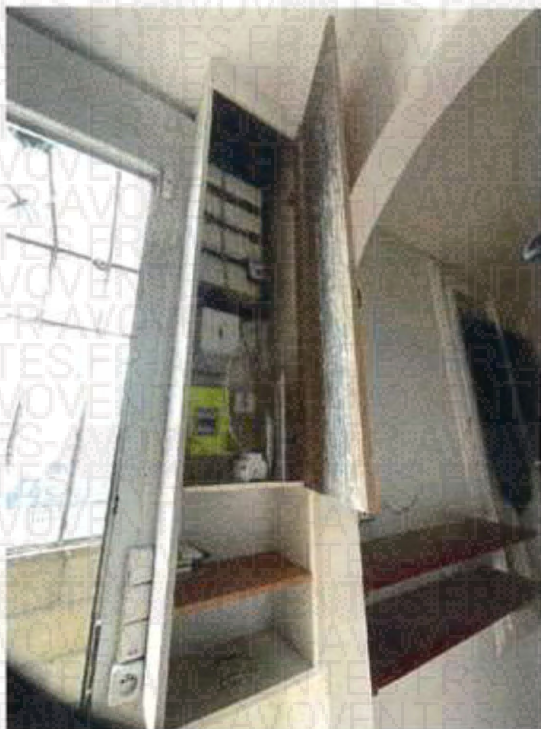
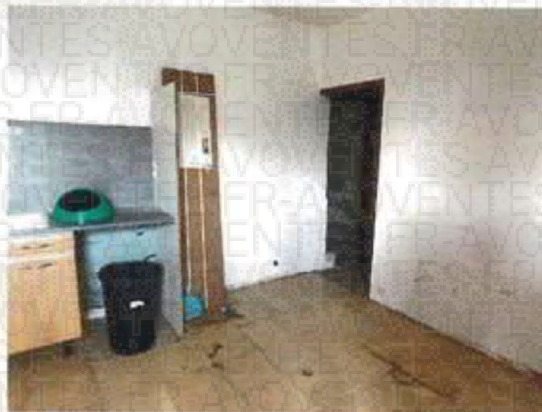
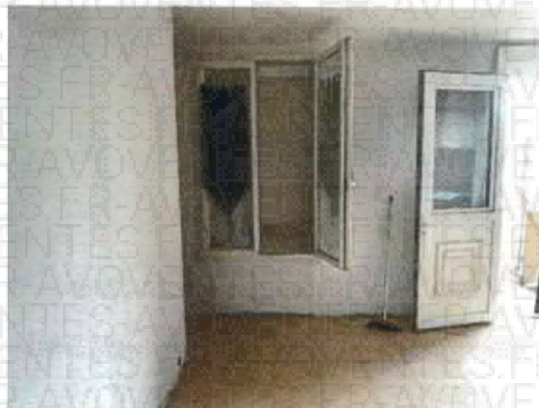
Pièce principale rez-de-chaussée

Le sol est recouvert d'un carrelage en 30 cms par 30 cms sur fond beige, encrassé avec un carreau cassé au centre de la pièce.

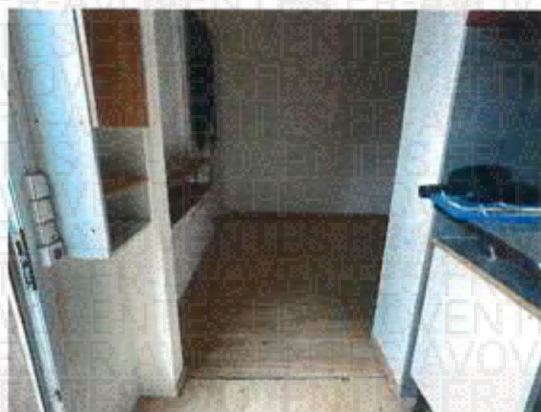
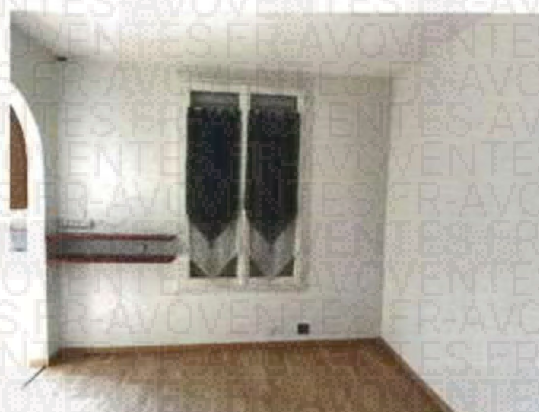
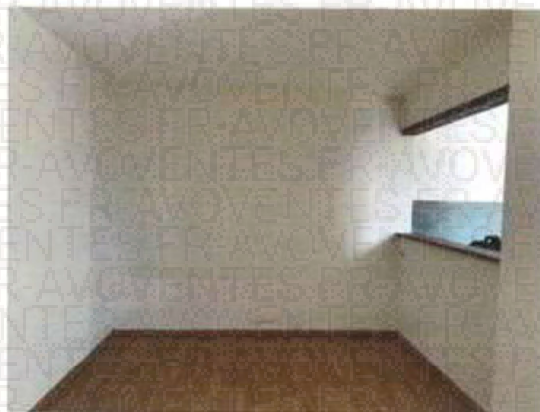
Pièce à gauche au rez-de-chaussée

Les murs et le plafond sont peints avec une peinture blanche défraîchie.

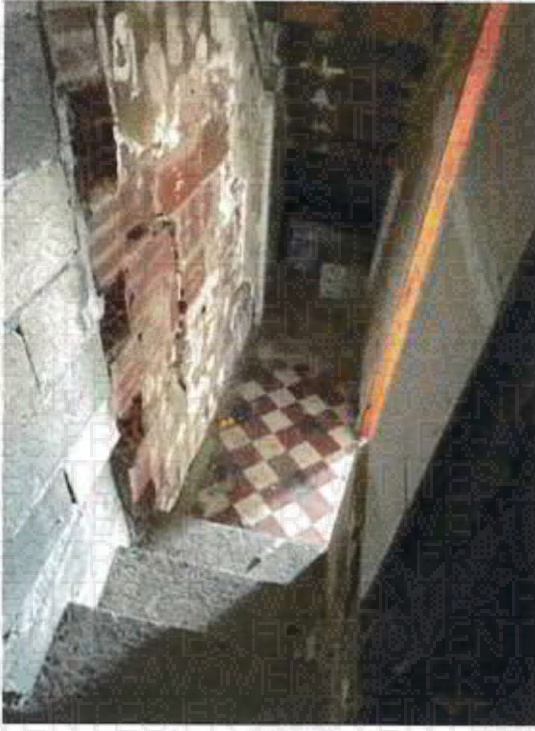
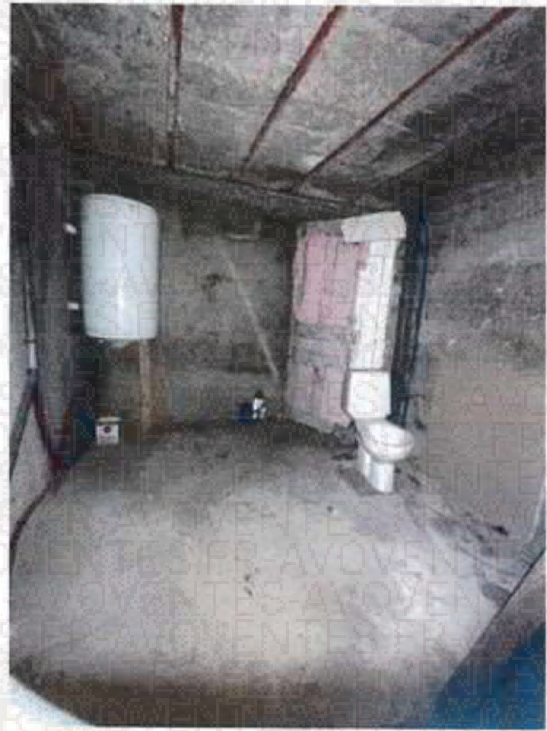
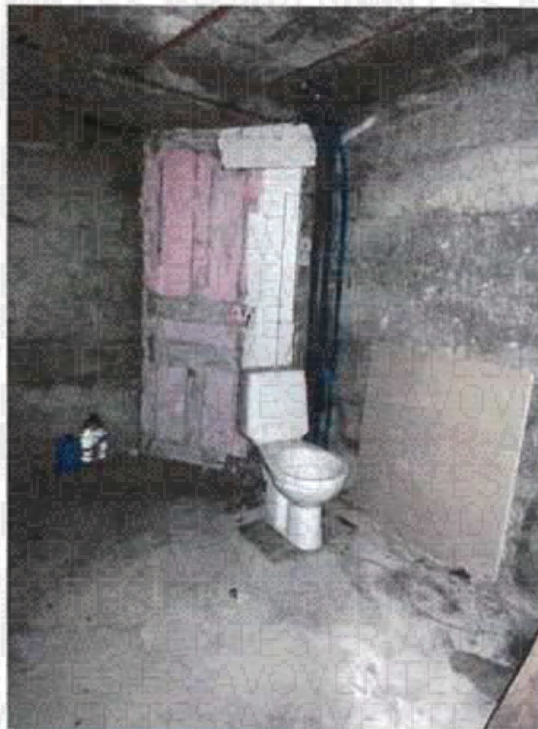
Pièce buanderie

Les murs sont à l'état brut avec des briques et des parpaings.

- un tuyau d'évacuation pour machine à laver
- un ballon d'eau chaude
- une vieille porte en bois condamnée
- un bloc WC, non raccordé sur le réseau d'eau potable

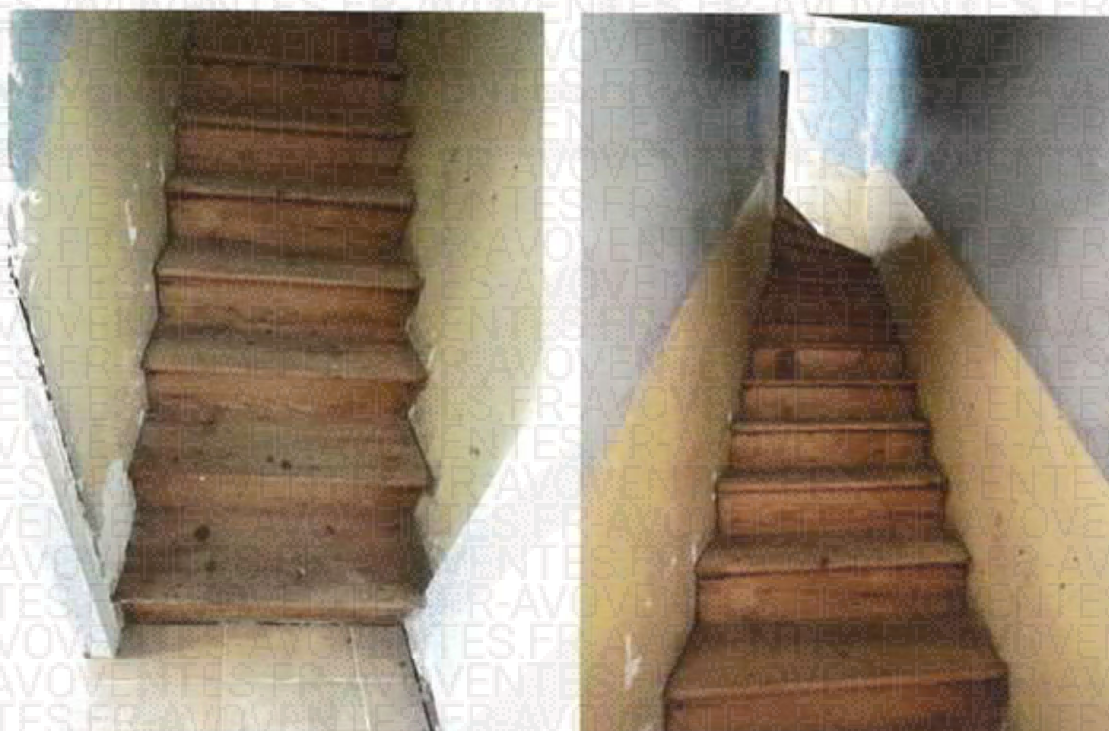
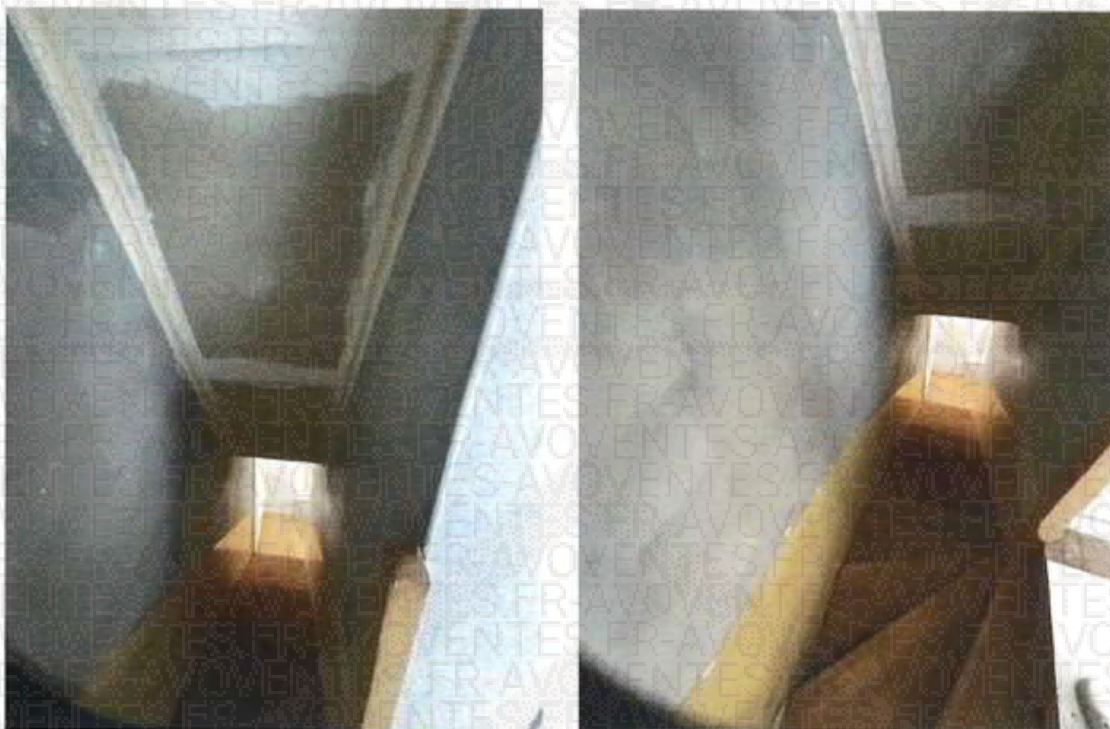
Escalier accès 1er étage

L'escalier est en pin et les murs de chaque côté sont recouverts de peinture très vieillissante.

Le plafond de la cage d'escalier est en plaques de plâtre à l'état brut.

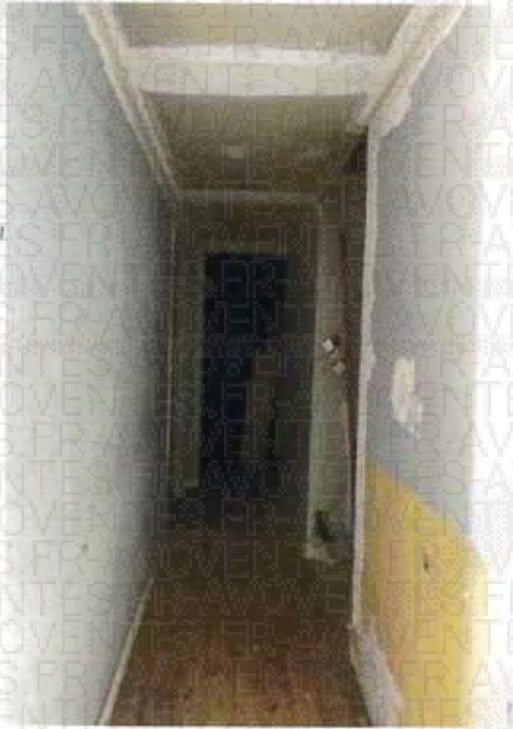
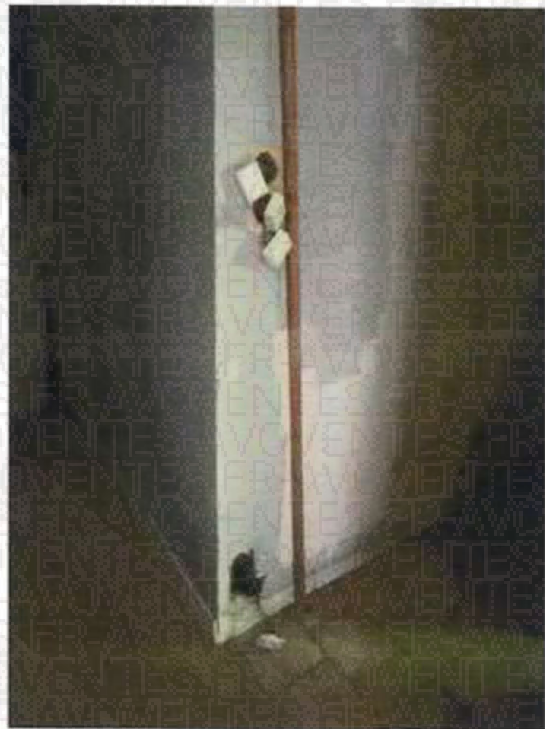
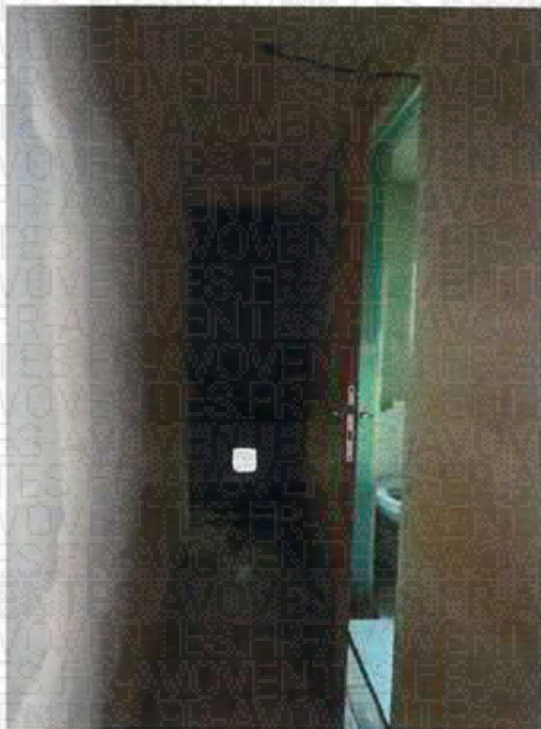
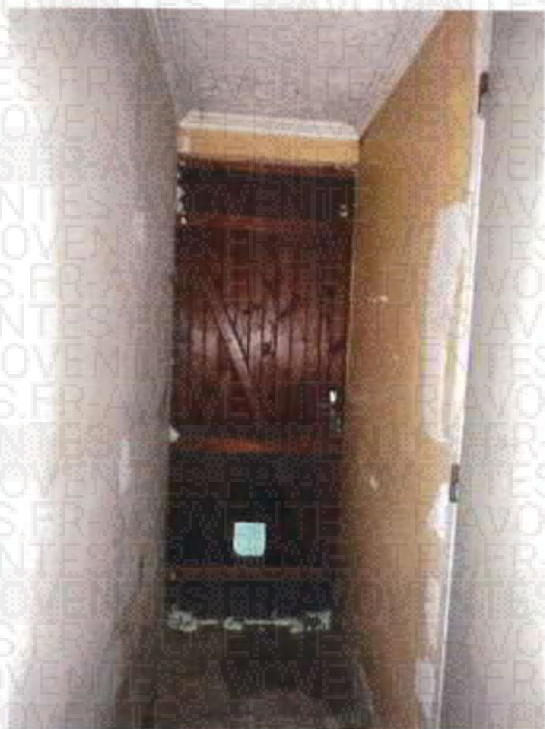
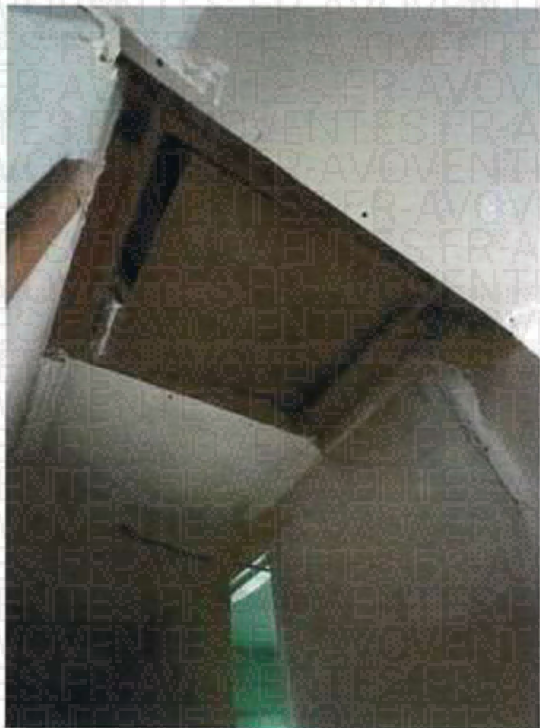
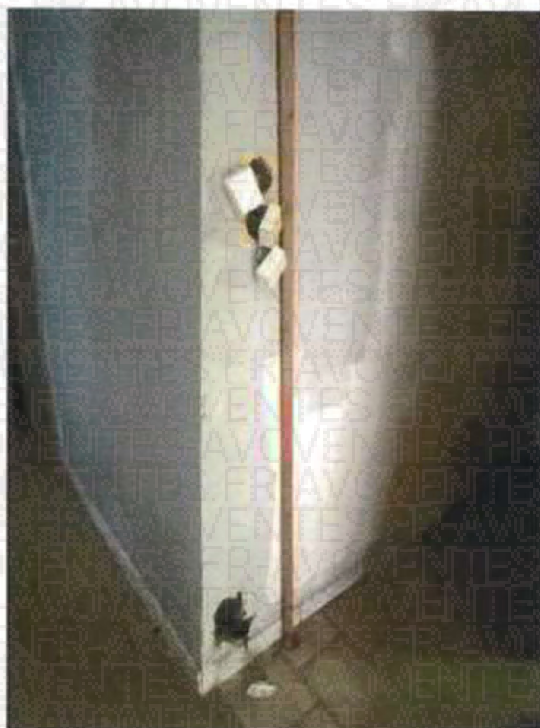
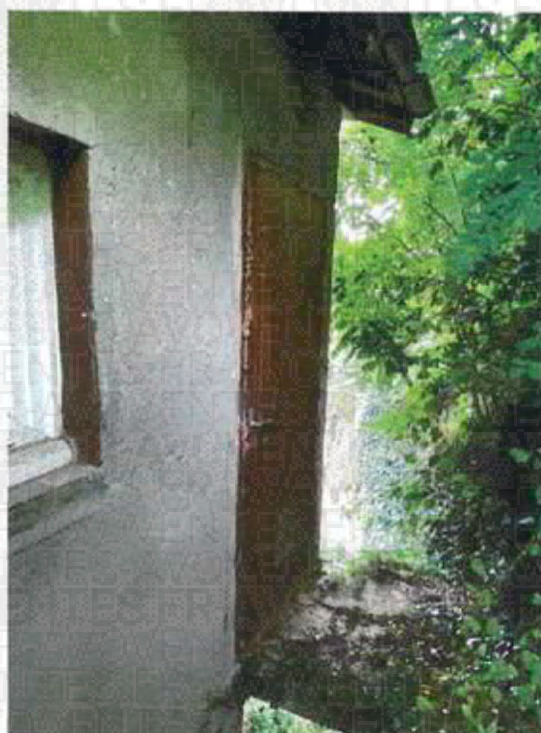
Couloir

Au sol, il s'agit de planches de bois en mauvais état et une partie carrelée.

Il existe de vieilles plinthes en bois, peinture dégradée.

Les murs sont recouverts de peinture en mauvais état, avec des reprises d'enduit.

- deux spots encastrés au plafond
- une trappe permettant un accès au comble
- une installation électrique en partie démontée
- une porte en bois permettant un accès sur l'arrière condamnée et collée à ce jour

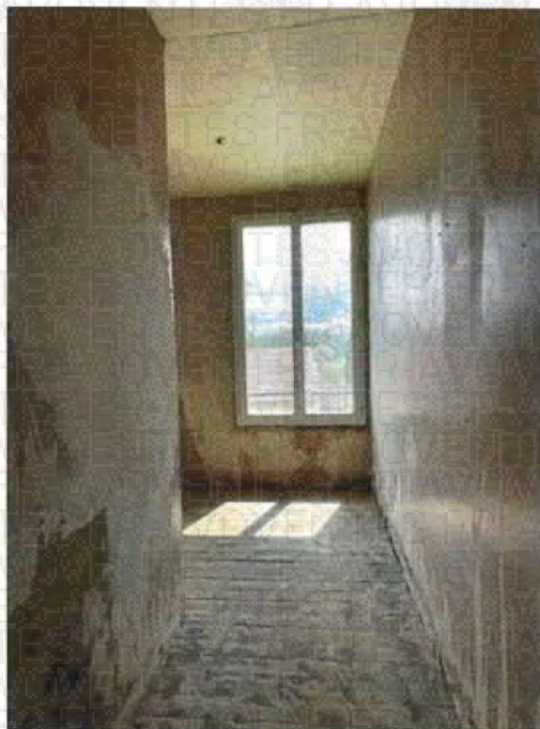
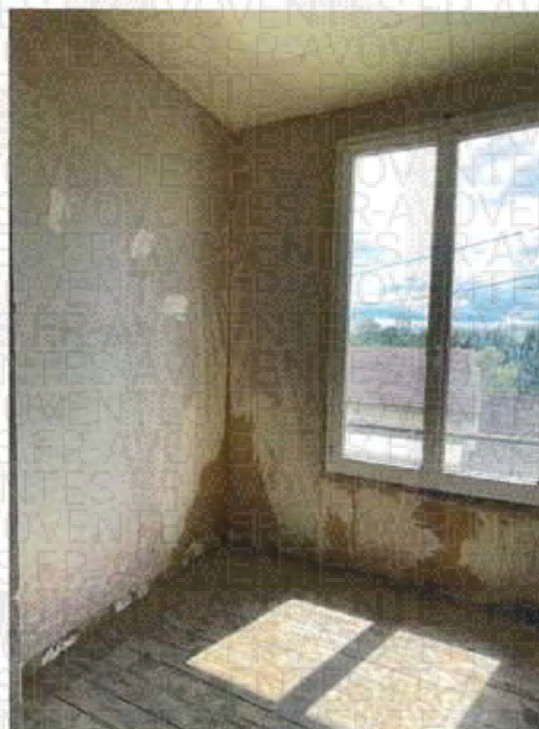
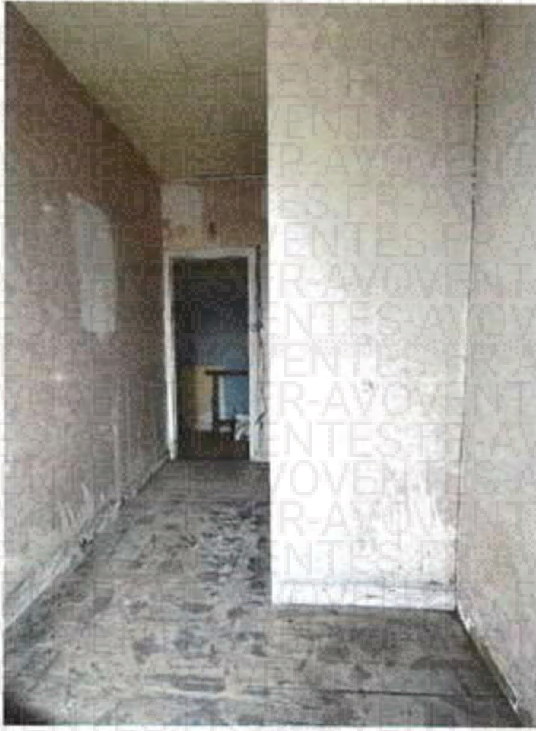
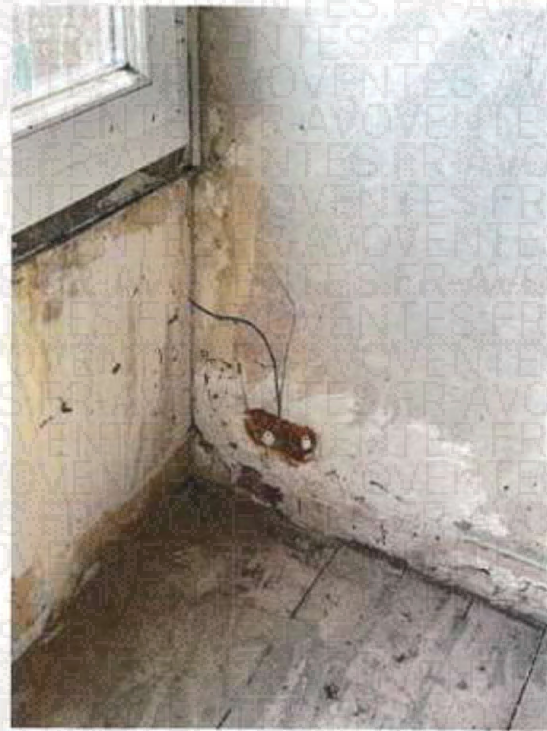
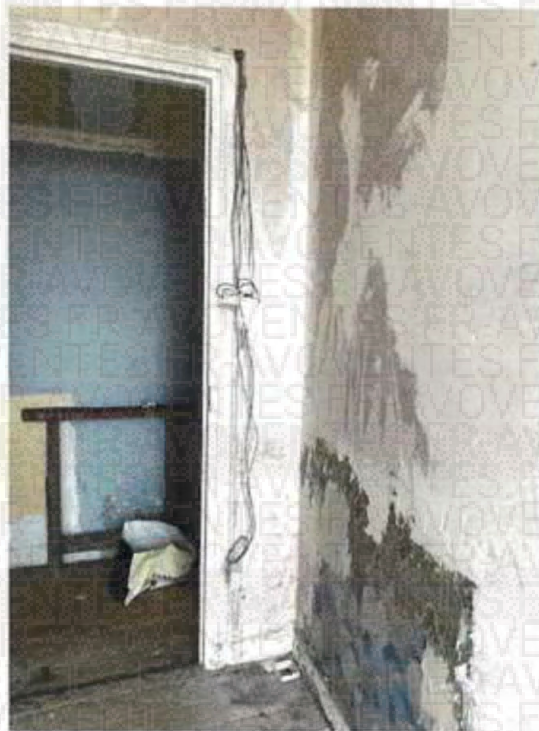
Bureau à gauche

Je constate l'absence de porte.

Le sol est recouvert d'un vieux plancher de bois et de résidus de colle.

Je constate l'absence de plinthes qui ont été arrachées.

Les murs sont en partie à l'état brut et en partie avec du papier peint arraché.

Le plafond est composé de dalles de polystyrène largement jaune.

- une arrivée électrique en applique au-dessus de la porte
- une installation électrique sommaire et non encastrée dans les murs
- une fenêtre deux vantaux en PVC blanc avec double vitrage et poignée. Cette fenêtre donne sur la voie publique.

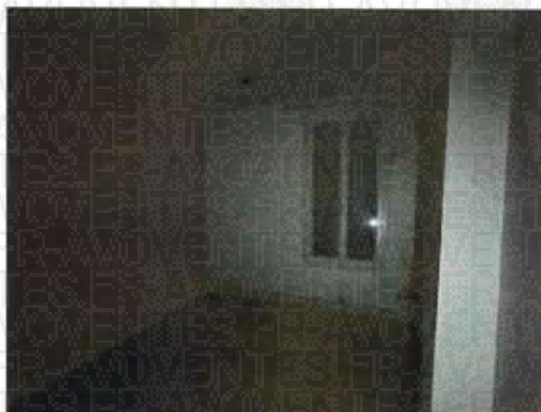
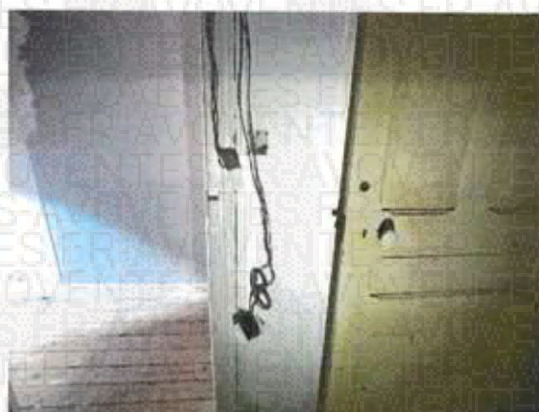
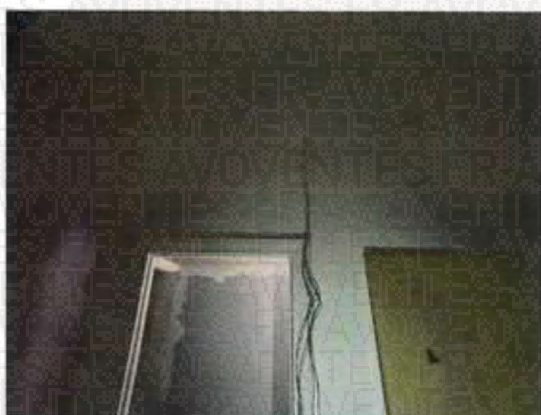
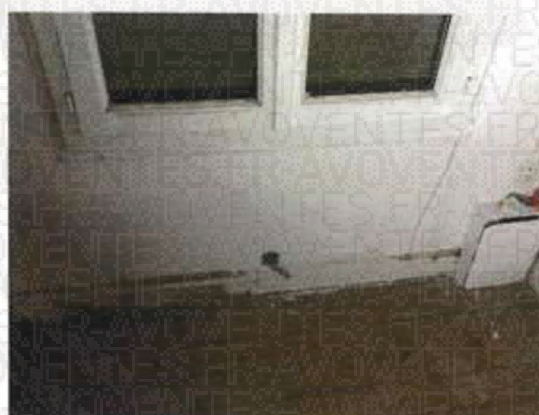
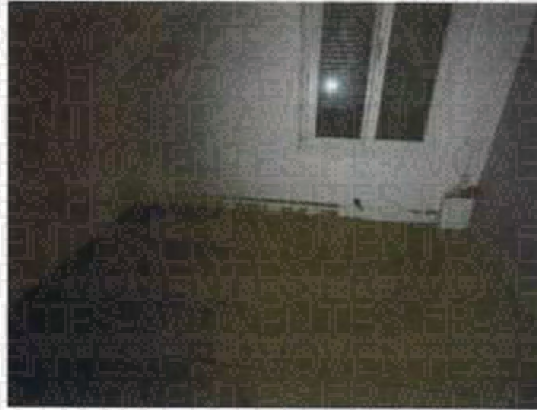
Chambre à gauche

Je constate l'absence de porte.

Le sol est recouvert d'un vieux parquet en bois avec de nombreuses taches de peinture et de colle.

Les plinthes ont été arrachées.

Les murs sont recouverts de peinture avec de nombreuses reprises d'enduit et des trous.

- une arrivée électrique au plafond
- une installation électrique avec des fils électriques et des appareillage non fixés dans les murs
- une fenêtre, deux vantaux en PVC blanc avec double vitrage, poignée, volet roulant à commande électrique

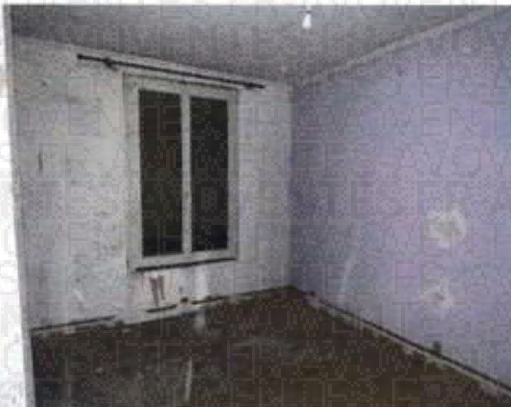
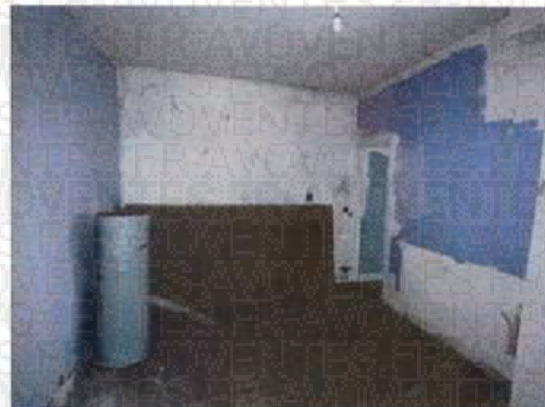
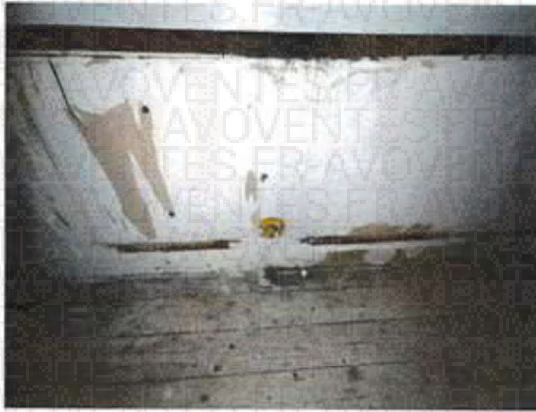
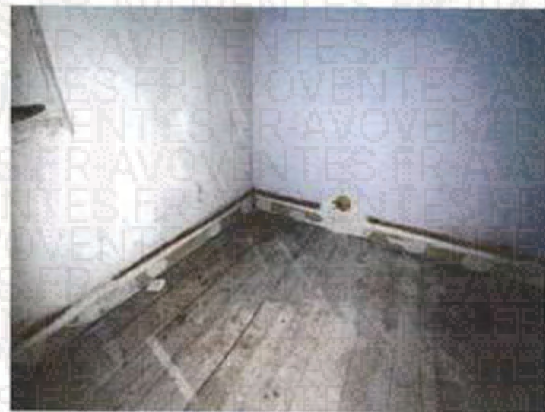
Chambre du fond

Je constate l'absence de toute porte.

Le sol est composé d'un plancher bois à l'état brut avec de nombreuses taches.

Les plinthes sont arrachées.

Les murs sont à l'état brut et résidus de peinture.

- une arrivée électrique au plafond
- des appareillages électriques déboîtés, des réservations et des fils électriques à nus.
- une fenêtre deux vantaux en PVC blanc avec double vitrage, poignée, volet roulant à commande électrique

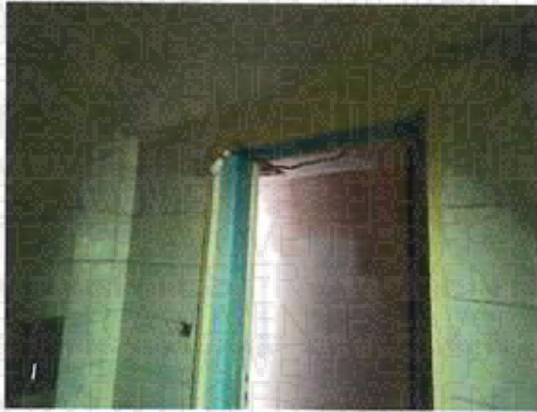
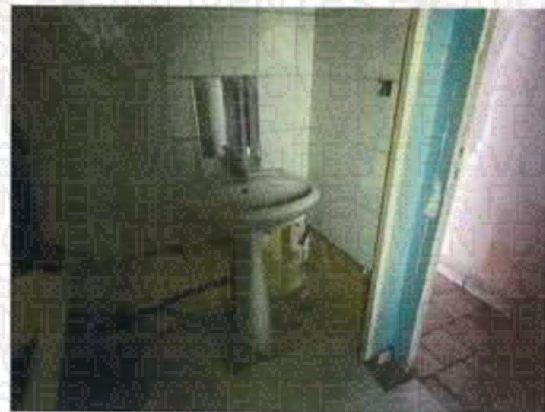
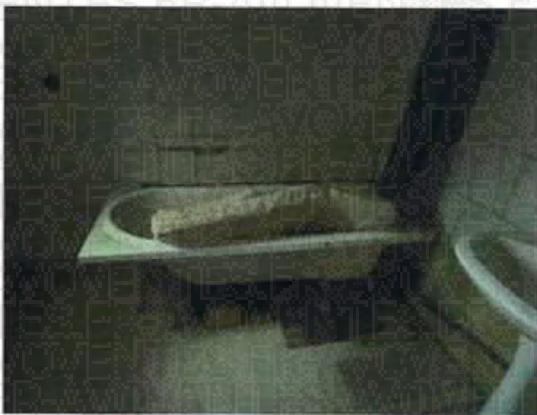
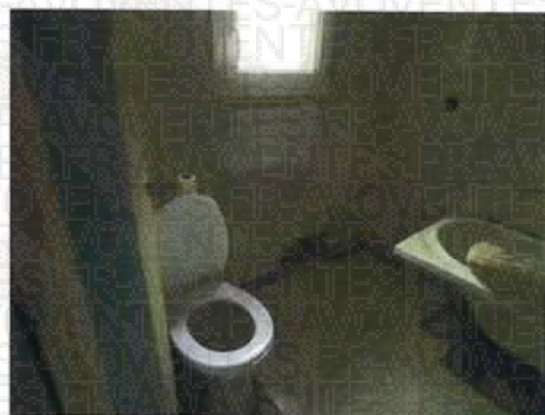
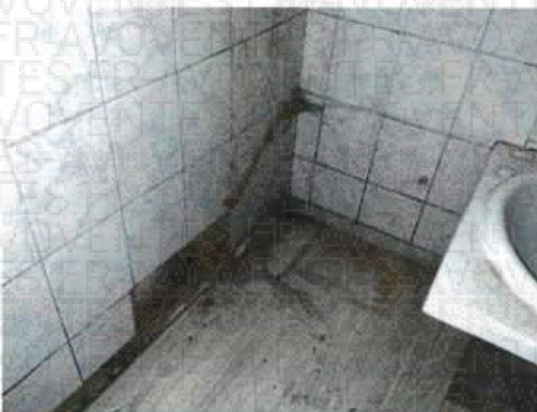
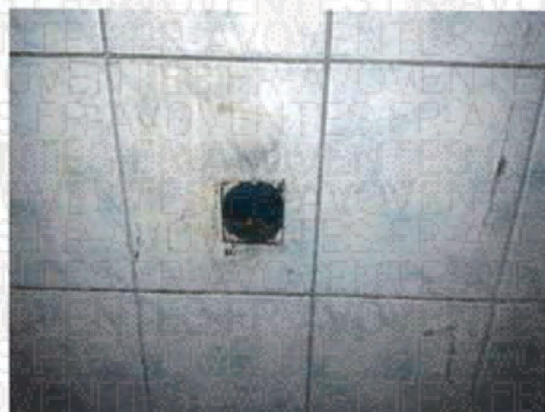
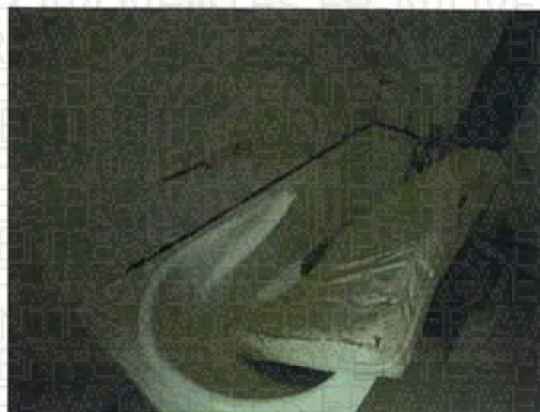
Salle de bain

Le sol est recouvert d'un vieux carrelage en damier et des morceaux de parquet flottant recouvrant en partie le sol.

La partie basse des murs est à l'état brut.

La partie haute des murs est recouverte de faïence sur fond bleu en mauvais état.

Le plafond est recouvert de crépi largement jauni.

- une arrivée électrique sommaire avec un câble provenant depuis le couloir, douille et ampoule
- une arrivée électrique au plafond au centre de la pièce
- un bloc WC avec réservoir d'eau dorsal
- une fenêtre simple vantail en PVC blanc avec double vitrage translucide
- une baignoire en résine, simplement posée sur des pieds, avec robinet mitigeur, flexible et douchette
- un lavabo en céramique sur colonne avec son robinet mitigeur

Je constate l'absence d'installation électrique dans cette pièce.
