**PROCES VERBAL DESCRIPTIF A FIN DE SAISIE  
IMMOBILIERE**

**NOUS NOUS SOMMES TRANSPORTES** 21 Traverse des rosiers Imm A6 Plateforme 2 Esc 26 3<sup>ème</sup> étg appart 195 13014 MARSEILLE

Il s'agit d'un appartement de type F3, situé dans l'immeuble A6 au troisième étage gauche de la maison 26, appart 195, 2<sup>ème</sup> plateforme du Bât A6. composé d'une salle de séjour, deux chambres, une cuisine, une salle d'eau, d'un wc et d'une cave à la 2<sup>ème</sup> plateforme portant le numéro 195

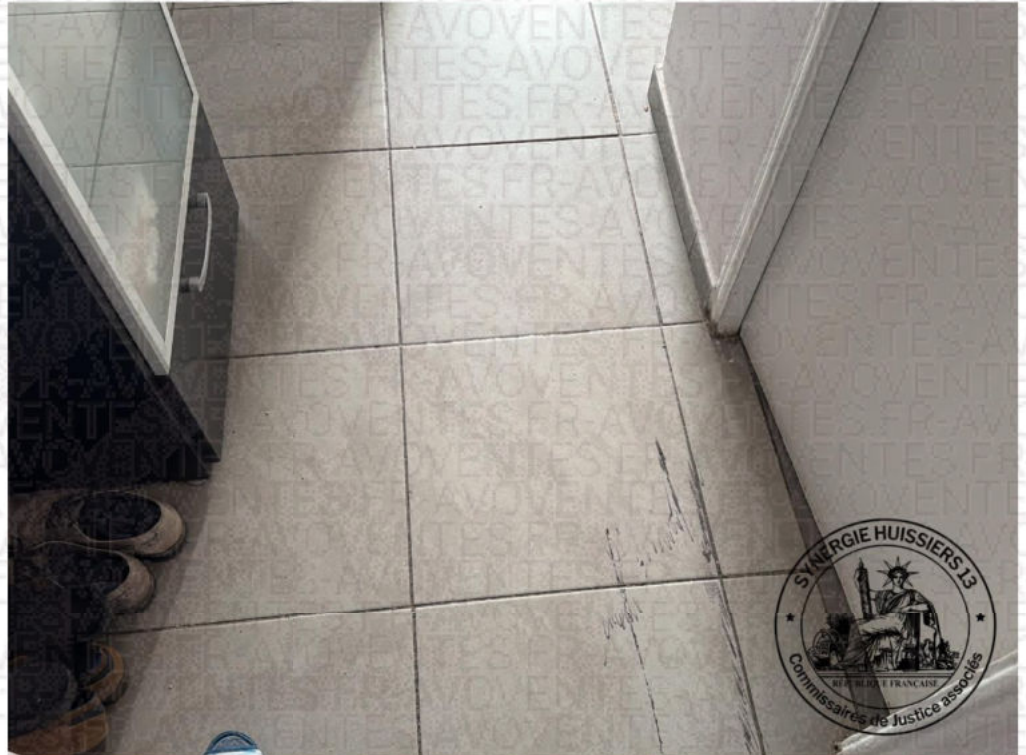
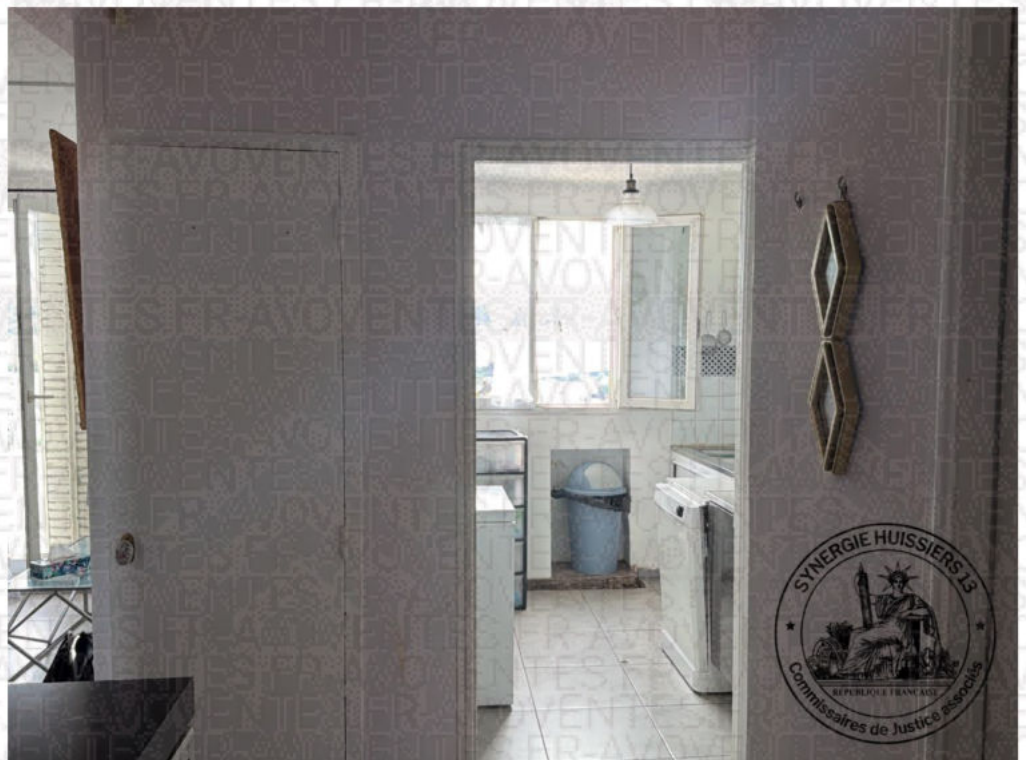
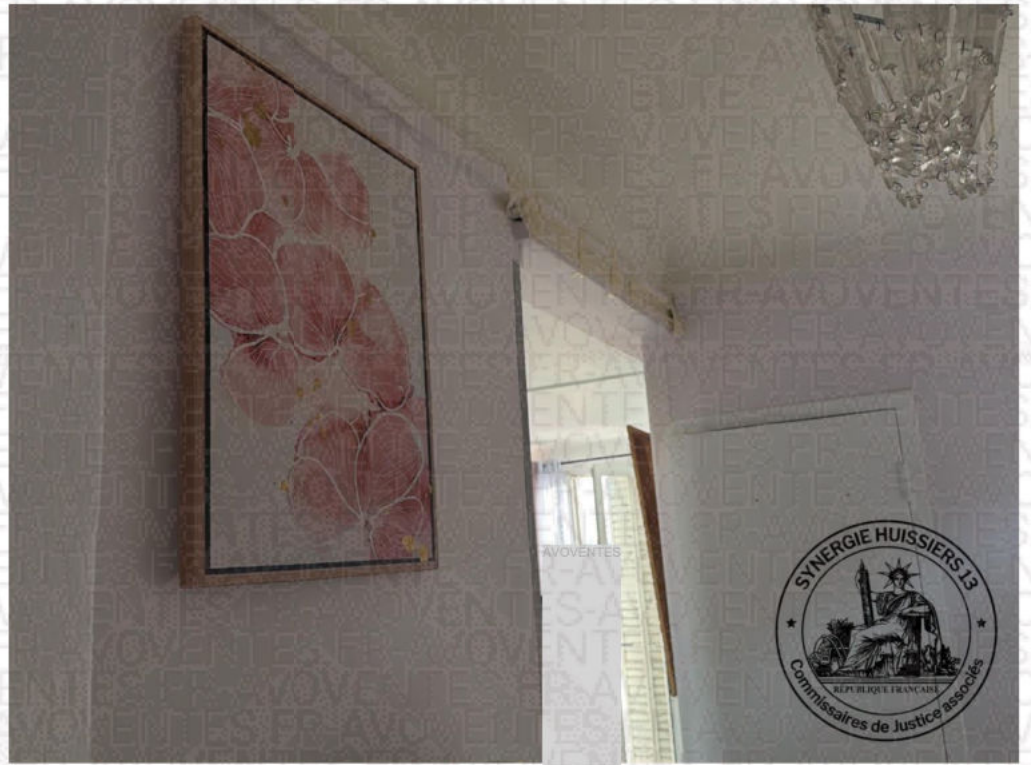
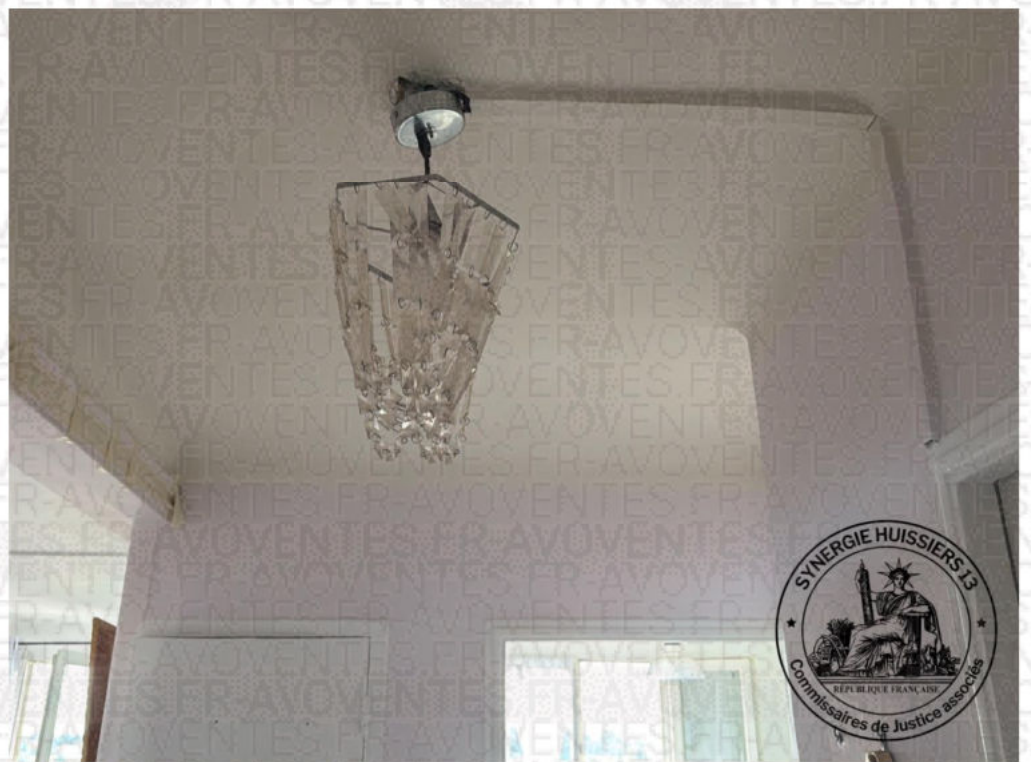
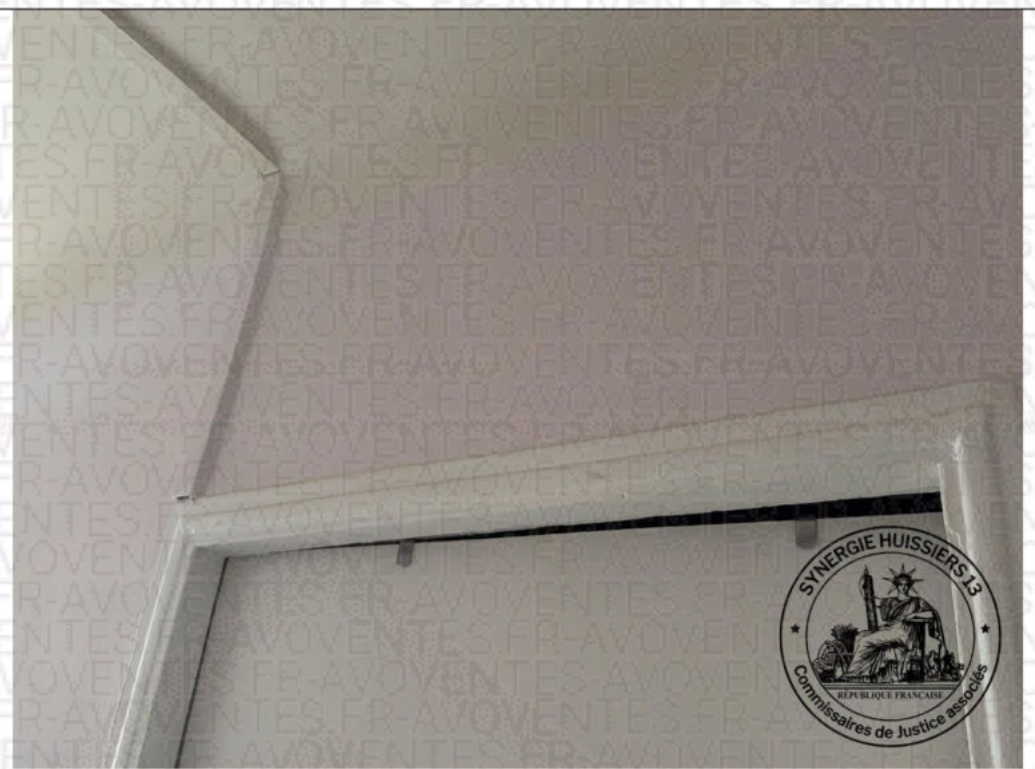
- Couloir

J'observe un revêtement de sol en carrelage d'aspect régulier et de teinte homogène. Les joints apparaissent alignés et les liaisons avec les plinthes sont visuellement uniformes. Des traces de frottement au sol sont visibles.

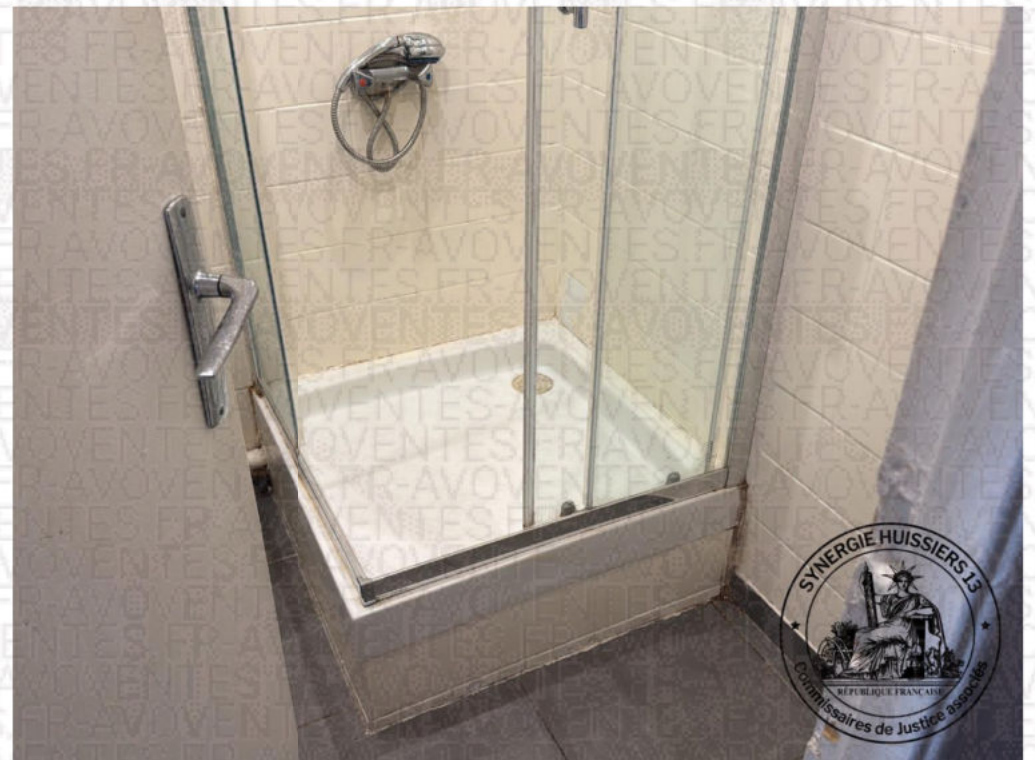
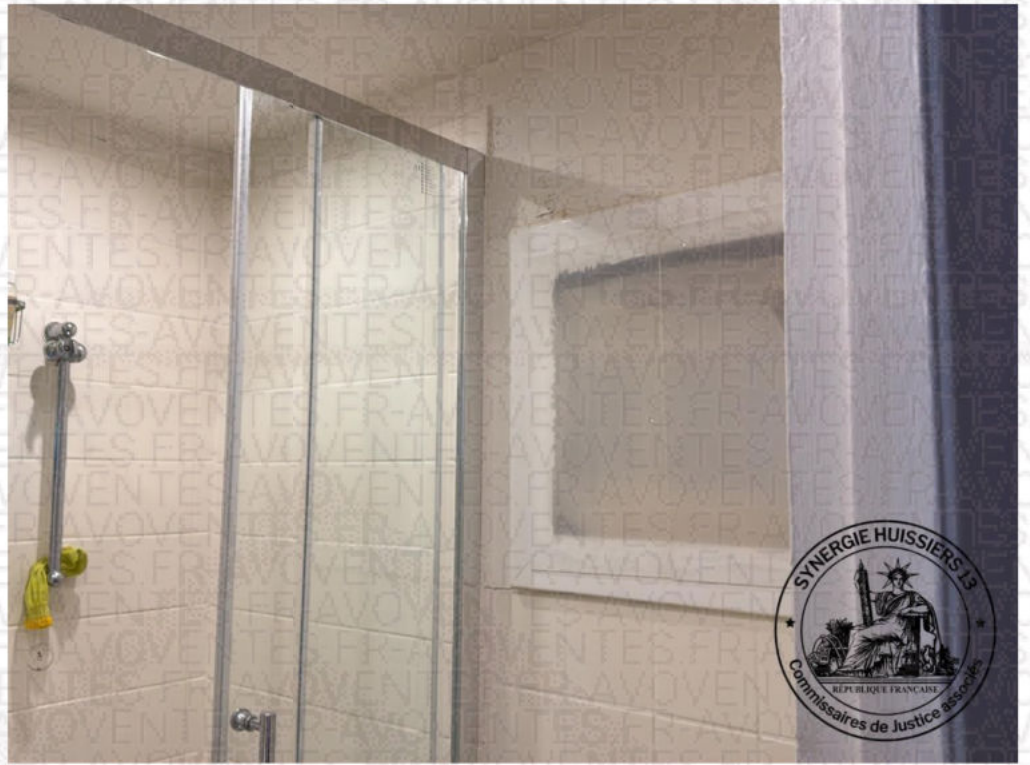
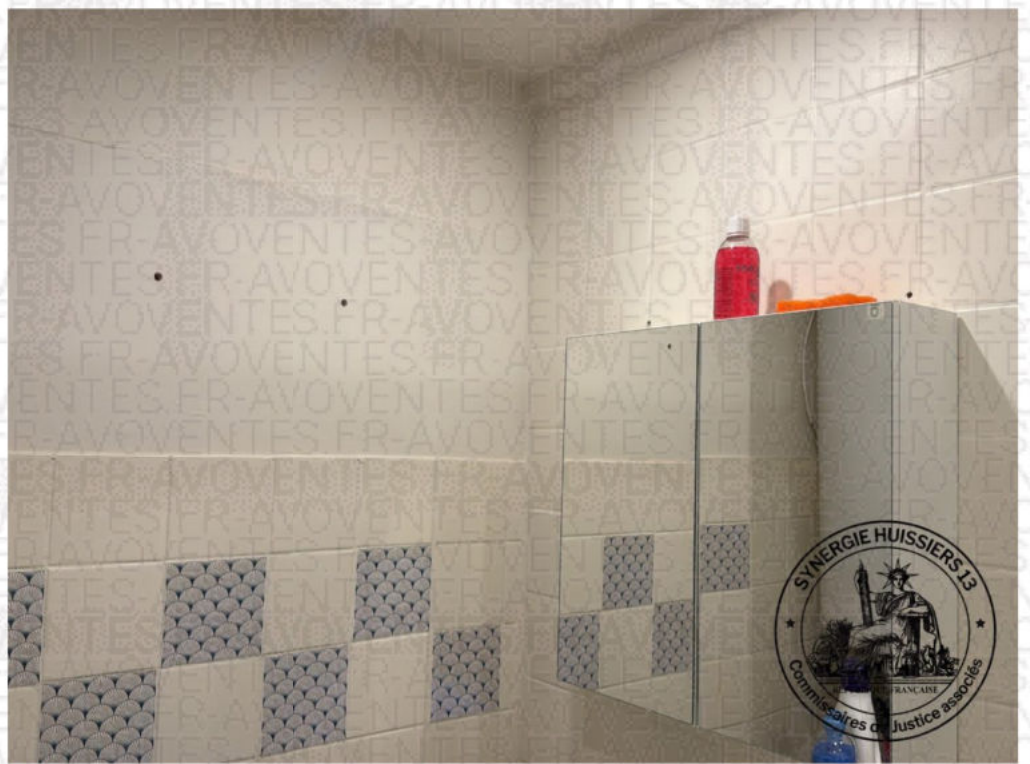
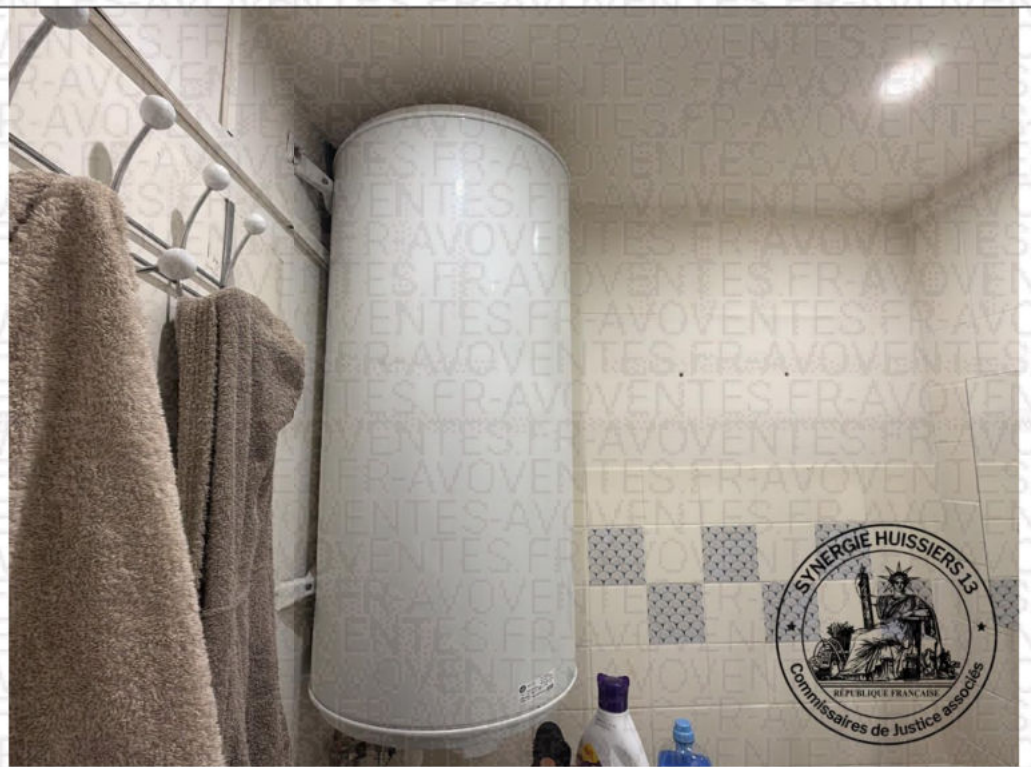
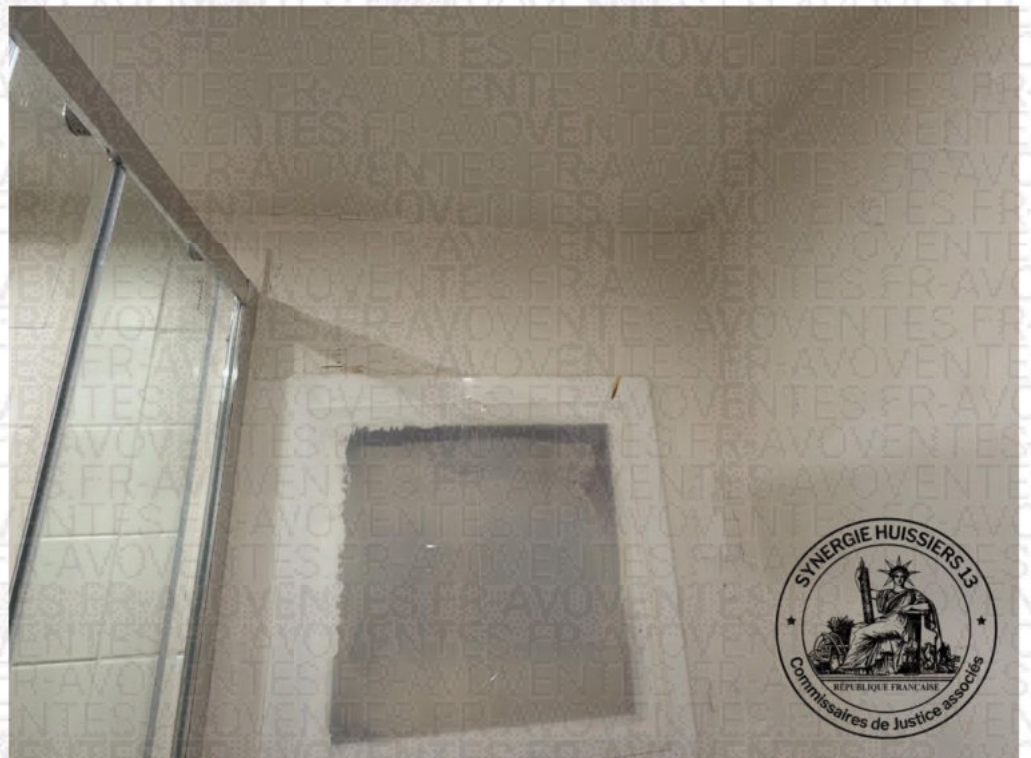
- Salle d'eau

J'observe des murs associant de la faïence blanche, par endroits à décors à motif bleu, et des zones en peinture sur enduit en partie haute. Des fissurations fines sont visibles sur la zone peinte ainsi que des perforations ponctuelles

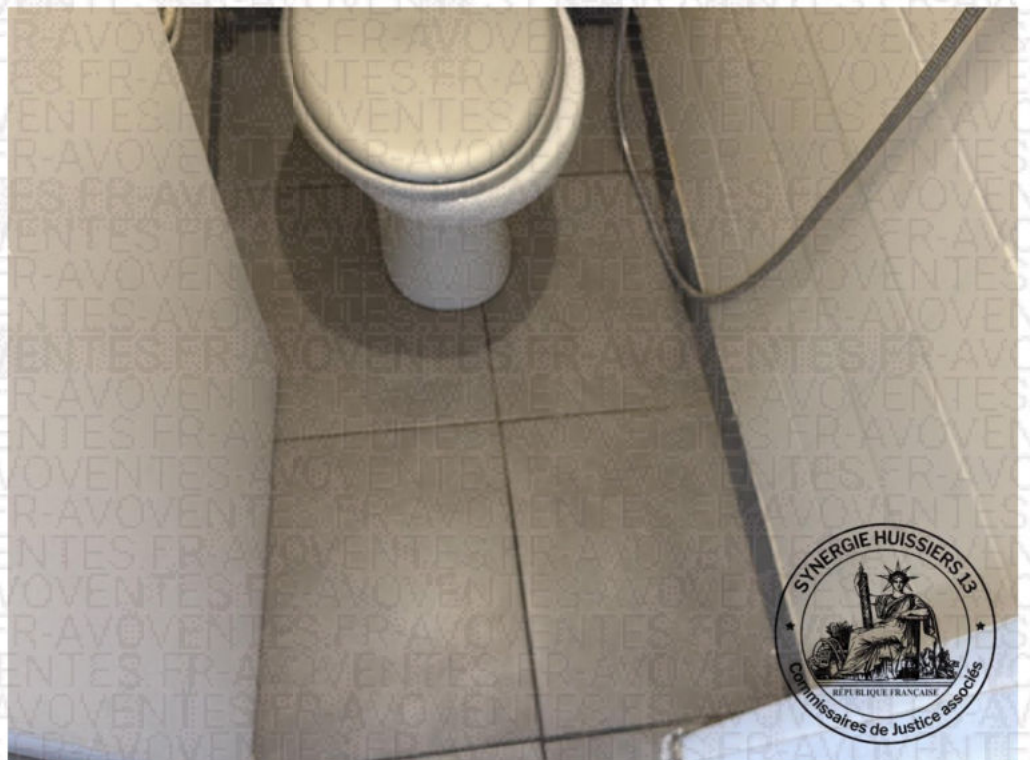
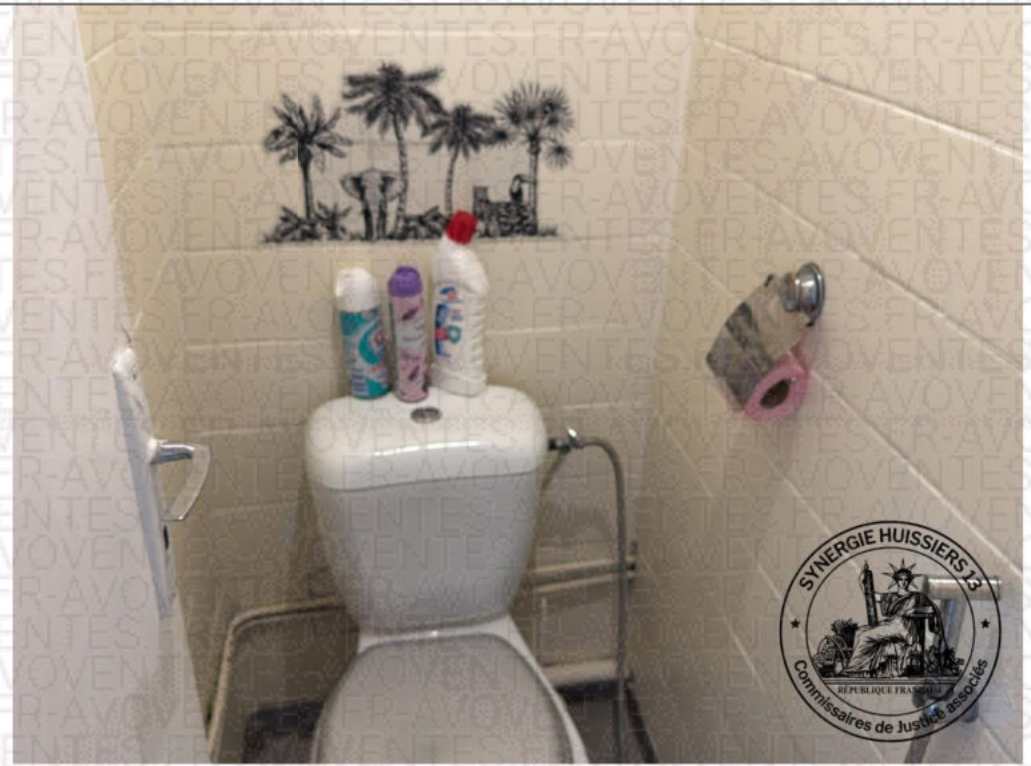
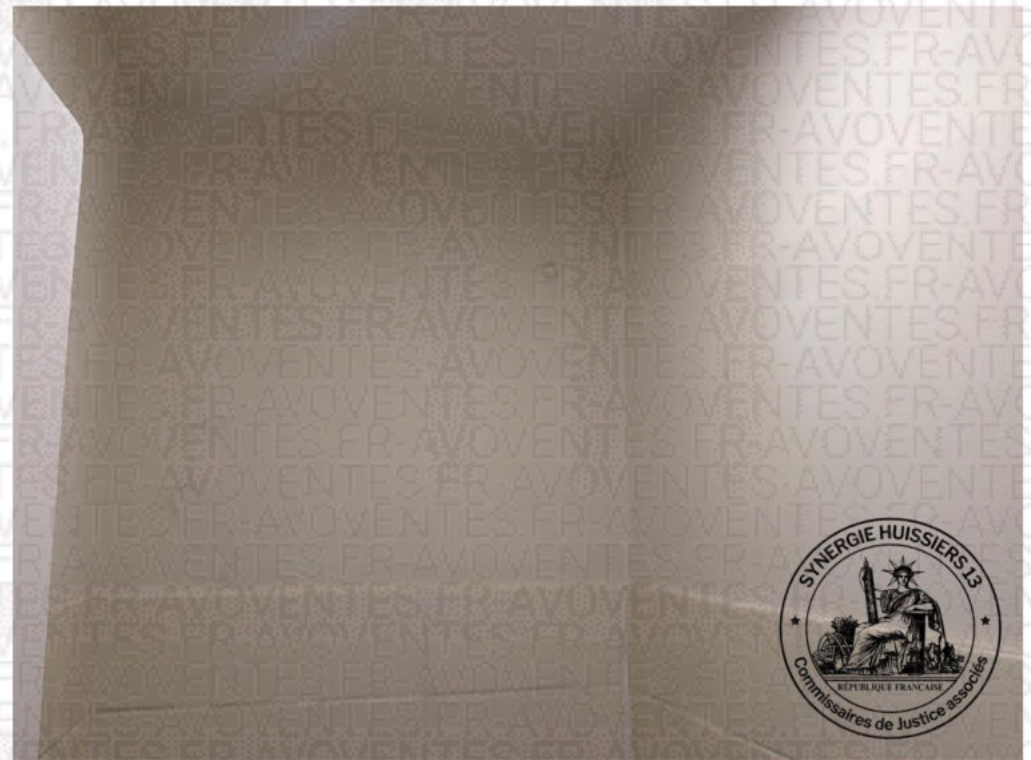
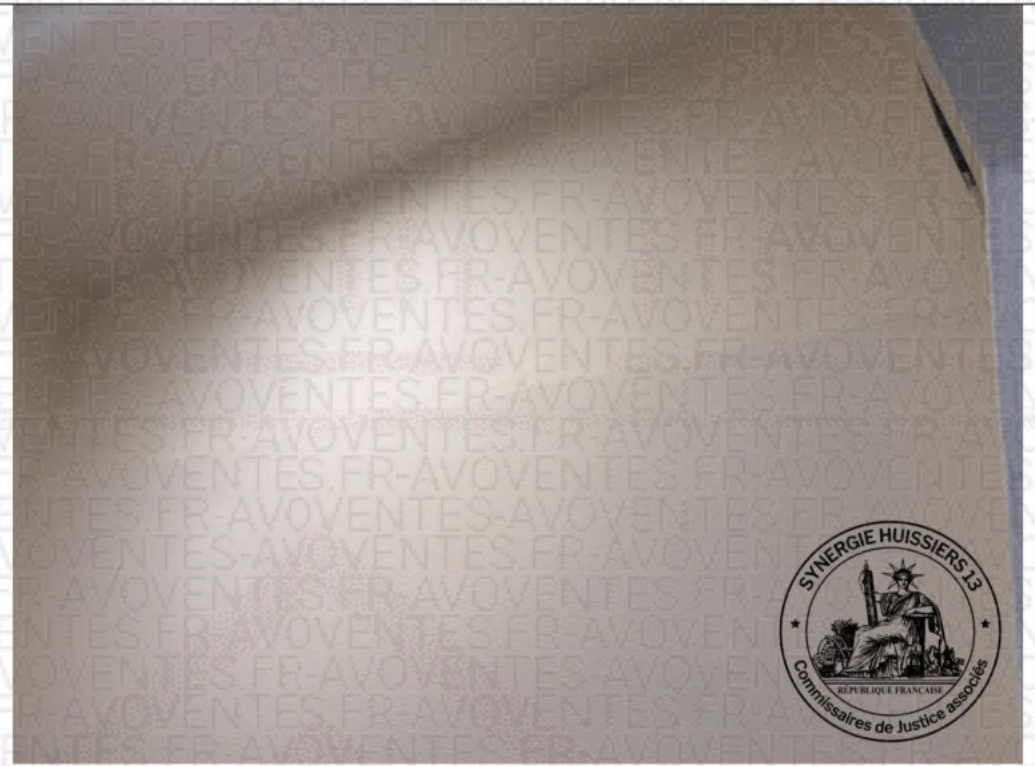
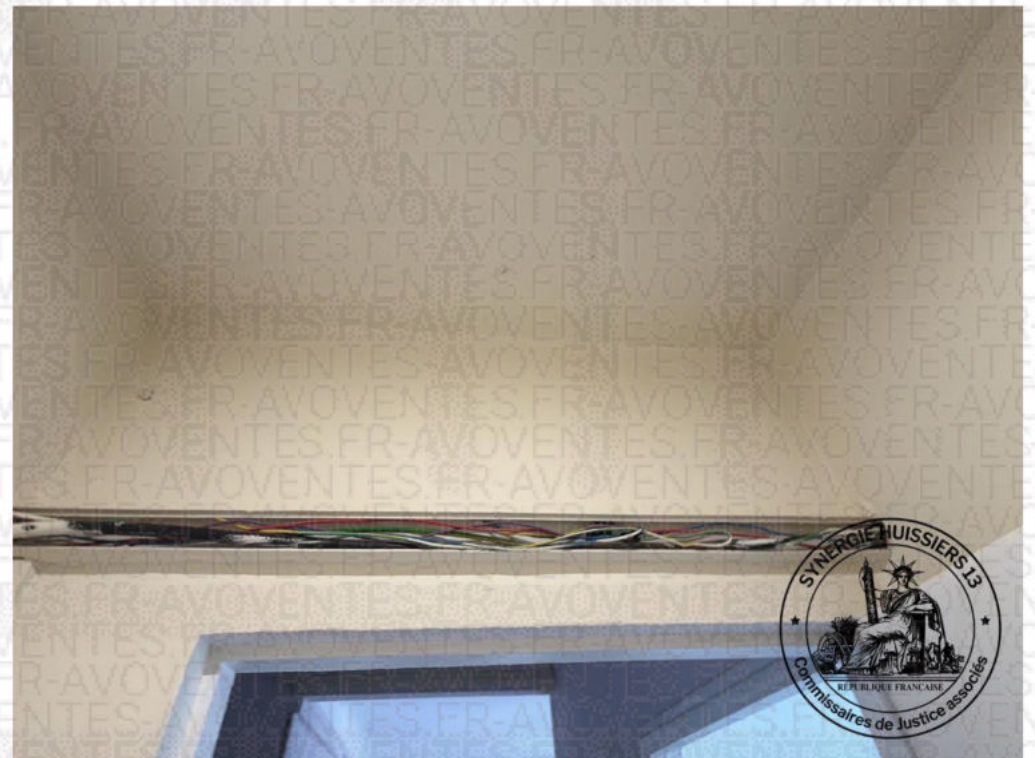
### WC

Les murs sont revêtus d'un carrelage de couleur blanc puis de murs peints. Je relève un décollement localisé du revêtement, avec écaillage ponctuel et bordures relevées, proche de l'angle vertical gauche.

Au-dessus de l'encadrement de porte, se trouve une goulotte contenant des câbles apparents le couvercle est absent.

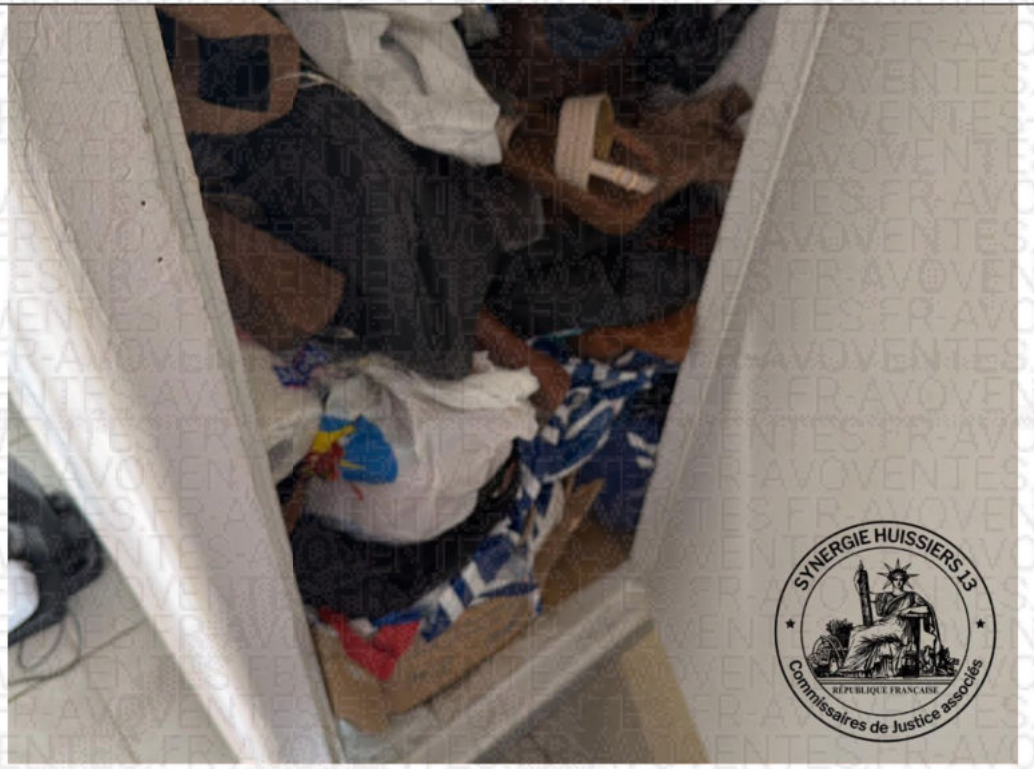
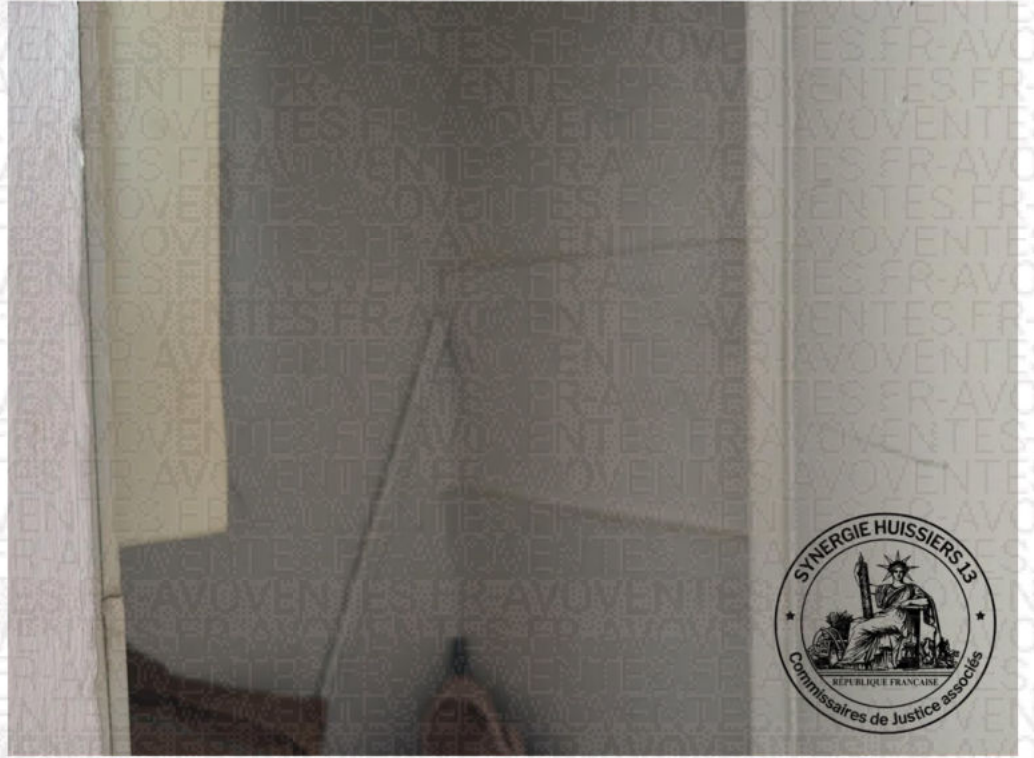
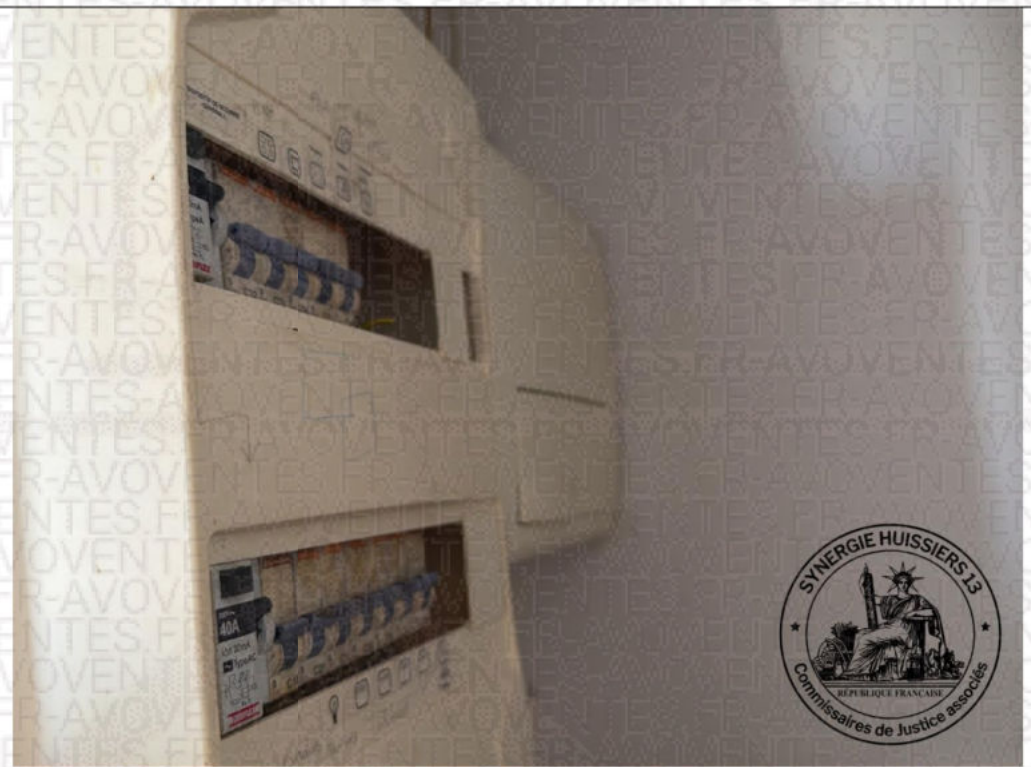
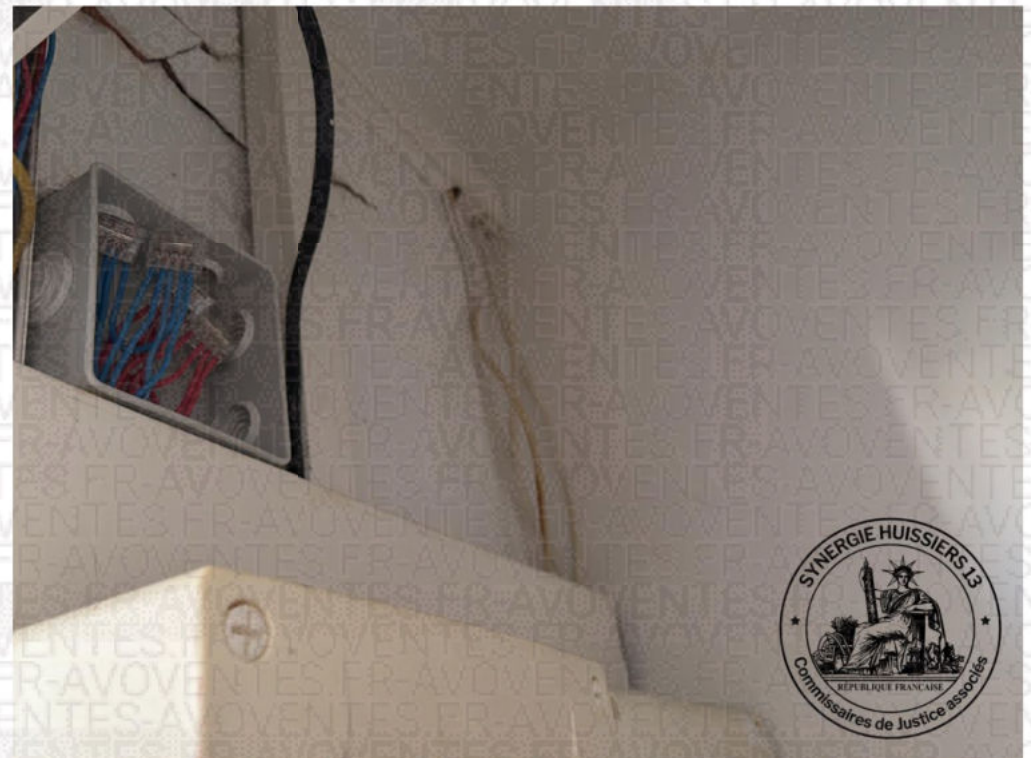
- Placard

Sur le mur de gauche se trouve, un coffret électrique et un boîtier de dérivation apparents, avec leurs cheminements associés.

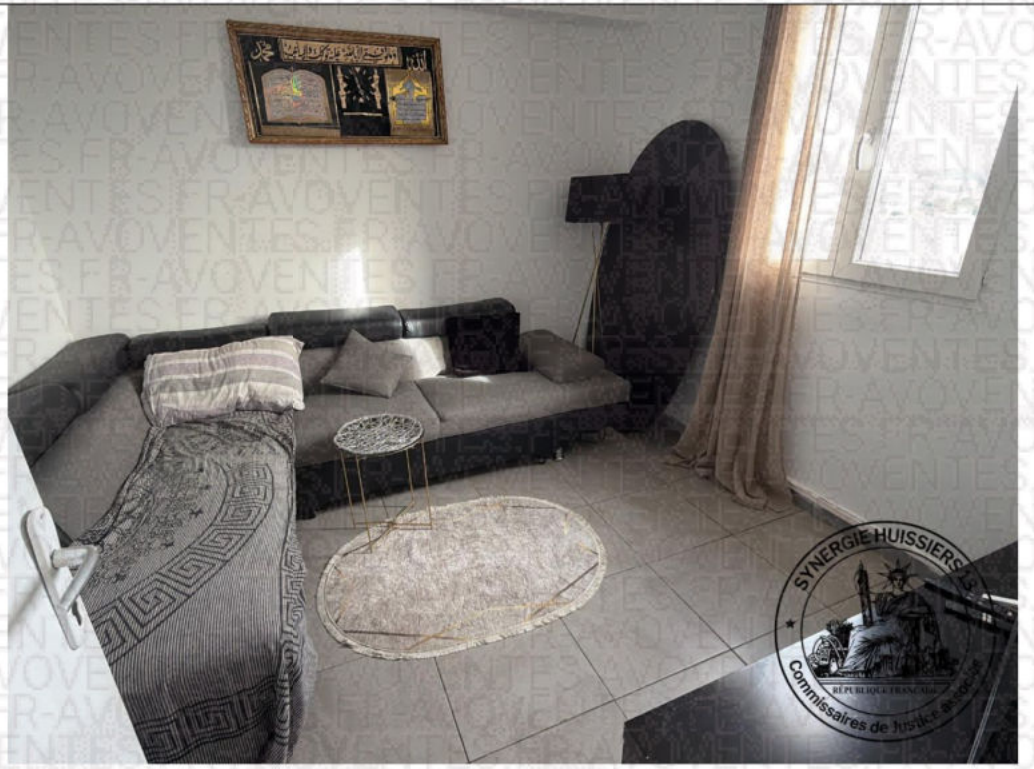
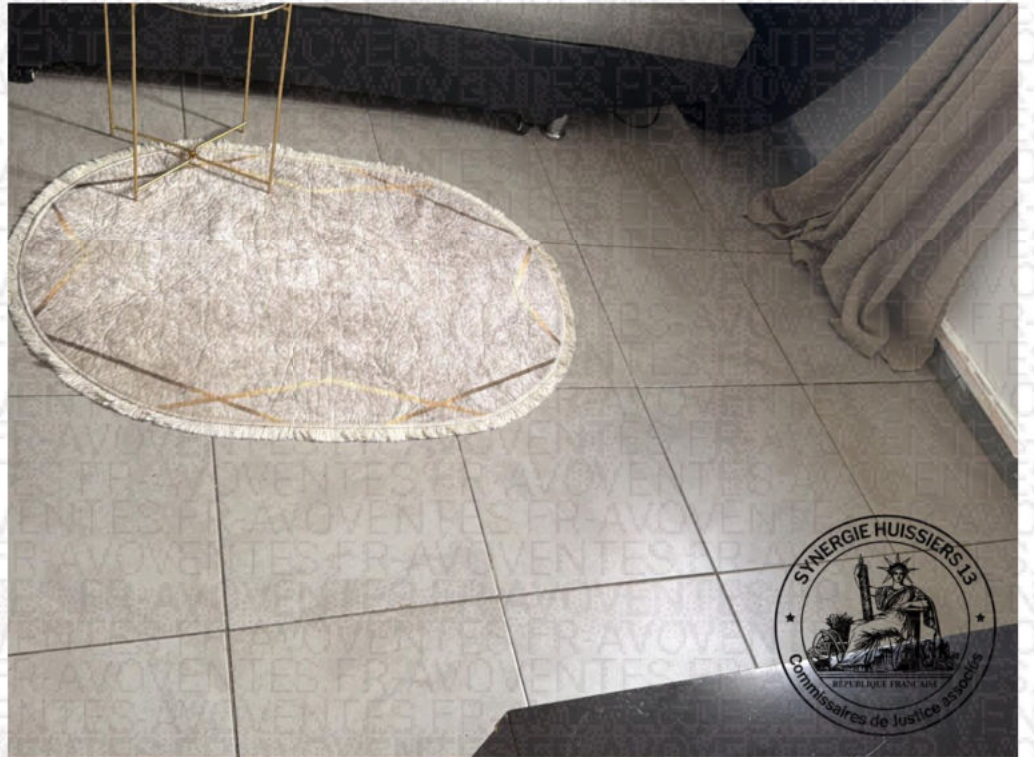
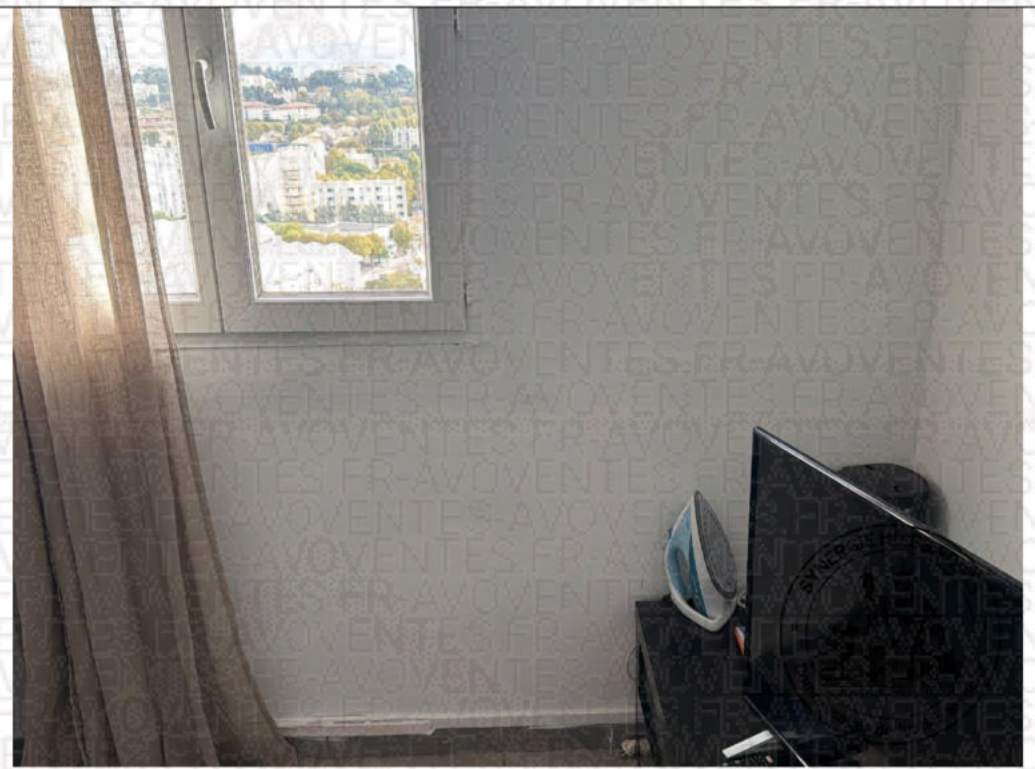
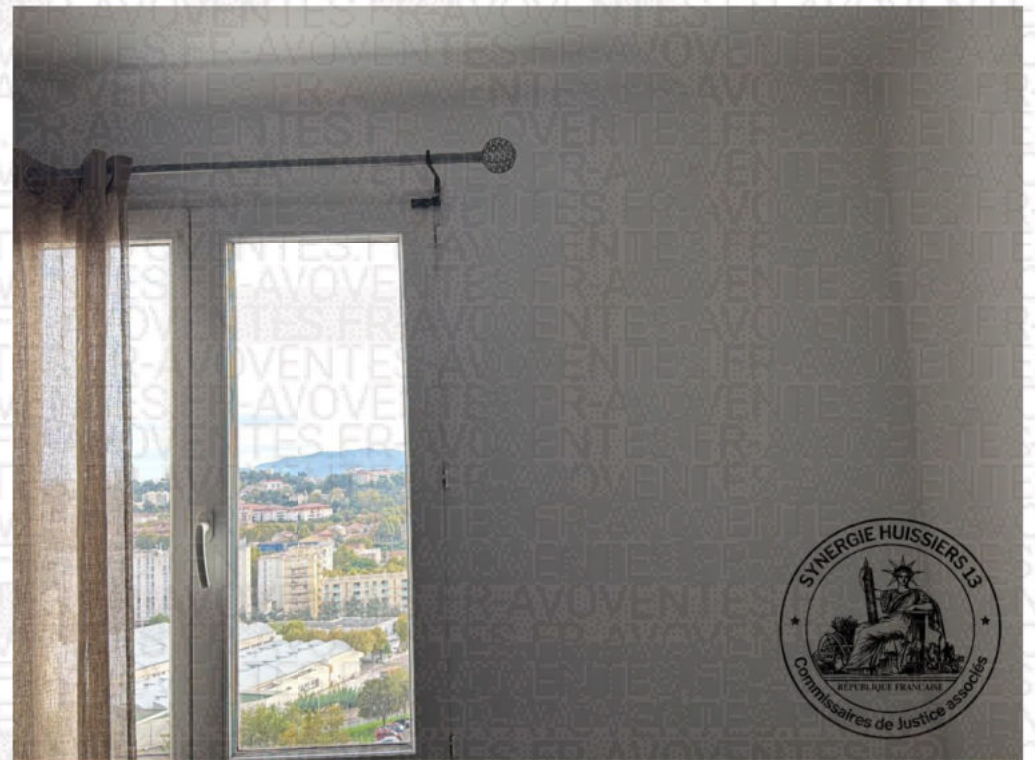
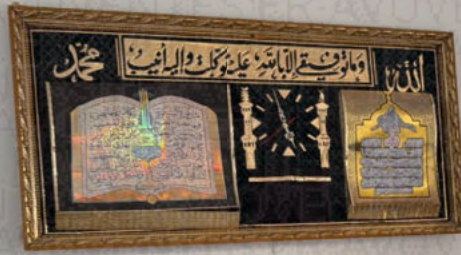
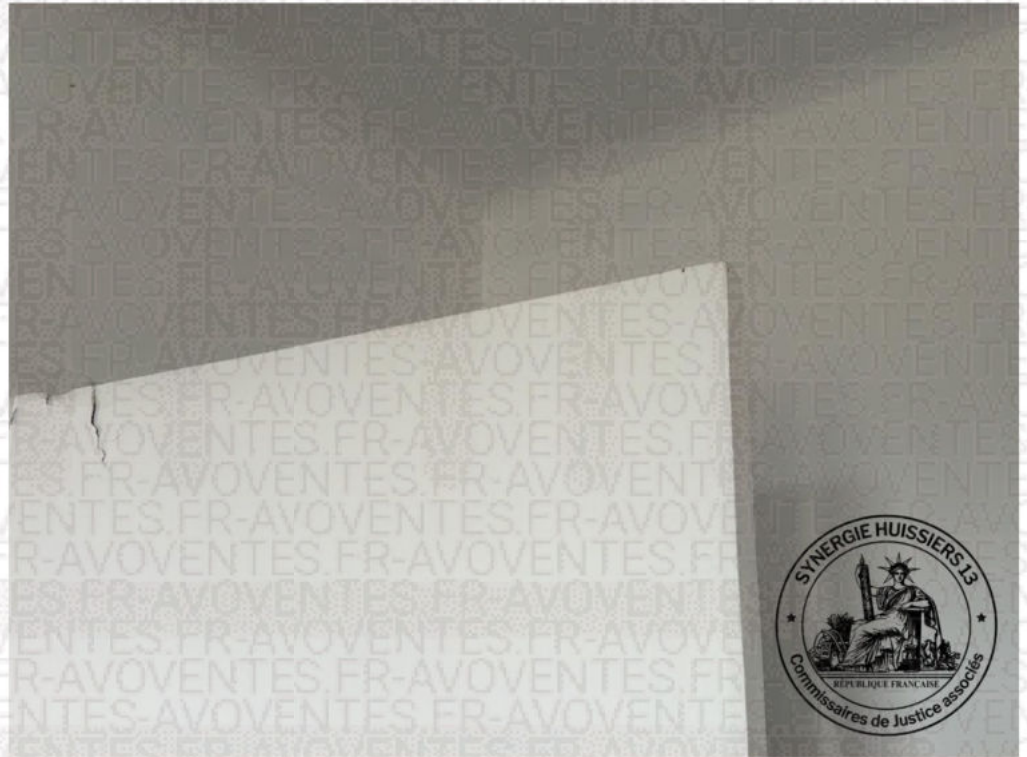
- Chambre 1

La pièce est ouverte par une fenêtre PVC blanc double vitrage en bon état. La porte de la chambre présente un coup en partie haute.
