**PROCES – VERBAL DE DESCRIPTION**

**16 Cité Coussin 76133 ROLLEVILLE**

**21 octobre 2024**

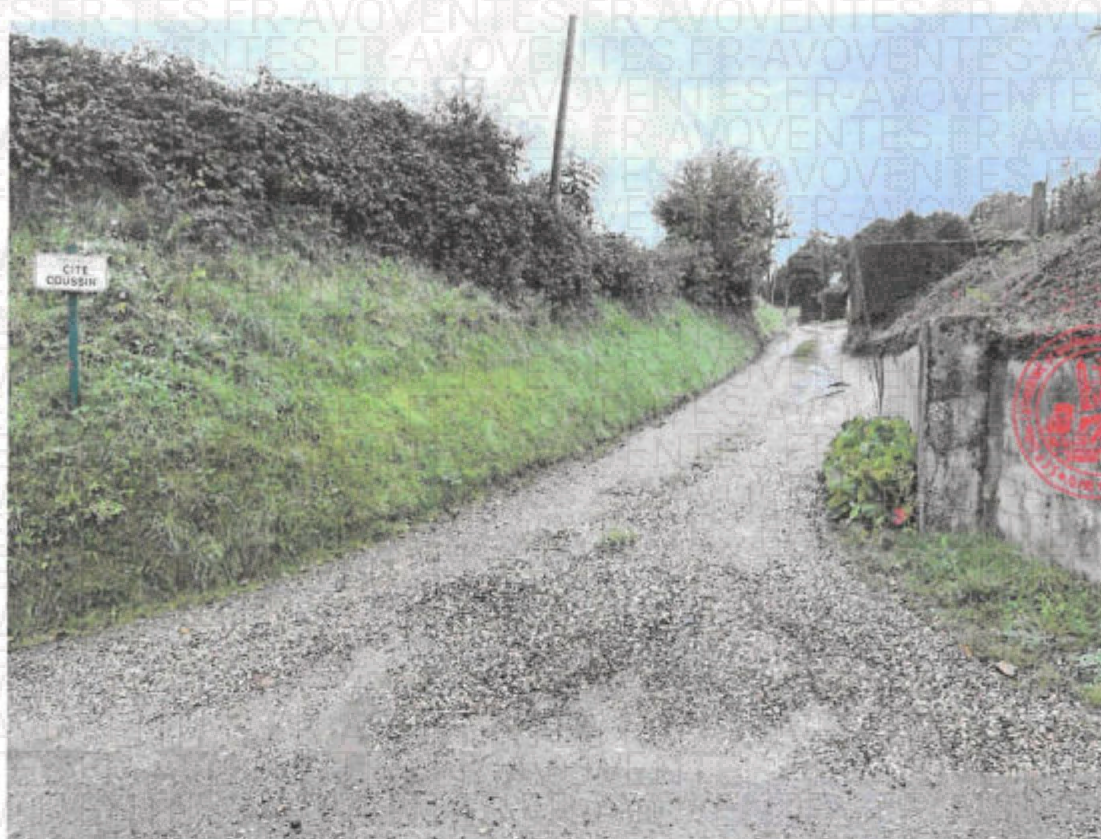
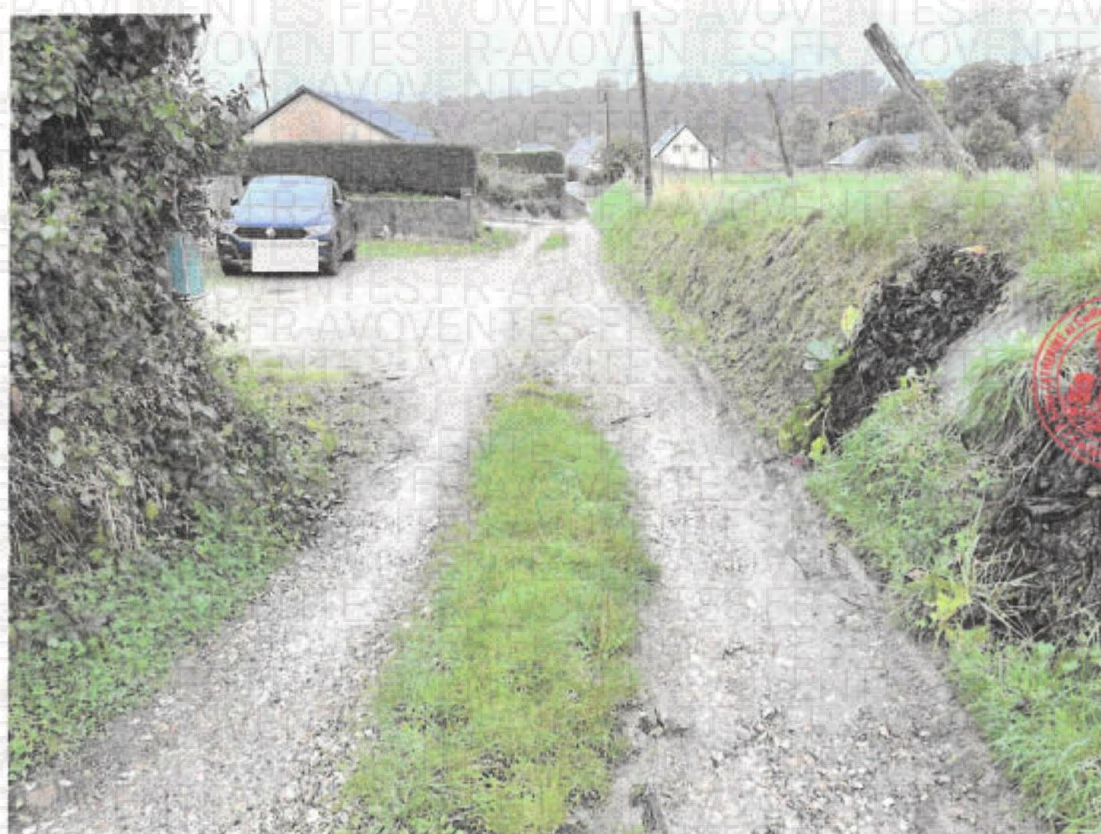
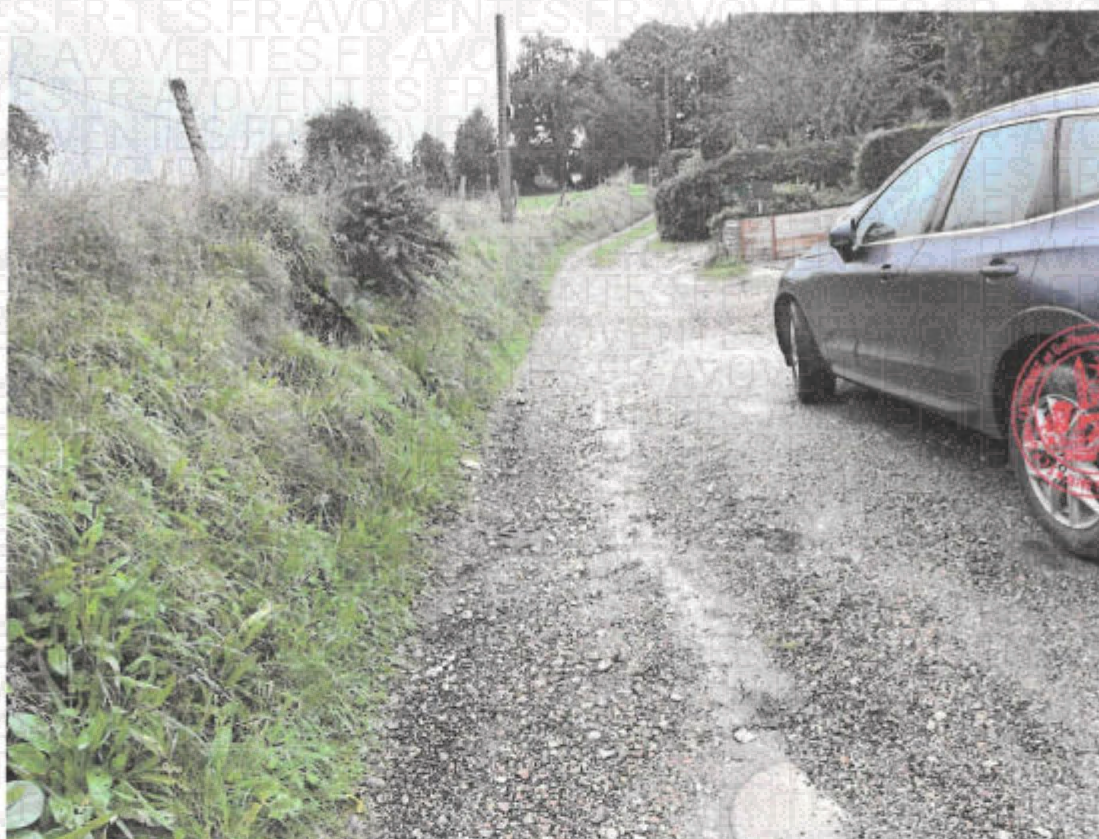
Pour y accéder, il faut emprunter un long et pentu chemin, prenant rue Bénite (**voir photographies n°1 à 3**).

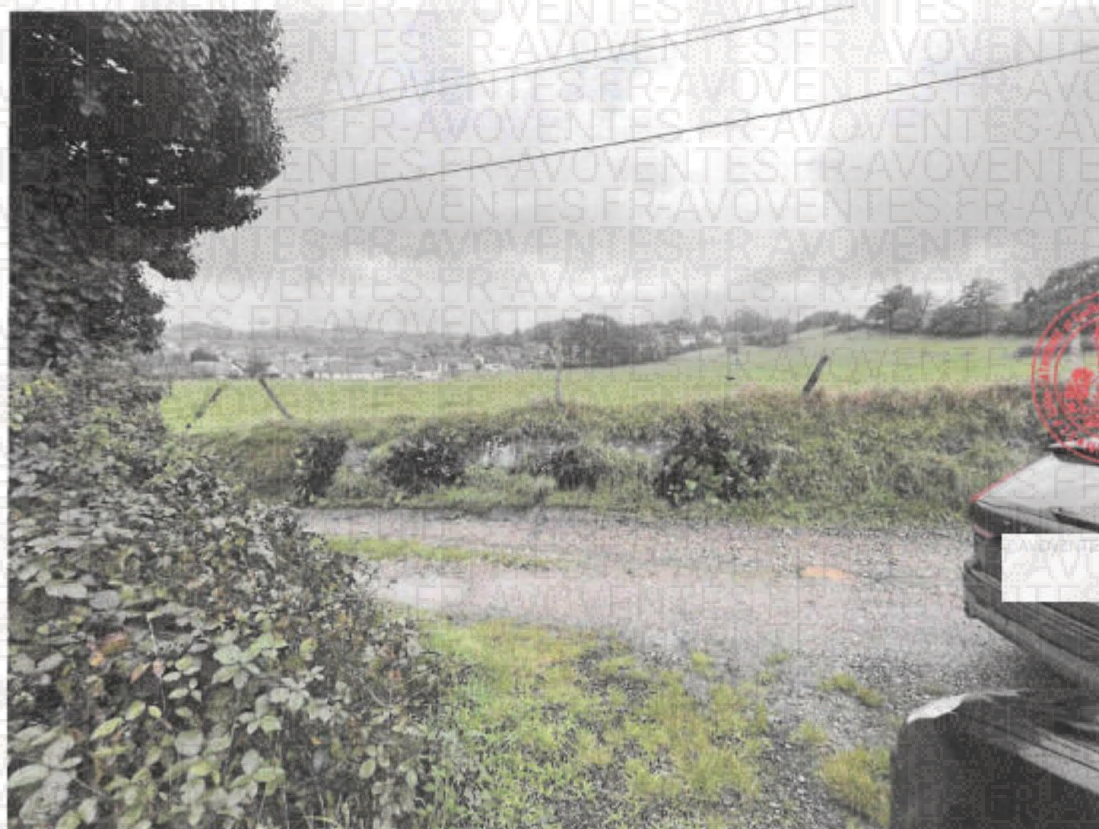
photographie n°-004

Ce chemin est en cul-de-sac et en assez mauvais état général ; il est compacté mais présente des nids de poule ; il est peu large et ne permet pas aux véhicules de se croiser ; il dessert les maisons composant la cité Coussin, dont les entrées sont situées à droite en montant ; sur son côté gauche, il est bordé par un grand herbage avec talus en herbe (**voir photographie n°4**).

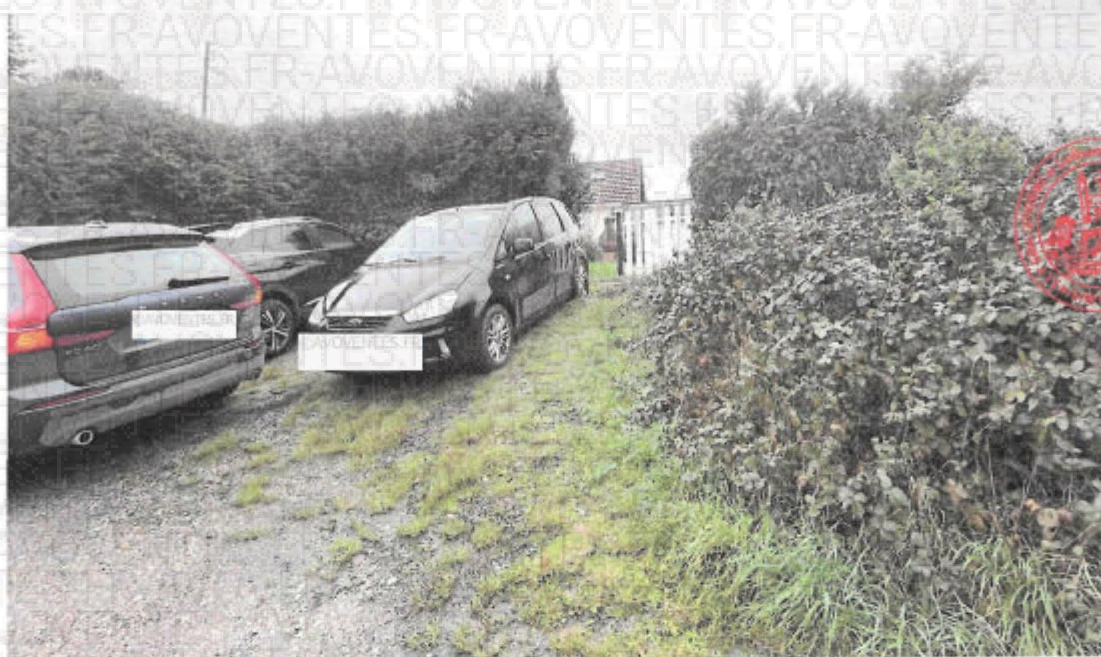
photographie n°-005

La parcelle B 10 borde ce chemin ; elle dispose d'une aire en herbe et pentue, permettant le stationnement de deux véhicules (**voir photographie n°5**).

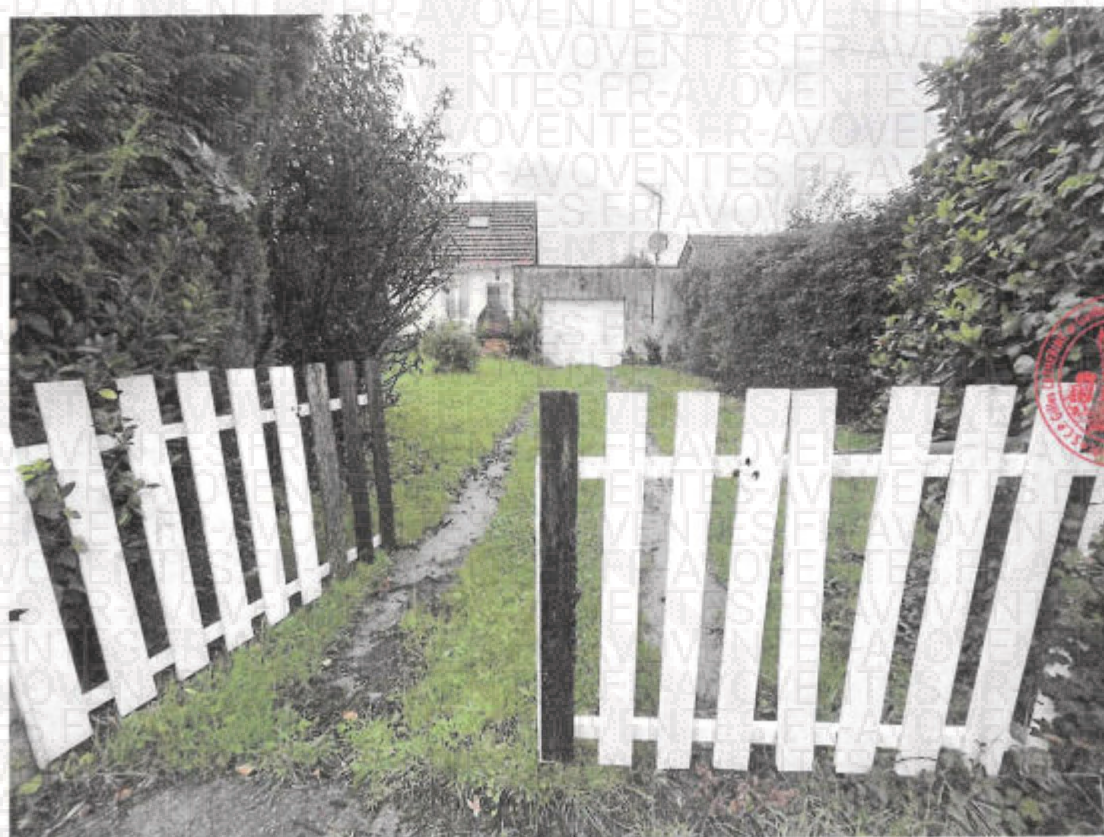
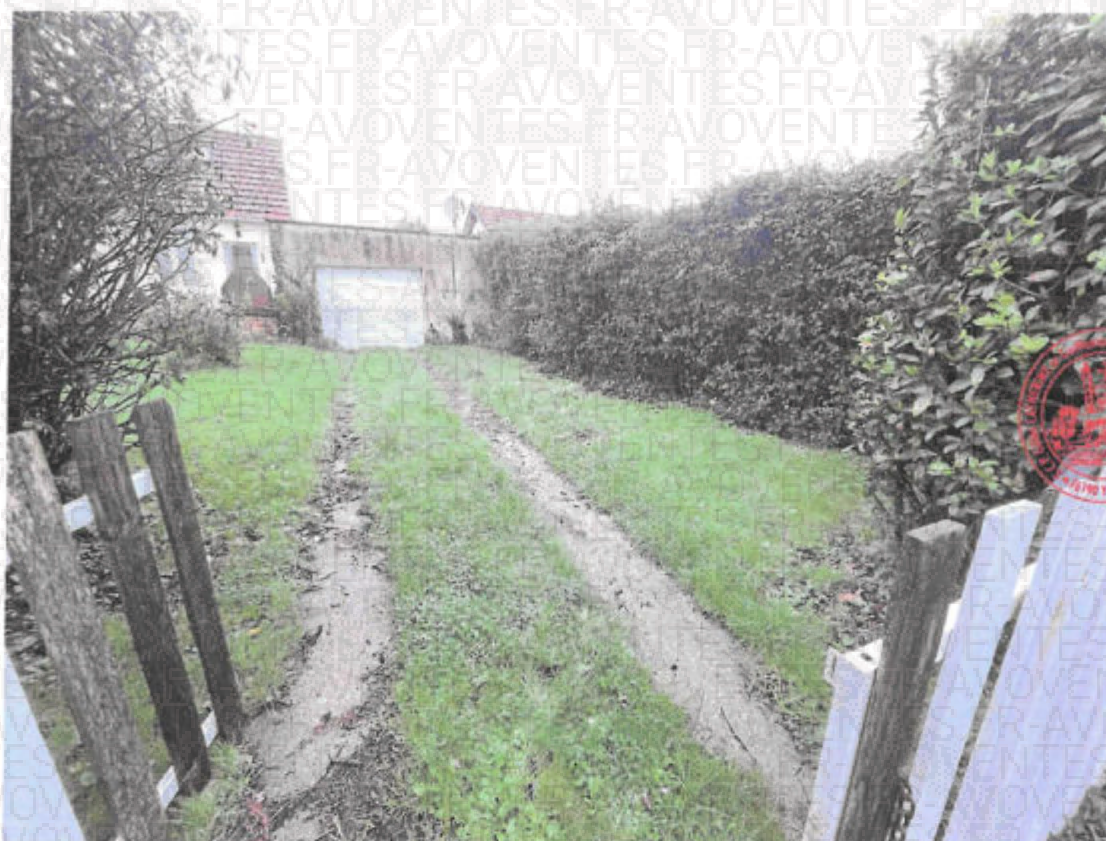
**Le terrain situé à l'avant de la maison** est exposé sur Sud-Est ; l'entrée du terrain est fermée par une vieille barrière en bois barreaudée qui ouvre sur une allée avec deux bandes de roues menant au garage (**voir photographies n°6 & 7**).

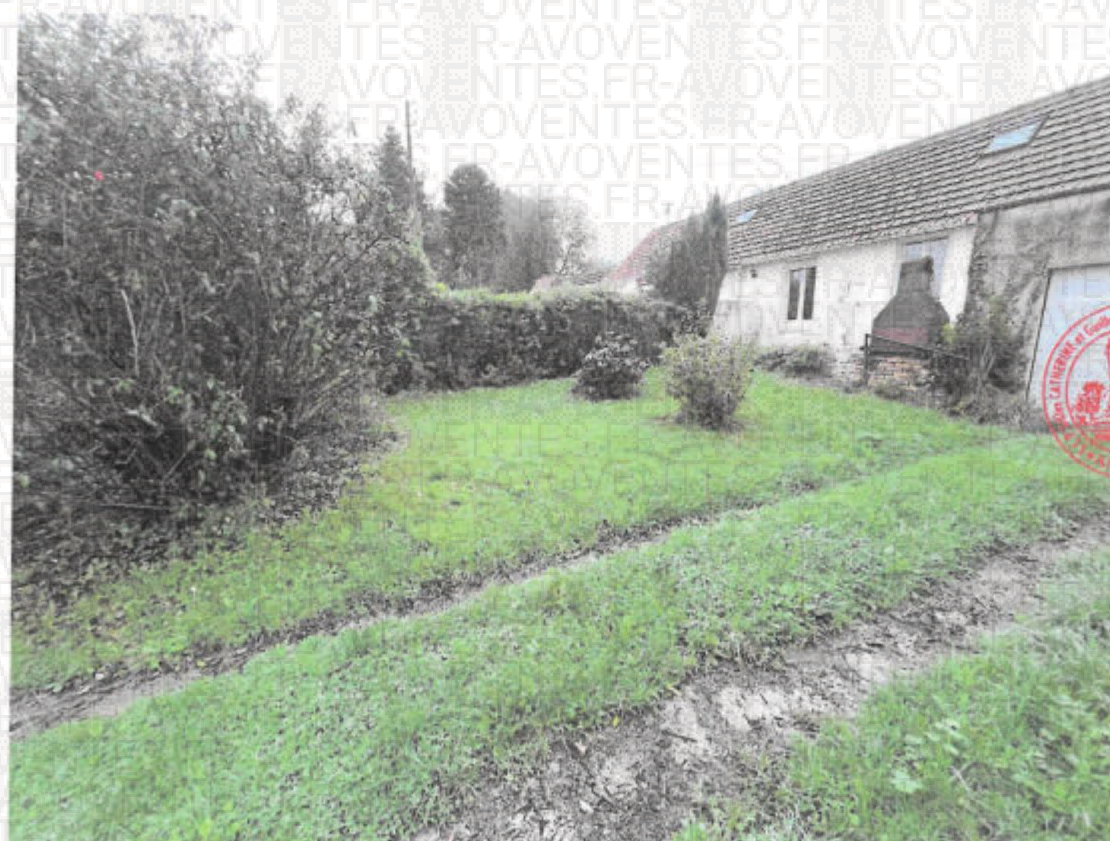
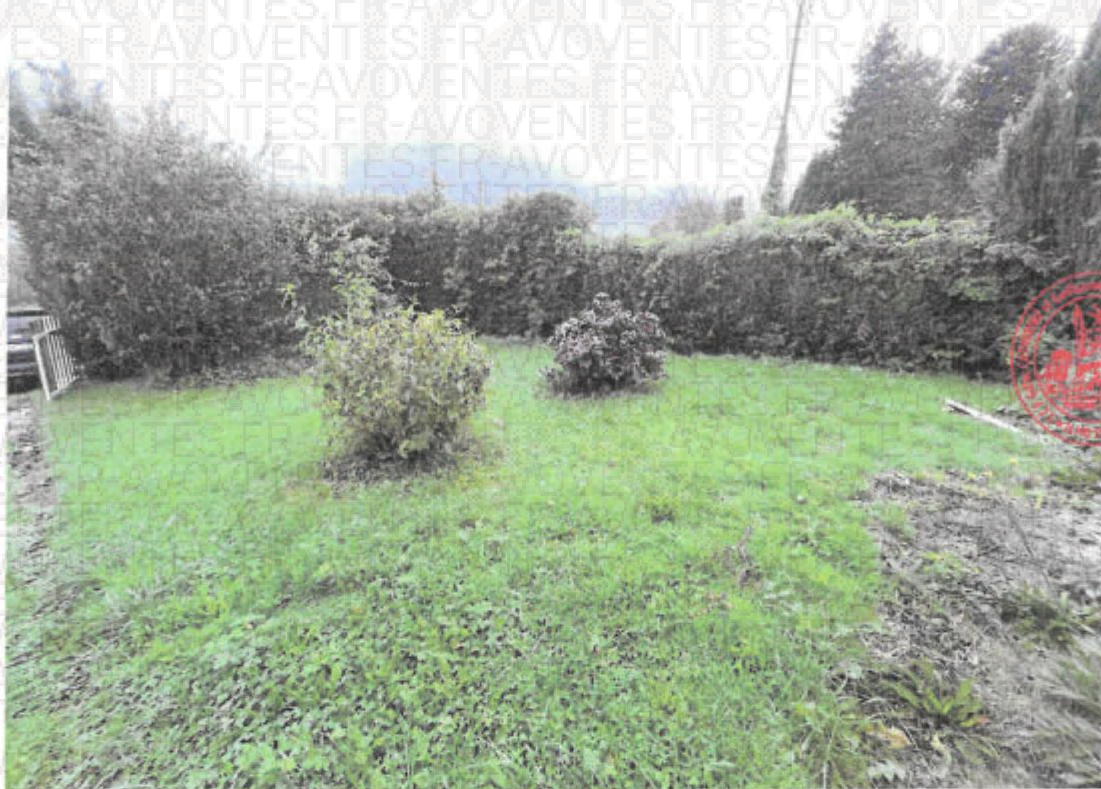
Le jardin est en herbe avec quelques arbustes ; il est fermé par une haute haie non entretenue (en thuyas côté Sud-Est et Sud-Ouest et en troènes côté Nord-Est) ; il n'apparaît pas entretenu (**voir photographies n°8 & 9**).

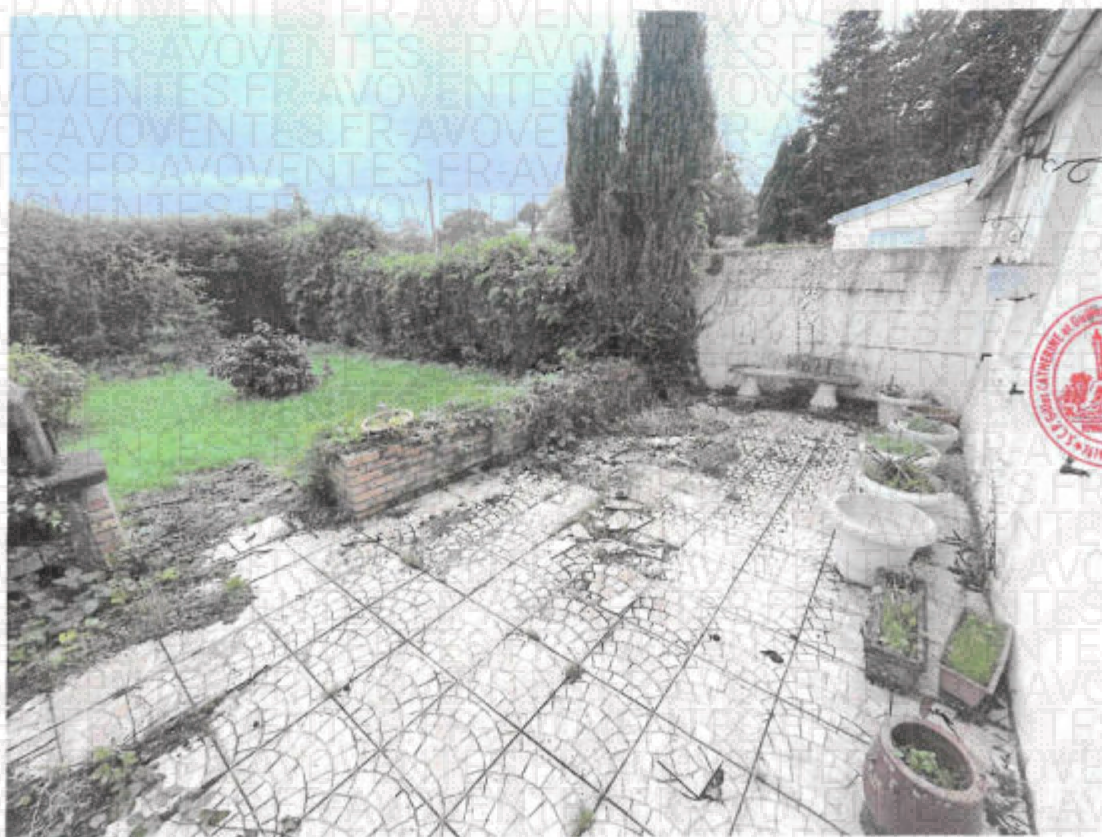
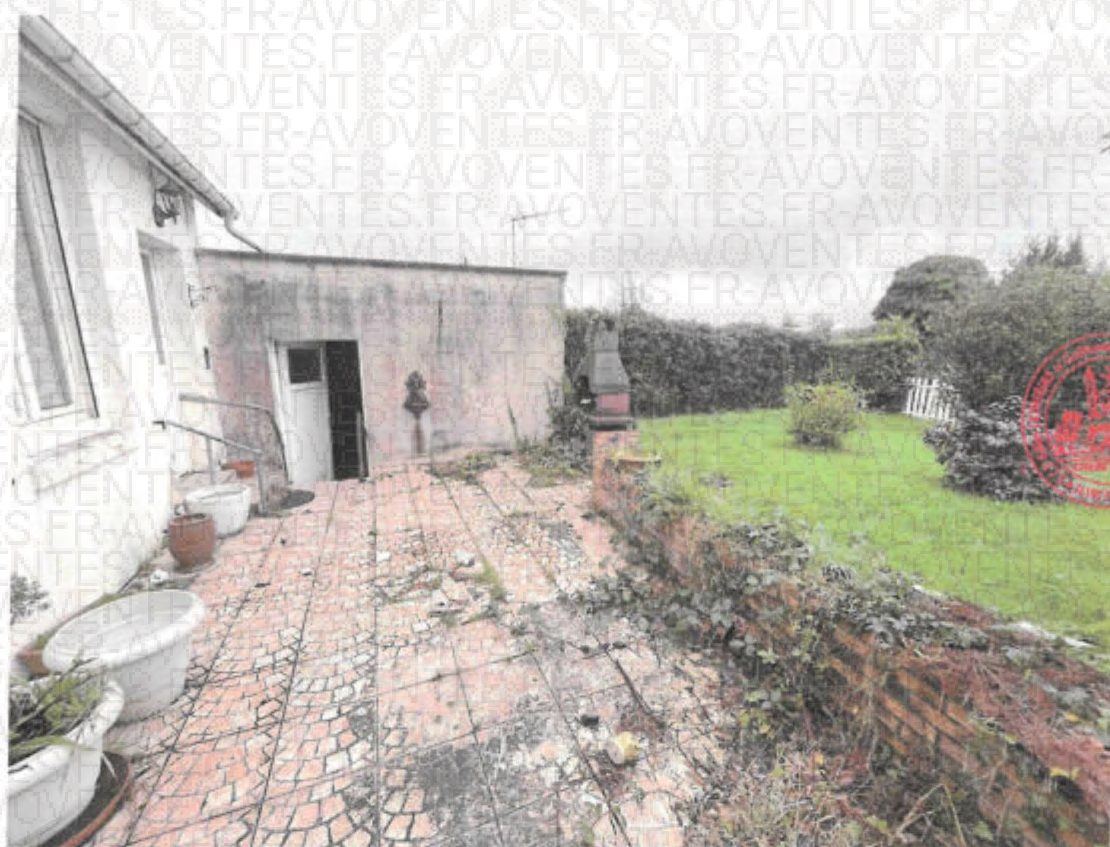
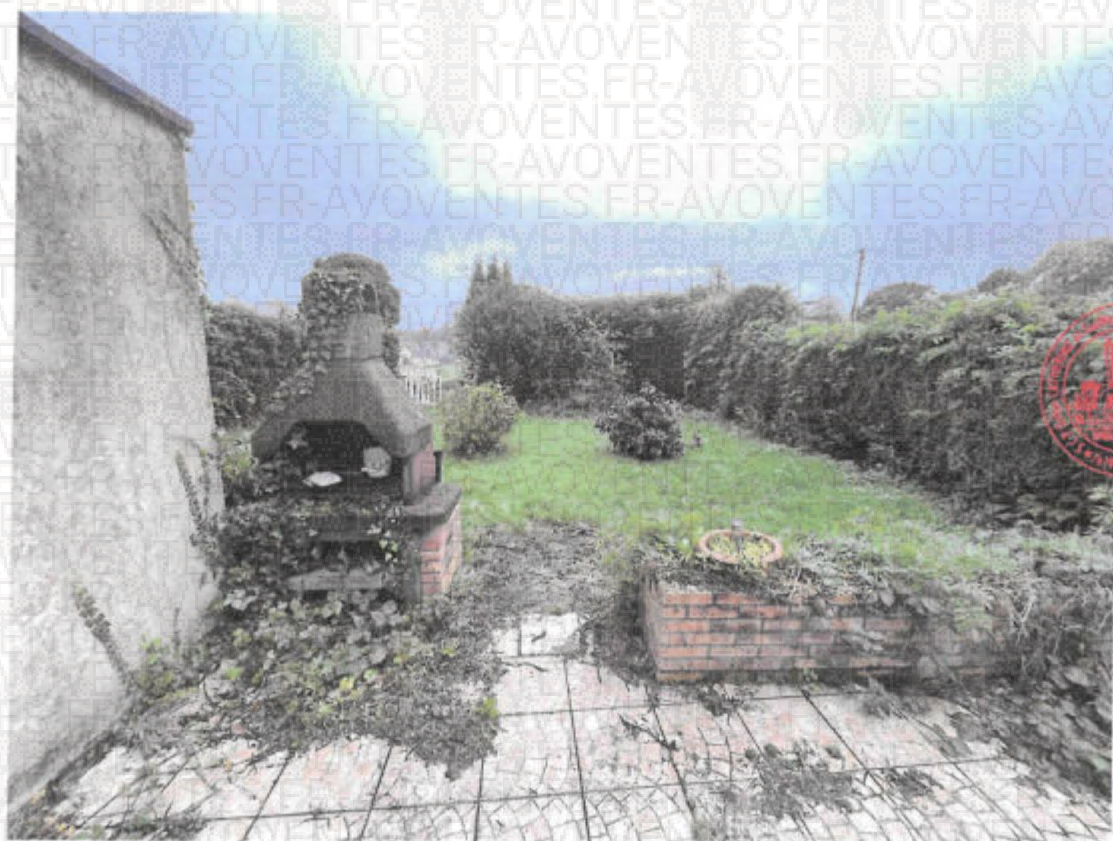
A l'avant de la maison, est présente une terrasse carrelée, d'environ 35 m<sup>2</sup>, en mauvais état, verdie et recouverte de végétation ; de nombreux carreaux sont cassés, d'autres sonnent creux et se soulèvent ; cette terrasse est délimitée par une jardinière en briques de Vaugirard faisant la séparation avec le jardin et un barbecue en dur ; sur le côté Sud-Ouest, la terrasse est délimitée par un mur bétonné, noirci et sale, faisant la séparation avec la propriété du n°18 (**voir photographies n°10 à 12**).

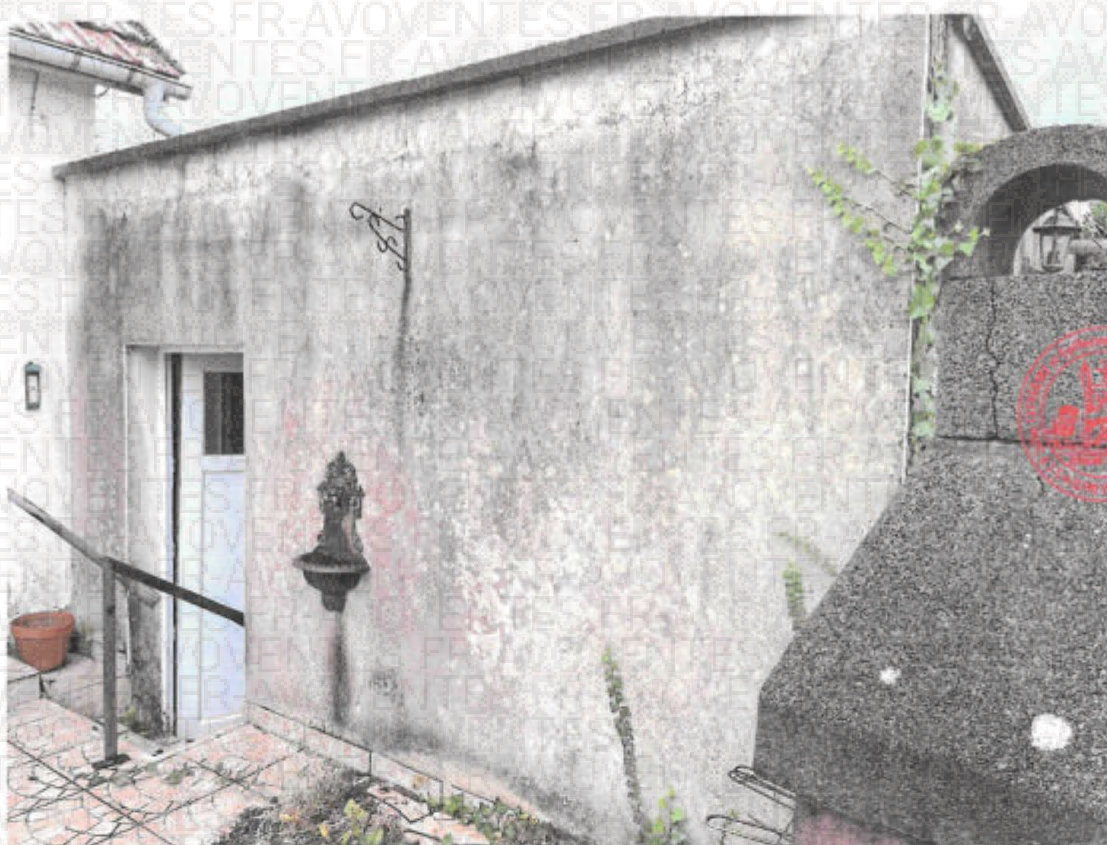
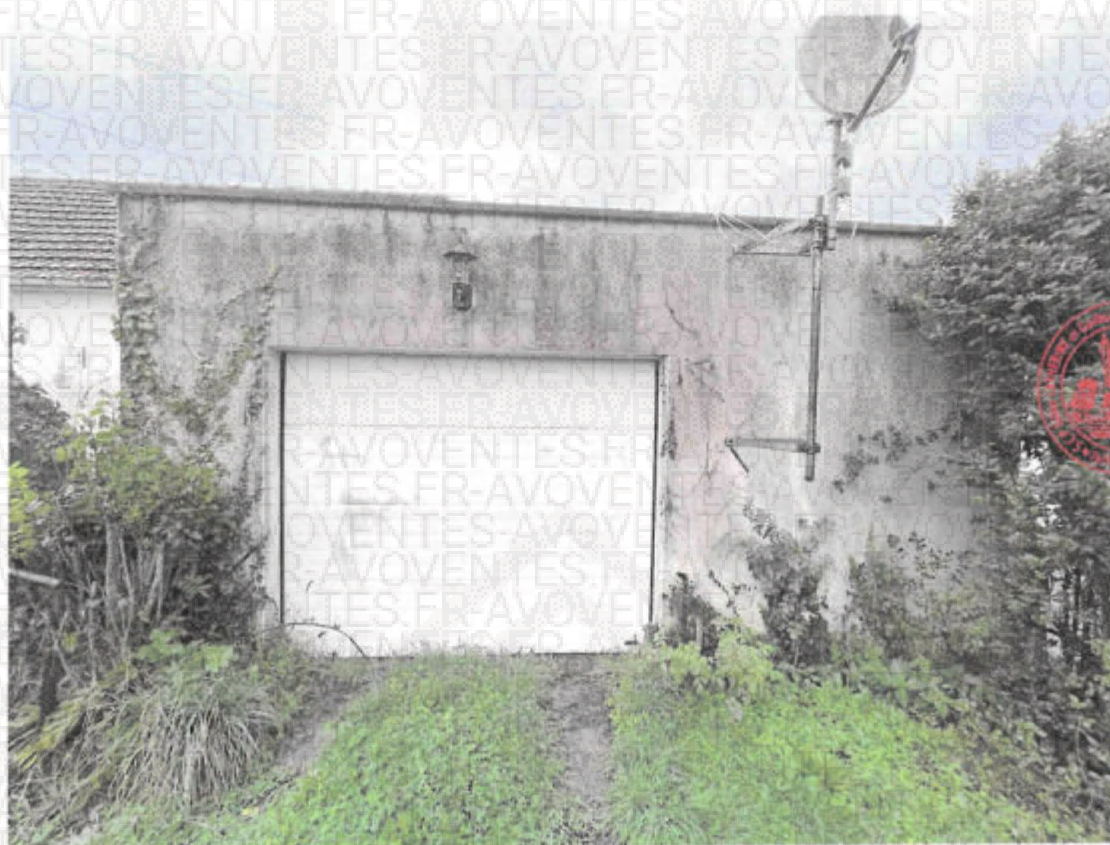
Les murs donnant côté Sud-Ouest (vers la terrasse) et côté Sud-Est (vers l'entrée) sont enduit couleur ton pierre ; l'enduit est très sale, noirci.

Le garage dispose d'une porte en PVC blanc, séquentielle et d'une porte piétonne (en PVC blanc) permettant d'accéder à la terrasse (**voir photographies n°13 & 14**).

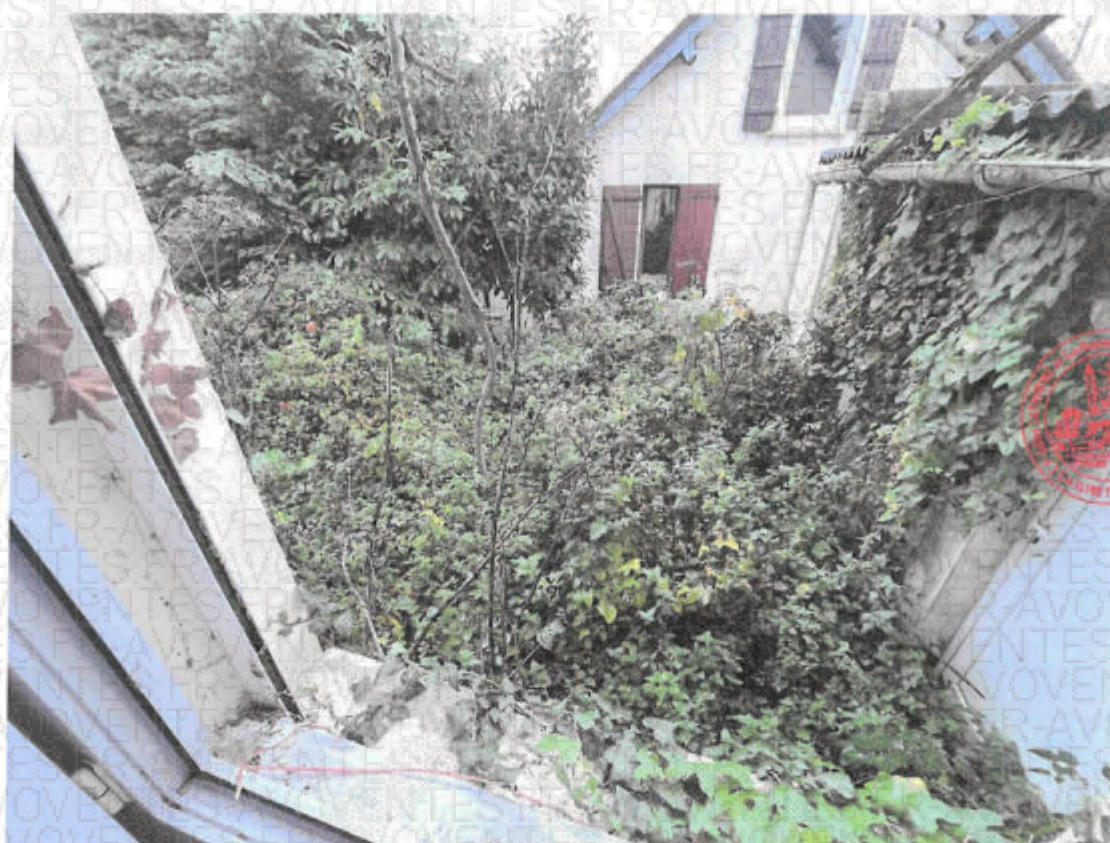
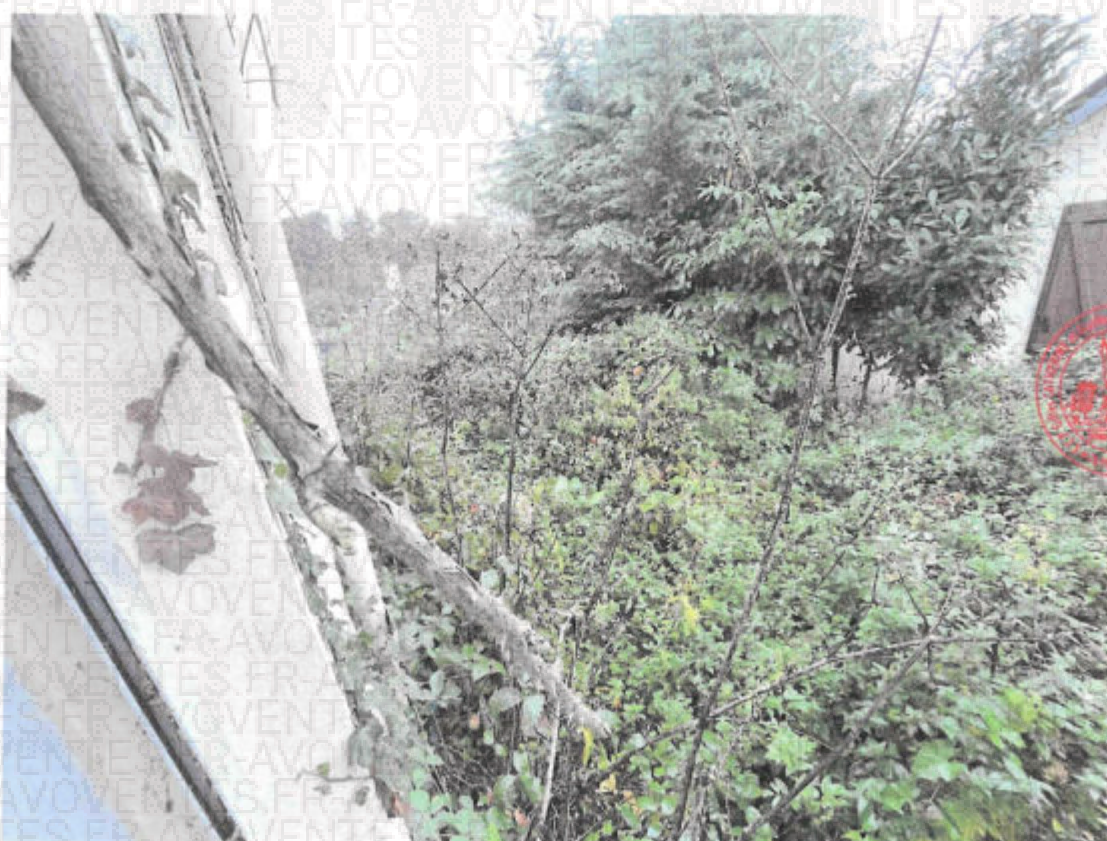
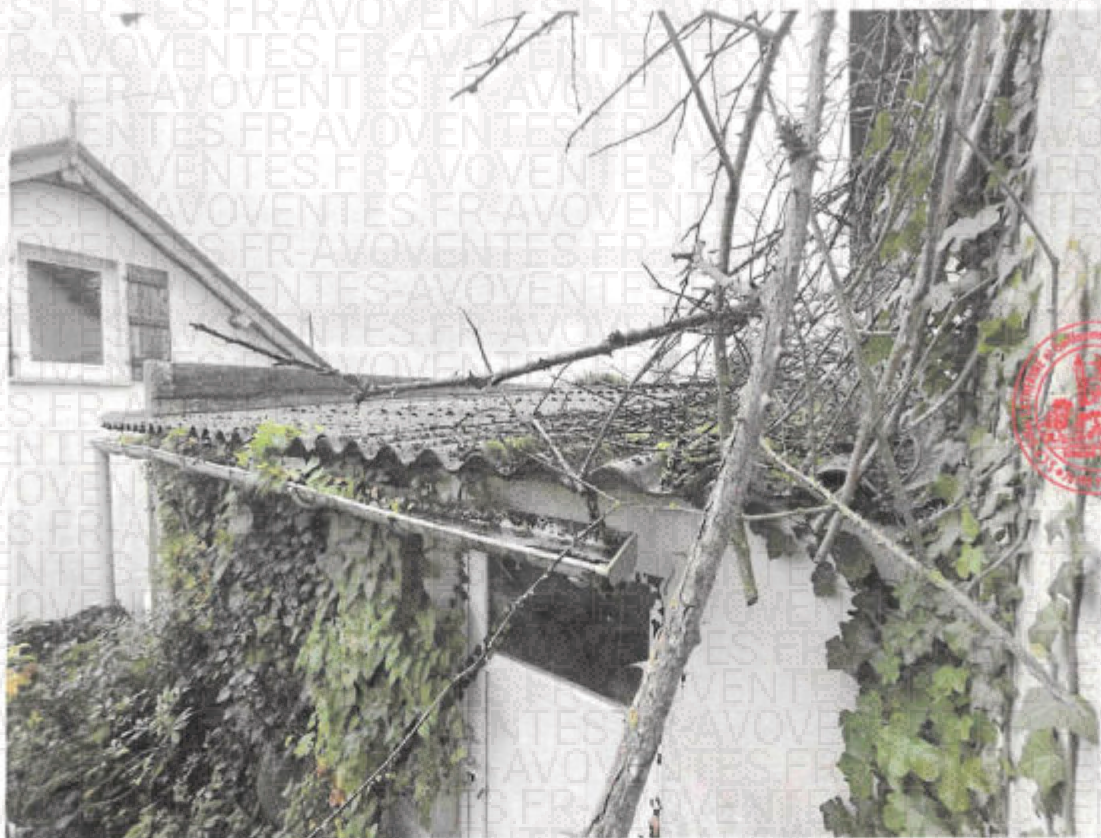
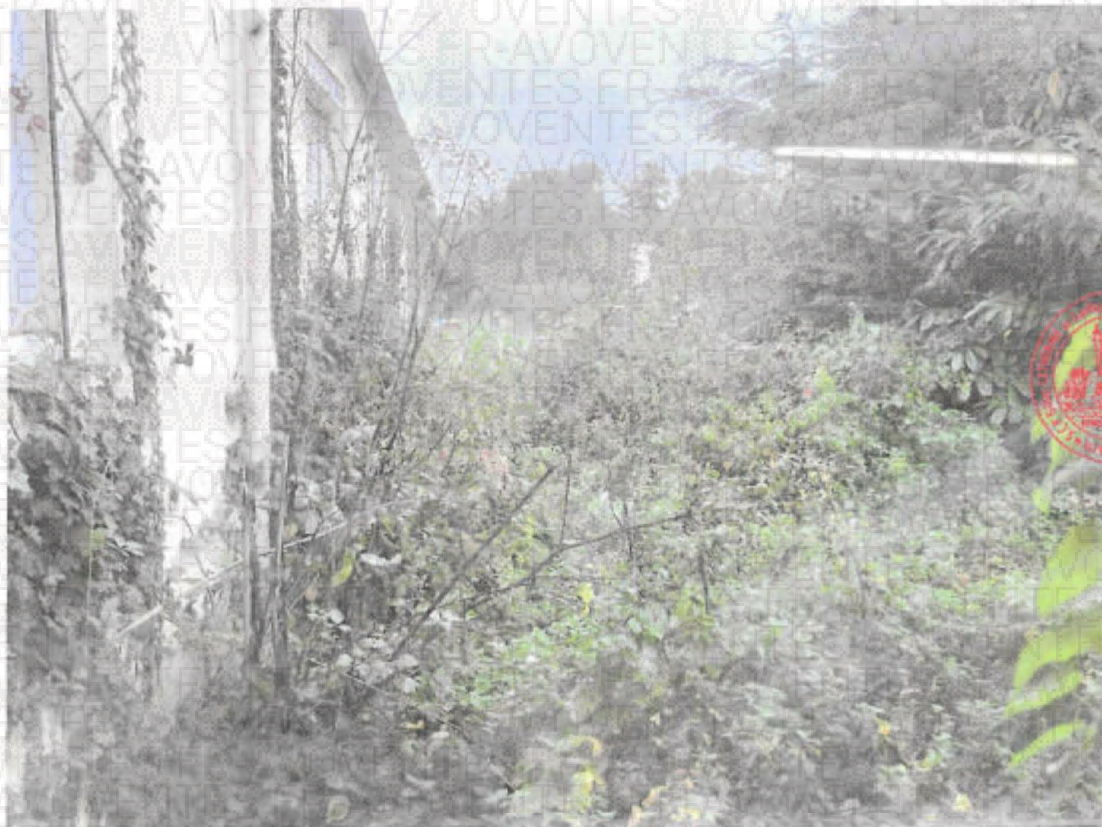
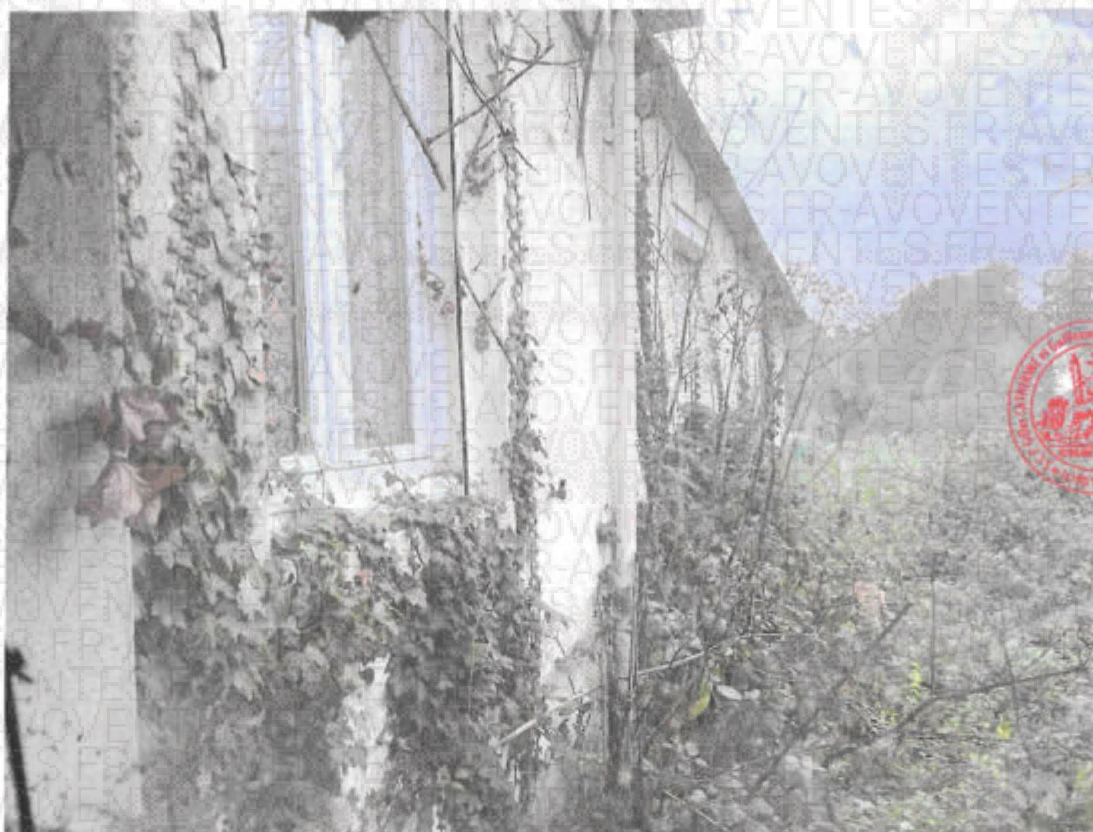
Il m'a été impossible de me rendre dans cette partie du terrain qui est totalement envahie par la végétation et les ronces.

Mes constatations ont été faites depuis la fenêtre de la chambre du rez-de-chaussée et la porte arrière du garage qui donnent vue sur la partie du terrain exposée Nord-Est. Le terrain est totalement envahi par la végétation. Par ces vues, j'ai pu constater la toiture en plaques ondulées fibrociment du garage ainsi que le pignon Nord-Est de la maison lequel apparaît en ciment lissé recouvert par la végétation et le lierre (***voir photographies n°15 à 19***).

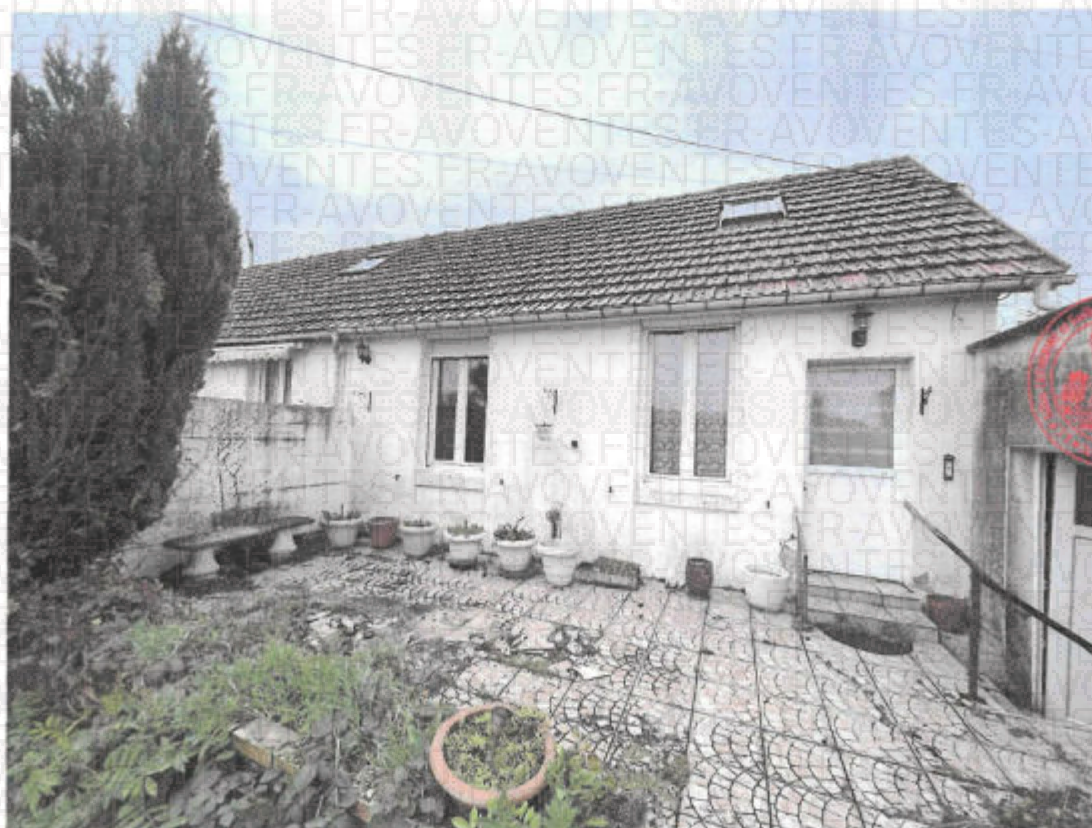
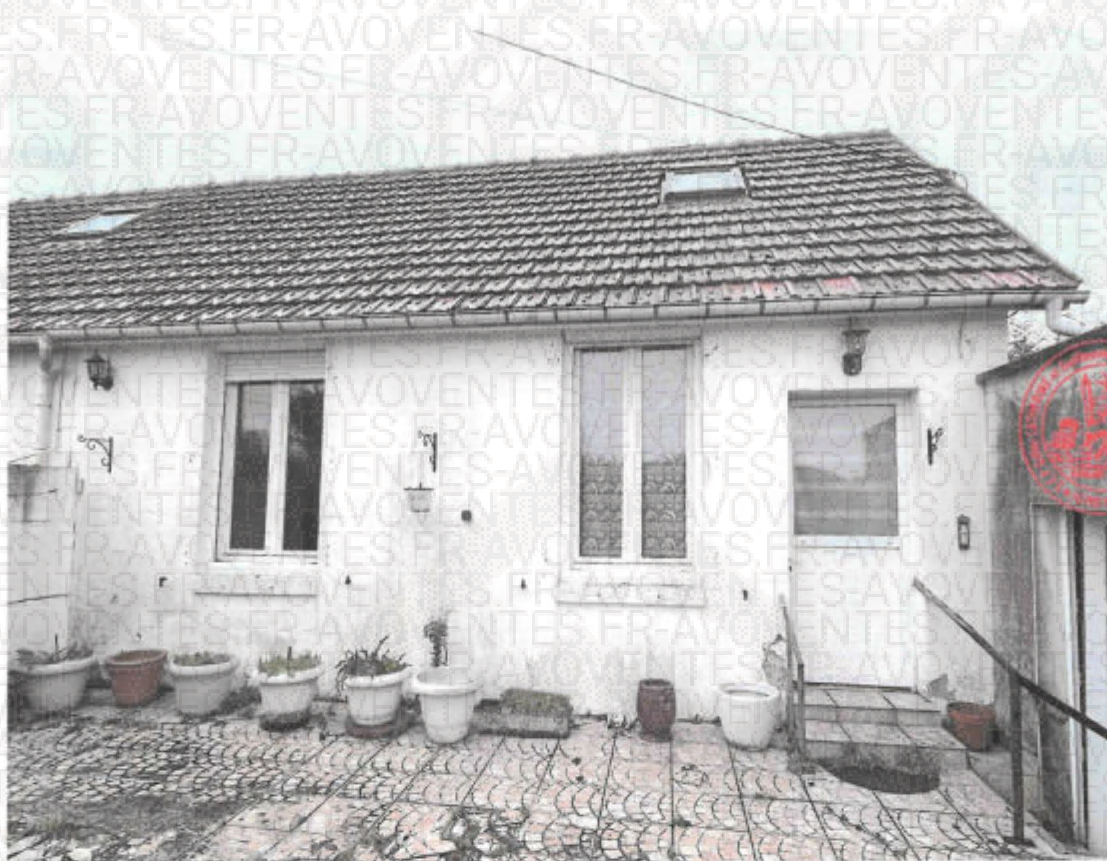
**La façade avant (*voir photographies n°20 & 21*)**

La façade avant est recouverte d'un ciment lissé à la peinture défraîchie.

La toiture est composée d'un versant en tuiles mécaniques avec une petite fenêtre de toit.

La gouttière est en PVC avec une descente évacuant sur la toiture du garage.

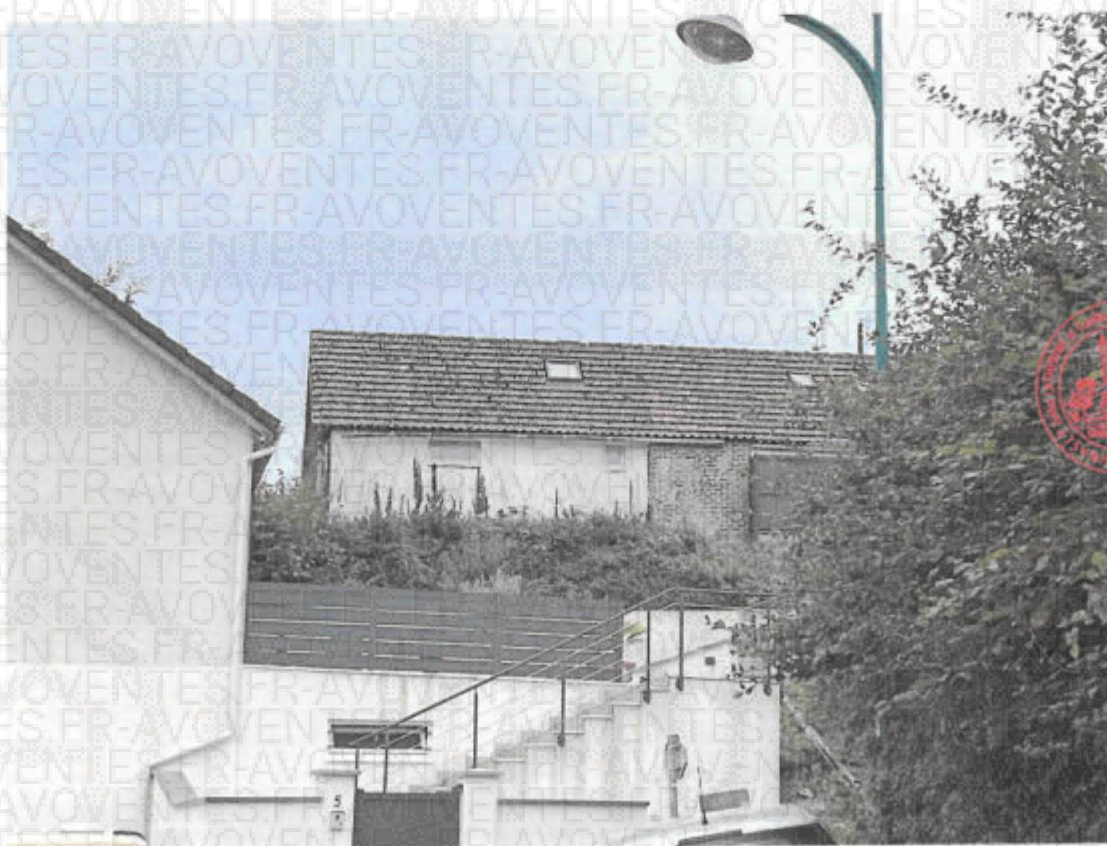
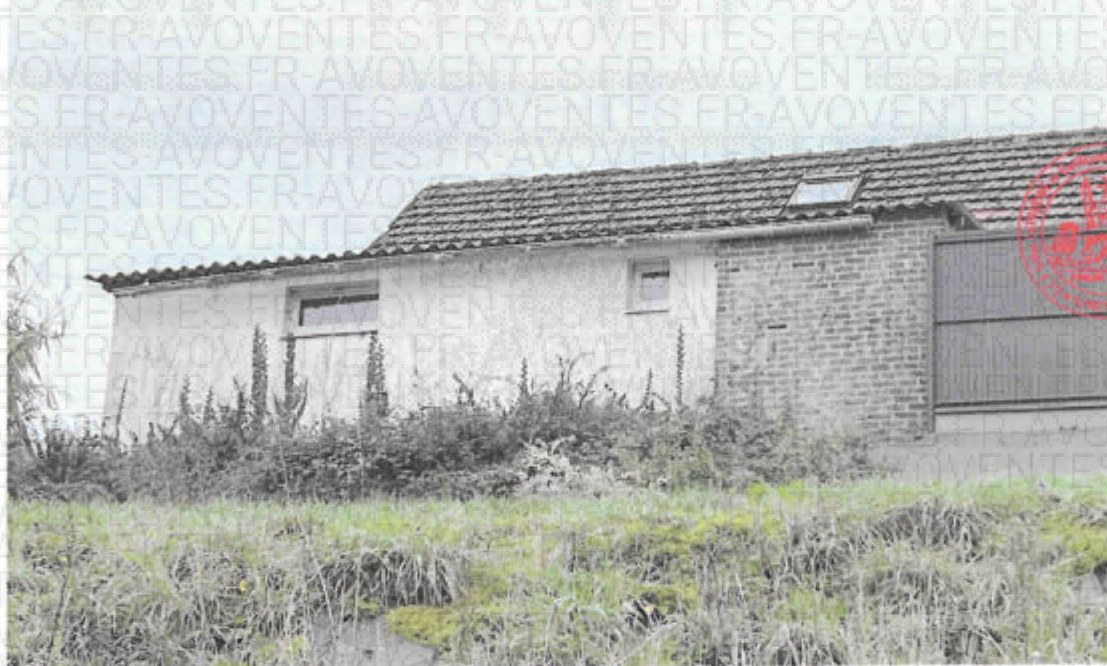
**La façade arrière (*voir photographies n°22 & 23*)**

La façade arrière comprend une partie enduite (couleur ton pierre) avec des traces de coulures et une petite partie en briques. Selon les informations données par Madame cette partie enduite correspond à une extension réalisée en 1999.

Le versant arrière de la maison est en tuiles mécaniques avec une fenêtre de toit ; sur la partie extension, la toiture est composée de plaques ondulées en fibrociment.
