**PROCES – VERBAL DE DESCRIPTION**

**16 Cité Coussin 76133 ROLLEVILLE**

**21 octobre 2024**

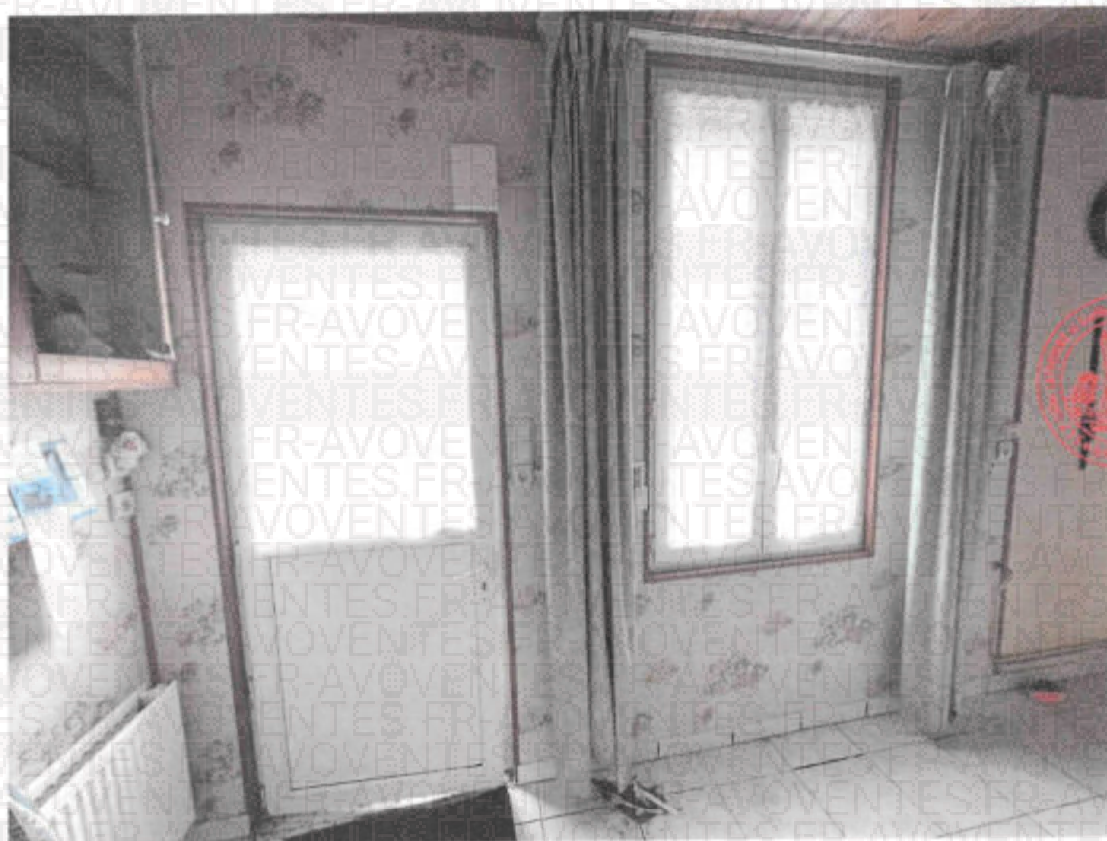
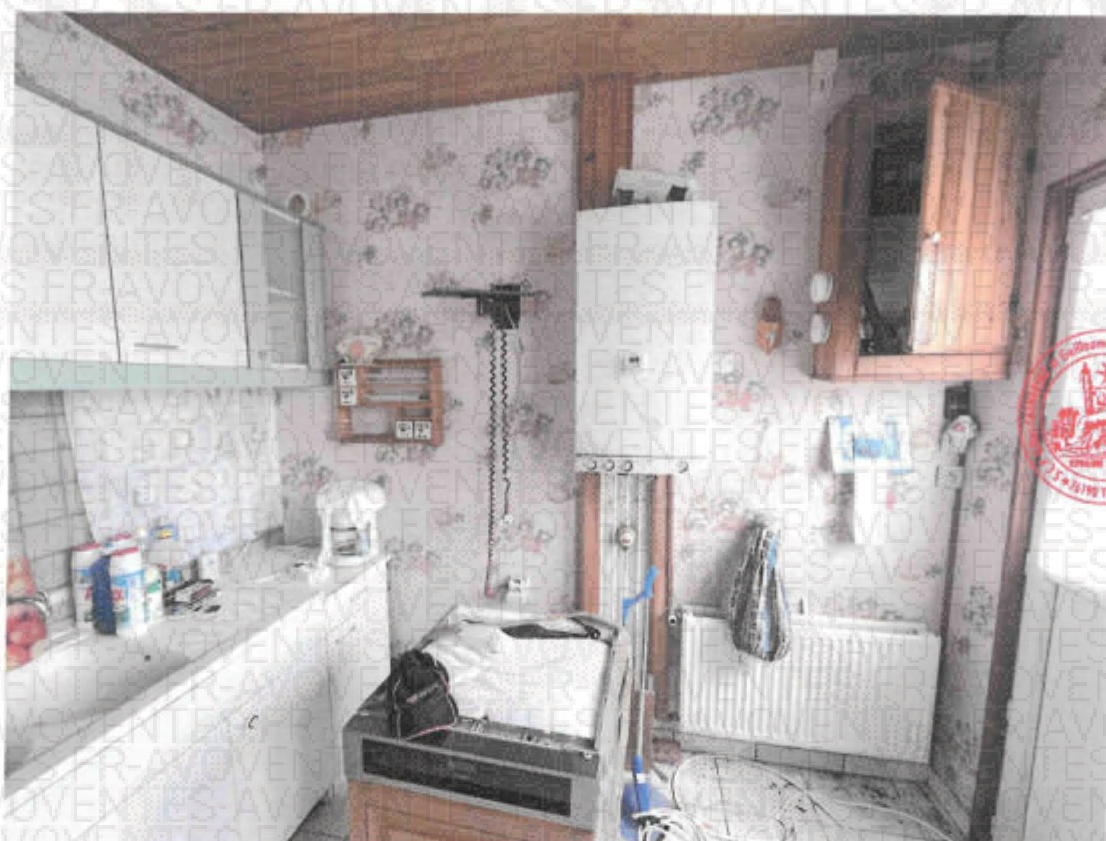
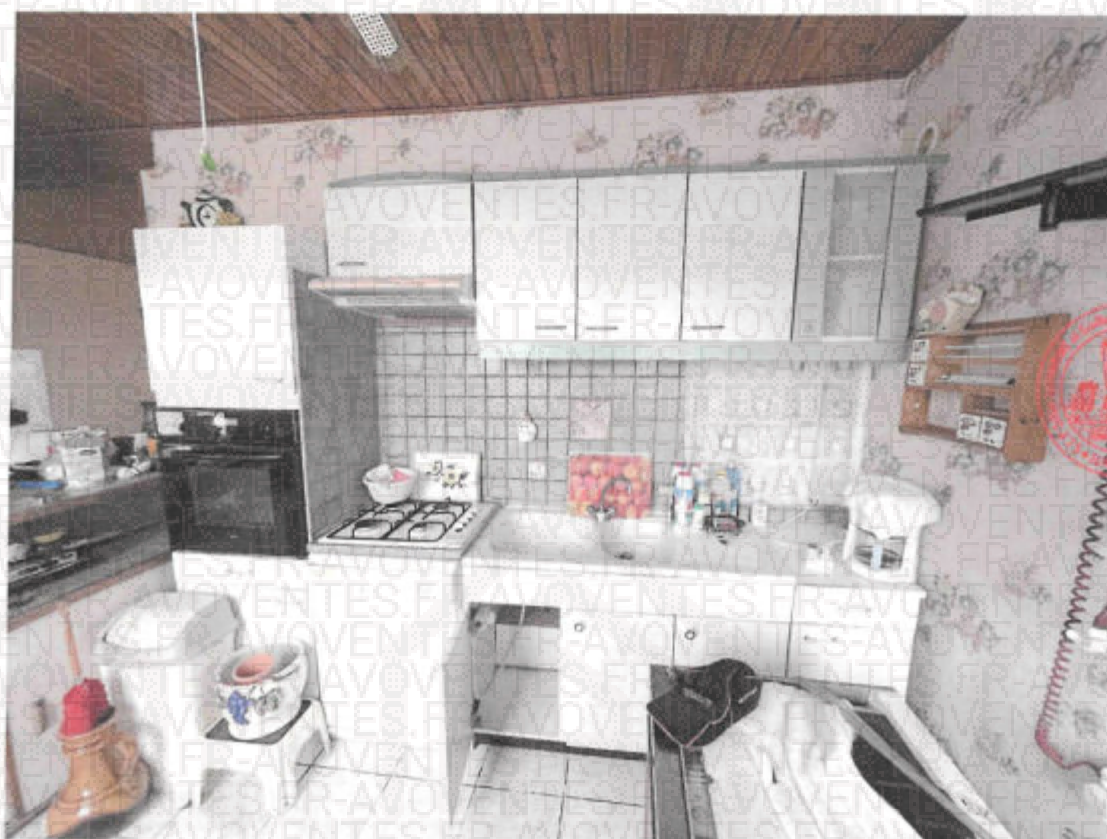
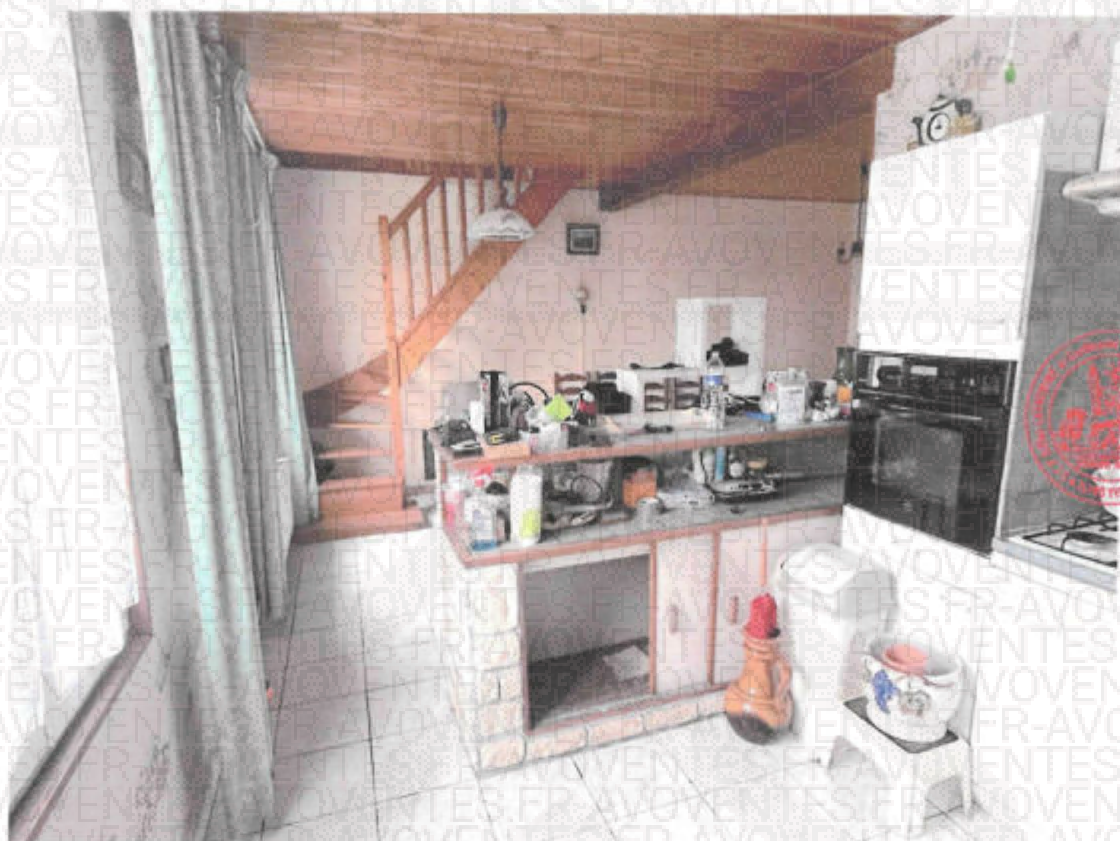
- **La cuisine (*voir photographies n°24 à 27*)**

Les murs sont recouverts d'un papier-peint vinyle, ancien ; une aération haute.

Une chaudière murale au gaz, laquelle ne fonctionne pas depuis 2014 selon Madame

Une cuisine aménagée ancienne, composée d'éléments hauts et bas en mélaminé blanc et vert ; un évier en grés (02 bacs + 01 égouttoir) avec un robinet col de cygne ; une colonne intégrant un four ; une plaque de cuisson (04 feux gaz) avec une hotte aspirante FAURE ; entre les éléments hauts et bas, le mur est recouvert de petits carrelages verts.

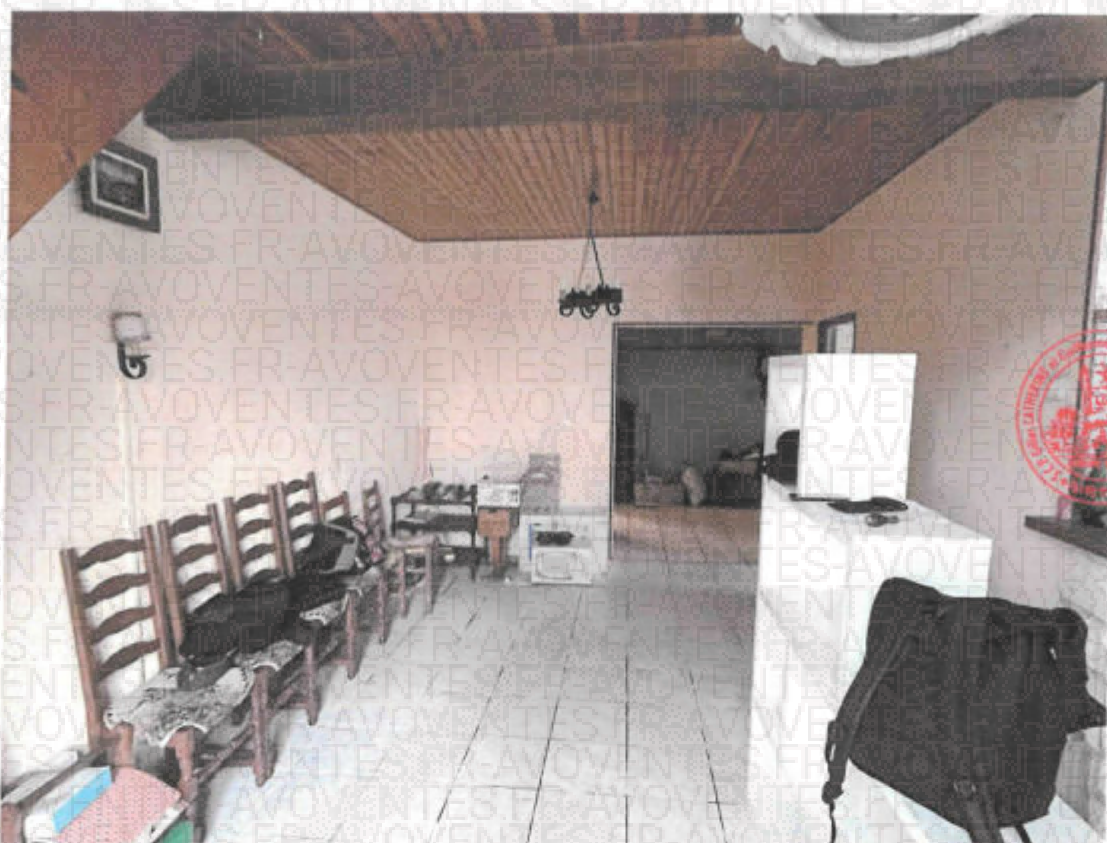
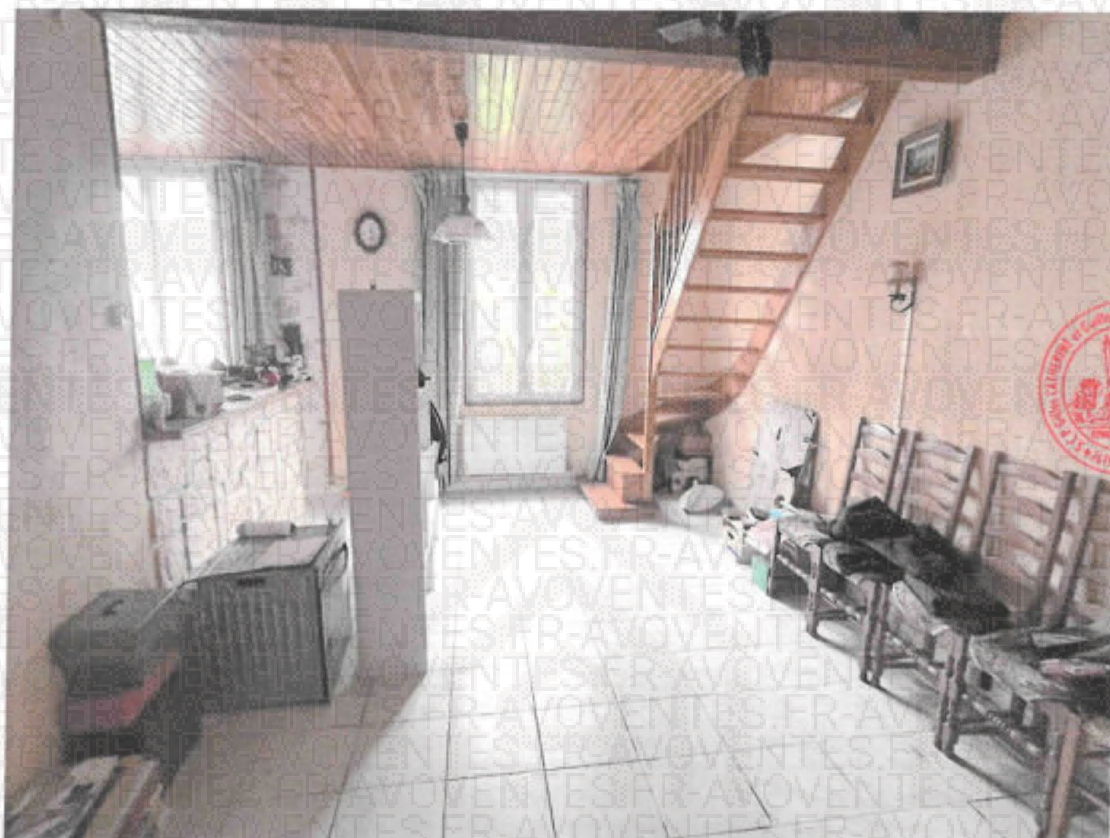
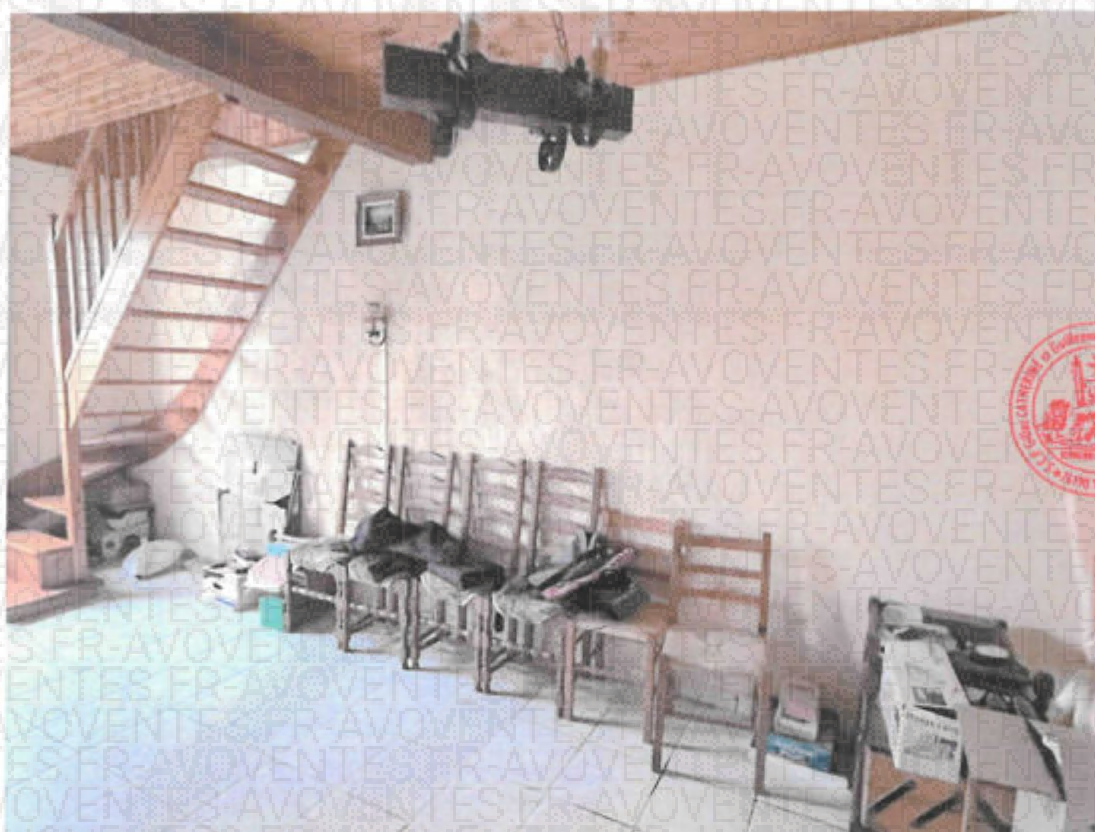
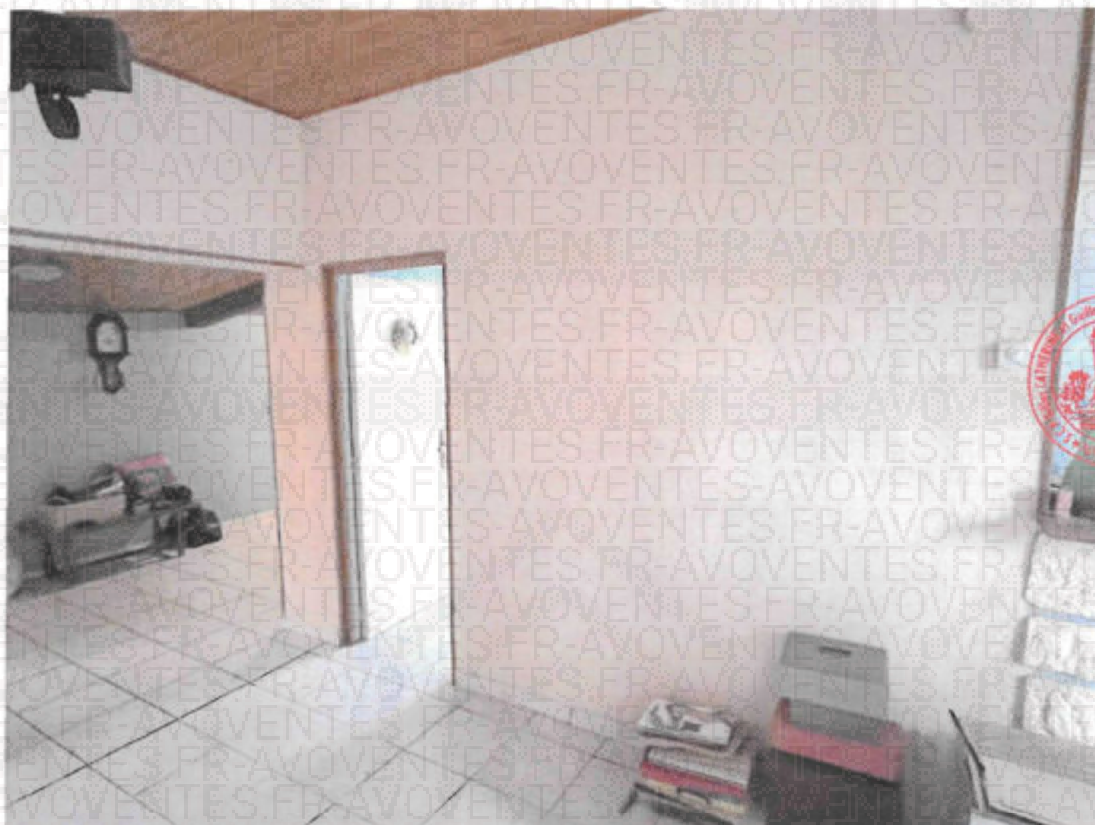
- **Le séjour (voir photographies n°29 à 32)**

Le sol est recouvert de grands carreaux de carrelage (blancs marbrés) en bon état avec plinthes assorties, à l'identique de la cuisine. Les joints sont noircis.

Les murs sont recouverts d'une peinture beige, type crépi, ancienne.

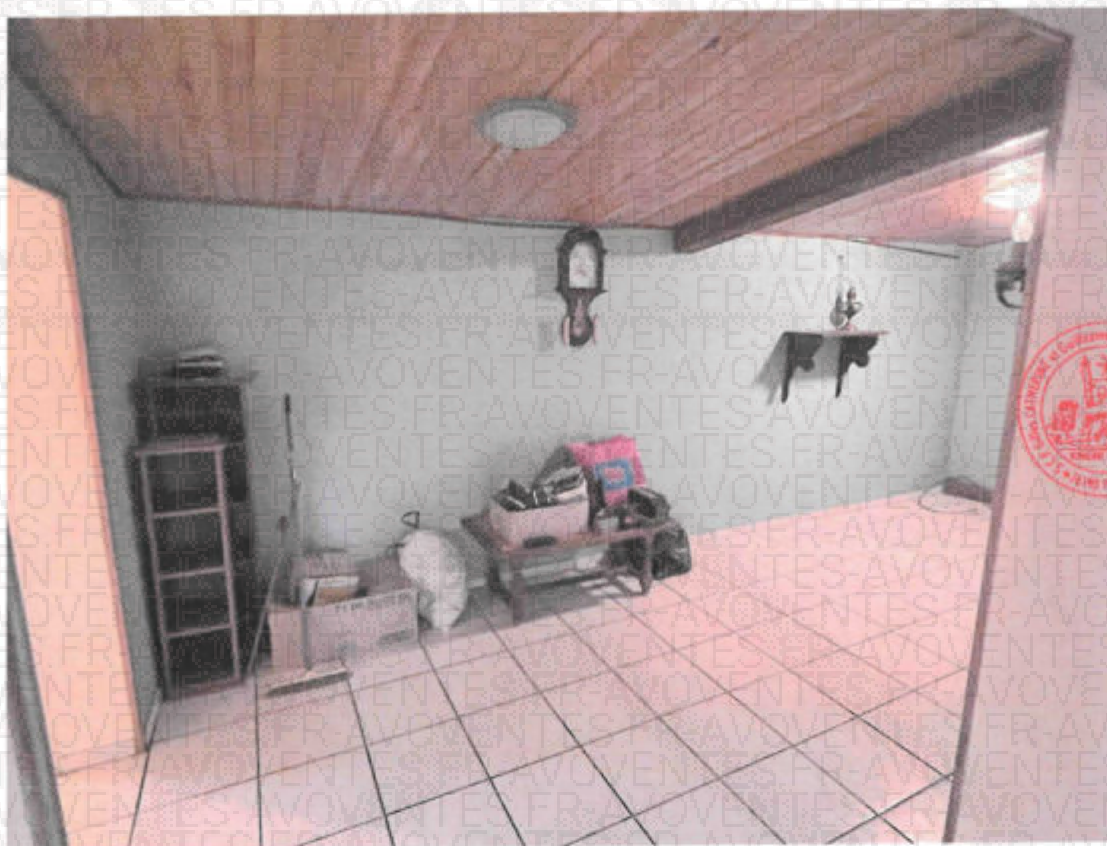
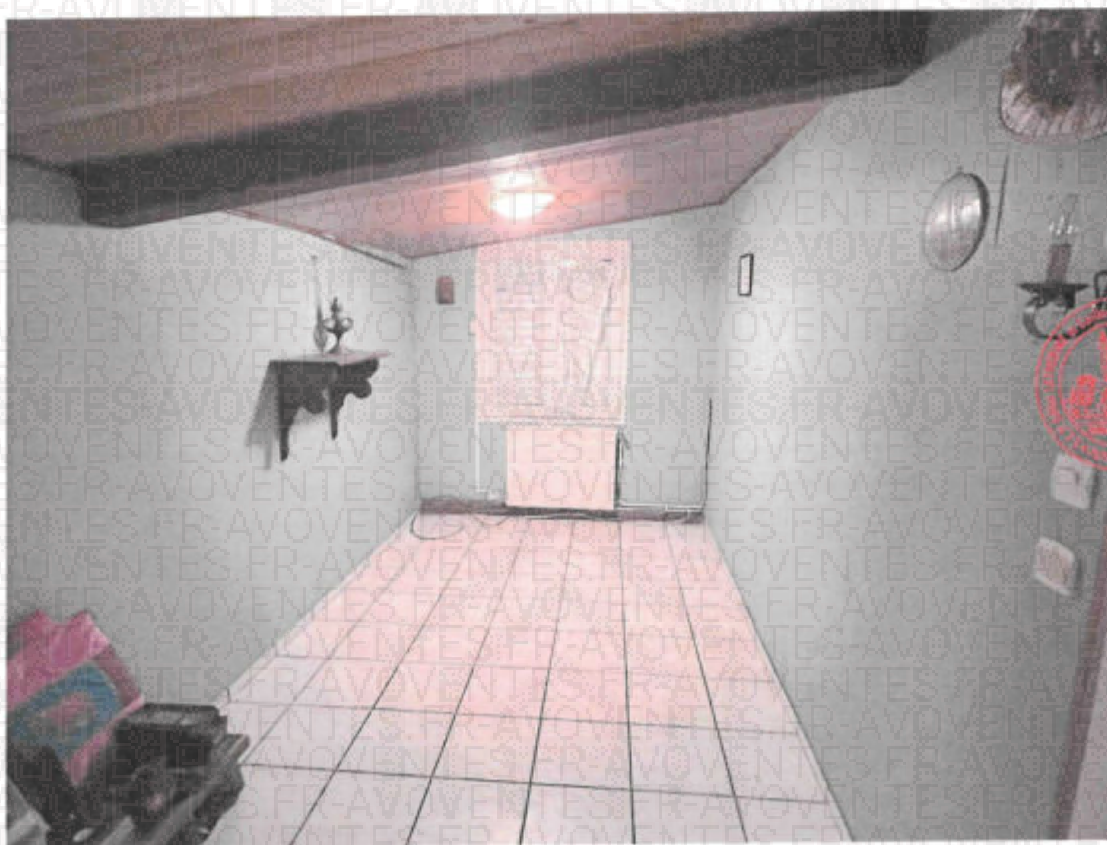
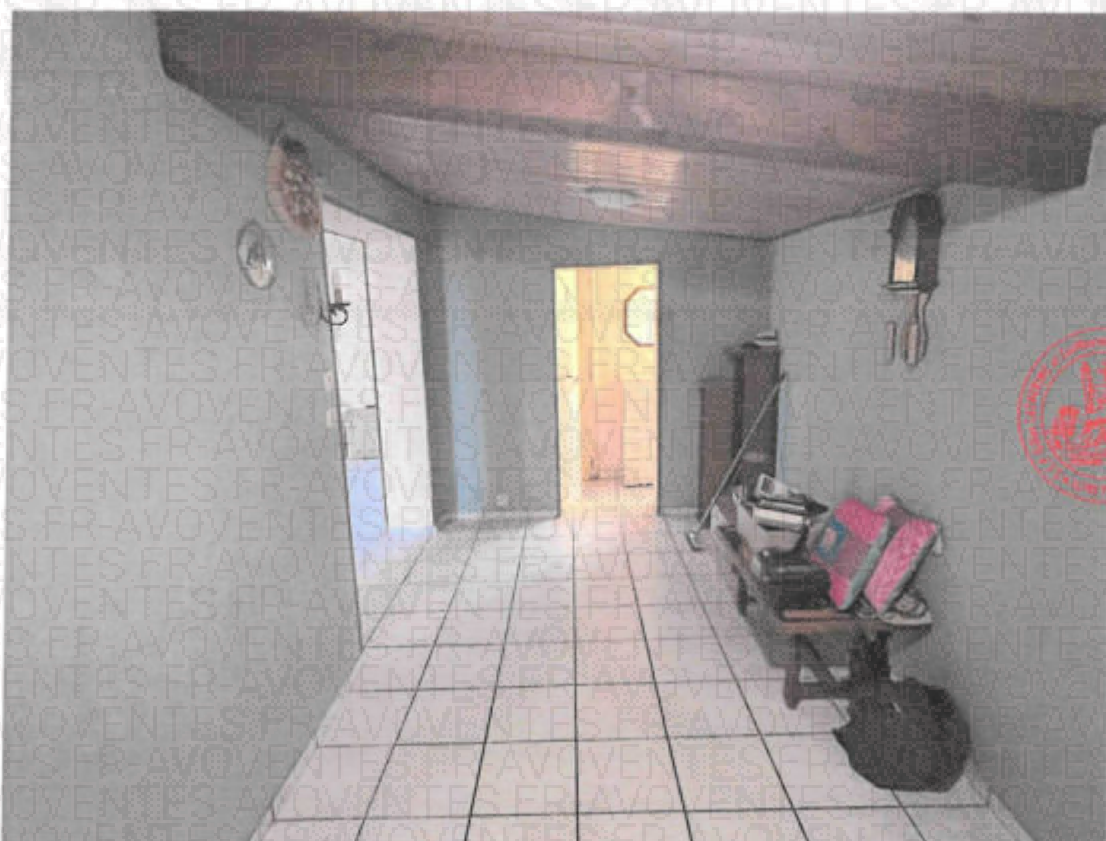
- **Le salon (voir photographies n°33 à 35)**

Le plafond est recouvert de lames de lambris en bois, type frisettes, vernis ; les lames présentent de nombreuses déformations avec des effets de vagues ; présence d'une poutre en bois vernie.

Une fenêtre en PVC, deux ouvrants double vitrage, équipée d'un volet roulant en PVC électrique ne fonctionnant pas (cette fenêtre donne côté Nord-Est).

L'électricité est présente ; des fils et câbles courent au sol.

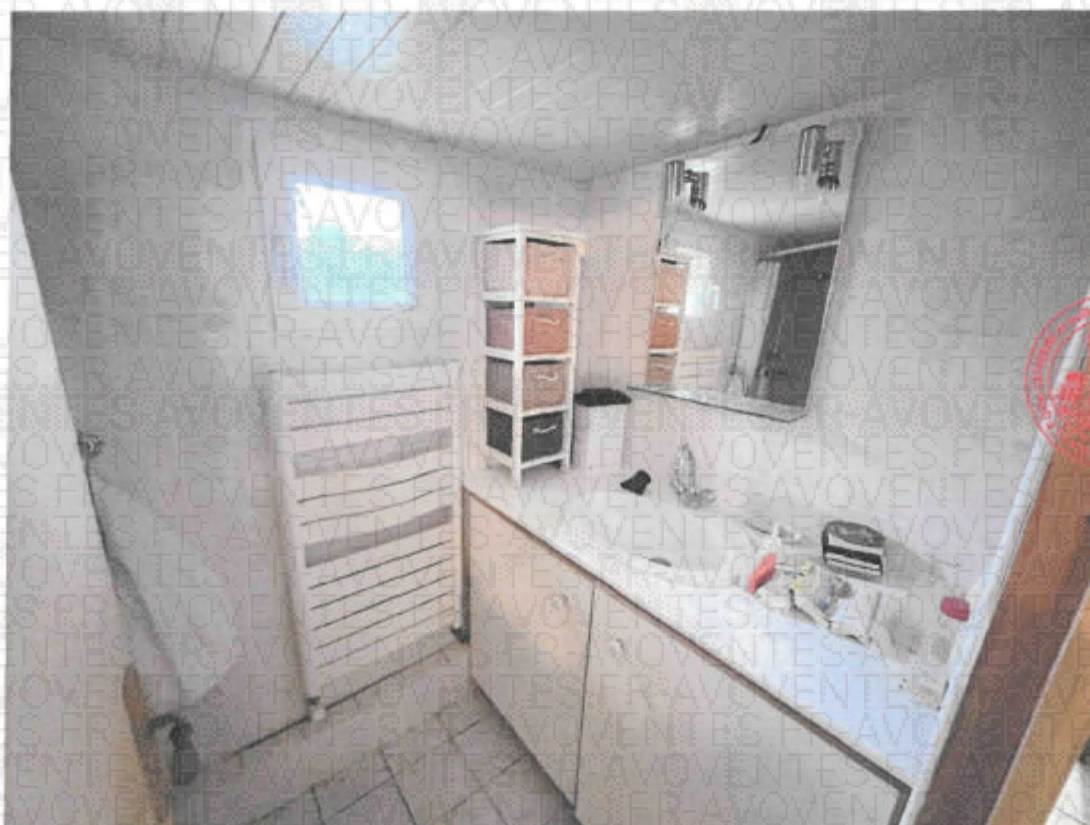
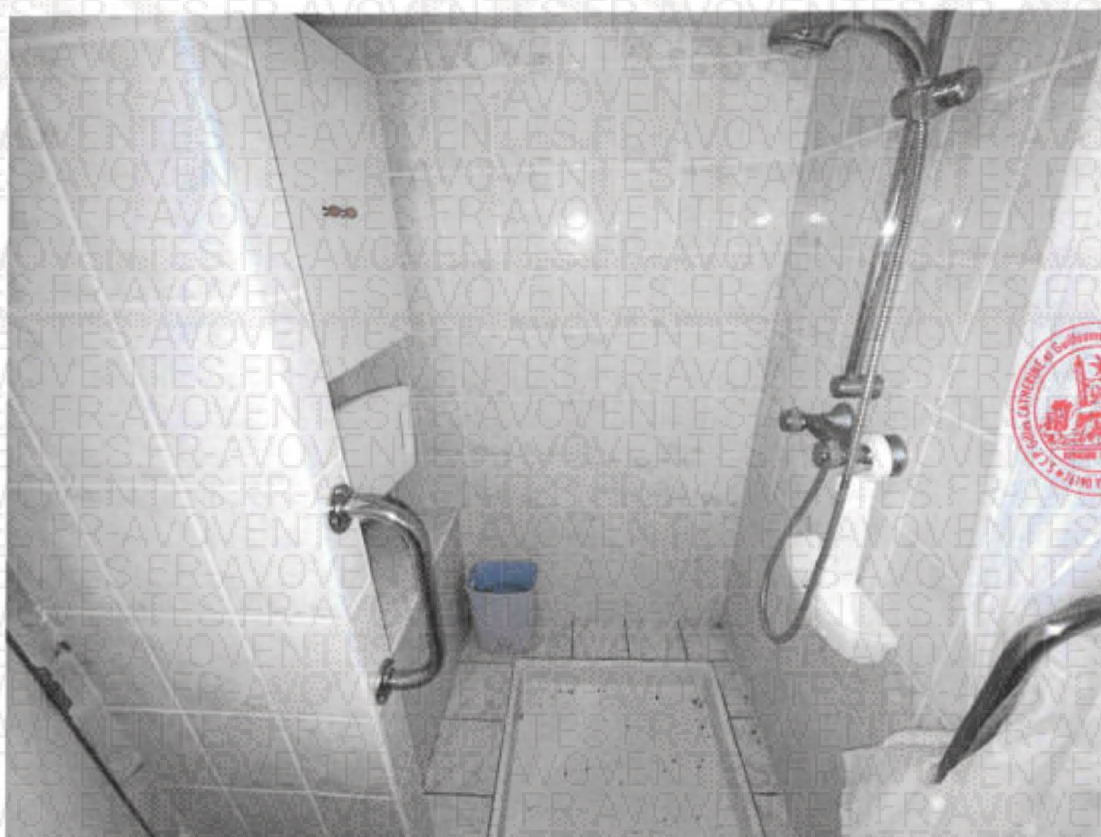
- **La salle d'eau (voir photographies n°44 & 45)**

Le sol est carrelé à l'identique du couloir ; il est poussiéreux et sale avec des insectes morts (mouches) ; les plinthes sont assorties.

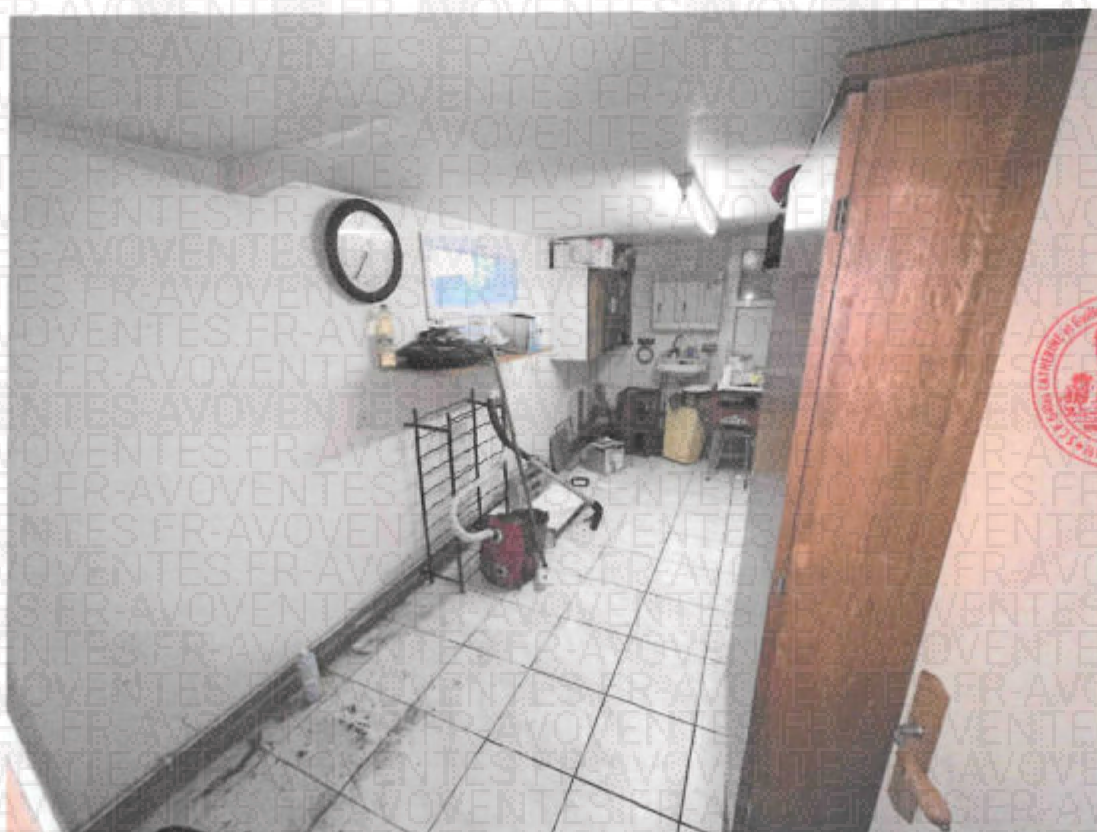
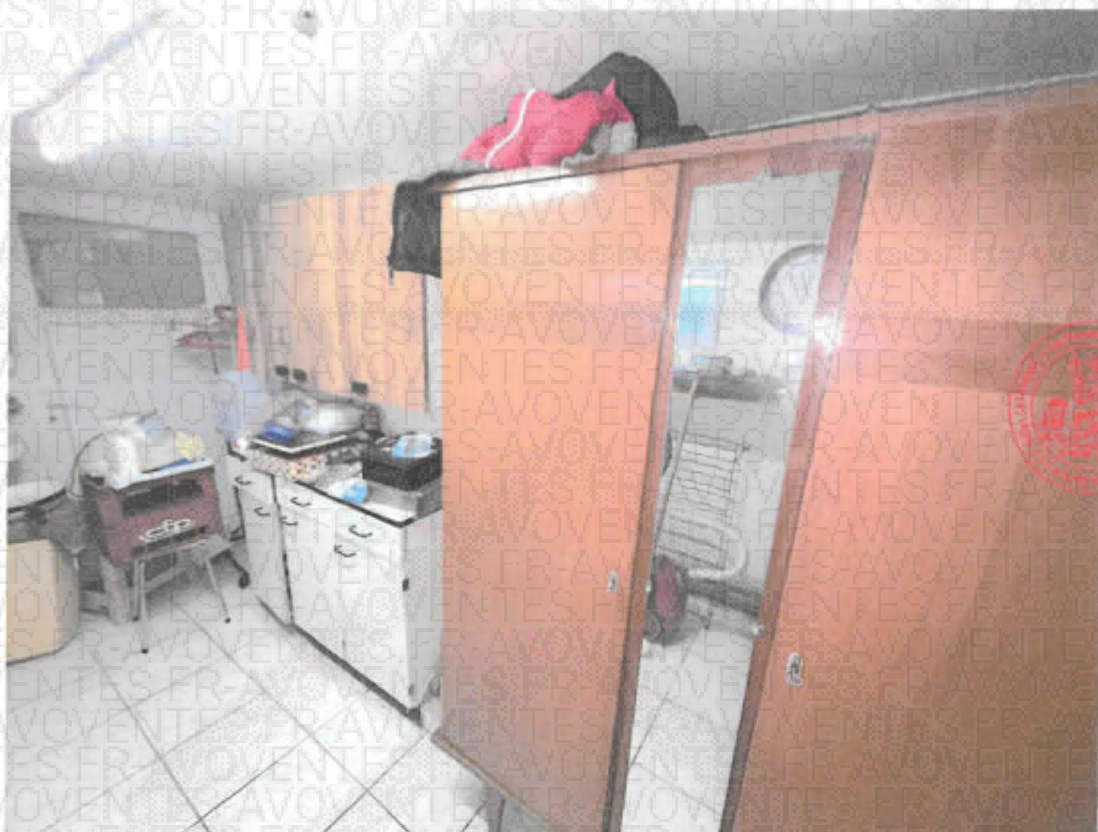
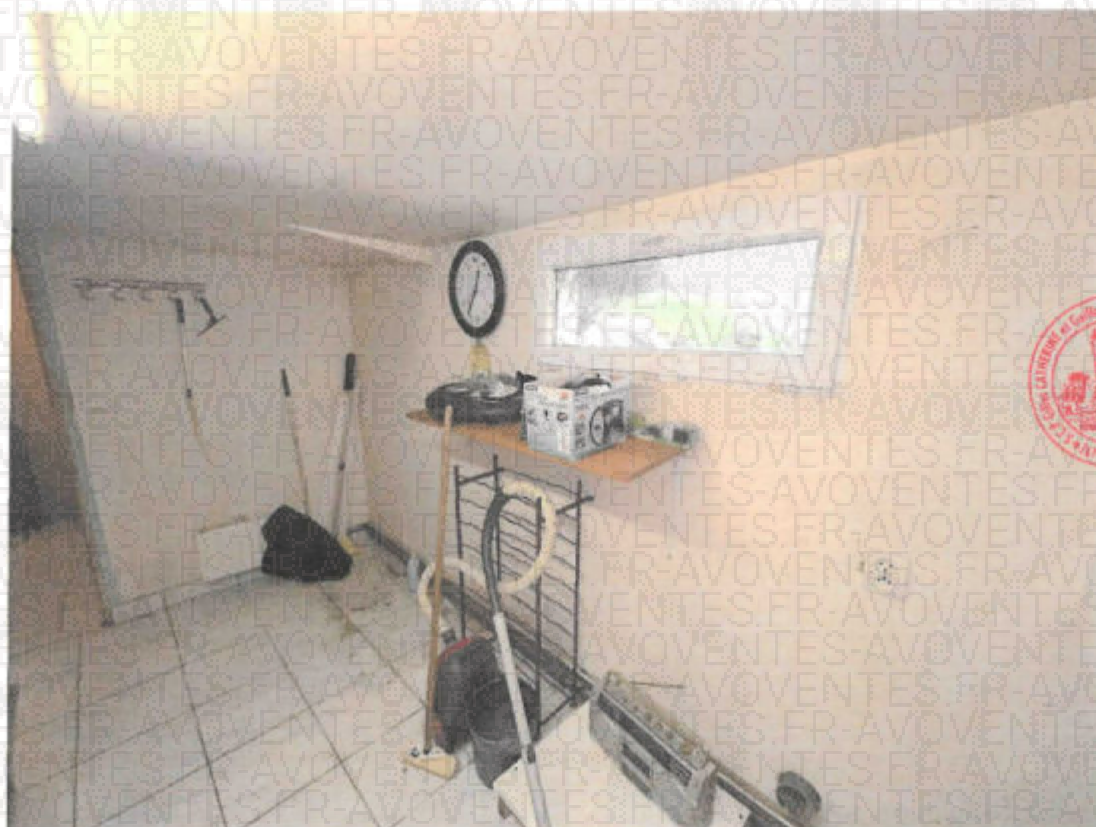
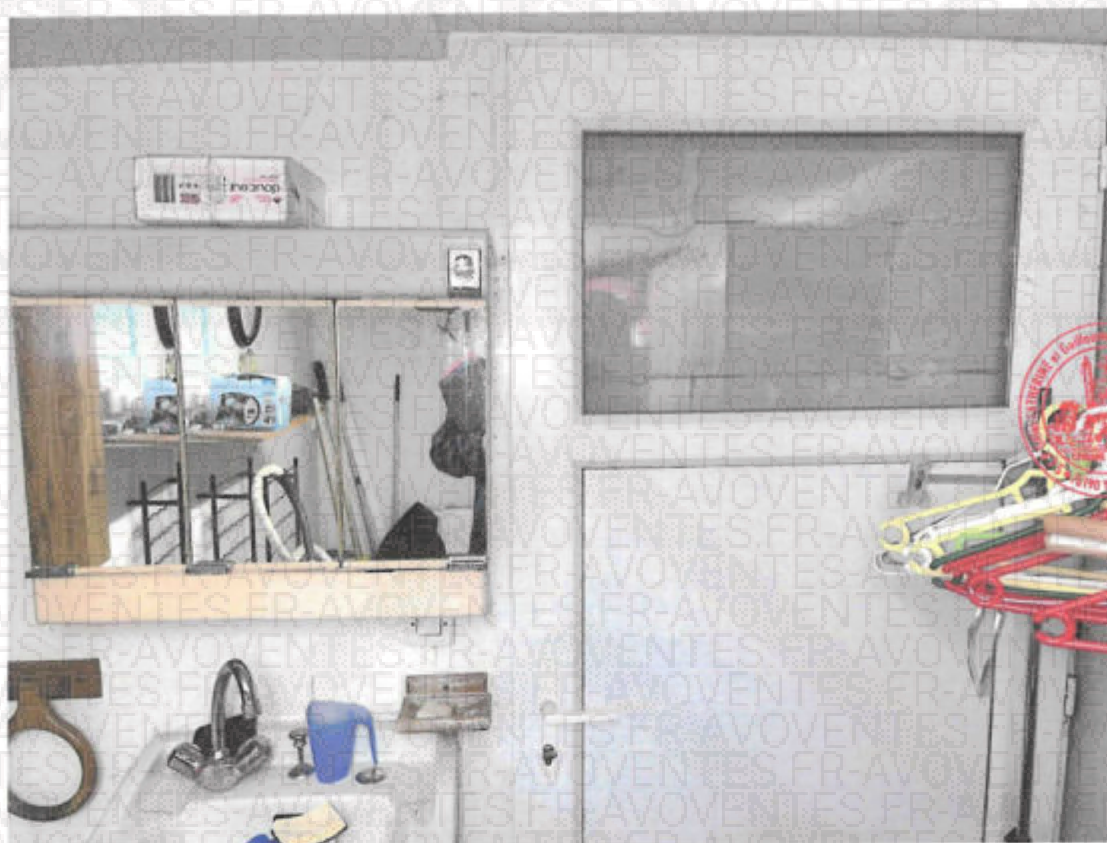
- **Le cellier (voir photographies n°46 à 49)**

Le sol est carrelé à l'identique du couloir ; il est poussiéreux, sale avec des insectes morts ; les plinthes sont assorties.

Les murs sont en placoplâtre, la peinture est ancienne et crasseuse par endroits ; côté Nord-Ouest, présence d'une sortie de tuyau en PVC et d'un tuyau d'évacuation en PVC pour eaux usées.

Une porte en PVC blanc, avec imposte, donnant côté Nord-Est, condamnée de l'extérieur par des rangées de parpaings.

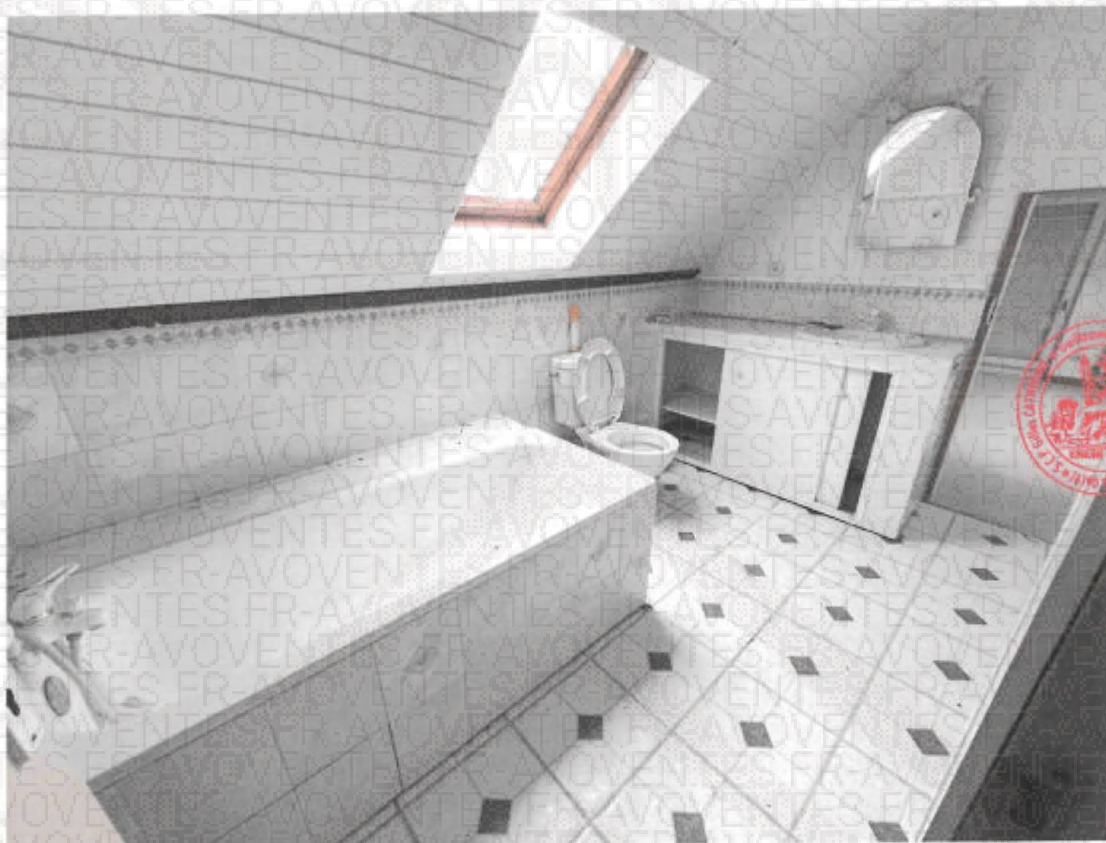
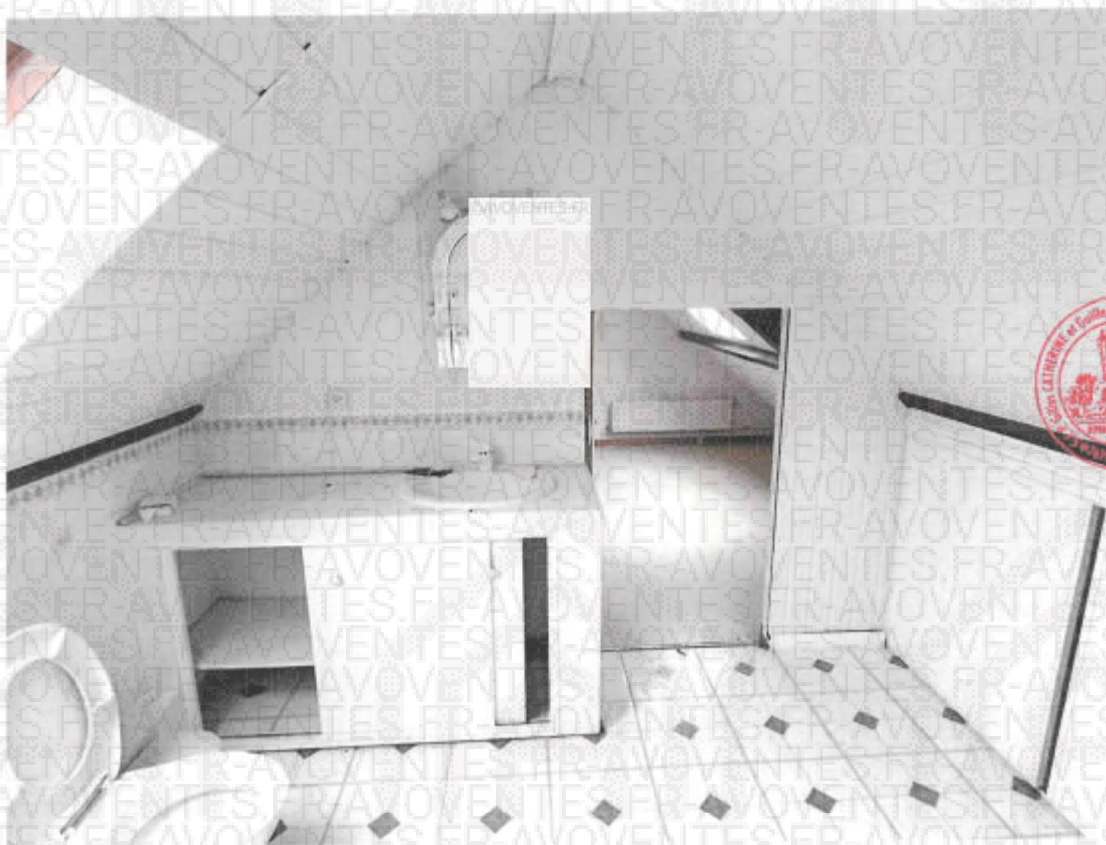
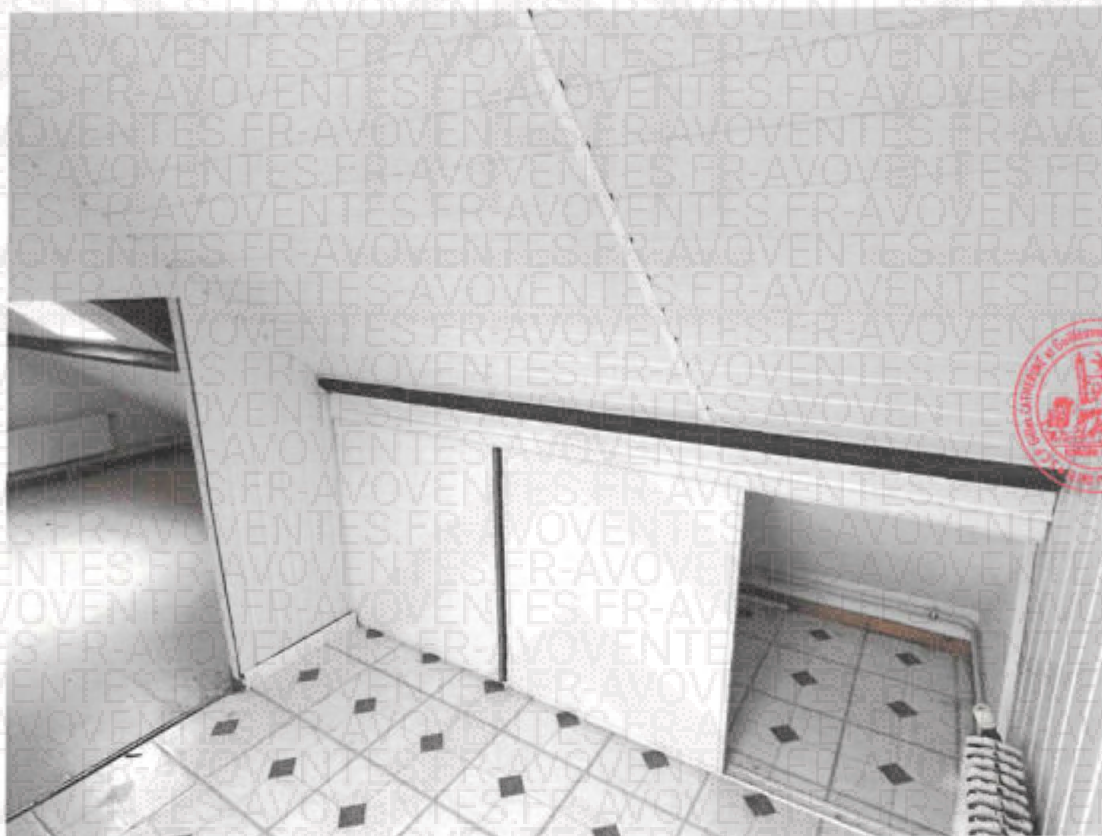
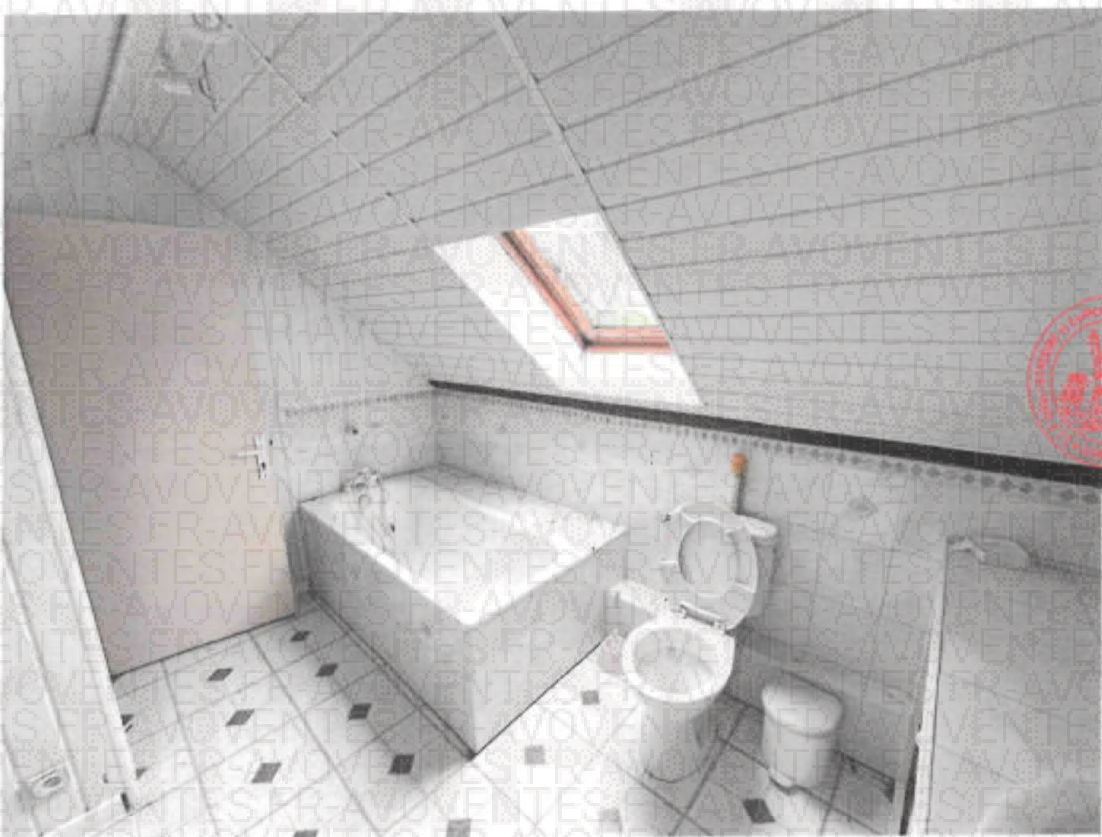
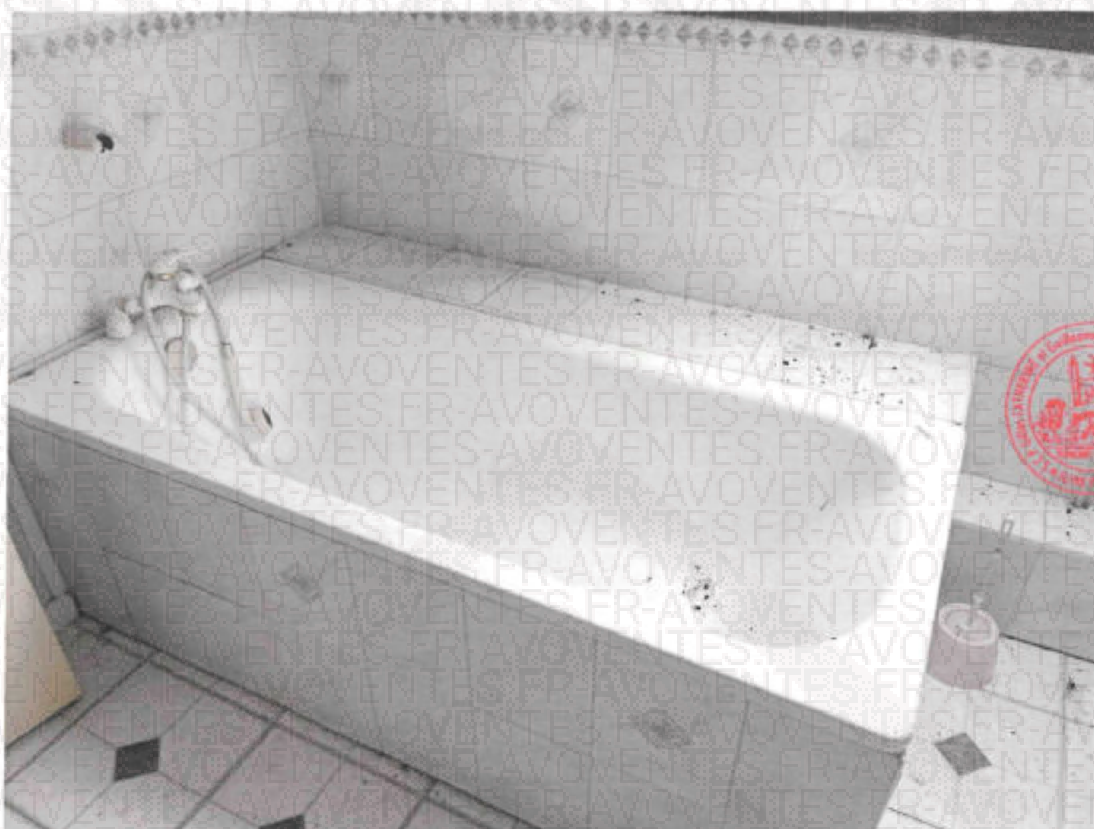
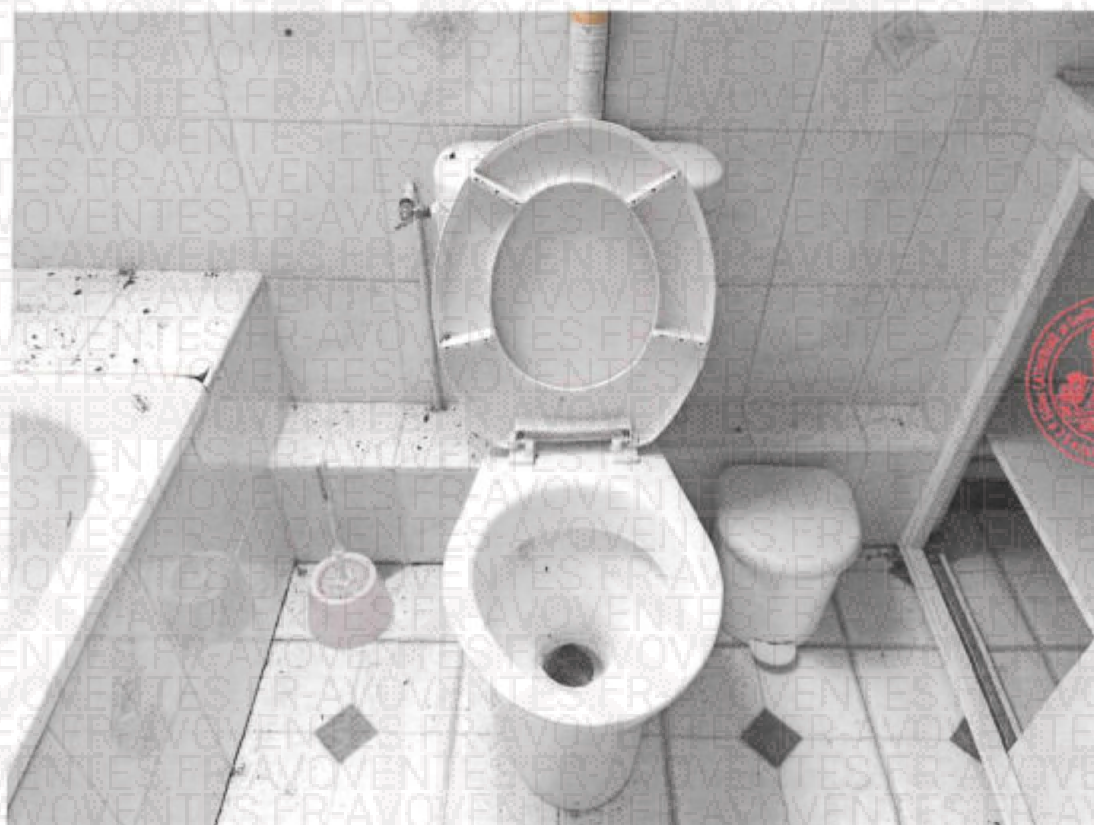
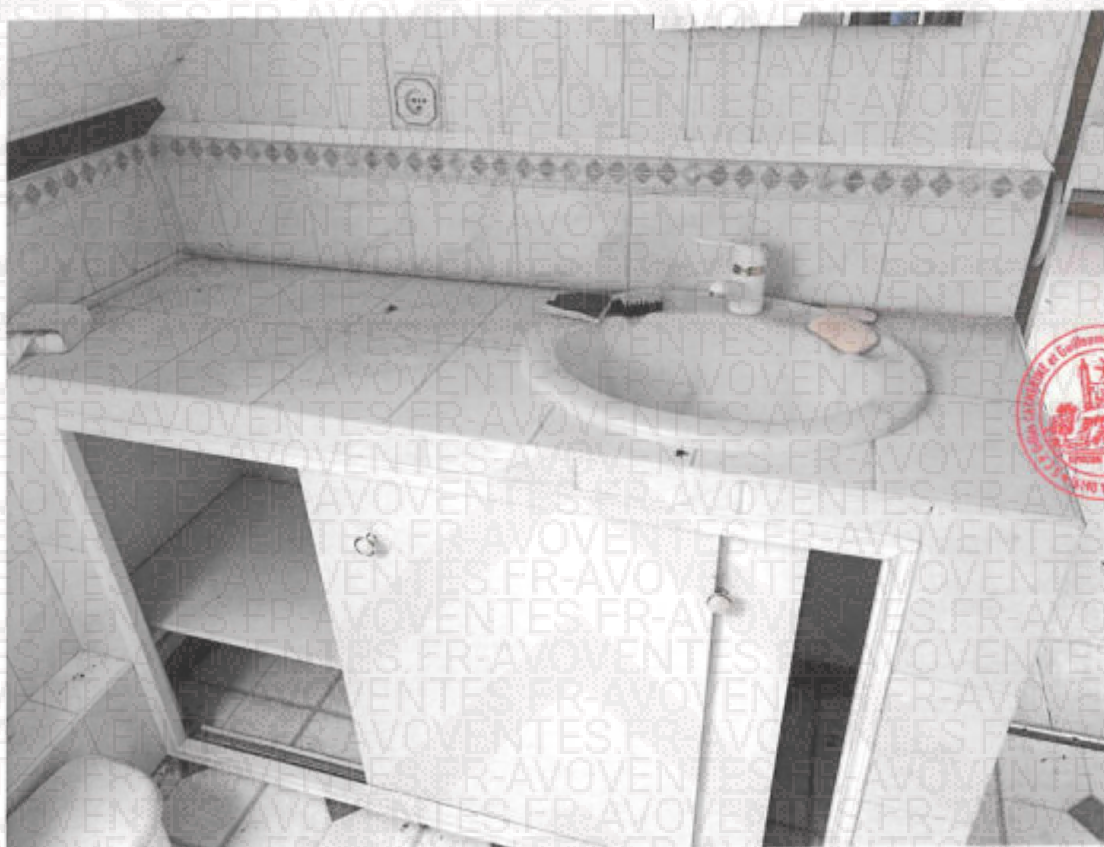
- **La salle de bains du 1<sup>er</sup> étage (voir photographies n°53 à 59).**

Le sol est recouvert de dalles en PVC, anciennes, imitation carrelage ; le sol est poussiéreux avec de nombreux insectes (mouches) morts.

Un WC avec réservoir de chasse d'eau ; il n'y a plus d'eau dans la cuvette.

Un radiateur en acier, peinture écaillée.
