**PROCES – VERBAL DE DESCRIPTION**

**16 Cité Coussin 76133 ROLLEVILLE**

**21 octobre 2024**

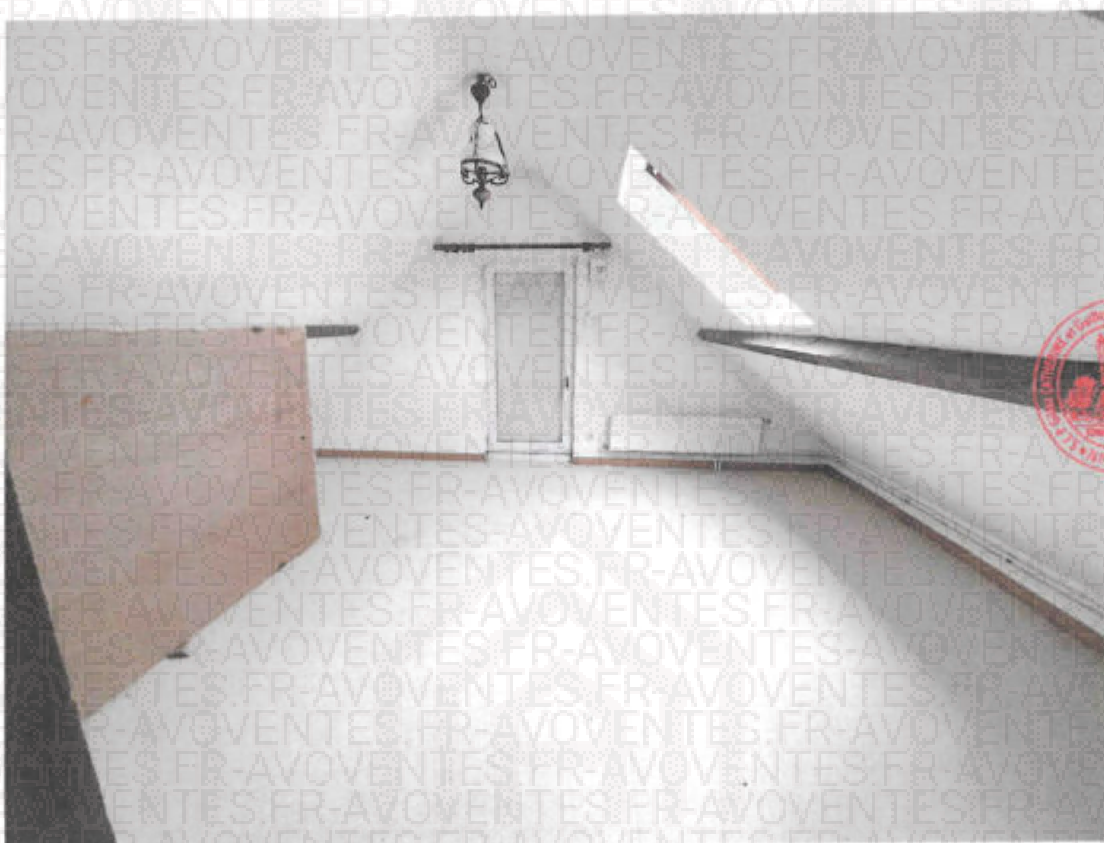
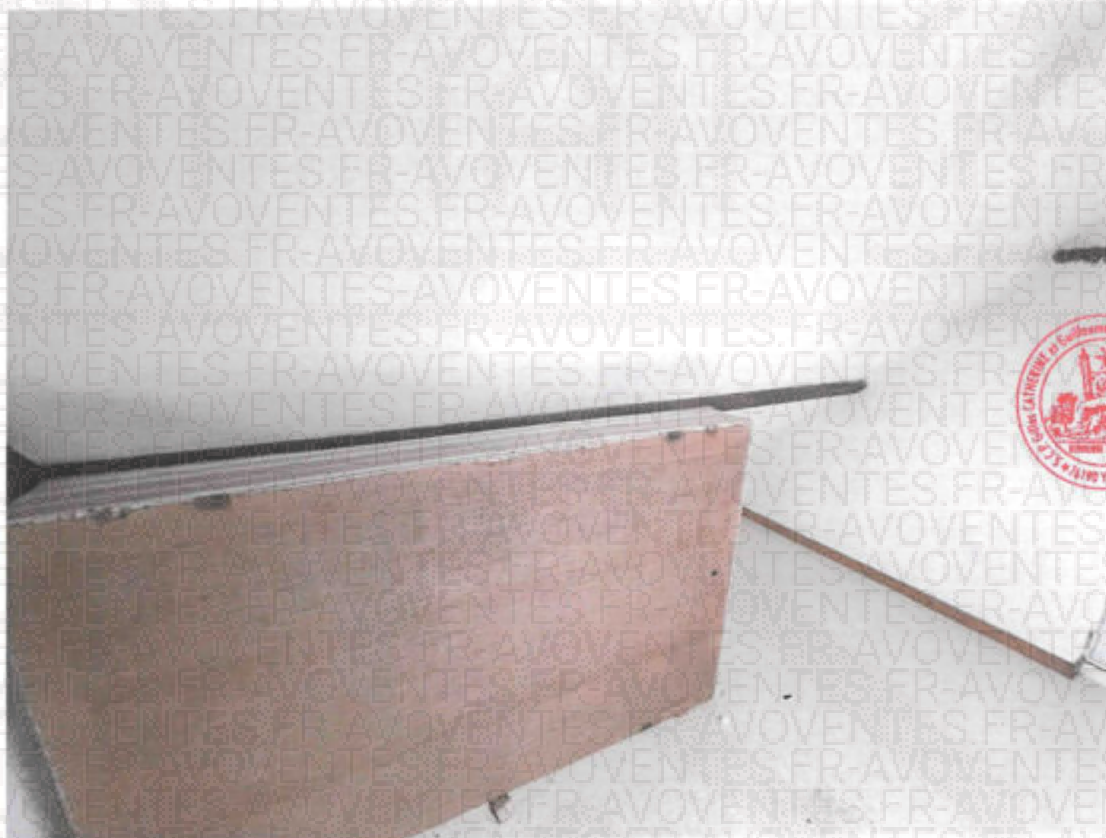
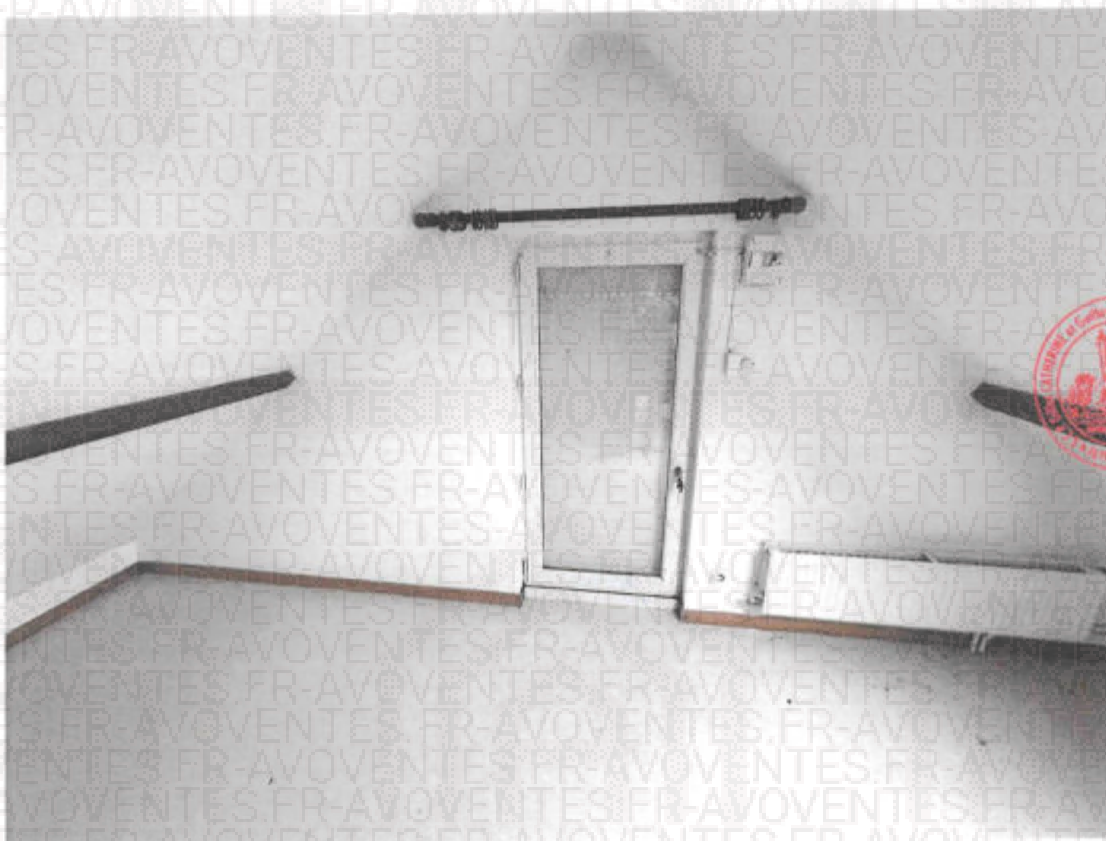
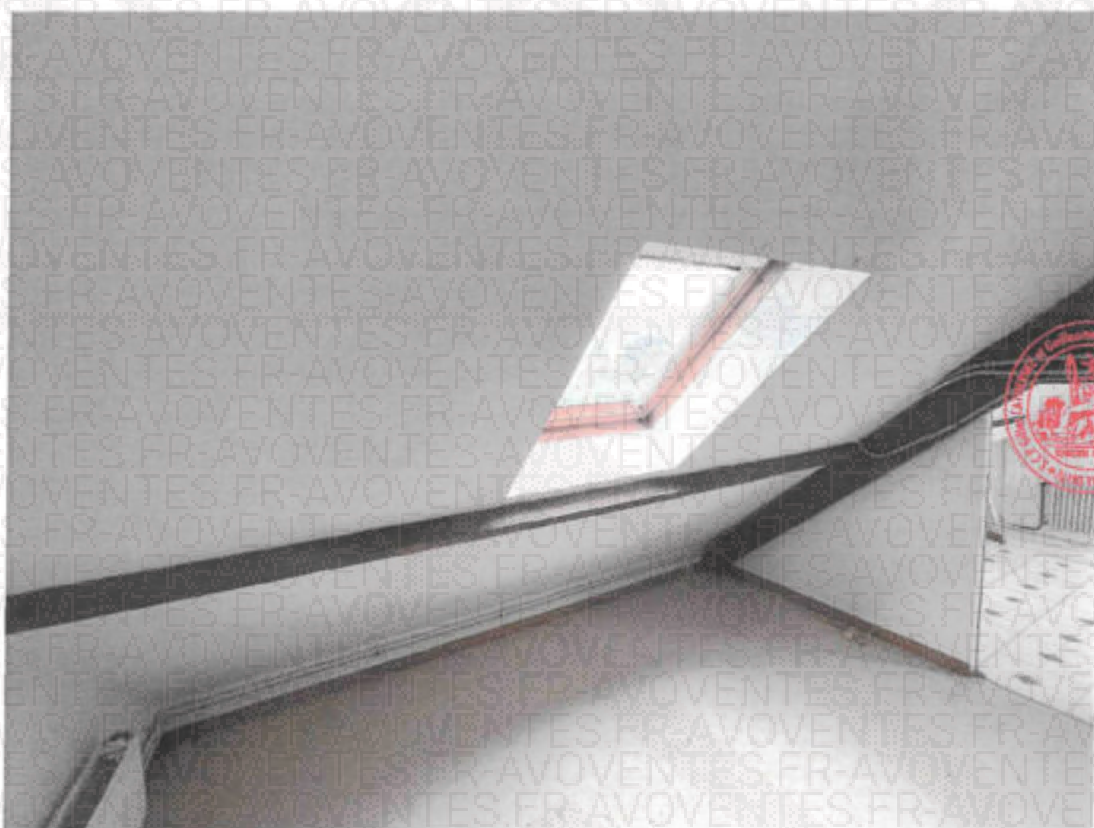
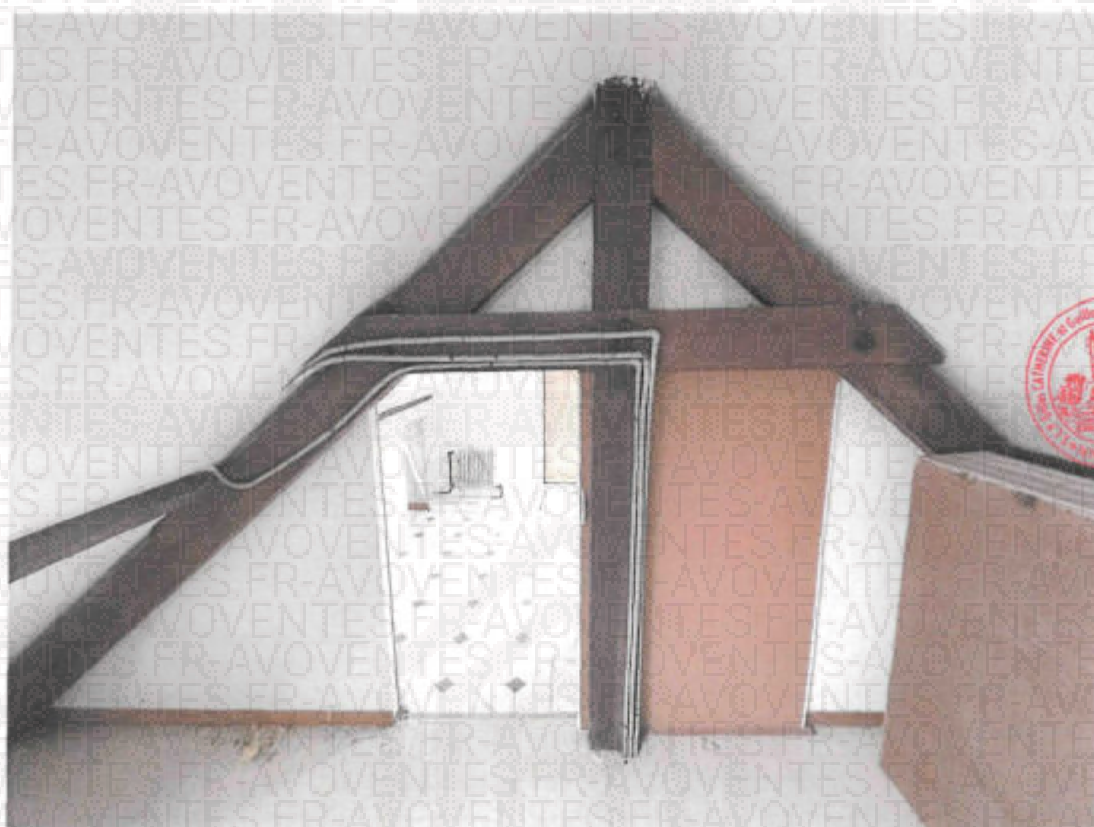
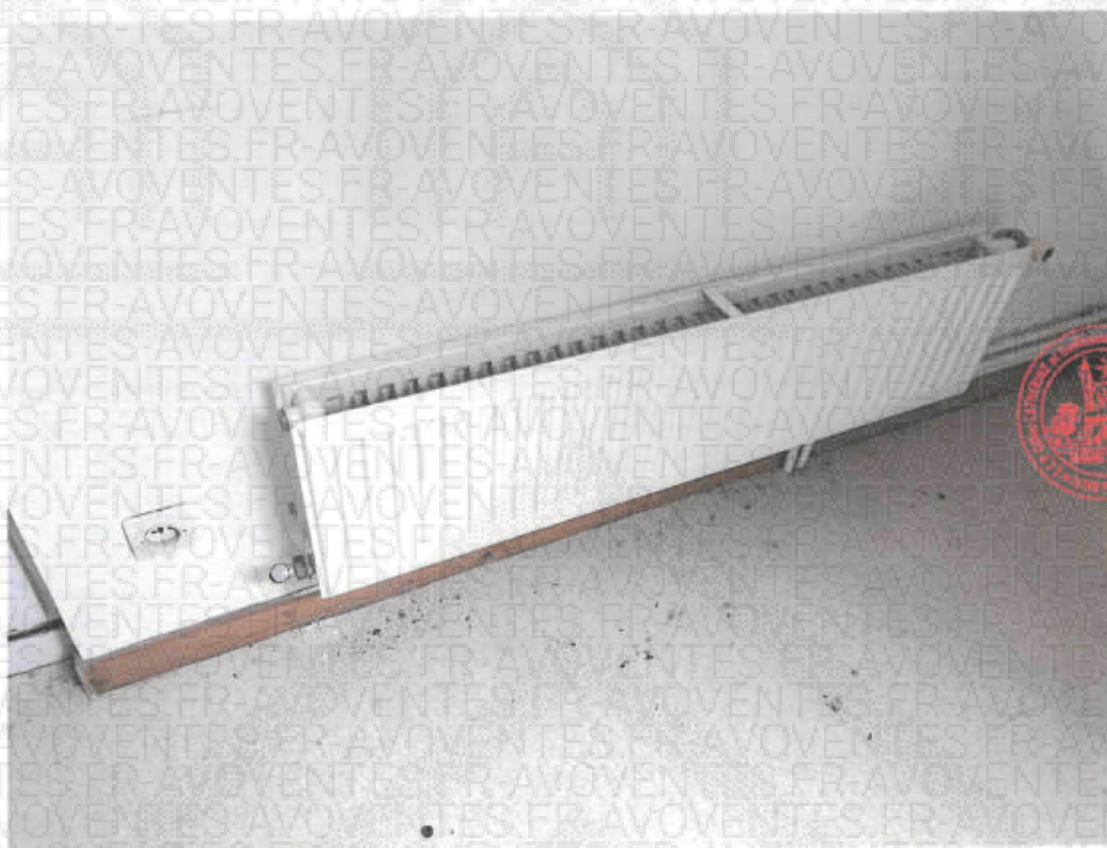
- **La chambre du 1<sup>er</sup> étage (voir photographies n°60 à 65)**

Cette chambre communique avec la salle de bains dont elle est séparée par une porte basse en contreplaqué coulissante. L'accès oblige de s'abaisser pour pénétrer dans cette pièce, le passage étant situé au niveau de la ferme de la charpente qui est apparente.

Le sol est recouvert de dalles de linoléum anciennes, et jaunies, avec des plinthes en sapin brutes.

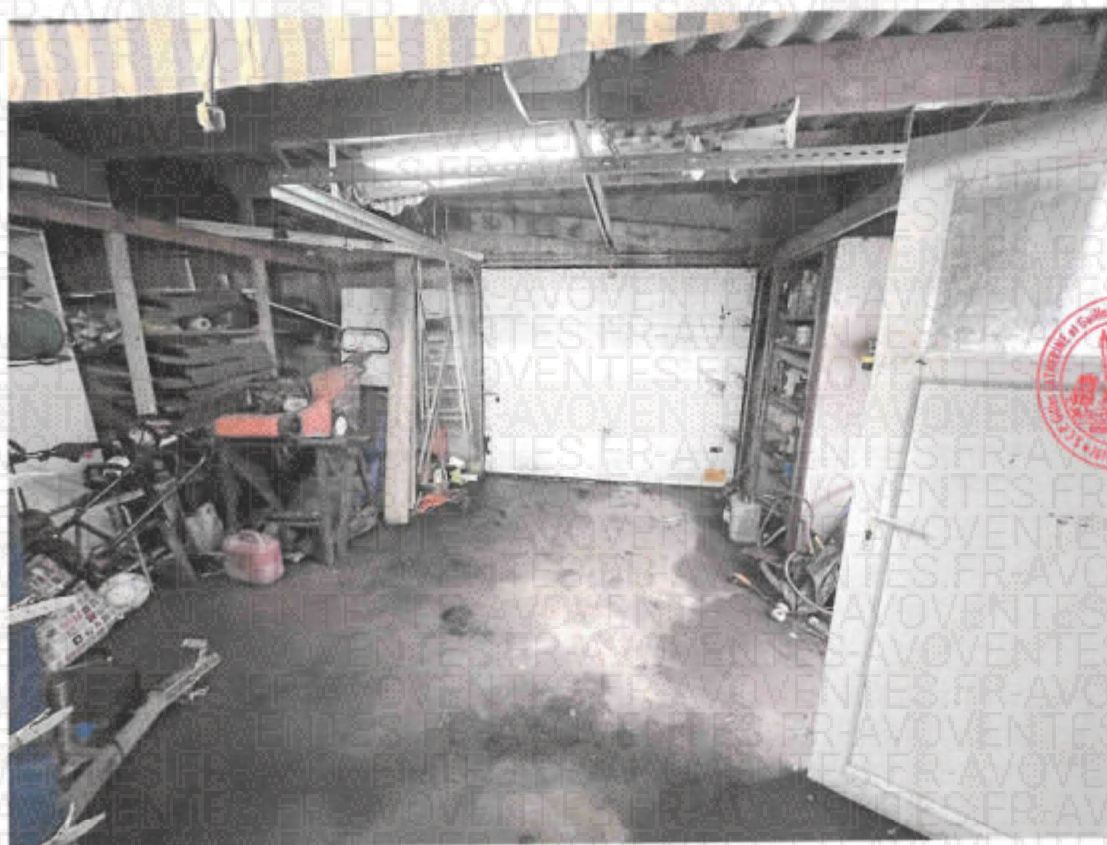
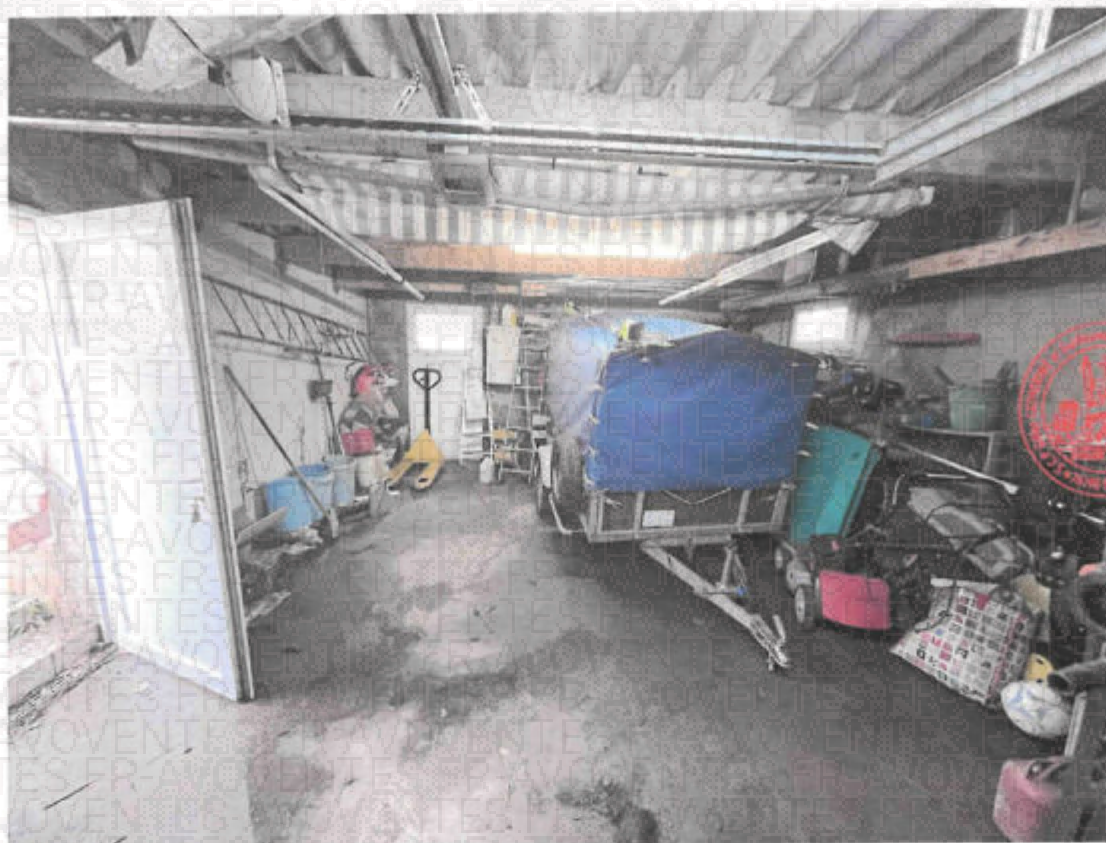
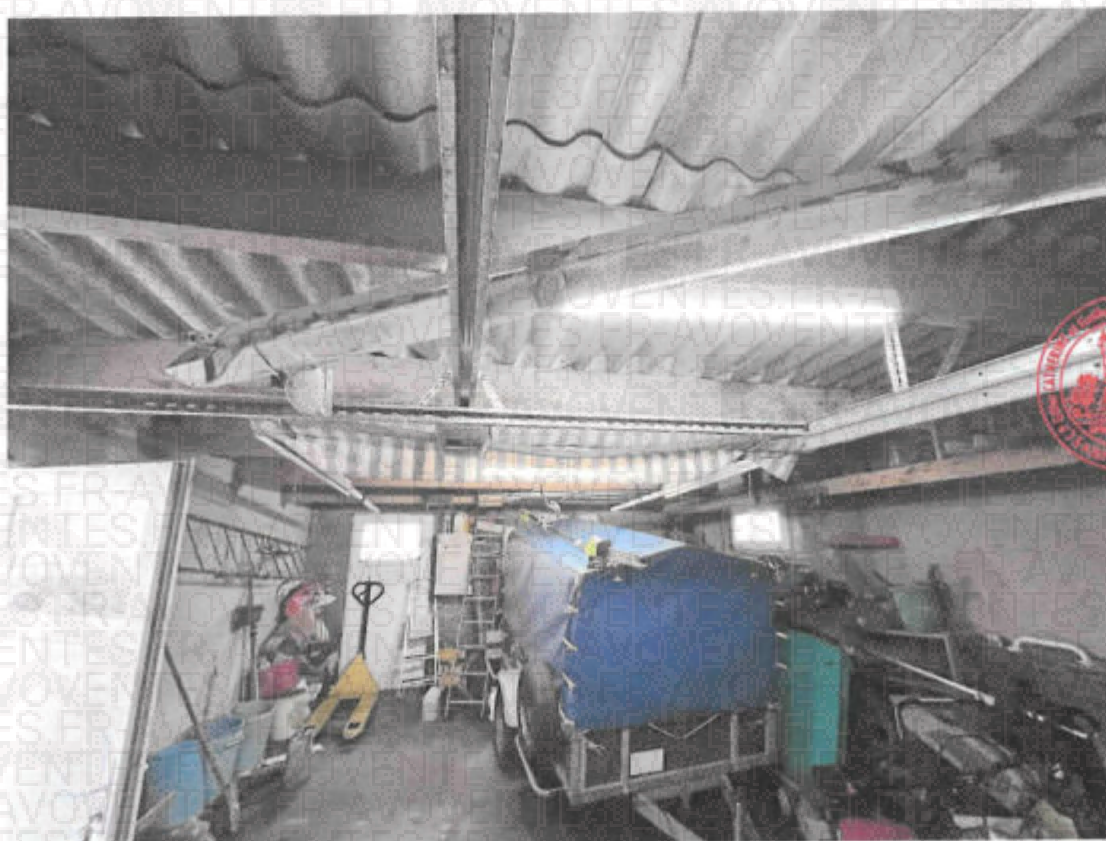
- **Le garage (voir photographies n°66 à 68)**

Le sol est constitué d'une dalle bétonnée et lissée ; elle présente de nombreuses tâches et est humide laissant supposer des infiltrations.

Les murs sont en parpaings, à l'état brut.
