**PROCES-VERBAL DESCRIPTIF D'IMMEUBLE**

- **Pour :** BANQUE POPULAIRE DE BOURGOGNE FRANCHE-COMTE / SCI  
©AVOVENTES.FR
- **Lieu :** 07 grande Rue à 90170 ETUEFFONT
- **Objet:** Procès-verbal descriptif d'un bien immobilier à usage professionnel et d'habitation

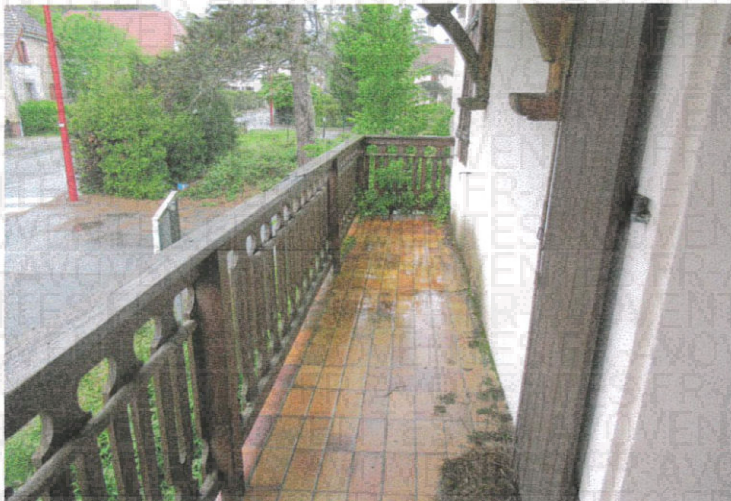
Balcon (8,00 m<sup>2</sup>) situé côté façade ouest face au parking - ouvrage usagé abrité partiellement d'un auvent très dégradé

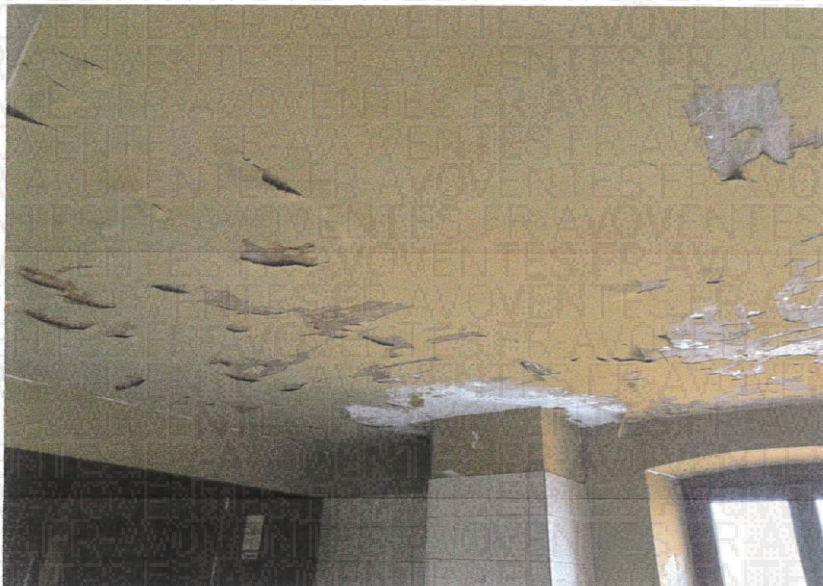
Les plafonds à l'étage s'écaillent, les enduits se délithent (exemple ci-dessous).

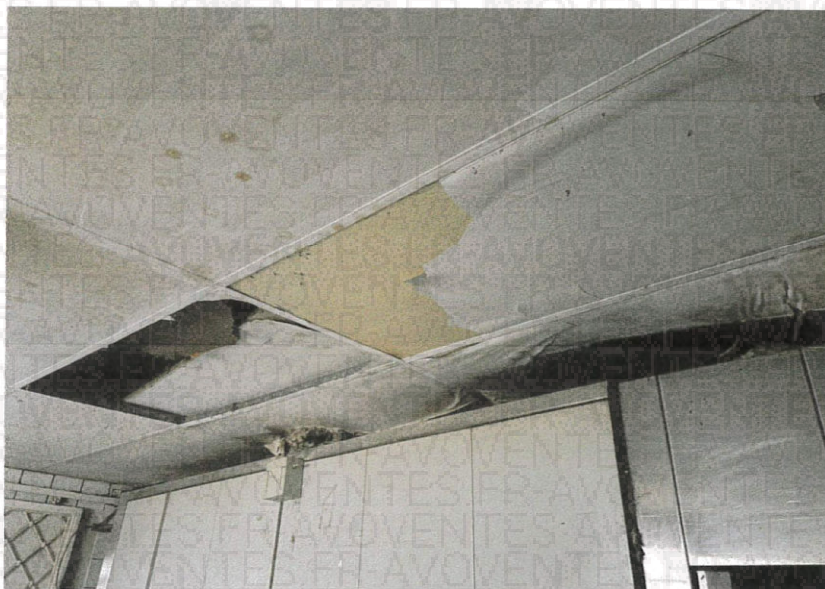
Une fuite affecte le plafond du laboratoire de boulangerie.

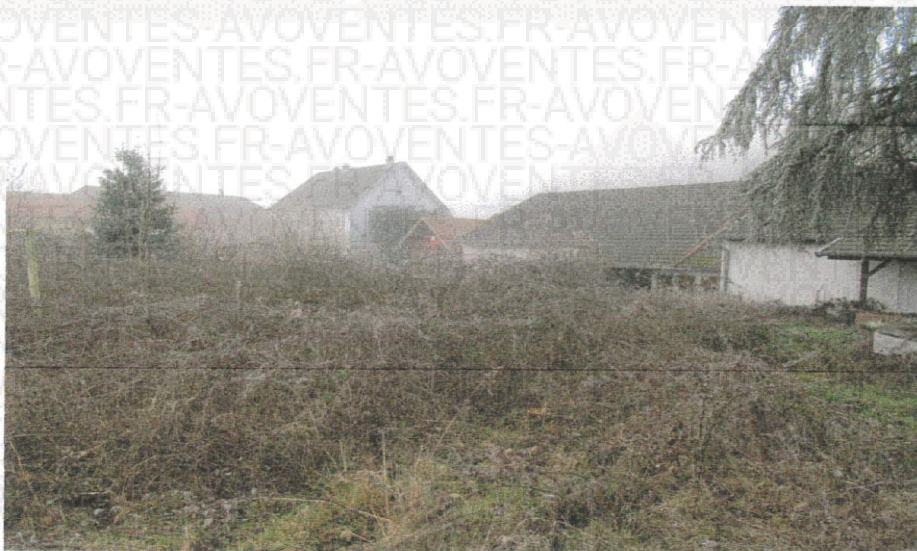
A ce titre, le défaut d'entretien des abords de l'immeuble et du grand terrain a progressivement rendu les agréments extérieurs à l'état de friche et ronciers.
