# **PROCES VERBAL DESCRIPTIF SUR SAISIE IMMOBILIERE**

Sur la commune de **FREJUS** (83600), **RESIDENCE LES TROENES**, au 303 RUE D'AGAY, Maison n°6 :

**Une Villa de type T4A élevée d'un étage sur rez-de-chaussée**

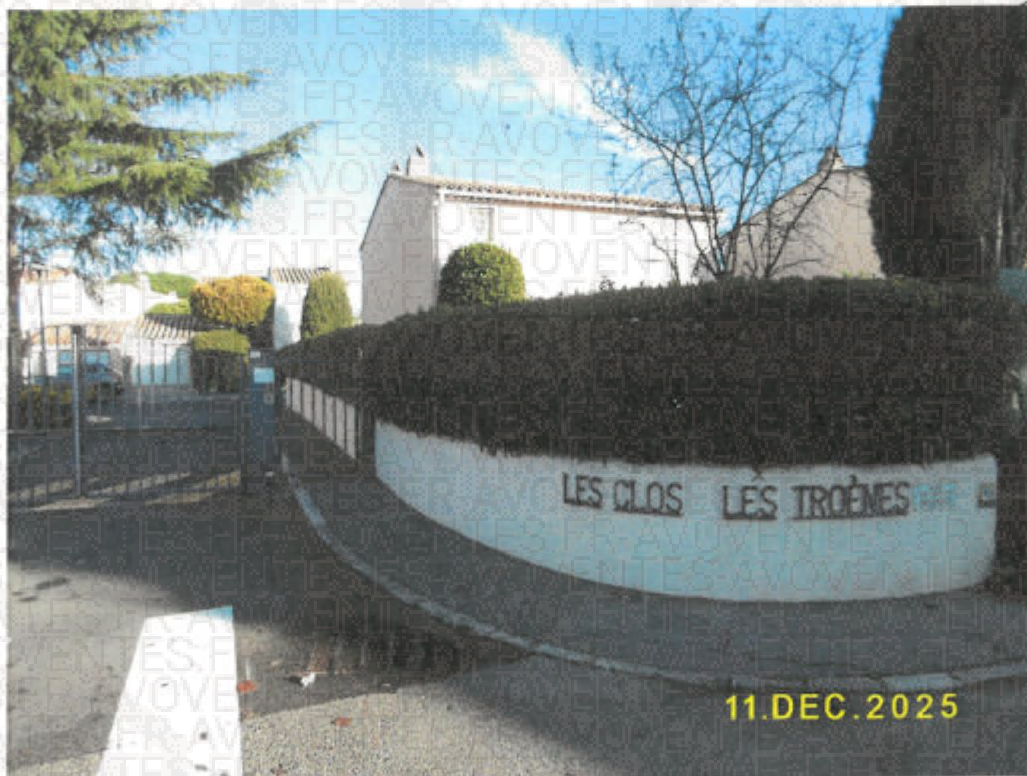
**Photo 1 – Entrée de la résidence**

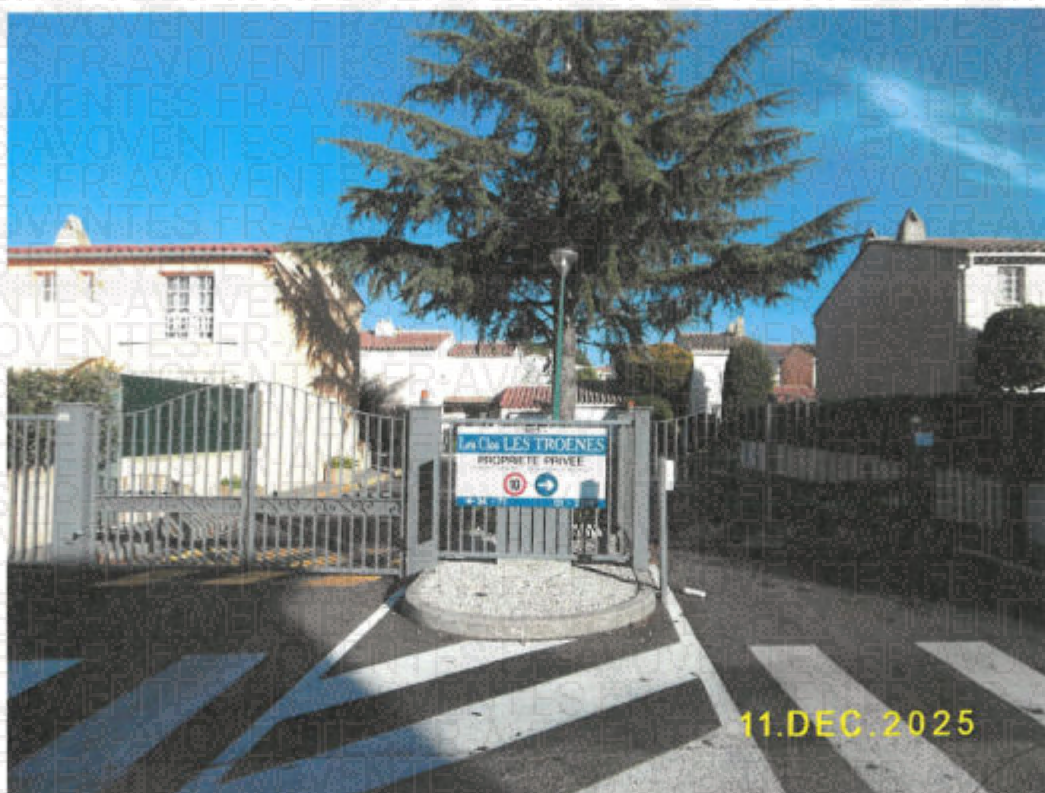
Le fonctionnement du portail est en état correct.

**Photo 2 – Portail automatique de la résidence**

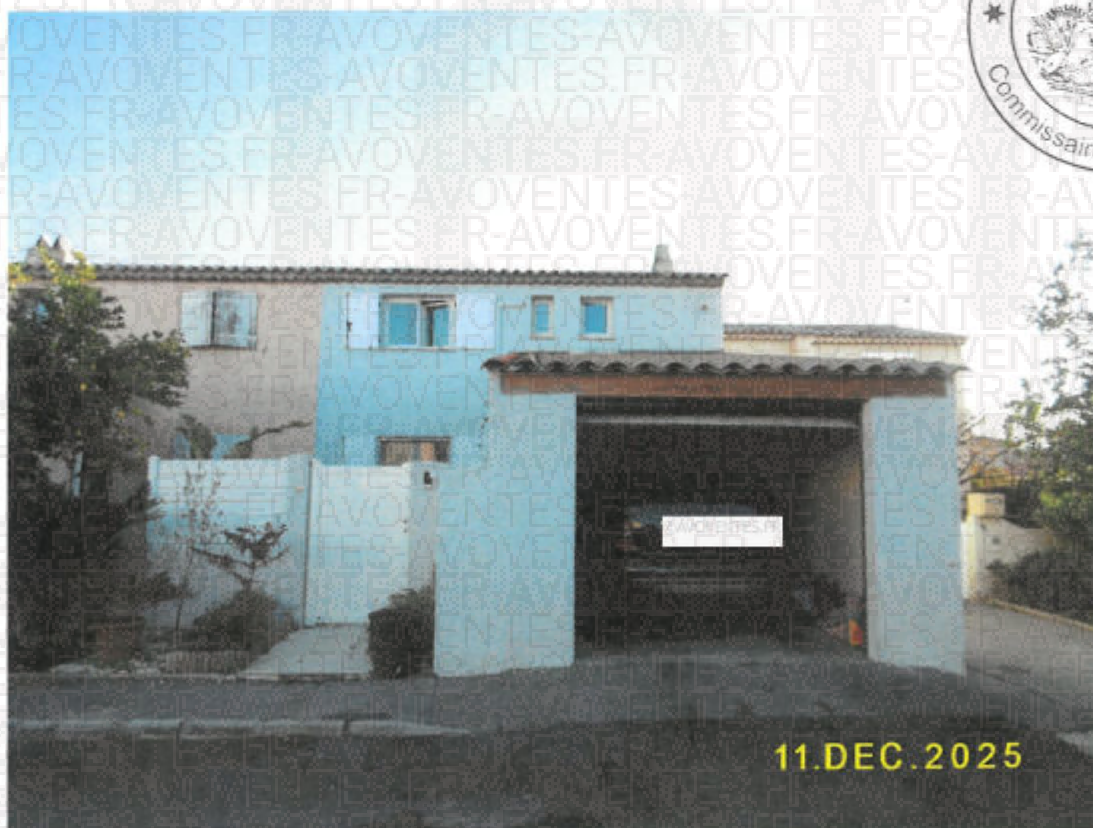
**Photo 3 – Maison numéro 6**

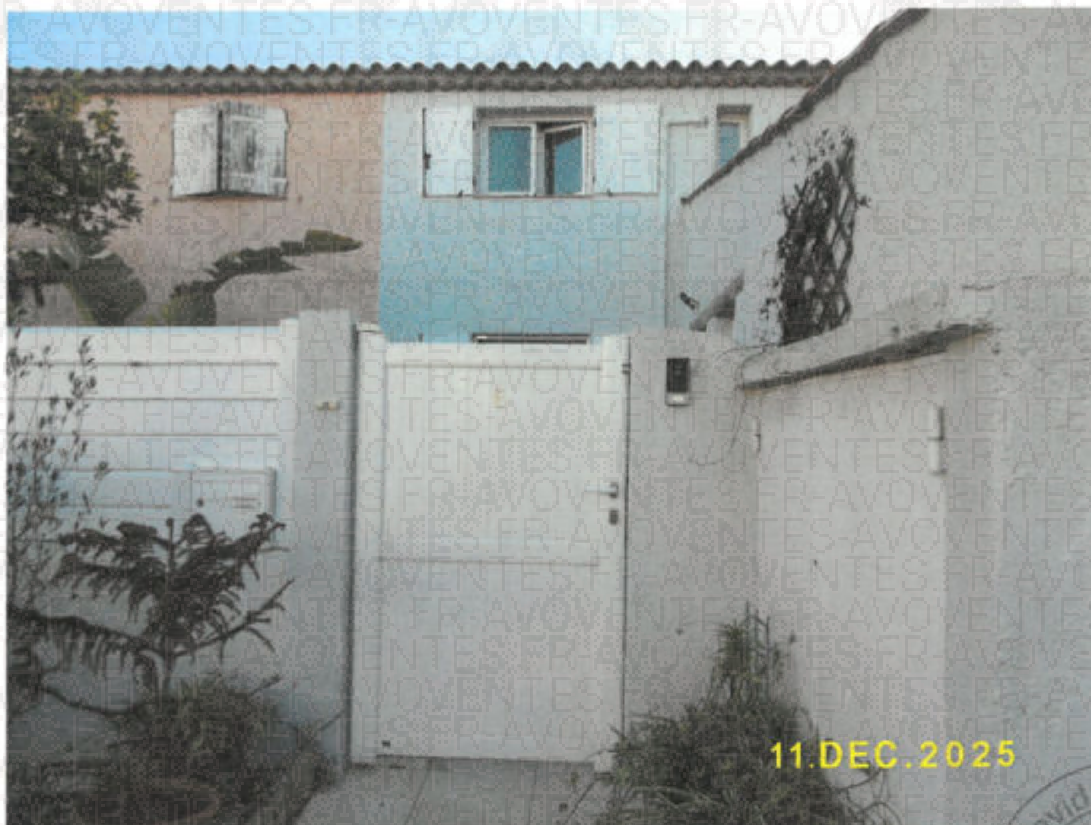
Il existe un accès principal sur la gauche, au moyen d'un portillon en PVC en état correct.

**Photo 4 – Portillon d'accès à la maison**

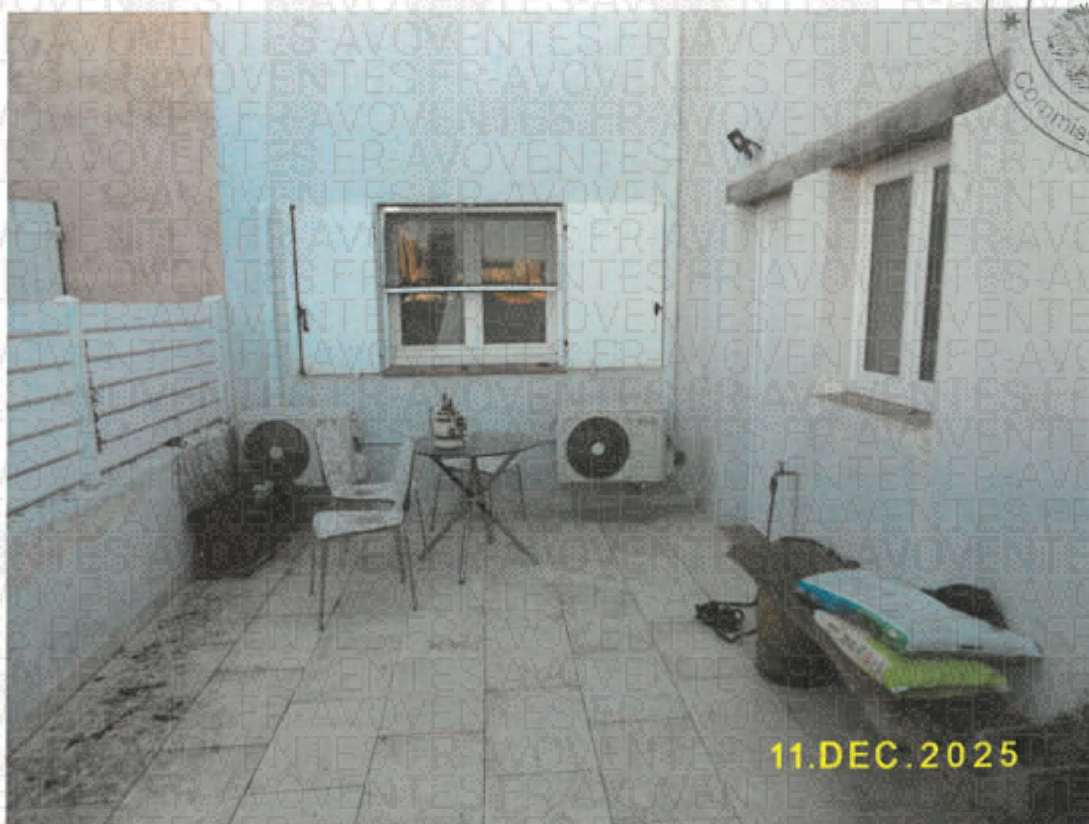
La zone extérieure d'accès comporte un dallage en état correct et une avancée carrelée au sol en état correct. Les murs de façade sont en état correct et il existe un groupe de climatisation fixé sur le mur à l'intérieur

**Photo 5 – Dégagement extérieur sur l'entrée**

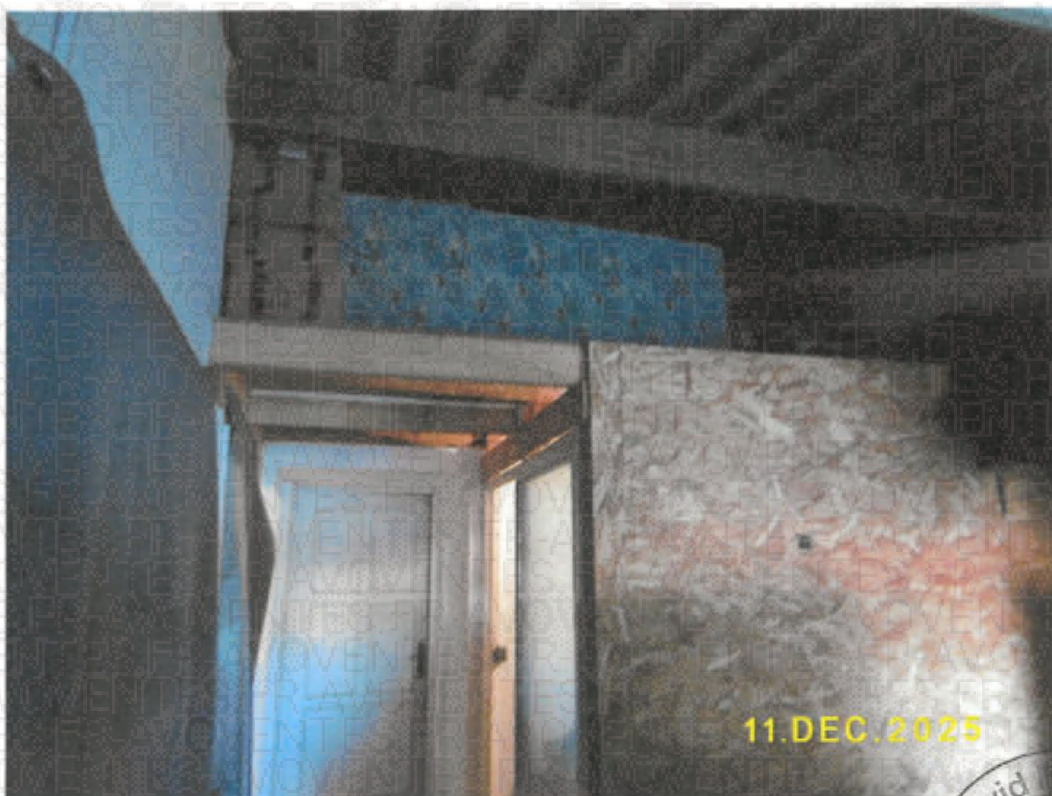
L'intérieur du garage est à l'état brut avec des murs peints en blanc en état correct. Le fond du garage comporte un dressing aménagé, avec nombreux éléments de rangement, et avec une porte coulissante en aluminium.

Le garage comprend une mezzanine offrant une surface de rangement supplémentaire ; le cumulus électrique est situé dans un angle en partie haute.

**Photo 6 – Intérieur du garage avec mezzanine aménagée**

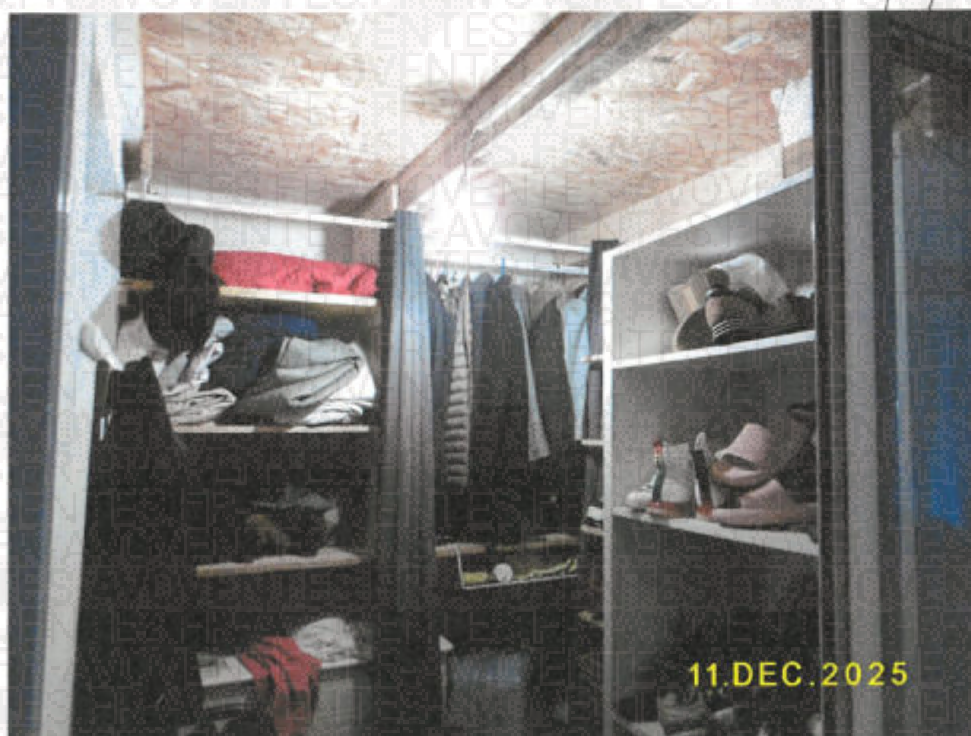
**Photo 7 – Dressing avec rangements aménagés**

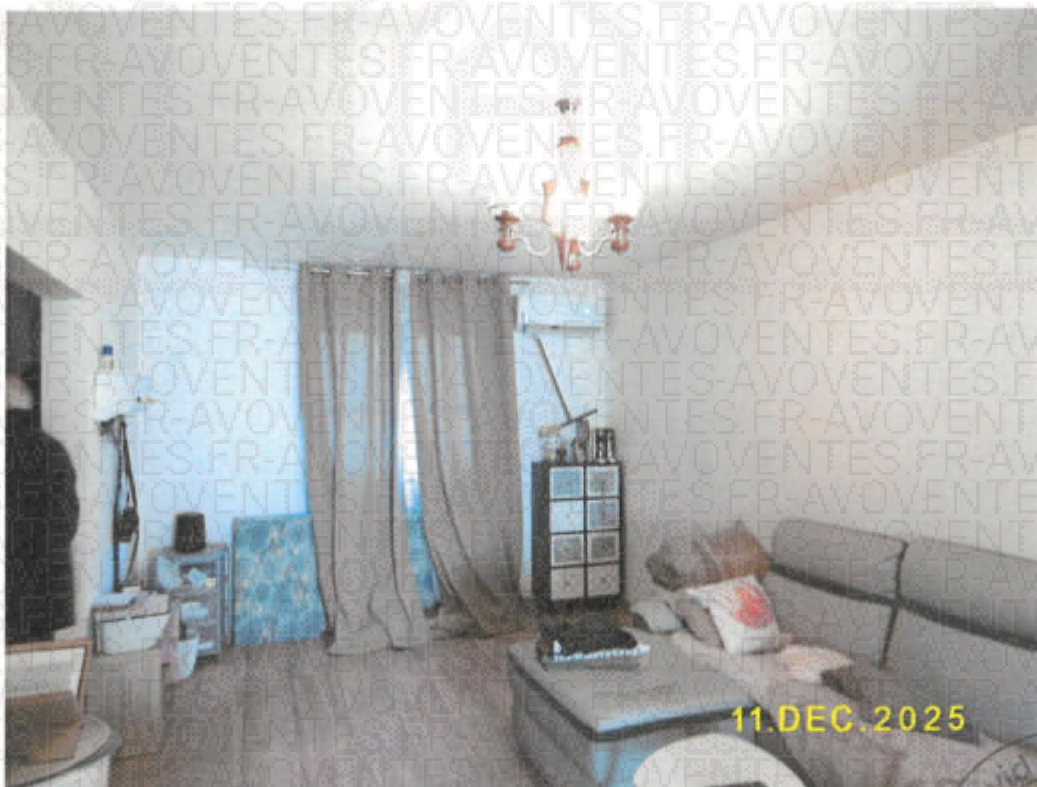
Il existe un split de climatisation réversible fixé sur le mur en partie haute en état correct. Le split de climatisation est en état de fonctionnement lors de mes opérations.

**Photo 8 – Coin salon**

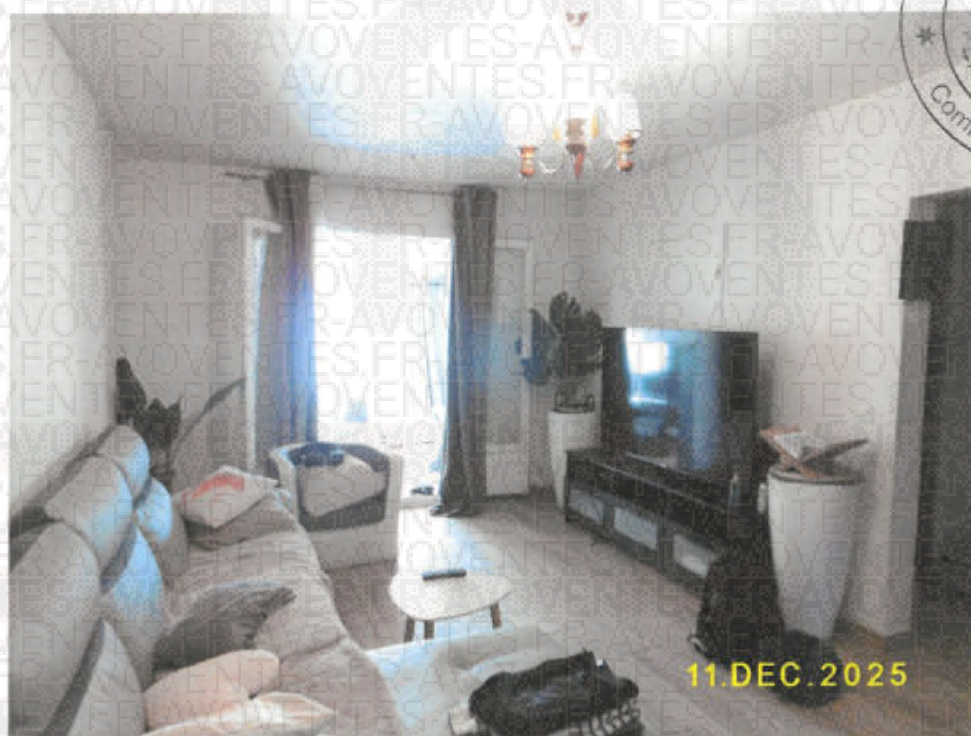
**Photo 9 – Coin salon vue opposée**

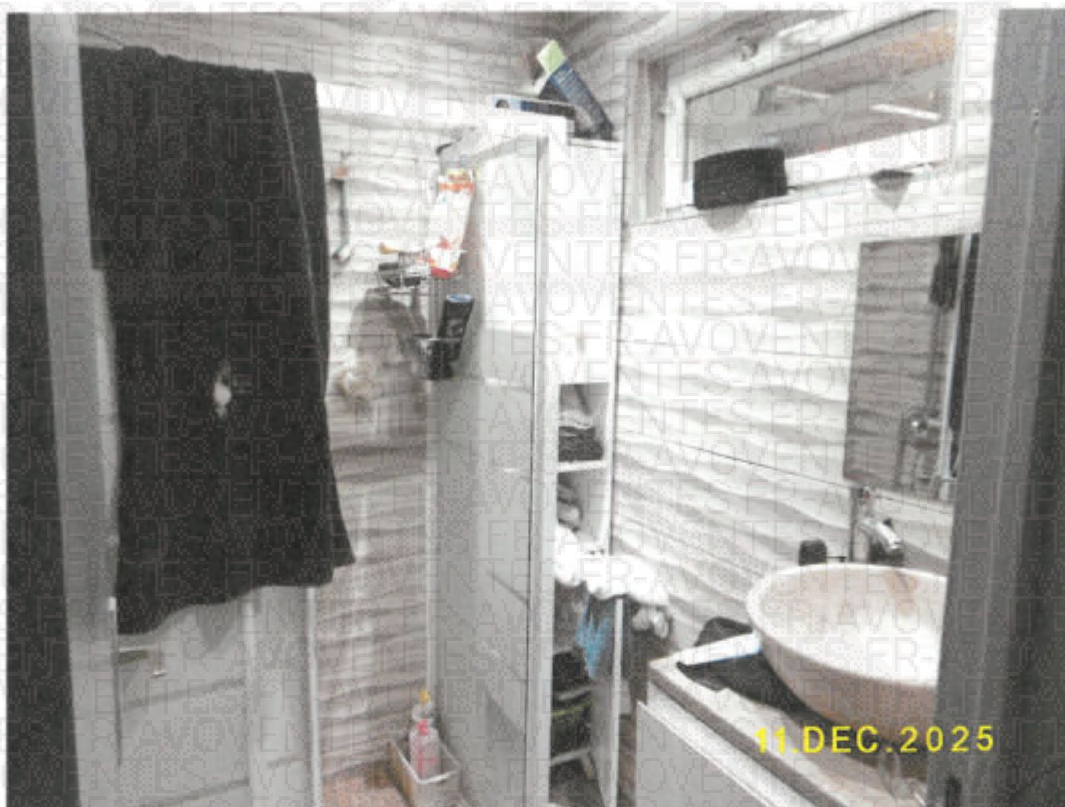
Les murs sont entièrement carrelés ; la douche est entièrement carrelée en état correct.

Photo 10 – Salle d'eau près de l'entrée

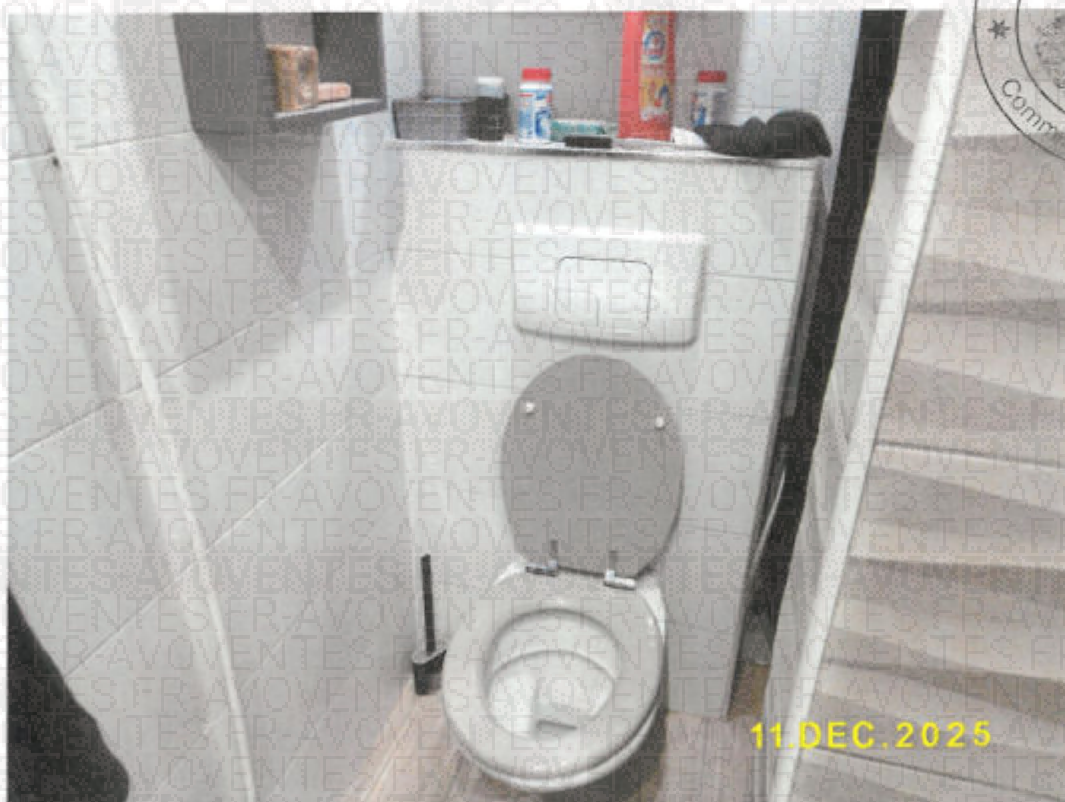
La cuvette WC est propre, en état de fonctionnent.

Photo 11 – Cuvette WC

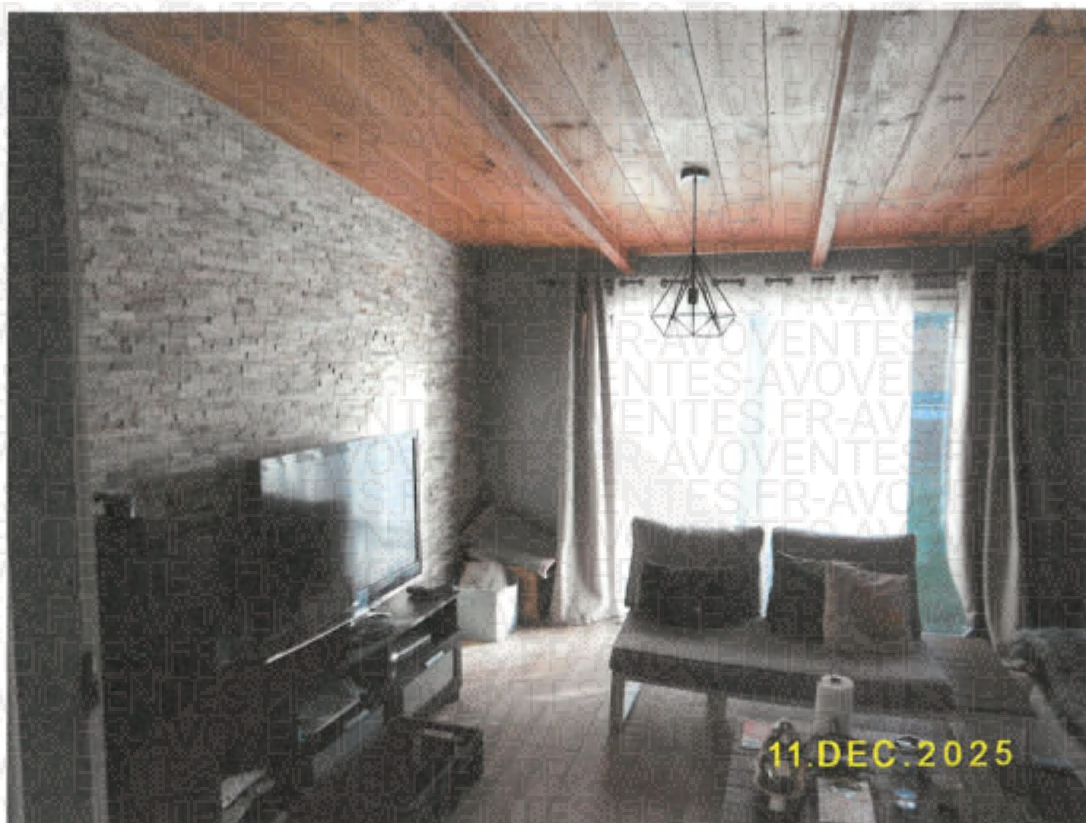
**Photo 12 – Séjour donnant sur l'arrière**

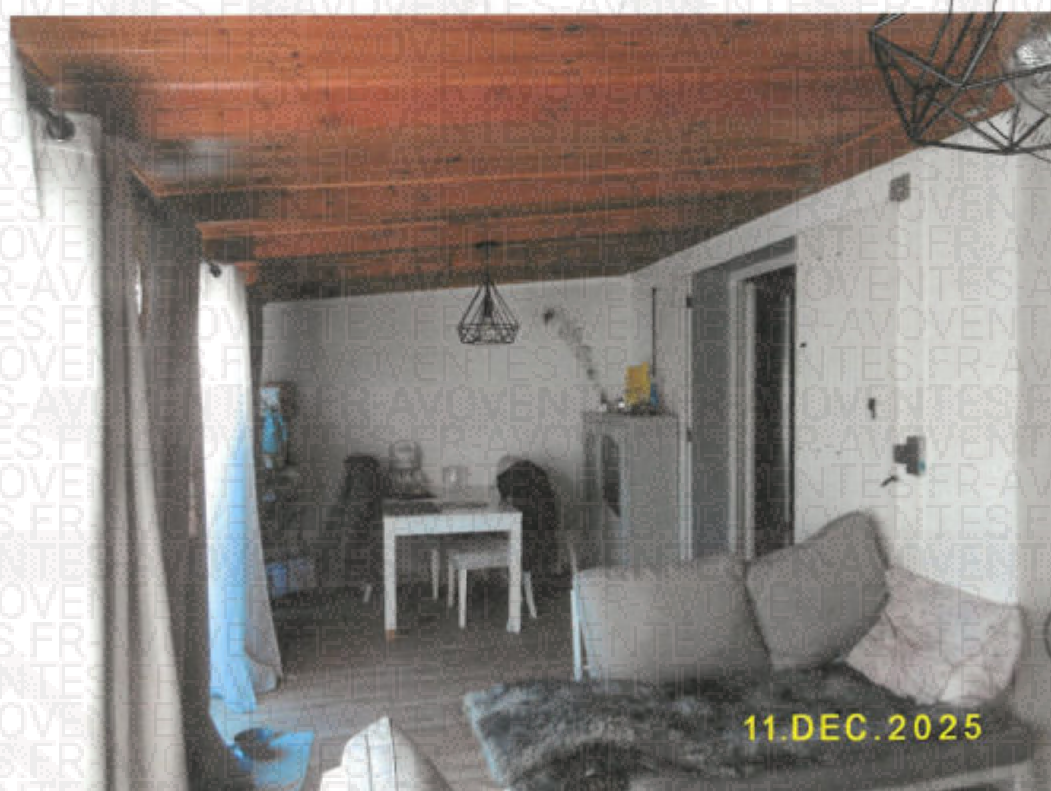
**Photo 13 – Séjour donnant sur l'arrière**

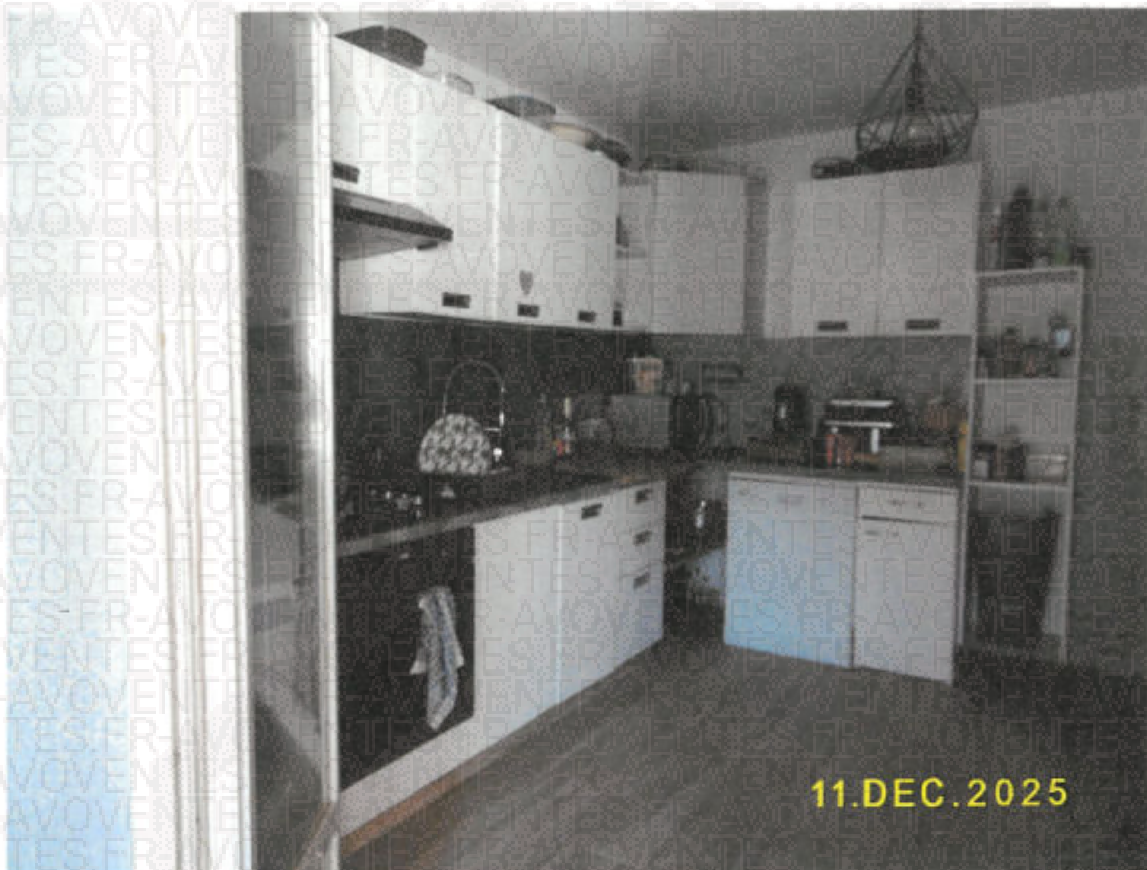
Il existe des éléments hauts et bas de rangement, avec plan de travail et équipement électroménager intégré, en état général correct.

**Photo 14 – Cuisine équipée**

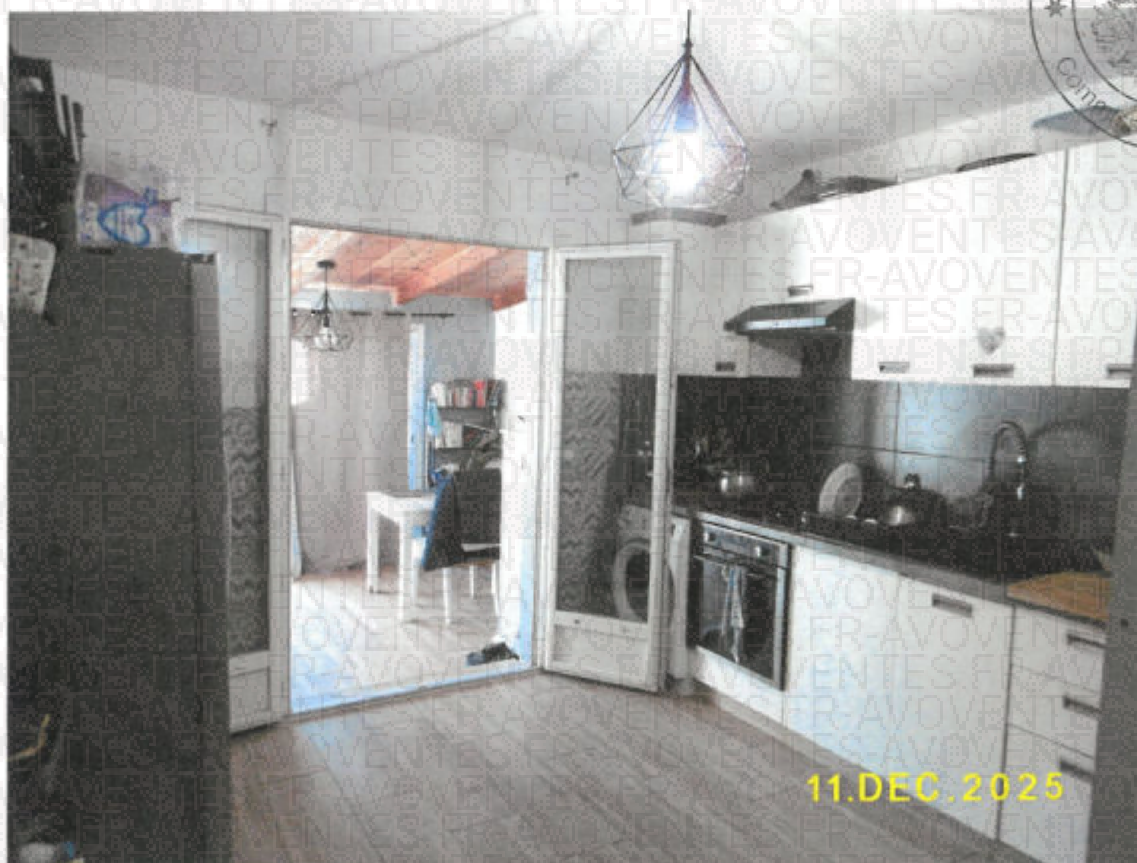
**Photo 15 – Cuisine équipée**

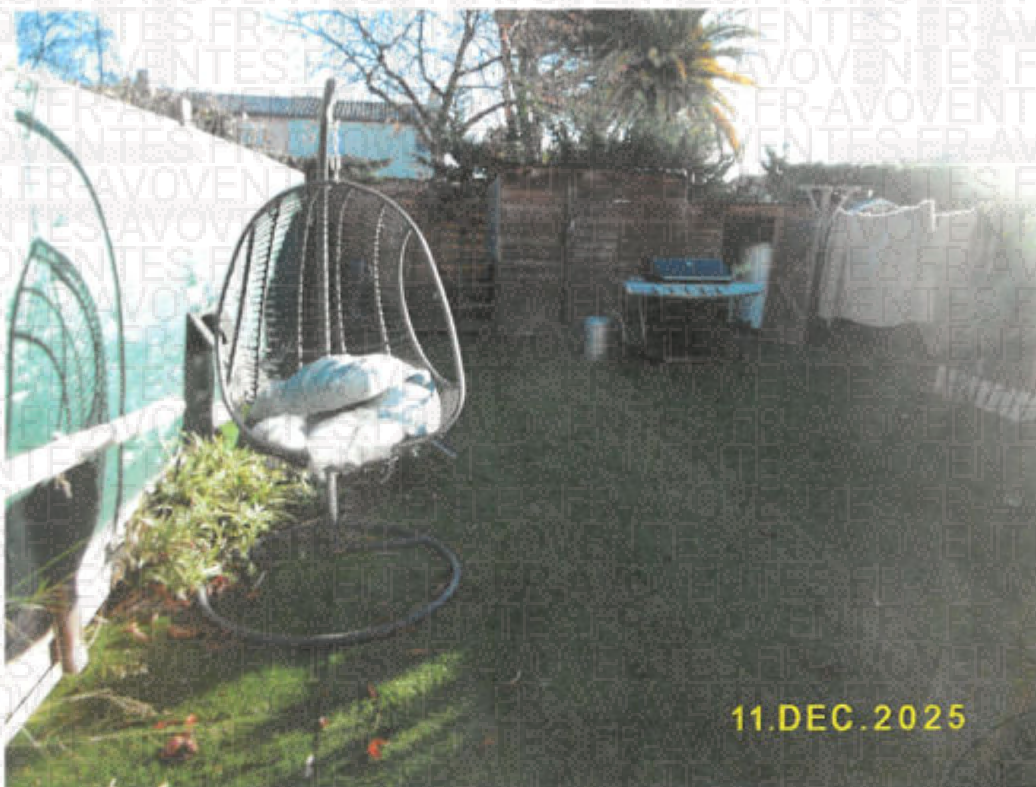
L'extérieur comprend un grand jardin assorti d'un gazon synthétique au sol avec des clôtures en brise vue sur la gauche et sur la droite et au fond un cabanon en bois en état correct.

**Photo 16 – Jardin sur l'arrière**

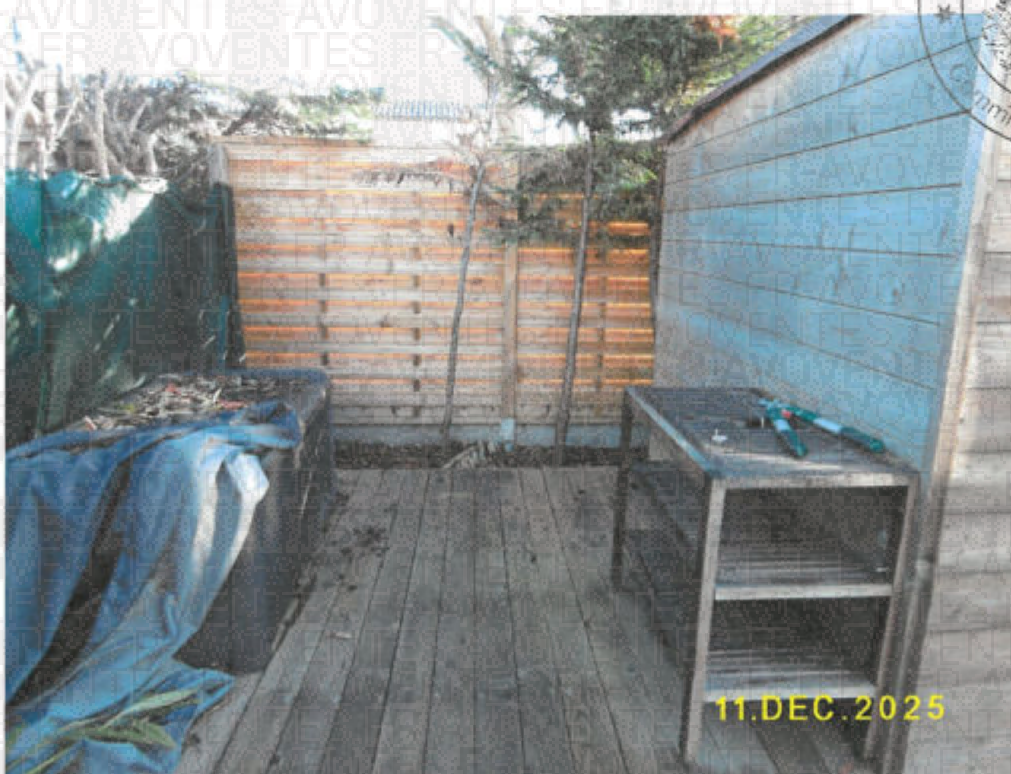
**Photo 17 – Jardin sur l'arrière**

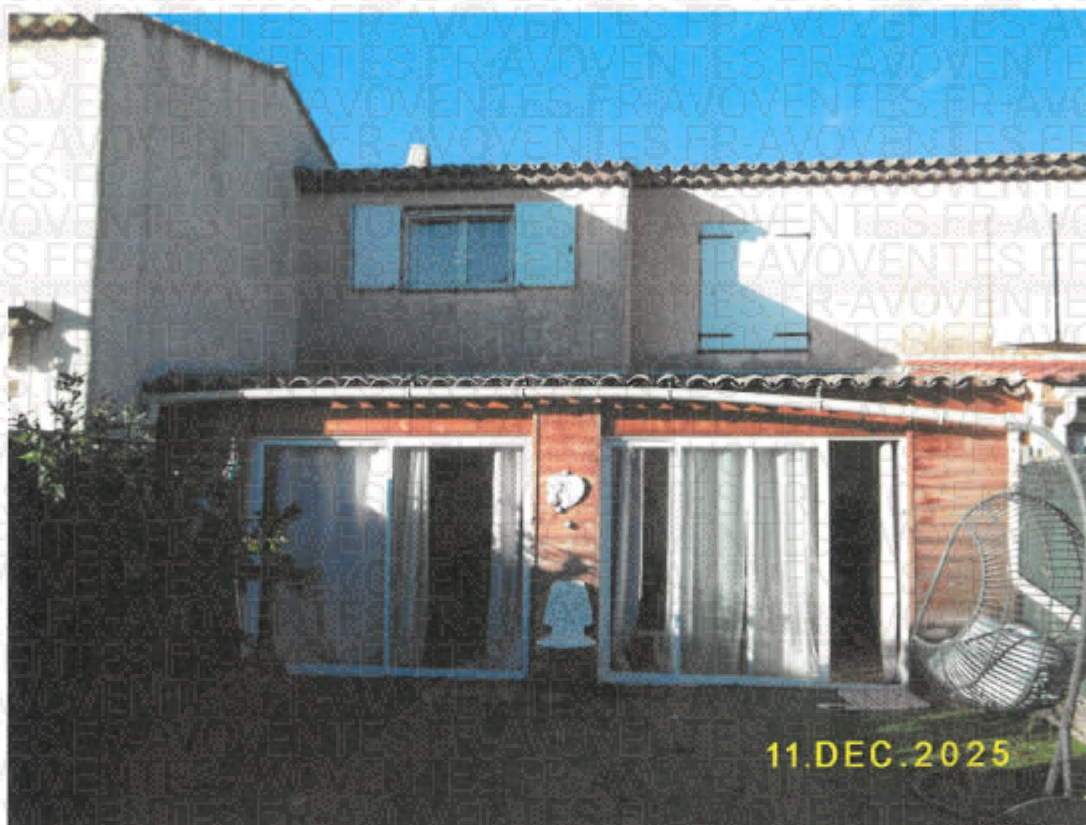
**Photo 18 – Vue sur le bien depuis le jardin**

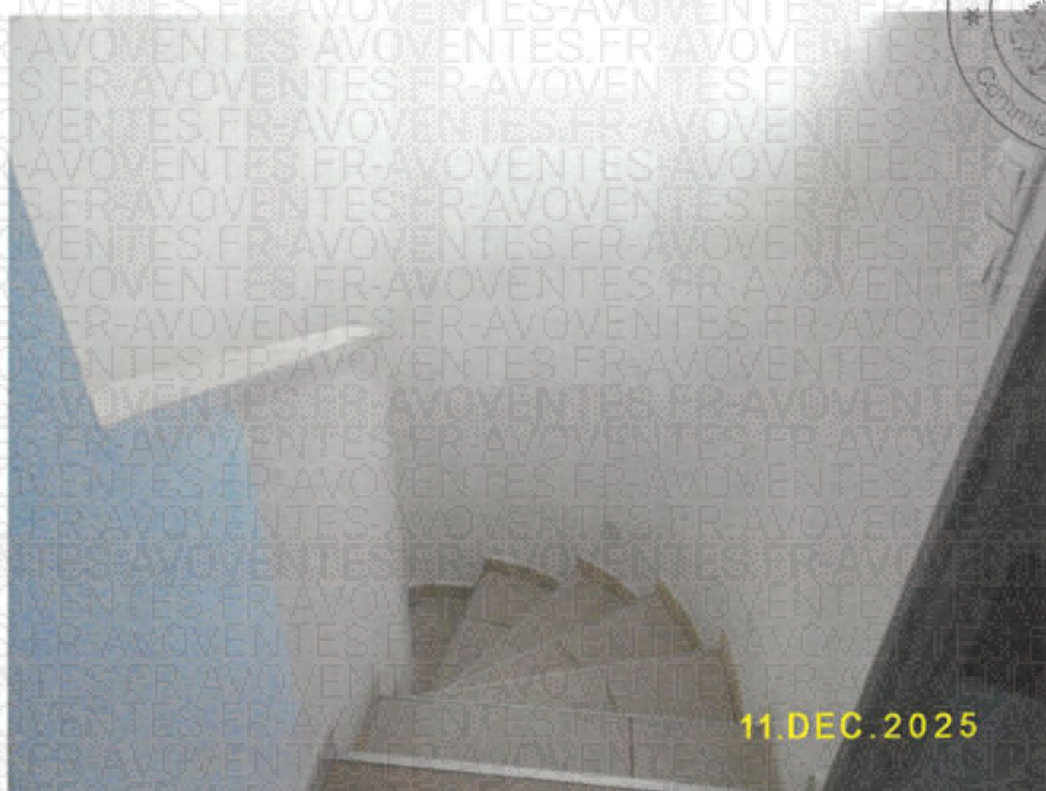
L'escalier d'accès est de forme arrondie avec des marches carrelées en état général correct.

**Photo 19 – Cage d'escalier menant à l'étage**

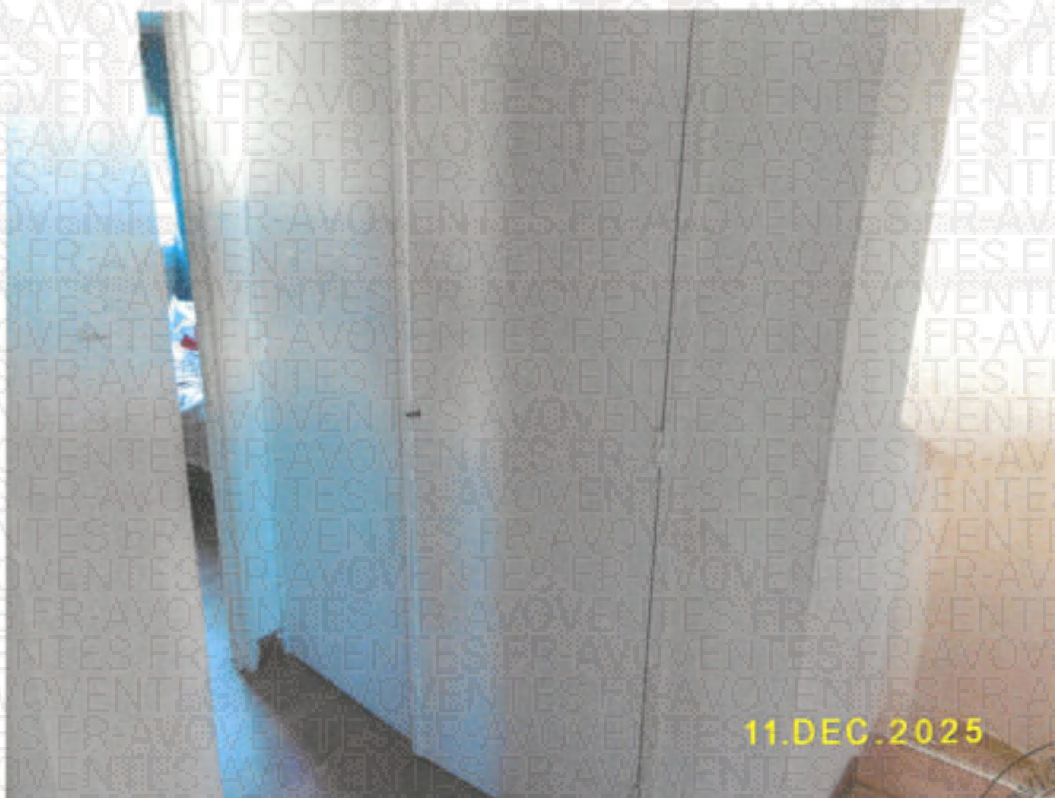
**Photo 20 – Dégagement sur l'étage**

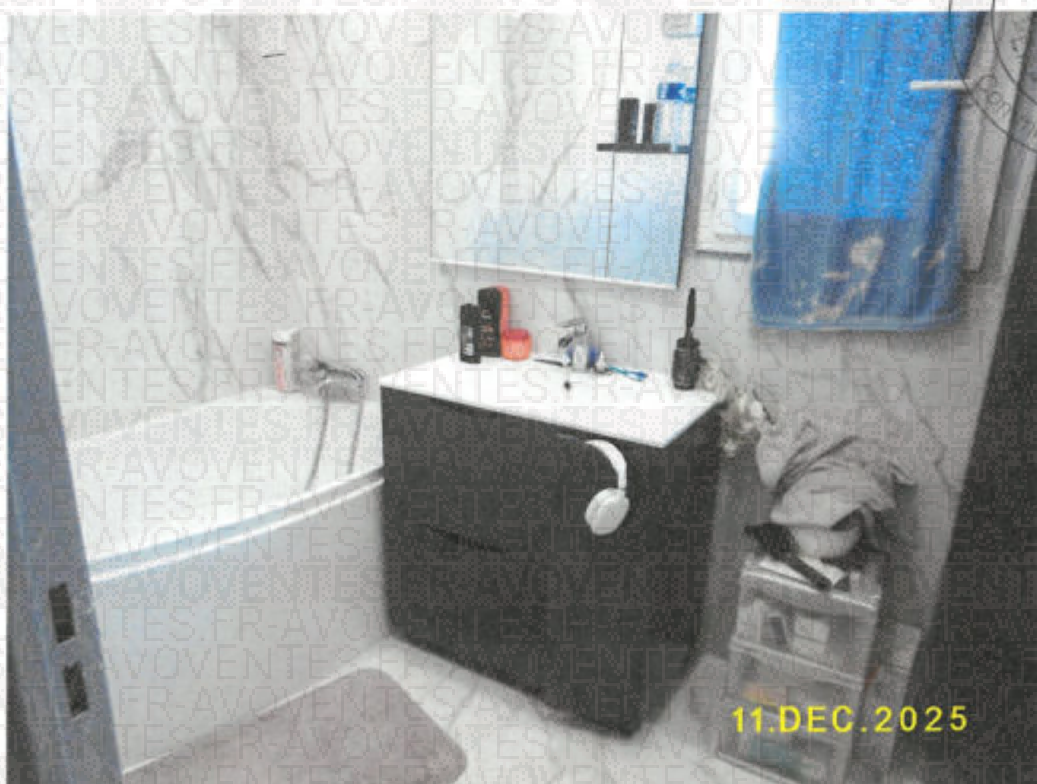
Il existe une baignoire, une vasque avec un miroir en état correct, un châssis de fenêtre en PVC en état correct et un WC suspendu avec un environnement en état correct.

**Photo 21 – Salle de bains à l'étage**

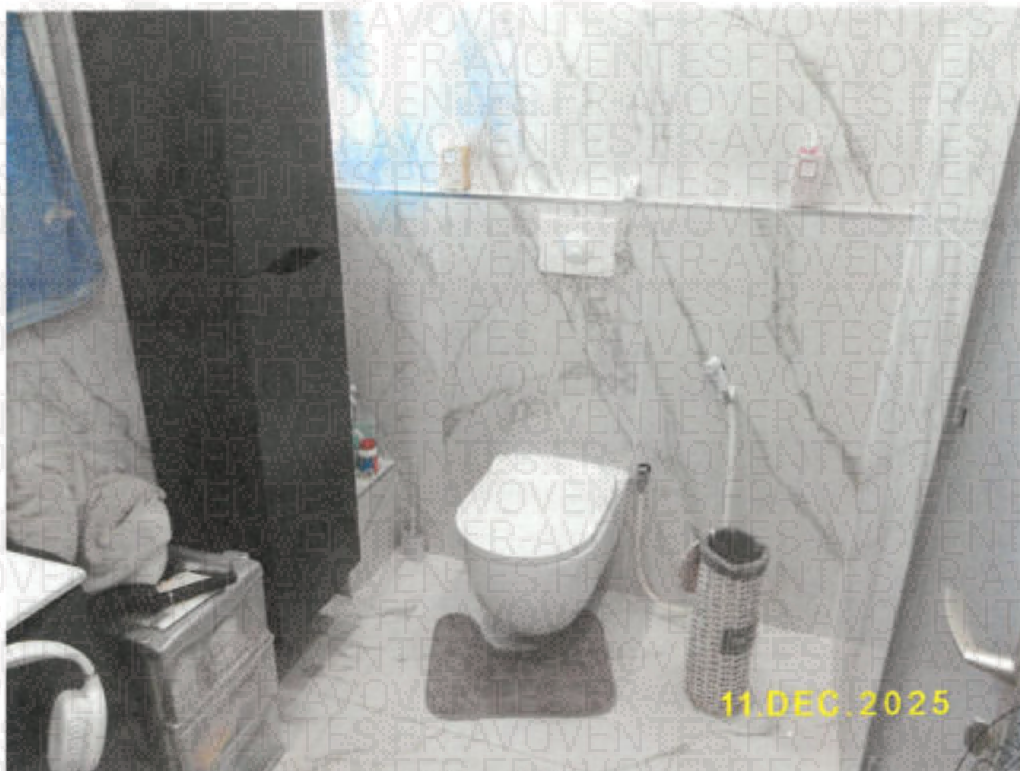
**Photo 22 – WC suspendu**

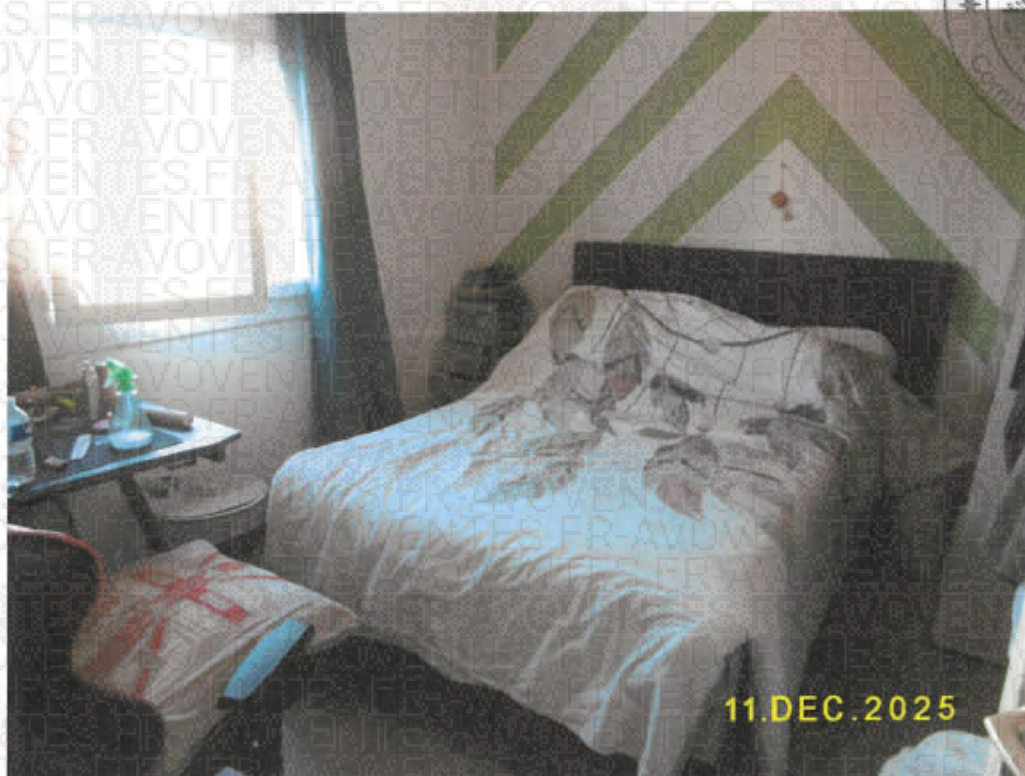
Les volets extérieurs sont en bois en état d'usage et un petit radiateur à bain d'huile est aménagé.

**Photo 23 – Première chambre**

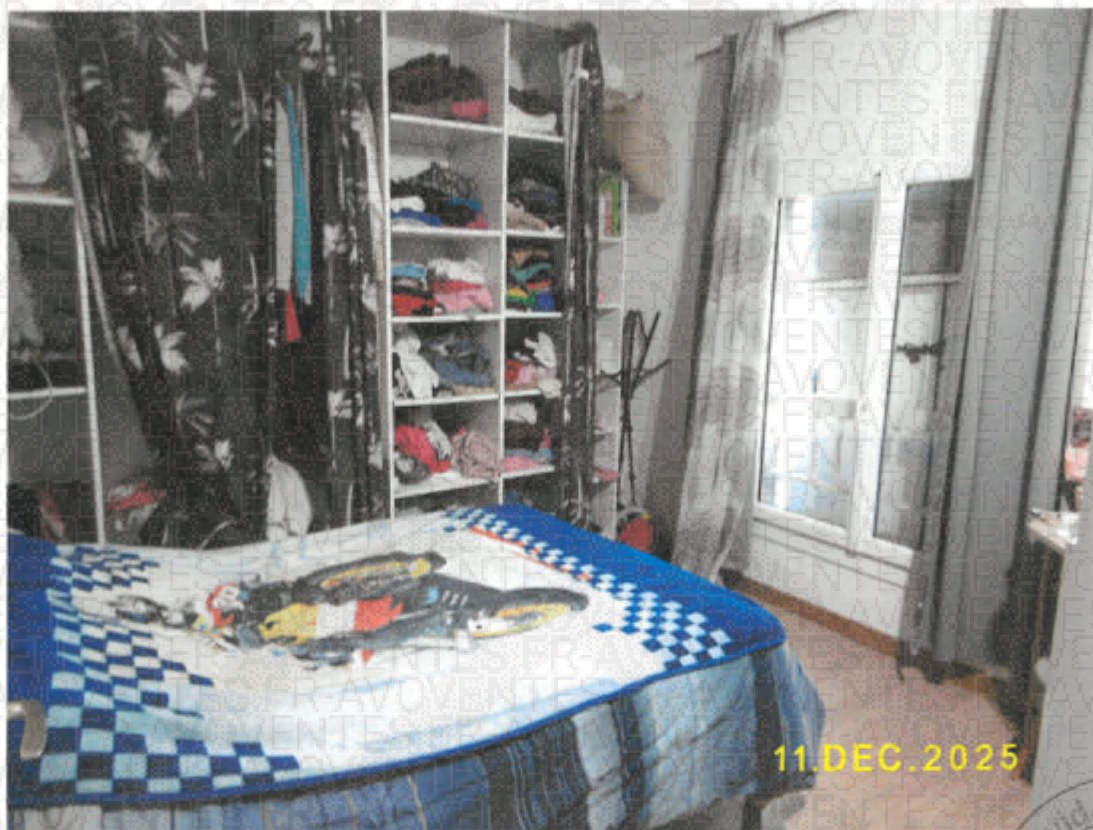
Le sol comprend un parquet flottant en état d'usage.

Les murs sont en blanc en état d'usage.

Photo 24 – Deuxième chambre

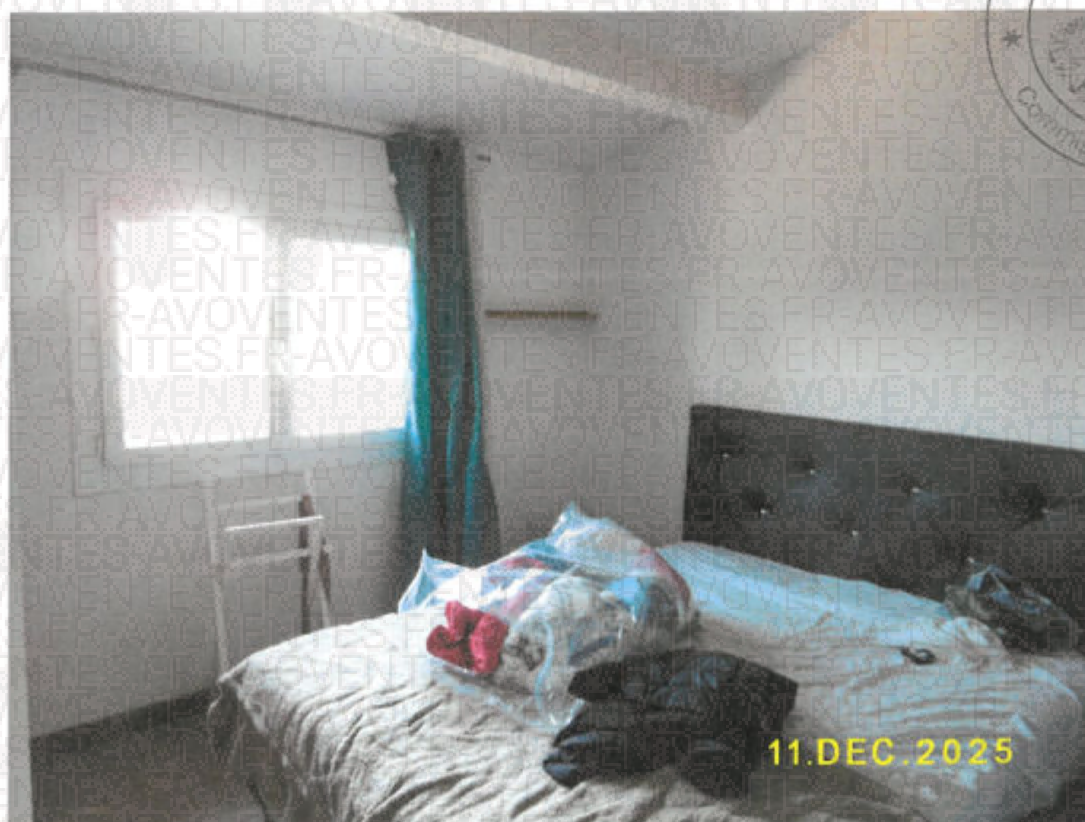
Photo 25 – Troisième chambre

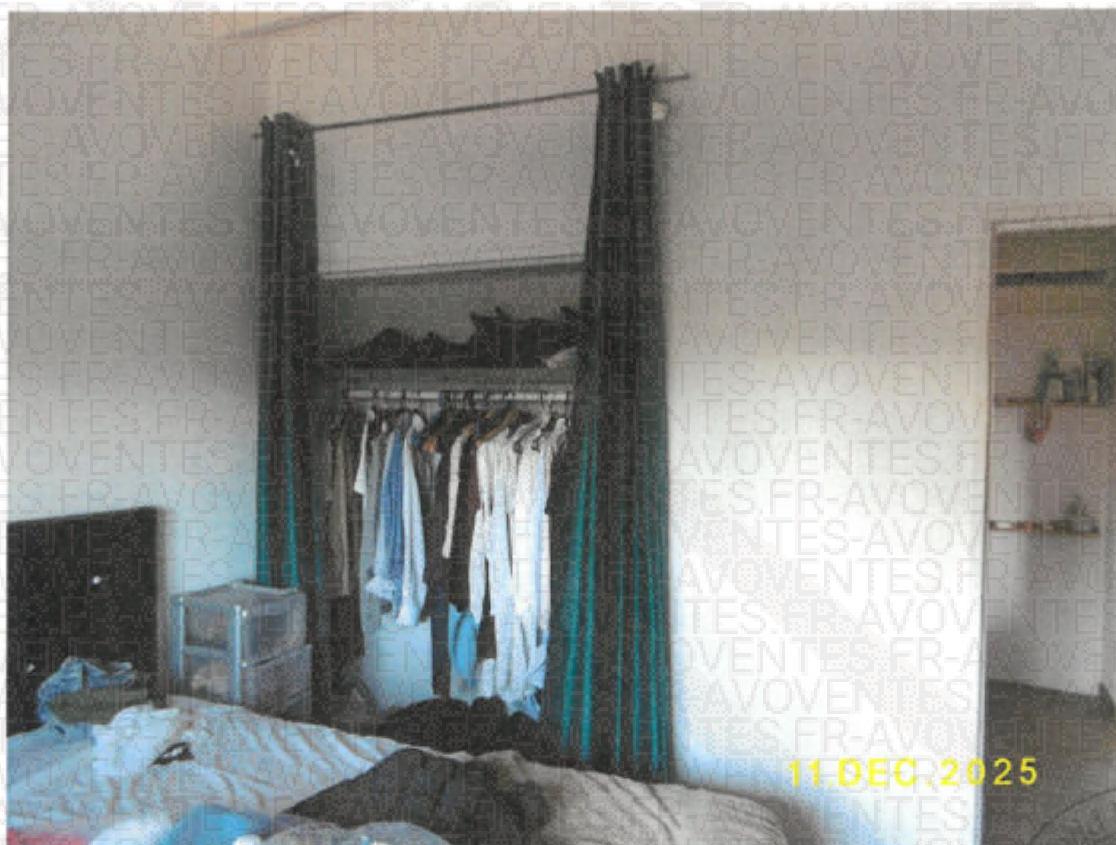
Sur le dégagement, il existe un placard de rangement en état correct.

**Photo 26 – Placard de rangement aménagé**
