# **PROCES VERBAL DESCRIPTIF SUR SAISIE IMMOBILIERE**

Sur la commune de **FREJUS** (83600), **RESIDENCE LES TROENES**, au 303 RUE D'AGAY, Maison n°6 :

**Une Villa de type T4A élevée d'un étage sur rez-de-chaussée**

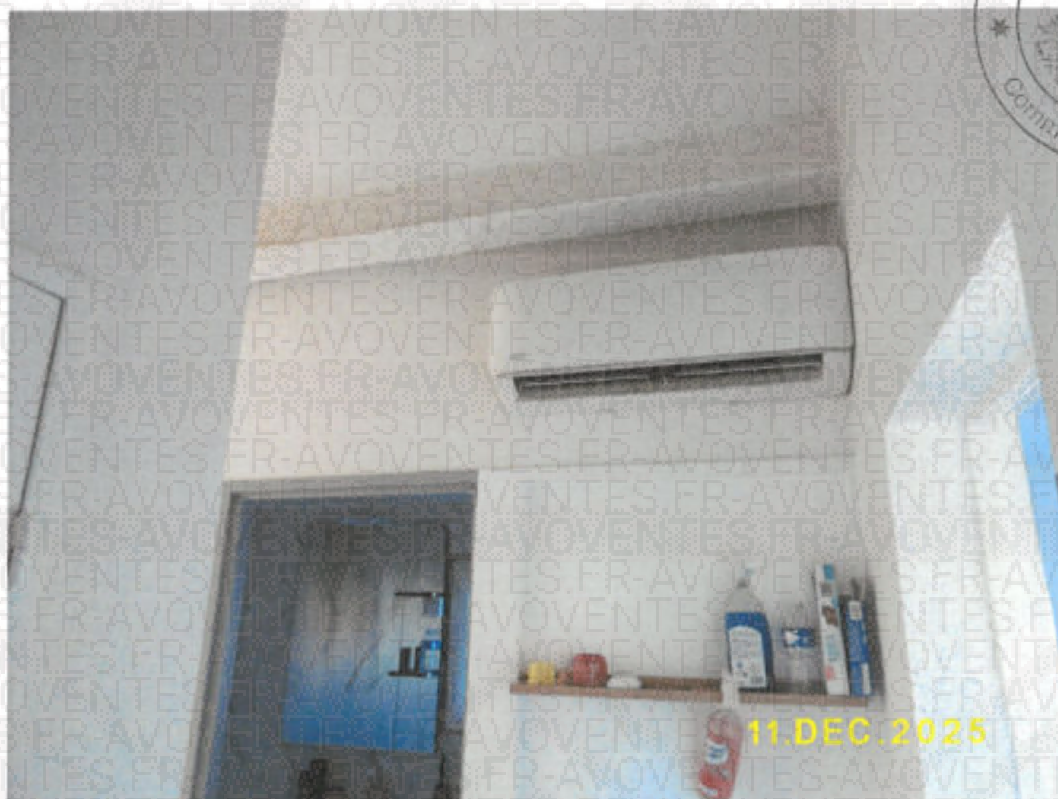
Il existe un split de climatisation fixé au mur en partie haute, en état de fonctionnement.

**Photo 27 – Split de climatisation à l'étage**
