## **PROCÈS-VERBAL DESCRIPTIF**

**L'AN DEUX MILLE VINGT-QUATRE ET LE TREIZE JUIN**

**Syndicat des Copropriétaires de l'immeuble sis 12 Bis, Rue Boyer à 75020 Paris,**

Sur la commune de Paris 20ème, 12 bis rue Boyer, les biens et droits immobiliers cadastrés section CC n° 88 « 5 VC AO 20 » pour 1 are 67 centiares.

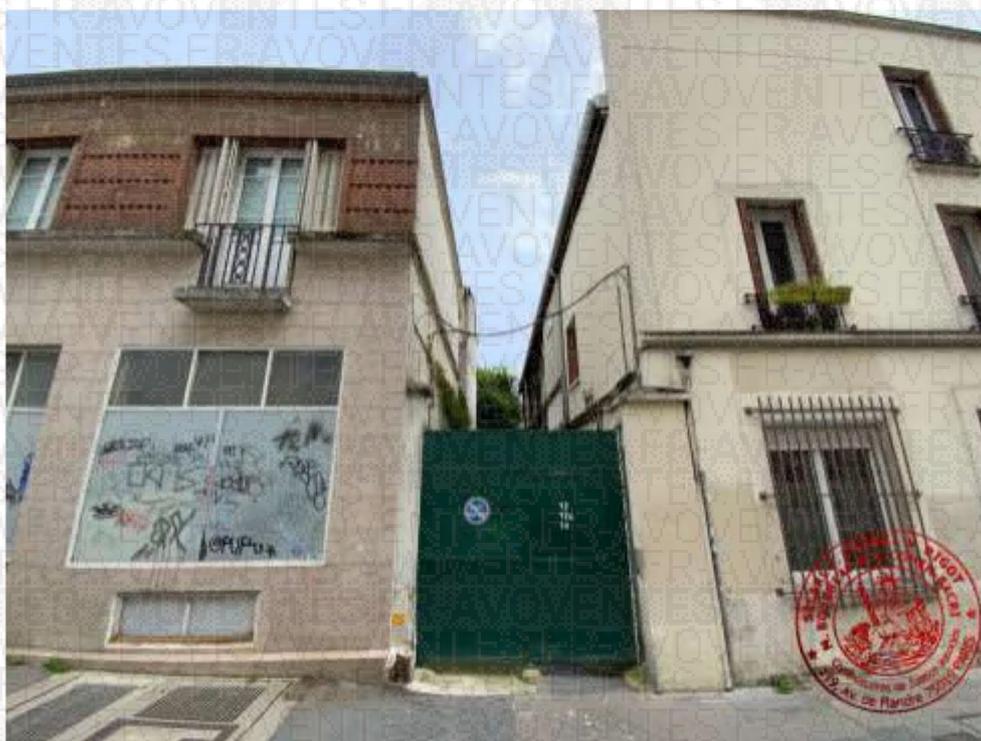
Photographie n°1.

On accède à l'immeuble depuis une porte sur rue, métallique, à deux vantaux, équipée d'un système de contrôle d'accès (fonctionnel).

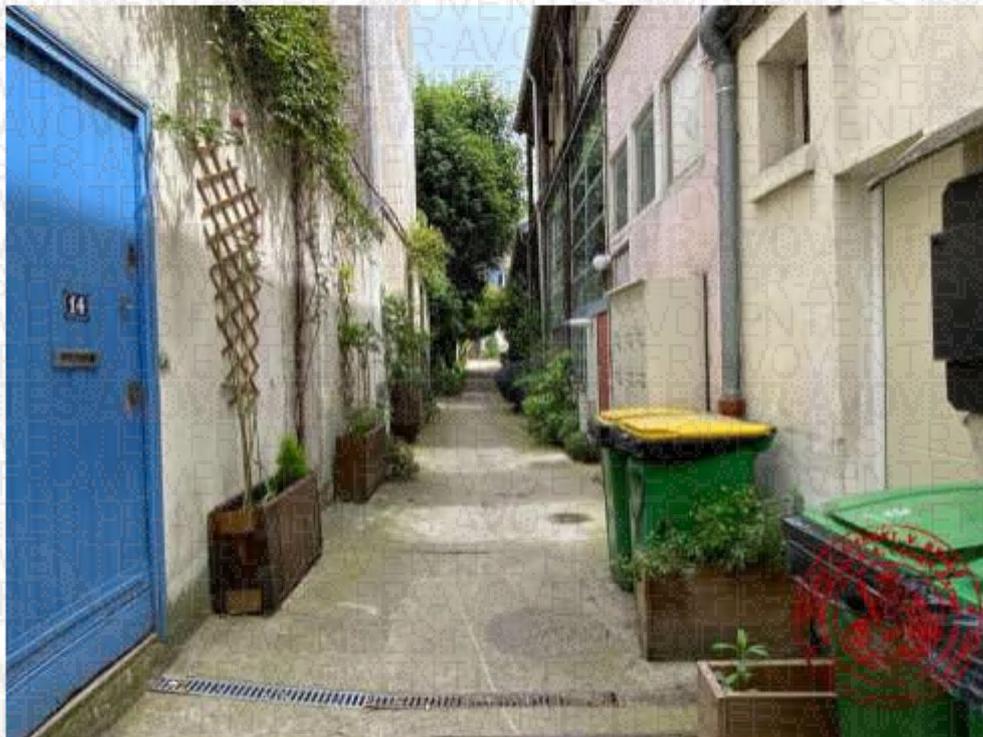
Photographie n°3.

Après cette porte, je note la présence d'une cour, ancienne, pavée et arborée.

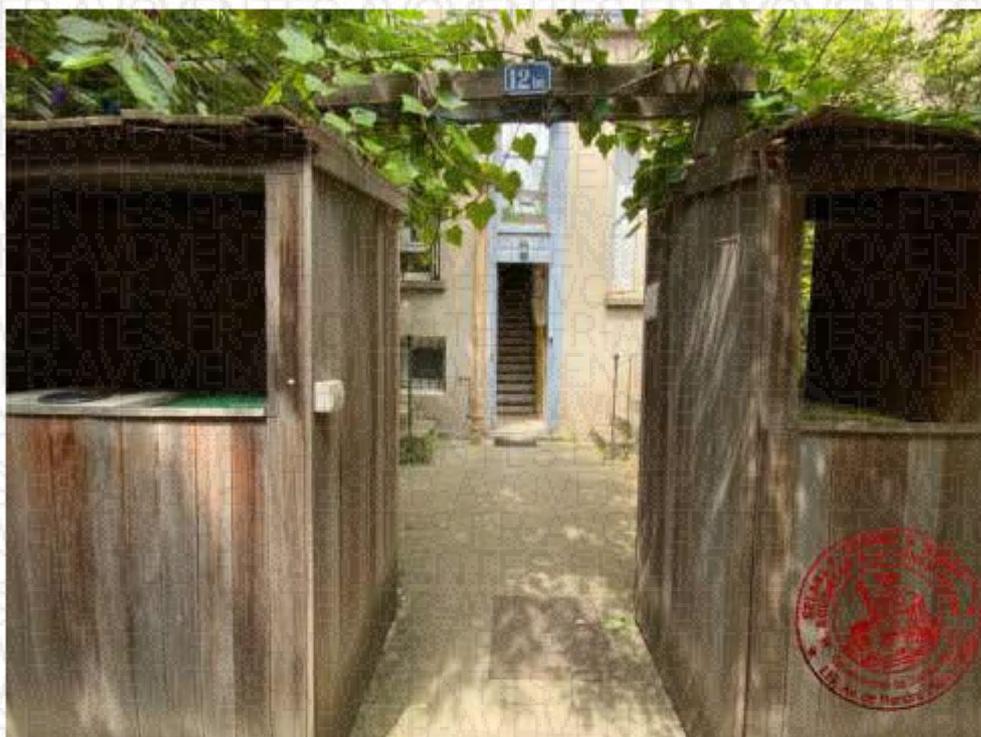
Photographie n°4.

L'immeuble du 12 Bis, se situe en partie gauche.

La cour est pavée et arborée.

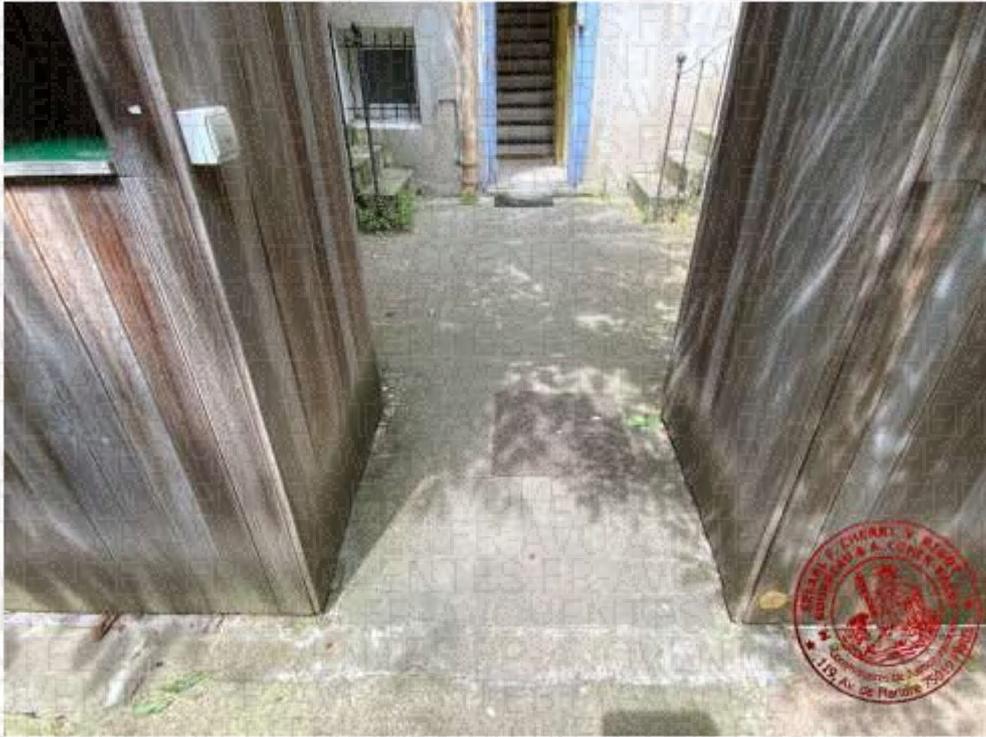
Photographie n°5.

La façade de l'immeuble est à l'état d'usage.

Je note des différences de teinte, des traces de salissures et quelques fissurations.

Je note en partie gauche de la façade la présence d'une végétation grimpante, laquelle se hisse jusqu'à hauteur du 2<sup>ème</sup> étage.

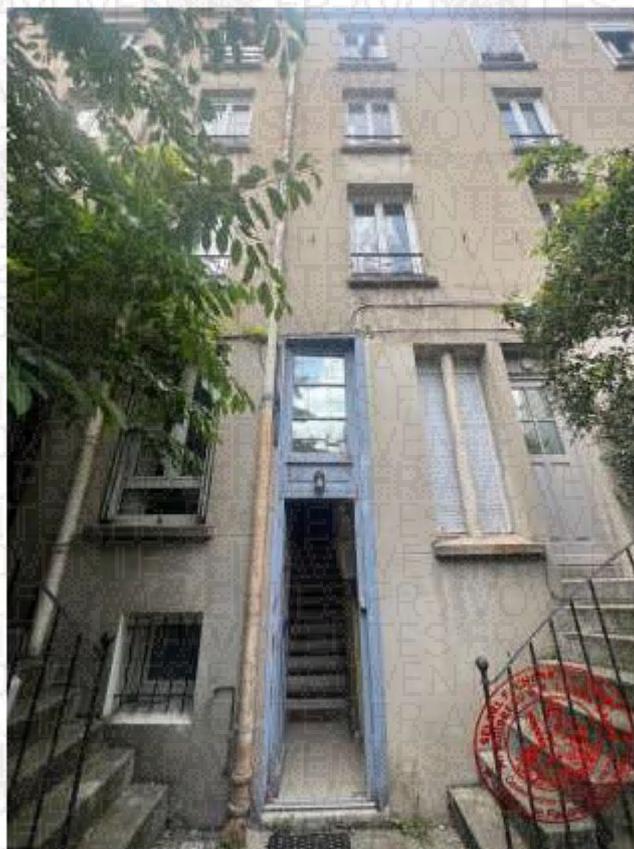
Photographie n°6.

L'accès à l'immeuble s'effectue par une porte simple battant avec vitrage (intact) en partie haute. La peinture de la porte est très usagé, la peinture s'écaille.

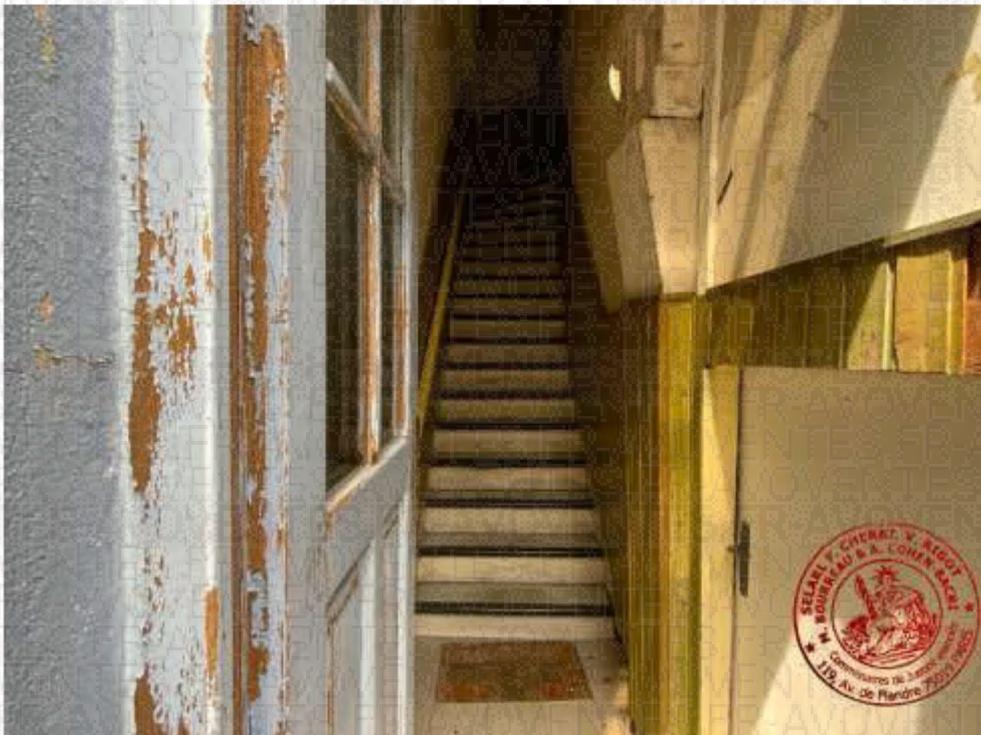
Photographie n°8.

Le sol est revêtu d'un carrelage beige, ancien, à l'état d'usage.  
Des traces de salissure sont visibles d'une manière généralisée.

Je constate que l'ensemble n'est pas entretenu et/ou nettoyé.

Je note la présence de poussière, amas et débris d'une manière généralisée.

Il existe une porte donnant desservant les caves de l'immeuble. La porte est verrouillée.

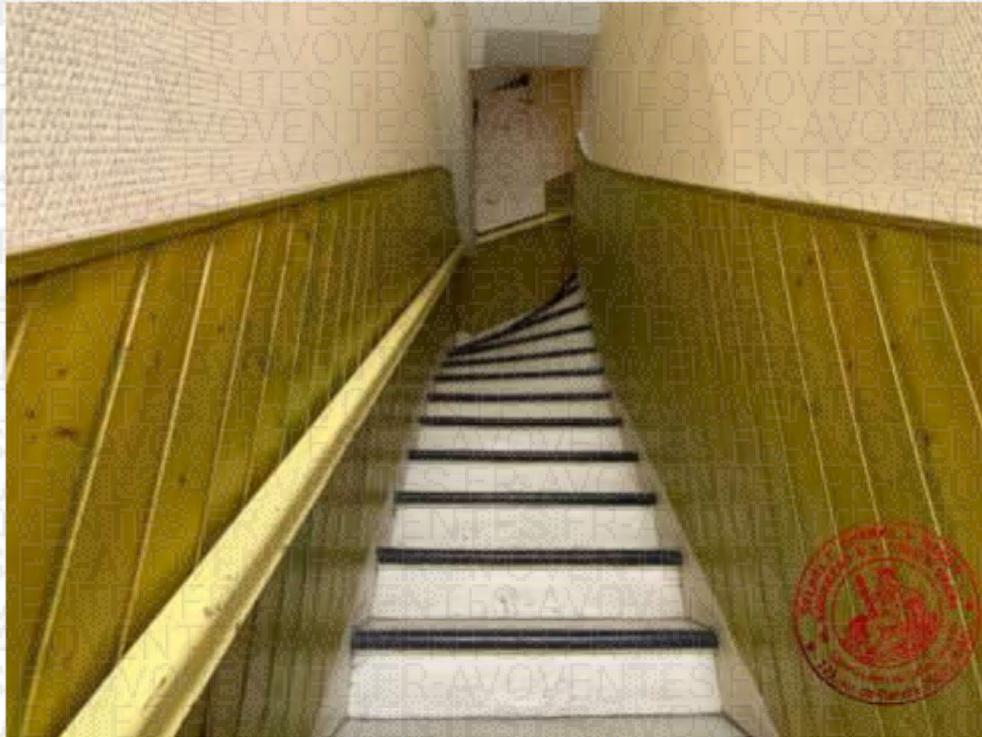
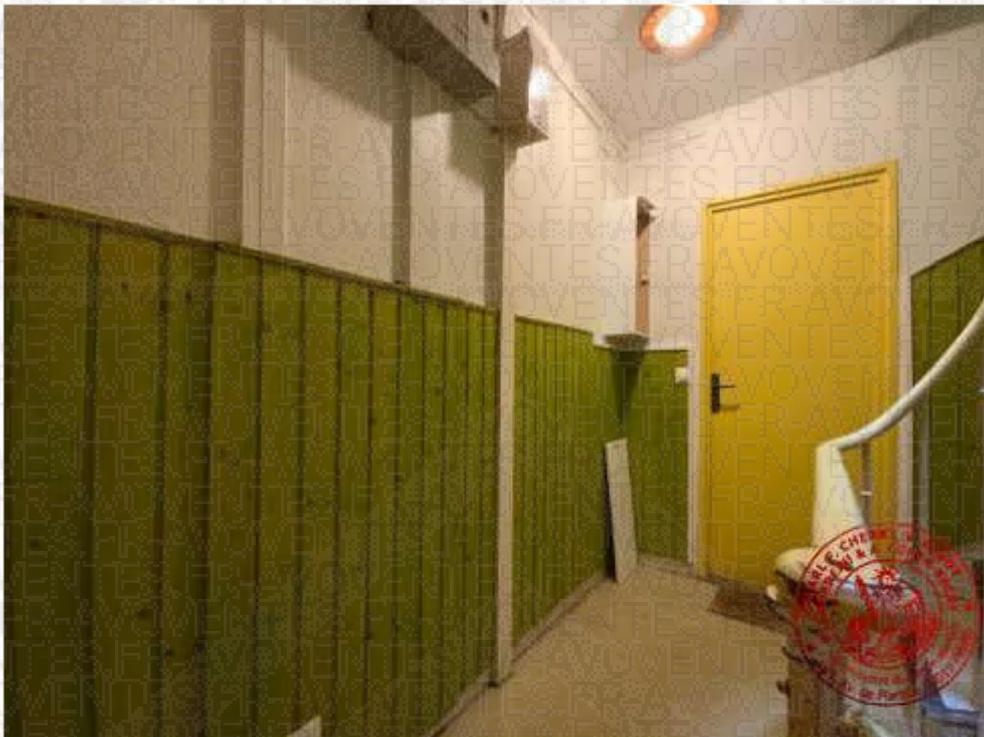
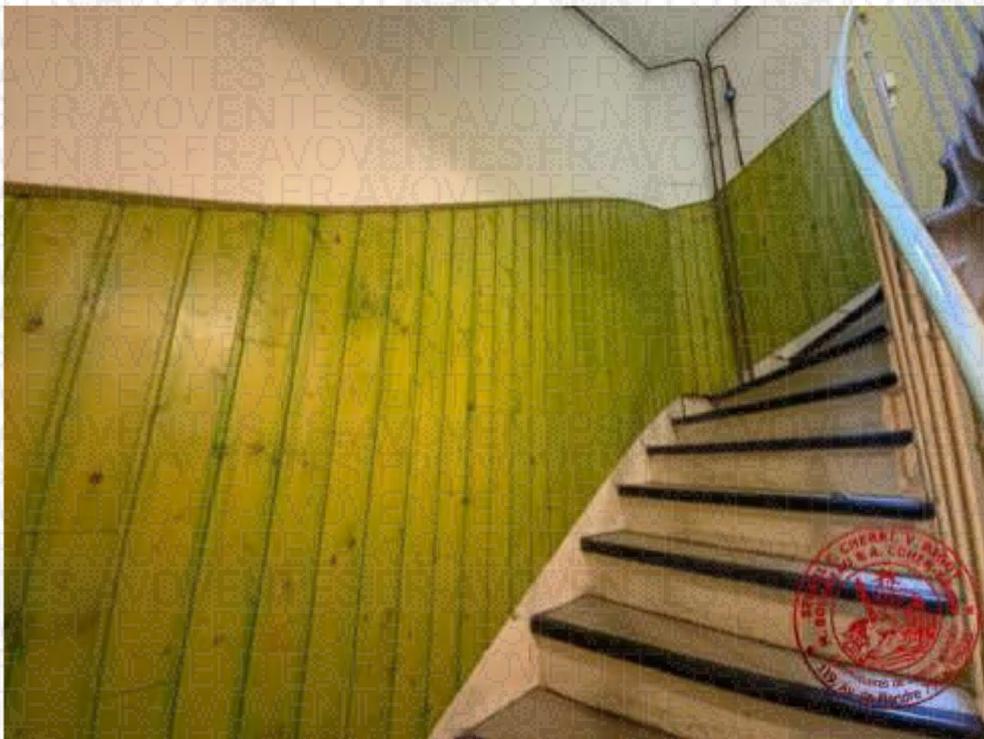
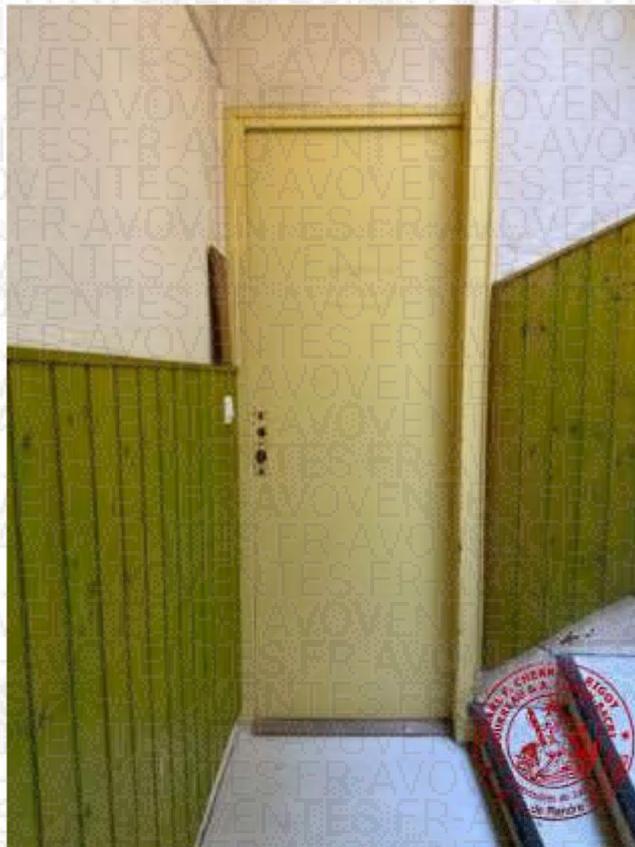
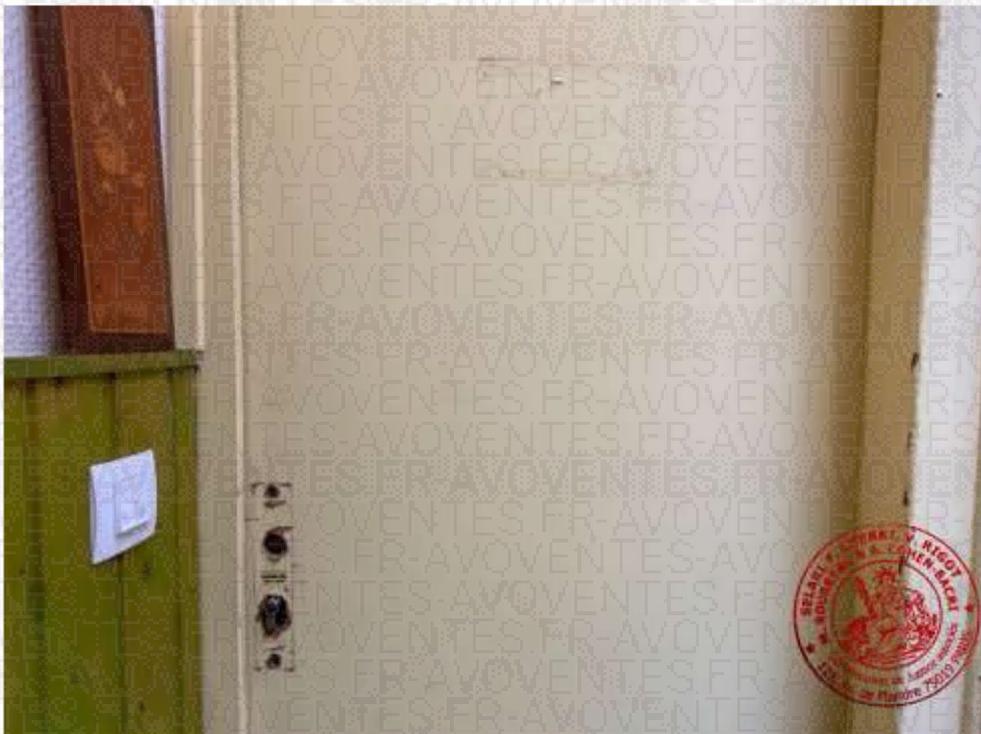
Les revêtements sont identiques que précédemment.

Je constate que l'ensemble n'est pas entretenu et/ou nettoyé.

Je note la présence de poussière, amas et débris d'une manière généralisée.

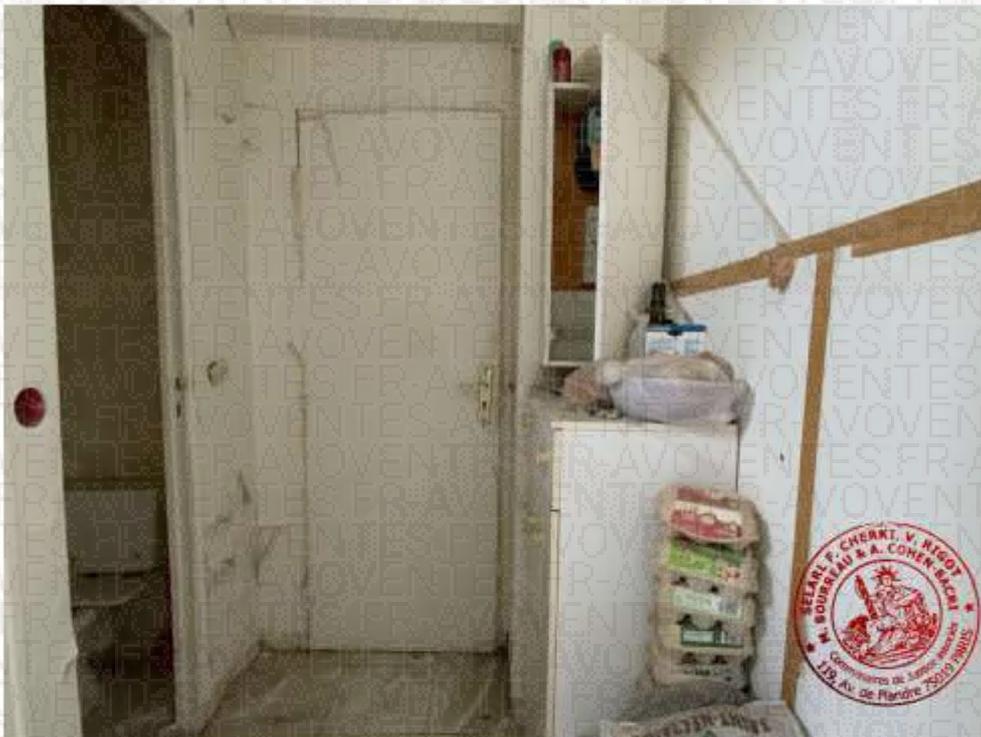
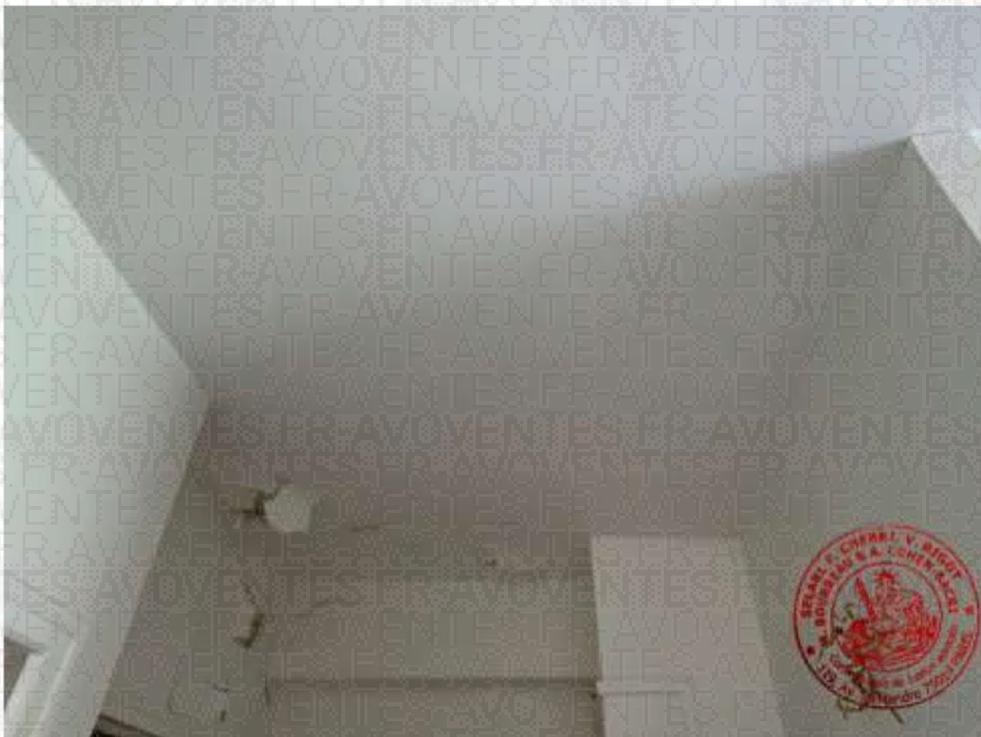
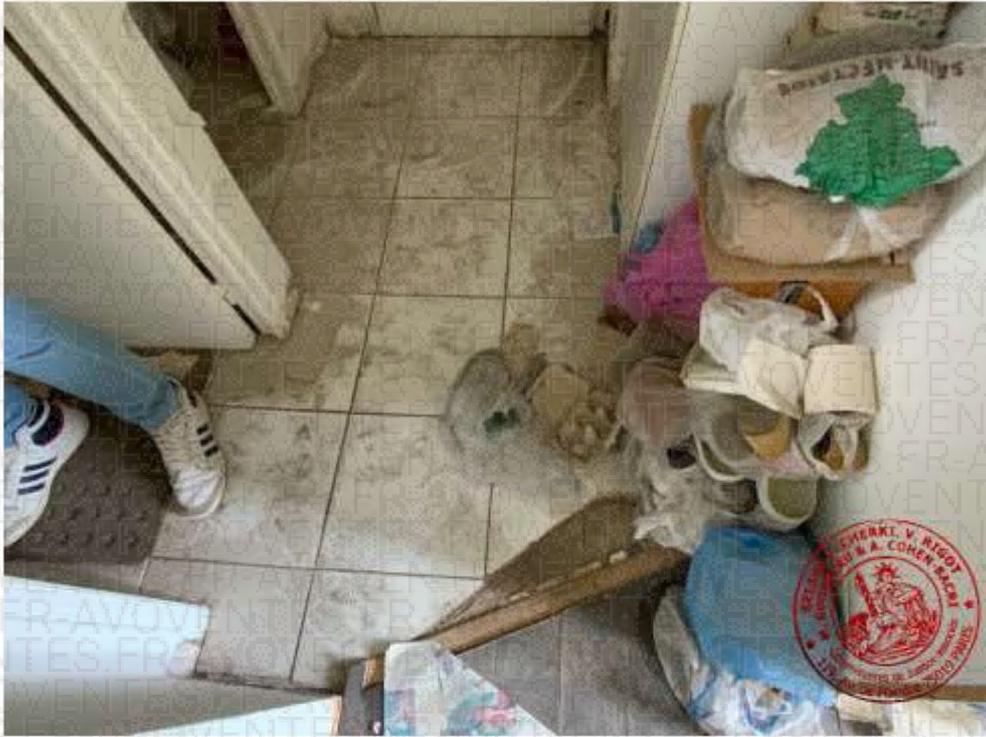
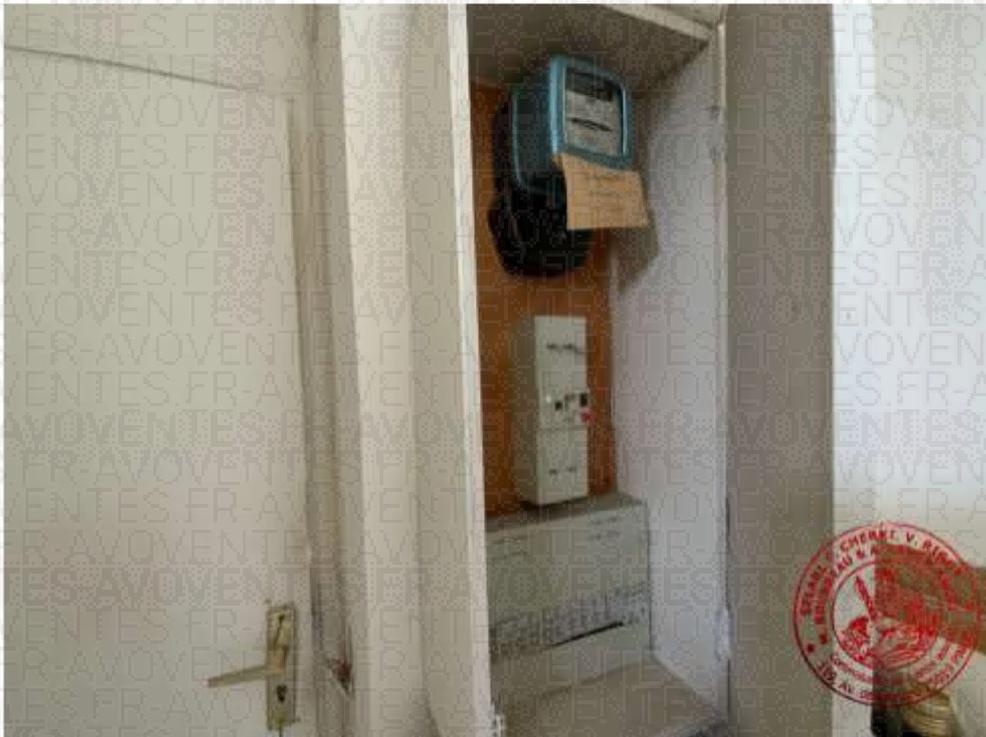
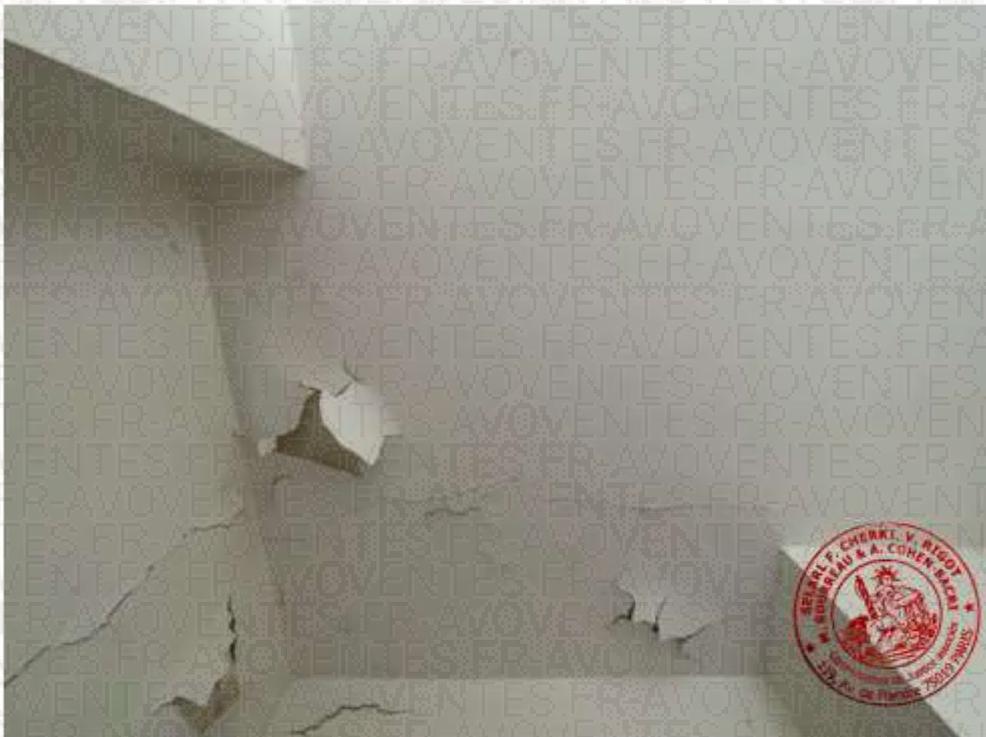
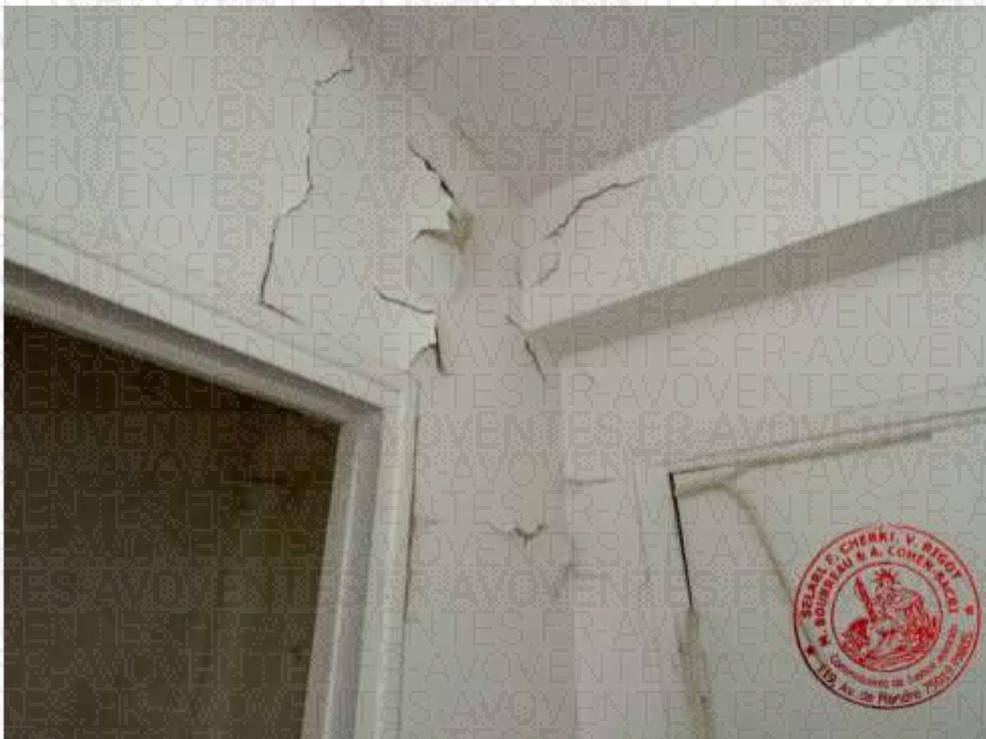
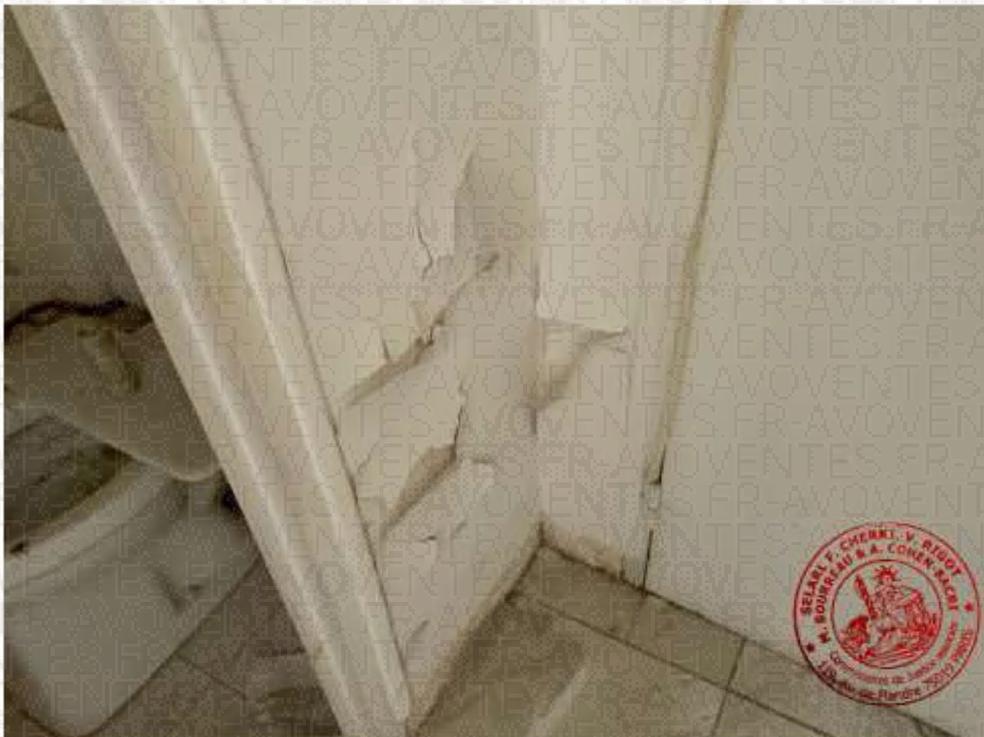
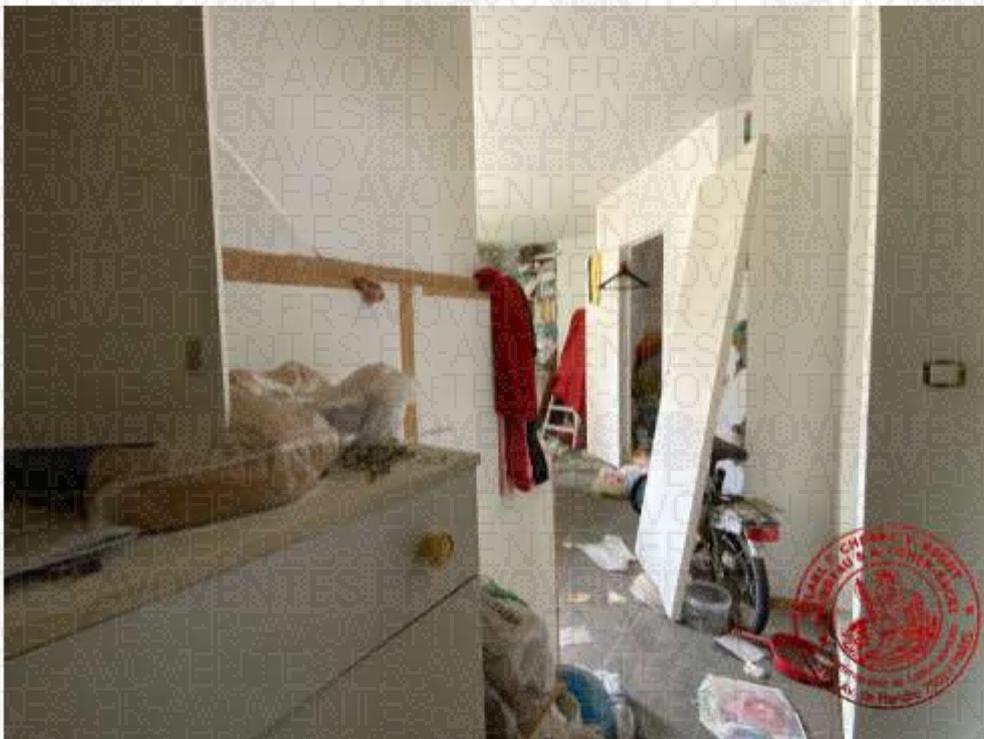
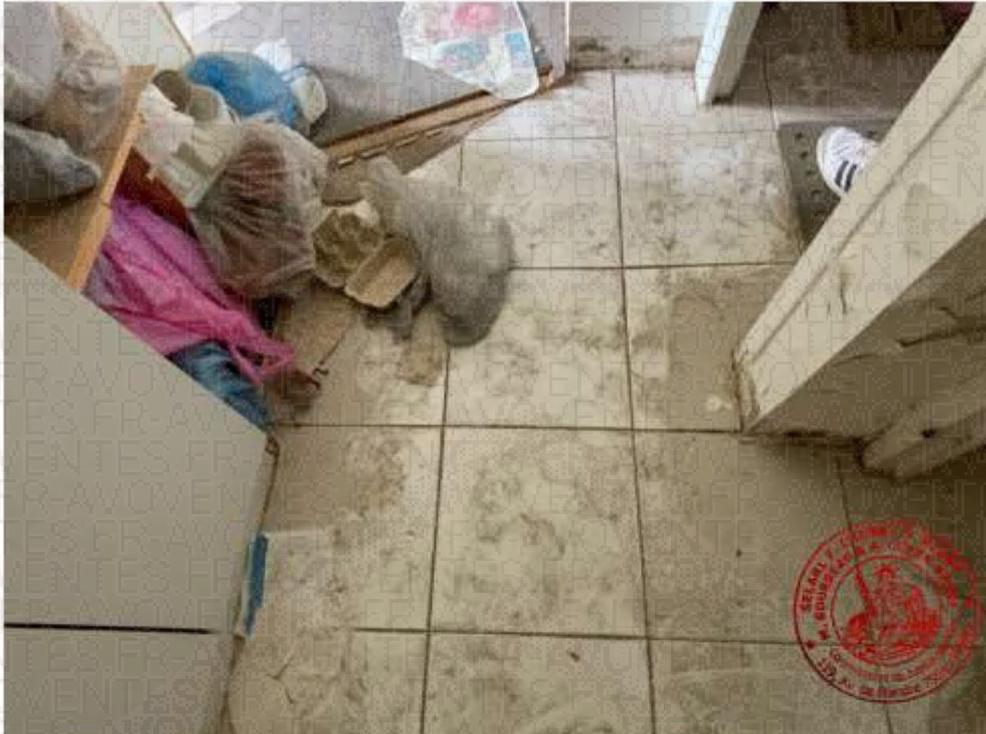
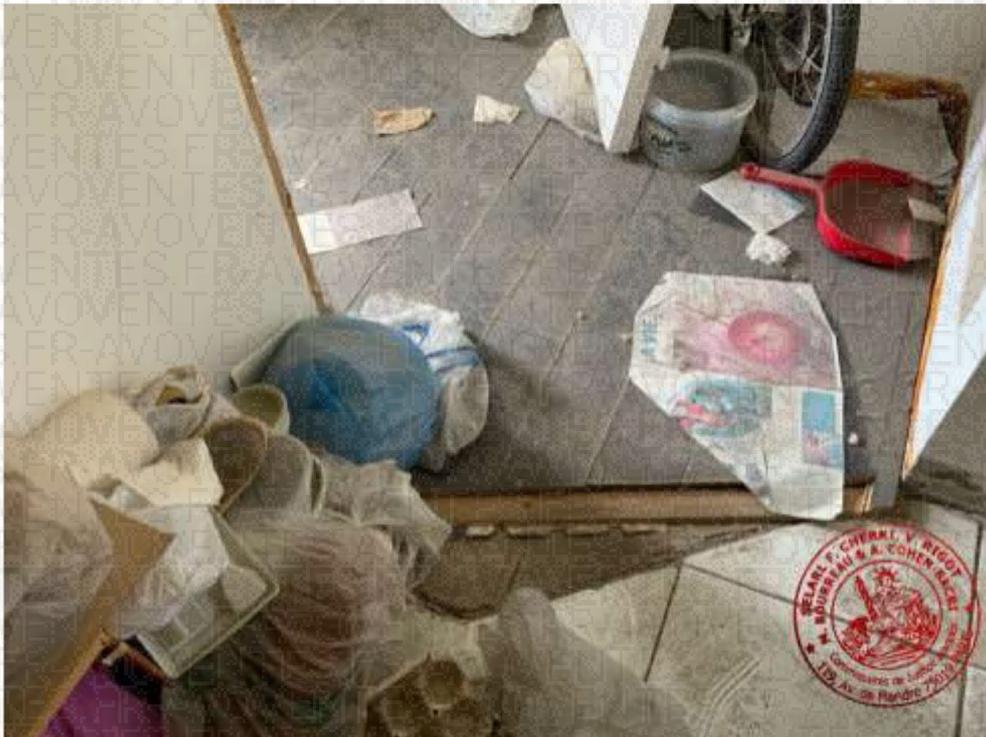
La porte palière est recouverte face extérieure d'une peinture jaune, à l'état d'usage.

La poignée extérieure est manquante.

La peinture intérieure est à l'état d'usage avancé.

Le plafond et les murs sont recouverts d'une peinture blanche, laquelle est hors d'usage.

Au plafond et en partie haute du mur côté sanitaire, je note des écailllements de peinture ainsi que quelques fissurations.

Plusieurs carreaux de carrelage sont cassés dans l'axe de la porte d'accès.

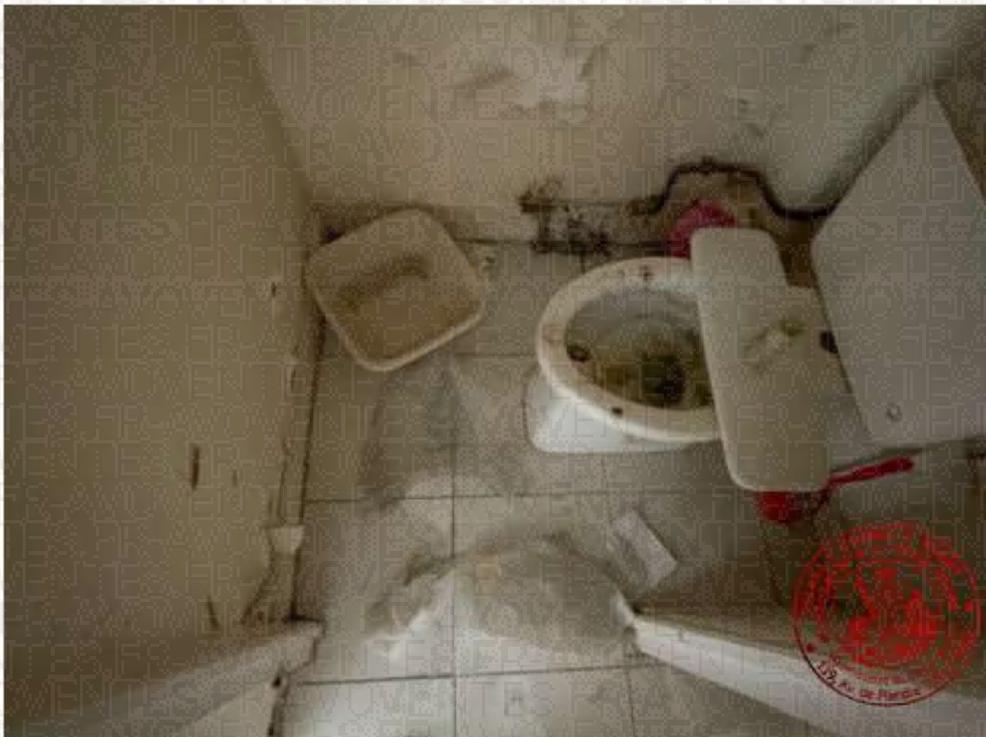
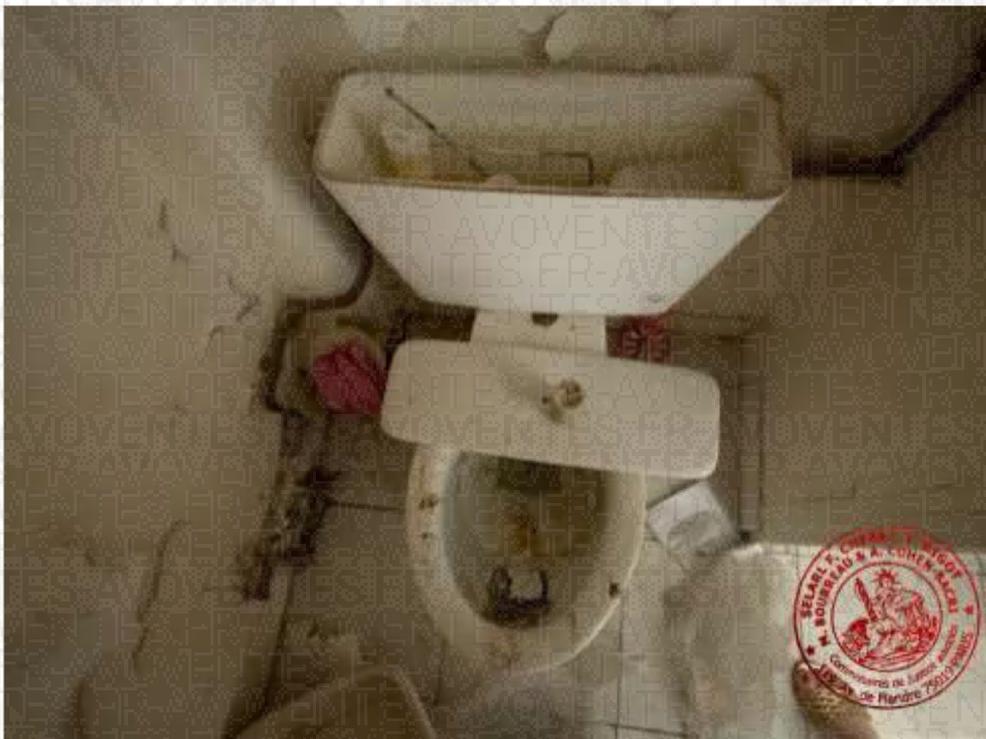
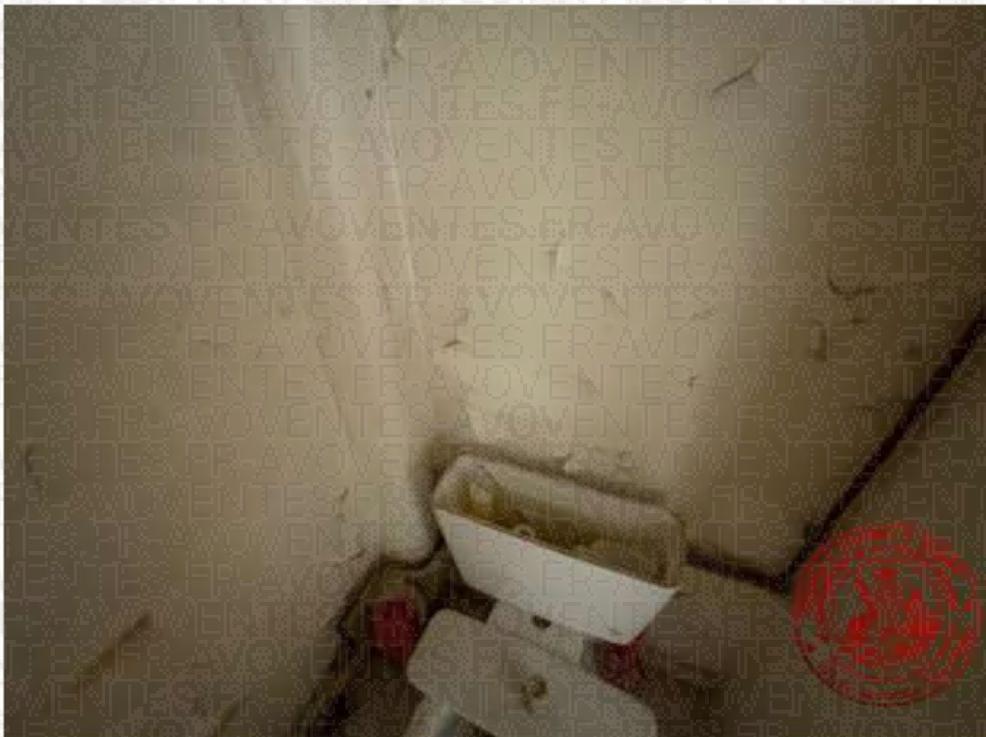
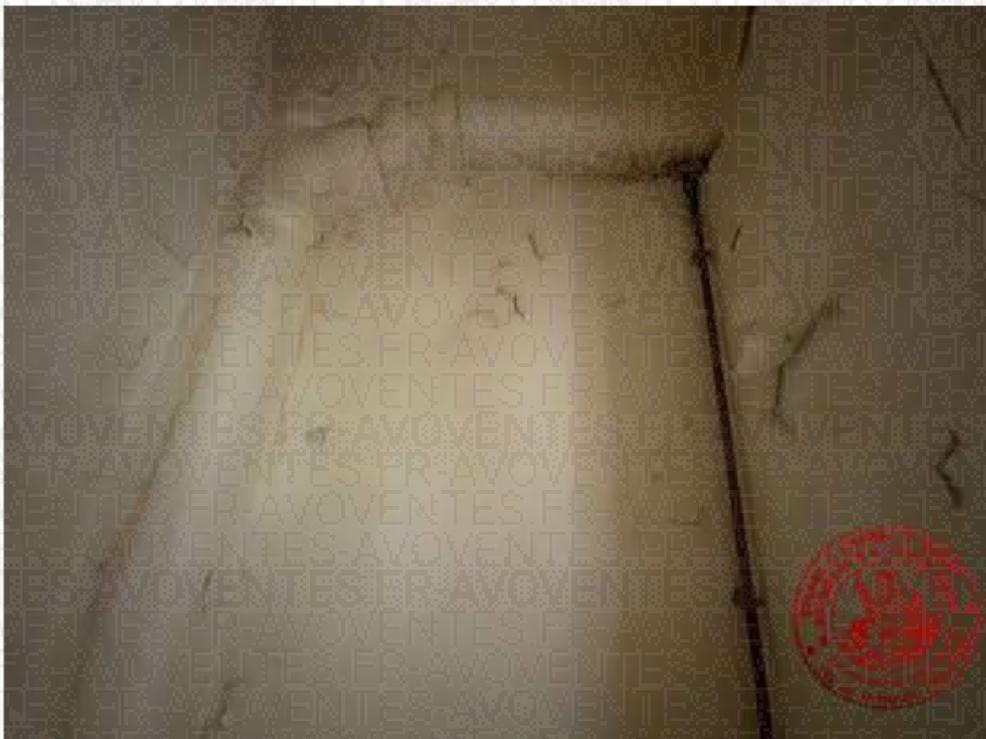
Je note l'absence de porte.

Le plafond et les murs sont recouverts d'une peinture crème, largement dégradée.

Je note d'importants points de moisissure au plafond et de multiples écailllements de peinture sur l'ensemble de la surface.

Une importante couche de poussière et débris recouvre la surface.

- Une cuvette de WC à l'anglaise avec réservoir dorsal. Le couvercle est manquant. L'ensemble est hors d'usage.
