## **PROCÈS-VERBAL DESCRIPTIF**

**L'AN DEUX MILLE VINGT-QUATRE ET LE TREIZE JUIN**

**Syndicat des Copropriétaires de l'immeuble sis 12 Bis, Rue Boyer à 75020 Paris,**

Sur la commune de Paris 20ème, 12 bis rue Boyer, les biens et droits immobiliers cadastrés section CC n° 88 « 5 VC AO 20 » pour 1 are 67 centiares.

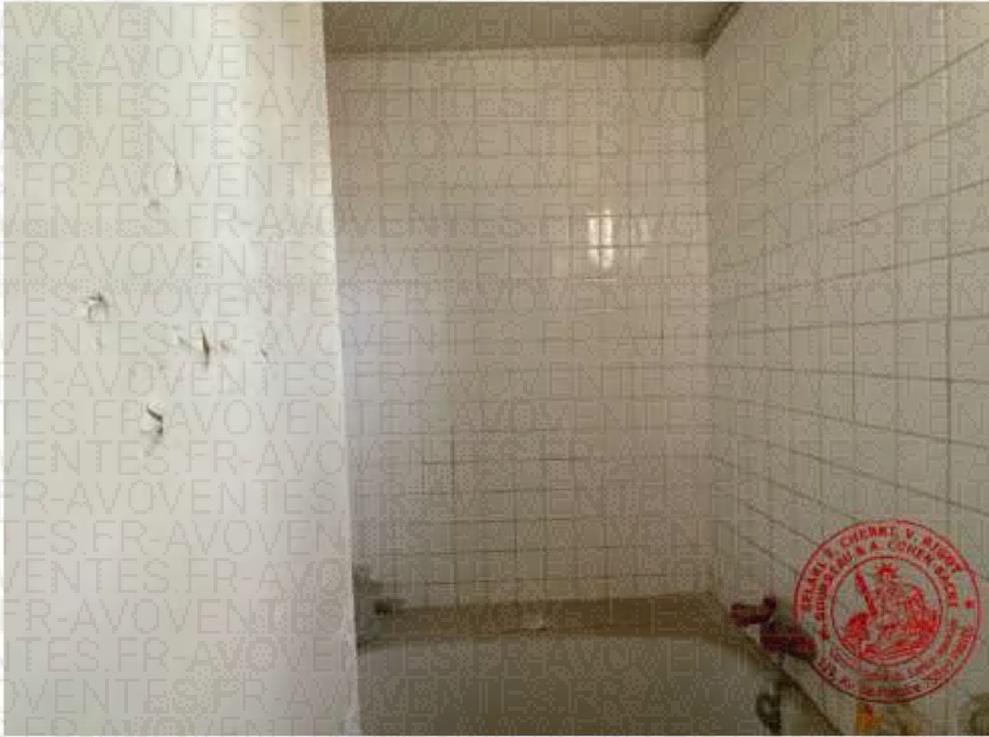
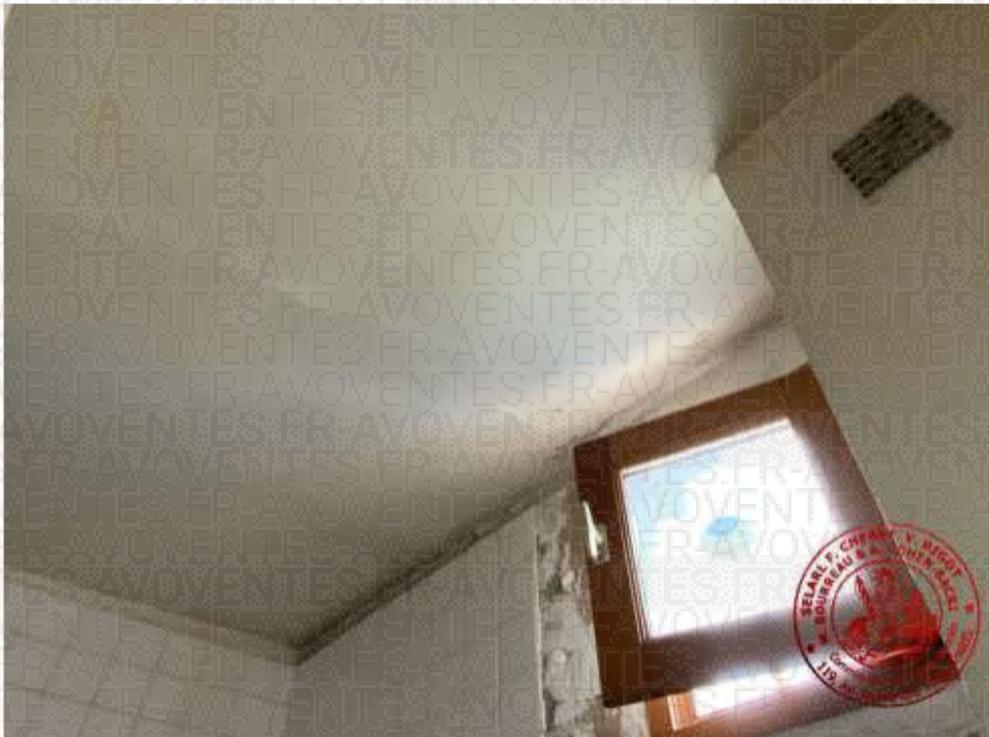
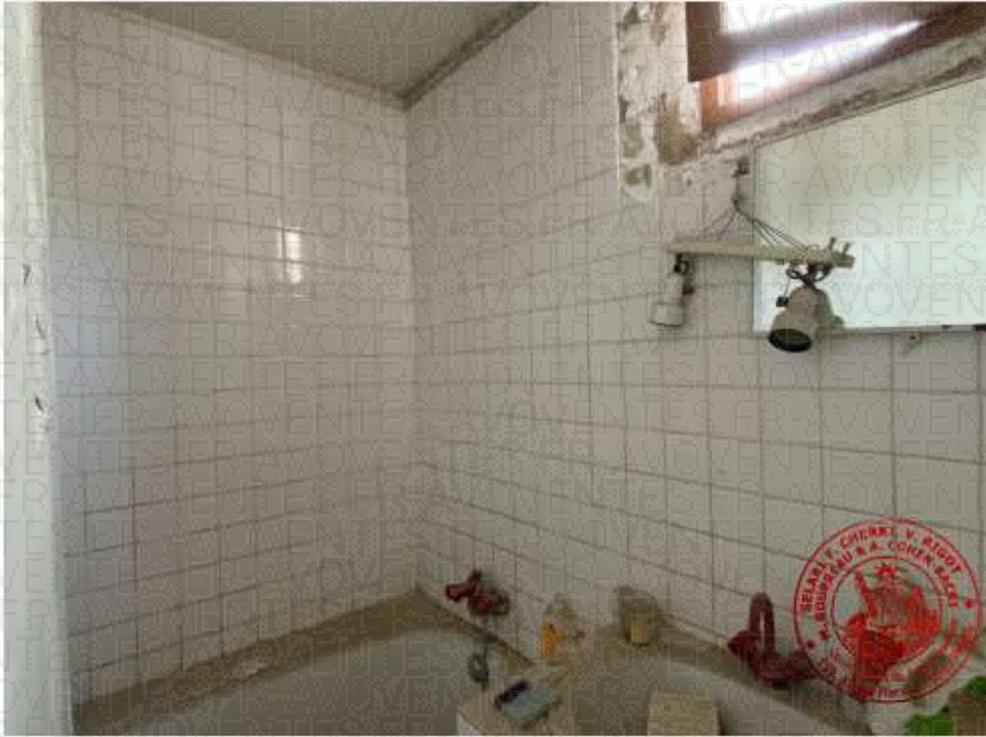
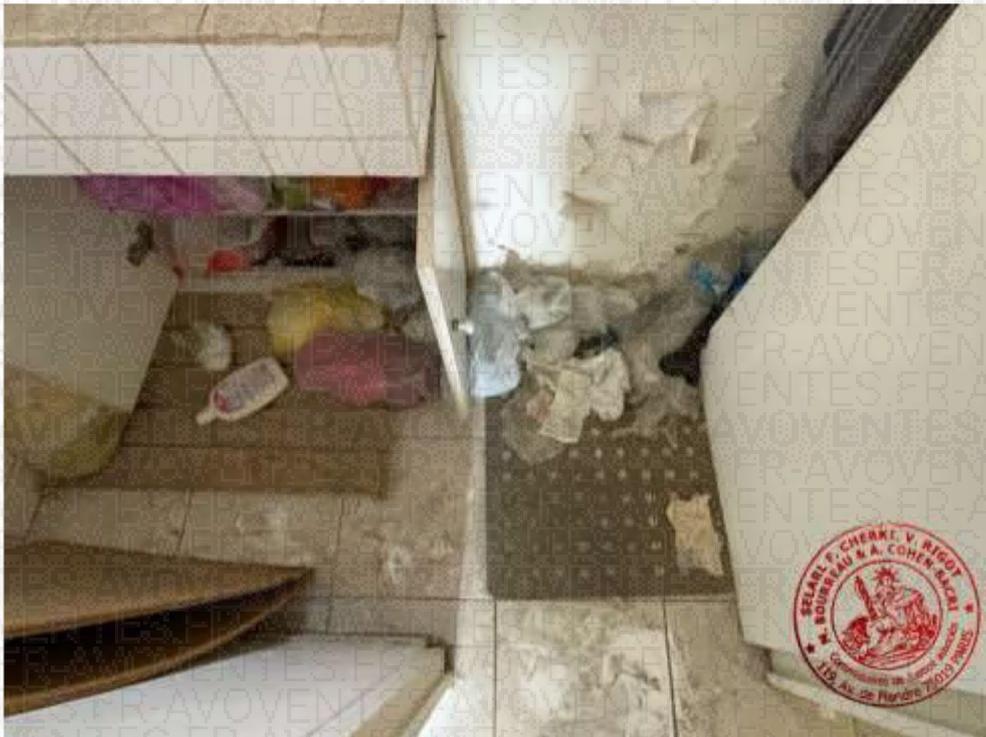
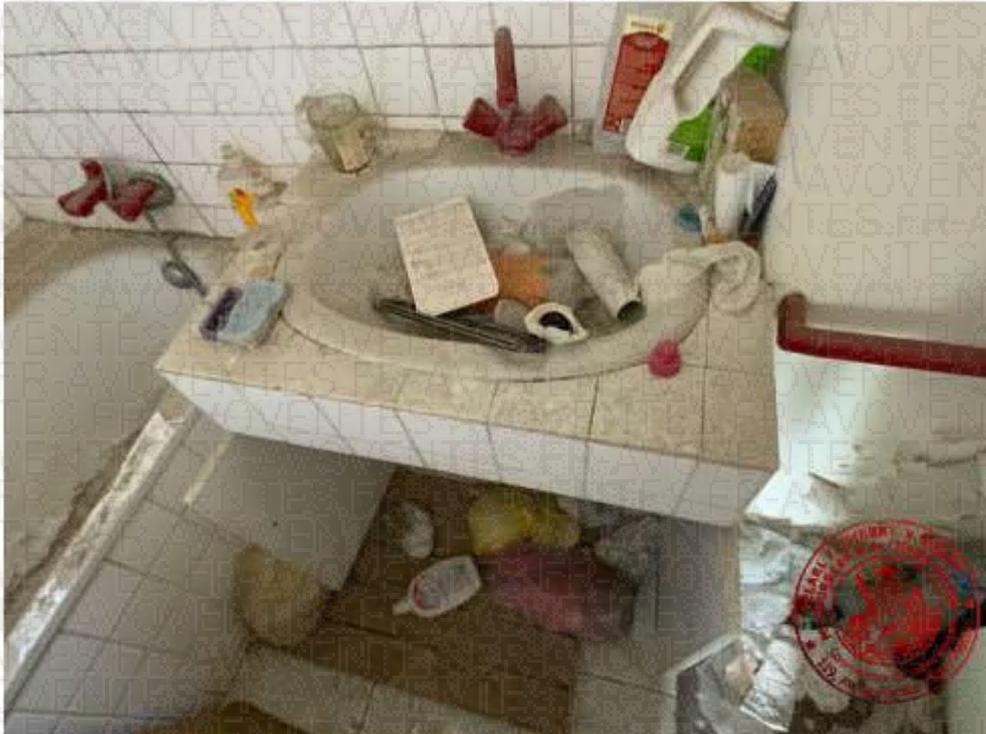
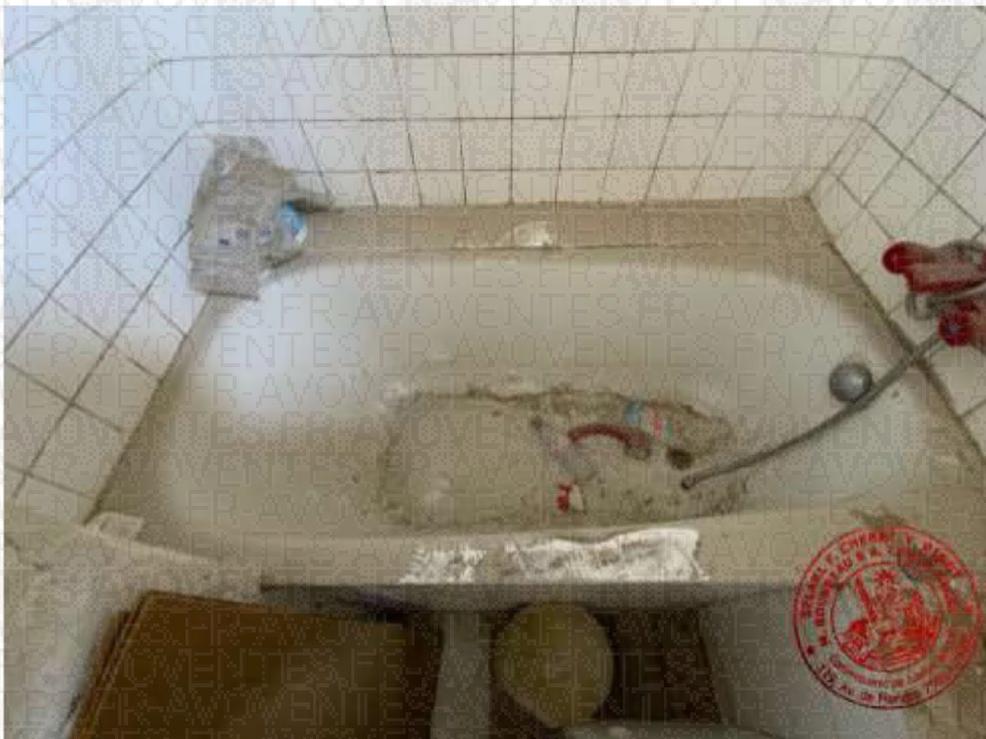
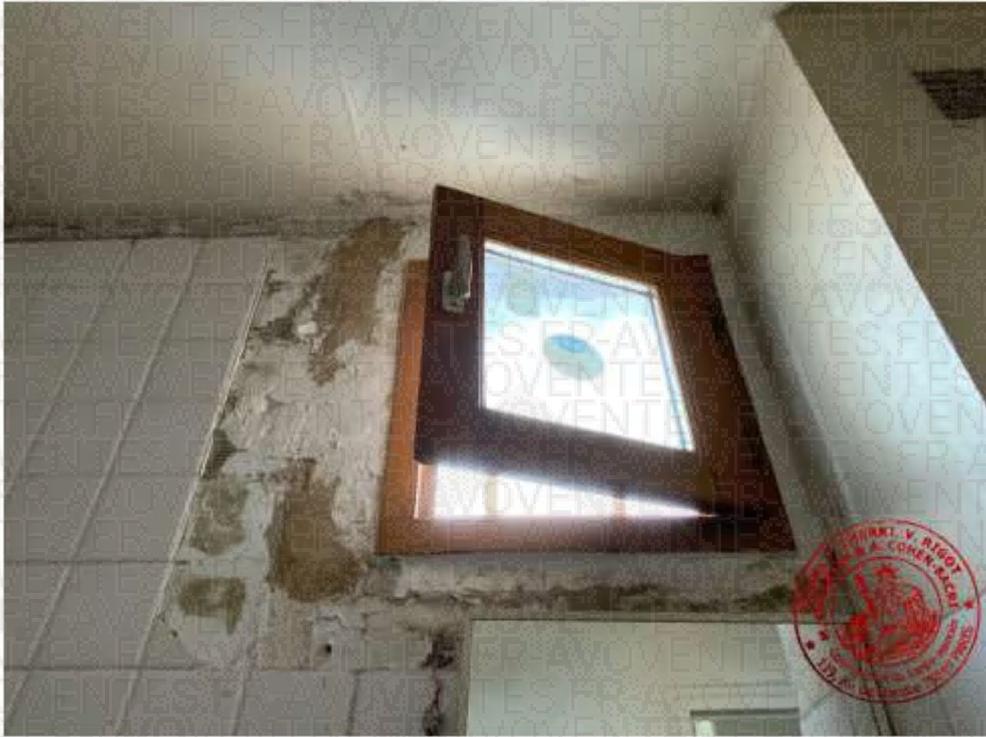
Le plafond est recouvert d'une peinture blanche, à l'état d'usage avancé.  
Je relève de multiples points de moisissure, notamment côté façade extérieure.

L'ensemble est hors d'usage.

Je note de multiples traces d'usure et de salissure.

Les joints sont largement noircis et encrassés.

Au sol, le carrelage blanc est à l'état d'usage prononcé.

- Un lavabo, équipé d'un robinet mélangeur. Le plan vasque, entièrement recouvert de carrelage, est largement poussiéreux et usé.
- Un meuble sous vasque, à deux portes battantes.
- Une baignoire, équipée d'un robinet mélangeur, flexible, douchette. L'ensemble est sale et encrassé.

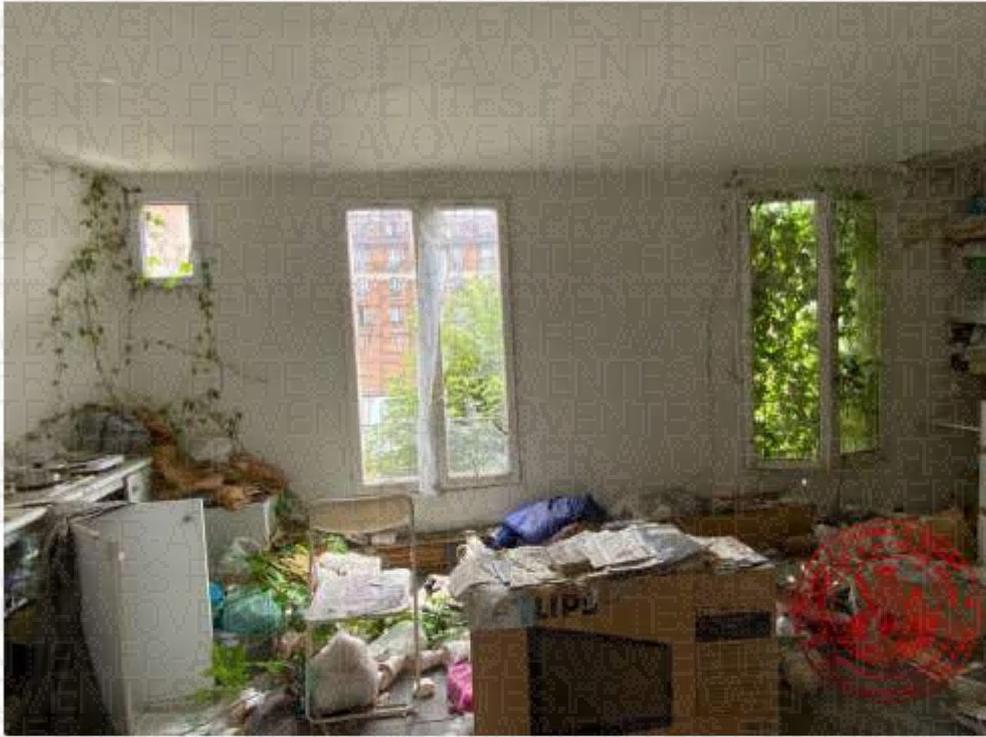
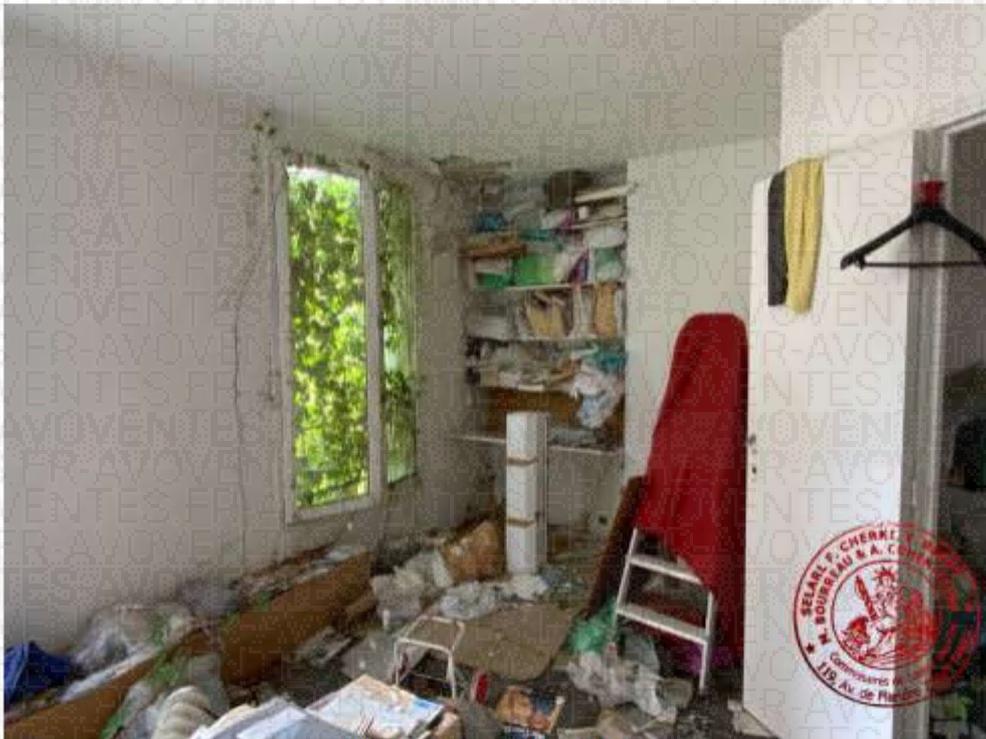
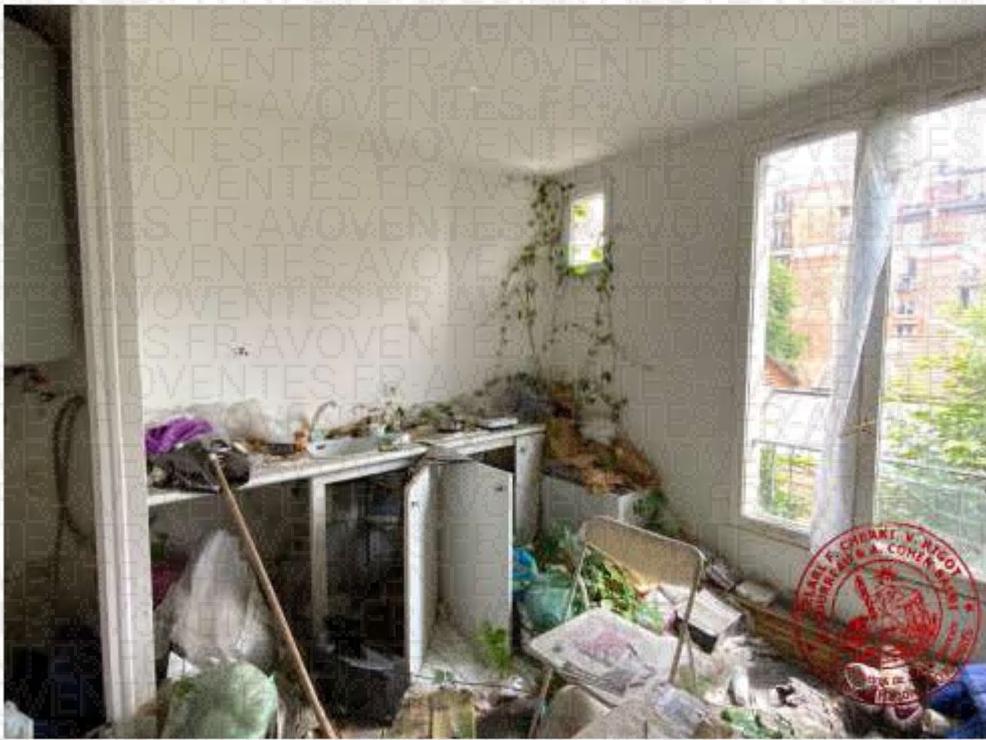
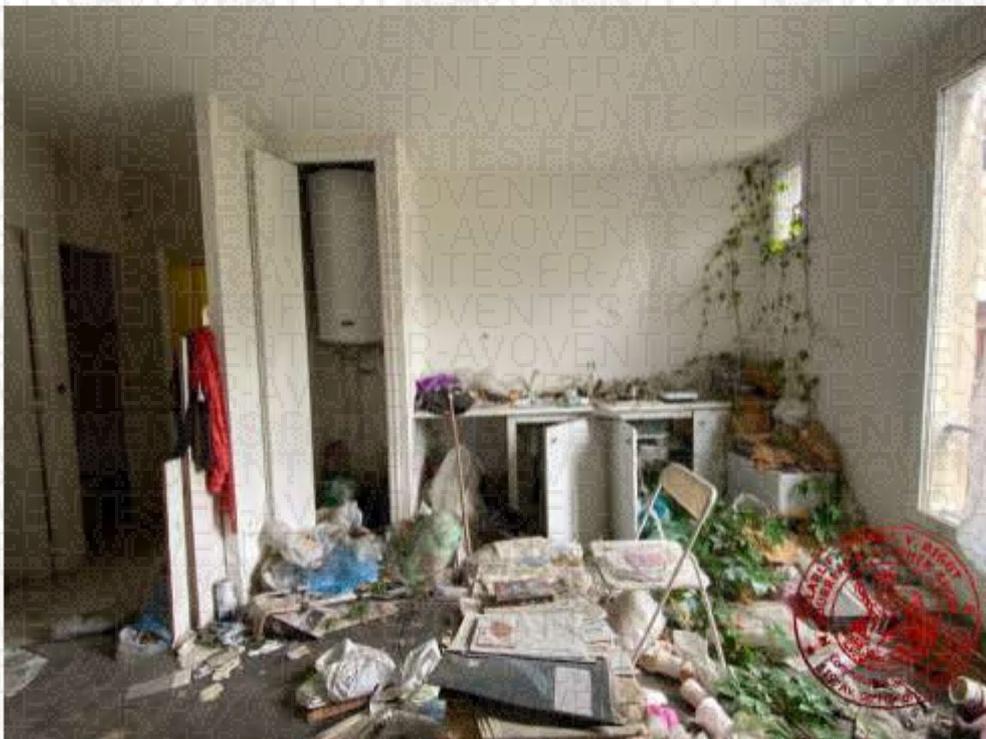
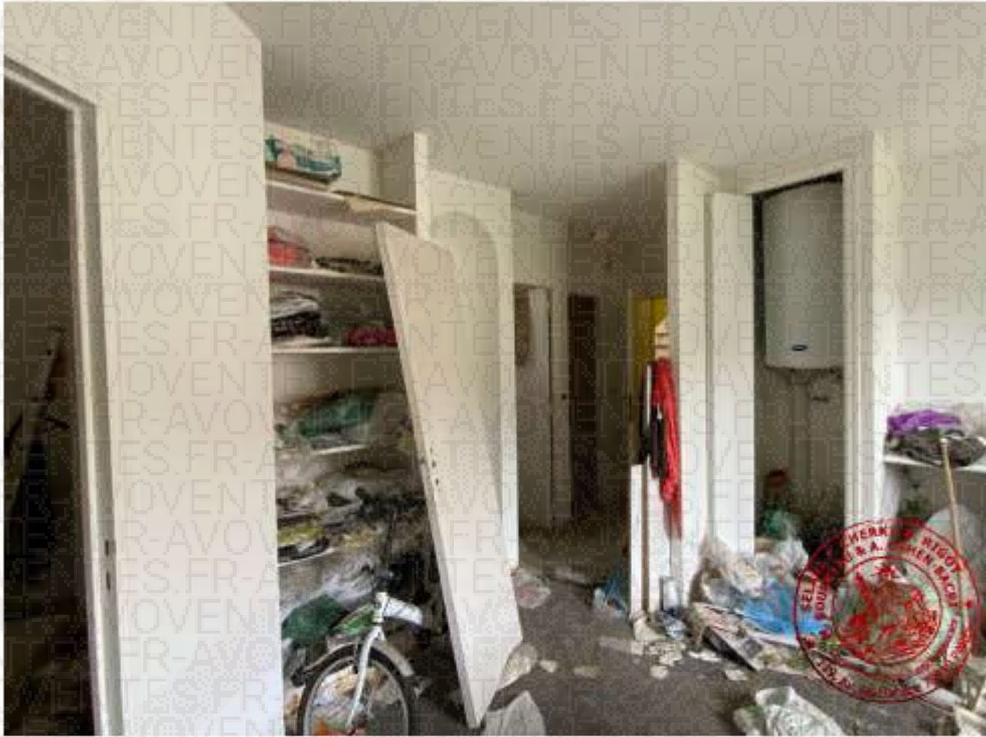
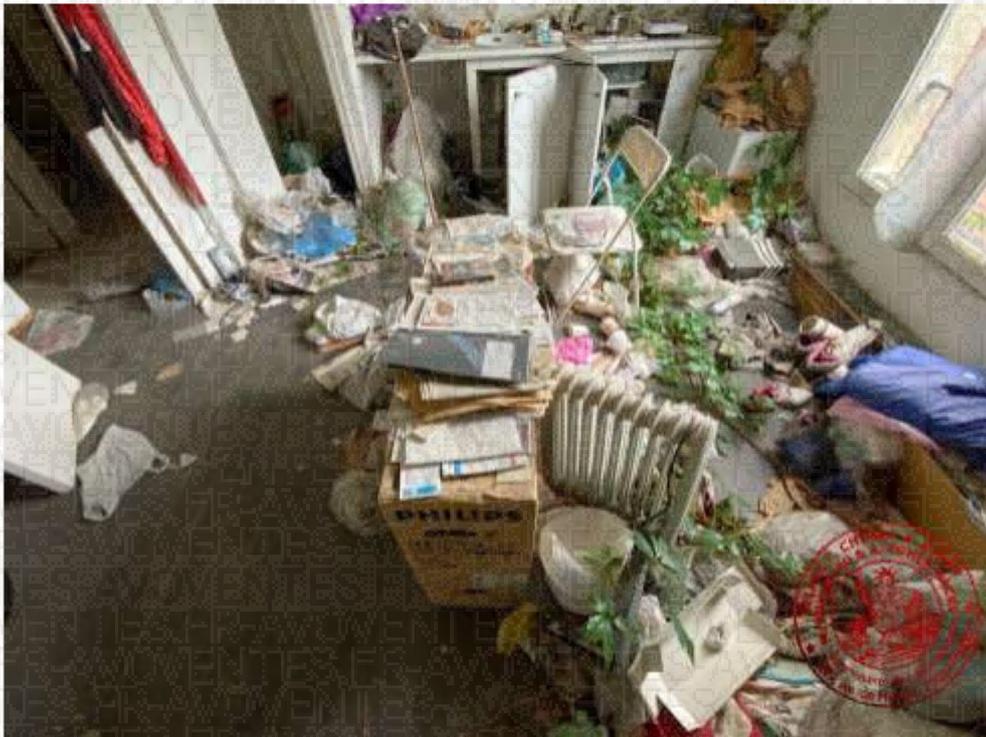
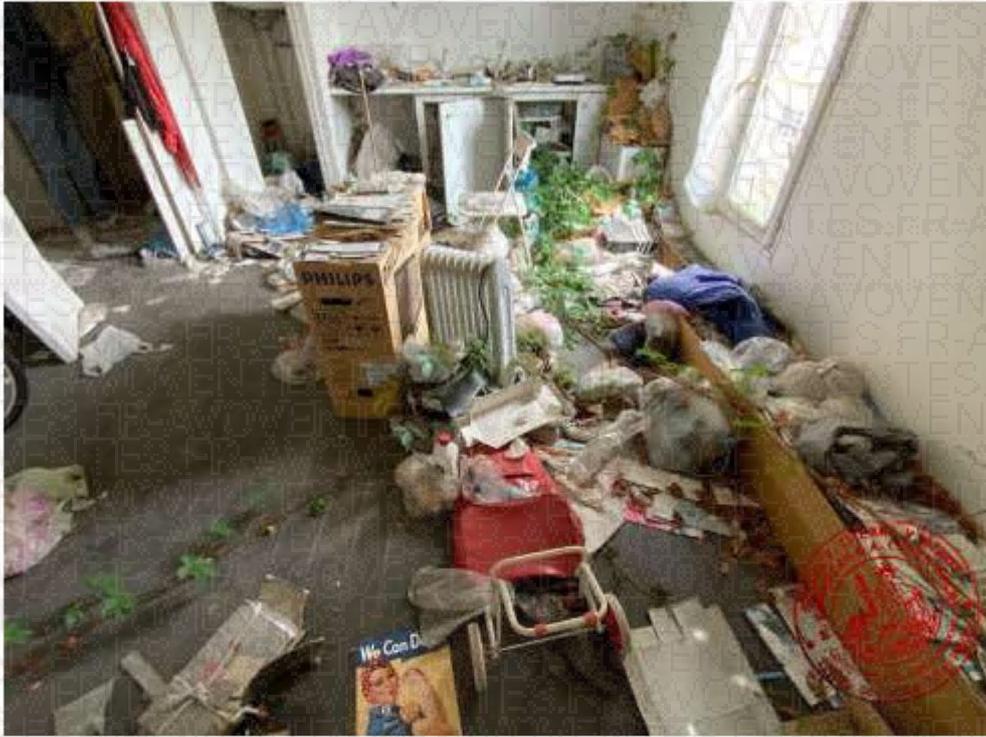
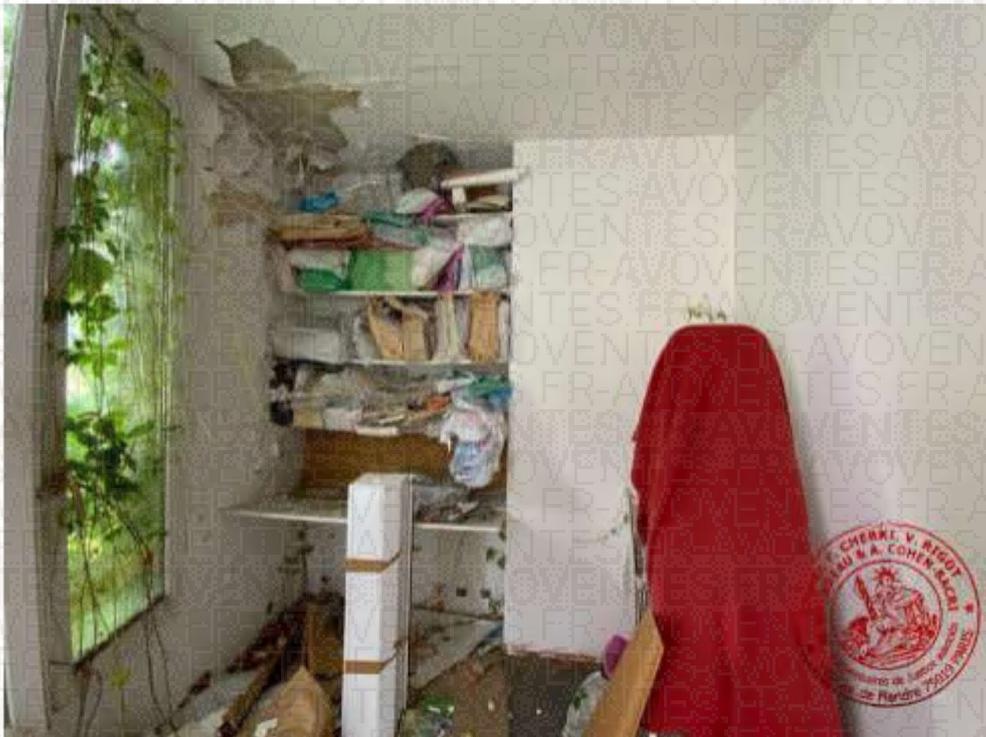
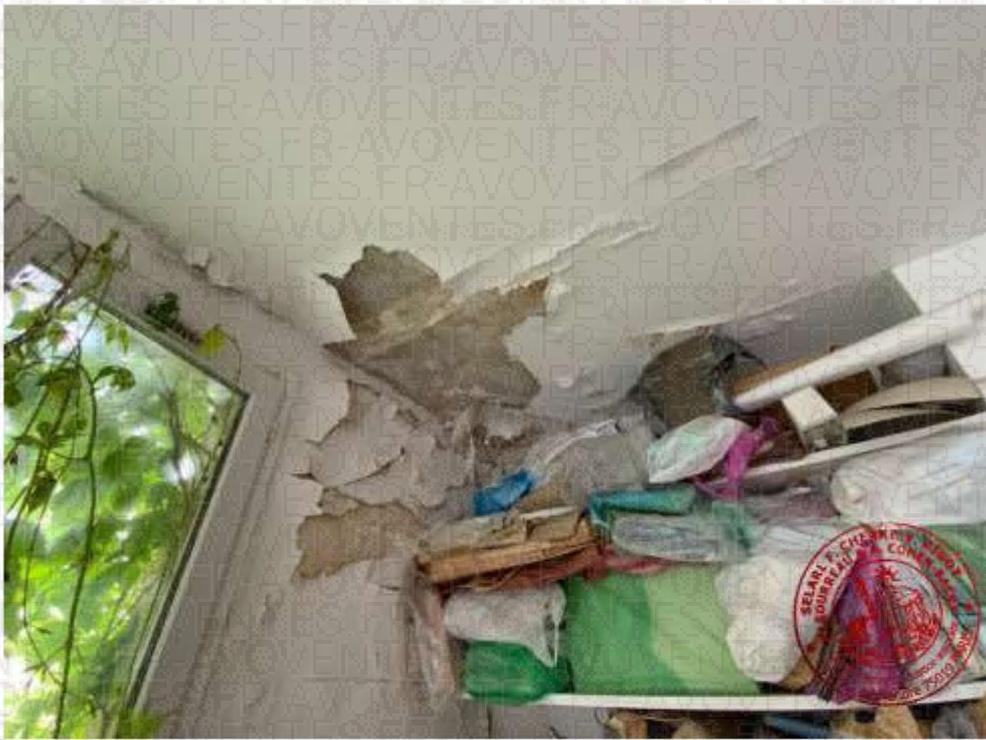
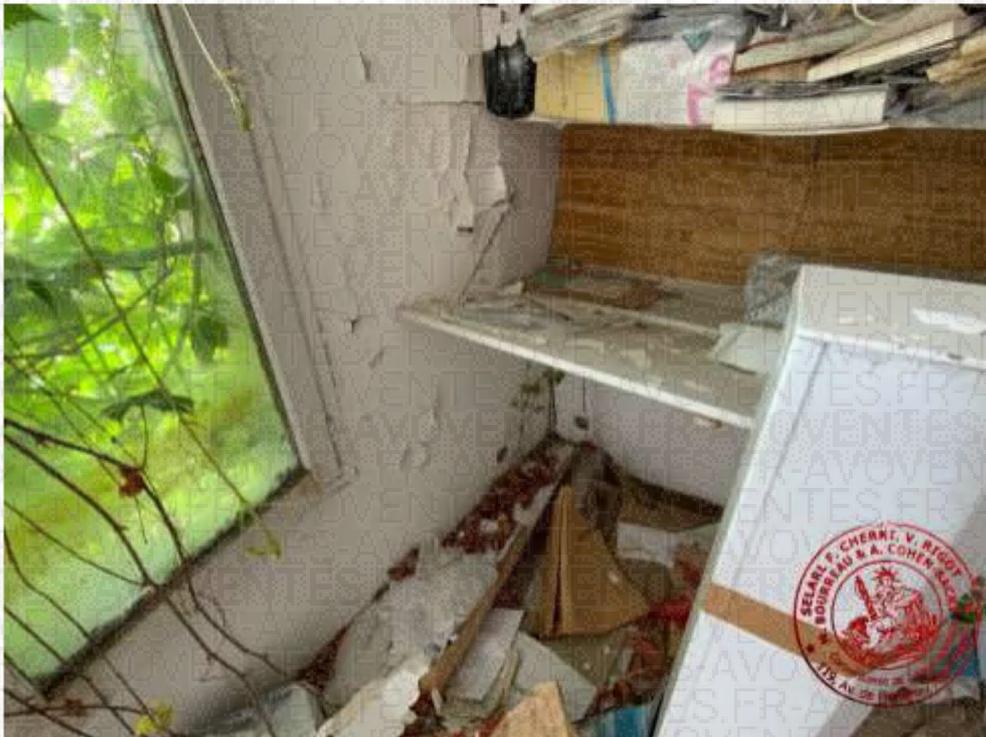
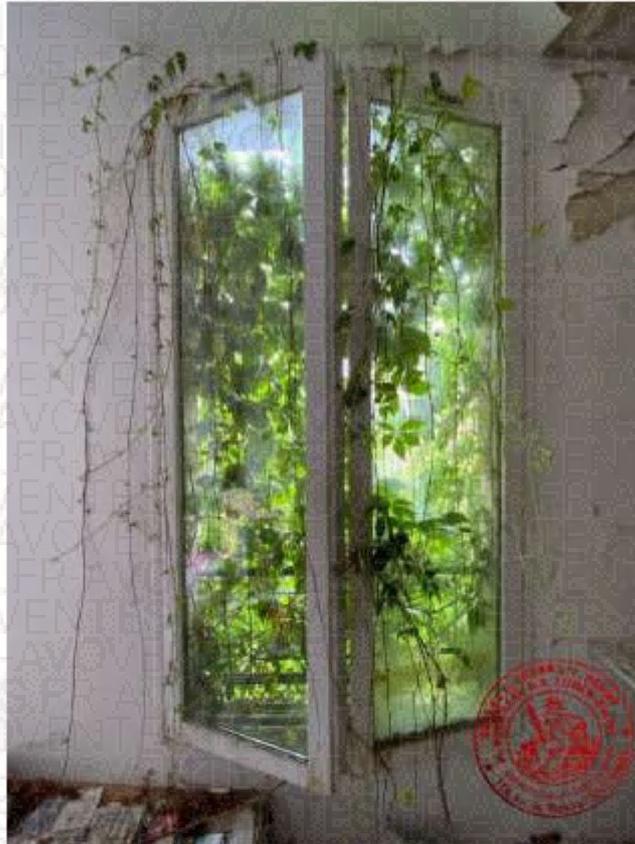
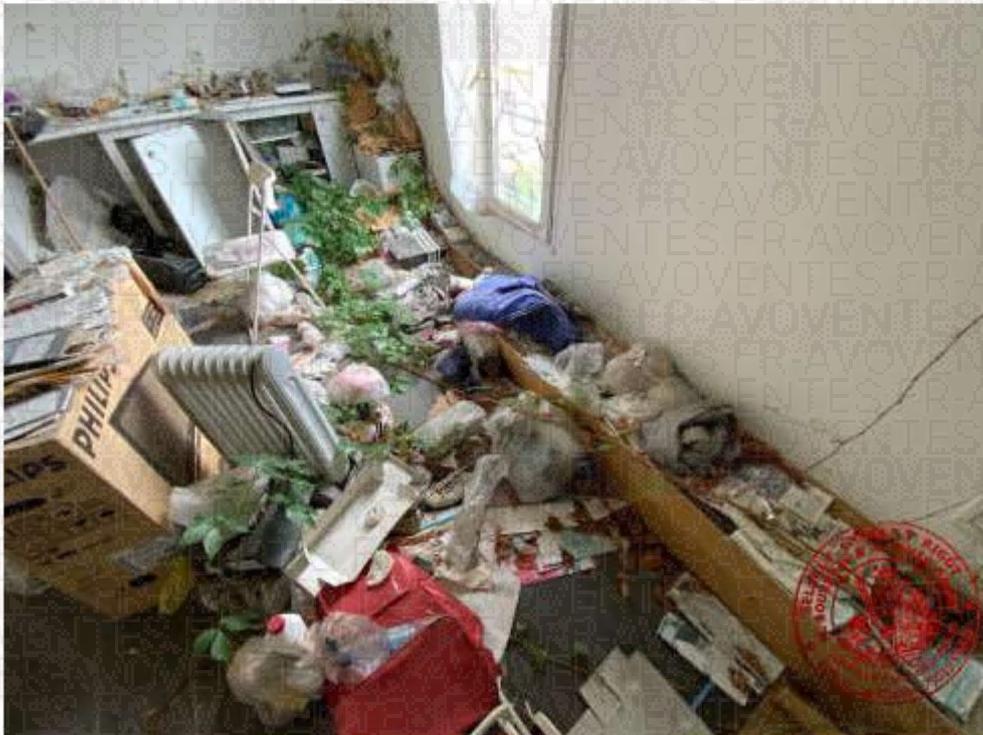
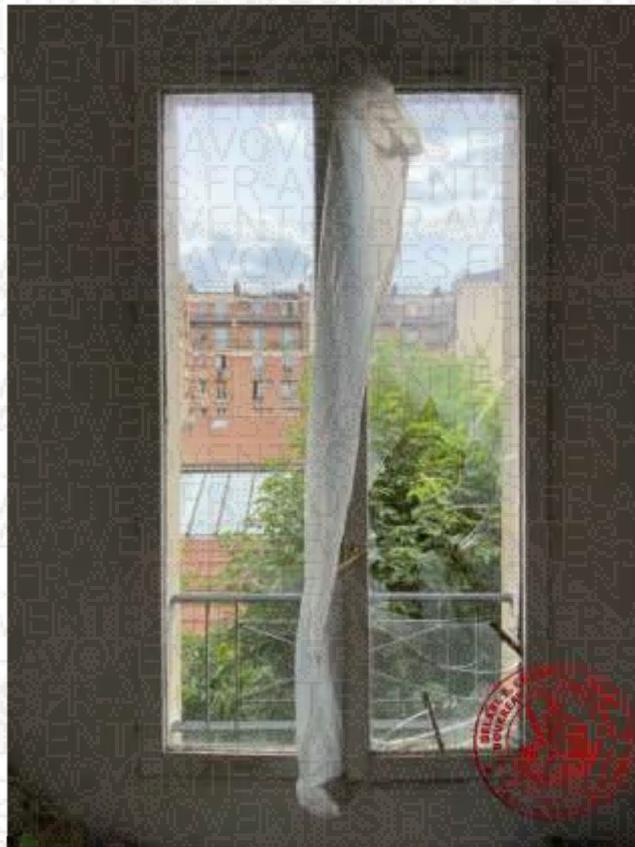
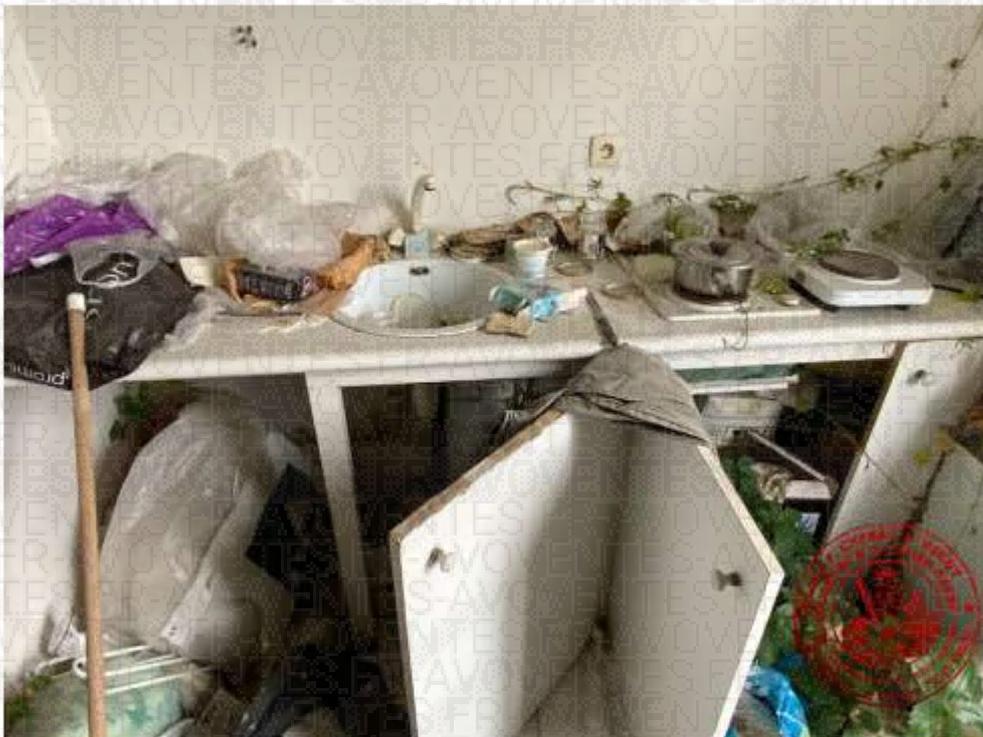
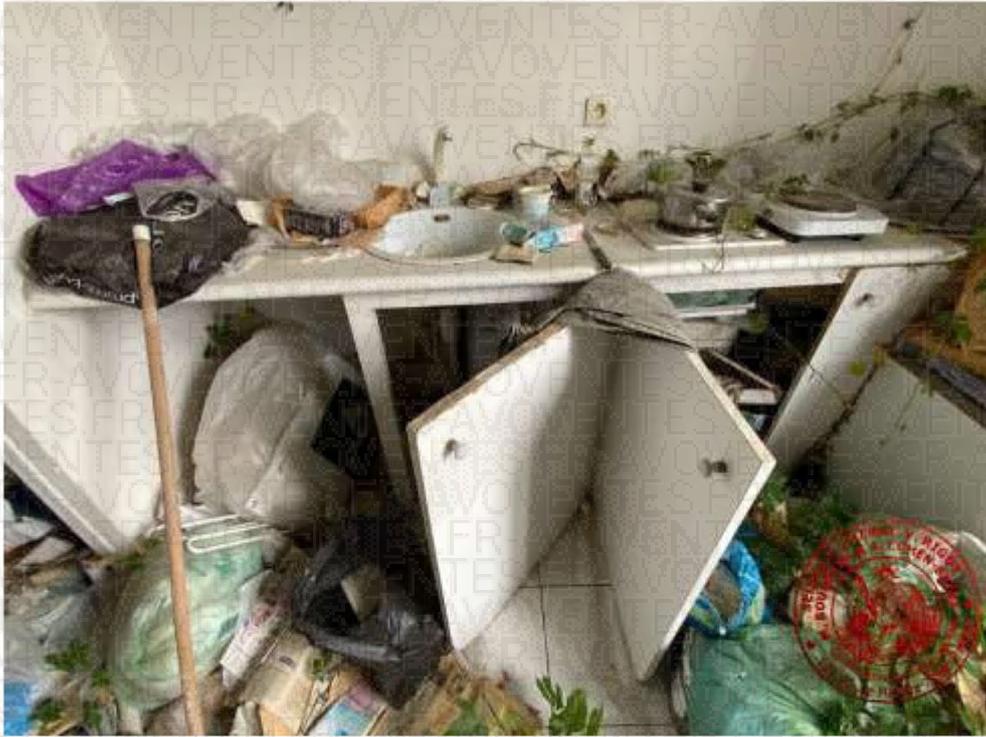
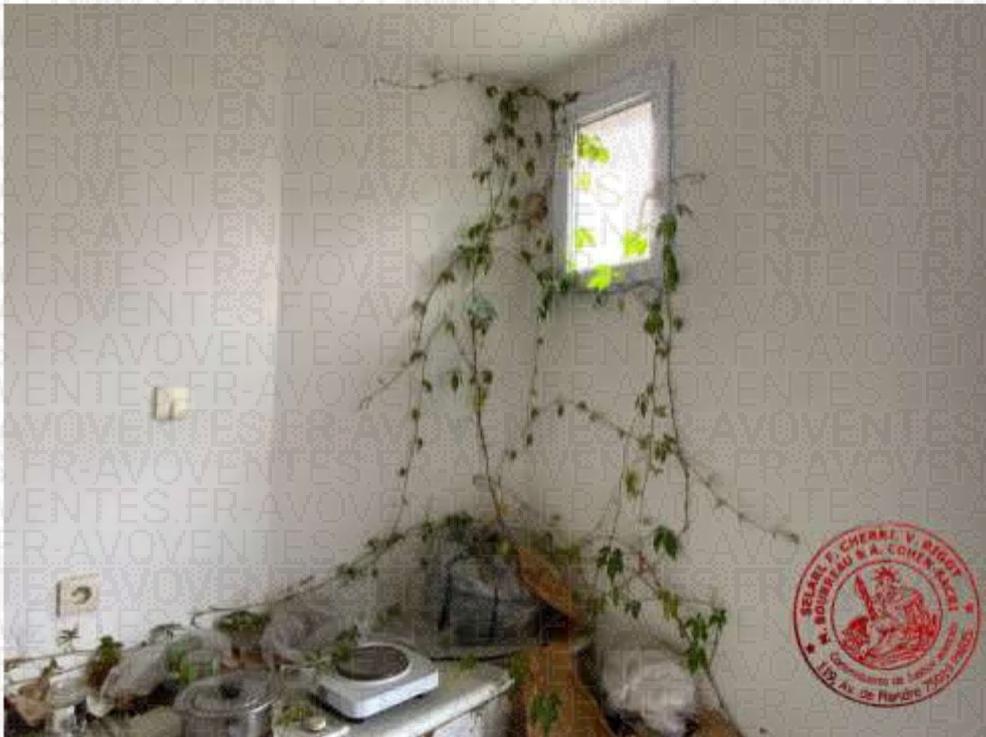
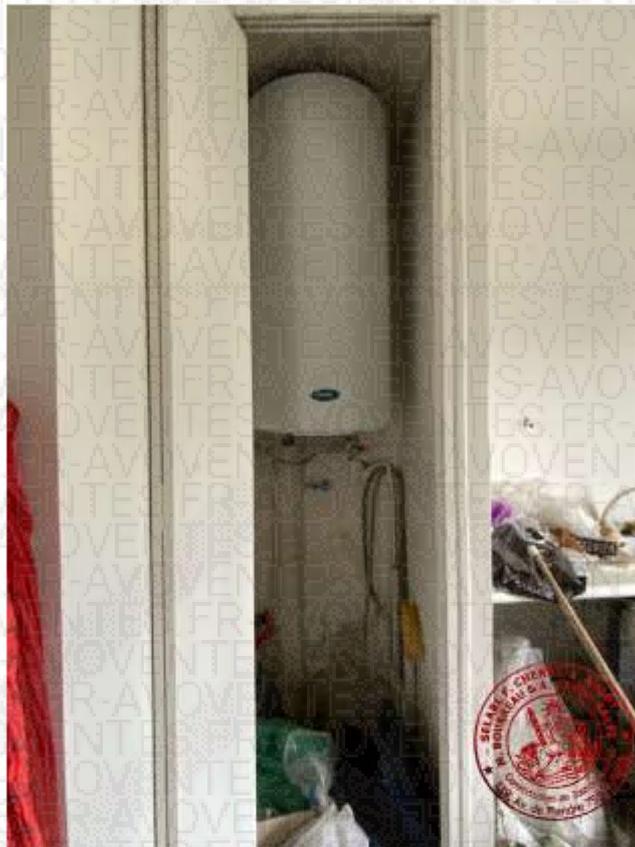
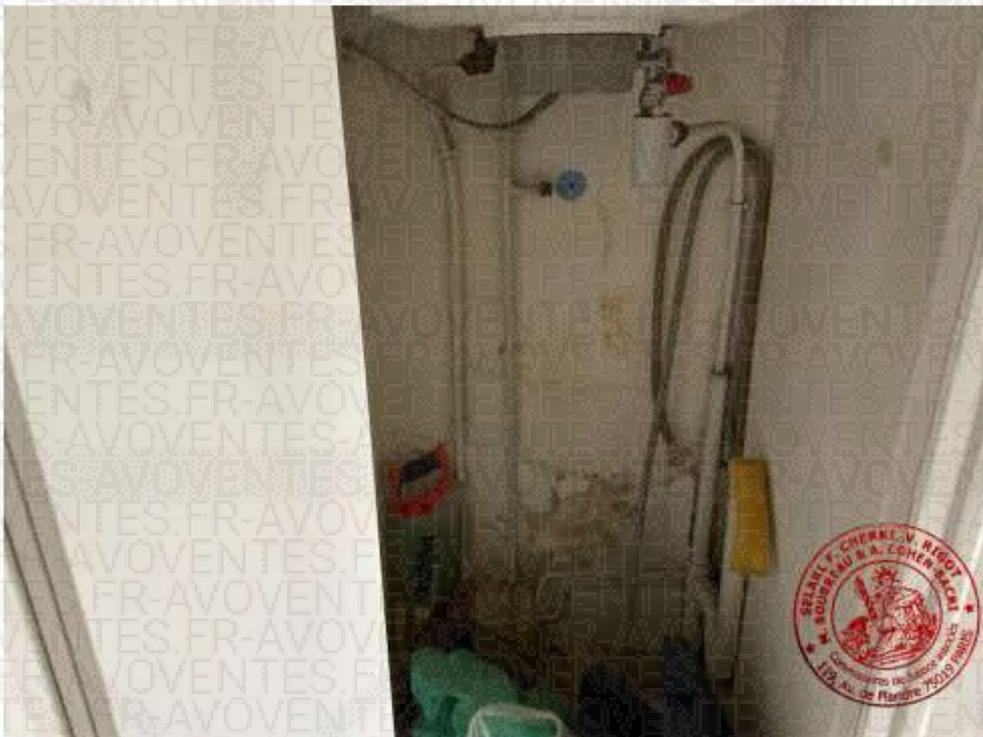
Le plafond et les murs sont recouverts d'une peinture blanche, laquelle est hors d'usage.

Je note d'importants écailllements de peinture à droite, côté façade extérieure, où la peinture au plafond et aux murs se délite, se décolle et s'effrite.

Au sol, le parquet à lames droites, ancien, est à l'état d'usage avancé.

La pièce est éclairée par deux fenêtres, chacune en bois, deux vantaux, double vitrage, lesquelles sont largement dégradés.

La fenêtre de droite ne peut se fermer.

Le vitrage droit de la fenêtre de gauche est largement cassé.

La pièce est également éclairée, côté cuisine, par une fenêtre haute en PVC, un vantail, double vitrage, laissant apparaître de multiples passages de végétaux.

A l'intérieur de la pièce, je note la présence de végétaux grimpants au sol et aux murs.

- Un plan de travail en mélaminé blanc.
- Un évier, équipé d'un robinet mitigeur.
- Une plaque de cuisson, deux feux.
- Un meuble sous vasque avec portes en mélaminé.
- Un placard à une porte KZ sur rails.
- Un chauffe-eau de marque FLECK. En dessous, le mur présente d'importantes traces d'humidité et/ou d'infiltration d'eau, laissant apparaître des écailllements de peinture.

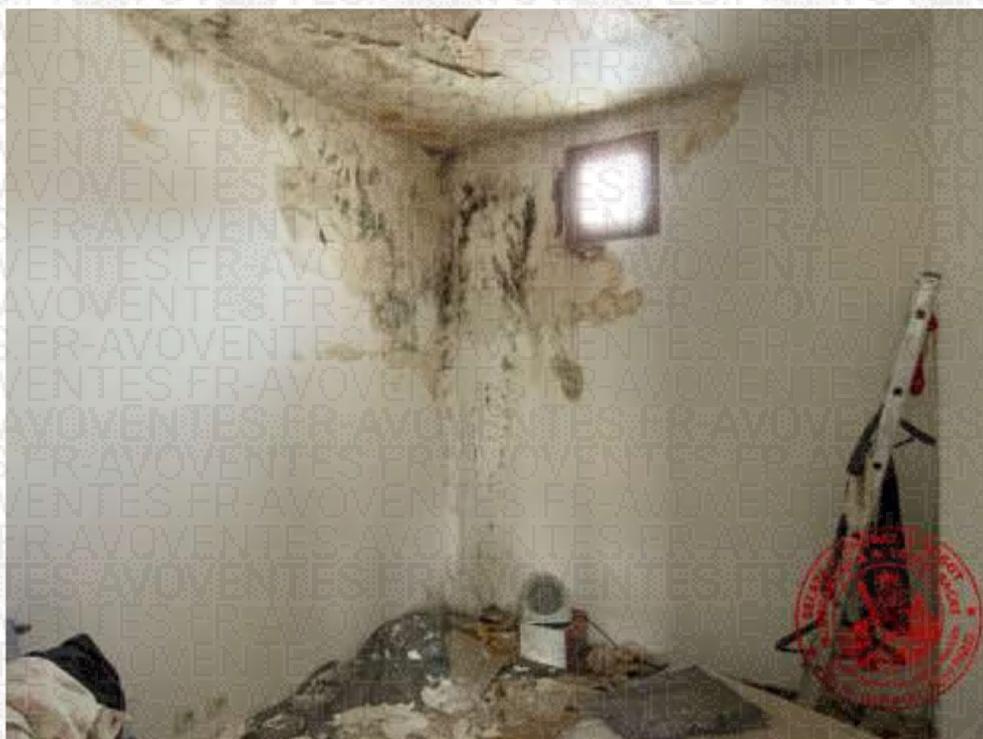
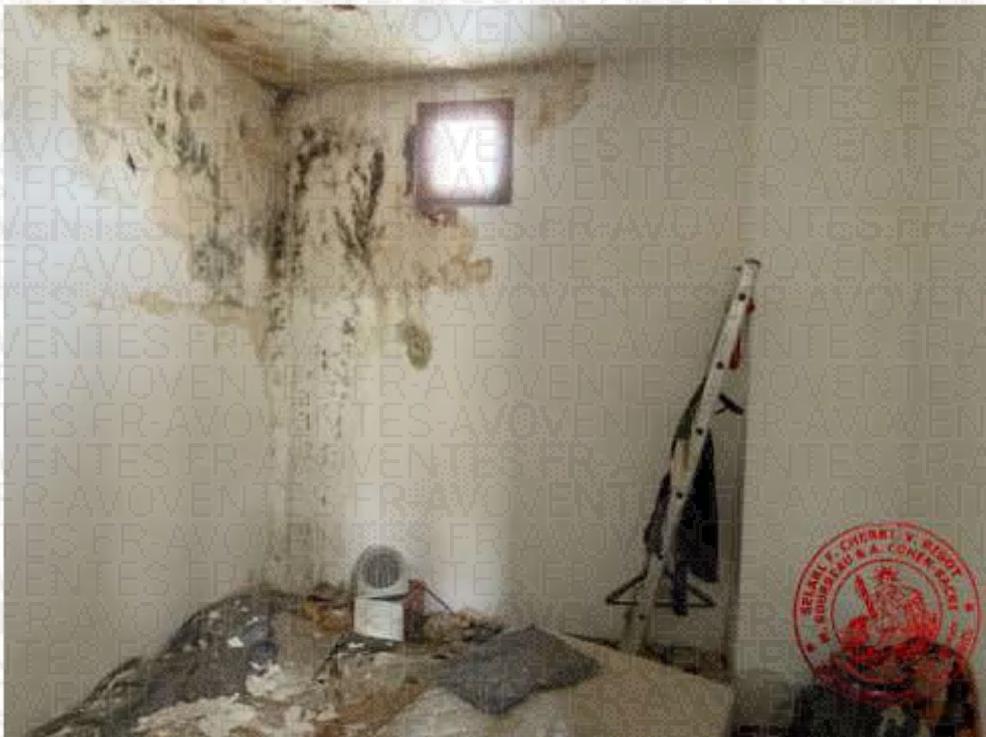
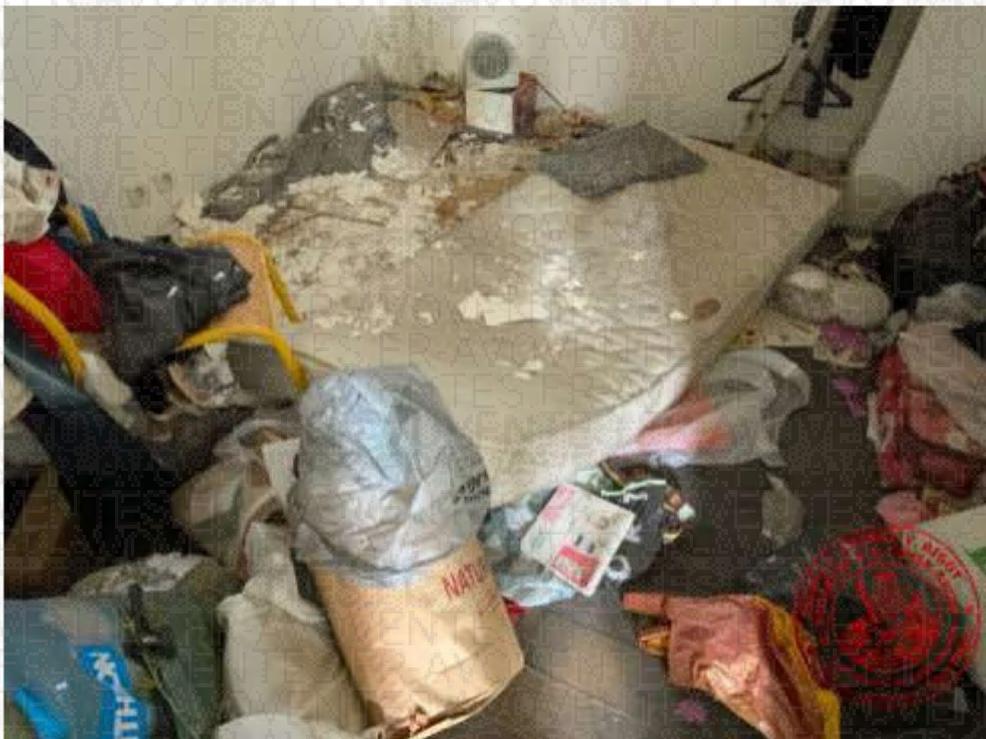
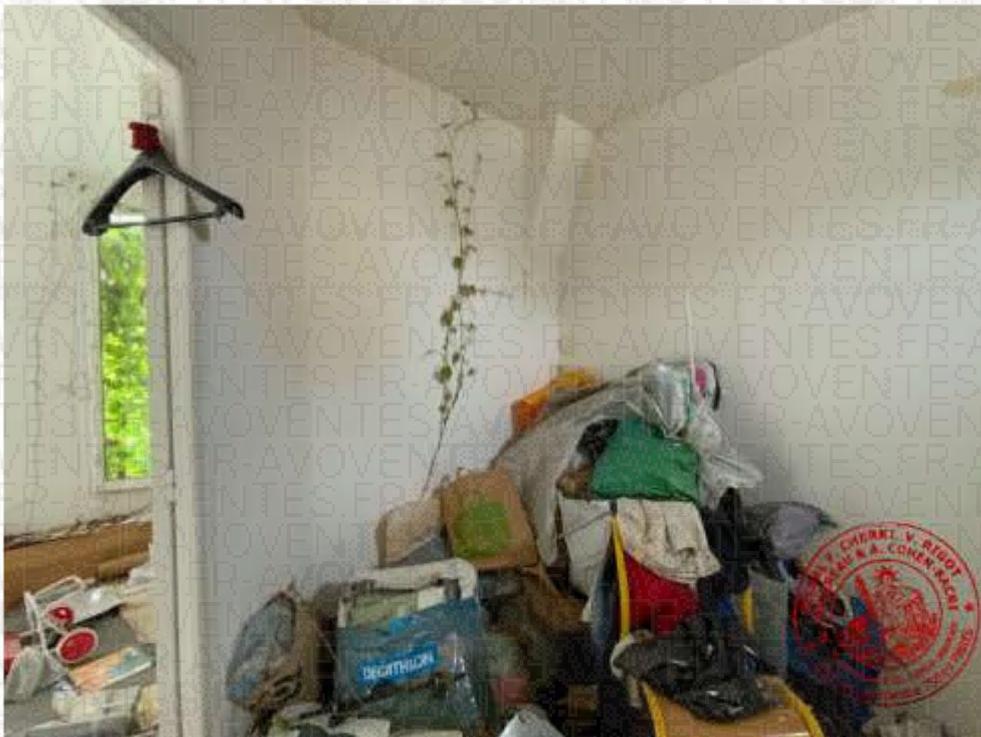
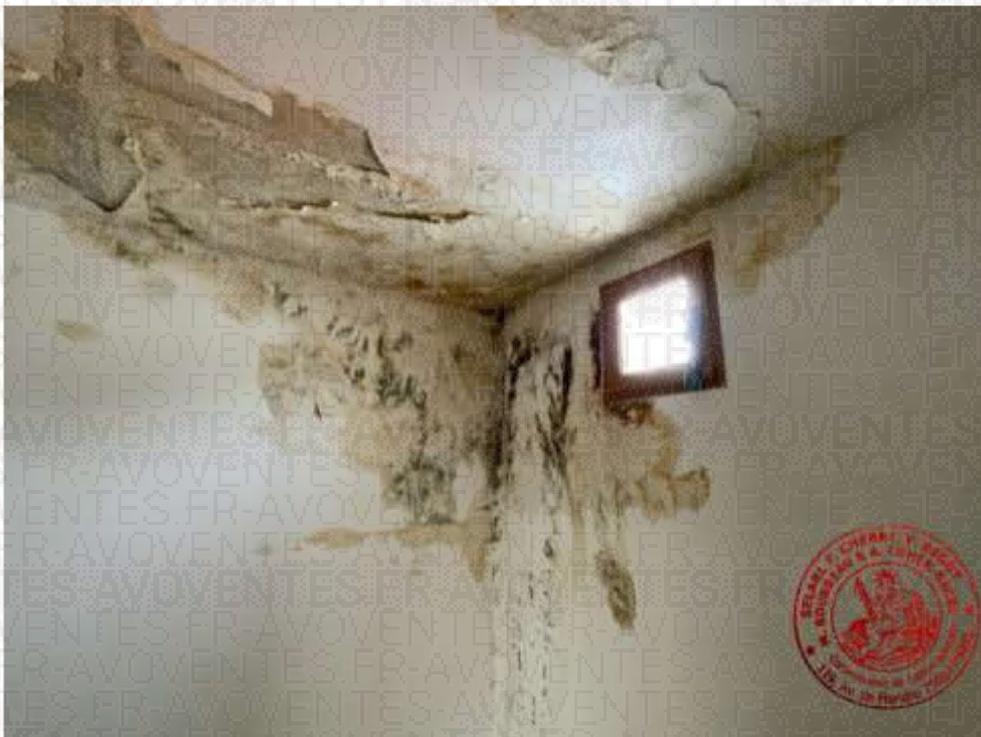
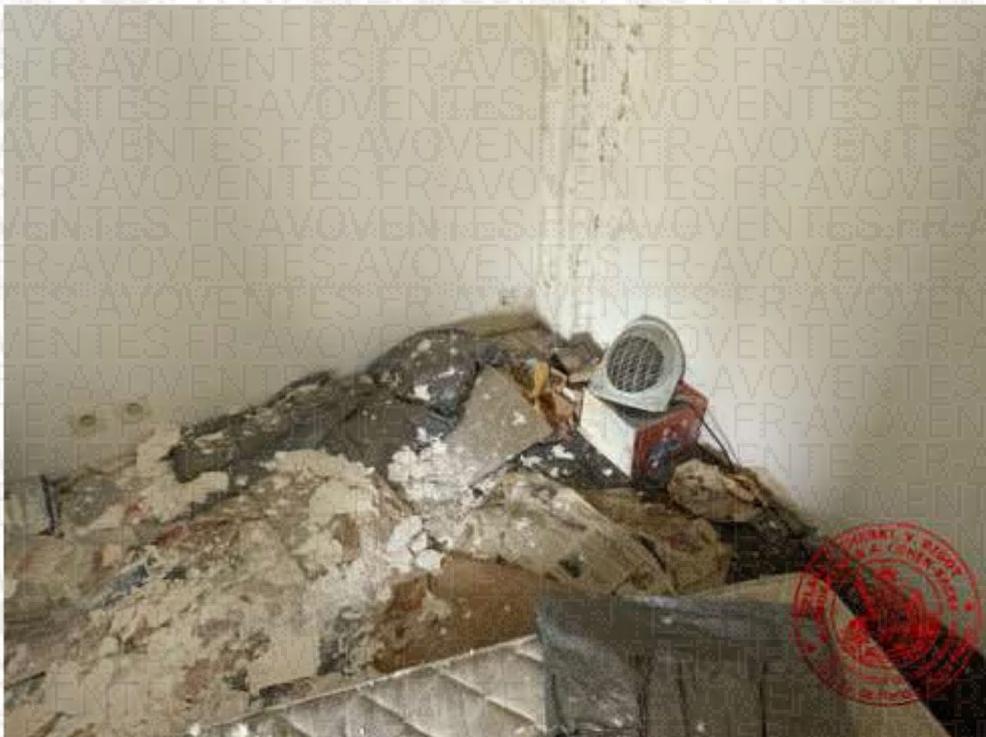
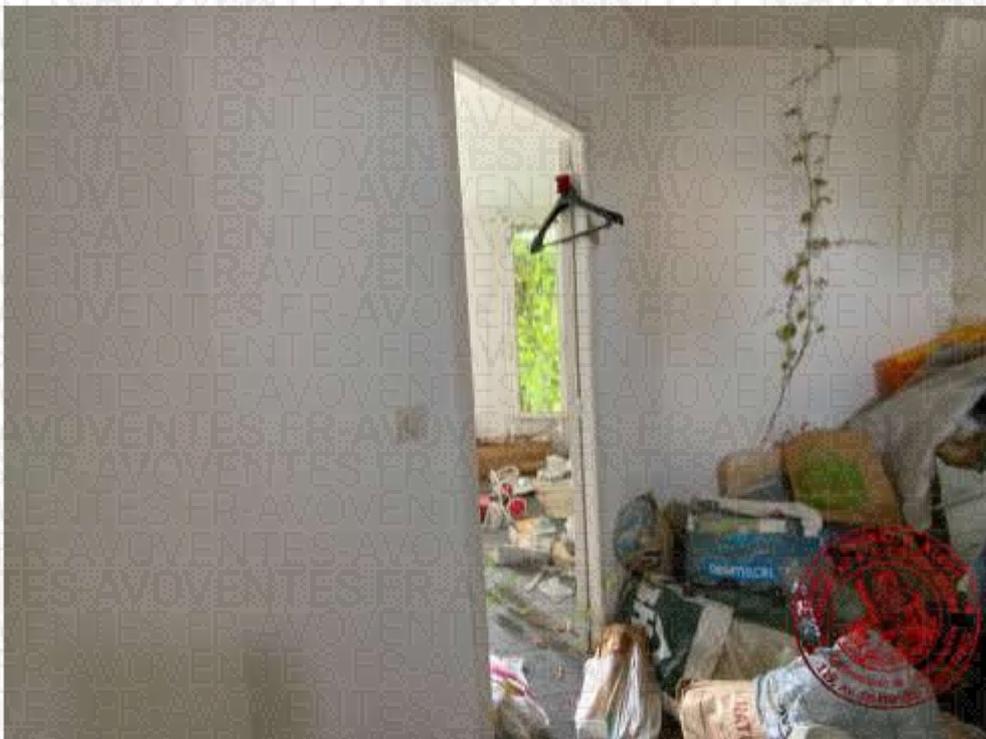
Le plafond et les murs sont recouverts d'une peinture blanche, largement dégradée.

A cet égard, je note les stigmates d'une manière importante, infiltration/dégât des eaux.

Le plafond et les murs se délitent, s'écaillent et de nombreux points de moisissure sont visibles.

Au sol, le parquet à lames droites, ancien, est à l'état d'usage avancé.
