PROCÈS-VERBAL DESCRIPTIF DE CONSTAT

Un bien ci-après désigné situé 4/4 bis rue Gustave Zédé et 2 rue Antoine Arnauld à PARIS (75016).

Le lot n°1 d'une copropriété située 4/4 bis rue Gustave Zédé et 2 rue Antoine Arnauld à PARIS (75016), cadastrée section 16-02 CM n°79 pour une contenance de 4 ares et 8 centiares.

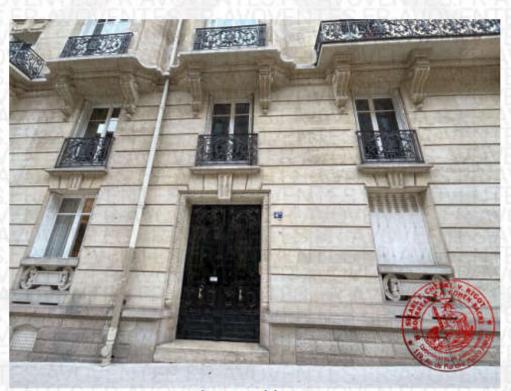
Photographie n°1.

L'immeuble est constitué de pierre de taille en bon état général de style haussmannien.

L'accès s'effectue au moyen d'une imposante porte vitrée, double battant, avec structure en métal en bon état. Quelques épaufrures de peinture sont visibles en partie basse.

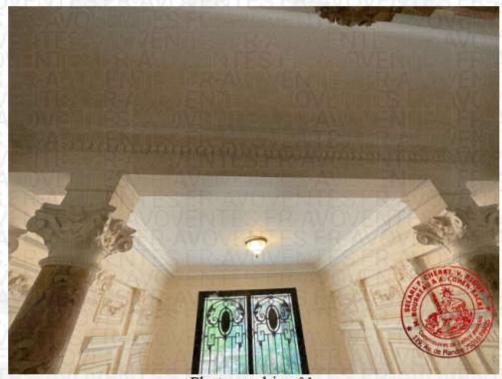
Photographie n°4.

Le tapis de sol est usé.

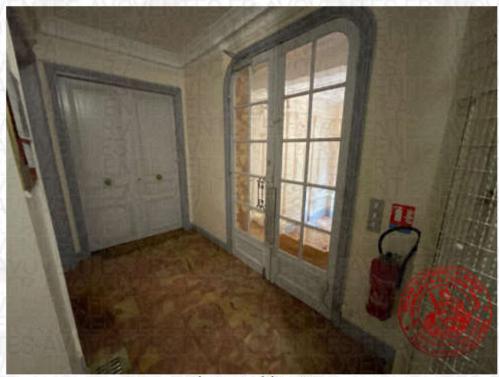
Photographie n°9.

Le marbre recouvrant le sol est en bon état d'usage, comportant néanmoins quelques épaufrures.

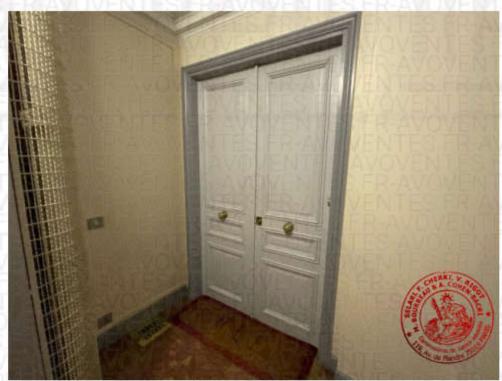
Photographie n°14.

Les peintures recouvrant les murs sont en très bon état. Néanmoins, à gauche de la fenêtre, en partie basse au niveau des panneaux, je note des boursouflures ainsi qu'un écaillement de peinture.

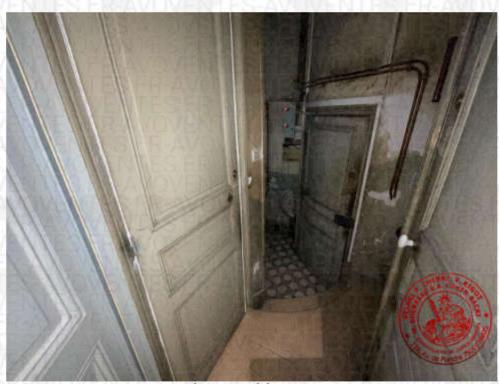
Photographie n°36.

L'accès s'effectue au moyen d'une porte, simple battant, recouverte d'une peinture très fortement tachée, avec serrure centrale ainsi qu'un verrou haut.

Le revêtement linoléum au sol est ancien, mais en bon état.
