## **CHAMBRE A DROITE DU DEGAGEMENT**

SELARL  
FRANCK CHERKI & VIRGINIE RIGOT  
Huissiers de Justice Associés

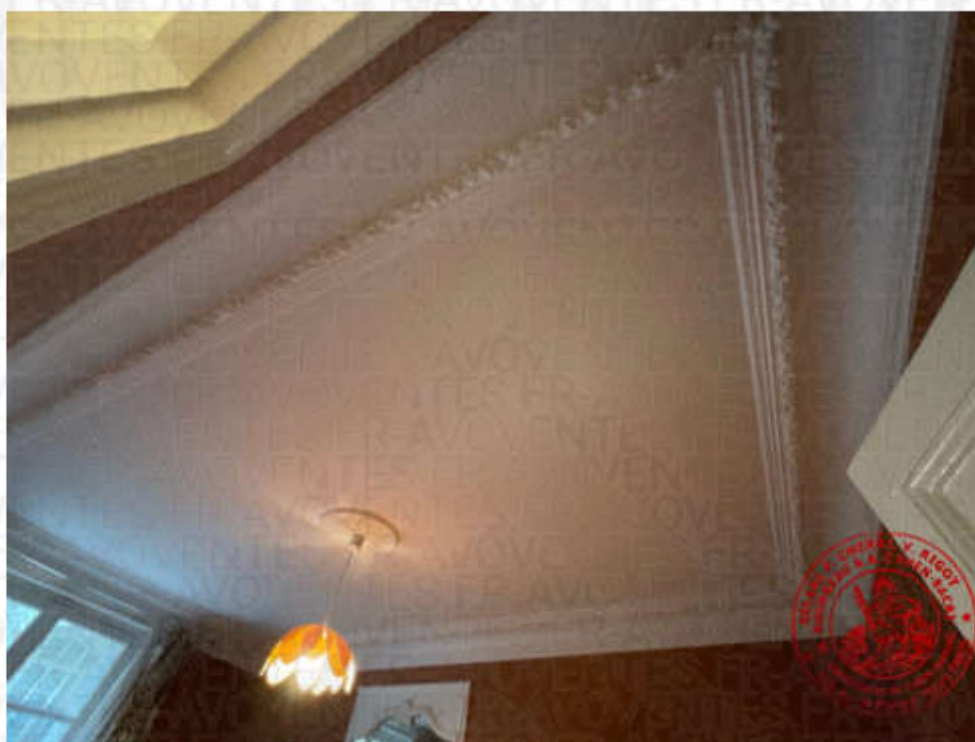
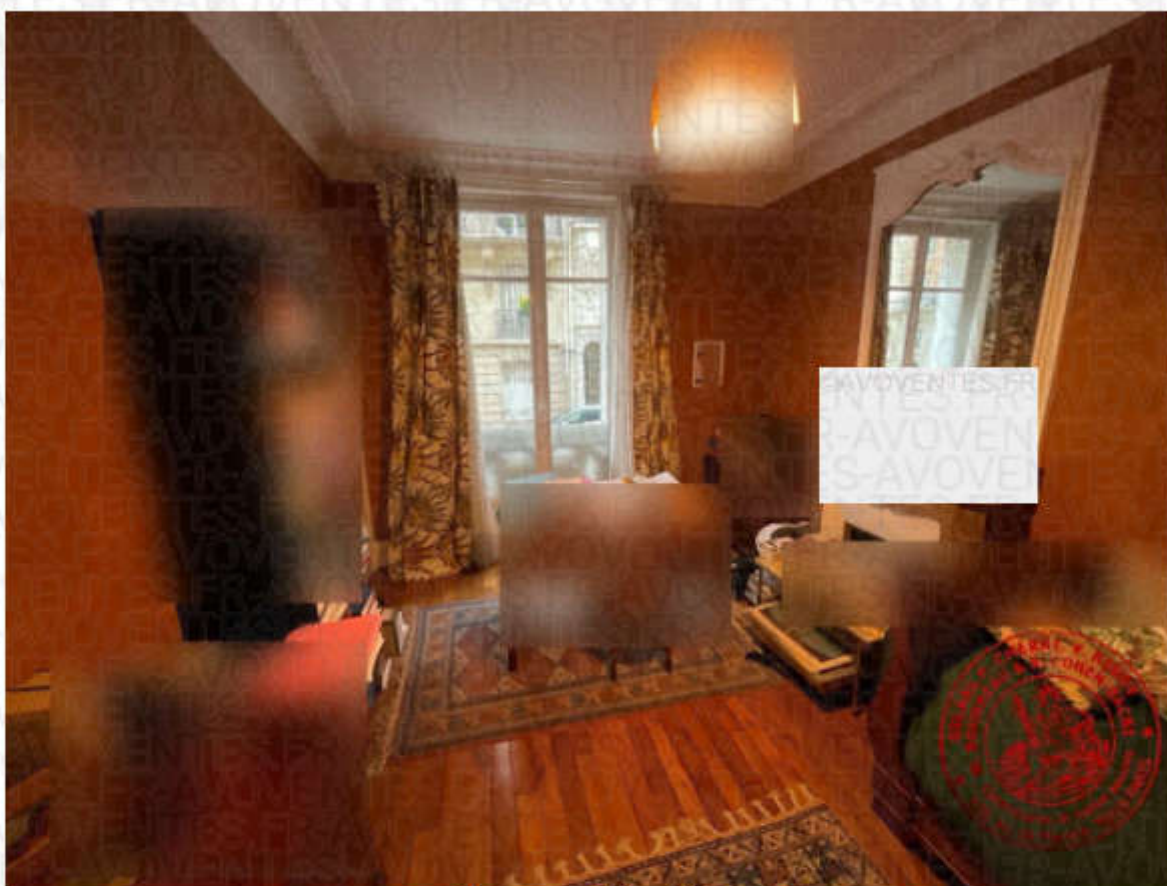
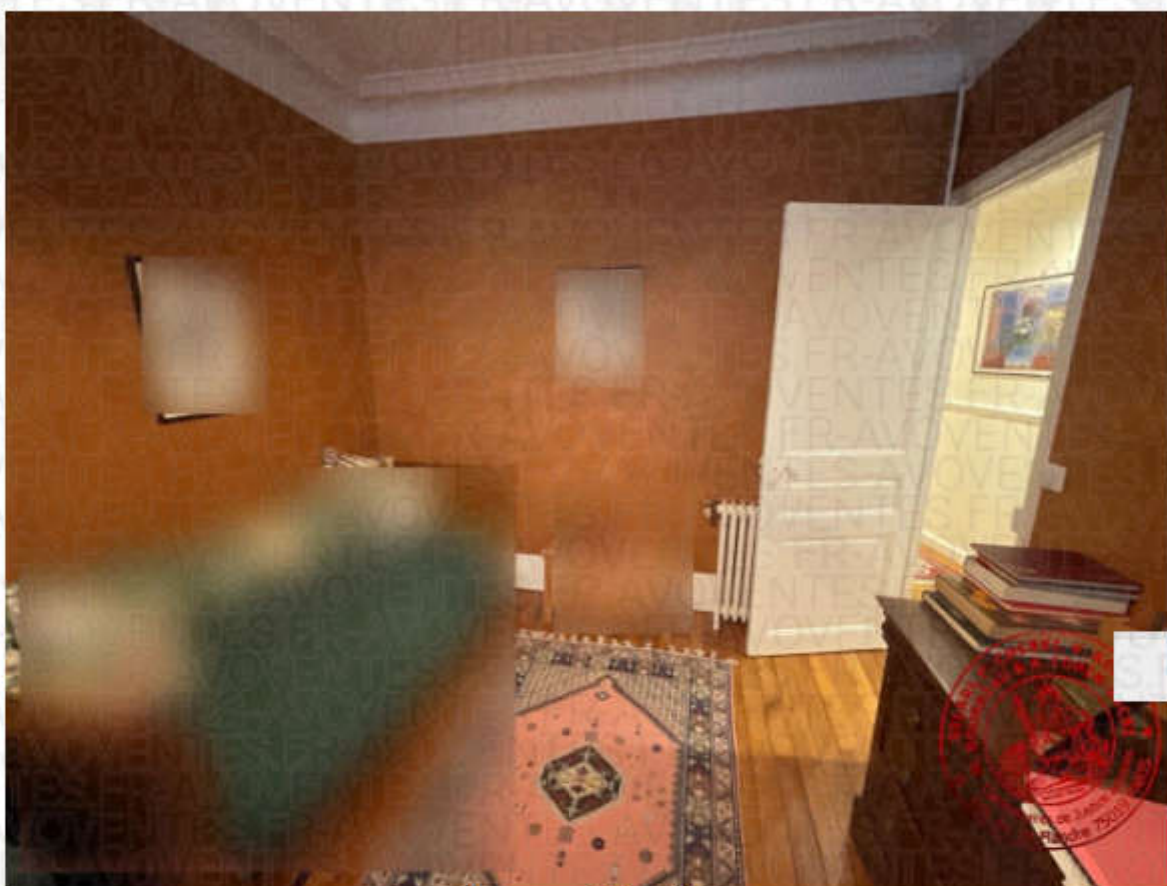
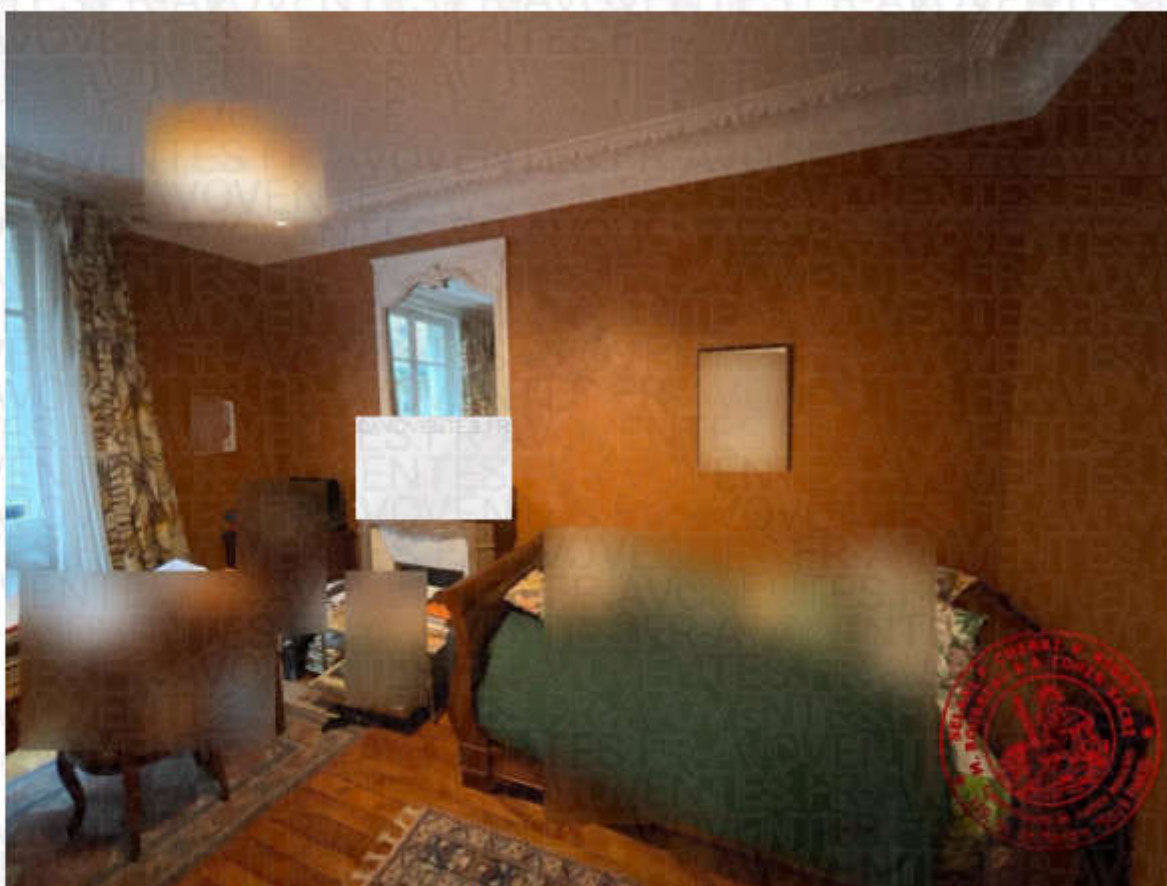
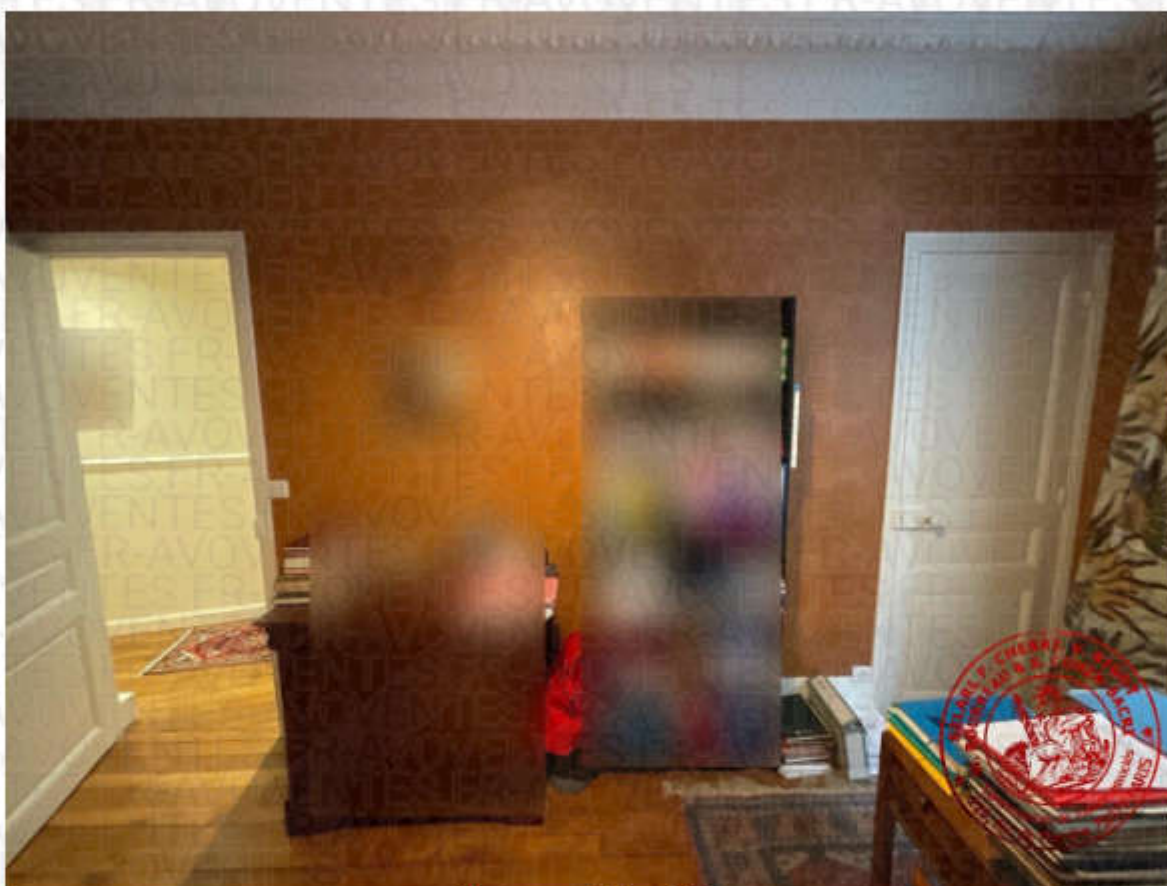
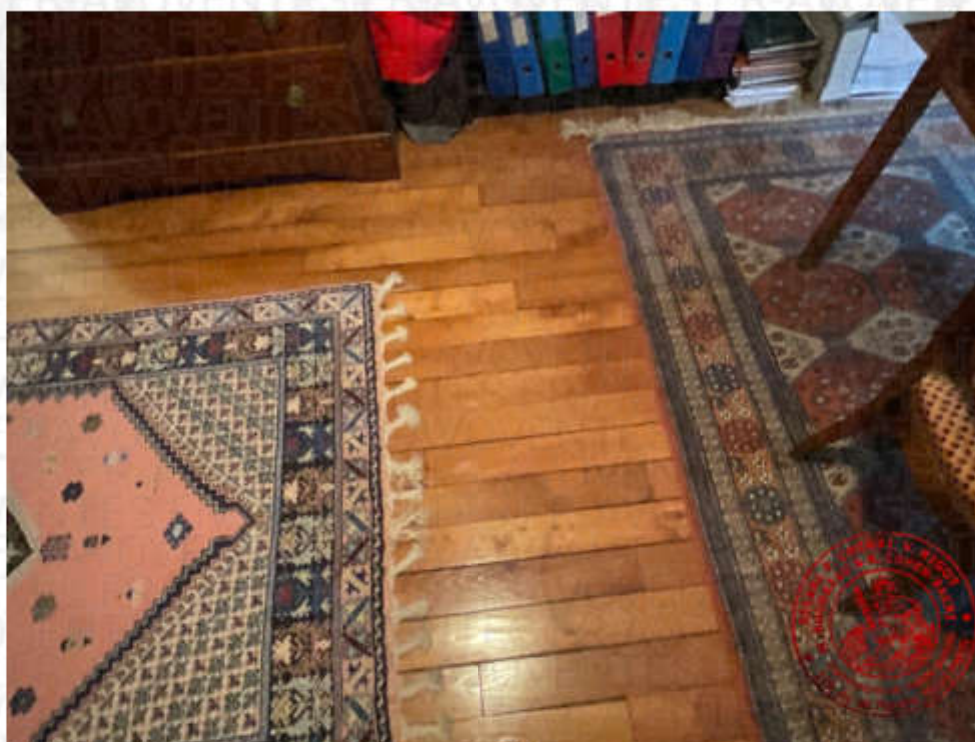
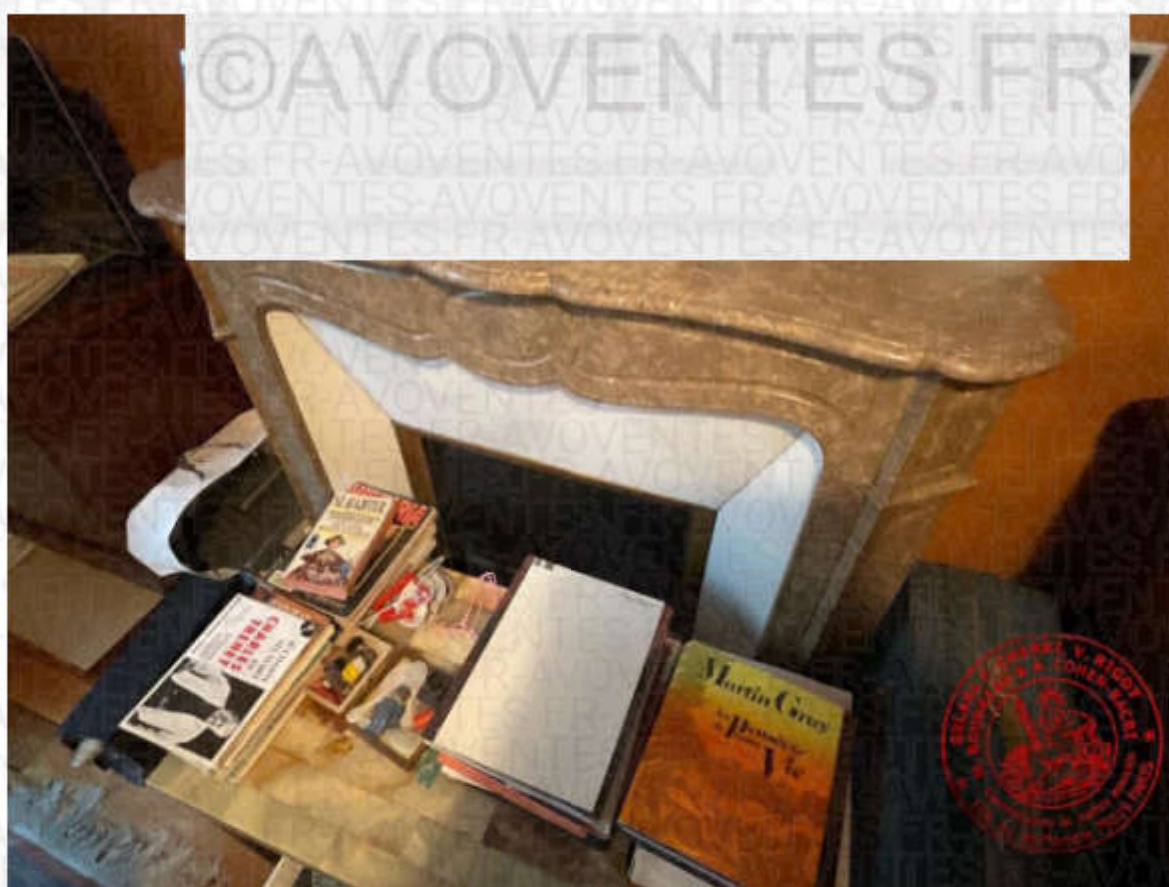
L'accès s'effectue au moyen d'une porte en bois, simple battant, recouverte d'une peinture en très bon état, avec poignée en porcelaine à l'extérieur et poignée dorée côté intérieur.

La peinture du plafond et des corniches est en très bon état.

Les peintures talochées recouvrant les murs sont en très bon état.

Le parquet au sol à lames droites est en très bon état.

Une fenêtre, double battant, dont les vitrages sont en bon état, donnant sur la rue Antoine Arnauld.

Un radiateur mural peint, en bon état.

A gauche de ce radiateur, la plinthe murale comporte en partie basse de petits écailllements.

Une porte, simple battant, recouverte d'une peinture en bon état, donnant sur un cellier.

Une cheminée en marbre marron, en très bon état.

Au-dessus de la cheminée, un miroir encadrement bois peint, en bon état.

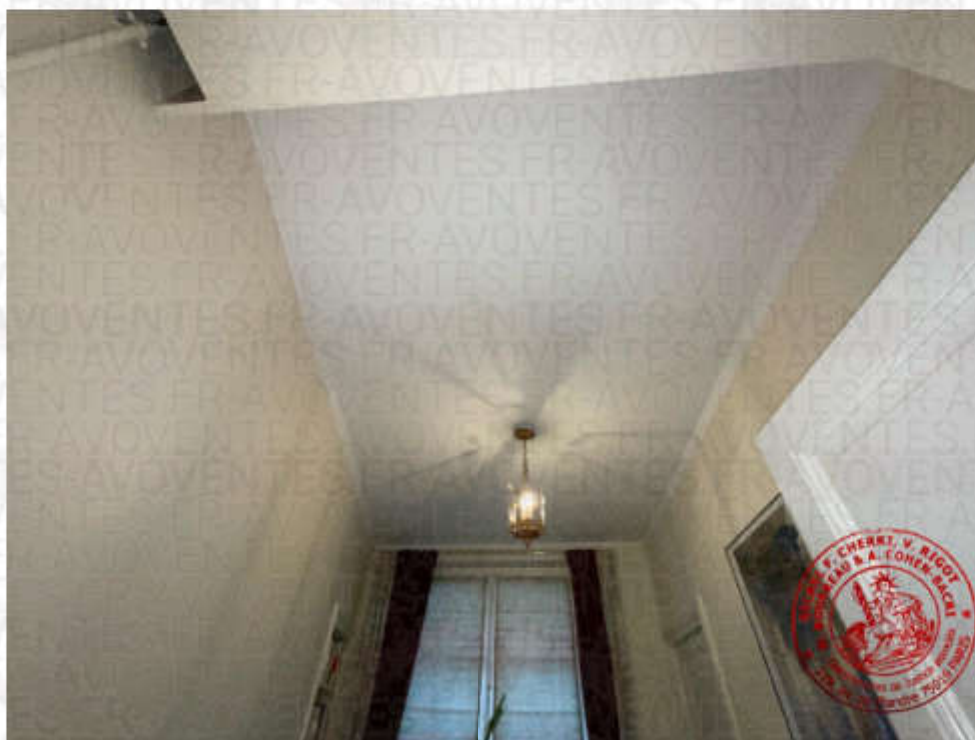
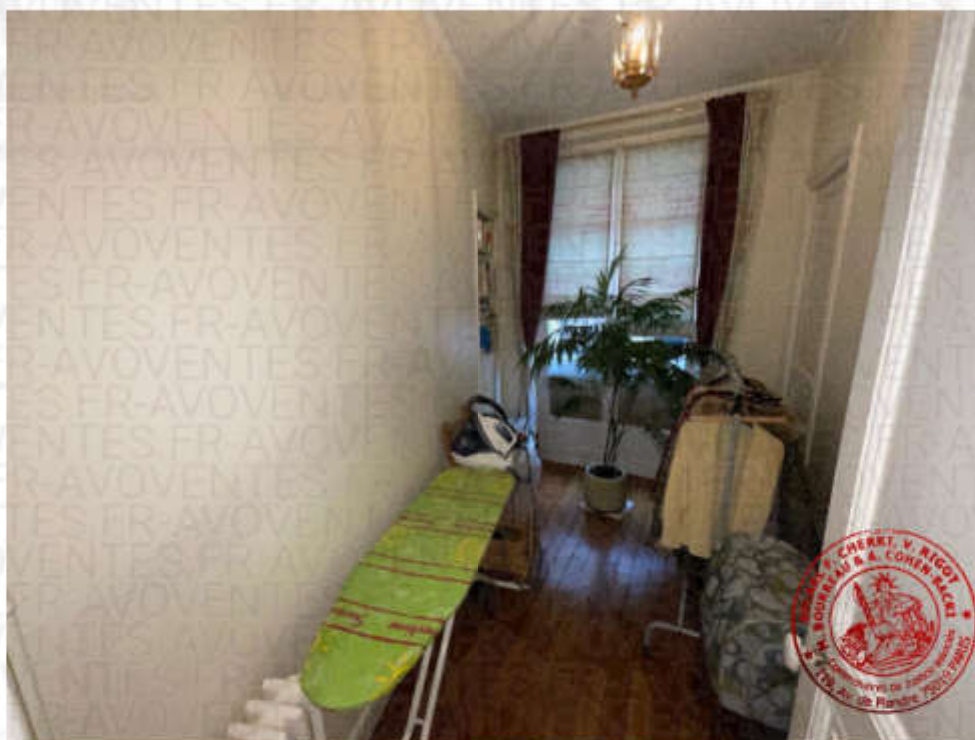
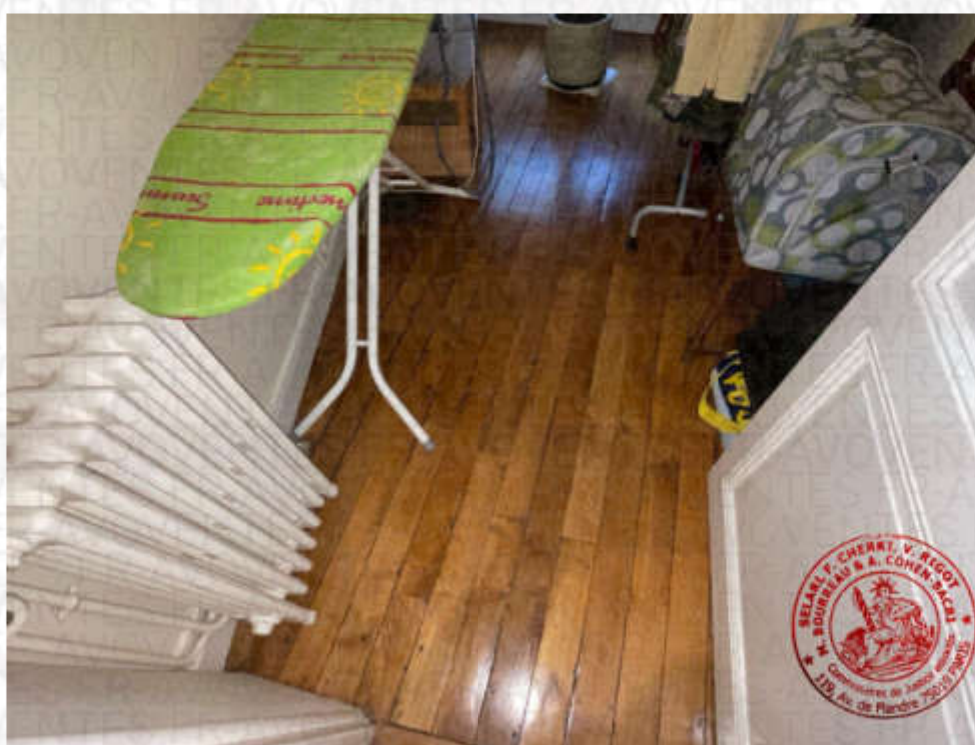
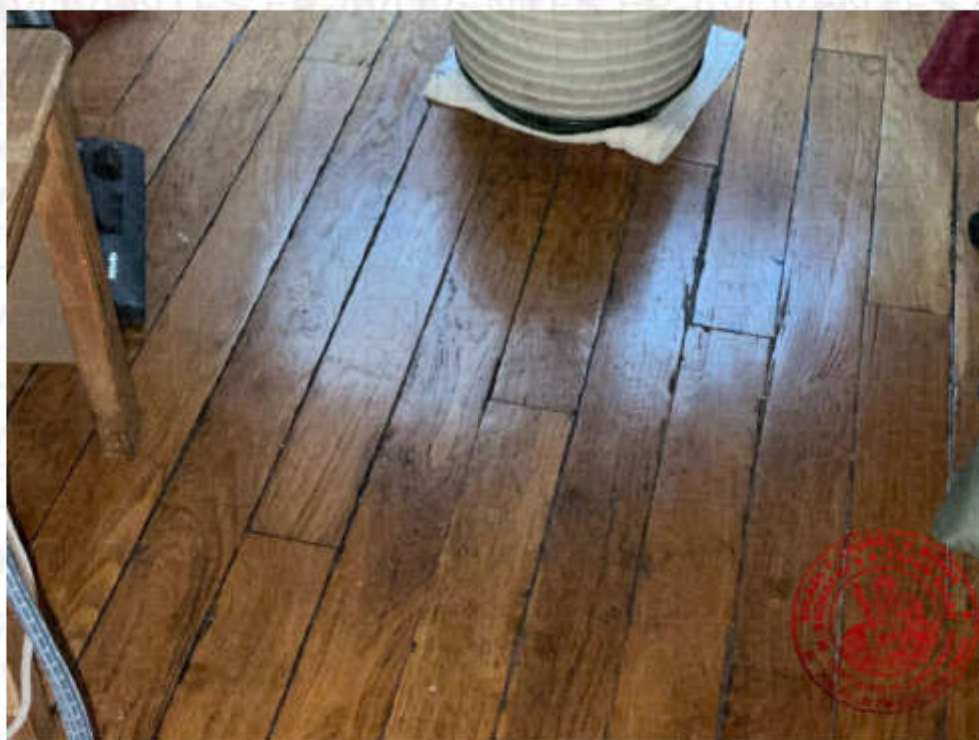
L'accès s'effectue au moyen d'une porte, simple battant, recouverte d'une peinture en bon état, munie d'une poignée en porcelaine côté intérieur et extérieur.

La peinture du faux plafond et des corniches est en très bon état.

Les peintures recouvrant les murs sont en très bon état.

Le parquet au sol à lames droites est poncé et vitrifié. Néanmoins, diverses lames sont disjointes, avec parfois de petits manques, notamment au centre.

Une fenêtre, double battant, dont les vitrages sont en bon état.

Un radiateur mural peint.

Un placard encastré deux portes.

A gauche de la fenêtre, au-dessus, des étagères de rangement en bois.

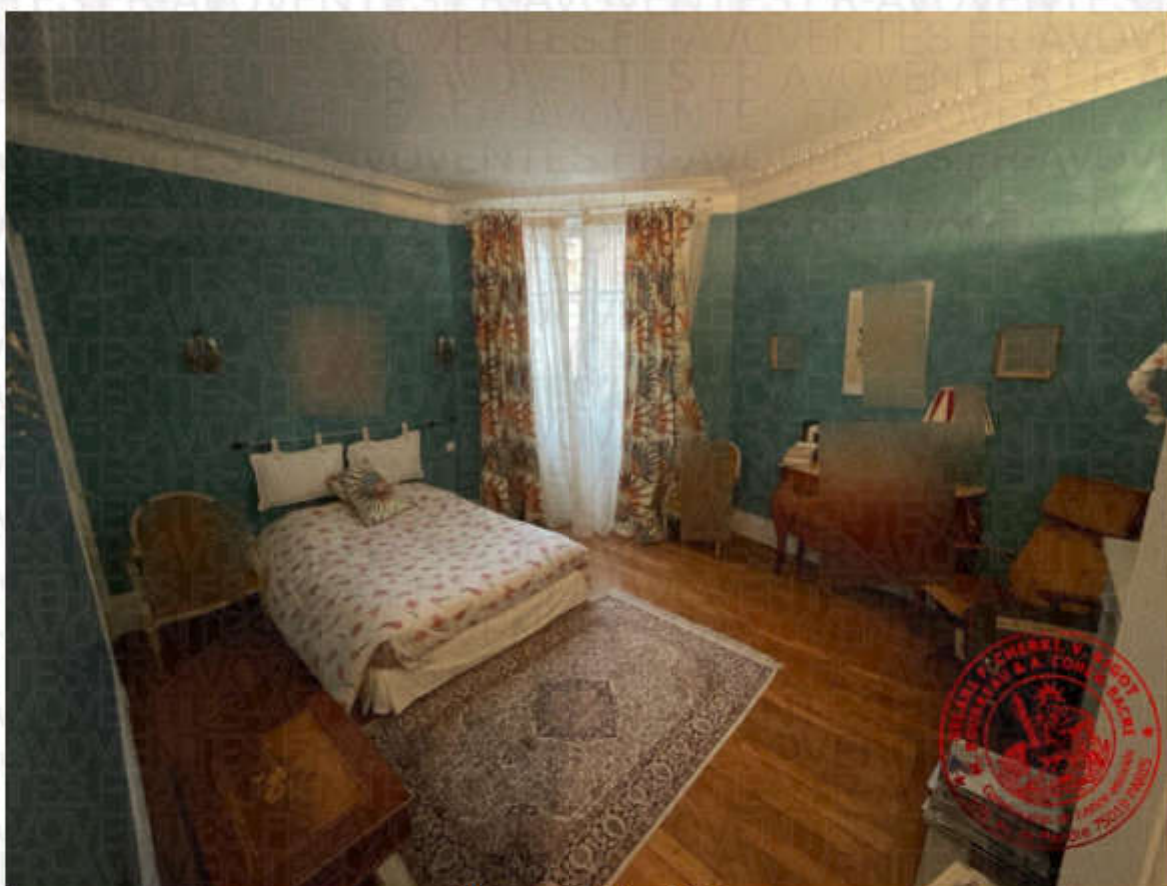
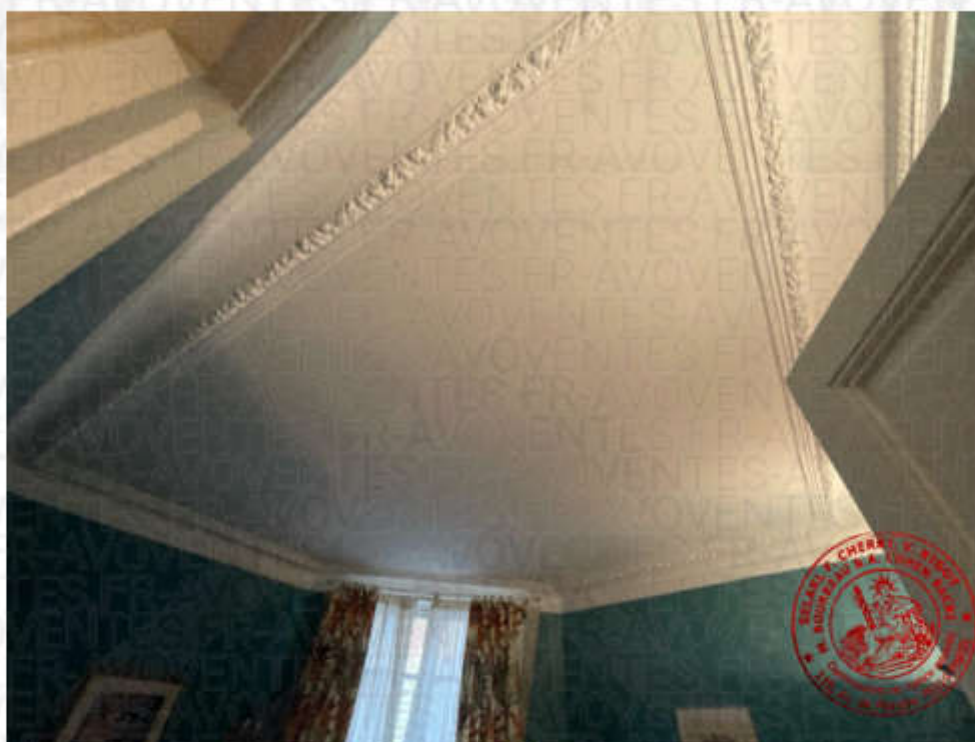
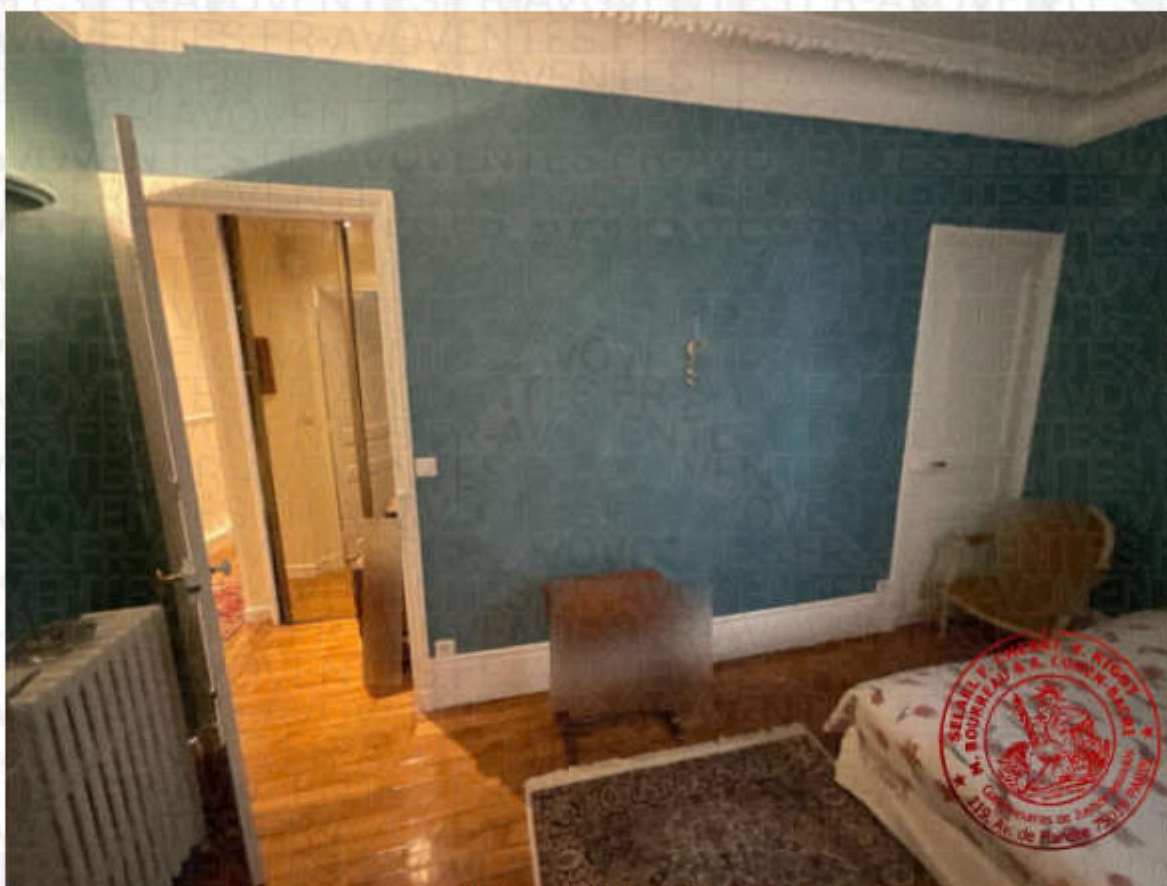
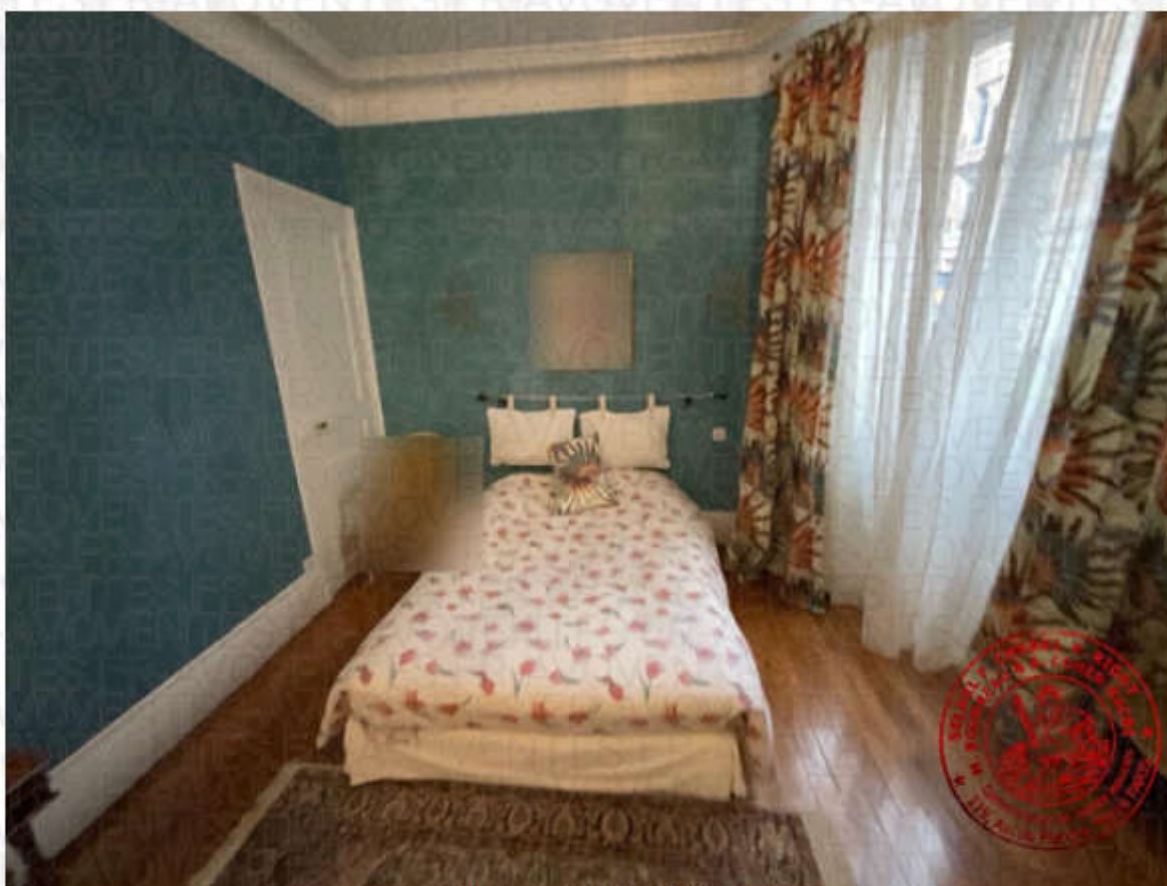
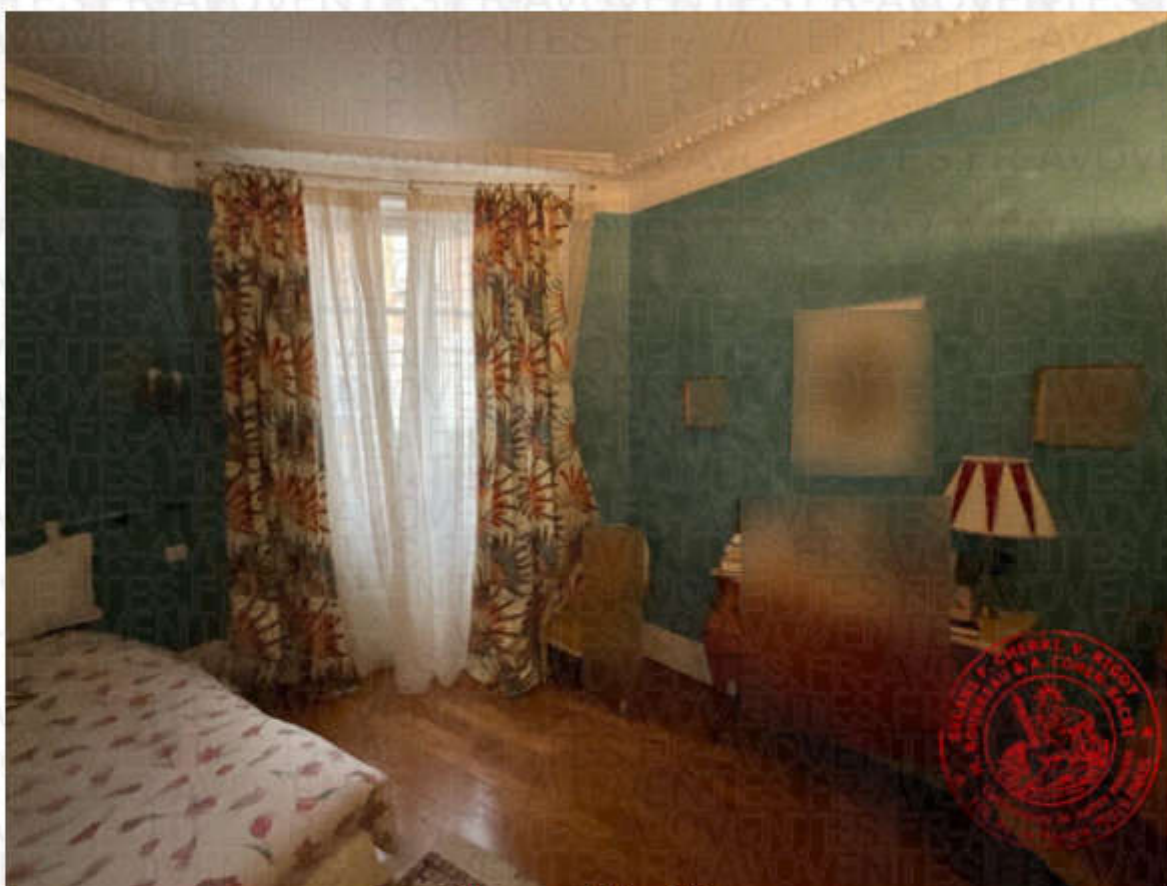
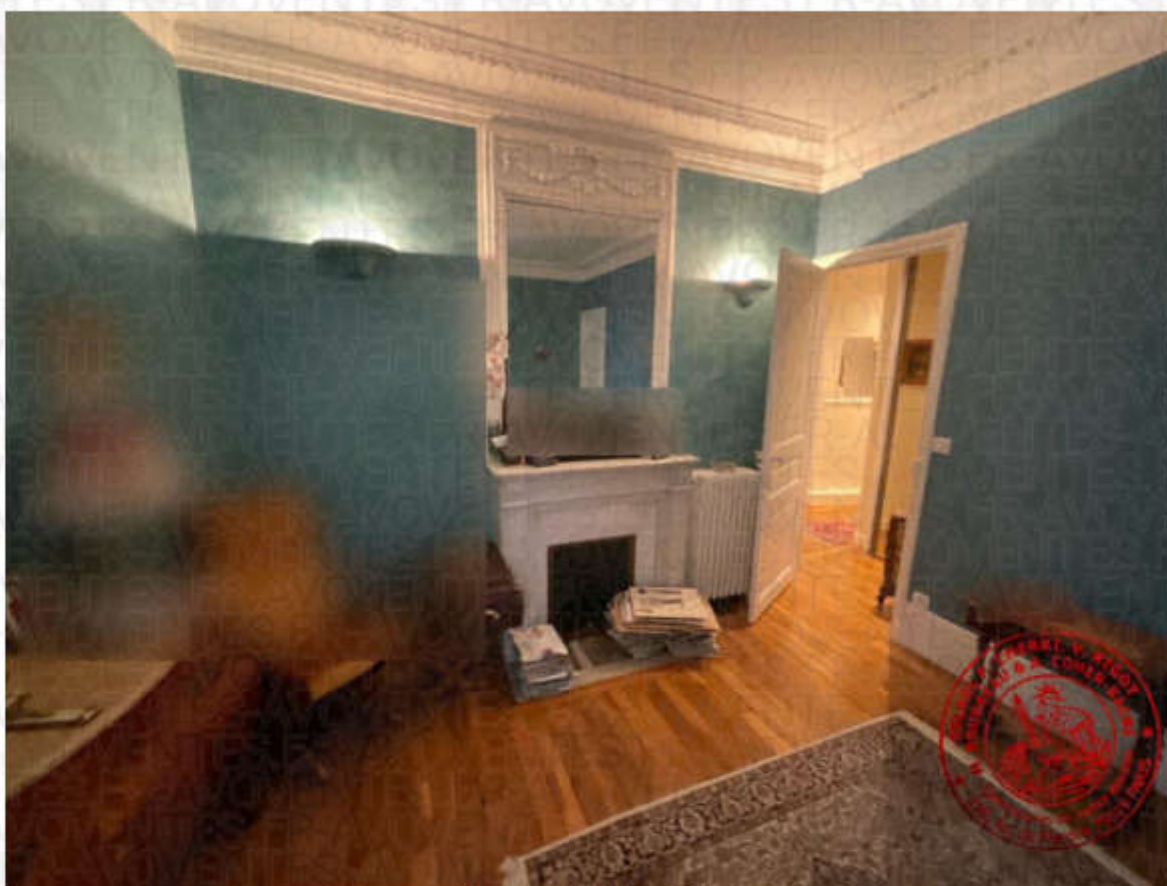
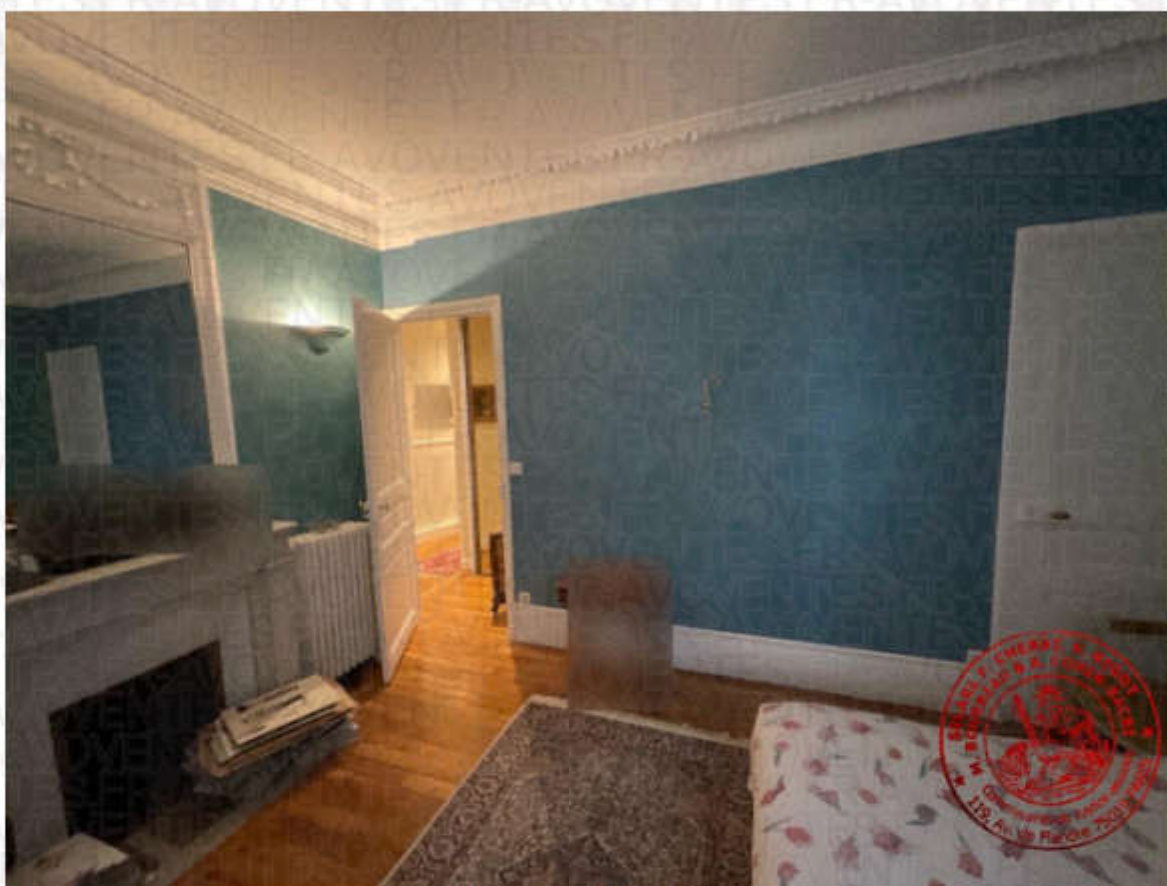
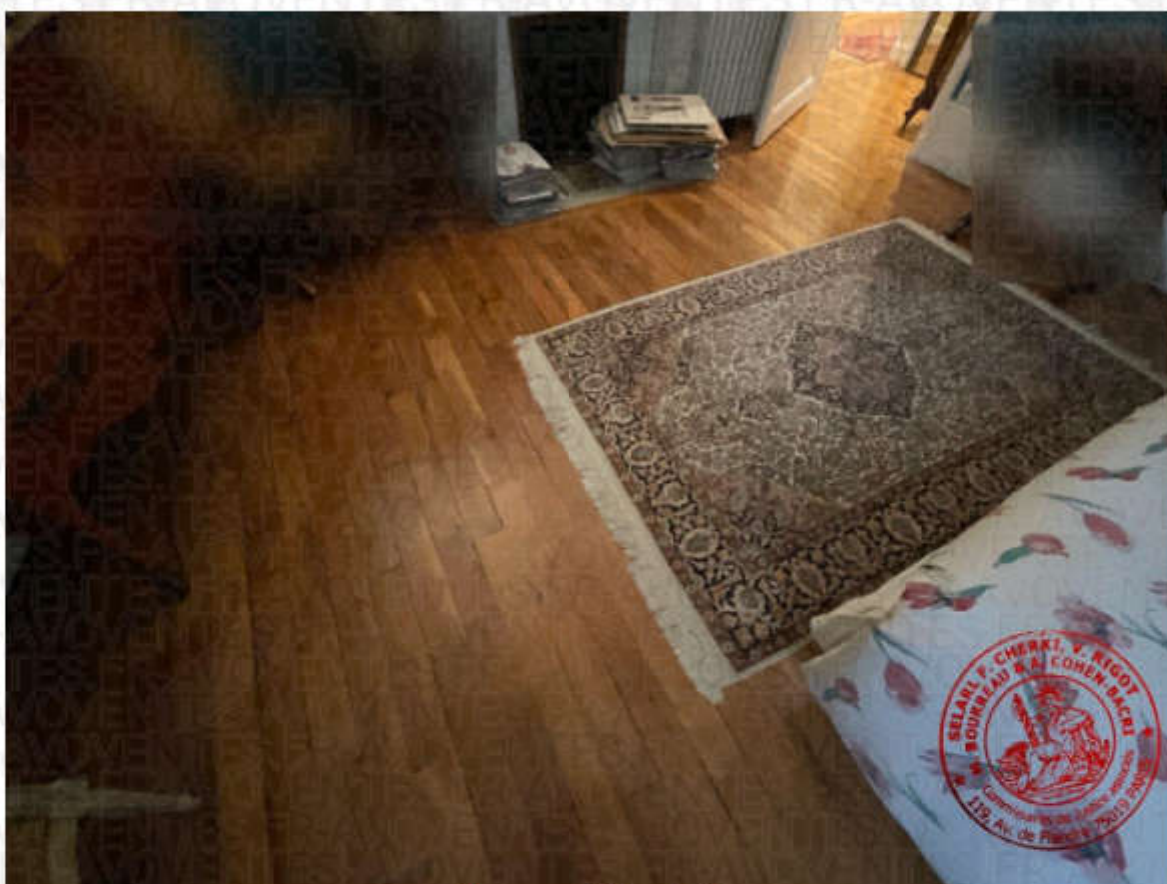
L'accès s'effectue au moyen d'une porte, simple battant, recouverte d'une peinture en très bon état, munie d'une poignée en porcelaine côté extérieur et dorée côté intérieur.

Les peintures en stucco recouvrant les murs sont en très bon état. La peinture du mur situé entre les sanitaires et la salle de bains s'écaille en partie basse.

Le parquet au sol à lames droites est poncé et vitrifié, et en bon état. Néanmoins, certaines lames sont disjointes.

Une cheminée en marbre, en bon état.

Au-dessus de la cheminée, un miroir en bon état, comportant quelques traces de piqure. L'encadrement bois est en bon état.

Une fenêtre, double battant, dont les vitrages sont en bon état.

Un radiateur mural peint.

Une porte donnant accès à une salle de bains.
