## **CHAMBRE A DROITE DU DEGAGEMENT**

SELARL  
FRANCK CHERKI & VIRGINIE RIGOT  
Huissiers de Justice Associés

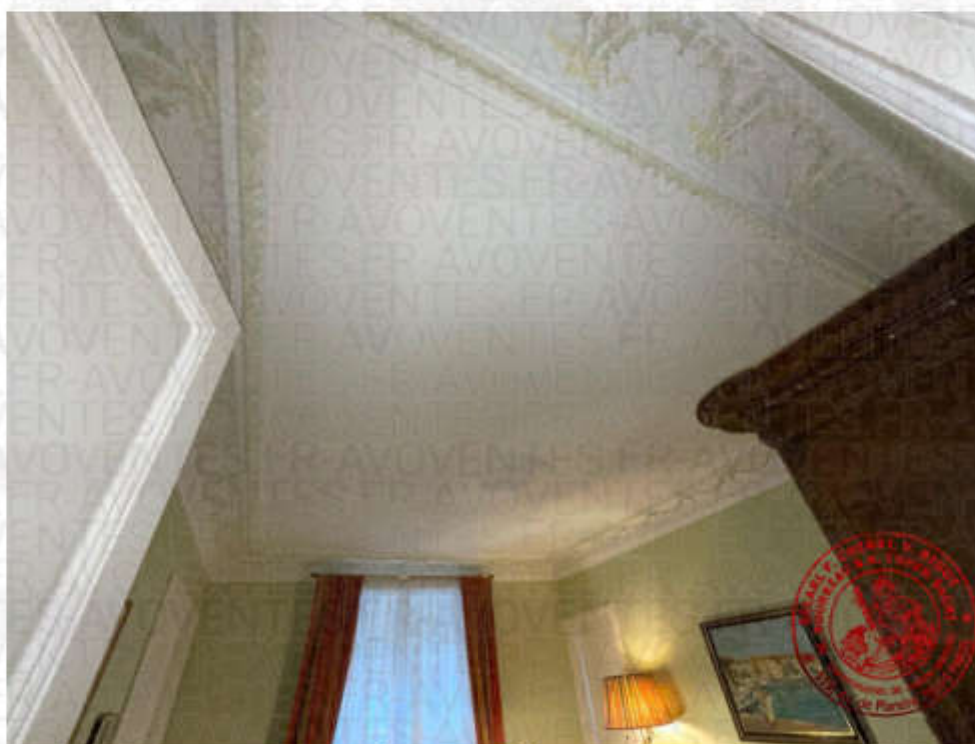
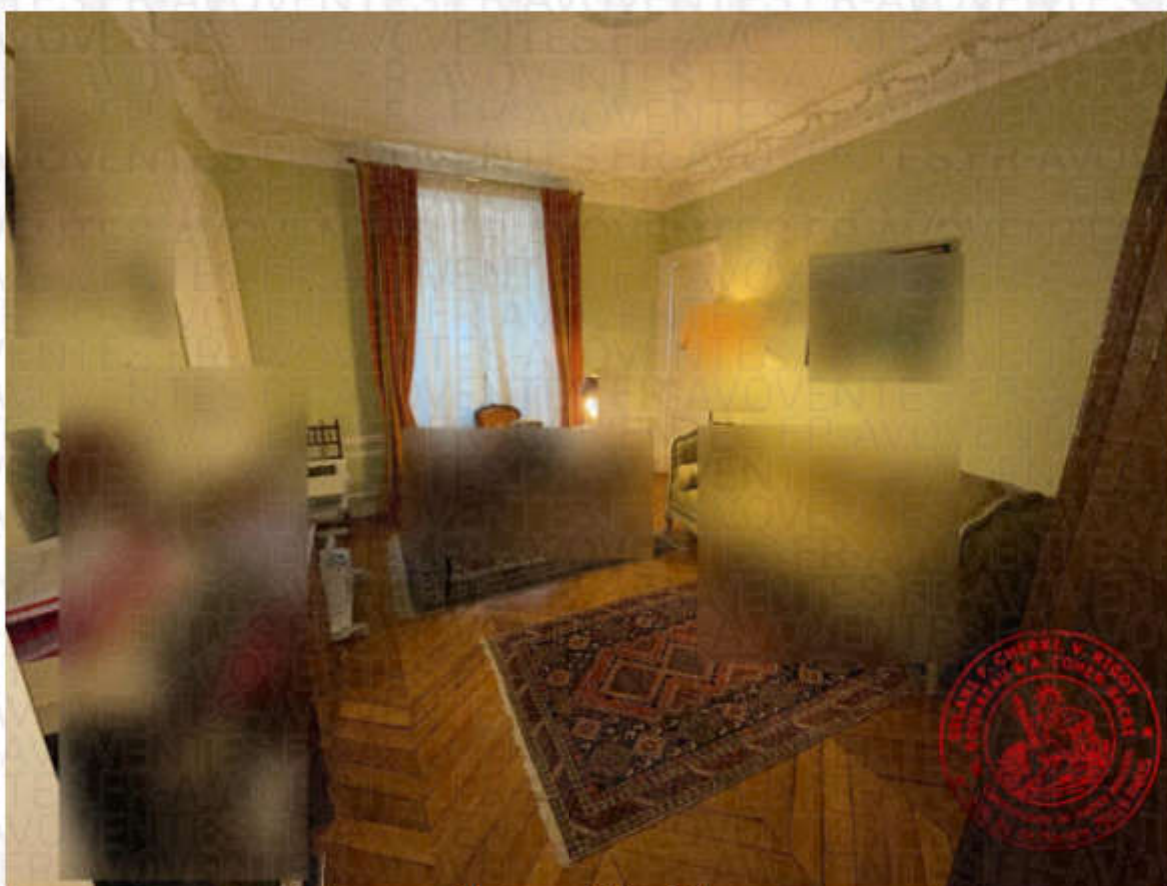
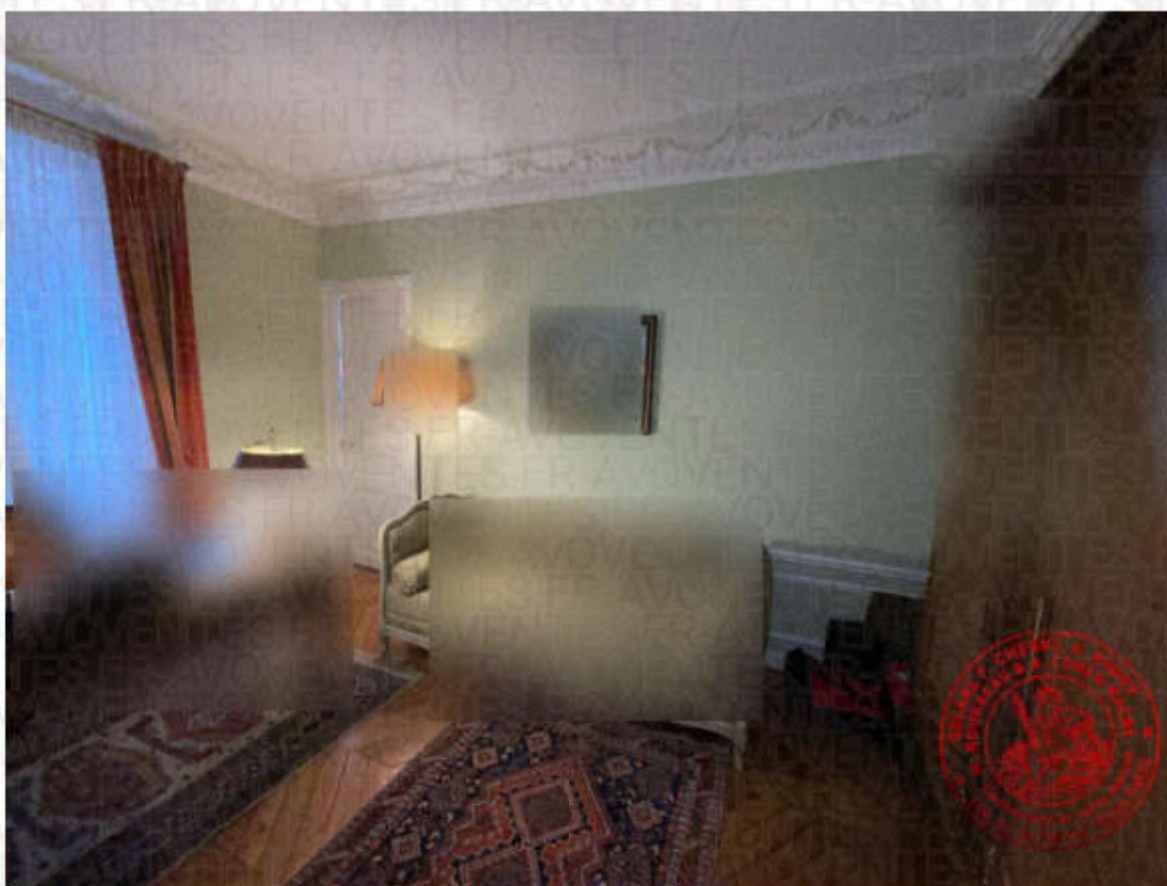
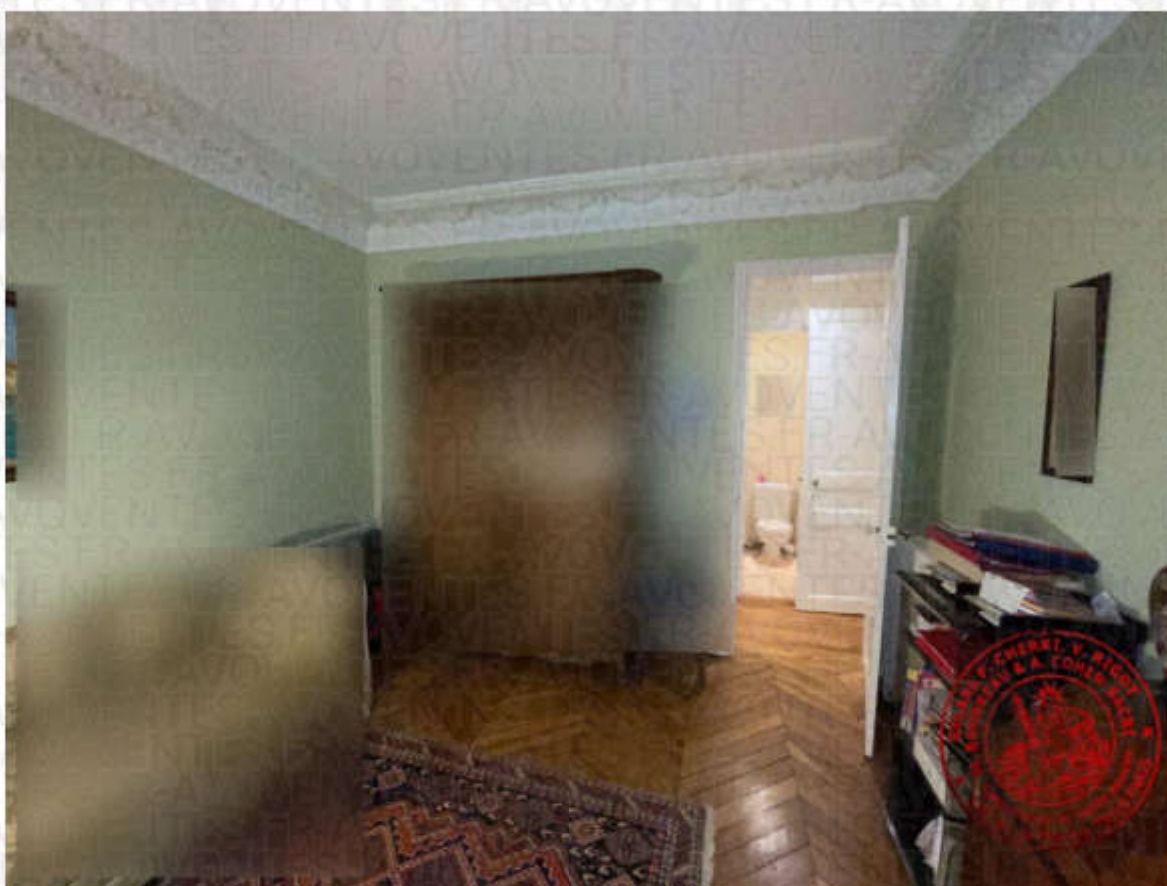
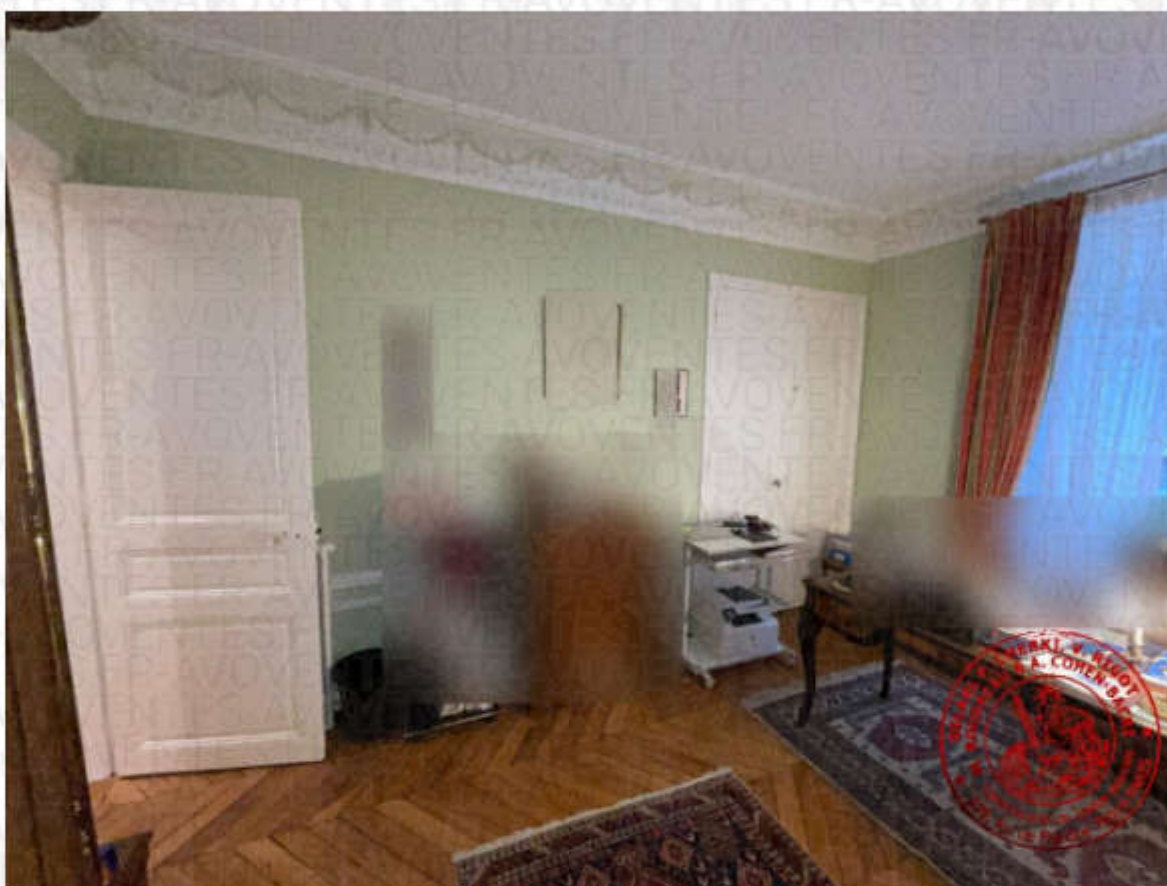
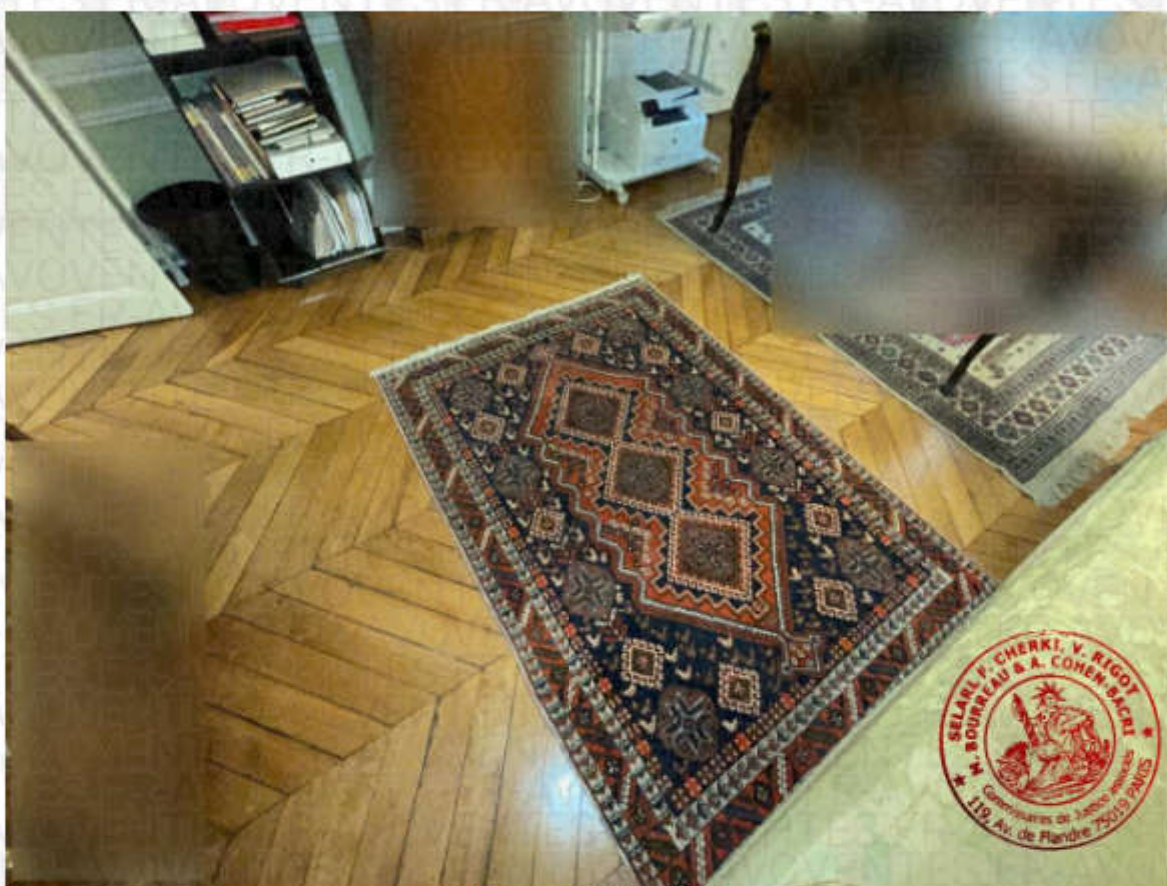
L'accès s'effectue au moyen d'une porte, simple battant, recouverte d'une peinture en très bon état, avec poignée porcelaine côté extérieur et poignée dorée côté intérieur.

La peinture du plafond et des corniches est en très bon état.

Les peintures recouvrant les murs sont en très bon état.

Le parquet au sol à lames point de Hongrie est en très bon état, poncé et vitrifié. Néanmoins, certaines lames sont disjointes.

Un radiateur mural peint.

Une fenêtre, double battant, dont les vitrages sont en bon état.

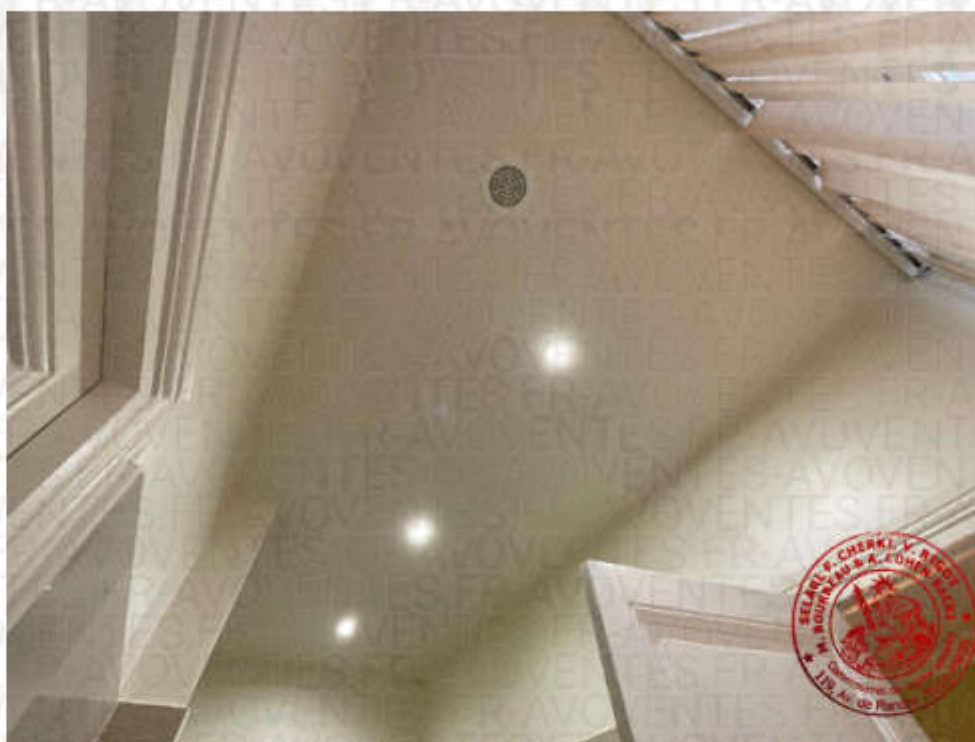
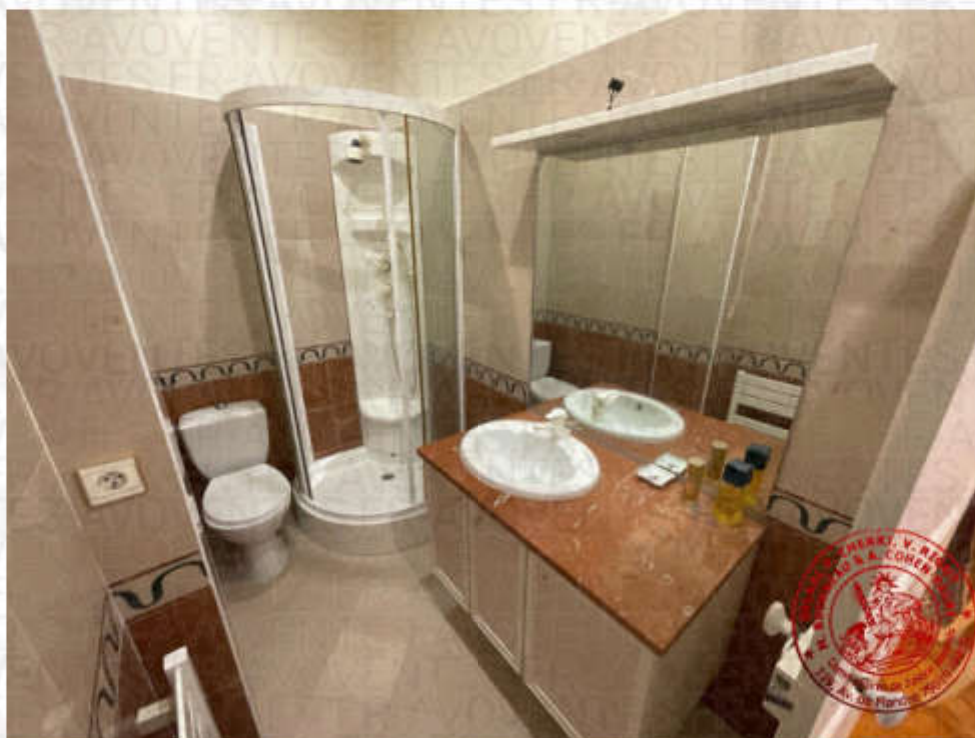
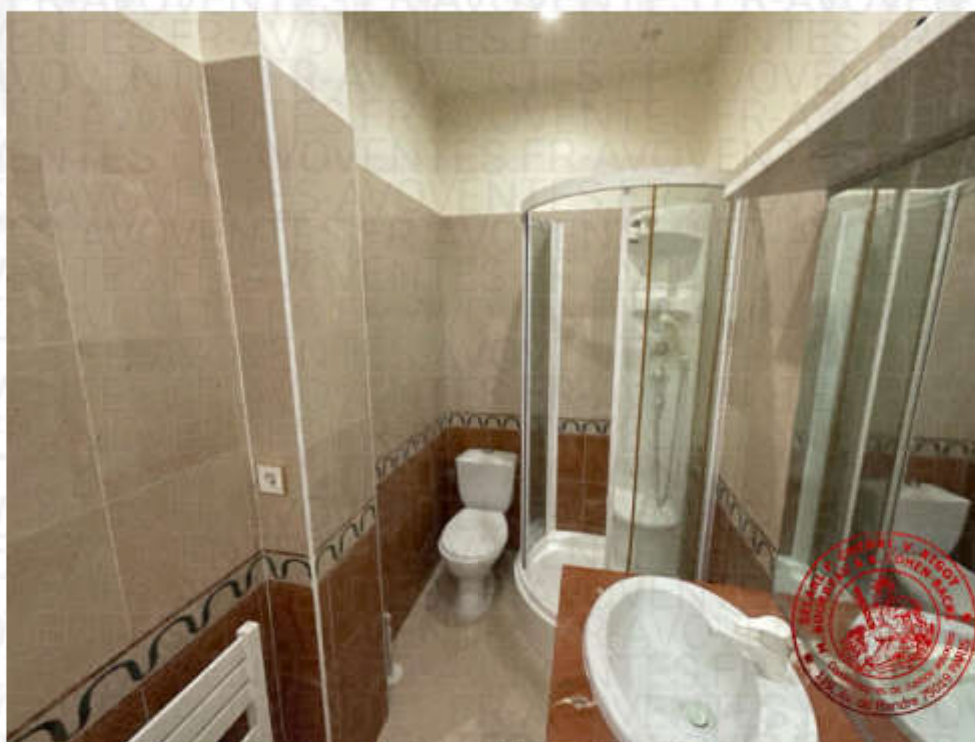
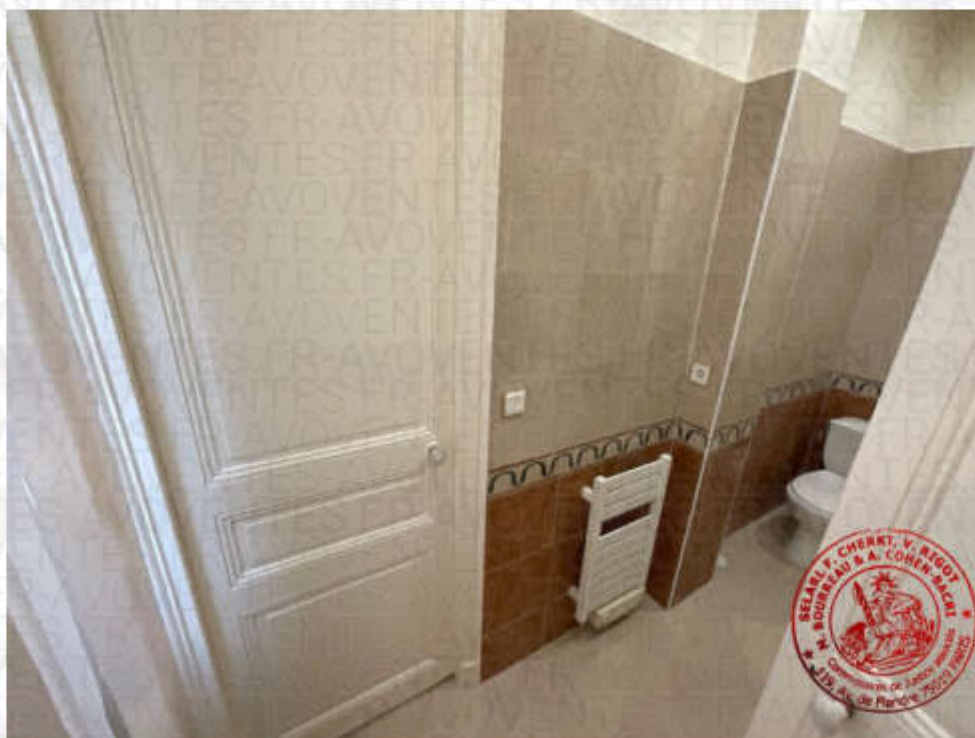
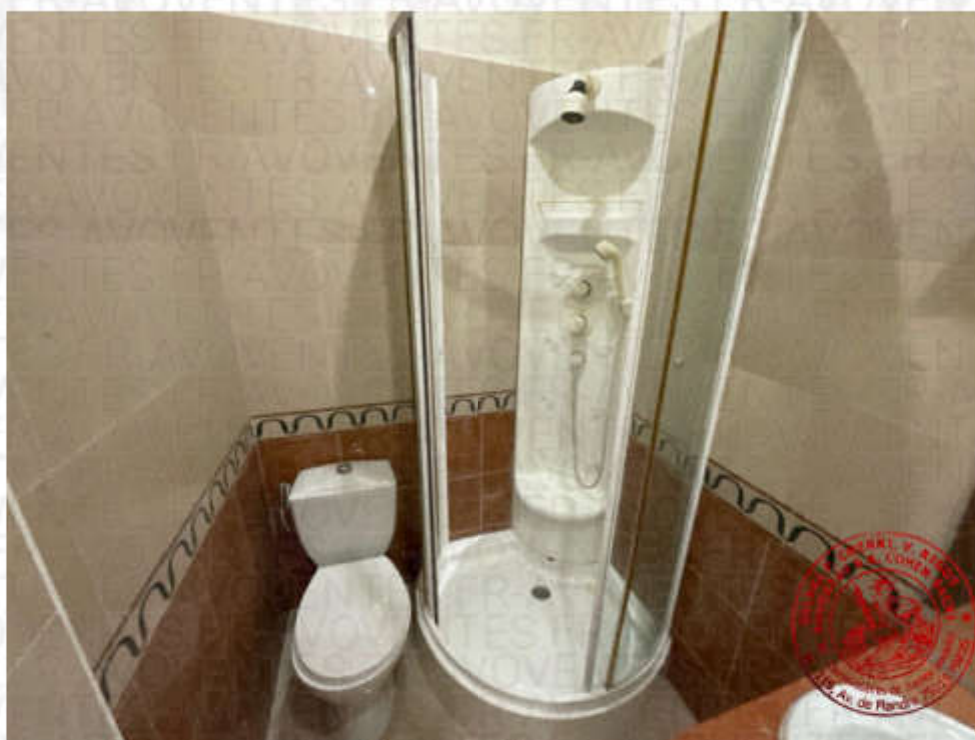
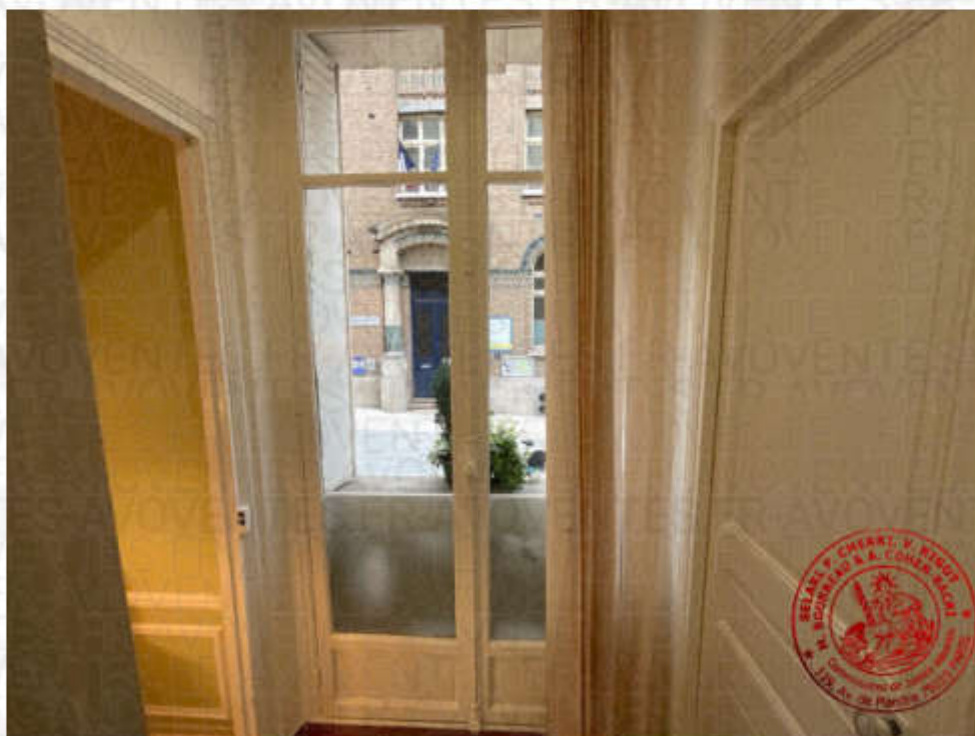
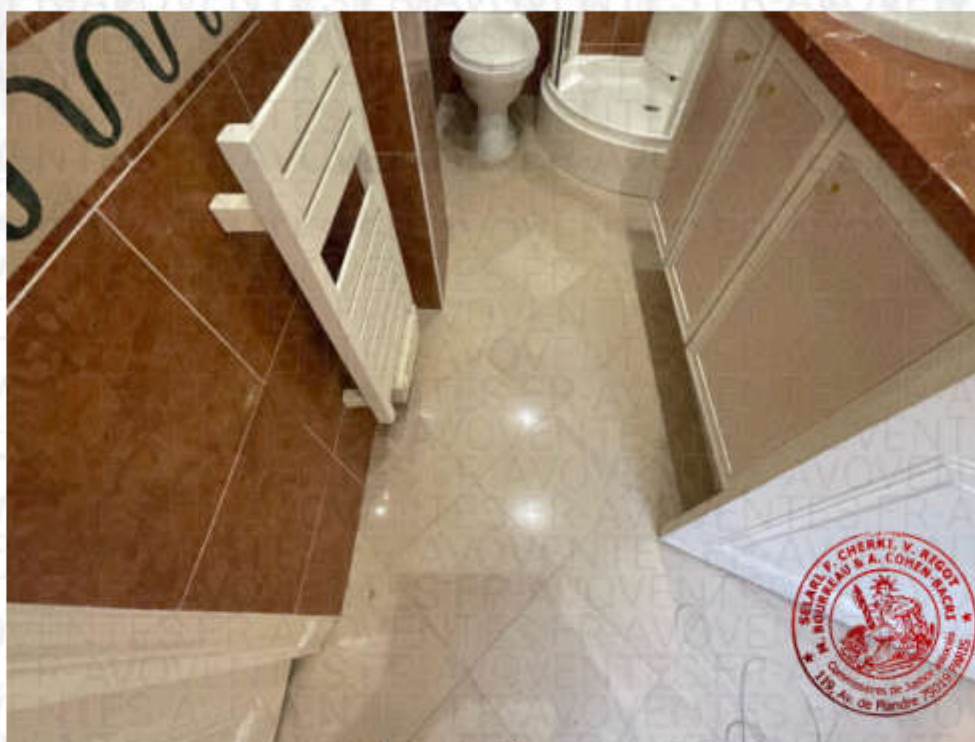
L'accès s'effectue au moyen de deux portes, simple battant, recouvertes de peinture en très bon état, munies de poignées qui fonctionnent.

La peinture du faux plafond est en très bon état. Présence de deux voies d'aération ainsi que de trois spots électriques encastrés.

Les peintures en partie haute des murs sont en très bon état.

La protection murale carrelée est en bon état.

La pierre recouvrant le sol est en bon état.
