## PROCES VERBAL DE DESCRIPTION

Ce bien immobilier est situé à Varzy, dans la Nièvre et est Cadastéré section AK numéro 3, 4, 18, 20, 22 et ZI numéro 127, 128, 129, 130, ZI numéro 141.

Cet ensemble immobilier présente une maison d'habitation, comprenant au rez-de-chaussée, trois pièces, cuisine, salle de bains WC, au premier étage, six chambres, salle de bain WC, dépendances attenantes composées de deux garages, cellier, Une maison indépendante, autres dépendances en face, cour et terrain.

**Certifie m'être spécialement transportée ce jour au lieudit Charlay 58210 Varzy,**

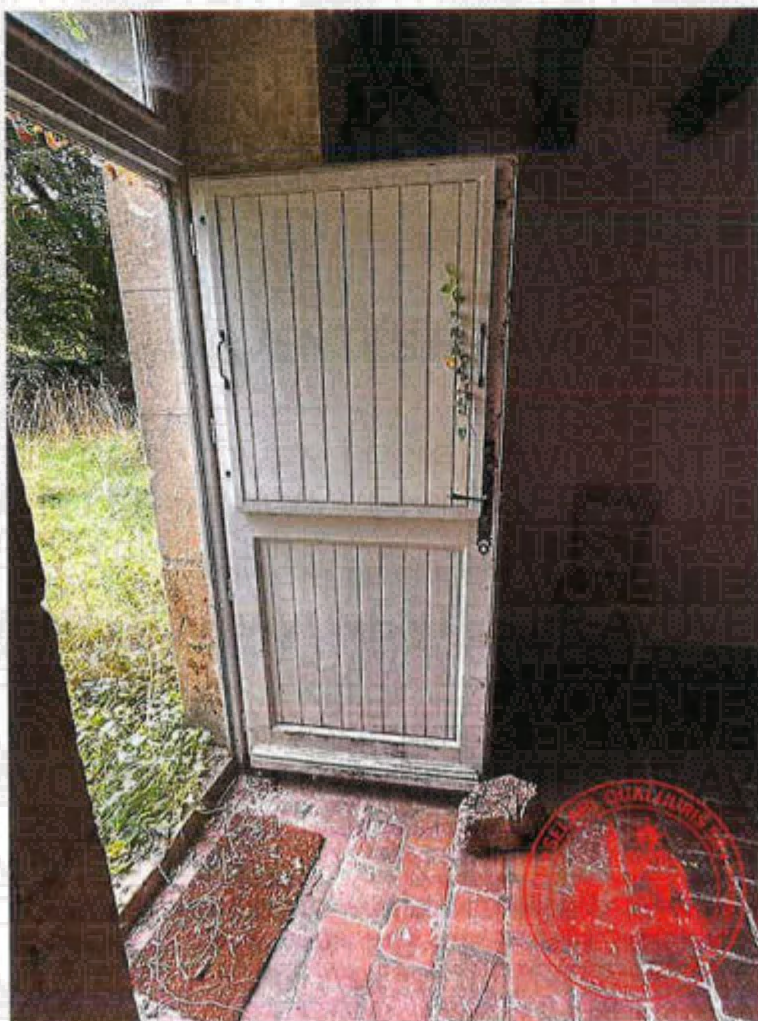
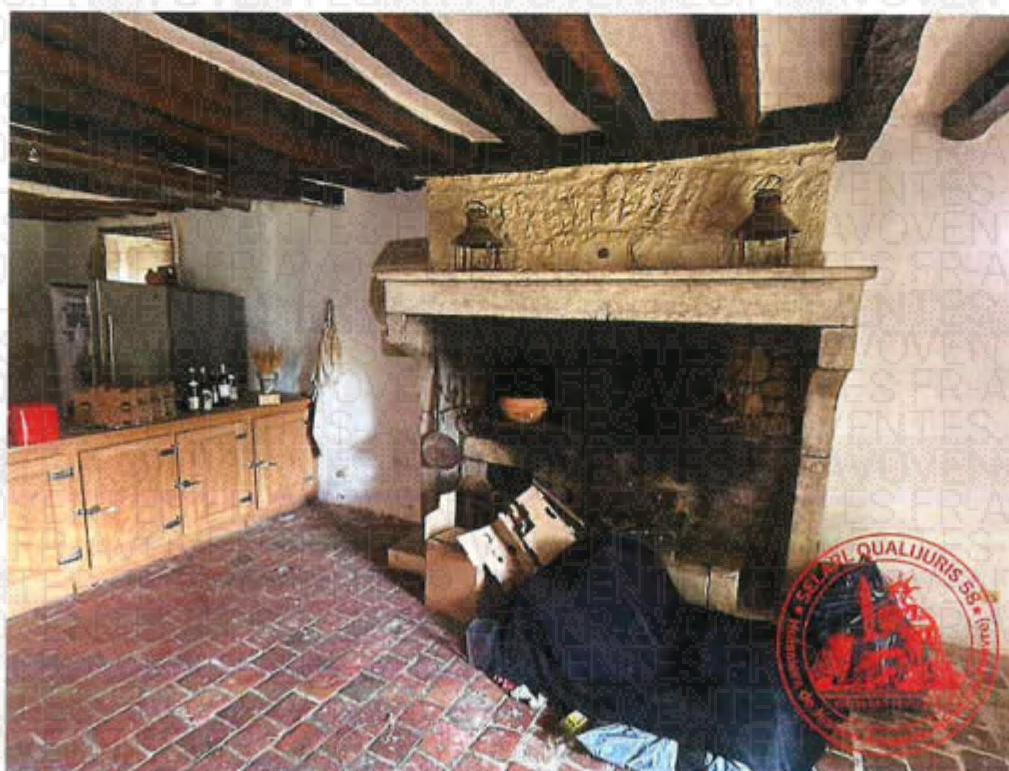
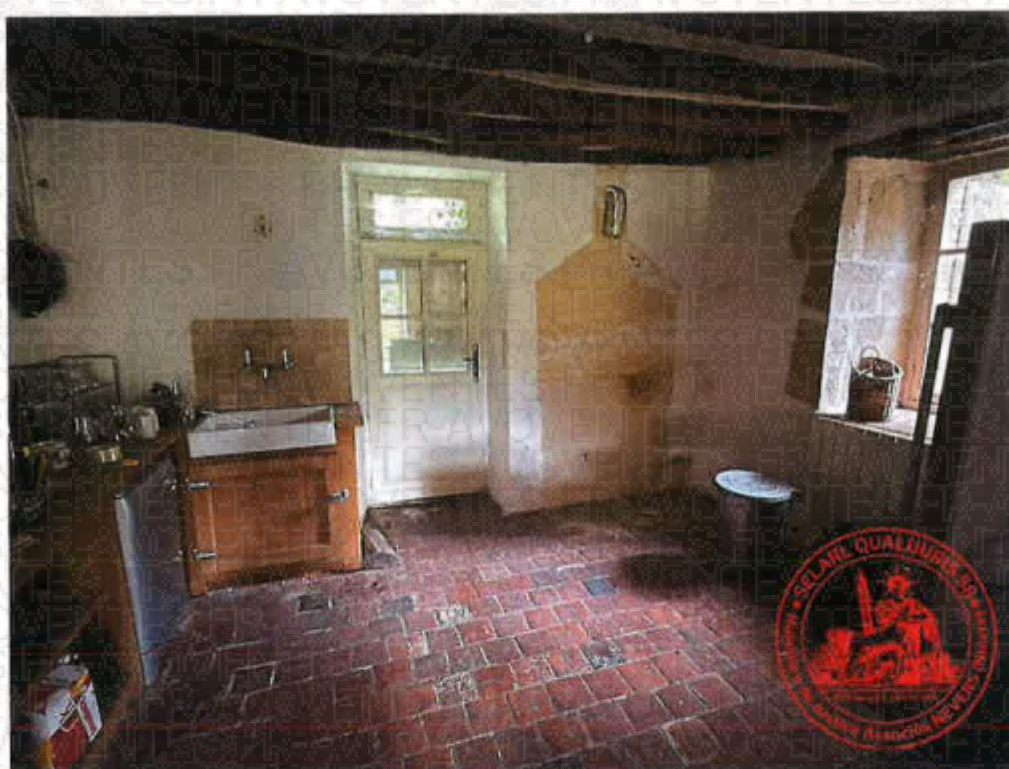
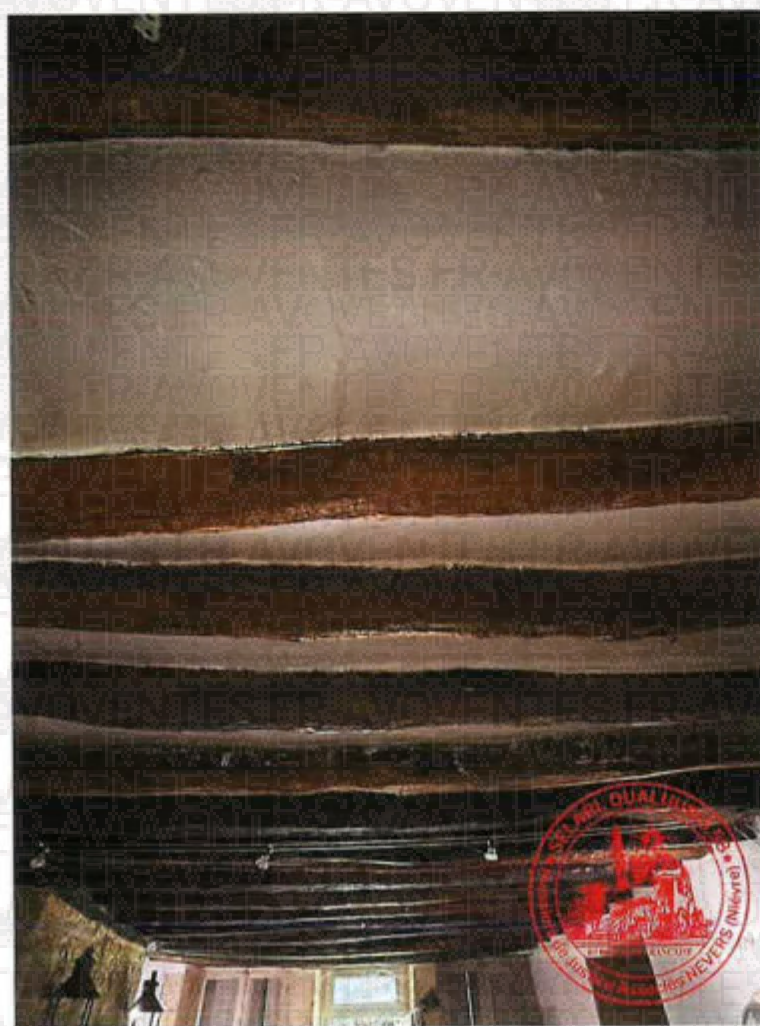
#### cuisine

J'observe que les murs, peints en blanc, présentent des traces de salissures dispersées, une décoloration verticale à proximité de la porte d'entrée ainsi que des marques noires localisées autour de la cheminée en pierre ; quelques fissures capillaires sont visibles sur le mur opposé à l'entrée.

Il est à noter que le plafond, doté de poutres rustiques apparentes, comporte de légères craquelures du bois ; le plâtre intermédiaire est légèrement jauni, avec une coloration plus prononcée à proximité de la cheminée, sans trace d'humidité.

J'observe que la cuisine est équipée de meubles en bois, bien alignés ; le plan de travail en bois présente un état général satisfaisant. Un évier encastré en céramique blanche ne montre aucune fissure, seulement des taches superficielles. La hotte est absente, laissant apparaître un mur avec des traces.

Je note enfin la présence d'une cheminée en pierre dont le foyer est doté d'un four à pain. Cette partie est noircie.

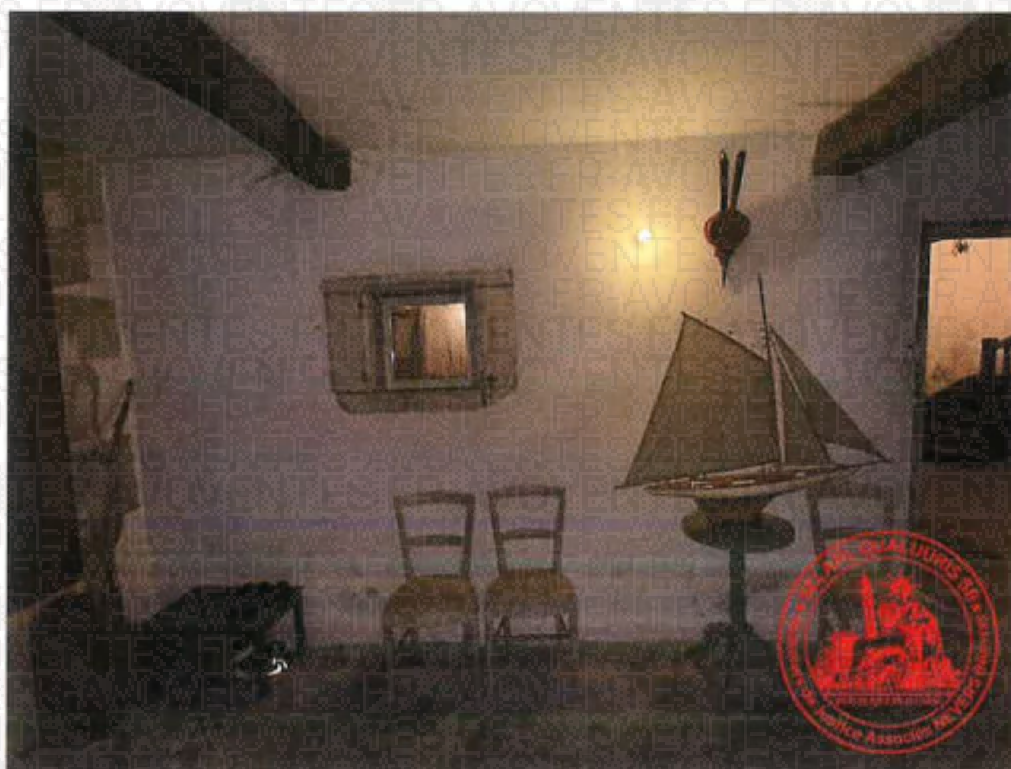
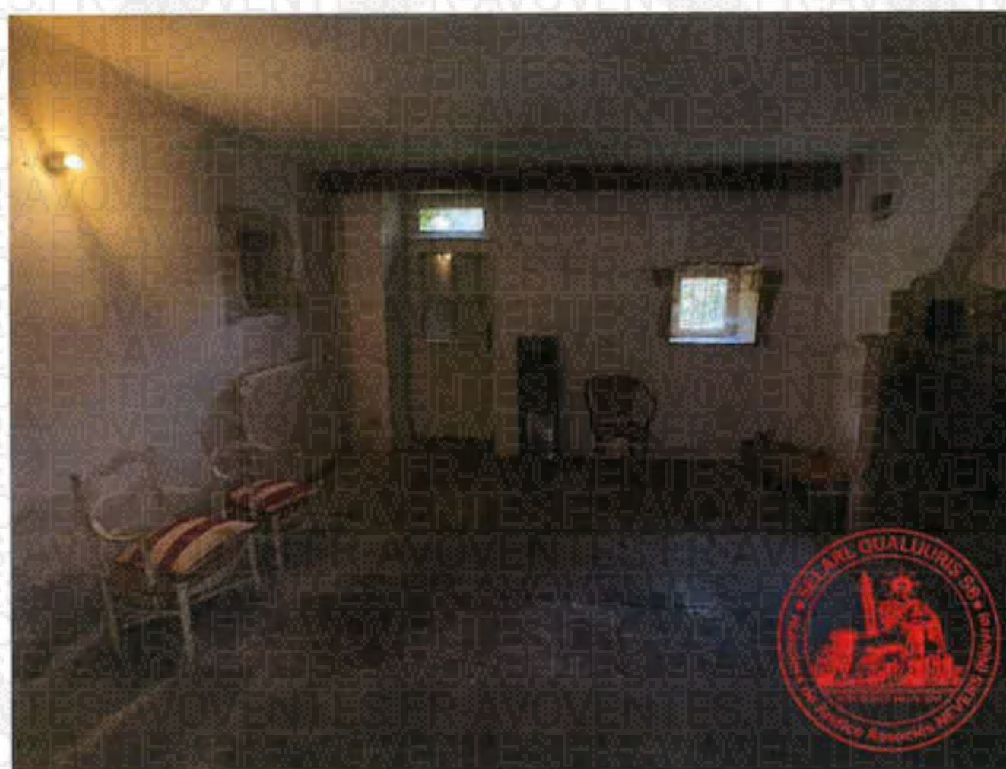
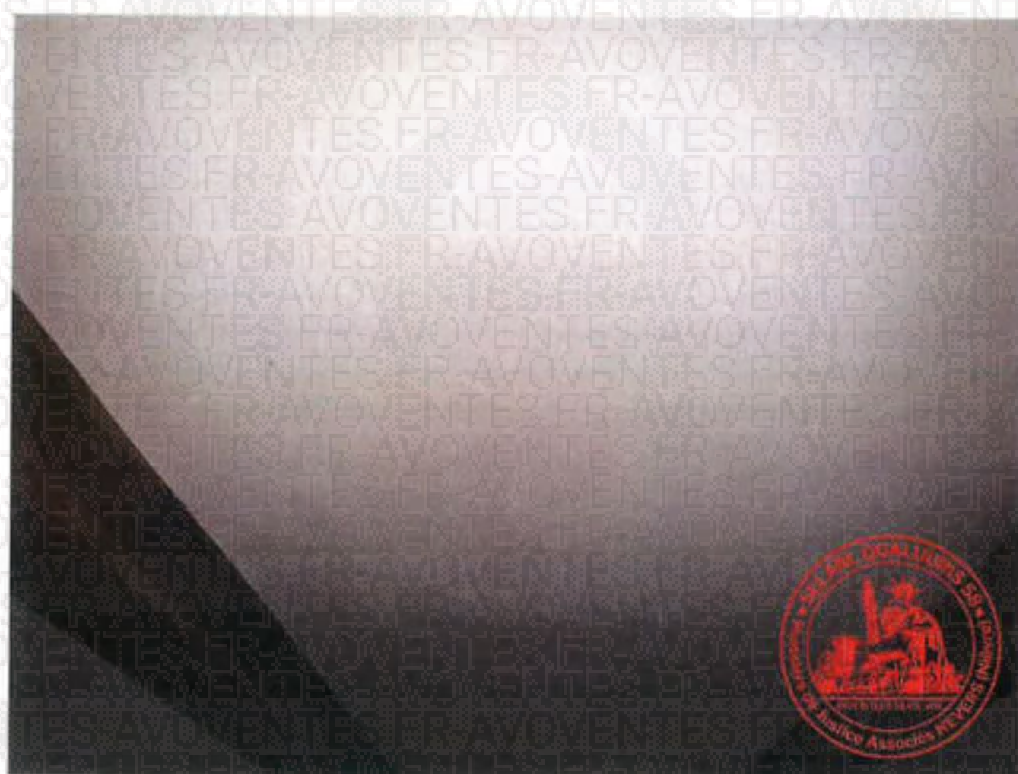
## séjour

Je constate que le sol, constitué de dalles en pierre à l'état d'usage, présente des traces d'usure diffuses, notamment des marques blanches irrégulières réparties de façon sporadique sur l'ensemble de la surface visible ; aucune fissure ni déformation majeure n'est observée.

J'observe que les parois murales, revêtues d'un enduit d'aspect crépi blanc, demeurent globalement uniformes tout en montrant des signes de vieillissement : sur le mur jouxtant la cheminée, une zone de peinture plus claire d'environ un mètre carré est visible ; près de l'ouverture de la porte, une cavité entourée de pierres apparentes est présente ; le mur opposé à la grande fenêtre affiche une décoloration et des marques d'usure à proximité du plafond ; de petites éraflures et légères traces sombres sont également relevées près des angles et des ouvertures.

Je constate qu'une porte vitrée en bois à deux battants dotée de parois vitrées fixes de part et d'autre assure l'accès vers l'avant de la maison ; sa surface révèle un aspect vieilli avec

quelques marques d'usure, tandis que le cadre ne présente ni fissure ni éclat notable. L'ensemble est d'état correct. Ce dispositif est équipé d'un volet en bois.

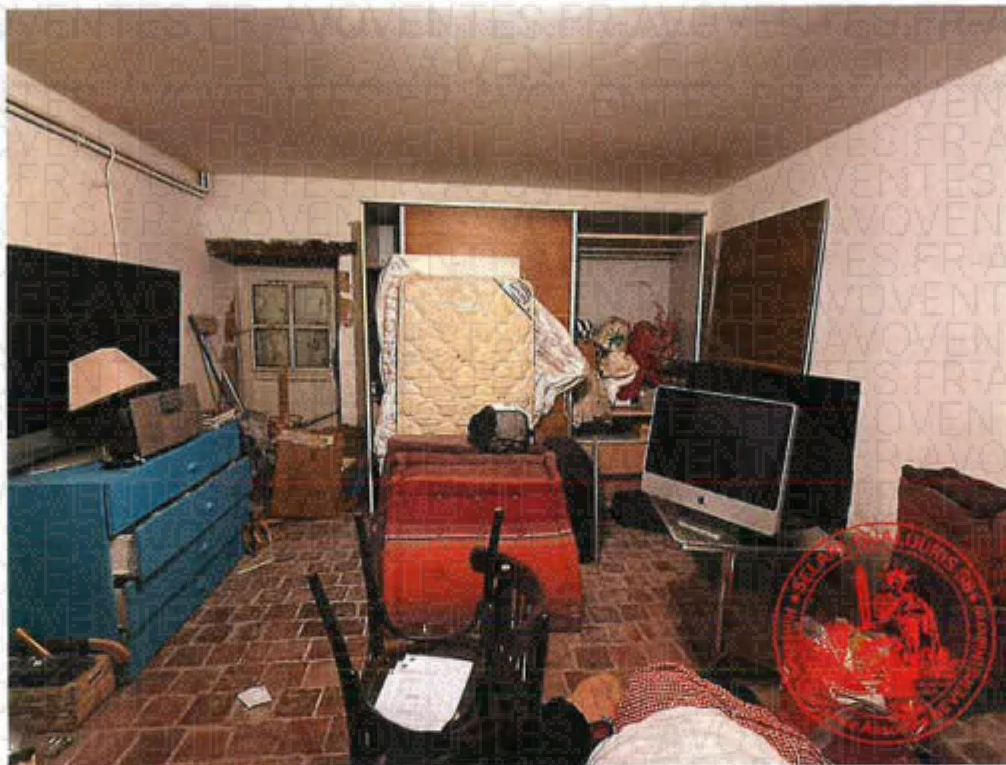
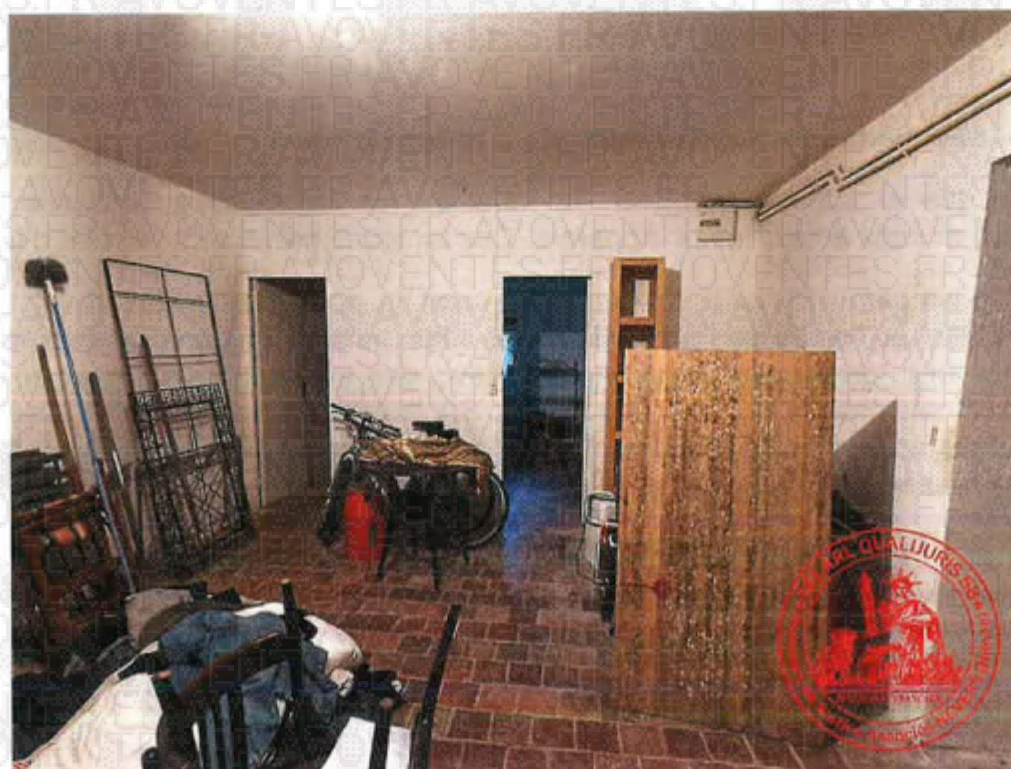
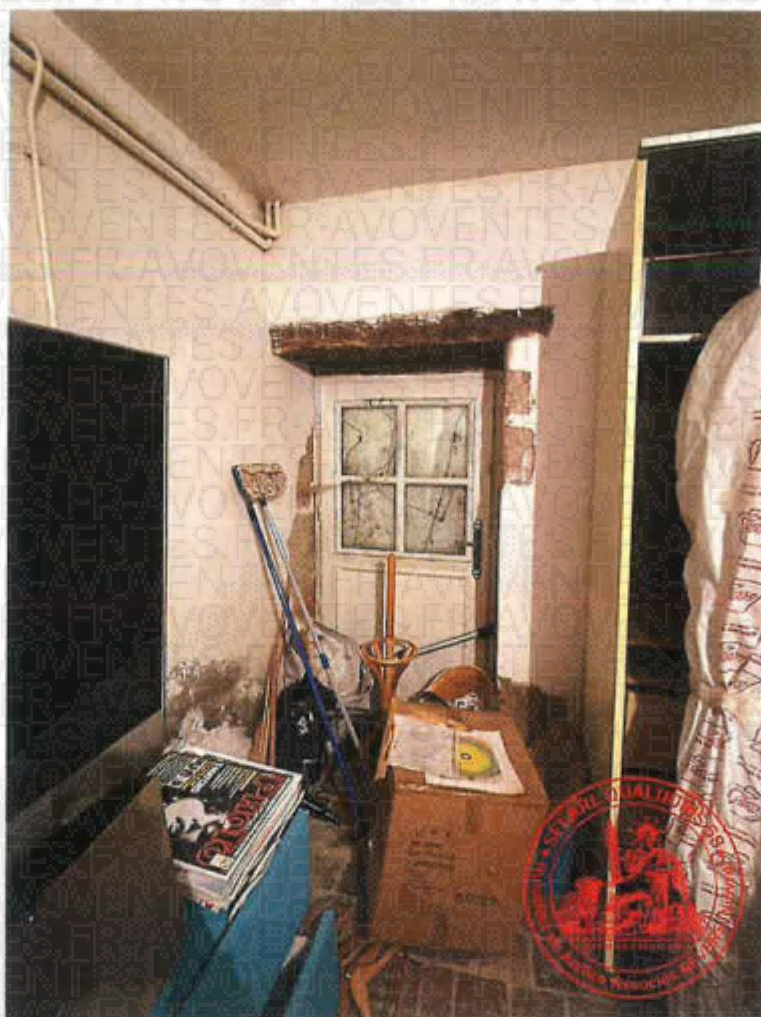
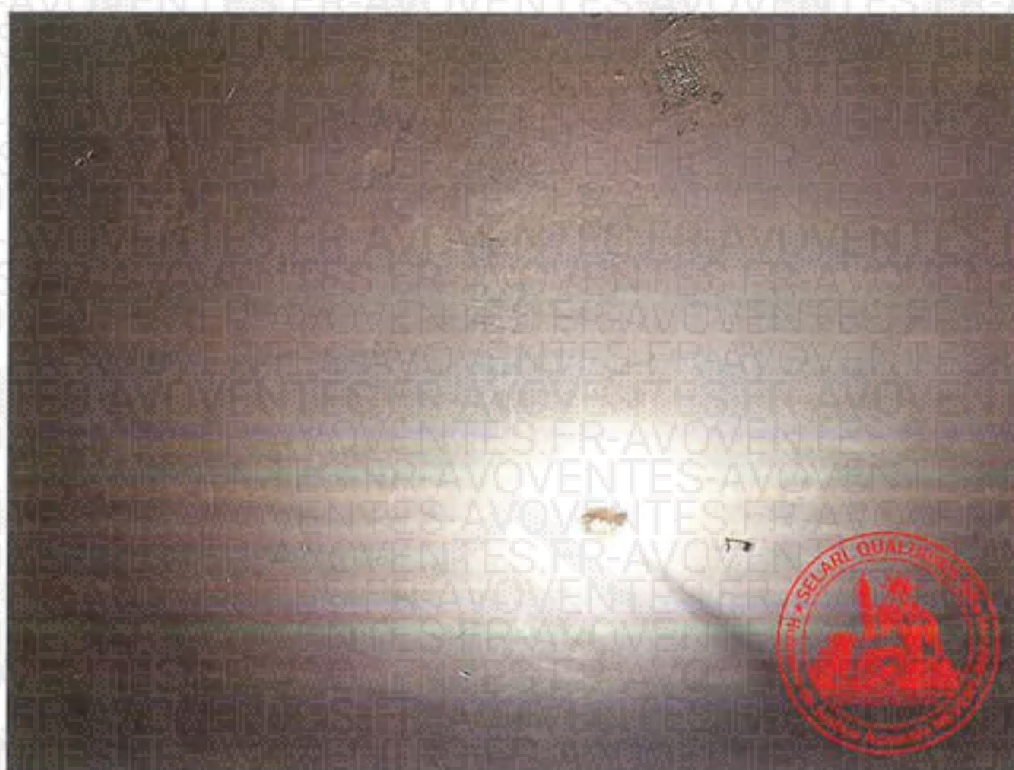
## cellier

J'observe que les parois murales, enduites d'un crépi fin, présentent plusieurs altérations. Des parties se délittent au niveau de l'accès depuis le salon ainsi qu'en partie basse face au même accès. Sur le mur longeant le radiateur, je relève des traces d'humidité et de moisissure s'étendant verticalement autour de la tuyauterie. Sur le mur opposé à l'entrée, des éraflures et marques noires apparaissent près de l'angle supérieur droit, tandis que les autres pans montrent des éraflures mineures et des traces de saleté.

Il est à noter que le plafond, uniformément peint, présente des craquelures diffuses. Autour du luminaire central, une décoloration circulaire d'environ quinze centimètres de diamètre est visible, accompagnée de petites fissures en étoile rayonnant depuis ce point.

J'observe la présence d'un radiateur installé le long du mur affecté par l'humidité ; les tuyaux montrent des traces de corrosion, l'appareil semblant toutefois opérationnel.

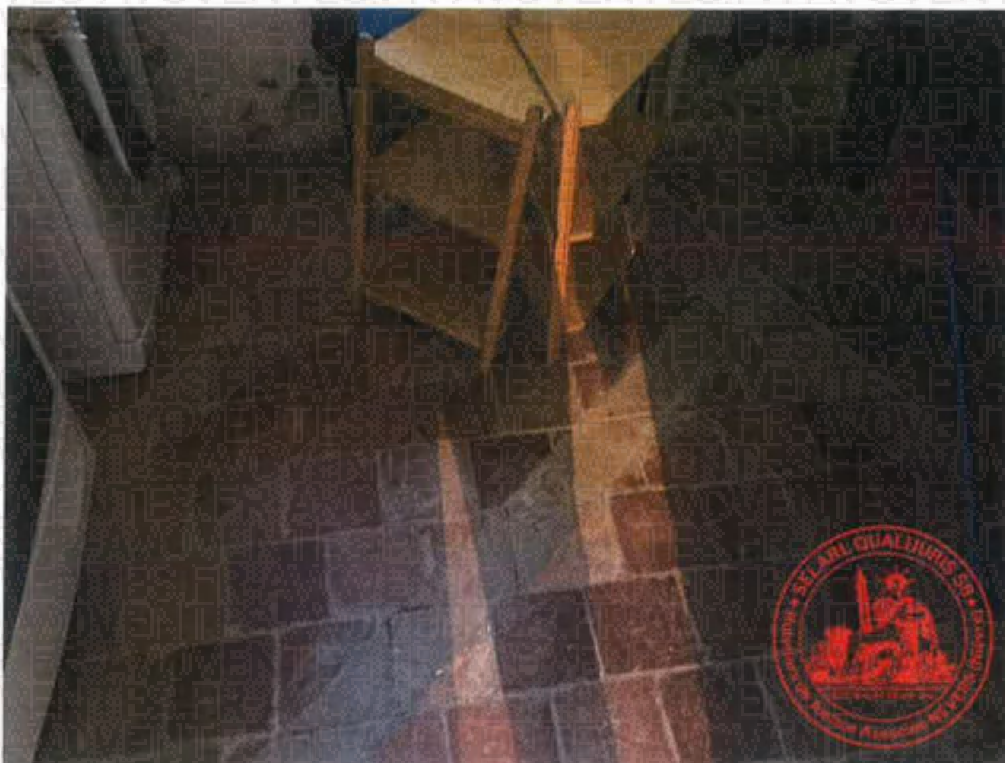
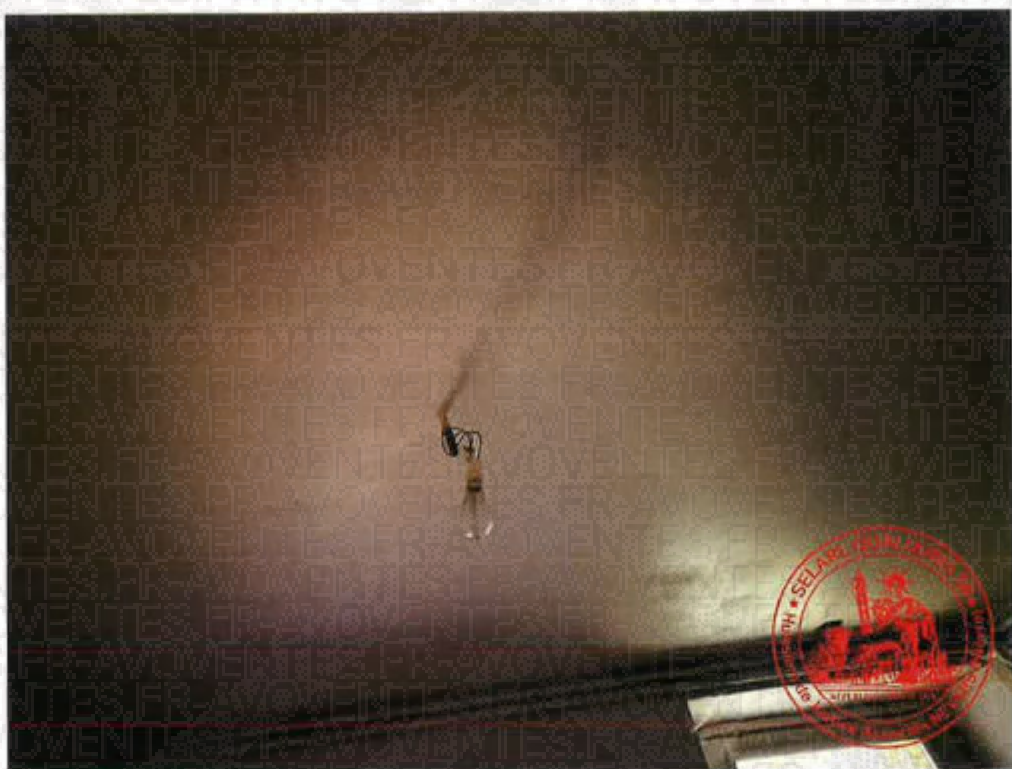
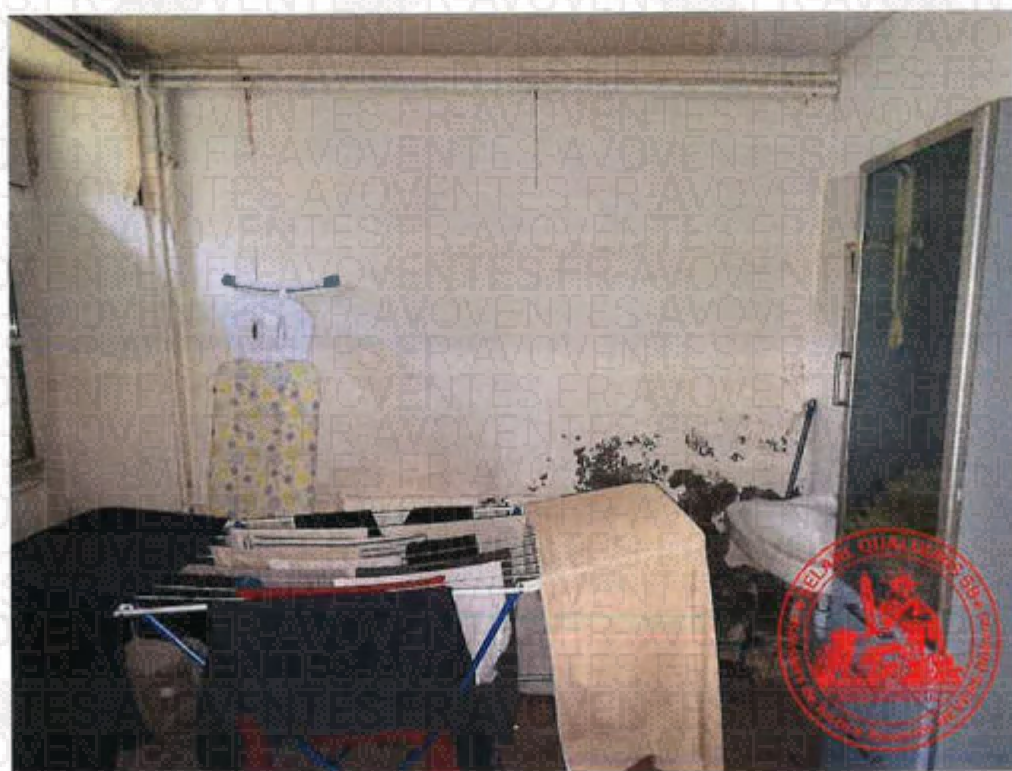
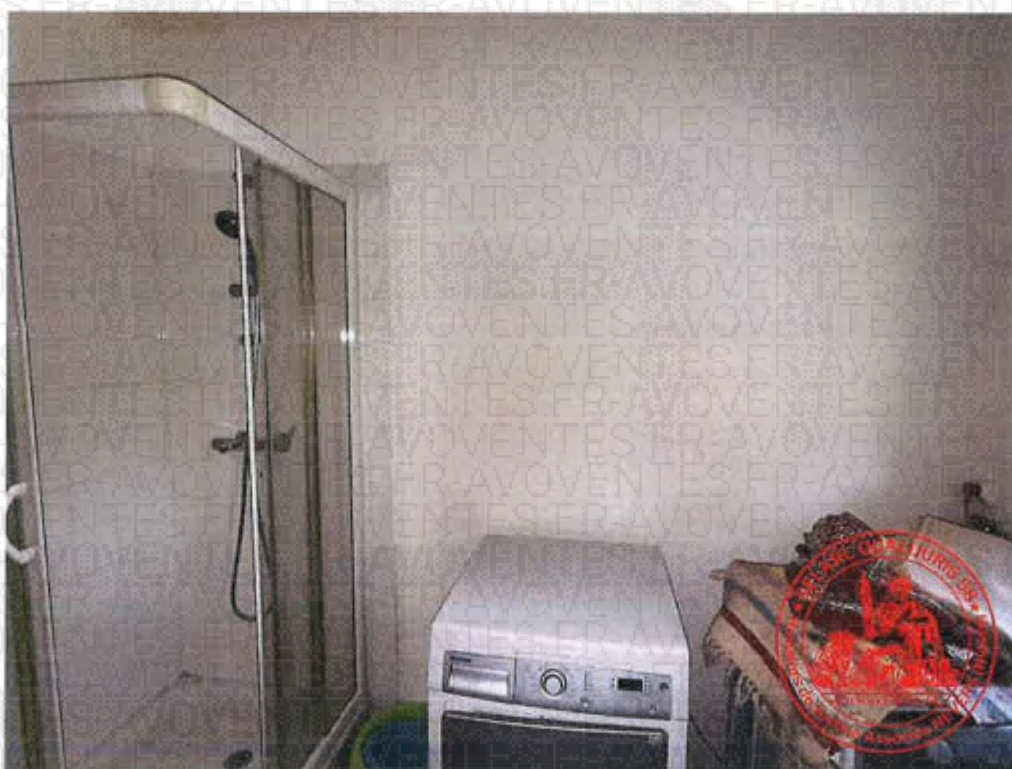
## buanderie

J'observe que le mur opposé à l'entrée porte des marques d'humidité ainsi que des décolorations noires et grisâtres s'étendant de la partie inférieure jusqu'au milieu ; les murs adjacents, de couleur claire, montrent quelques traces de salissure et des éraflures autour de la fenêtre et des appareils électroménagers, sans fissure majeure discernable.

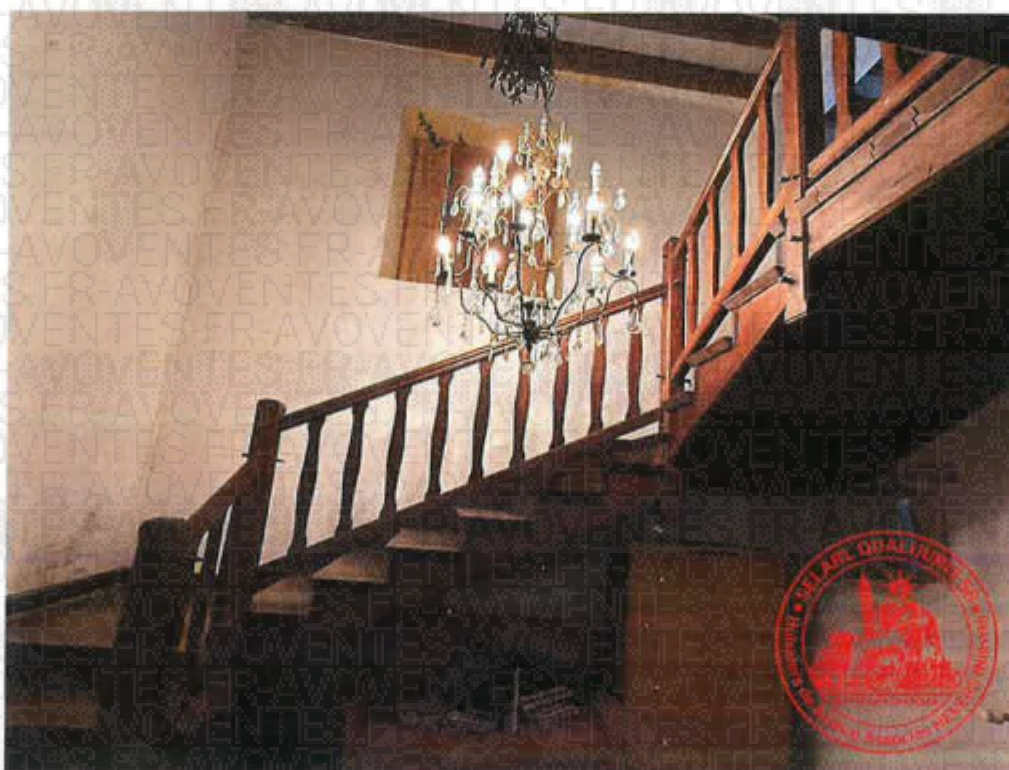
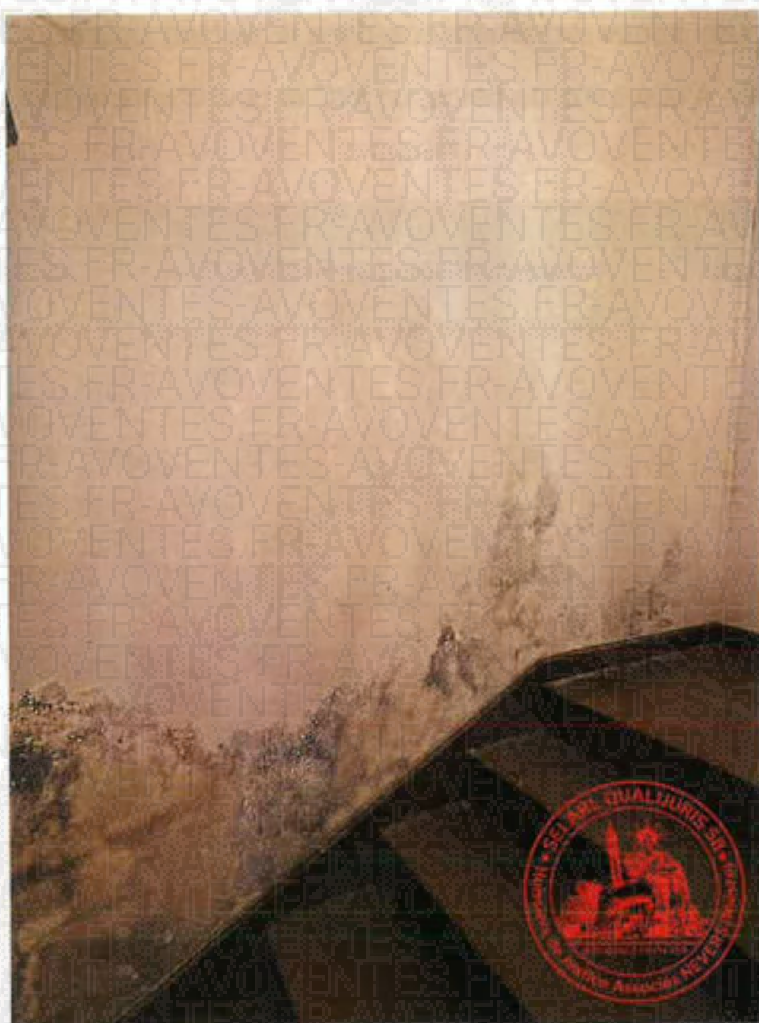
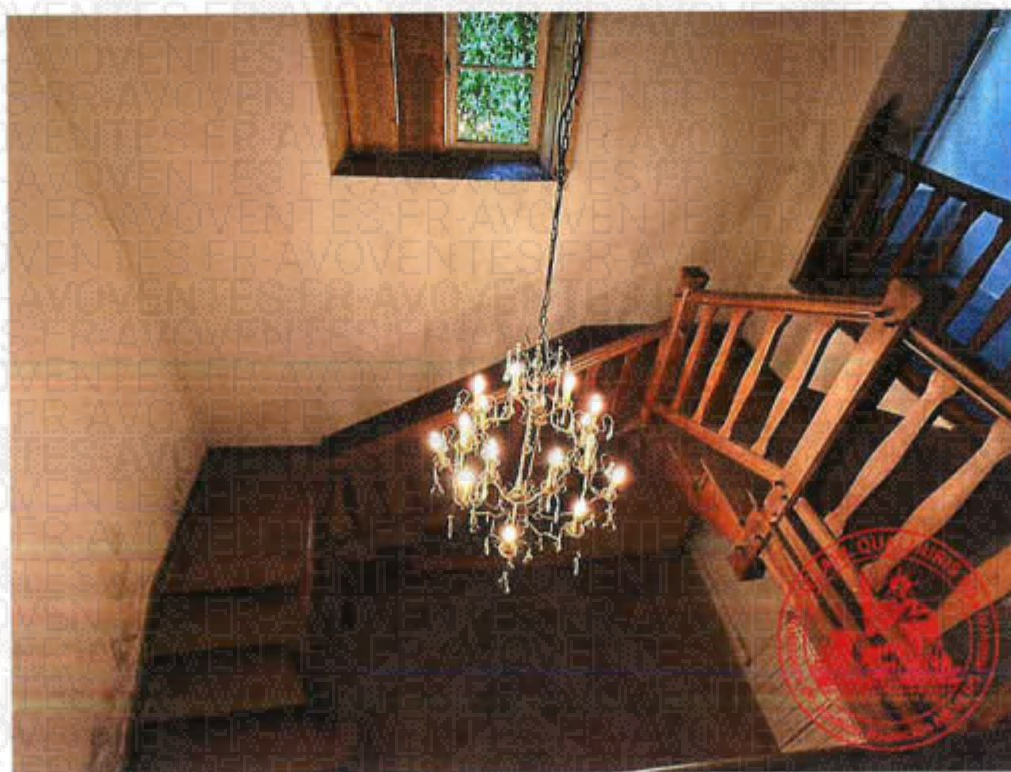
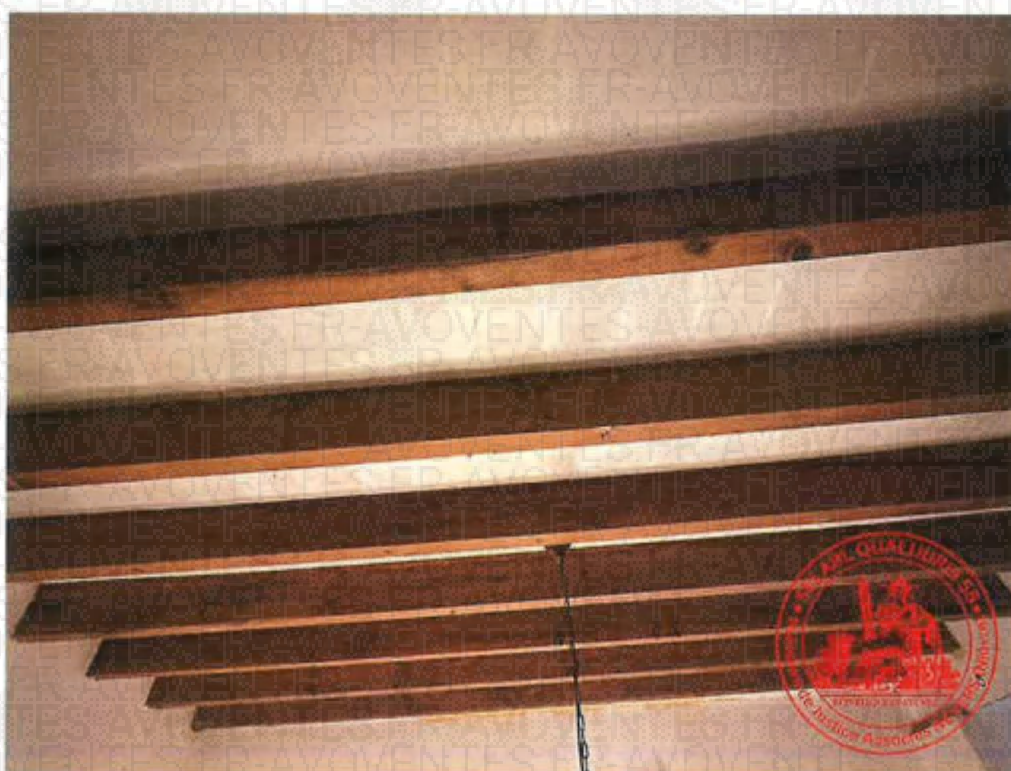
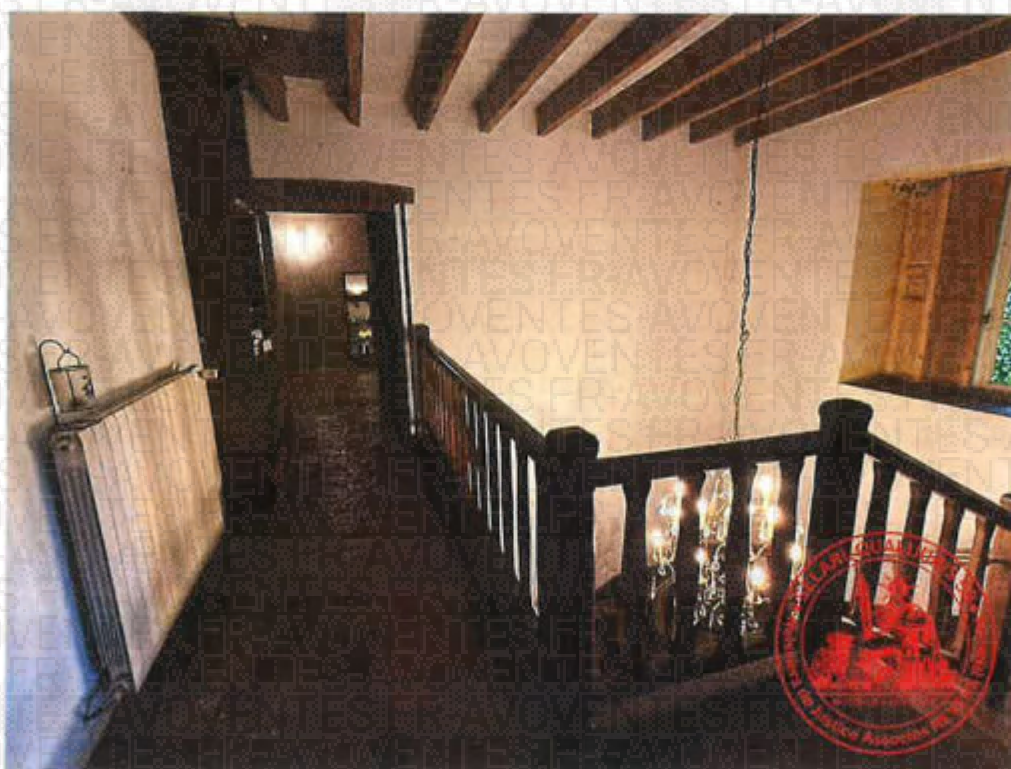
### **cage d'escalier et palier**

J'observe que les murs présentent des traces d'humidité formant des taches foncées. Sur les autres parois, je note des éraflures superficielles et des marques diffuses principalement autour des ouvertures et des angles.

Il est à noter que le plafond, doté de poutres apparentes, présente quelques zones de décoloration entre les poutres ainsi que des fissures superficielles localisées aux intersections avec les murs, sans propagation visible.

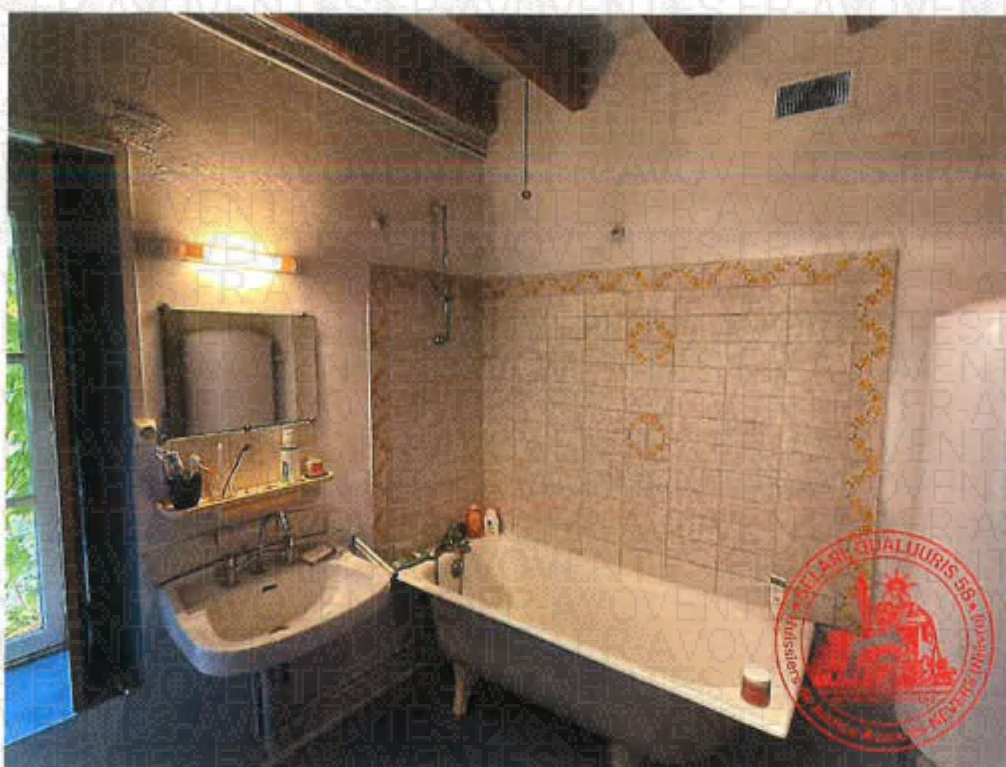
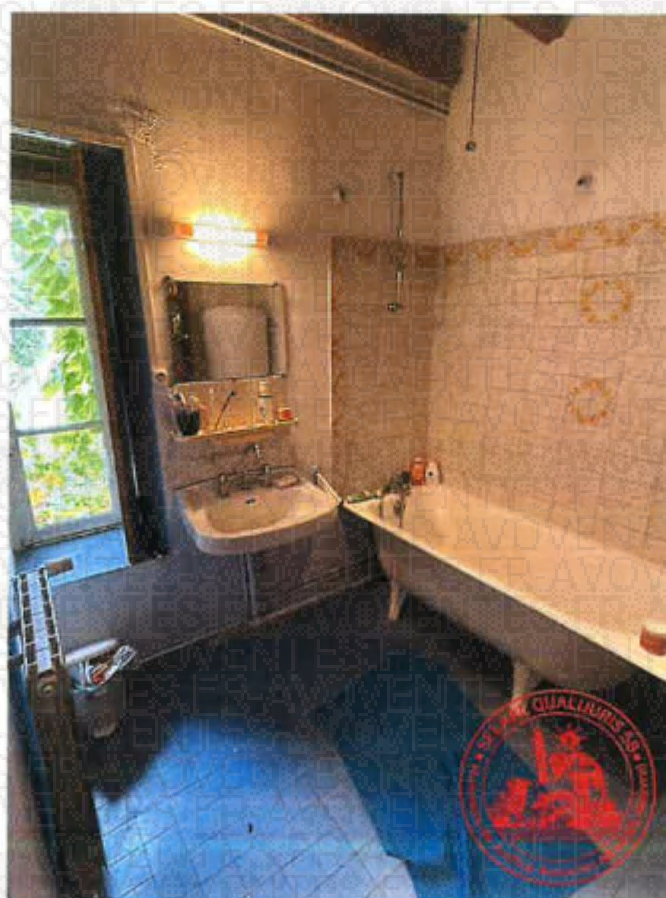
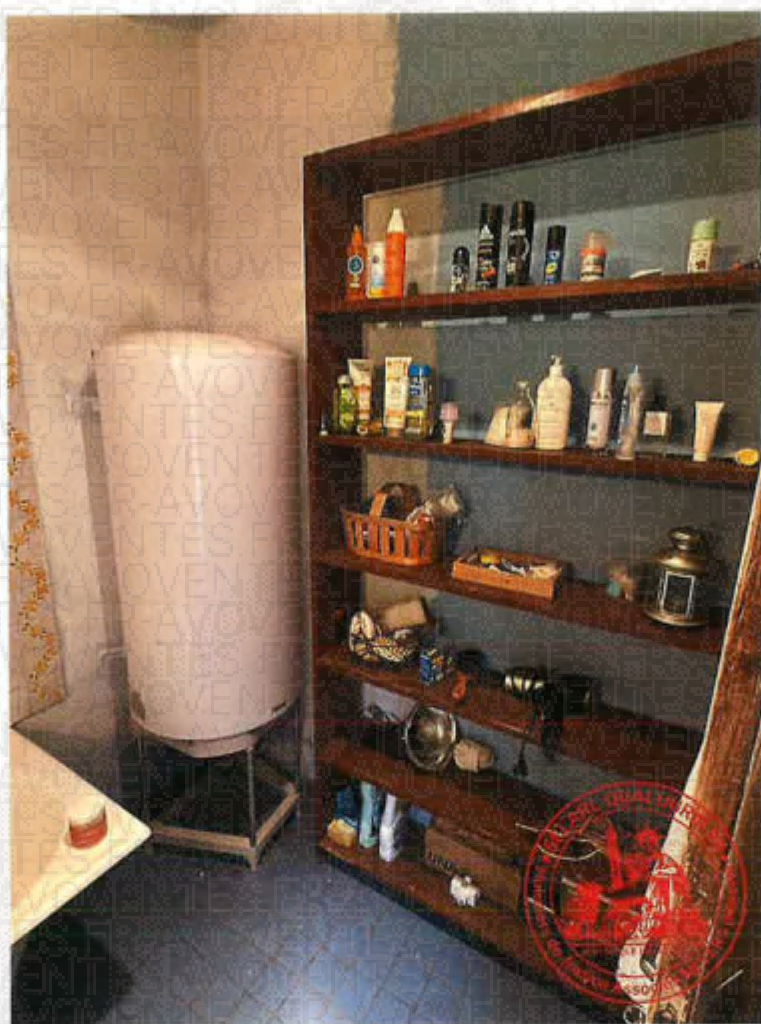
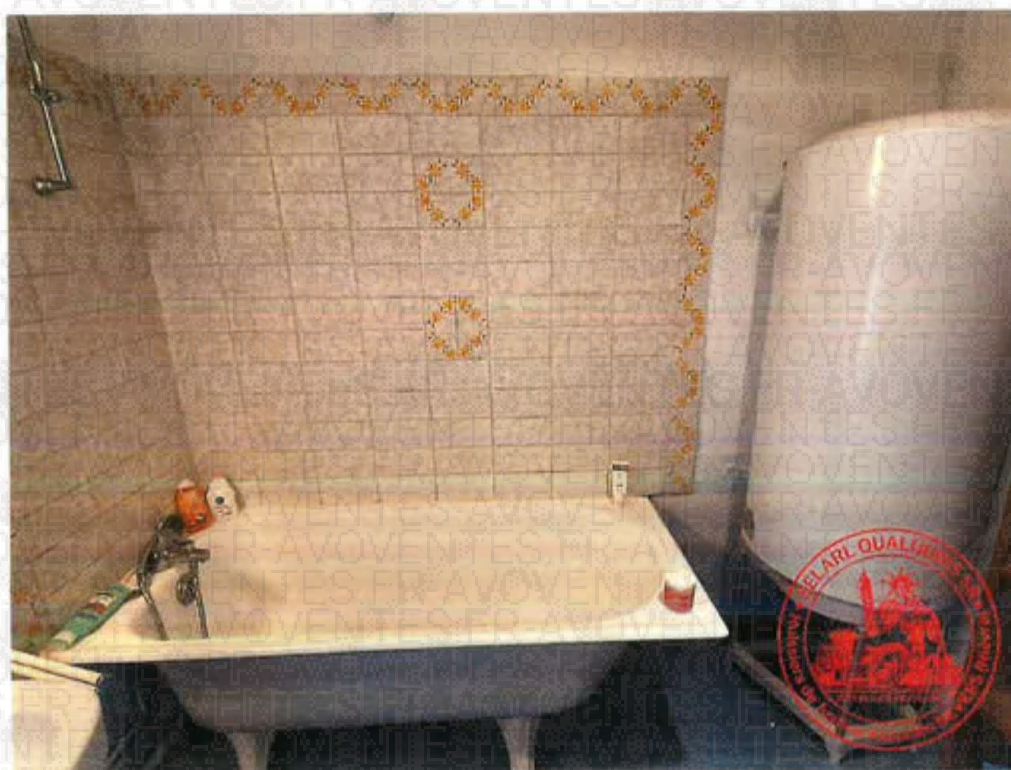
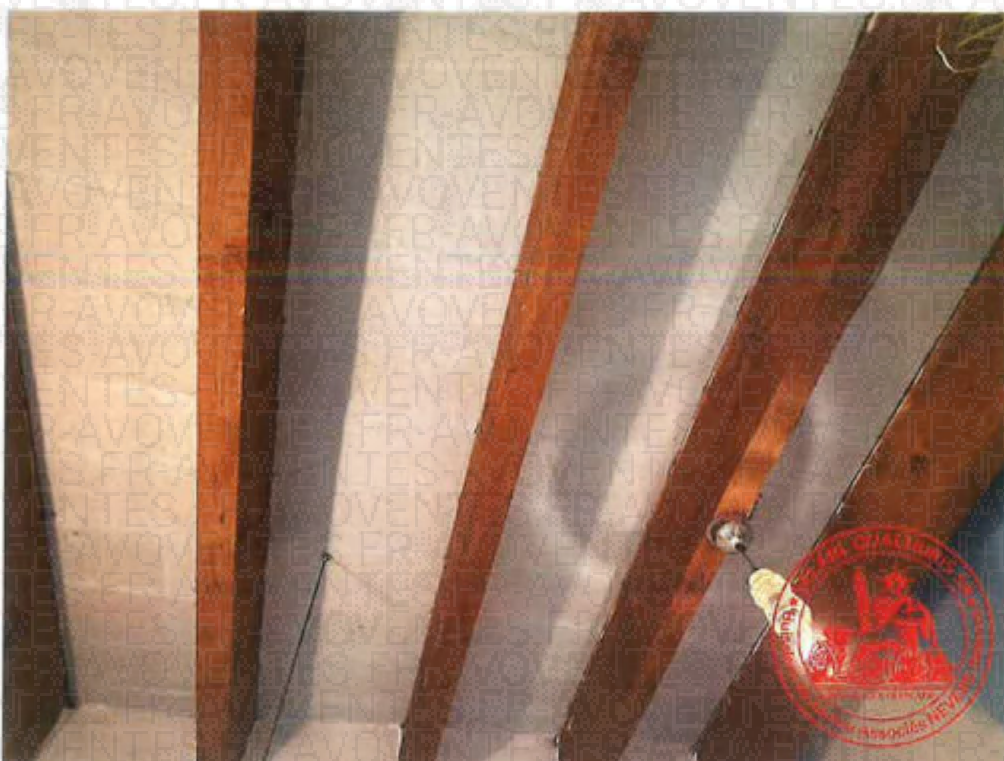
## salle de bains

Je constate que le sol est recouvert d'un carrelage bleu présentant des traces d'usure mineures et de légères décolorations localisées autour de la baignoire et à proximité de la porte ; les carreaux demeurent réguliers et aucune fissure n'est observée.

J'observe que les murs portent, sur la partie inférieure, une faïence blanche ornée d'un motif floral jaune, sans éclat ni manque ; le mur situé derrière la baignoire comporte une bordure florale jaune en partie haute et deux cercles de motifs floraux centrés. Les zones peintes en blanc exhibent quelques décolorations ainsi que de fines fissures près du plafond et des angles.

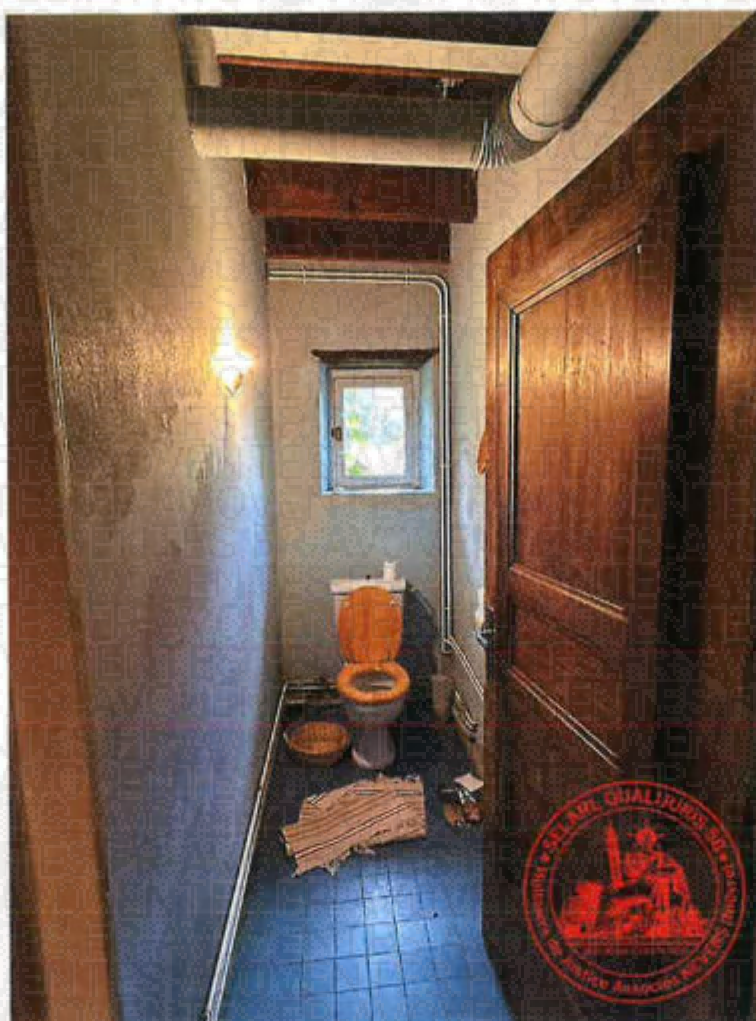
## WC

Je constate que le sol est recouvert de carreaux de céramique bleu clair ; plusieurs carreaux, localisés vers le centre de la pièce, présentent de fines fissures ainsi que des éraflures visibles.
