## PROCES VERBAL DE DESCRIPTION

Ce bien immobilier est situé à Varzy, dans la Nièvre et est Cadastéré section AK numéro 3, 4, 18, 20, 22 et ZI numéro 127, 128, 129, 130, ZI numéro 141.

Cet ensemble immobilier présente une maison d'habitation, comprenant au rez-de-chaussée, trois pièces, cuisine, salle de bains WC, au premier étage, six chambres, salle de bain WC, dépendances attenantes composées de deux garages, cellier, Une maison indépendante, autres dépendances en face, cour et terrain.

**Certifie m'être spécialement transportée ce jour au lieudit Charlay 58210 Varzy,**

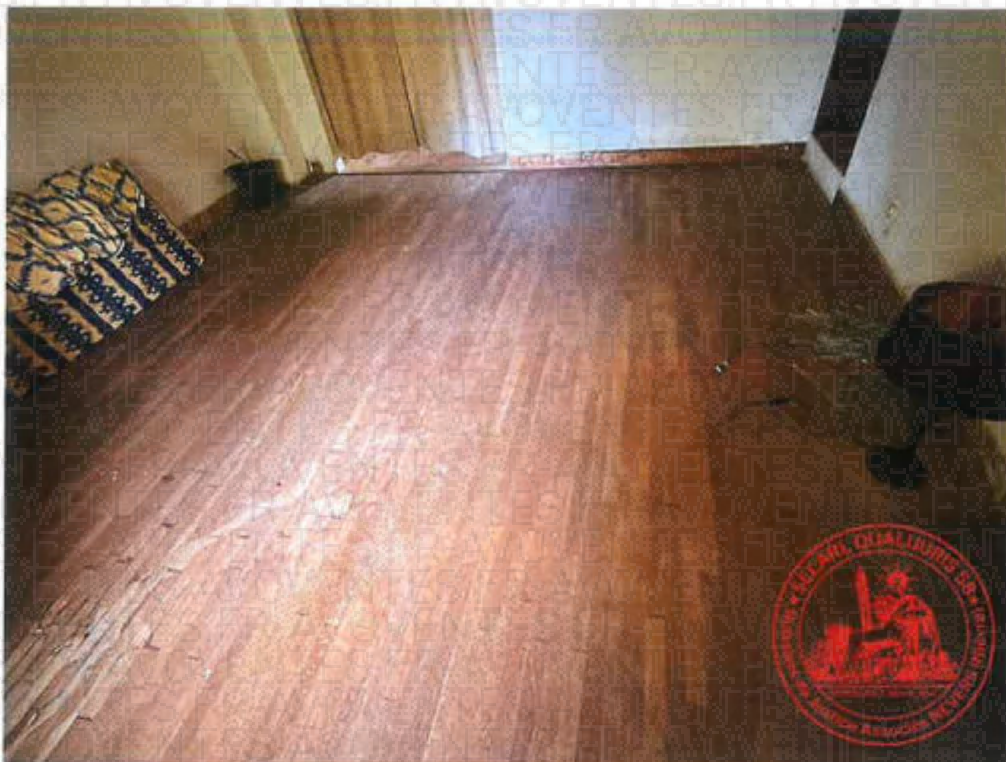
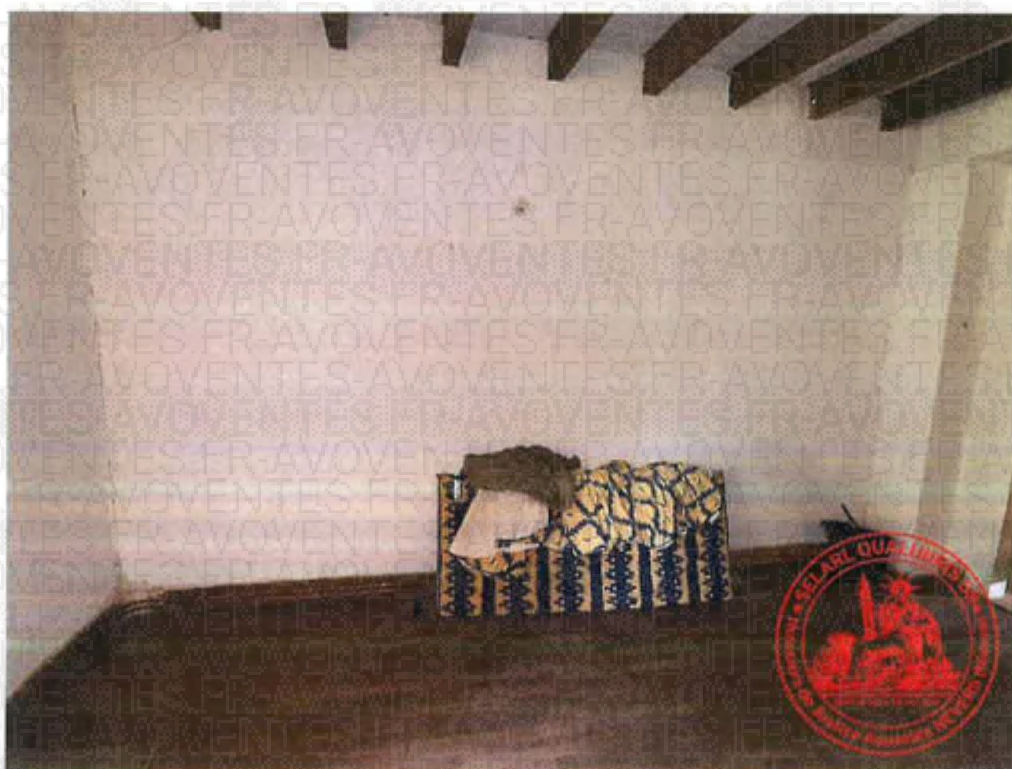
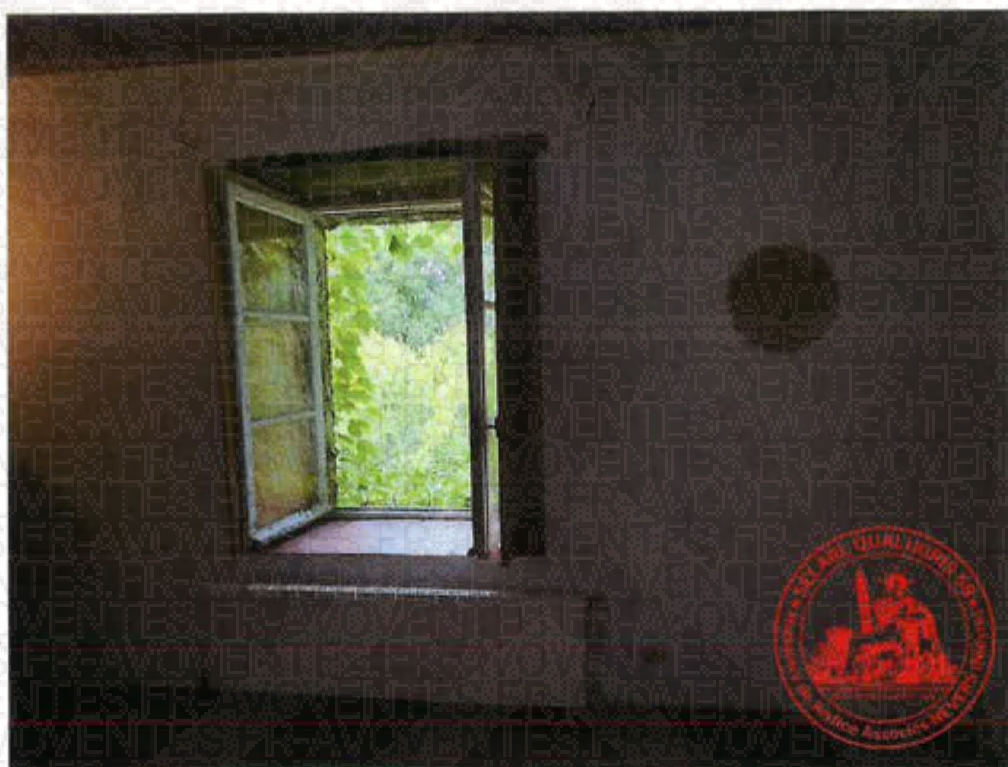
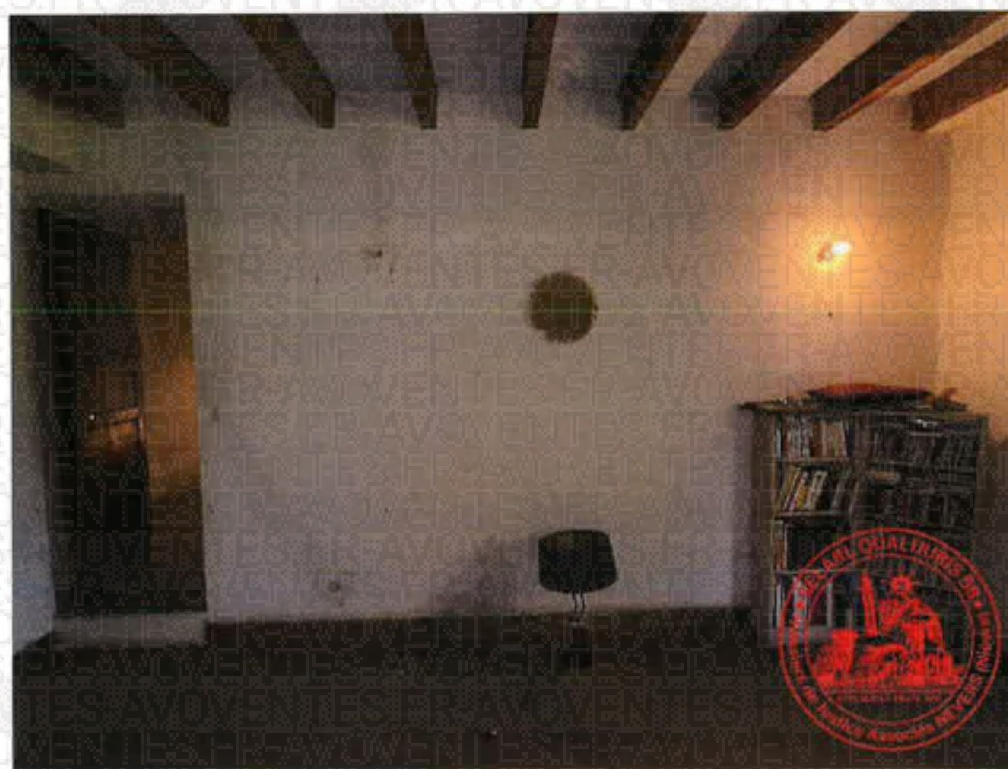
## chambre 1

J'observe que les murs, peints en blanc, montrent un état général correct mais comportent diverses anomalies : une fissure horizontale proche du plafond sur le mur opposé à l'entrée, une décoloration diffuse au centre de ce même mur.

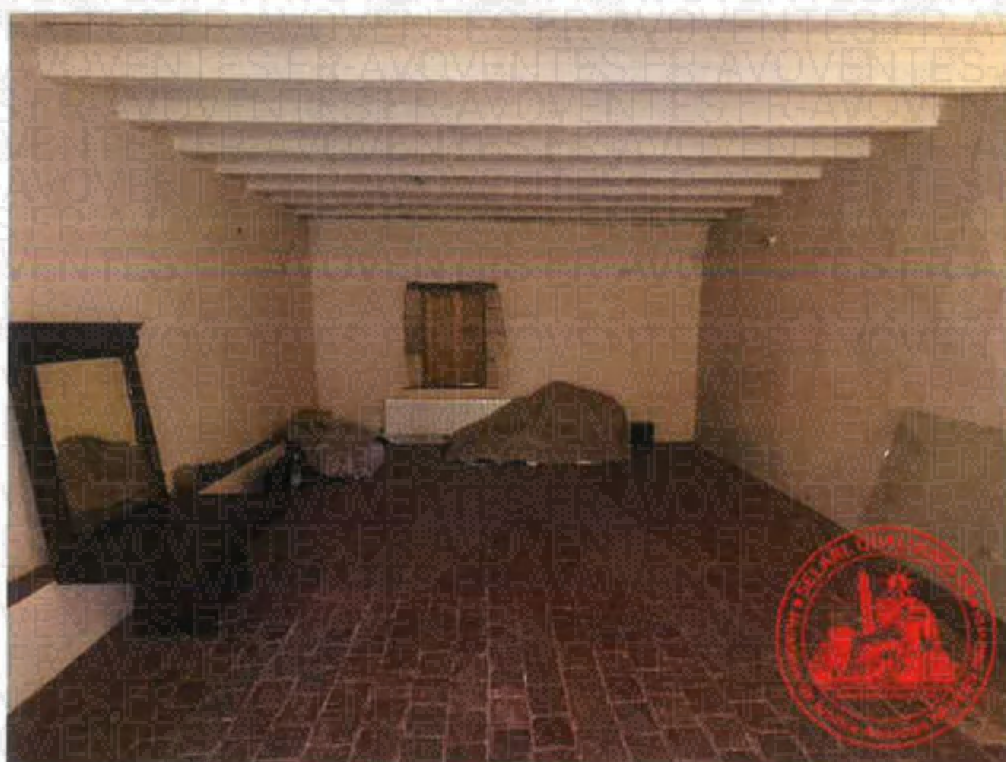
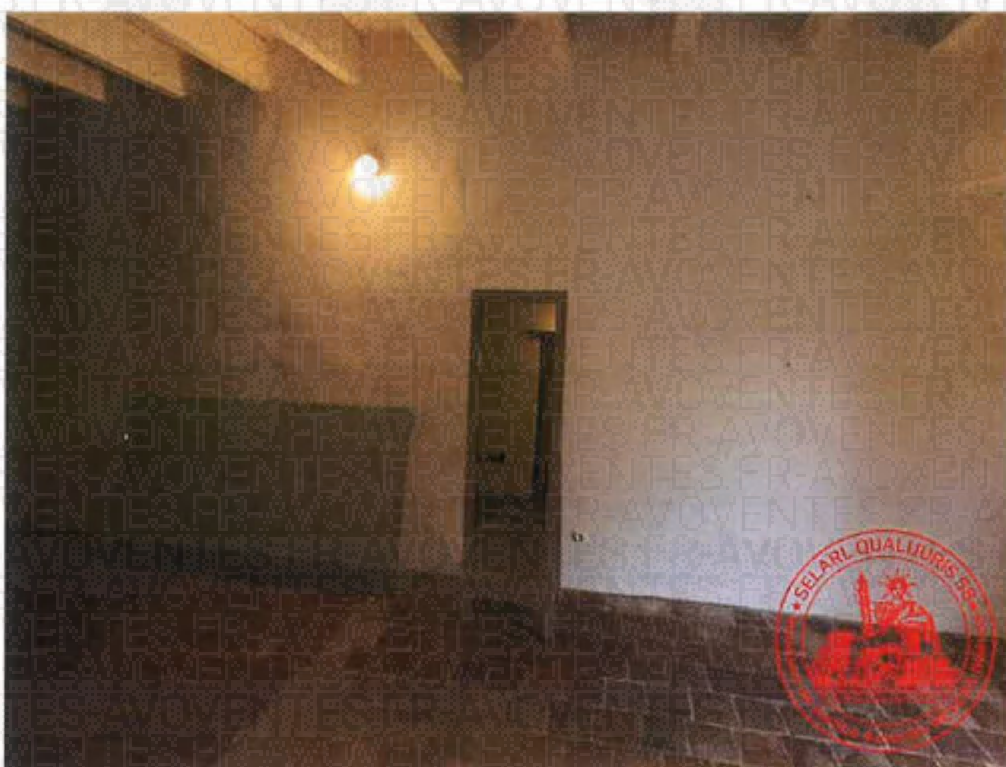
## **chambre 5**

J'observe que les murs sont enduits d'une finition lisse uniformément claire. Le mur opposé aux ouvertures affiche une zone décolorée rectangulaire d'environ un mètre de large. De petites perforations et de légères traces d'usure sont réparties autour de la pièce, sans éclat ni fissure importante. Le mur latéral gauche comporte des traces de salissure modérées, sans anomalie structurelle.

Il est à noter que le plafond, composé de poutres apparentes peintes en blanc, comporte une fissure linéaire d'environ cinquante centimètres entre deux poutres. Un câble électrique est présent près du centre, aucun luminaire n'y est raccordé. Aucune tache d'humidité ni décoloration n'est visible.
