## remise 2

## DESCRIPTION DES DEPENDANCES

### **Dépendance à usage de maison d'invitée.**

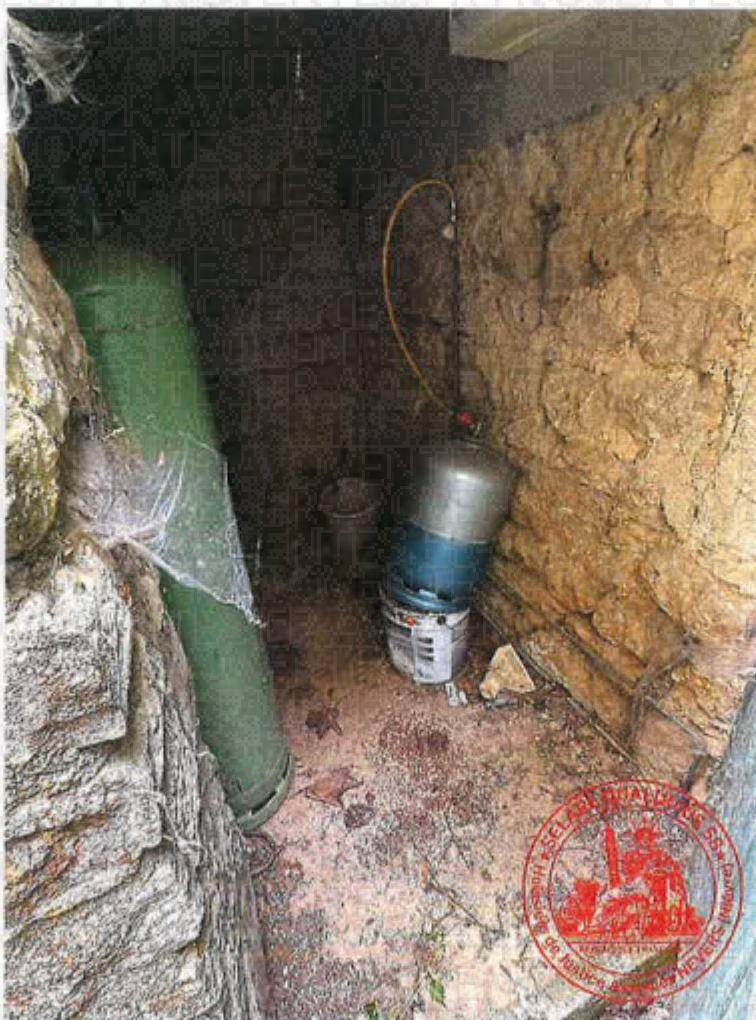
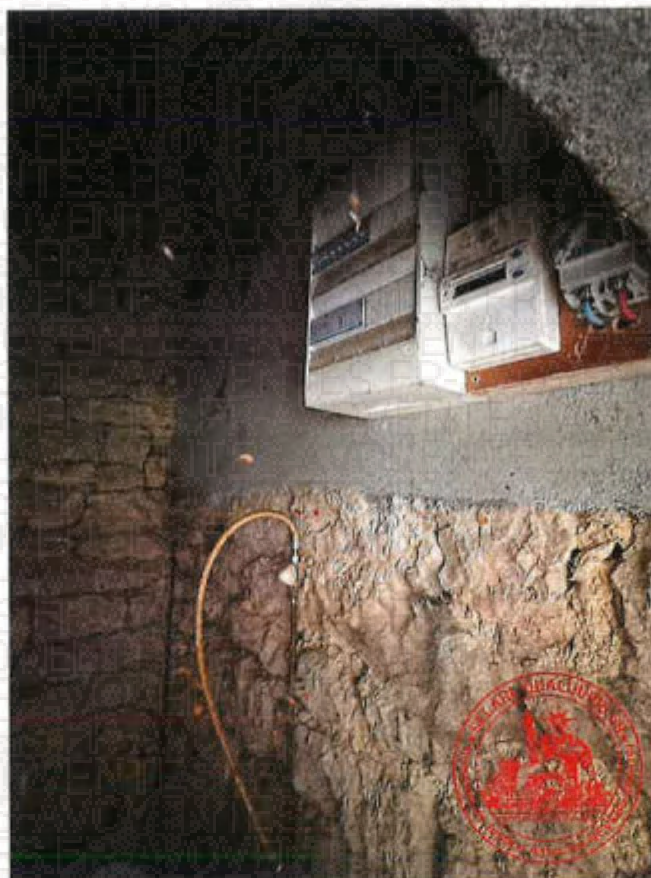
Je constate que le sol, présente une dalle à l'état brut et à l'état d'usage.

J'observe que les murs, en pierres apparentes au rendu brut et irrégulier, sont à l'état d'usage.

Il est à noter que le plafond, composé de poutres en bois apparentes, sans décoloration ni fissuration majeure visible.

Je constate que le tableau électrique, le disjoncteur et différents blocs techniques électriques se trouvent à cet emplacement.

Je note enfin la présence, adossée au mur, d'une bouteille de gaz métallique individuelle.

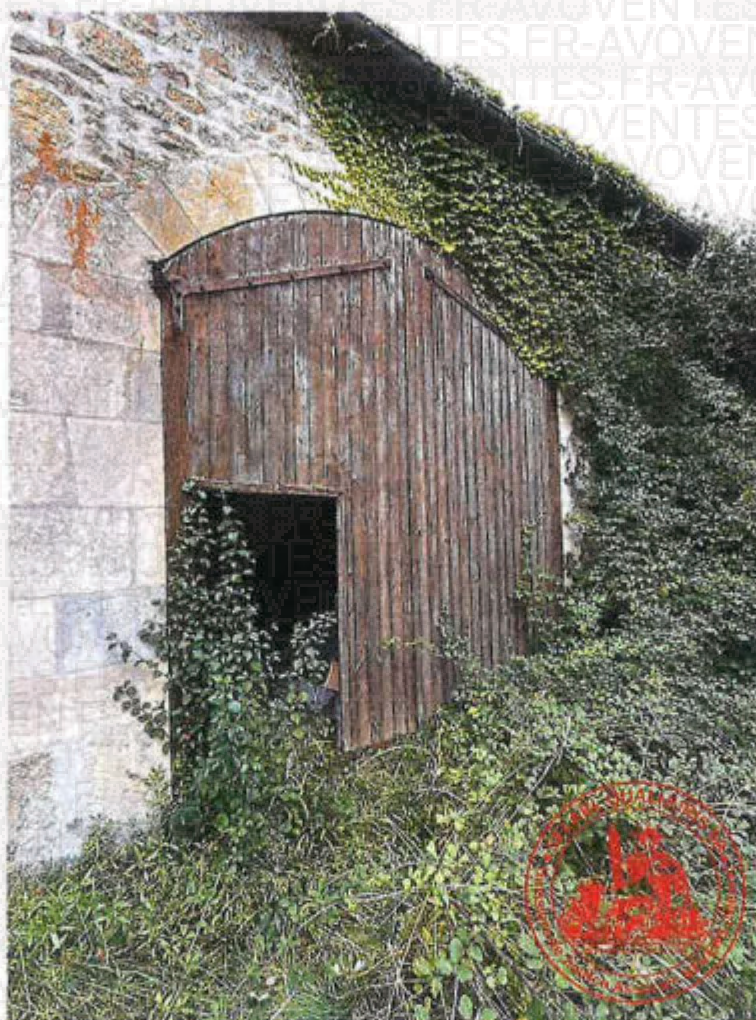
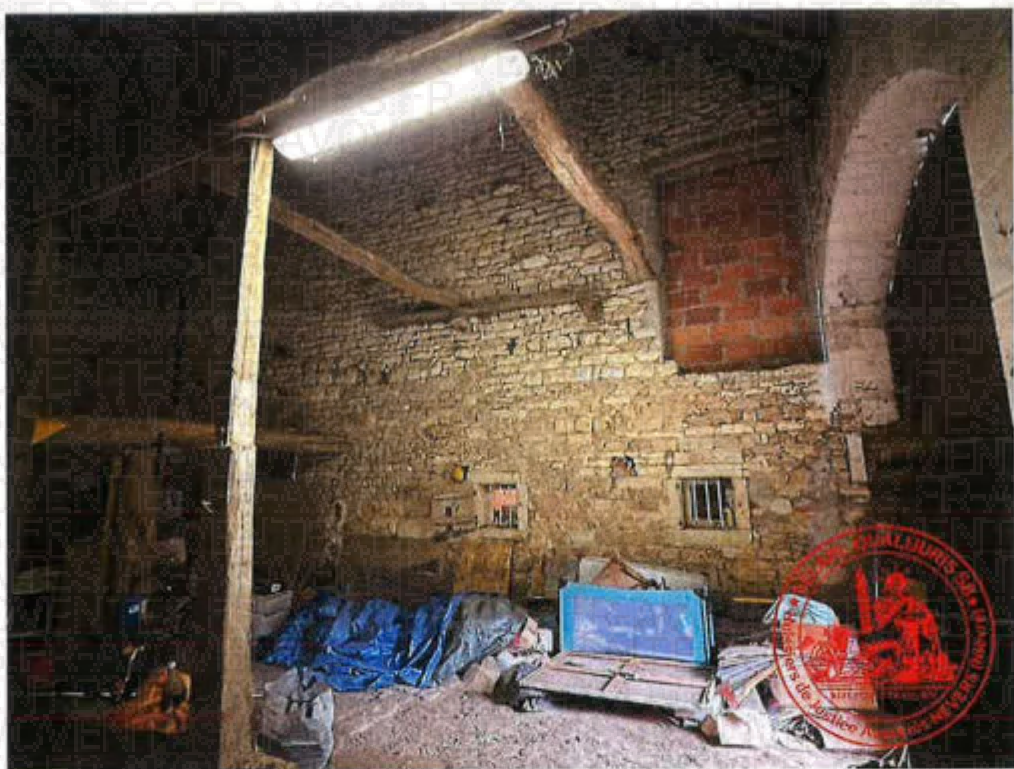
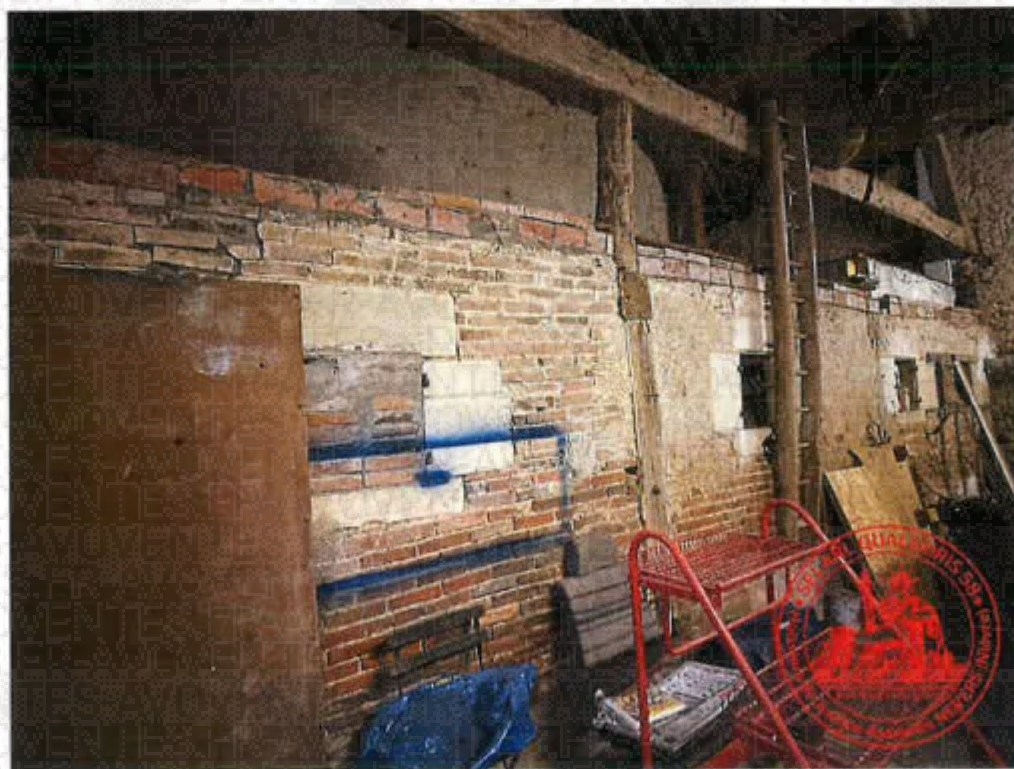
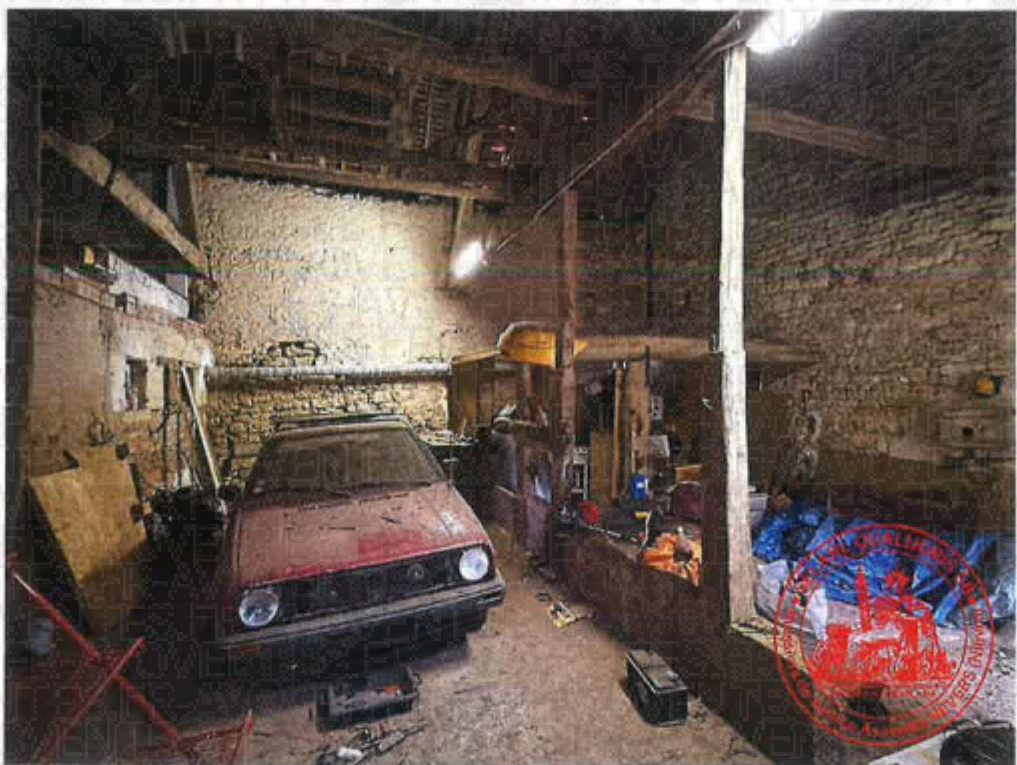
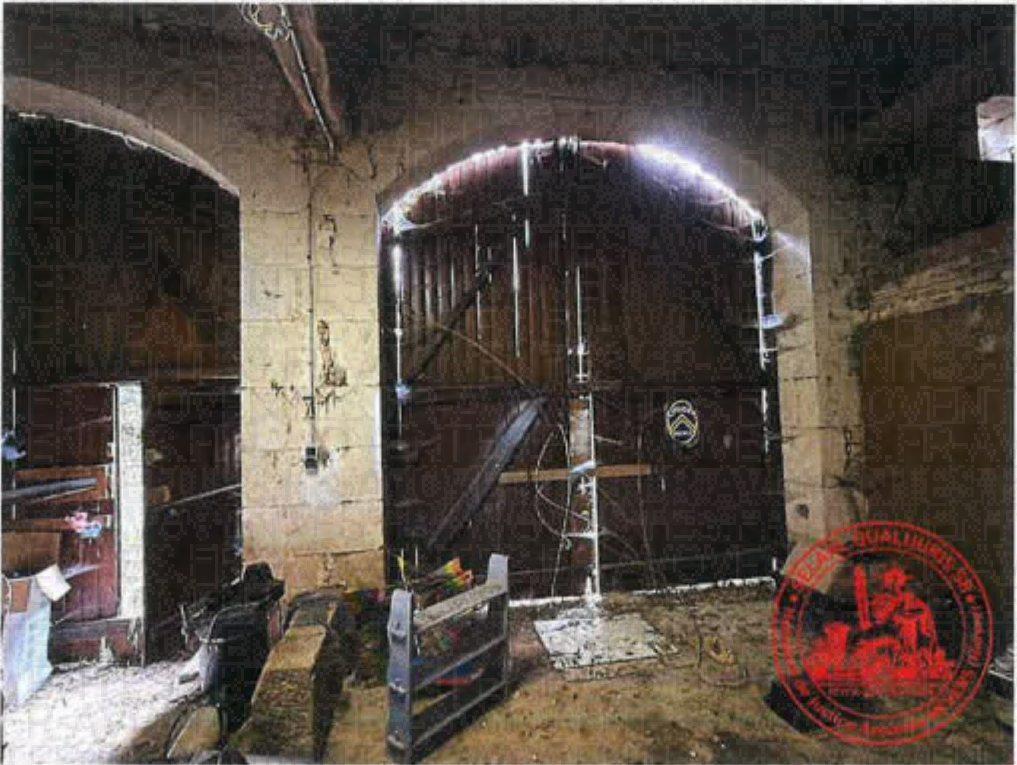
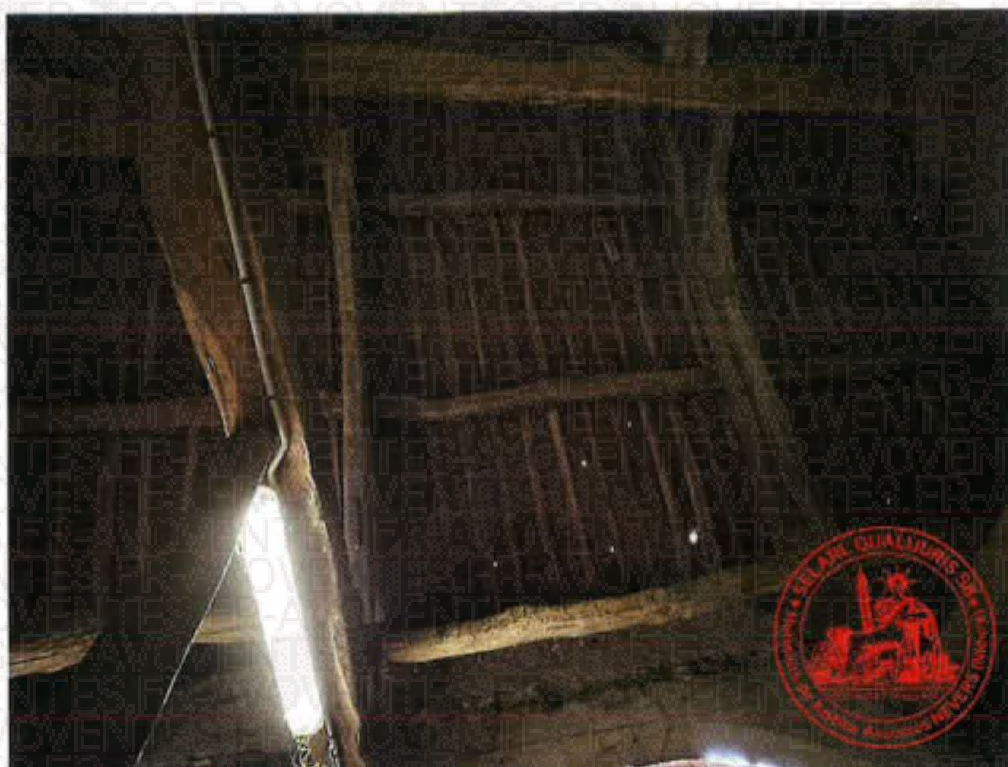
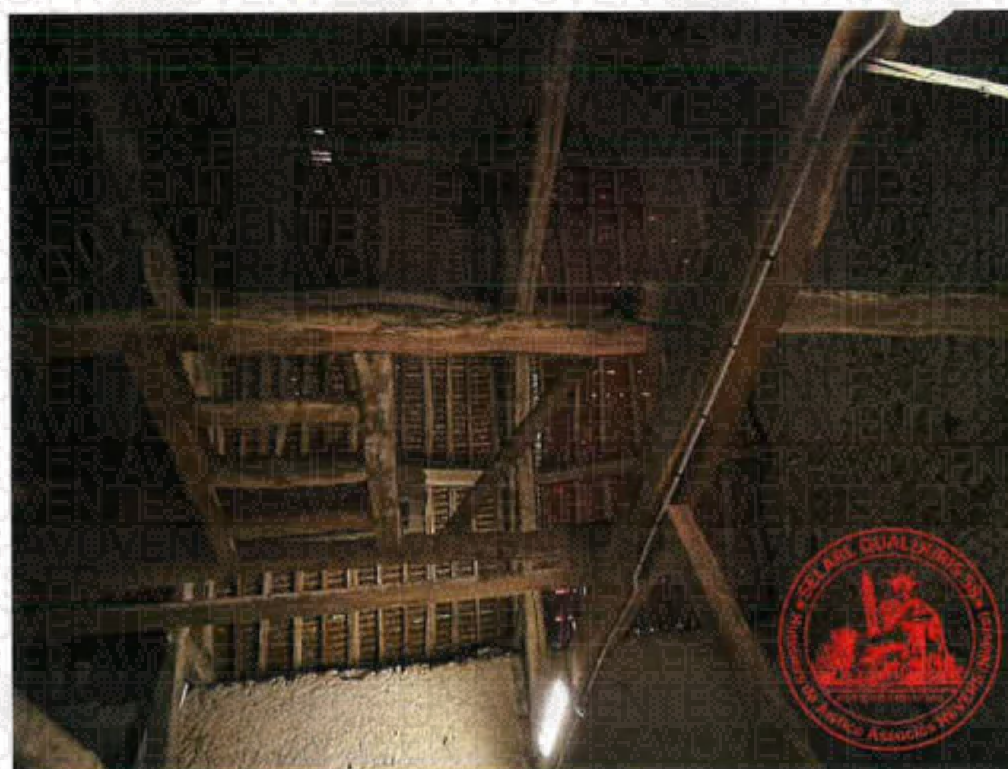
## garage

Je note que ce garage, adjacent à la partie habitation et situé dans le même bâtiment, est accessible par une porte d'entrée en bois dotée d'un passage réservé aux piétons. Elle est à l'état d'usage.

Je constate que le sol, présente une dalle à l'état brut.

J'observe que les parois murales, constituées de pierres partiellement enduites. Le mur situé à gauche de l'entrée comporte des irrégularités avec des pierres manquantes et une fissure horizontale visible. Le mur opposé à l'entrée présente une décoloration diffuse et des marques brunâtres localisées dans la partie supérieure. L'ensemble est à l'état d'usage.

Il est à noter que le plafond est constitué de poutres apparentes en bois supportant une couverture en tuiles mécaniques et petites tuiles bourguignonnes, ces dernières étant visibles depuis l'intérieur. Des interstices entre certaines tuiles laissent passer la lumière, sans désordre notable apparent au niveau de la charpente.

J'observe qu'une seconde porte de garage en bois massif, également composée de planches verticales, ferme l'espace. Des jours sont visibles entre les planches, laissant passer la lumière ; les charnières sont rouillées et l'alignement irrégulier rend la manœuvre difficile.

Je note que les installations électriques visibles comprennent des tubes de câbles courant le long des poutres et un boîtier de distribution sans plaque de protection, laissant apparaître des fils dénudés.

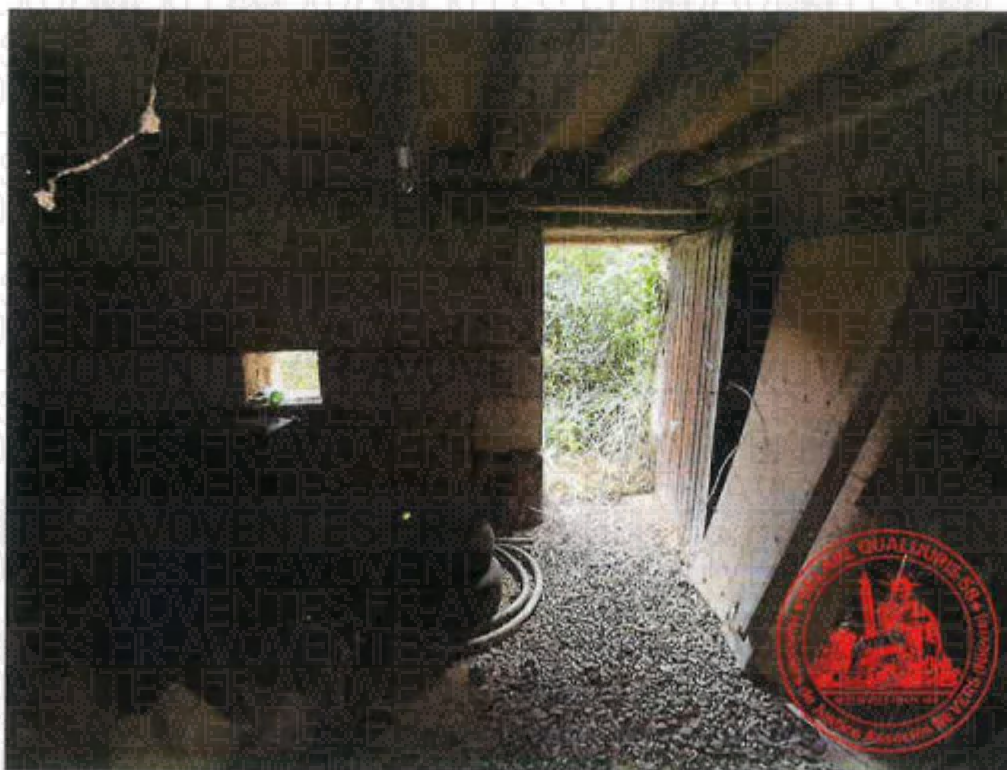
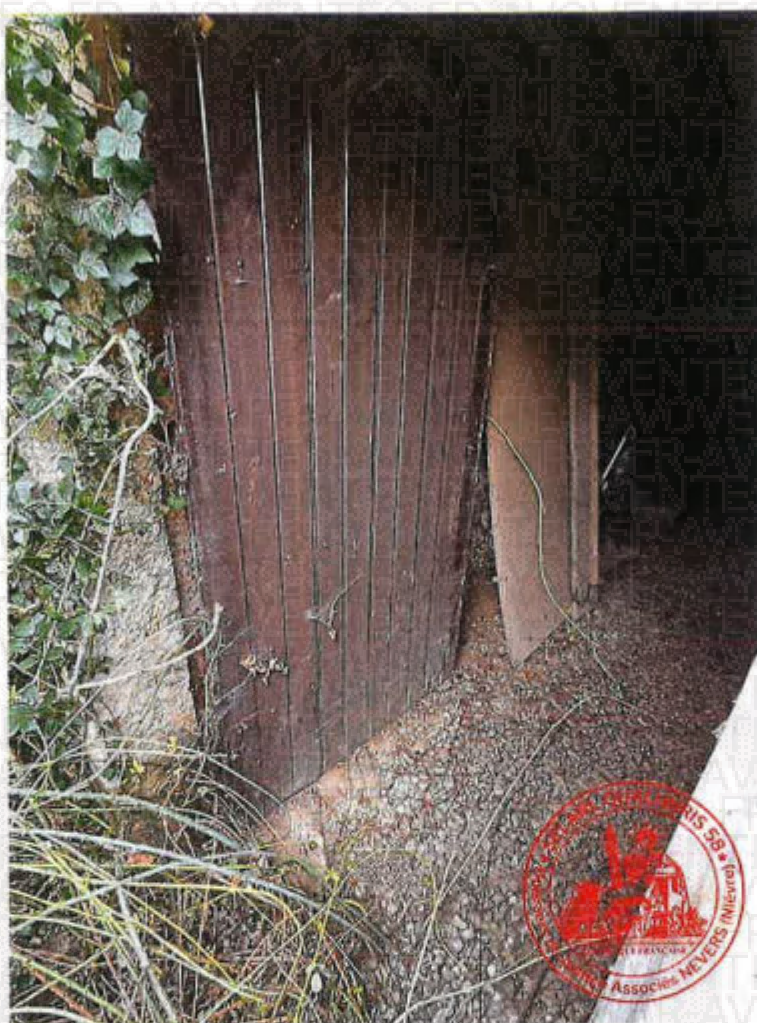
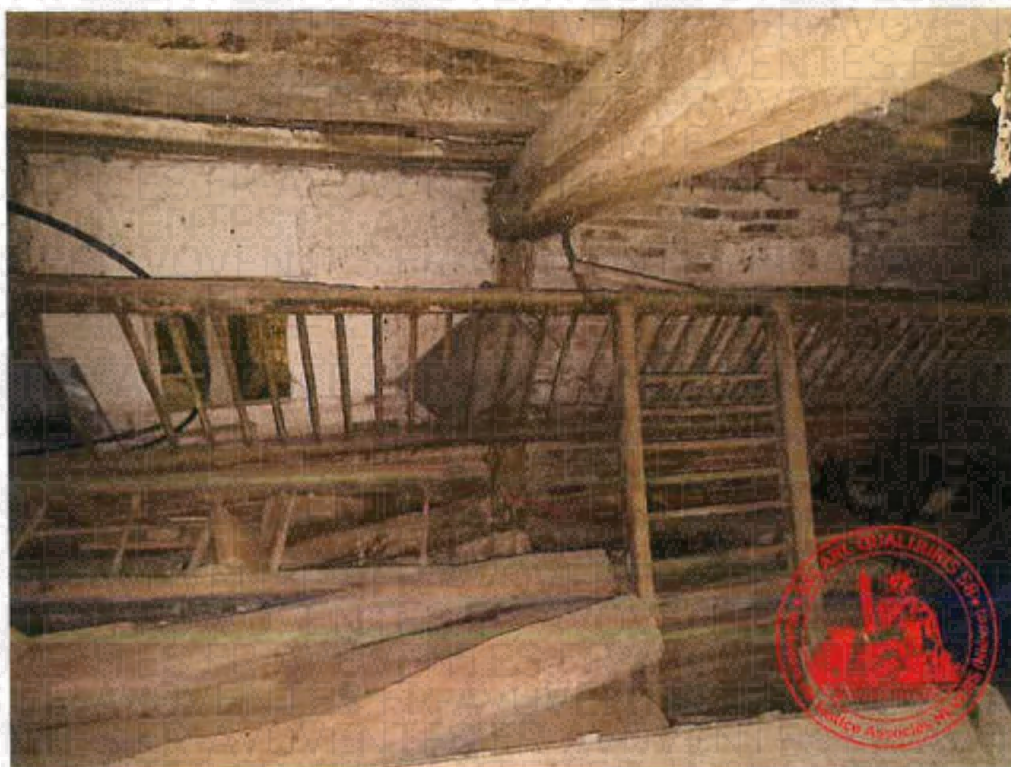
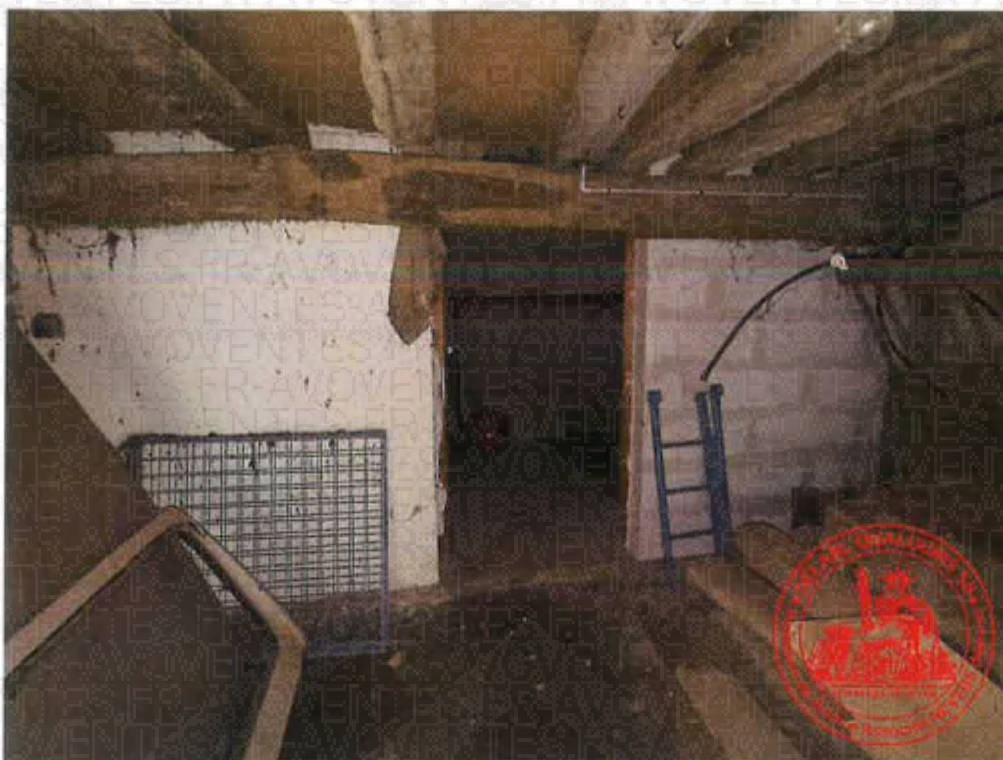
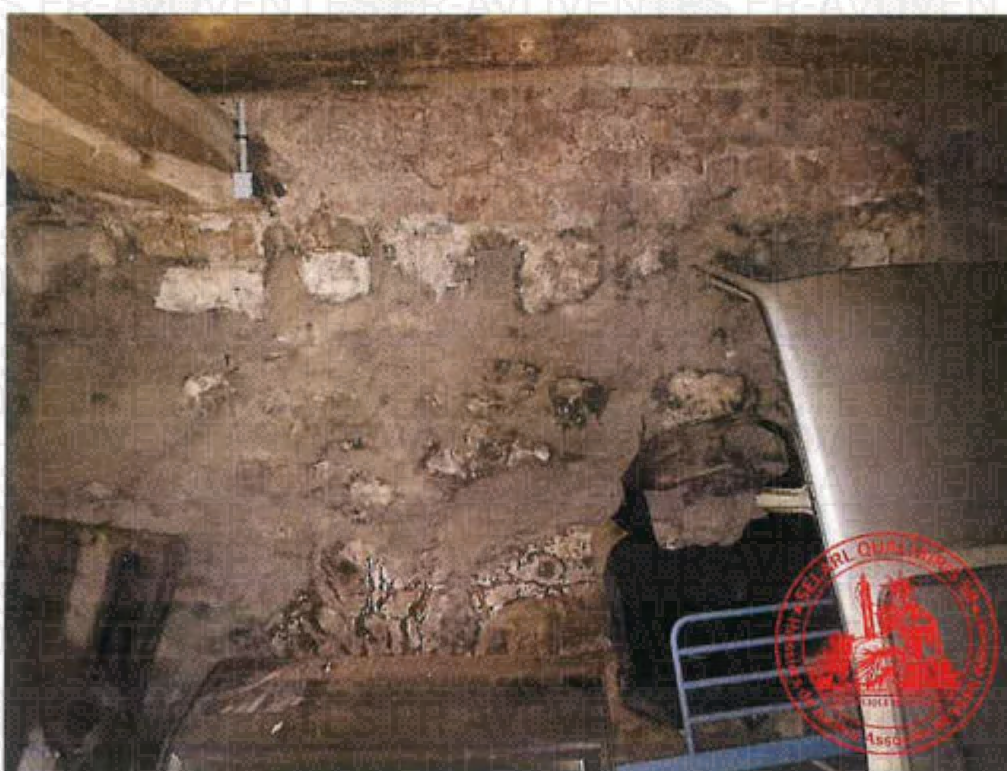
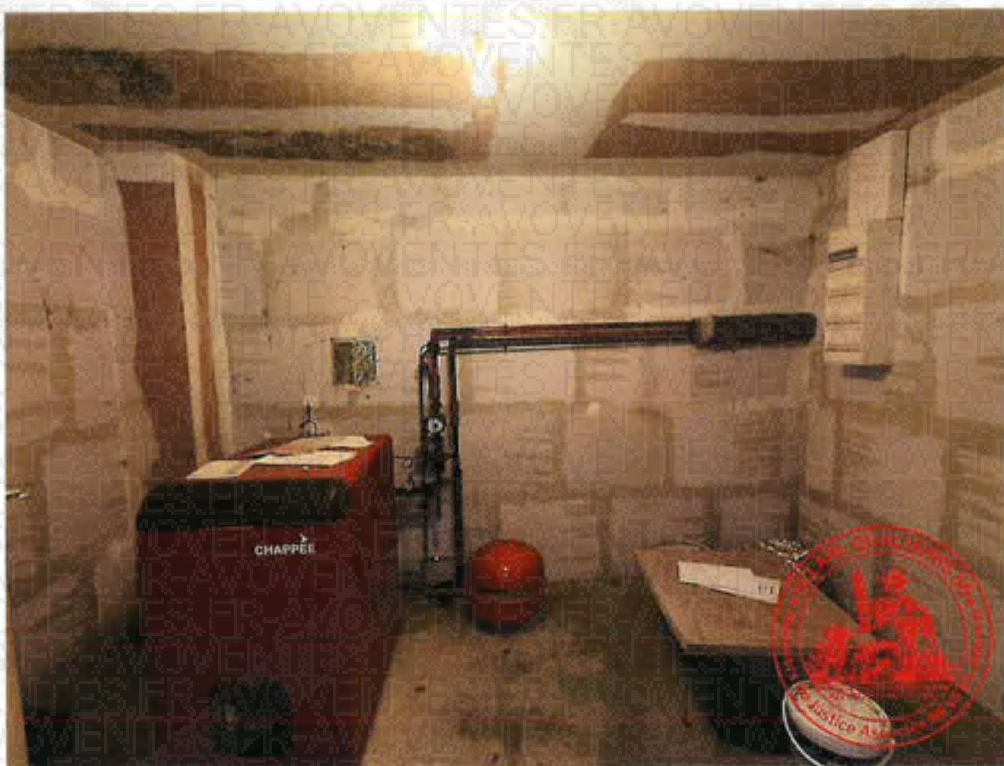
## chaufferie

L'accès à la chaufferie se fait à l'extrémité du bâtiment principal par une porte en bois, laquelle présente des éraflures.

Je constate que le sol, à l'état brut, comprend des zones en béton et d'autres recouvertes de gravier ainsi que de petits cailloux. La surface apparaît irrégulière par endroits, sans fissure majeure.

J'observe que les parois murales, également laissées brutes, alternent entre pierre apparente et parpaings enduits dont l'enduit est partiellement écaillé. Des marques d'usure, quelques salissures et une légère décoloration liée à l'humidité sont visibles, sans fissure notable.

Il est à noter que le plafond, non revêtu, présente des zones de décoloration et plusieurs taches sombres, en particulier près du centre et au pourtour. Des traces d'humidité sont visibles aux abords du luminaire central.

Au fond de l'espace sur le côté droit, je note la présence d'un coffret électrique ainsi qu'un luminaire central fonctionnel entouré de taches sombres. Plusieurs câbles visibles sont fixés au plafond sans protection particulière ; l'ensemble des installations électriques apparaît ancien mais opérationnel.

Il est à noter enfin qu'une chaudière Chappée en métal peint en rouge est installée au fond du bâtiment. Les tuyaux du système de chauffage sont visibles et ne présentent pas de corrosion apparente, tandis que le brûleur dudit dispositif est démonté.

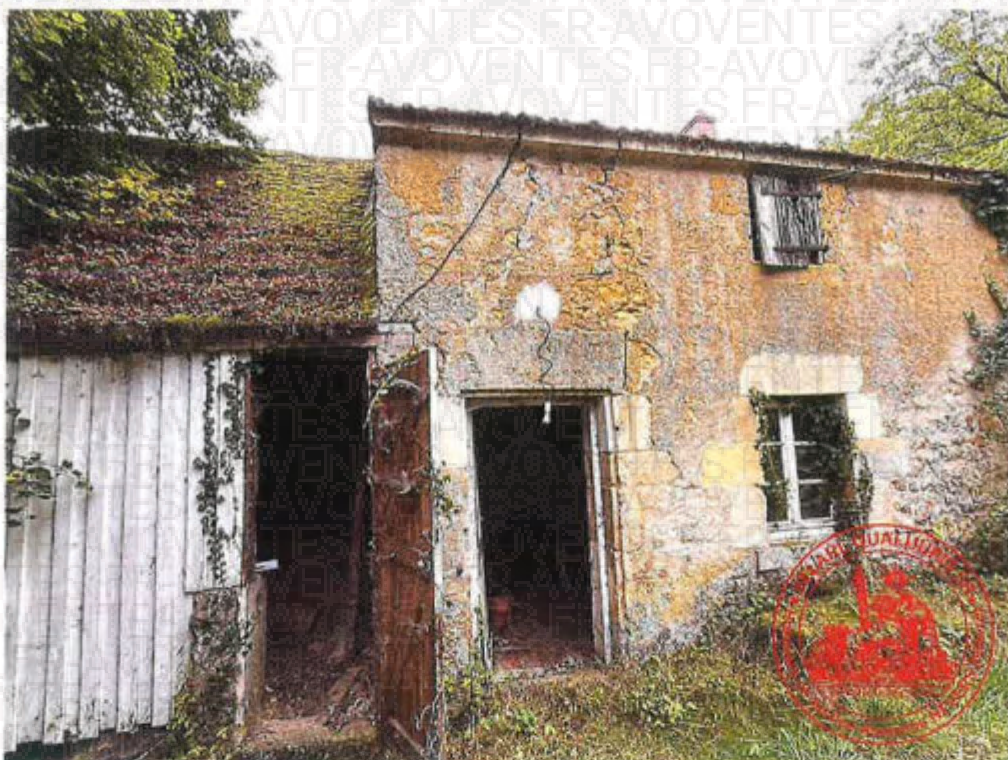
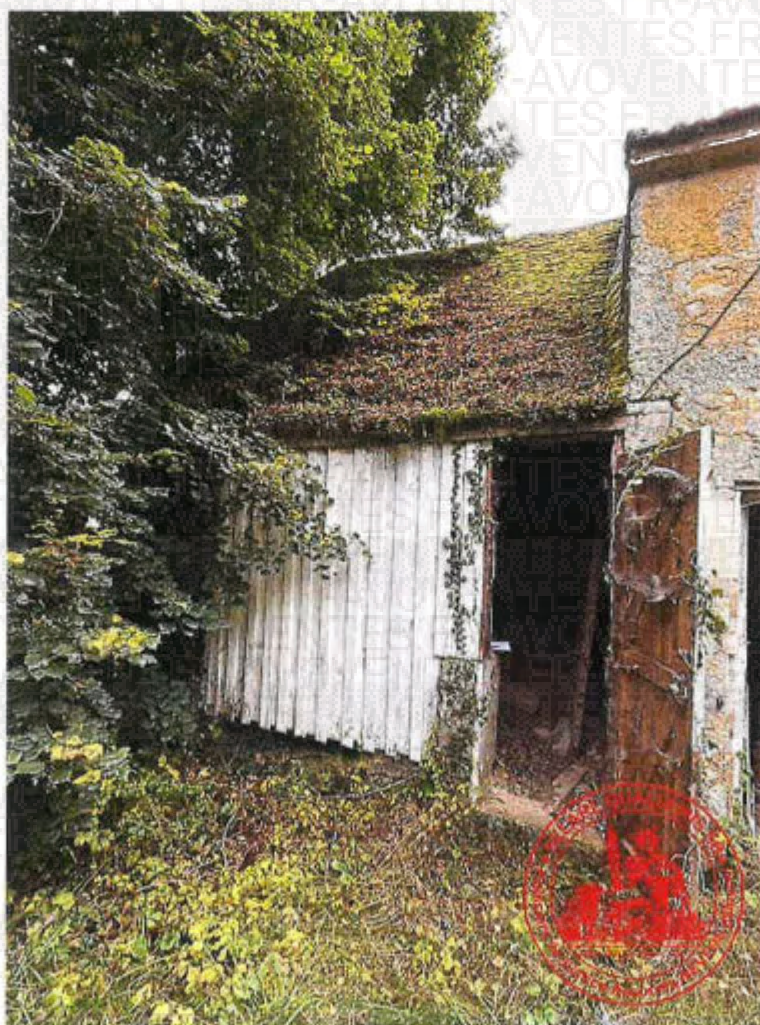
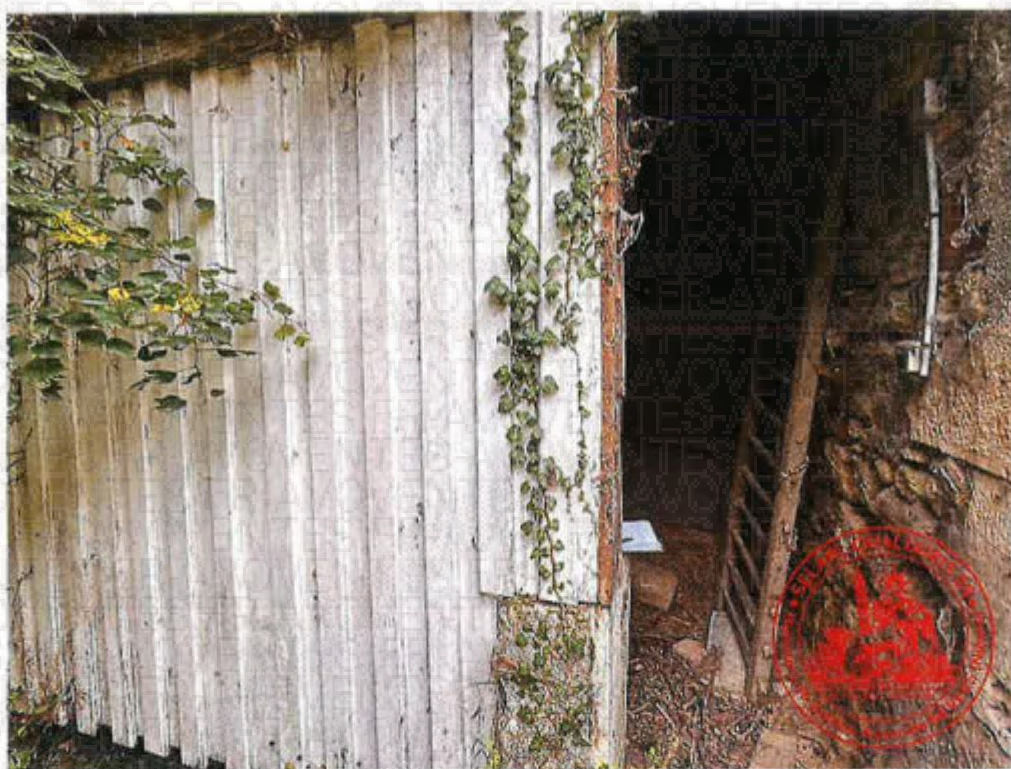
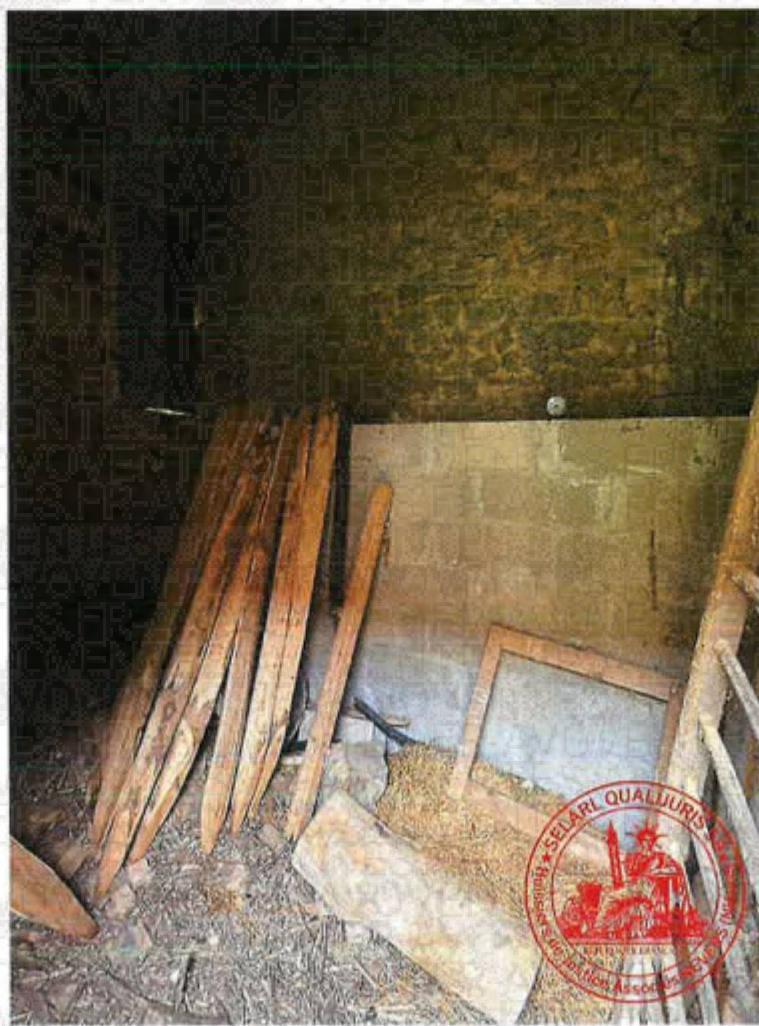
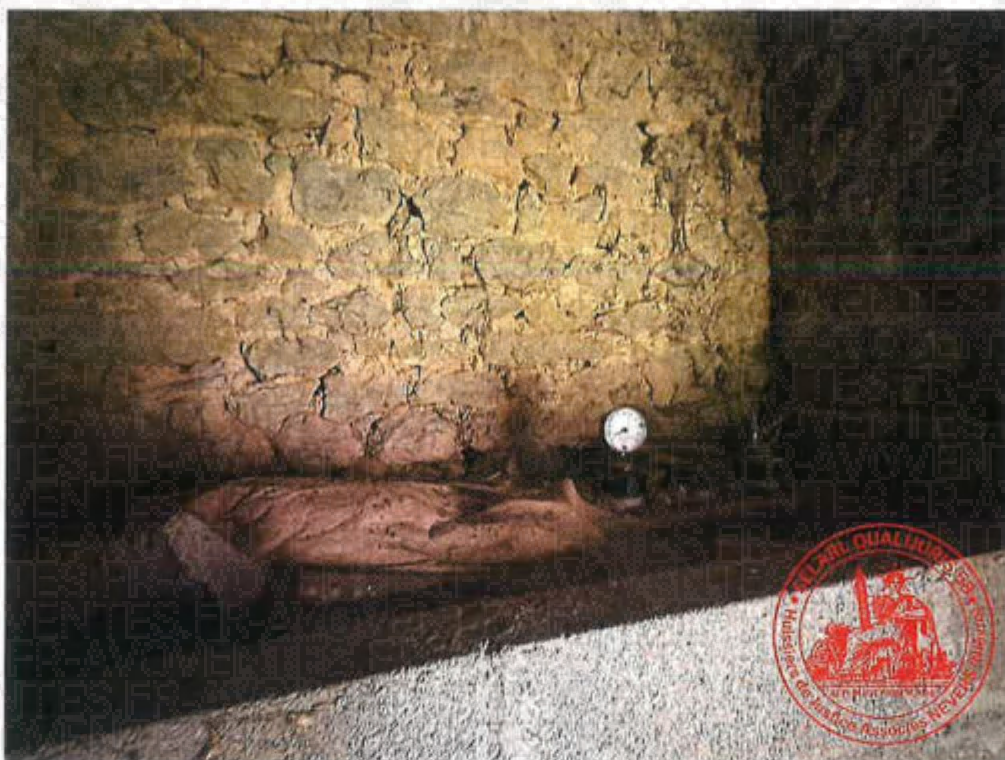
### bûcher

Je constate que le sol, de terre naturelle, est brut, sans revêtement ni nivellement particulier.

J'observe que les parois murales, composées de pierres apparentes de tailles variées et de teintes allant du gris au beige, présentent une surface rugueuse avec excroissances et cavités naturelles ; plusieurs zones inférieures affichent des traces d'humidité légèrement plus sombres.

Je constate qu'une porte en bois, fortement usée, assure l'accès au bûcher ; sa surface extérieure est marquée par le temps et l'humidité, les bords présentent des éraflures et des déformations, et les charnières montrent un début de corrosion.

Je constate que la toiture du bûcher, en petites tuiles bourguignonnes est recouverte de mousses parasites et se trouve en mauvais état.

Je note enfin que la paroi visible au niveau de l'accès dudit bucher est en bois et à l'état d'usage.

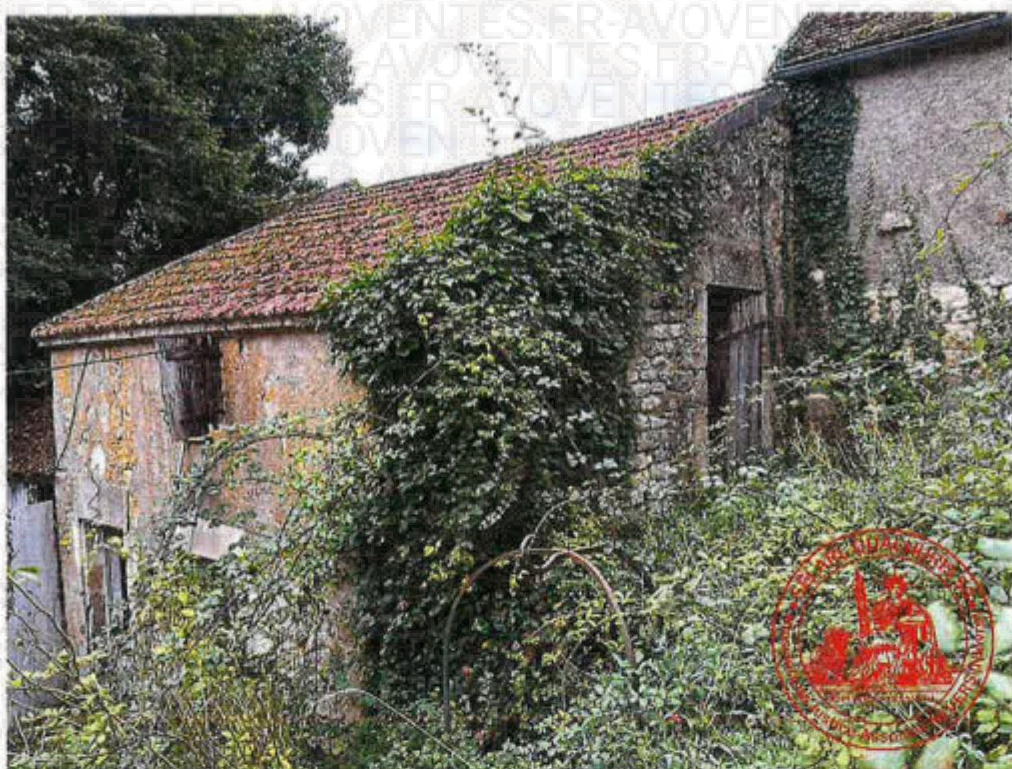
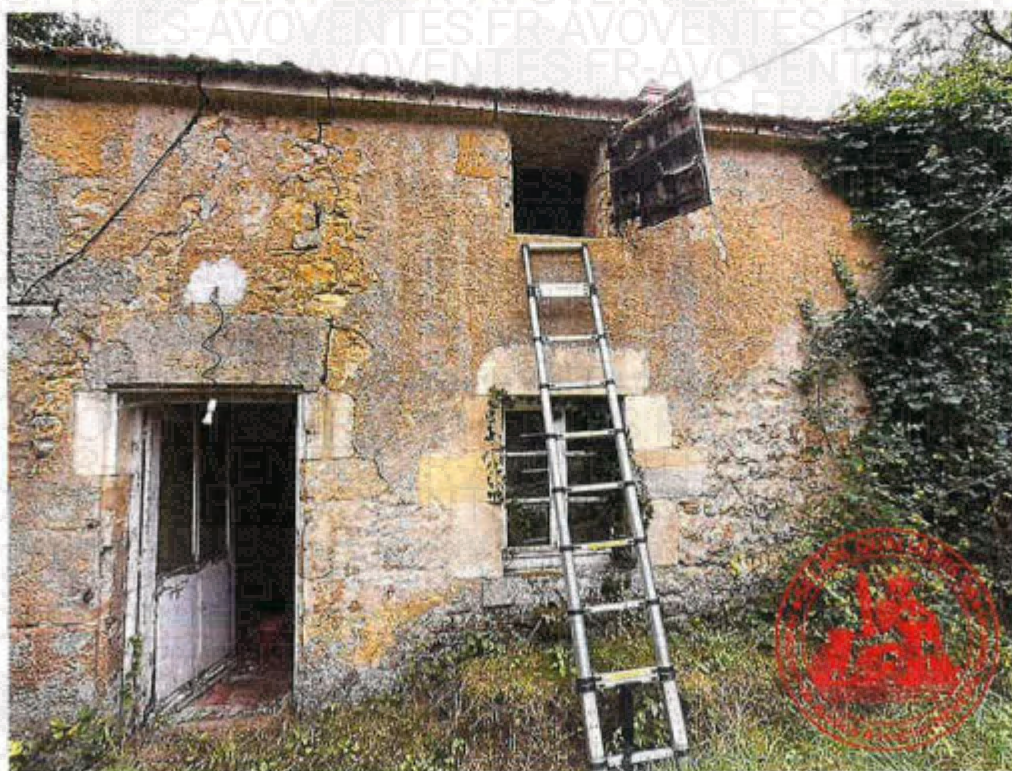
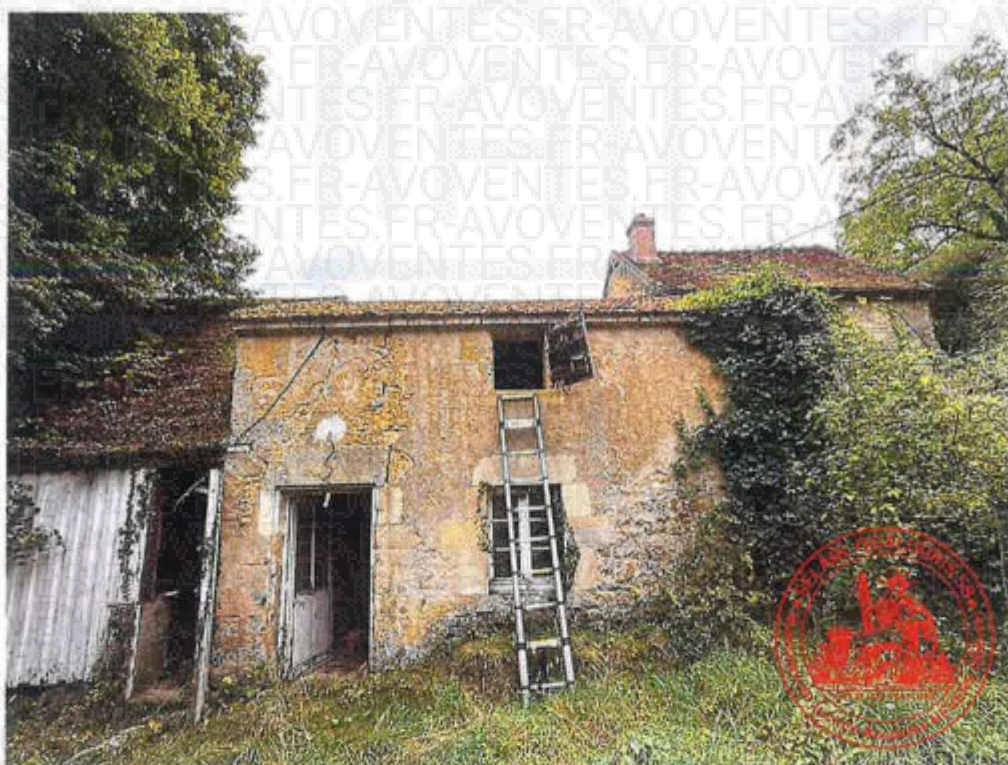
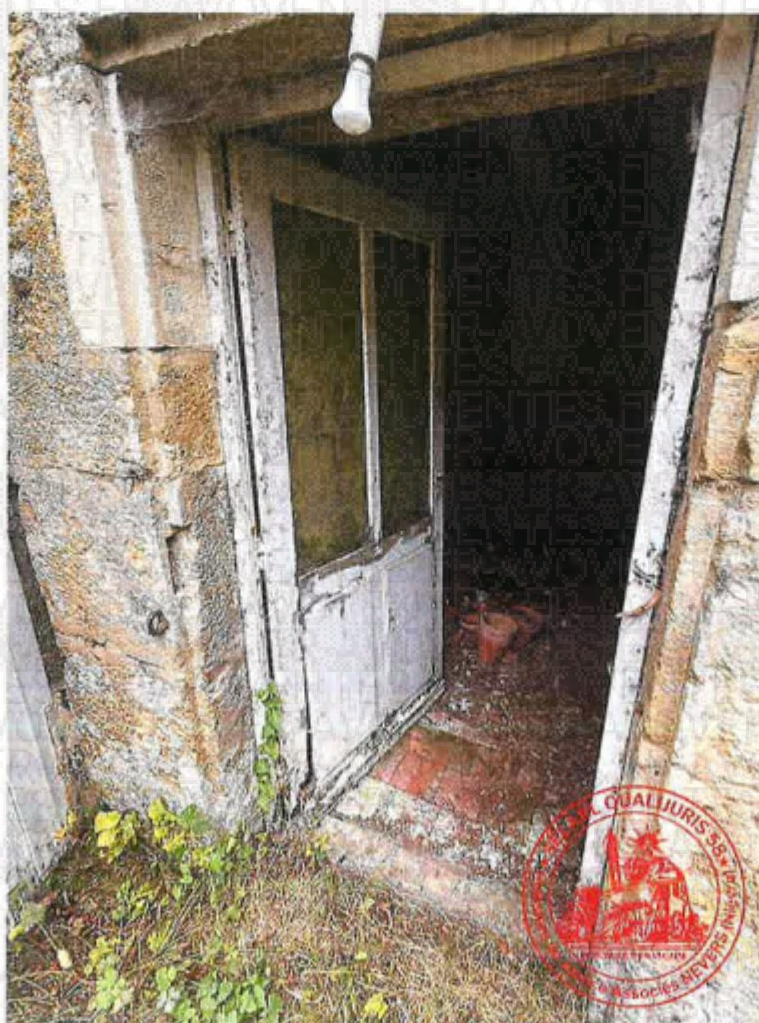
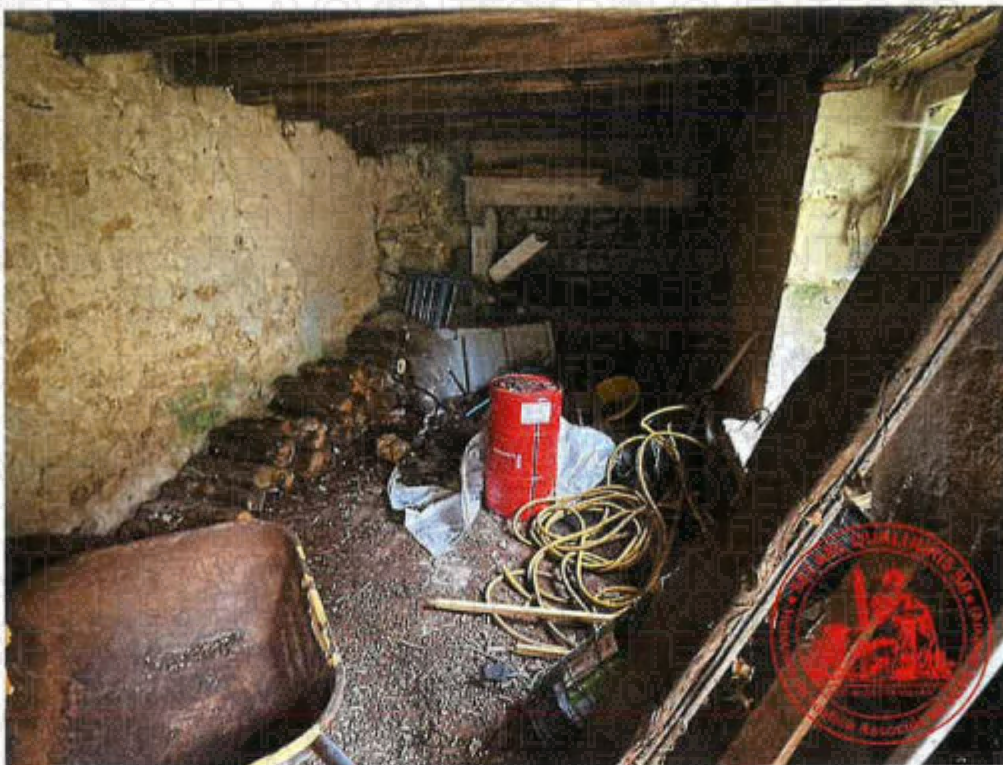
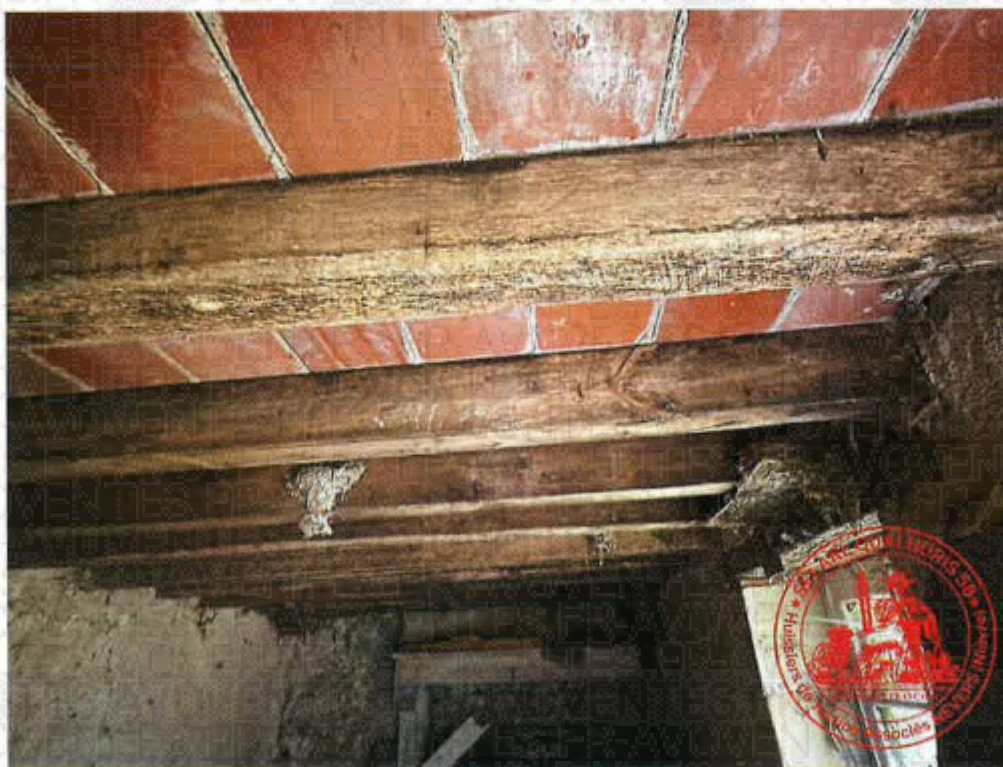
## Cabanon

J'observe que la façade extérieure présente des pierres apparentes associées à un enduit délité.

Je constate que l'accès se fait par une porte en bois en mauvais état apparent, présentant plusieurs défauts visibles.

J'observe que le sol est en mauvais état et que des tommettes sont visibles par place.

Je note que les murs présentent un enduit de manufacture ancienne qui se délite.

Il est à noter que la toiture du cabanon est constituée de tuiles mécaniques recouvertes de mousses parasites. L'ensemble est d'état passable.
