## remise 2

## DESCRIPTION DES DEPENDANCES

### **Dépendance à usage de maison d'invitée.**

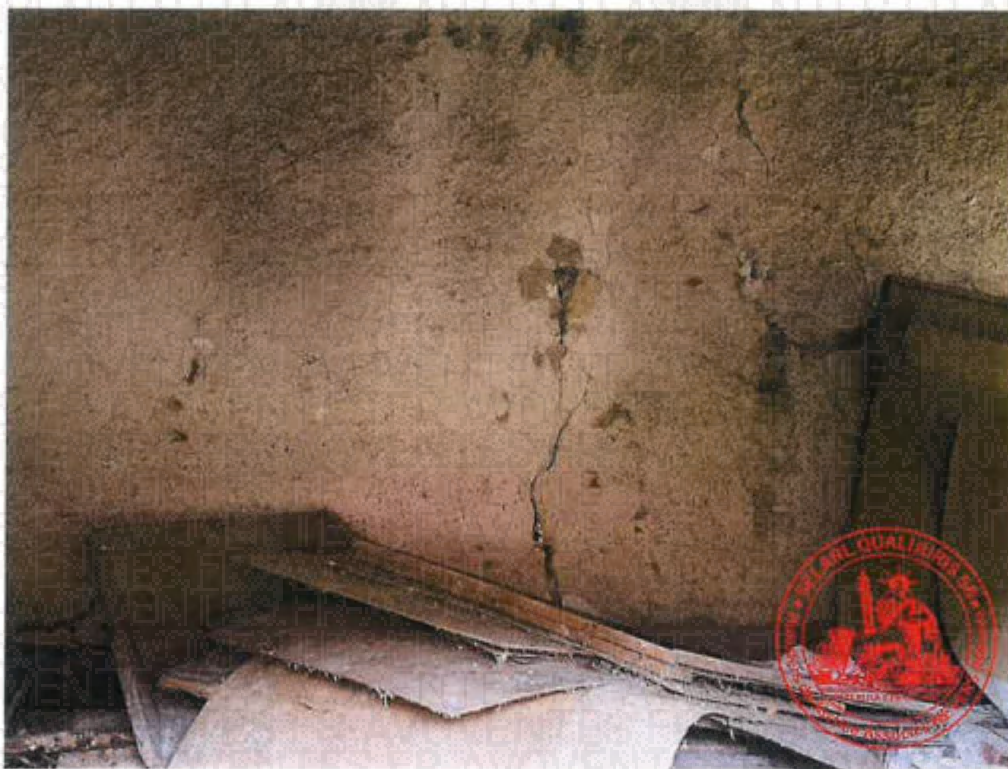
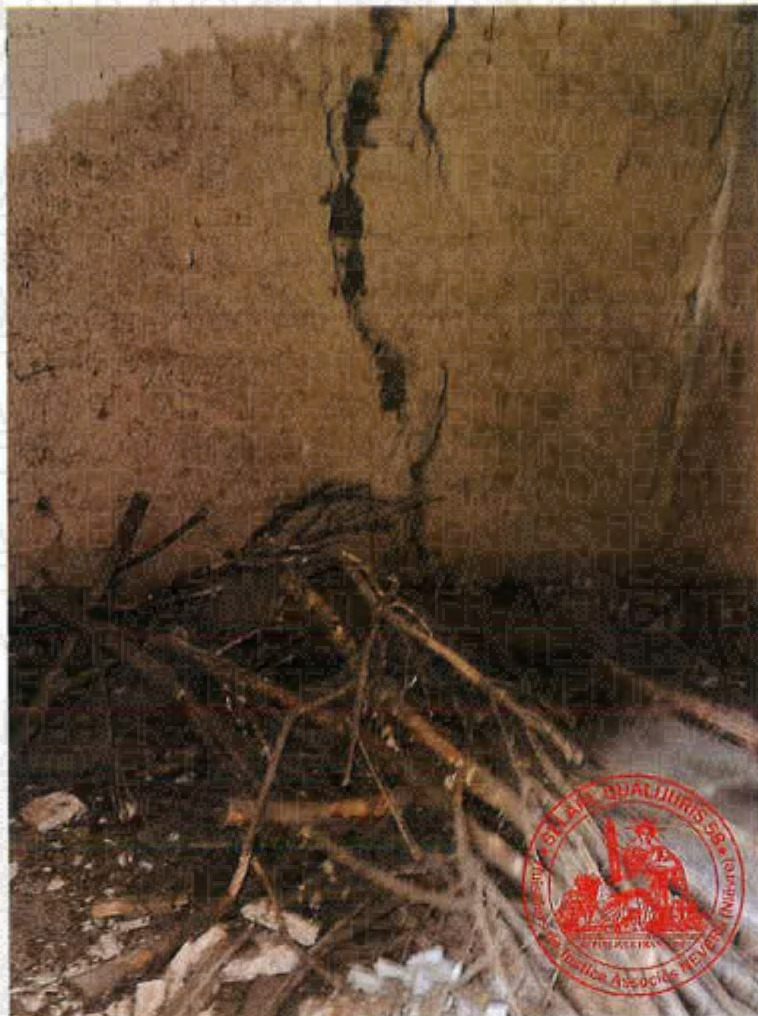
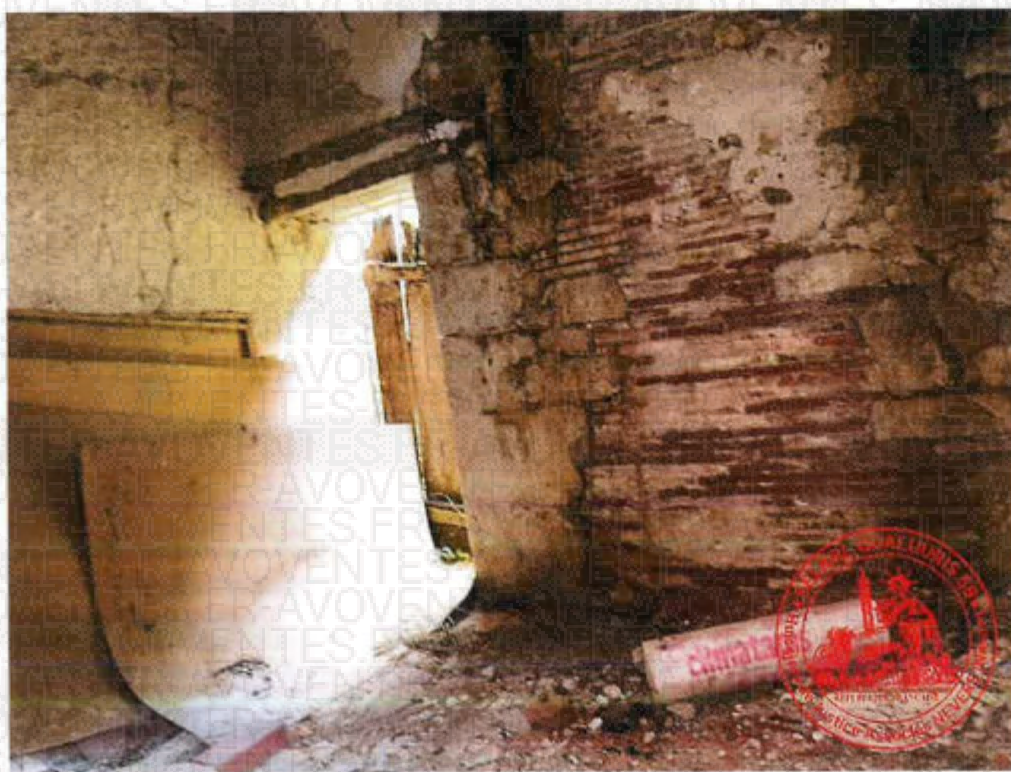
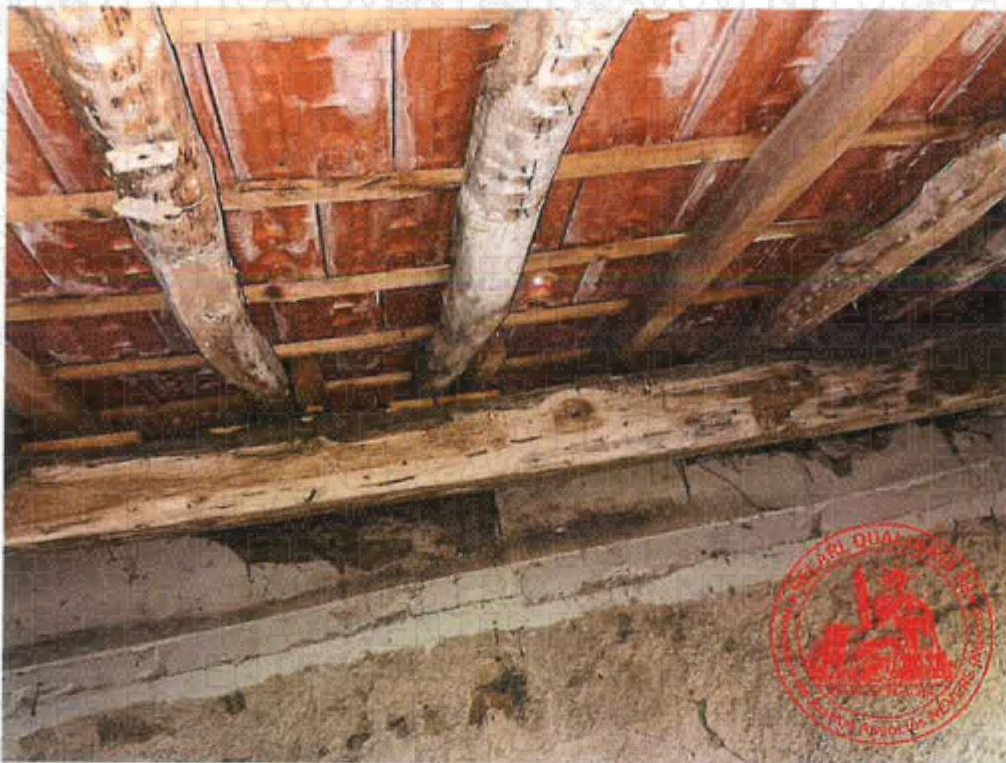
## Grenier du cabanon

Je constate qu'une porte en bois, en mauvais état, permet l'accès à ce grenier.

Je constate que le sol en bois, est en mauvais état.

Je note que les parois murales présentent un enduit à aspect crépi qui se délite, laissant apparaître des pierres.

J'observe que la toiture est apparente ; le plafond, constitué de poutres en bois, montre des signes de vieillissement, des traces de moisissure et des dégradations en surface. La structure supportant les tuiles présente également des marques de détérioration liées à l'humidité, avec des décolorations brunâtres.

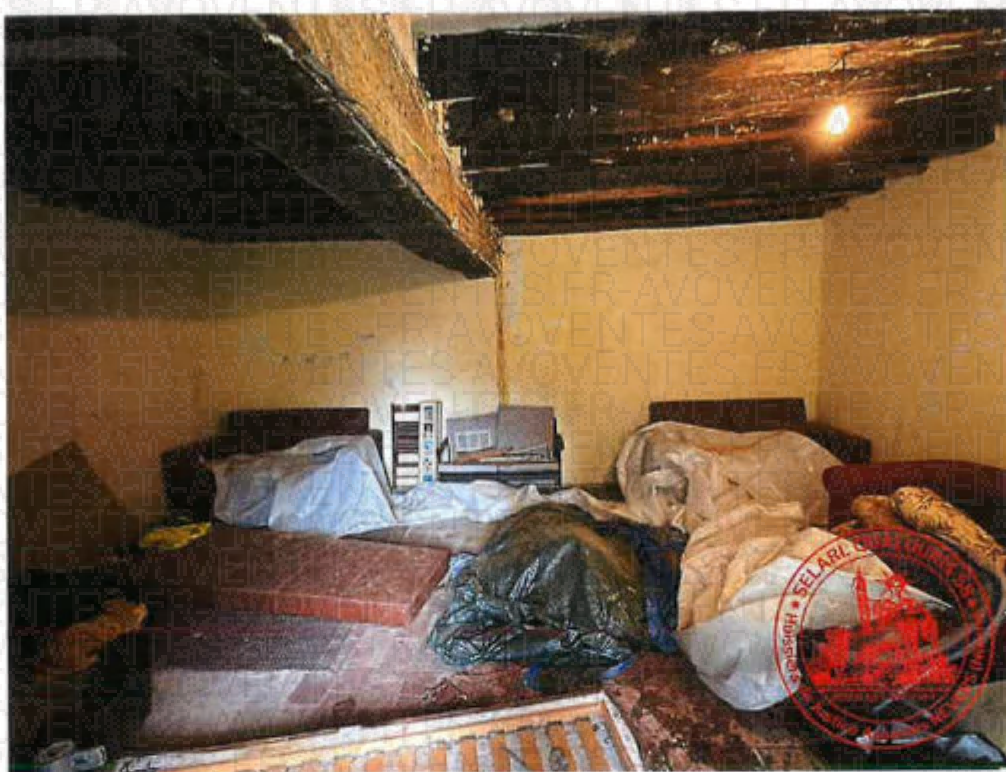
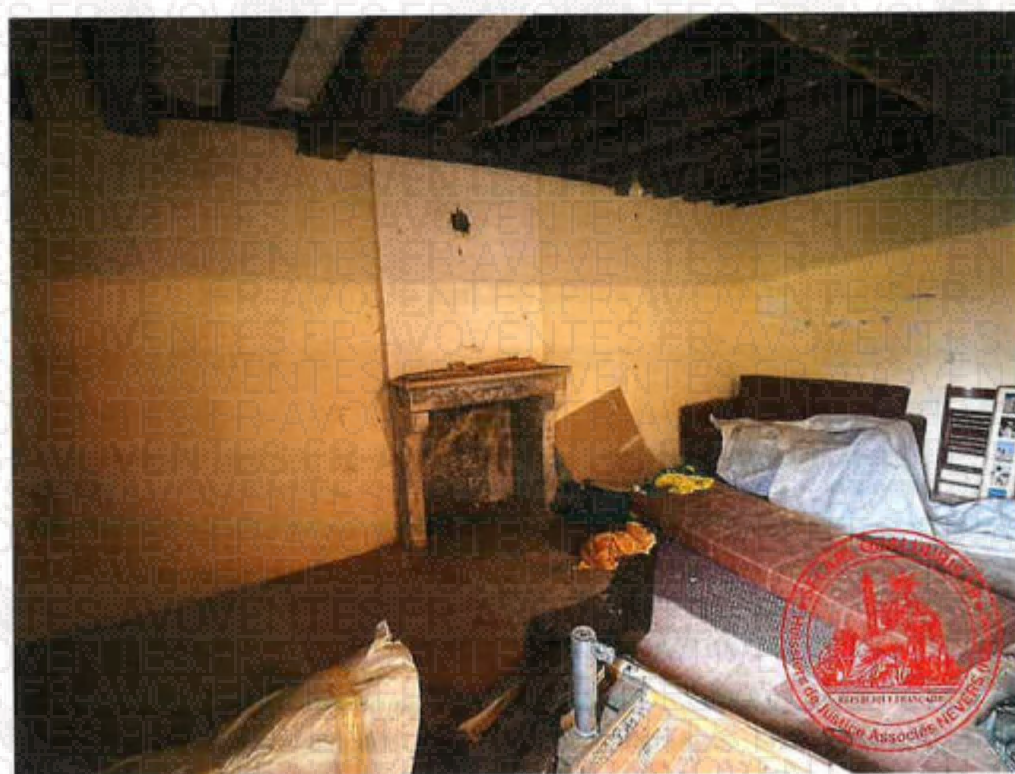
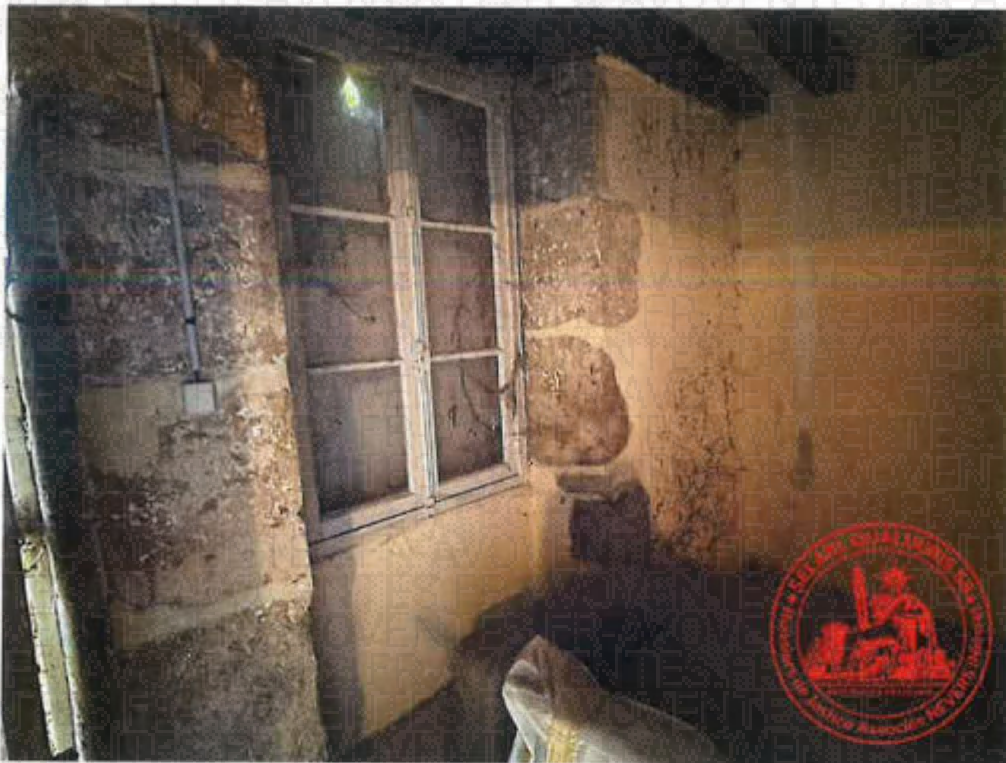
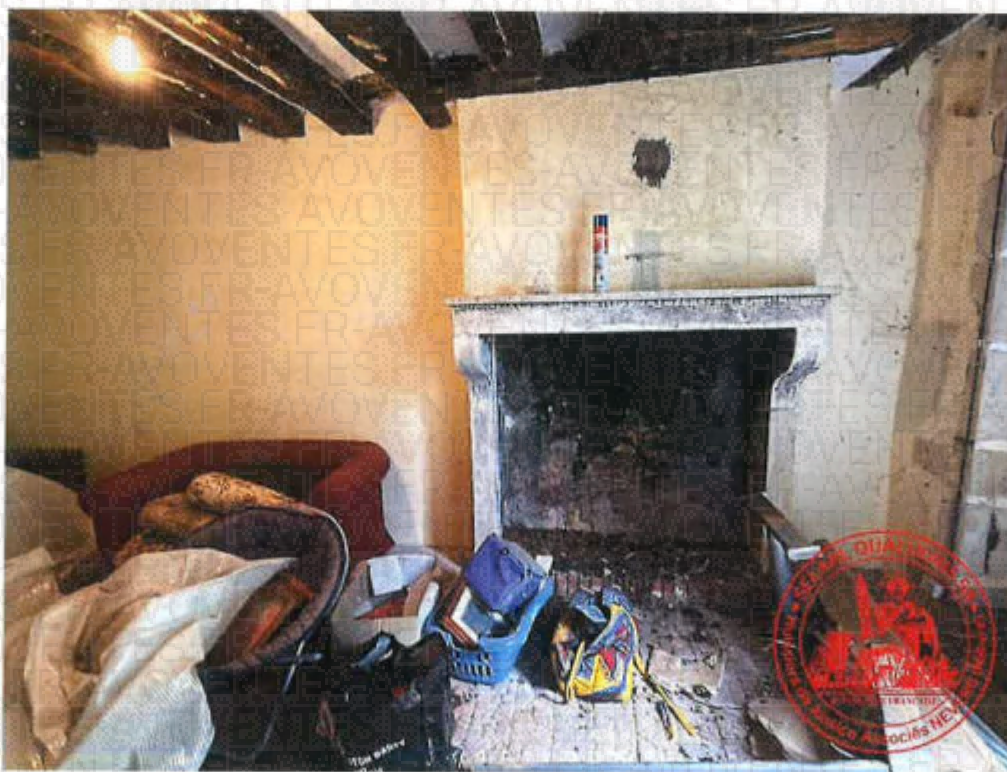
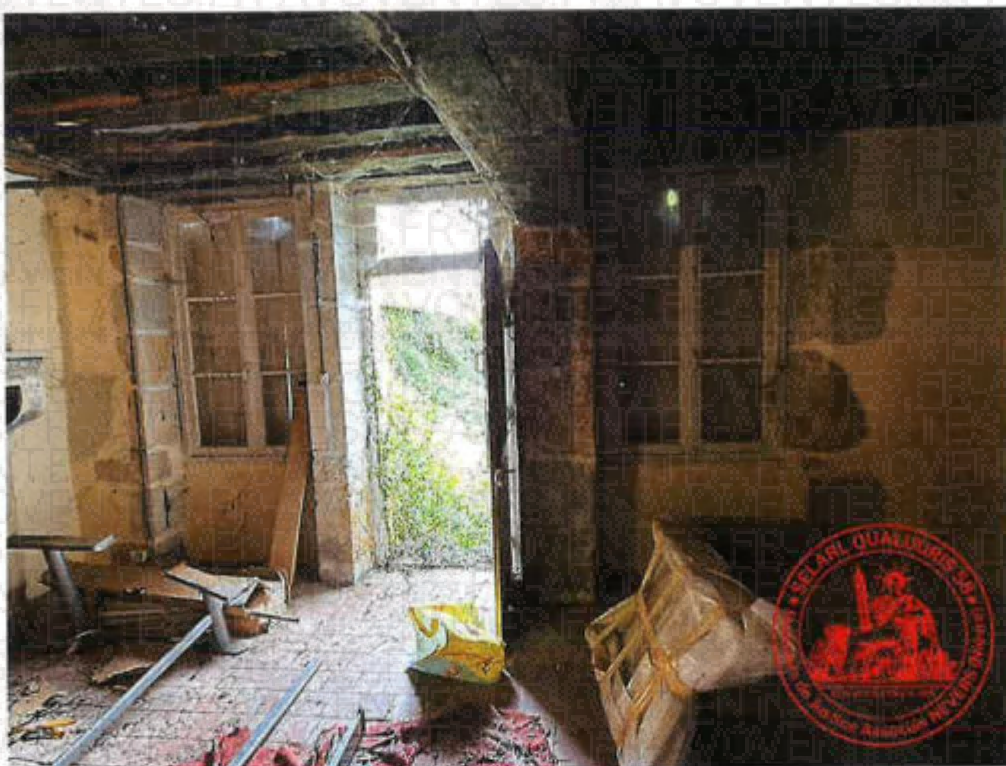
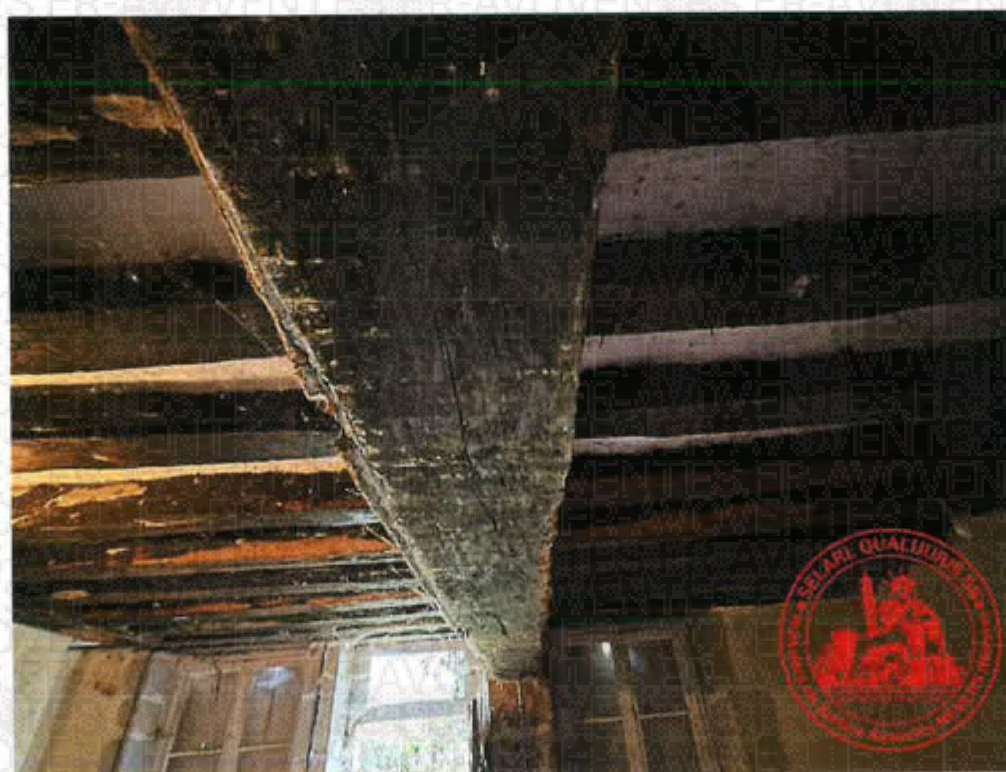
Je note qu'une végétation parasite se développe largement et de manière significative au niveau de cette construction. Je constate la présence d'un conduit de cheminée. Il présente un enduit qui se délite.

Je constate que le sol est revêtu de tomettes de manufactures anciennes, en état passable et sans décollement apparent.

J'observe que les parois murales, constituées de pierre et peintes, sont à l'état d'usage. Je relève, sur le mur situé près de la fenêtre, des traces d'humidité avec moisissures localisées ainsi que des effritements de surface autour des pierres apparentes. Sur le mur opposé à la cheminée, je note des taches blanches irrégulières et de légères éraflures verticales. À proximité de la cheminée, j'observe un trou circulaire d'environ dix centimètres de diamètre au-dessus du manteau en pierre, complété par plusieurs éraflures et taches dispersées.

Il est à noter que le plafond, constitué de poutres apparentes en bois, se délite par endroits. Les poutres présentent des fissures superficielles longitudinales ; la poutre principale, traversant le centre de la pièce, montre une surface rugueuse parsemée de traces brunâtres. Les espaces entre poutres affichent des zones de décoloration et quelques éclats.

Je note que la porte principale porte des rayures superficielles et des traces de salissures localisées à proximité de la poignée.
