## **PROCES-VERBAL DE CONSTAT**

## PROCES VERBAL DE DESCRIPTION

5 Avenue de la République

58500 CLAMECY

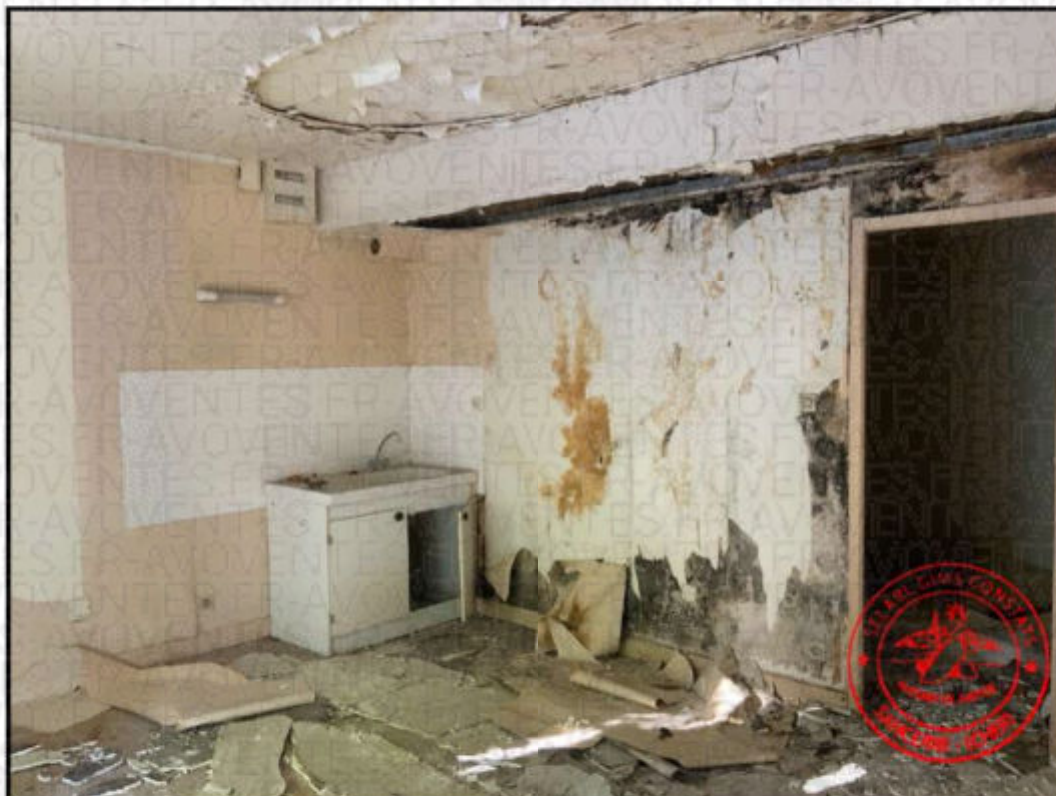
Photographie n°27.

Je constate la présence de moisissure dans la pièce.

Il m'est impossible de faire des constatations exhaustives pour le sol car ce dernier est recouvert par du plâtre en différents endroits.

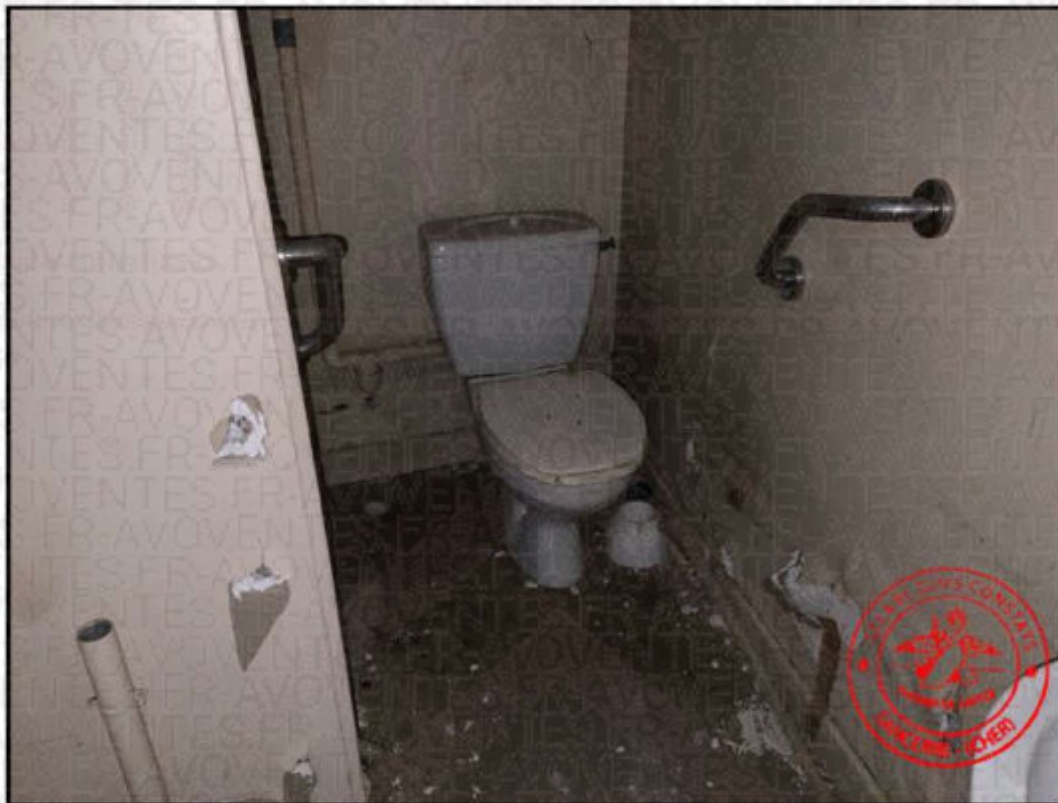
Photographie n°47.

J'observe qu'il y a visiblement une fuite d'eau depuis le plafond, puisque des traces sont visibles sur le mur.

J'observe que la peinture murale se dégrade sur toute sa surface et que, sur la partie proche des toilettes, des trous sont visibles sur cet ensemble.

Je constate également que toute la tuyauterie cuivre est absente.

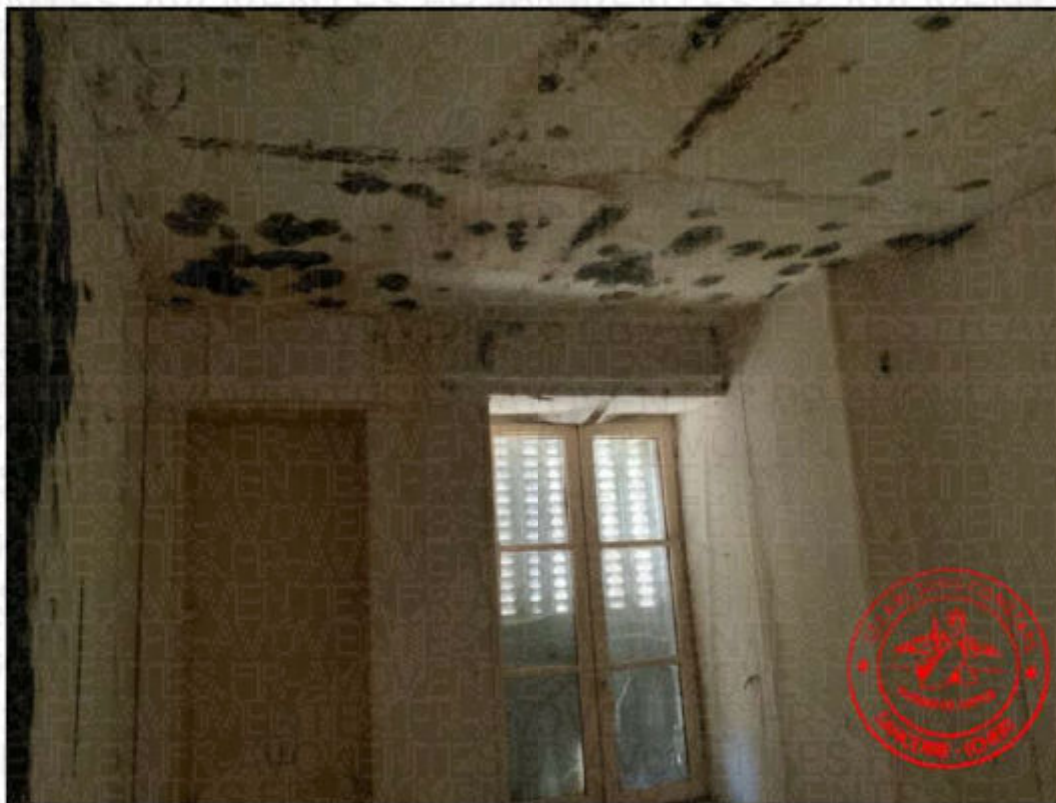
Photographie n°56.

Je note que les murs sont moisis sur une bonne partie et que la cloison est moisi sur toute la surface, avec des lattes de tapisserie tombées au sol.

Le requérant m'indique que l'ensemble est en mauvais état et moisi sur une grosse partie de la structure.

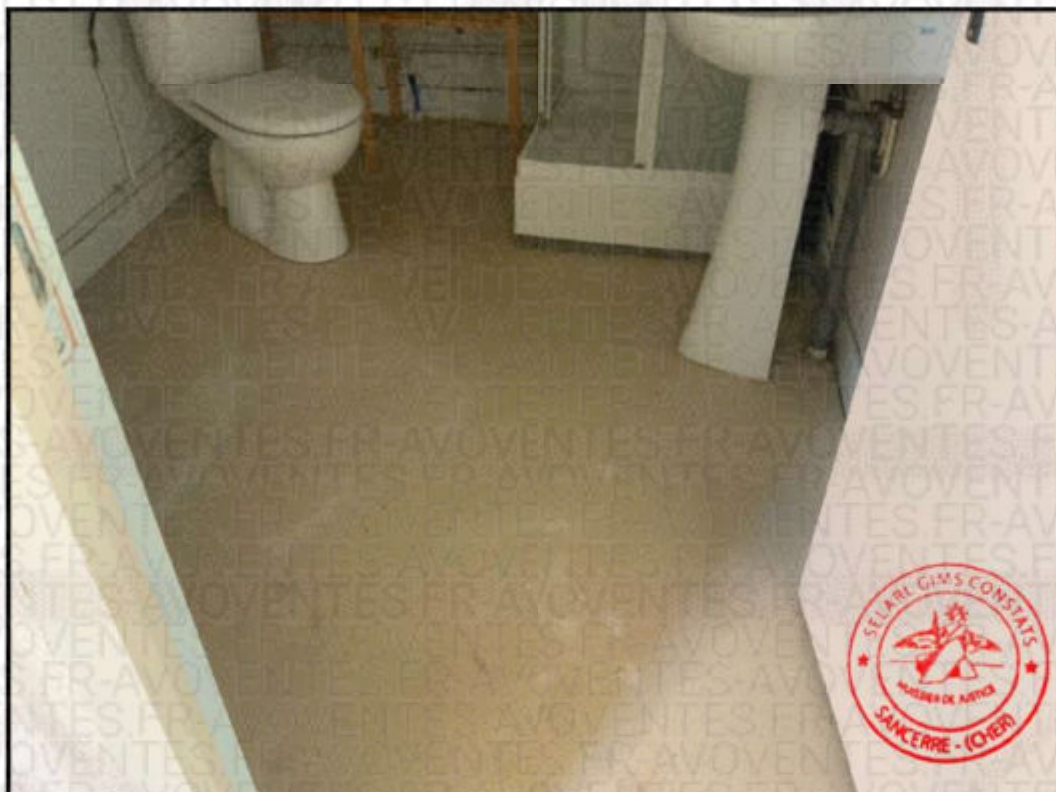
Photographie n°103.

Plus généralement, j'observe que l'affaissement de ce sol est visible dans la pièce. L'ensemble est ancien et en mauvais état d'entretien compte tenu de l'infiltration d'eau qui a été observée.

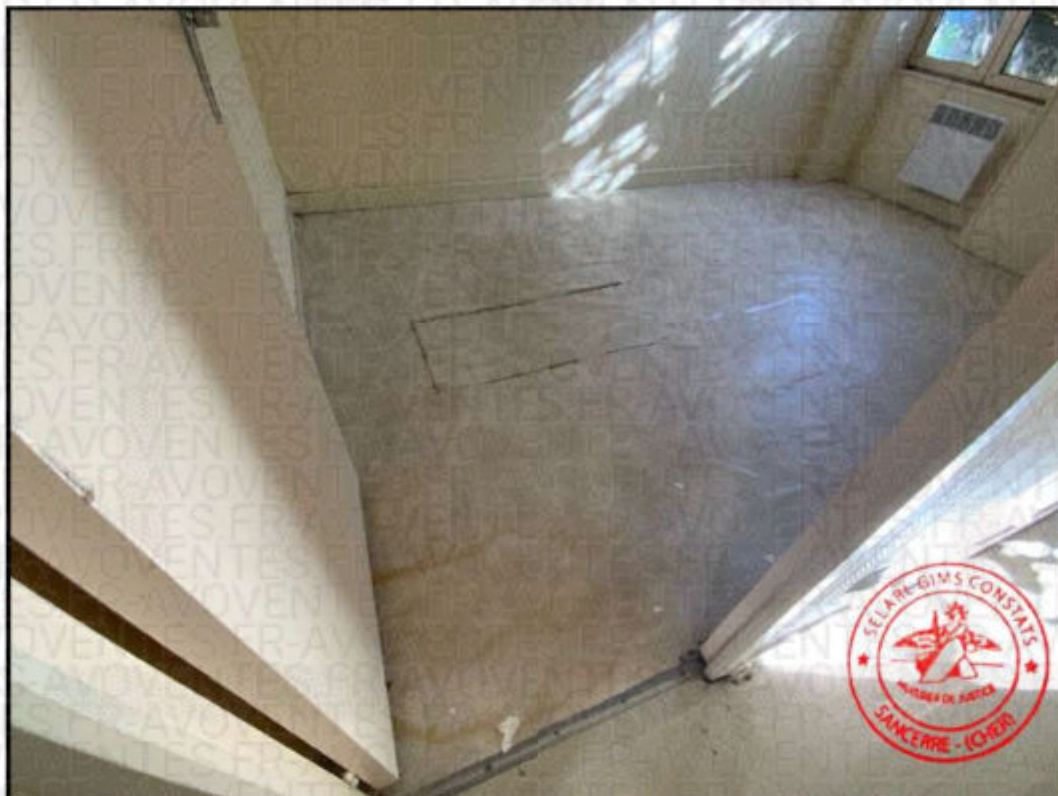
Photographie n°113.

En marchant sur le sol, une partie s'est écrasée à mon passage, j'ai pu retirer à cet endroit l'inoléum afin de regarder l'état du sol et j'ai constaté que le bois est pourri à cet endroit et que des champignons sont visibles sous l'inoléum.

Le bois qui est dégradé est situé à l'endroit le plus affaissé de la pièce.

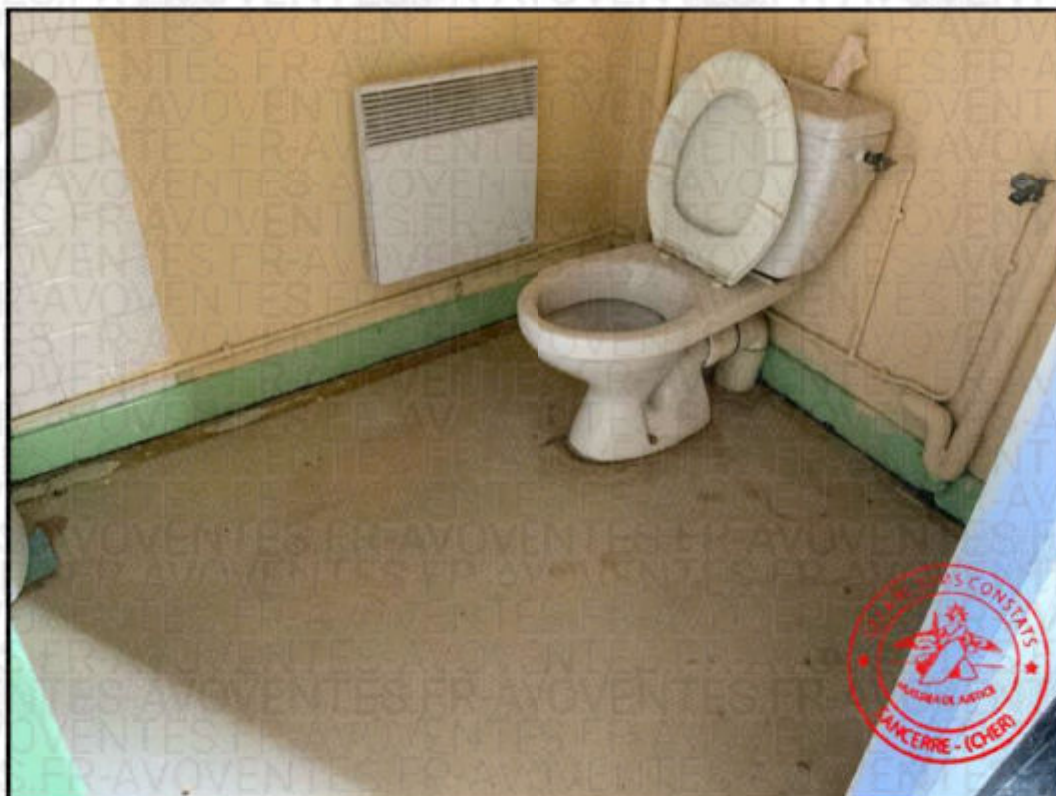
Photographie n°148.

Elle est plutôt de fait en mauvais état.

Une cabine de douche est visible ainsi qu'un lavabo sur colonne. J'observe un radiateur dans cette pièce, un radiateur électrique et je constate qu'il semble y avoir des fuites sur le sol puisque des traces sont visibles sur ce sol au type auréole.

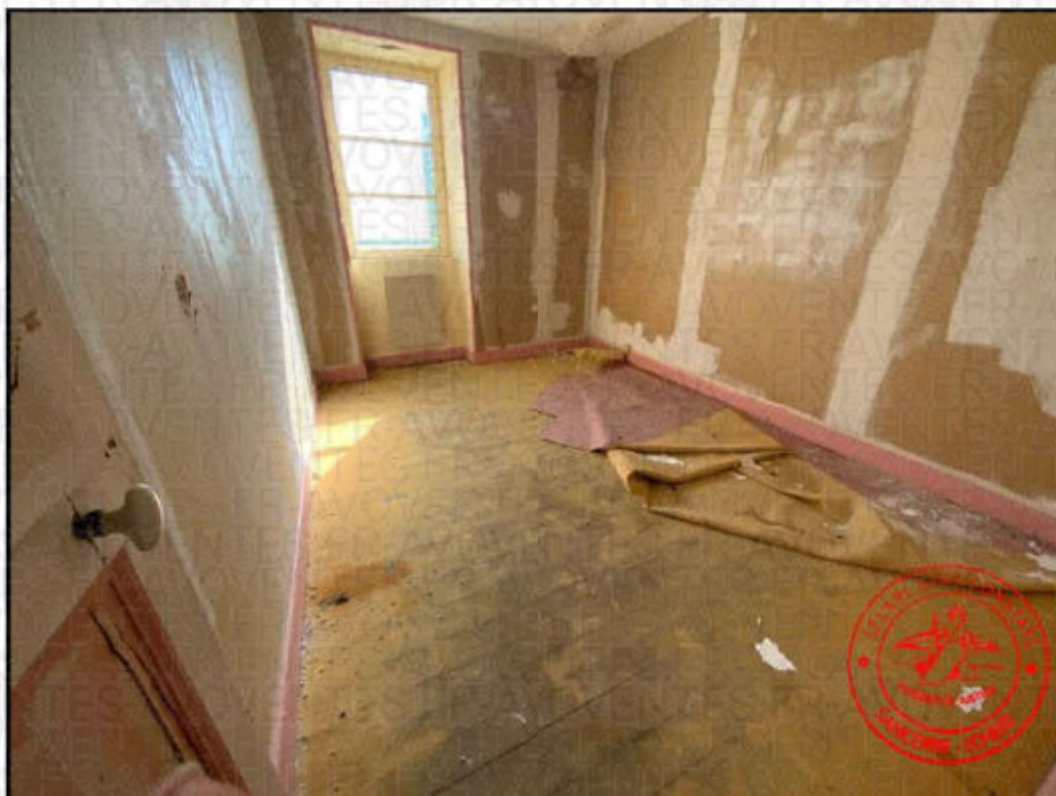
Photographie n°157.

J'observe au plafond des traces de moisissure et dans l'angle droit proche de la fenêtre, la présence d'ouverture dans le faux plafond d'infiltration d'eau qui ont détérioré le placo.

J'observe au niveau de la poutre également de l'eau, de la peinture qui se dissout. Et l'ensemble est brut, doit être en cours de rénovation. Un radiateur est situé sous la fenêtre. Il s'agit d'un radiateur de très ancienne génération. Et une fenêtre ouvre sur l'avenue de la République.
