# **PROCES-VERBAL DE CONSTAT**

**L'AN DEUX-MILLE-VINGT-SIX ET LE SEPT JANVIER A 13H30**

Pour un appartement dont il est copropriétaire sur la commune de Villeneuve-Saint-Georges (Val de Marne) 77 avenue du Président JF Kennedy, dans un ensemble immobilier cadastré section AL n° 252 pour une contenance de 1 hectares 08 ares 71 centiares, à savoir :

- Lot n° 52 : Dans le bâtiment E, au rez-de-chaussée à droite de l'escalier, UN APPARTEMENT composé d'une entrée, deux pièces principales, cuisine, loggia, salle d'eau, water-closet, armoire sèche-linge.
- Lot n° 168 : Dans le bâtiment F, au sous-sol, UNE CAVE portant le numéro 52

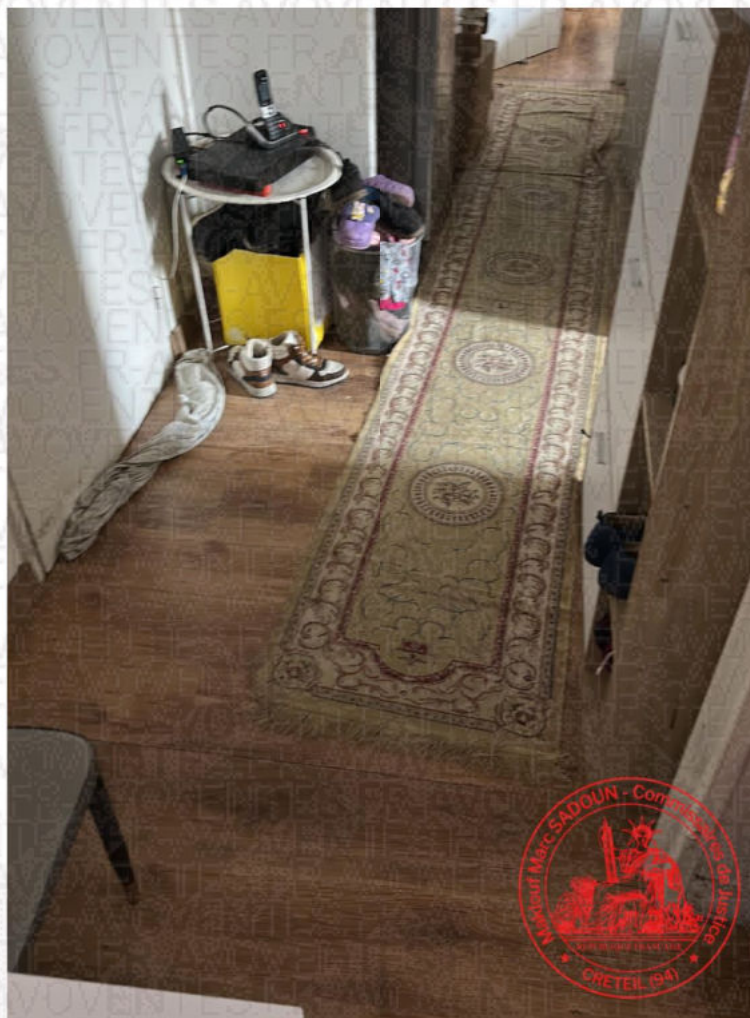
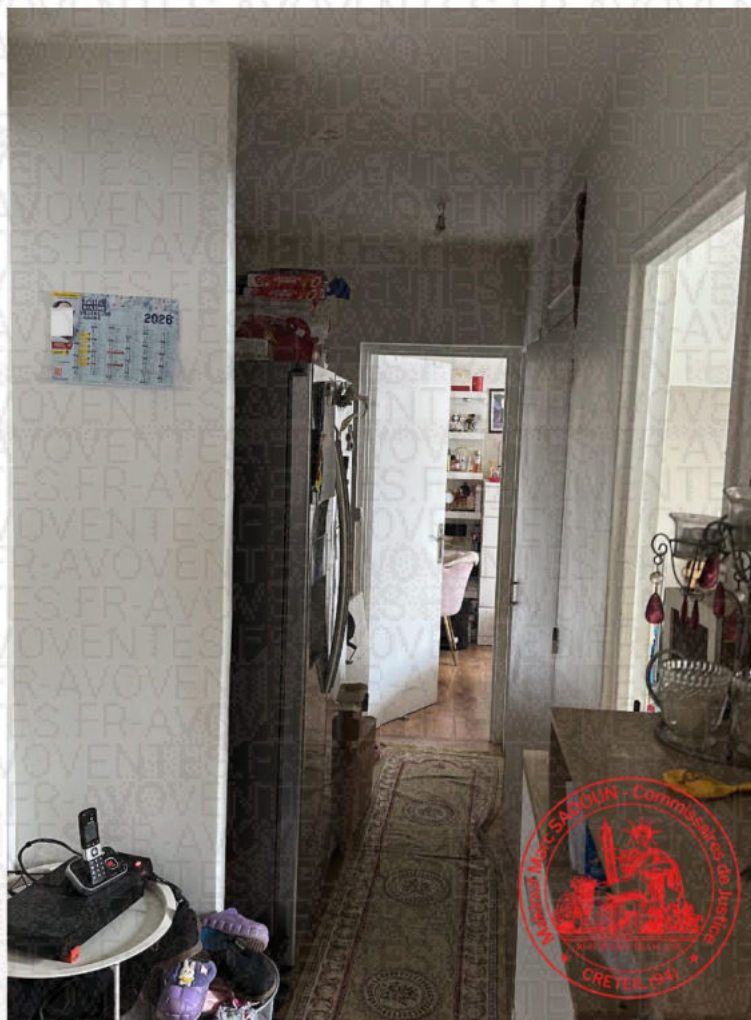
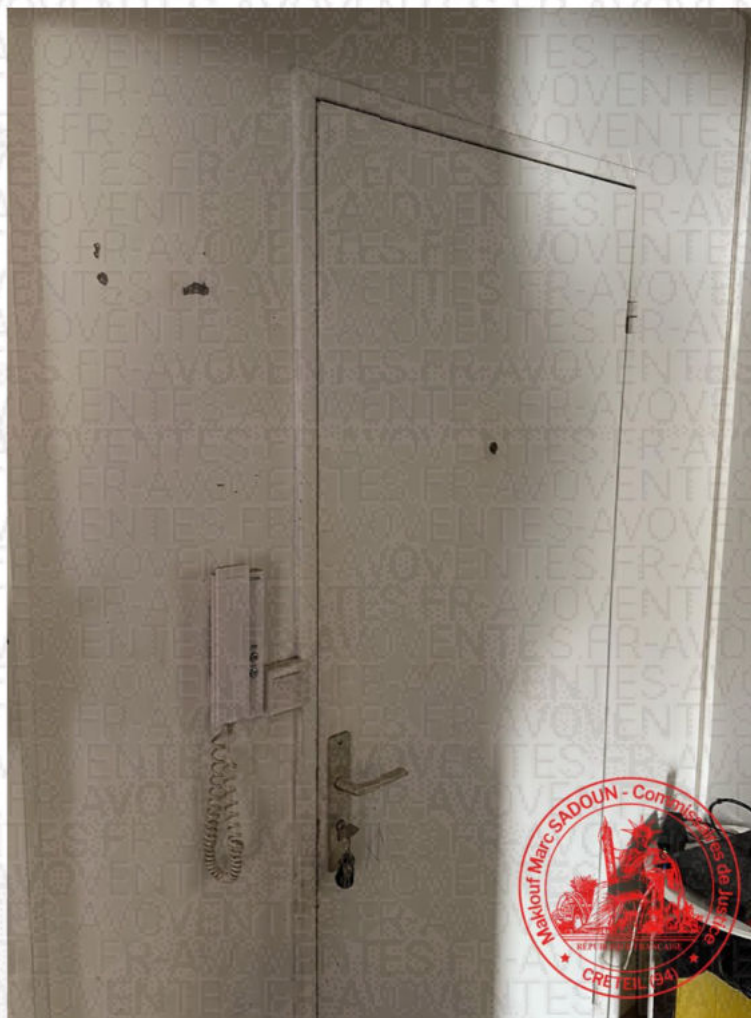
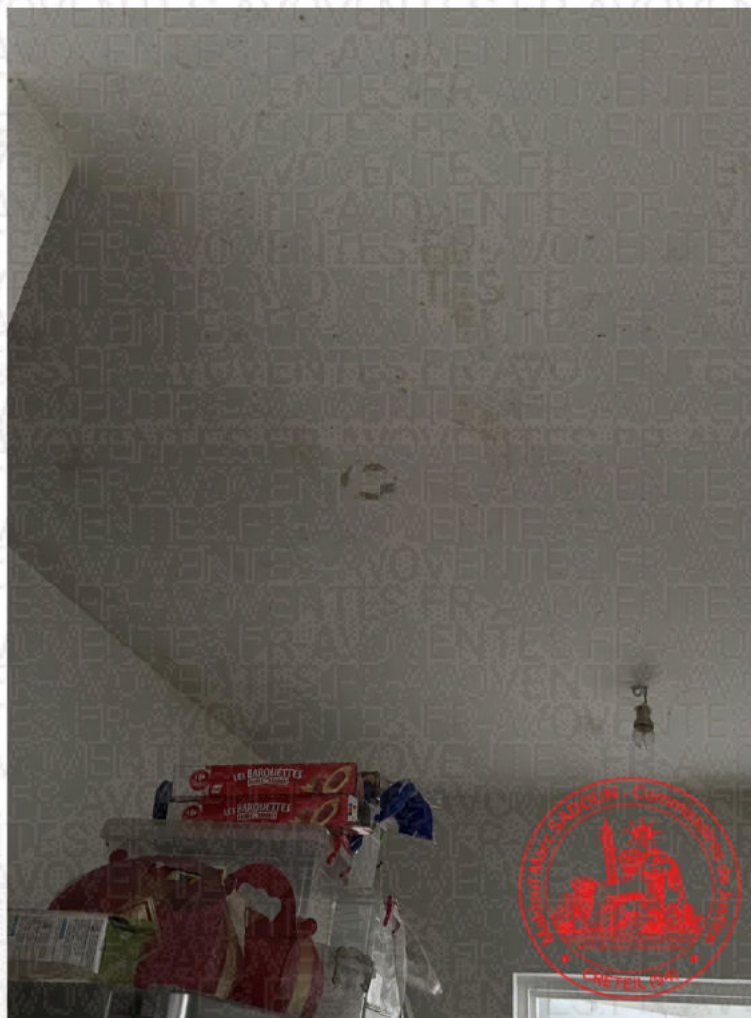
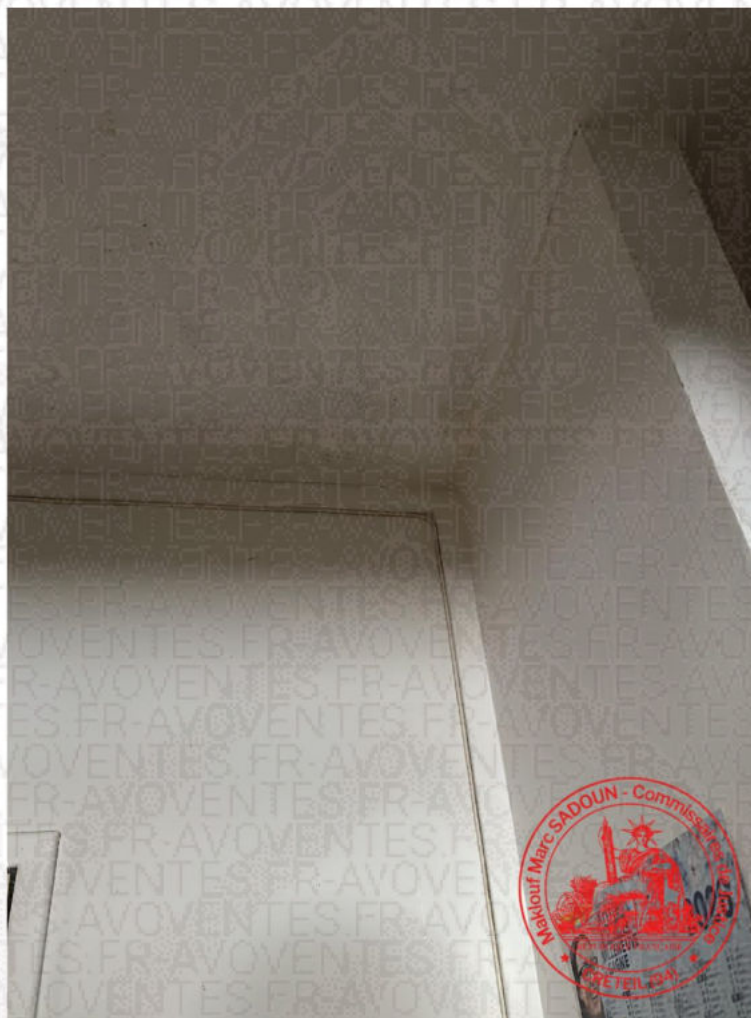
## **Couloir**

Je relève que le plafond est peint en finition mate, avec une teinte non homogène sur l'ensemble. Des traces et taches diffuses sont visibles, avec des salissures perceptibles notamment en périphérie. Les liaisons hautes apparaissent irrégulières par endroits. Un point lumineux est présent.

Je constate que les murs sont peints en finition mate, avec une surface globalement plane et des lignes fines localisées. Une fissure fine verticale est visible au droit d'un encadrement. Des éclats localisés du revêtement sont relevés, avec de petites zones de matière manquante. L'aspect observé reste hétérogène sur certaines parties.

Je remarque que les portes intérieures présentent des vantaux et encadrements apparents, avec des jeux visuels réguliers. Des traces d'usage sont visibles sur certaines faces. Des salissures localisées sont relevées sur des surfaces de porte, sous forme de traces foncées.

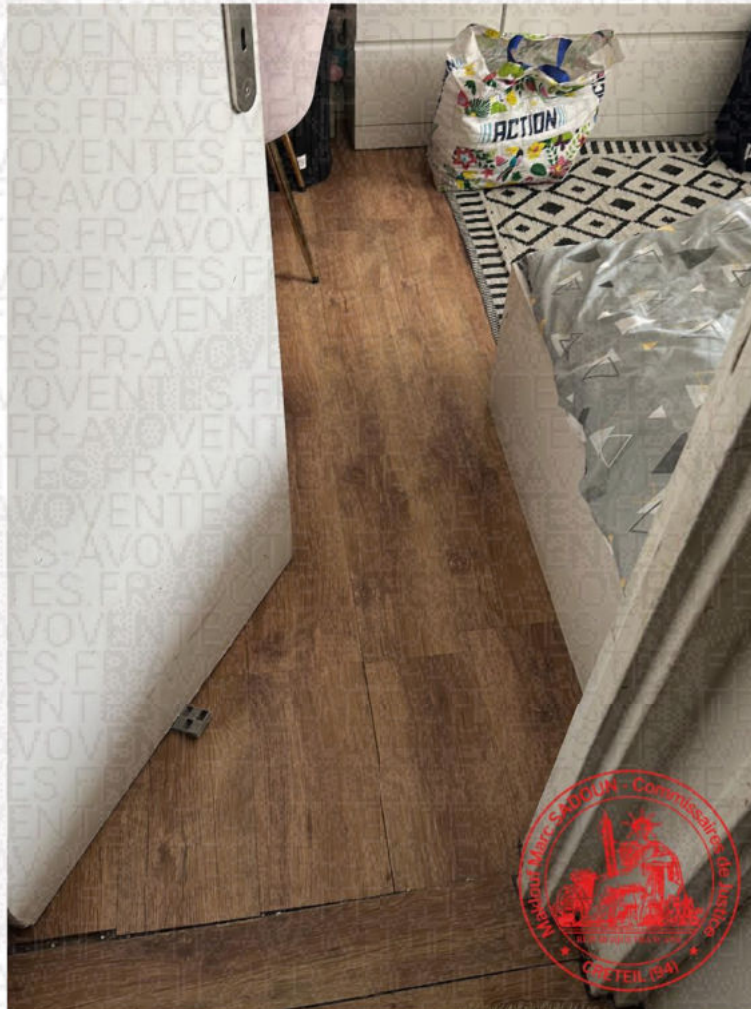
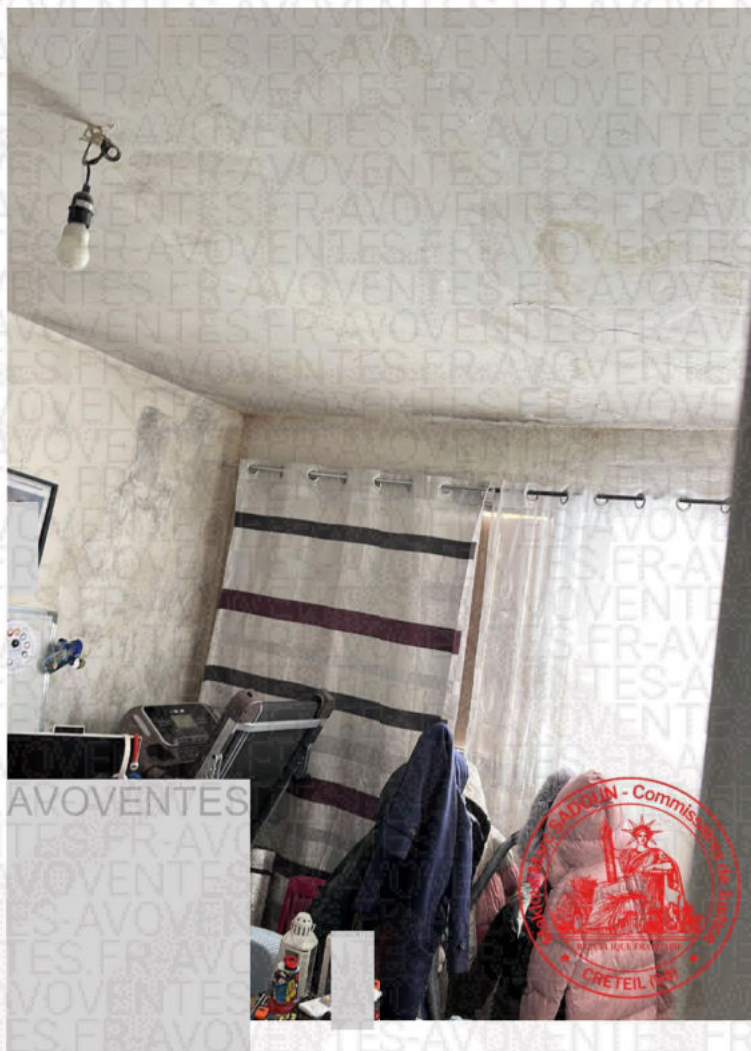
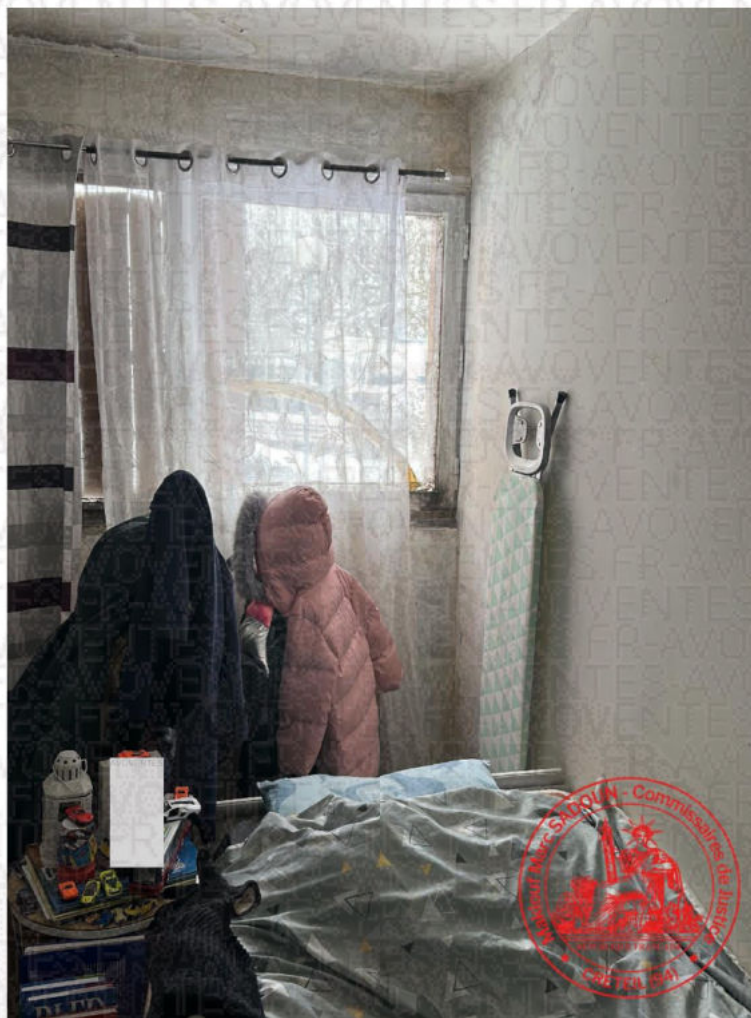
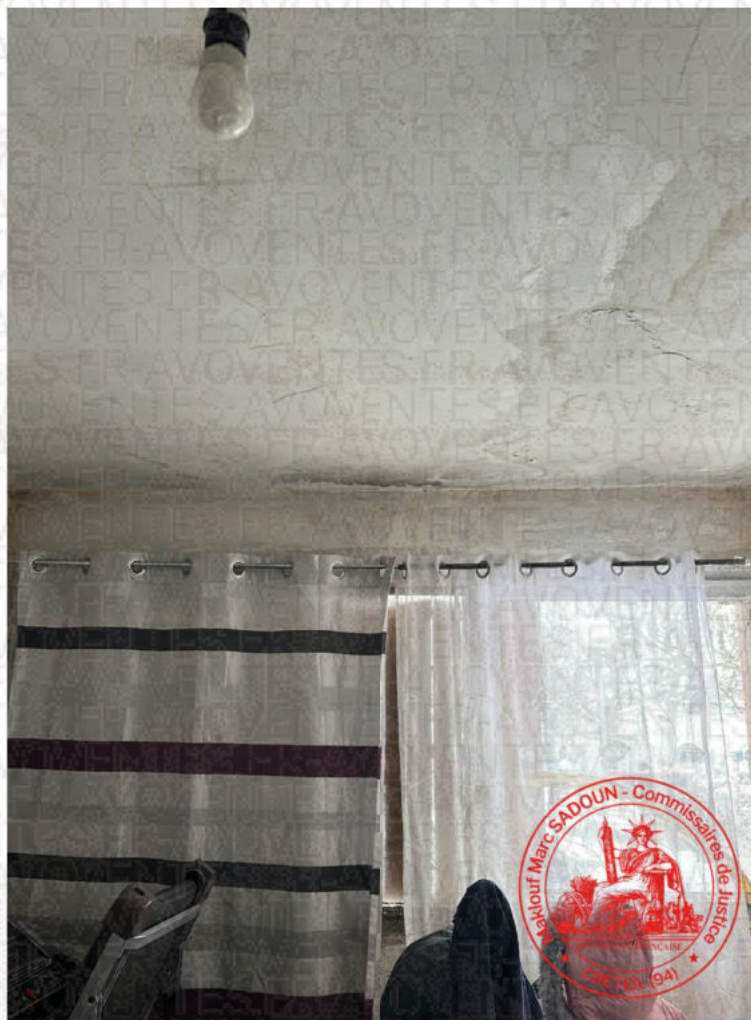
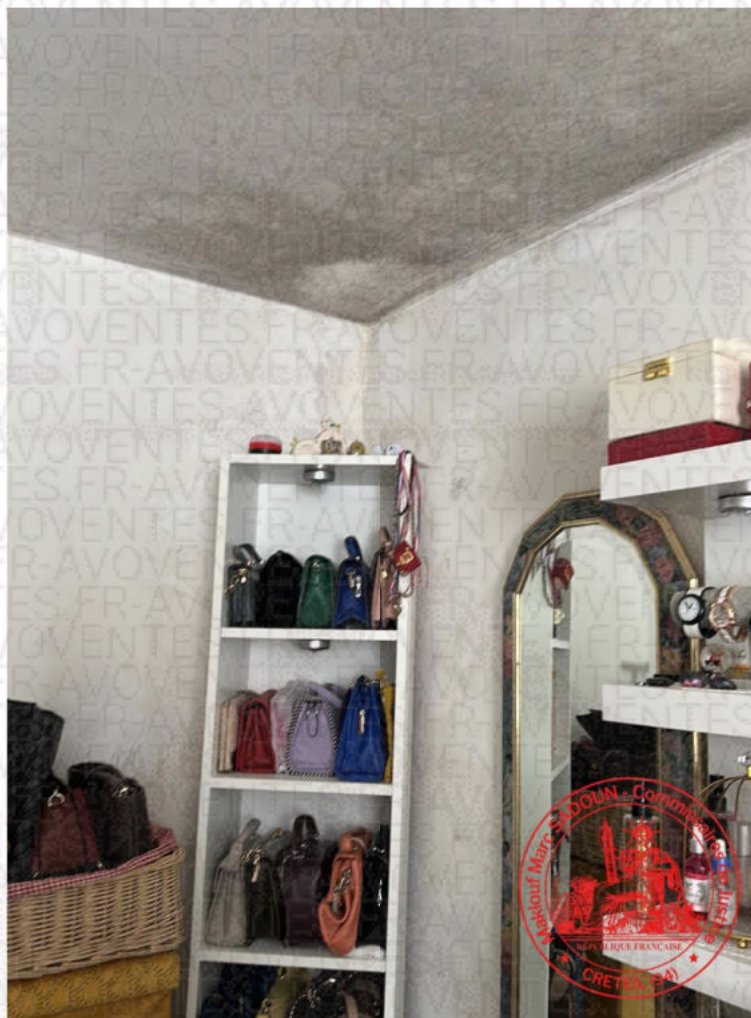
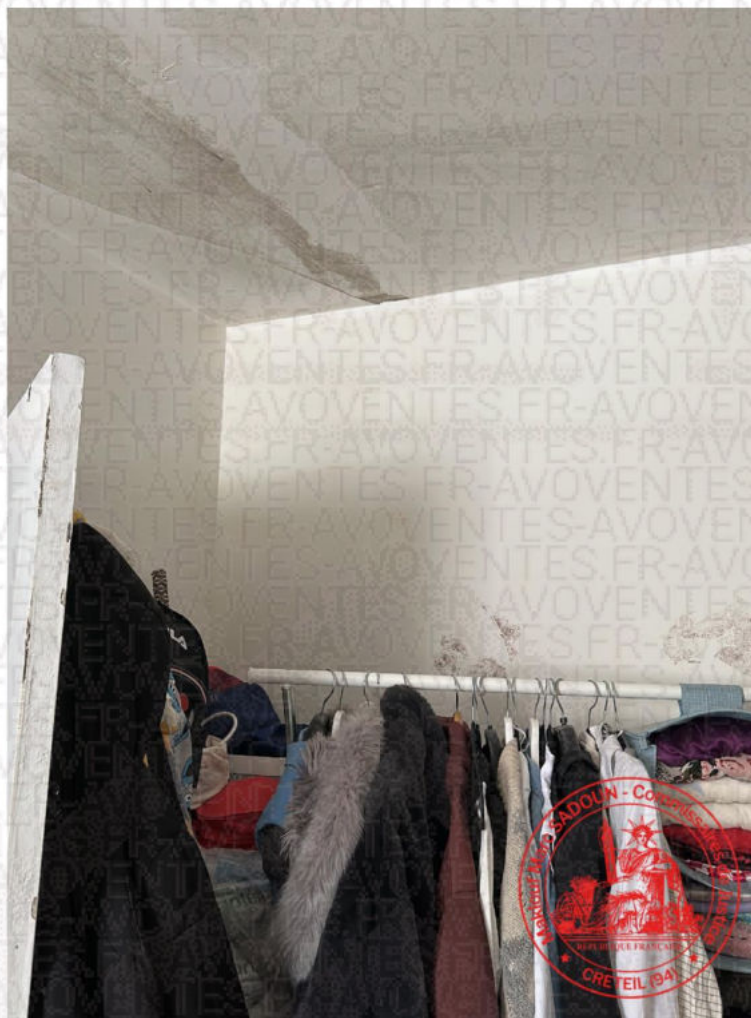
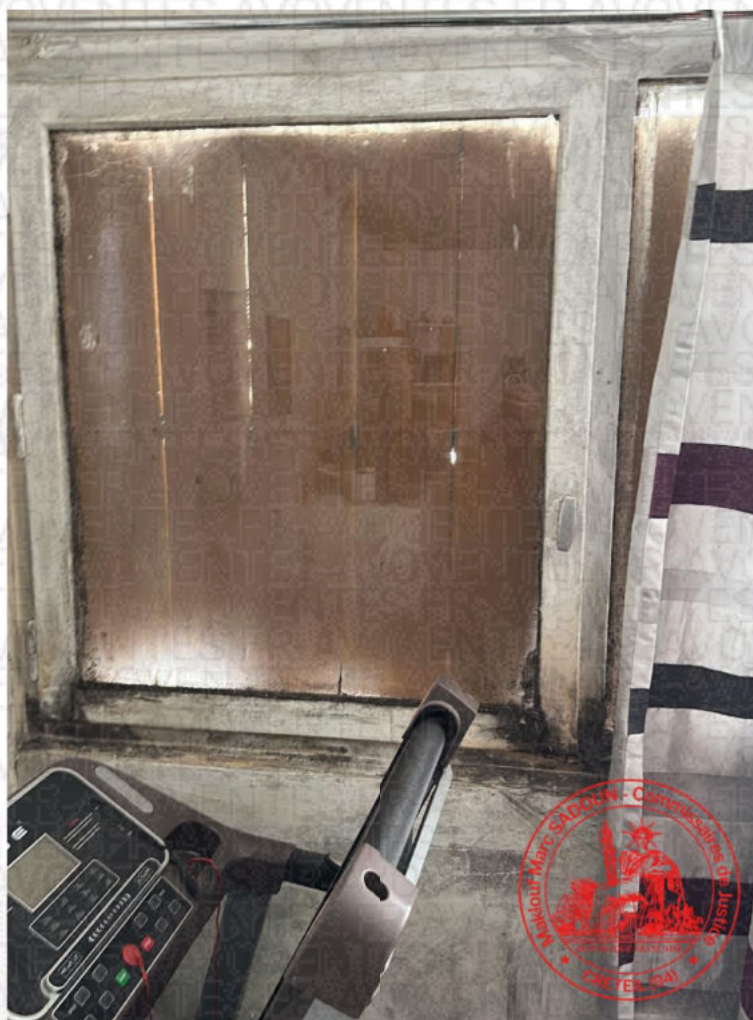
## Chambre

Je remarque un revêtement de sol à lames avec une trame orientée horizontalement et des variations d'aspect locales. L'alignement est globalement régulier sur les zones courantes. Je relève un désaffleurement au droit d'un seuil, avec jour et rupture d'alignement.

Je relève que les murs présentent de nombreuses dégradations, avec taches sombres diffuses et traces localisées. Des assombrissements sont visibles à proximité d'un angle ainsi qu'autour de l'encadrement de la fenêtre. J'observe des arrachements avec écaillages localisés sur certaines zones. Des traces diffuses affectent également des liaisons verticales et hautes. L'aspect général des surfaces murales est hétérogène avec retouches et teintes non uniformes.

Je constate un état très dégradé du plafond caractérisé par des décollements avec zones écaillées et manques. Je note un marquage linéaire en rive au droit d'une jonction et une zone sombre en angle en liaison haute. J'observe également une fissure irrégulière formant une ligne fine sur la surface. La teinte est irrégulière avec reprises visibles et les liaisons hautes ne sont pas uniformes.

J'observe un état altéré de la fenêtre, avec un noircissement marqué en partie basse du cadre. Des traces sombres sont visibles en pied d'encadrement et une altération localisée apparaît au droit d'une jonction basse. Je relève des irrégularités de surface sur le cadre ainsi que des joints non homogènes, plus marqués en partie basse. La fenêtre présente par ailleurs des jeux et des parecloses non homogènes en partie basse.

Il est observé que la porte présente des jeux apparents réguliers et une surface sans déformation marquée. La face de la porte montre des rayures et des frottements visibles. Les observations portent sur la surface de la porte, la zone décrite affectant la face du panneau.

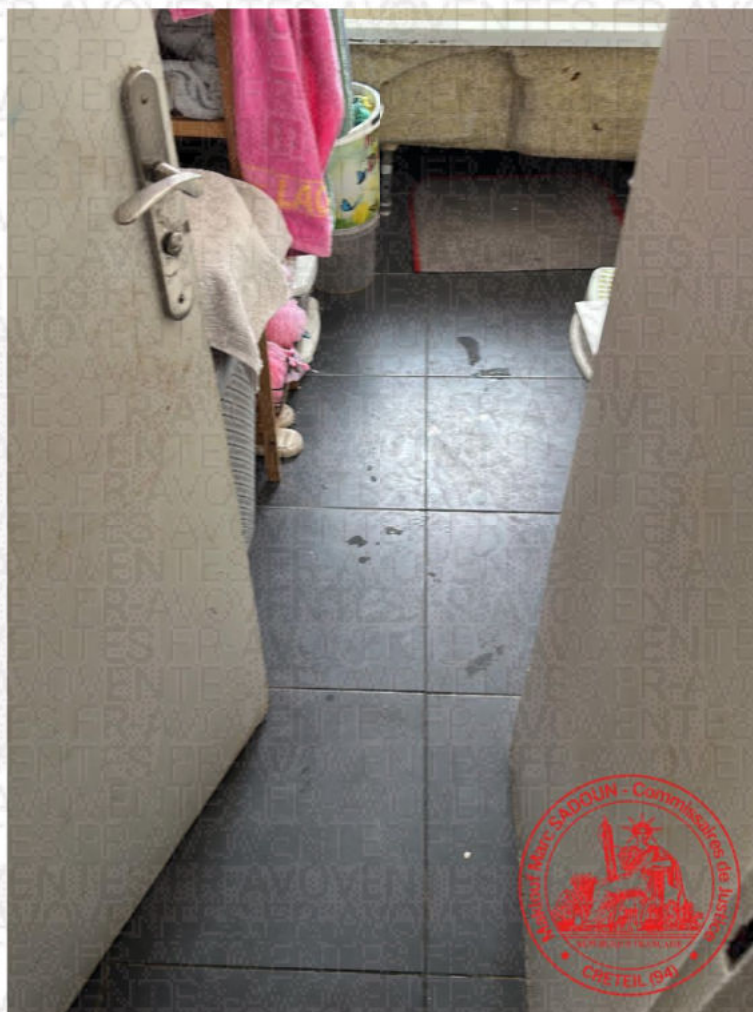
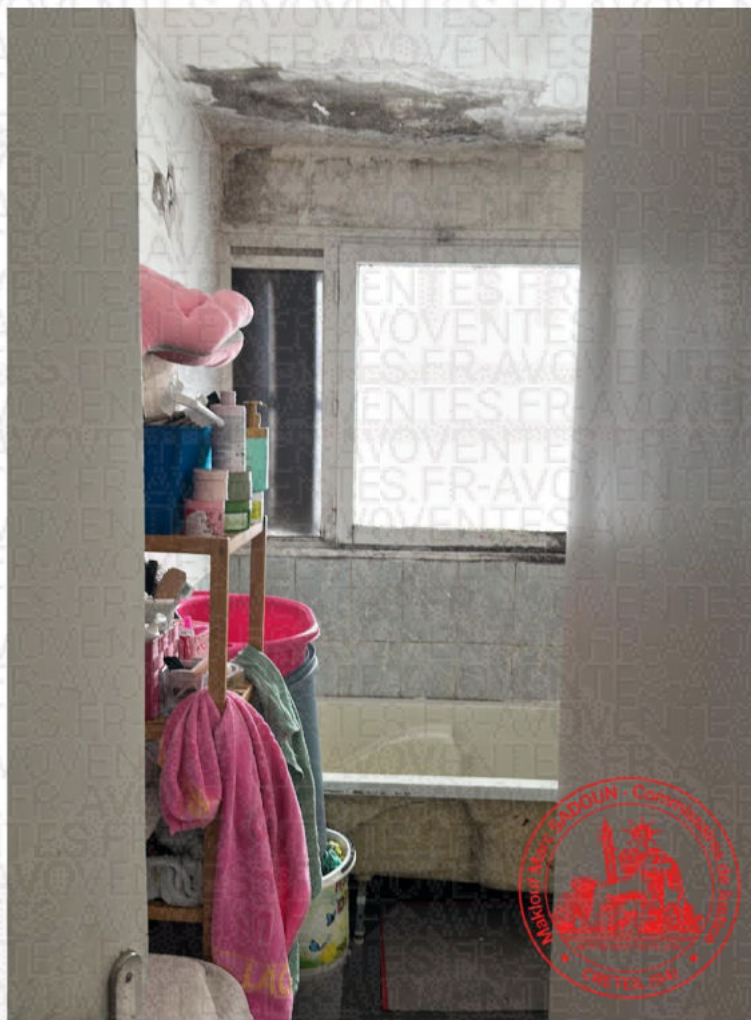
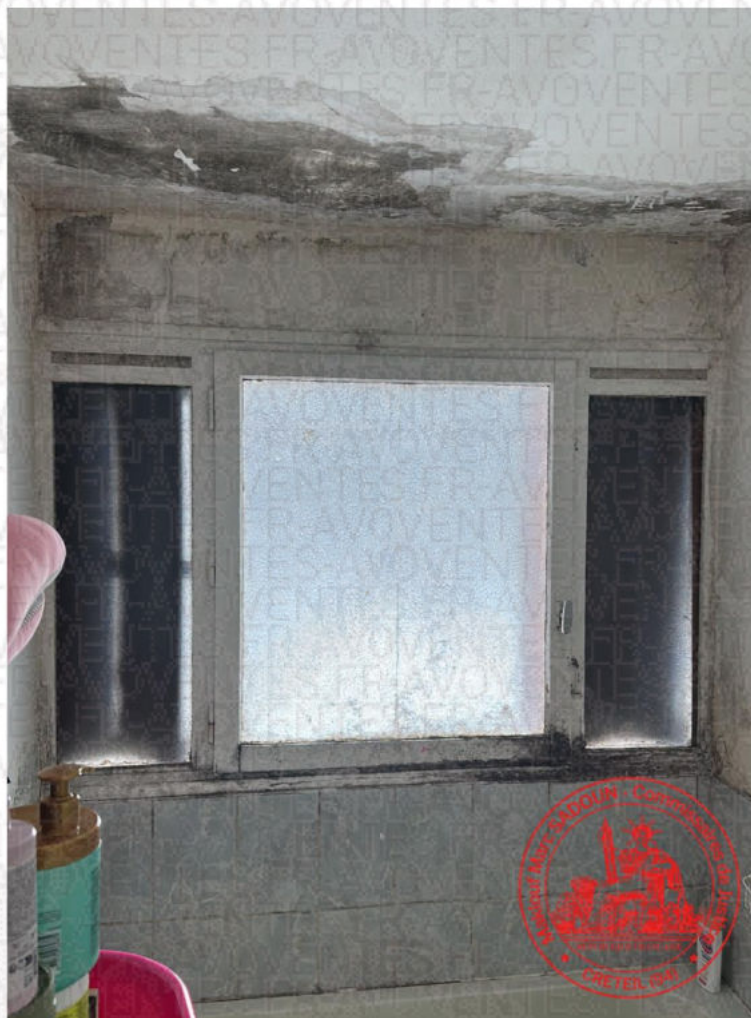
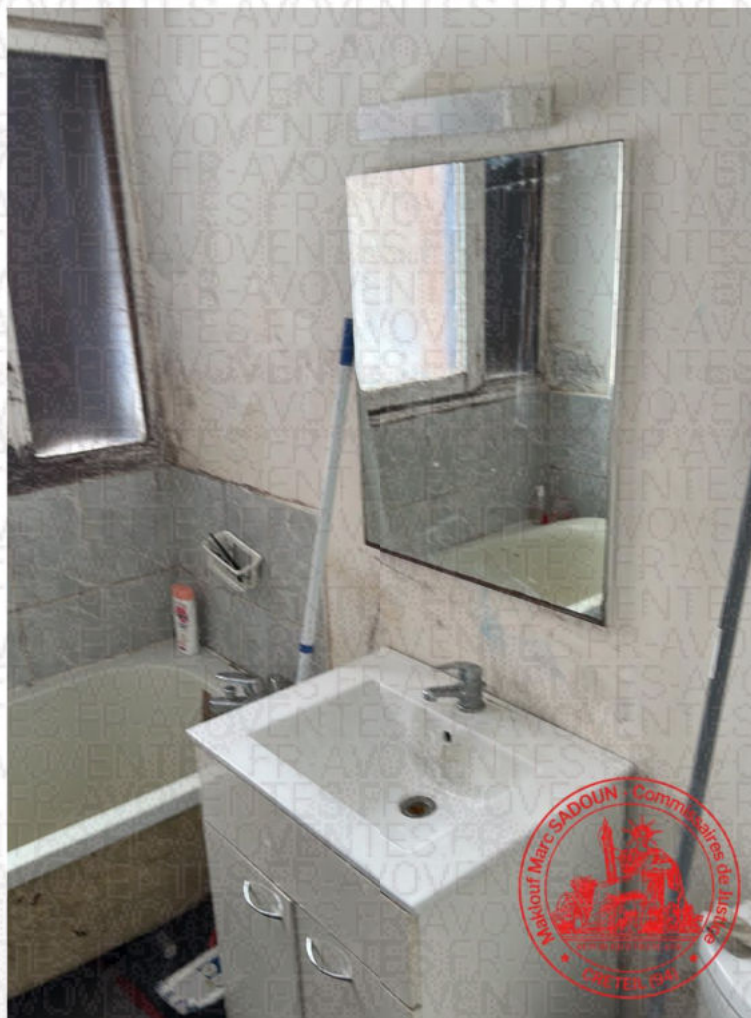
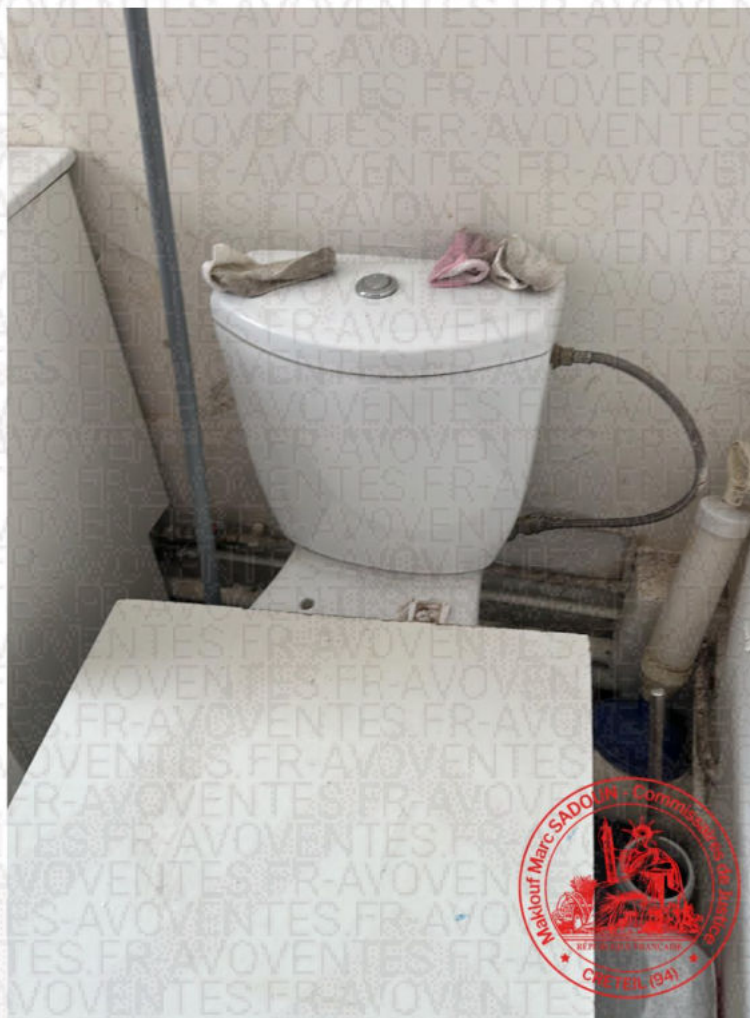
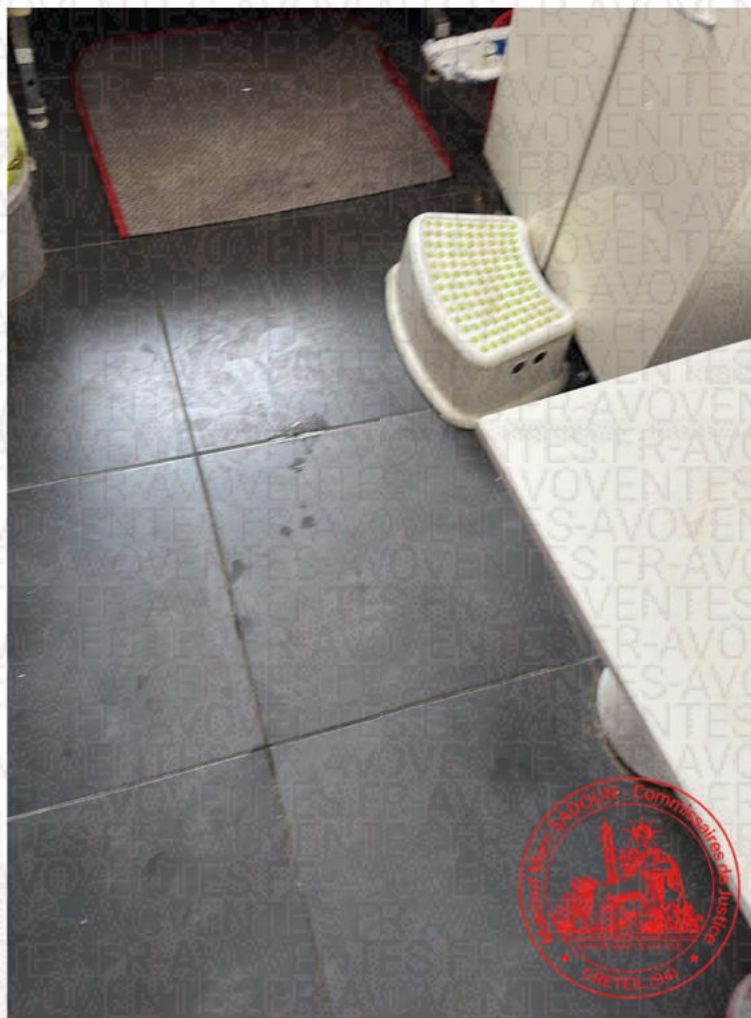
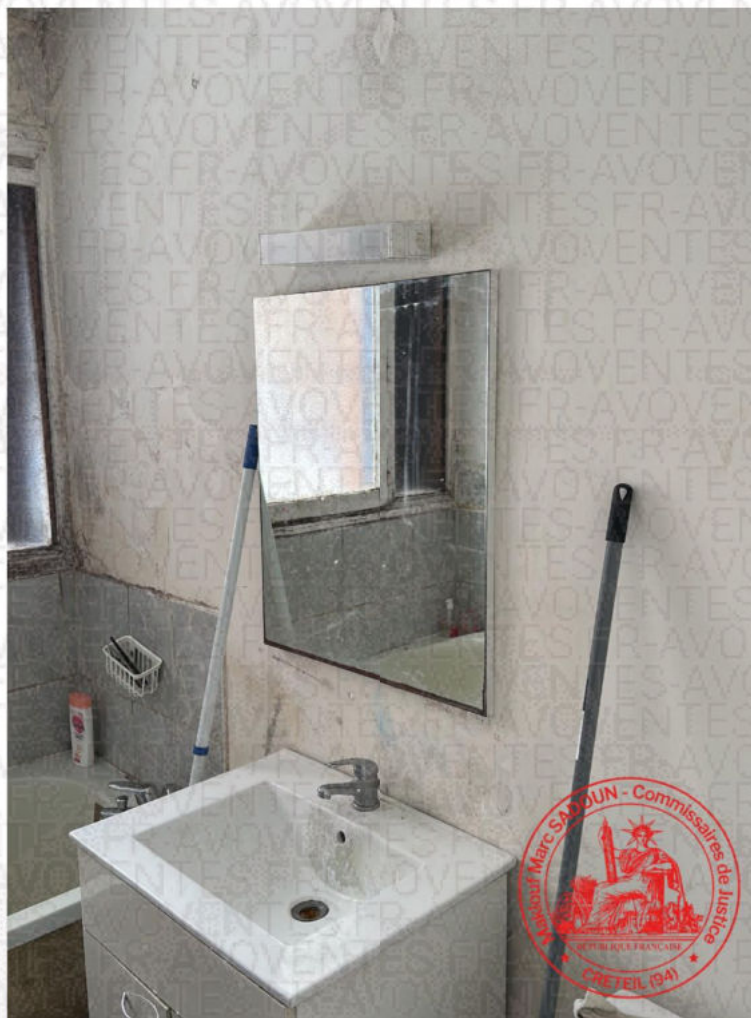
### **Salle de bains**

Je constate un état très dégradé des murs, caractérisé par des noircissements et des zones d'écaillage au droit de l'encadrement. Je relève également des salissures et des cloques localisées en pied des murs autour des conduites, ainsi que des décollements ponctuels avec taches au-dessus d'un encadrement. Des traces marquées sont visibles autour de zones de contact proches d'un encadrement, avec des hétérogénéités de surface et de teinte signalées aux abords d'angles. Les dégradations se concentrent ainsi au pourtour des encadrements, à proximité des angles et au droit des passages de conduites.

Je relève des dégradations marquées du plafond, caractérisées par une tache sombre étendue et des zones de décollement du revêtement. Des phénomènes d'écaillage et de pelage apparaissent localement, avec une récurrence signalée au voisinage d'un angle. La surface présente une hétérogénéité d'aspect sur une large portion. Les altérations se manifestent principalement vers une zone d'angle en partie haute.

Je remarque une fenêtre avec vitrage à l'aspect dépoli, cadre et pareclozes visibles, et joints périphériques apparents. Les jeux visuels perçus sont globalement réguliers. Des traces sont notées sur certains segments de joints périphériques. Un noircissement périphérique continu est visible sur l'encadrement, notamment au pourtour et sur la partie basse.

Je note, pour les sanitaires, des surfaces visibles mates avec traces d'usage, et des joints apparents autour des appareils. L'habillage de la baignoire est dégradé, avec un parement frontal manquant ou très usé laissant apparaître une surface fibreuse. Le rebord et la portion supérieure de la baignoire observés ne présentent pas d'éclat marqué sur les zones visibles. Le meuble vasque est visible avec la robinetterie en place. Le WC et son réservoir sont visibles, sans impact marqué relevé sur les parties apparentes.

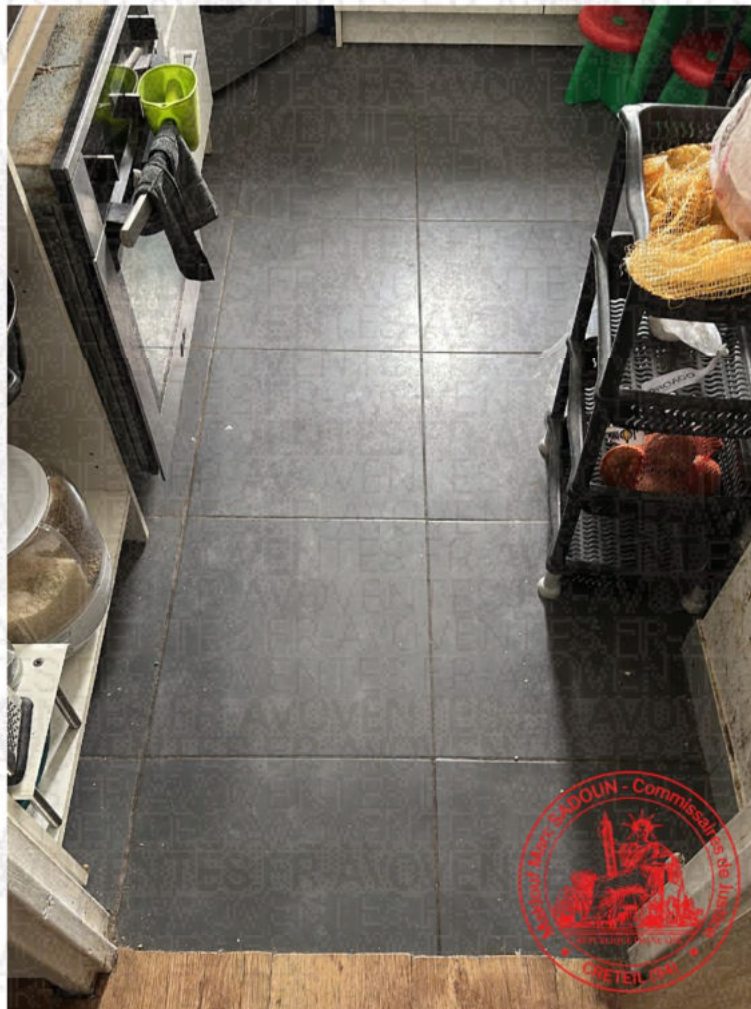
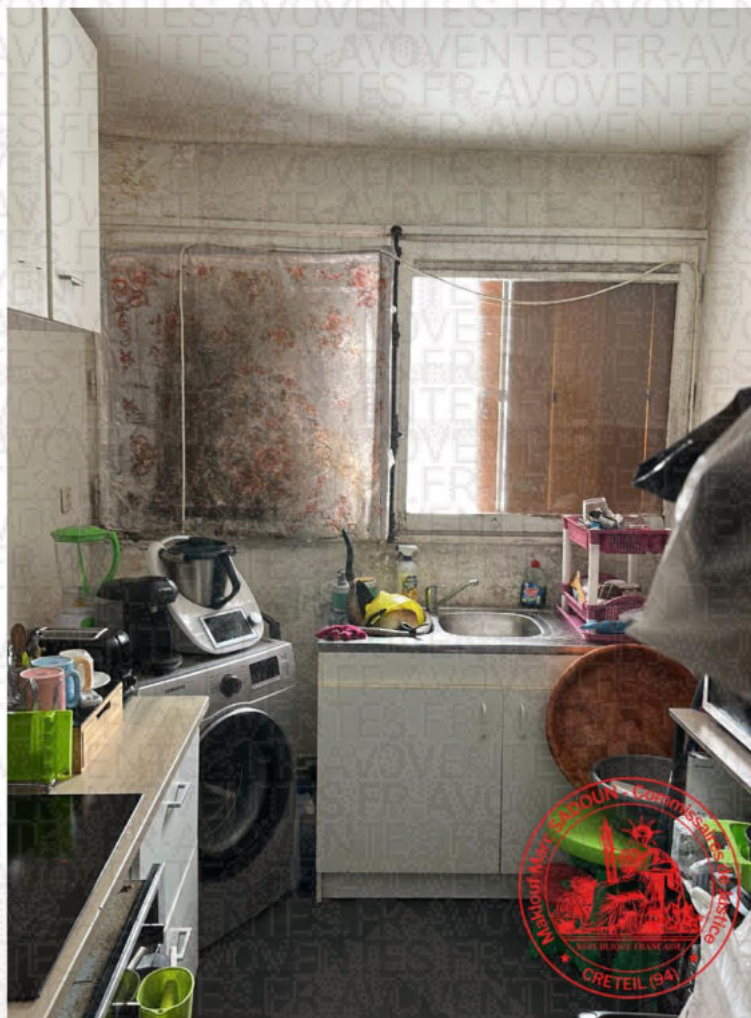
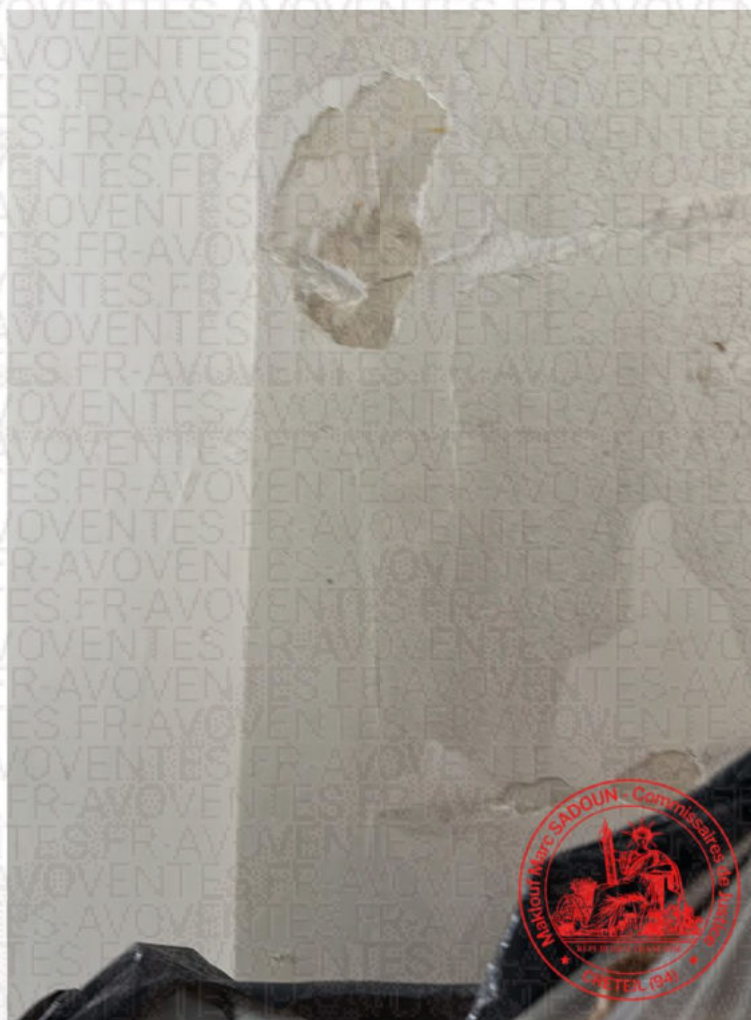
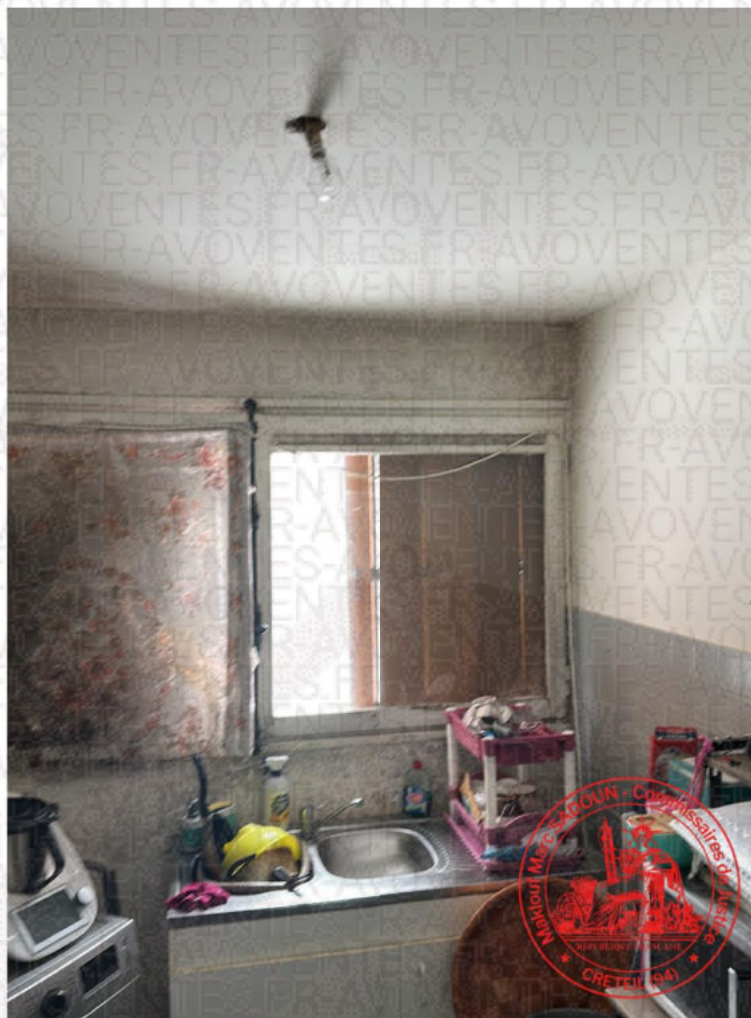
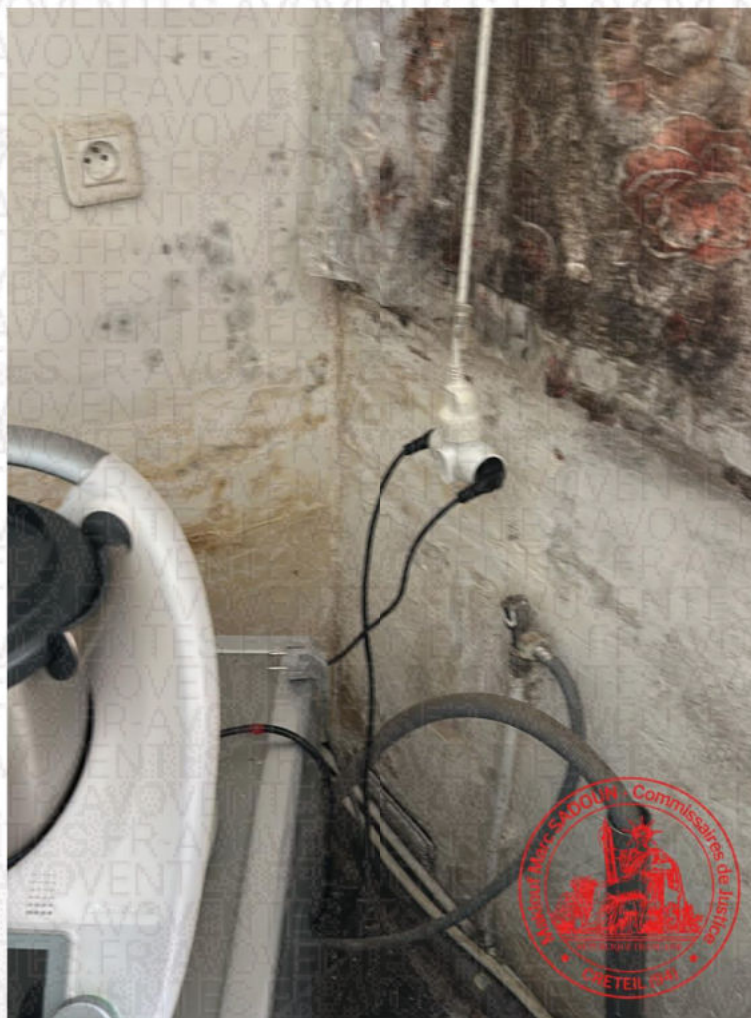
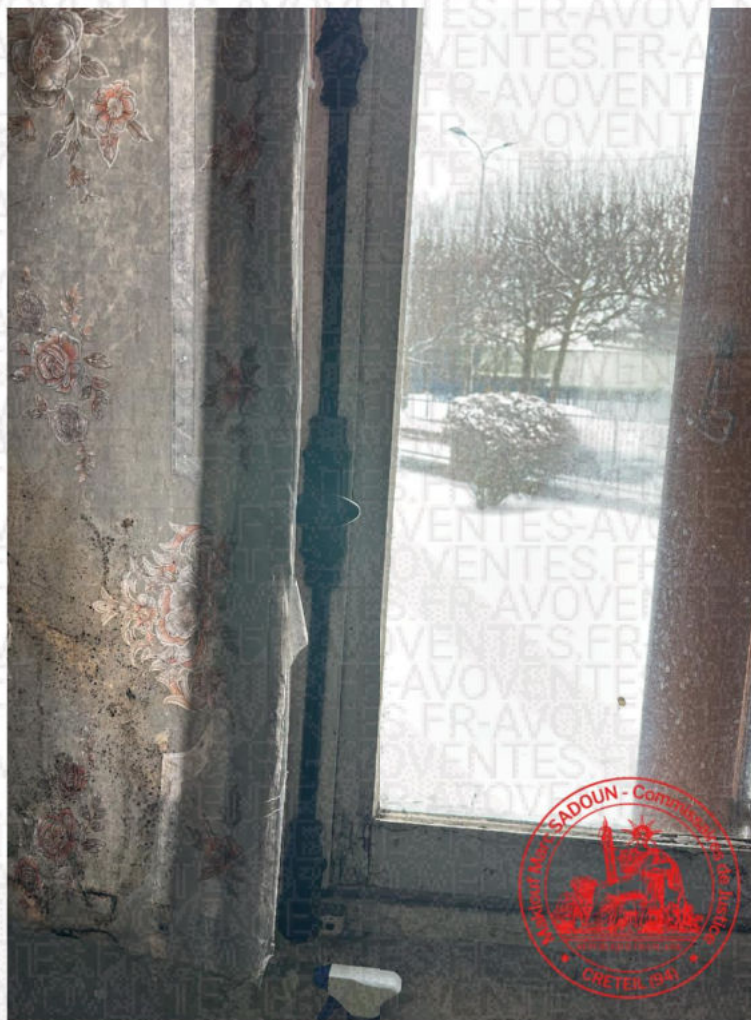
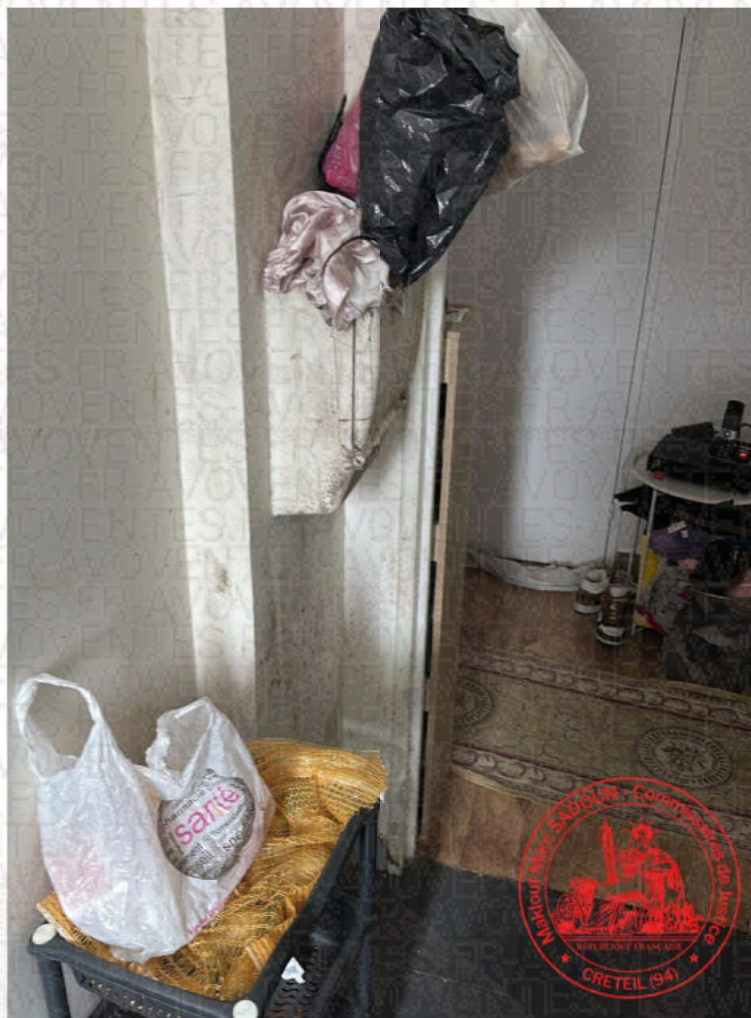
## Cuisine

Je relève que les murs présentent de nombreuses dégradations et salissures, avec variations de teinte et continuités localement altérées. Je note la présence de moisissures visibles sous forme de plages sombres et de ponctuations sur la paroi, y compris au droit d'un angle et d'un encadrement. Je relève des décollements d'enduit avec zones écaillées et pellicules décollées en jonction, ainsi qu'un éclat d'enduit laissant apparaître la sous-couche. Je note également une fissuration fine et discontinue, ainsi que des percements ponctuels sous forme de petits points. Je constate que les murs sont peints en peinture mate, avec des zones sombres relevées en partie haute.

Je constate un sol en carrelage, à surface mate, avec un alignement de joints globalement régulier. Je relève des traces et salissures éparses, caractérisées par des marques locales et des dépôts. Je note que les jonctions au pied des murs et la trame des joints sont visibles.

J'observe la fenêtre avec cadre et pareclozes visibles, les joints étant apparents. Je relève des salissures sur l'encadrement, avec dépôts et noircissements sur le pourtour. Je note que ces marques sont localisées au niveau de l'encadrement. Je note qu'il s'agit
