# **PROCES-VERBAL DE CONSTAT**

**L'AN DEUX-MILLE-VINGT-SIX ET LE SEPT JANVIER A 13H30**

Pour un appartement dont il est copropriétaire sur la commune de Villeneuve-Saint-Georges (Val de Marne) 77 avenue du Président JF Kennedy, dans un ensemble immobilier cadastré section AL n° 252 pour une contenance de 1 hectares 08 ares 71 centiares, à savoir :

- Lot n° 52 : Dans le bâtiment E, au rez-de-chaussée à droite de l'escalier, UN APPARTEMENT composé d'une entrée, deux pièces principales, cuisine, loggia, salle d'eau, water-closet, armoire sèche-linge.
- Lot n° 168 : Dans le bâtiment F, au sous-sol, UNE CAVE portant le numéro 52

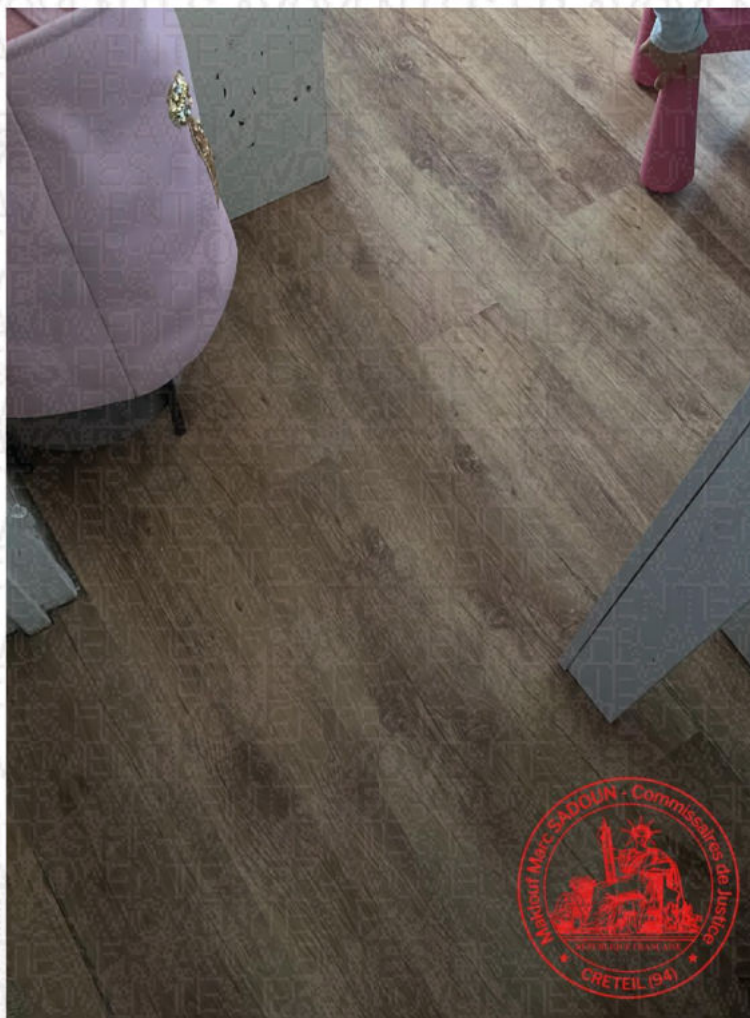
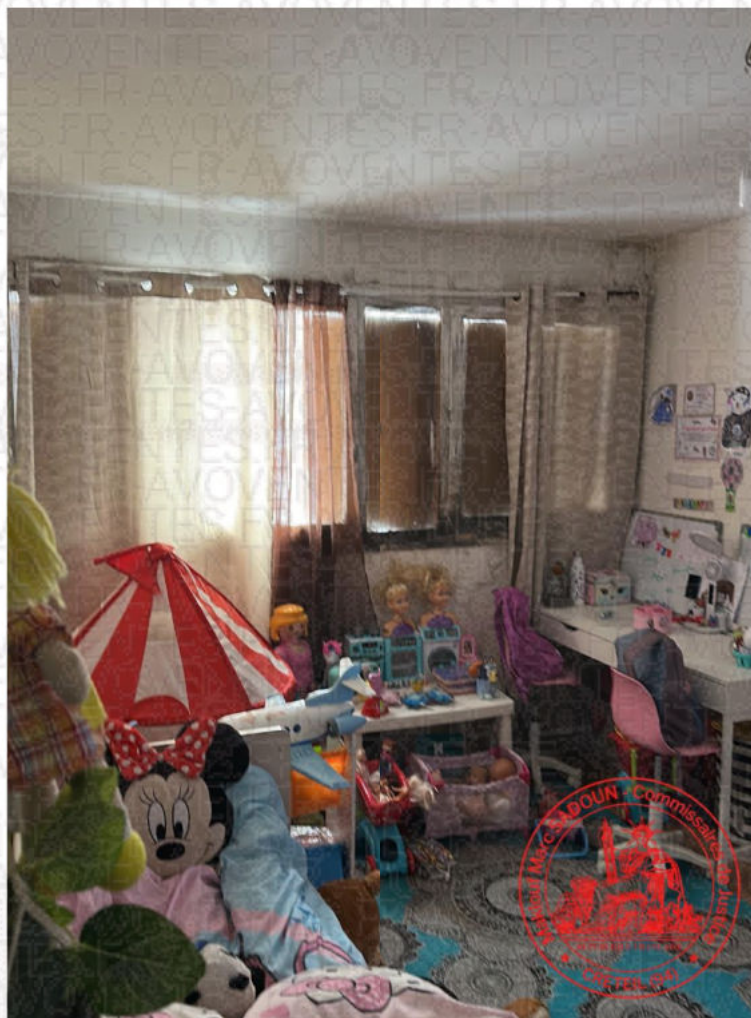
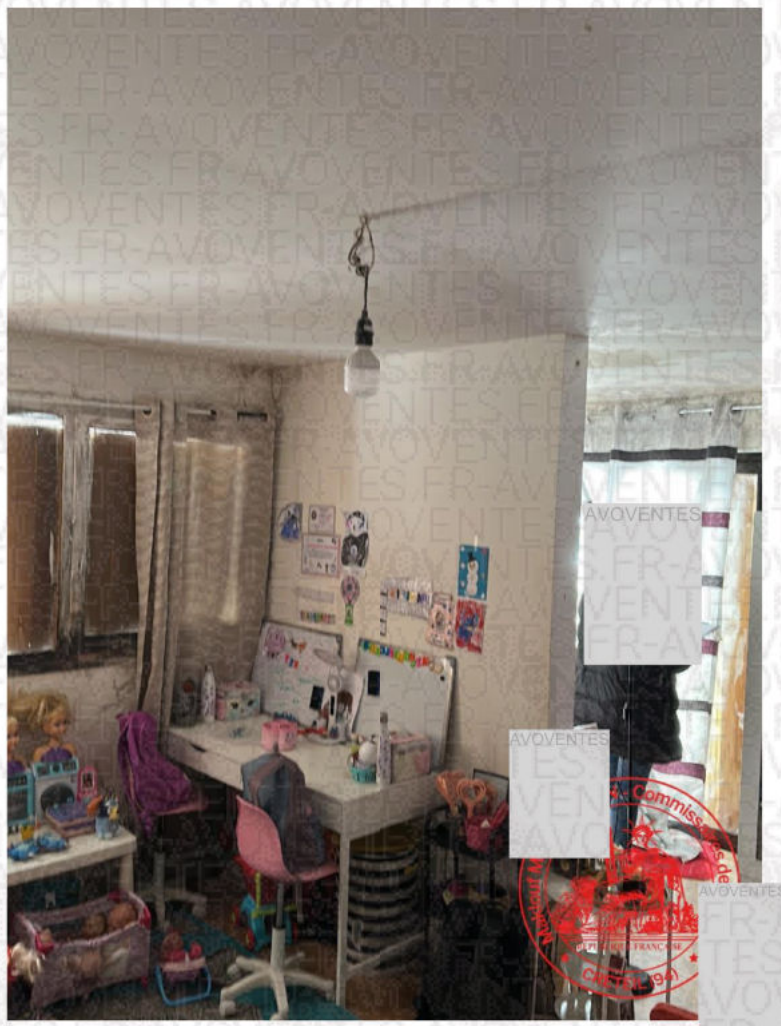
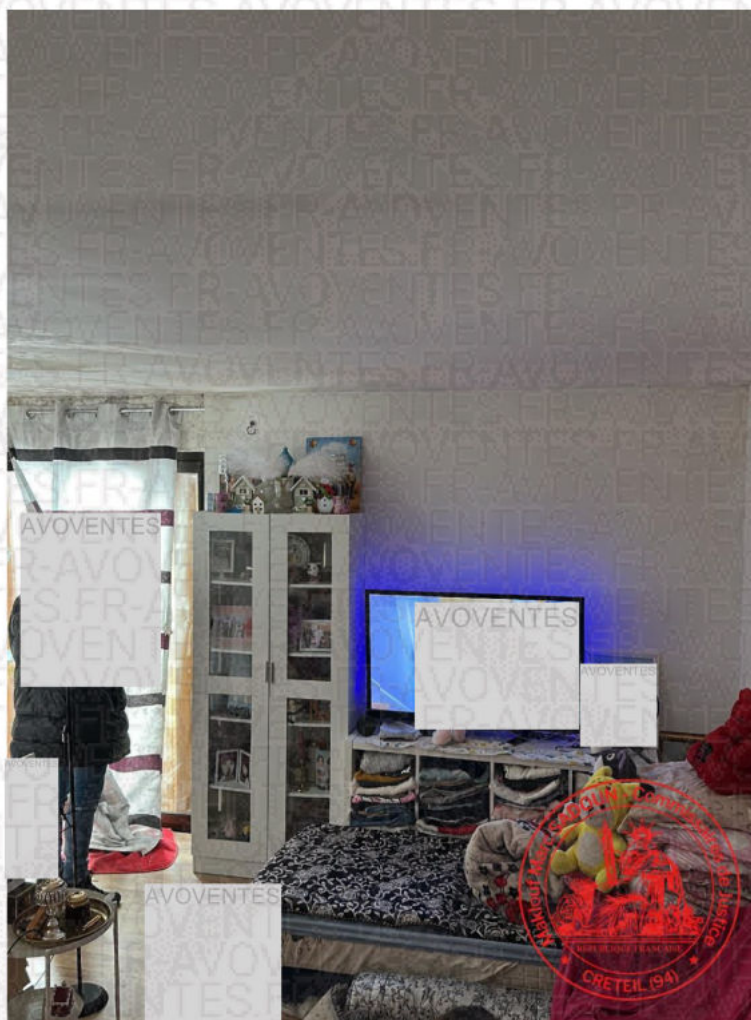
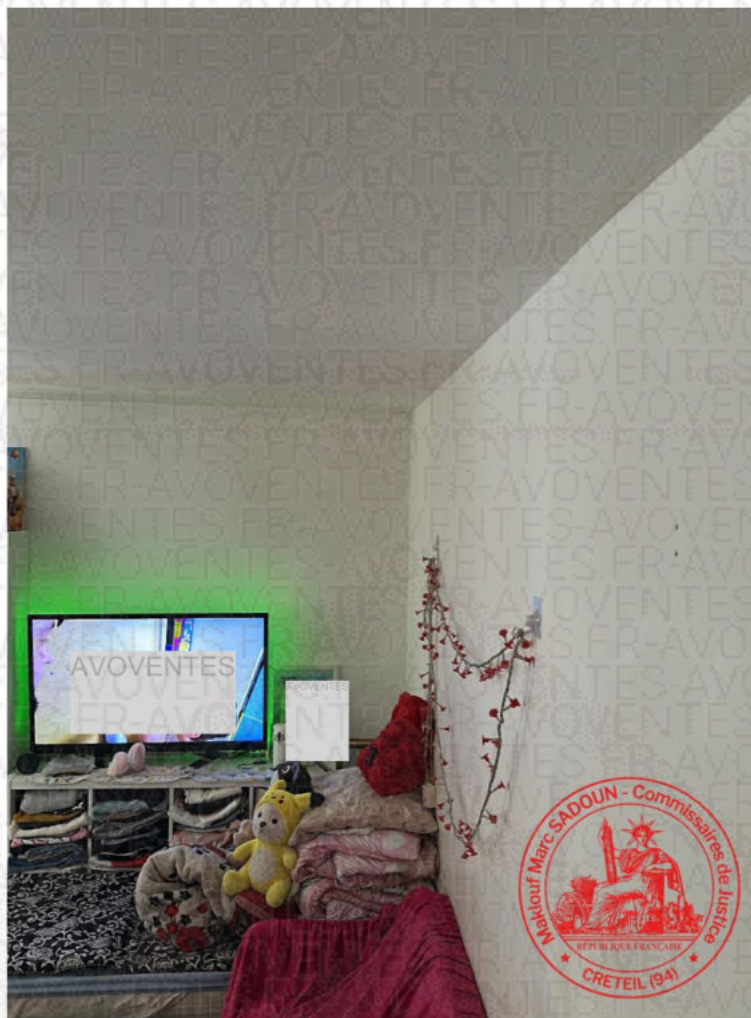
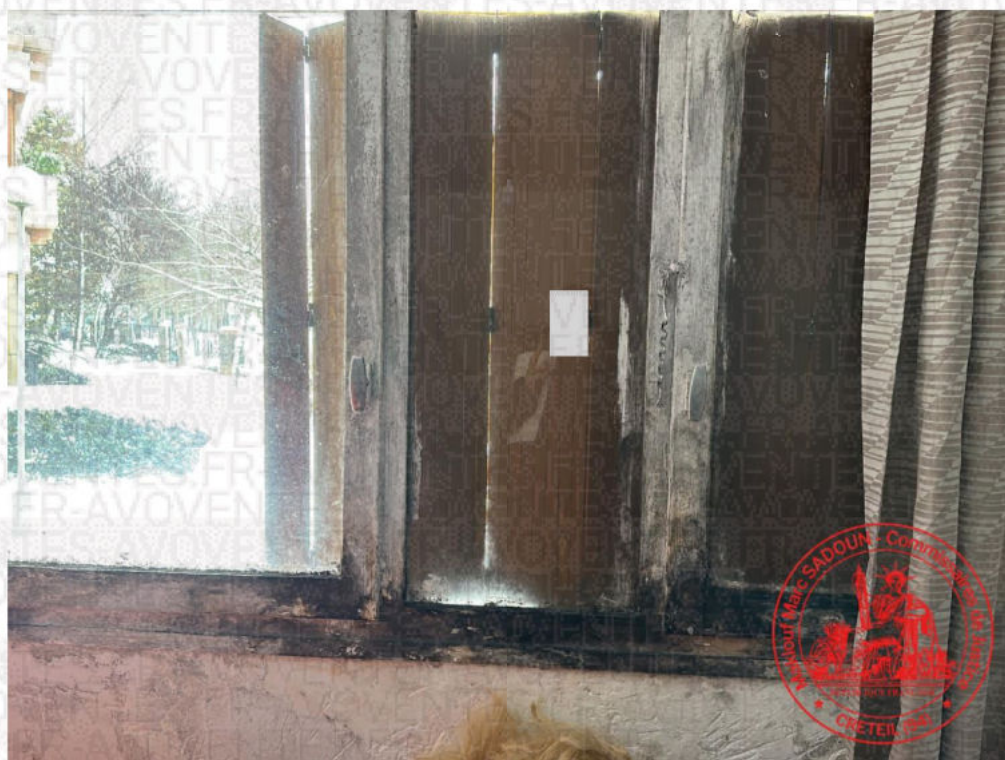
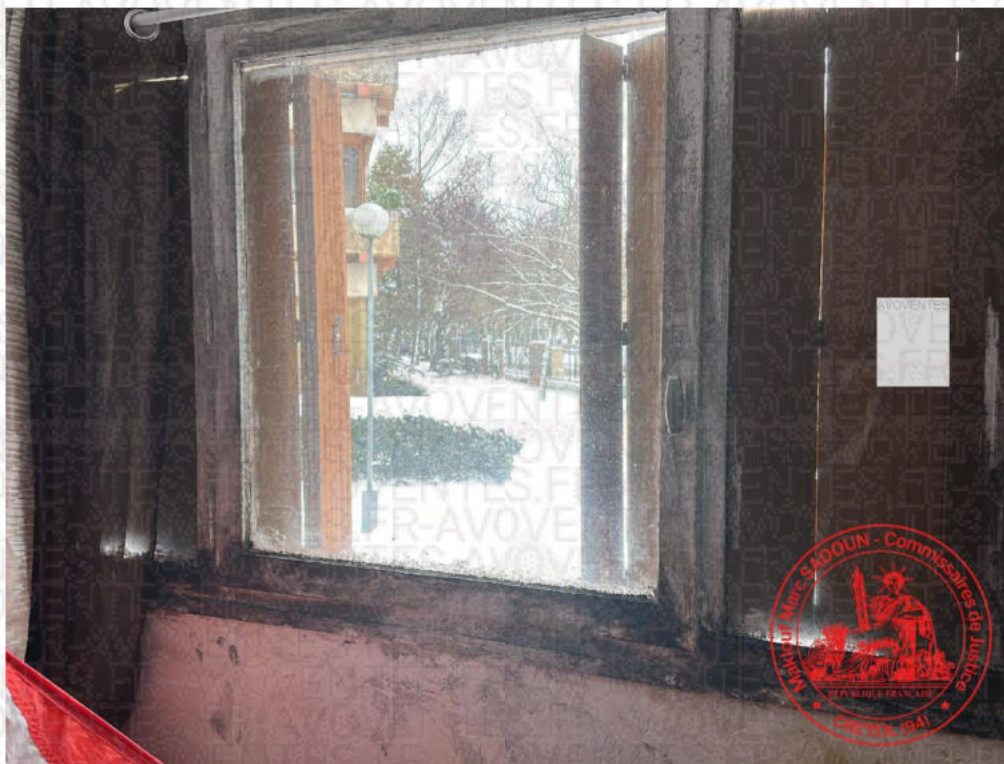
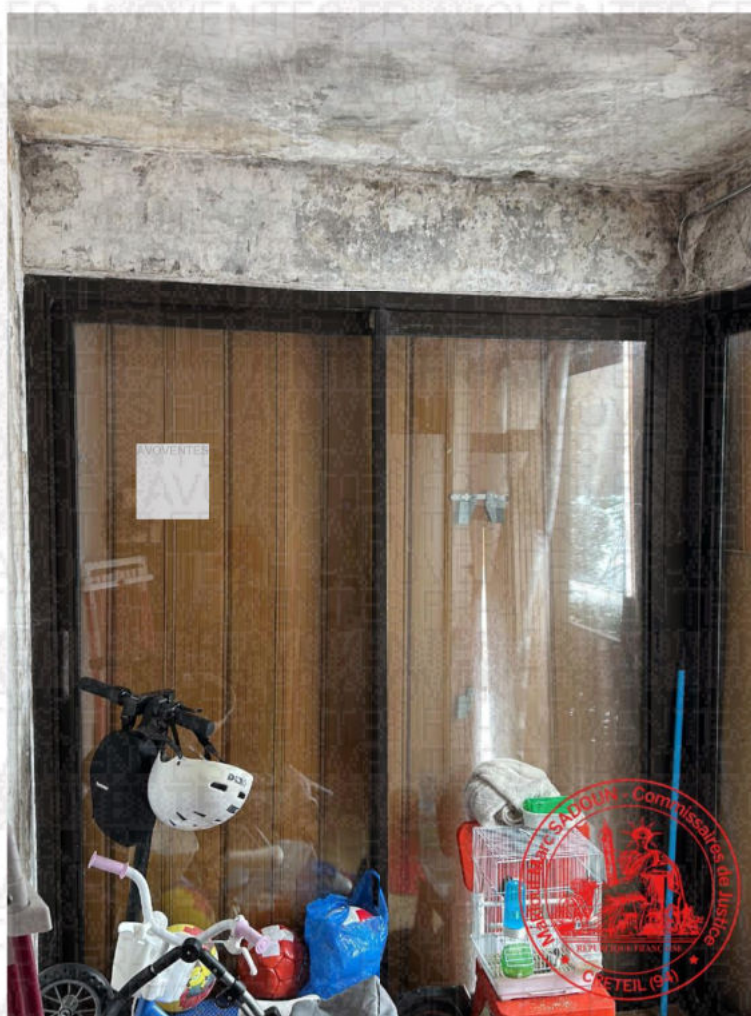
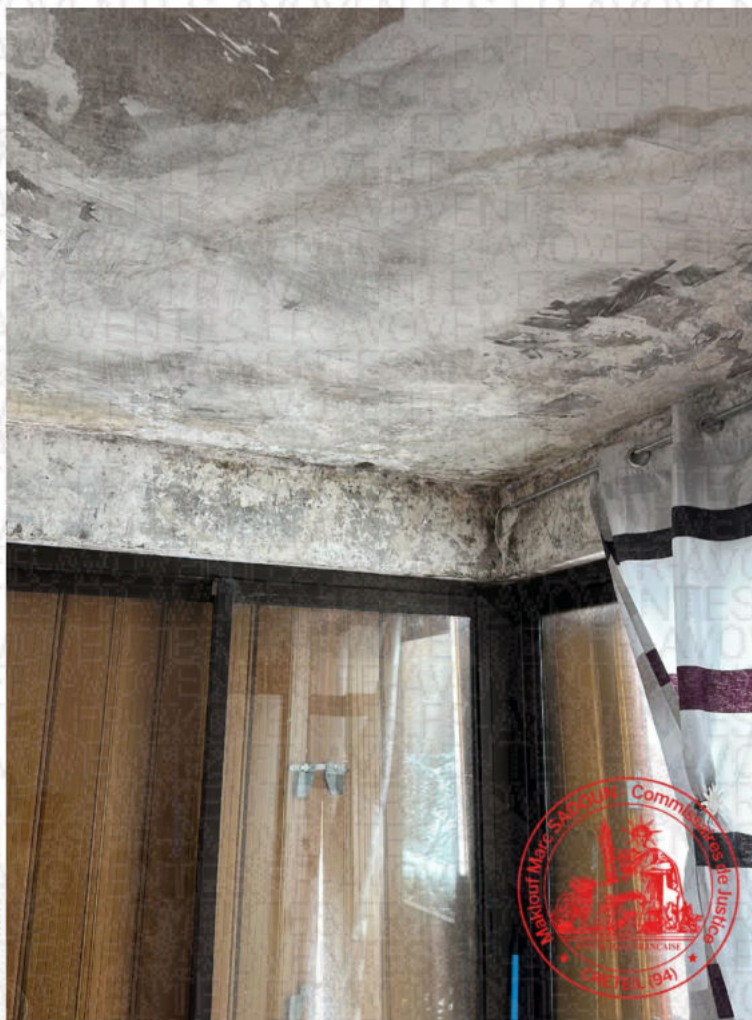
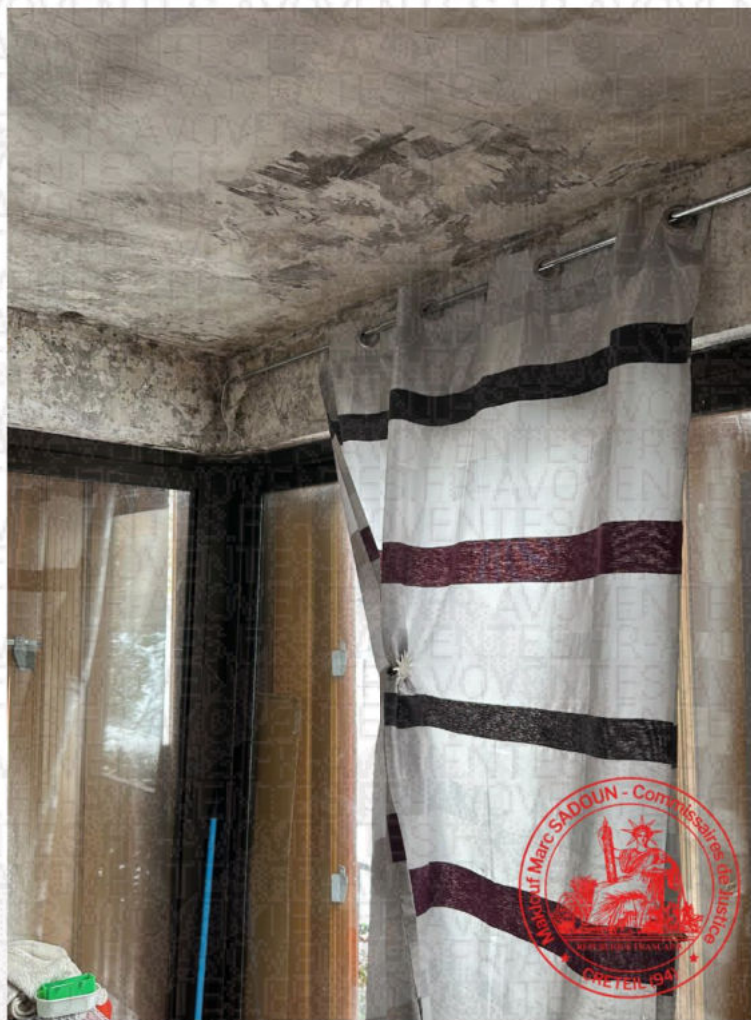
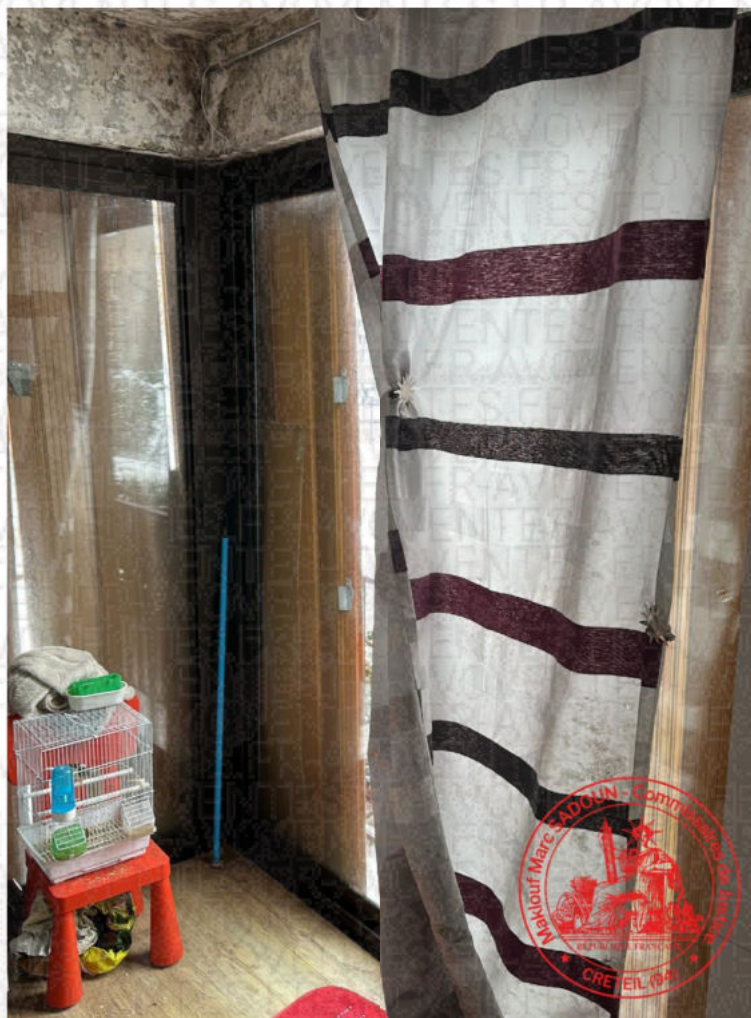
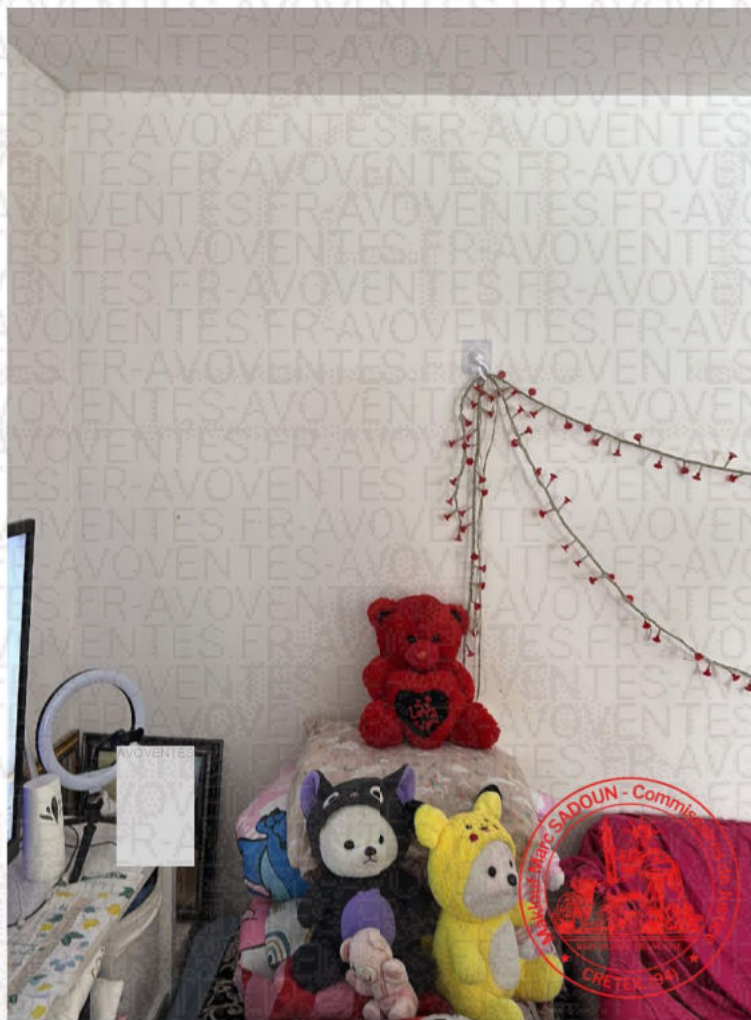
## Séjour

Je constate que les murs présentent de nombreuses traces sombres et noircissements, marqués en partie haute et au droit des encadrements. Des moisissures continues sont visibles sous la rive supérieure et en angle. Des variations de teinte et des irrégularités de surface apparaissent autour des ouvertures et en sous-bassement, avec une zone noircie continue sous appui. Les liaisons hautes sont largement marquées au contact des menuiseries. L'ensemble des murs est affecté par ces altérations sur plusieurs zones.

Je relève un état très dégradé du plafond, caractérisé par des auréoles étendues en périphérie et des décollements avec écaillage localisé en rive. Des bandes sombres sont visibles en jonction haute, associées à des zones tachées. Des noircissements dispersés apparaissent par endroits. La surface est irrégulière et la teinte hétérogène sur plusieurs portions.

Je remarque des salissures marquées sur la fenêtre, avec noircissements continus au pourtour des vitrages. Le cadre de fenêtre présente des dépôts sombres visibles sur les montants et au niveau de l'appui. Des traces épaisses et continues sont relevées tout autour des encadrements. Les zones au droit des pare-closets de fenêtre apparaissent également encrassées. L'ensemble visible de la fenêtre est affecté par ces encrassements.
