## **PROCES VERBAL de DESCRIPTION**

**Immeuble sis 13 Rue des Hauts Champs à  
ESCLAVOLLES LUREY (51)**

**31 MARS 2026**

## **PROCES-VERBAL DE CONSTAT**

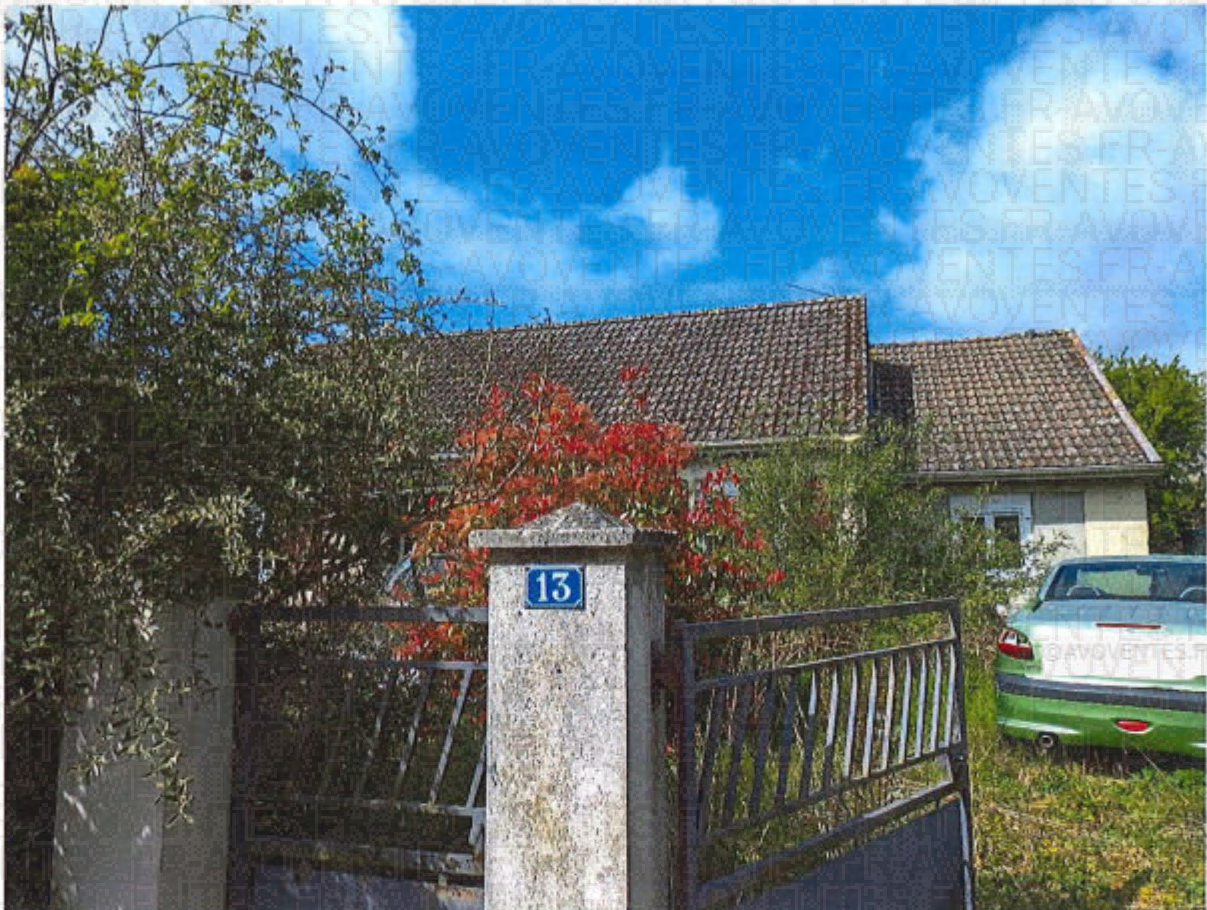
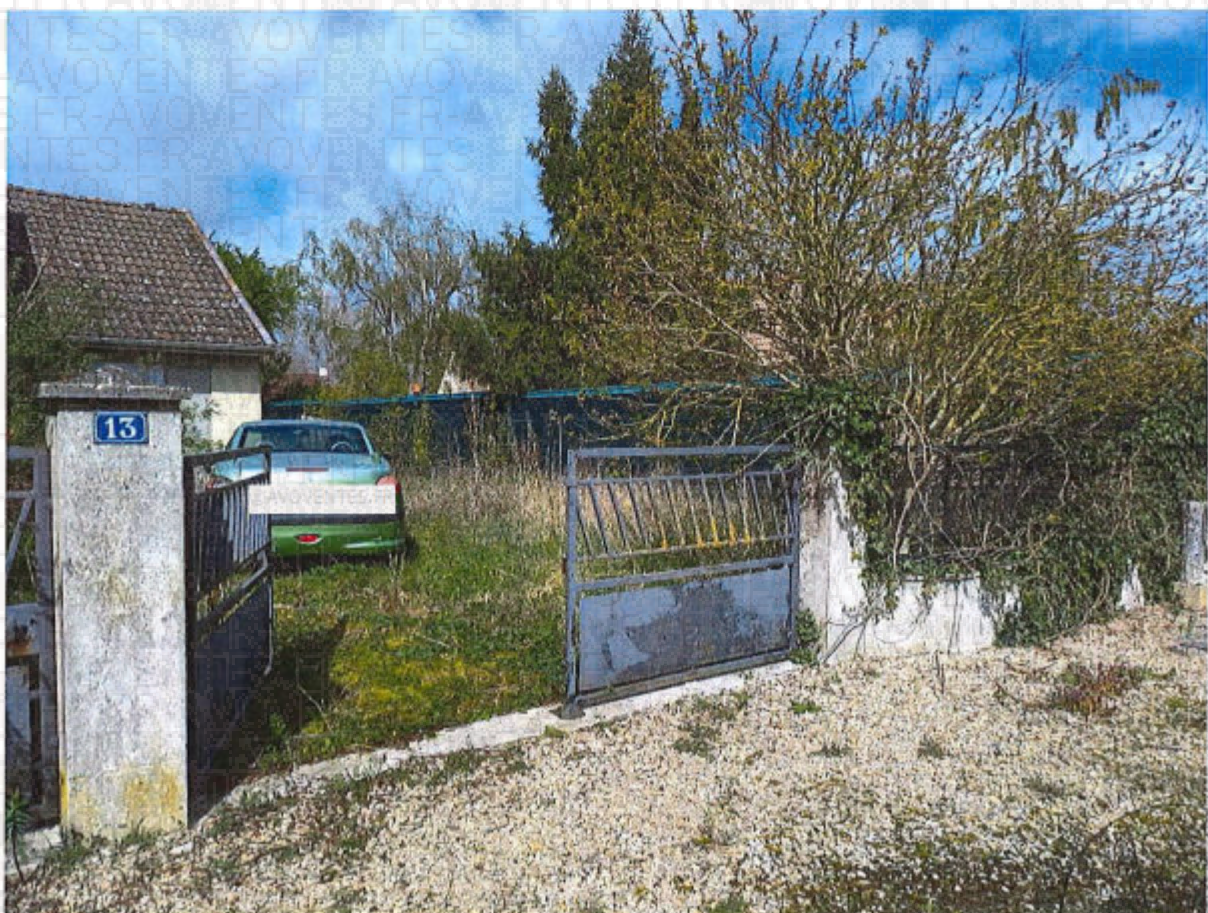
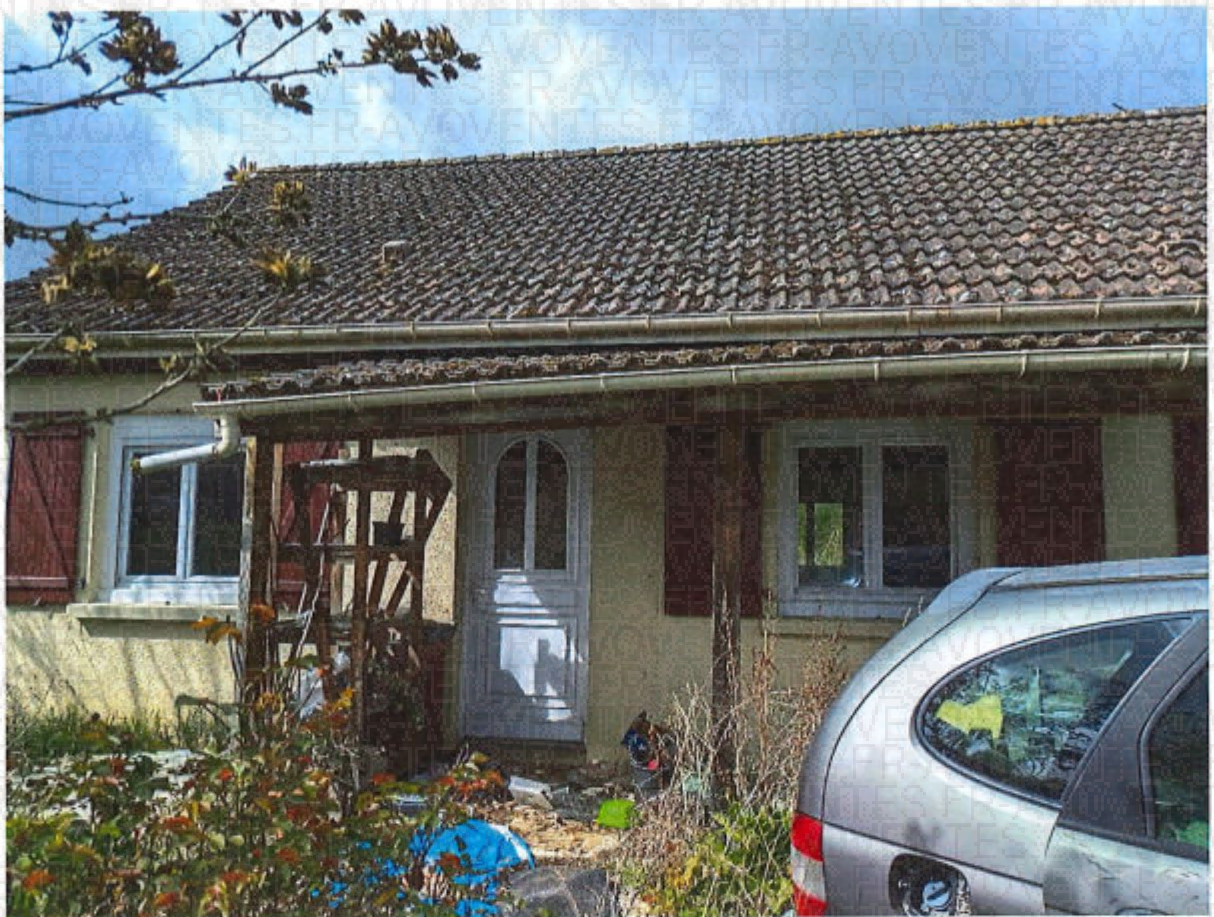
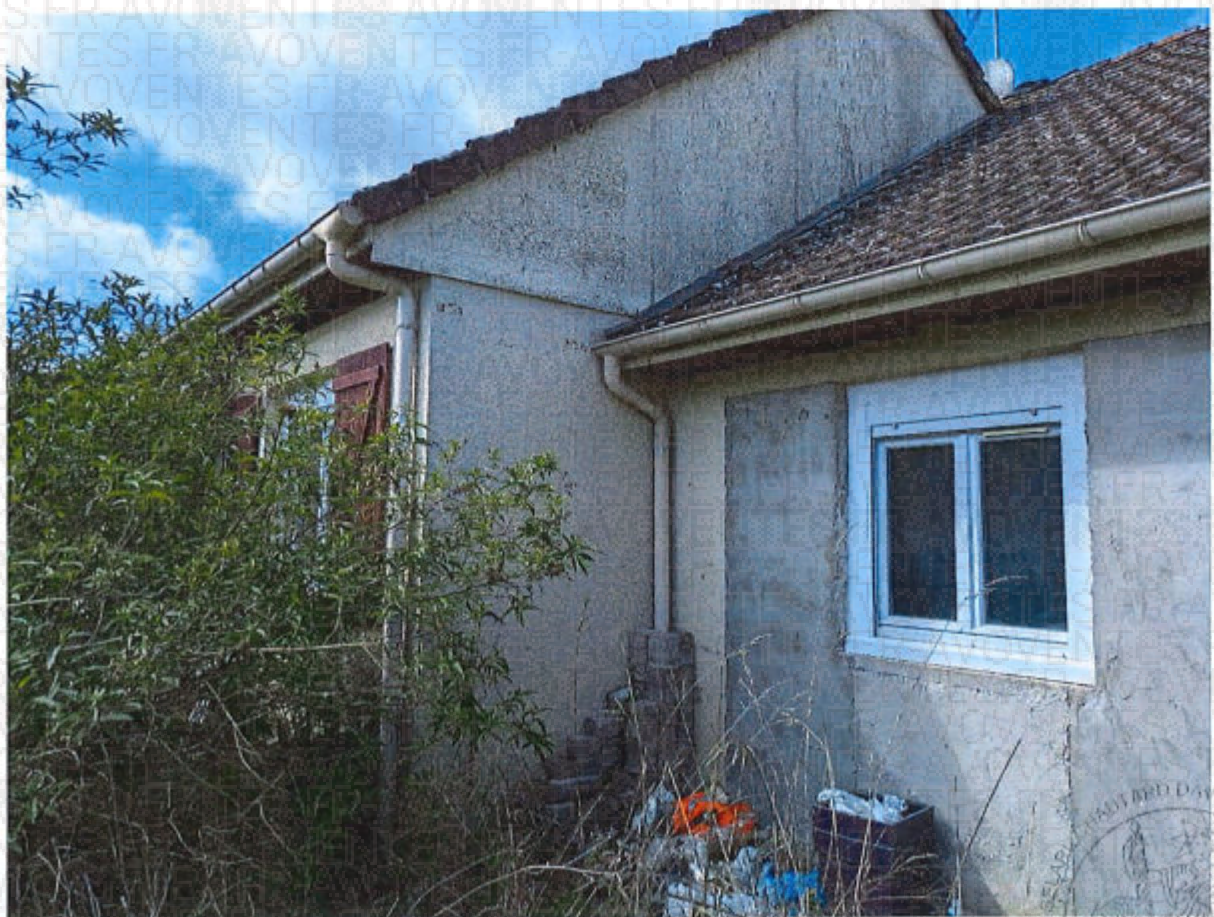
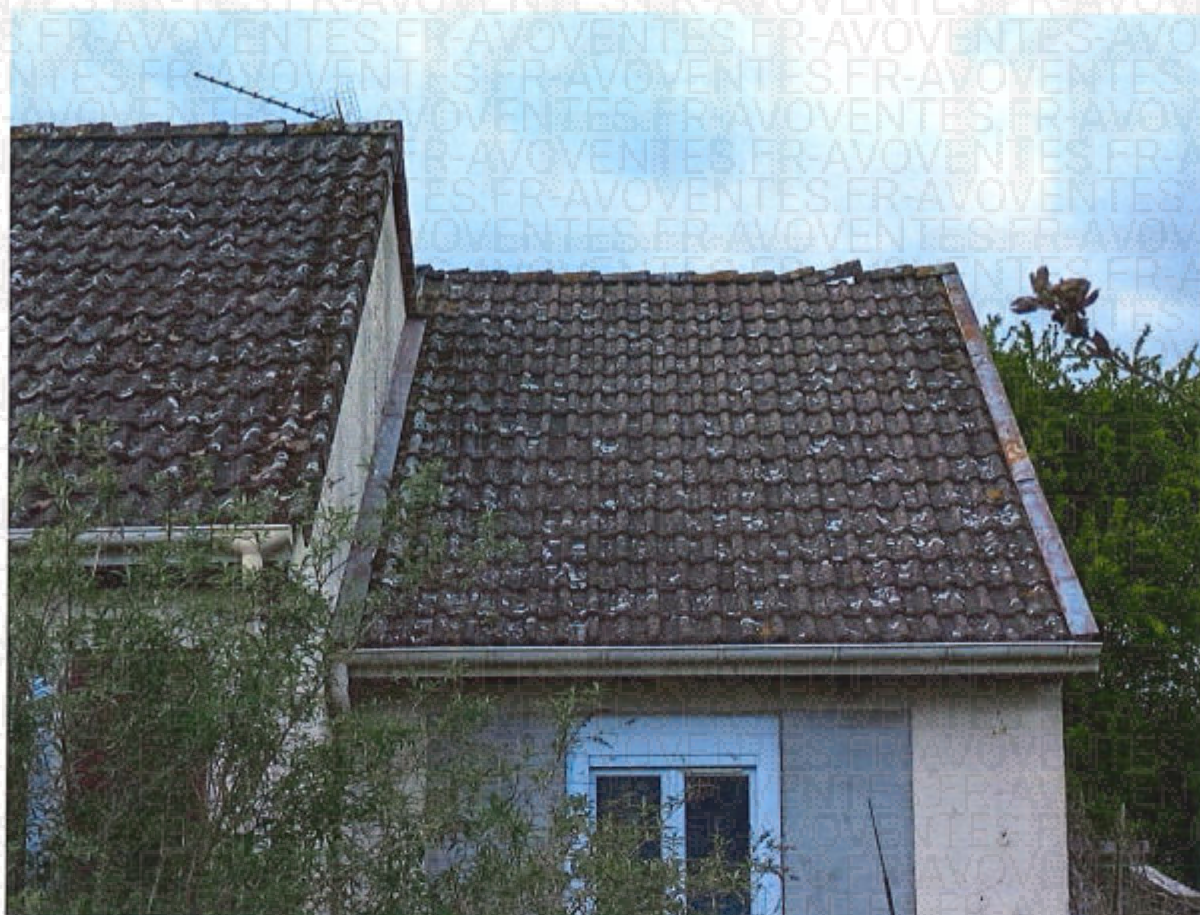
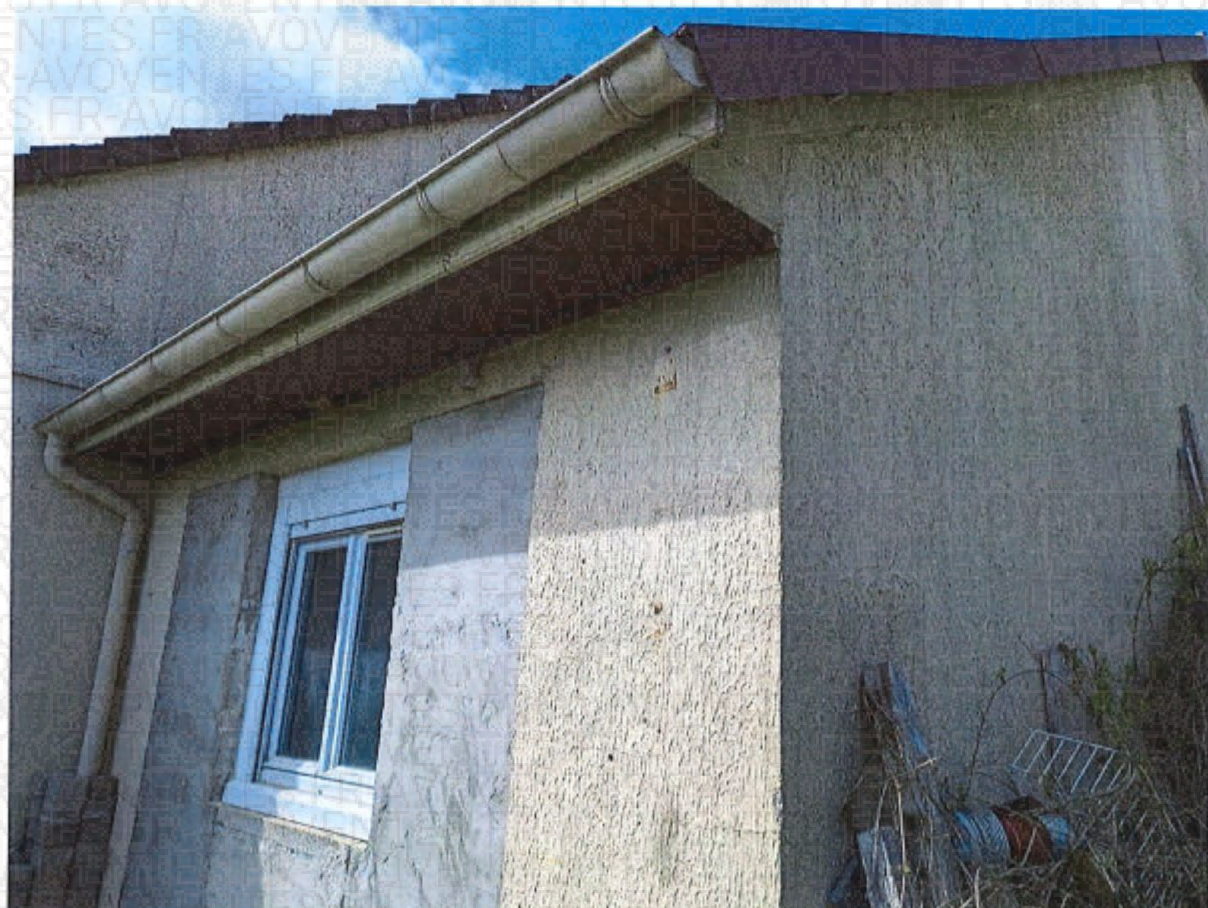
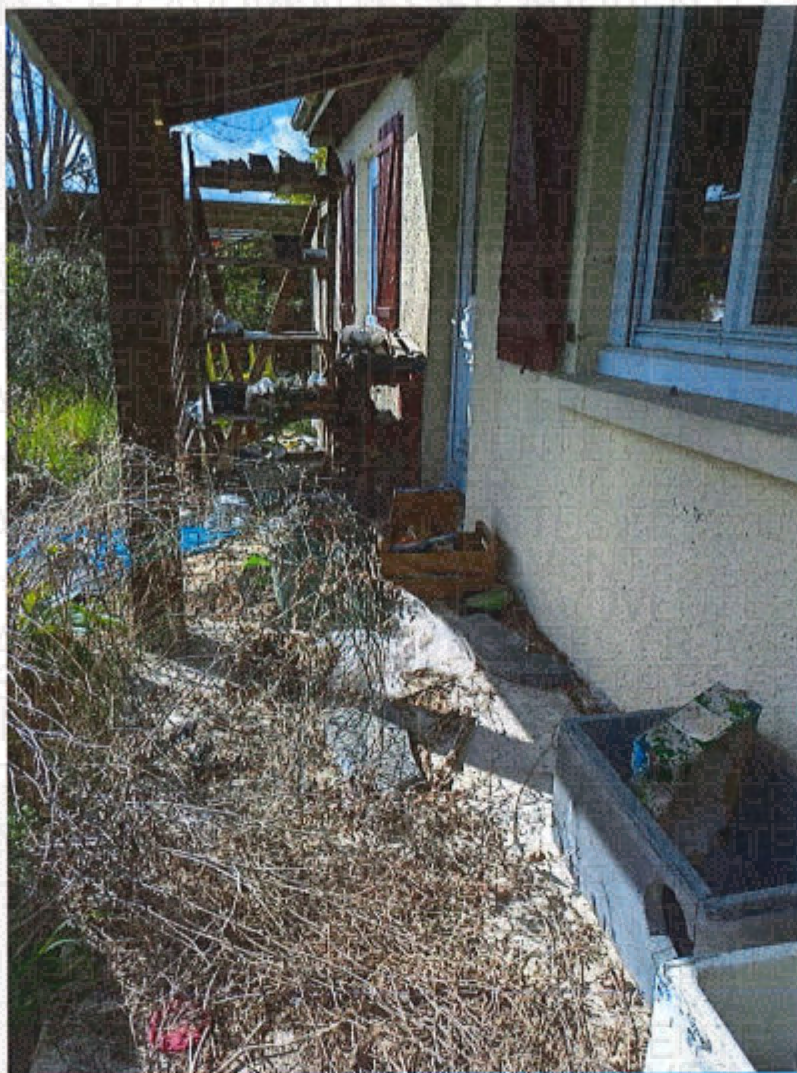
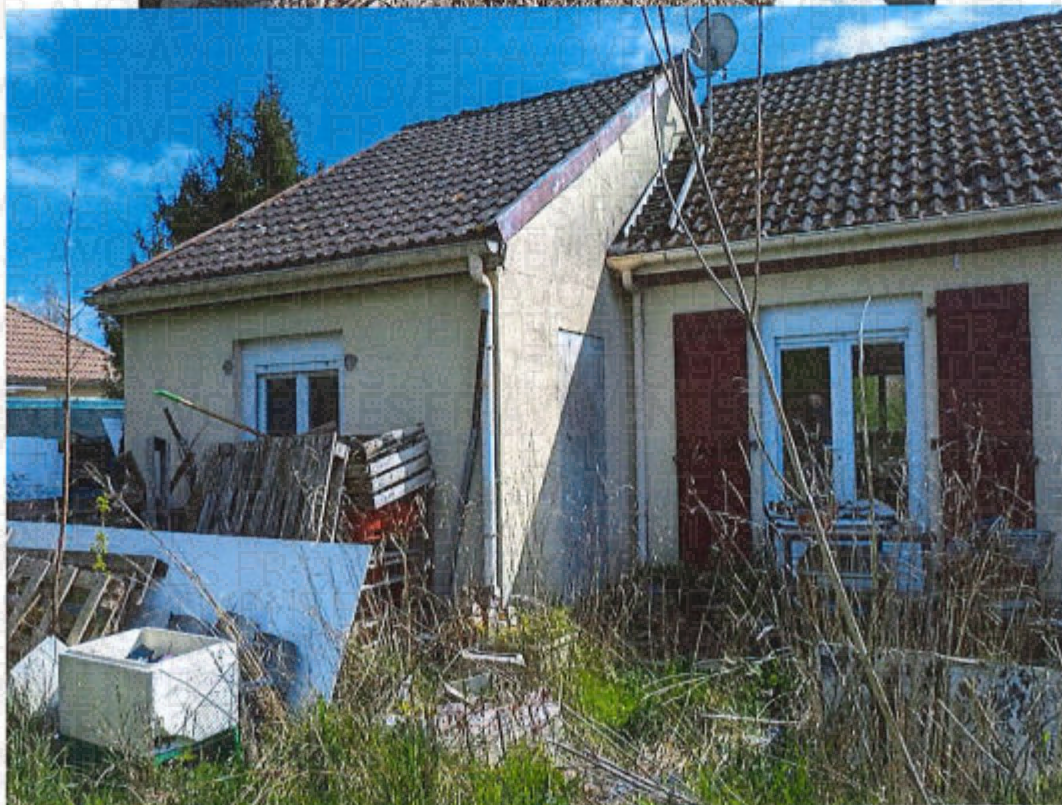
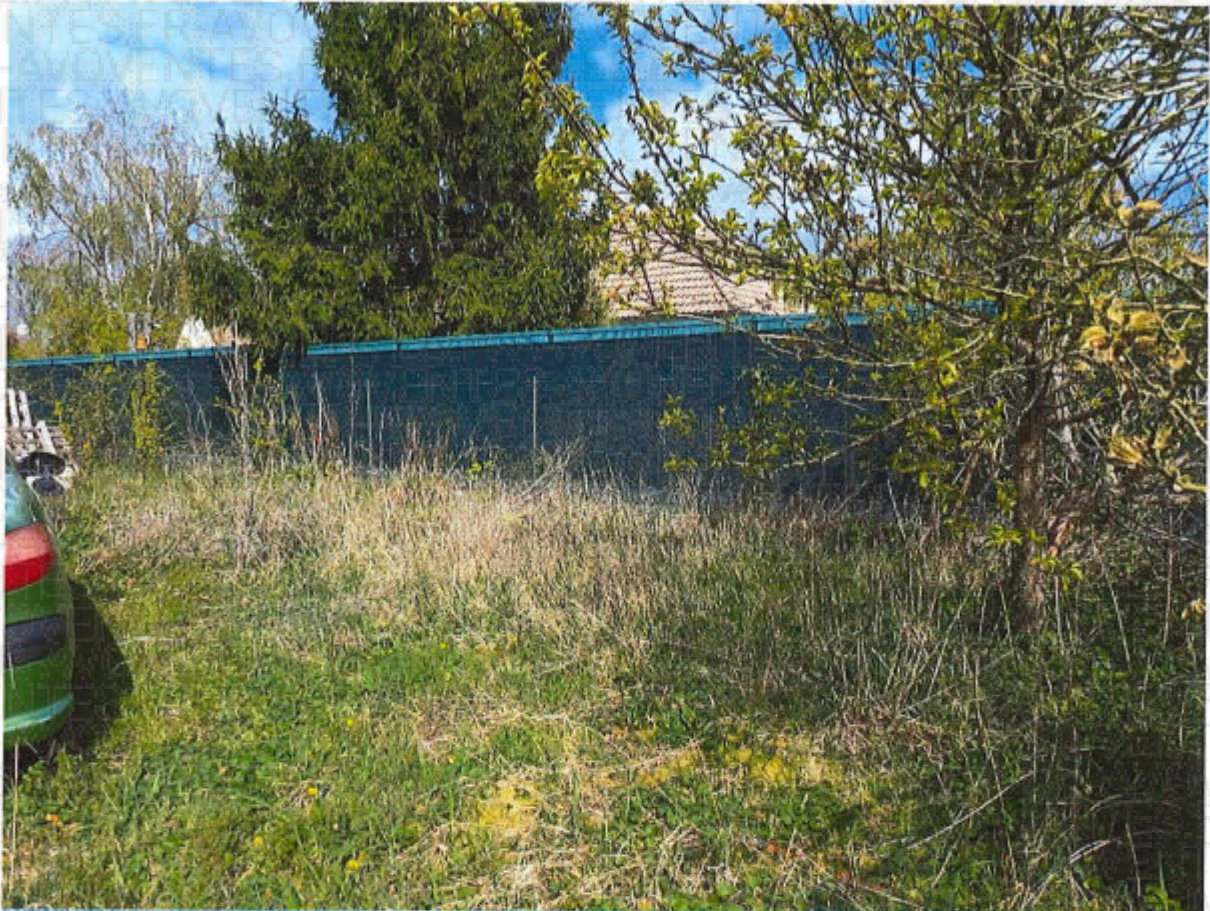
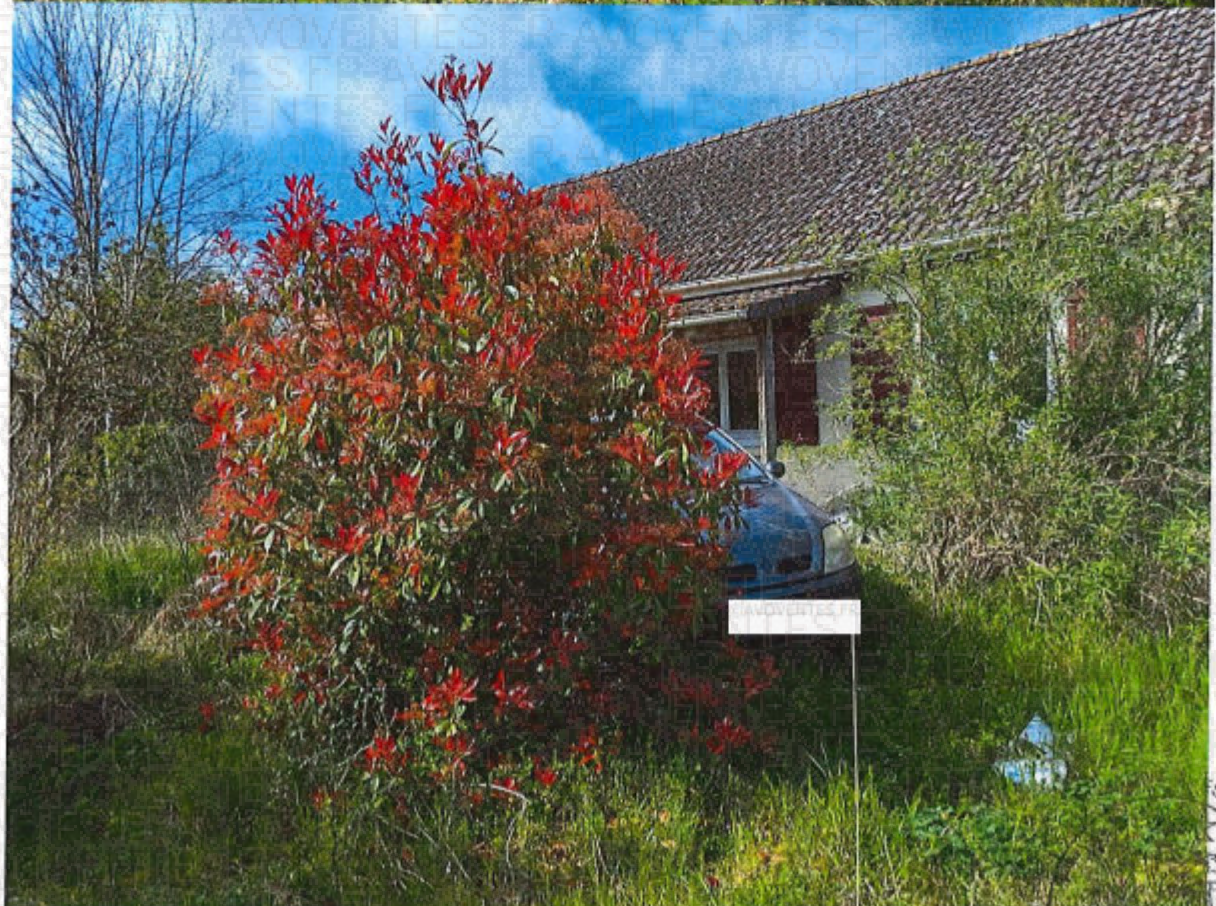
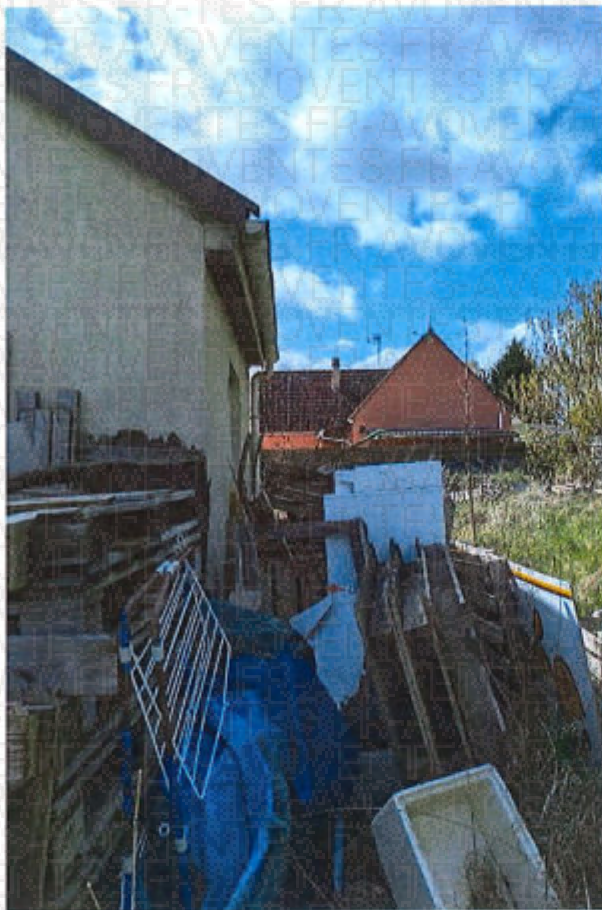
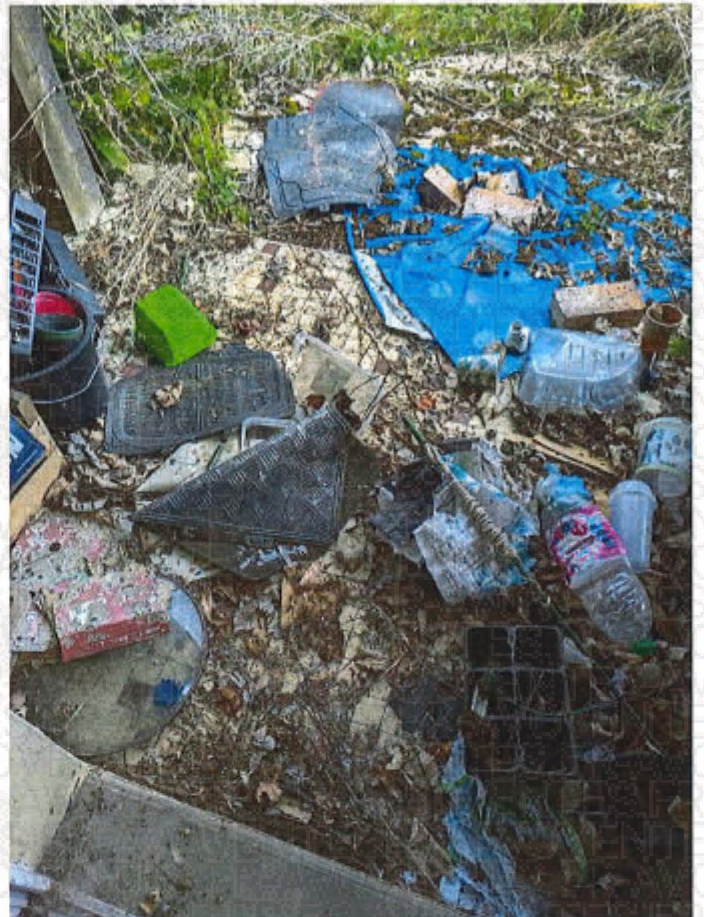
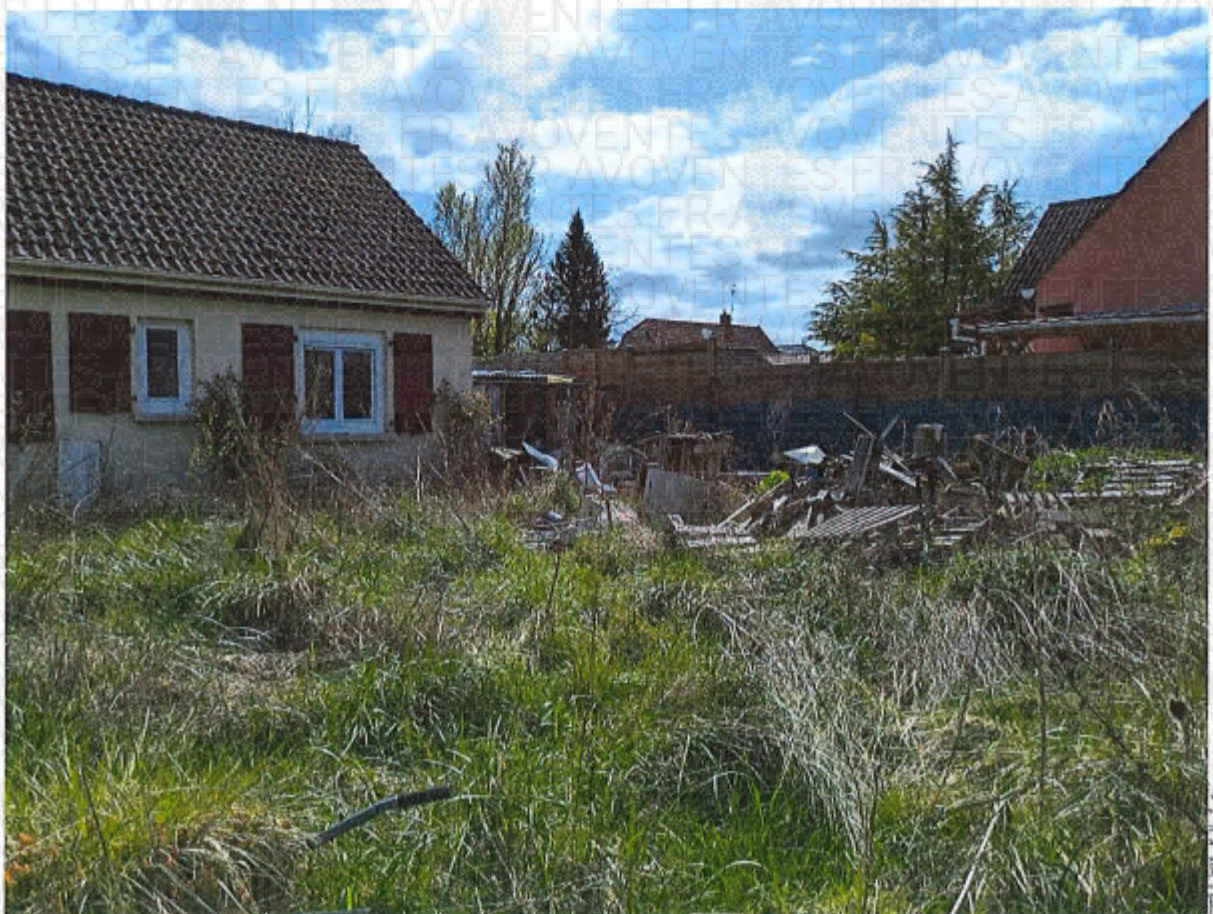
## EXTERIEUR

Parcelle clôturée autour d'un pavillon en très mauvais état général en apparence voire à l'abandon.

Accès depuis la rue par un portail métallique en mauvais état, rouillé et dont la serrure est en très mauvais état, et un portillon métallique en mauvais état en état de fonctionnement. Piliers avec chapeau anciens.

L'immeuble comporte une sorte d'auvent en tuiles mécaniques, en mauvais état et qui est en cours d'affaissement côté gauche.

L'enduit présente des fissures, particulièrement sur l'arrière.

La couverture de tuiles anciennes montre un faitage en très mauvais état avec des éléments soulevés.

Gouttière en mauvais état et lames de sous-toiture à revoir.

Entre les parties du bâtiment (maison et garage aménagé), la partie visible du pignon de la première partie est protégé par des plaques de bois en mauvais état.

Le terrain est fortement encombré de matériaux objets et autres déchets de nature et composition diverses.

Porte d'entrée en PVC isolante serrure en état de fonctionnement et huisseries PVC double-vitrage. Volets de bois et /ou volets roulants fonctionnement par télécommande défectueux.

Petite terrasse l'avant en partie carrelage ancien et le reste béton état brut.

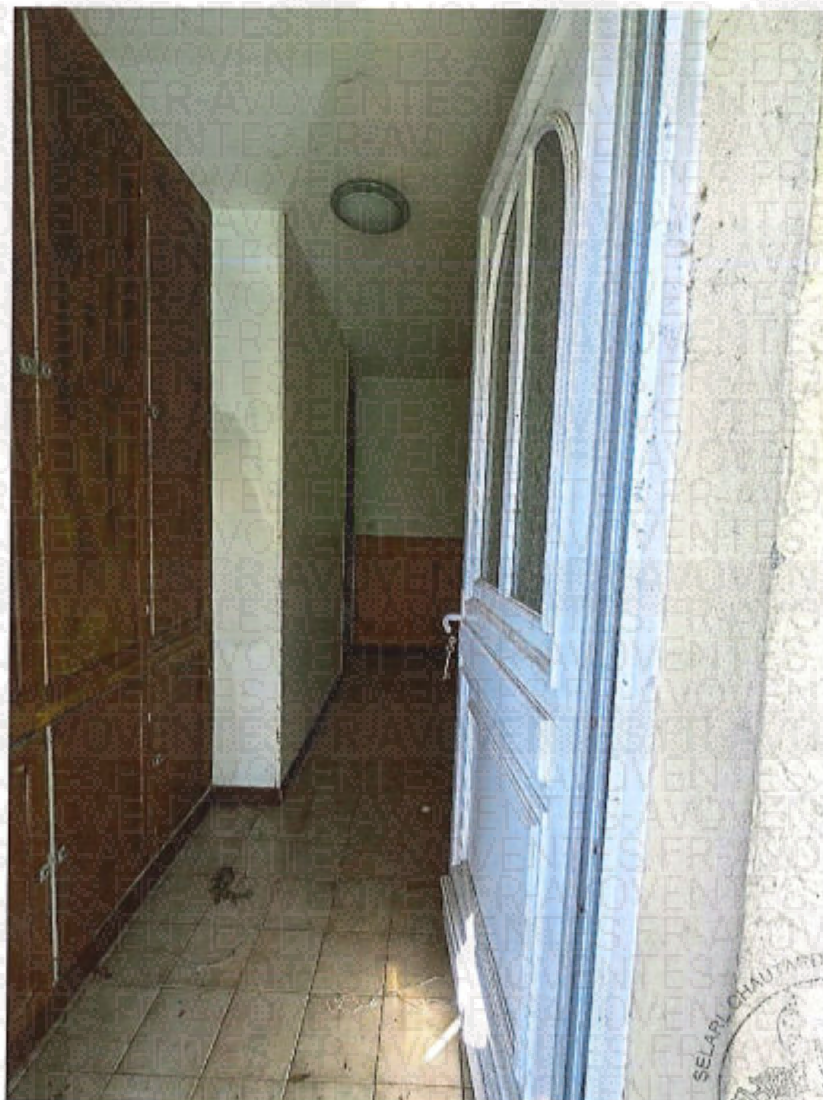
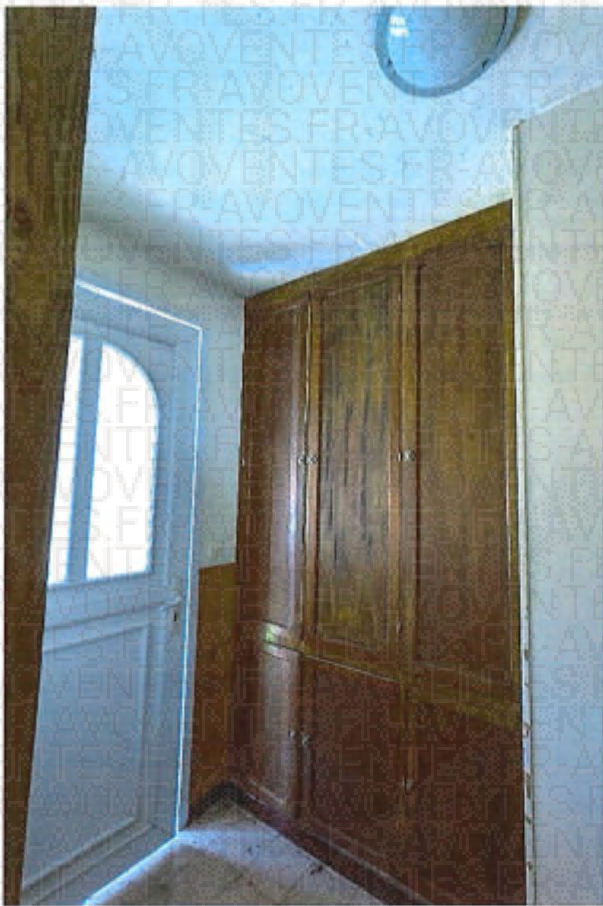
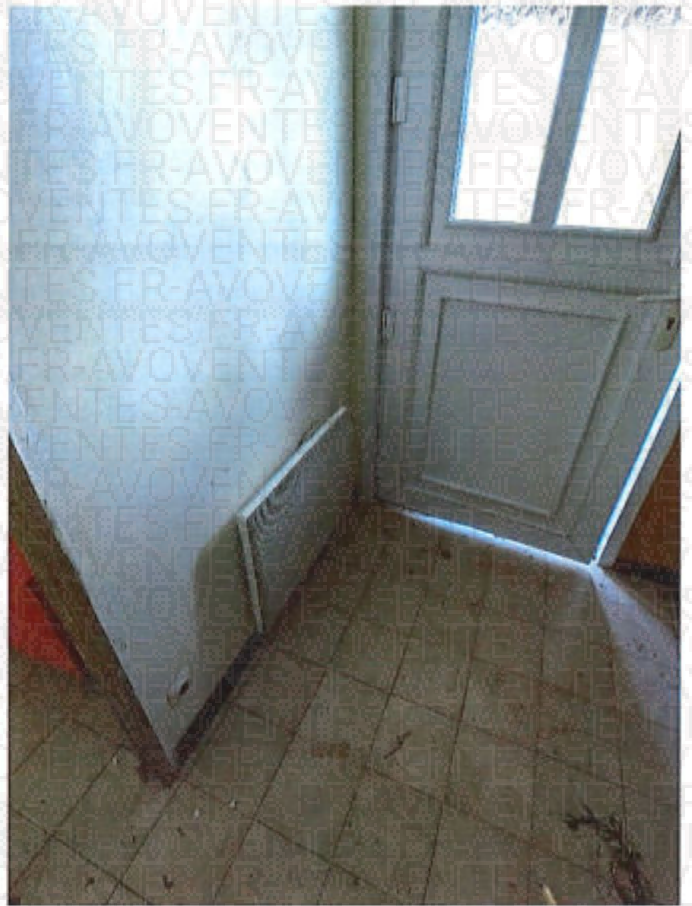
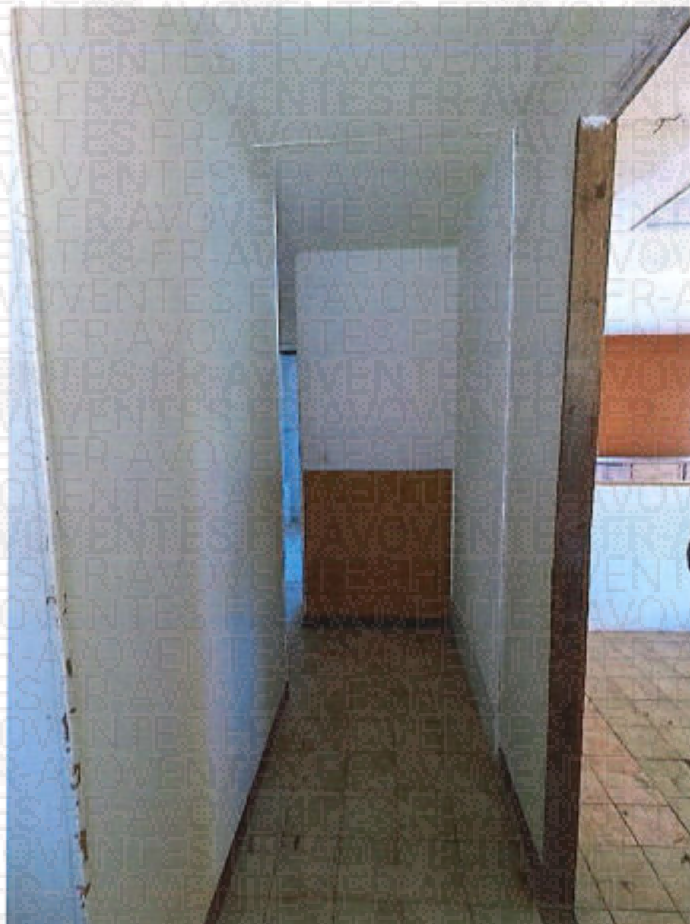
Entrée environ 6m<sup>2</sup>

Porte PVC Isolante en mauvais état apparent, vitre verre translucide, serrure canon de sureté en état de fonctionnement.

Sol carrelage ancien, plinthes assorties

Murs placoplâtre peint, frissette en partie basse.

Plafond peint sale avec un plafonnier

Fils et douille au-dessus de la porte d'entrée

Convecteur électrique ancien

Placard ancien à gauche de la porte d'entrée – en bois –

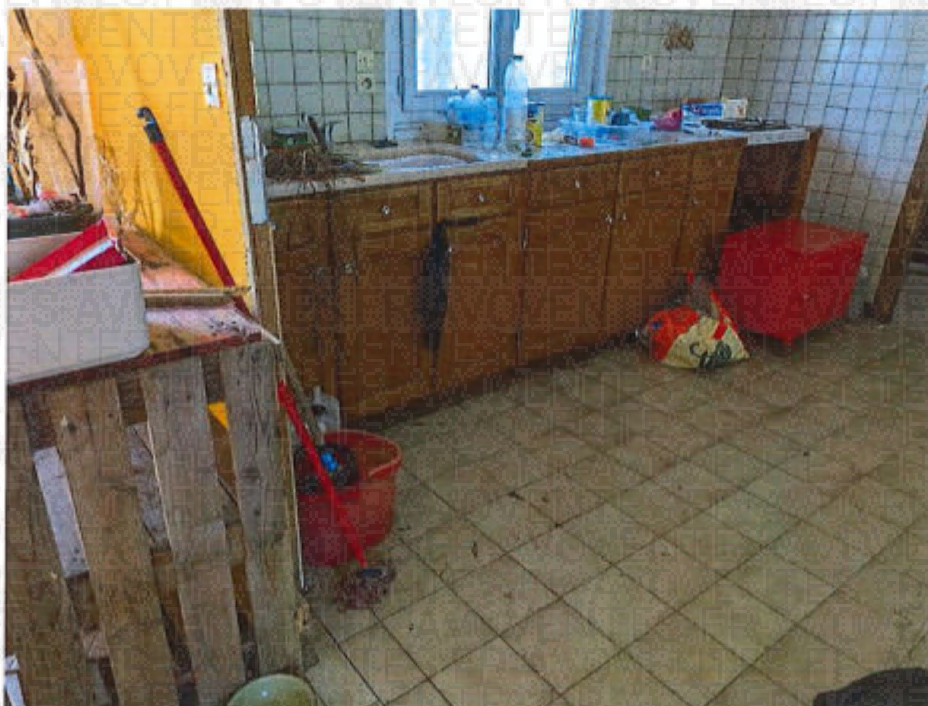
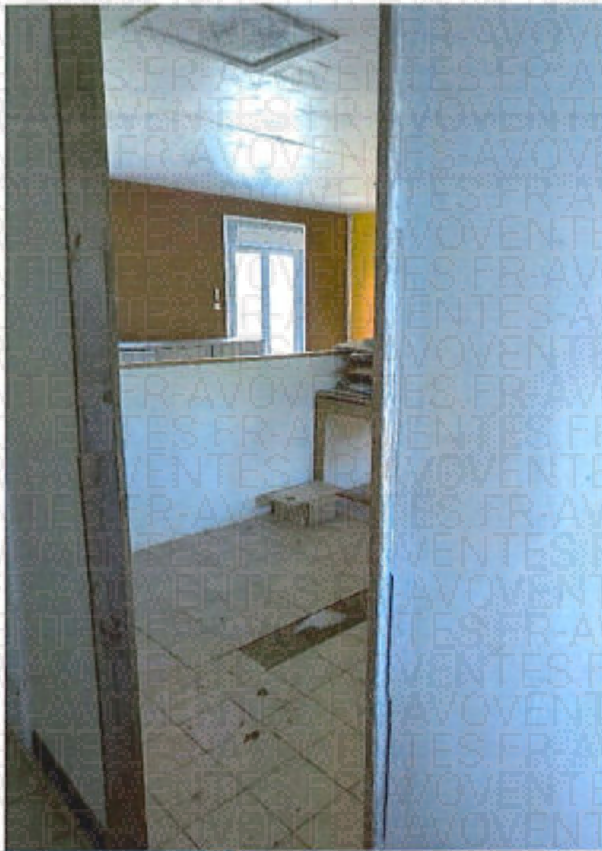
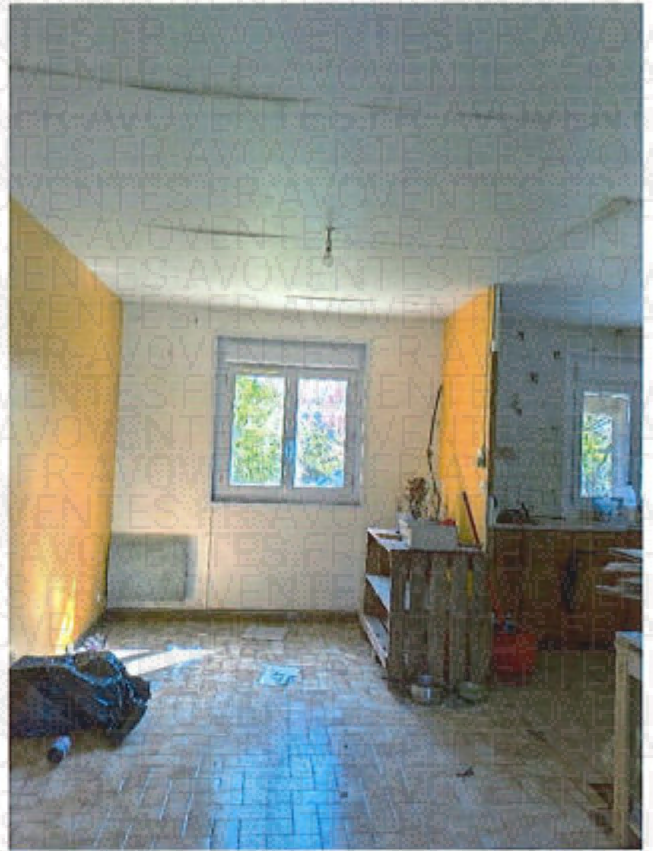
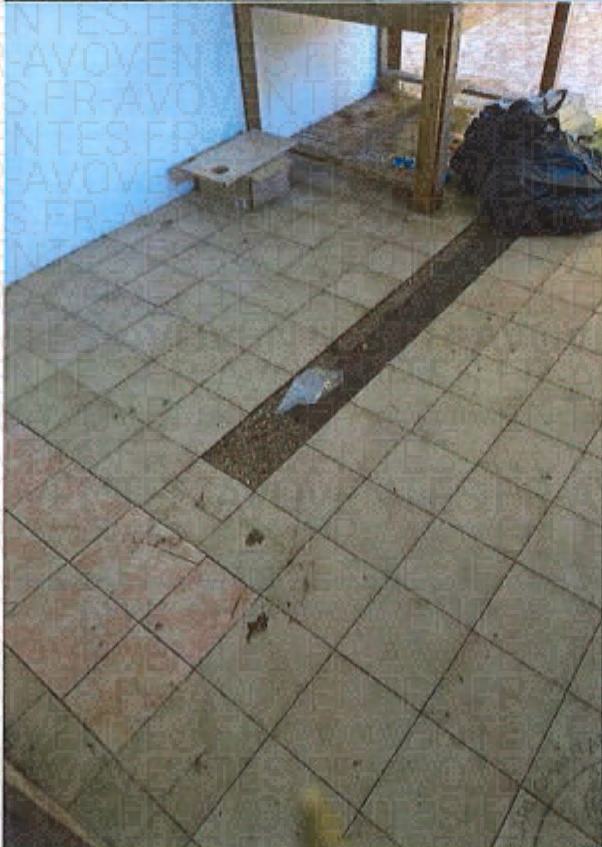
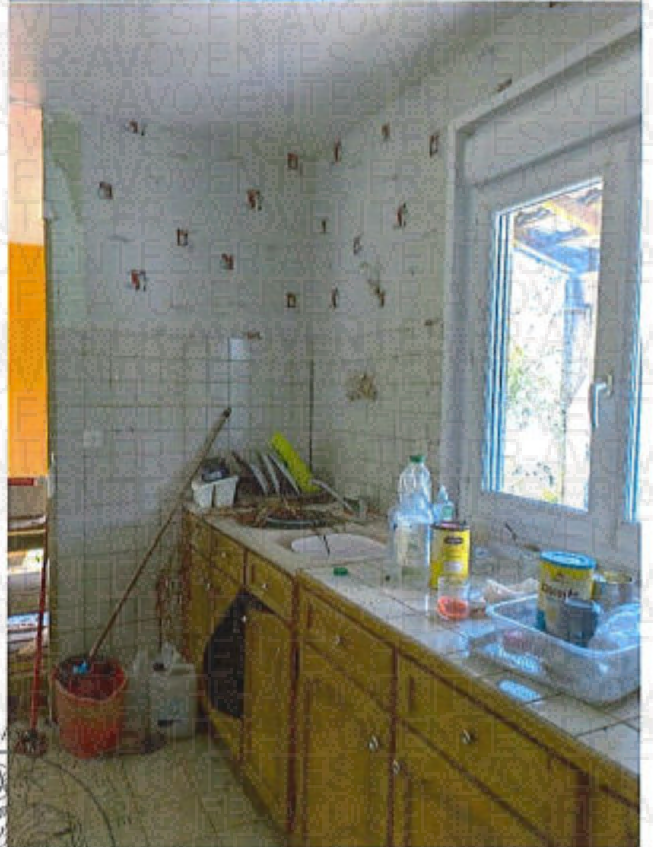
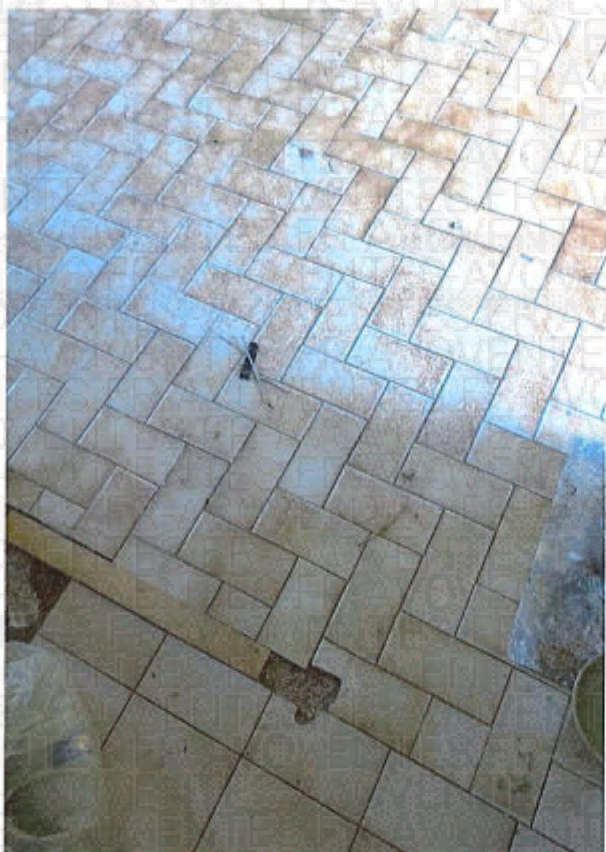
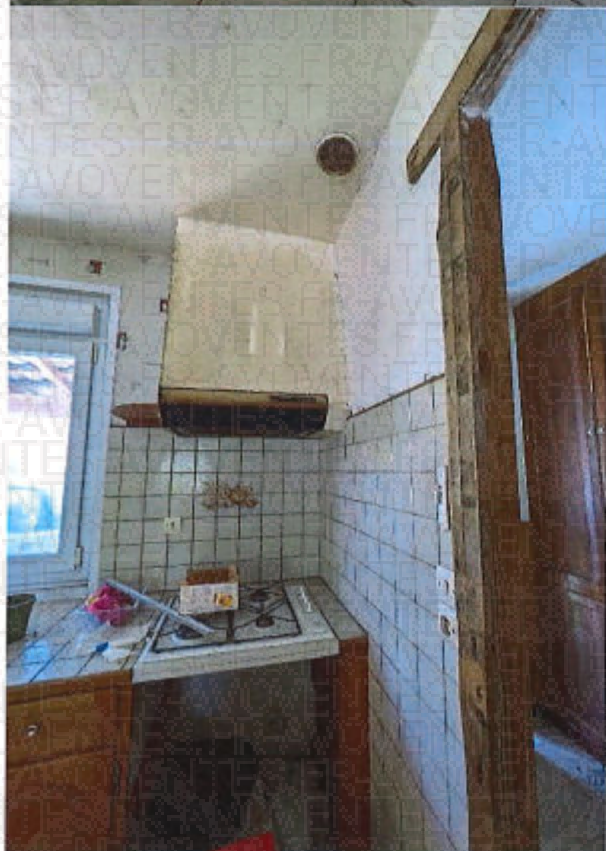
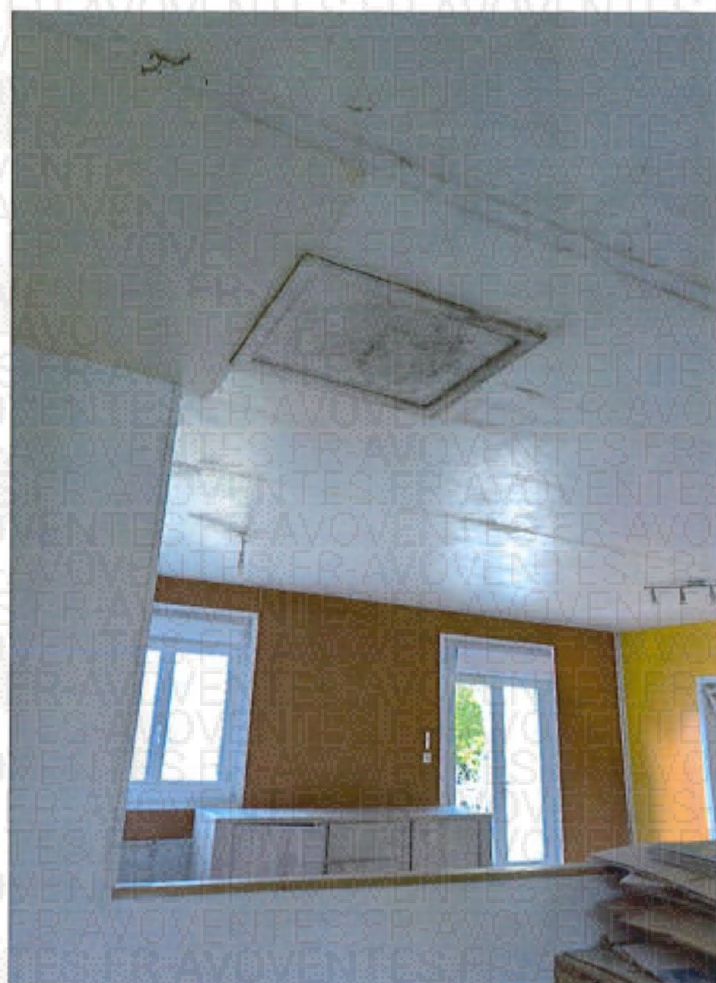
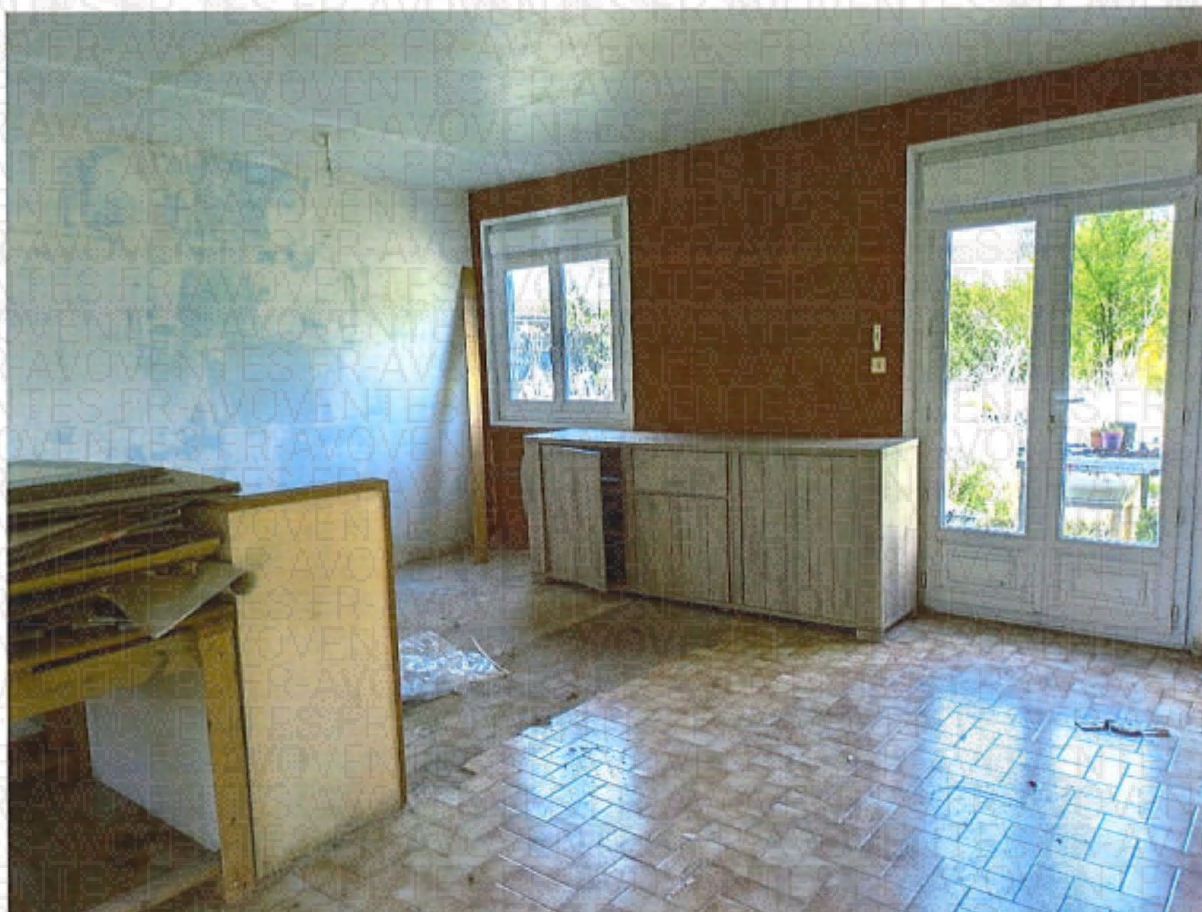
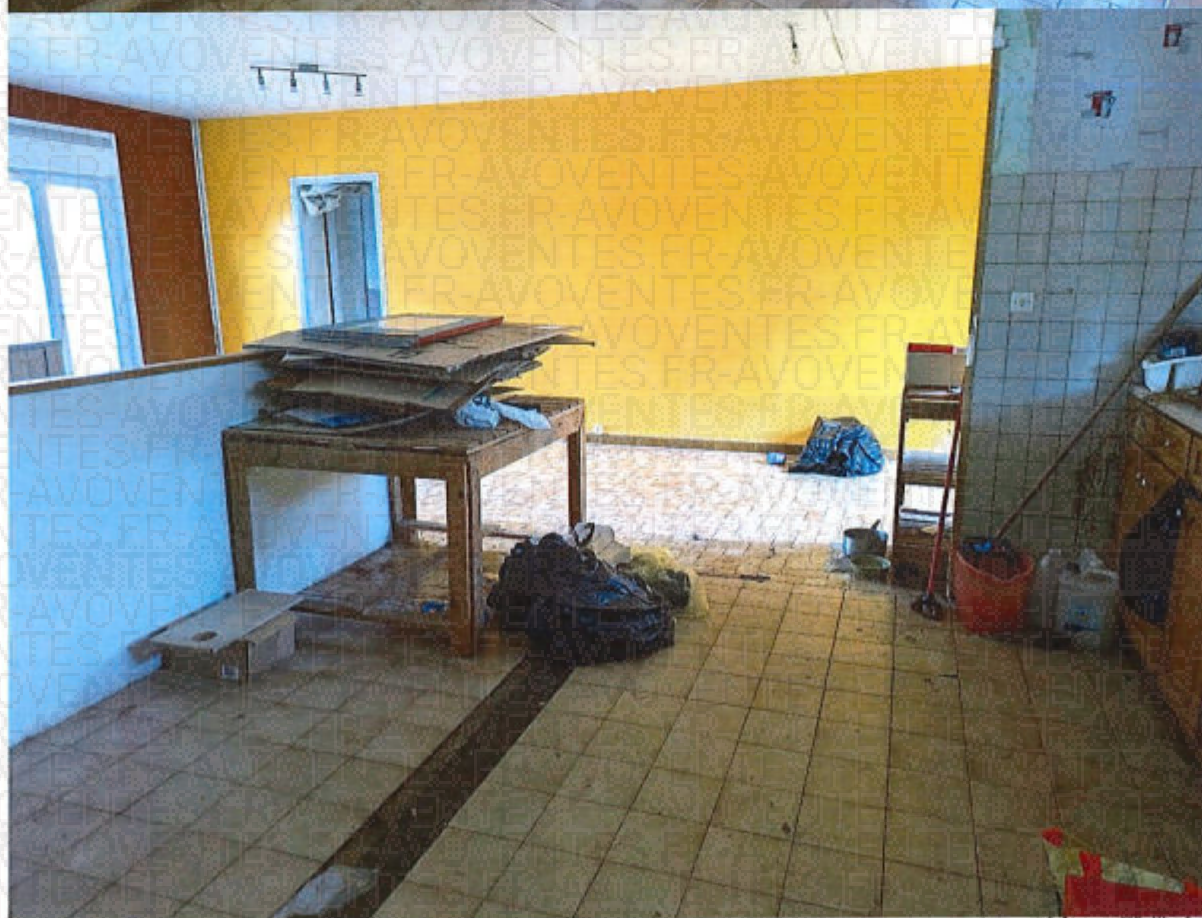
## SALLE DE SEJOUR – COIN CUISINE environ 42 m<sup>2</sup>

Certaines plaques de placoplâtre sont visibles et en décalage.

Sol carrelage ancien, de différents modèles, et emplacement béton brut sans revêtement ni carrelage.

Murs peinture sale et dégradée, faïence ancienne, et état brut sur un mur, ensemble hétérogène.

Coin cuisine carreaux de faïence autour et au-dessus du mobilier en mauvais état – ancien – et papiers peints en partie supérieure vétustes.

Plafond en mauvais état, sale et qui se décolle par places.

Présence de la trappe d'accès aux combles – moisissures.

Fenêtre PVC volet roulant télécommande HS, 2 fenêtres PVC 2 vantaux double-vitrage.

Baie vitrée double-vitrage volet électrique télécommande HS.

Mobilier de cuisine sale et vétuste et idem pour les équipements sauf évier 2 bacs en grès.
