## **PROCES VERBAL de DESCRIPTION**

**Immeuble sis 13 Rue des Hauts Champs à  
ESCLAVOLLES LUREY (51)**

**31 MARS 2026**

## **PROCES-VERBAL DE CONSTAT**

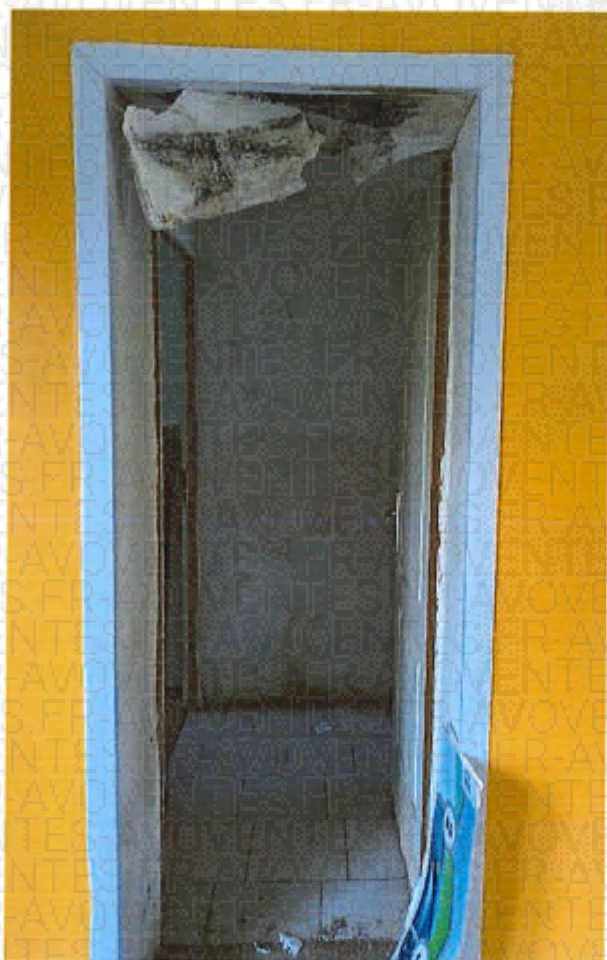
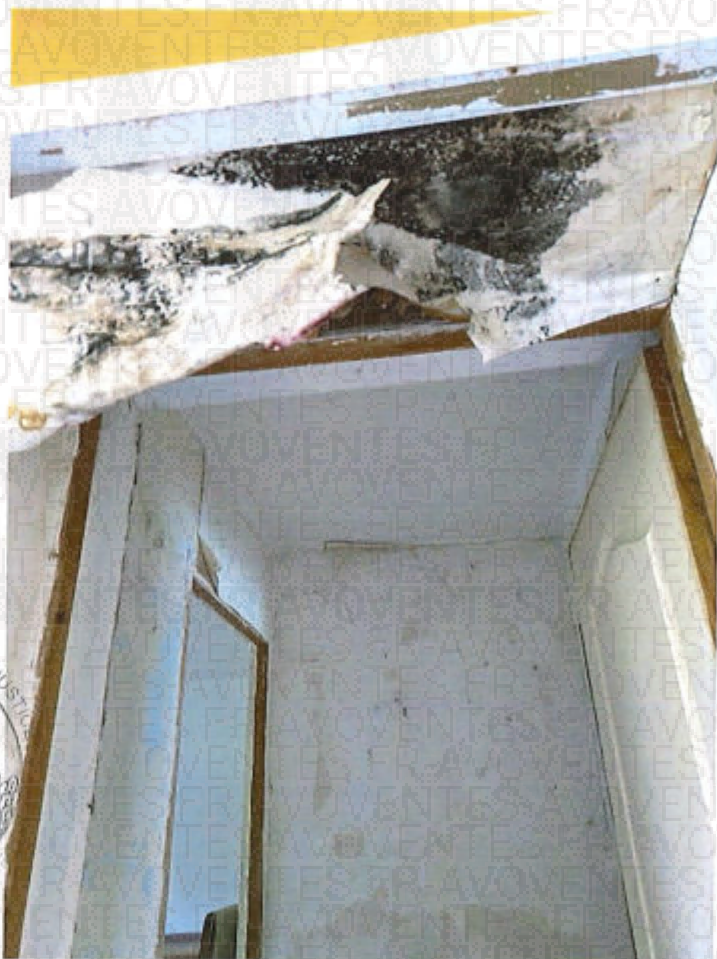
Le dégagement est en très mauvais état, et le plafond est fortement moisi côté salle de séjour/salon

Dégagement sol carrelage, murs et plafond en très mauvais état moisissures et petites dégradations

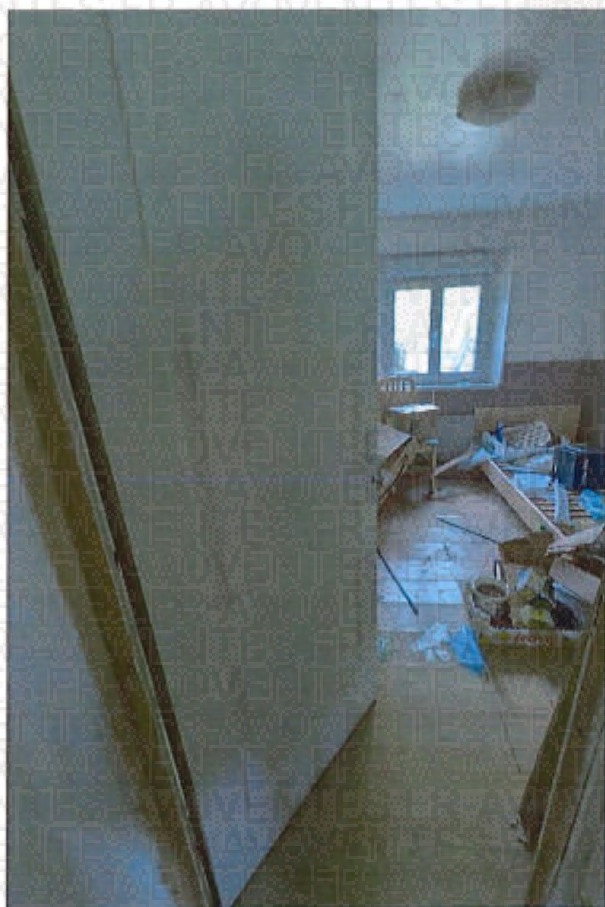
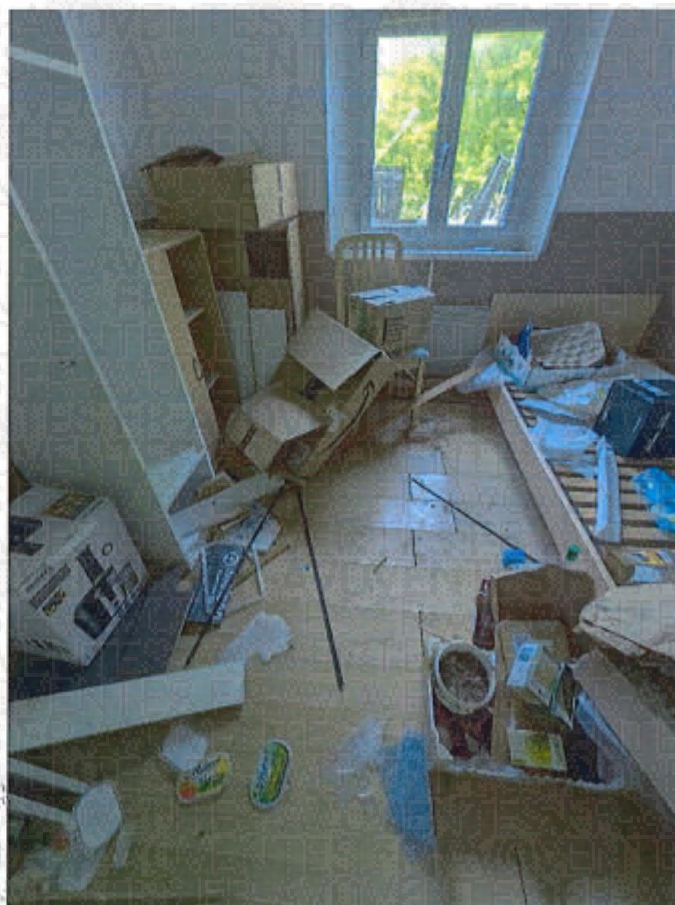
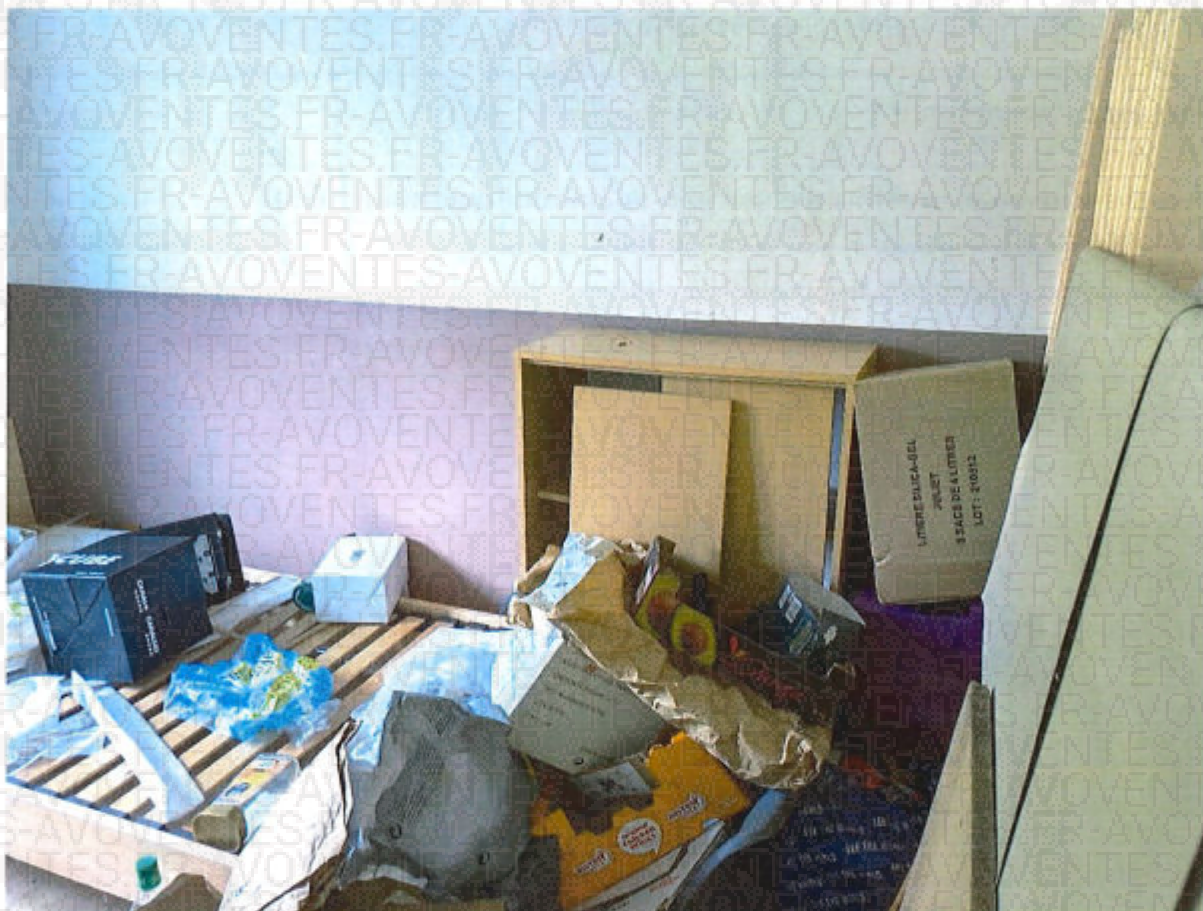
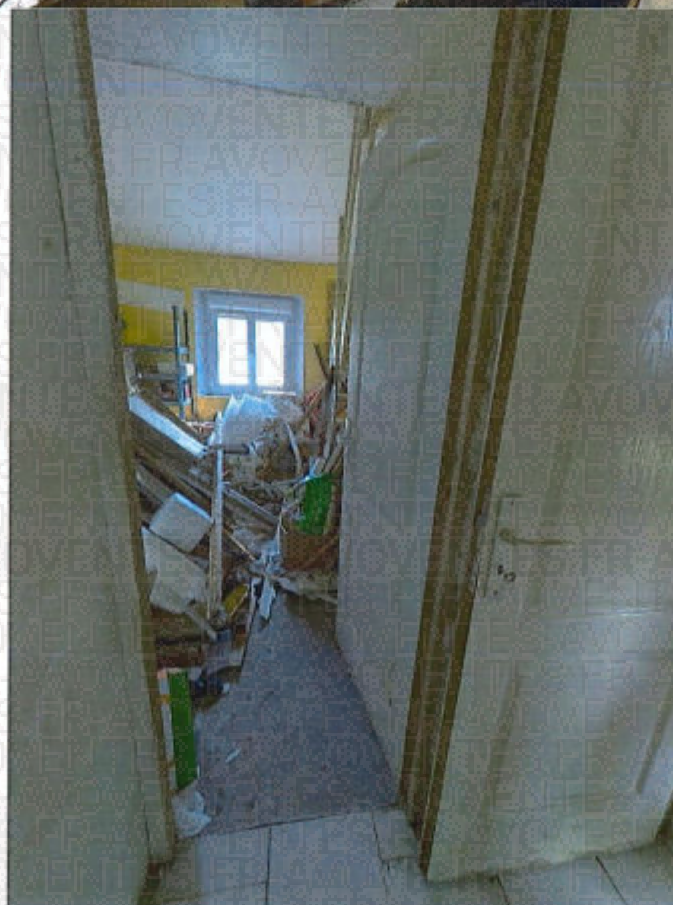
**CHAMBRE SUR JARDIN environ 9m<sup>2</sup>**

Pièce très encombrée

Accès porte sale, postformée serrure en état de fonctionnement.

Sol parquet flottant en mauvais état, ancien, raccords écartés, lames en défaut de planéité –

Murs peints sales et idem plafond

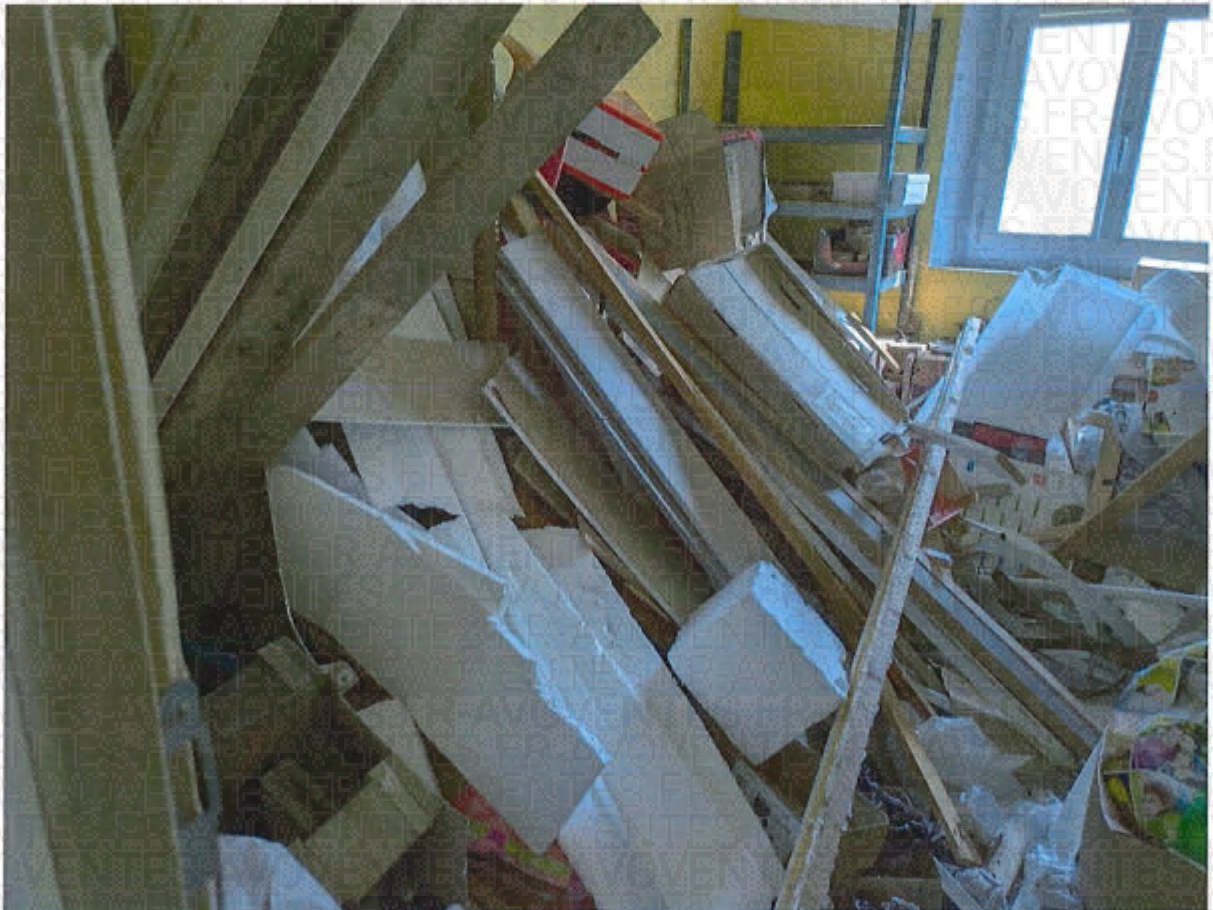
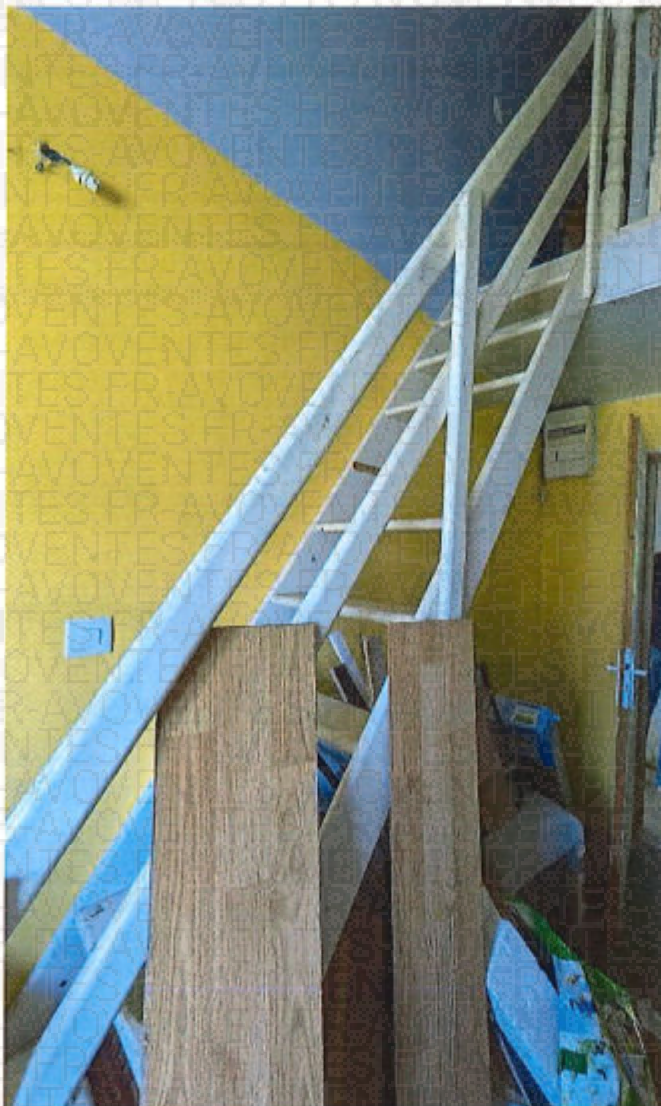
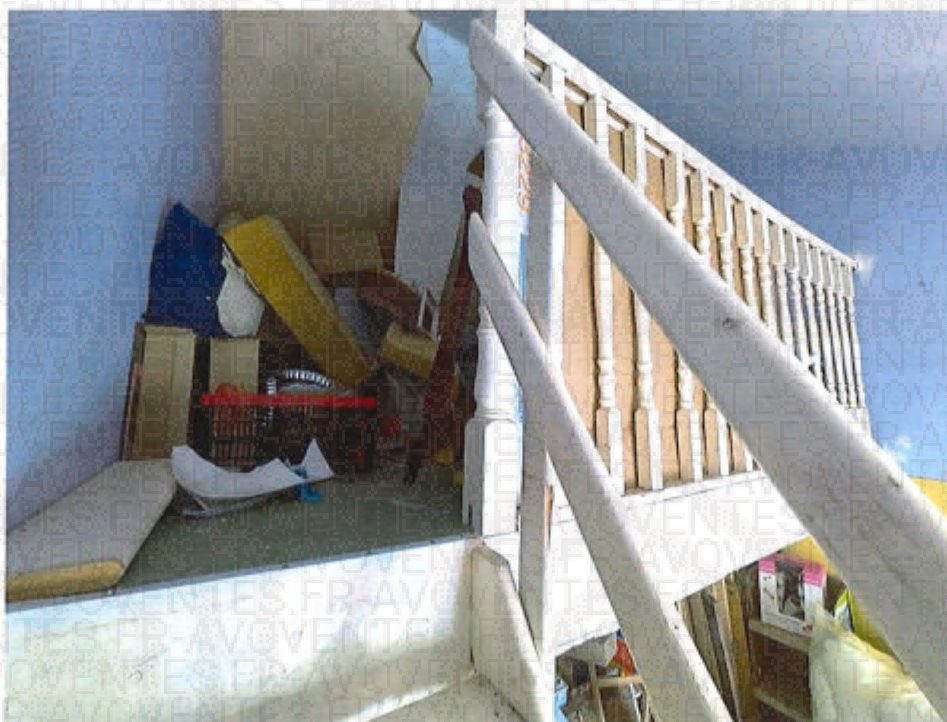
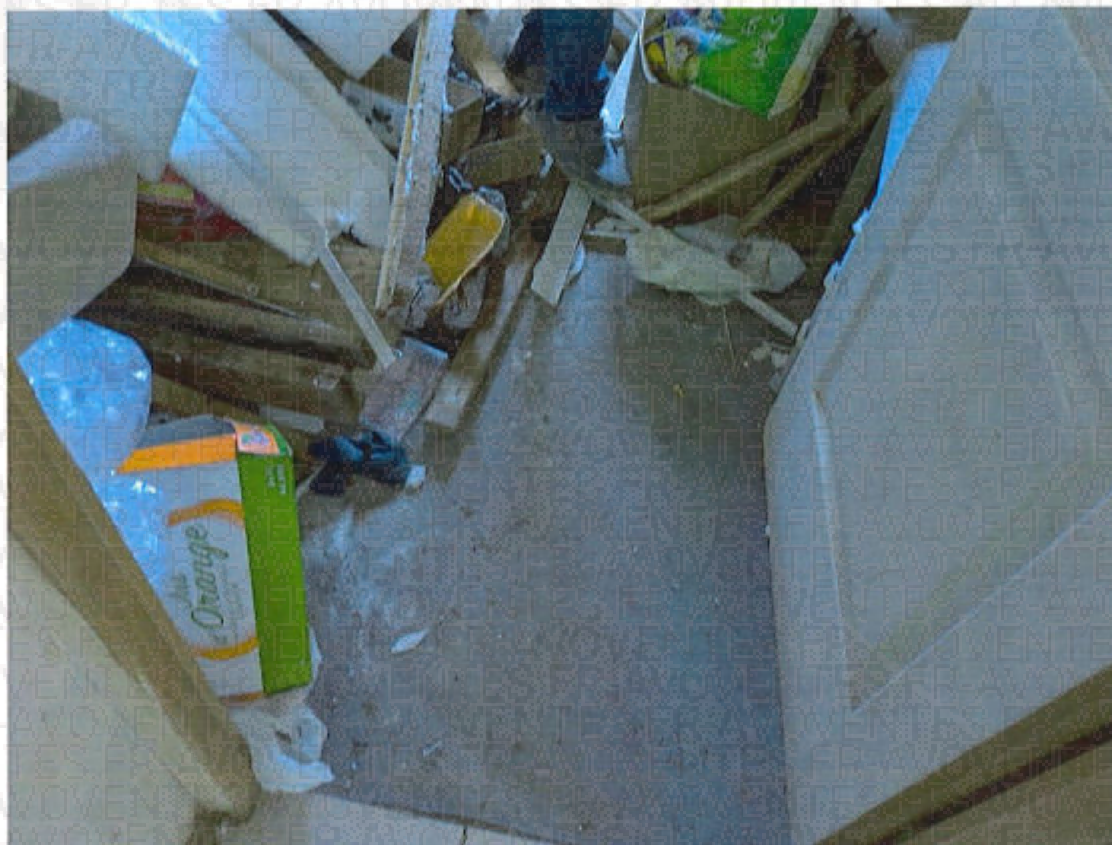
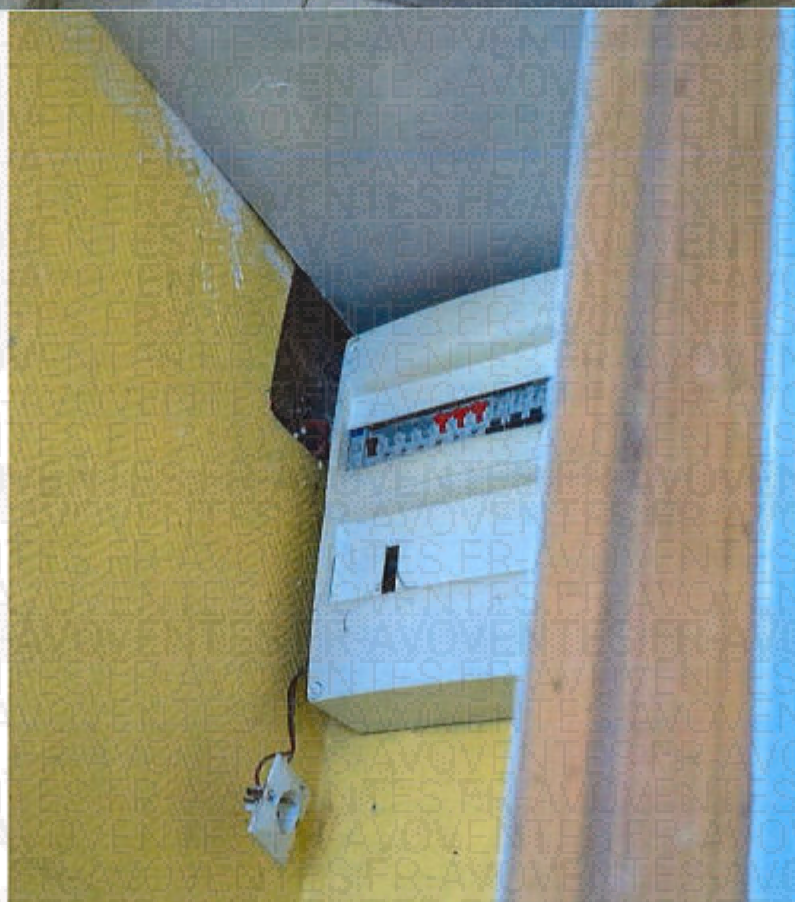
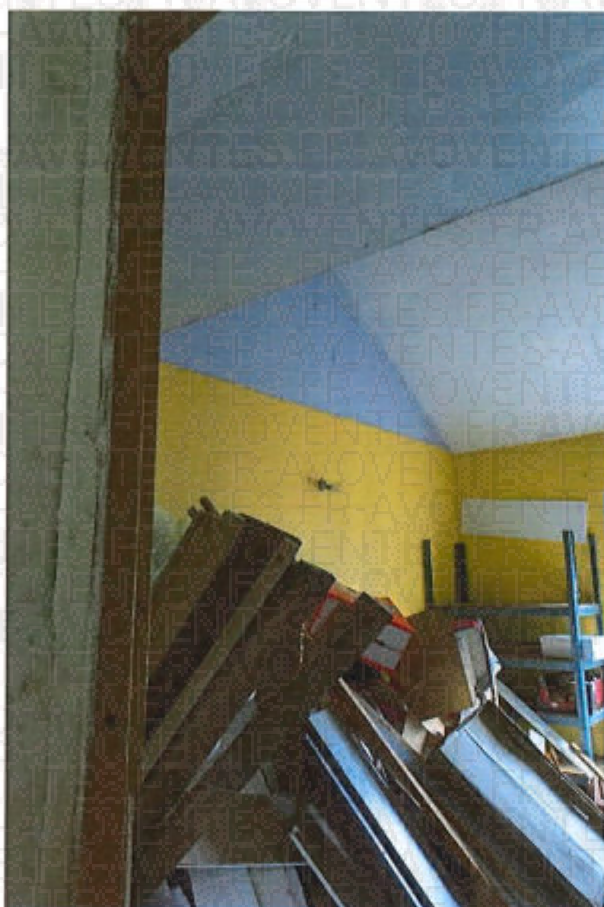
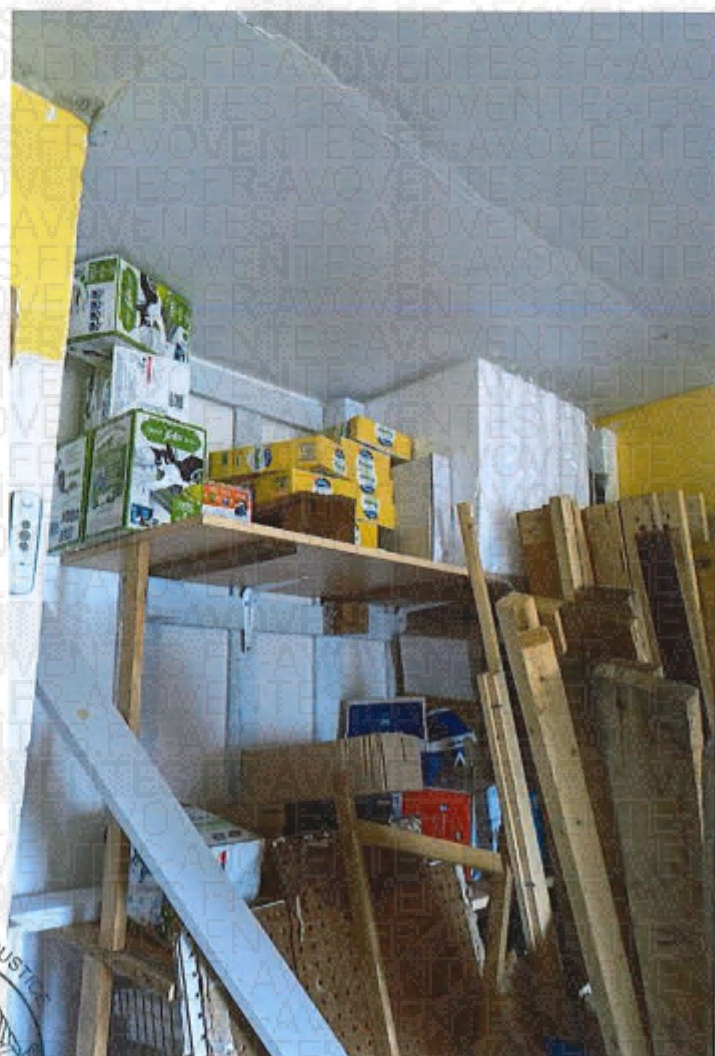
## CHAMBRE EN FACE AVEC MEZZANINE environ 12m<sup>2</sup>

Pièce très fortement encombré et accès non possible à la mezzanine - escalier droit en mauvais état avec manque d'une marche.

Présence du tableau électrique sous la mezzanine

Accès porte sale, postformée, serrure en état de fonctionnement,

Sol moquette sale, vétuste.

Murs peint sur fibre- plafond peint en mauvais état et défaut de raccord correct sous la mezzanine

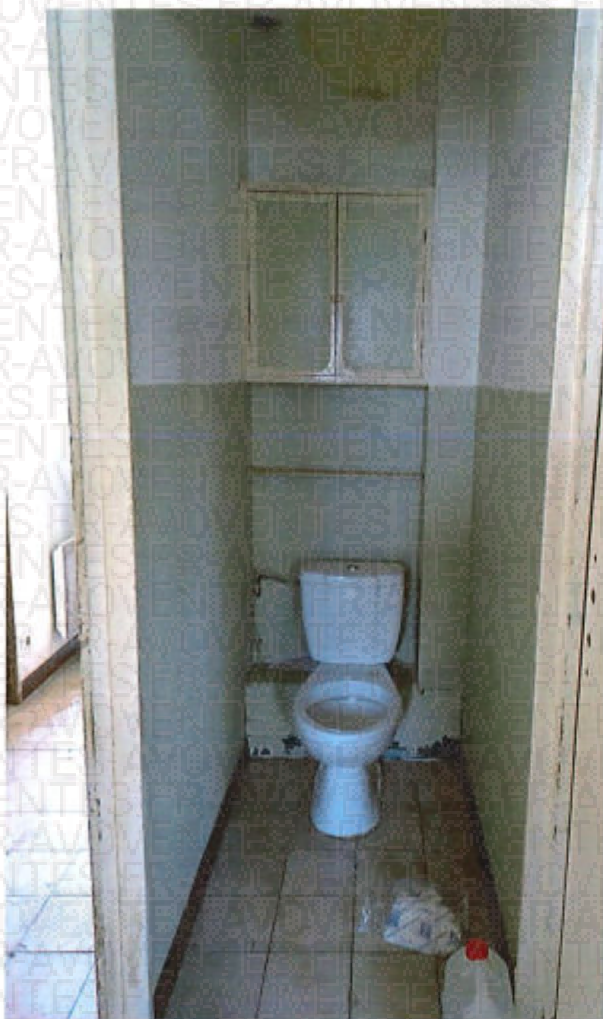
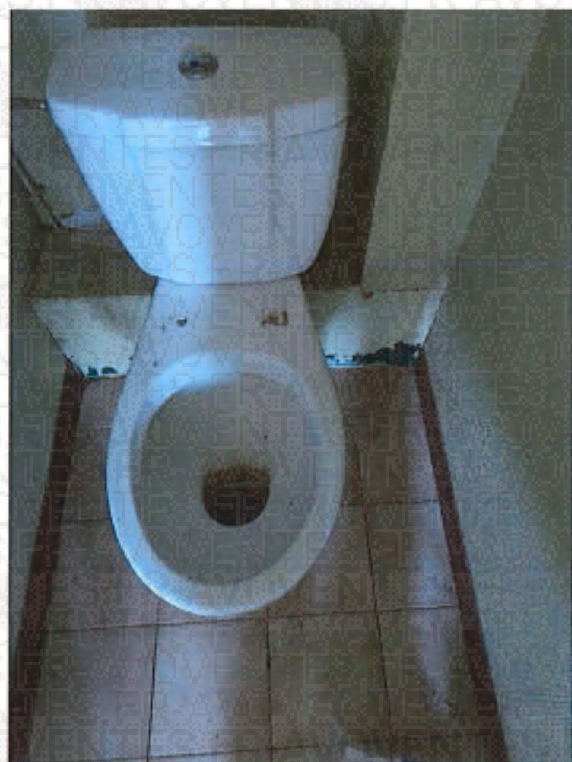
WC environ 1.5m<sup>2</sup>

Porte absente – montants peints en mauvais état

Murs fibre peinte en mauvais état

Cuvette émail sale

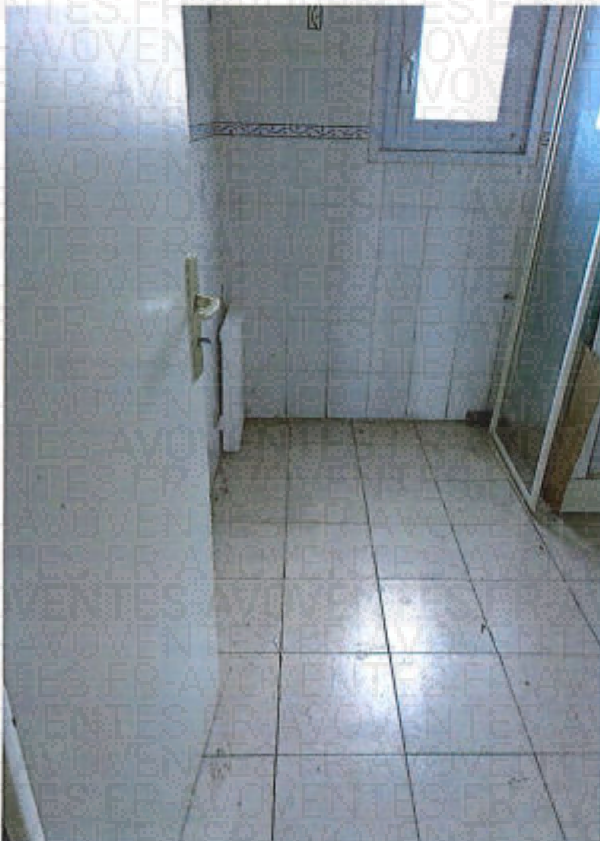
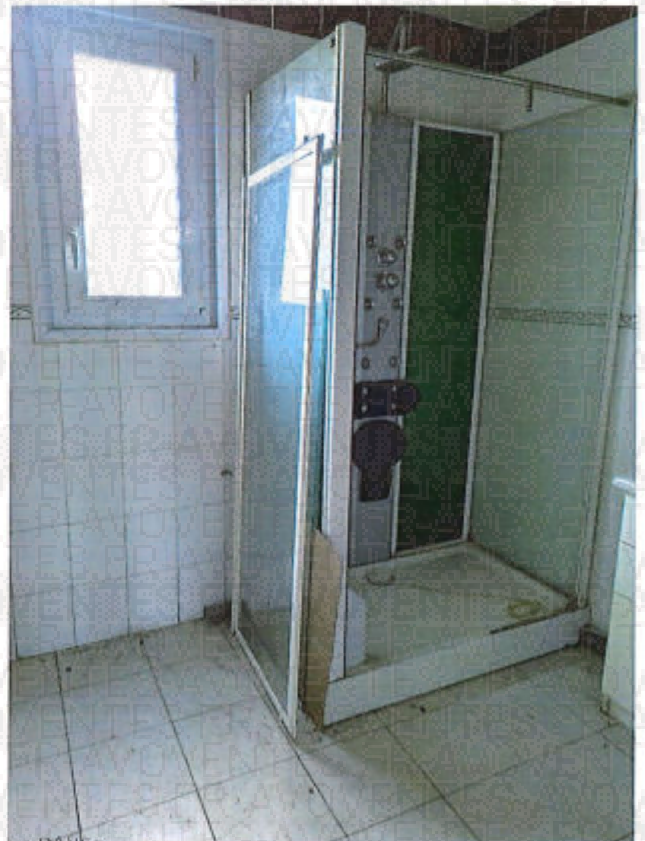
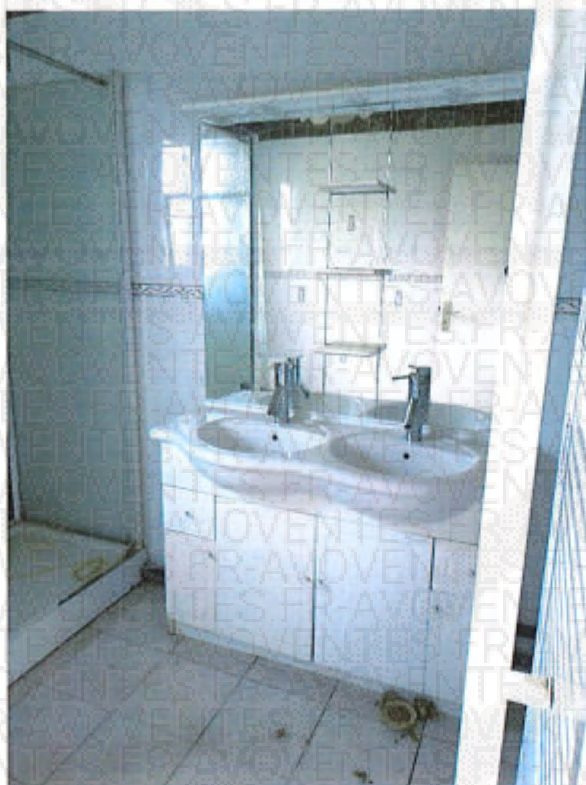
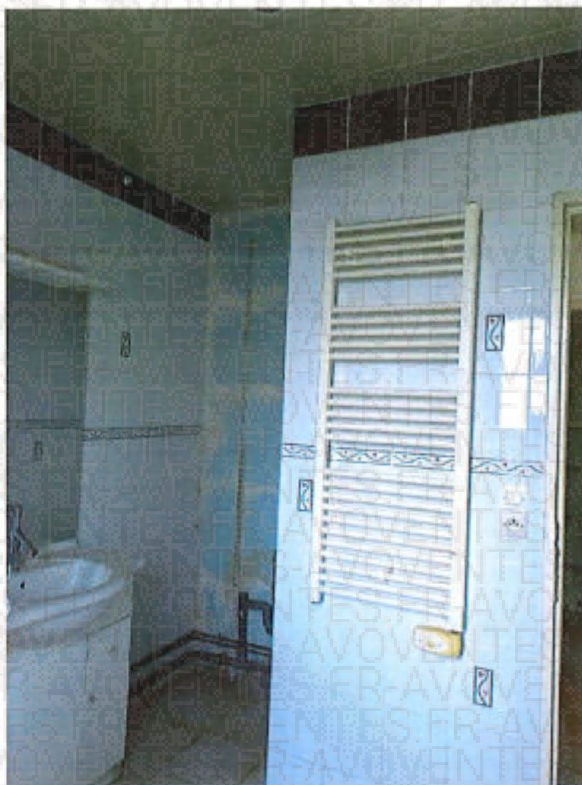
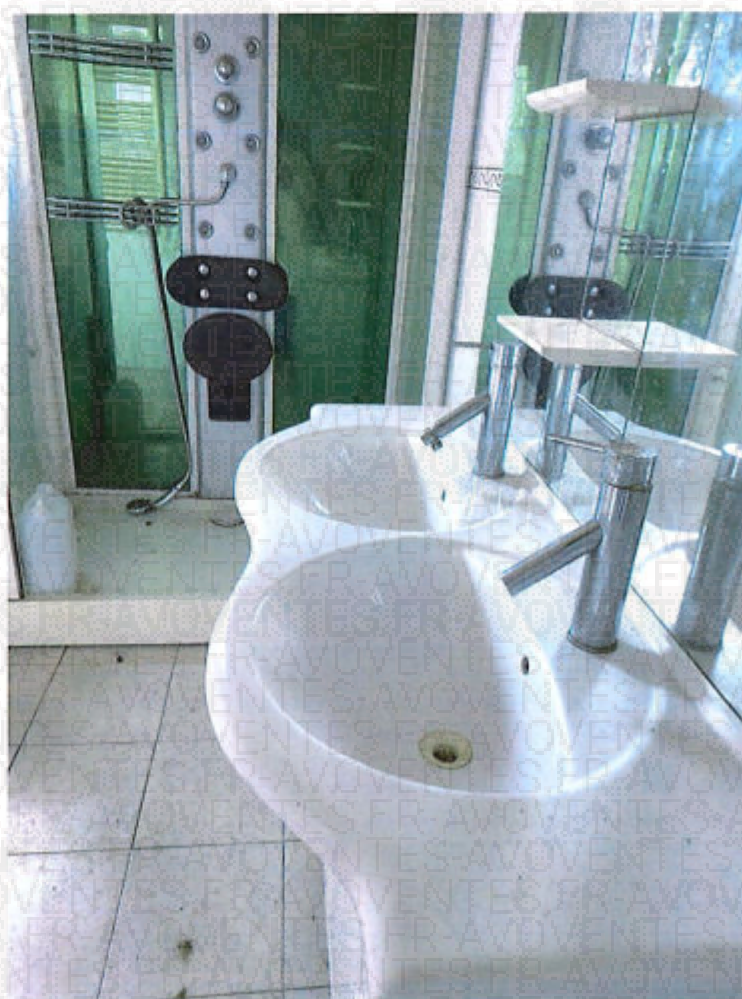
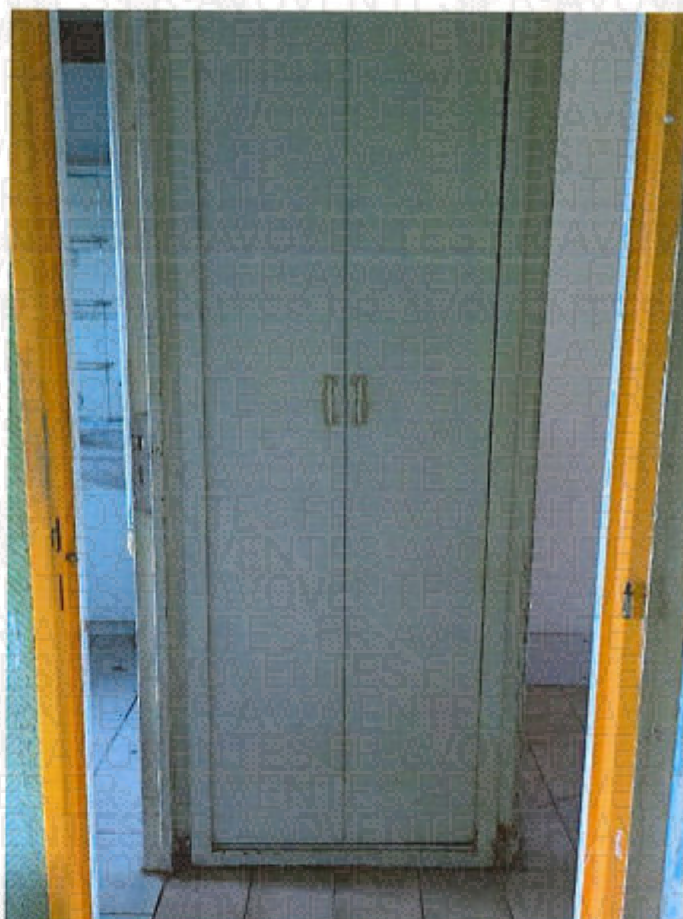
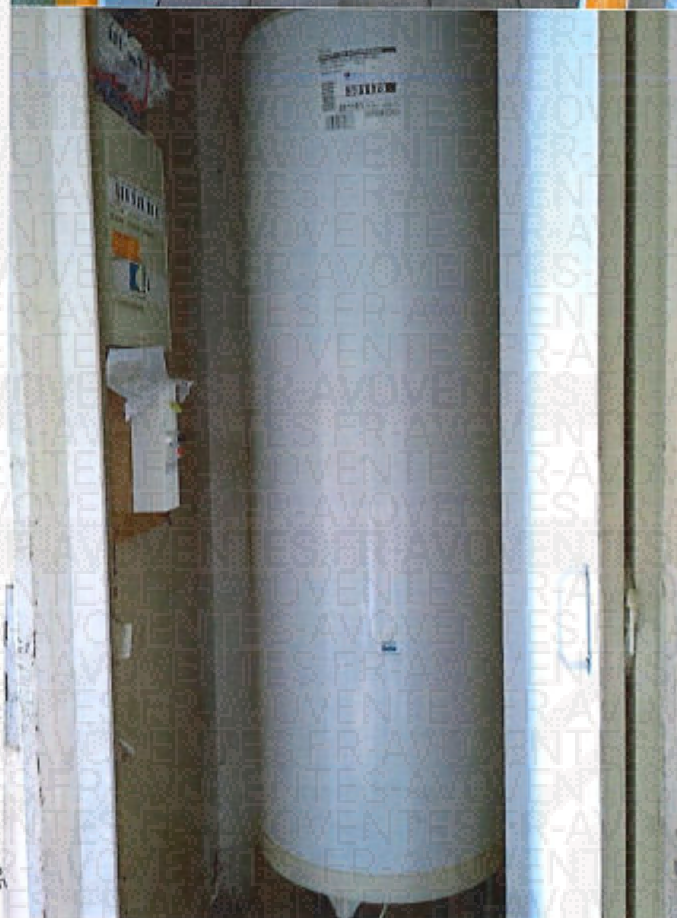
SALLE DE DOUCHE environ 7m<sup>2</sup>

Présence d'un globe au plafond avec 3spots – plafond lames plastique, sale.

Fenêtre double-vitrage verre cathédrale à nettoyer. – un vantail

Douche bac plastique sale joints en mauvais état, traces de calcaire, et de moisissure. Robinetterie entartmée avec jets

Absence de paroi.

Double-vasque sur meuble ancien 4 portes 2 tiroirs, sales – une colonne et un miroir.

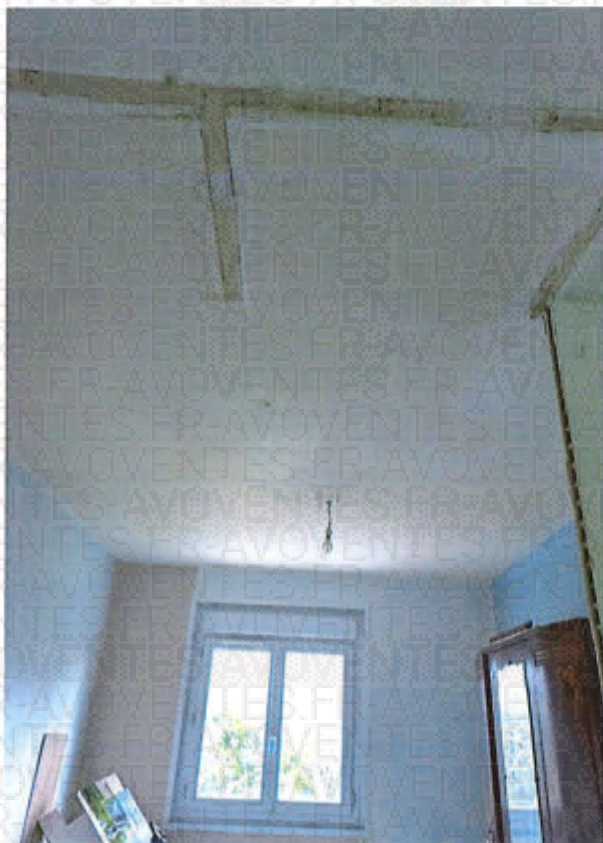
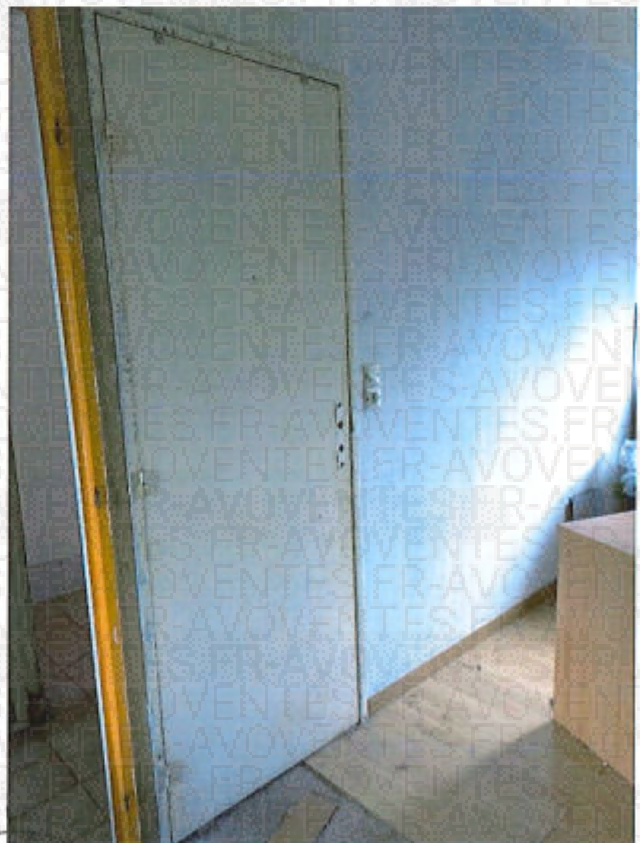
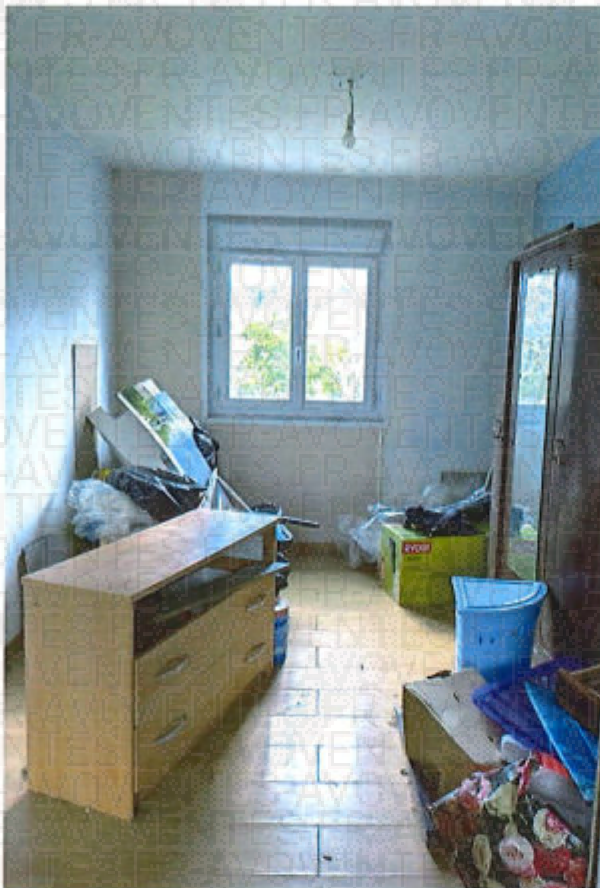
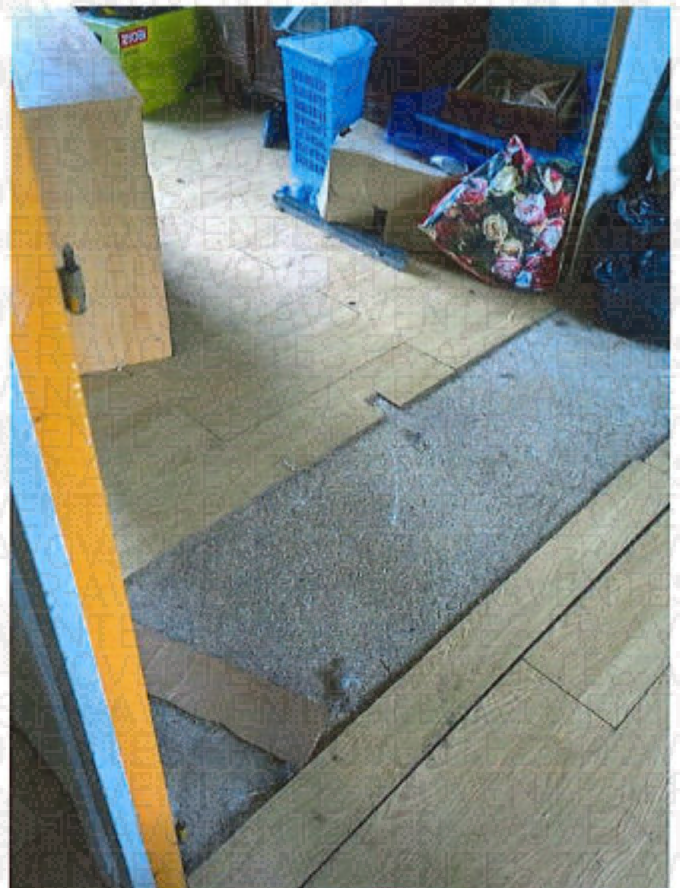
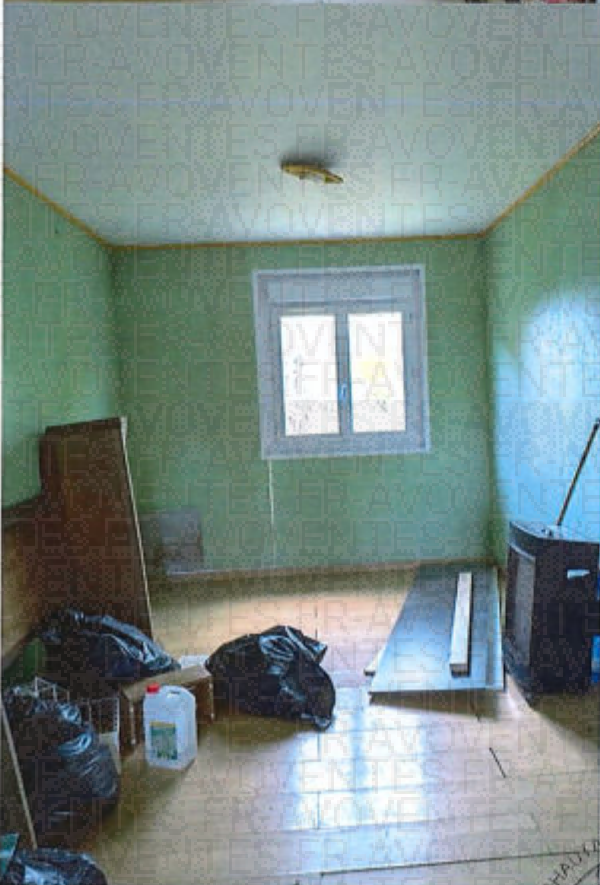
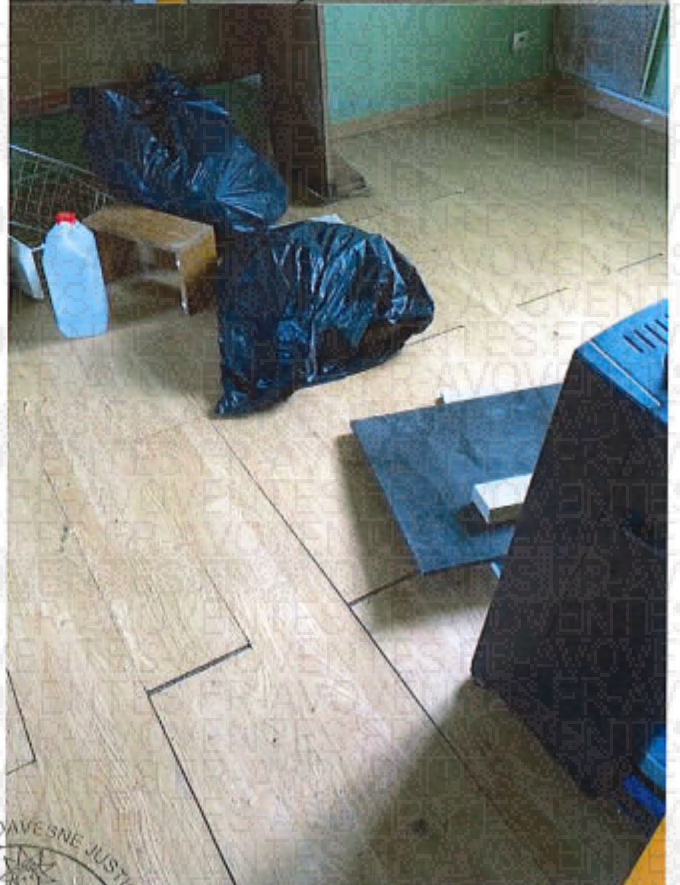
**CHAMBRE environ 20m<sup>2</sup>**

Il s'agit d'une pièce qui a visiblement fait l'objet de la réunion de deux anciennes pièces – raccord mal fait très visible.

Sol parquet flottant en mauvais état défaut de planéité et joints écartés

Plinthes en bois partiellement posées.

Murs fibre peinte en défaut de pose.

Plafond peint sale défaut d'application et de préparation pour mise en peinture.

2 convecteurs anciens sales.
