PROCES VERBAL DE DESCRIPTION

L'AN DEUX MILLE VINGT DEUX

LE VINGT TROIS DECEMBRE

Me suis rendu ce jour, Commune de PAVANT (Aisne), 58 Rue Jean de la Fontaine, parcelle cadastrée section AC n°716, lieudit "58 Rue Jean de la Fontaine" d'une contenance de 4 ares 75 centiares et parcelle cadastrée section AC n°832, lieudit "5105 Rue Jean de la Fontaine" d'une contenance de 49 centiares et cour commune section AC n°720, lieudit "La Tannerie" d'une contenance de 4 ares 33 centiares, à l'effet de procéder à la description exacte et détaillée des biens qui y sont situés appartenant à

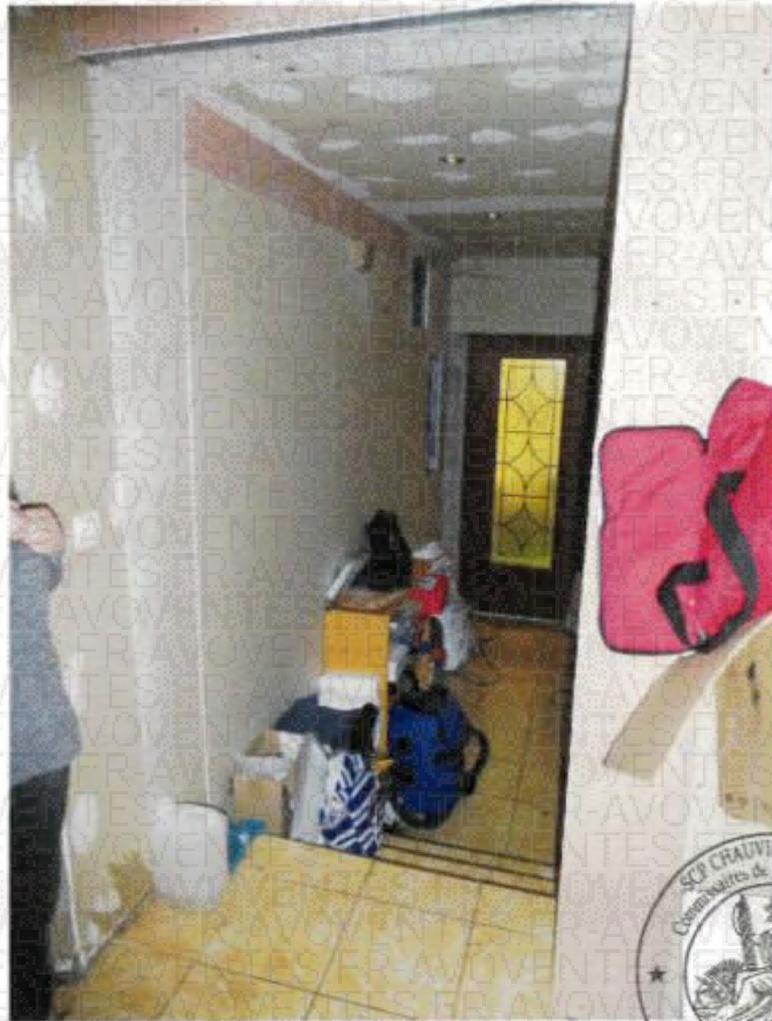
CLICHE PHOTOGRAPHIQUE N°1

Carrelage marbré ton rose, en bon état, joints encrassés ;

Placoplâtre en état bruts. Les calicots sont posés ;

Présence d'un coffre sans porte avec disjoncteur différentiel et compteur électrique ;

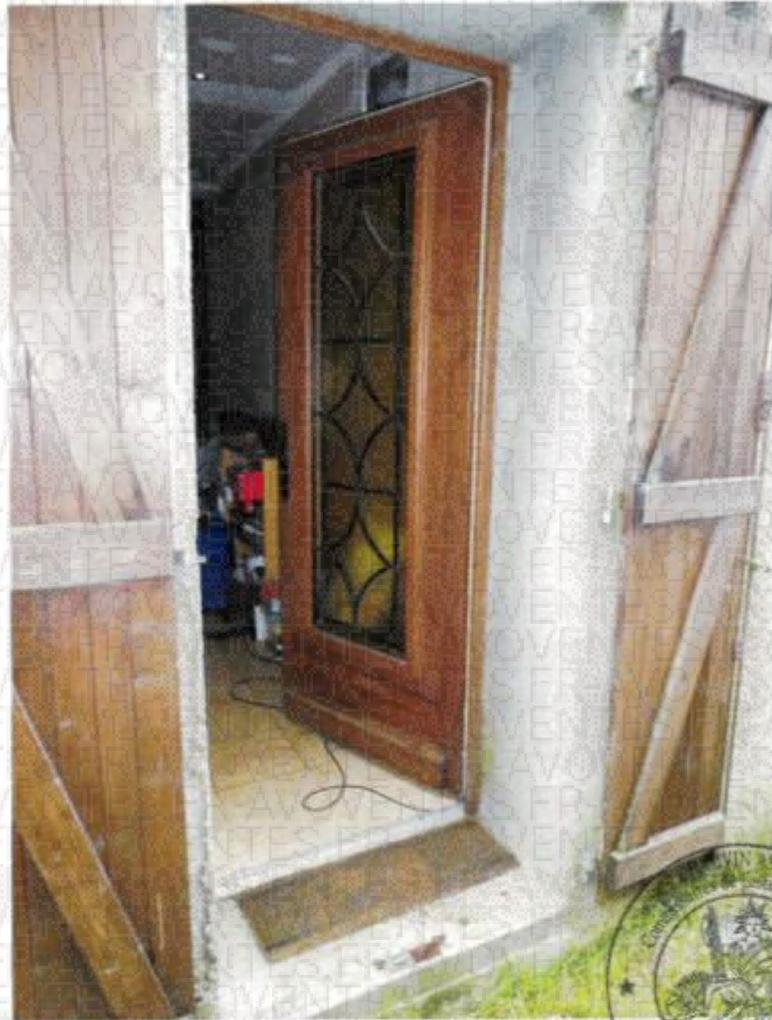
CLICHE PHOTOGRAPHIQUE N°3

Poignée bouton et poignée béquille en fer forgé en état de fonctionnement (CLICHE PHOTOGRAPHIQUE N°3) ;

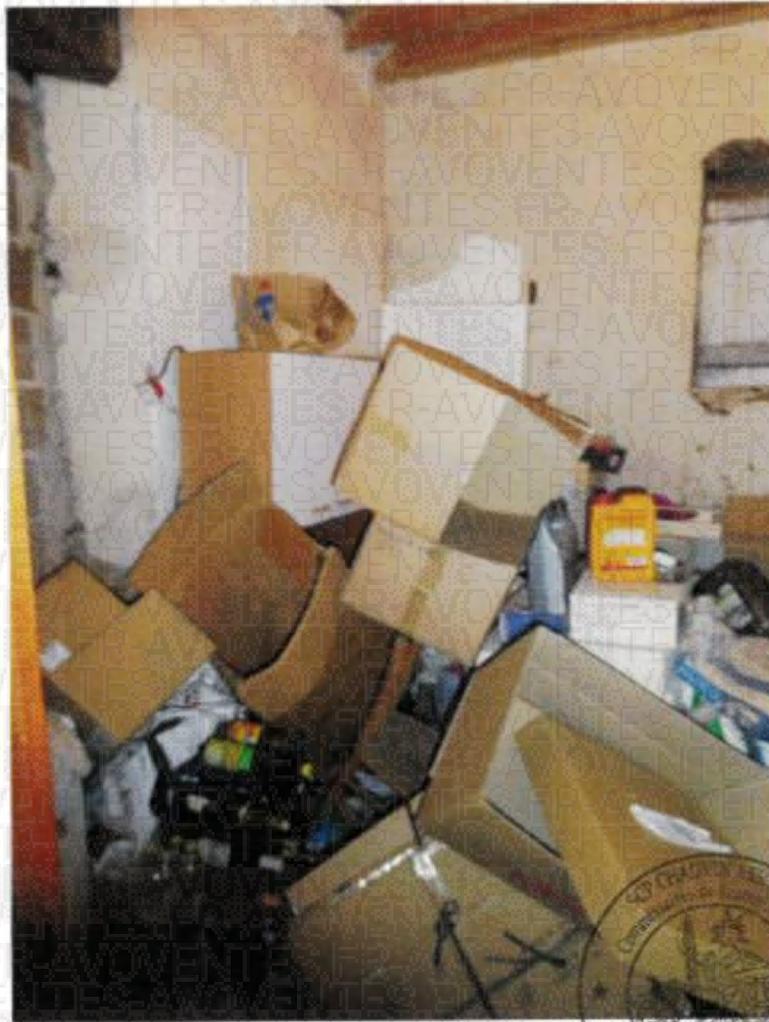
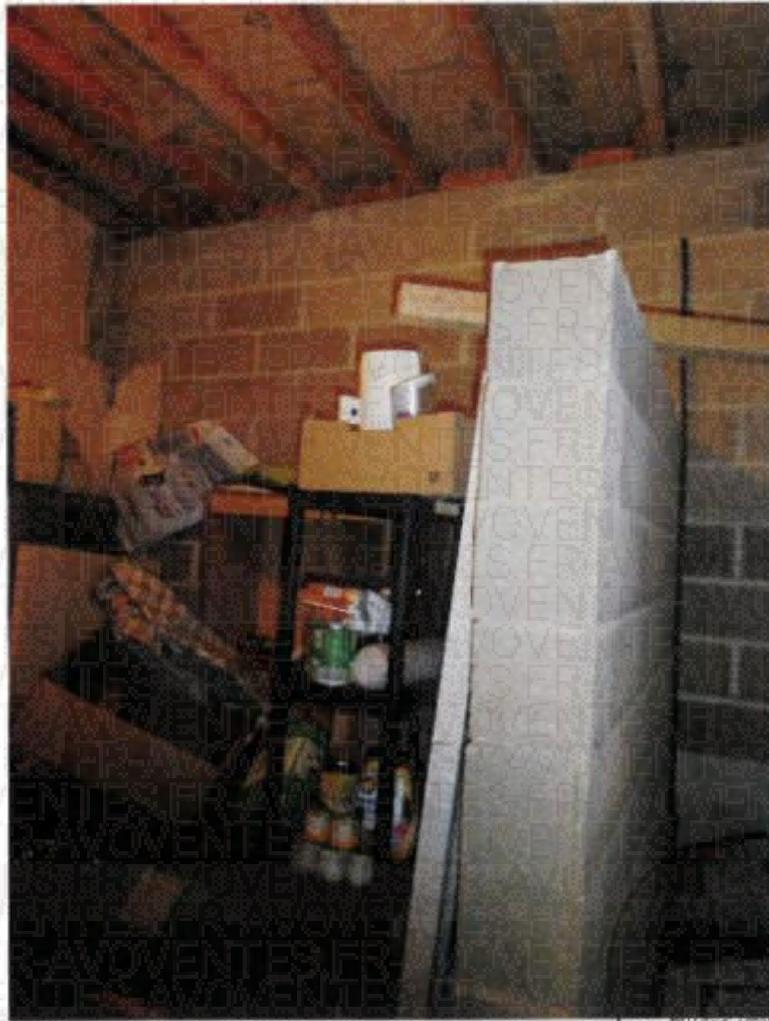
CLICHES PHOTOGRAPHIQUES N°4 A 7

Pour partie, plâtre ancien, usagé avec présence de fissures et quelques dégradations ;

Je constate la présence d'un interrupteur simple avec fils suspendus ;

Je constate de même, la présence d'une prise avec fils suspendus, l'ensemble non terminé ;

Cette pièce dispose d'une porte en bois verni en bon état, le vernis est dégradé ;

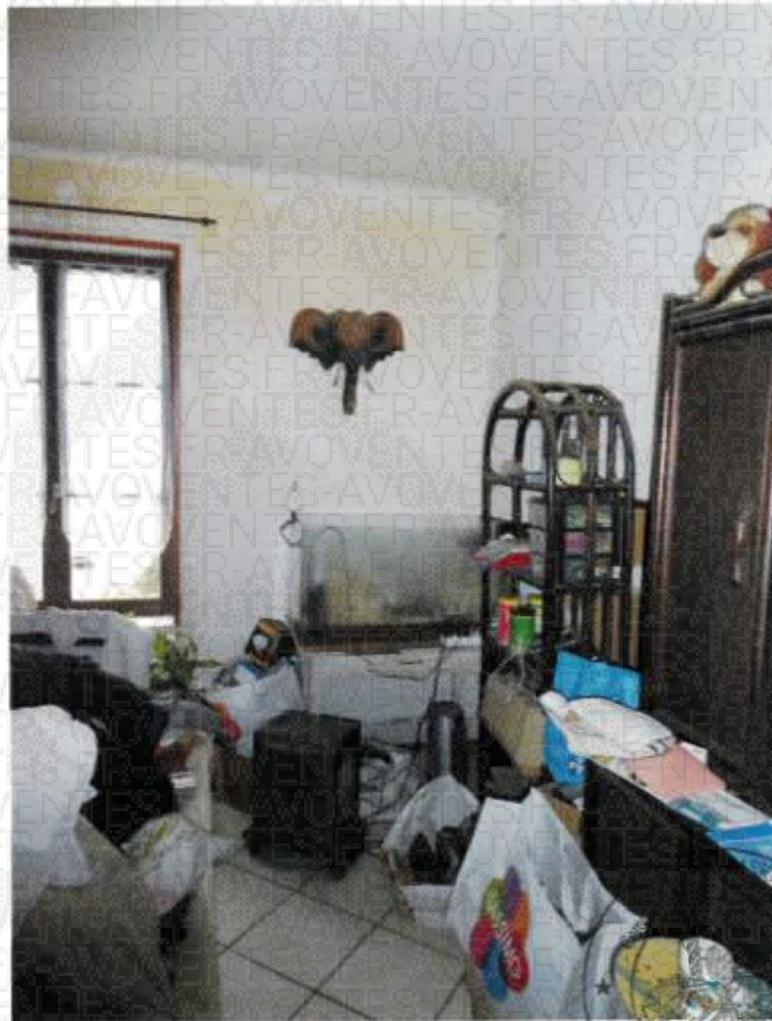
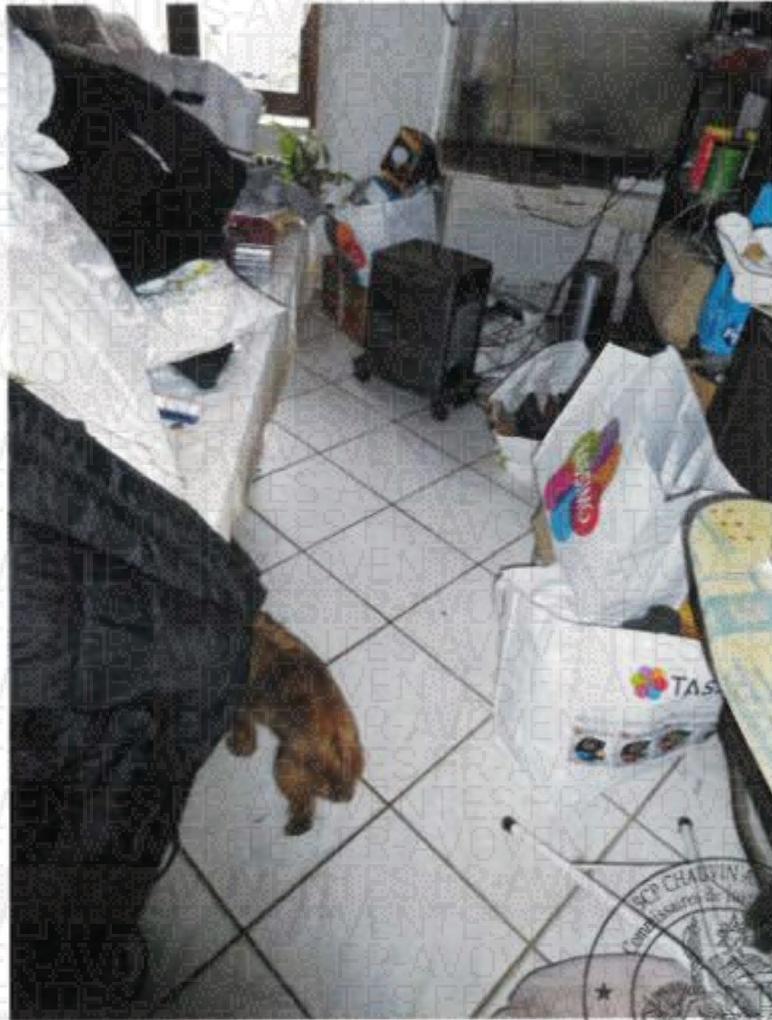
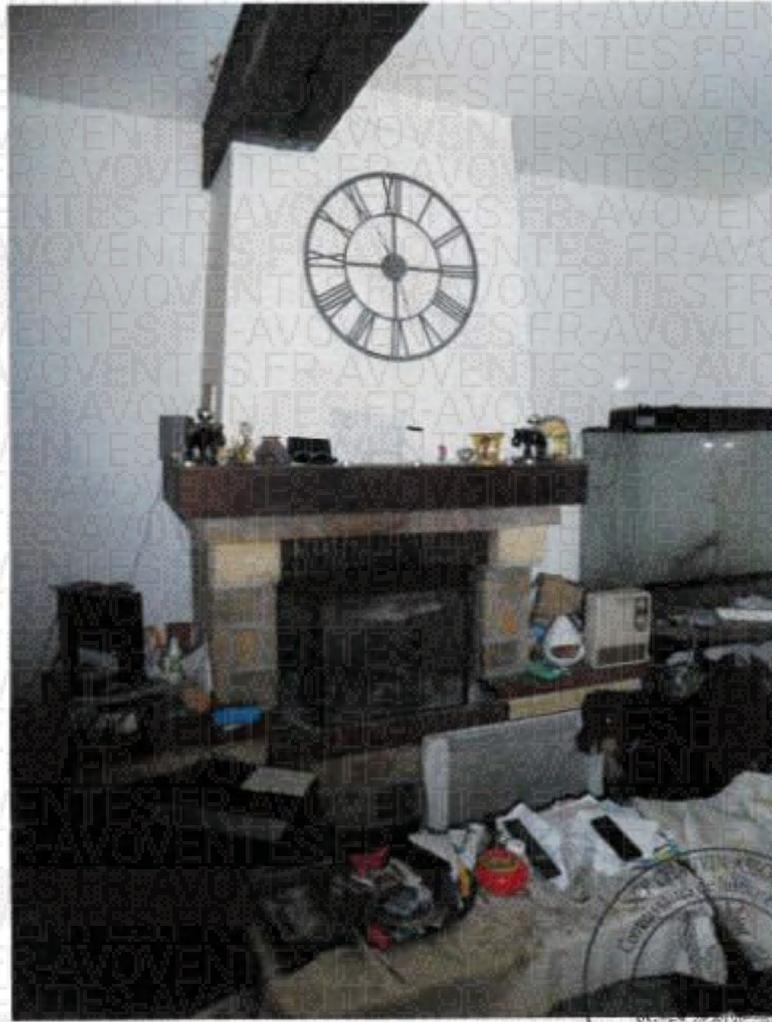
CLICHES PHOTOGRAPHIQUES N°12 A 17

Plâtre ancien, quelque peu jauni. Présence de calicots apparents sur des fissures ;

Cette pièce est éclairée à l'aide de deux fenêtres deux vantaux, montants en bois verni, simple vitrage, munies de poignées béquille anodisées en état de fonctionnement, le vernis est usagé face extérieure ;

Les fenêtres se ferment avec quelques difficultés ;

La hotte est recouverte d'une peinture jaunie, usagée ;

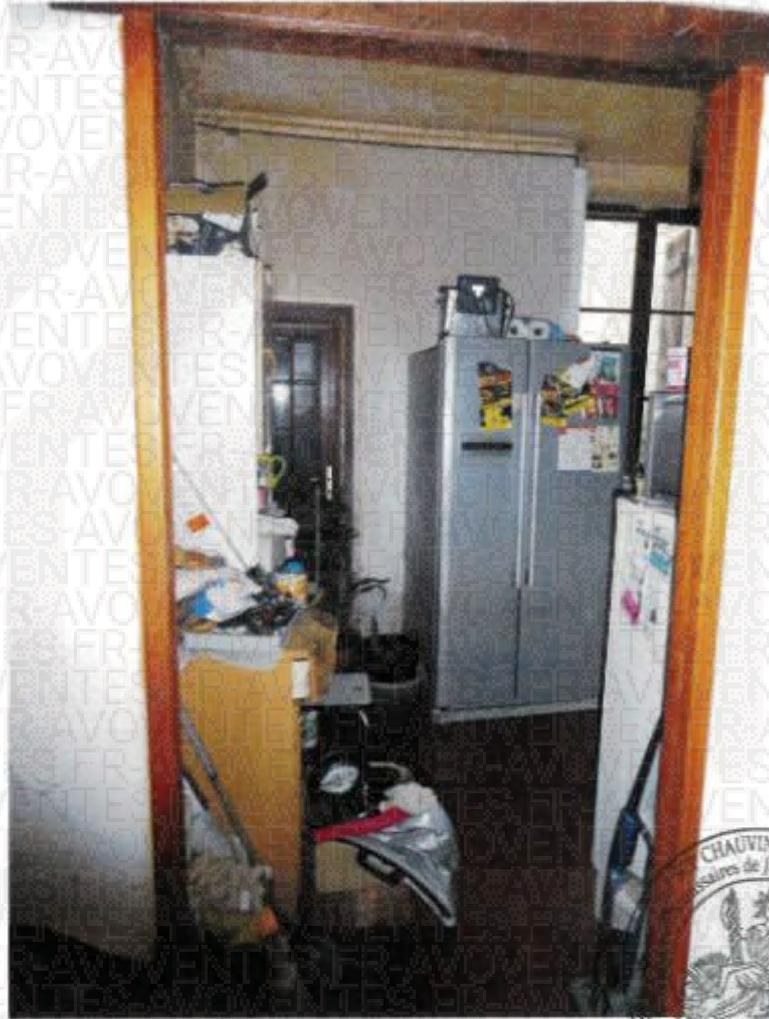
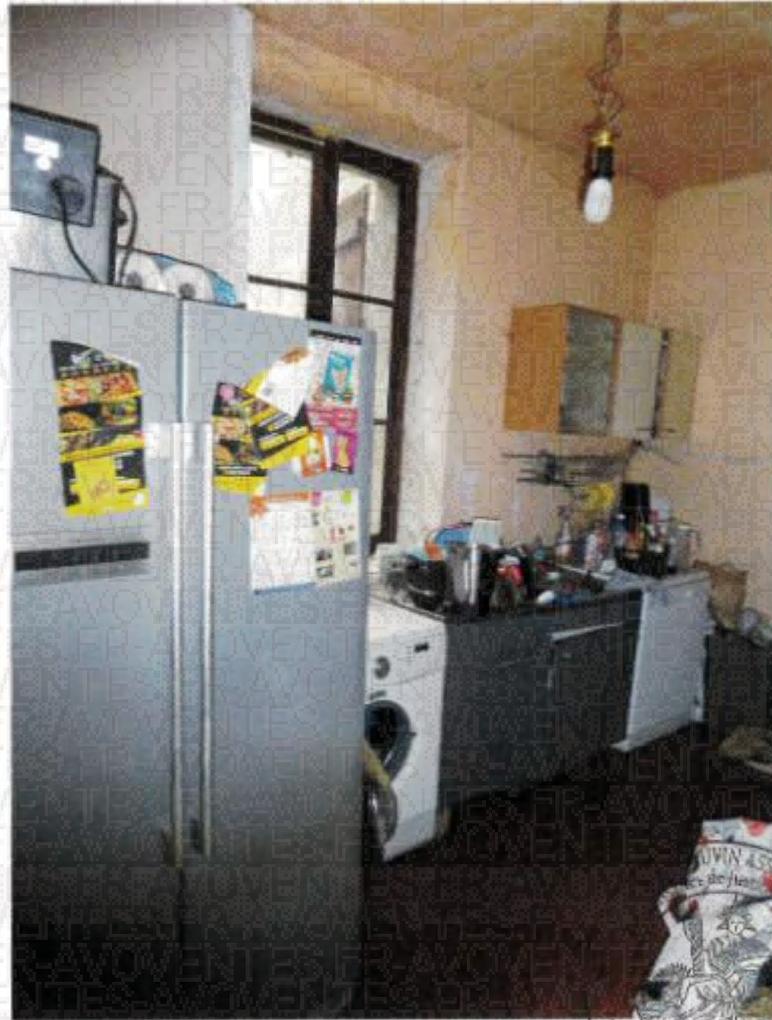
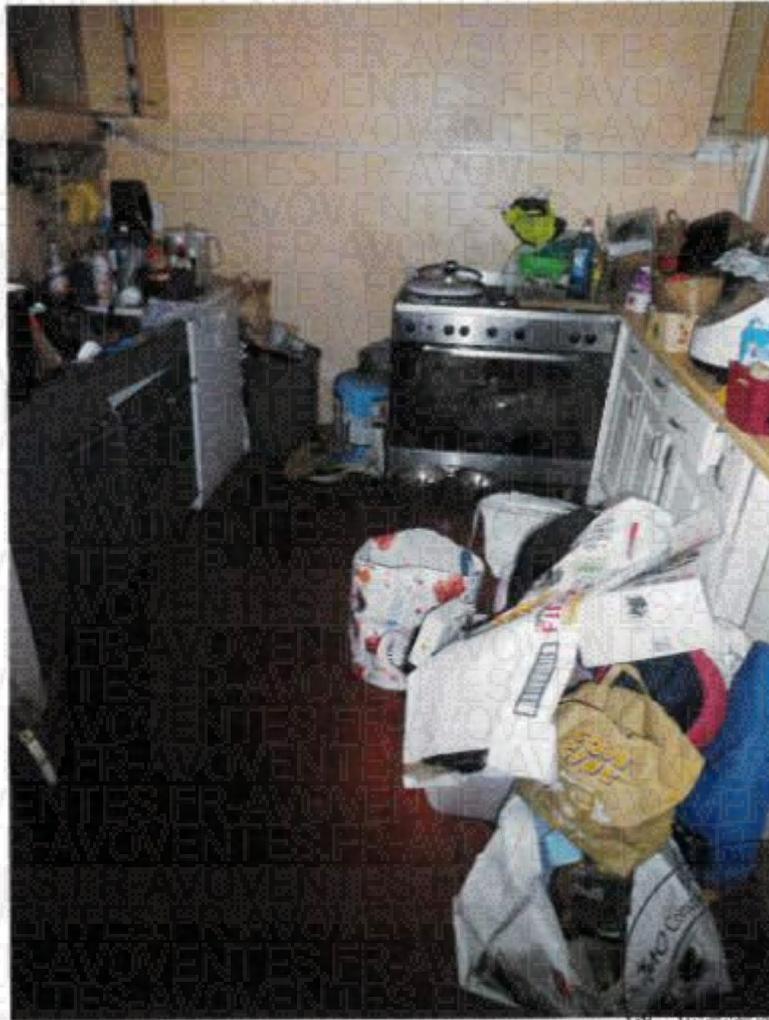
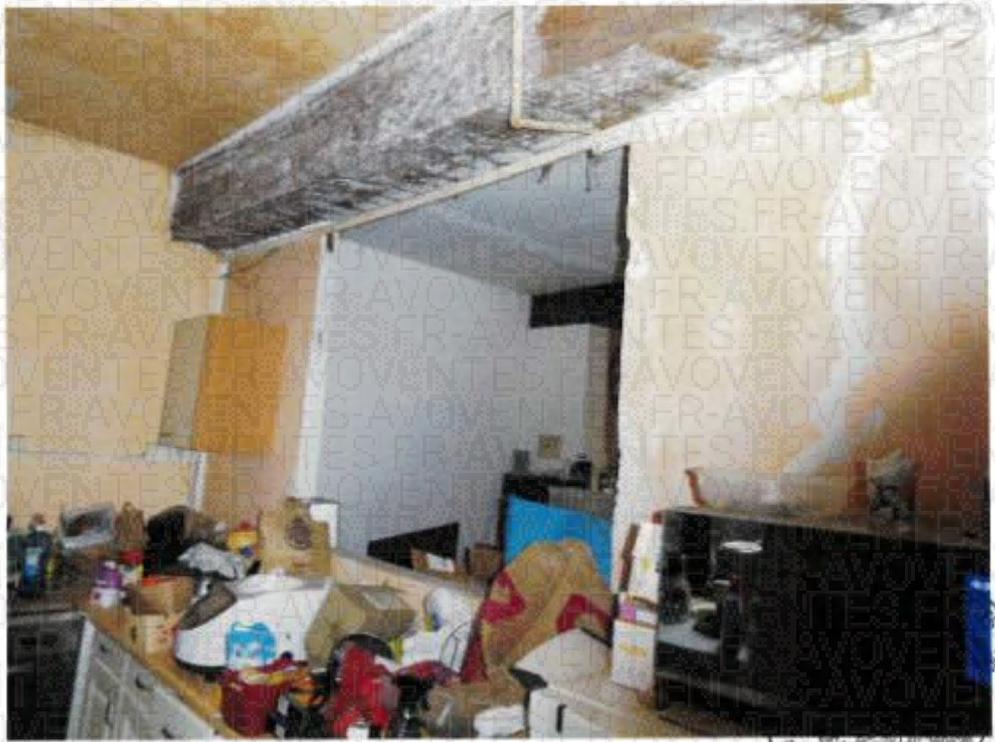
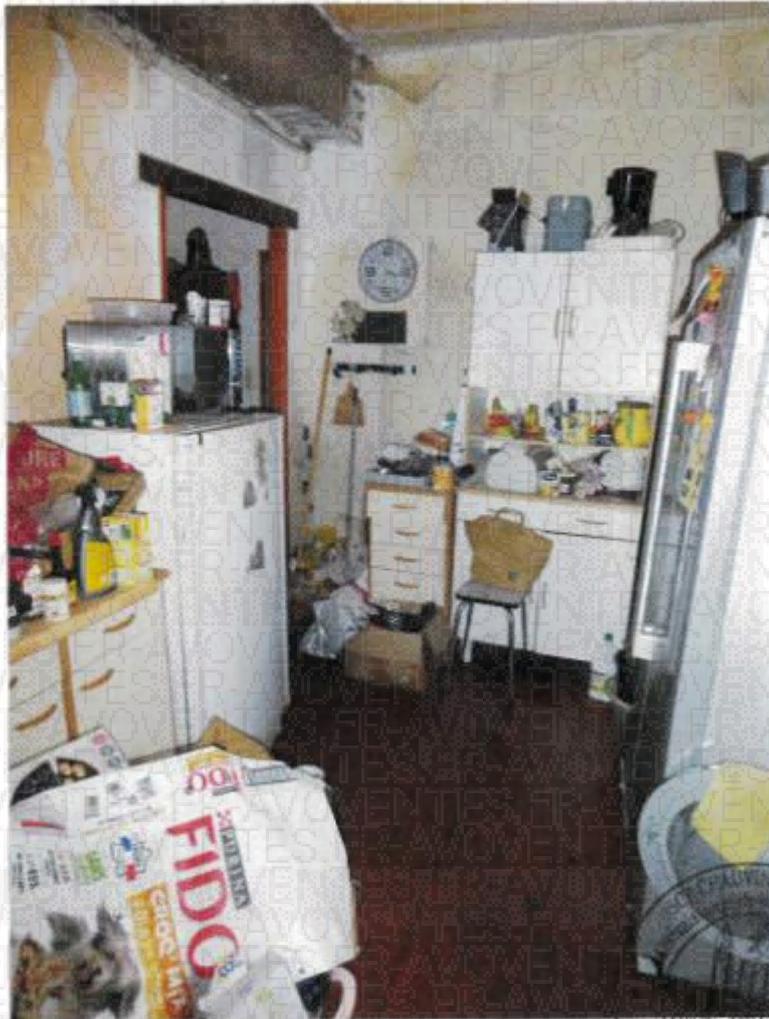
CLICHES PHOTOGRAPHIQUES N°18 A 23

Tommettes anciennes, usagées, présence de traces de salissures importantes ;

Peinture vieux rose en très mauvais état, dégradée, présence de traces de salissures et de moisissures ;

Peinture vieux rose ancienne, en très mauvais état, dégradée, présence de fissures apparentes ;

Une arrivée au plafond avec fils apparents, douille, ampoule, la baguette électrique est décollée ;

Un évier, deux bacs, un égouttoir, en inox, ancien, usagé, muni d'un robinet mitigeur eau chaude/eau froide, en très mauvais état, dégradé ;

Je constate sous l'évier, la présence d'un meuble muni de deux portes en mélaminé ton gris, le meuble est en très mauvais état, hors d'usage ;

Cette pièce est éclairée à l'aide d'une fenêtre deux vantaux, montants en bois verni, simple vitrage, munie d'une crémone métallique. Cette fenêtre ne ferme pas entièrement, celle-ci est bloquée dans le chambranle, le vernis est en état moyen, les vitres sont sales ;

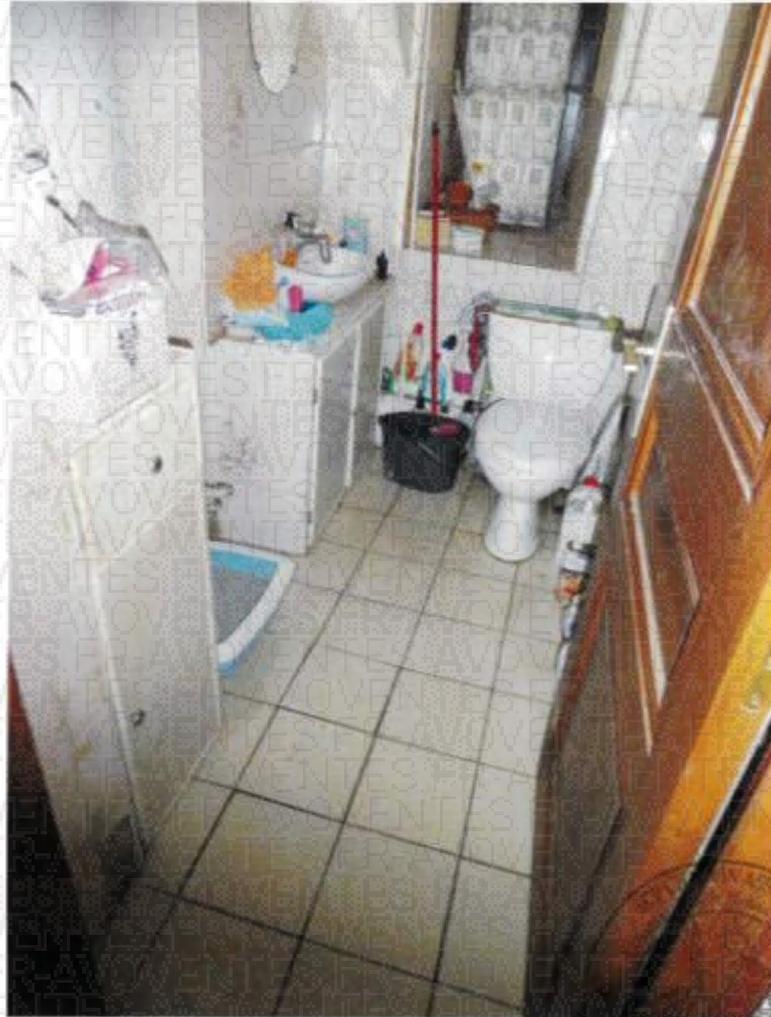
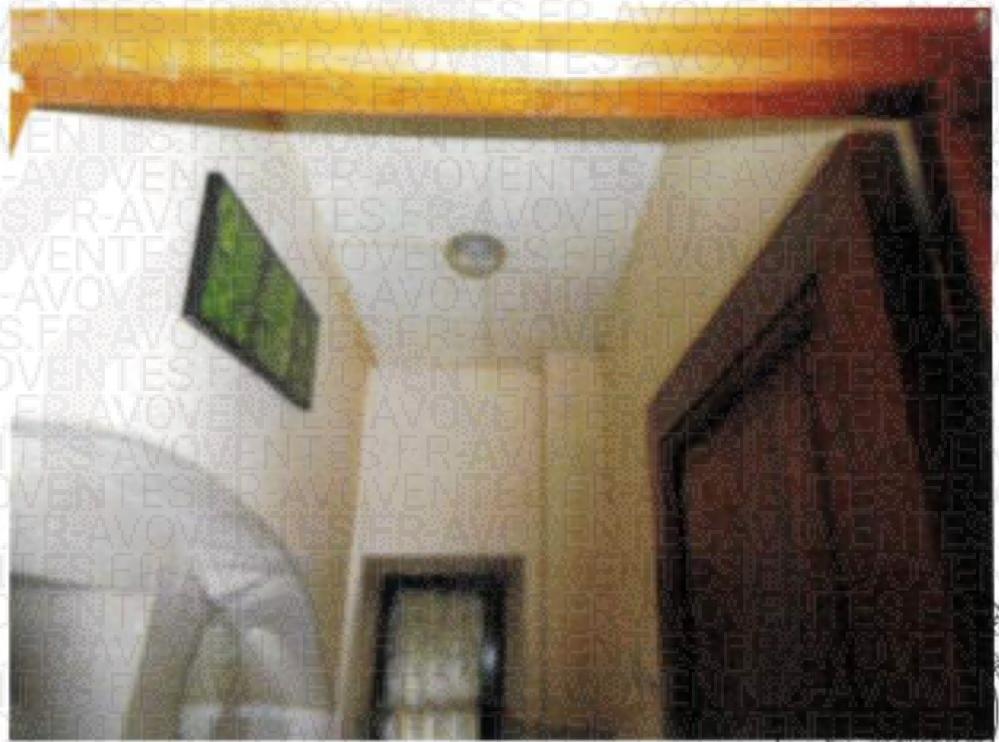
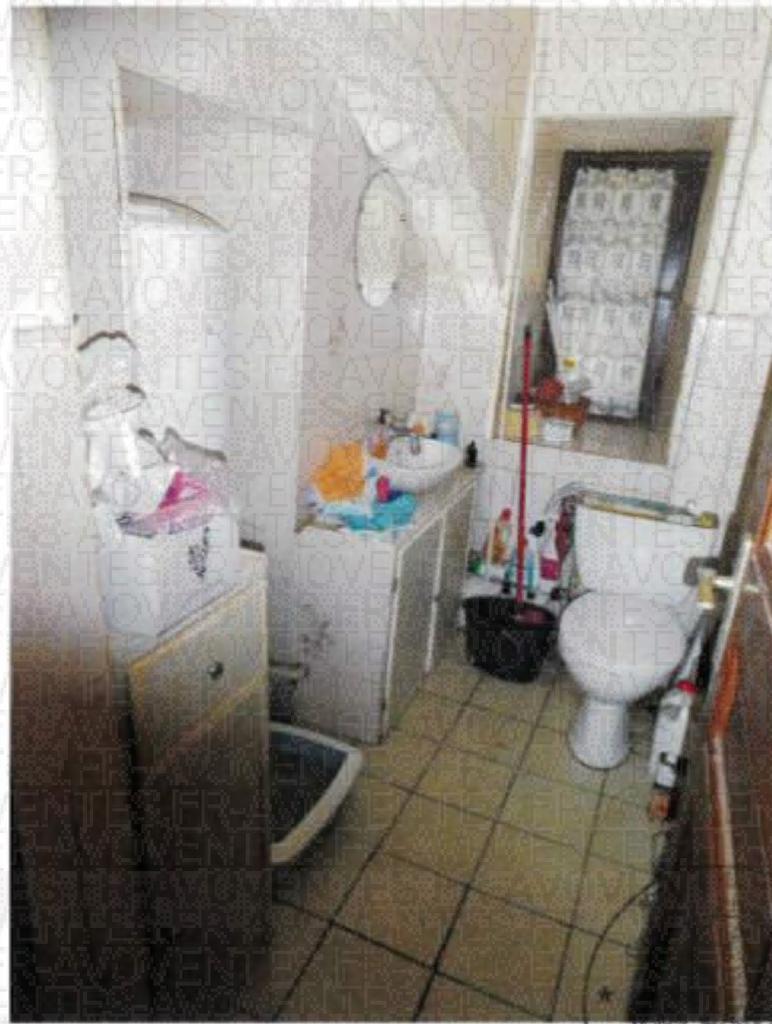
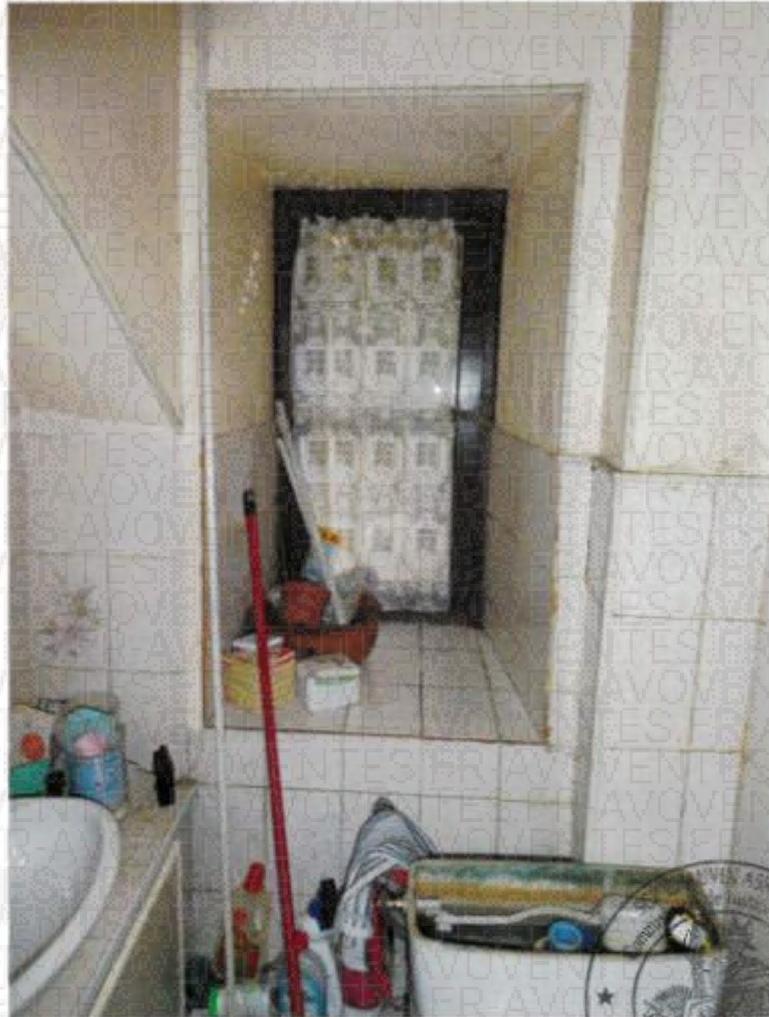
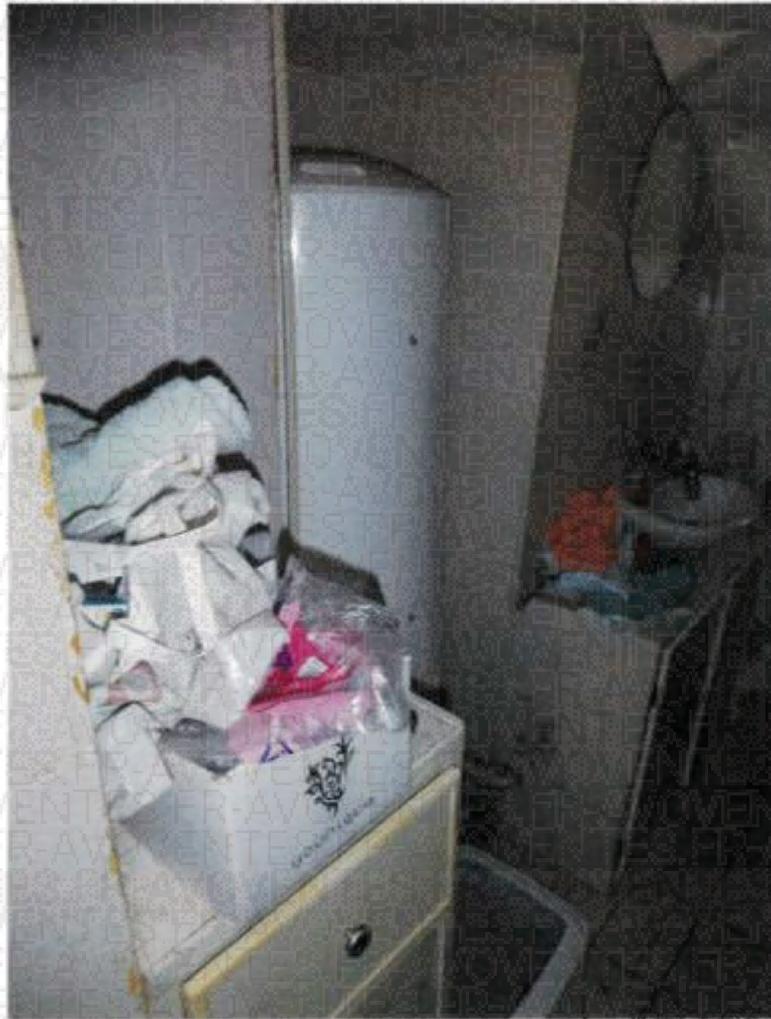
CLICHES PHOTOGRAPHIQUES N°24 A 29

Carrelage beige en état d'usage, traces de salissures, les joints sont encrassés ;

Pour l'autre partie, papier fibre de verre recouvert d'une peinture rose pâle avec présence de traces de moisissures importantes, toiles d'araignées en cueillie de plafond ;

Dalles de polystyrène et châssis métallique recouverts d'une peinture jaunie, usagée ;

Un lave-mains en faïence blanche avec robinet mitigeur eau chaude/eau froide, absence de bouchon de bonde à tirette. Le lave-mains est en état d'usage, présence de calcaire sur le robinet ;

Une cuvette en faïence blanche avec réservoir dorsal de même nature, chasse d'eau double vitesse. Le mécanisme de la cuvette est à remplacer ;

Cette pièce dispose d'une porte en bois verni, à caissons, en mauvais état face intérieure avec présence de dégradations, le vernis présente des dégradations et des taches sur les deux faces ;

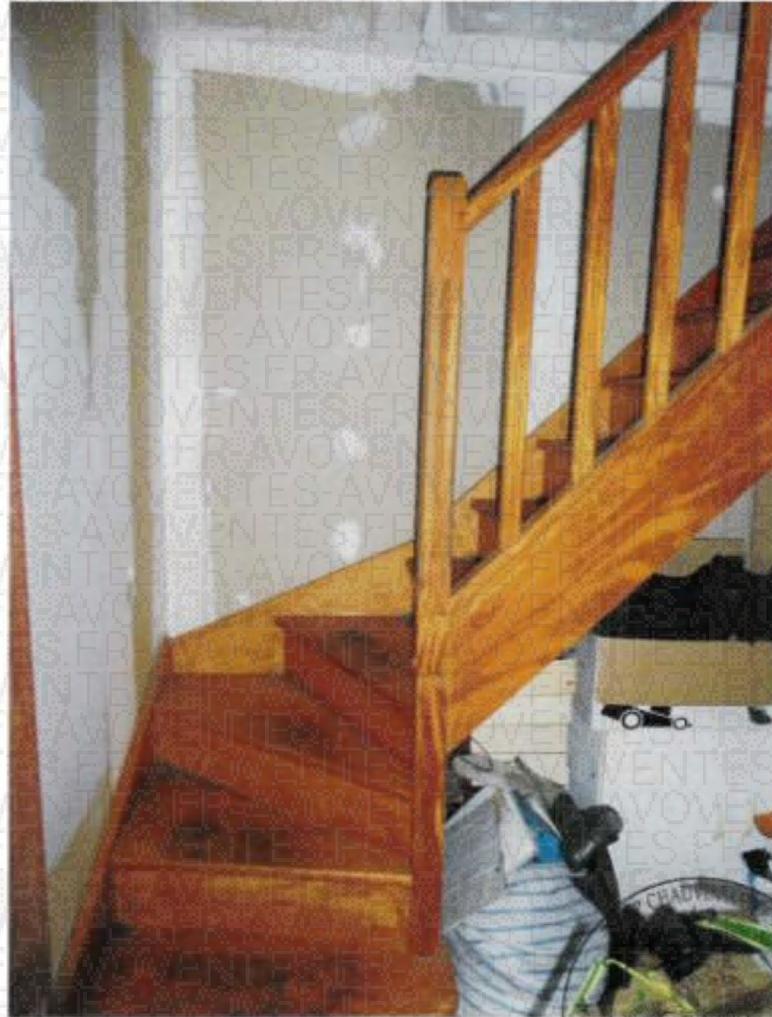
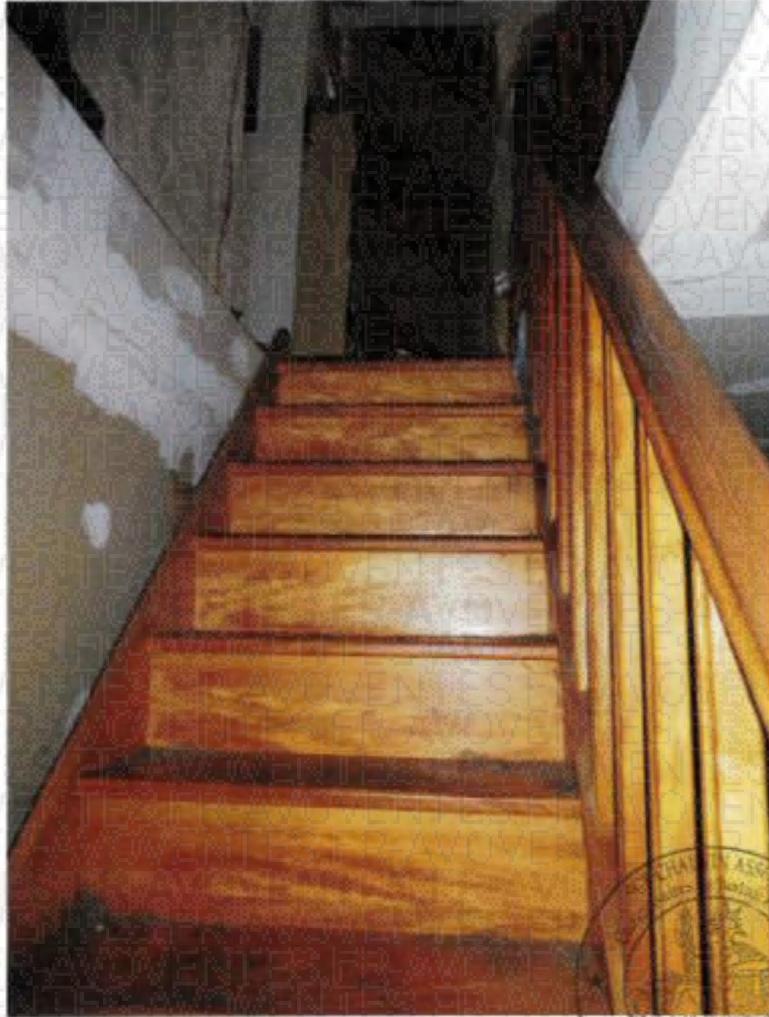
CLICHES PHOTOGRAPHIQUES N°31 ET 32

Les murs de la montée d'escalier sont recouverts pour partie de placoplâtre à l'état brut. Les calicots sont posés ;

Présence d'un interrupteur simple dont les fils sont apparents, fixés sur le mur ;

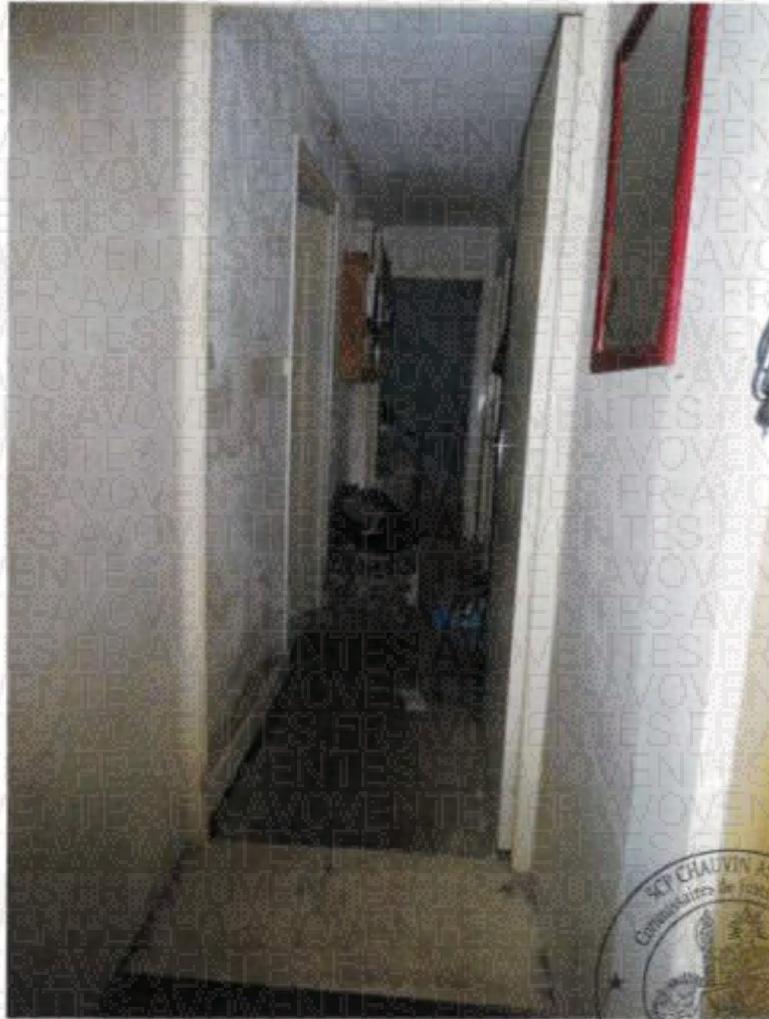
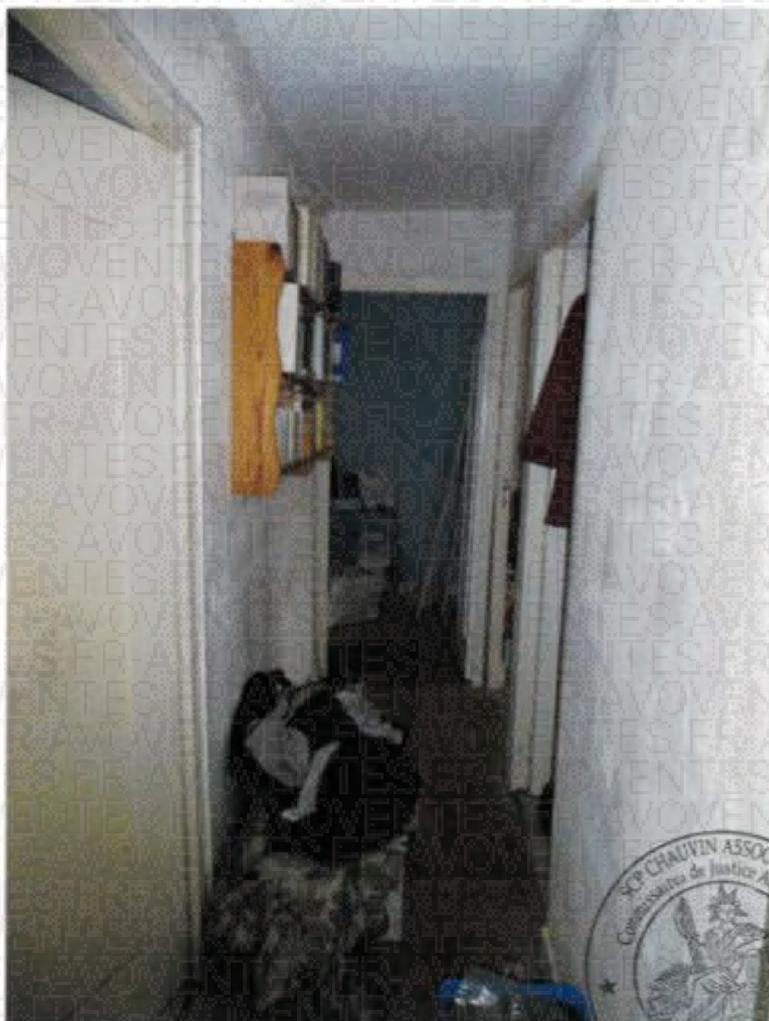
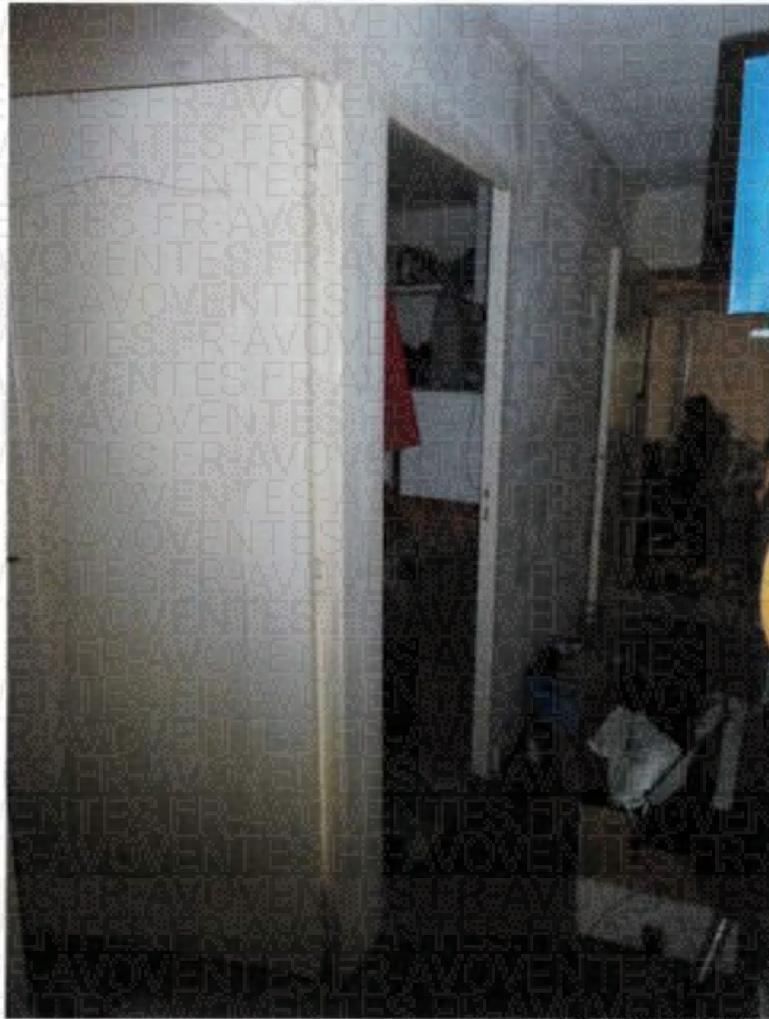
CLICHES PHOTOGRAPHIQUES N°38 A 40

En PVC, sales ;

Peinture blanche usagée ;

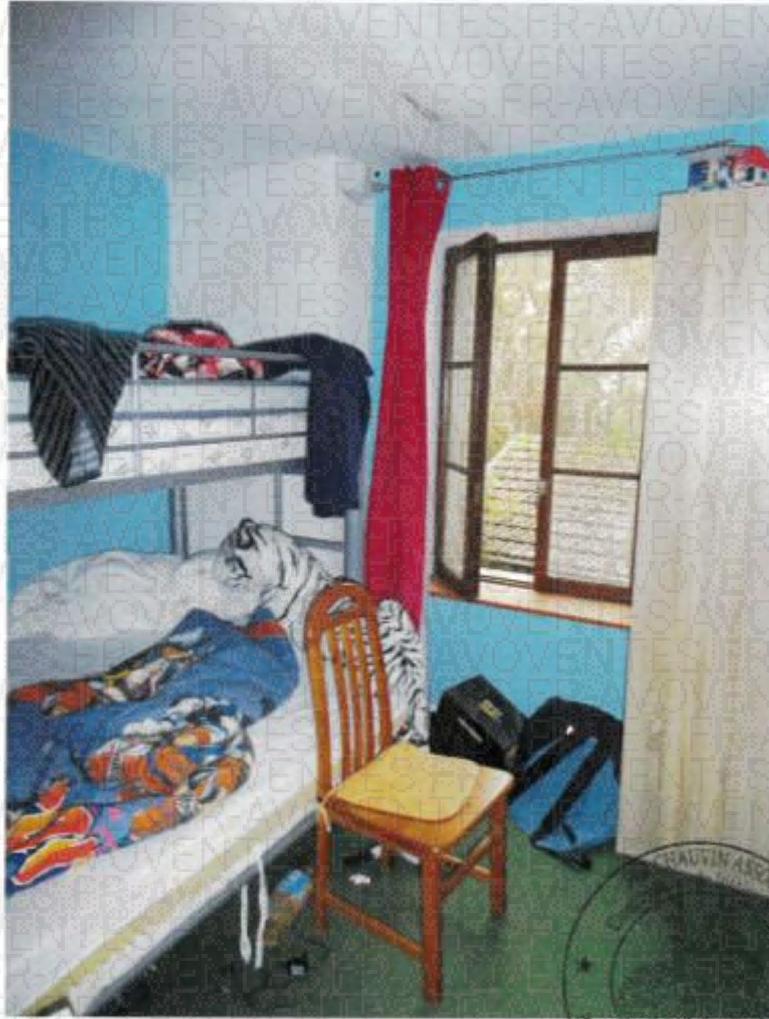
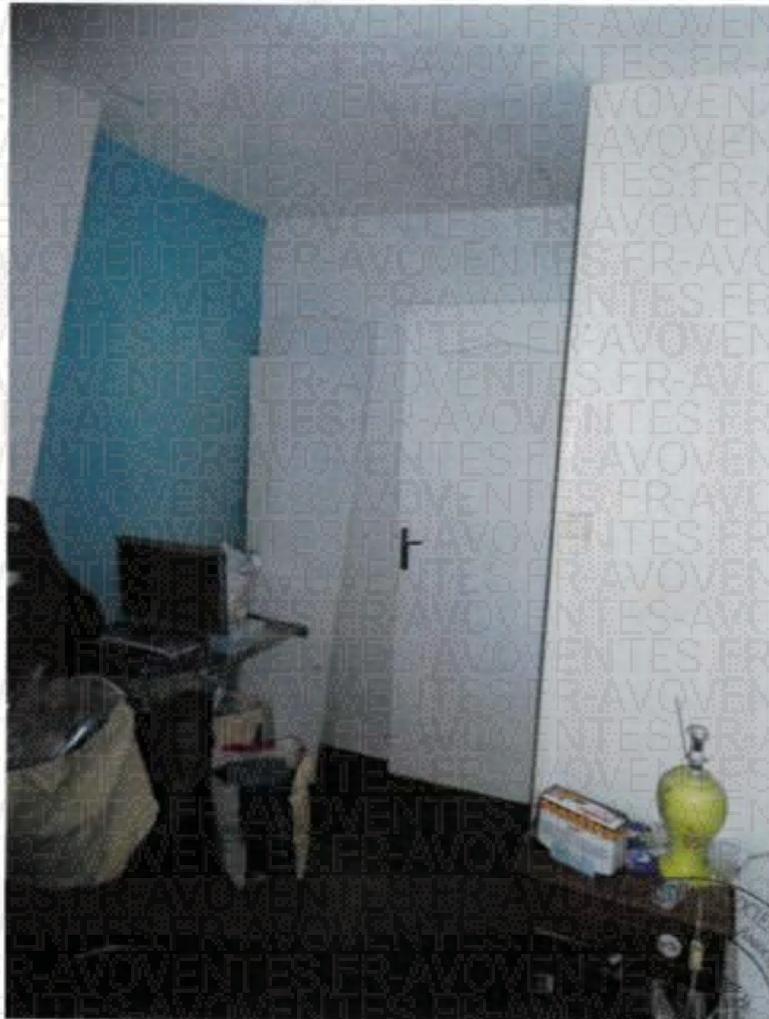
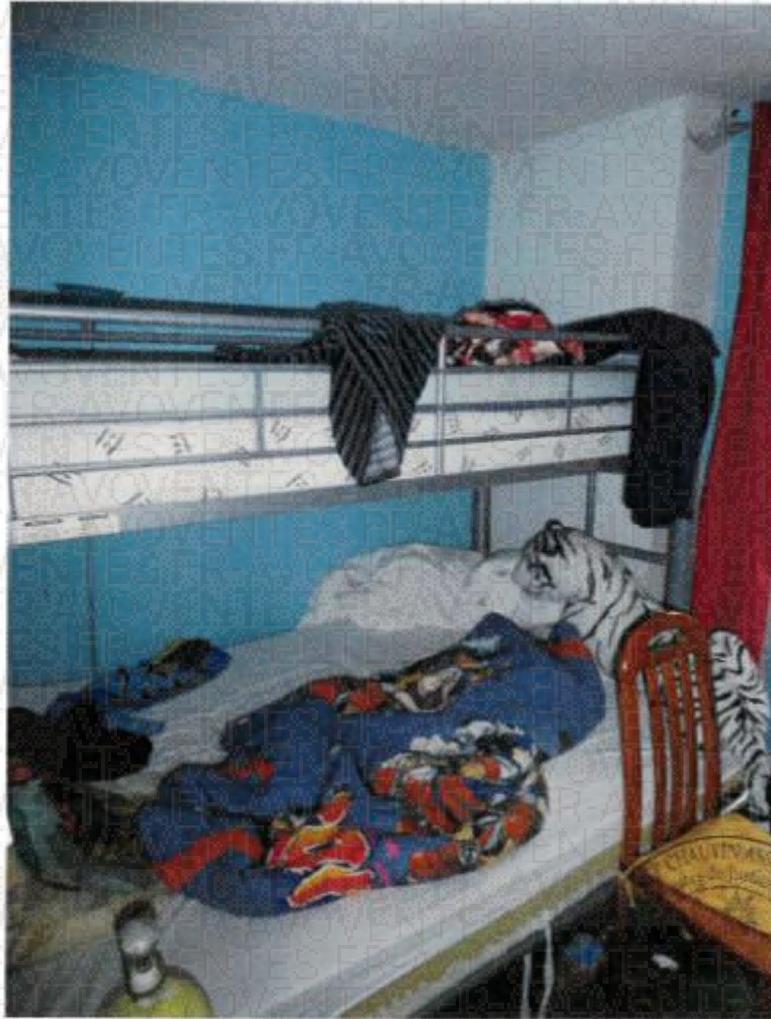
CLICHES PHOTOGRAPHIQUES N°41 A 43

Moquette verte ancienne, usagée ;

Pour partie, peinture blanche, pour l'autre partie, peinture bleue, l'ensemble ancien, usagé, présence de traces de salissures et de toiles d'araignées ;

Peinture blanche avec présence de quelques auréoles d'humidité apparentes, l'ensemble en état moyen ;

Cette pièce est éclairée à l'aide d'une fenêtre à montants en bois verni, simple vitrage, munie d'une poignée béquille anodisée, l'ensemble est en état de fonctionnement, le vernis est dégradé face extérieure. Les vitres sont sales ;

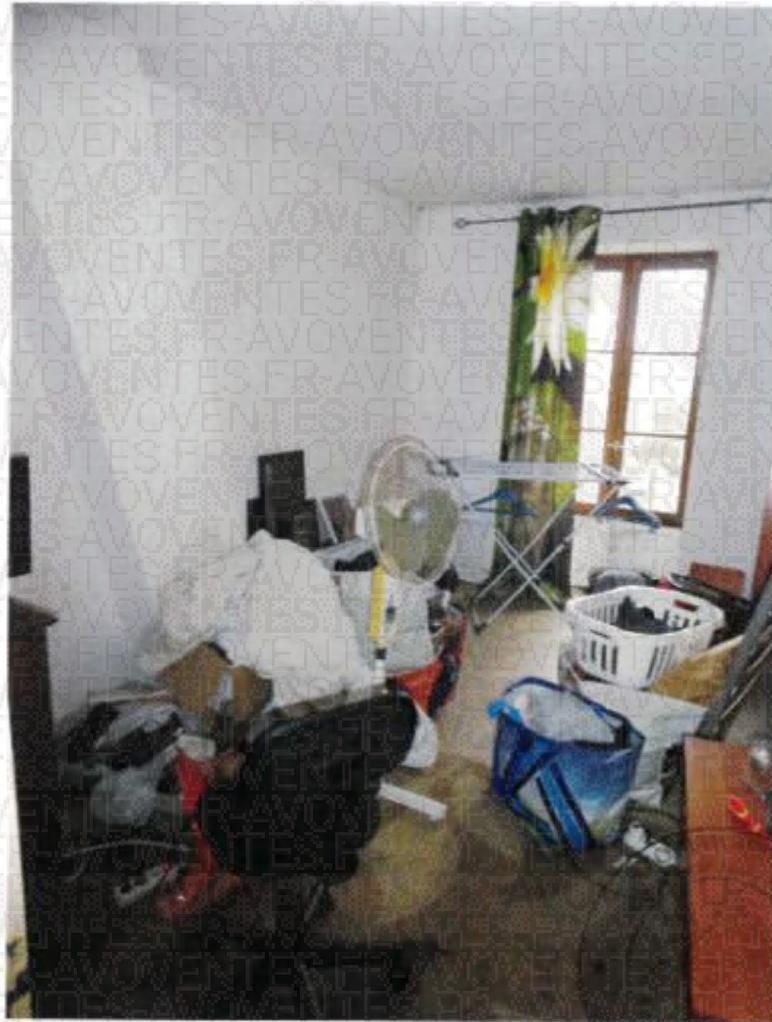
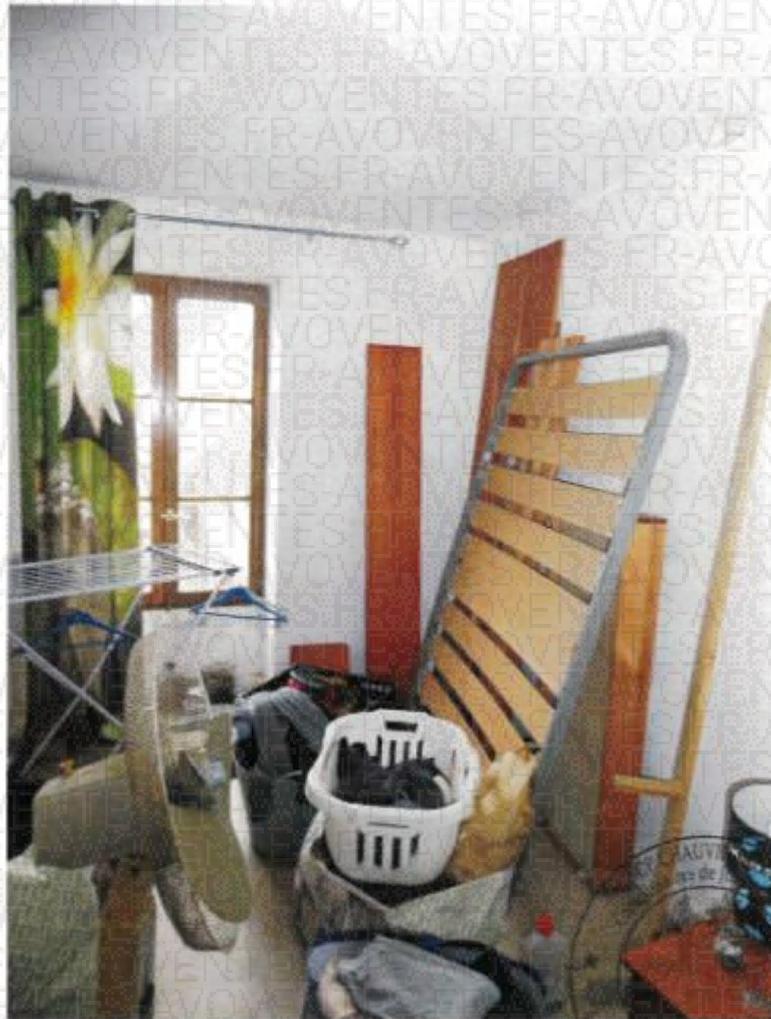
CLICHES PHOTOGRAPHIQUES N°44 A 47

Peinture blanche usagée avec présence d'auréoles en cueillie de plafond, traces de salissures, toiles d'araignées ;

Peinture blanche quelque peu noircie et notamment en cueillie de plafond, l'ensemble en état moyen ;

Cette pièce est éclairée à l'aide d'une fenêtre deux vantaux, montants en bois, simple vitrage, munie d'une poignée béquille anodisée en état de fonctionnement, le vernis extérieur est en mauvais état ;

Je constate sous la fenêtre, la présence de traces de moisissures ;
