PROCES VERBAL DE DESCRIPTION

L'AN DEUX MILLE VINGT DEUX

LE VINGT TROIS DECEMBRE

Me suis rendu ce jour, Commune de PAVANT (Aisne), 58 Rue Jean de la Fontaine, parcelle cadastrée section AC n°716, lieudit "58 Rue Jean de la Fontaine" d'une contenance de 4 ares 75 centiares et parcelle cadastrée section AC n°832, lieudit "5105 Rue Jean de la Fontaine" d'une contenance de 49 centiares et cour commune section AC n°720, lieudit "La Tannerie" d'une contenance de 4 ares 33 centiares, à l'effet de procéder à la description exacte et détaillée des biens qui y sont situés appartenant à

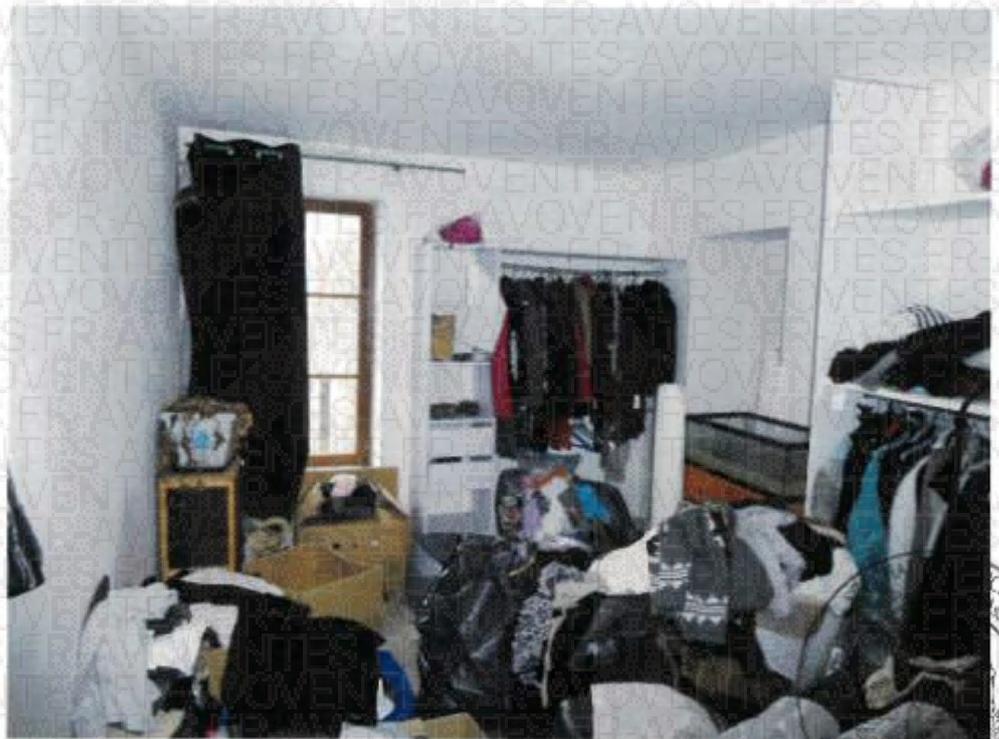
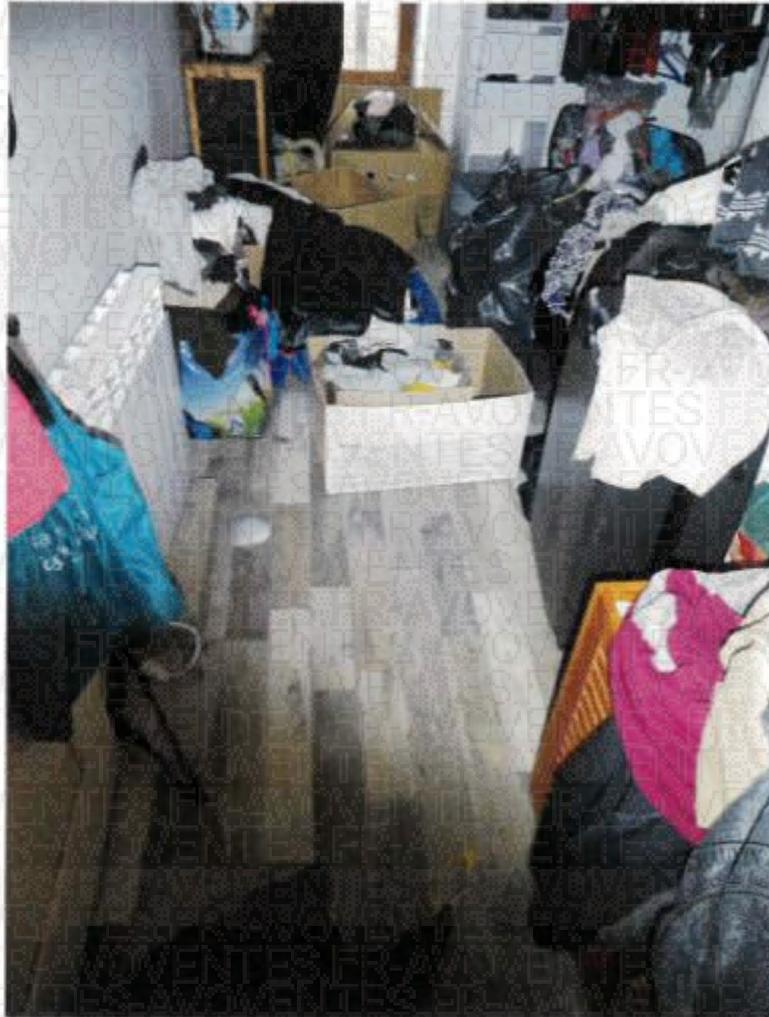
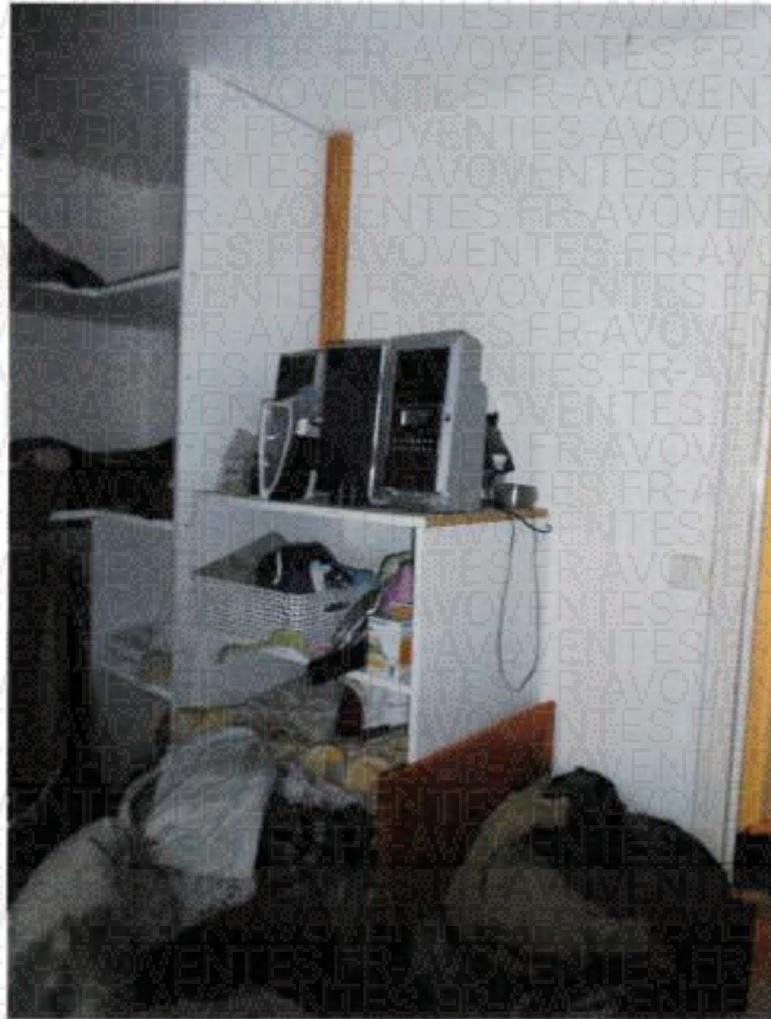
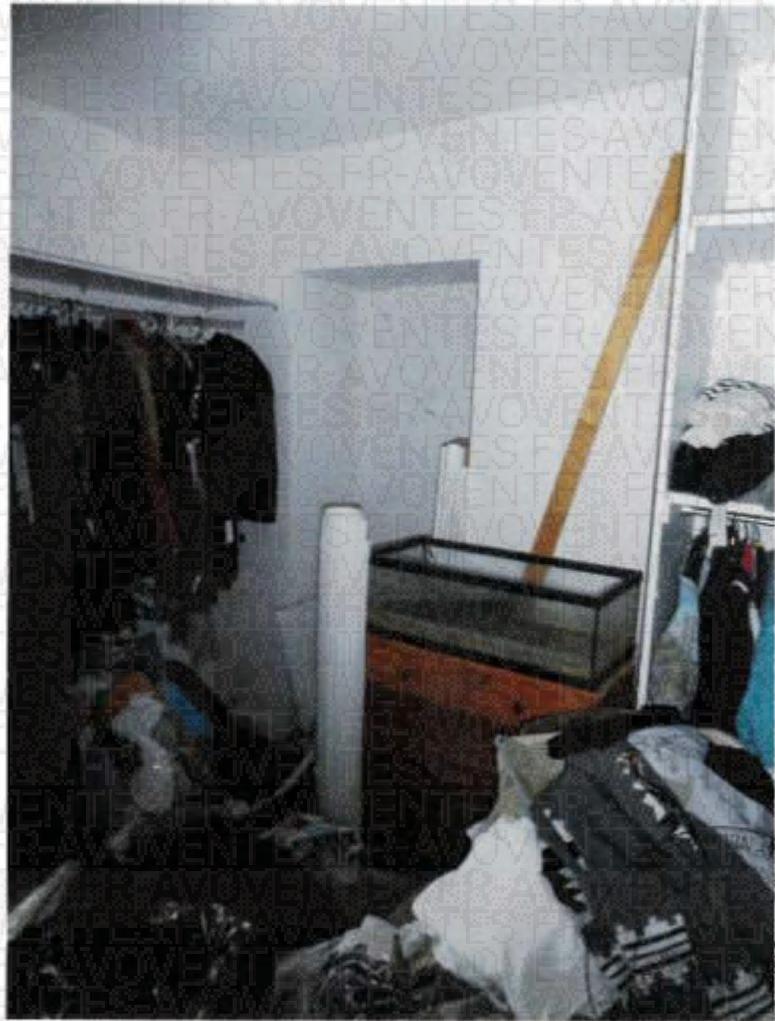
CLICHES PHOTOGRAPHIQUES N°48 A 51

Peinture blanche dégradée, présence de traces d'enduit par endroits ;

Peinture blanche en état d'usage, noircie en cueillie de plafond ;

Un radiateur électrique en fonte d'aluminium couvert de poussière, non fixé au mur, branché sur une prise ;

Cette pièce est éclairée à l'aide d'une fenêtre deux vantaux, en bois verni, simple vitrage, munie d'une poignée béquille anodisée, en état de fonctionnement, le vernis est dégradé face extérieure, en état moyen face intérieure ;
