**PROCES VERBAL DE DESCRIPTION**

## **PROCES VERBAL DE DESCRIPTION**

Me suis rendu ce jour, Commune d'ARCY SAINTE RESTITUE (Aisne), 9 Rue du Tarn, parcelle cadastrée section AB n°58, lieudit Rue du Tarn, d'une contenance de 1 are 90 centiares et jardin non attenant cadastré section AB n°70, lieudit Le Village d'une contenance de 7 ares 62 centiares, à l'effet de procéder à la description exacte et détaillée des immeubles s'y trouvant ;

**PARCELLE CADASTREE SECTION AB N°58, LIEUDIT "RUE DU TARN"**

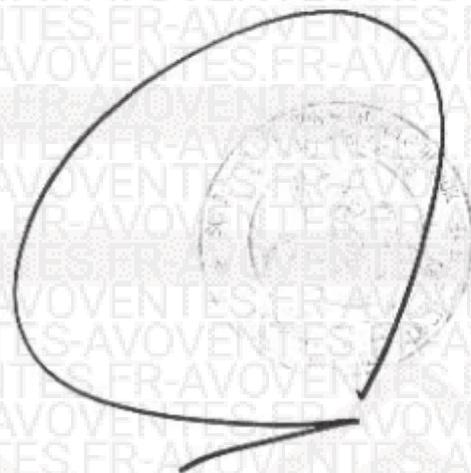
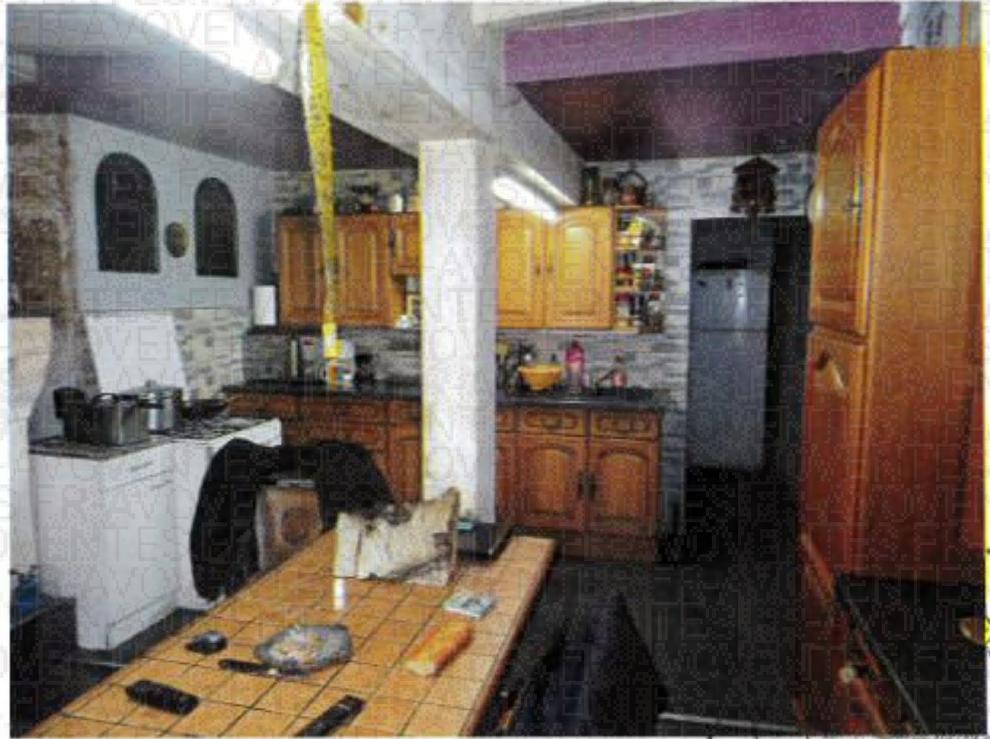
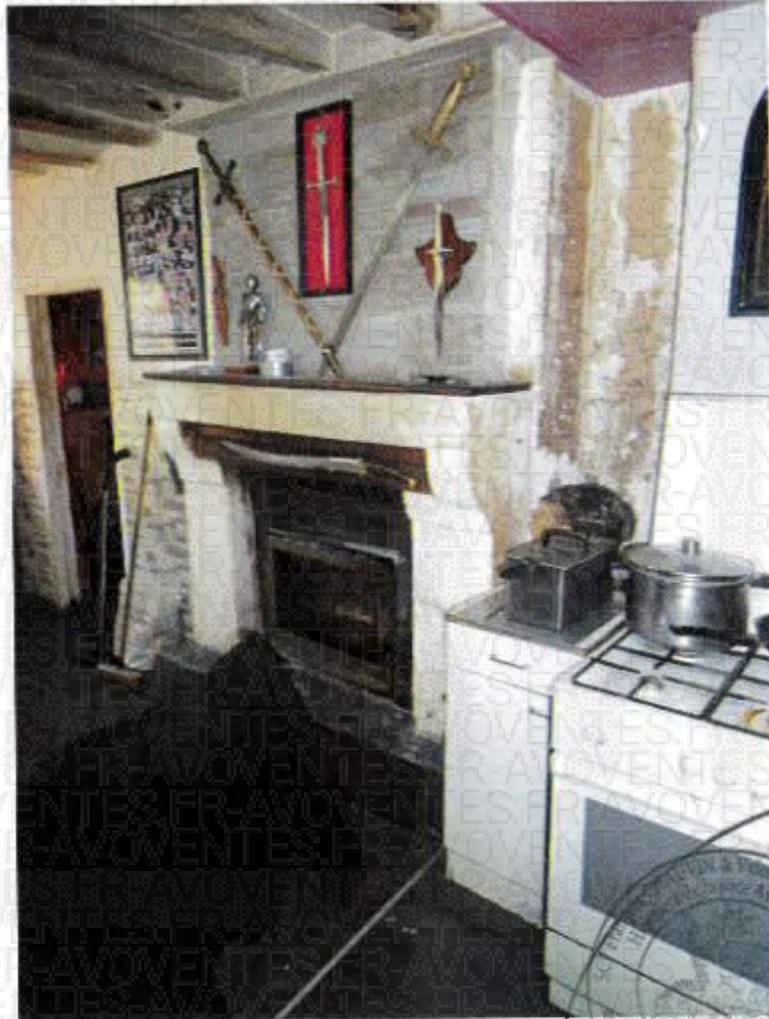
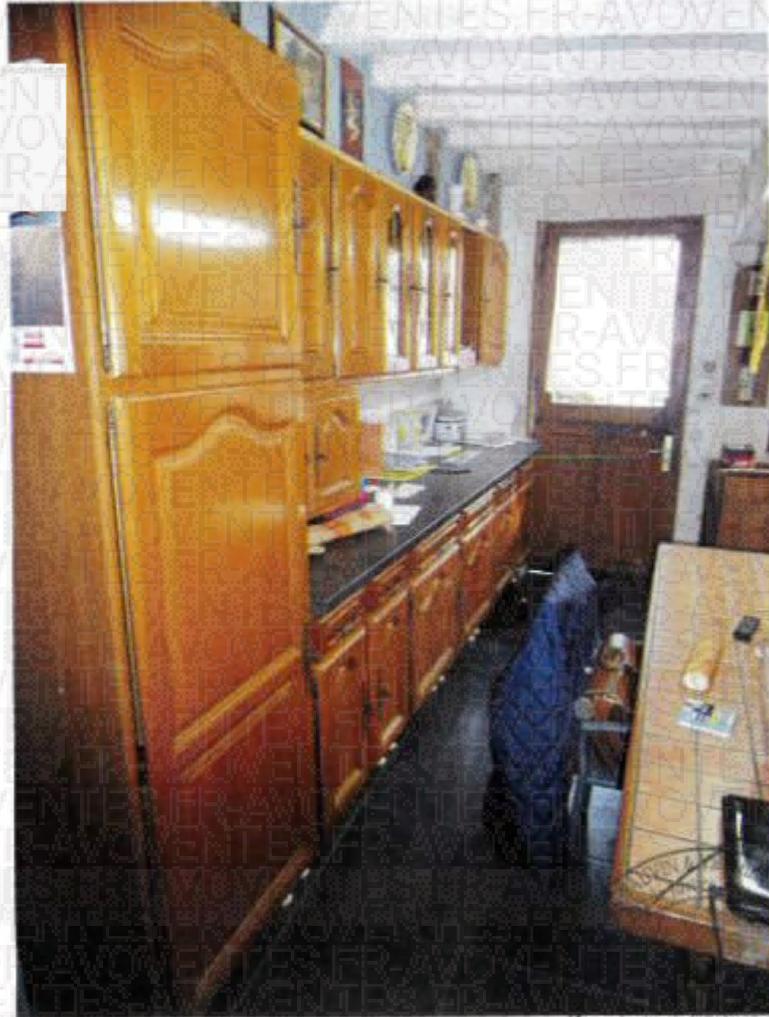
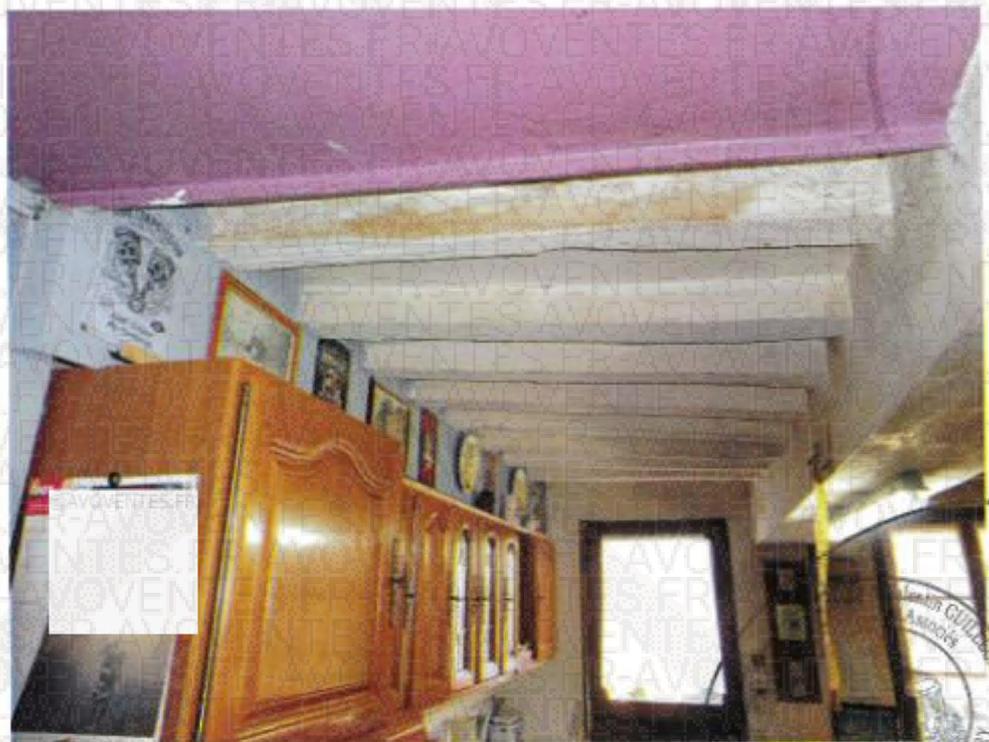
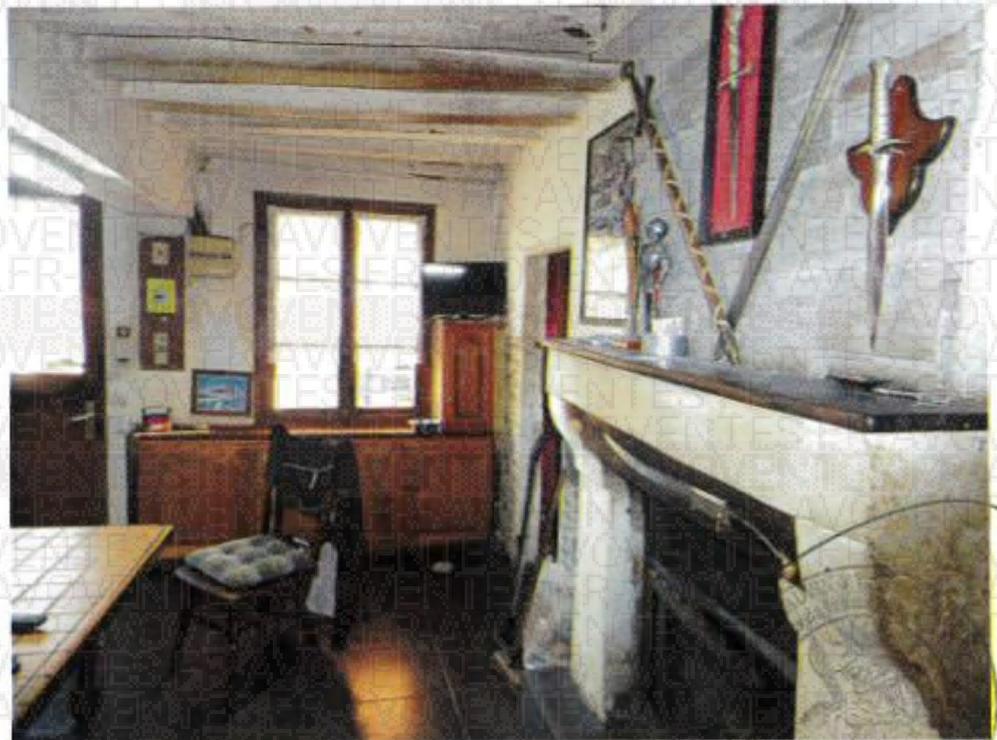
Carrelage nuagé noir en bon état ;

Pour partie, papier fibre de verre recouvert d'une peinture bleue en état d'usage ;

Pour l'autre partie, pierres de parement en très bon état ;

Pour une troisième partie, plâtre peint ancien, dégradé autour de la cheminée ;

Poutres apparentes anciennes recouvertes d'une peinture usagée ;

Un évier, un bac, un égouttoir, en résine de synthèse noire en état d'usage, traces de calcaire ;

Présence d'une ancienne cheminée dont les jambages sont en plâtre recouvert d'une peinture blanche en mauvais état, dégradée ;

Présence d'un insert avec porte métallique vitrée en état de fonctionnement. La porte est recouverte d'une peinture usagée, l'ensemble en état de fonctionnement ;

Cette pièce est éclairée à l'aide d'une fenêtre deux vantaux, montants en bois, simple vitrage, munie d'une crémone métallique en état de fonctionnement, l'ensemble recouvert d'une peinture usagée ;

Présence d'une porte d'entrée en bois verni en deux éléments mobiles, l'ensemble est en bon état. Sur le panneau supérieur, double vitrage récent, en bon état ;

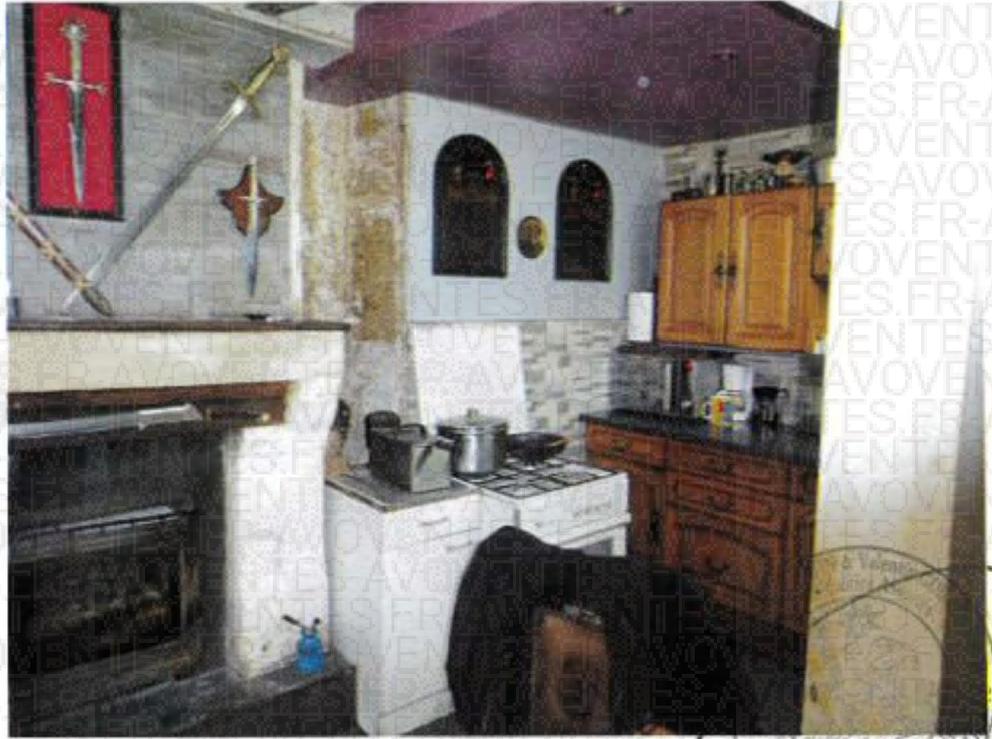
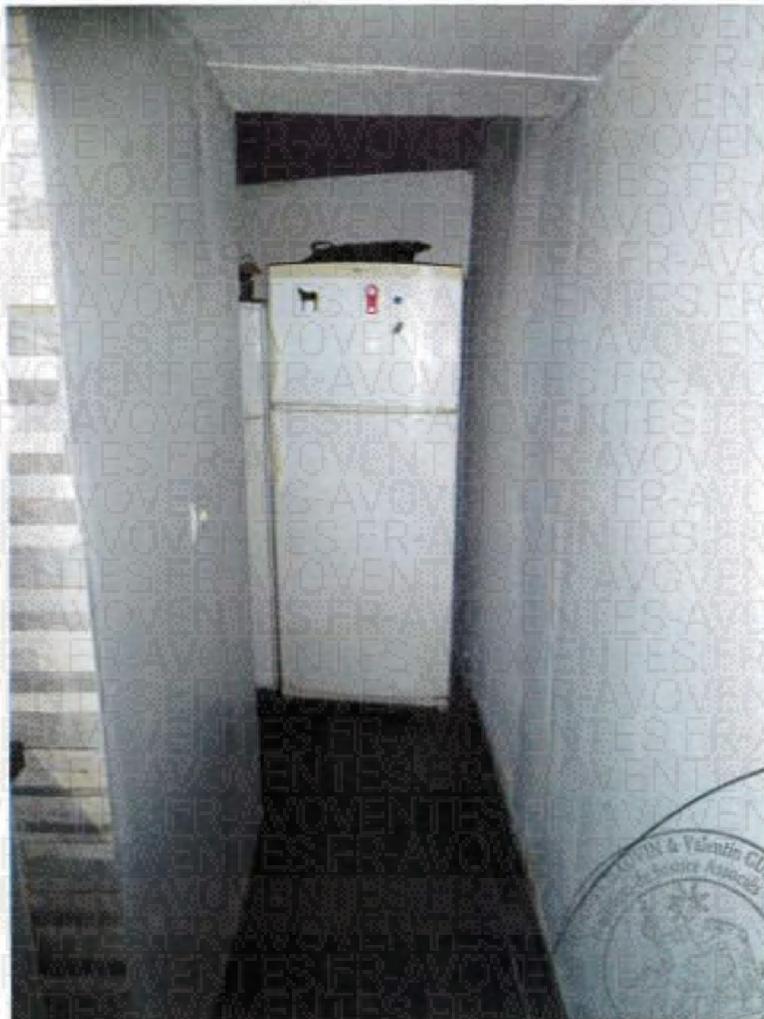
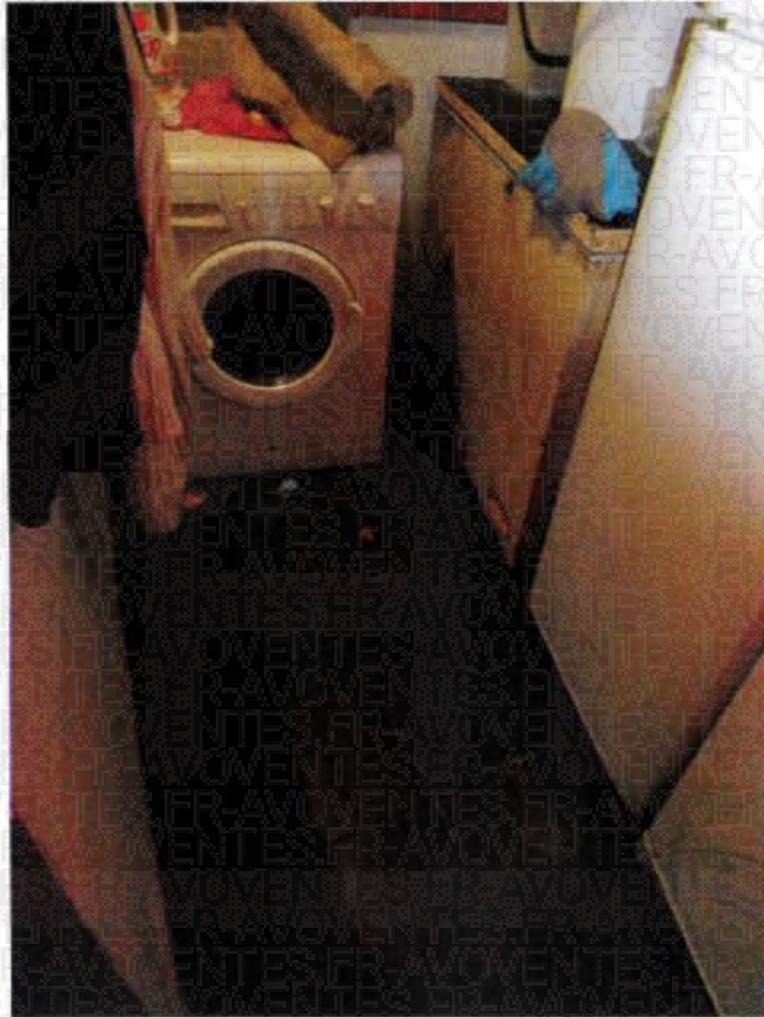
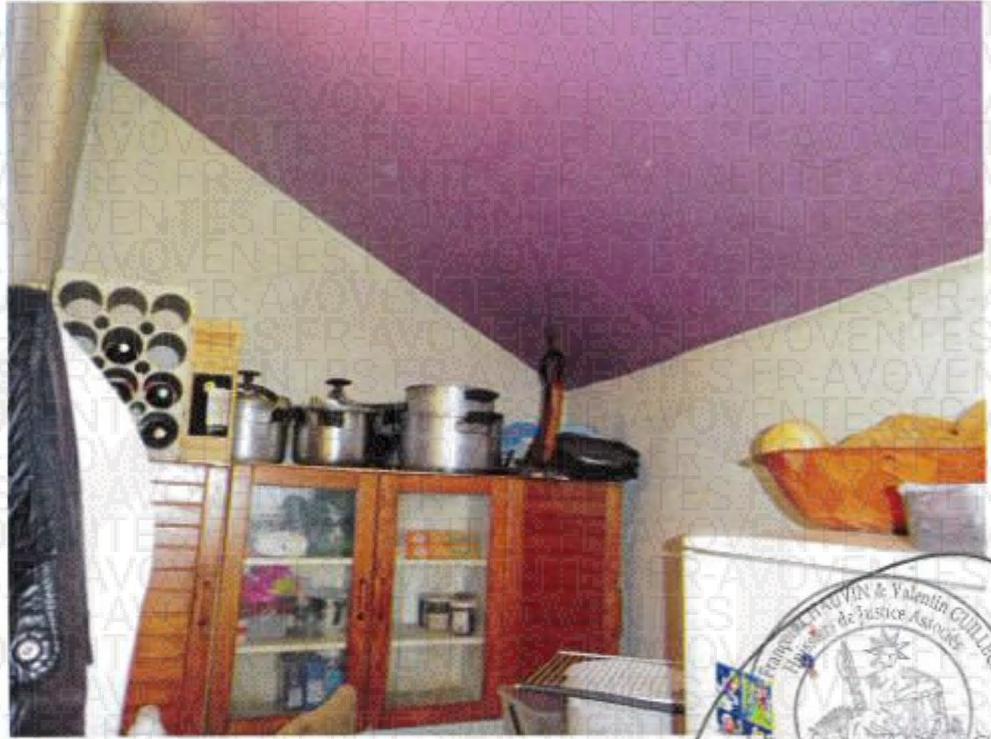
Carrelage identique à la salle à manger/cuisine, en bon état, les joints sont encrassés ;

Papier fibre de verre recouvert d'une peinture usagée, noircie ;

Papier fibre de verre recouvert d'une peinture usagée, présence de toiles d'araignées ;

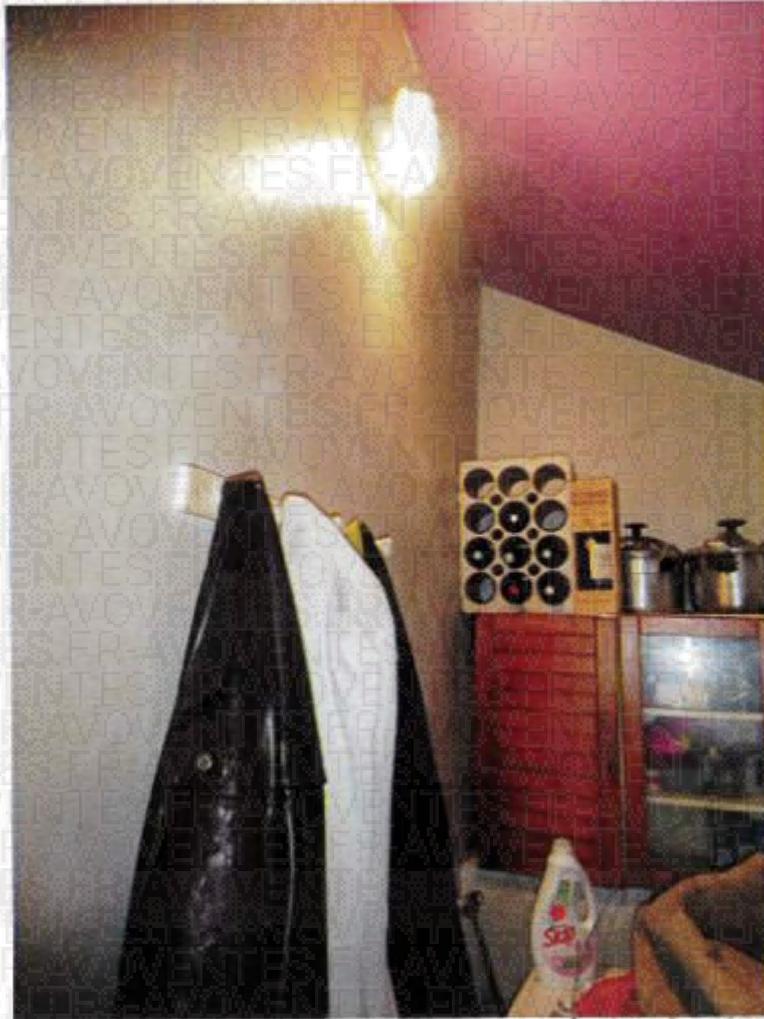
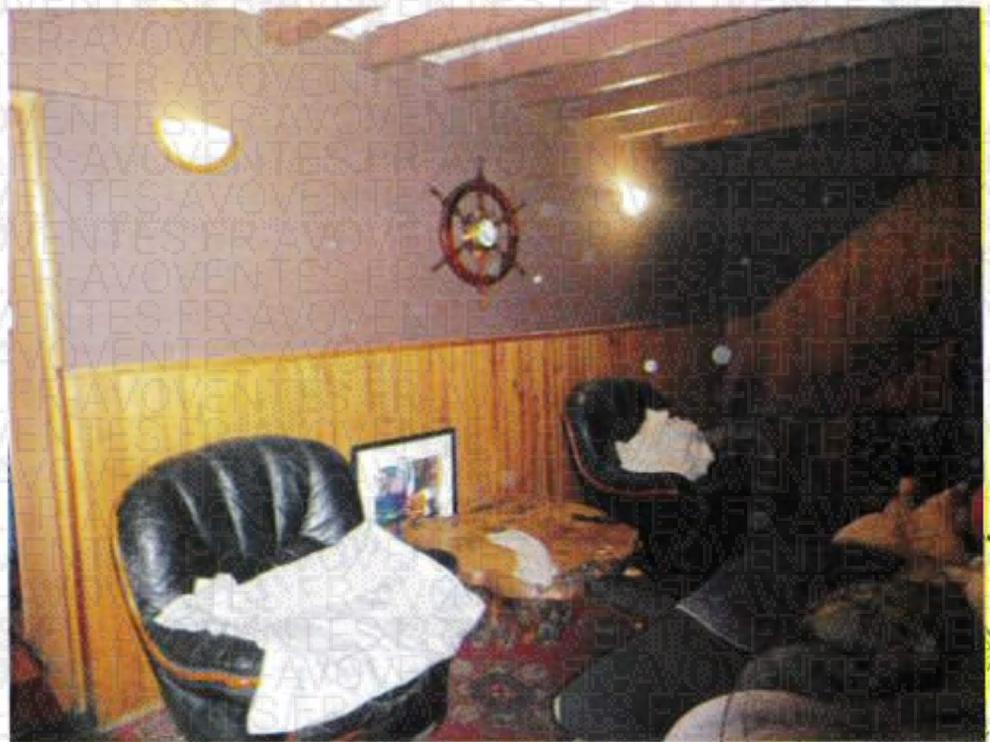
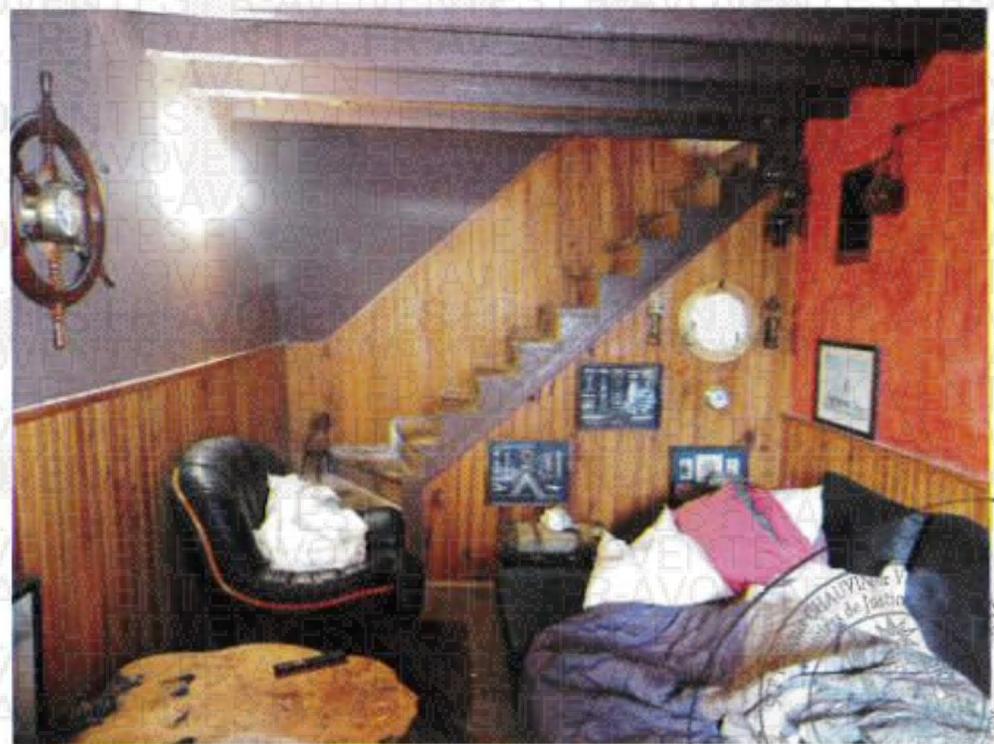
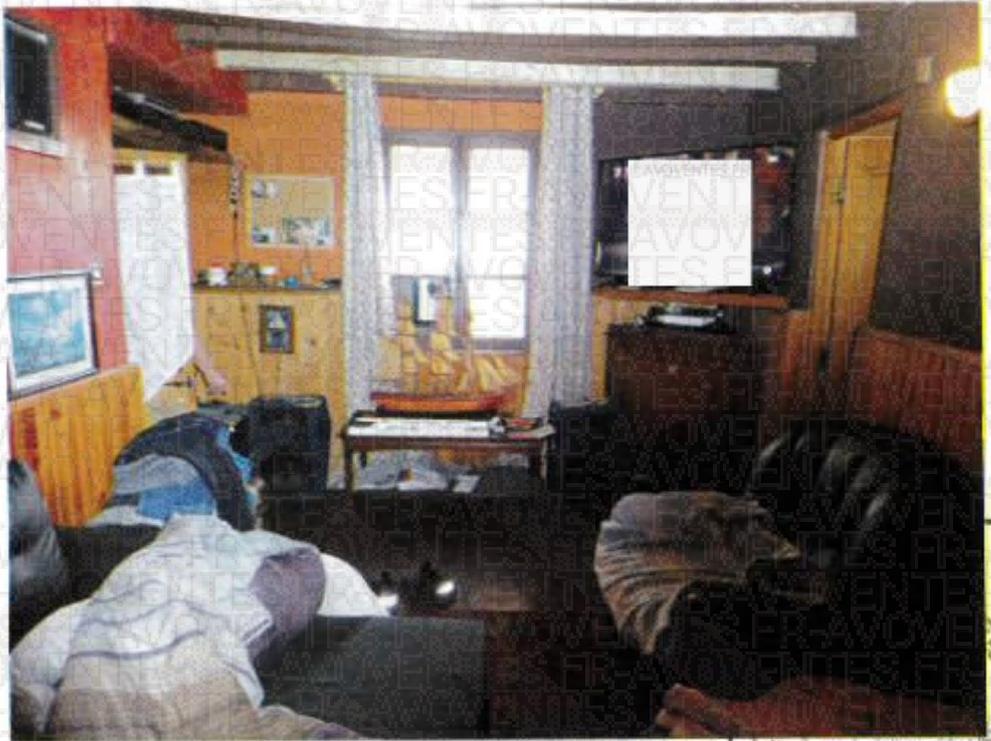
Linoléum imitation parquet en état d'usage ;

Soubassement en frisée de sapin verni en bon état. Pour l'autre partie, enduit ciré à l'éponge et papier peint gaufré en état d'usage ;

Poutres apparentes peintes et plâtre entre poutres ancien, à l'état brut ;

Cette pièce est éclairée à l'aide d'une fenêtre simple vitrage, montants en bois, munie d'une crémonne métallique recouverte d'une peinture ancienne, usagée ;

Une vitre est cassée ;

Elle est recouverte d'une peinture ancienne, usagée sur ses deux faces ;

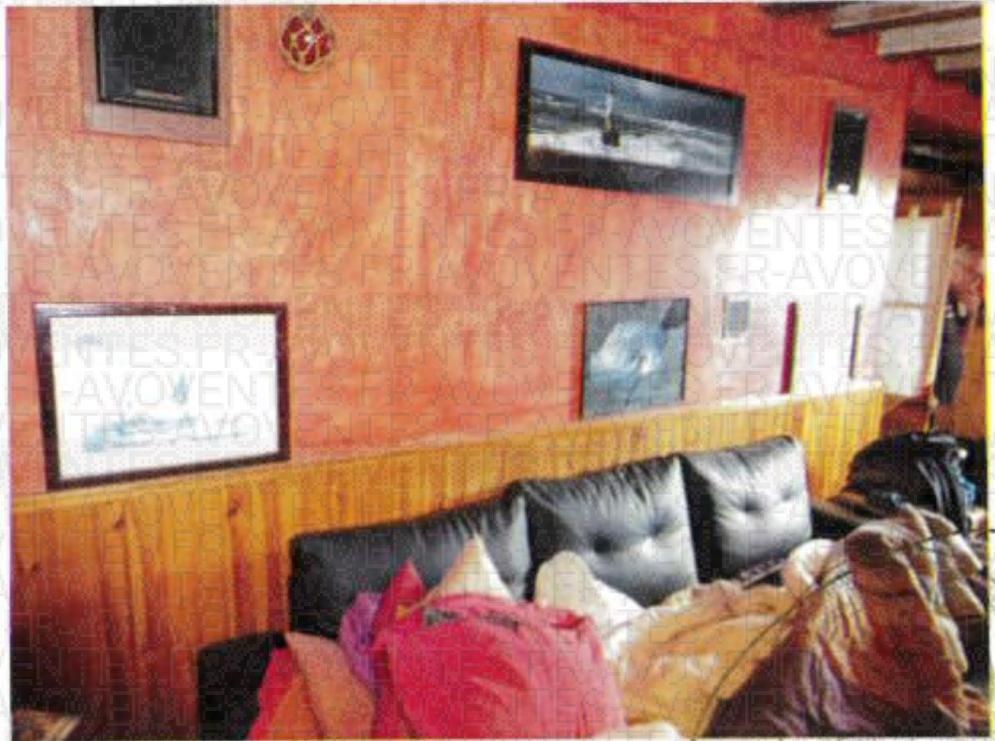
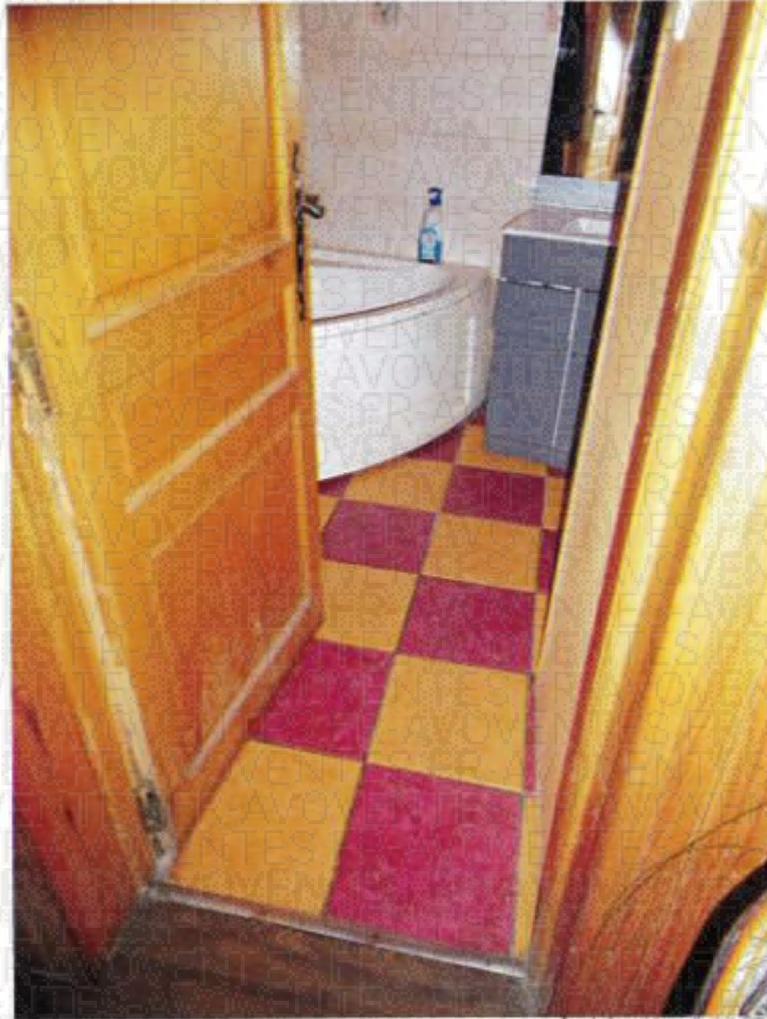
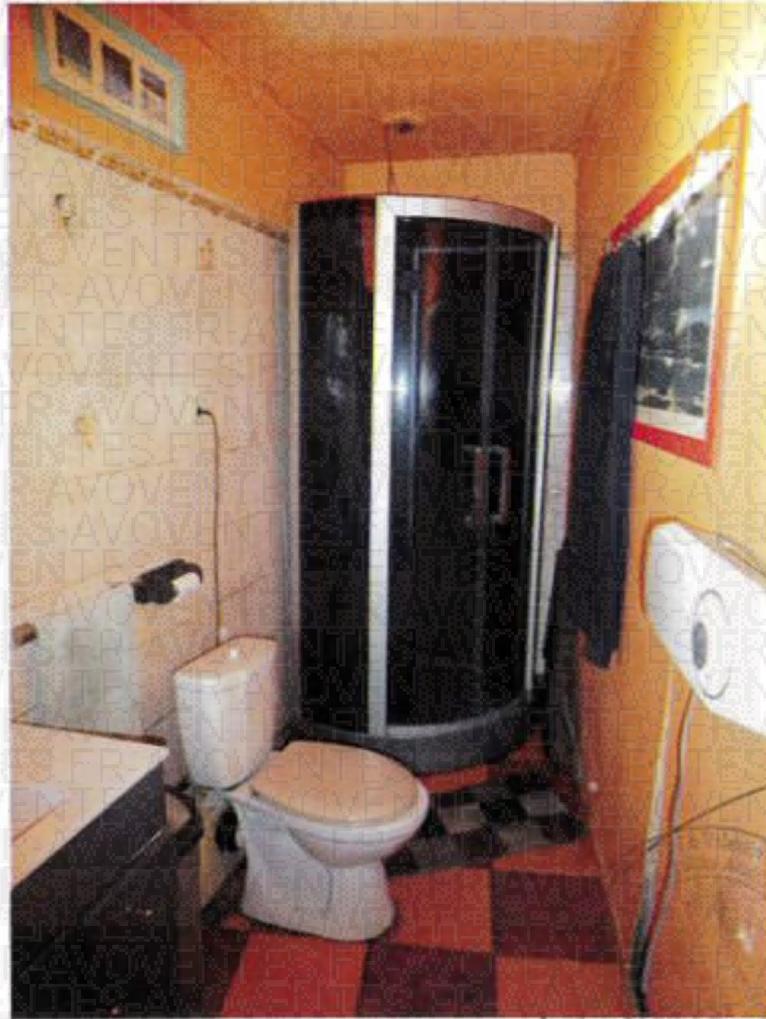
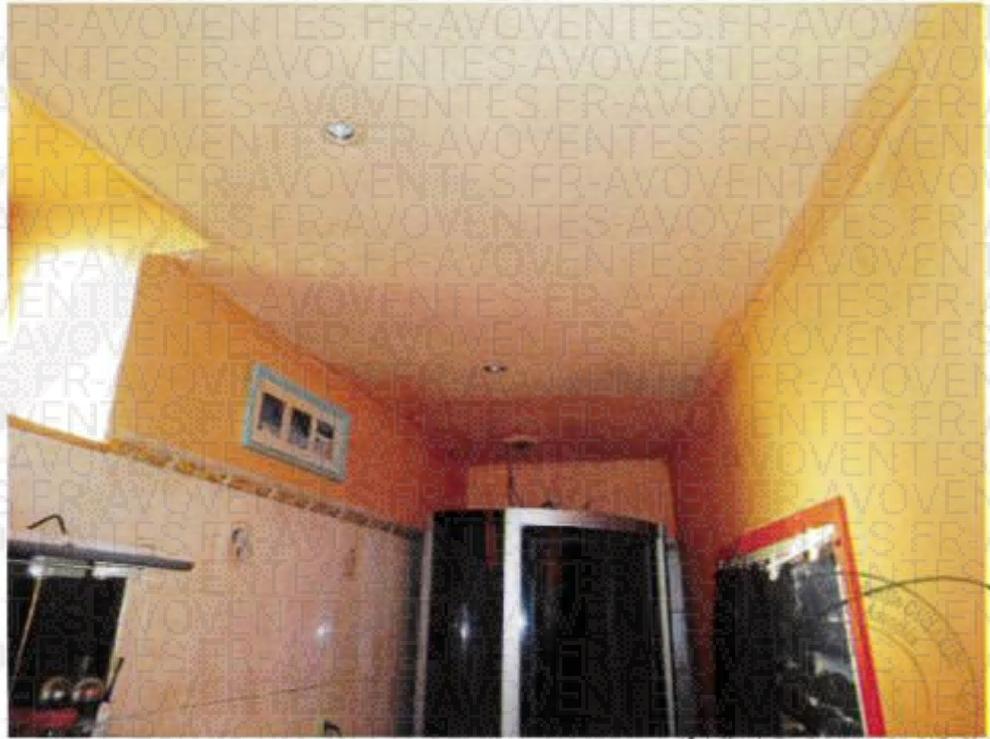
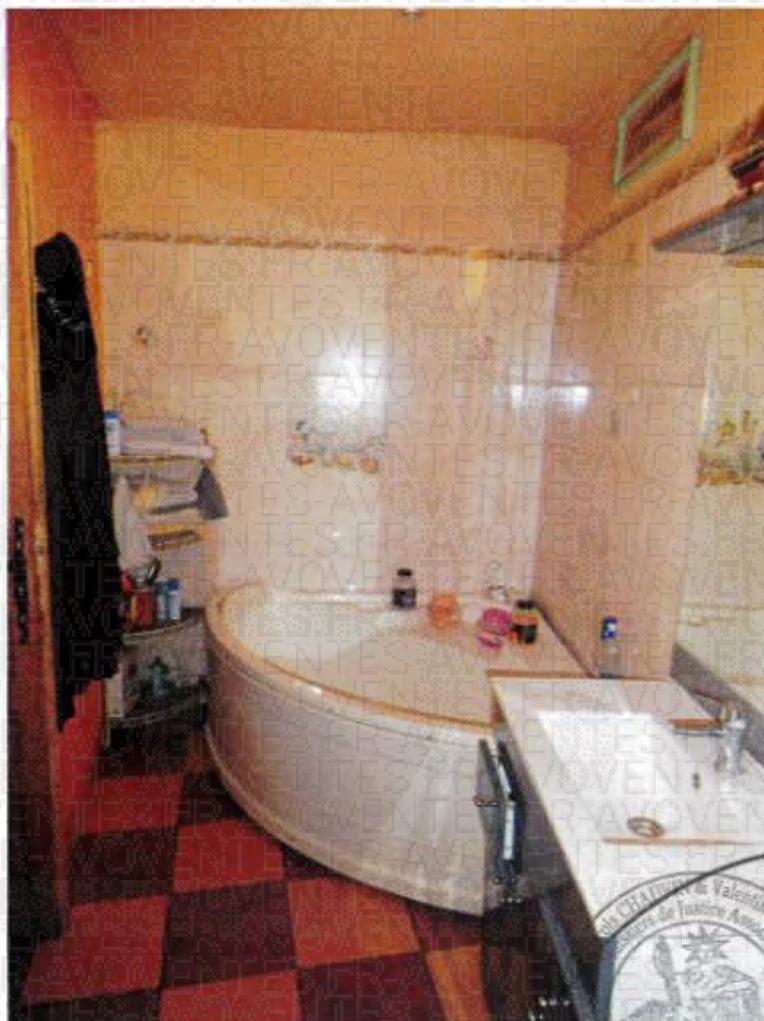
Carrelage bicolore et joints ciment gris, l'ensemble en bon, les joints sont quelque peu encrassés ;

Papier fibre de verre sur placoplâtre recouvert d'une peinture ton pierre usagée. Je constate la présence de quelques décolllements ;

Papier fibre de verre recouvert d'une peinture ton pierre usagée, présence de quelques cloques apparentes ;

Au-dessus de la baignoire d'angle et du lavabo ainsi que de la cabine de douche, présence d'un carrelage à motifs avec listel à motifs, l'ensemble en bon état, les joints sont quelque peu jaunis ;

Un lavabo en faïence blanche présentant un choc sur le rebord extérieur, en état d'usage ;

Une cabine de douche avec parois vitrées fumées, présence de calcaire. Les deux portes centrales coulissent parfaitement. Les parois intérieures sont de même vitrées avec profilés aluminium, l'ensemble entartré ;  
Je constate que le bac à douche est en PVC gris ;

Présence de multi jets en inox, d'un flexible de douche en plastique et d'une douchette en inox et d'une pomme de douche intégrée au plafond, l'ensemble fortement entartré ;

Cette pièce dispose d'une porte en bois à caissons, recouverte sur sa face intérieure d'une peinture orangée sale. Face extérieure, vernis ancien, en état d'usage ;

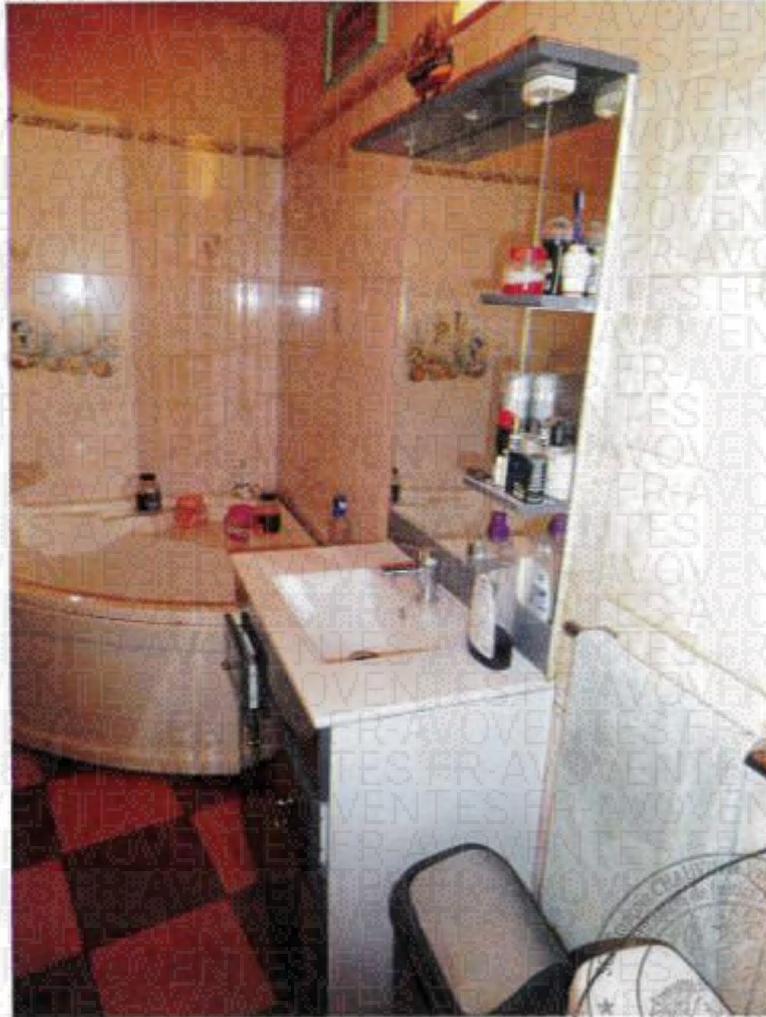
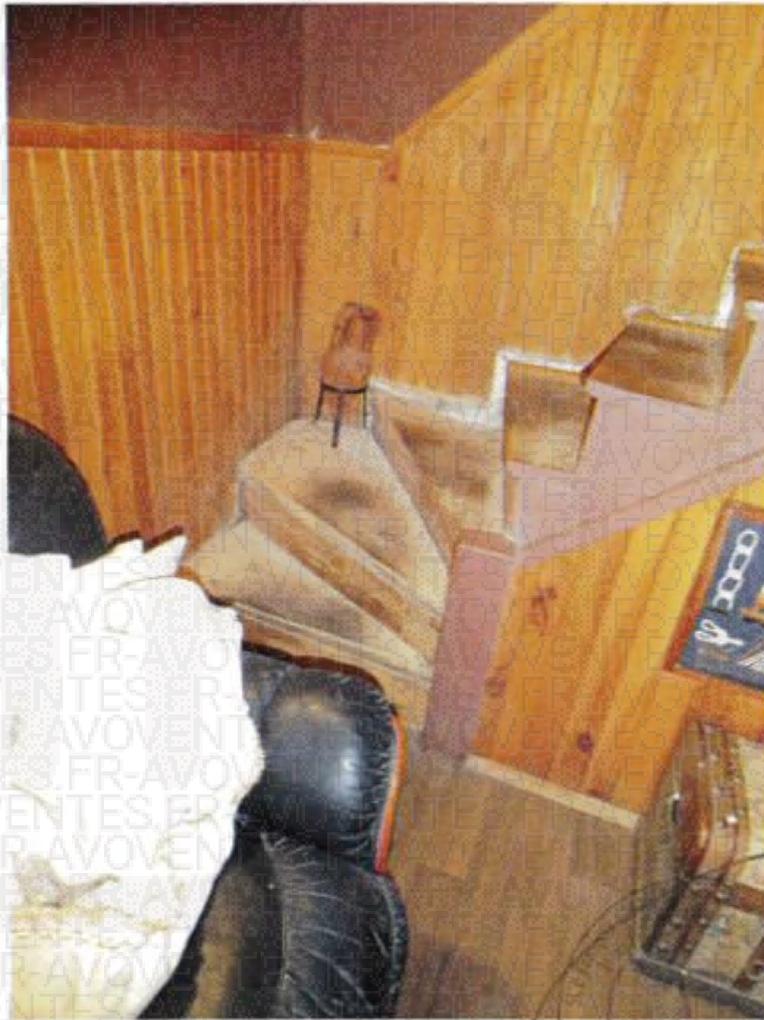
On y accède à l'aide d'un escalier dont les marches et contremarches sont en bois, l'ensemble est ancien, à l'état brut, les premières marches sont à l'état brut, ont été refaites et présentent un jeu important ;

Le mur de la montée d'escalier est recouvert en partie basse de frisée de sapin verni en bon état, le vernis est usagé et pour l'autre partie de papier peint marron gaufré, en état d'usage ;

La descente de toit est recouverte de placoplâtre recouvert d'un papier peint à rayures ton orangé en état d'usage ;

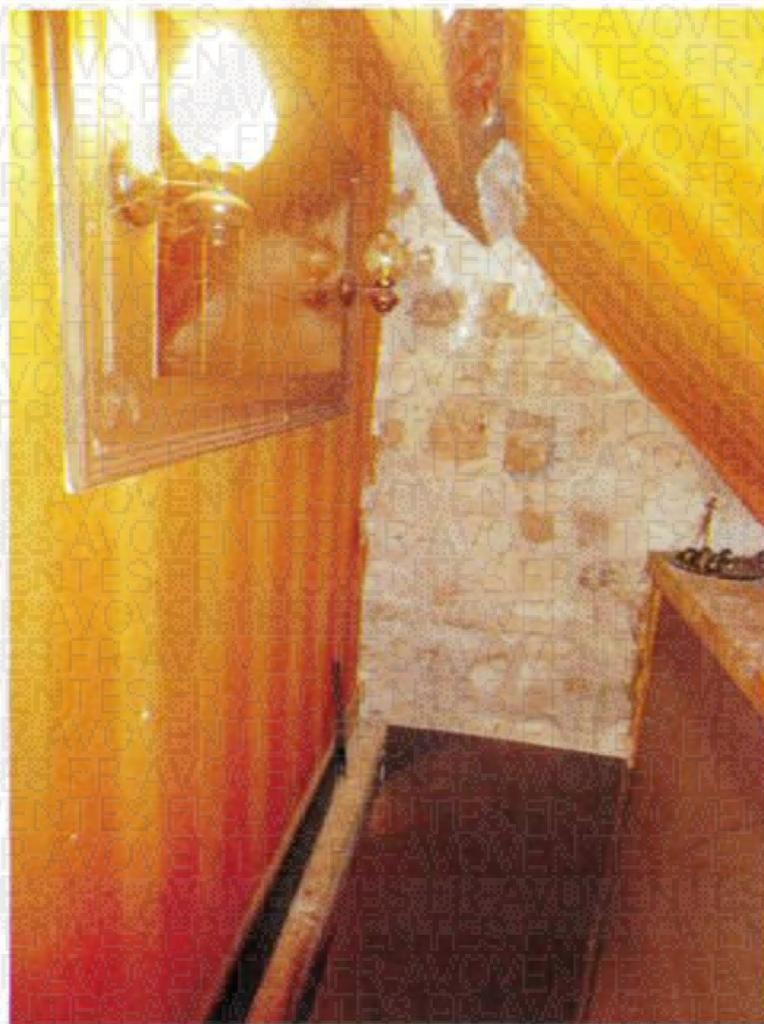
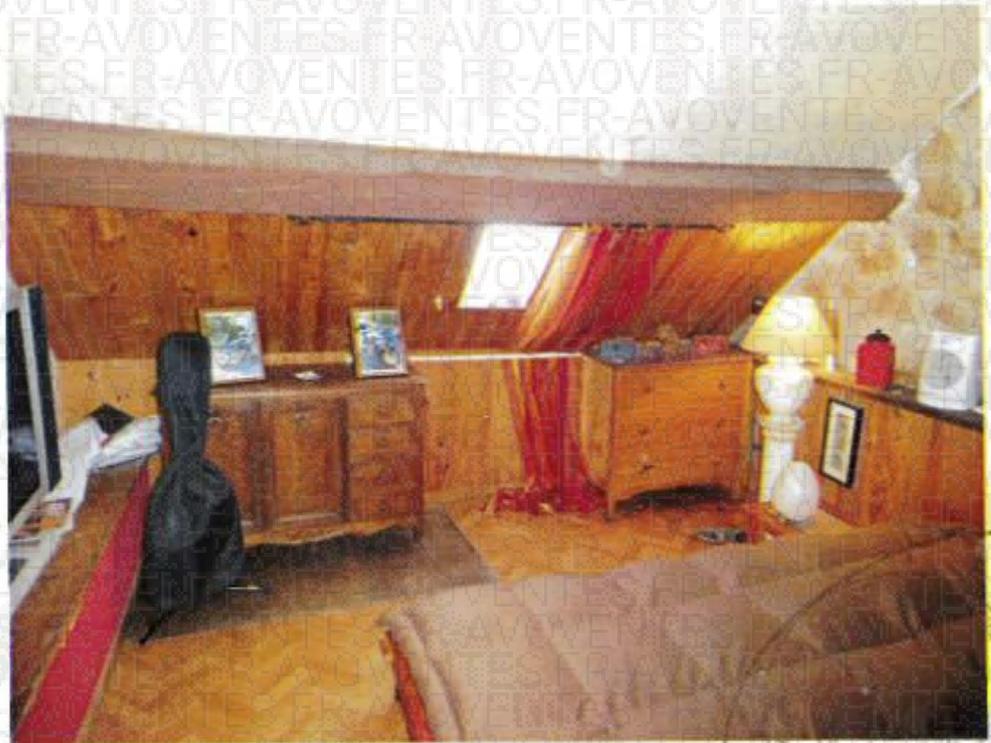
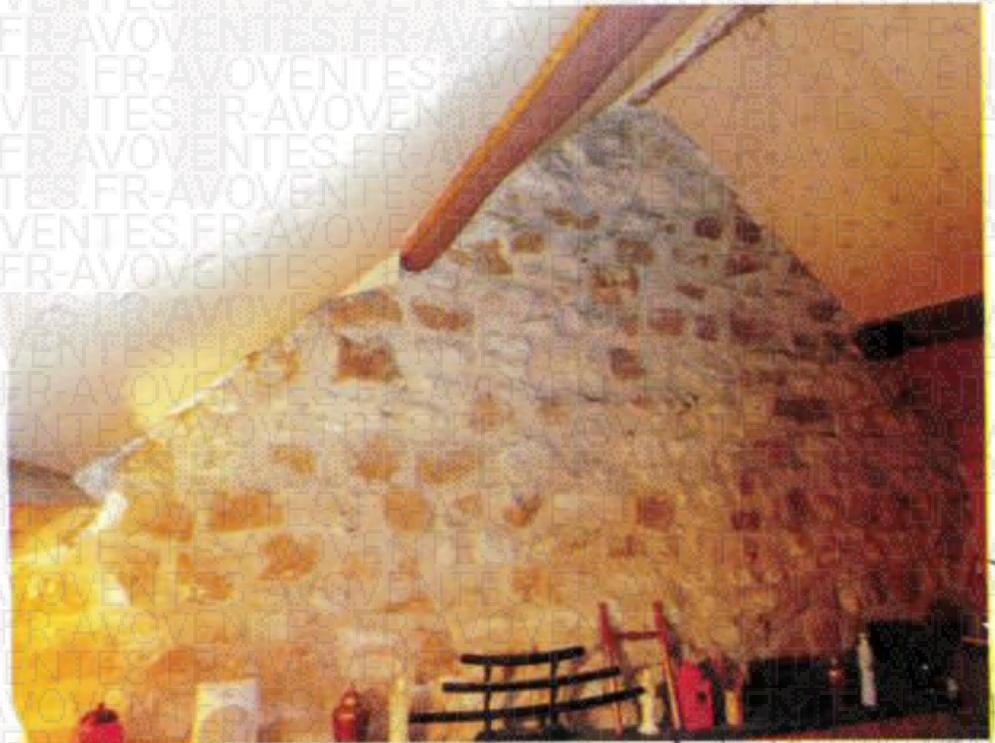
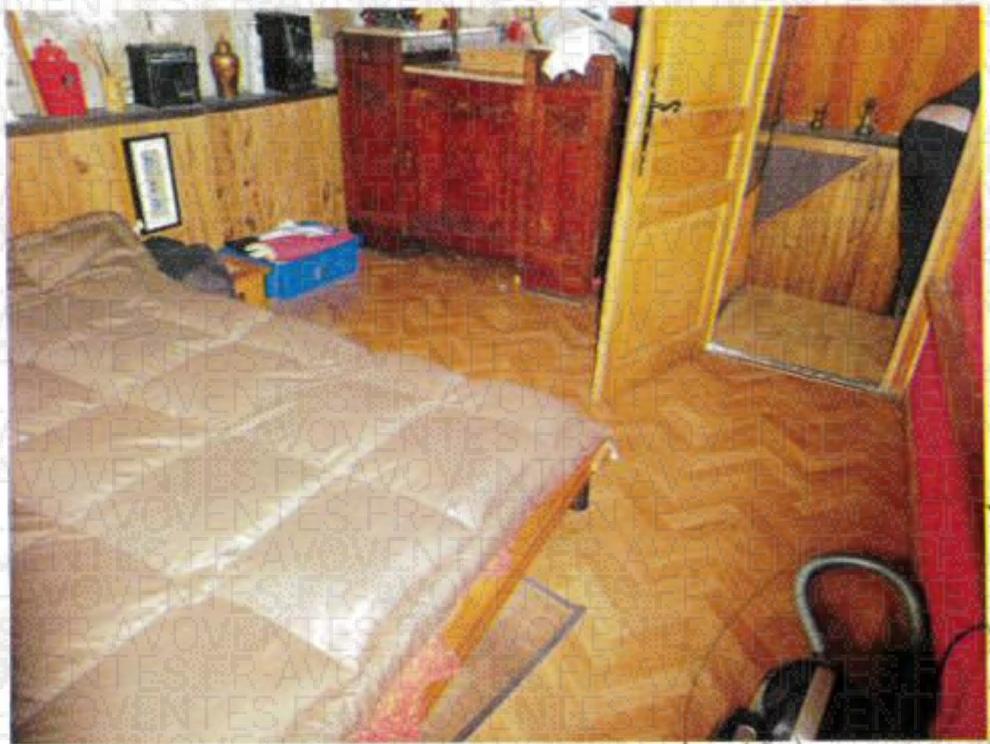
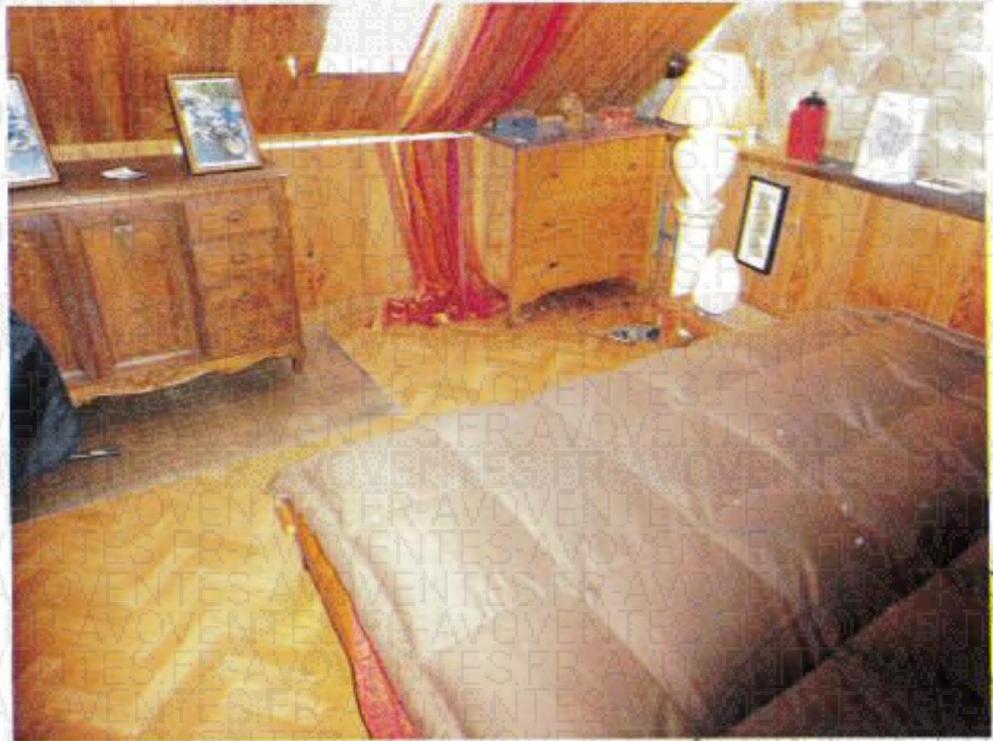
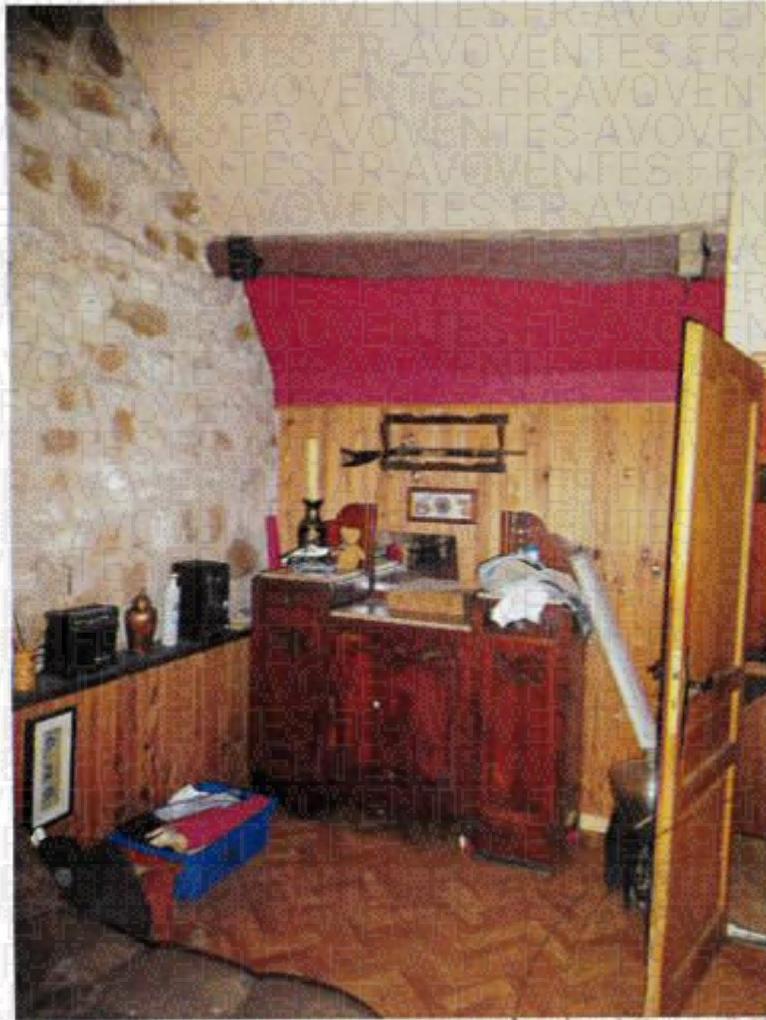
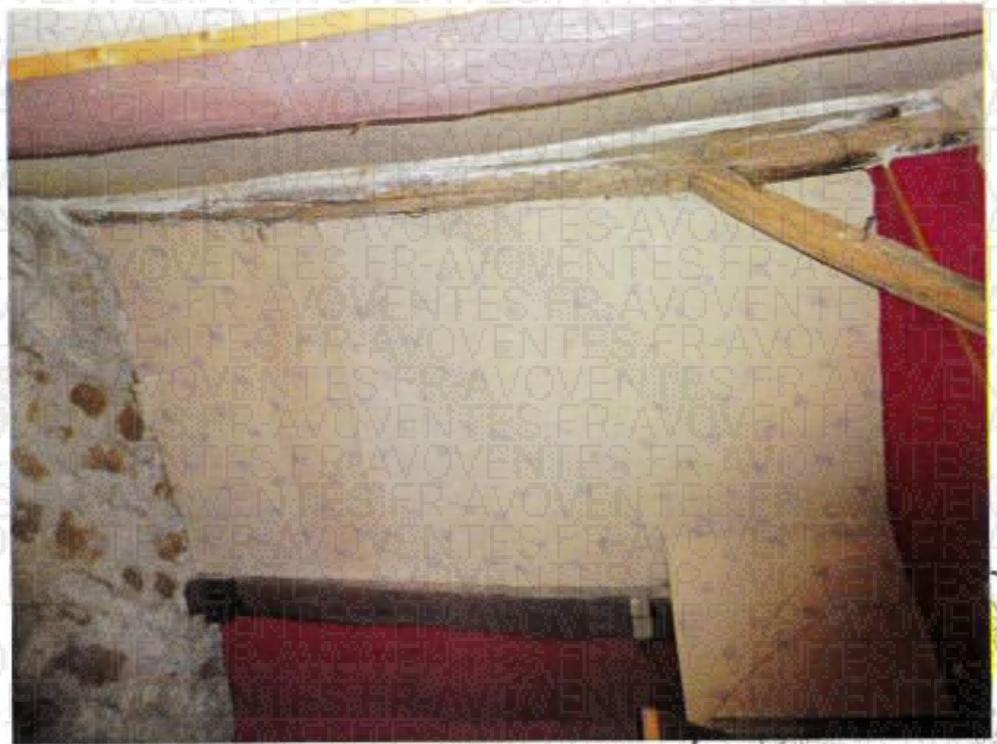
Plancher recouvert d'un linoléum imitation parquet en état d'usage ;

Soubassement en frisée de sapin verni en bon état. Pour l'autre partie, pierres jointoyées au ciment en très bon état. Pour une troisième partie, papier peint à chevrons ton bordeaux en état d'usage et pour une quatrième partie, papier peint à motifs ton beige usagé, se décollant quelque peu ;

Les descentes de toit sont pour partie en frisée de sapin, pour l'autre partie, en papier peint ton beige à motifs se décollant quelque peu, usagé ;

Les poutres et pannes sont apparentes, l'ensemble est ancien ;
