**PROCES VERBAL DE DESCRIPTION**

## **PROCES VERBAL DE DESCRIPTION**

Me suis rendu ce jour, Commune d'ARCY SAINTE RESTITUE (Aisne), 9 Rue du Tarn, parcelle cadastrée section AB n°58, lieudit Rue du Tarn, d'une contenance de 1 are 90 centiares et jardin non attenant cadastré section AB n°70, lieudit Le Village d'une contenance de 7 ares 62 centiares, à l'effet de procéder à la description exacte et détaillée des immeubles s'y trouvant ;

**PARCELLE CADASTREE SECTION AB N°58, LIEUDIT "RUE DU TARN"**

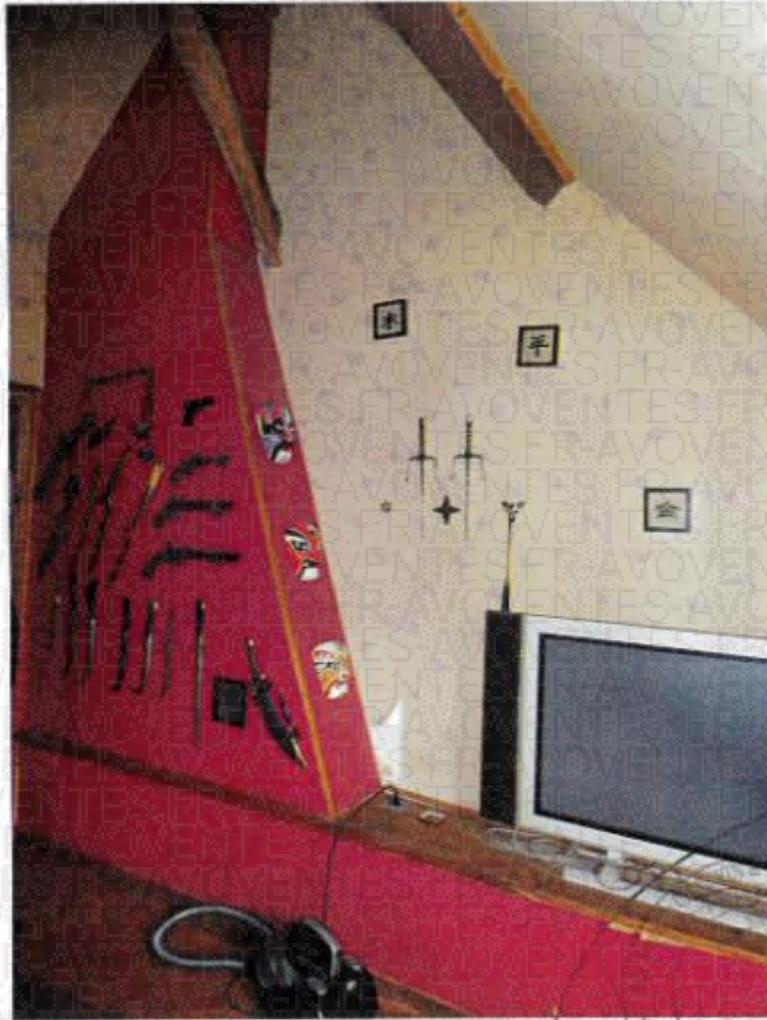
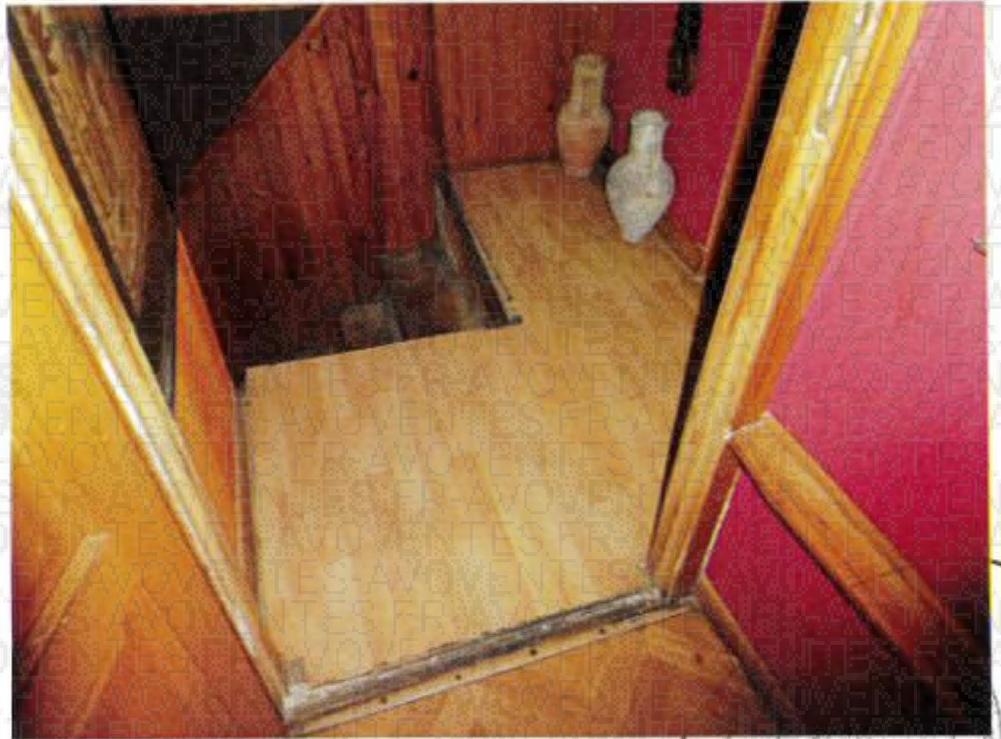
Parquet flottant ancien, usagé, présence de dégradations ;

En bois verni, anciennes, en état d'usage ;

Papier peint à chevrons ton bordeaux en état d'usage ;

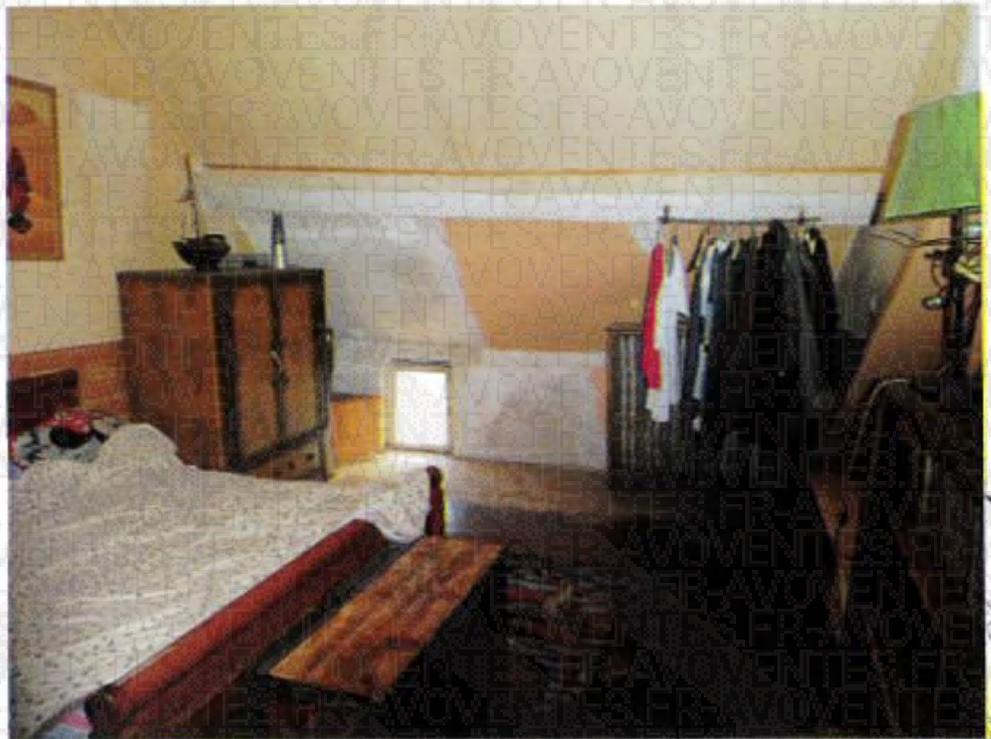
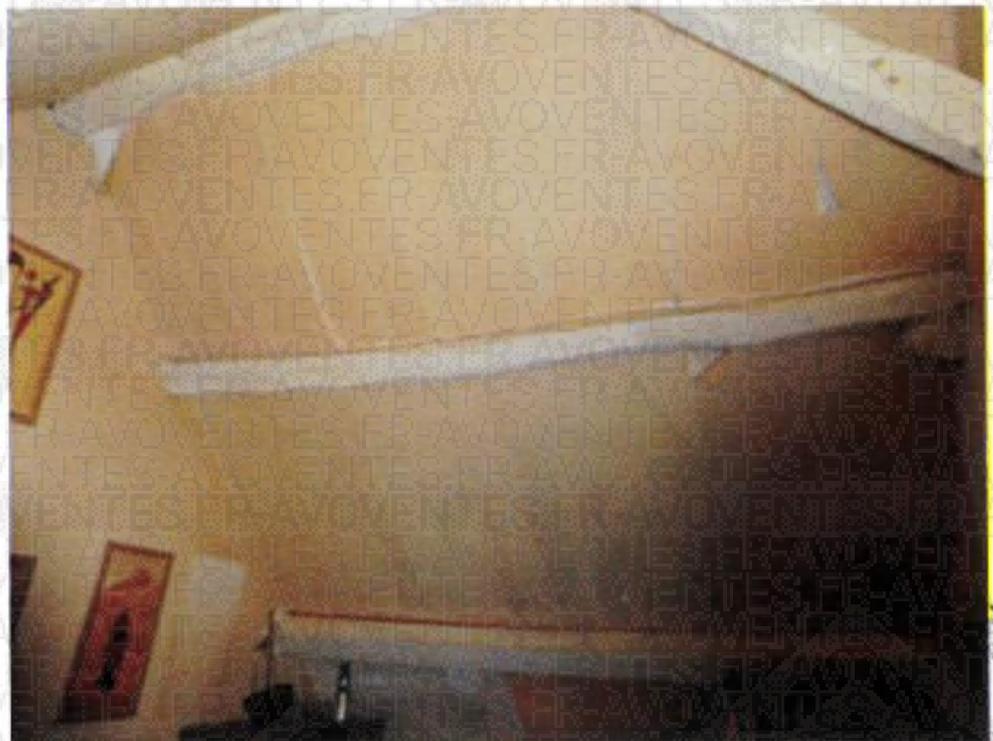
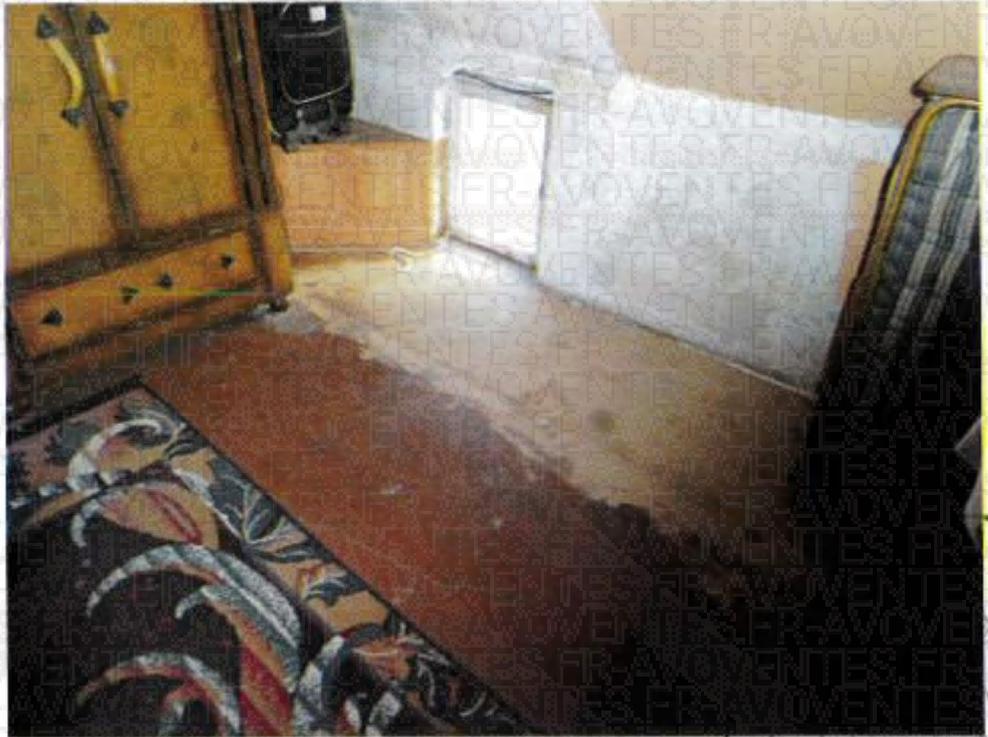
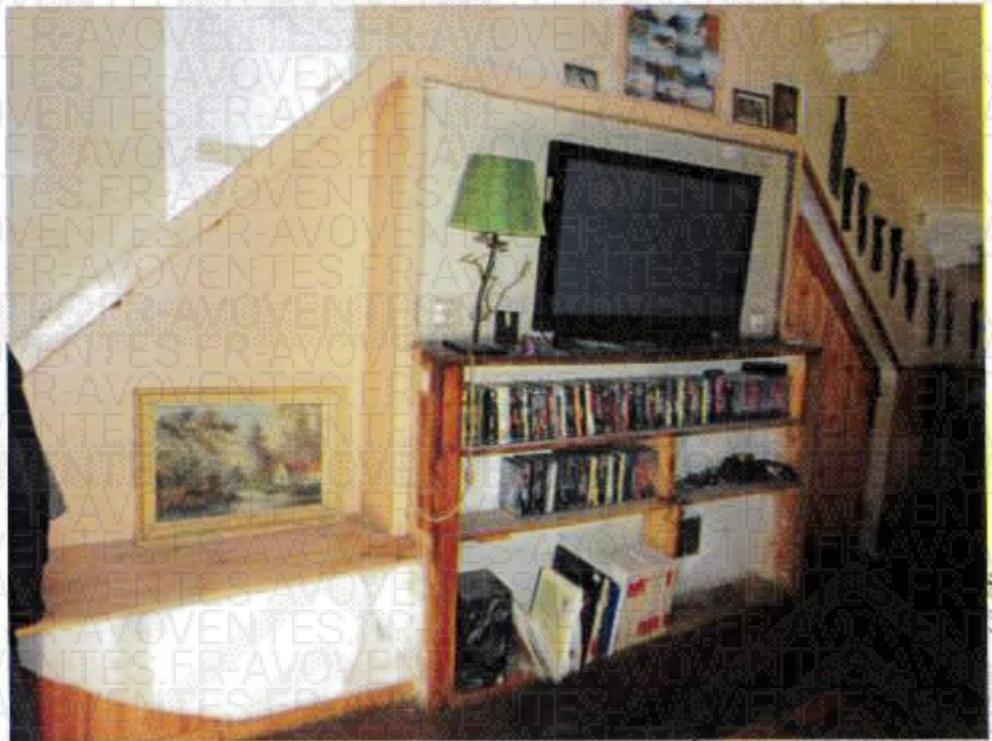
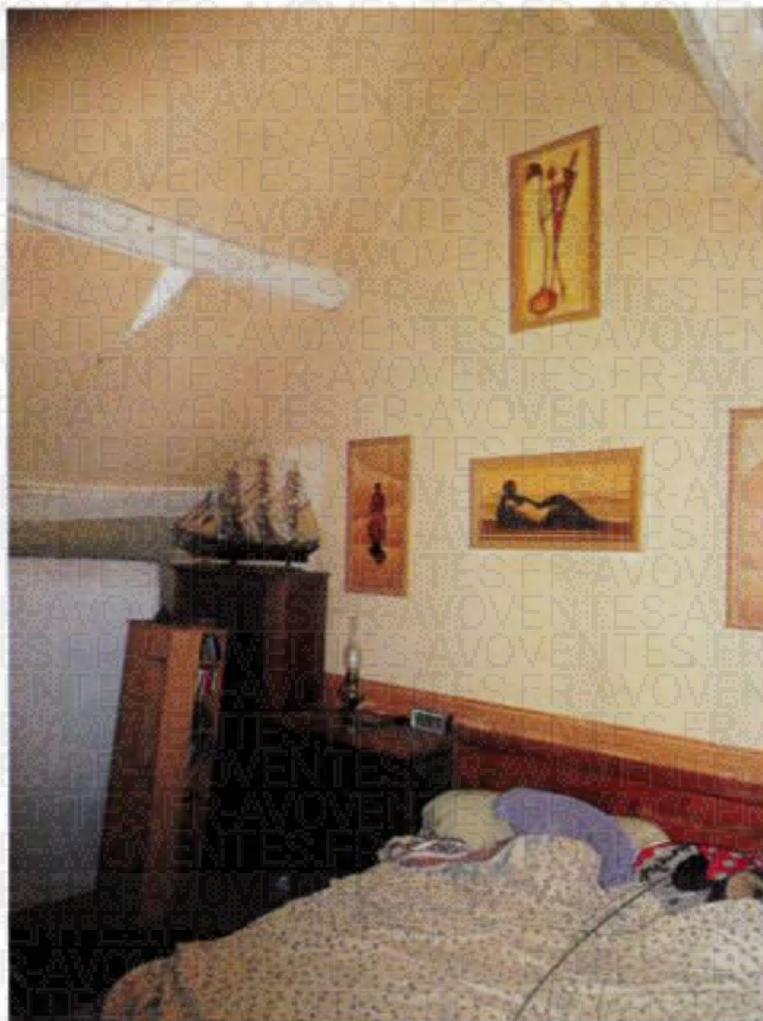
Dalles de Novopan à l'état brut ;

Placoplâtre recouvert d'un papier peint ton beige à motifs géométriques usagé, présence de quelques dégradations ;

Placoplâtre recouvert d'un papier peint identique aux murs, se décollant quelque peu, usagé ;

Les pannes de la toiture sont apparentes, anciennes, en bon état, recouvertes d'une peinture blanche en état d'usage ;

Cette pièce est éclairée à l'aide d'une petite fenêtre à montants en bois, un vantail, simple vitrage opaque, munie d'un verrou métallique, l'ensemble en état d'usage, la peinture est usagée ;

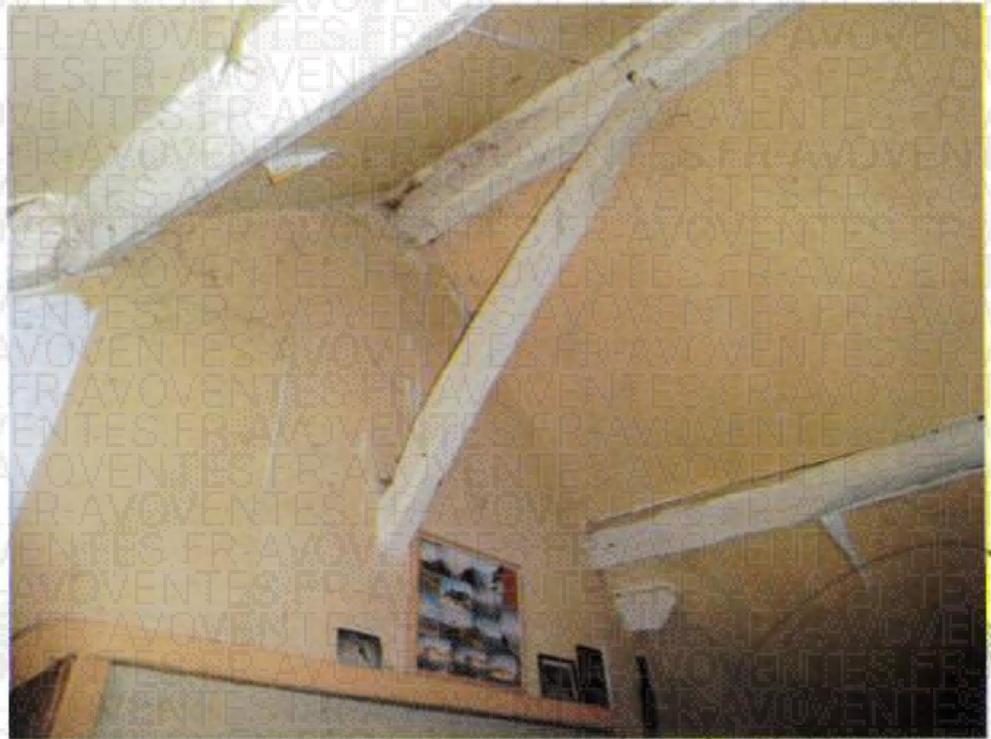
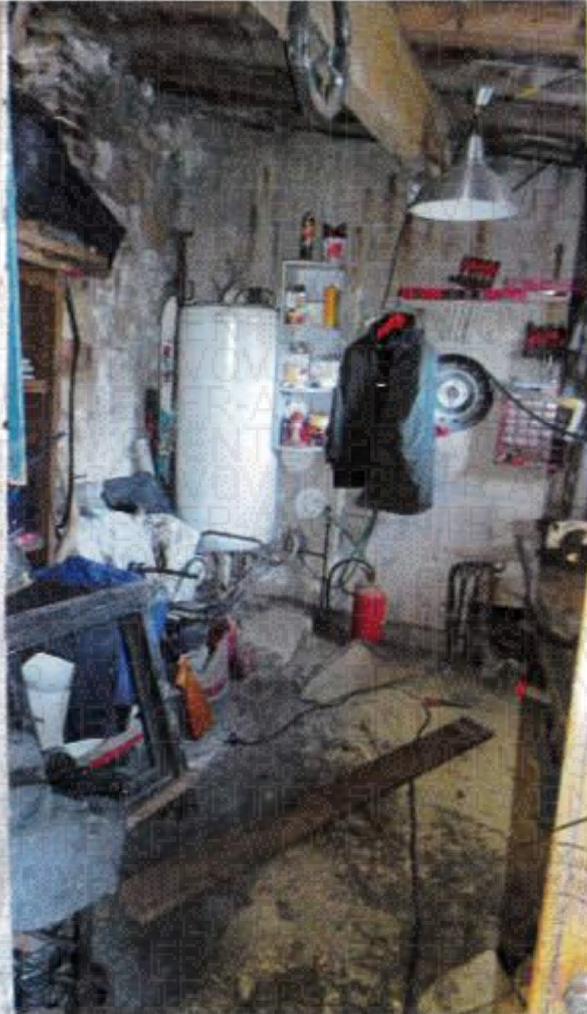
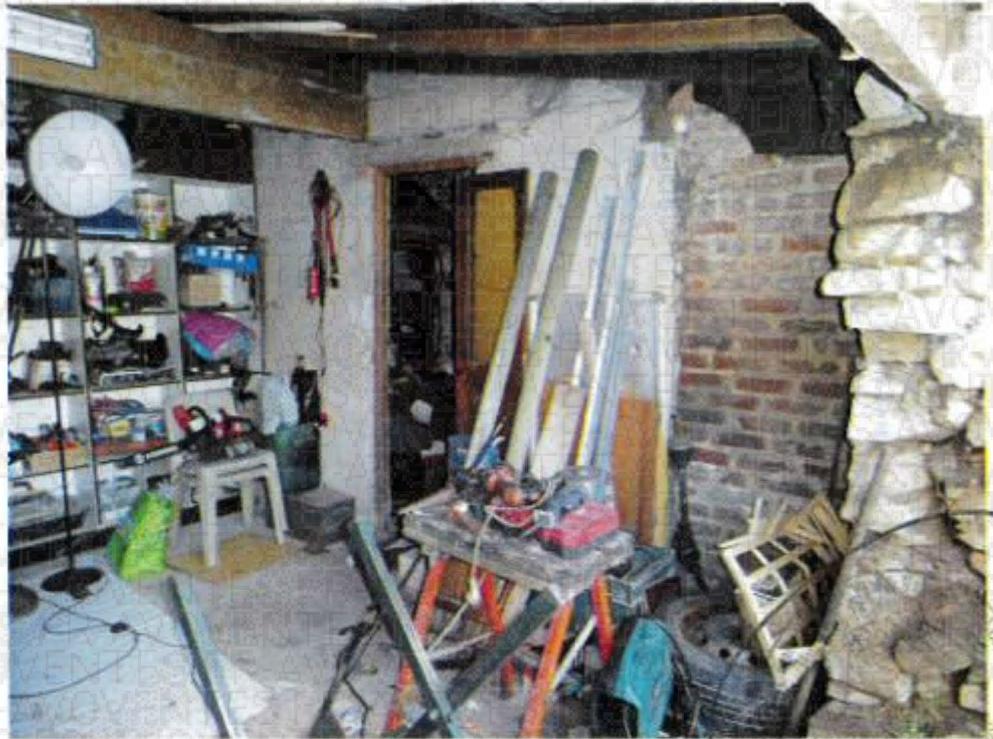
Dalle de béton brut récente ;

Pour partie, pierres jointoyées au plâtre et ciment en état d'usage ;

Pour l'autre partie, briques jointoyées au plâtre ;

L'ensemble est ancien ;

Pour une troisième partie, parpaings bruts et joints ciment en parfait état ;

Les murs de façade ont été partiellement démolis, les moellons sont apparents ;

La toiture est en tuiles mécaniques. La charpente en bois est récente, en parfait état ;

Présence de tuiles mécaniques en état d'usage ;

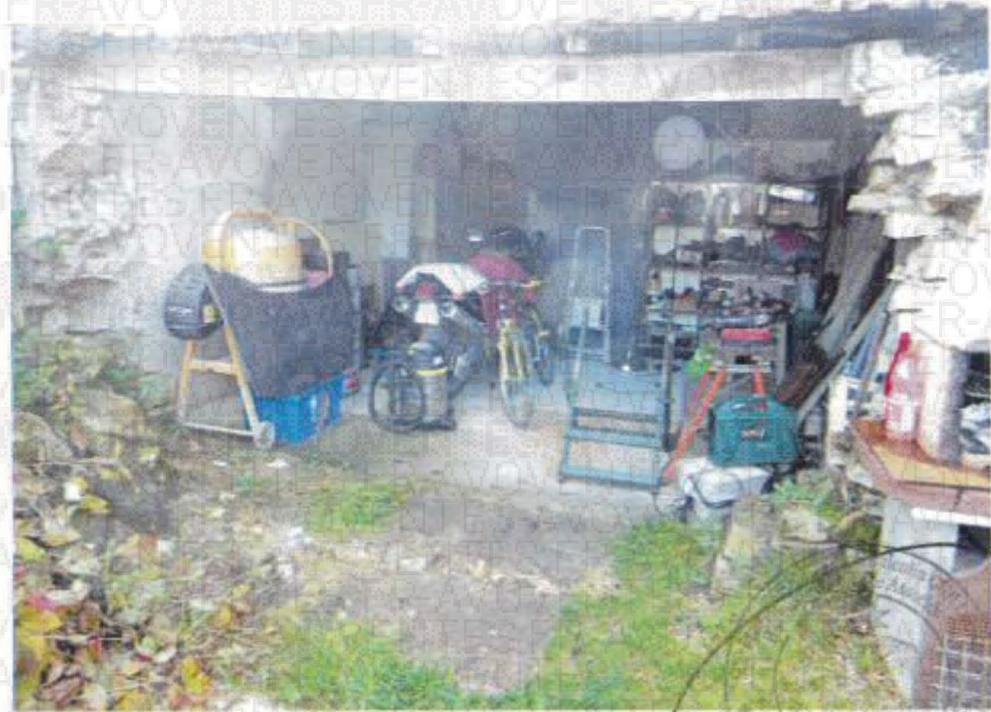
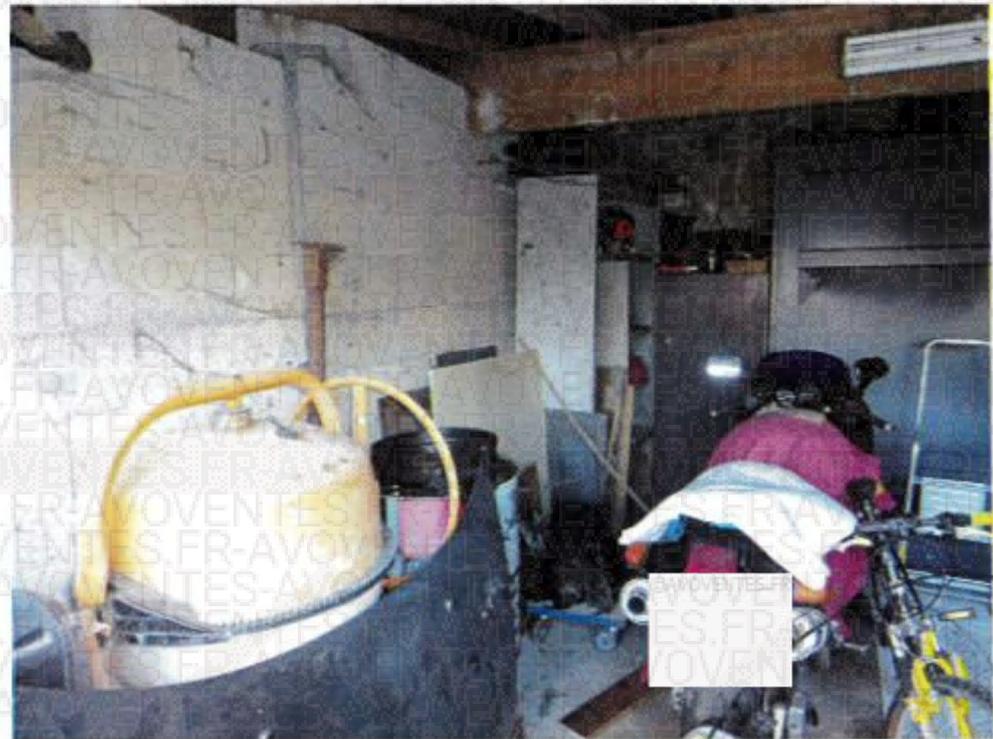
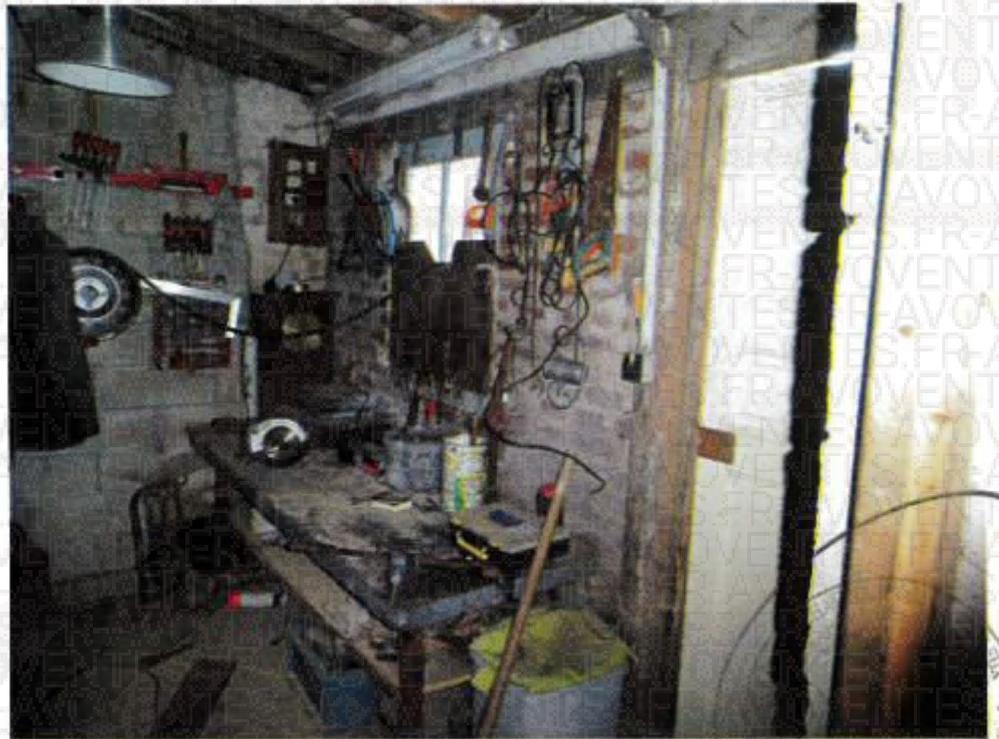
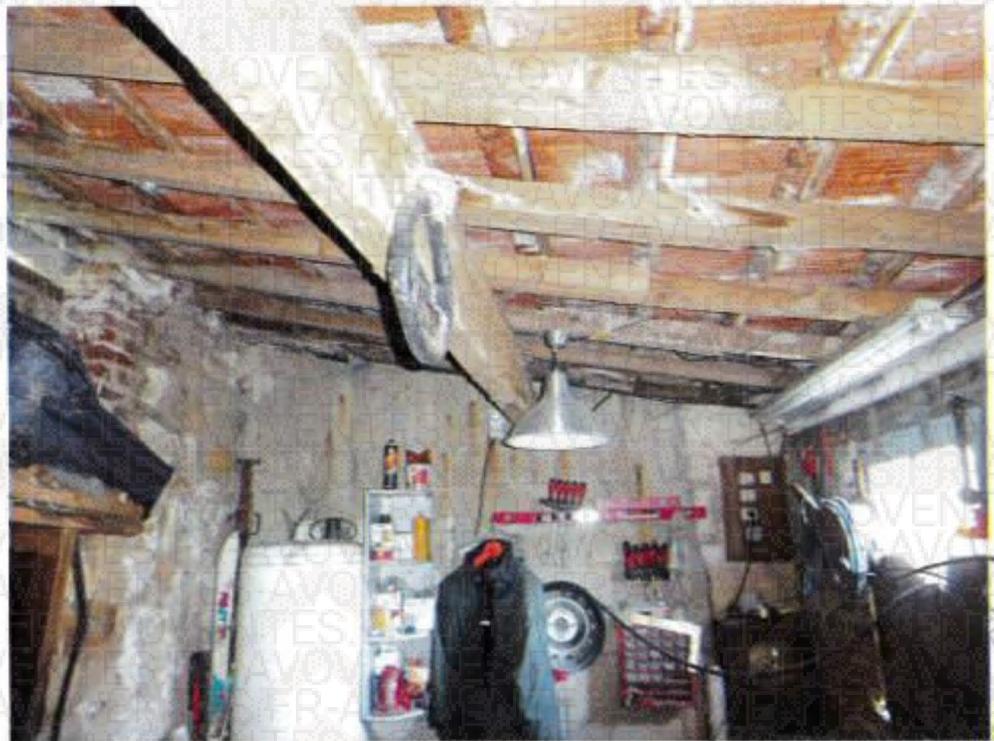
Dalle de béton brut ancienne ;

Pour partie, parpaings bruts et joints ciment en bon état ;

Pour une deuxième partie, façade en briques jointoyées au plâtre, l'ensemble est ancien, usagé et notamment autour de l'ouverture maçonnerie ;

Pour une troisième partie, pierres anciennes et joints au plâtre et ciment, l'ensemble en état d'usage ;

La charpente est apparente, celle-ci est en état d'usage. Présence de tuiles mécaniques anciennes, présence de quelques jours ;

Donnant sur la cour intérieure, présence d'une porte en bois à caissons, ancienne, vétuste, absence de serrure et de poignée ;

Présence d'une croisée en bois ancienne, vétuste, absence de vitre, celle-ci est fixée sur l'ouverture maçonnerie ;

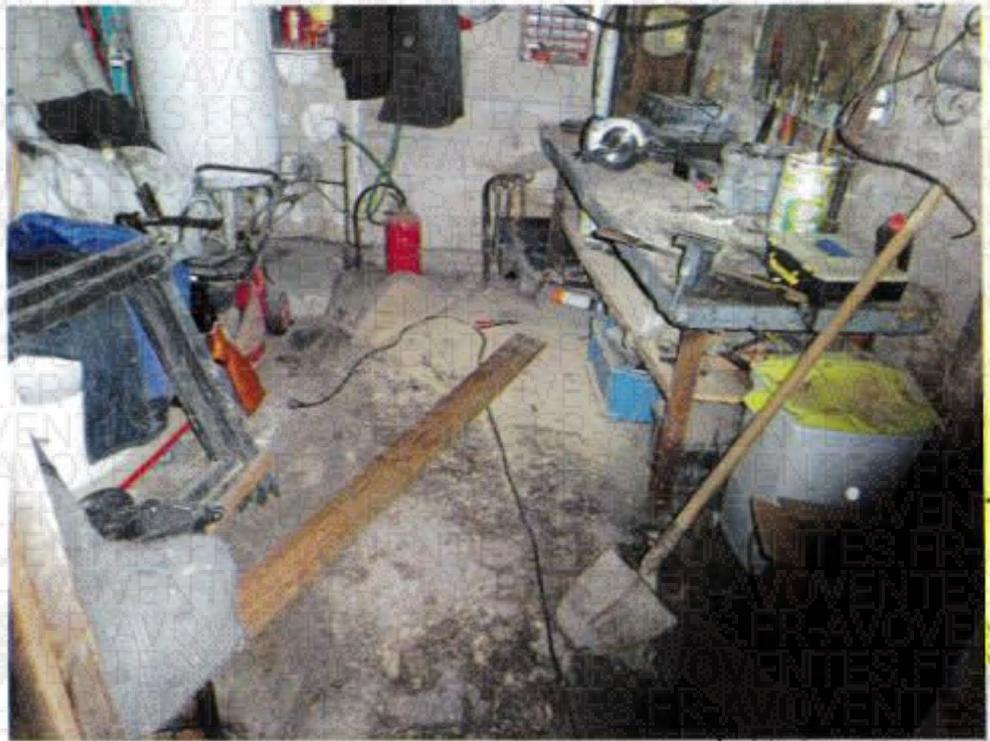
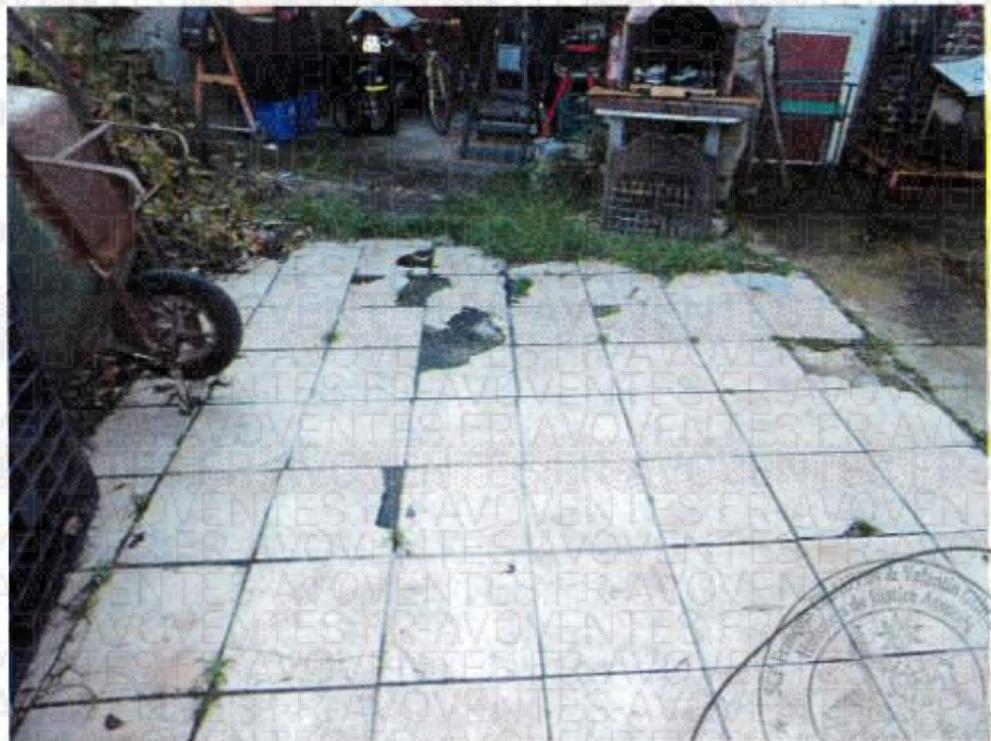
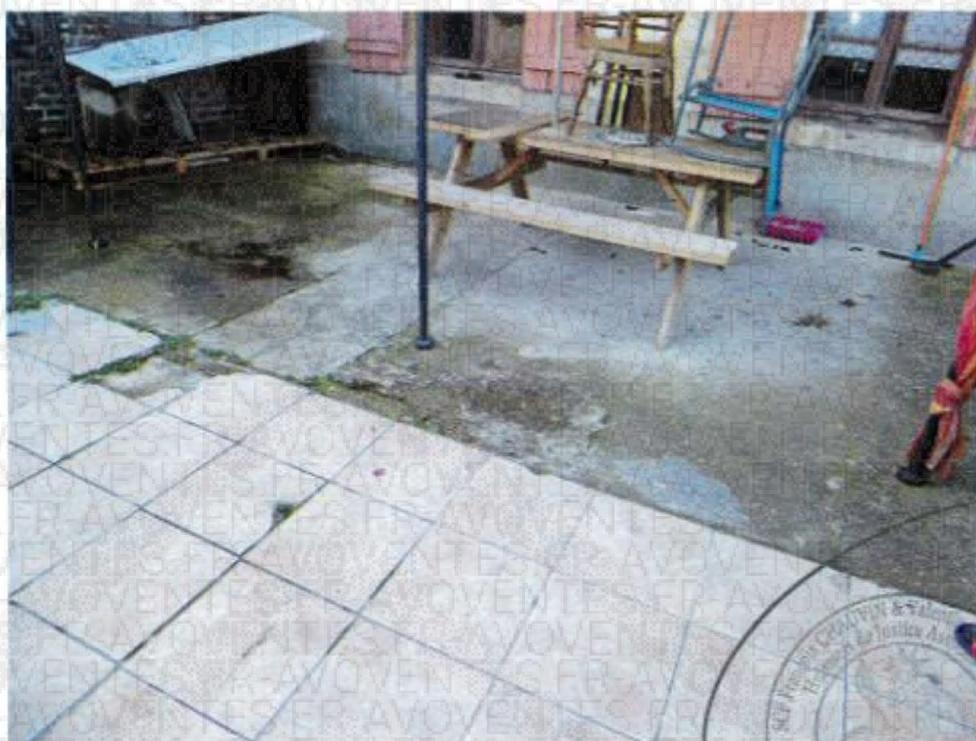
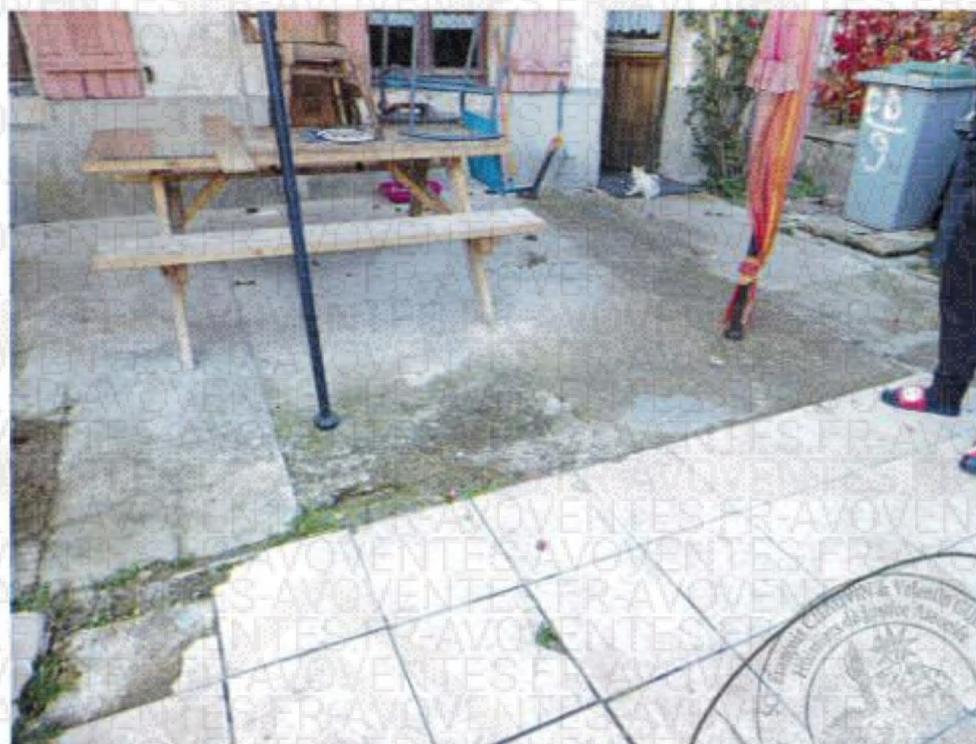
Côté rue du Tarn, présence d'une cour intérieure recouverte pour partie d'une dalle de béton ancienne, fortement érodée ;

Je constate la présence d'une petite terrasse recouverte d'un carrelage à motifs, présence de nombreuses dégradations dans le carrelage ;

Le long de la rue, présence d'un muret d'enceinte recouvert d'un enduit ciment, l'ensemble est ancien. Le chapeau présente des dégradations. Surmontant l'ensemble, grille métallique ancienne, noyée dans une vigne ;

Elle est recouverte d'une peinture usagée ;

Je constate la présence d'un petit portillon en métal ancien, usagé, recouvert d'une peinture rouillée, dégradée ;

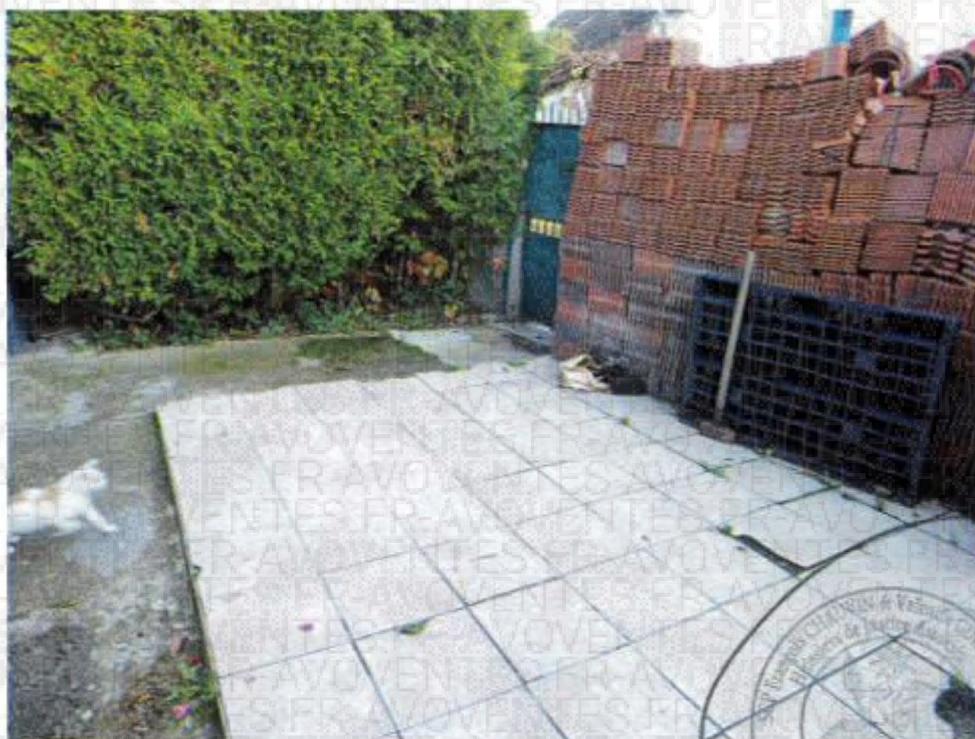
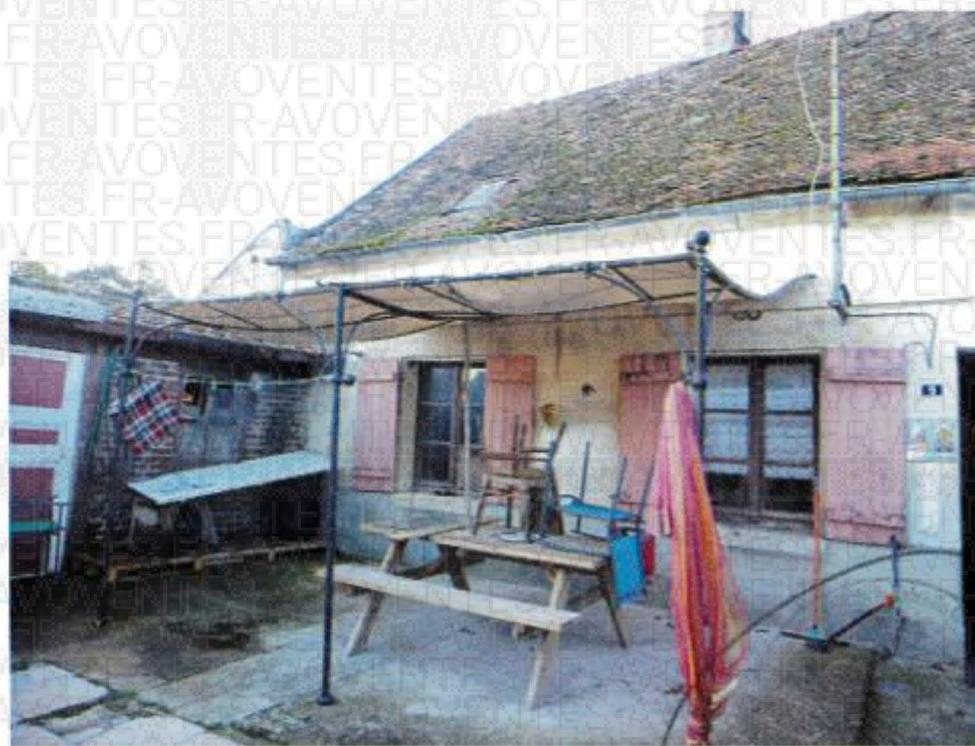
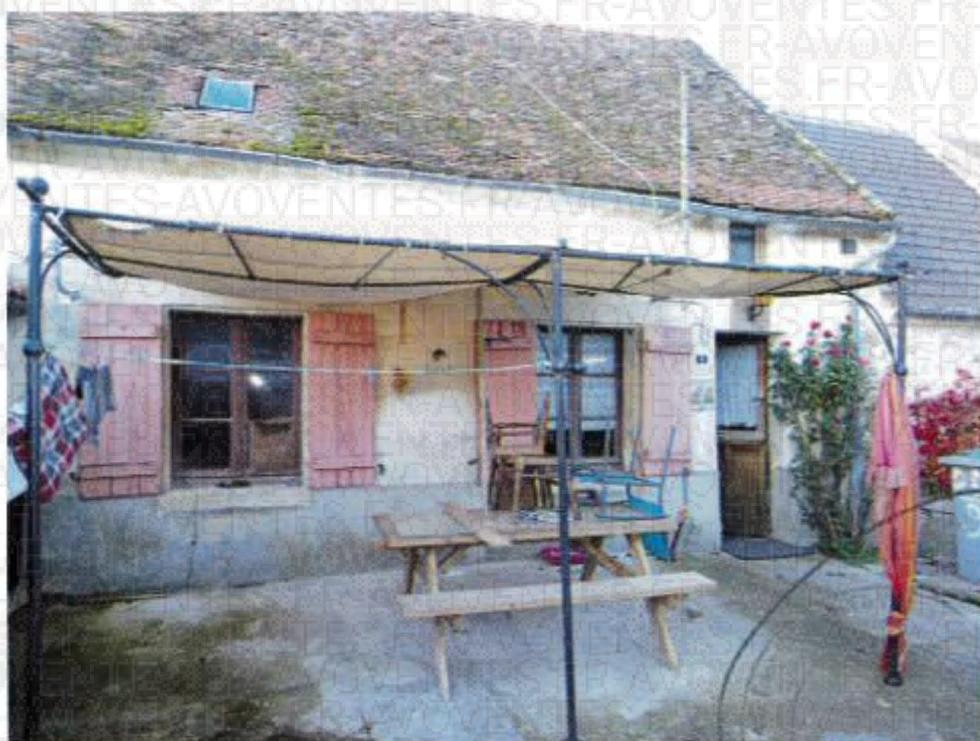
Façade en pierres de taille anciennes avec joints plâtre, la corniche est de même nature, l'ensemble est ancien ;

Le soubassement est en ciment lissé ancien, usagé ;

Gouttière et descente de gouttière en zinc, la gouttière est déformée, les colliers sont rouillés ;

La toiture est en petites tuiles plates anciennes, usagées, présence de mousse, de nombreuses tuiles sont absentes ;

Les tuiles de faîtage sont en état d'usage en partie gauche et en bon état en partie droite ;

Présence de deux paires de volets en bois, l'ensemble ancien, vétuste, la peinture est dégradée ;

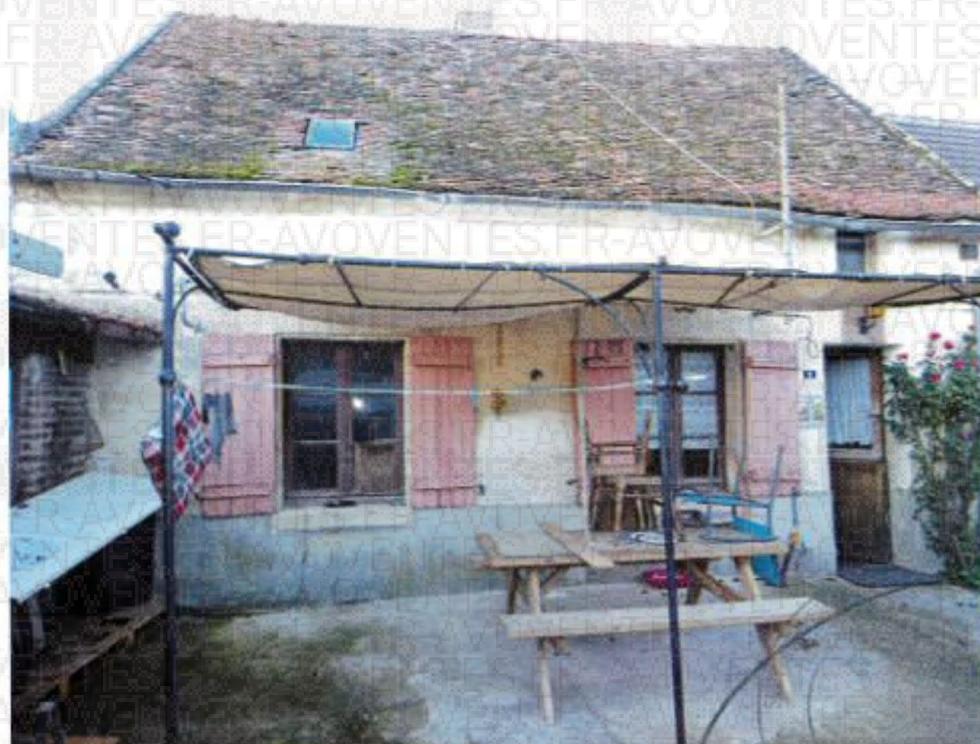
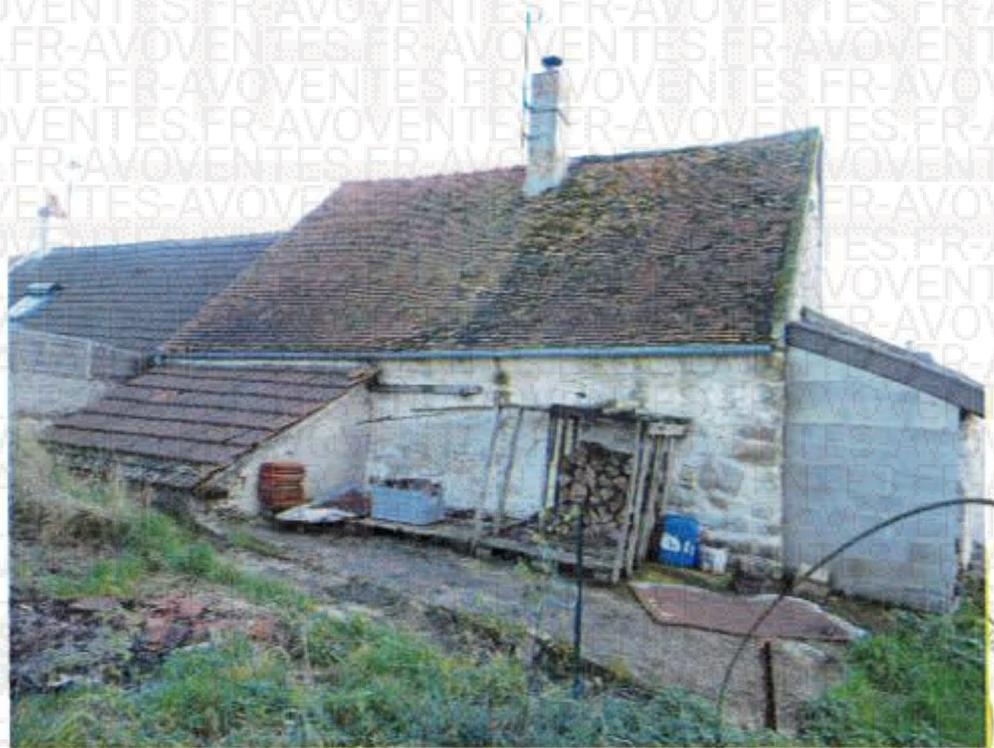
Toiture en petites tuiles plates anciennes, usagées, présence de mousse.  
Présence d'une gouttière en zinc en état d'usage ;

La toiture de l'arrière cuisine est en tuiles mécaniques plates récentes, en bon état ;

Façade arrière en pierres jointoyées au plâtre, l'ensemble ancien, en état d'usage ;

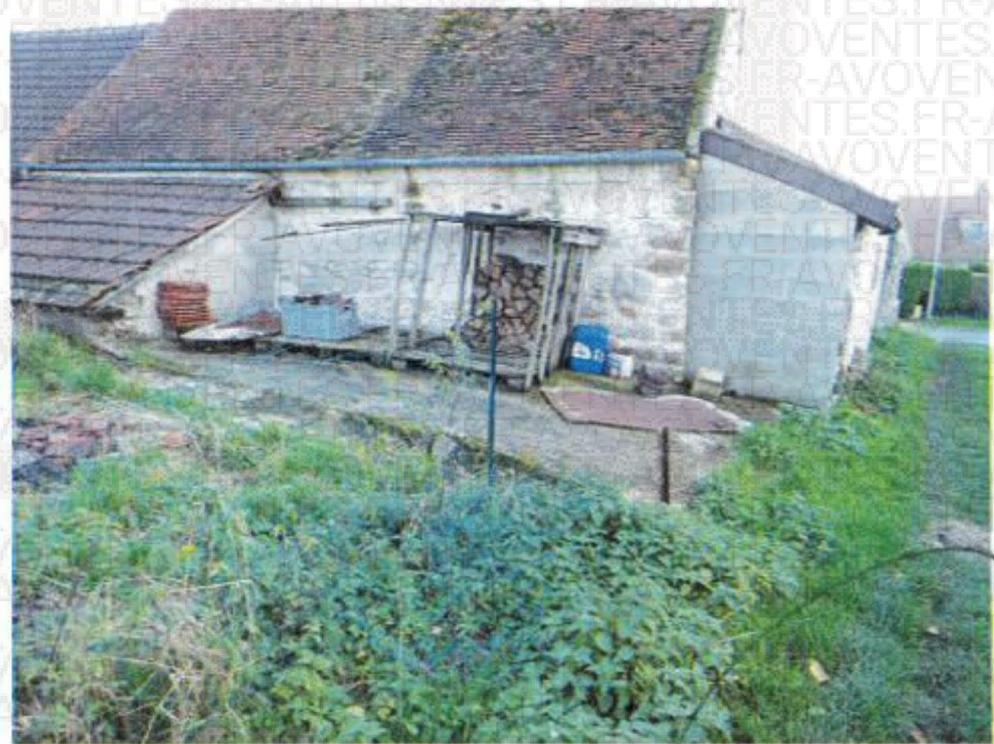
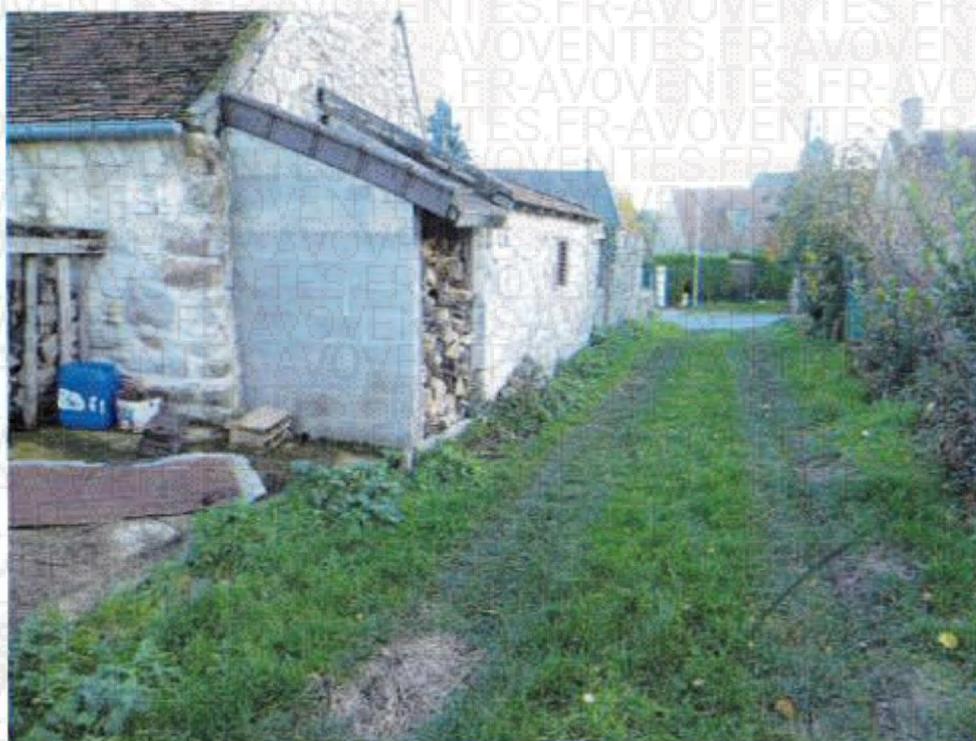
Adossé au pignon de la maison, le long du chemin de terre menant aux propriétés voisines, présence d'un bucher dont le pignon est en parpaings bruts et joints ciment en bon état ;

La toiture est en tuiles mécaniques en état d'usage ;

En prolongement du bûcher, présence de la façade de la salle de bains de la maison, en pierres jointoyées au ciment en état d'usage ;

La toiture est en tuiles mécaniques, l'ensemble ancien, en état d'usage ;

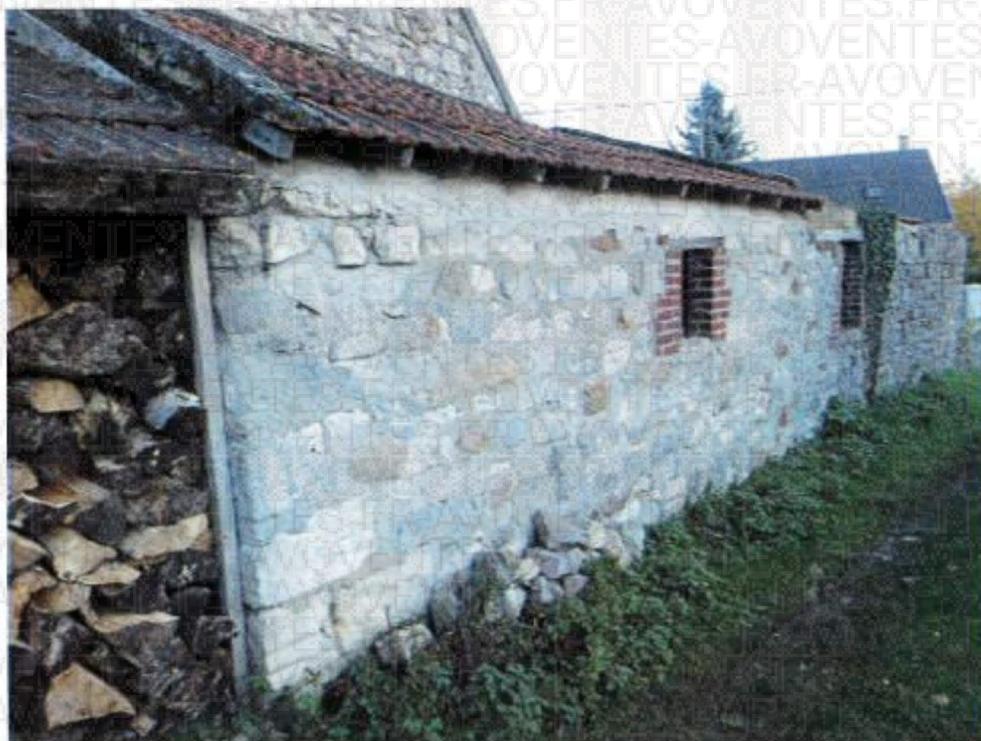
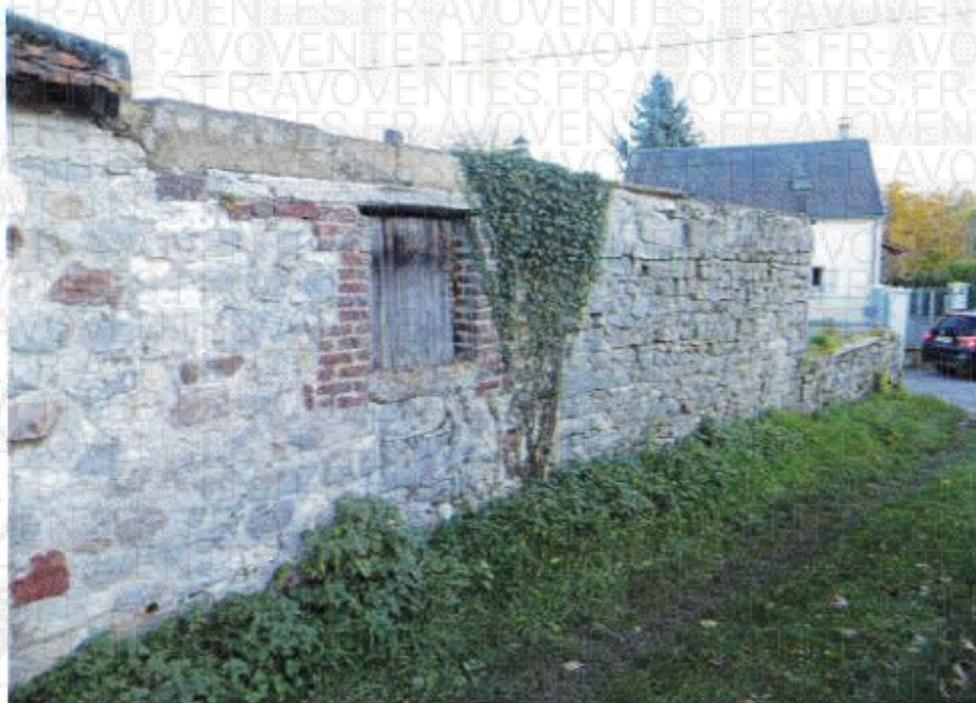
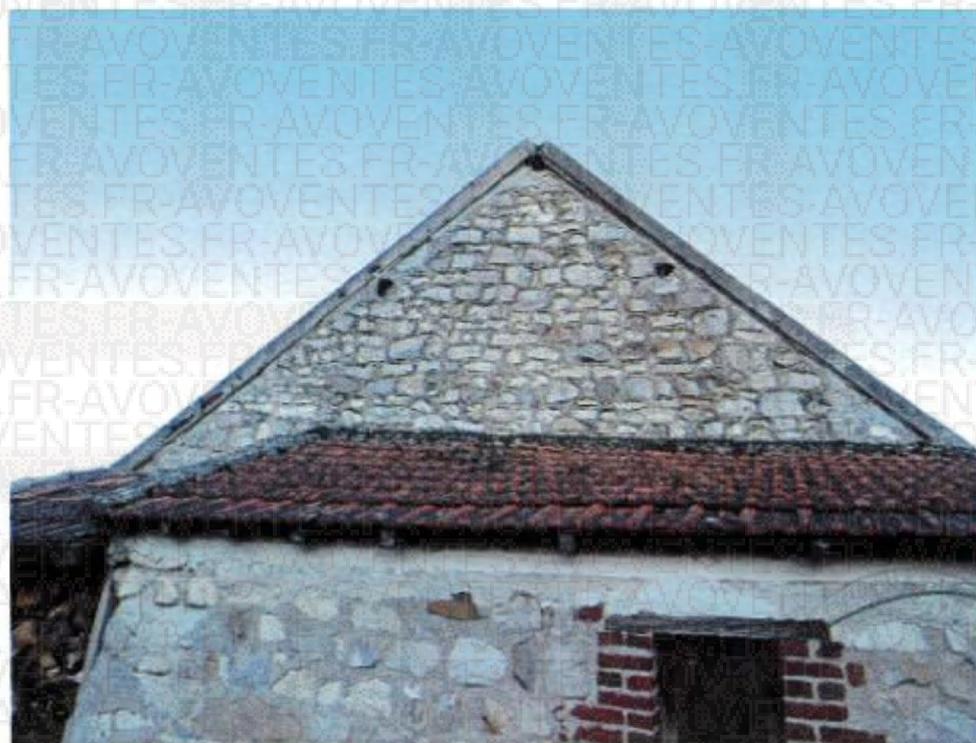
A la suite de la façade de l'appentis et de l'atelier en pierres jointoyées au plâtre, les joints sont en partie disparus ;

L'encadrement de l'ouverture maçonnée est en briques jointoyées au plâtre, l'ensemble ancien, usagé ;

Le pignon de l'habitation principale est en pierres jointoyées au ciment en état d'usage. Les rives de toit sont en ciment en état d'usage ;
