**PROCES VERBAL DE DESCRIPTION**

Me suis rendu ce jour, Commune de NEUILLY SAINT FRONT (Aisne), 1A Rue de la Chantraine, 02470 NEUILLY SAINT FRONT, parcelle cadastrée section K n°891, lieudit "Le Bourg Sud", pour une contenance de 7 ares 30 centiares ;

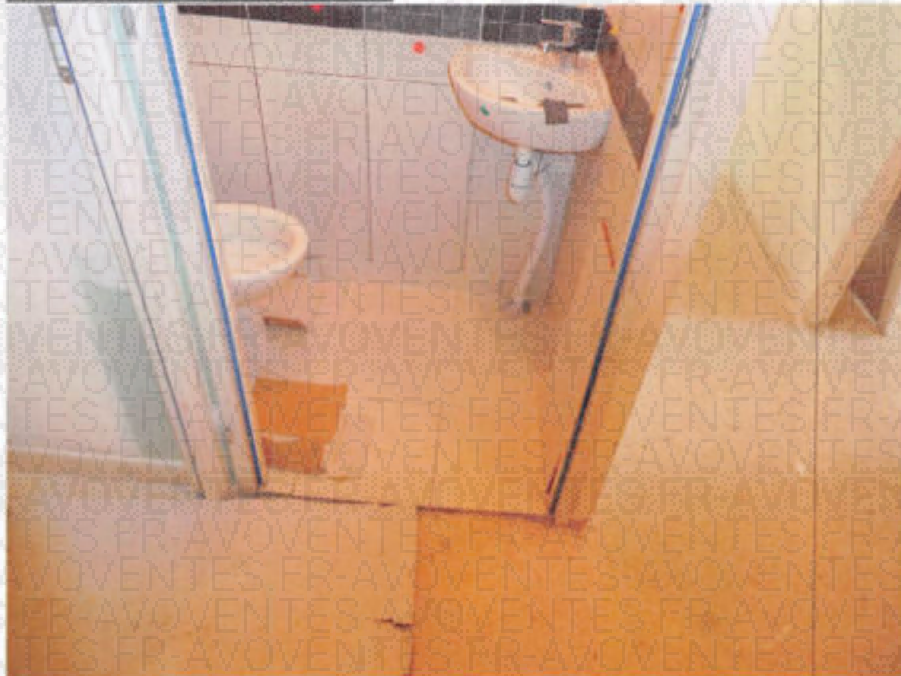
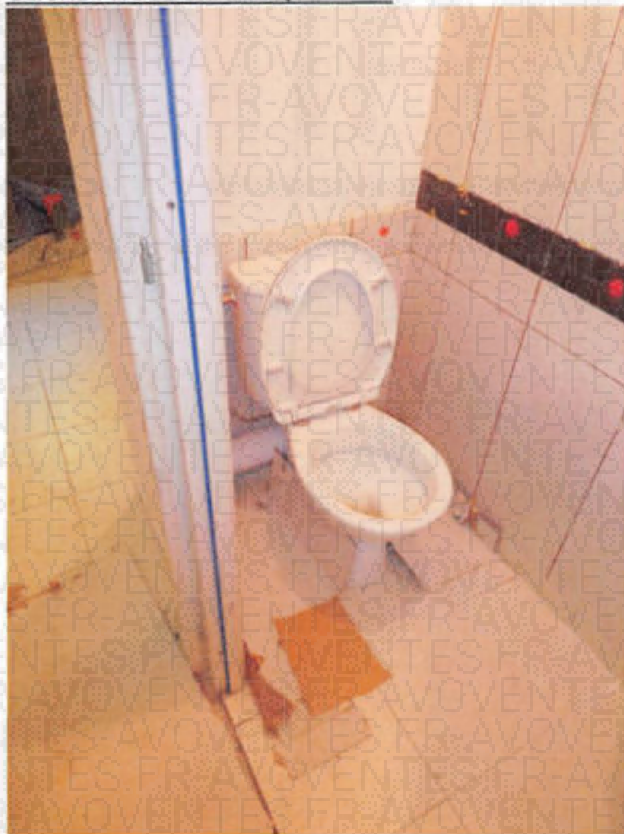
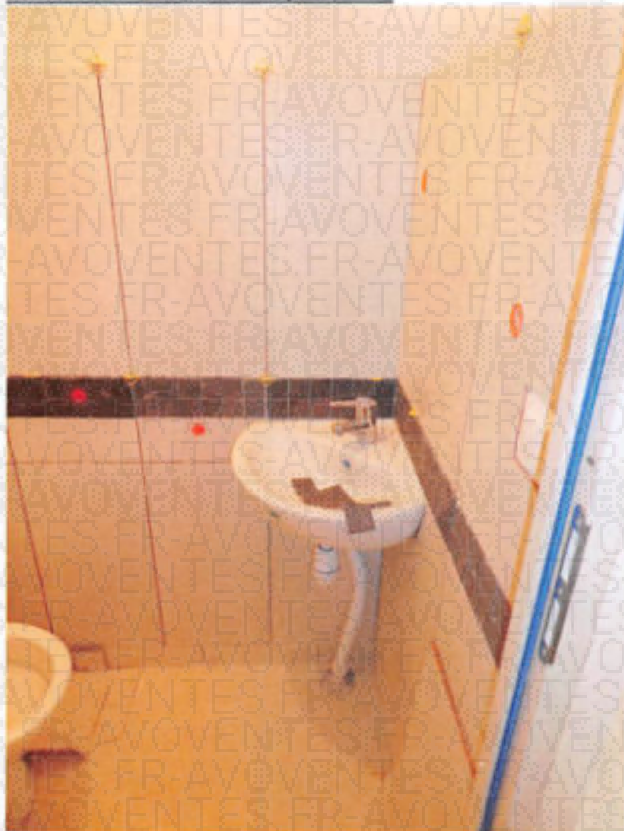
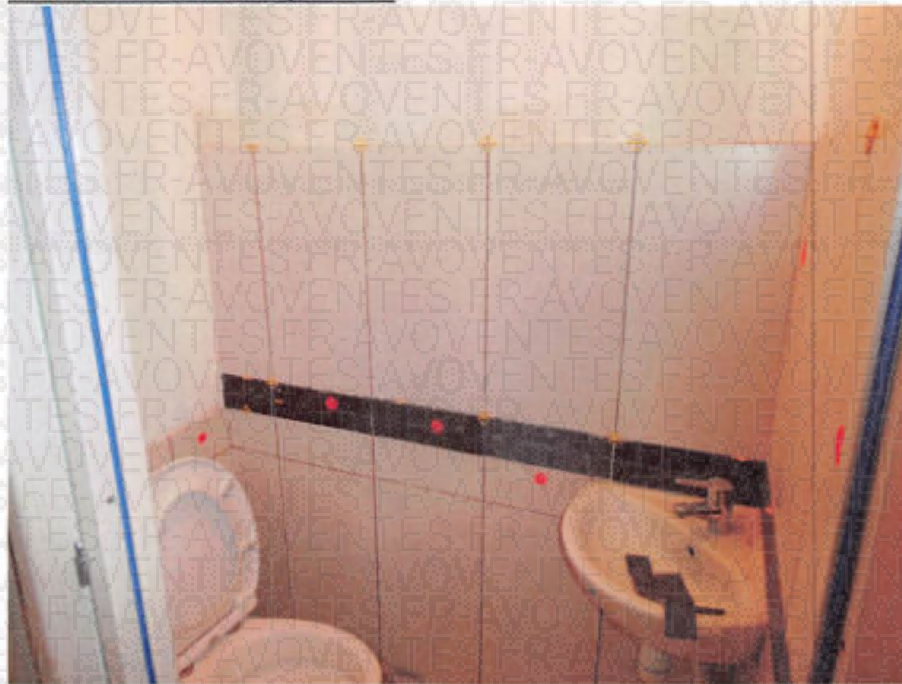
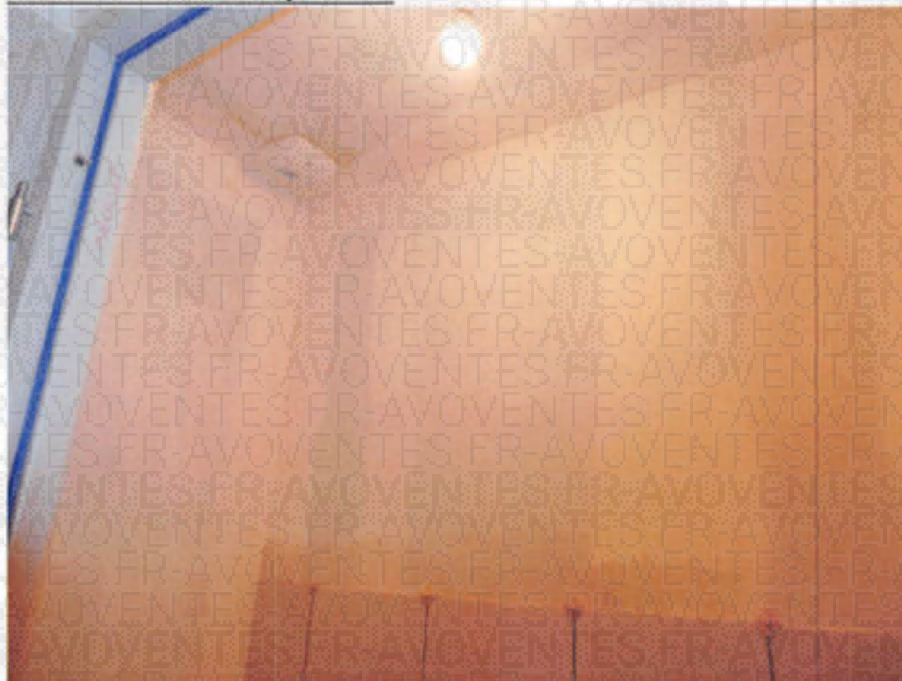
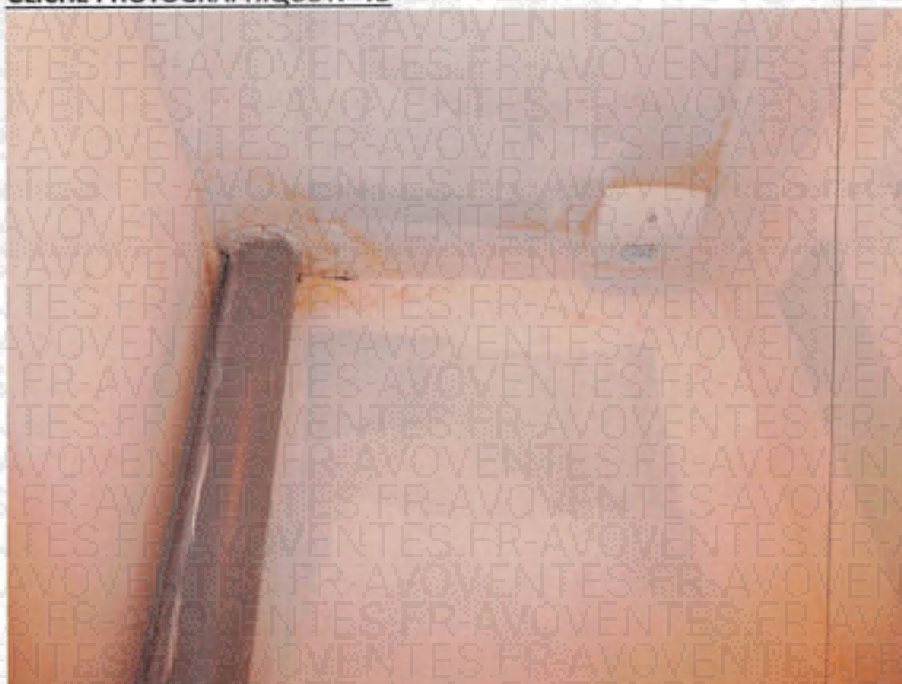
### **CLICHES PHOTOGRAPHIQUES N°40 A 45**

Carrelage beige récent, en parfait état, les joints sont quelque peu encrassés ;

Carrelage en cours de pose, les joints ne sont pas effectués ;

En partie supérieure, placoplâtre hydrofuge recouvert d'une couche d'apprêt, les calicots sont apparents ;

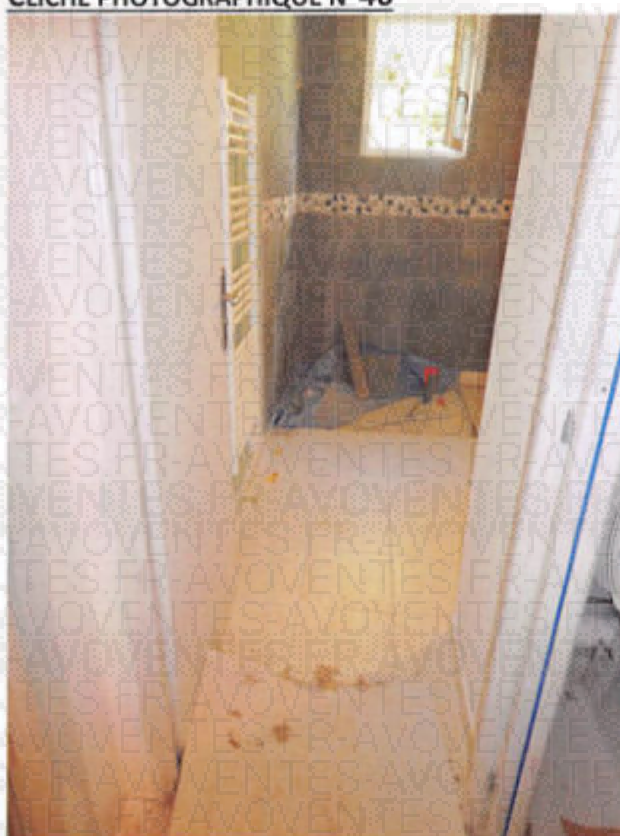
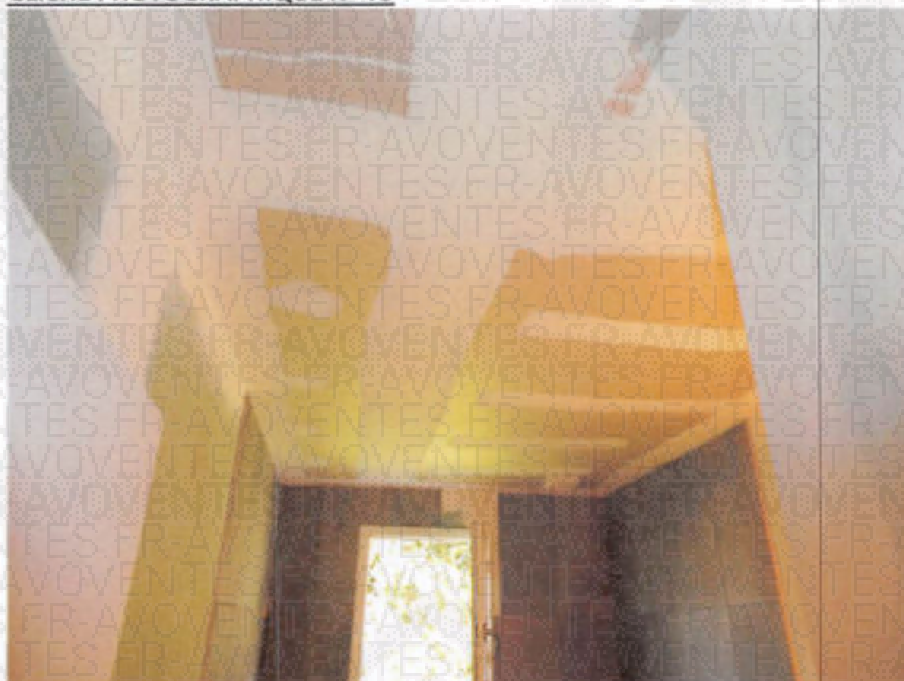
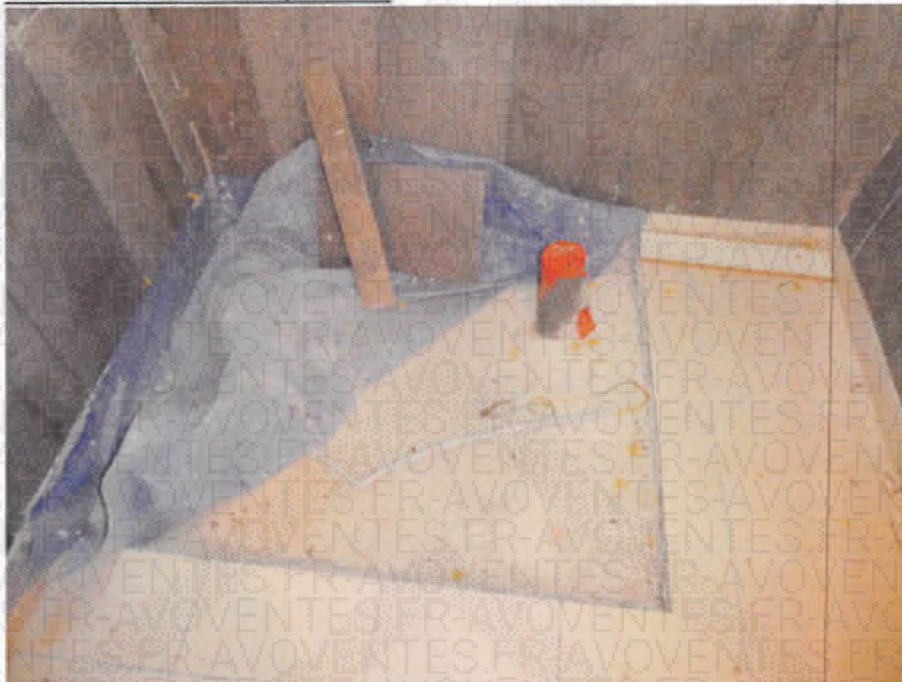
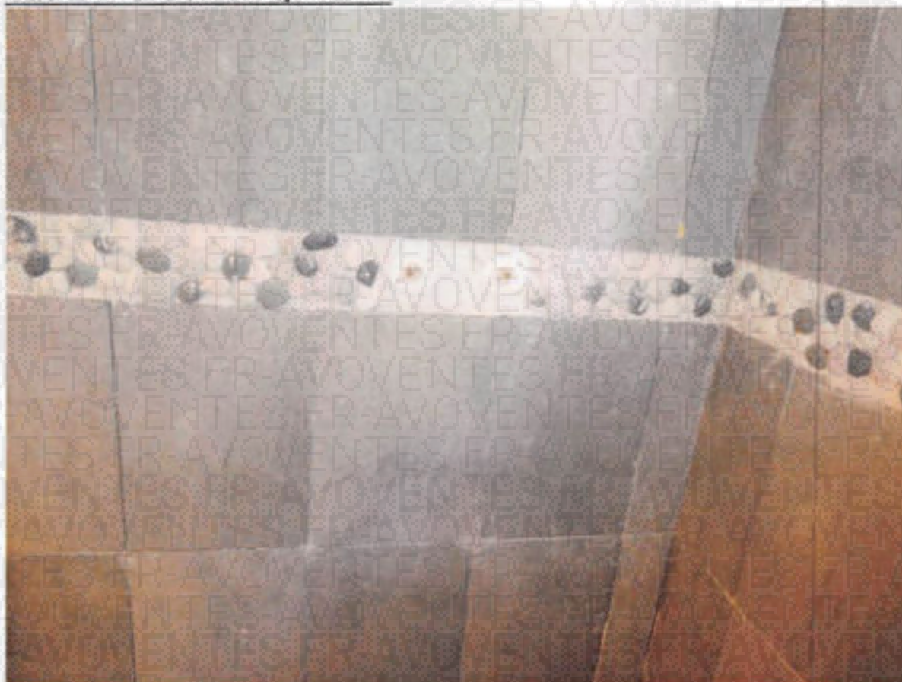
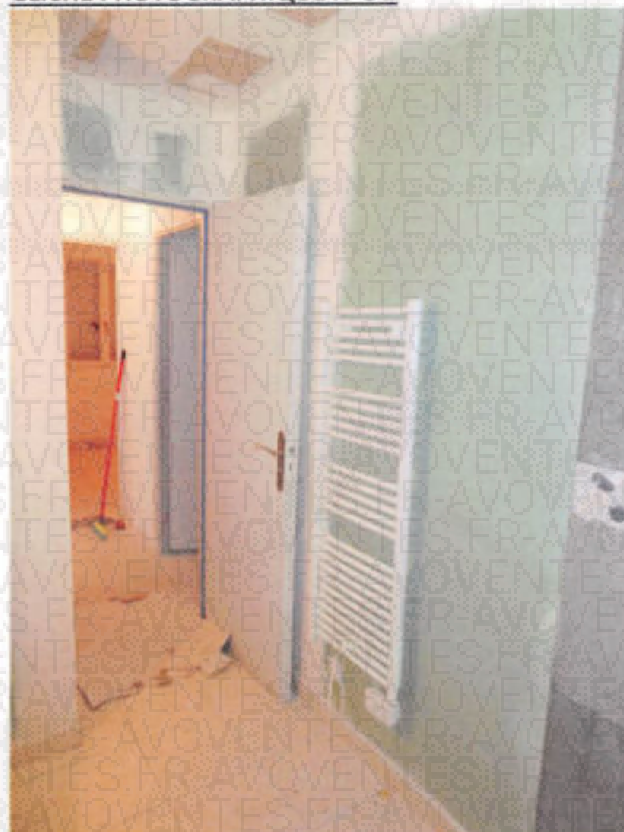
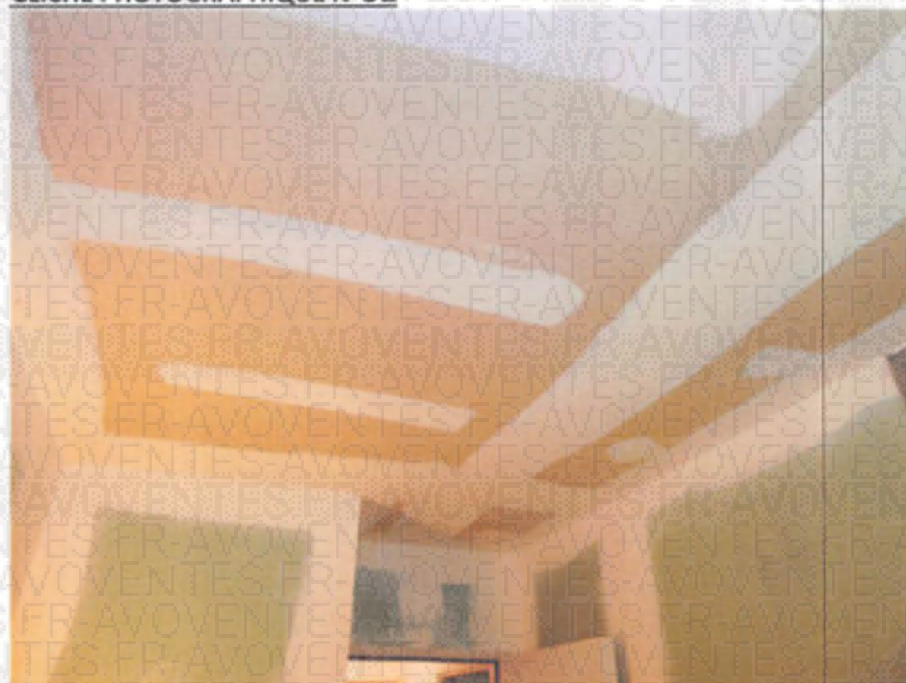
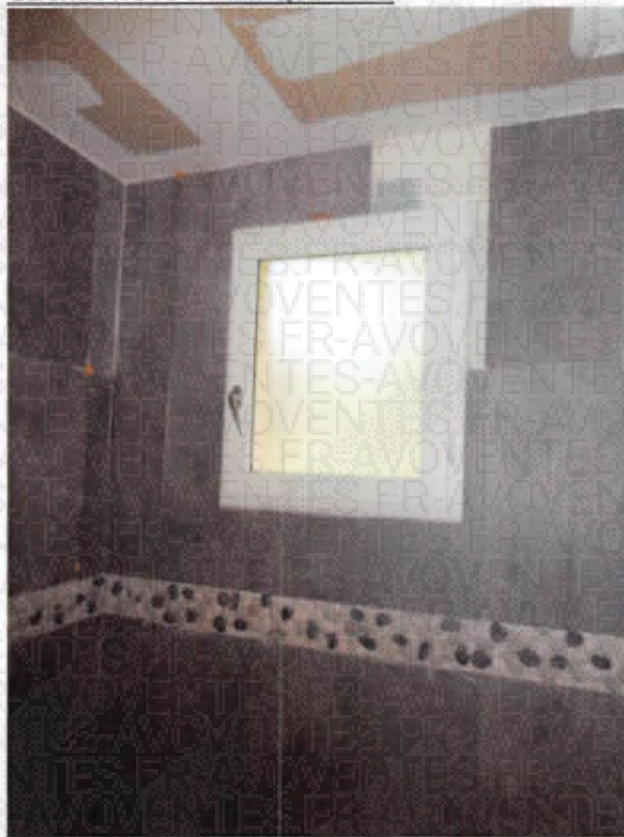
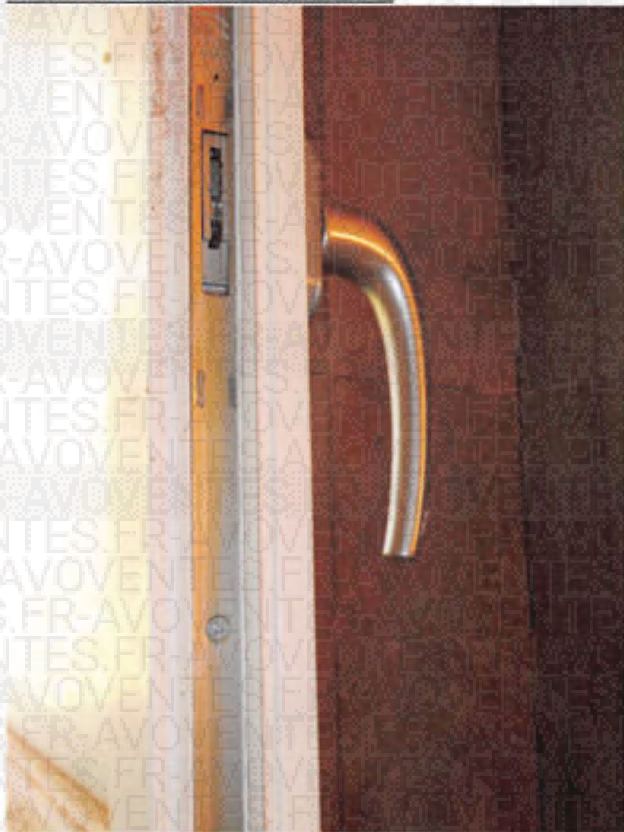
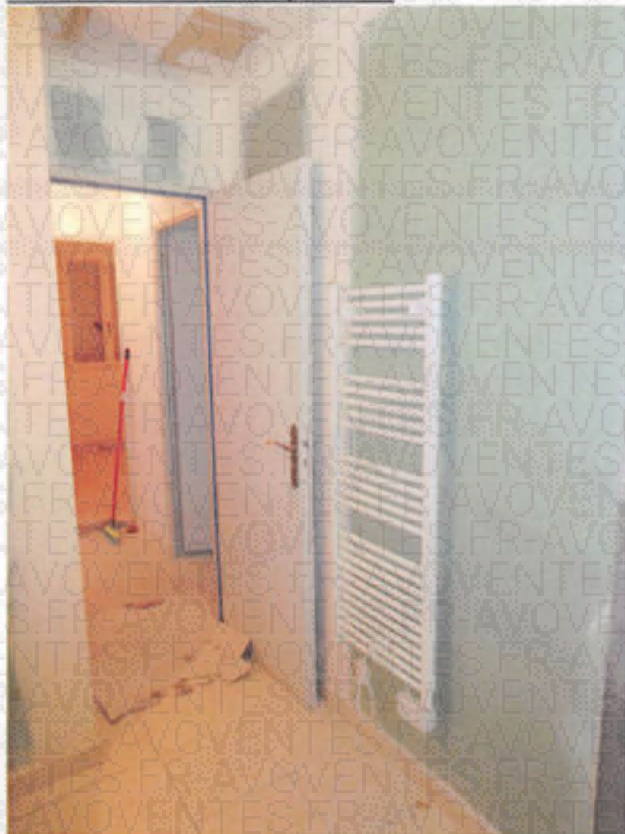
### **CLICHES PHOTOGRAPHIQUES N°46 A 55**

Je constate qu'une partie des murs est recouverte d'un carrelage type ardoise avec nombreuses traces de salissures. Les joints n'ont pas été effectués ;

Présence d'une frise à galets non terminée ;

Je constate que le receveur de douche n'a pas été posé ;

Je constate que le lavabo n'a pas été posé ;

A noter : Je constate que le linguet de la fenêtre est cassé, celle-ci est ouverte à tous vents ;

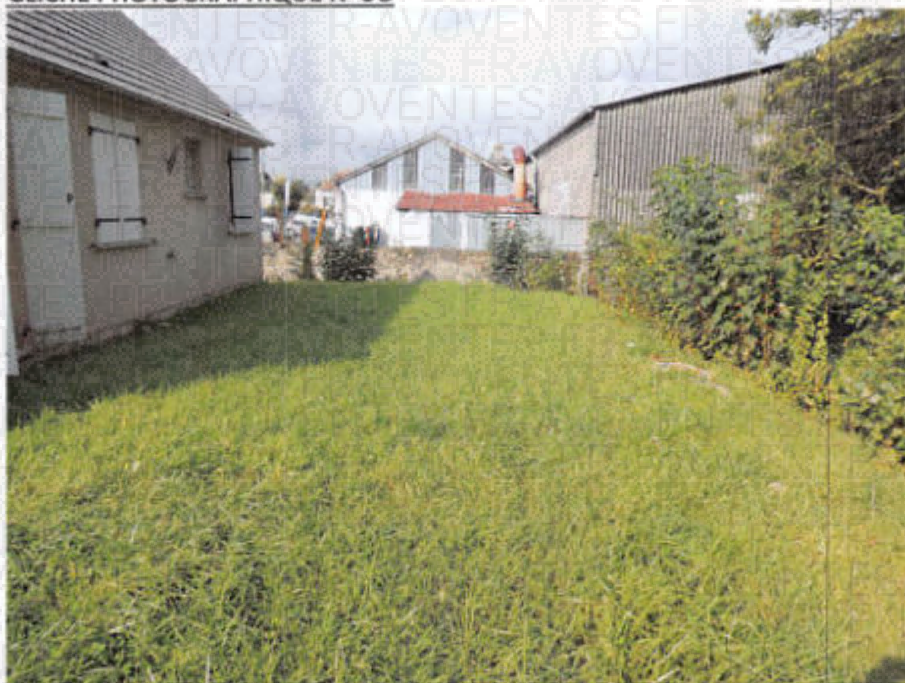
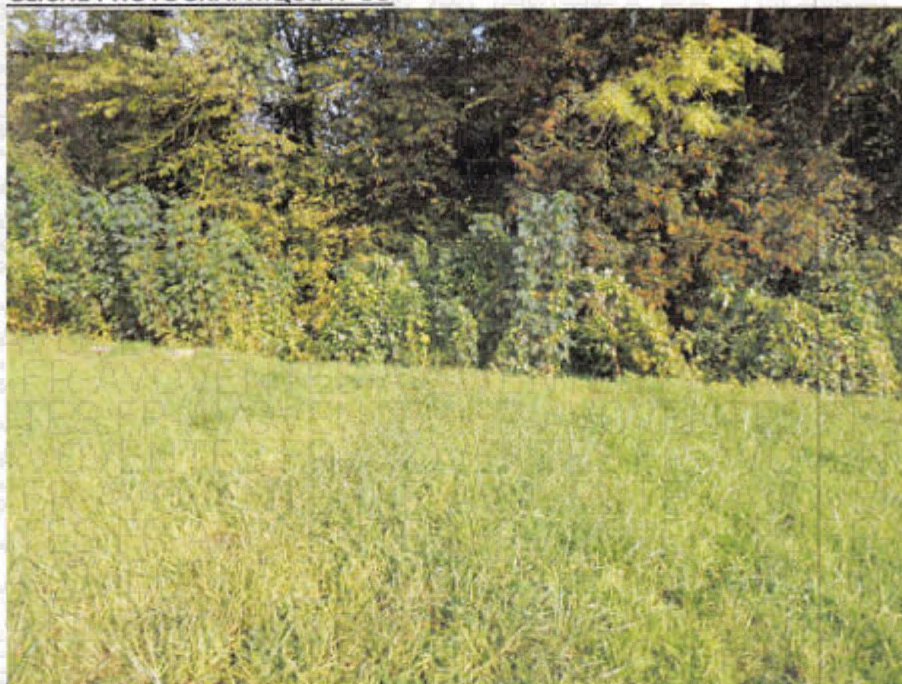
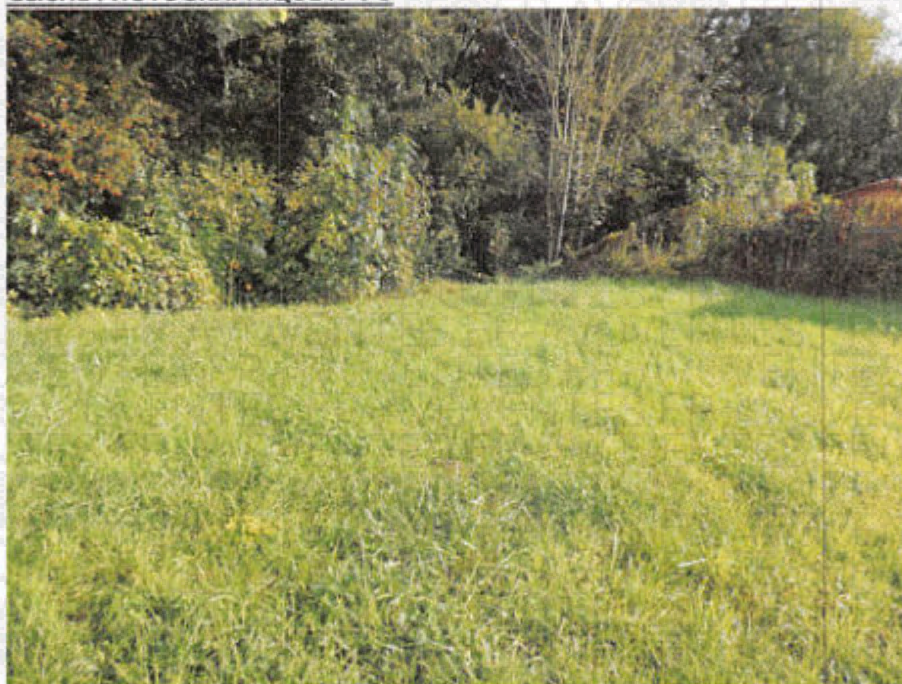
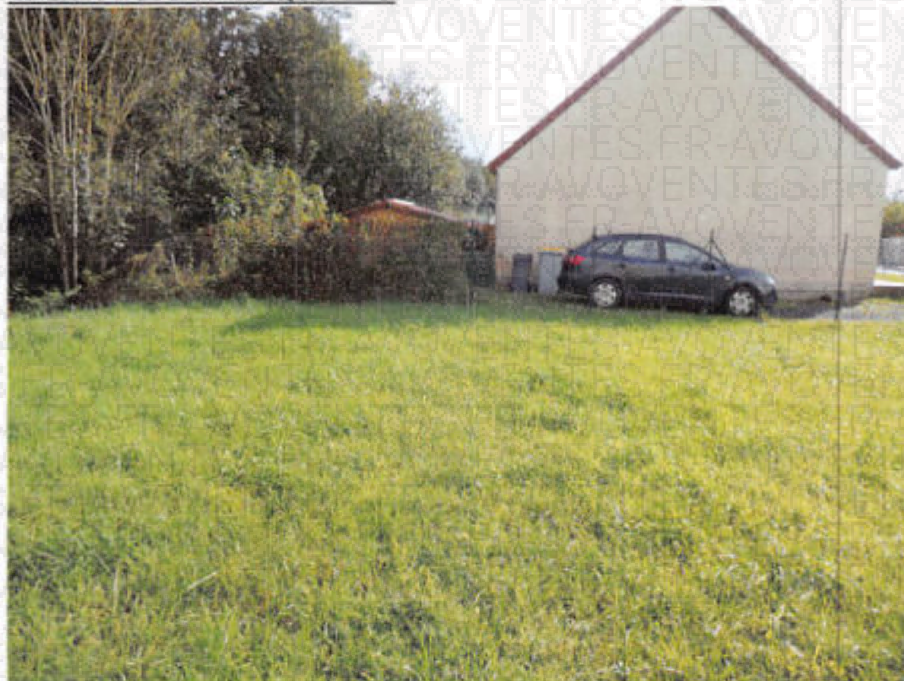
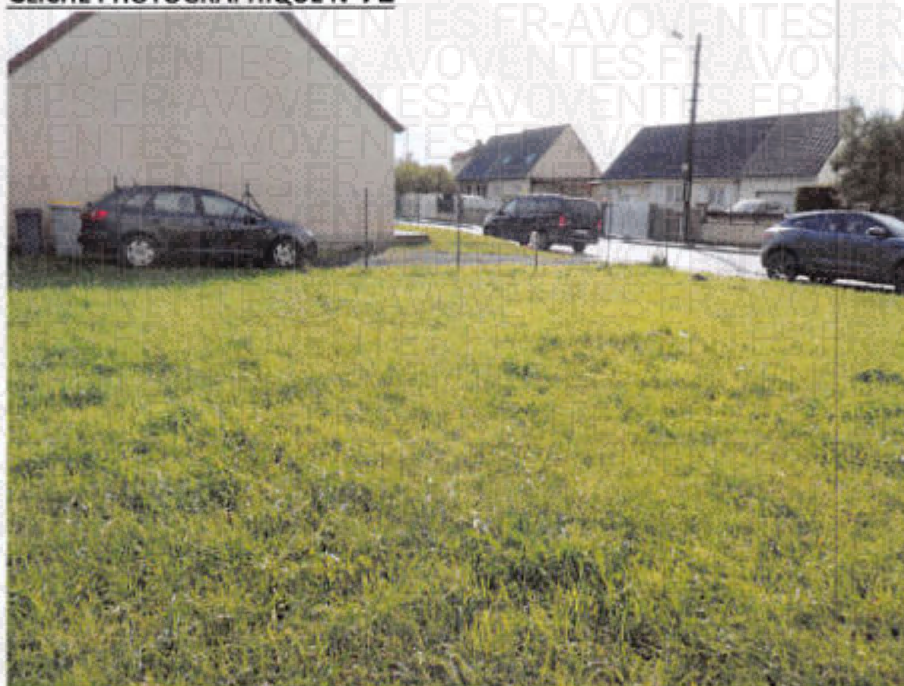
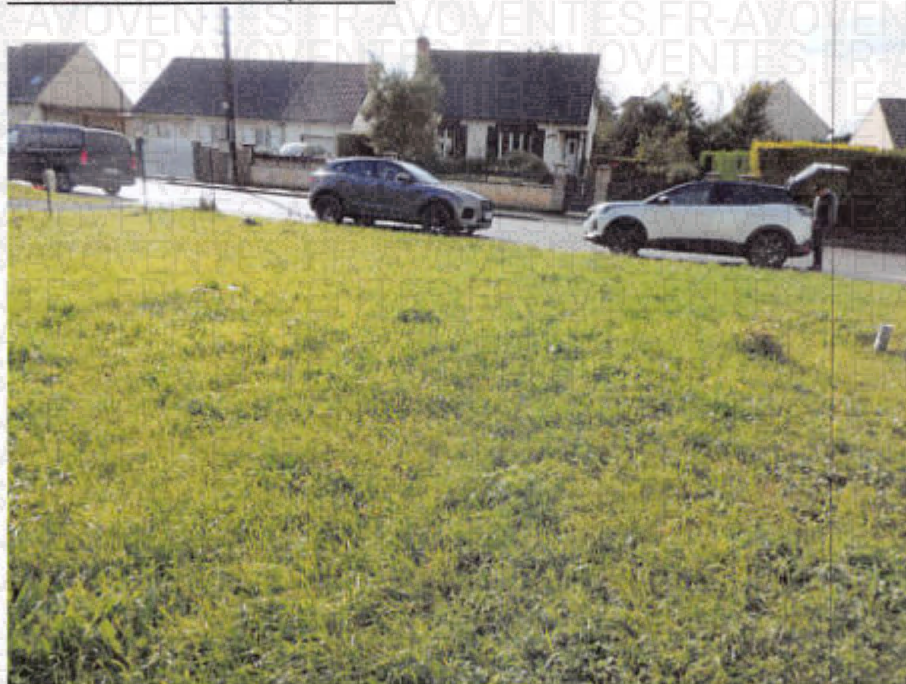
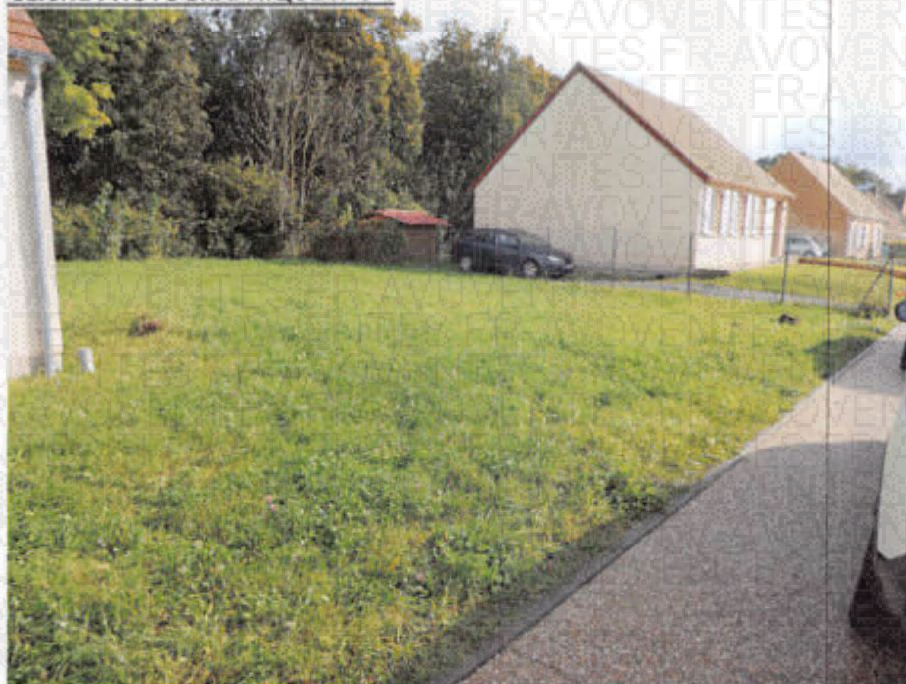
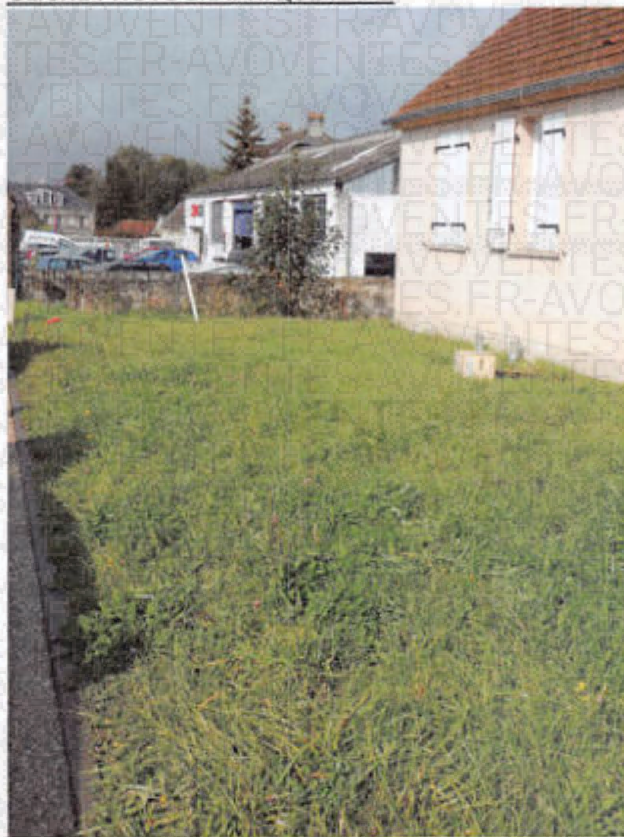
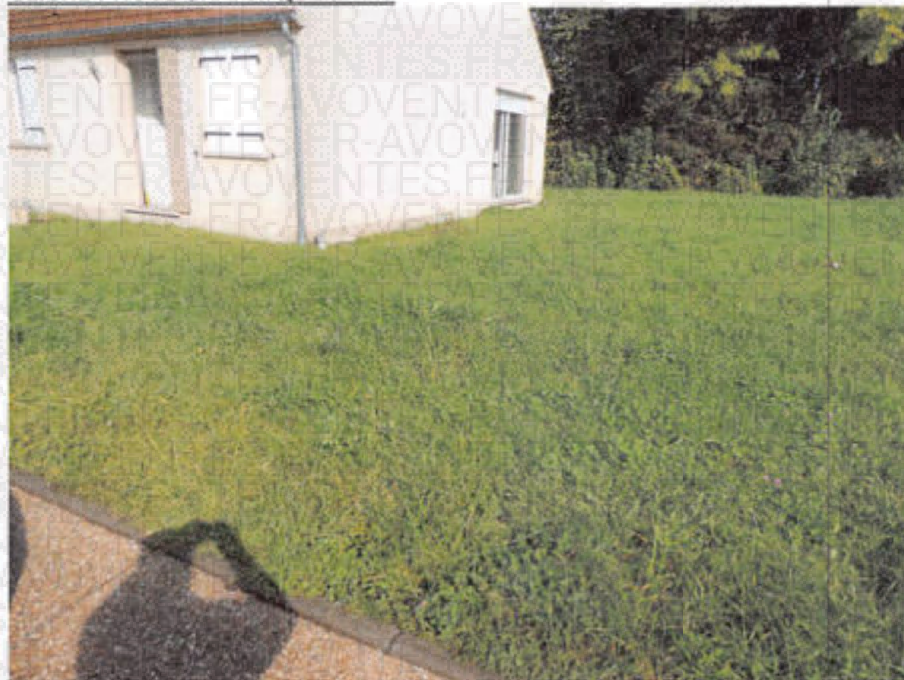
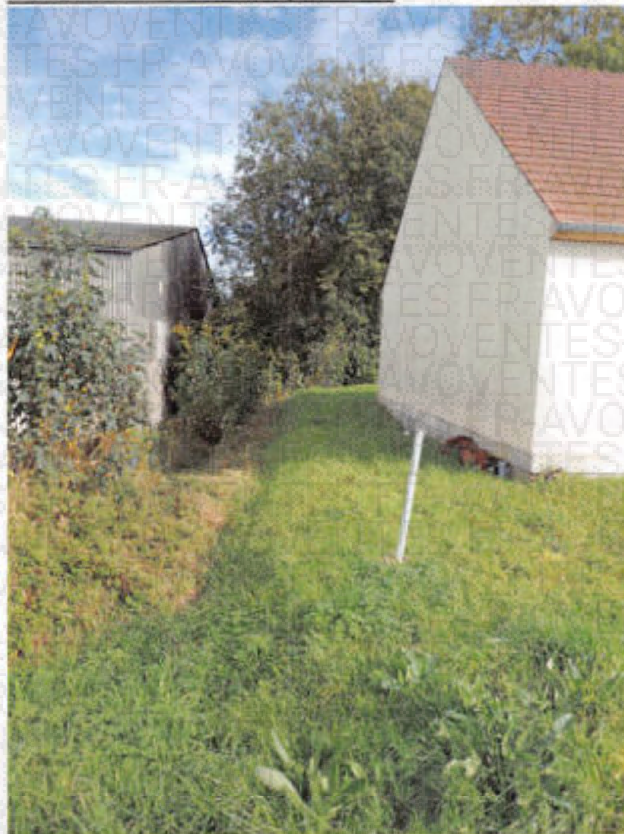
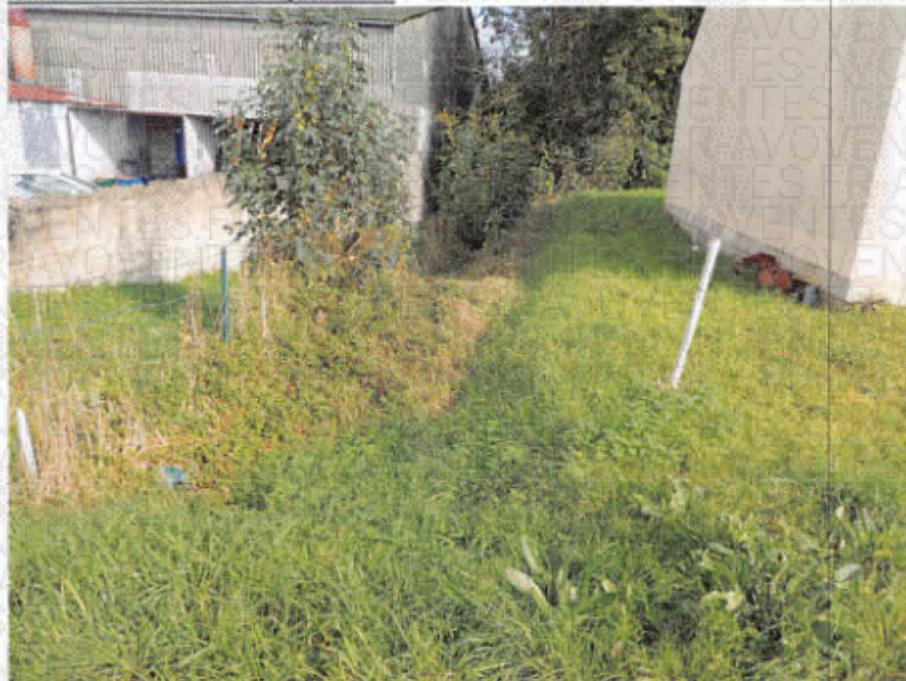
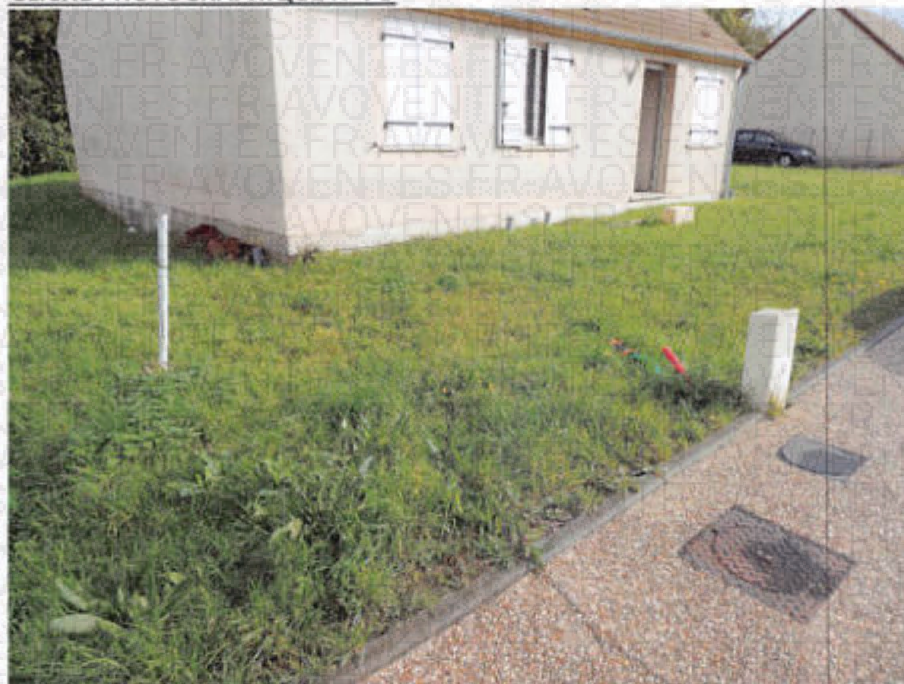
#### **CLICHES PHOTOGRAPHIQUES N°68 A 79**

Présence d'une boîte aux lettres jonchant le sol ;

Absence de clôture côté rue ;

Sur l'arrière de la propriété, absence de clôture ;

Je constate la présence d'une clôture métallique séparative de la maison contigüe, grillage métallique plastifié ton vert monté sur piquets métalliques, le grillage présente d'importantes dégradations ;

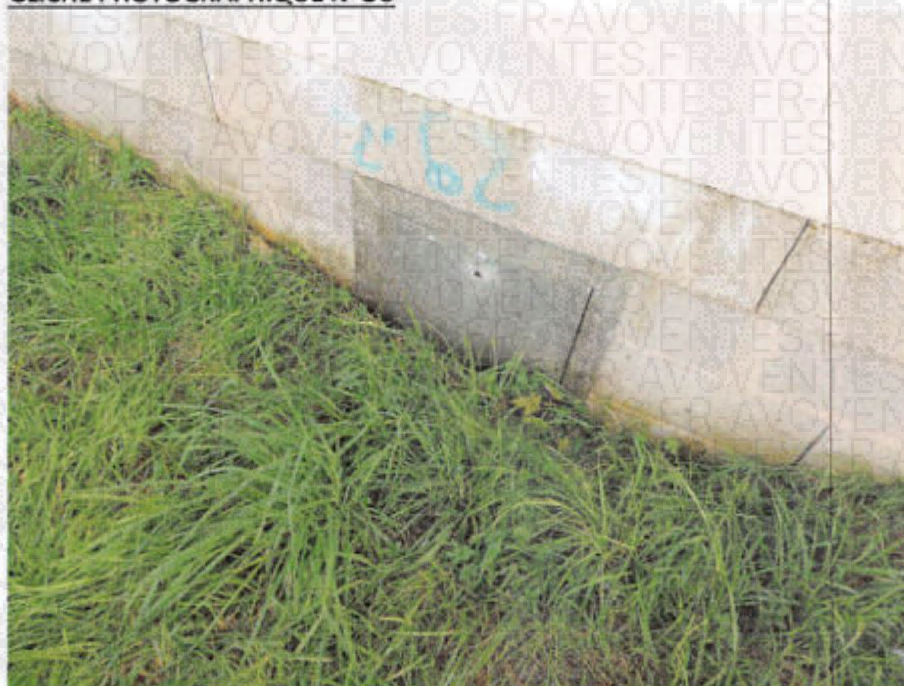
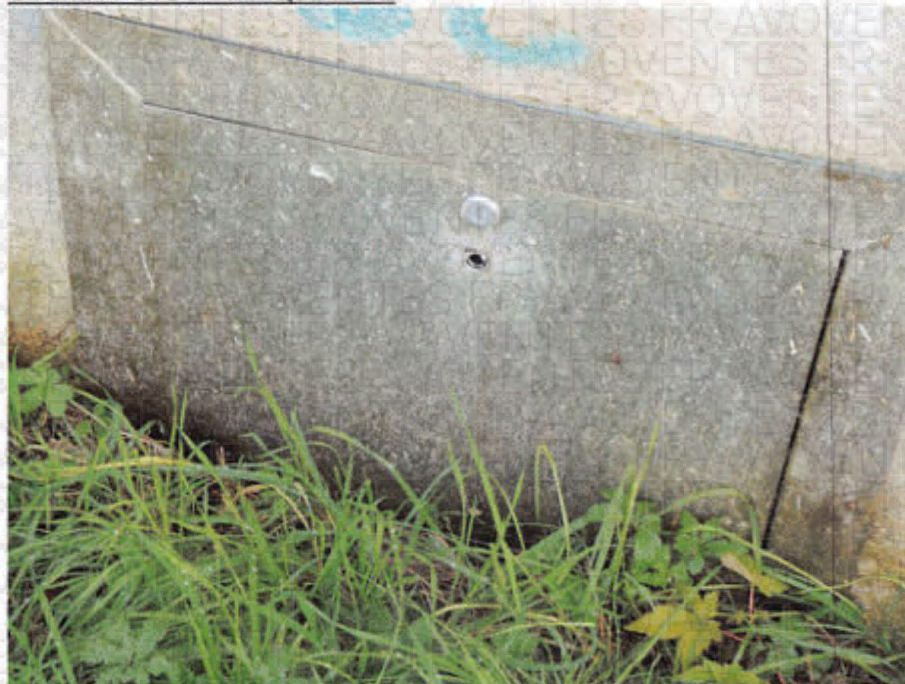
Enfin, présence d'un vide sanitaire sous la maison, celui-ci est fermé à l'aide d'une trappe métallique (**CLICHES PHOTOGRAPHIQUES N°80 ET 81**) ;
