PROCES VERBAL DE DESCRIPTION

Lieudit La betouille, à ORADOUR-FANAS

Le bien immobilier dont s'agit est bien situé au Lieudit La Betoule, à ORADOUR-FANAS, cadastré Section E n° 789, 791, 202, composé d'un rez-de-chaussée et d'un étage, mitoyenne côté gauche d'une maison qui a brûlé.

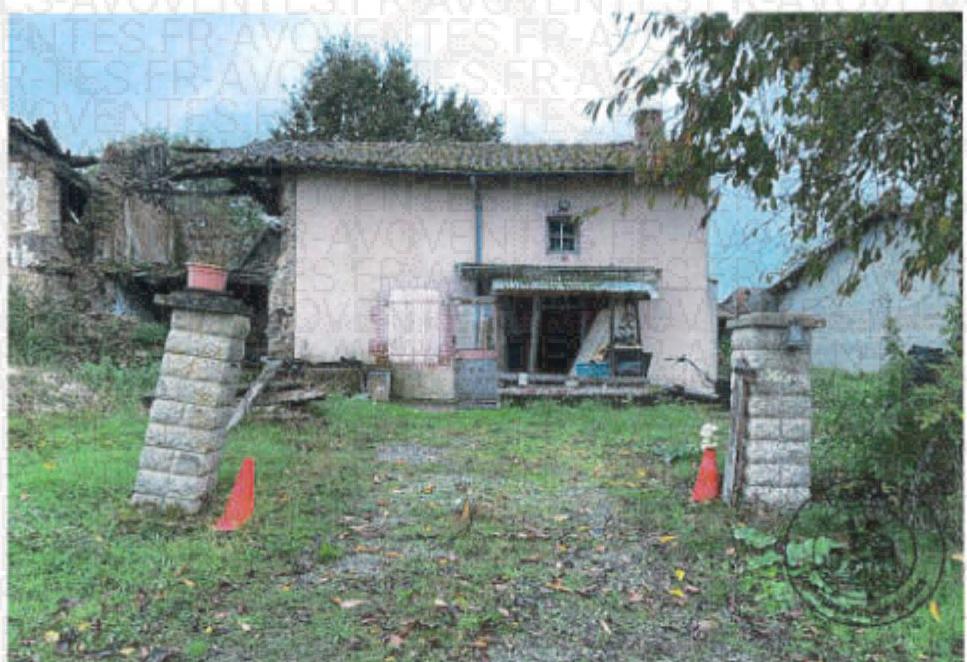
1.

On y accède depuis la route, en surplomb de celle-ci, de part et d'autre, pilier en parement de pierres dont celui de gauche penche dangereusement, puis cour enherbée, non entretenue.

Facade crépie, et toiture tuiles courbes, ancienne, mousseuse, avec gouttière et dalle descente d'eau.

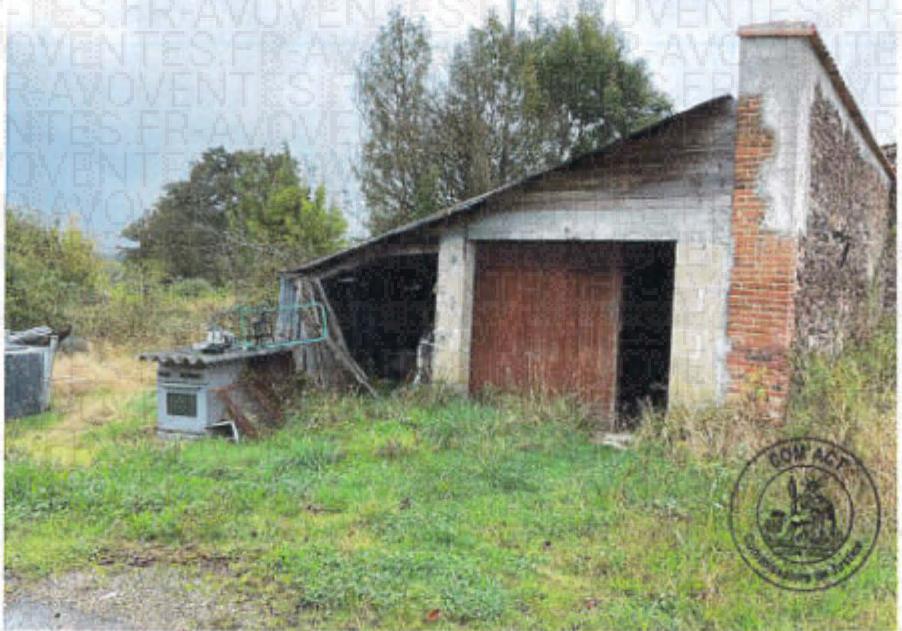
1.

Sur la parcelle n°194, ils se situent contigus à un mur en briques, construction très hétéroclite, en parpaings bruts, et bois pour le garage, et en planches pour l'appentis, toiture tôles ; accès au garage par une portail bois, quatre vantaux

Devant cet espace, présence d'un amas d'objets.

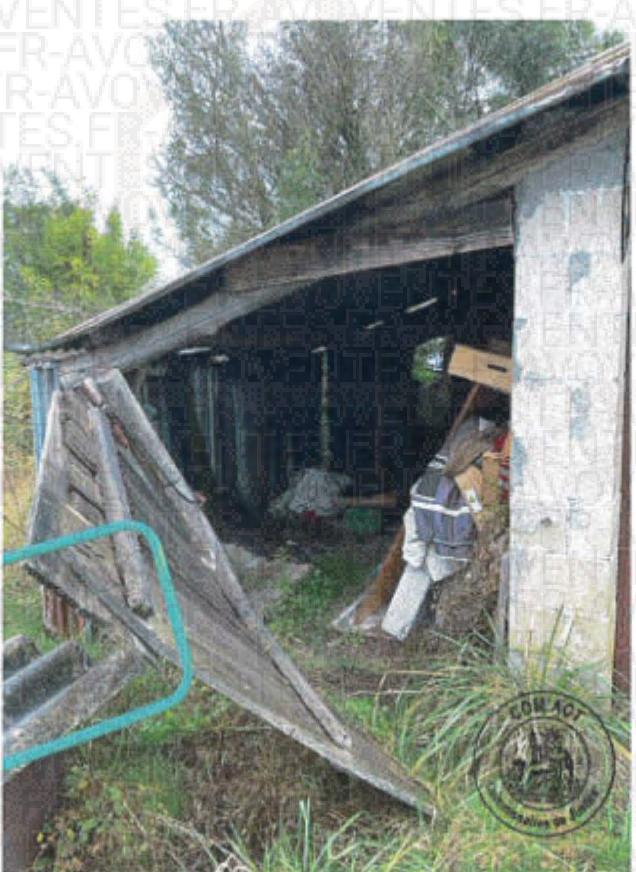
3.

L'appentis est précaire, en mauvais état, sol en terre battue, où sont stockés des matériaux

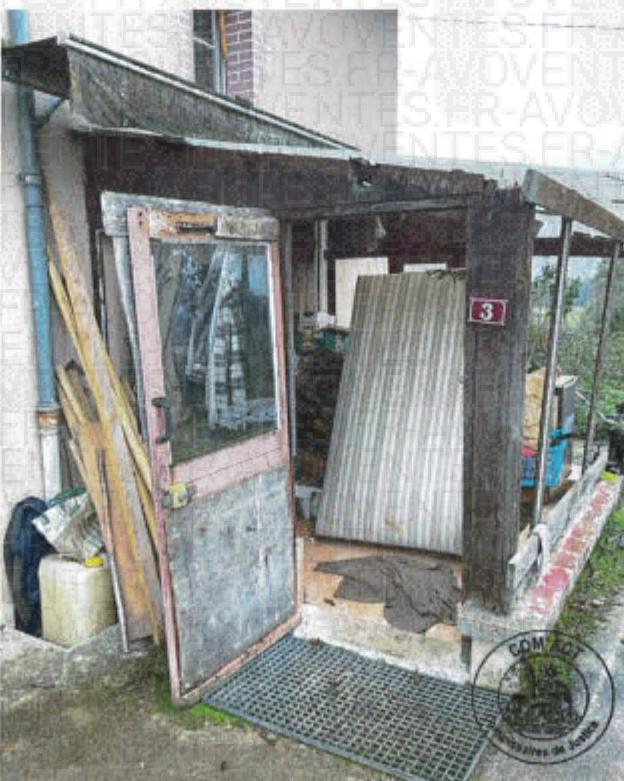
1.

Tout d'abord un auvent couvert mais ouvert en partie, en bois, avec toiture tôles, comportant une porte vétuste, précaire ; le sol est carrelé, mais encombré de bois, d'un matelas, de vêtements, et autres objets.

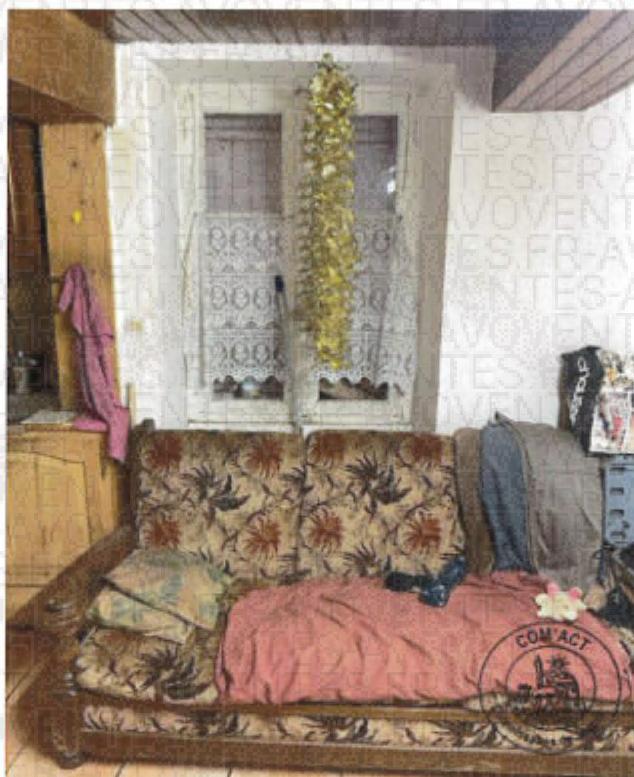
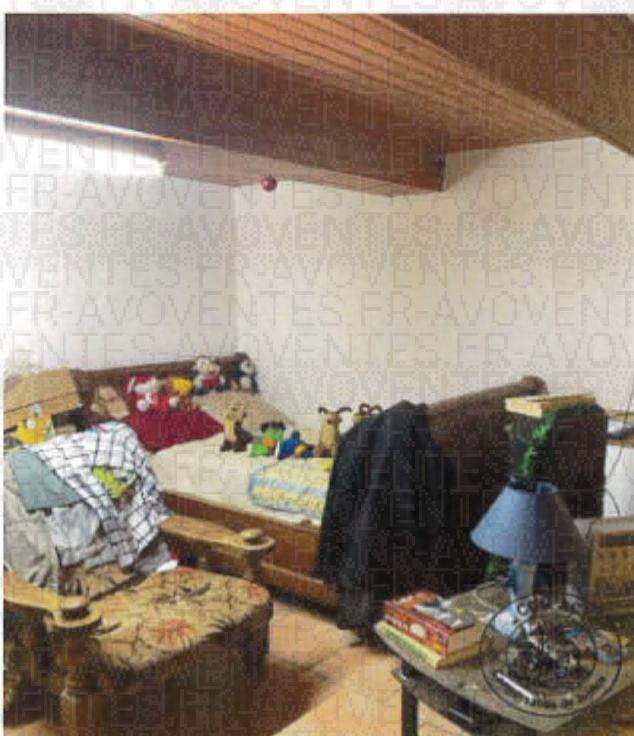
Ouverture sur façade : une fenêtre double battant, cadre bois, simple vitrage, sale, e, mauvais état ; une paire de volets bois, anciens, peinture défraîchie

Murs : enduit peint, ternis, jaunis

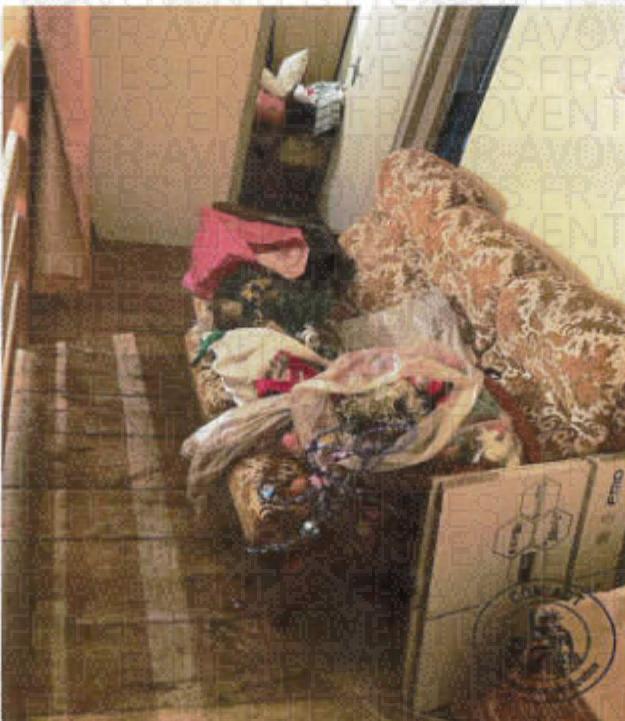
Sol : plancher de bois, ancien, non entretenu ; encombré de meubles ; un garde-corps bois

Murs : enduit peint, ancien ; Plafond : enduit peint, très ancien, en mauvais état

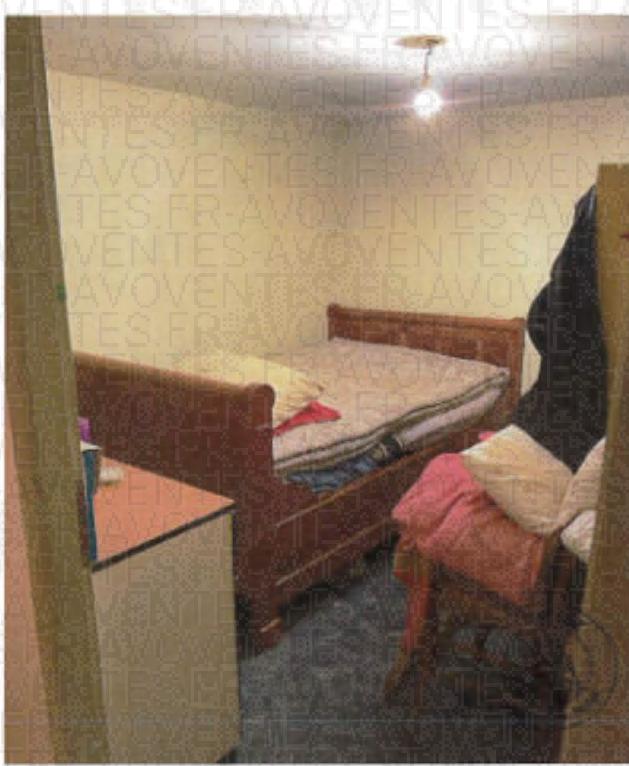
1.

Sol : moquette de coloris bleu, ancienne, très sale ;

Murs, enduit peint, terni, sale ; Plafond, enduit peint, terni, une poutre de charpente avec traces de peinture ;

Equipé de : installation électrique, vétuste ; un interrupteur, une arrivée de fils avec douille et ampoule

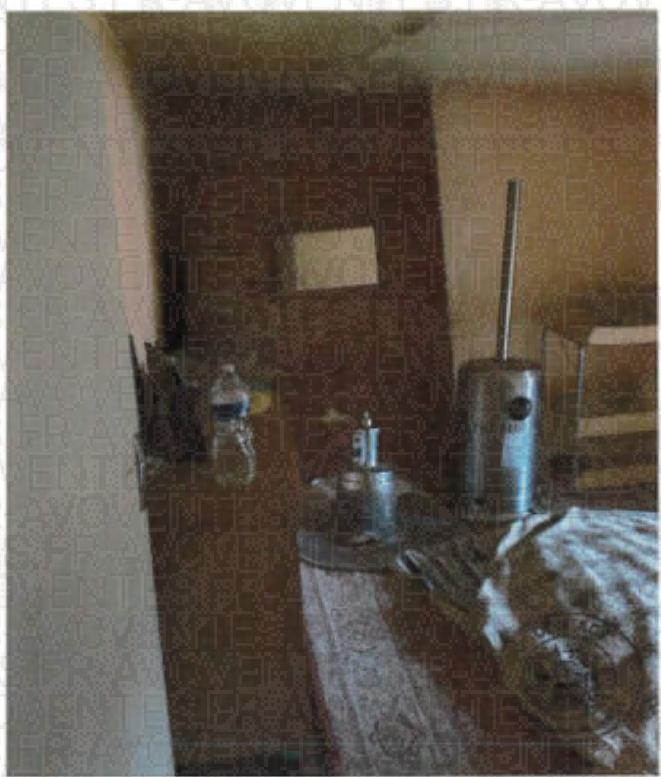
1.

Une arrivée de fils avec ampoule, installation électrique vétuste

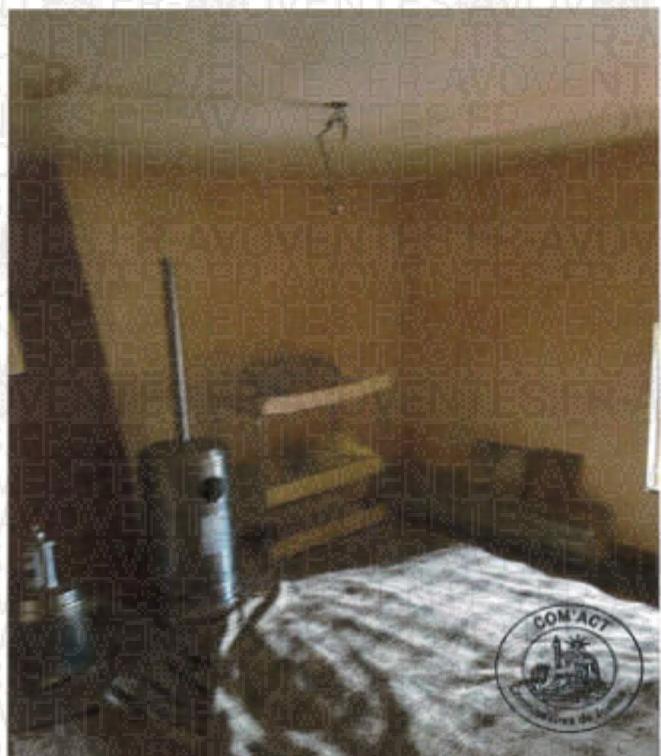
2.

Une auréole, en plafond, à l'aplomb du conduit de cheminée

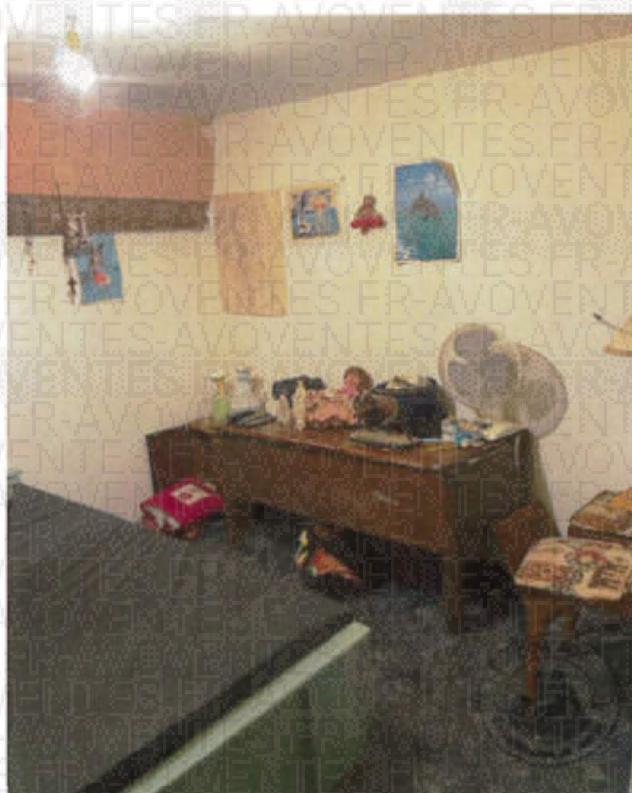
1.

Le mur en tête de lit est jauni, sale ; à gauche, espace fermé par de la laine de verre

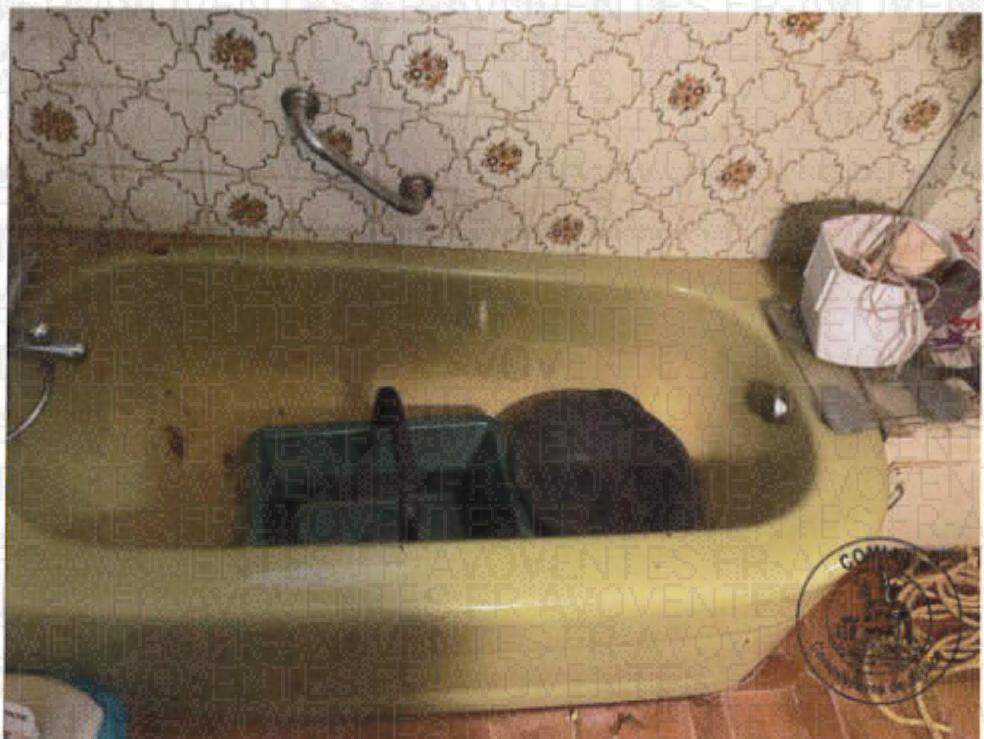
Le mur de droite, au-dessus de la faïence carrelée, face à la baignoire, présente un aspect général quasi noirâtre, moisi, caractéristique d'humidité ; un fenestron, cadre bois, vétuste, vitrage opaque brisé ; une défense métallique.
