PROCES VERBAL DE CONSTAT

PROCES VERBAL DE DESCRIPTIF D'IMMEUBLE

Qu'en conséquence, le requérant me requiert aux fins de dresser un descriptif d'un ensemble immobilier sis sur la commune de MONTESQUIEU LAURAGAIS :

Sur place, il s'agit d'un ensemble immobilier constitué d'une ancienne ferme de caractère en briques foraines de plain-pied, de ses hangars et dépendances, de son jardin d'agrément, de ses bois et de terres agricoles ceinturant la maison ;

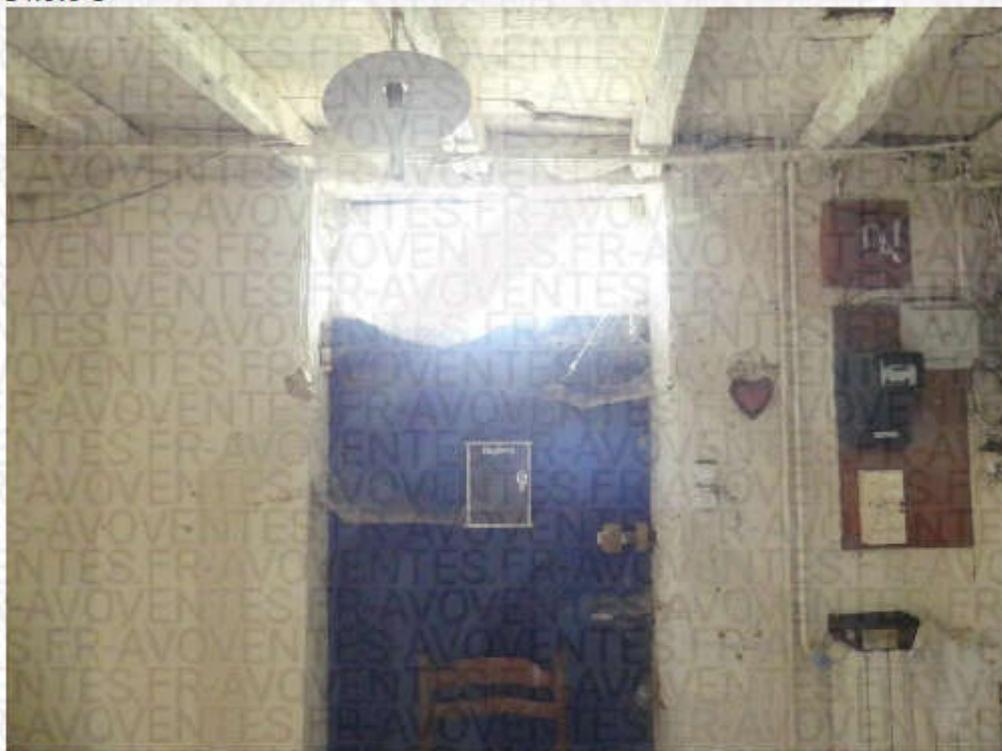
Photo 1

La porte d'entrée est en bois, ancienne, en mauvais état général avec une partie vitrée en partie supérieure gardée par des grilles.

Elle ouvre sur un dégagement avec au sol un carrelage de couleur blanche, sale.

Les murs sont revêtus d'un crépi peint, en mauvais état, le tout est vétuste.

Sur la gauche, un tableau électrique avec des disjoncteurs, le tout est ancien et vétuste, sans protection particulière. Un radiateur de chauffage central en fonte est visible sous le tableau électrique ;

Un câblage électrique est visible, sans protection particulière.

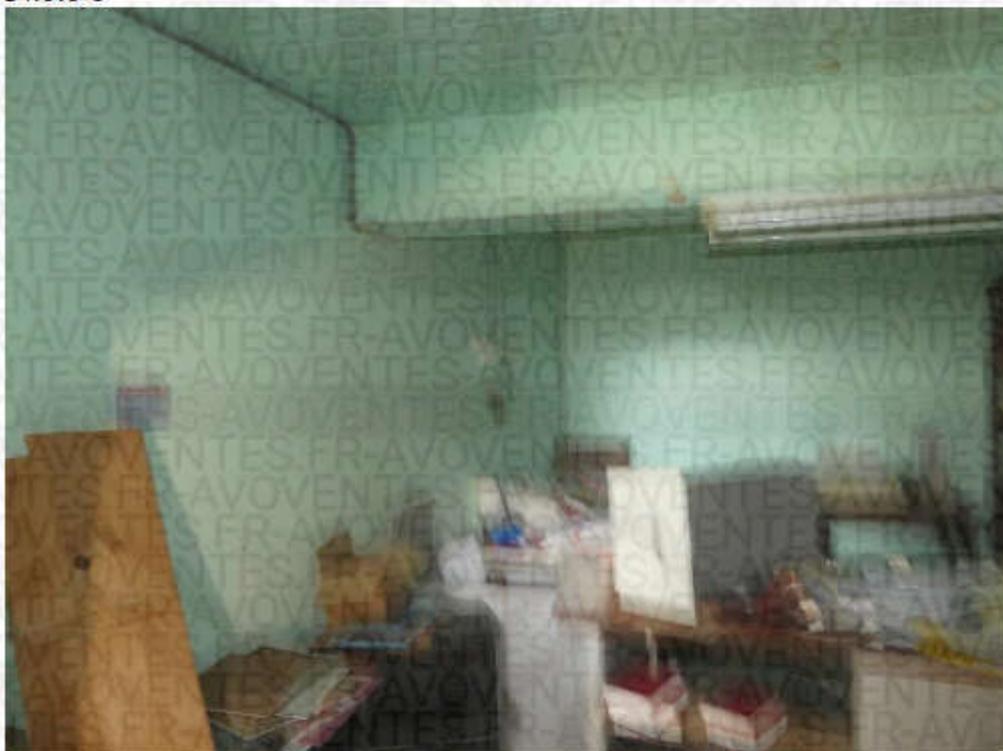
Photo 8

Au plafond, un lambris bois en mauvais état avec des traces d'infiltrations visibles à plusieurs endroits.

L'éclairage se fait par un néon ancien, en mauvais état général.

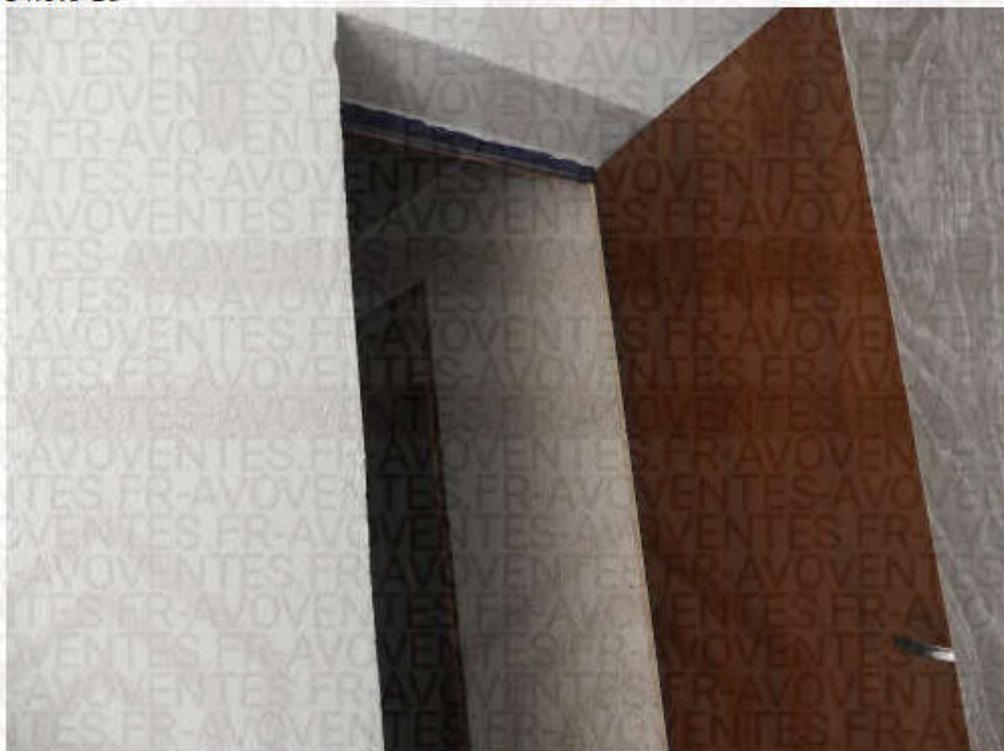
Photo 23

Je note la présence de salpêtre sur le mur de gauche en entrant.

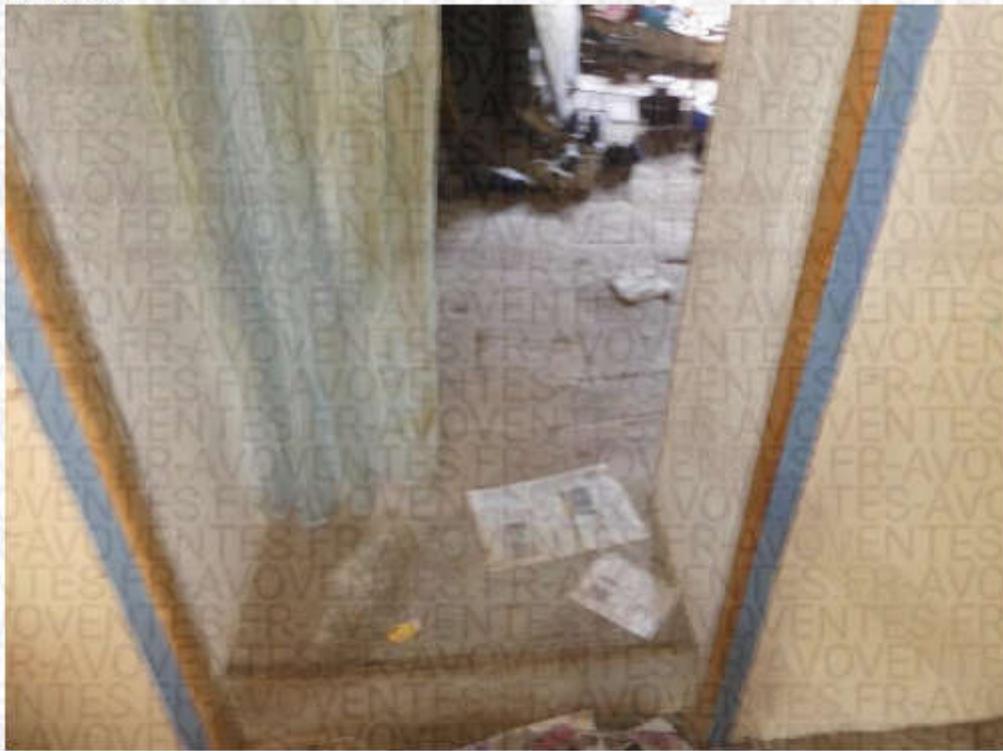
Photo 51

Au sol, des tomettes de terre cuite, en état moyen, présentant de nombreuses dégradations ainsi que des raccords de béton.

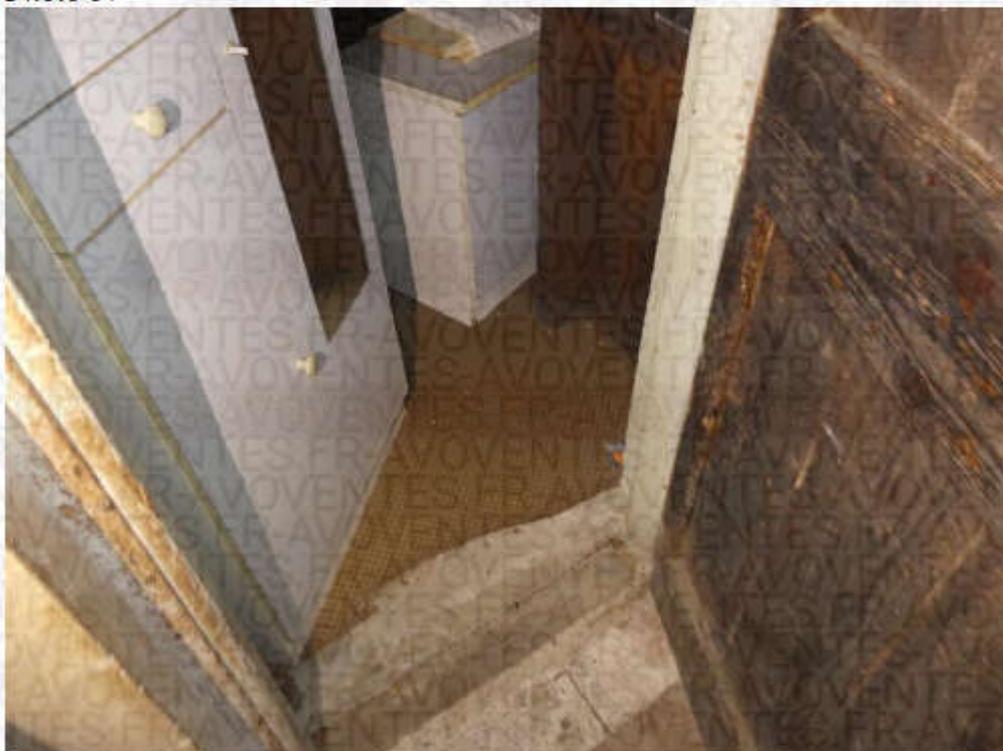
Photo 57

Au sol, un revêtement PVC type linoléum, en mauvais état général.

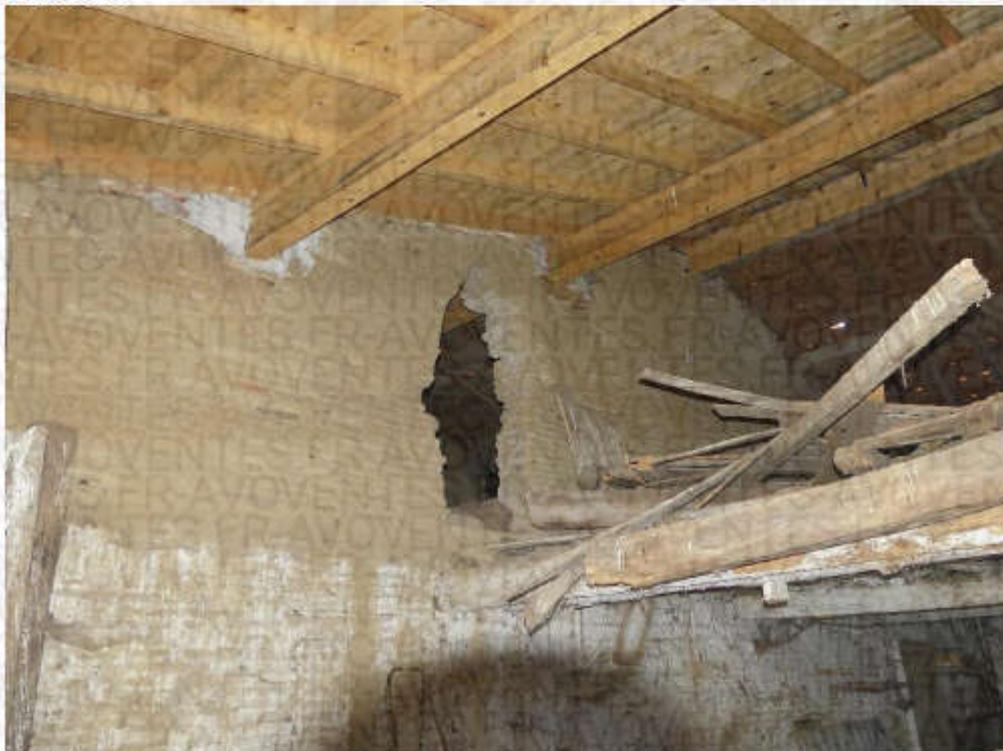
Photo 86

Sur la droite de la maison façade Nord, se trouve une ancienne écurie fermée par une double porte en bois très ancienne et en mauvais état ;

L'intérieur de l'écurie est en très mauvais état général, le plancher est défoncé et effondré par endroits ;

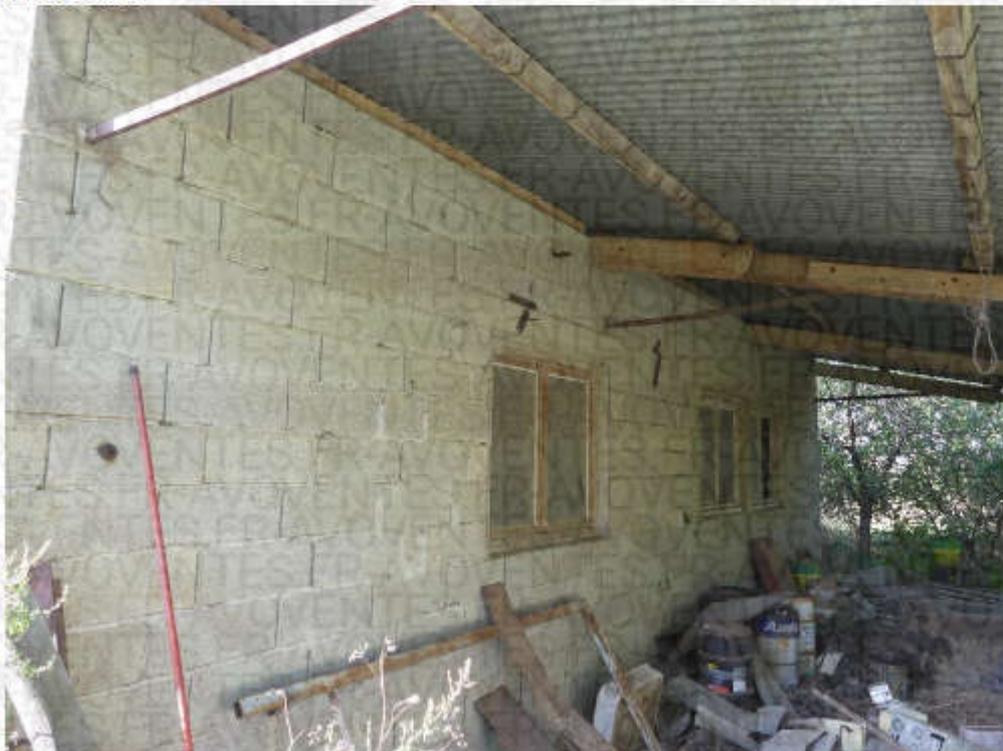
Photo 106

Le sol est composé de terre battue et la couverture est en fibrociment (une réserve est émise quant à la présence d'amiante sur la couverture) ;

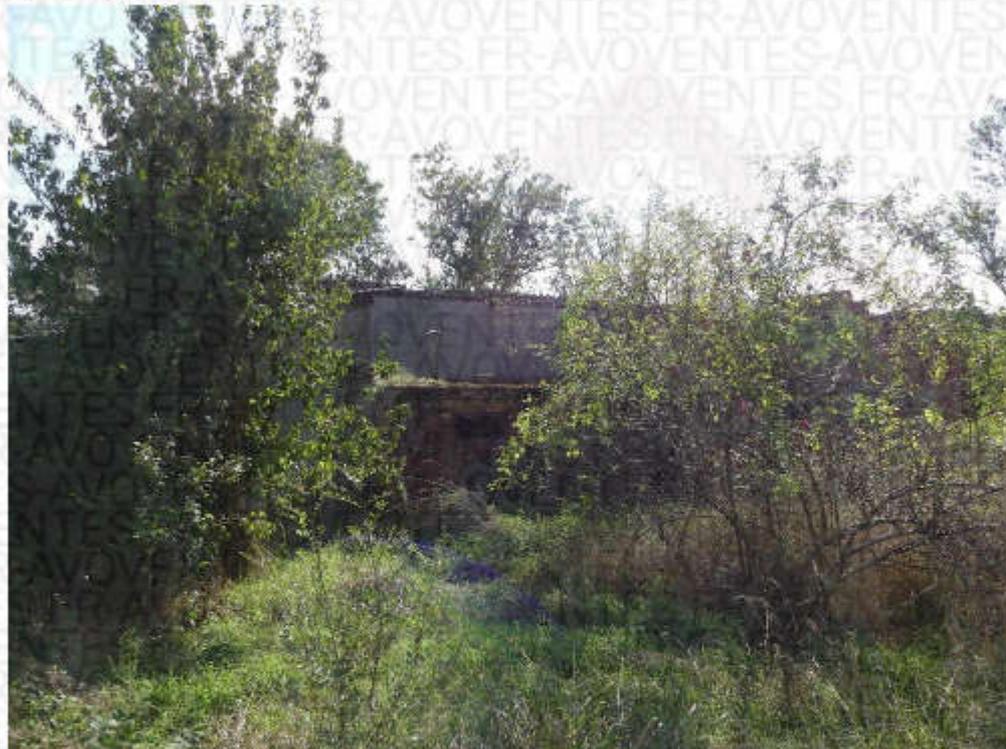
Photo 123

Il s'agit d'un bâtiment qui a été visiblement construit en plusieurs étapes ; l'état général est mauvais ;
