## ***PROCES VERBAL DE CONSTAT***

*Dossier N° D0240074*

*Qu'en conséquence, le requérant me requiert aux fins de dresser un inventaire d'un ensemble immobilier sis sur la commune d'Escalquens, 19 Avenue du Lauragais et cadastré ZE 402.*

*Le bien immobilier dont s'agit est composé d'une parcelle sise sur la commune d'Escalquens au Sud-Est de TOULOUSE ; il s'agit d'une maison de type villa de plain pied construite dans les années 70/80.*

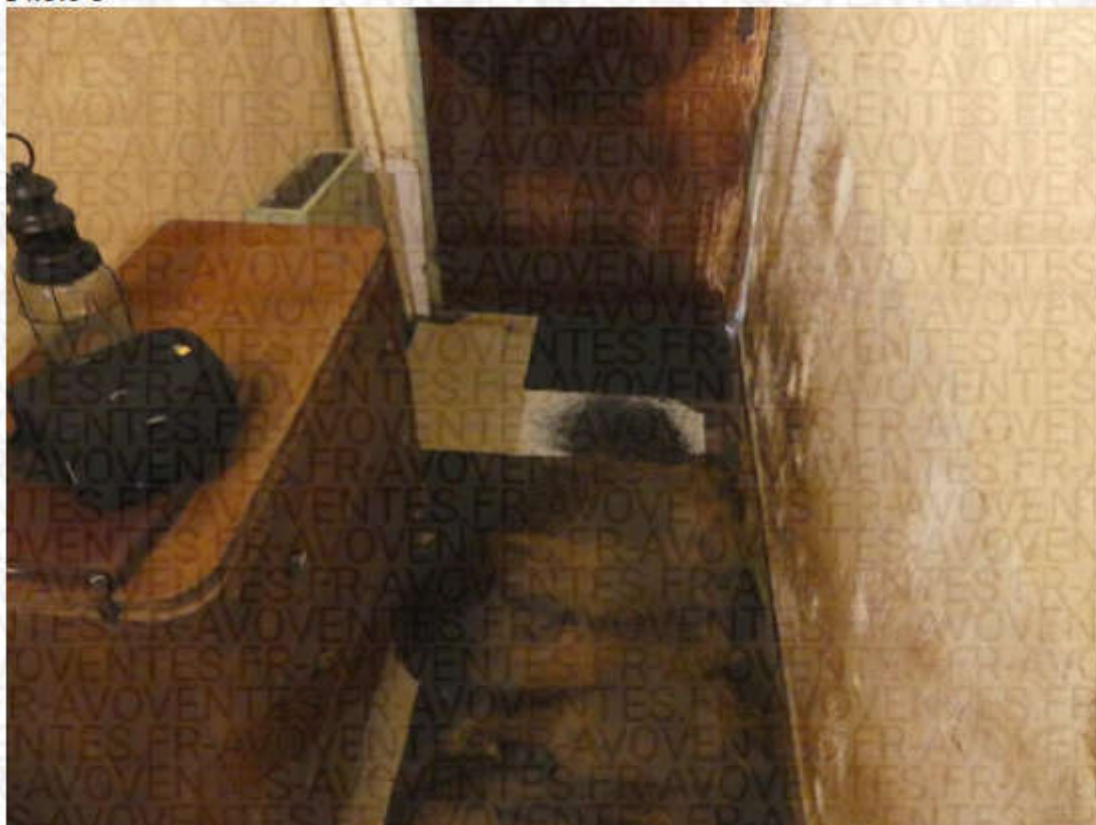
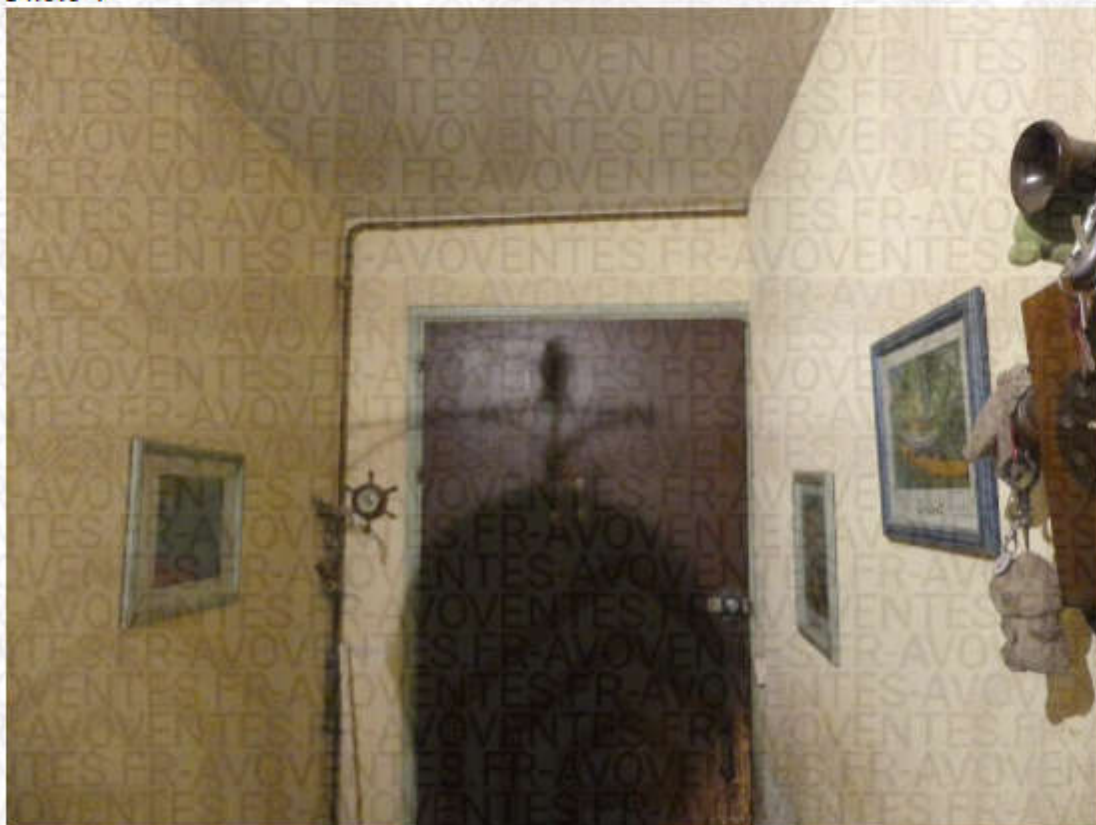
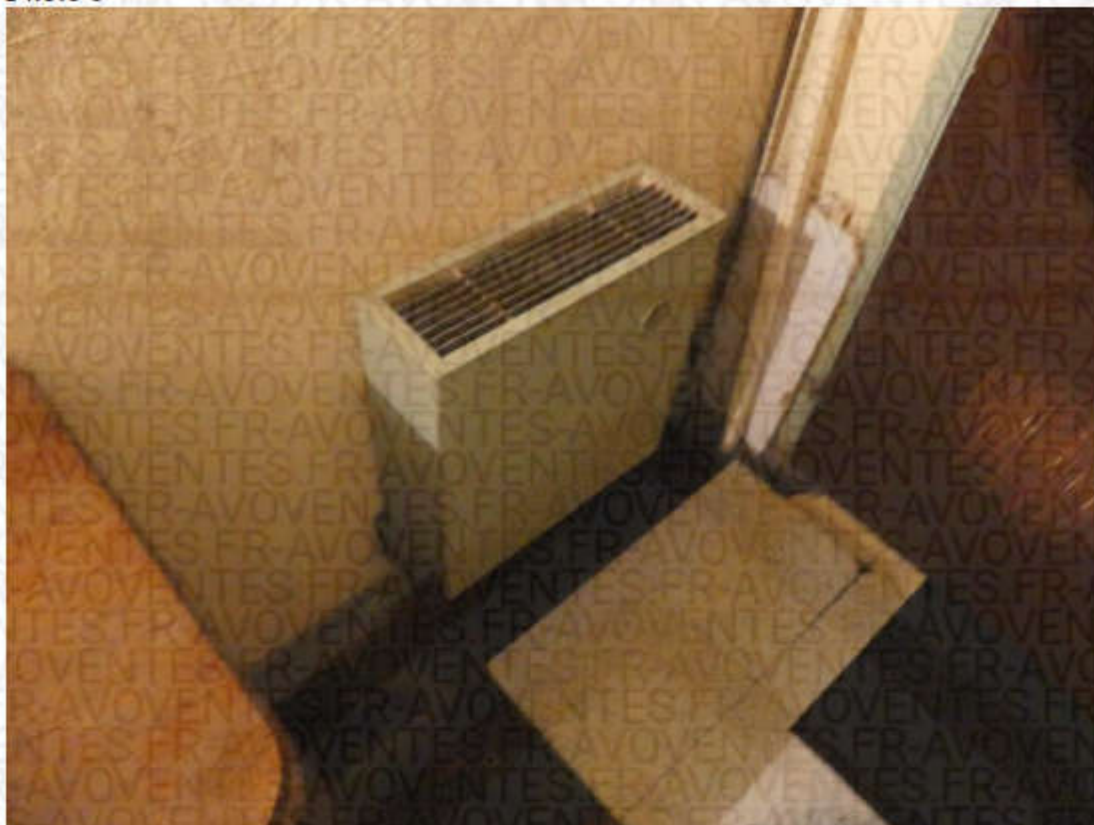
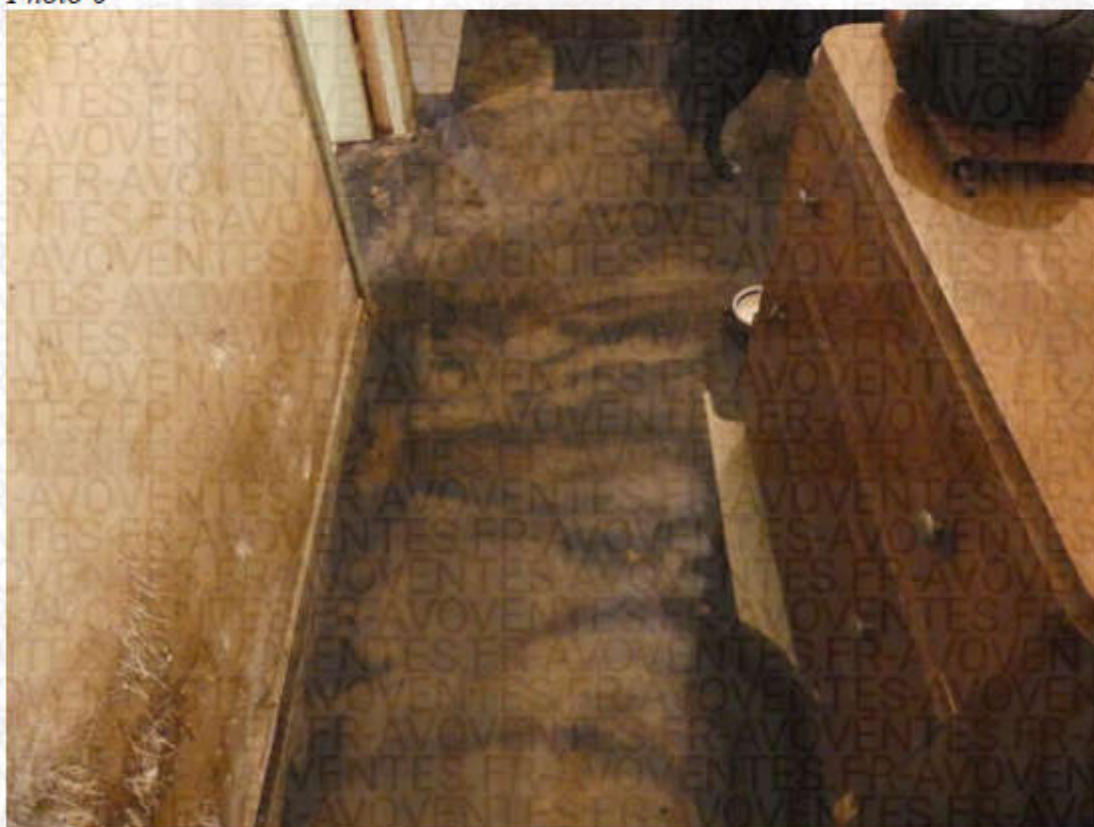
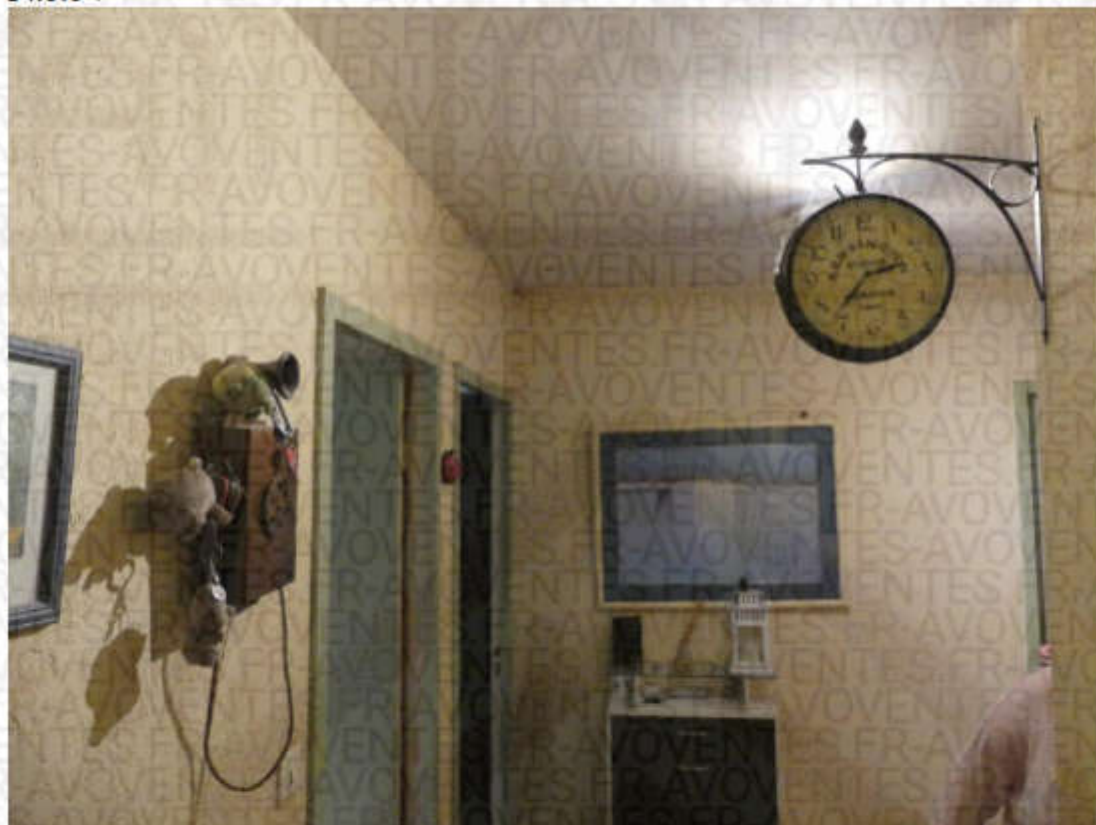
*La porte d'entrée est en bois, ancienne, en état moyen avec des griffures et des traces d'usure.*

*Le sol est en dalles de PVC qui sont arrachées, voire usées sur tout le dégagement.*

*Les murs sont en crépi peints, très ancien, en état moyen.*

*Un radiateur de chauffage central, très ancien, derrière la porte.*

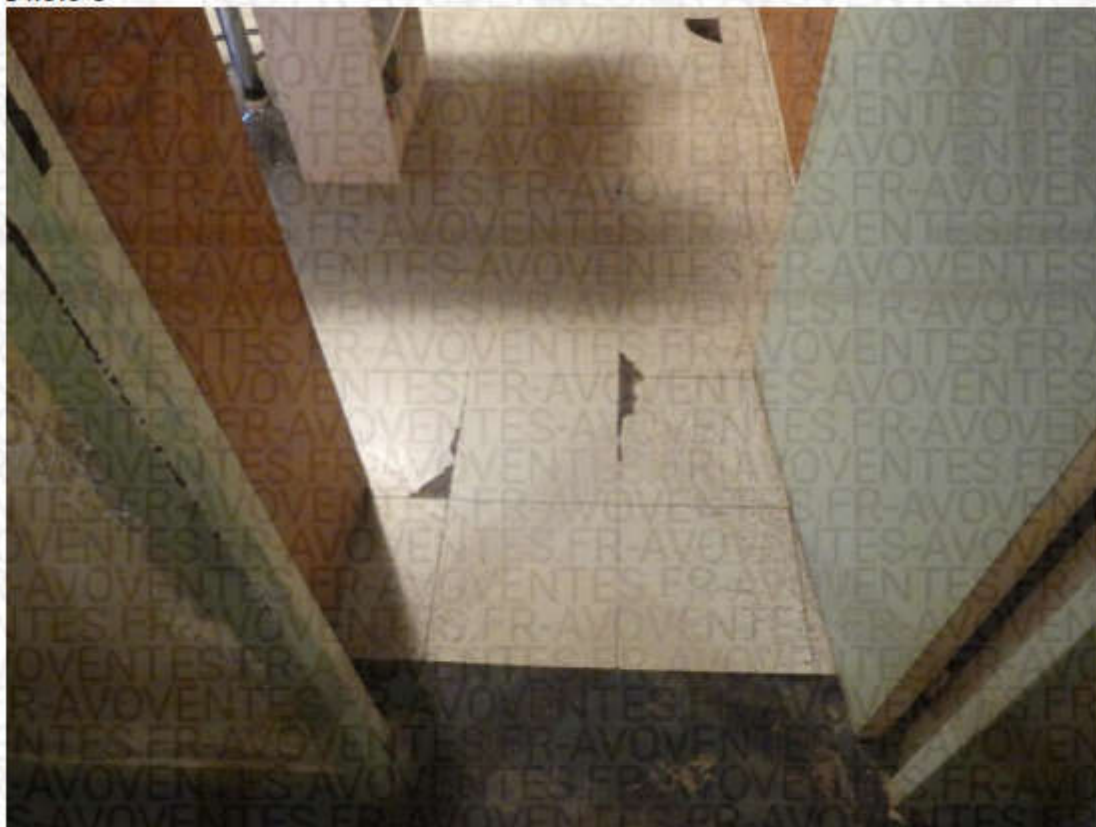
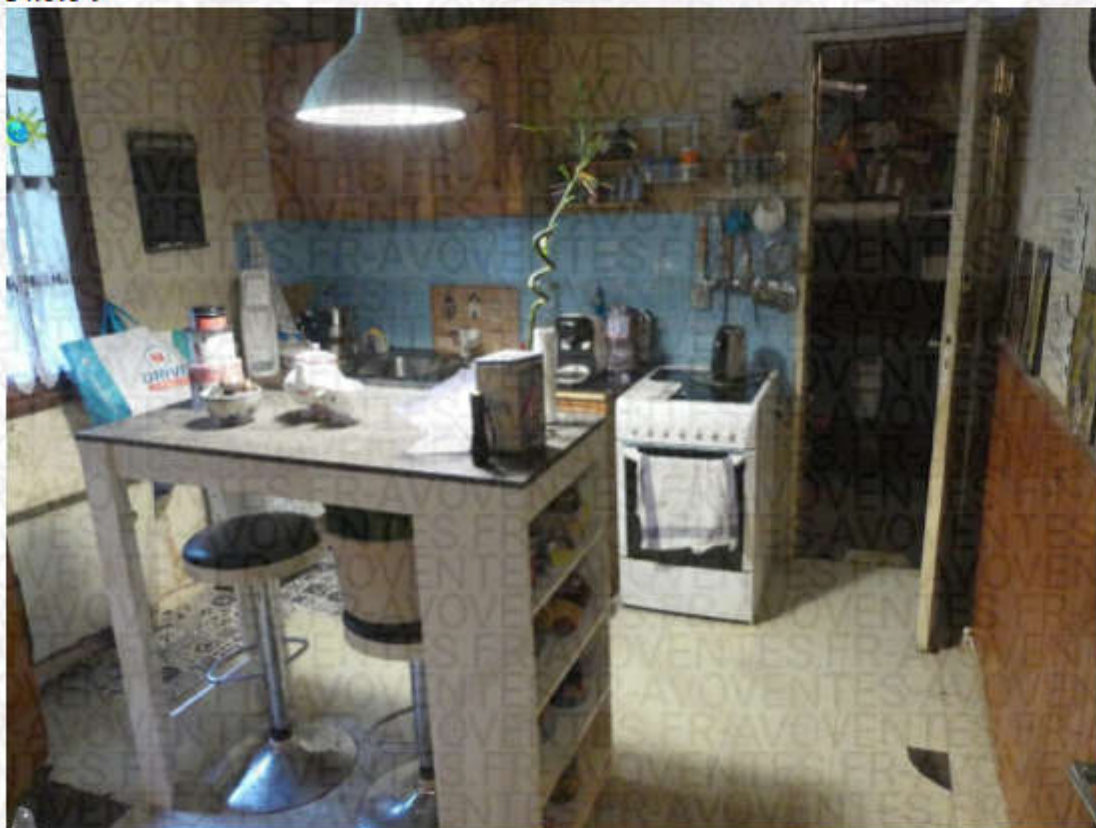
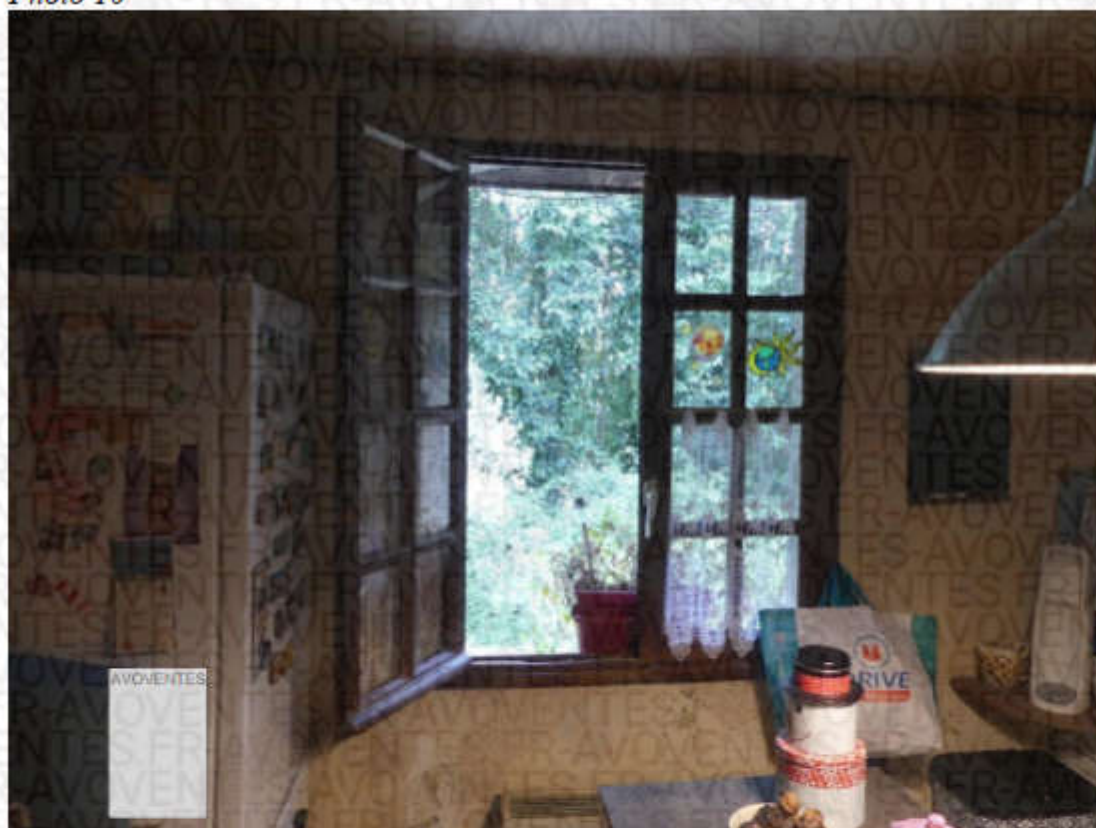
*La cuisine est ancienne. Au sol, le revêtement PVC qui est moins arraché que dans le dégagement et le couloir. Il est toutefois usé, notamment aux passages.*

*Les tapisseries sont anciennes et vétustes, à reprendre.*

*Au plafond, une peinture vétuste.*

*Un évier avec deux bacs inox et robinet mitigeur et meuble en formica en dessous. Le tout est ancien, dans un état de vétusté avancée.*

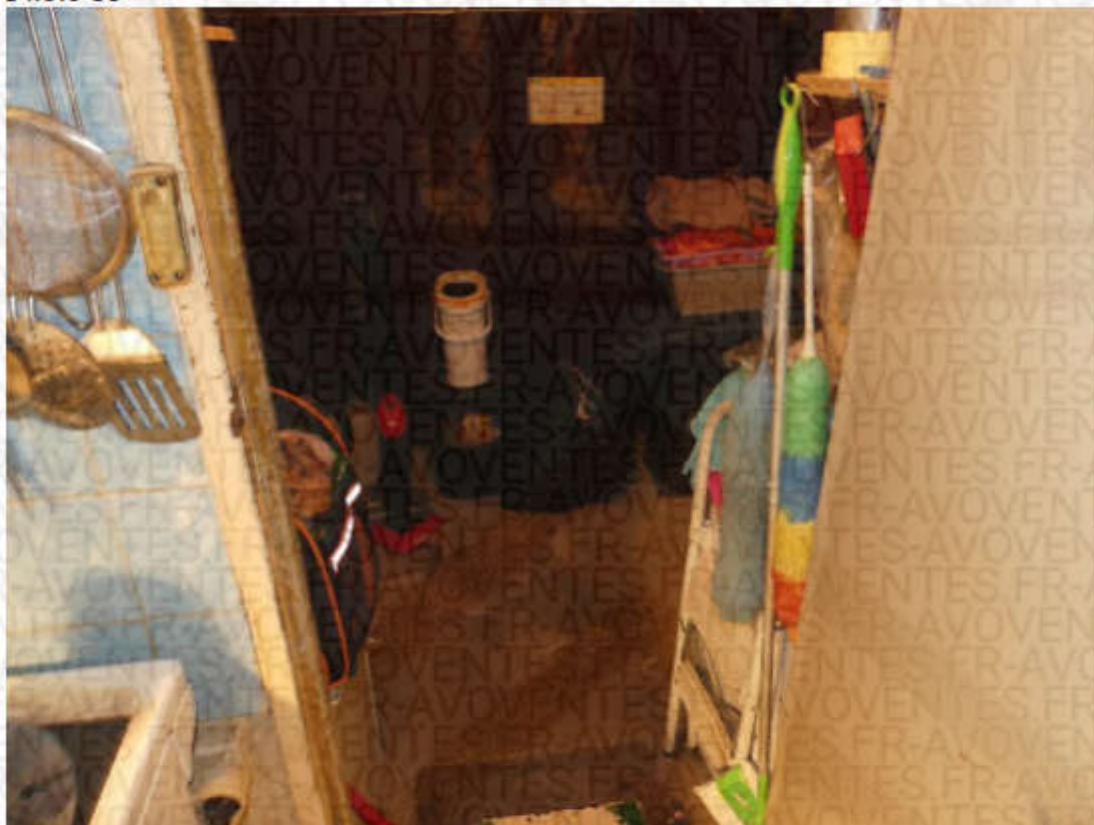
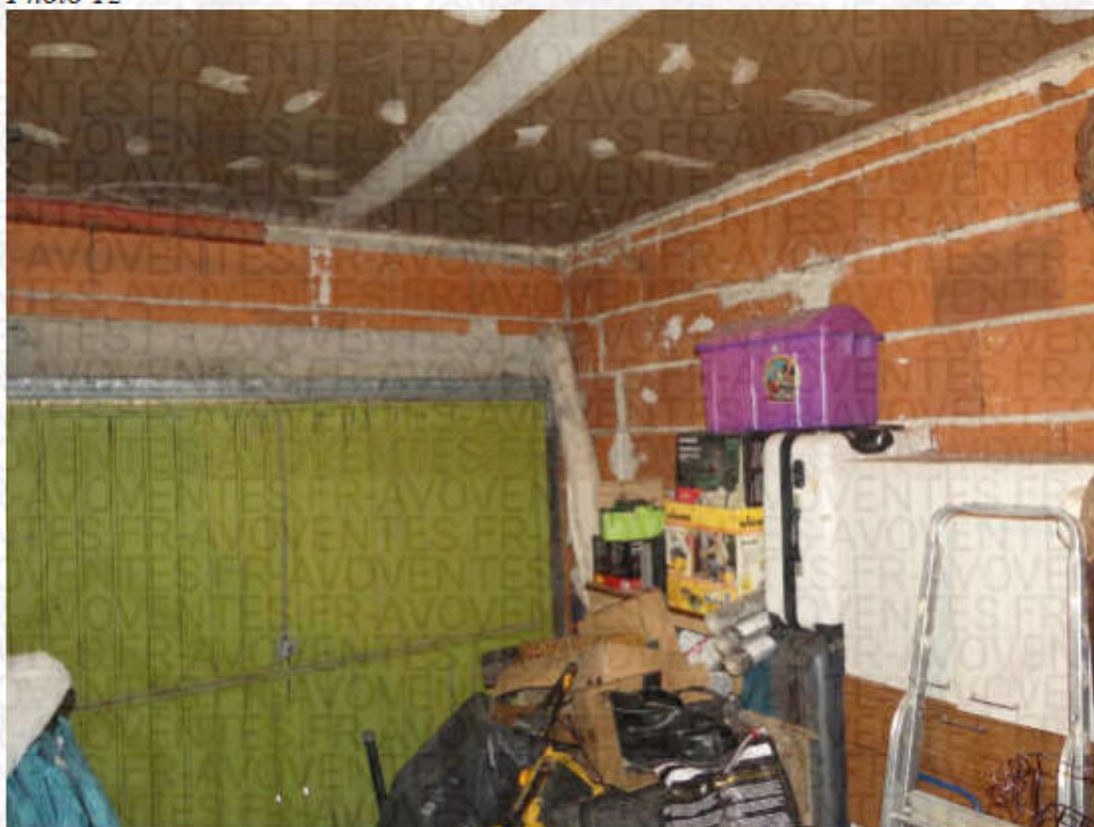
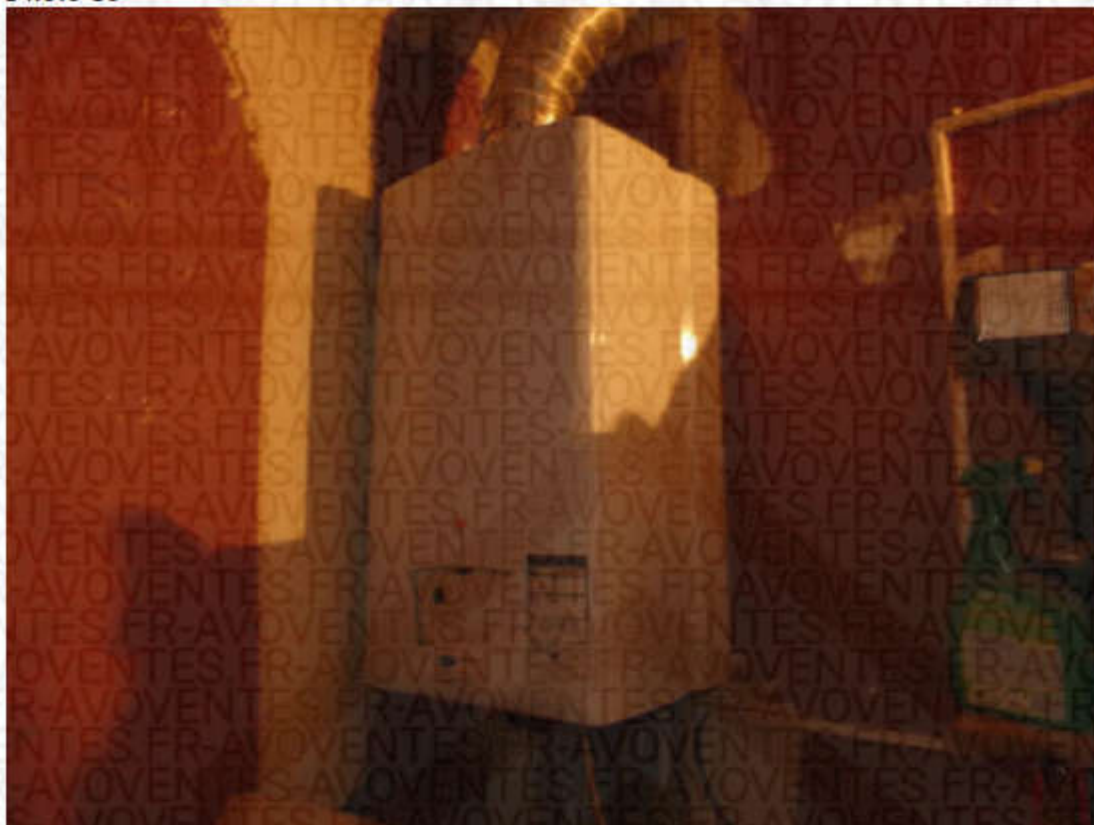
*Au sol, une dalle de béton à l'état brut.*

*Les murs sont en briques à l'état brut.*

*Chaudière et électricité. La locataire indique qu'elle a fait changer la chaudière, il s'agit d'une chaudière gaz de marque Saunier Duval d'un modèle relativement récent. Le tout est en état de fonctionnement.*

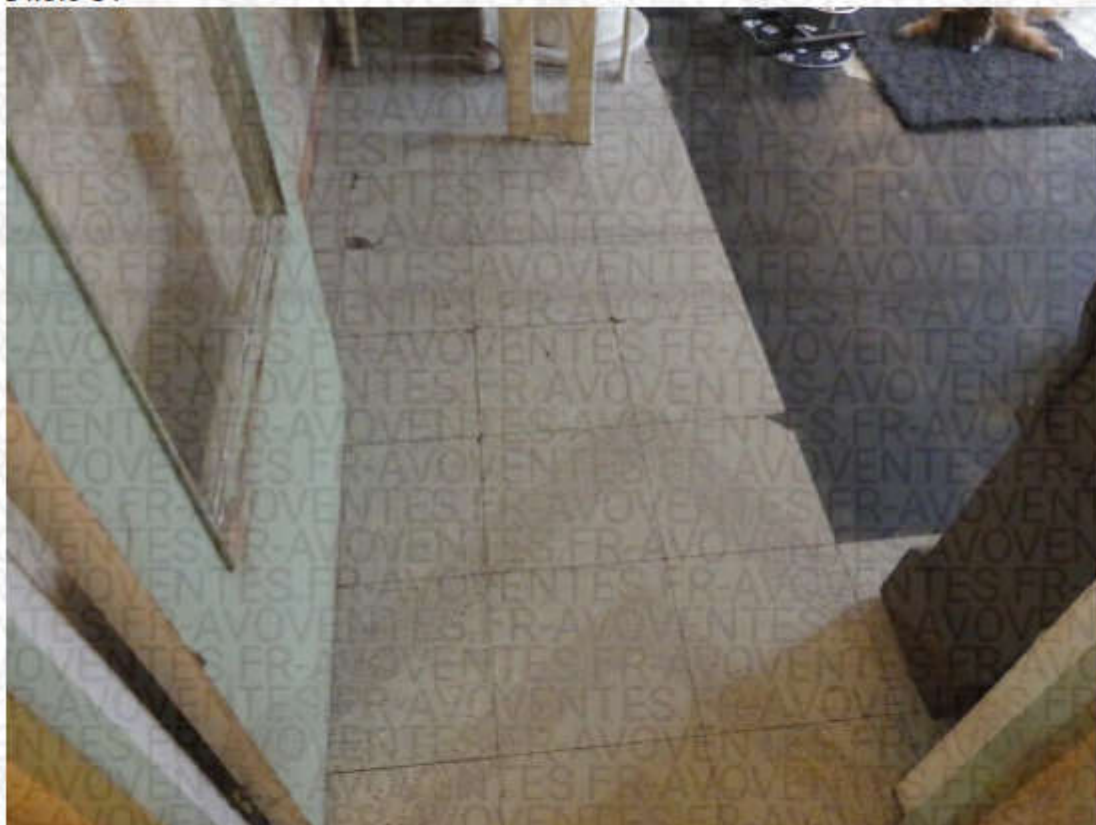
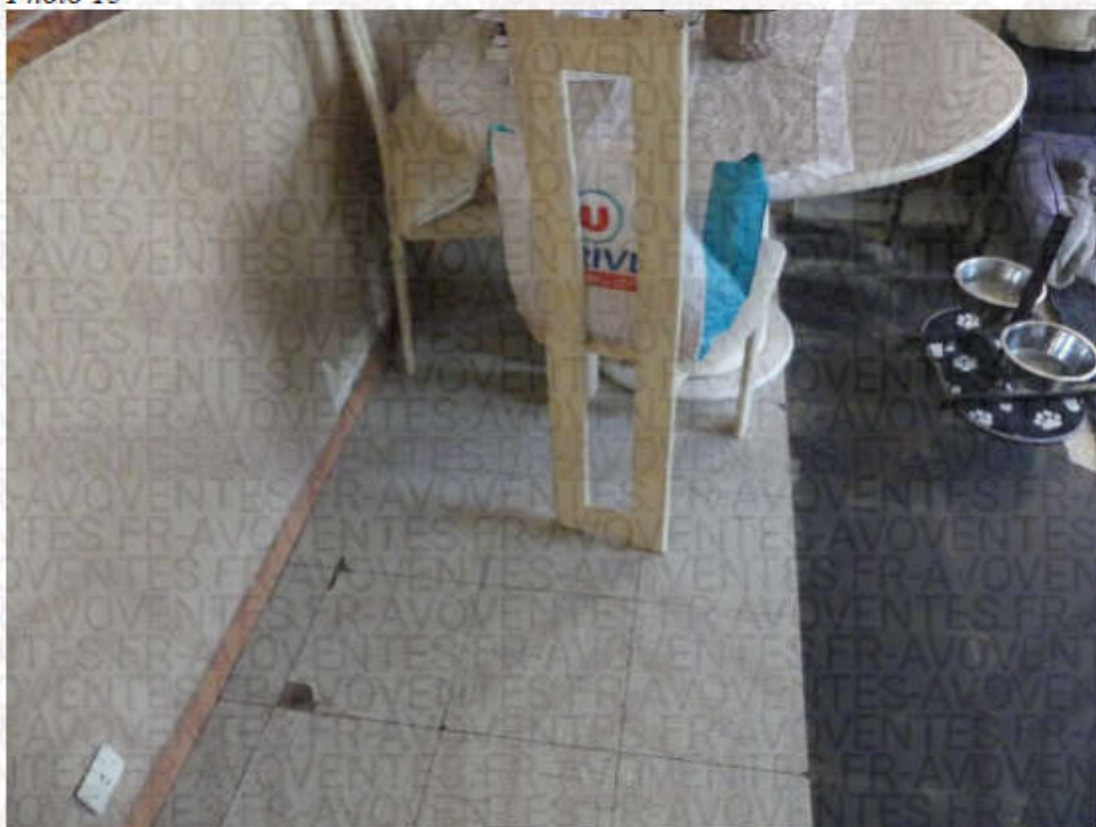
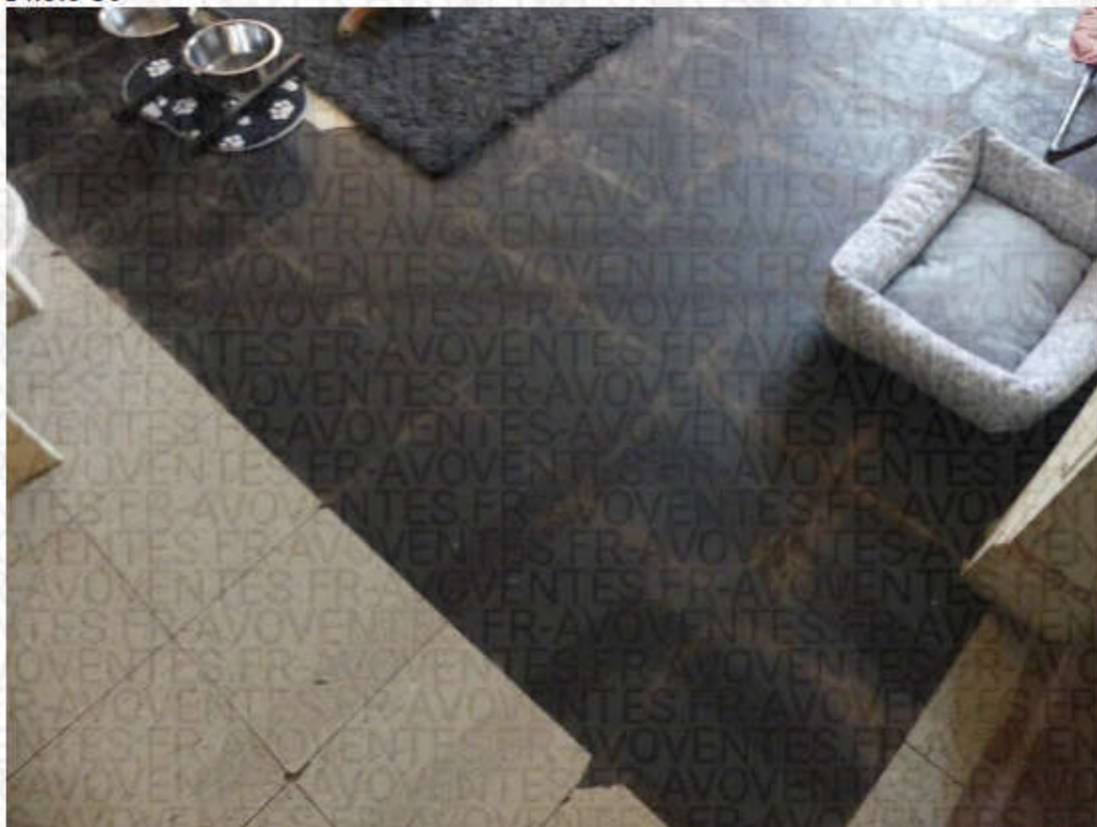
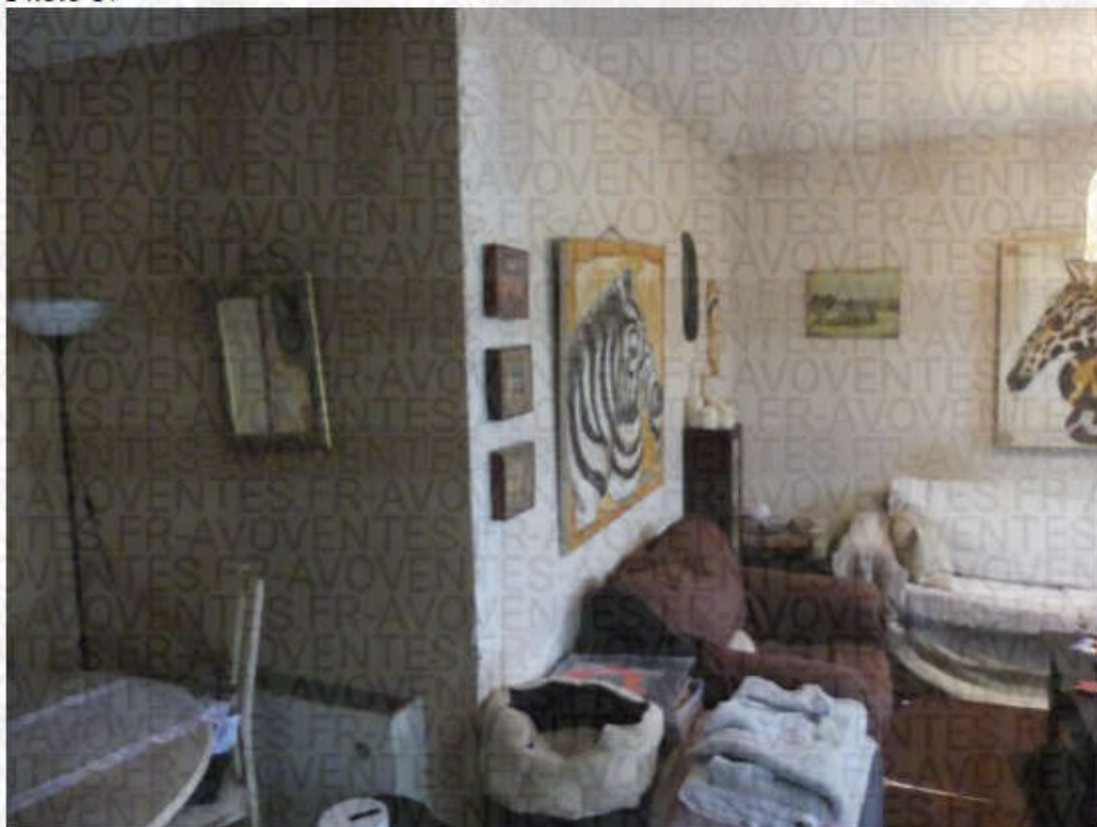
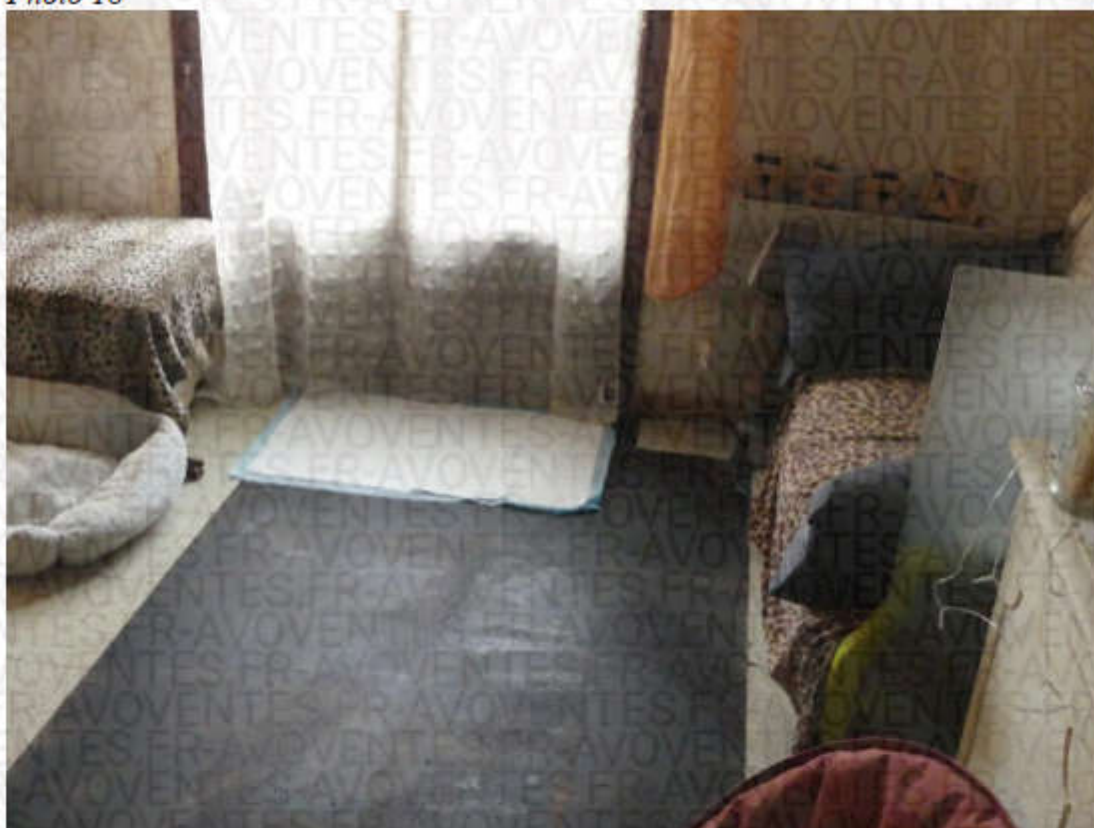
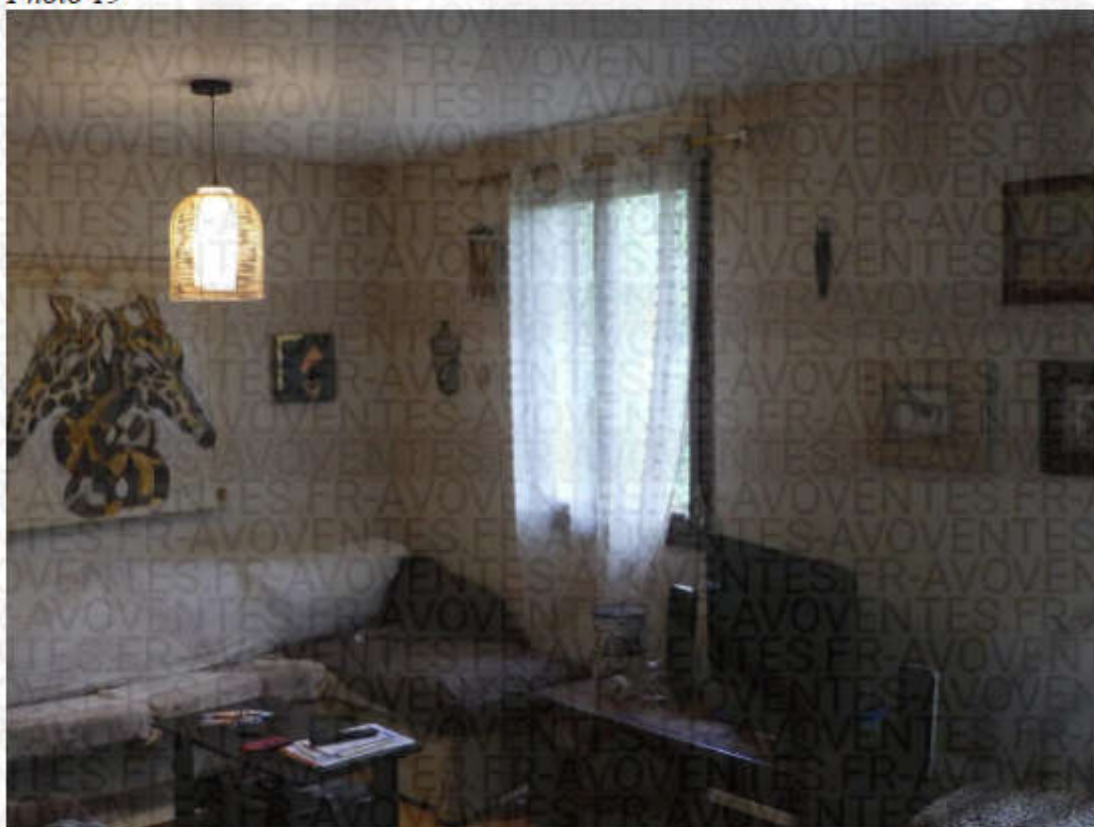
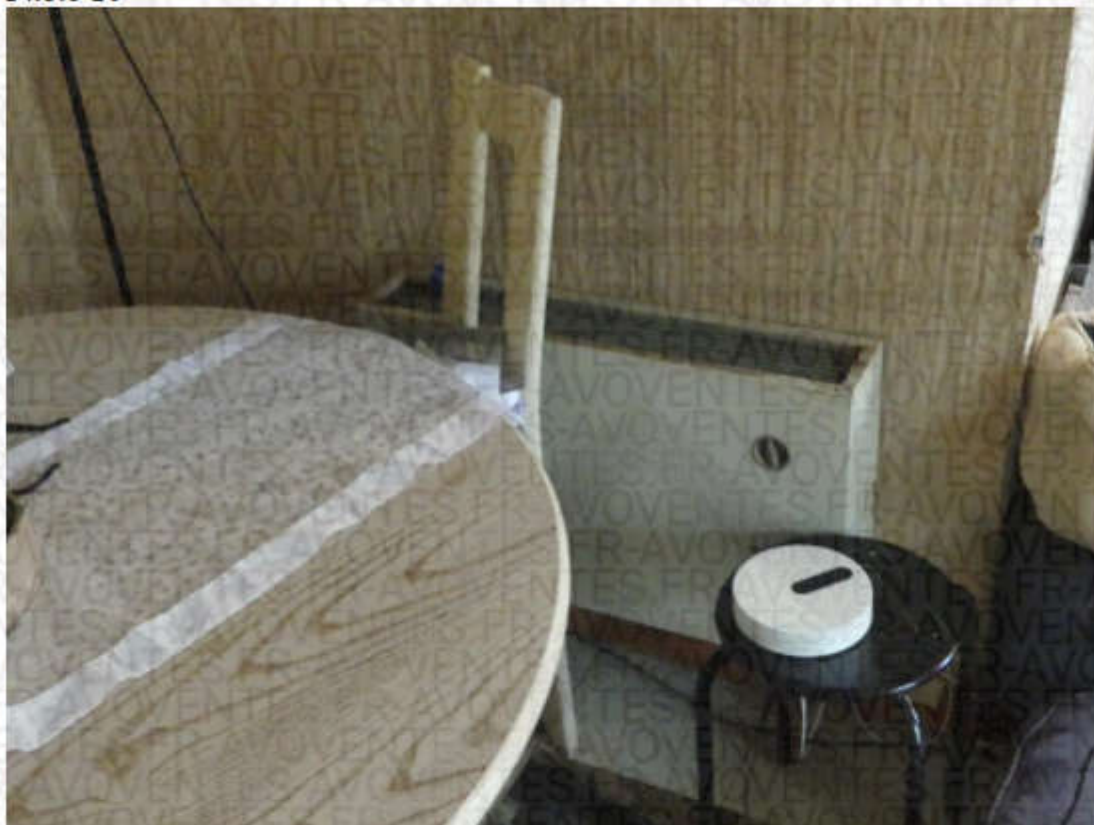
*Au sol, la première partie est équipée des mêmes dalles PVC, collées, anciennes que dans l'entrée et en mauvais état général. Je constate des traces d'arrachement sur une partie et un parquet flottant dans la seconde partie du séjour. La locataire indique que c'est elle qui est en train de le placer et que cela remplacera le sol définitivement à son départ.*

*Les murs sont revêtus d'un papier peint ancien avec des arrachements de matière par endroits, notamment au niveau des angles.*

*Le plafond est en peinture ancienne qui présente des traces d'usage.*

*Une porte-fenêtre à double battant, simple vitrage, châssis bois avec volet en bois ancien. Le tout est relativement vétuste. Il ouvre sur l'arrière de la villa.*

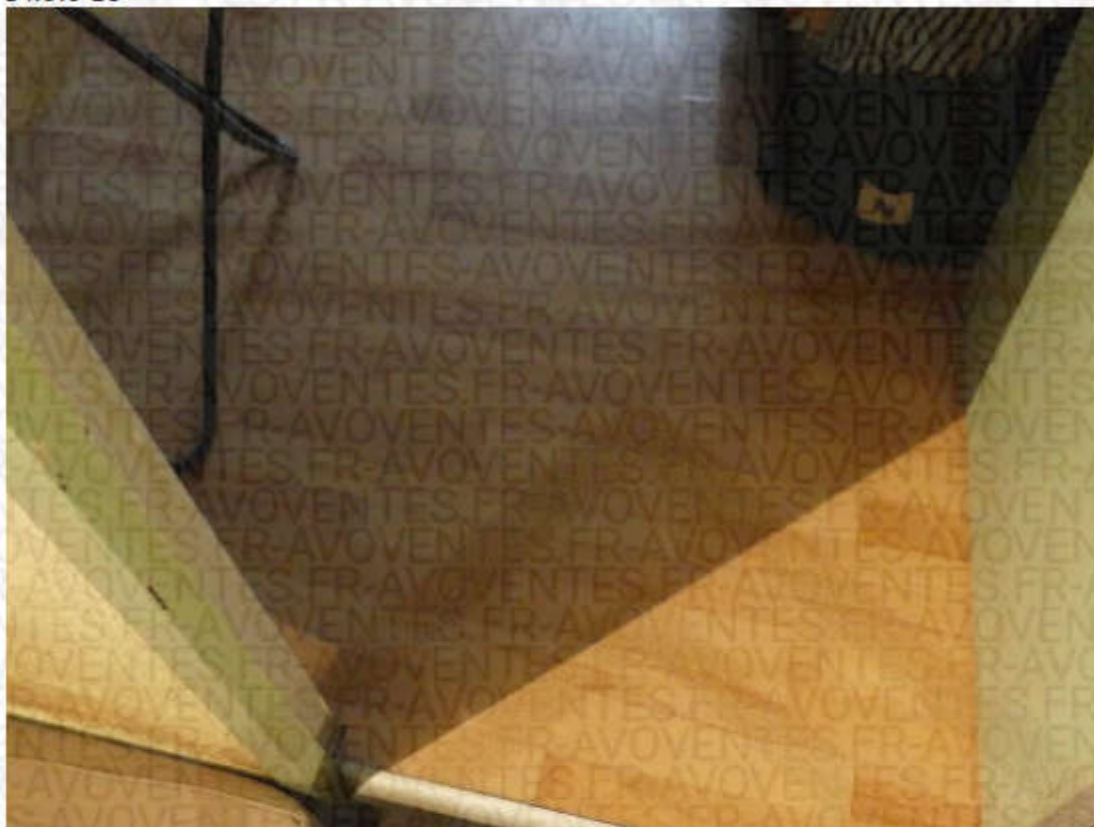
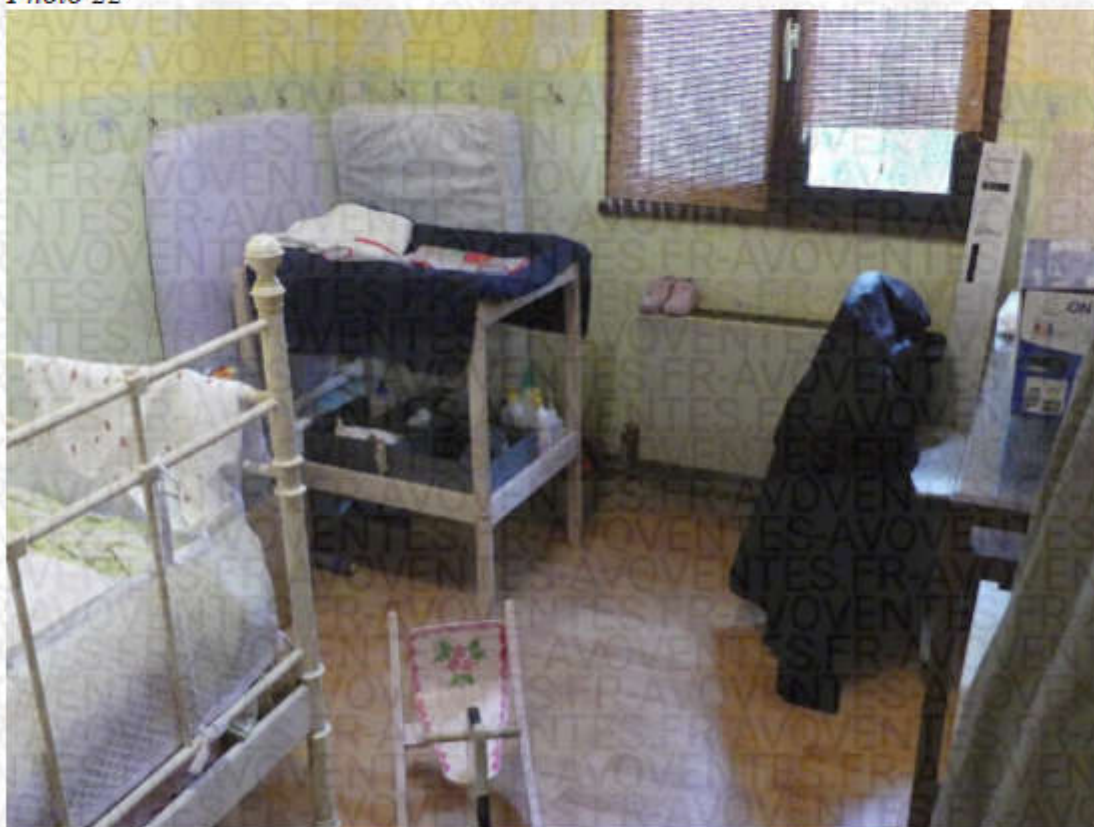
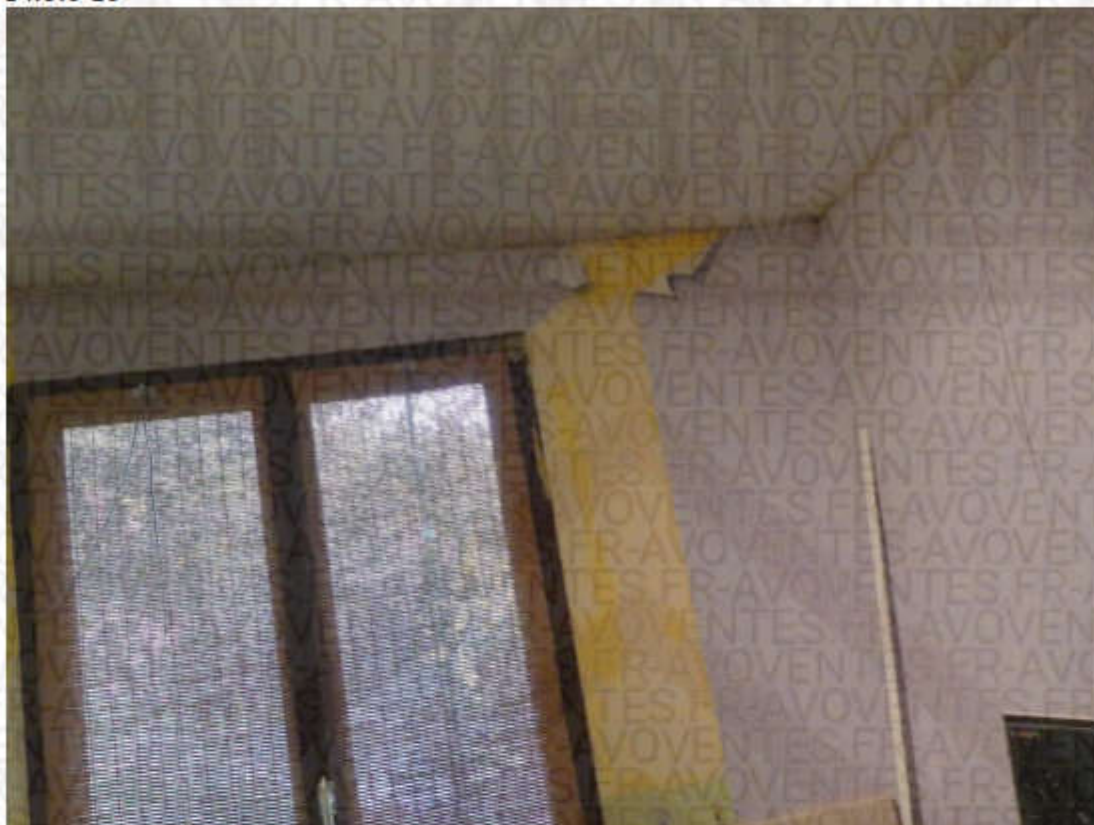
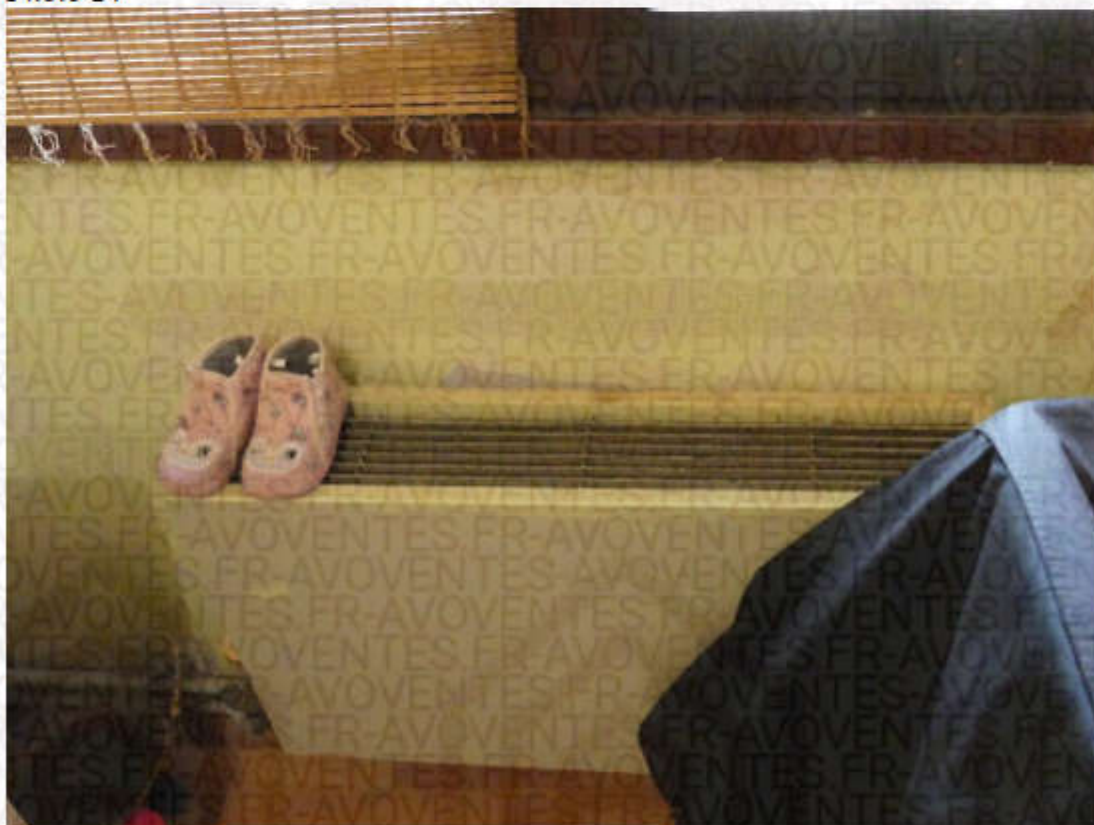
*Les murs sont revêtus d'un papier peint ancien avec des arrachements de matière.*

*Au plafond, une peinture blanche avec des traces d'usage.*

*Une fenêtre, double battant, châssis bois, simple vitrage, ouvre sur le côté de la villa avec un volet en bois à deux battants, ancien.*
