## ***PROCES VERBAL DE CONSTAT***

*Dossier N° D0240074*

*Qu'en conséquence, le requérant me requiert aux fins de dresser un inventaire d'un ensemble immobilier sis sur la commune d'Escalquens, 19 Avenue du Lauragais et cadastré ZE 402.*

*Le bien immobilier dont s'agit est composé d'une parcelle sise sur la commune d'Escalquens au Sud-Est de TOULOUSE ; il s'agit d'une maison de type villa de plain pied construite dans les années 70/80.*

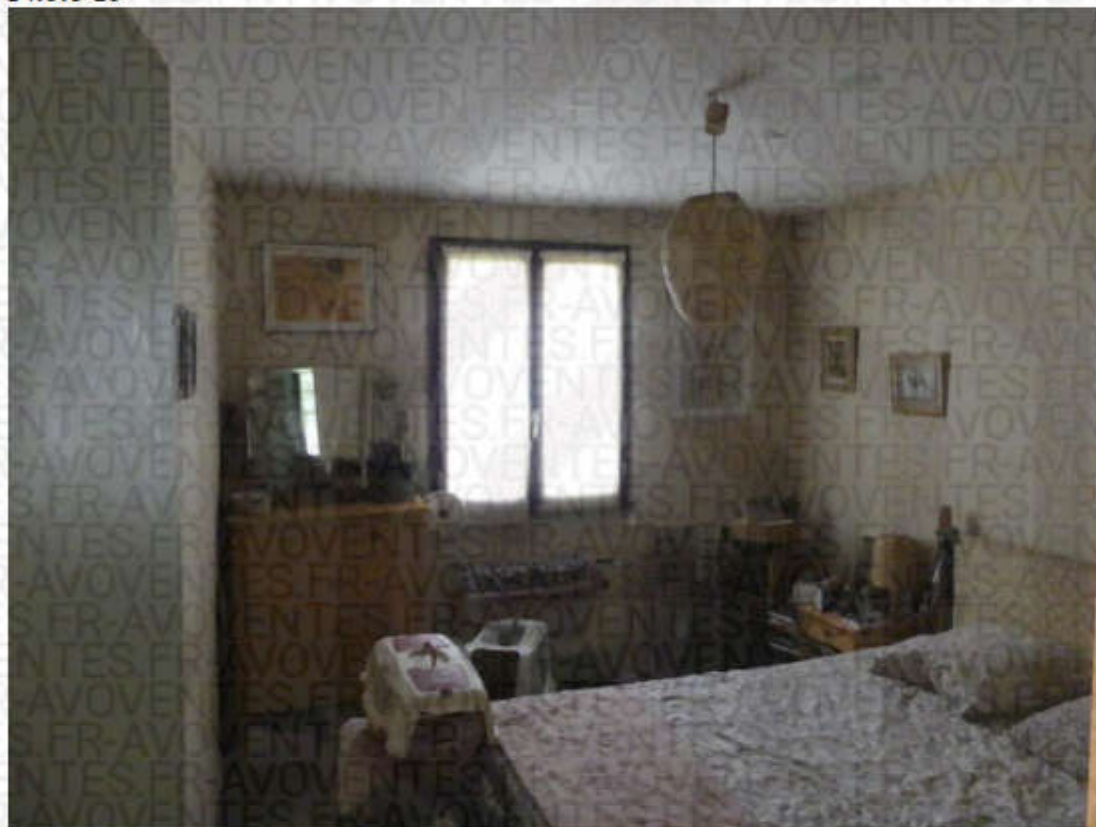
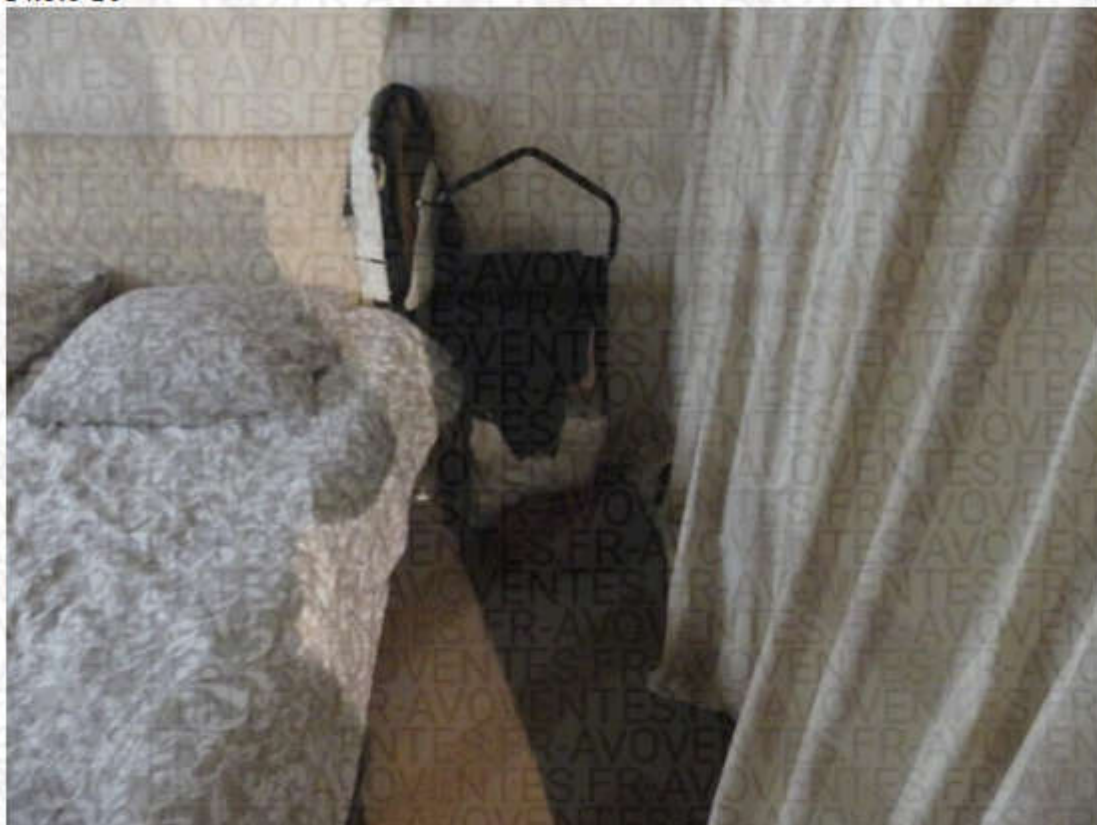
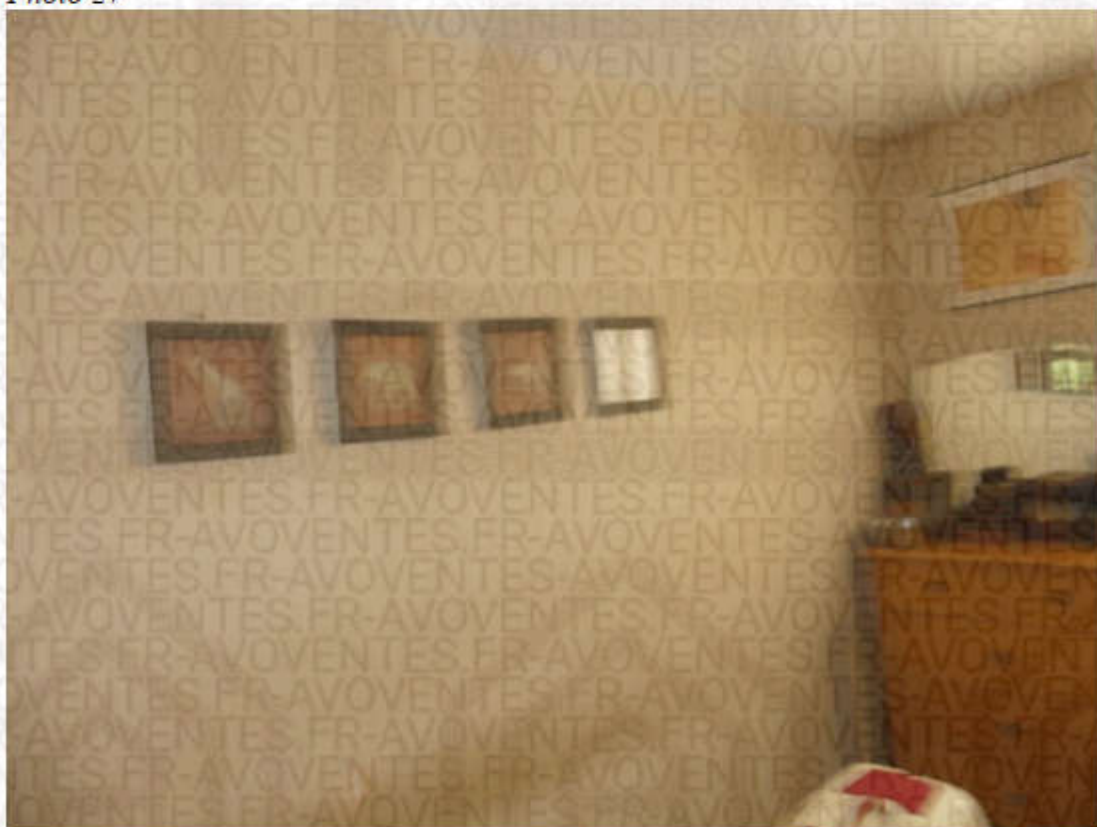
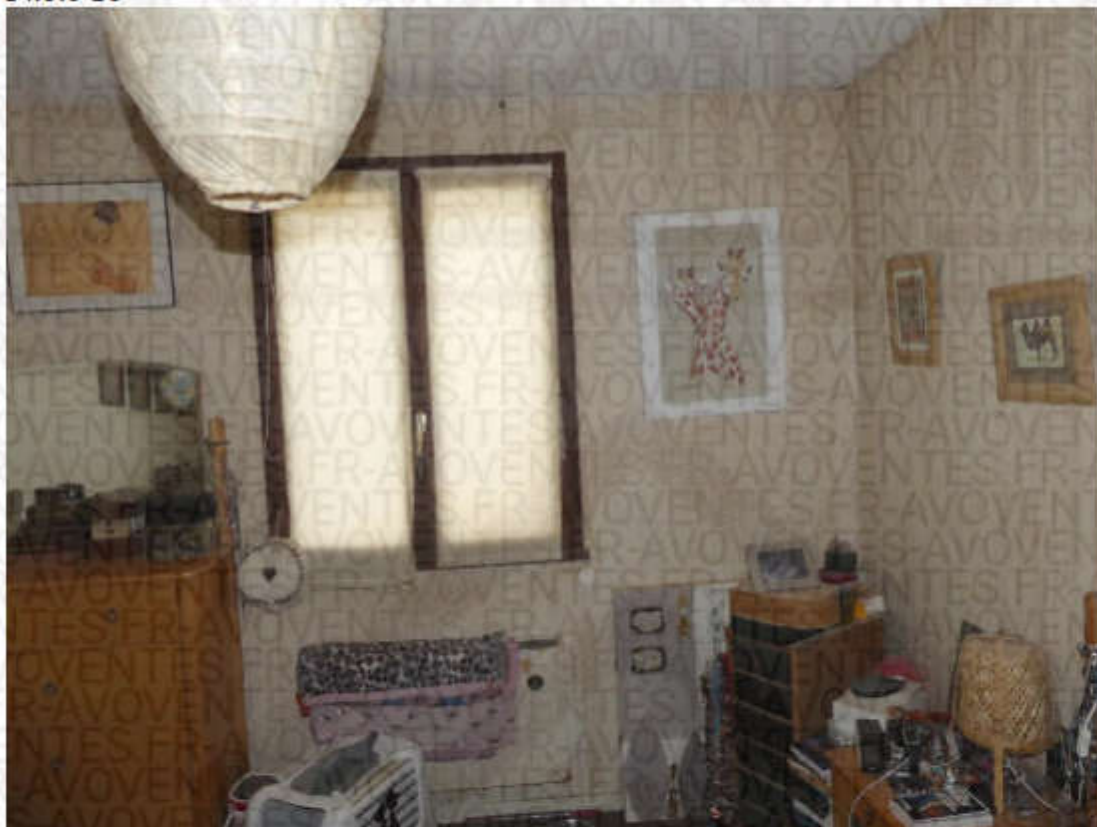
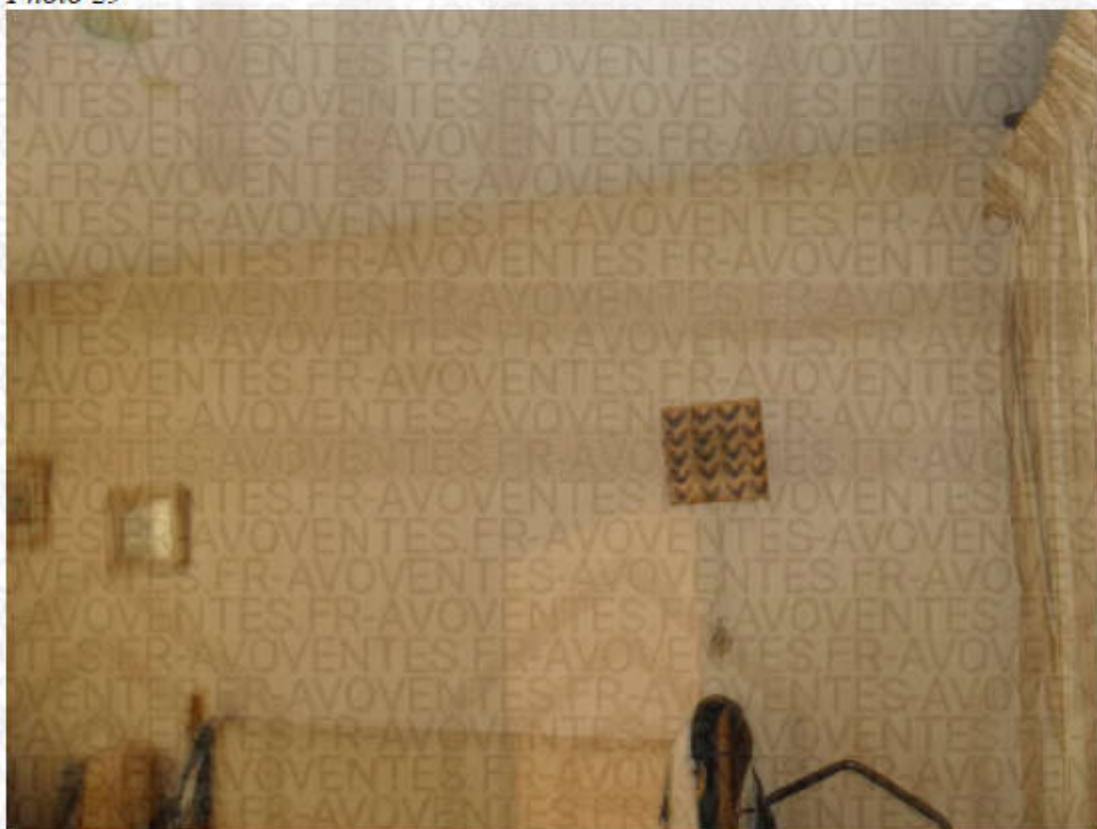
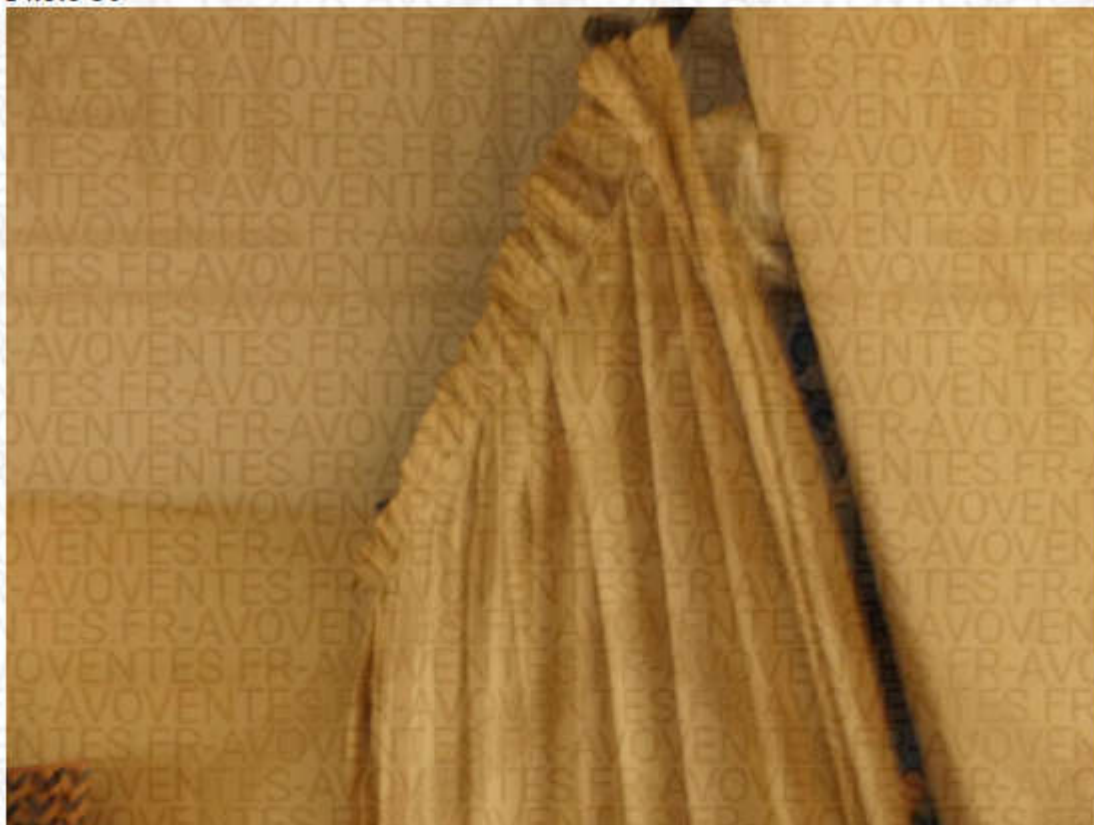
*Au sol, un revêtement en moquette ancienne, en état moyen.*

*Les murs sont revêtus d'un papier peint ancien avec des traces d'usage.*

*Une fenêtre à double battant, simple vitrage, châssis bois avec volet en bois ancien.*

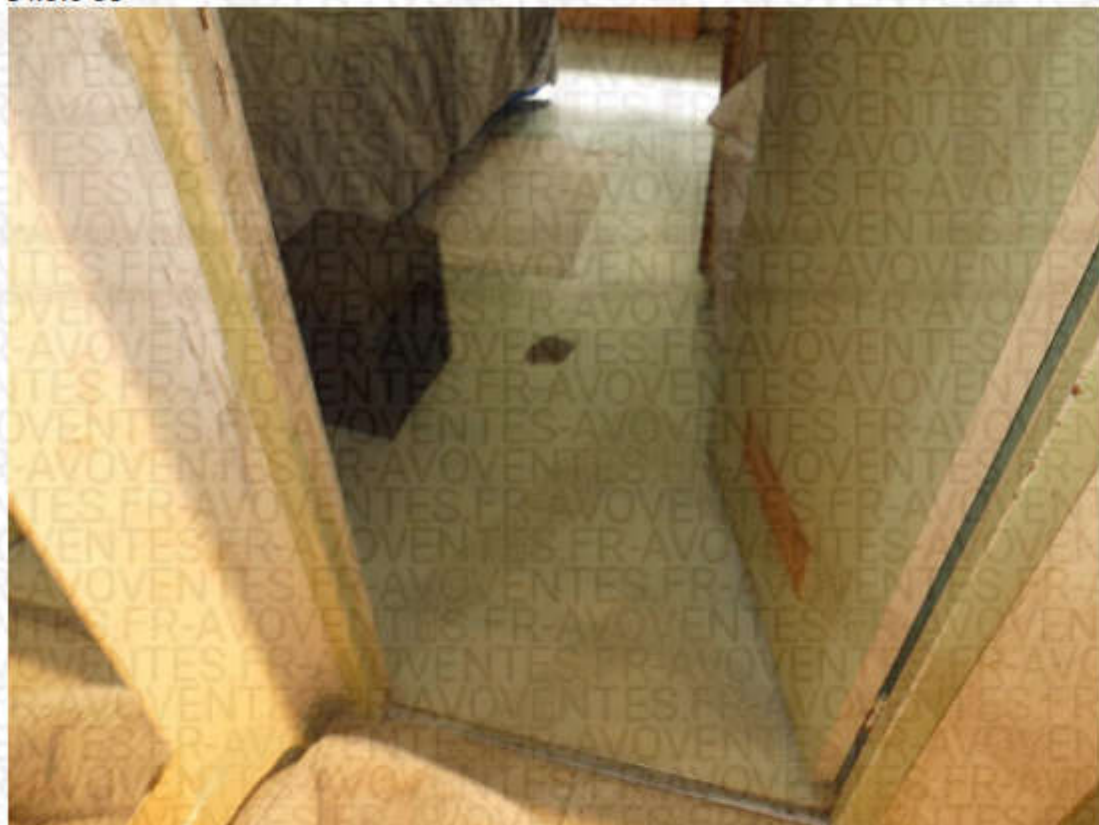
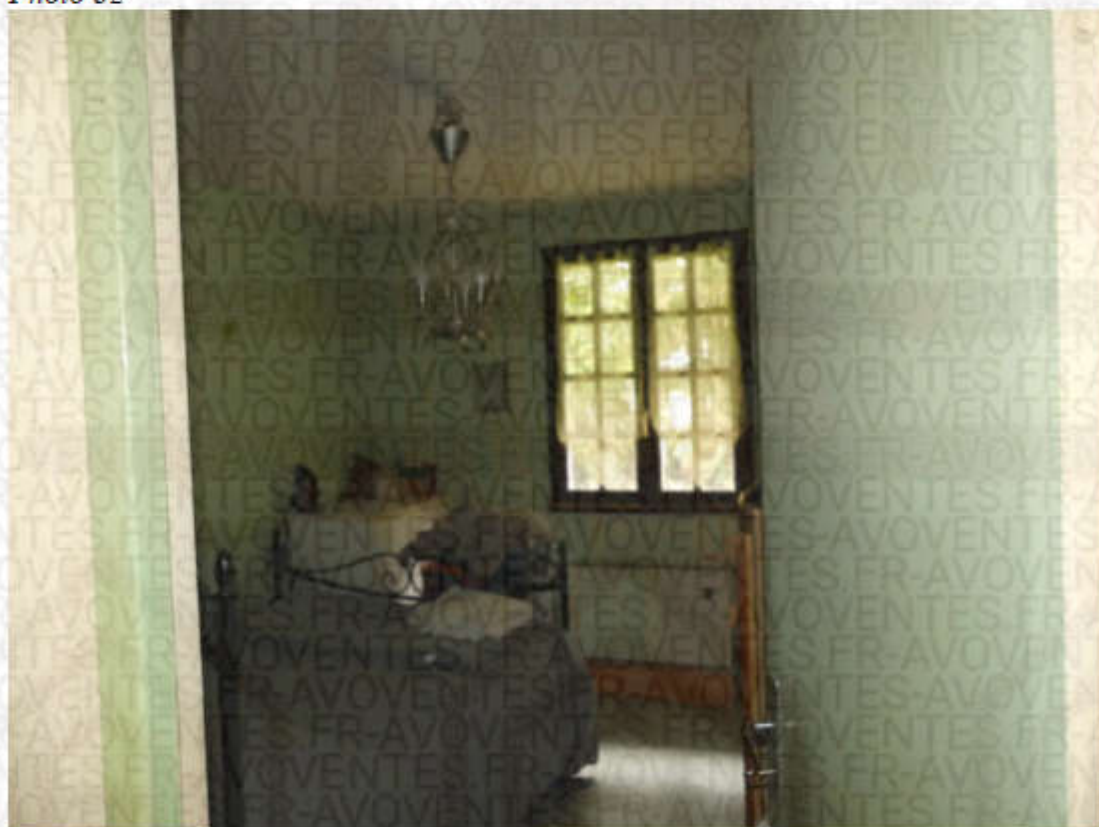
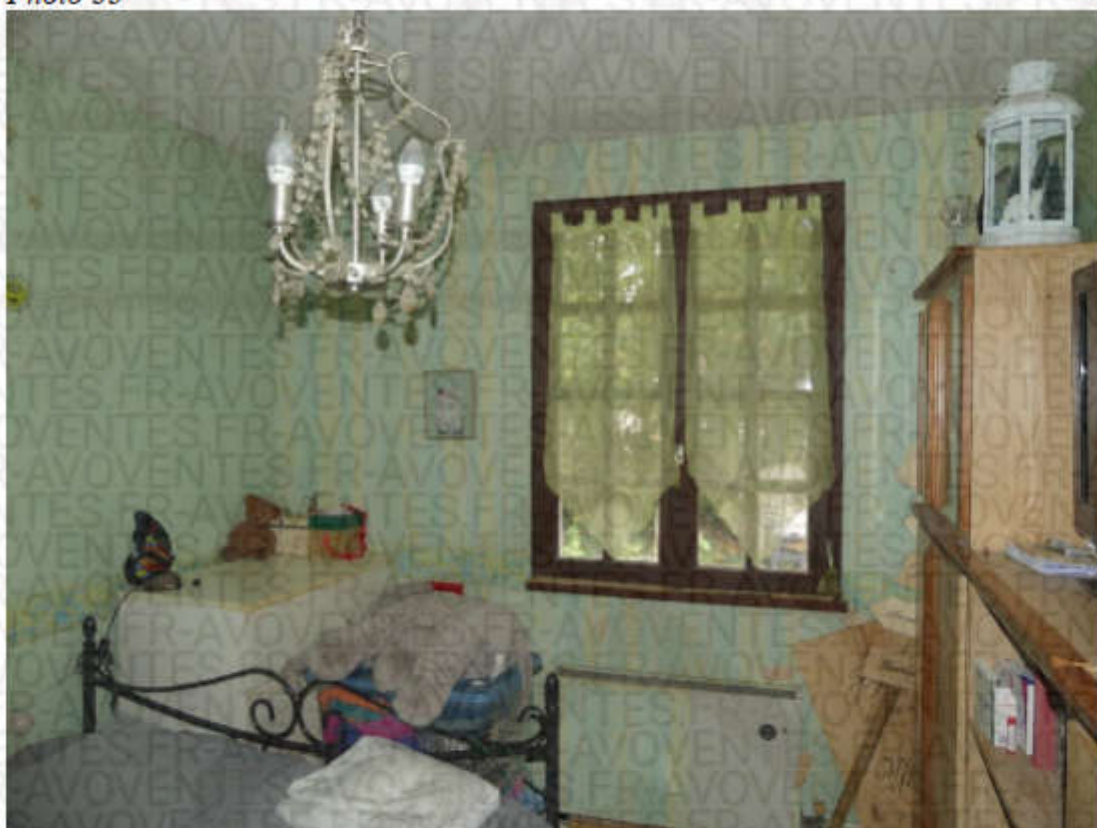
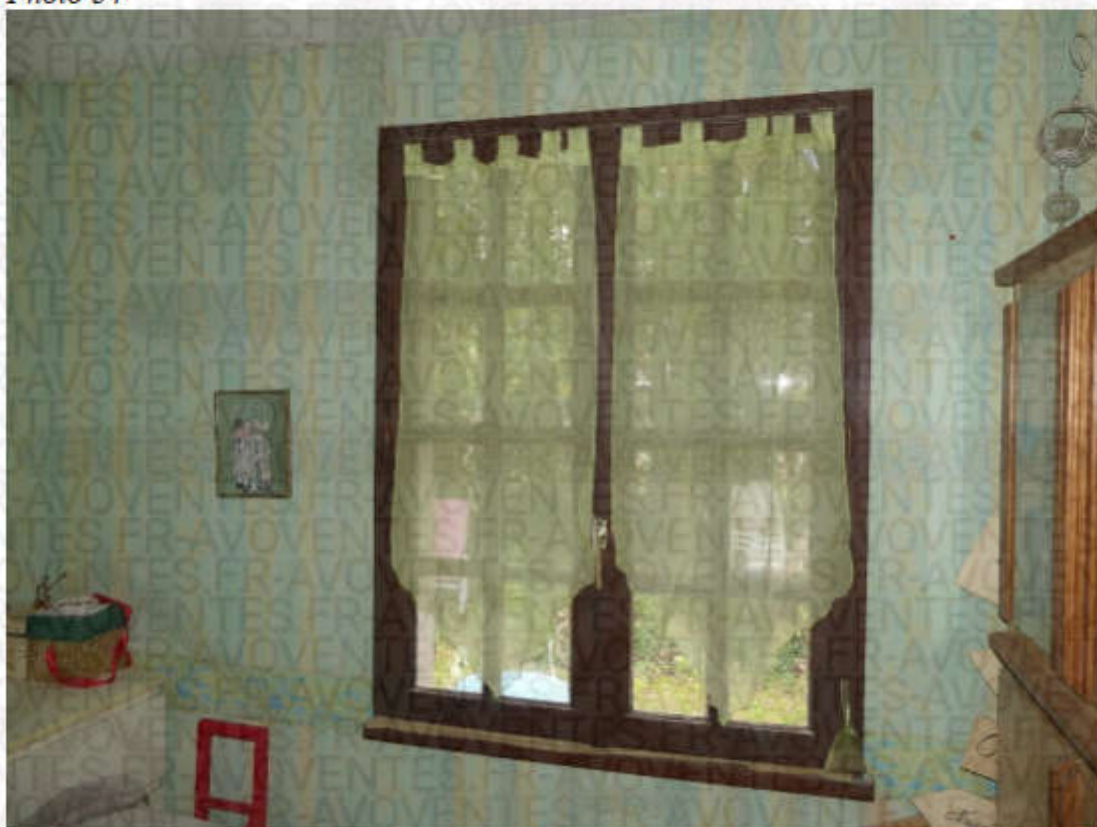
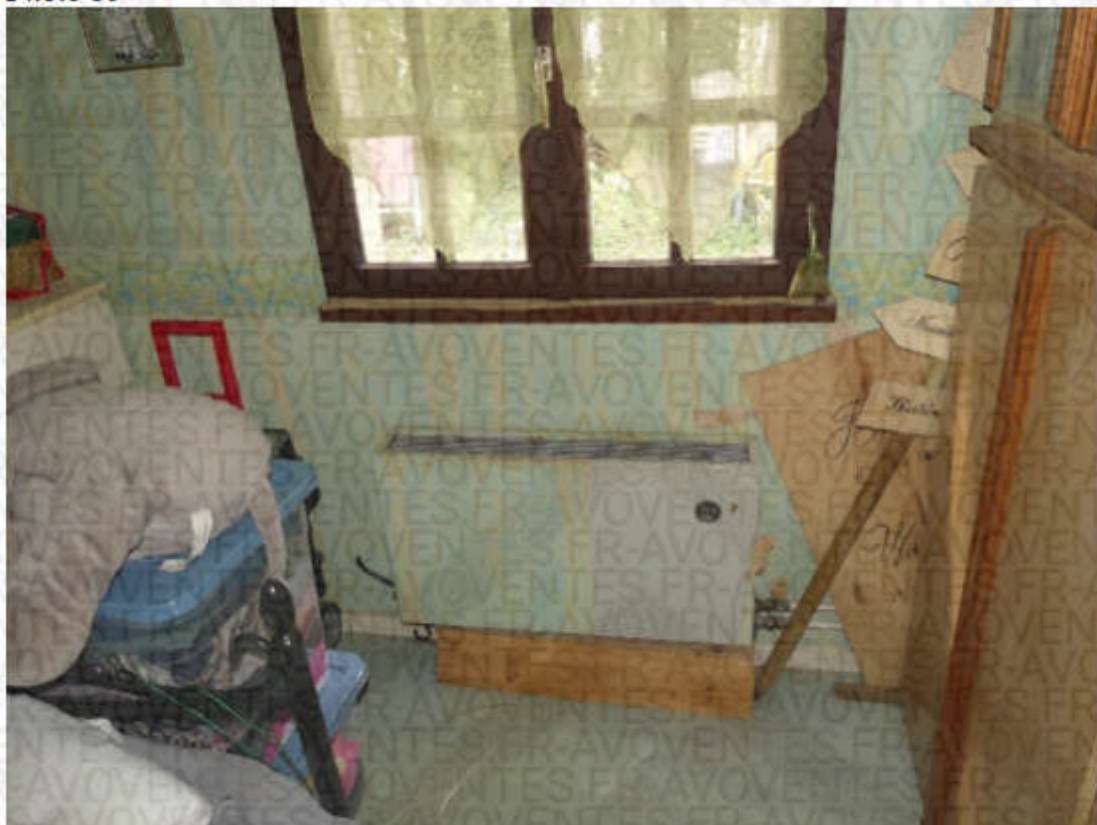
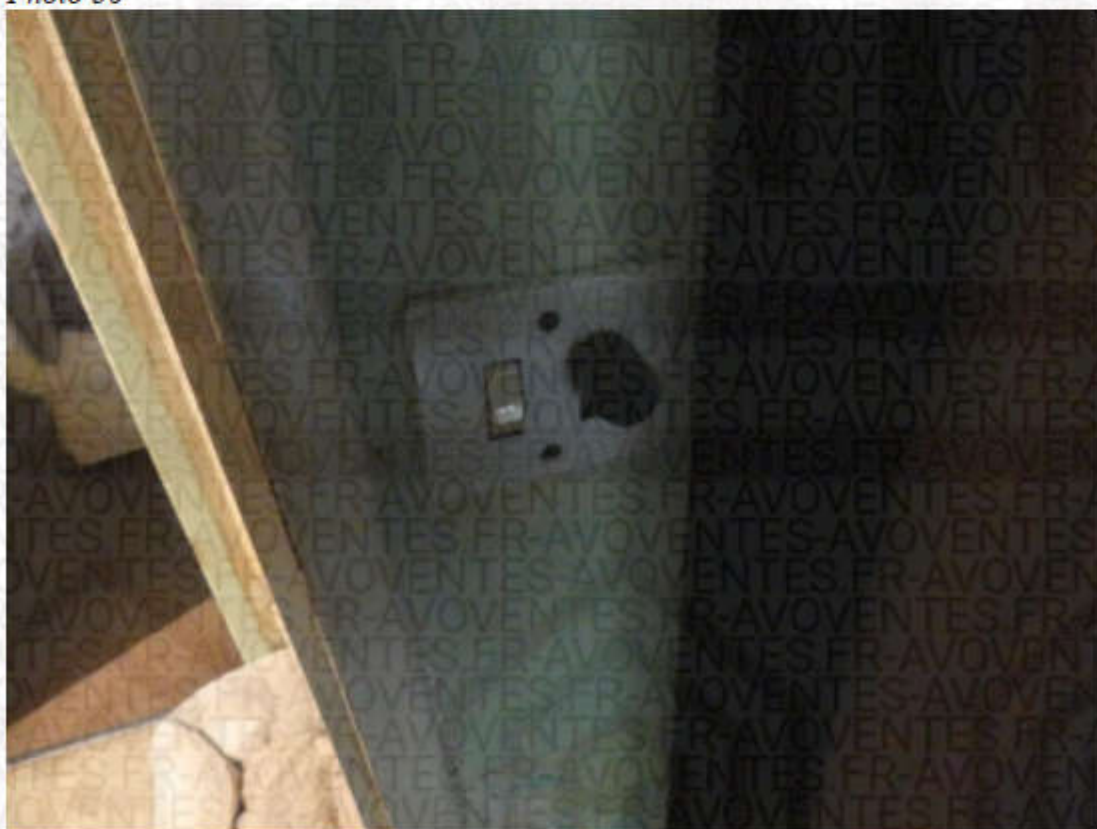
*Au sol, un revêtement PVC imitation parquet, ancien avec des traces d'usage, des arrachements.*

*Les murs sont revêtus d'un papier peint dans les tons verts, en état moyen.*

*L'électricité est ancienne. L'interrupteur est ancien et prise électrique ancienne.*

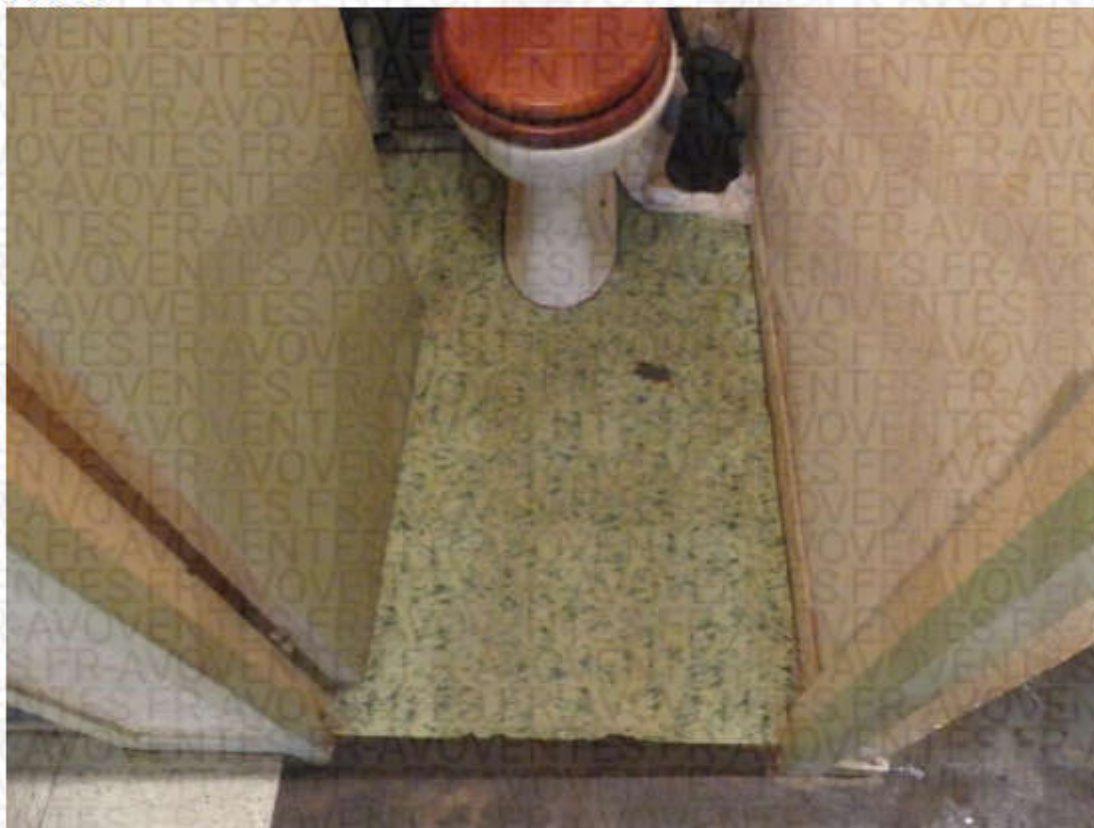
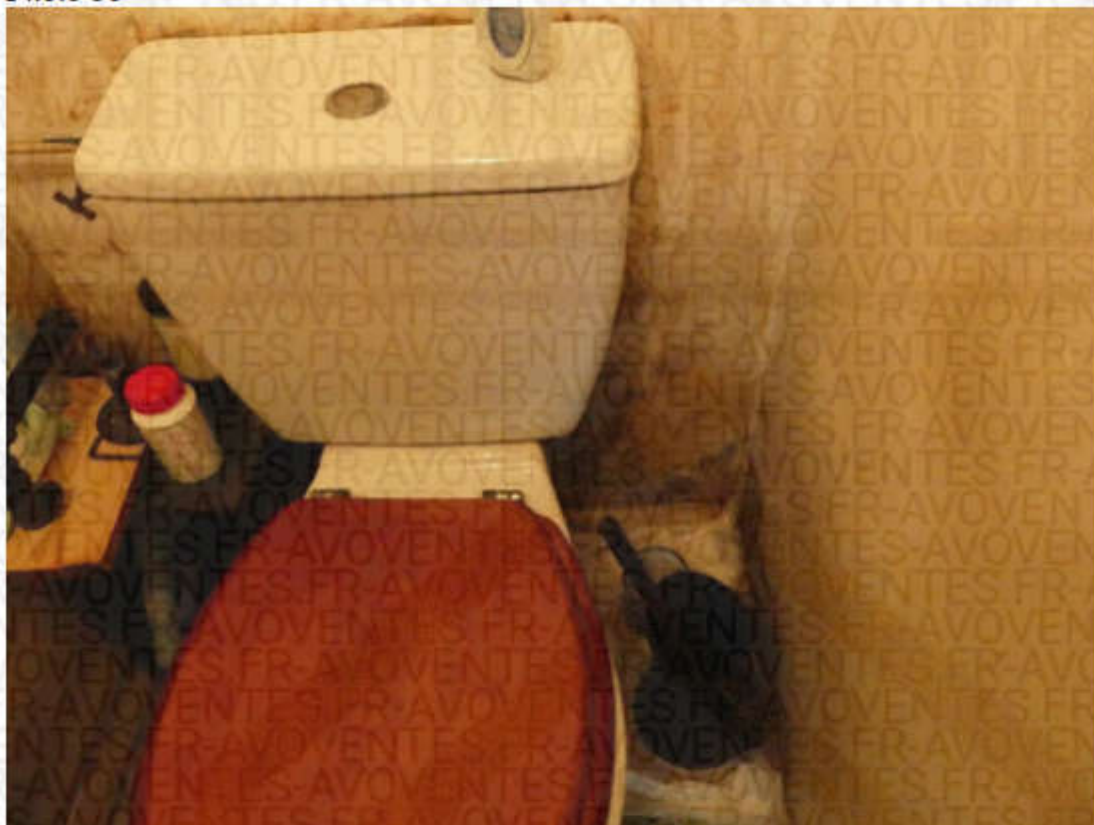
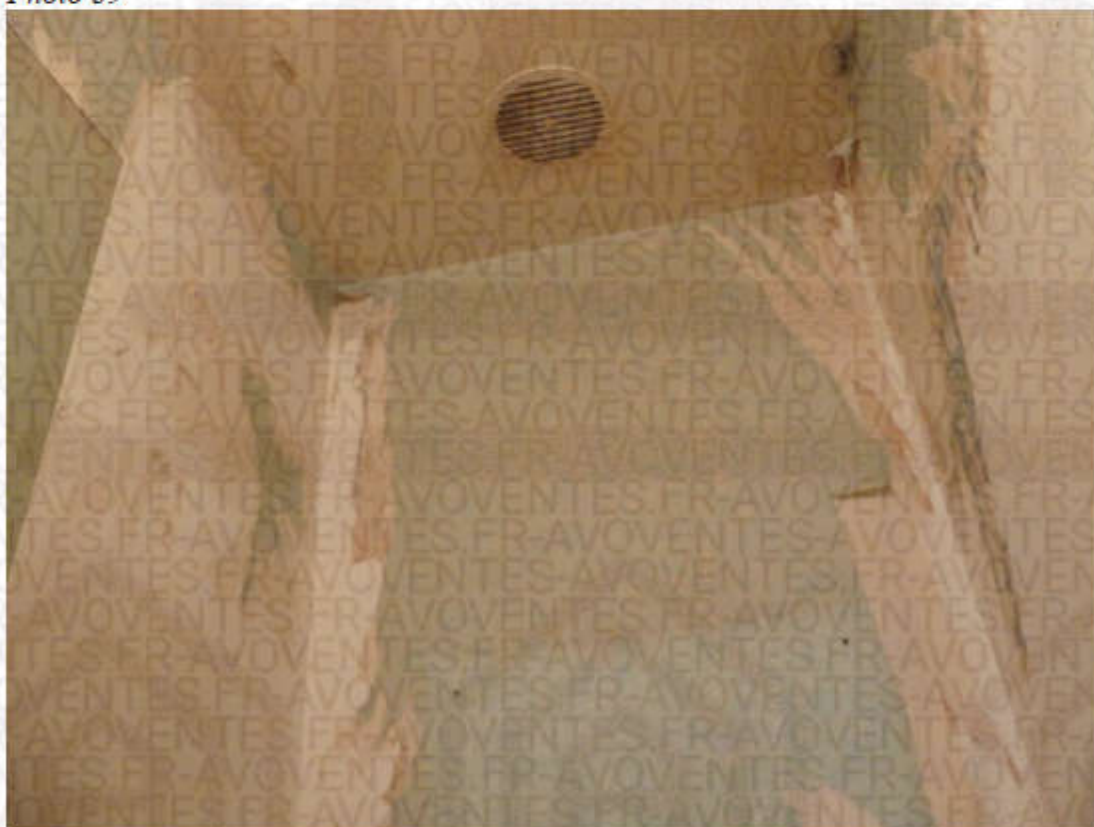
*Au sol, un revêtement PVC ancien avec des traces d'usage et des arrachements de matière.*

*Je note des traces caractéristiques d'humidité sur le mur à l'arrière du WC. Les murs sont recouverts d'un papier peint arraché en partie basse.*

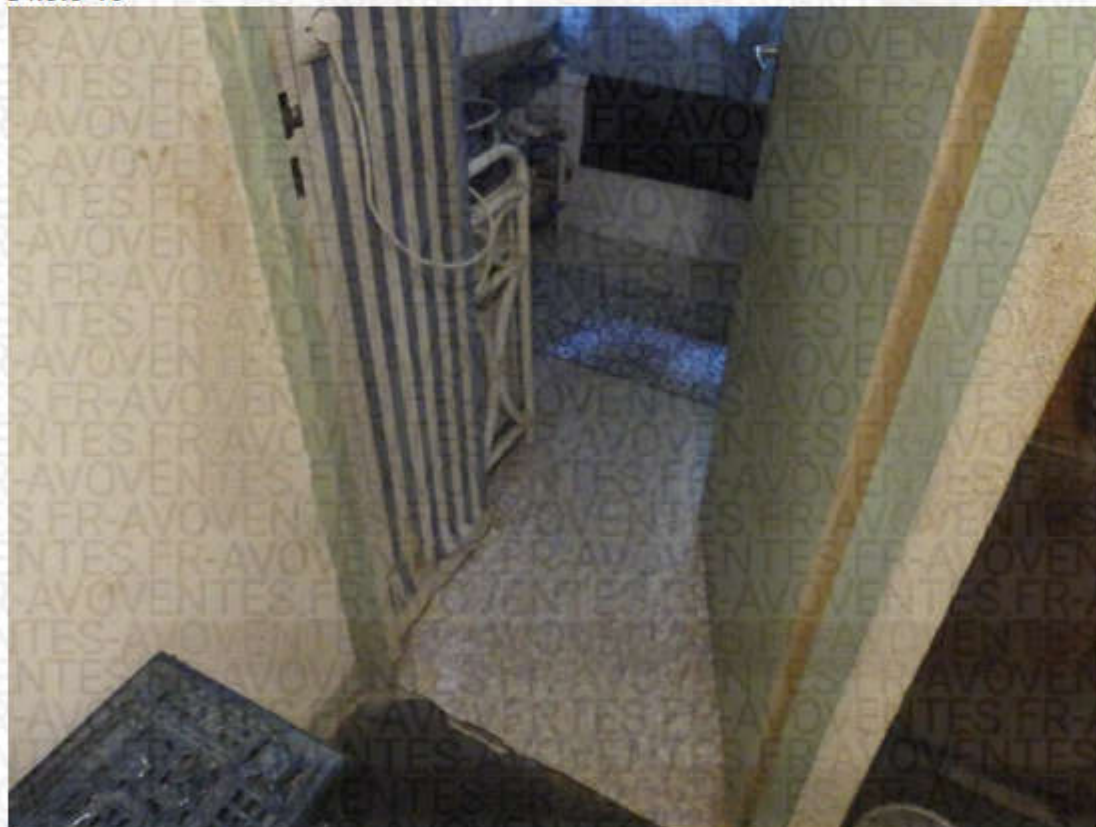
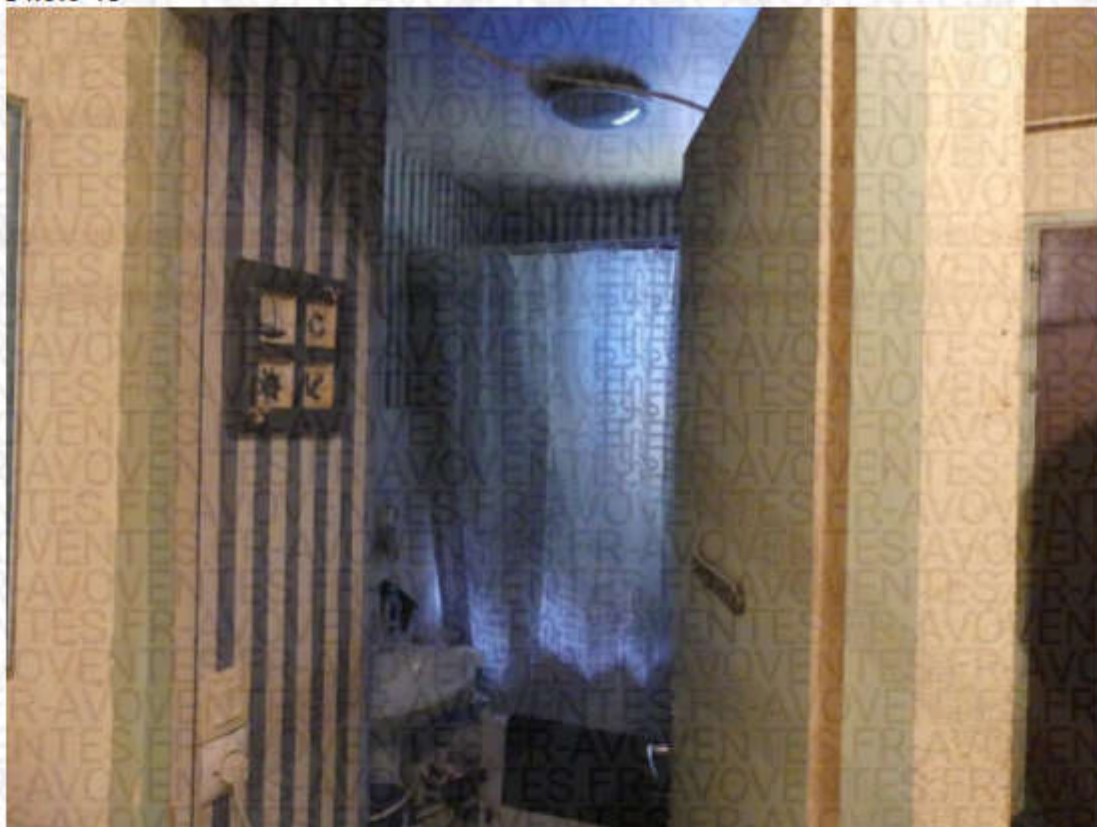
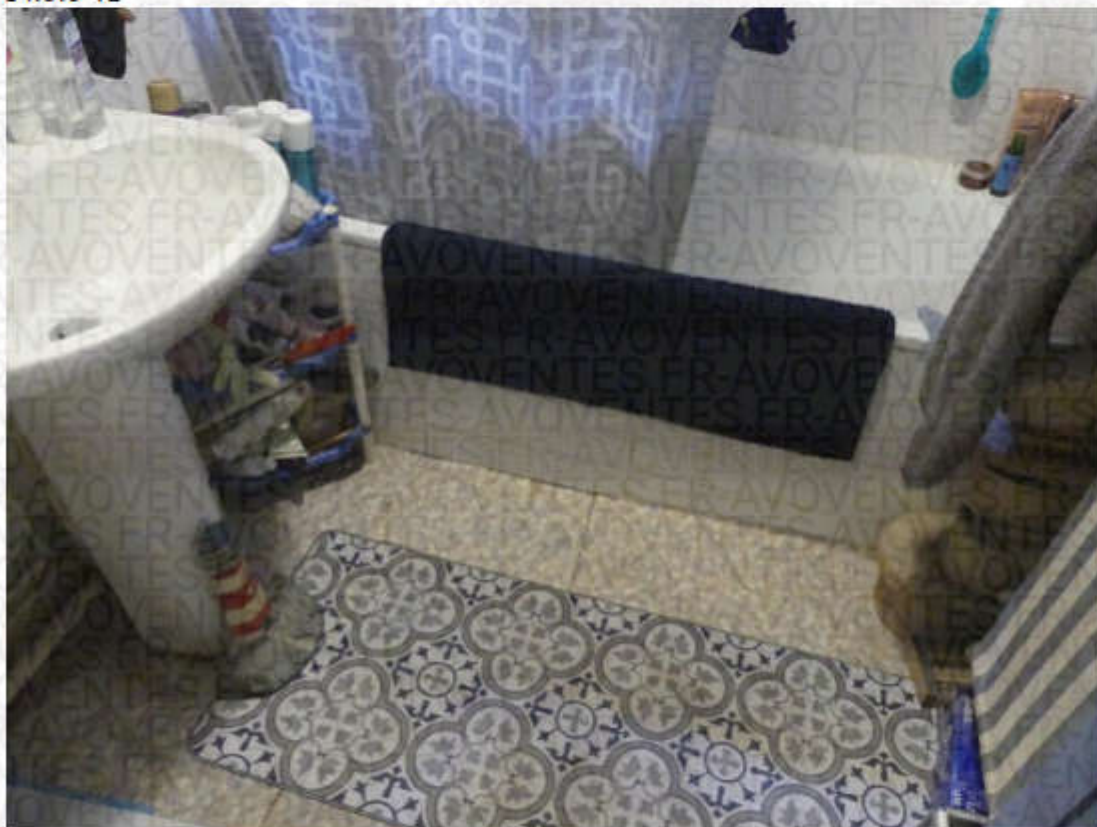
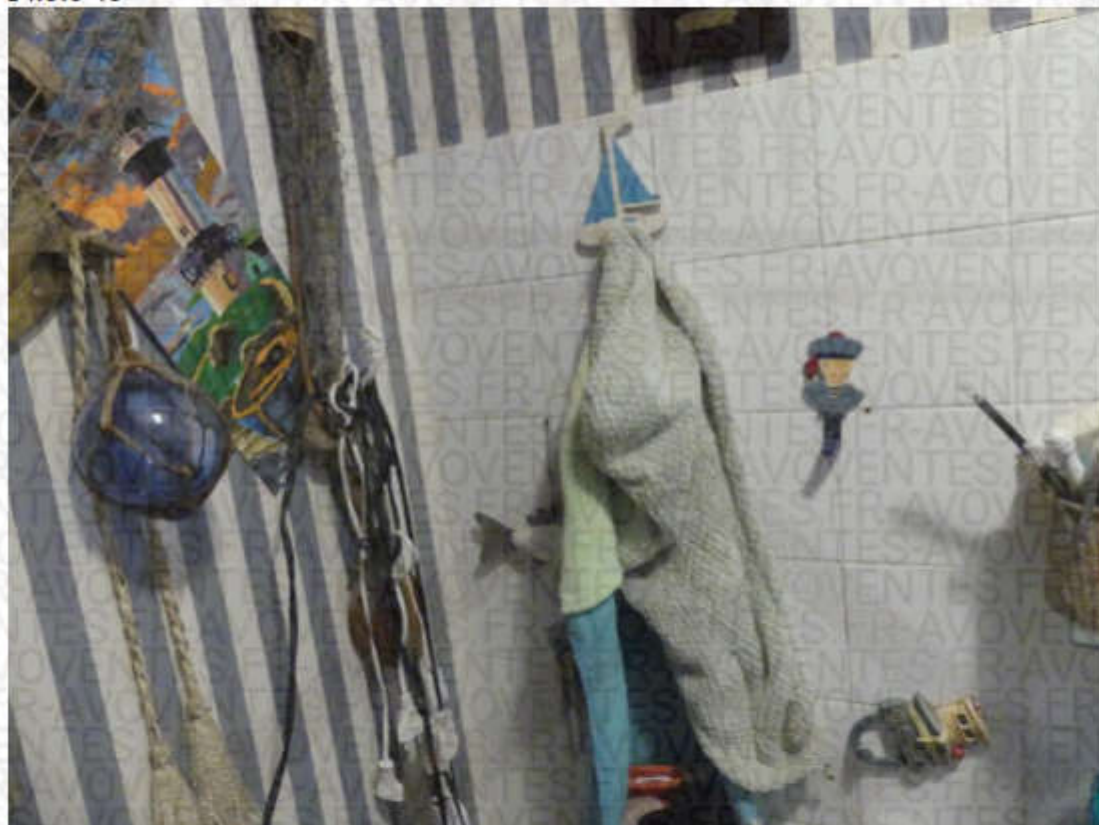
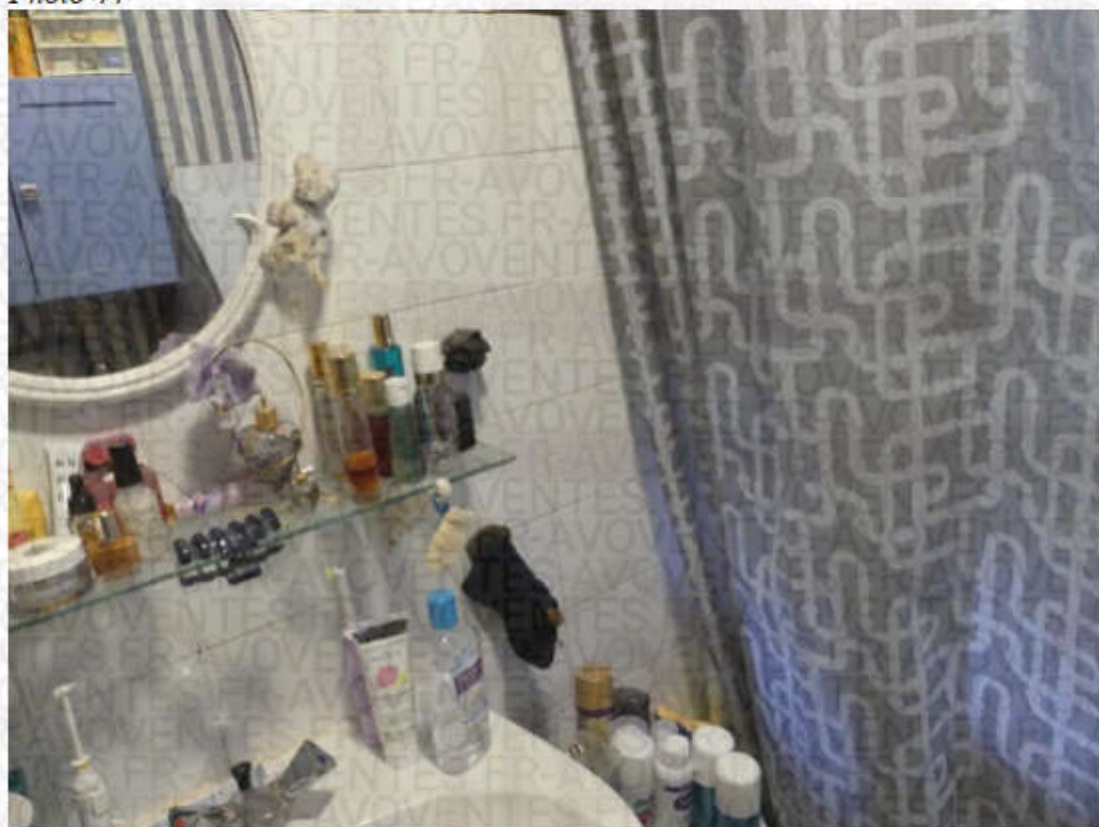
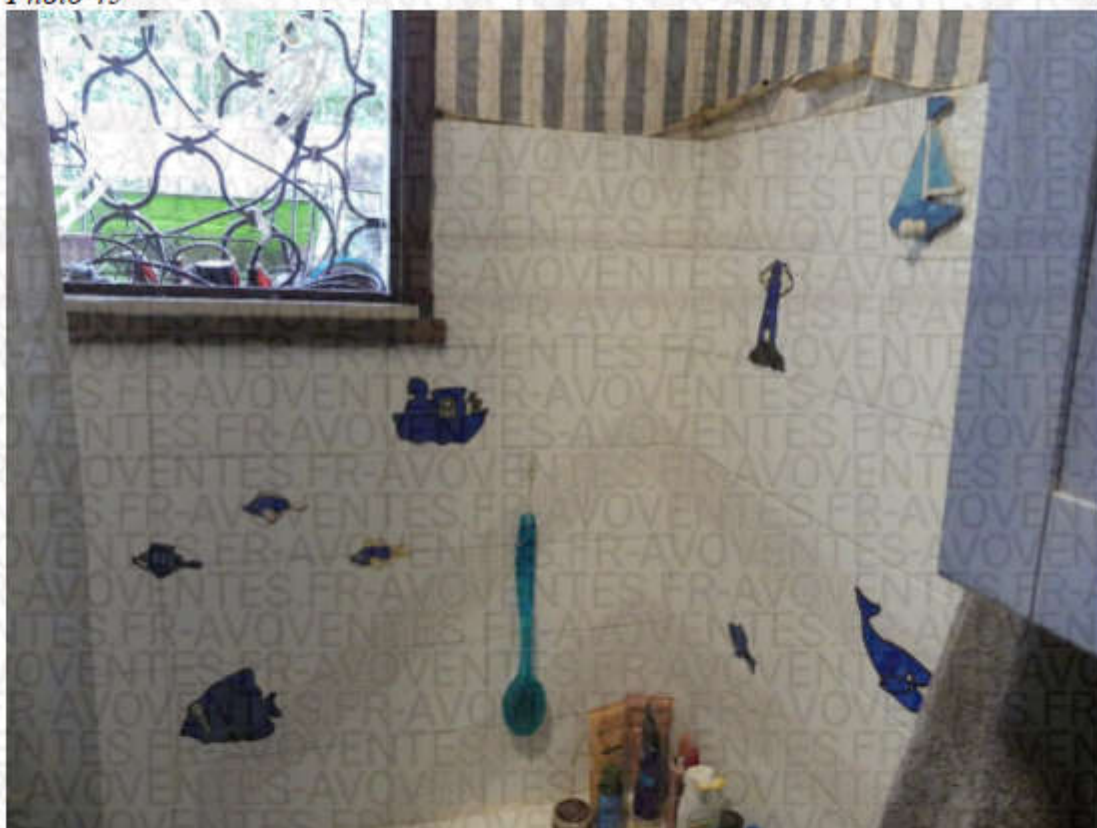
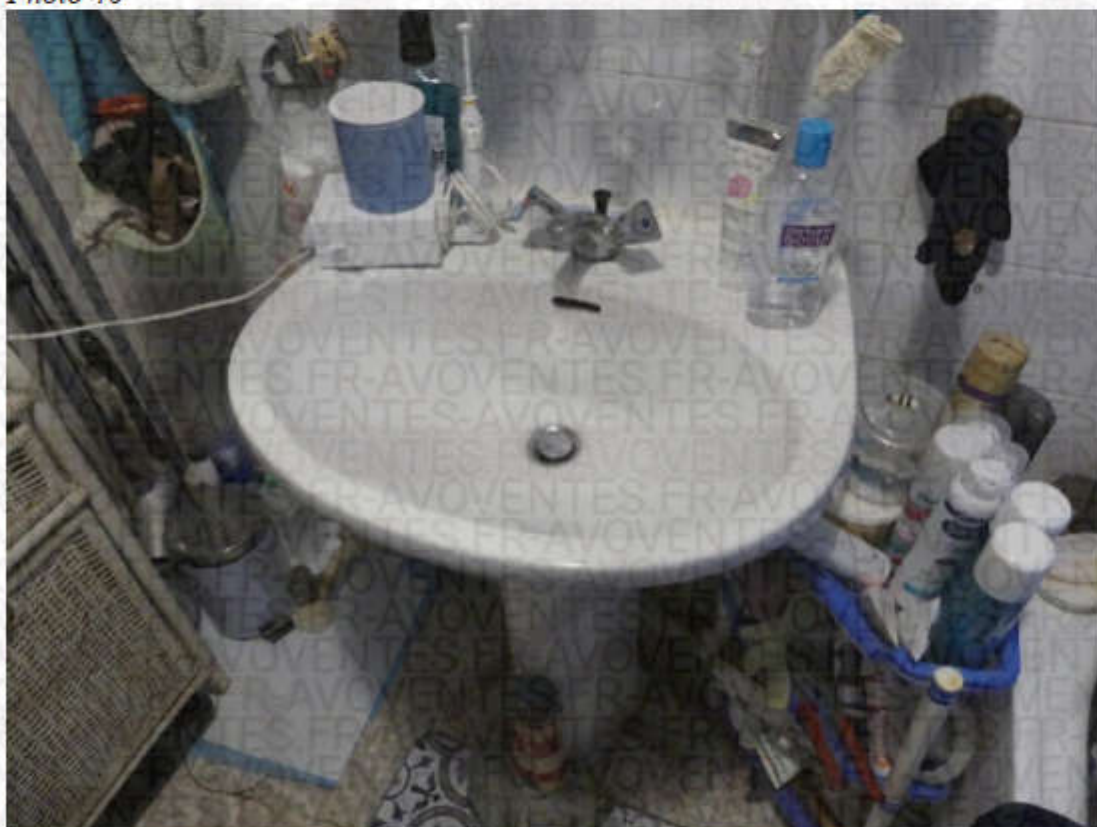
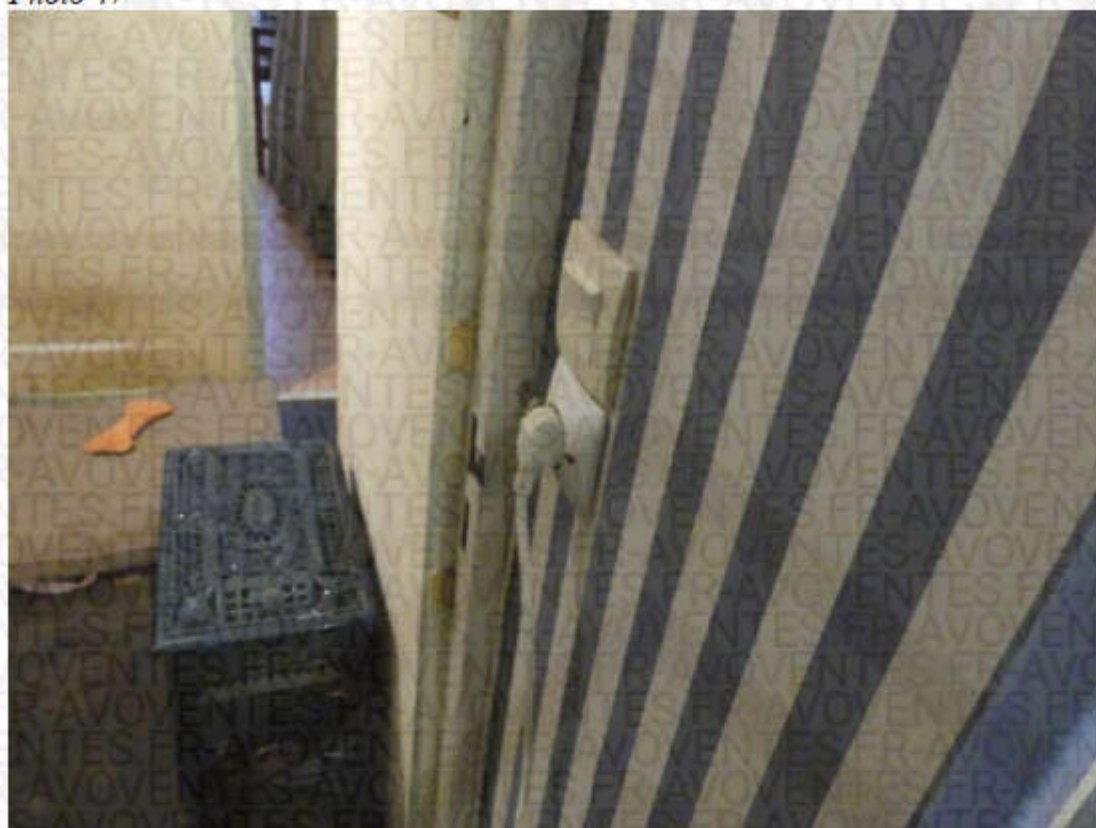
*Au sol, un revêtement PVC type linoléum, en état moyen, ancien.*

*Les murs sont revêtus, en partie basse, d'une faïence à carreaux blancs, en état moyen. En partie supérieure, les murs sont revêtus d'un papier peint qui se décolle à de nombreux endroits.*

*Une baignoire avec robinet mitigeur très ancien et flexible de douche.*

*Les prises électriques et interrupteurs sont anciens.*
